## 斜面地形の住家被害と地震動特性

# ~ 平成 12 年芸予地震における呉市の場合~

鍬田泰子<sup>1)</sup>、高田至郎<sup>2)</sup>、上野淳一<sup>3)</sup>

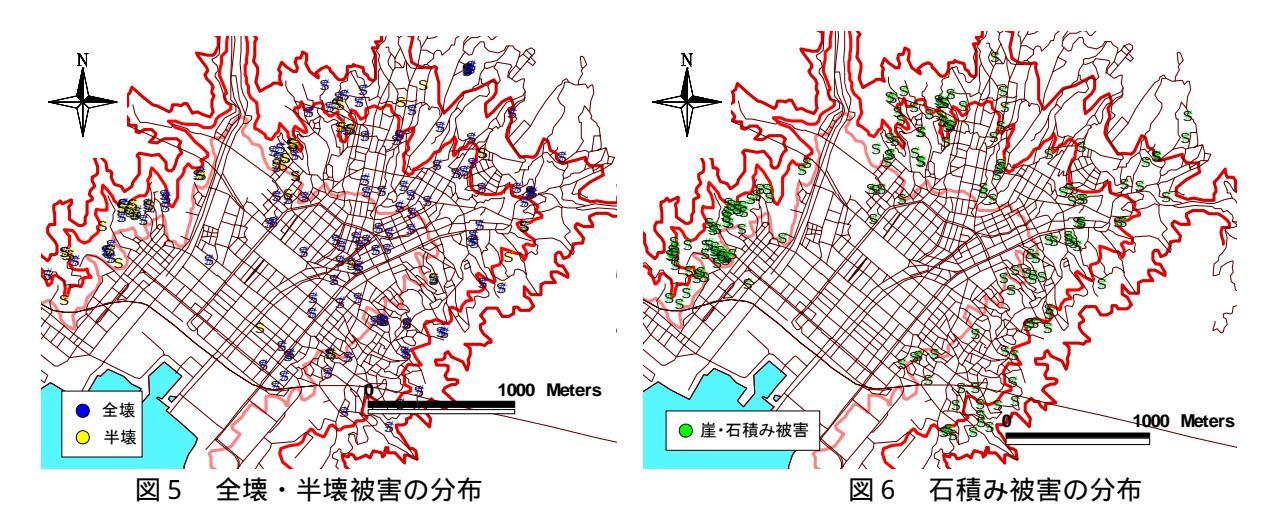
被害を受けた住家の耐震強度は、建設年代と構造様式から判断してほぼ同様と考えて良い。図5は全 壊及び半壊の住家被害分布を示している<sup>9</sup>。また、図6は石積みや崖被害(斜面高さ2~5m)の被災箇 所を示している<sup>9</sup>。全壊住家は西側斜面地に集中しており、半壊住家は東側斜面と中心部にも一様に分 散している。一方、石積みの被害は、狭い範囲で斜面が急な箇所で多く見られ、被害分布の傾向は全壊 住家と類似している。半壊が傾斜のない中心部に多いのは石積み損壊による被害ではなく、弱体構造の 住家が震動によって被災したものであると考えられる。

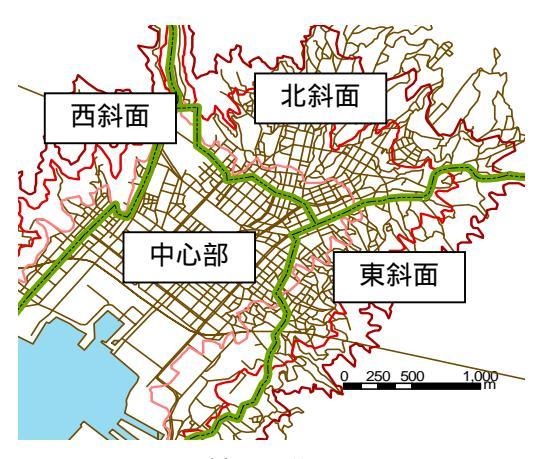
図7 斜面区分

図5の呉市住家被害分布によると半壊の被害は一様に分散して発生しているが、全壊はおもに西側の 斜面地である両城・三津田・愛宕地域、北側の斜面である江原・片山地域に集中している。地質・地形 的な影響を検討するために、呉市を二河川、国道185号線を境界線として、中心部と北斜面、西斜面、 東斜面の3つの斜面に分割して分析した(図7参照)。北斜面は灰ヶ峰の、東斜面は休山の花崗岩の風化 土によって堆積された地盤である。西斜面は他の斜面よりも勾配が急で畑地は少なく宅地のみとなって いる。中心部は軍港設立時に河川沿いを埋め立てた地域である。

4 分割したそれぞれの地域における住家被害率を求めた。ここで示している住家被害率とは各地域の 住家被害戸数をその地域の総世帯数で割ったもので、区分ごとの1,000世帯あたりの住家被害率を指す。 また、区分ごとの崖・石積み被災箇所の被害率も同様にして求めた。半壊・全壊住家被害率、石積み被 害率を表1に示す。全壊半壊、石積み被害ともに西斜面でもっとも卓越しており、次に被害率の高い北 斜面の3倍近くに及ぶ。東斜面と北斜面では、被害率の値に大きな差異が見られなかった。また、中心 部は急な斜面を含まないことから被害率が低い。また、住家被害の他に相当な崖・石積み被害が発生し ている。さらに、過去の土石流災害では東側斜面が多発しているが<sup>2)</sup>、今回の家屋倒壊は西斜面に集中 していることが知られる。

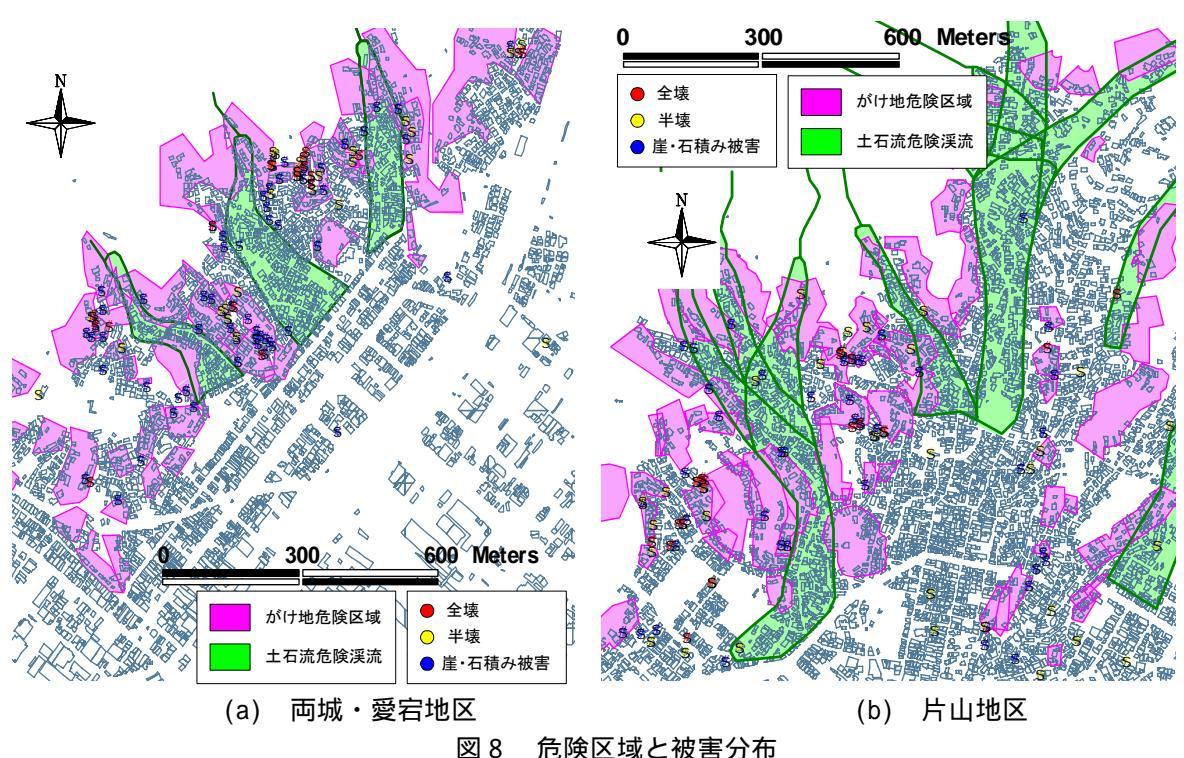
とくに、全壊住家被害の多かった両城・愛宕周辺(西斜面) 片山周辺(北斜面)の分布(図8(a)、図8(b))によると、全壊住家は土石流危険区域とは異なり、尾根地形上で発生していることが知られる。 軟弱な表層地盤の厚い地域の方が揺れやすいことも地震動を増幅させるが、本地震では急斜面の崖地や 尾根地形の影響による地震動増幅の方が、住家や石積み被害に結びついたと考えられる。

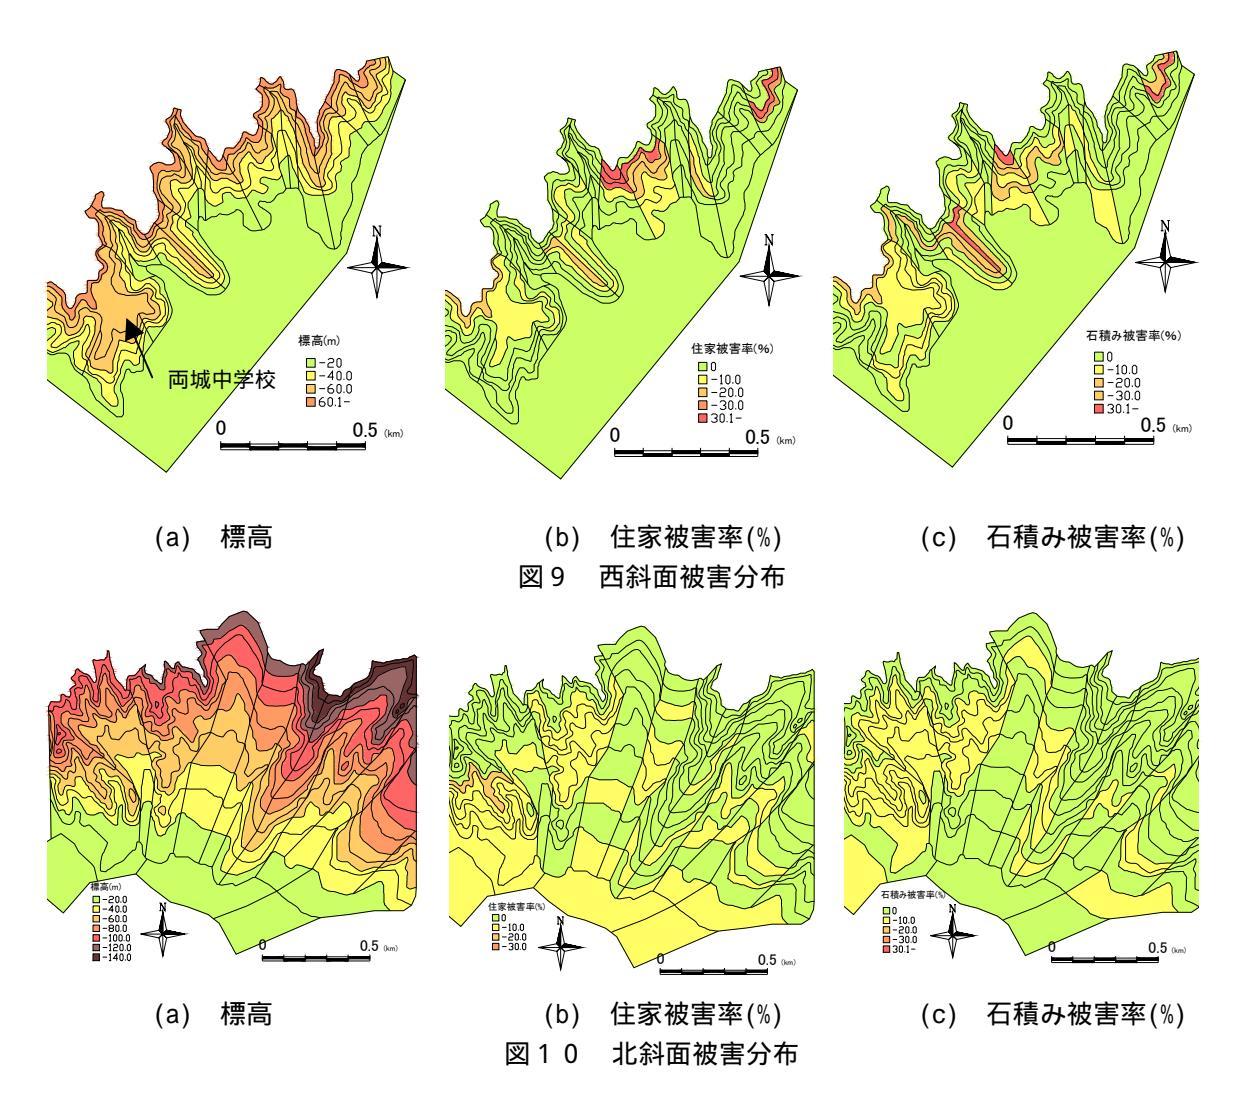
被害が集中した西側斜面(両城・愛宕地区)と北側斜面(片山地区)の特徴をさらに詳細に検討した。 図9は、二河川より西の斜面地区に対して、標高と土石流危険渓流区域を考慮してブロック分けを行い、 ブロックごとの標高(図9(a))住家被害率(建物戸数に対する全壊・半壊の総被害戸数の比率)図9(b)) 石積み被害率(建物戸数に対する被害箇所数の比率)(図9(c))を示している。土石流の谷筋付近では被 害が少なく尾根の稜線付近に被害が分布している。しかし、図9中の南にある両城中学校がある丘は他 の尾根部分と比べ被害が少ない。西側は、尾根部分に被害が多く、同じ標高の地域でも谷部分の被害率 は平地部と変わらないか、被害のない箇所もあった。

西斜面ほど被害率が大きくないが、片山地区を含む北斜面も同様に検討した。図 10 中の西側(図左) の片山地区は地形状が複雑で、非常に急斜面地が多い。一方、土石流危険渓流内に含まれる図中央の辰 川地区では、被害率は小さいことが分かる。急斜面で地形状が複雑に入り組んでいる地域で被害が多く 発生していることが知られる。さらに、西斜面と同様に尾根部分の方が谷部分よりも被害が多いことが この分布からも確認できる。

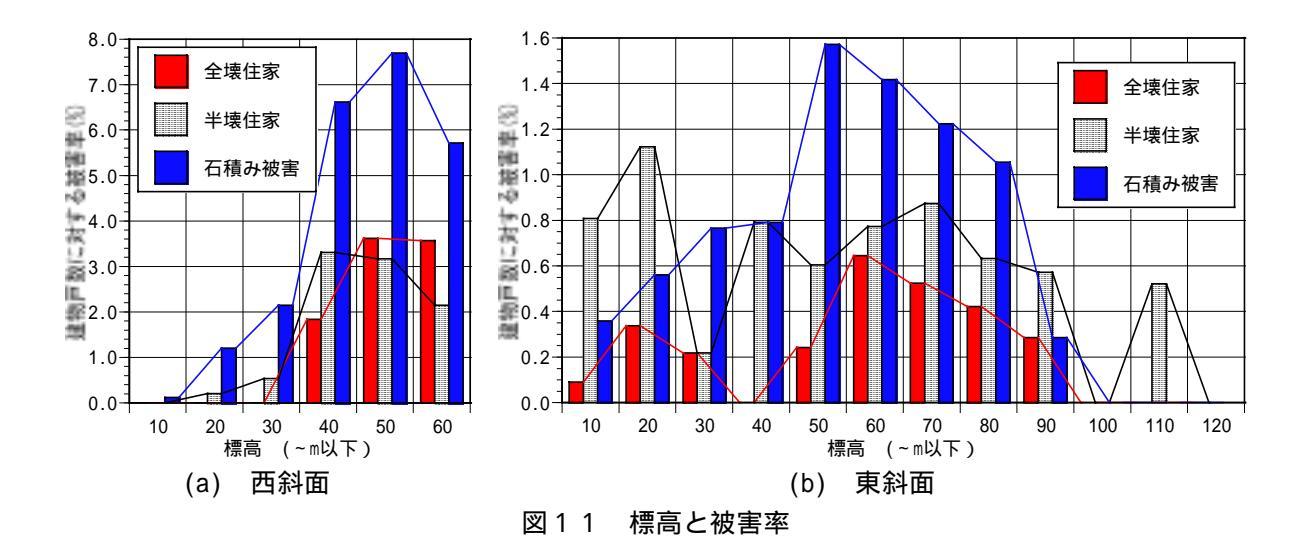
尾根地形でも比較的標高の高い地域に被害が集中していることが知られる。図9、図10に示した西・ 北斜面区域を対象として、標高10m区分ごとに全壊・半壊・石積み被害率の分布を求めた結果を図11 に示す。西側斜面では標高30~60mの辺りで被害率のピークが表れ、それ以上の標高では減少する。 また、東側斜面でも標高40~70mにピークが見られる。標高110m以上になると住家の数も少なくなる が、標高60~110mあたりまでは標高の各区分あたり200~1,000戸の住家があり、住家が存在しないわ けではない。局所的に尾根形状で被害が大きくなるとともに、斜面の中腹部で被害率が高くなる傾向が 知られる。
