本資料は、旧 原子力安全委員会 原子力安全基準・指針専門部会 地震・津波関連指針等検討小委員会(第5回 H23.10.7)において、東北電力から説明したものです。

女川原子力発電所における 平成23年(2011年)東北地方太平洋沖地震 により発生した津波の調査結果について

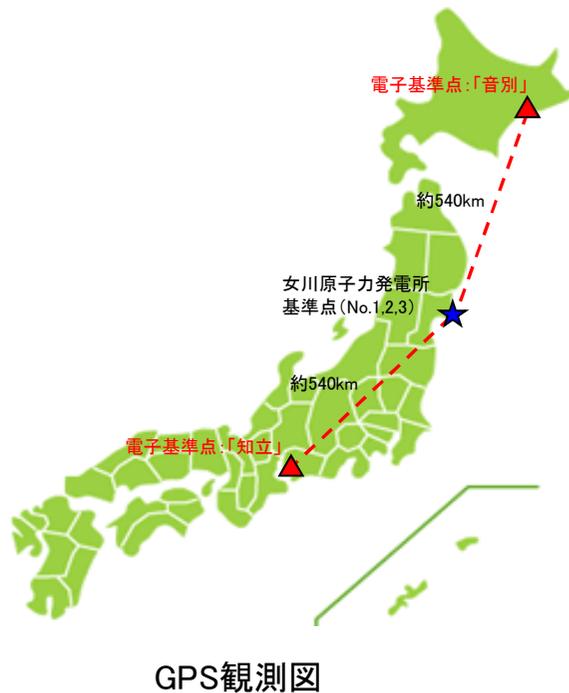
◇GPS基準点測量より、発電所敷地は、約1m程度沈下し、O. P. ※約+13.8mになったと考えられる。

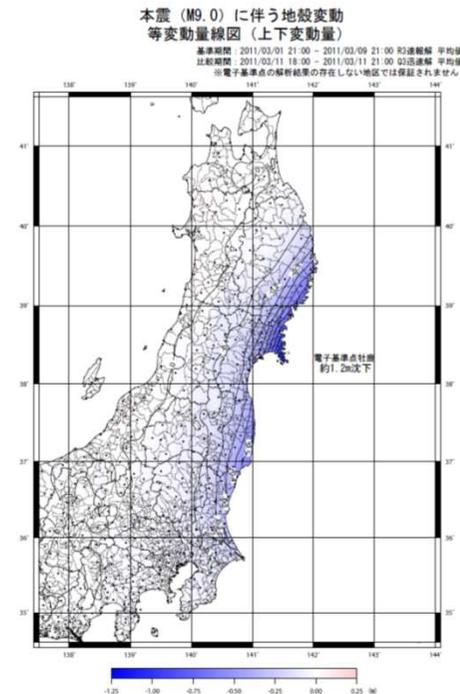
上下方向の地盤変動量(国土地理院HPより)

◇女川発電所周辺における変動量(暫定値)

- ・上下方向: 約1.0m~1.1m
- ・水平方向: 約5.2m(東南東)

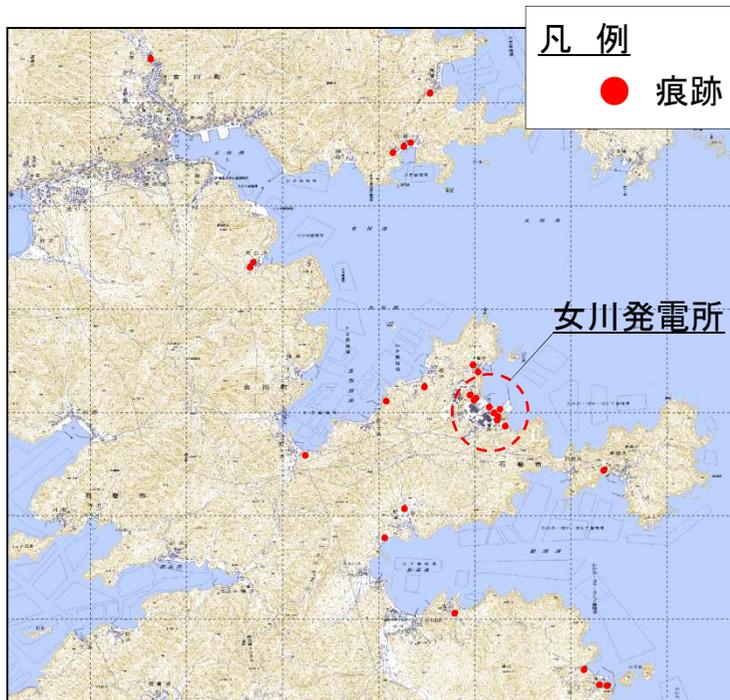
◇平成23年3月26日～4月6日にかけて、発電所敷地および宮城県牡鹿郡女川町尾浦から石巻市泊浜泊を対象に痕跡調査を実施。

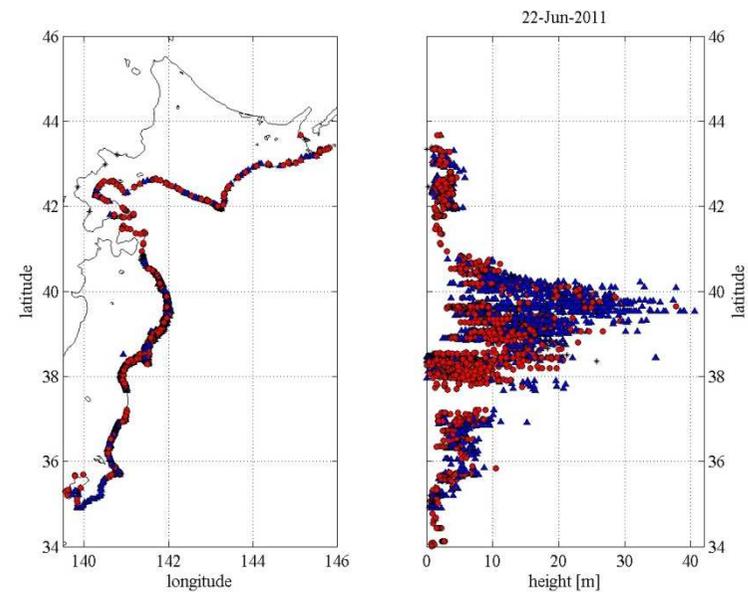
◇東北地方太平洋沖地震津波合同調査グループの調査結果から、北海道太平洋北部沿岸から千葉県房総半島沿岸部のデータを取得。

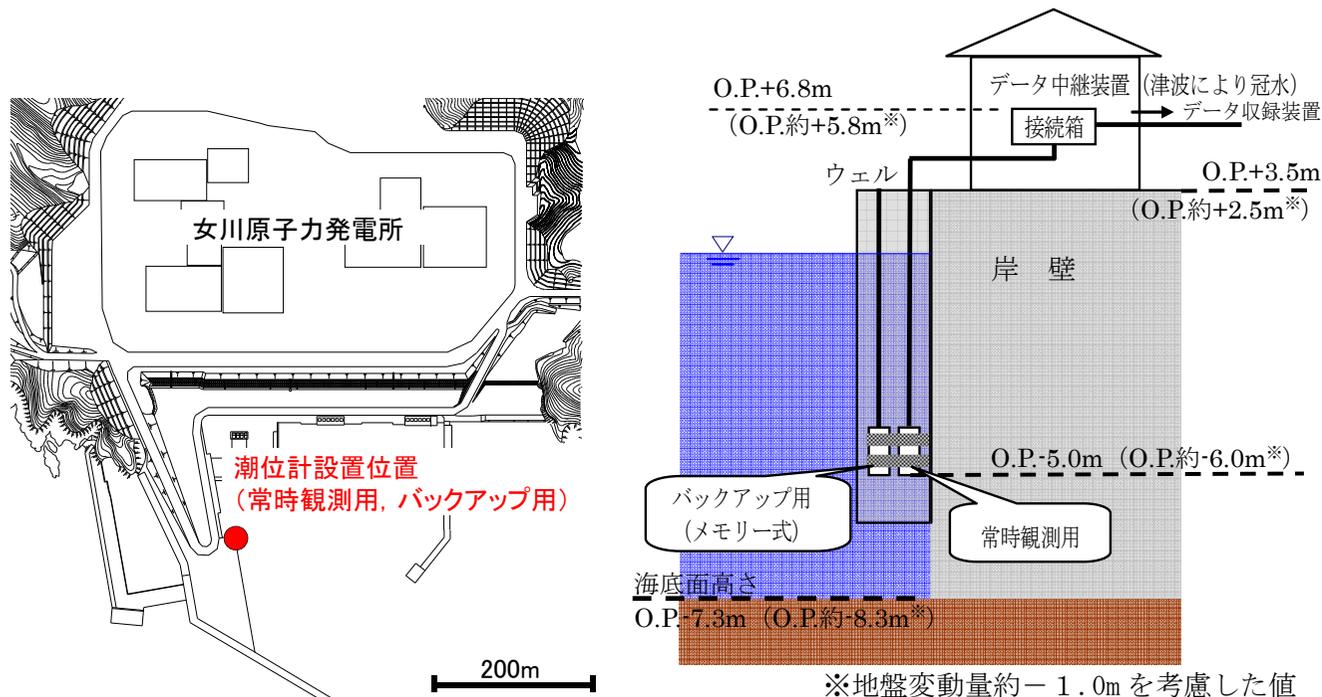
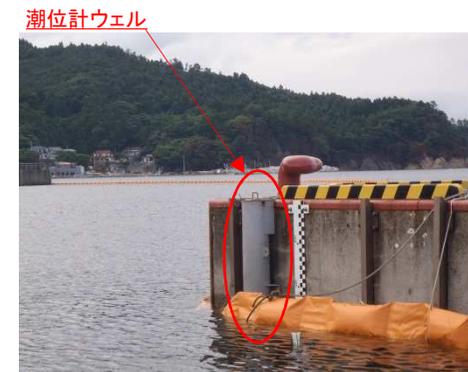
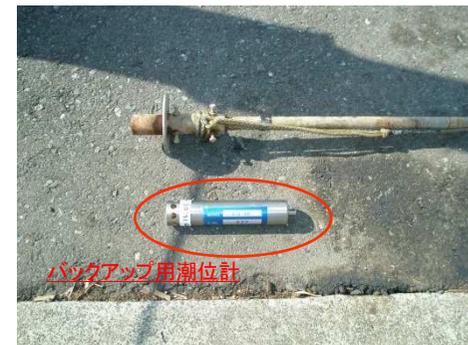
◇港内静穏域に常時観測用の潮位計と常時観測用が欠測となった場合のバックアップ用の潮位計(メモリー式)を同一箇所を設置。

◇常時観測用の潮位計は津波の影響により測定不能となったものの、バックアップ用の潮位計により継続的に観測を行っておりデータを取得。

潮位計	設置時期	方式	測定範囲	測定間隔
常時観測用	1号機建設時	水晶式(有線テレメータ)	O.P.+5.0m~O.P.-5.0m	2秒
バックアップ用	平成22年3月	圧力式(メモリー)	O.P.+20.0m~O.P.-5.0m	60秒

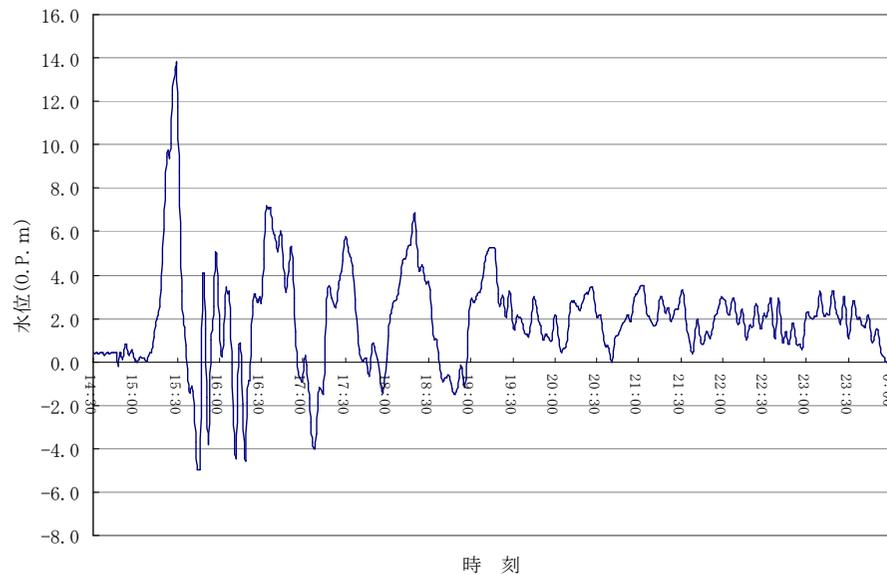
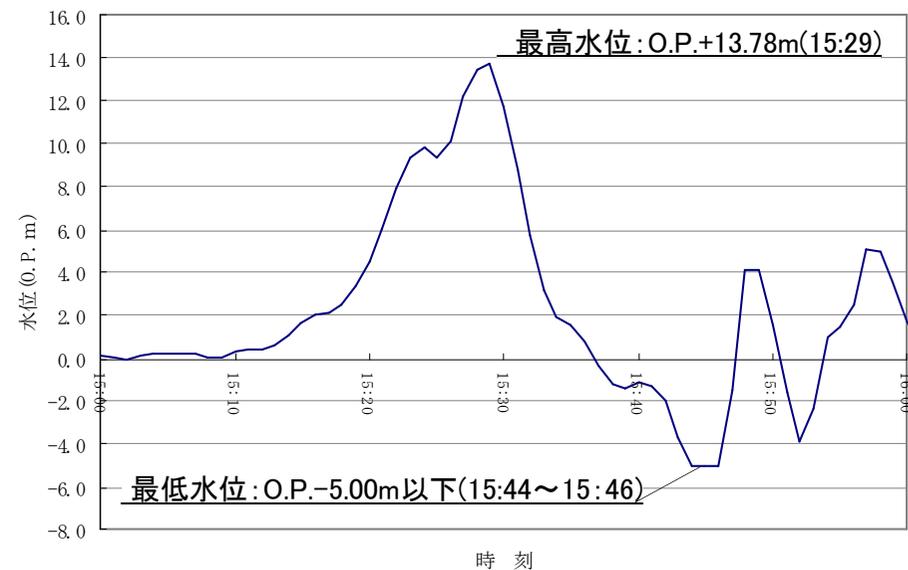
【観測記録の整理:地盤変動量約1m補正前】

◇測定範囲:O.P.+20.0m ~ O.P.-5.0m

◇測定間隔:60秒

平成23年3月11日14時30分～24時00分

平成23年3月11日15時00分～16時00分

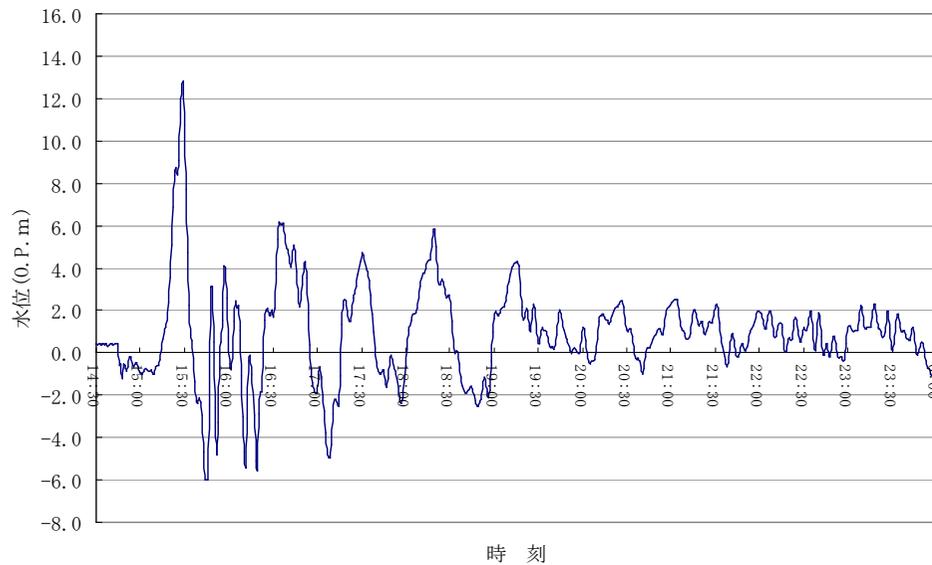
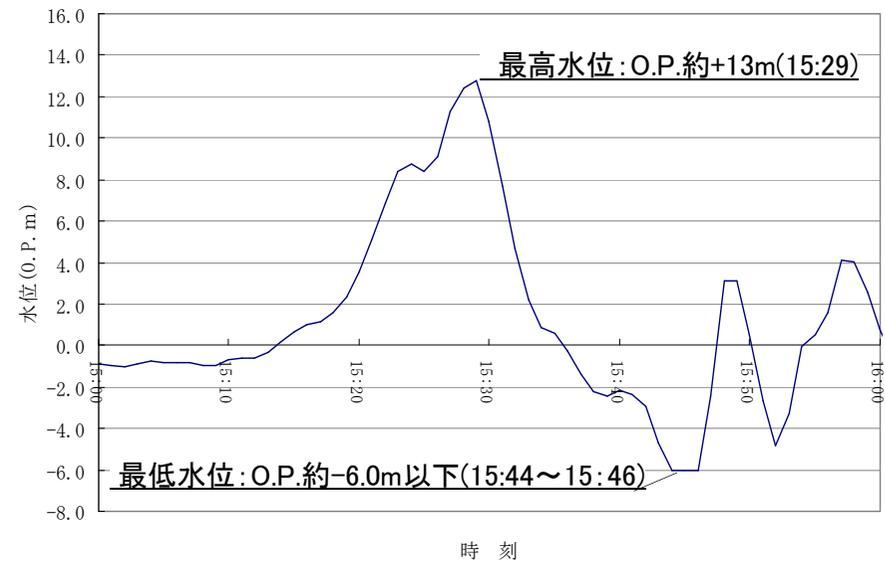
【観測記録の整理: 地盤変動量約1m補正後】

平成23年3月11日14時30分～24時00分

平成23年3月11日15時00分～16時00分

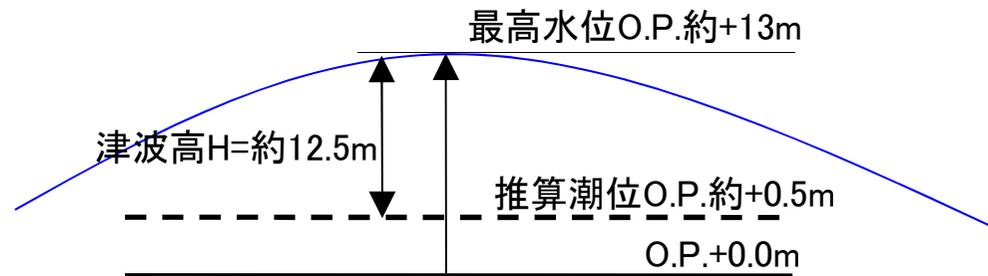
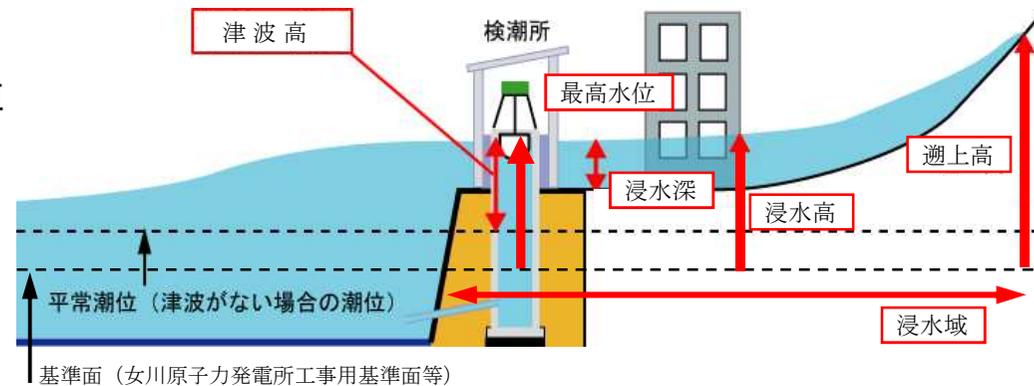
◇実潮位は、常時観測用の潮位計で計測しているが、計測不能となったことから、推算潮位※を実潮位と仮定して津波高を算定。

◇津波高H=最高水位(O.P.約+13m)－推算潮位(O.P.約+0.5m)＝約12.5m

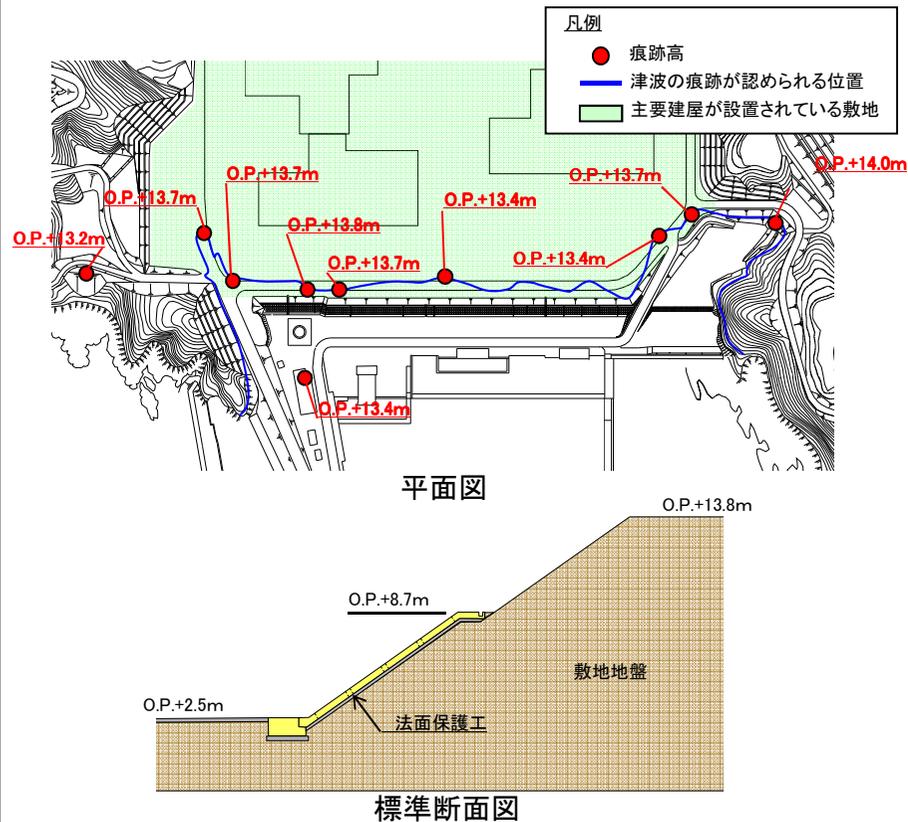
◇RTK-GPS測量より、主要な建屋が設置されている敷地前面における遡上高は、最大でO.P. 約+13.8m※であることを確認。

※:地盤変動量約-1.0mを考慮した値

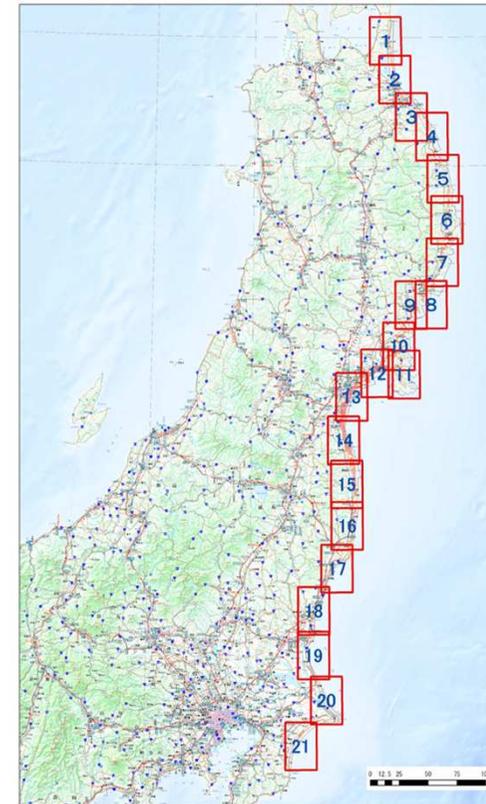
国土地理院による浸水域

◇地震後に撮影した空中写真および観測された衛星画像を使用した浸水域のデータを取得。

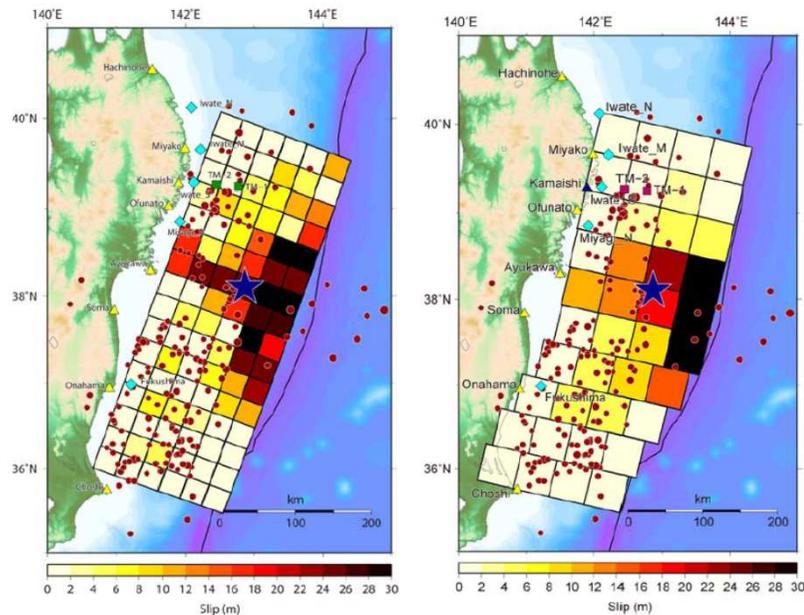
◇ベースとする津波波源モデル
⇒藤井・佐竹(2011)モデル

96枚断層(ver.3.1)
30km × 30kmの小断層

40枚断層(ver.4.0)
50km × 50kmの小断層

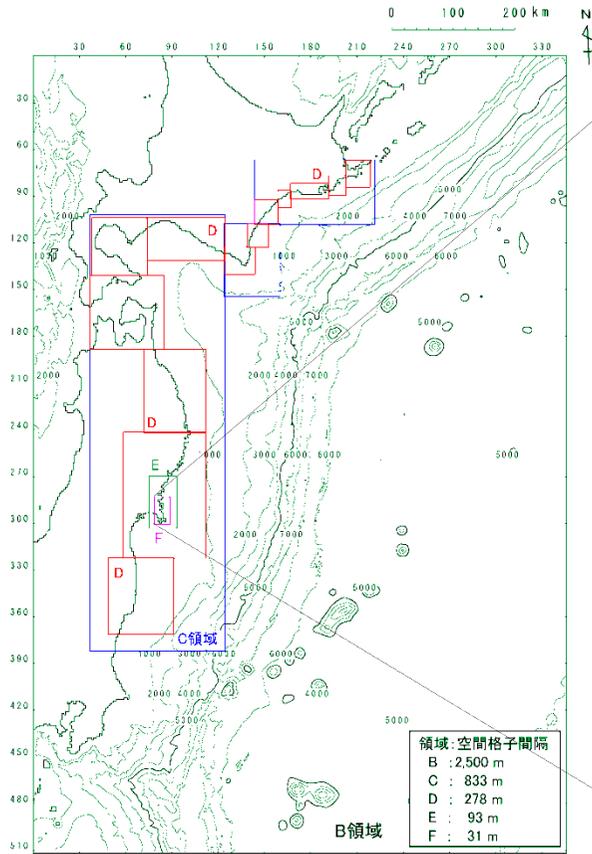
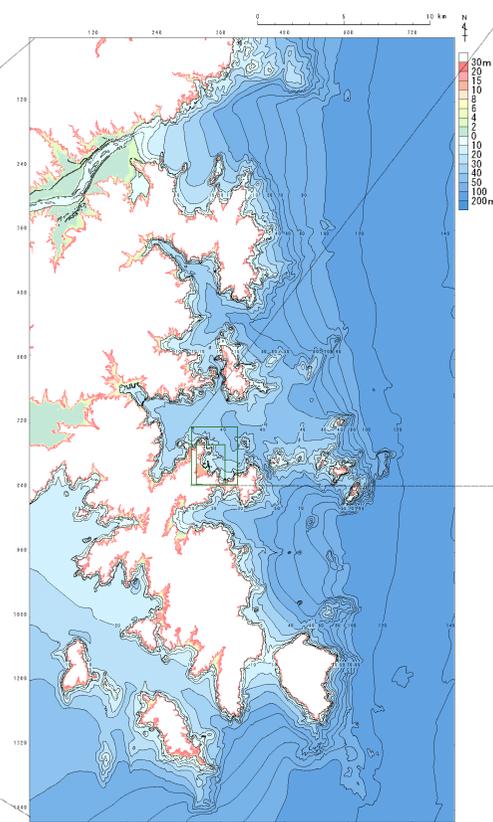
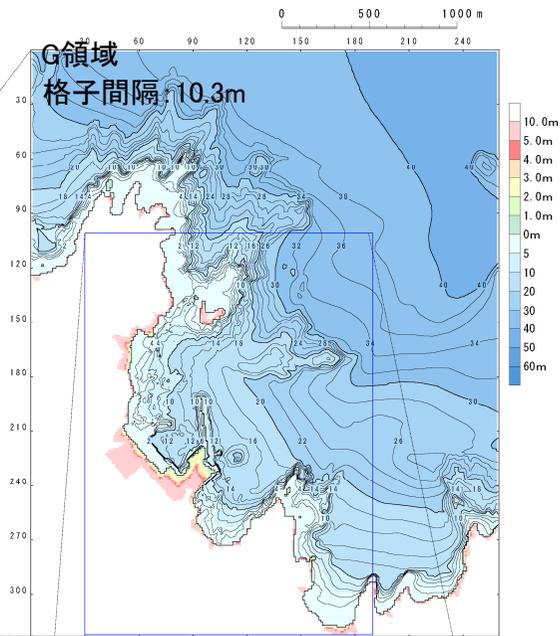
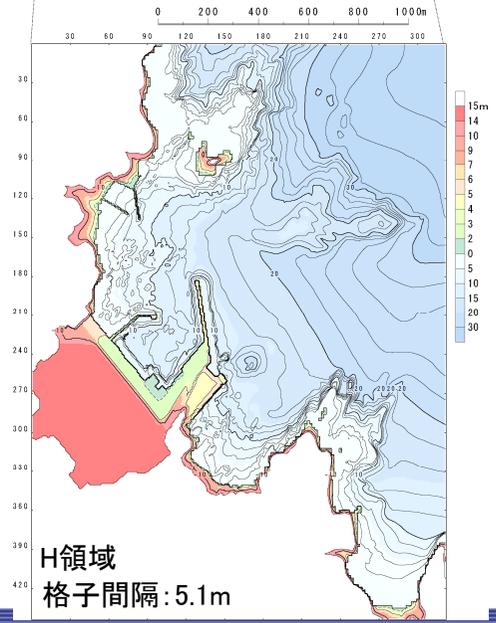
3. 津波波源モデルの策定 (1)津波波源モデルの推定 計算領域と海底地形

F領域
格子間隔: 31m

G領域
格子間隔: 10.3m

H領域
格子間隔: 5.1m

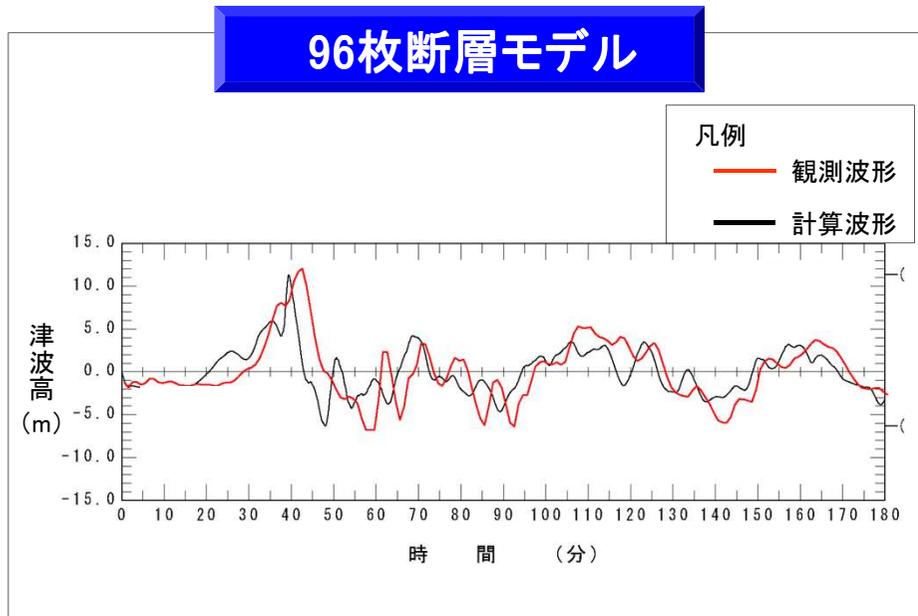
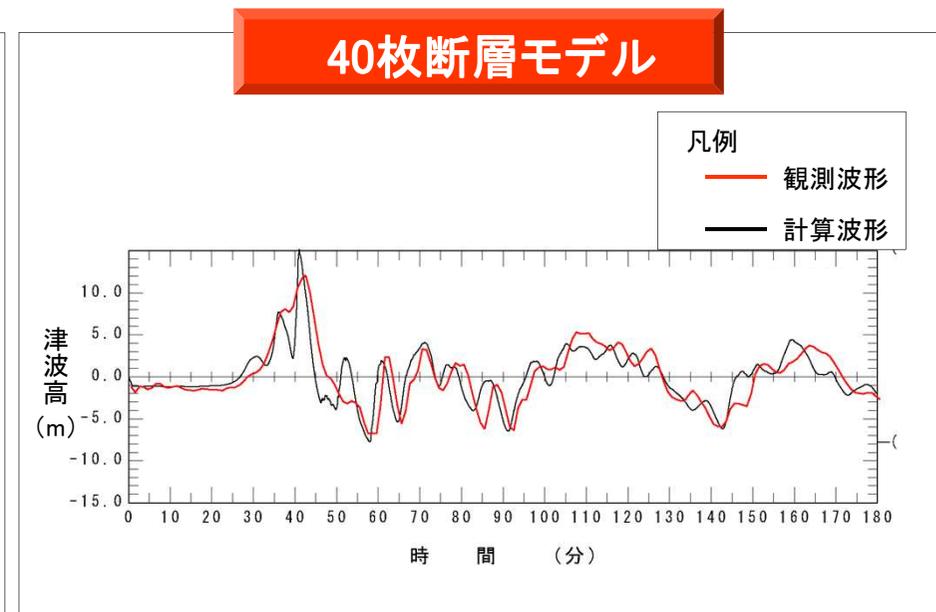
◇ 96枚断層モデルは、観測波形と計算波形に位相の差が見られる。

◇ 一方、40枚断層モデルでは津波高に差が見られるものの、観測波形と計算波形の位相の観点からは良好な再現性が確認できる。

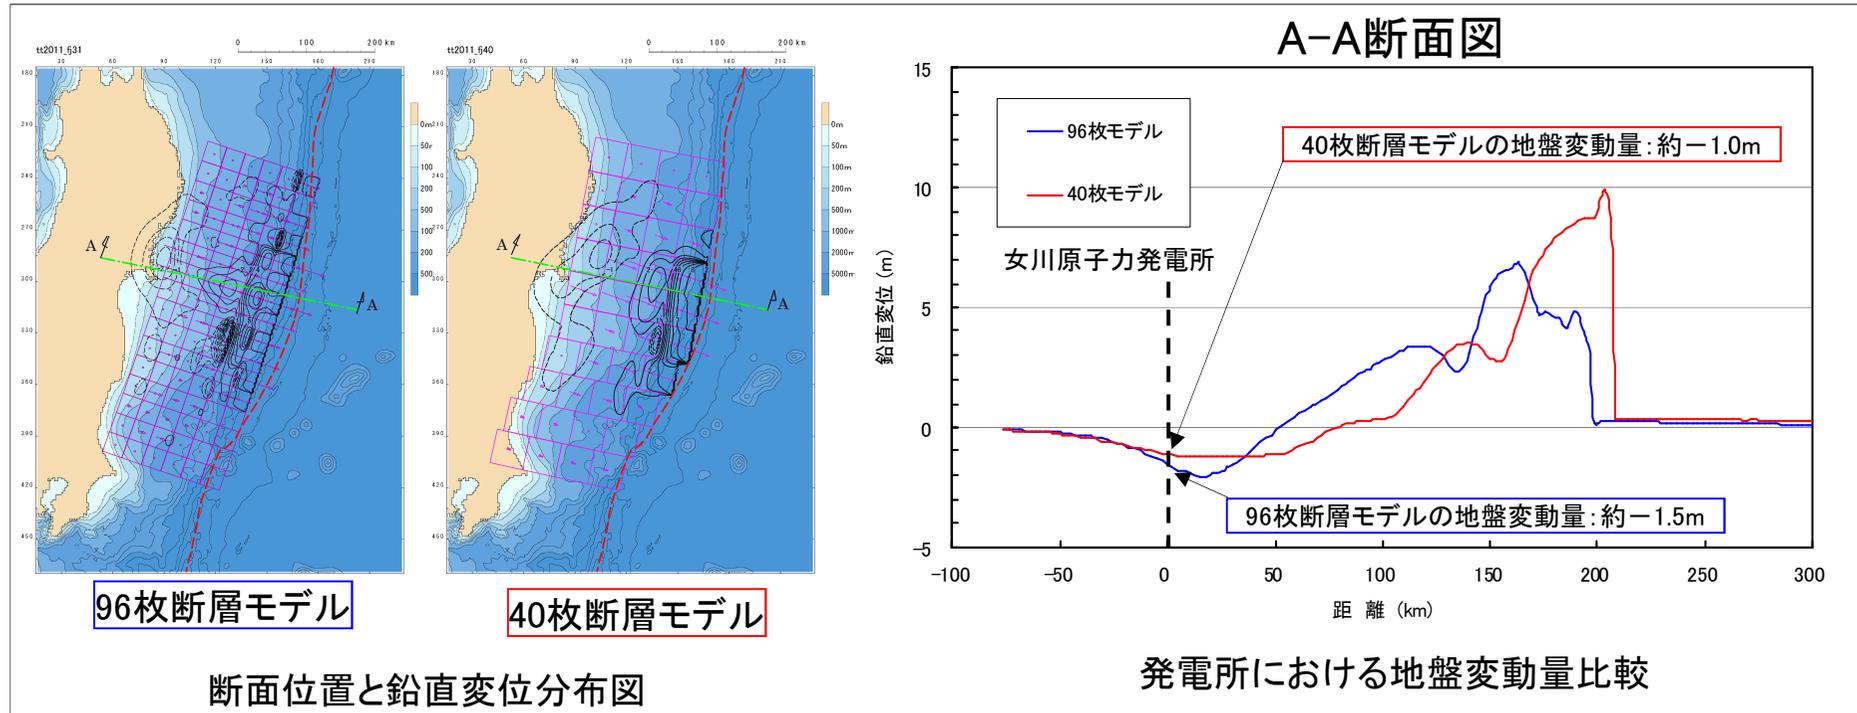
藤井・佐竹(2011)モデルの選定: 発電所地盤変動量との整合性

◇発電所地点の地盤変動量約1mの沈下に対し、40枚断層モデルが良好な再現性を確認できる。

発電所における津波観測記録(波形), 地盤変動量の整合性の確認結果から, 藤井・佐竹(2011)40枚断層モデルを, 津波波源モデルのベースとして選定した。

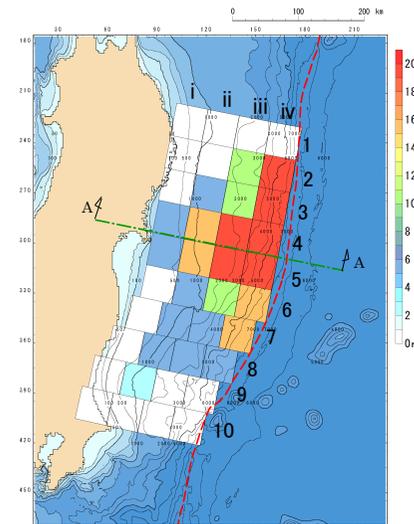
すべり量分布

策定した津波波源モデル

走向	傾斜角	断層上縁深さ	最大すべり量	モーメントマグニチュード [*] Mw
193°	14°	3km	20m	8.94

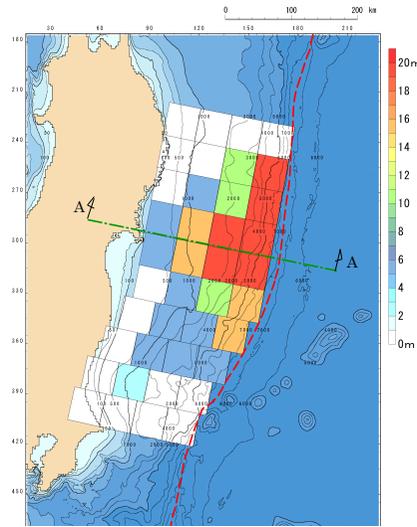
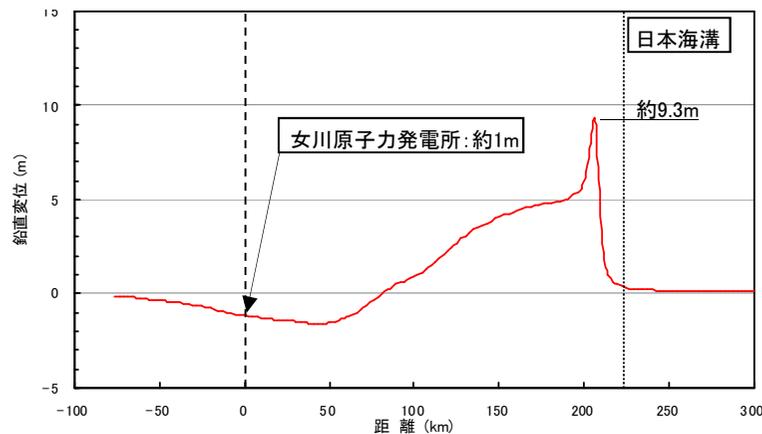
A-A断面図

発電所敷地における
地盤沈下約1mを良好に再現

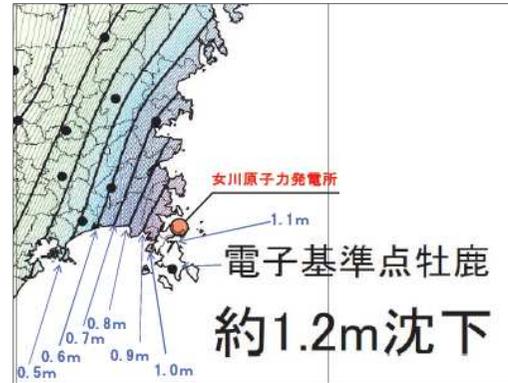
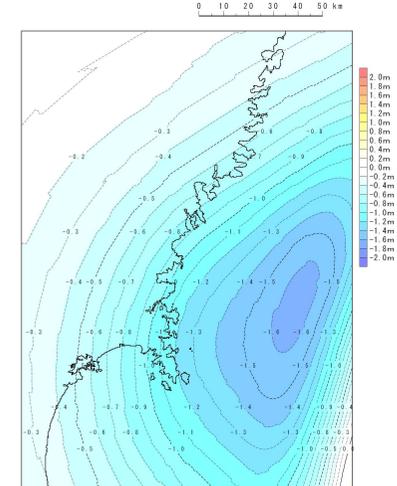
再現計算による鉛直変位分布

陸域(広域)の鉛直変位量分布を良好に再現

国土地理院HPに加工
国土地理院による鉛直変位分布

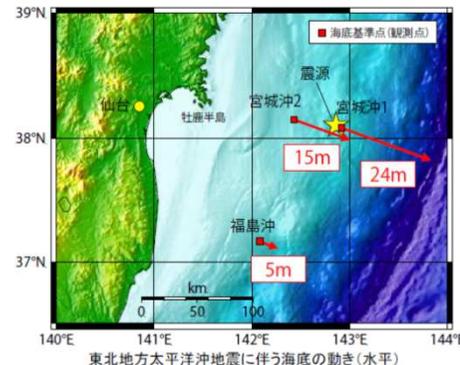
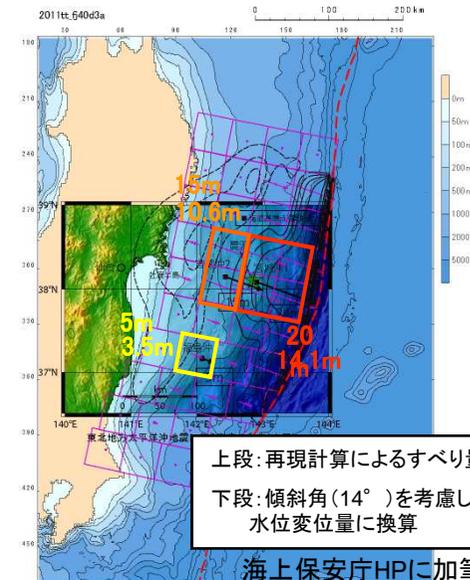
再現計算によるすべり量と海底変位の比較

海域の水平変位と調和的

上段: 再現計算によるすべり量
下段: 傾斜角(14°)を考慮して
水位変位量に換算

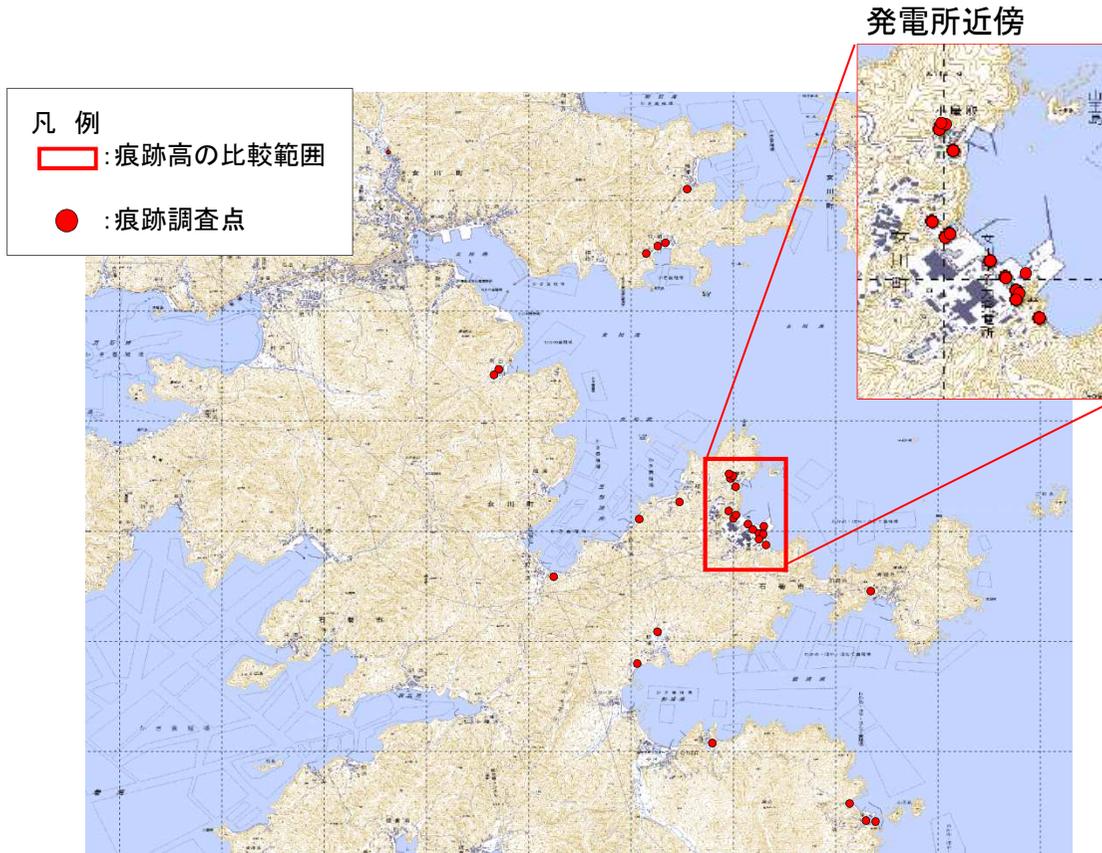
痕跡高の比較範囲(発電所近傍)

◇「東北電力」,「東北地方太平洋沖地震津波合同調査グループ」による発電所近傍の痕跡高と計算値を比較し,良好な再現性を確認。

K	κ	n
1.00	1.04	14

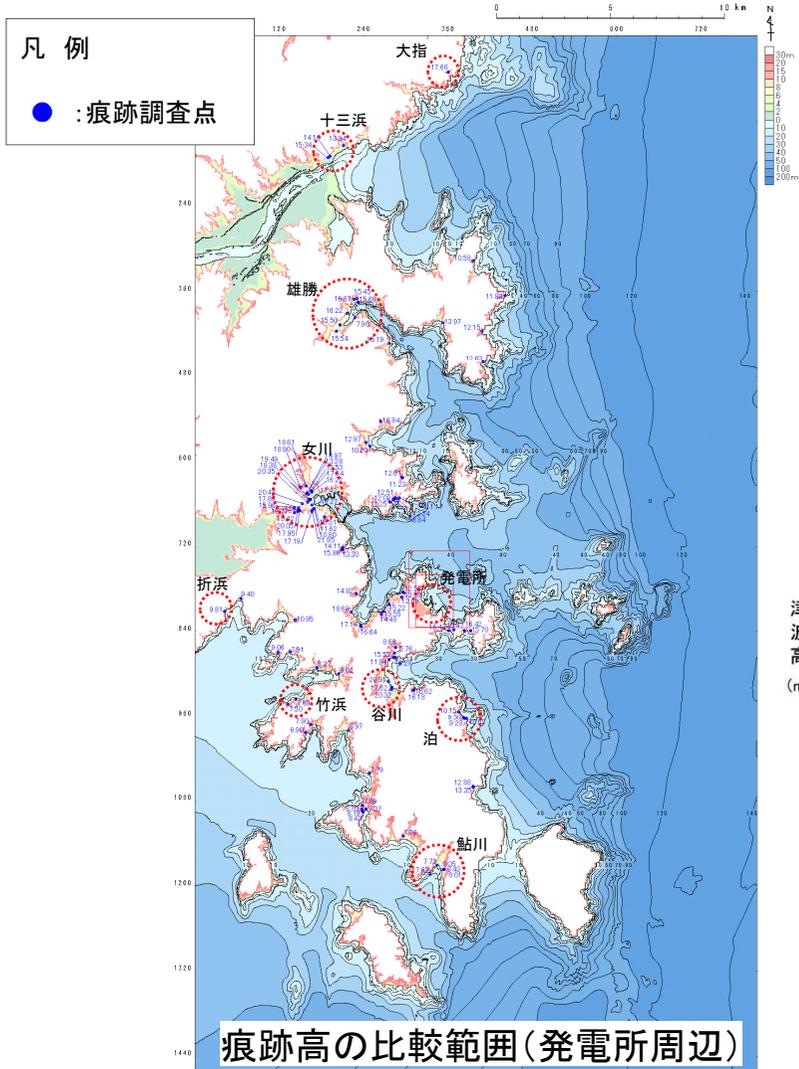
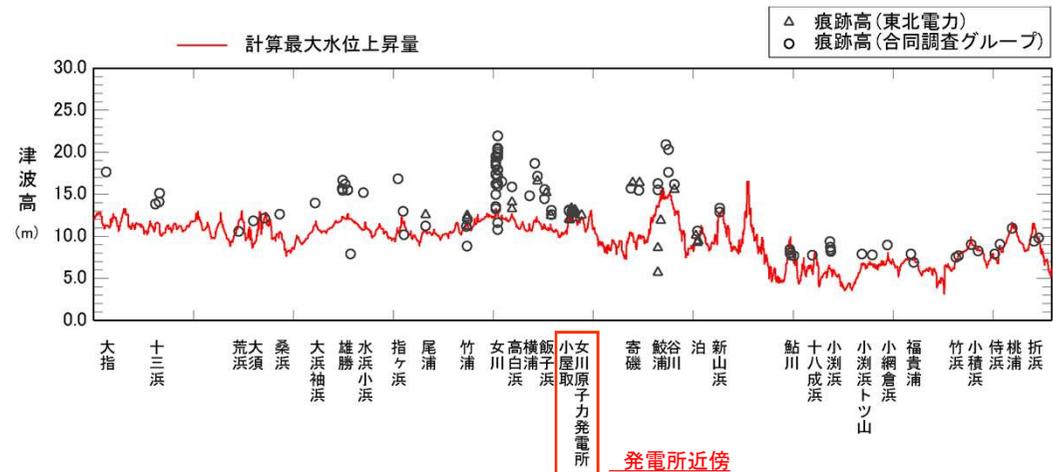
痕跡高と計算値の比較(発電所周辺)

◇「東北電力」、「東北地方太平洋沖地震津波合同調査グループ」による発電所周辺の痕跡高と計算値を比較し、概ね痕跡高を再現できていることを確認。

K	κ	n
1.15	1.24	123

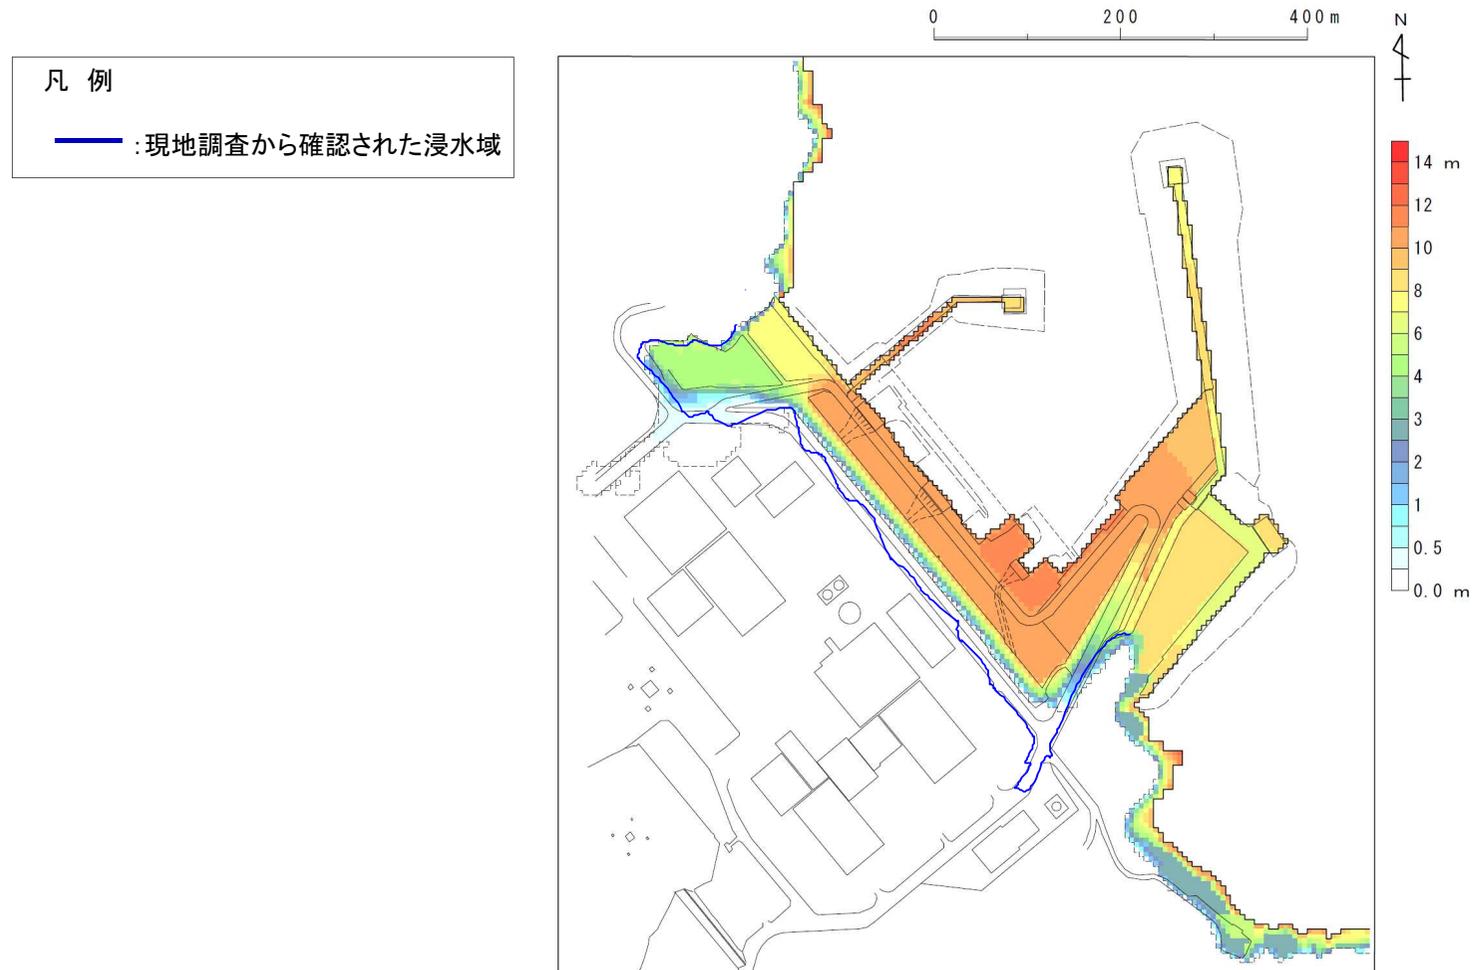
発電所敷地の浸水分布の比較図

◇再現解析による発電所敷地の浸水域は、現地調査から確認された浸水域と整合的で良好な再現性を確認。

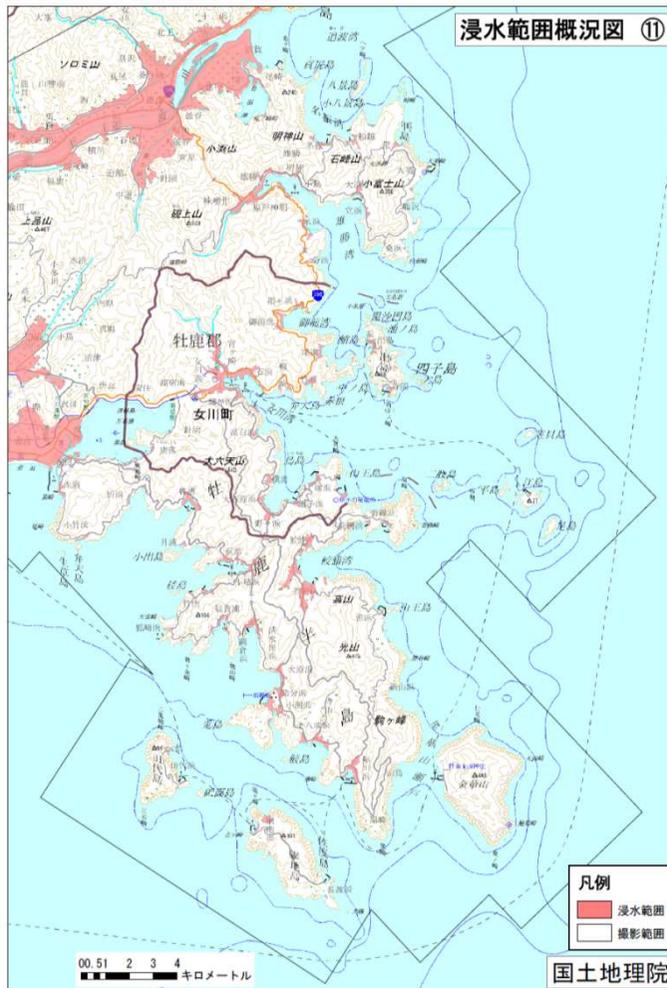
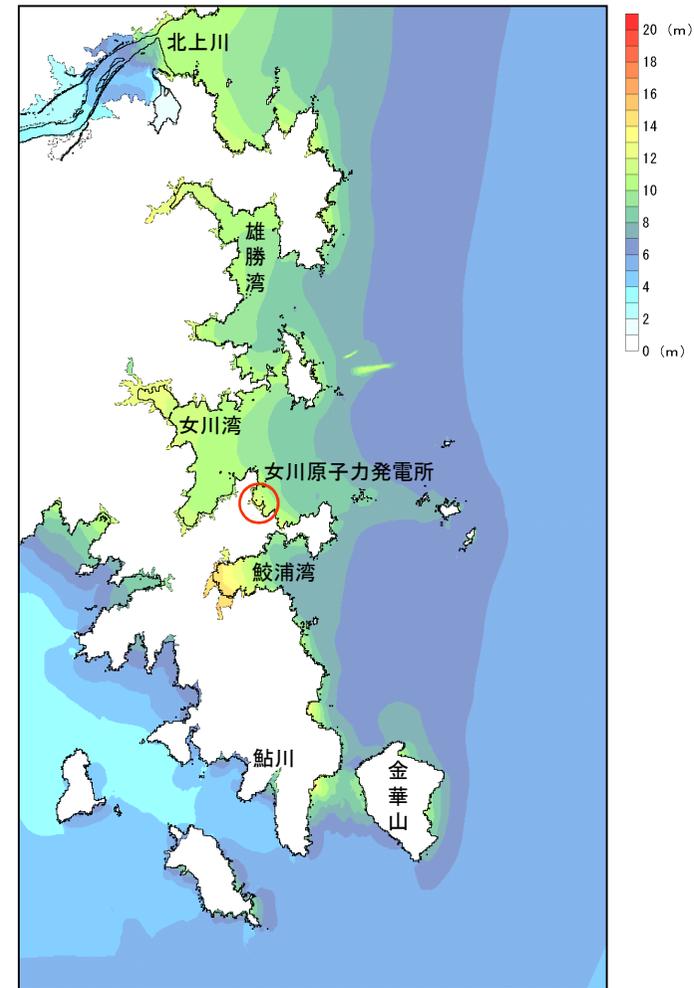
再現解析による最高水位分布図

◇再現解析による発電所周辺の浸水域※は、国土交通省国土地理院で公開されている浸水域を良好に再現していることを確認。

国土地理院による浸水域

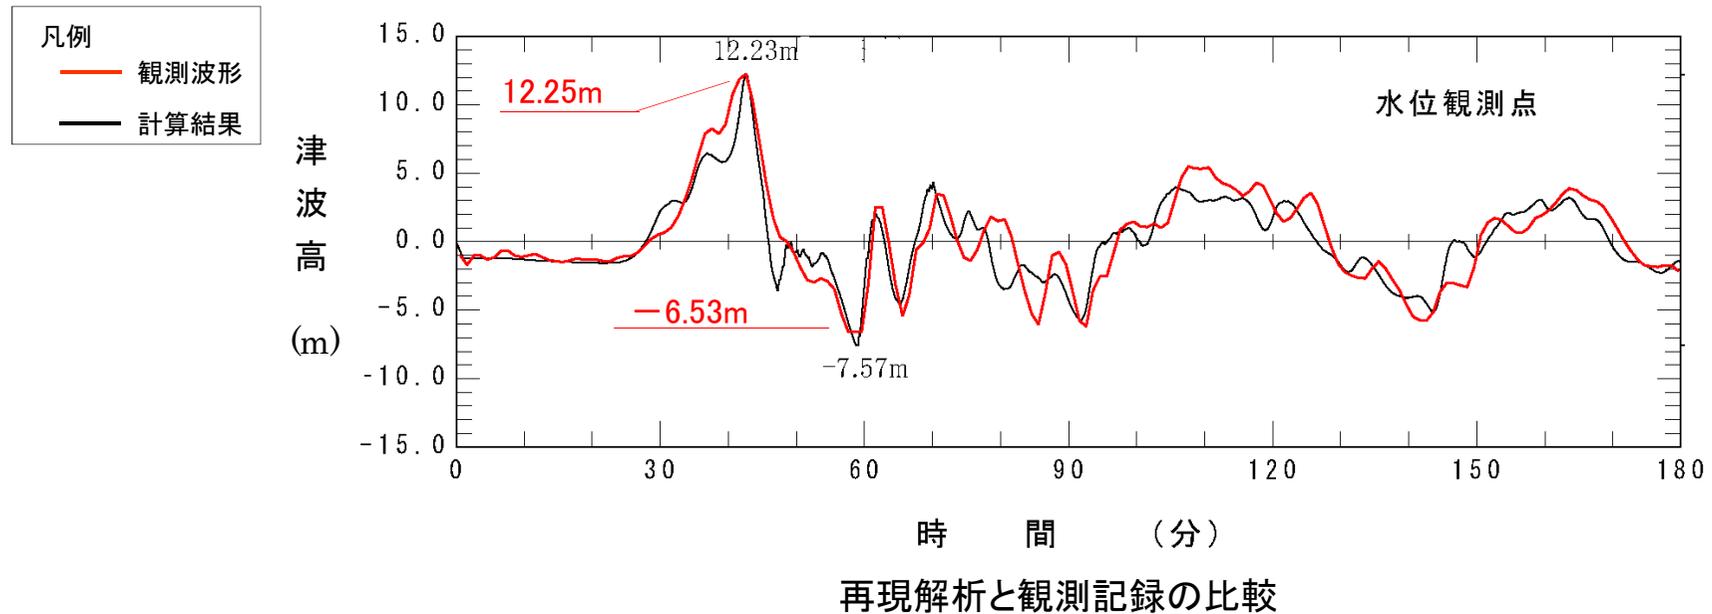
◇再現解析による潮位計設置位置の時刻歴波形は，潮位計で得られた観測記録の位相，最高水位を良好に再現していることを確認。

今回策定した津波波源モデルによる再現解析結果は，発電所近傍および周辺の地盤変動量，痕跡高，浸水範囲および発電所で観測された津波記録(波形)を良好に再現している。

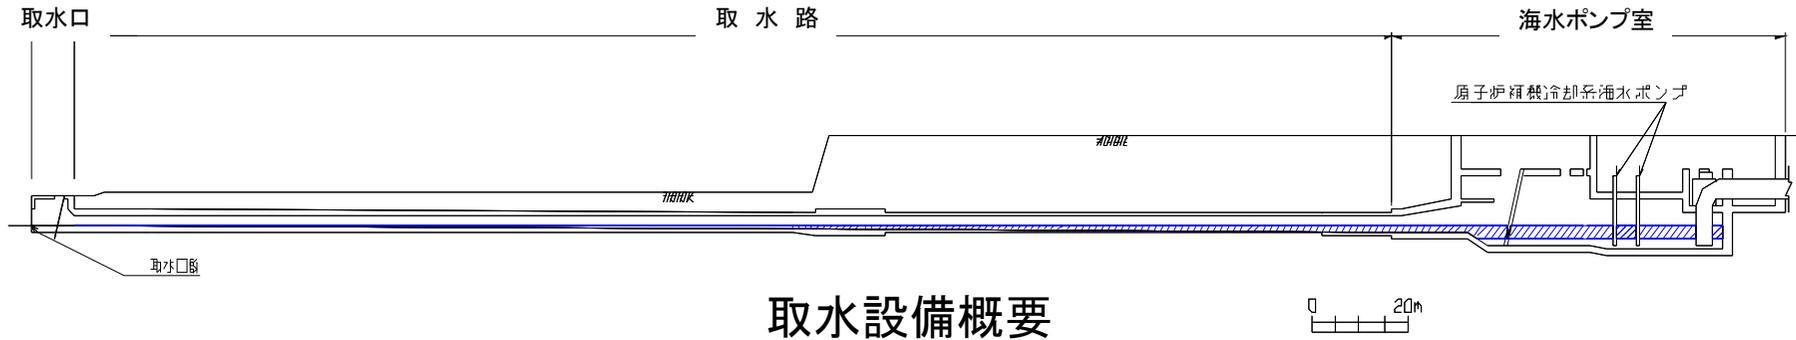
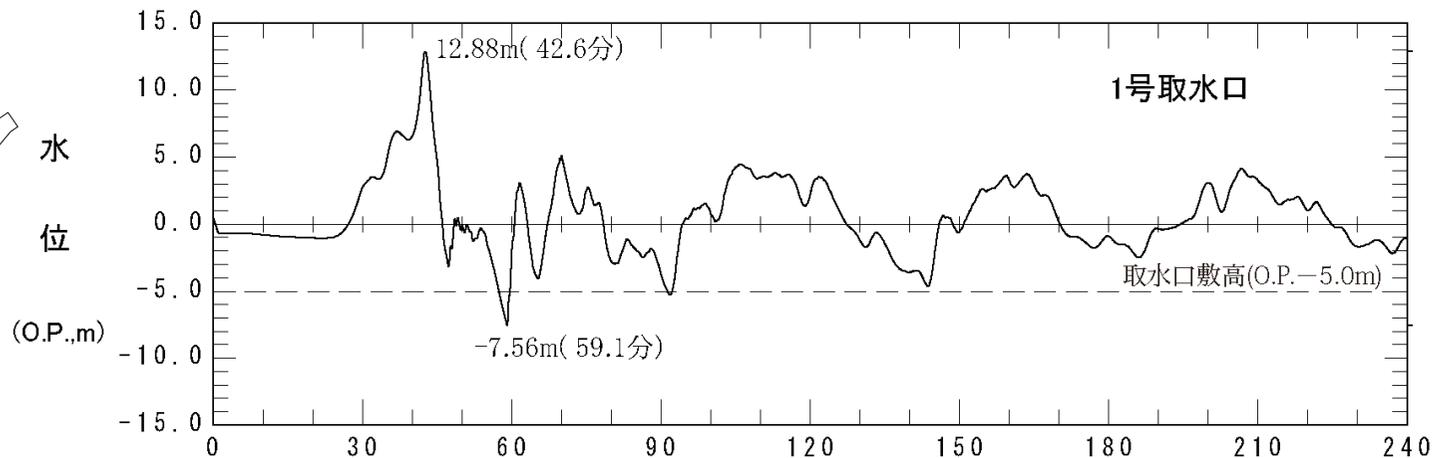
取水口前面の水位と取水口敷高の関係

再現解析の結果によれば、各号機の取水口前面では最低水位O.P.約-7.6mとなっており、数分間程度、水位が取水口敷高を下回ったと考えられる。

- 1号機では約40分間
- 2号機および3号機では約38分間

取水設備内に確保される構造となっていることから、原子炉施設の冷却機能に支障を来すことはなかったと考えられる。

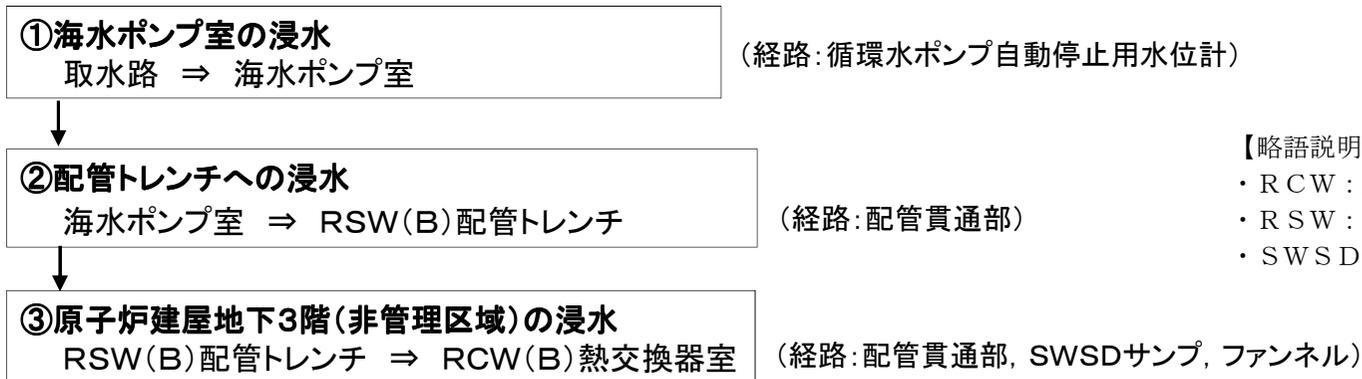
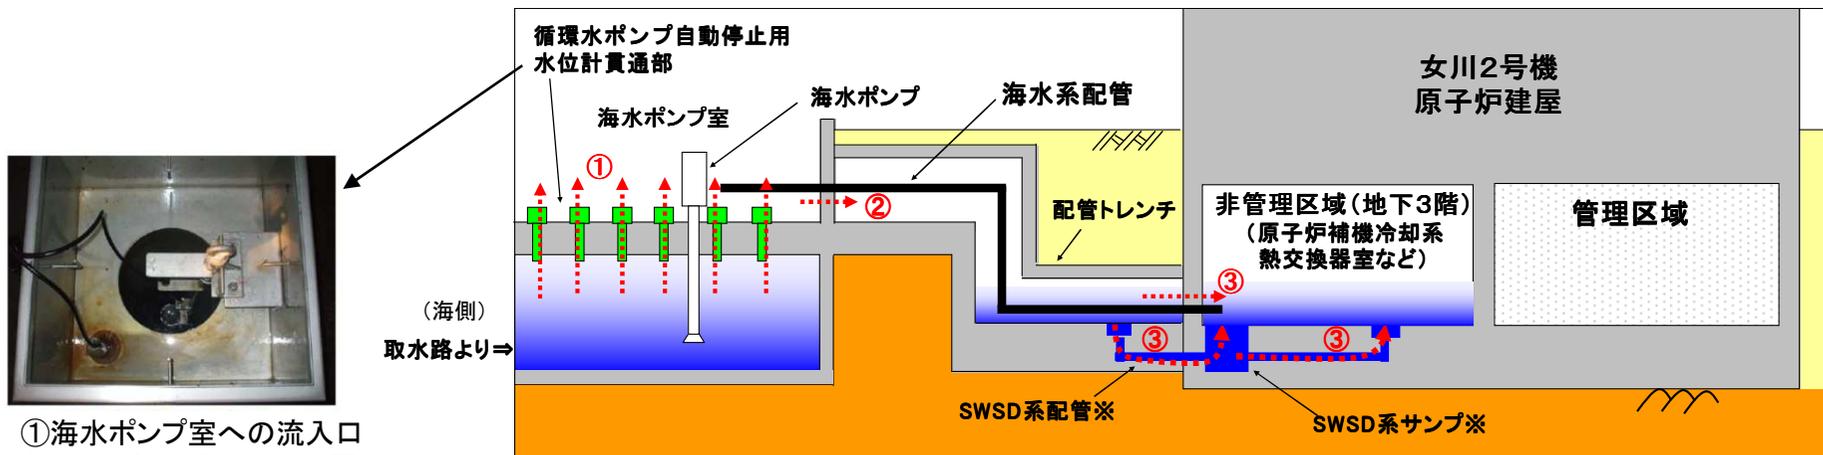
◇女川2号機海水ポンプ室に設置した循環水ポンプ自動停止用水位計の止水処理が不十分だったため、津波の影響により取水路側から海水が流入し、女川2号機原子炉建屋地下3階の原子炉補機冷却水系熱交換器室等(非管理区域)が浸水した。

①海水ポンプ室への流入口
(収納箱上蓋開放状態の写真)
