本資料は、旧 原子力安全委員会 原子力安全基準・指針専門部会 地震・津波関連指針等検討小委員会(第5回 H23.10.7)において、東北電力から説明したものです。

女川原子力発電所における 平成23年(2011年)東北地方太平洋沖地震 により発生した津波の調査結果について

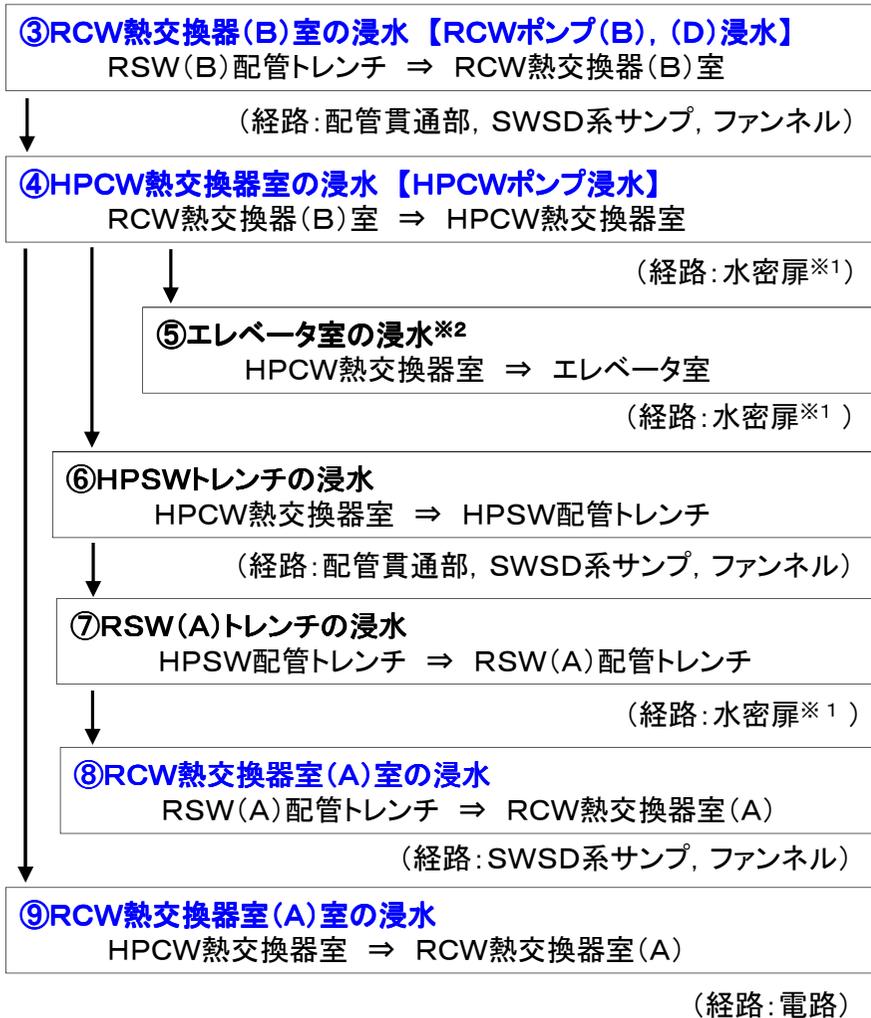
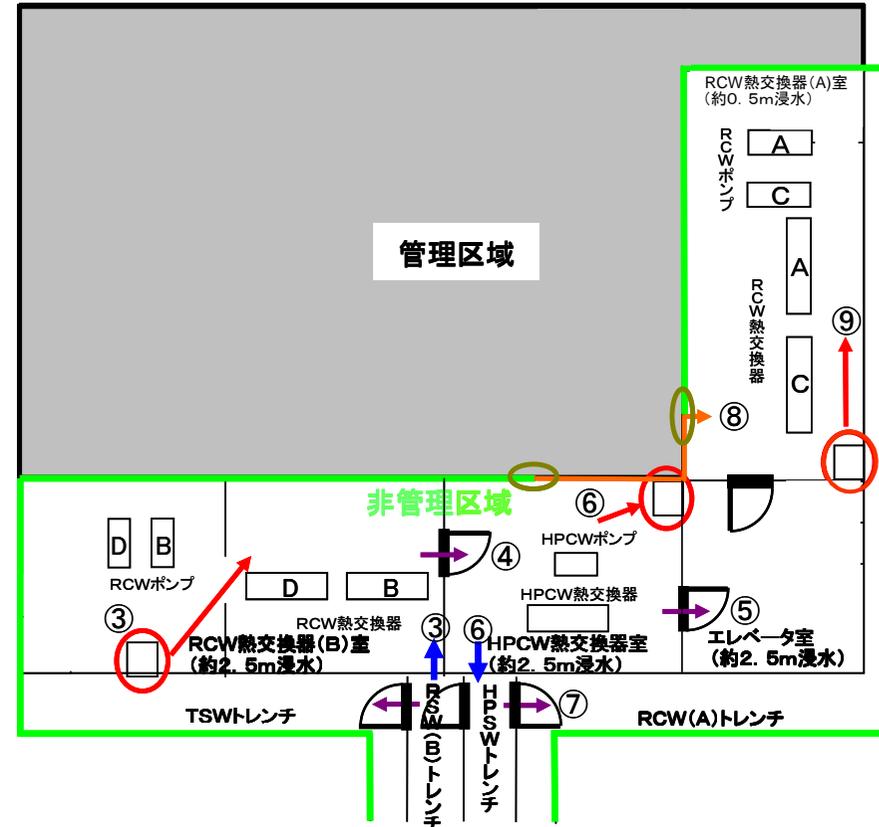
女川2号機 原子炉建屋地下3階(非管理区域)の浸水ルート

※1: 水密扉の開方向に設計仕様以上の水圧が作用したため、設計漏えい量以上に流出したと推定。
 ※2: エレベータ室からRCW熱交換器(A)室への水密扉閉方向の流出は、ほぼ無かったと推定。

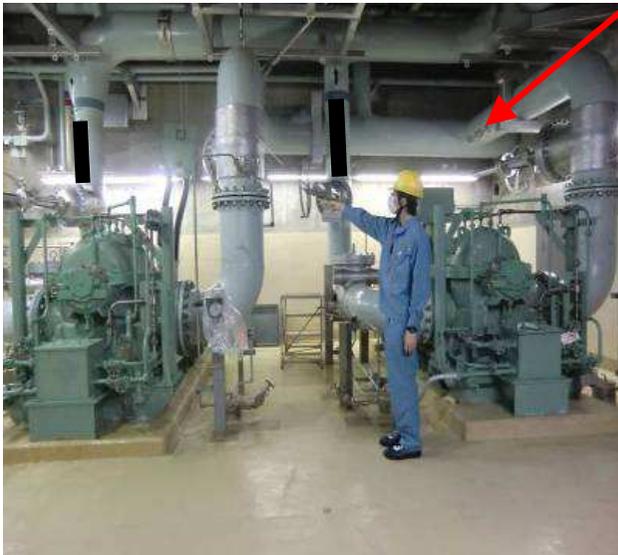
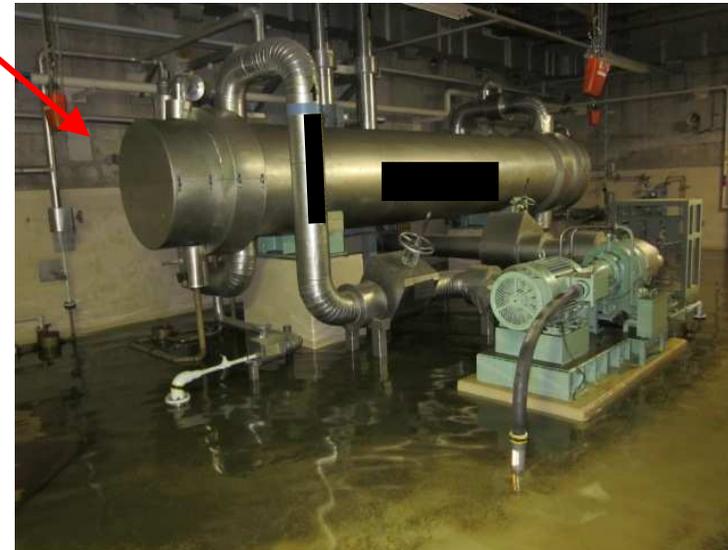
- 原子炉補機冷却水系(B)系の機能喪失
- 高圧炉心スプレイ補機冷却水系の機能喪失

高さ約2.5mまで海水が浸水

◇上記冷却系統の機能喪失により、非常用ディーゼル発電機(B)，(H)が自動停止したが、以下のとおり、原子炉冷却機能は確保されていた。

- 外部電源が喪失しておらず非常用ディーゼル発電機(A)も健全であった。
- 原子炉補機冷却水系(A)系に被害がなく非常用炉心冷却系が2系統維持されていた。

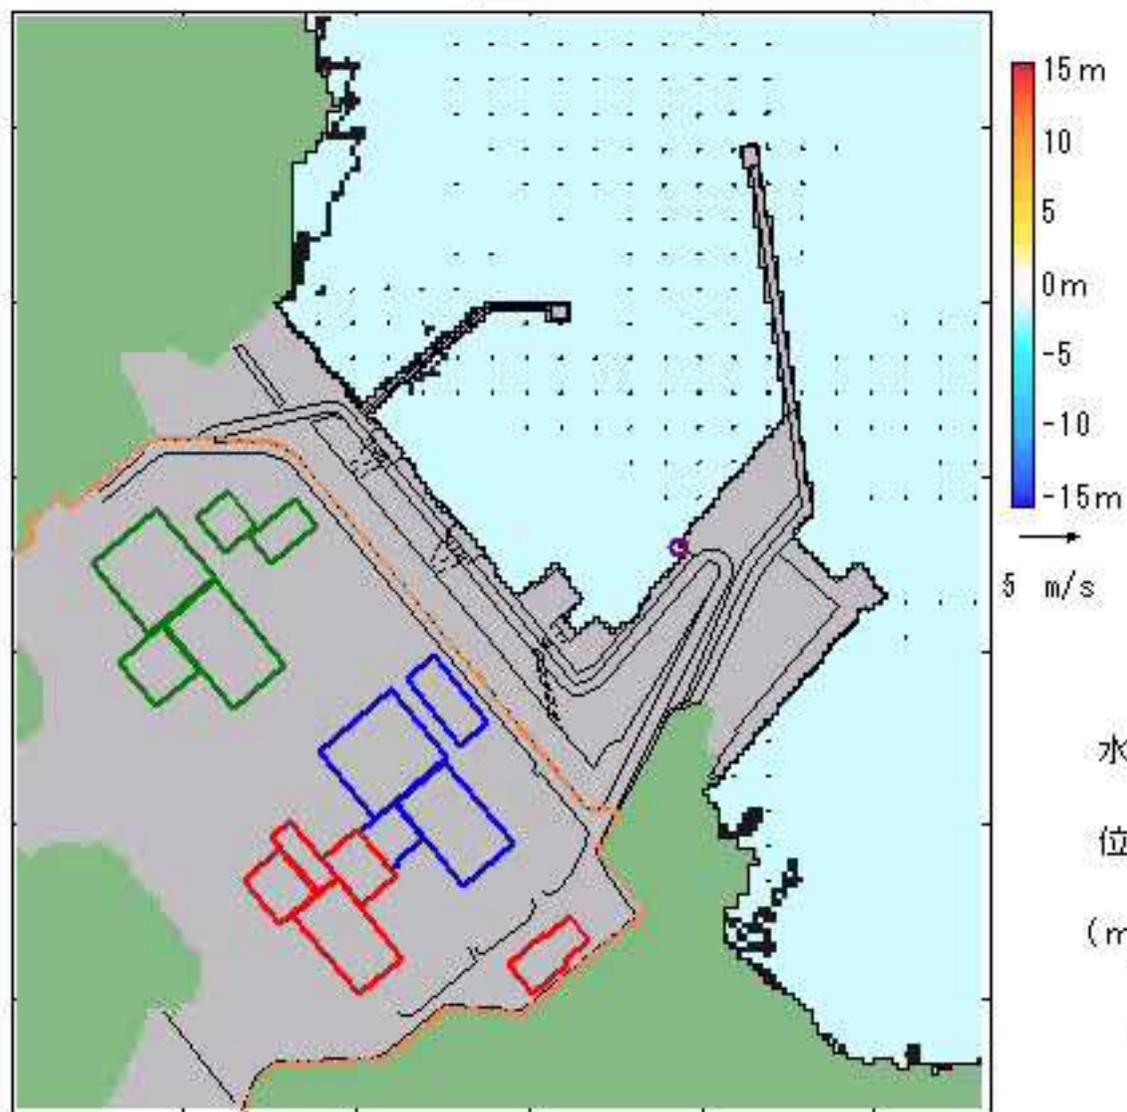
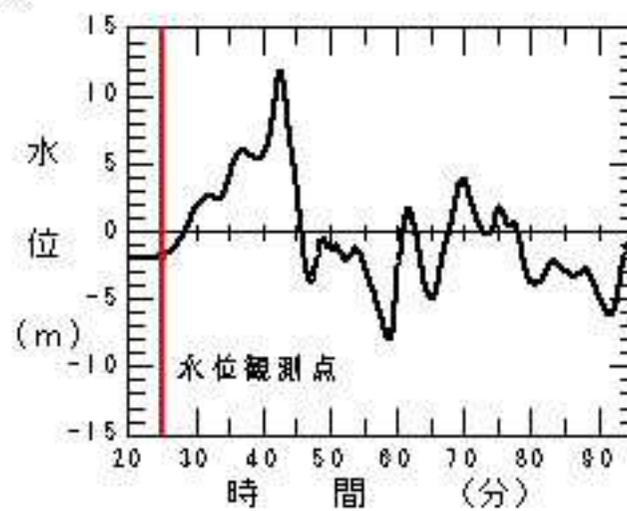
- ◇ 発電所で取得した津波観測記録に基づき、津波の周期について分析した結果、発電所に来襲した津波の主要な周期は概ね50分前後。
- ◇ 発電所に来襲した津波は、水位は1m/分程度と緩やかに上昇し、流速が1m/s未満と非常に小さいことを確認。

⇒ 大きな波圧や流体力は作用しなかったと推定される。

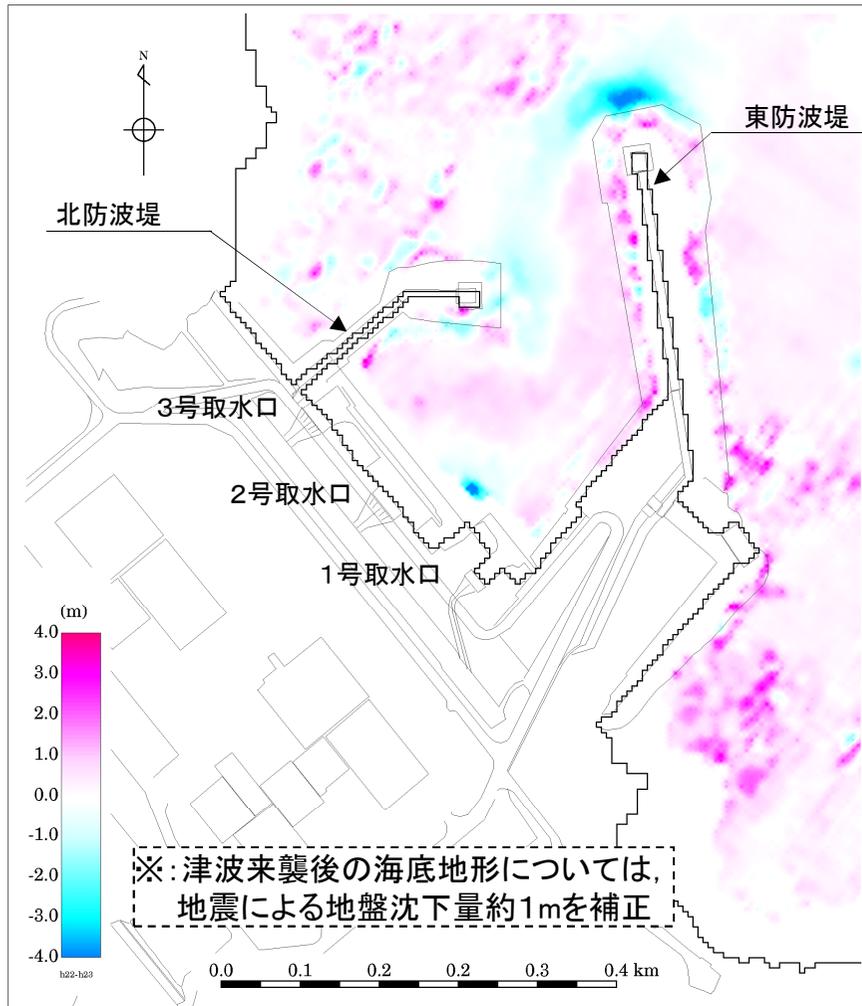
津波来襲前後の堆積・侵食状況の比較結果

津波来襲前	測量日:H22.10.26~28	測線間隔: 10~20m
津波来襲後	測量日:H23.4.27~5.10	測線間隔: 10~20m

- ◇砂の堆積は、発電所港湾内における泊地で概ね0.5m~0.6m程度。
- ◇海底の侵食は、東防波堤堤頭部で最大5.5m程度。
- ◇津波に伴う堆砂により取水口が閉塞することはなく、原子炉補機冷却系海水ポンプに必要な海水が継続的に取水可能であったことを確認。

- ◇第1波の引き波時、第2波来襲時に港口部で最大3~5m/sの流速が発生し、港口部の侵食が進行。
- ◇巻き上がった砂が第2波の来襲時に港湾内に運ばれ、時計回りの流れによって沈降するといった過程によるものと推定。

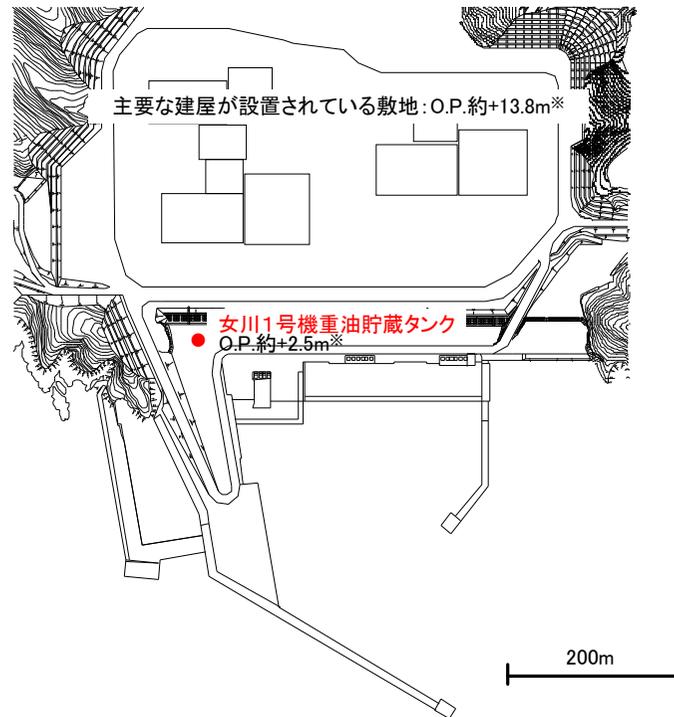
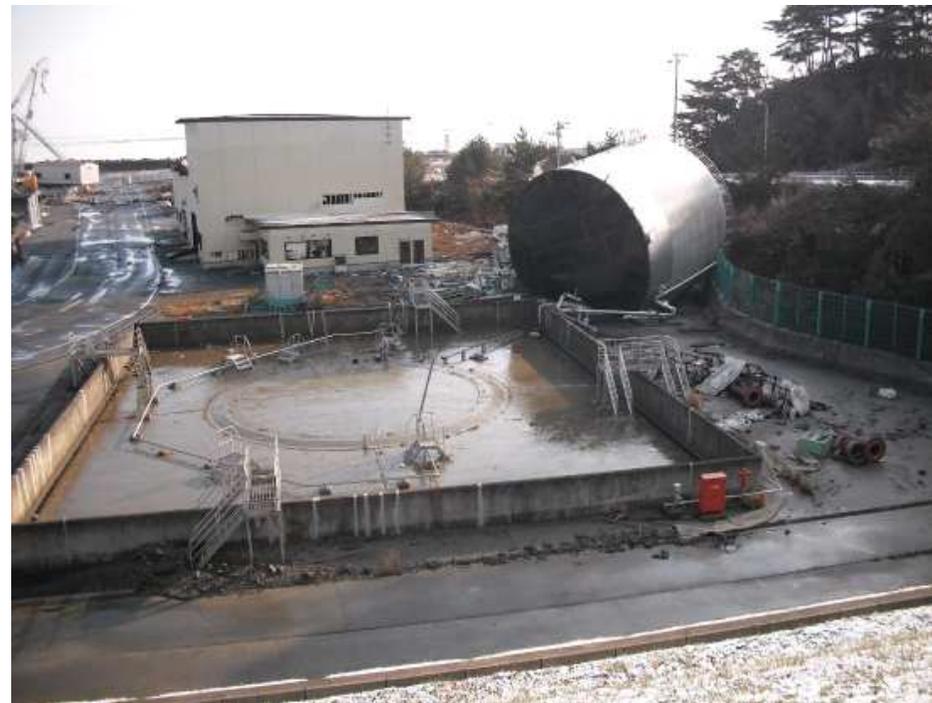
◇タンクは、主要な建屋が設置された敷地(O.P.約+13.8m)より低い位置(O.P.約+2.5m)に設置。

◇重油残量は約600klと推定しており、底面からの水位約5mにて浮力により浮き上がると推定。

◇再現解析により、重油タンク設置位置での最高水位はO.P.約+13mであると推定しており、タンクは津波に伴う水位上昇により浮き上がるとともに水平方向に流され、倒壊したものと推定される。

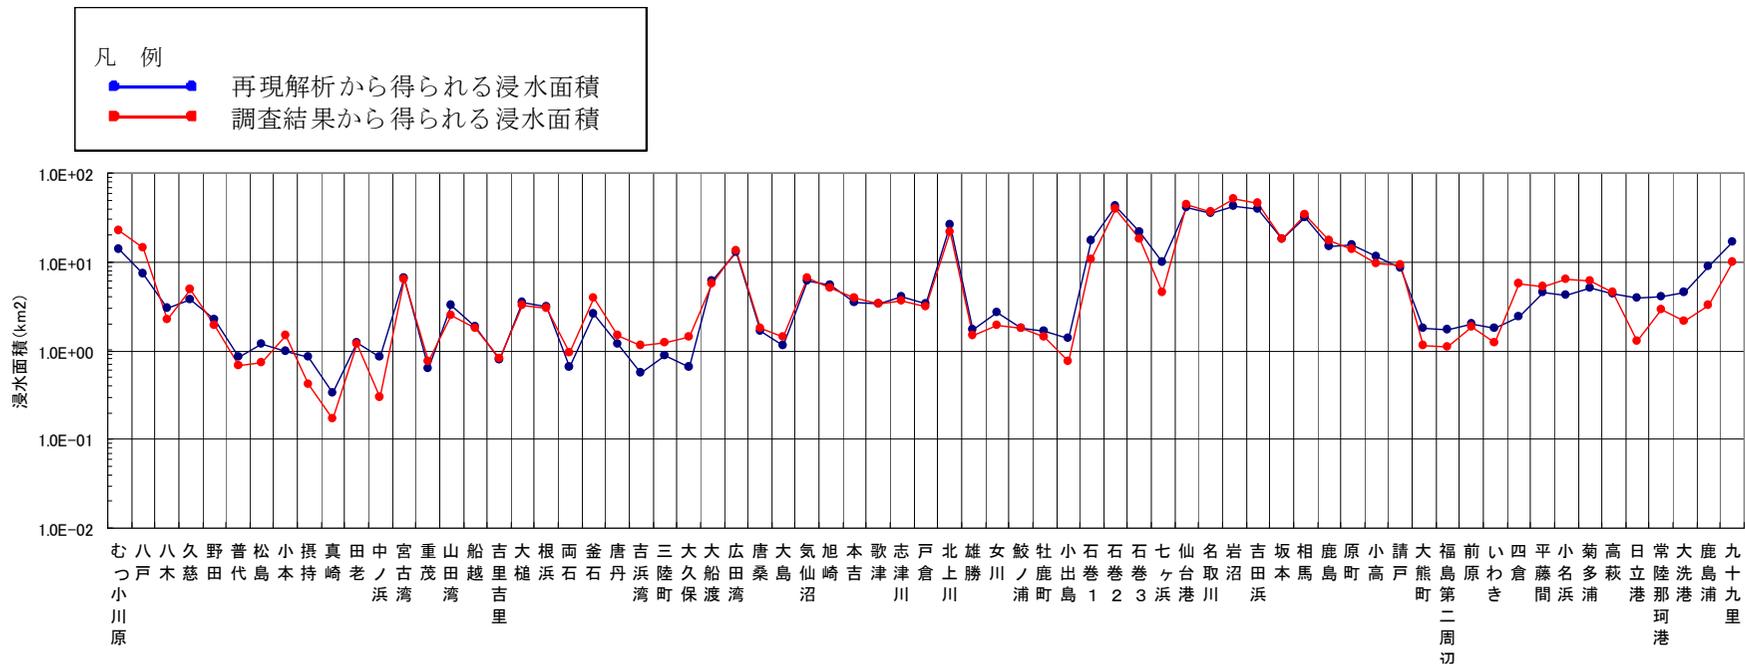
◇ 下北半島南部沿岸から千葉県房総半島北部沿岸において、
国土地理院から得られる浸水面積と再現解析から得られる浸水面積の比較を行った。

◇ 痕跡高の再現性の目安のような指標は無いが、青森県から千葉県にかけての浸水域を網羅的に再現していることを確認。

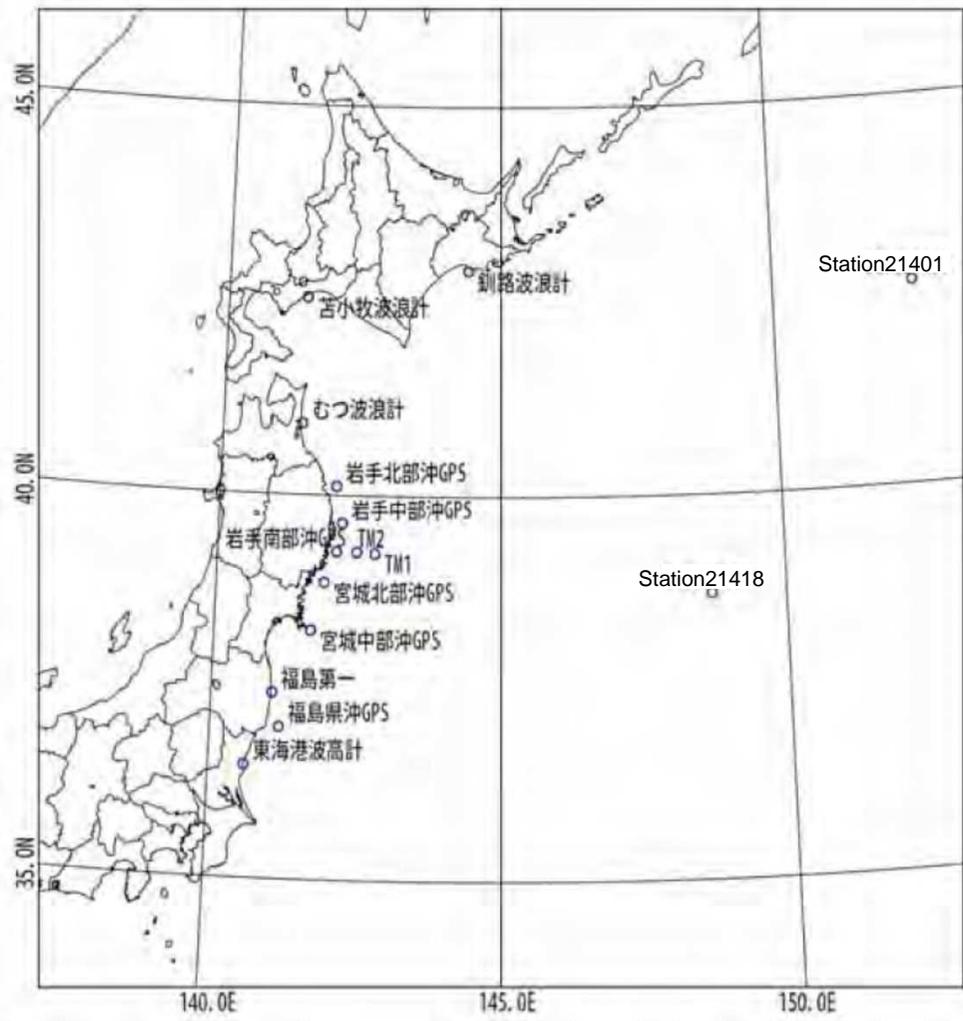
検潮所の位置(全46地点中, 15地点を表示)

- ◇北海道太平洋北部沿岸から千葉県房総半島沿岸において気象庁等の検潮所で観測された検潮記録と再現解析による各位置の時刻歴波形の比較を行った。

- ◇若干の位相のずれ, 最高・最低水位の差が見られるものの, 全体として再現性は良好であり, 広域の波形を網羅的に再現していることを確認。
