日本地震工学会誌

特 集：2016 年熊本地震

日本地震工学会誌 (第29号 2016年10月)

特集：2016年熊本地震

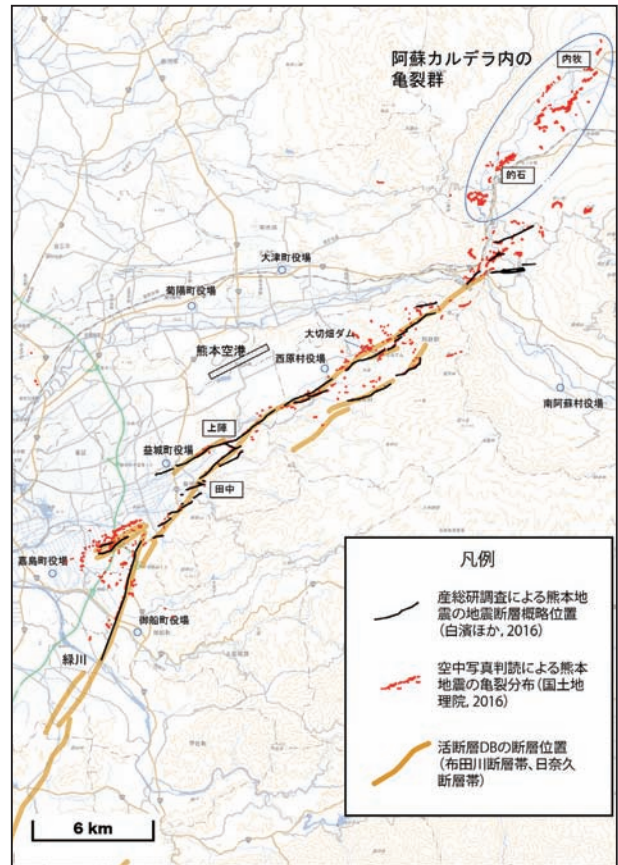
図4 2016年熊本地震の地震断層分布(黒線)と空中写真判読による亀裂分布(赤線)および活断層DBの活断層線の比較(地理院地図を使用)

産総研調査による地表地震断層の概略分布¹⁾を空中写真判読による亀裂分布⁶⁾および活断層DBの活断層線と共に図4に示す。熊本地震の地震断層は、布田川断層宇土区間北甘木断層から布田川区間を経て阿蘇カルデラ内までの約28km、および、日奈久断層帯高野-白旗区間北部の約6km区間で確認された。出現位置は並

走区間を含め、概ね既知の活断層線に一致する。阿蘇カルデラ内では断層線が認定されない区間にも地震断層が確認され課題があるものの、断層帯全体では概ね断層の見落としは無かったと言える。

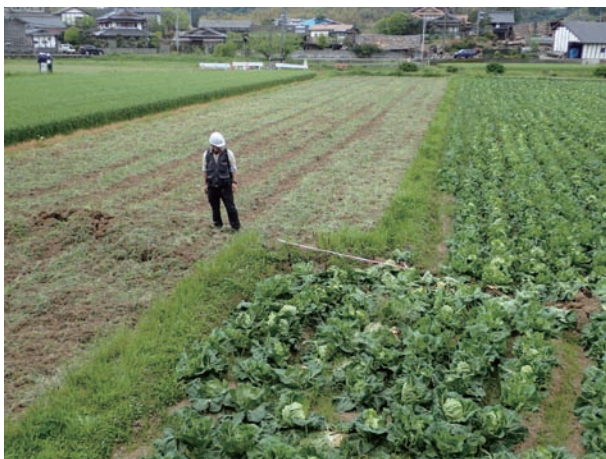
写真1 益城町上陣堂園における右横ずれ2.2mの地震断層(2016.4.16西向きに撮影:吉見雅行)

地表では様々な形態の地震断層が確認された。一例として益城町上陣周辺の地震断層分布を図5に示す。地表では並走または分岐する右横ずれ断層、正断層、左横ずれ断層が認められたが(写真1, 2)、これらは地表付近で分岐した北西側低下の右横ずれ断層として解釈できる(図5下図)。詳細は省くが、断層全体としても、ずれの形態は長期評価と整合するものであった。

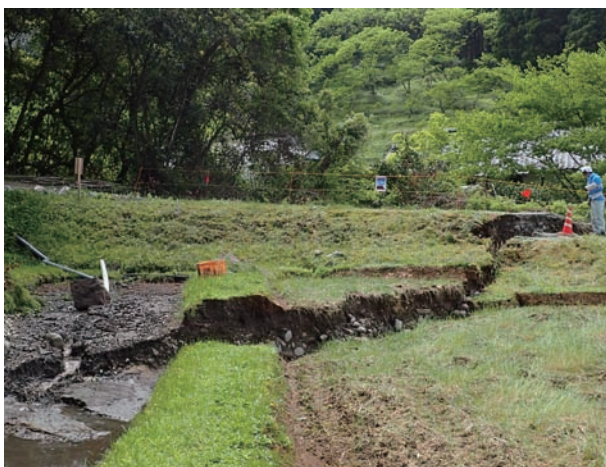
写真2 益城町下陣における北西側約0.5m低下の地震断層(2016.4.22 南向きに撮影:吉見雅行)

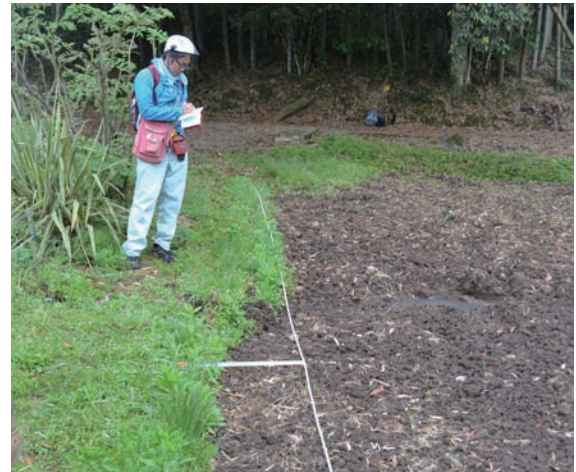
写真3 益城町田中のトレンチサイトに出現した約0.5mの右横ずれ断層(メジャーは変位量測定用補助線)(2016.4.23南向きに撮影:白濱吉起)

益城町田中のトレンチサイトに、横ずれ0.5m程度の地震断層が出現した(写真3)。同様な地震が繰り返されてきたとすると、前述の累積横ずれ量5.2mは10回程度の活動に対応し、平均活動間隔は3,000年以下と

なる。田中地点は断層の並走部であり、1回ずれ量の過大評価が平均活動間隔の過大評価に繋がった可能性がある。評価における断層分布考慮の必要性が指摘できる。

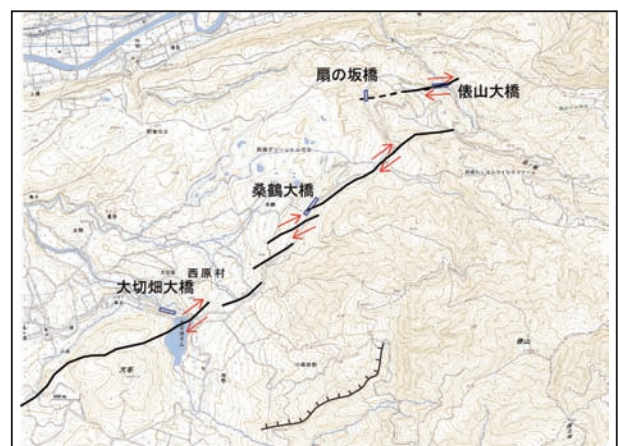
図6 県道28号線沿いの橋梁と地震断層

熊本地震の地表面地震断層は住宅地や構造物を通過した。益城町市街地では、地震断層周辺に建物被害の集中域がみられた。また、西原村の県道28号線沿いに地震断層が出現し、ダム、橋梁を変位させた(図6)。熊本地震の地震断層は既知の活断層線沿いに出現しており、断層変位対策の検証が必要である。

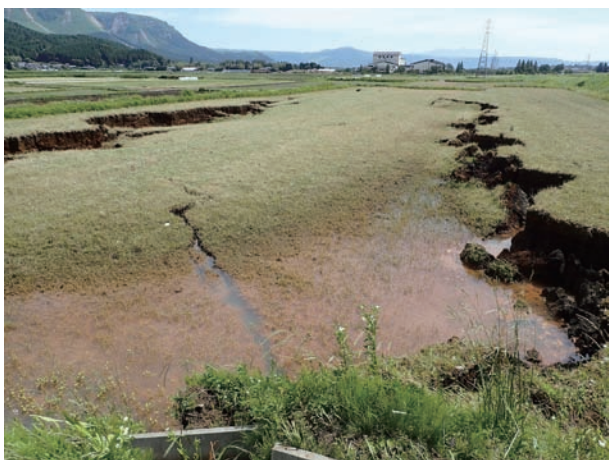
写真4 阿蘇市的石付近、阿蘇カルデラ北西部の陥没群(2016.6.2北東向きに撮影:吉見雅行)

阿蘇カルデラの北西部に、概ね北東—南西走向の陥没群が出現した^{6,7)}(図4)。地震断層の可能性もことから現地調査を実施した。陥没の深さ、開口量は2mに達する(写真4)。

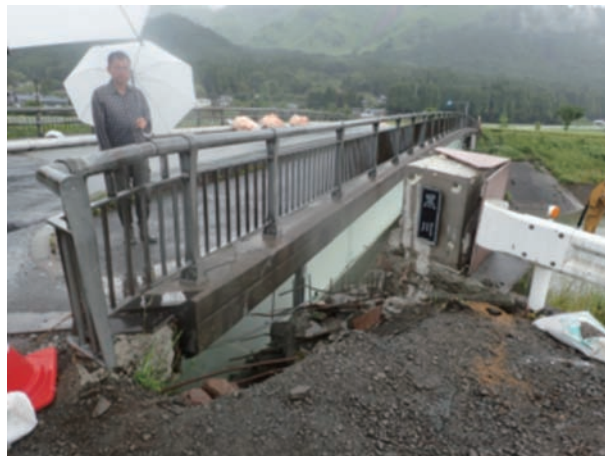
写真5 大正橋左岸取付け部。手前の地盤が奥に移動し、橋台部のパラペットが破壊された。移動量は約2m(2016.6.2北向きに撮影:吉見雅行)。

陥没群のうち阿蘇市的石付近は側方流動が成因と考えられる(図7)。大正橋左岸取付け部が堤防移動により破壊し(写真5)黒川河床に中洲が出現したが、堤防背後には亀裂がない。数値地形画像解析からは土塊の移動が指摘⁸⁾されており、古阿蘇谷湖の湖成層が浅いすべり面で北西に移動したとするのが合理的である。同様な陥没群は北東の狩尾から内牧にもみられる。亀裂群の成因の調査が望まれる。

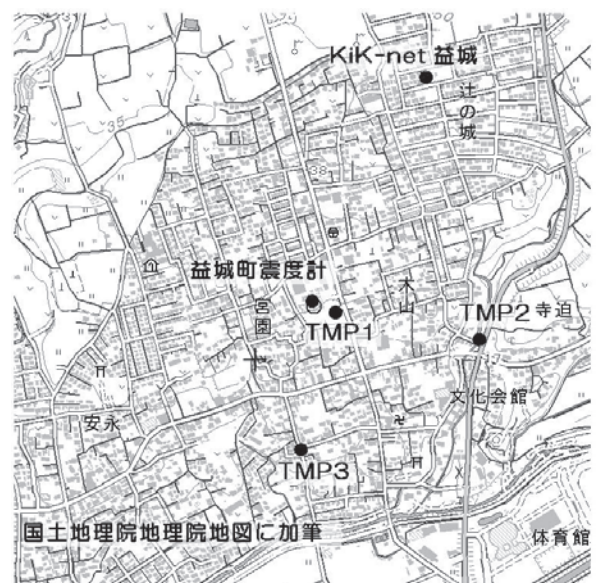
図3 益城町の強震観測点位置
TMPはHata *et al.* (2016)¹²⁾による臨時強震観測点

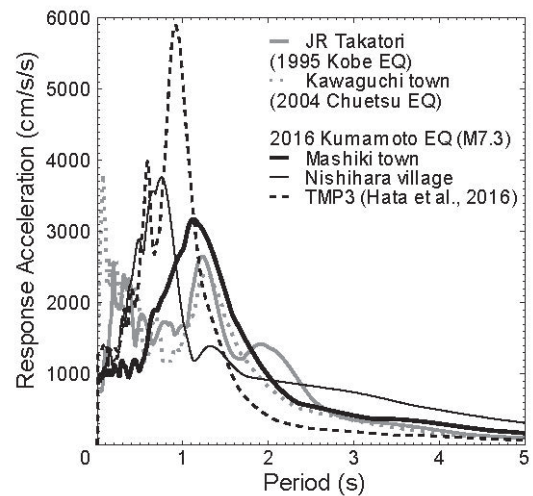
図6 4月16日Mj 7.3の地震と過去に観測された内陸地震の震度7クラスの強震動の加速度応答スペクトルの比較

いは倒壊に至ったという被害状況¹¹⁾¹⁵⁾と整合する。また、西原村役場は約0.4秒の短周期にピークをもつ一方、周期3秒でも応答は700 cm/s²を超える。このように長周期側でも大きな振幅を有する地震動は、免震構造物などの長周期構造物の応答に大きな影響を与えると考えられ、このような構造物の耐震性を考える上で重要な記録である。

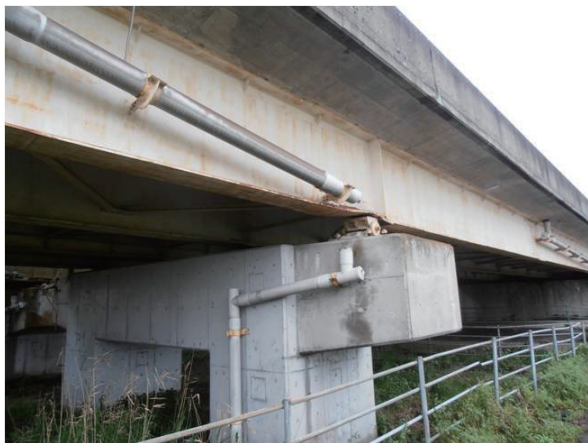
図1 木山川橋の被災状況(4月24日撮影)

高速道路ではまず、震源に近い九州自動車道の益城熊本空港IC付近で被害が発生した。4月14日の前震により路面陥没や橋梁ジョイント部での段差などが確認され通行止めとなった。続く本震では同様の区間が更に激しい揺れに見舞われ被災した。被害の大きかった木山川橋は鋼多径間連続非合成鉄桁橋で橋長は867mである。供用は1976年であり旧耐震設計のため橋脚はRC巻き立て、河川部は横変位拘束構造や落橋防止装置などの耐震補強対策が施されていた。図1に本震後の被害の状況を示す。

橋脚は耐震補強の効果により倒壊などの被害を免れたが、大きな慣性力は支承にも作用したため鋼製支承および取り付け部の多くで、コンクリートのはく離やサイドブロックの破損、取り付け部の桁の変形やピンローラーの脱落、桁連結版のボルトの破損など甚大な被害が発生した。脱落寸前の外桁はRC巻き立ての効果で中桁の桁かかり長が長く、落橋を免れたケースもあった。ここから少し北に位置する秋津川橋でも被害が報告されている。秋津川橋は鋼3径間連続非合成鉄

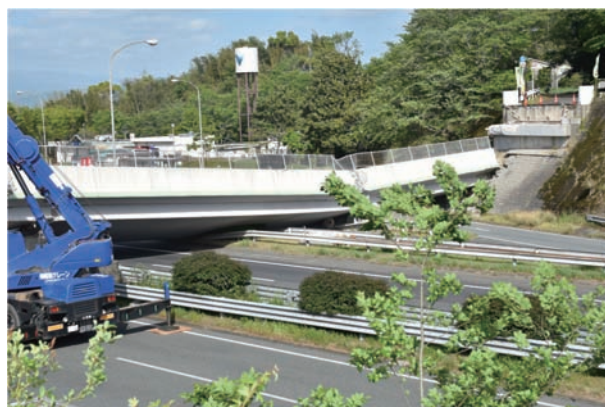
図2 落橋した府領第一橋(4月17日撮影)

府領第一橋は1975年に供用された橋長61mのロッキングピアを有するPC3径間連続中空床版橋である。A1橋台側は60度の斜角を有しており縁端拡幅と横変位拘束構造の耐震補強が施されていた。本震の際に橋軸直角方向に大きな慣性力を受け、横変位拘束構造を破壊して落橋に至ったと考えられる。また、大分自動車道の湯布院IC付近も甚大な被害を被った。被害の大きかった並柳橋は橋長420mで鋼4径間連続鉄桁橋と鋼4径間連続トラス橋からなる。供用は1989年であり、1980年の道路橋示方書に基づく設計されており特に耐震補強は施されていない。図3に本震後の被害の状況を示す。

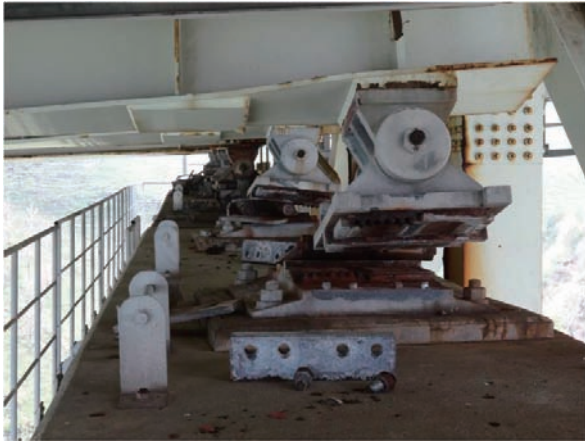
図3 並柳橋の支承の被災状況(4月24日撮影)

この付近では熊本地震の本震により誘発された活断層が動き大きな加速度を記録している。鉄桁橋ではピン・ローラー支承の損傷や支承の損傷に伴う桁の変形が確認されている。トラス橋では二次部材の変形や支承の損傷およびラーメン橋台部のコンクリートのひび割れなどの被害が発生している。

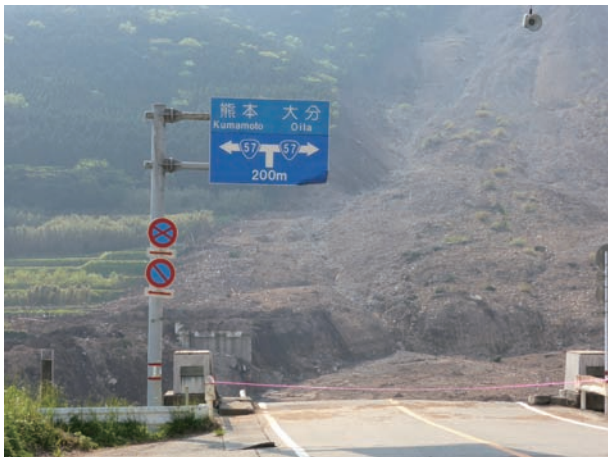
図4 橋梁が流出した阿蘇大橋(5月2日撮影)

一般道の被害として、最も顕著であったのは、阿蘇大橋である。阿蘇大橋は国道325号に存在し、1970年に完成した上路式トラス逆ランガー桁橋である。阿蘇外輪山の大規模な斜面崩壊(地すべり)が発生し、橋梁が流出したために、橋台部やアーチ部を支える基礎と桁の一部が現状確認できるのみである。原稿執筆時では、強震動の作用により橋梁そのものが既に被災していたのか、大量の土砂による重量により崩壊したのか、あるいは橋台地盤が移動したために崩壊したのか、未解明である。図4にその状況を示す。

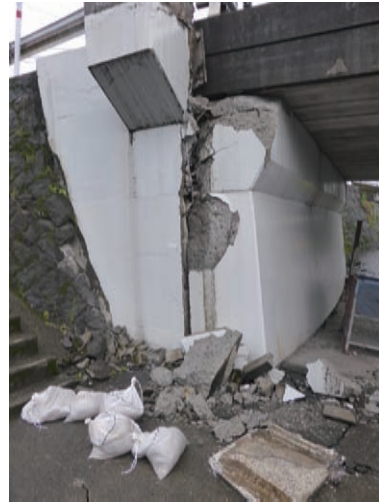
図5 寺迫橋橋台の被害(5月2日撮影)

城町、西原村などを通過する路線であり、益城町のあたりからは、木山川や秋津川に併走する形である。建物被害が顕著であった益城町では、寺迫橋が存在する。1972年に供用された橋長56m、4径間PCスラブ橋である。地震動により、桁が大きく移動し、橋台付近が大きく損傷することとなった。図5にその状況を示す。

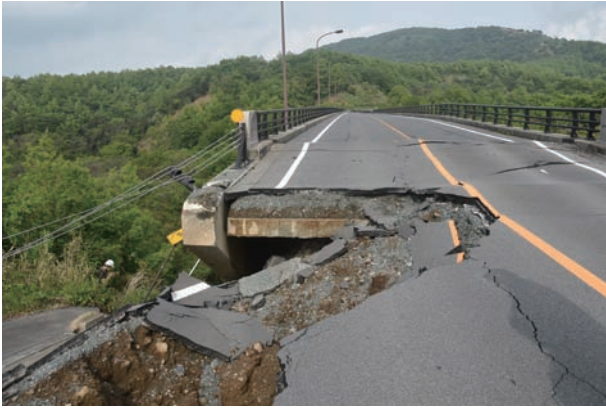
図6 俵山大橋橋梁端部の被害（5月7日撮影）

この県道28号は、西原村において、俵山中腹のカーブが多い区間をスムーズな交通とするため、1993年頃から建設が進められた俵山バイパスが存在する。このバイパスは2003年10月に供用を開始し、約10kmに及んでいる。この俵山付近は、布田川断層帯が近接しており、今回の地震で甚大な被害が生じた。熊本側から、大切畑大橋(5径間連続非合成鉄桁橋)、桑鶴大橋(2径間鋼斜張橋)、扇の坂橋(3径間曲線鉄桁橋)、すすきの原橋(単径間PC橋)、俵山大橋(3径間連続非合成鉄桁橋)の5橋に、大きな被害が生じている。1995年兵庫県南部地震以降に建設された橋梁の被害という観点では、今後の検証が重要となる。図6は俵山大橋の橋台部を撮影したものである。俵山大橋は、橋台周辺部の大規模な地盤沈下や、橋梁にとって圧縮側への地盤変動のため、橋台部での桁衝突により積層ゴム支承から桁が逸脱している。中間橋脚では、一部の積層ゴム支承が桁下に落下している。上部構造では、主桁の下フランジ部が座屈し、対傾構と下横構がともに大きく変形している。その結果、橋面部においても熊本側橋台部と隣接橋脚間において、床版部の折れ曲りが確認できる。

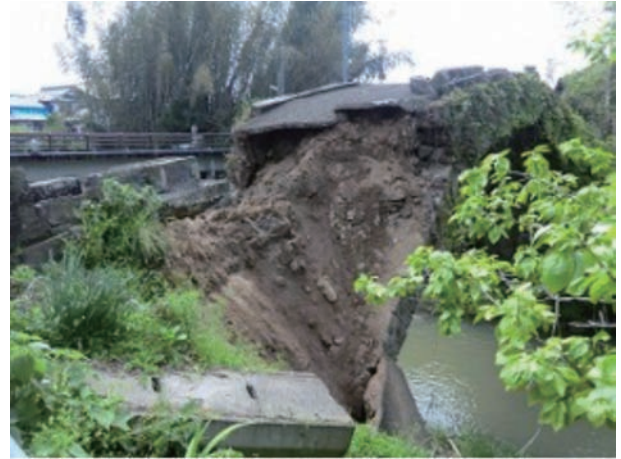
図7 安見下鶴橋の壁石崩壊状況（4月26日撮影）

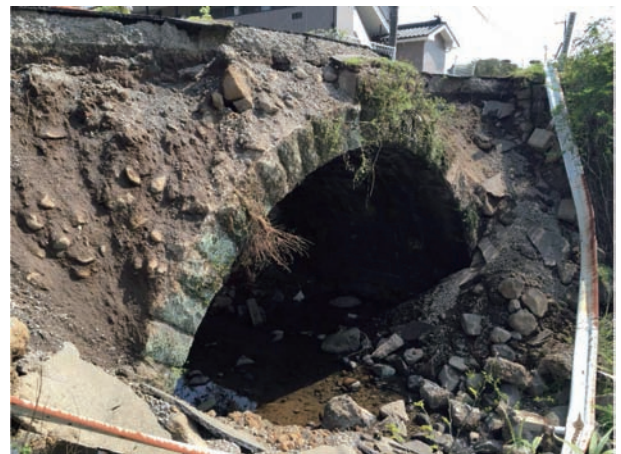
図8 銭瓶橋の壁石崩壊状況（7月6日撮影）

設と思われる。前震時は震度4であったが、本震時に震度6強、さらに5弱2回、5強2回と立て続けに強い揺れに見舞われた。南阿蘇村では、この地震により地表に多くの断層が現れていた。銭瓶橋の壁石が図8に示すように、4箇所の壁石がほぼ全体にわたって崩落するという大きな被災を生じたのである。写真は下流側の状況を示すが、要石の上部を残してすべての壁石が崩落していることがわかる。なお、モルタル接着されたアーチ輪石には、大きなすき間は生じておらず、ただ、中央から端に向かって階段状に割れが2-3本発生していた。モルタル接着の強さが確認できた。また、南阿蘇村にある大正年代架設の石橋でも一部、壁石の崩落があったが、アーチ輪石もモルタル接着であり、銭瓶橋と同様な被災状況であった。

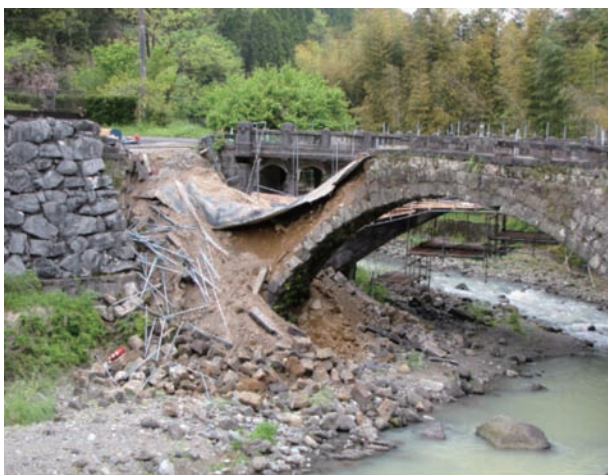
図9 二俣橋(福良渡)の壁石崩壊状況(4月18日撮影)

字型で並ぶ町指定文化財の石橋である。本震では震度6弱が発生し、図9に示すように、津留川に架かる福良渡の基部付近の壁石が崩壊したものの、釈迦院川に架かる石橋(二俣渡)は全く問題なかった。この理由としては、福良渡の上流側壁石には、過去に、橋面からの水の浸入により壁石に大きなハラミ、つまり初期変形が生じており、そこに今回の地震動が橋軸方向に作用したことにより、これが崩壊の引き金になったことが考えられる。また、アーチ基部付近の輪石上の壁石突出の変形事例が地震後に見られていることから推察される。地震後のアーチ輪石のすき間は、以前より開いている状況であった。なお、町内には他にも石橋があり、国指定の霊台橋は橋面上の亀裂発生や壁石の孕みが見られ、高欄部の欄干が崩落した例は大窪橋や馬門橋に見られた。

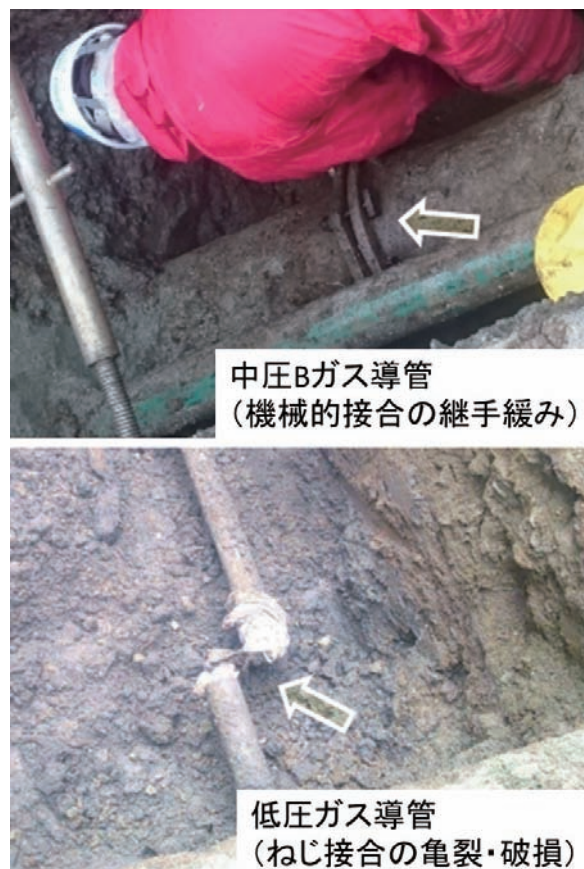
図9 ガス導管の被害状況¹¹⁾

主な構造的被害状況¹¹⁾としては、製造設備やガスホルダーには大きな被害はなかった。中圧ガス導管では、溶接接合された中圧Aラインの被害はなかった。中圧Bラインの継手部で微量のガス漏洩が9件発生したが、すべて増締めにて修理が完了する程度であった(図9)。低圧ガス導管では、本支管に79件の被害が発生し、そのうち46件が耐震性の低いねじ継手の亀裂や破損が原因であった(図9)。また、中圧Bガス導管および低圧ガス導管のうち耐震性の高いポリエチレン管では被害がなかった。

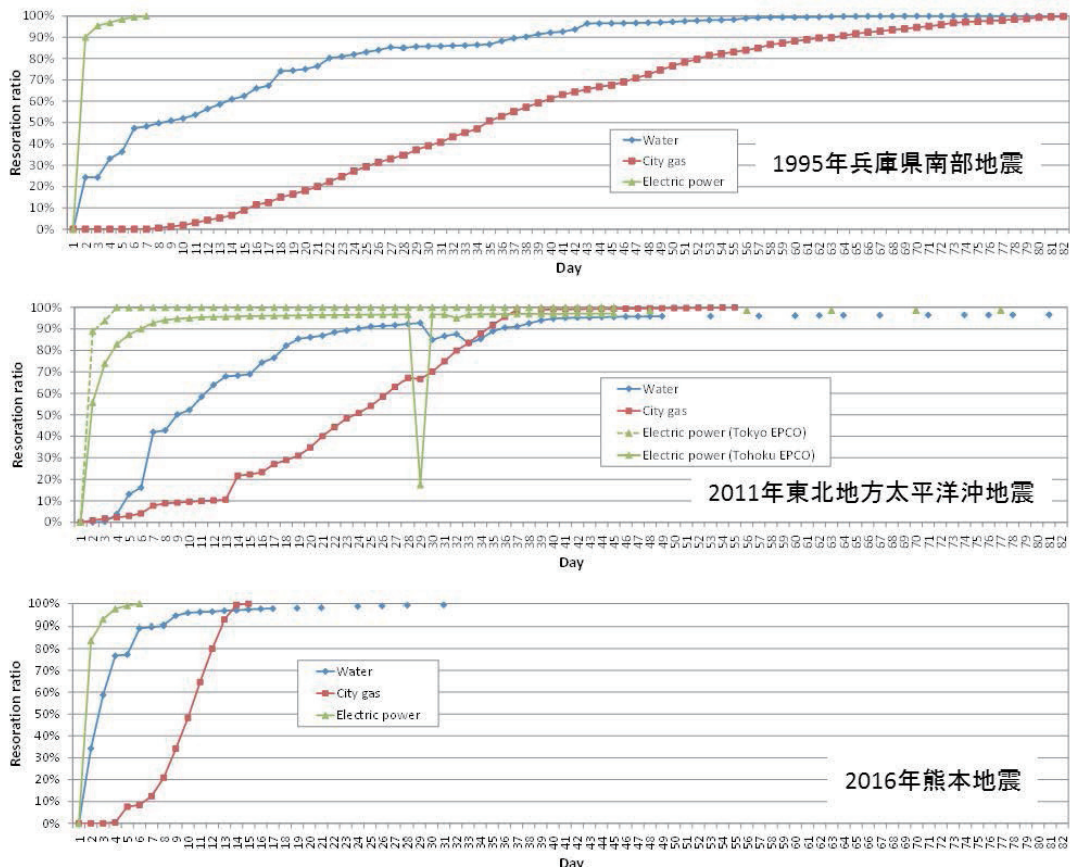
図10 ライフラインの復旧曲線の比較

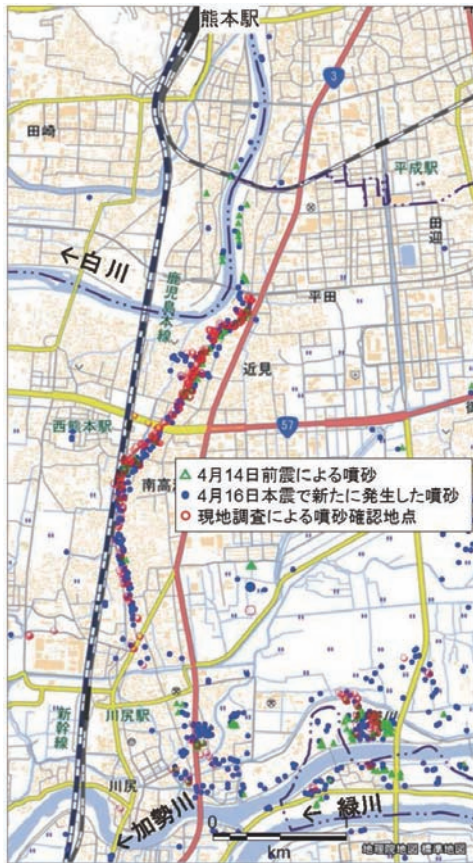
図4 熊本市南区の旧鹿兒島街道沿いの液状化地点(図3の①)⁴⁾

液状化の帯の北端部で白川が90度に屈曲して流れていることから、白川の増水時には旧鹿兒島街道沿いの水路にも大量の河川水が流れ込み水路が氾濫し、流出土砂が水路兩岸に堆積して自然堤防(前述の野菜畑や

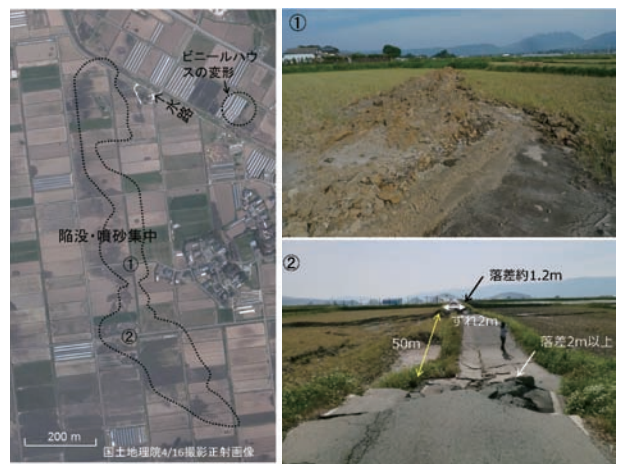
写真9 阿蘇市役犬原における噴砂と変状(図5の①)³⁾

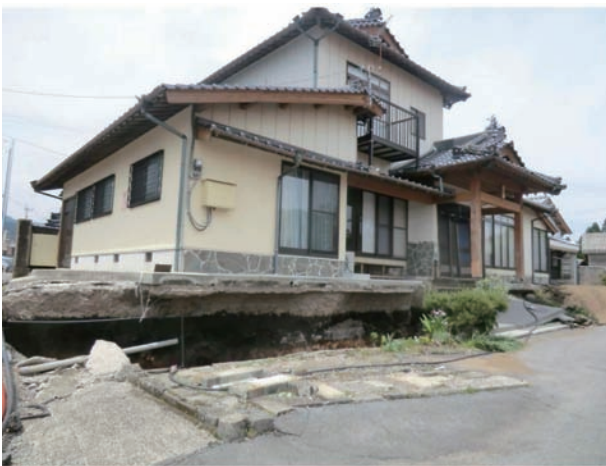
写真10 阿蘇市狩尾(山崎)における原因不明の地盤沈下による住宅被害(図5の③)

以上で述べたほかに、南阿蘇村河陽地区(図5②)では、別荘地で流動的すべりが発生し、多数の家屋が損壊した。阿蘇市狩尾(図5③)と牧内(図5④)では、段差1.5m程度の地割れと地盤沈下が連続的に発生し、家屋が甚大な被害を受けた(写真10)。しかし、両地区には噴砂は全く認められず現時点で地盤変状の原因は不明である。この地域には、深さ20m以深にN値が⁰

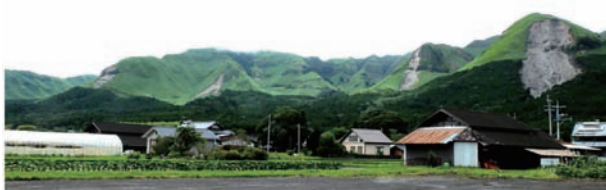
写真1 カルデラ壁における崩壊と地形規制

カルデラ壁の局所的な地形は、斜面崩壊の発生に大きな影響を及ぼした。写真1の様に、今回の斜面崩壊は、カルデラ壁に発達する小さな尾根の先端やピークで崩壊的に発生している。これは、地形的凸部で地震動が増幅された結果であると考えられる。

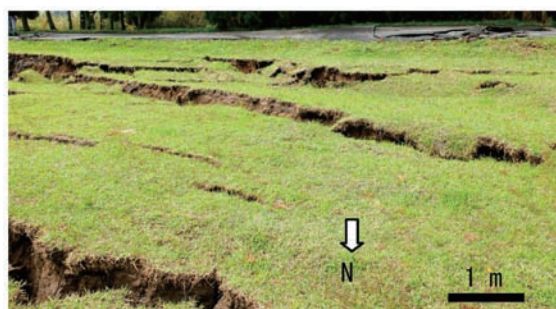
写真2 溶岩円頂丘頂部に形成された引張亀裂

山頂の平坦地では、N60-80°W の走向を持つ、ほぼ平行な亀裂群が形成された。平坦地の南側に分布する亀裂の多くは北落ち(写真2)、北側の亀裂の多くは南落ちで、横ずれのセンスはほとんど認められない。すなわち、亀裂群は一对の引張域を形成している。円頂丘の北方と南方には右横ずれ変位を伴う地表亀裂（フラワー状に分岐した布田川断層の一部）が分布するので、山頂の引張域は両者の間に形成されたブルアパート構造の一部である可能性がある。

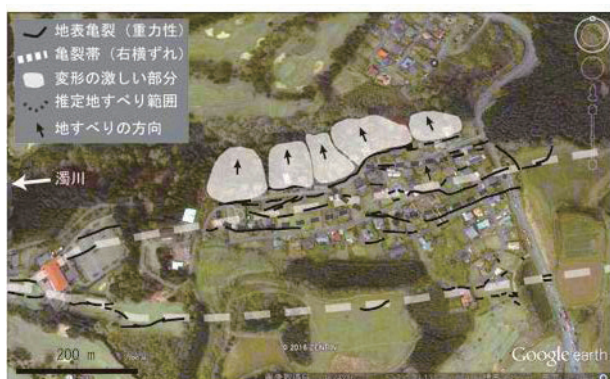
図3 カントリータウンにおける地表亀裂と地すべり

これらの北落ち開口亀裂は、横ずれ変位を持つ亀裂とは異なり、円弧状に住宅地を巻き込むように連続している。その分布からこれらの亀裂は、住宅地北側の谷(濁川)に向かって移動した、幅約400m奥行き約200mの地すべりによる変位である可能性が高い(図3)。

ただし、頭部滑落崖と考えられる最も連続性の良い亀裂は、住宅地内部の薄い盛土の外縁に沿っており、地すべりの発生と盛土との関連が注目される。盛土は、溪岸の末端部では特に厚く、この部分で最も顕著な地すべり活動が認められる。盛土による上載荷重と前面の斜面が急傾斜であることが、斜面を著しく不安定化させたと考えられる。その結果、カントリータウン北縁部の住宅群は、大きな被害を受けた。

すべり面の確定は今後の調査を待たなければならないが、溪岸の崖での観察によれば、テフラ層に覆われる火山研究所溶岩（石英安山岩）上面には、極めて軟弱な熱水変質起源の白色粘土が存在し、この粘土よりも上面がせり出すように変形している。したがって、地すべり末端ではこの粘土がすべり面となっていると推定される。

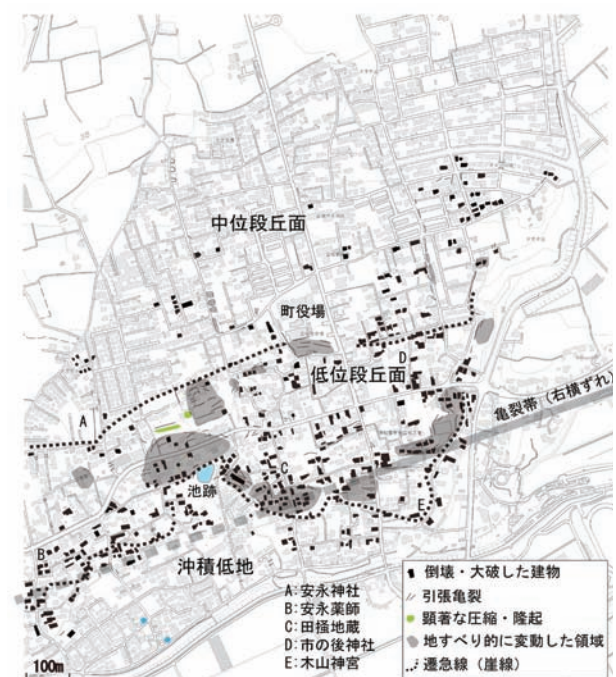
図6 益城町中心部の被害分布と地表変動

例えば、益城町中心部の安永から木山にかけての被害は、多くが低位段丘崖縁辺部に形成された盛土の地すべりと関係していた(図1I)(図6)。

こうした盛土は、町の発展とともに自然発生的に作られてきたものであり、「生活盛土」と呼べるものである。建物被害の分布は、単に断層からの距離だけでなく、地形的・地質的条件に制約されていることを示す事例である。

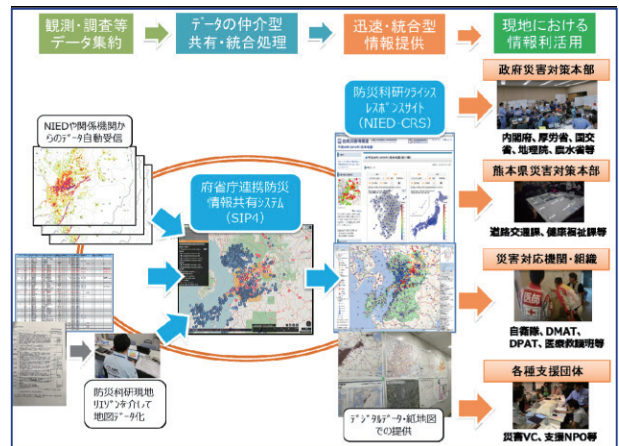
図3 初動期における情報共有フロー

部から支援を検討している組織は情報を得ることさえできない状況にあった。そこで、現地で配布される紙資料を可能な限りデジタル化・地図化して共有することにより、現地で活動する組織間および外部から支援を行おうとする組織間での状況認識統一を図ることとした。結果として確立されたのが、図3に示すような情報共有フローである。

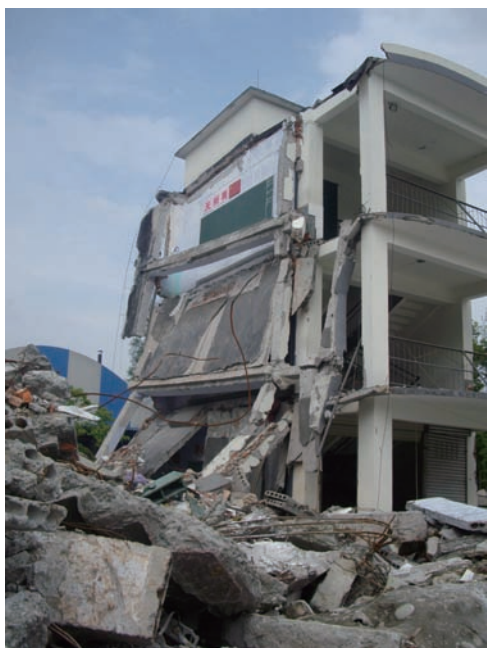
写真2 四川大地震で倒壊したRC3階建の中学校校舎。教室はすべて崩壊し、校舎中央の階段室だけが残った。(四川省都江堰市/入江撮影)

例えば2008年5月の中国・四川大地震 (Mw7.9) では、耐震性に乏しい校舎が各地で倒壊し、多くの子どもが犠牲になった (写真2)。日本でも、被害の実態や研究者による原因調査の様子が広く報道され、関心を呼んだ。その翌月 (6月) に、政府は公立小・中学校の耐震化事業に対する国庫補助率の引き上げなどを行い、地方自治体の財政負担が大幅に軽減された例がある。

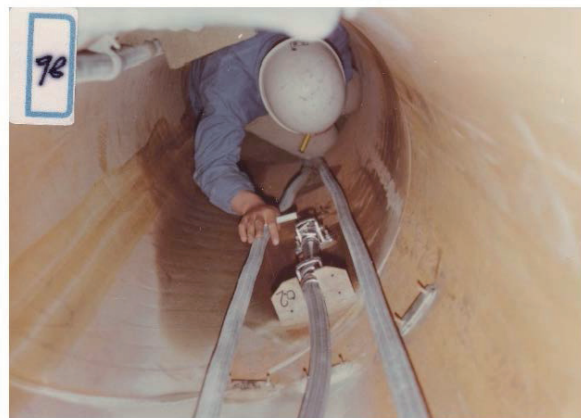
写真2 杭内のひずみ計取り付け

ところが、使われていた杭がスパイラル鋼管で、打設中に杭が杭軸周りに回転し、ダミーの方位がずれてしまうのだ。途方に暮れたが、杭は下杭、中杭、上杭に分かれていて、現場で順次打設しながら溶接で継いでいく。ひずみ計を付けるのは上杭なので、現場担当者が下杭と中杭の回転状況を見て、上杭を度胸良く逆方向に回転させて継ぐことで解決してくれた。ただし、思わぬアクシデントもあった。施工記録作成のためひずみ計の写真を撮りに入った職員が、杭底に落ちてしまったのだ。幸い、杭内が途中まで埋め戻されていたので事なきを得たが、心臓が凍る思いであった。
