# 2007年8月15日のペルーピスコ地震災害調査速報

東京大学生産技術研究所      ヨハンソン    ヨルゲン  
東京大学生産技術研究所      マヨルカ    パオラ

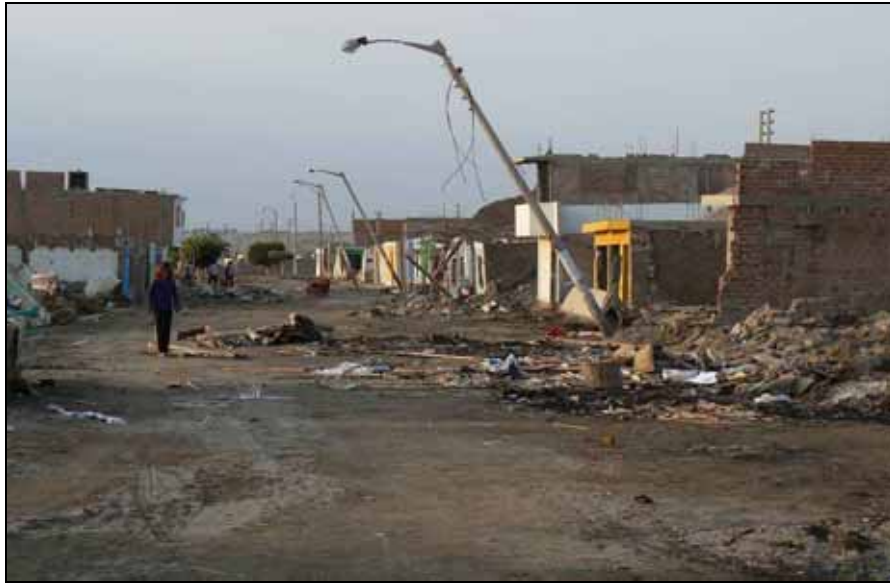
写真1 タンボ・デ・モラの街路の被害の様子．街は液状化によって，70cm以上沈下し，90%以上の建物が影響を受け，5人の死者が出るなど，大きな被害を受けた．

地盤災害、特に液状化により建物・社会基盤施設が甚大な被害を受けている。このうち、イカ州のタンボ・デ・モラやピスコでは地盤に大きな亀裂や変位が確認された。このような地盤災害に関するハザードマップは地震前にすでに現地で作成されている。地盤変形に耐えうる基礎を用いることが経済的に難しい住宅などの場合、これらのハザードマップによる危険区域をさけることが経済的・合理的な対処と考えられる。

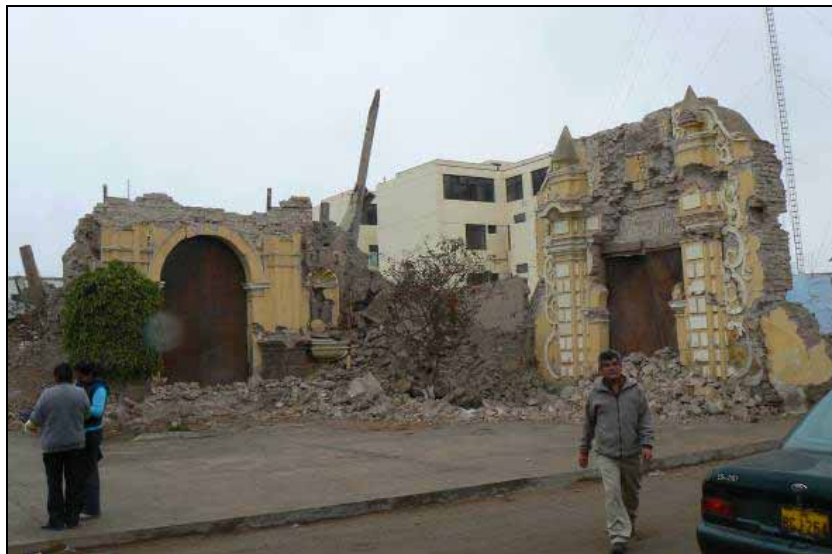
写真2 Compañia de Jesus 教会 (Pisco)の被害の様子．この教会での死者数は今地震による全死者数の30%を占める

一方、設計基準ののっとして建設された建物は性能を発揮し、被害を免れている。ペルーの建築基準は定期的に更新され、幅広い建築システムを網羅しているが、現実には基準を満たすよう建設されているものは少ない。基準が行き届いていないことによる設計・建設上の不備が、観察された家屋被災の大部分を引き起こしたと見られる。これは、住居だけでなく、学校・病院・協会・およびホテルなどの公共施設にも当てはまる。ピスコにある教会の崩壊による死者は、総死者数の 30%を占めている。ピスコにおける主要病院でも、多くの学校施設と同様に深刻な被害を受けており、これらの施設では補修もしくは新規建設が必要である。ただ、被災地において、補強や補修が行われた日干しれんが造の住居が被害を免れていることが確認されており、十分な補強・補修が行われれば日干しれんがであっても地震に強い構造にできることを示していると言える。
