2009年8月11日駿河湾の地震により牧之原市須々木で 発生した液状化について（速報）

静岡県立磐田南高等学校 青島 晃

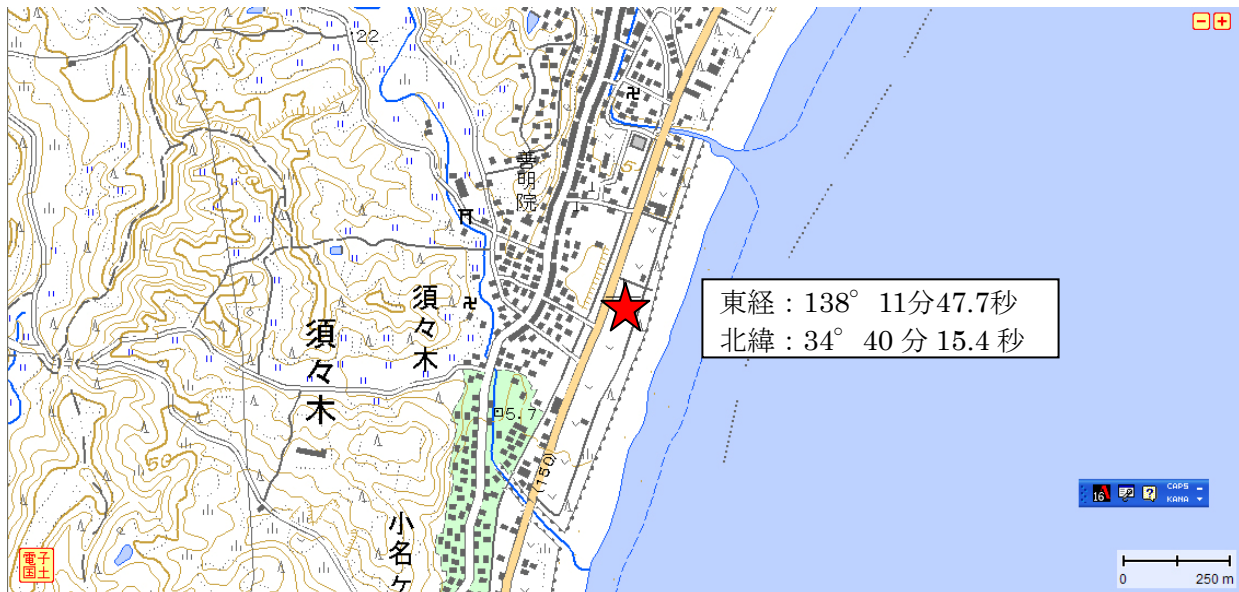
図1 噴砂発生地域

噴砂発生地点は、図1に示すように静岡県牧ノ原市須々木の海岸に沿う畑である。発生地域の中心の緯度、経度は図中に記した通りである。地形的には駿河湾に沿う海岸砂地に作られた畑である。

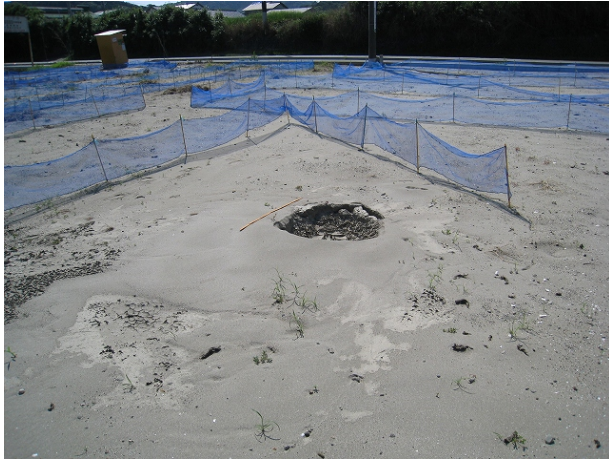
写真1～9に噴砂の状況を示す。噴砂孔の直径は300～120cm、深さは10～50cm程度である。噴砂の広がりには100～400cmで、完全な円形ではなく、東に緩やかに傾斜をしているため、噴出物が東側に流れた形跡が見られ、長軸方向が東に伸びた楕円形～火の玉形のものが多く。噴出した砂の厚さは数cm程度である。

写真1 噴砂跡No.6 (スケールは1m)

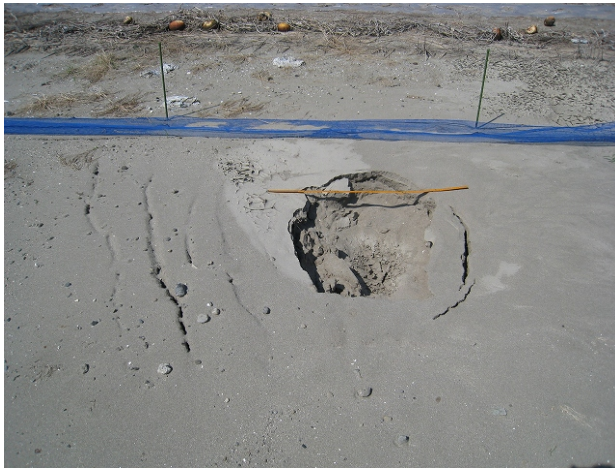
写真3 亀裂を伴う噴砂孔No. 3 (スケールは1m)

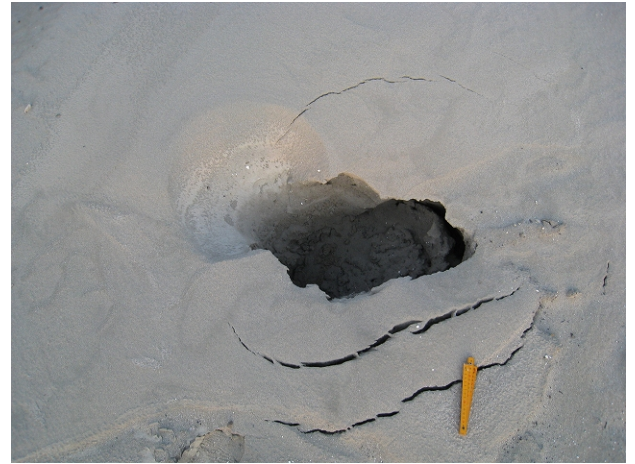
写真4 亀裂を伴う噴砂孔No.1 (スケールは20cm)

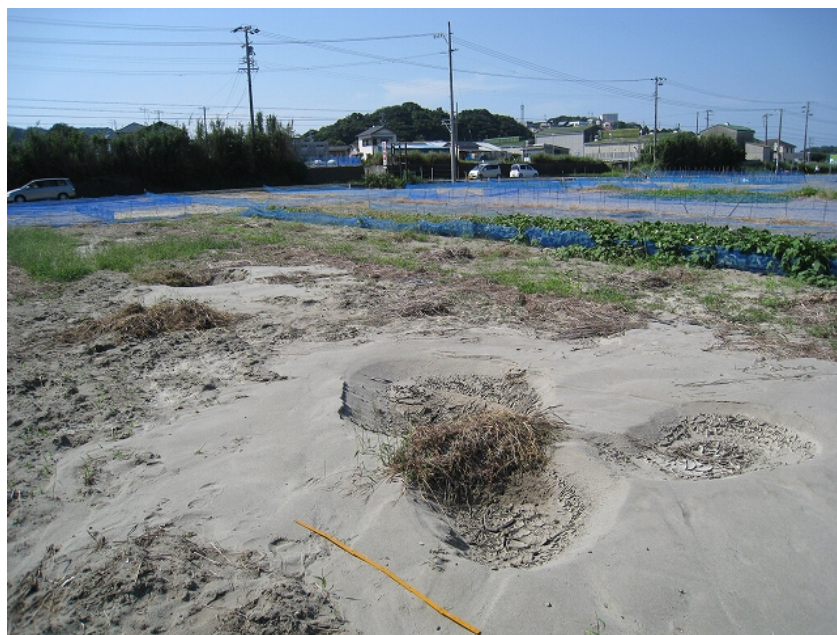
写真5 噴砂跡 奥よりNo.9, 10, 11 (スケールは1m)

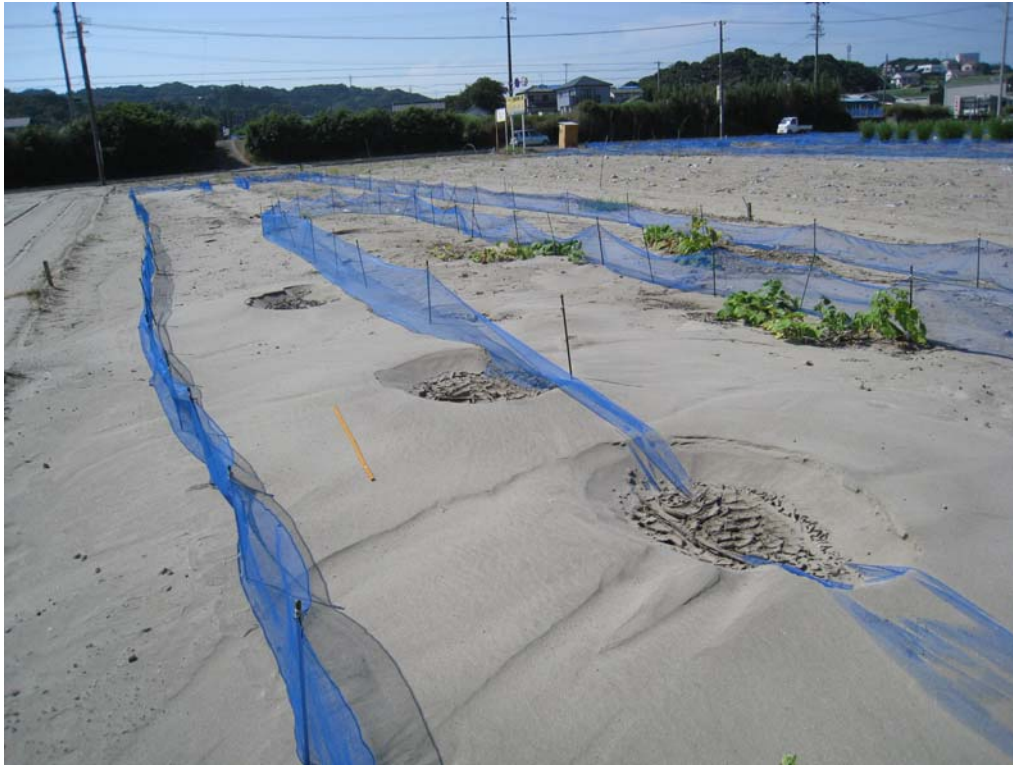
写真6 噴砂跡 奥よりNo.23, 24, 25 (スケールは1m)

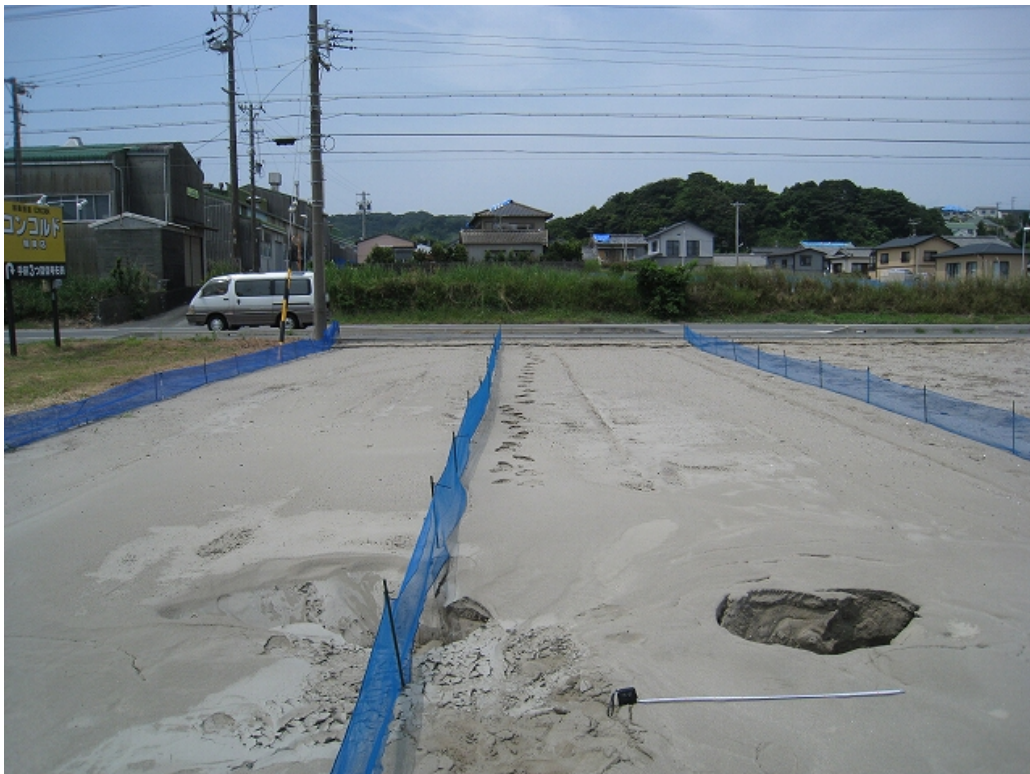
写真7 噴砂跡No.1 (右) No.2 (スケールは1m)

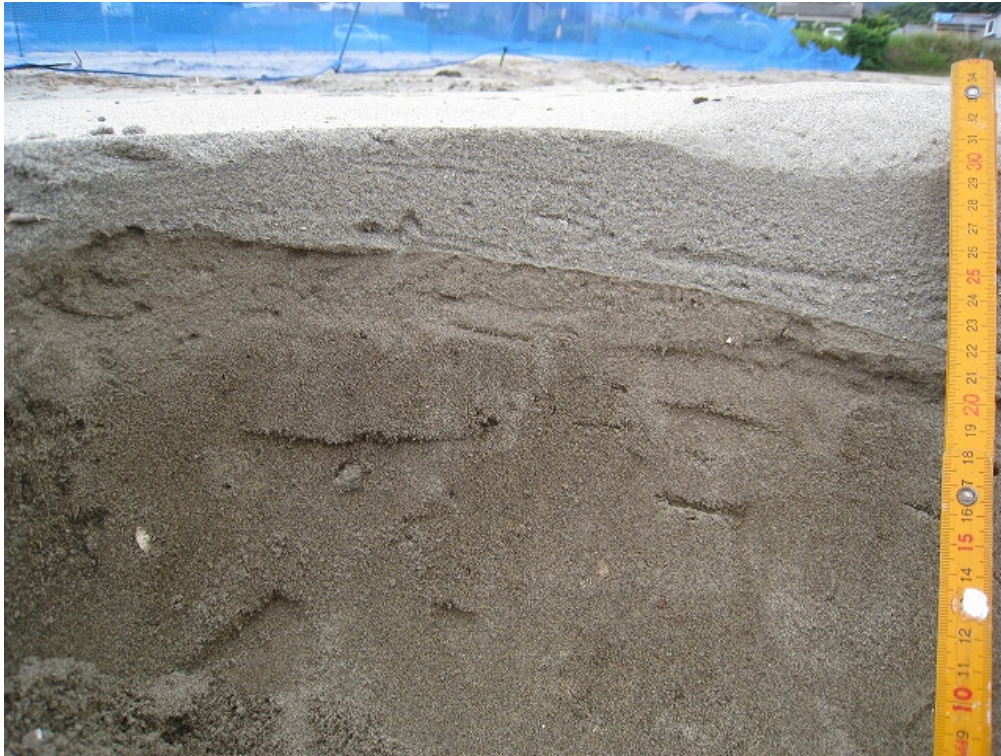
写真8 噴砂孔No.29の断面、上位の白色細粒砂が噴砂、下位の礫混じり黄褐色中粒砂が畑の耕作土

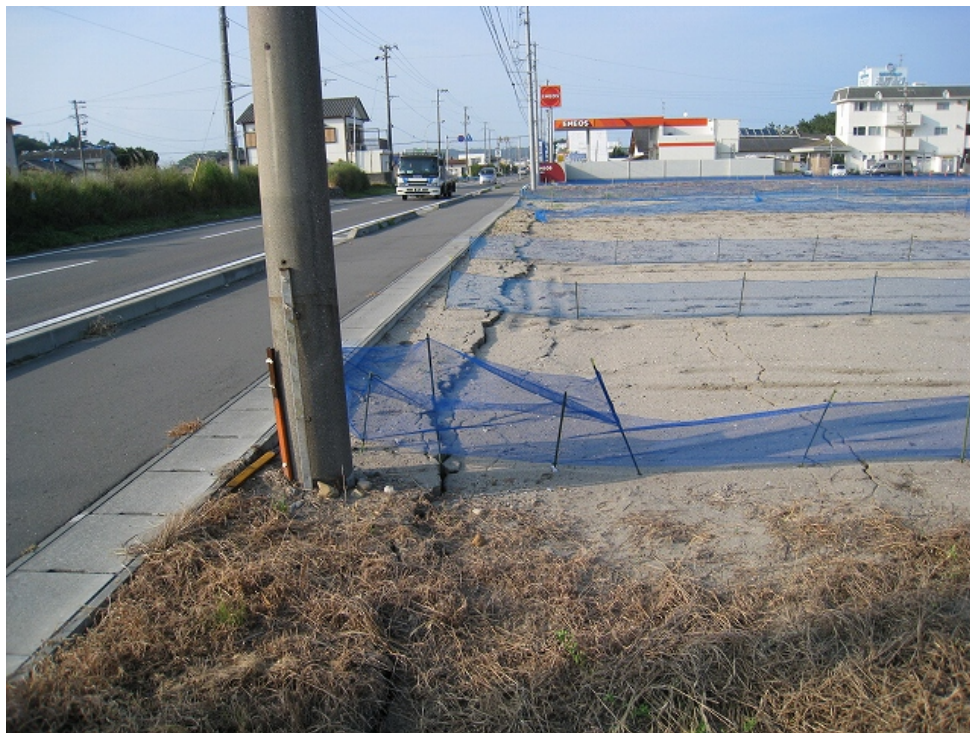
写真9 道路に沿う亀裂、この亀裂の右側（東側）に噴砂が多数発生した。
