2009 年静岡県沖の地震の現地被災調査メモ

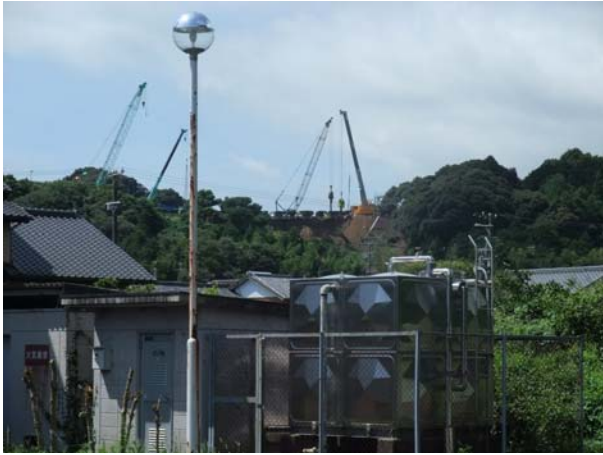
写真 1

1. 東名高速道路の盛土崩壊箇所 (写真 1)

- ・場所は牧之原市牧之原三栗。三栗川右岸
- ・地形図を見ると細い尾根上。ただし、路線方向を見ると両側より低い箇所。
- ・現在復旧作業中

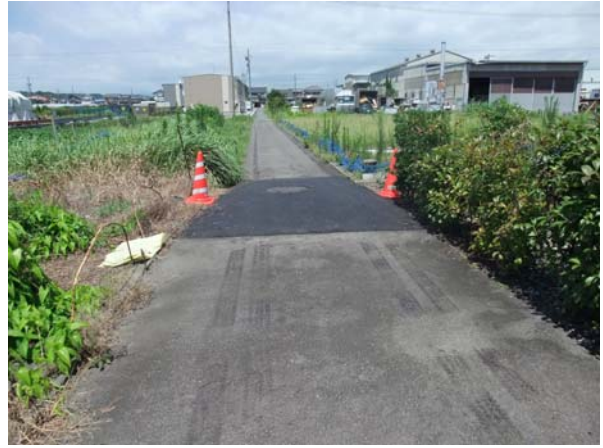
写真 2

- ・下水道のマンホールの浮き上がり : 約 7 c m (写真 2)
- ・マンホール周辺の路面の沈下 (埋め戻し土の沈下によると思われる)
- ・下水道管路上の路面の沈下 (埋め戻し土の沈下によると思われる)
- ・周辺ではブロック塀の傾いた箇所がいくつかあり

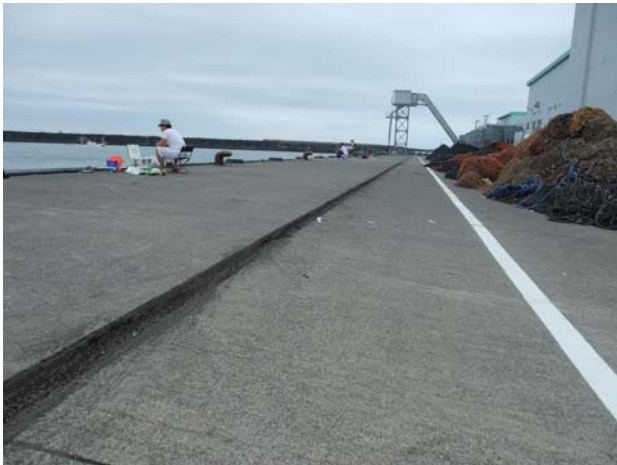
写真 3

- ・水産試験場側の岸壁で岸壁背後地盤が数 cm 程度沈下 (写真 3)
- ・周辺の家屋の被害はない様子
- ・海岸すべりもおきていない (1498 年の地震ではこの付近で海岸すべりが発生したのではないかと思われる)

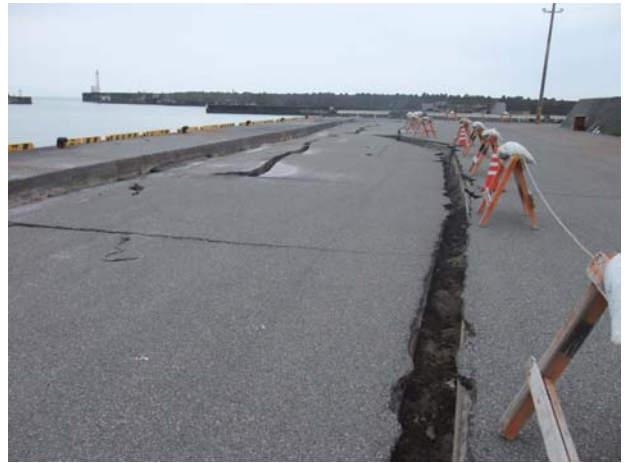
写真 4

- ・切り込みと埋立と両方あるようで、埋立の部分の岸壁に被害があったようである。
- ・南側岸壁が被害がひどく、くの字型に孕みだし、背後地盤沈下。(写真 4)
- ・孕みだしの最大値は 70cm 程度。沈下量の最大値は 50cm 程度。

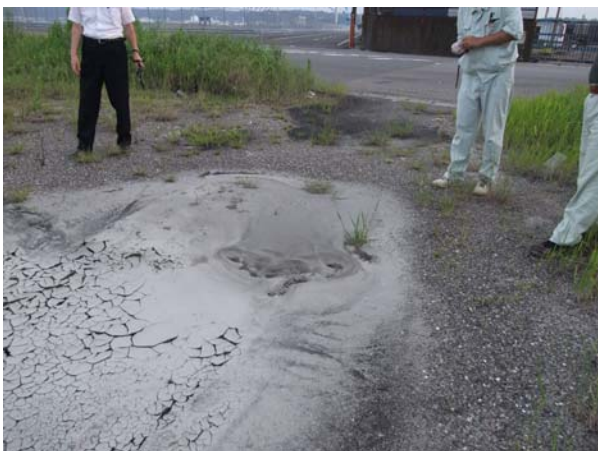
写真 5

- ・西港地区は立ち入り禁止の岸壁がありその被害は不明。はいれた岸壁は被害なし。
- ・西港地区の東端で噴砂あり。今回の調査では唯一液状化発生といえる箇所。ただし、規模は小さい。(写真 5)
- ・その他の地区とマリーンパーク御前崎にかけて被害なし。噴砂もなし。
