「E-ディフェンス 建物耐震実験見学会」 報告

今年度は、E-ディフェンス震動台によってコンクリート系建物（RC建物、PC建物）を加振し、大地震時の耐震性能を検証する公開実験の見学会を開催しました。

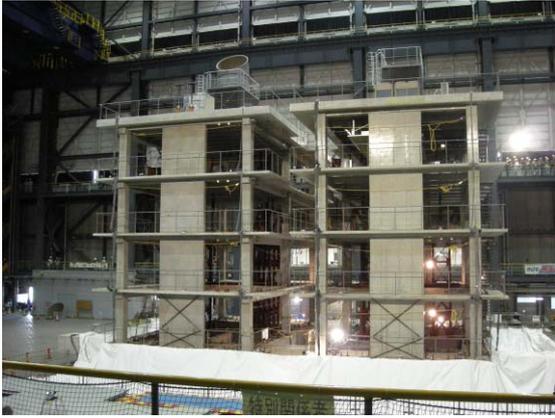
写真 1 振動台実験状況（実験前）

- 実験は、RC建物、PC建物を並べて振動台に設置し、同時载荷を行いました。（写真1）
- RC建物は新基準に対応した設計でした。PC建物は、壁の基部の浮き上がりを許容する新しい技術を取り入れるものでした。
- 入力波として、見学会当日はJMA-Kobe100%となっています。

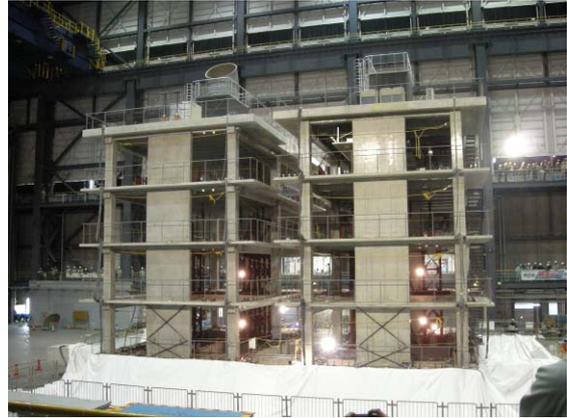
写真 2 振動台実験状況（実験後）

- 振動台実験の結果、柱基部は破損しましたが、構造物全体が倒壊に至るほどの被害ではありませんでした。（写真2）
- 柱基部は、かぶりコンクリートの剥落が見られました。（写真3）
- RC建物とPC建物を比較すると、遠くからの見学で明確な違いは確認できませんでした。PC建物のほうが損傷が軽微であったと思われます。

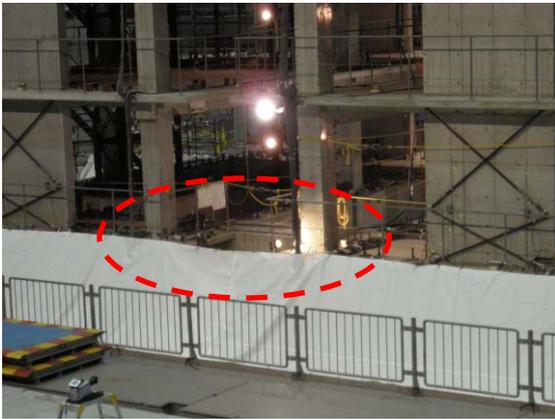
写真 3 柱基部の損傷状況（RC 建物）
