JAEE NEWSLETTER

第 22 号

特集/北海道胆振東部地震・インドネシア・スラウェシ島地震
2018 年北海道胆振東部地震における強震動
高井 伸雄(北海道大学大学院工学研究院)
平成 30 年北海道胆振東部地震による宅地の地盤災害
若松 加寿江 (関東学院大学)、尾上 篤生 (㈱国際地盤研究所)
2018 年北海道胆振東部地震で発生した厚真町吉野・富里地区における斜面崩壊について 川尻 峻三、渡邊 達也(北見工業大学 工学部 地球環境工学科)
2018 年北海道胆振東部地震におけるインフラ・ライフラインの被害
庄司 学(筑波大学システム情報系)
Damage detection from remote sensing data, application to the September 6, 2018, Hokkaido earthquake and the September 28, 2018, Sulawesi earthquake-tsunami Bruno Adriano, Gerald Baier, Junshi Xia, and Naoto Yokoy
(Geoinformatics Unit, RIKEN Center for Advanced Intelligence Project
■EVENT REPORT ······8
日本地震工学会研究委員会「津波等の突発大災害からの避難における諸課題に対する 工学的検討手法およびその活用に関する研究委員会」報告会 (2018年10月23日)
甲斐 芳郎 (津波等の突発大災害からの避難における諸課題に対する工学的検討手法 およびその活用に関する研究委員会・委員長、高知工科大学教授)
第15回日本地震工学シンポジウム開催報告
JAEE COMMUNICATION
「連載コラム」 鯰おやじのおせっかい 武村 雅之(名古屋大学 減災連携研究センター)

■特集/北海道胆振東部地震・インドネシア・スラウェシ島地震

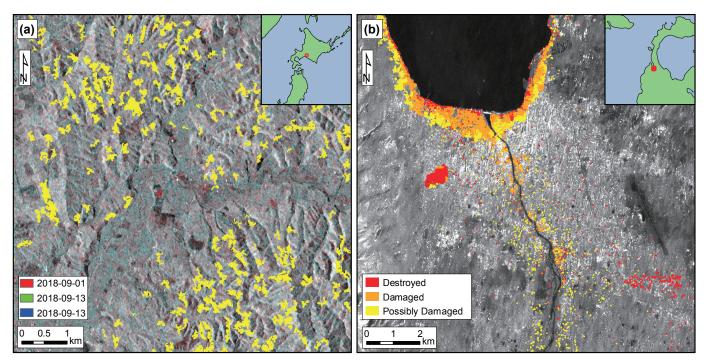
Fig. 1. (a) Detected landslides (yellow segments) from SAR intensity images following the 2018 Mw6.6 Hokkaido earthquake. The background image is RGB color-coded image constructed from Sentinel-1 data. (b) Damage detection in built-up areas following the Mw7.8 Sulawesi earthquake-tsunami. The background image is the pre-event Sentinel-1 data acquired on June 07, 2018. (Further details on the methodologies and results are available in https://www.geoinformatics2018.com/)

Remote sensing technologies have proven to be a powerful means for rapid and large-scale damage mapping following a major disaster. Here, we presented two applications of remote sensing data for damage mapping. First, an image analysis approach was applied to extract landslides following the Mw6.6 Hokkaido earthquake using multi-temporal Sentinel-1 data. This method utilizes a bilateral filter (Tomasi et al., 1998) to reduce noise and enhance the edges from the intensity SAR data. Then, a threshold ($\mu \pm 1.0\sigma$) is applied to the difference of post- and pre-event images, we also conduct a series of morphological operations (closing×2 and opening×2) to the resulted image for reducing small segments. Then, an object-based analysis is applied to identify segments with a ration of length and width greater than 3.0. These segments correspond to the landslide scars observed in the SAR intensity images (Fig. 1a).

The second method uses a machine learning classifier (canonical correlation forests, CCF, Rainforth at al., 2015) to categorize three damage levels (Fig. 1b) from a set of freely available remote sensing data and derived features. We used two pre-event Sentinel-1 SAR data (Jun. 7 and Apr. 26), one pre-event Sentinel-2 optical image (Sep. 17), one post-event PlanetScope optical image (Oct. 1), a coherence image derived from the Sentinel-1 pair, a spectral angle distance image computed from the pre- and post-event optical images, and a DEM data from the NASA Shuttle Radar Topographic Mission (SRTM). All images were resampled to 10 m of ground sample distance. The pixel-based classification is conducted in the built-up area extracted from the OpenStreetMap (OSM) buildings layer. Finally, the classifier algorithm was trained using the visual damage inspection conducted by the Copernicus Emergency Management Service.

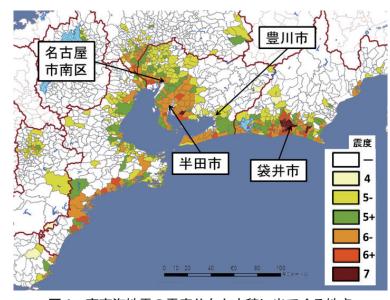
図1 東南海地震の震度分布と本稿に出てくる地点

12月7日は1944(昭和19)年に東南海地震(M=7.9)が発生した日です。第二次世界大戦中の地震で、「隠された大地震」などとよく言われます。東南海地震による死者数は1183人で、愛知県が435名、三重県が373名、静岡県が295名と3県で全体の93%を占めます[武村・虎谷(2015)]。そのうち、愛知県では、半田市で188名、名古屋市で121名の死者が出ています。ところが図1を見ても分かるように、両市の震度は6弱程度で、静岡県の袋井市のように震度7になった訳ではありません。
