日本地震工学会誌

特集：ここまで見える！ リモートセンシングが拓く防災の新たな地平

日本地震工学会誌 (第33号 2018年2月)

総論 地震防災におけるリモートセンシングの最新動向

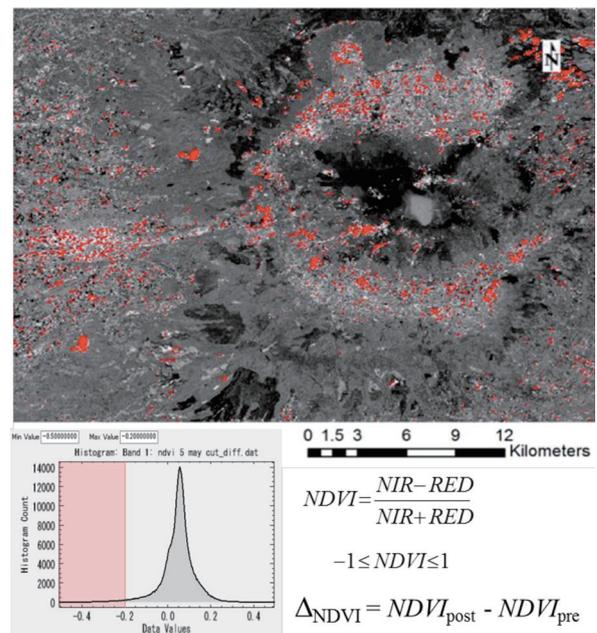
域を定期的に観測している。Landsat-8によって、熊本地震発生後の2016年5月23日に雲の少ない画像が、またその約1年前の2015年5月5日にも良好な画像が取得されていた。この上記の2時期の画像を比較することにより、阿蘇の外輪山で多発した斜面崩壊の抽出を試みた。2時期画像の赤色バンドと近赤外バンドを使用し、正規化植生指標（NDVI）を図1に示すように計算した¹⁾。NDVIは植物の活性度を示す指標で、樹木で被覆された斜面が崩壊し土砂が露出した場合、この値は低下する。ここでは、地震後に値が0.2以上低下した範囲を斜面崩壊と見なして抽出した。抽出範囲は航空写真と比較して、大きな斜面崩壊を概ね捉えている。

図1 Landsat-8画像による阿蘇山周辺の斜面崩壊¹⁾

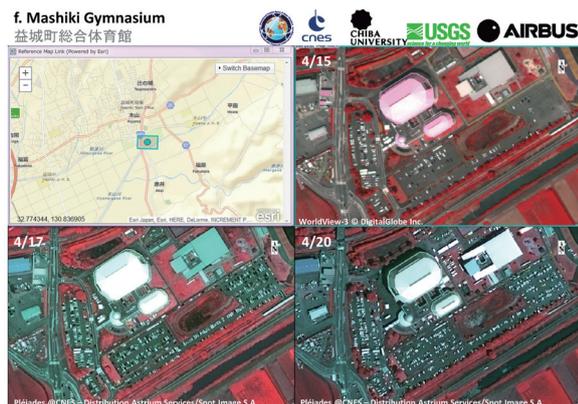
列画像である²⁾。当時、同体育館は益城町最大の避難所となっており、前震翌朝の4月15日には、避難者の車が集まっている。本震後の4月17日には駐車スペースが満車状態になり、この状態は4月20日も続き、体育館裏には被災者対応のテントが設置されている。このように高分解能光学衛星画像は、これまでも2004年スマトラ沖地震、2008年中国・四川地震、2010年ハイチ地震、2011年東日本大震災、2015年ネパール地震などにおいて、被災地の状況を伝えてくれた。

図2 益城町総合体育館周辺の時系列衛星画像²⁾

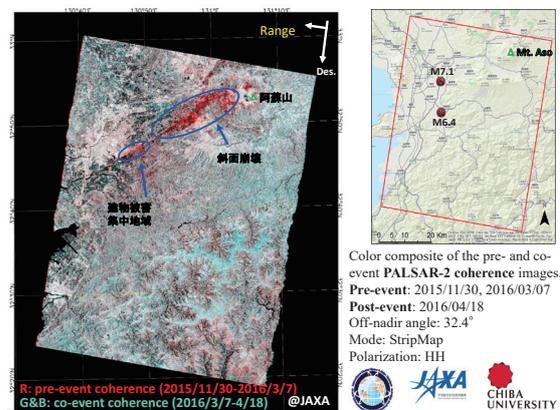
を示すが、地震前後ペアでは斜面崩壊や建物被害などによって2時期のコヒーレンスが低下し、その様子がカラーの原図からは、赤色の変化域として判読できる。

図3 3時期のPALSAR-2のコヒーレンス分布²⁾

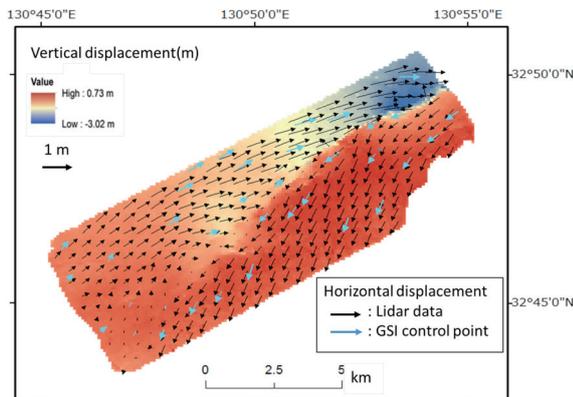
2時期の航空レーザー計測によるDSMは高い精度の空間座標を有しているため、それらを比較することで地殻変動量を求めることが可能である。筆者らは100m四方のウィンドウを設定し、2時期のDSMが最大相関を示す位置を水平地殻変動量と見なすことにした。こうして求めた水平移動量を差し引いた後、2つのDSMの高さの差分を取ることで、鉛直方向の地殻変動量を求めた⁶⁾。得られた3次元の地殻変動量を図4に示すが、現地観測した地表断層の分布や食い違い量、加速度記録の二重積分から求めた永久変位、国土地理院による測量結果などとも良い一致が得られた。

図4 本震前後の航空レーザー計測データ⁵⁾から推定した3次元地殻変動量⁶⁾

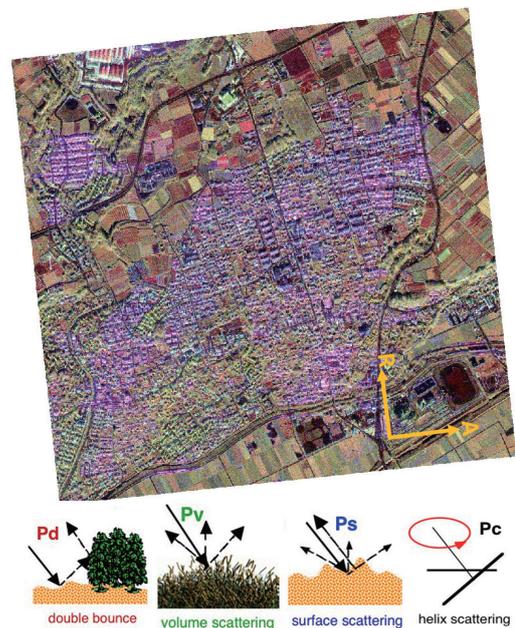
NICTは、XバンドのPi-SAR2を熊本地震直後の4月17日に飛行させ、阿蘇地域の斜面崩壊や益城町の建物被害を観測した⁷⁾。図5は益城町中心部における散乱行列を4成分分解⁸⁾したカラー合成図であるが、平坦な道路が暗く、レーダ照射方向にほぼ垂直に立ち並んだ建物において、2回反射散乱(Pd)と体積散乱(Pv)が強くなっている様子を見ることができる。このような緊急観測データを取得することにより、航空機SARは地震被害状況の把握に役立つことが期待される。

図5 Pi-SAR2による益城町中心部の散乱分解画像

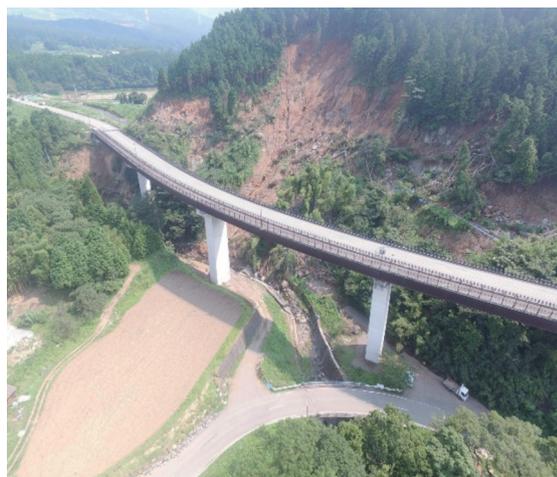
筆者らは地震発生3.5カ月後に、DJI社製のPhantom 3 Professional を用いた空撮調査を実施した⁹⁾。大切畑大橋(西原村)は県道28号線に架かる全長265mの5径間連続橋梁である。熊本地震により積層ゴム支承が損傷し、桁が支承から脱落するなどの被害を受けた。現地調査でドローンにより、橋梁や隣接斜面の崩壊状況などを撮影した(図6)。また近年、SfM (Structure-from-Motion) と呼ばれる3次元モデル構築法の利用が広がっている。SfMでは、カメラ視点を変えながら撮影した複数枚の画像から、対象物の3次元幾何形状とカメラ位置を同時に算出する。この技術を適用して、正射投影画像やDSMなどの細密な情報取得が容易となった。このようにドローンは、災害時におけるアクセス困難地域の情報把握において、極めて有効な手段といえよう。

図6 大切畑大橋周辺のドローン空撮画像⁹⁾

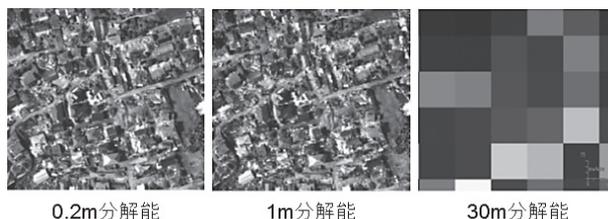
図1 各分解能の画像での建物の様子

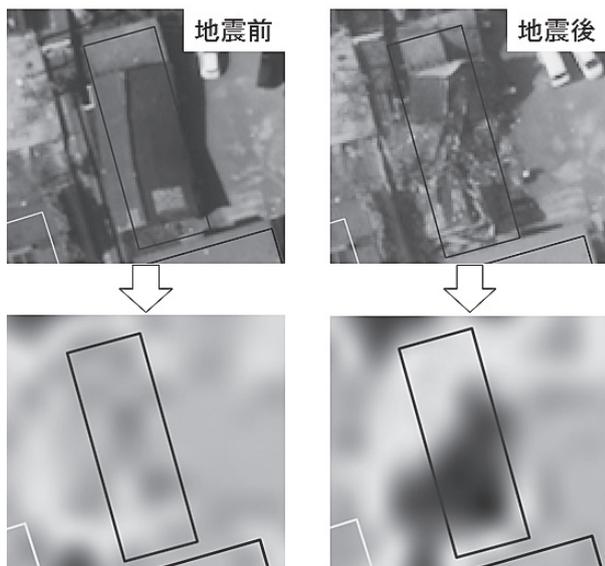
地表分解能1m以下の高解像度な画像の場合、建物のがれきが散乱する様子を画像のテクスチャの変化としてとらえることが可能となる(図2)。健全な建物の屋根面では比較的均質な色や明度の画素が分布しているのに対して、がれきでは小規模な物体が散乱するために、明るい画素と暗い画素が互いに隣接して分布することとなる。このようなテクスチャの違いを評価する

画素の乱雑さ(テクスチャ)を表す分布=がれき箇所が高い

図2 地震前後の光学センサ画像における倒壊建物とテクスチャ(異質度)分布

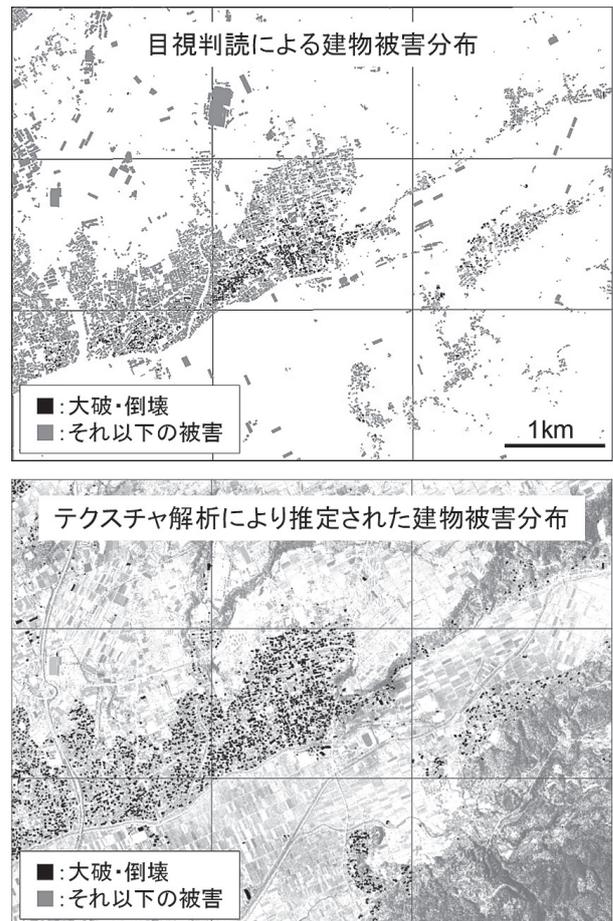
方法として、同時生起行列による異質度を用いる方法が提案されている⁴⁾。2016年熊本地震での画像に対する解析結果(図3)からも、この方法が倒壊・大破した建物の検出にある程度有効であることが示されている⁵⁾。

図3 2016年熊本地震での航空写真の目視判読による建物被害分布とテクスチャ解析により推定された被害分布^{5)に加筆}

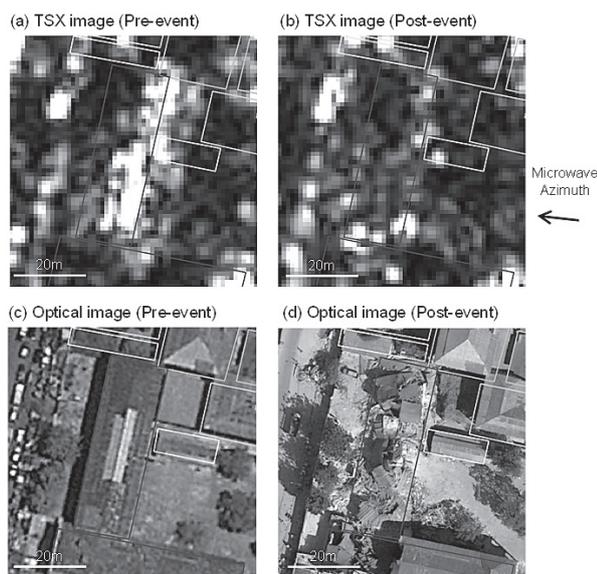
利用されている。この方法は、健全な建物では壁面でレーダが強く反射するのに対して、被害建物ではがれき箇所ではレーダが散乱するために、反射強度が弱まるという特徴(図4)を利用して、地震前後の強度の差分や相関係数の変化から建物被害地域を検出する方法である。数10m程度の分解能の画像に対する適用例が多いが、1m程度の高分解能SAR画像に対しても、適用可能であることが示されている⁷⁾。

図4 高分解能SAR画像と光学センサ画像による倒壊建物の様子⁷⁾

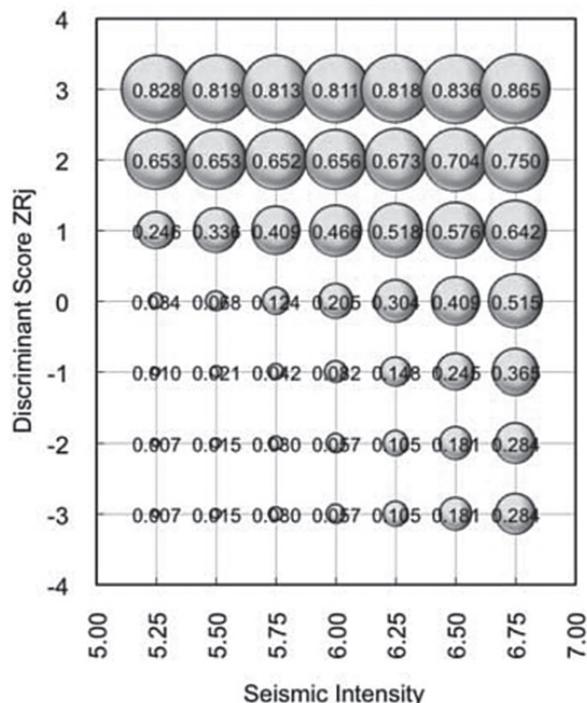
また、地震以外での変化による誤検出を軽減するために、地震後即時に得られる地震動強さ分布から建物被害関数を介して推定される建物被害率との統合処理(図5)によって、建物被害分布把握の精度向上および不確定性の低減を目指した検討も行われている⁸⁾。このような統合処理は、いわゆる地震工学的な知見とリモートセンシング技術の融合であり、境界領域である地震工学ならではの非常に有効である。今後SAR画像のみならず、光学センサ画像に対しても同様な統合モデルの構築を検討するべきであろう。

図5 地震動強さとSAR画像指標の統合処理による推定全壊率モデル⁸⁾

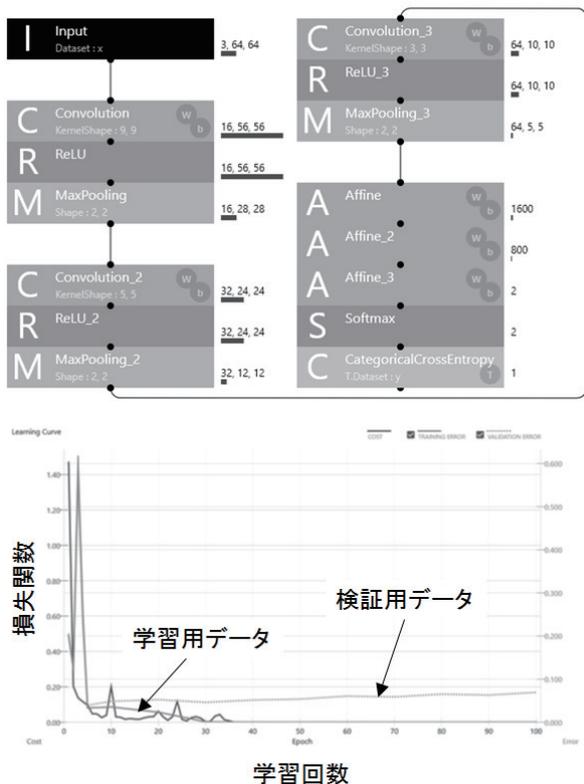
また、CNNを実装するにはPython等のプログラミング環境を整える必要があったが、例えば最近SONYが公開したソフトウェア¹¹⁾ではGUIによる直感的な操作により簡単にCNNを構築することが可能となっており(図6)、今後ますます深層学習による画像解析に関する研究が加速するものと考えられる。

図6 Neural Network Console¹¹⁾におけるCNNの層構造の例と学習例

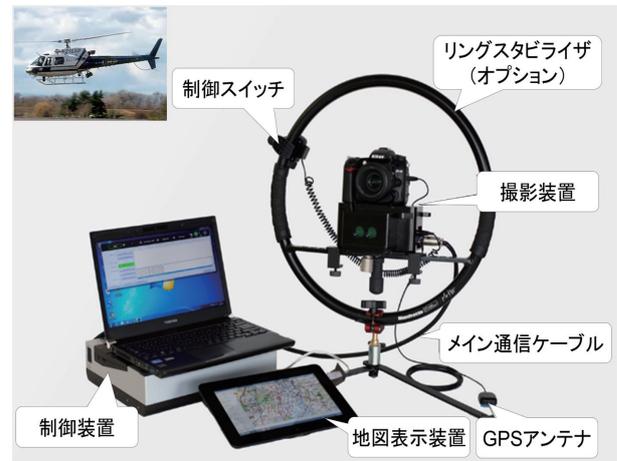
パスコ独自開発の携帯型斜め写真撮影システム PALS (Portable Aerialphotography and Locator System) は、被写体の位置を取得しながら斜め写真を撮影することができる撮影システムである。図1に、携帯型斜め写真撮影システムの概観を示す。このPALSは、GPSなど、複数のセンサを内蔵し、最小1.5秒間隔で写真撮影と各種センサ情報を同期させることで、斜め写真、自己位置、被写体位置を記録できる。PALSで使用するカメラは、1,600万画素で、撮影した斜め写真は自己位

図1 携帯型斜め写真撮影システム (PALS)

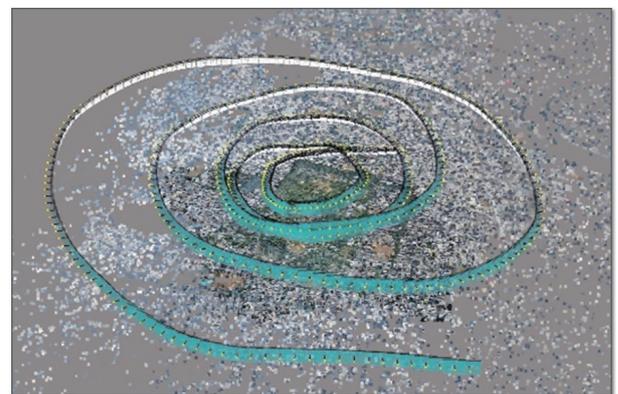
図2 PALSの撮影方法

置あるいは被写体位置を地図上に表示できる。ヘリコプター操縦士へ撮影コースを指示しながら、ヘリコプターに搭乗した撮影者がPALSのリングスタビライザを持って、臨機応変に被災状況を撮影する。

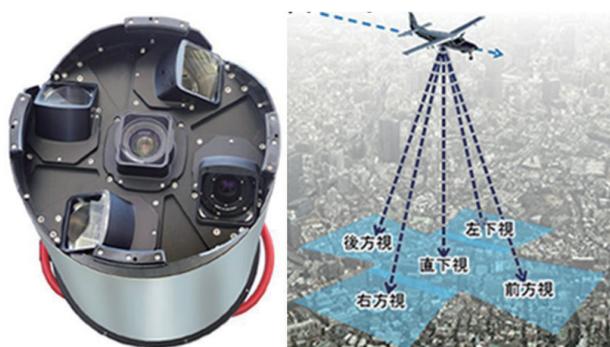
図3に、オブリークカメラの概観及び撮影方法を示す。このカメラは、直下視方向と斜方視（前方視・後方視・右方視・左方視）の4方向、合計5台のカメラ構成である。直下視方向の垂直写真に加えて、斜め写真も同時に取得することができるため、斜め写真からは建物などの壁面情報を撮影することができ、正確かつ効率の良い建物被害の判読が可能となる。

図3 オブリークカメラの概観及び撮影方法

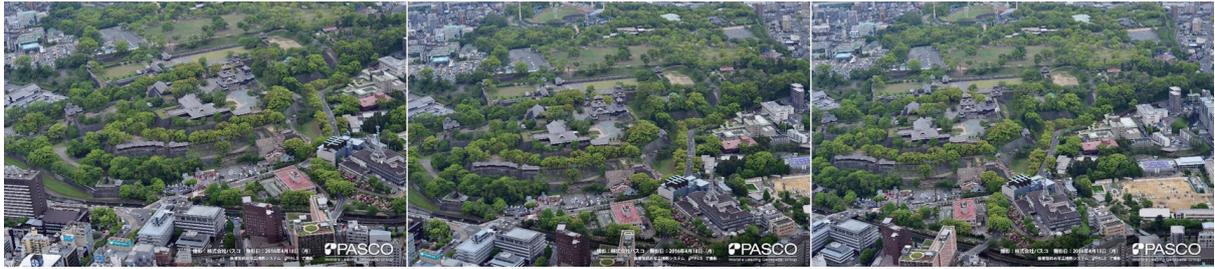
図4 PALSによる連続撮影した斜め写真（熊本城）

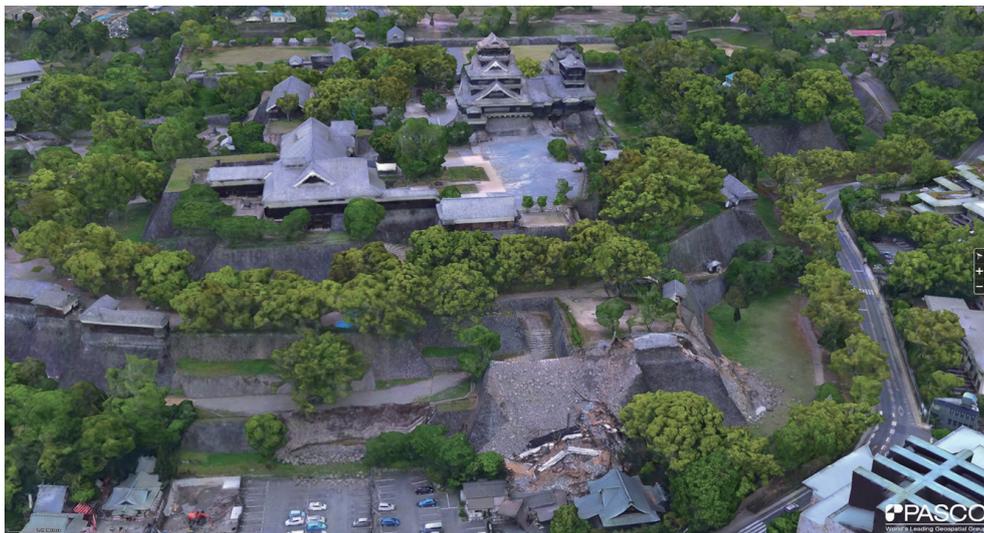
図5 PALSによる斜め写真を用いた3次元モデル（熊本城）

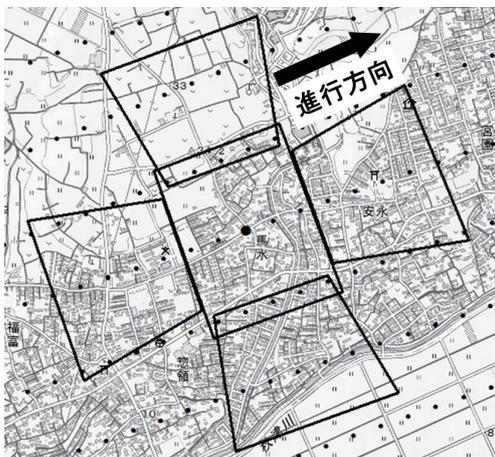
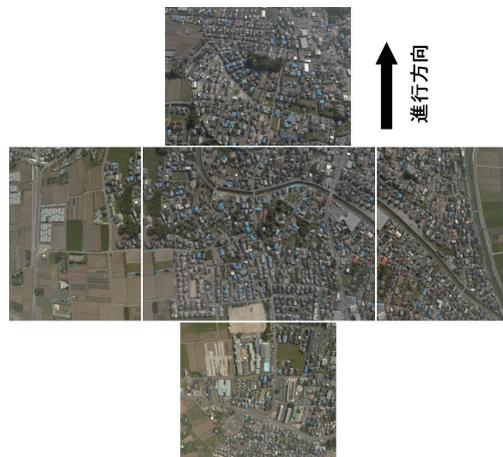
図6に、熊本県益城町周辺のオブリークカメラで撮影した直下視、斜方視（前方視・後方視・右方視・左方視）の合計5枚の写真を示す。図6の(a)に示す●印は、直下視写真を撮影した位置である。図6の(b)は、図6の(a)に示した5つの領域（フットプリント）の空中写真である。これらの空中写真は、●印の位置で撮影される。また、図7に、複数のオブリークカメラの空中写真を用い、3次元作成専用ソフトによる3次元モデルを示す。これらの3次元モデルから、全壊となった建物、屋根の瓦が崩れ落ちている様子、損傷の無いように見えるビニールハウス、さらに、樹木の高さなどが確認できる。

(a) オブリークカメラの撮影フットプリント

(b) オブリークカメラの空中写真

図6 オブリークカメラを用いた熊本県益城町周辺の空中写真

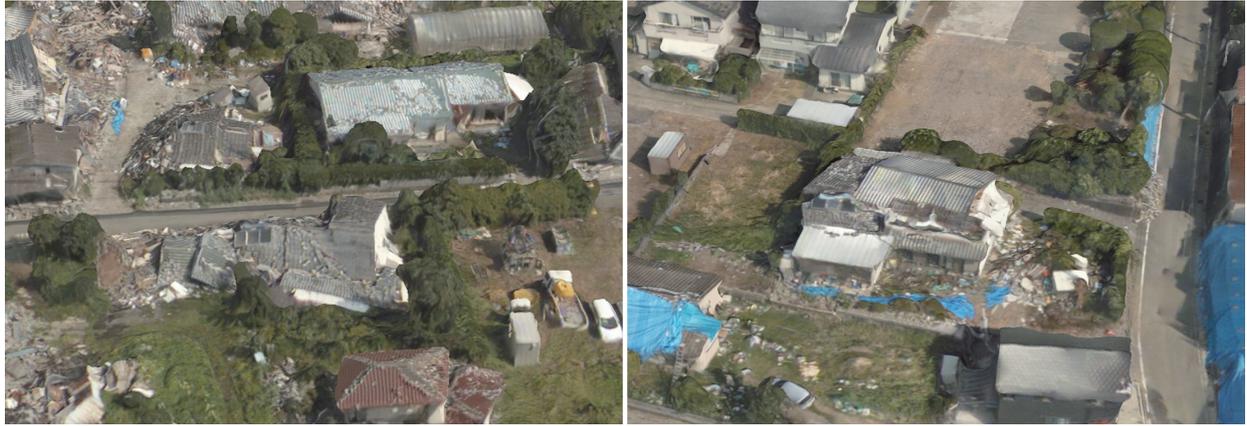
図7 オブリークカメラを用いた3次元モデル

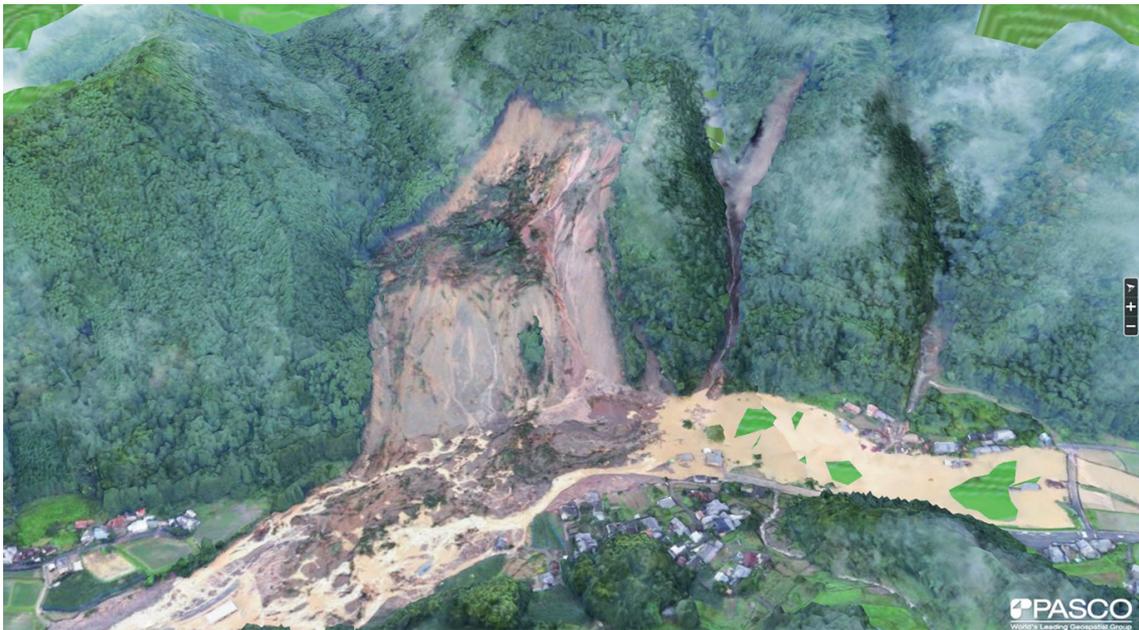
この崩壊地の3次元モデルを利用して、崩壊前の地盤の高さ（標高データ）と、災害後の3次元モデルの地盤の高さの差異を求めることで、崩壊によって移動した土砂量を求めることができる。

図8 日田市小野地区の崩壊を示す3次元モデル

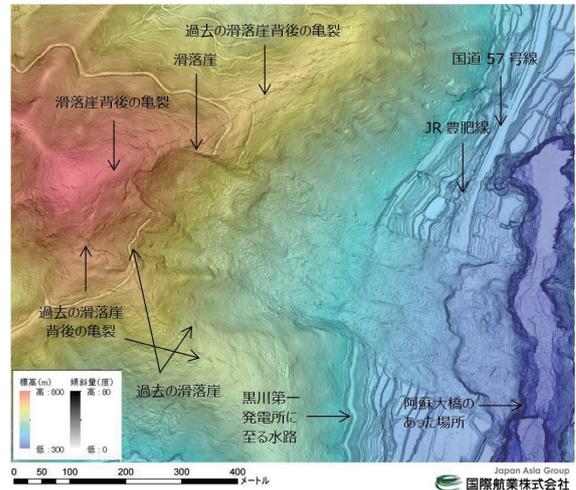
図1 阿蘇山カルデラ立野火口瀬（阿蘇大橋）付近のLiDAR計測結果（国際航業(株)計測¹⁾）

2016年熊本地震では日奈久断層北端から布田川断層にかけて右横ずれ成分を主体とする地震断層が現れ、この断層沿いに斜面崩壊や地盤沈下が帯状に発生した。特に悲惨だったのが阿蘇山カルデラから白川、黒川が合流して流れだす立野火口瀬と呼ばれるところにある阿蘇大橋周辺だった。阿蘇大橋は、80mほどの深さの黒川の谷に落とされ、男子大学生の捜索が進められていたが、残念ながら遺体となって見つかった場所である。この橋の背後の外輪山山腹から大量の土砂が崩落し、JR豊肥線、国道53号線などの主要交通路を遮断した。この地形をライダー（LiDAR）と呼ばれる航空レーザー計測で眺めてみたものが図1²⁾である。LiDARは（Light Detection And Ranging）の頭文字を並べたもので、航空機搭載のレーザーから地上に向かって波長が極めて短い（10μmから紫外光では250nmに及ぶ）パルスを照射し、その反射をとらえて、航空機から地上までの距離を計測する。毎秒数10万～100万回を超えるパルスを発射するので、少なからぬパルスは植生を通り抜け地表面に到達する。このため樹木や灌木を取り去った地形の詳細を観察できる。山腹をよく見ると、今回の地震による生々しい崩壊地の他にも、過去の崩壊地の痕跡を確認することができる。さらにこれらの崩壊地痕跡の背後に沿って、今回の地震で生じた新たな亀裂も確認でき、これらは将来のリスクも暗示する。地形が磁気

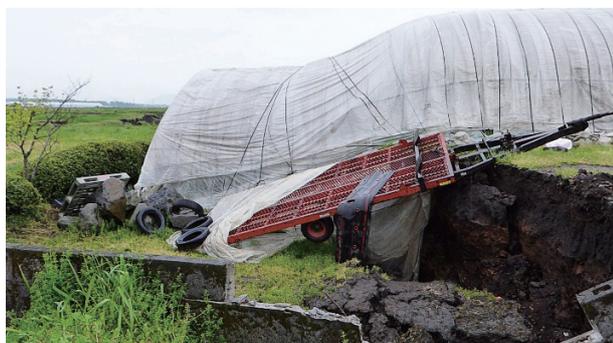
図2のビニールハウスの写真の手前に見える亀裂は深さ1mにも及び、露出した断面には、上から表土、黒ぼく土、軽石を含む火山灰の成層構造が確認できる。黒ぼく土の名は、黒っぽい土の色と乾燥した土を触った時のボクボクした感触に由来し、古来から農民による呼び名であったと言われている。英語ではAndosolと言われるが、この“Ando”は日本語の“暗土”に由来し、やはり色の黒い土であることを意味している。併せて、この土の名が日本由来であることは、海外ではあまり見られない土であることも暗示している。母材である火山灰土に腐植した植物が混じったものである。たびたび降下する火山灰に加えて、その後繁茂する植生が、昔の地震痕跡を急速に覆い隠していった経過を象徴するかのようである。この断続的に現れた、総延長10kmほどの陥没帯の複数個所で、ドローン撮影の複数画像から写真測量法 (photogrammetry) による地形情報の抽出が行われている。

図2 陥没帯に落ち込んだビニールハウス (撮影: 小長井一男、撮影場所: 北緯35.9565°, 東経131.0366°)

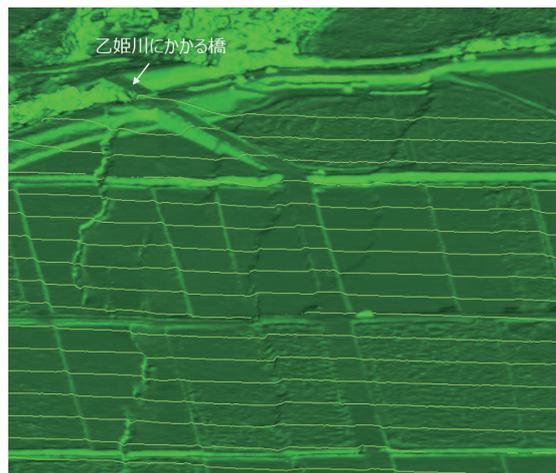
図3 尾ヶ石東部小学校近くの橋梁付近 (N 32.952781°, E 131.02371°) に現れた陥没帯の3次元標高モデル (GEERの計測による)⁵⁾

Events Reconnaissance, GEER)のケビン・フランケ (Kevin Franke) もドローンを飛ばし、尾ヶ石東部小学校近くの橋梁付近に現れた陥没帯の3次元標高モデルを作成している (図3)⁵⁾。地表面に等間隔に引かれた白線の起伏が陥没帯の存在を示している。この図で、乙姫川という小河川に架かる橋が写っているが、この橋は沈下していない。橋梁の基礎には杭が打ち込まれていると推定されるので、陥没が深い地盤ごと下がったのであれば杭も一緒に引きずられて下がる。ところが、その様子はなく陥没を引き起こした原因は意外に浅い部分にあるのかもしれない。

アメリカの調査団がドローンを飛ばした場所 (図3) のわずか200 m程北西隣に弥生時代の小野原 (おのぼる) 遺跡がある。熊本県文化財調査報告第257集⁷⁾によれば、黒川広域基幹河川改修事業に伴い1999年から2004年にかけて行われた遺跡の発掘で、この地震で現れた陥没帯とそっくりな地変 (図4)⁷⁾が見つかっている。この地変が、埋もれた弥生時代の地震痕跡であるのなら、同じ場所で過去に同様の陥没帯が発生してい

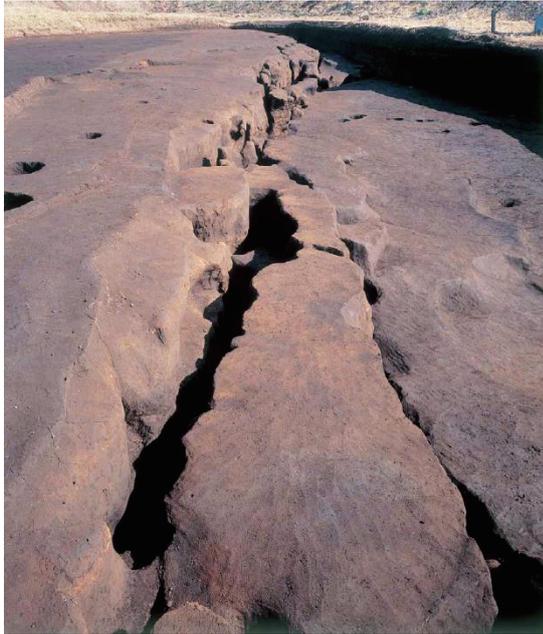
図4 小野原遺跡で発掘された陥没帯⁷⁾
(熊本県教育委員会)

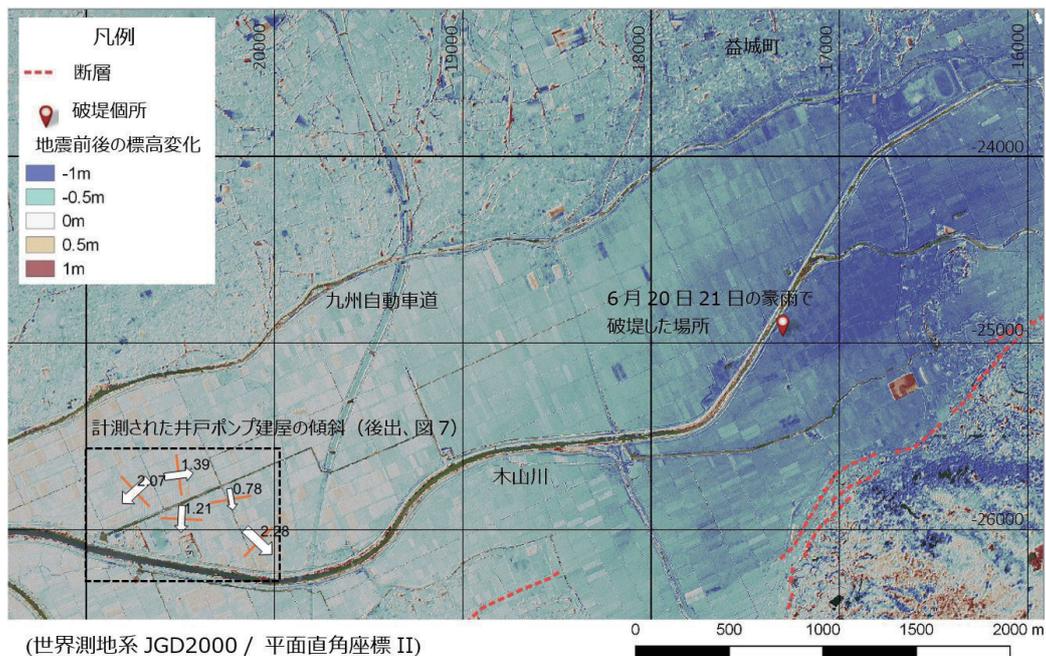
この沈下の原因の一つを示唆するかもしれない不思議な光景が、沈下域の南西端で見られた。熊本市上下水道局沼山津および秋田配水場近くで、複数の上水井戸ポンプの建屋が傾いたのだ (図6, 右上写真)⁴⁾。そこでトータルステーションを用いて、秋田配水場周辺の5つの井戸ポンプ建屋の傾斜角とその方位角を計測した (図5, 左下破線枠内、及び図7)⁴⁾。計測された傾斜角はおおよそ1°~2°の範囲である一方、方位角はまちまちで、一見規則性が見られない。しかしよく見ると、建屋は例外なく鋼製井戸ケーシングから、最も遠い建屋支柱側に向かって傾いている (図8)。それぞれの井戸は深さ200 m程に達していて、多孔質の溶岩層、あるいは軽石混じりの砂礫層から取水されている。この深く根入れされた井戸の鋼製ケーシングの上端は、4本

図5 木山川沿い氾濫原の沈下状況⁴⁾
(地震前後の地形標高モデルは国土地理院より提供)

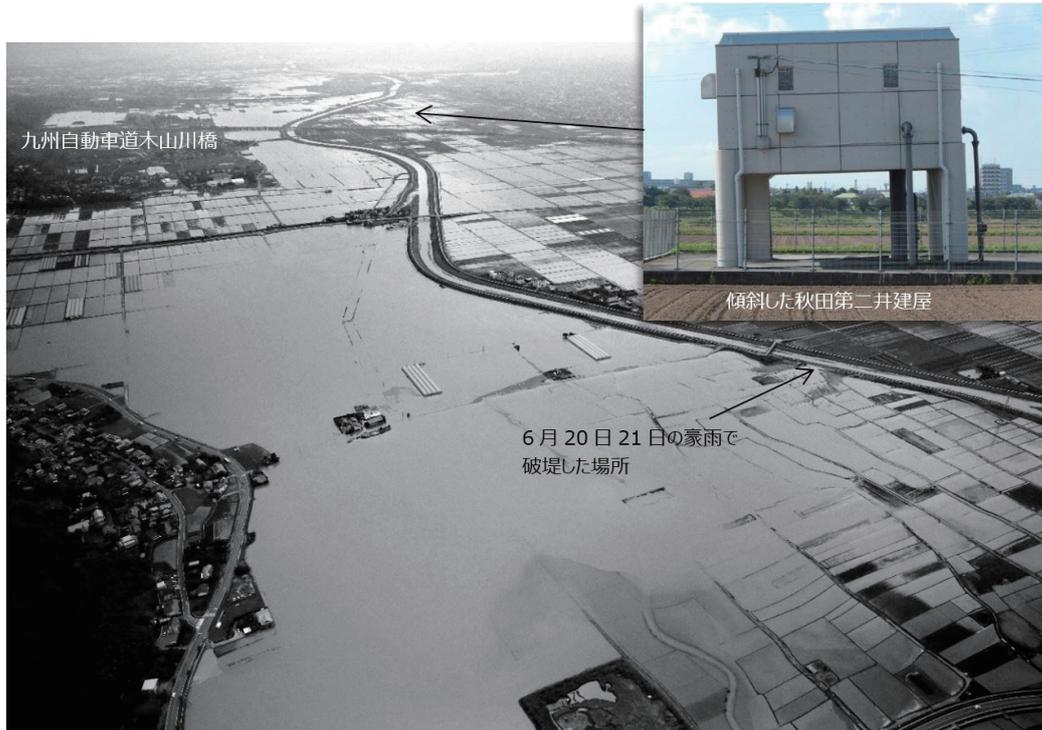
図6 傾斜した秋田第二井建屋と、6月20日、21日の豪雨による木山川破堤と浸水状況
(写真は朝日新聞デジタルより⁸⁾。掲載許可証 No. R/079519)⁴⁾

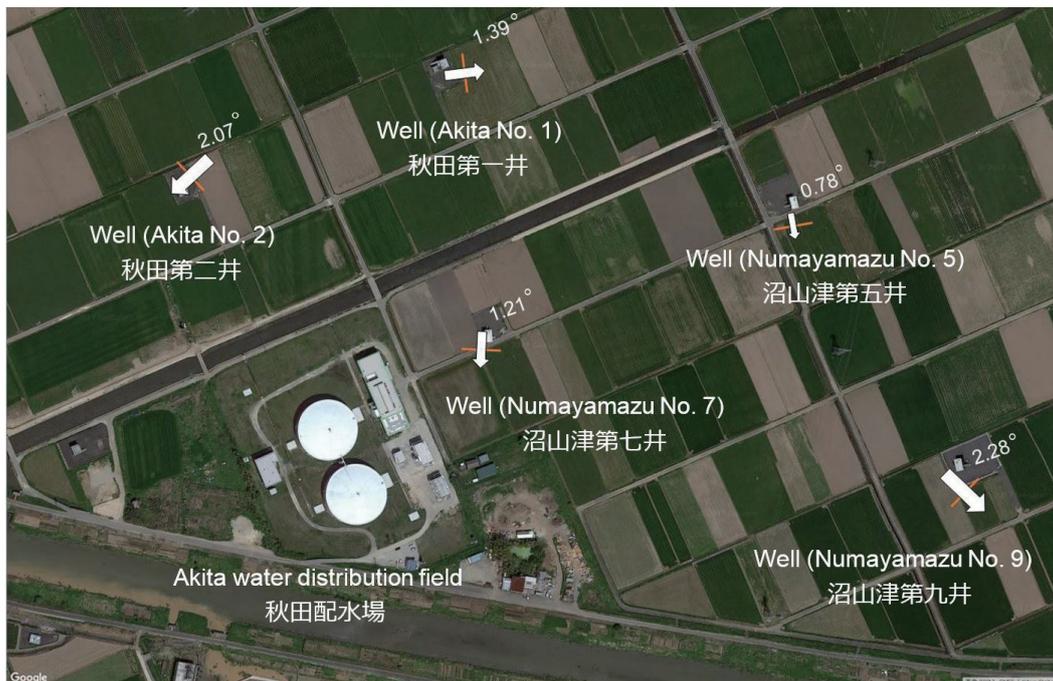
図7 秋田配水場付近の井戸ポンプ建屋の傾斜角と方向⁴⁾
(衛星写真はGoogle Earthより)

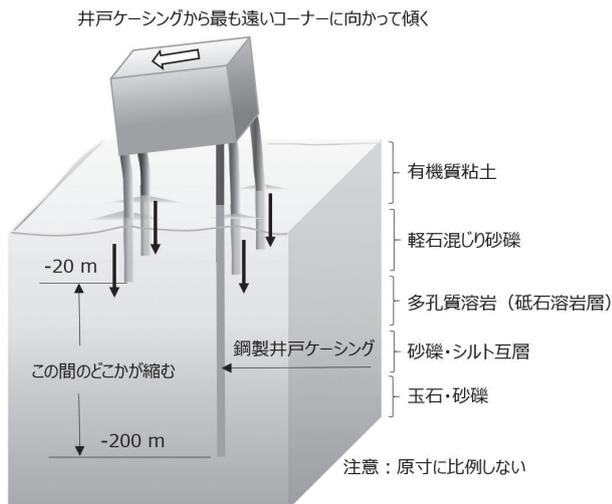
の柱に支えられた建屋床の中央ではなく、4隅の一つに大きく偏った状態で固定されている。一方で、ポンプ建屋の4隅の柱の基礎のそれぞれは、長さ約20 mのPCコンクリート杭で支えられていて、この杭は地表近くの有機質粘土層を貫き、軽石混じりの砂層に達して

いる。もし井戸の鉄製ケーシングが“突っ張り棒”として働く一方で、これらのコンクリート杭が有機質粘土層とともに沈下したのであれば、井戸建屋の全ての傾きの方向が説明できる。沈下する地盤がそれぞれのコンクリート杭を引き下ろそうとする力は、わずか6

図8 井戸建屋の傾斜から推定される地盤変形

m×8mのポンプ建屋の奥行と幅の中で大差ないと考えられ、鋼製ケーシングから最も遠方にある杭が、テコの原理で井戸建屋をこの特定の方向に最も傾けようとしたと考えられる。

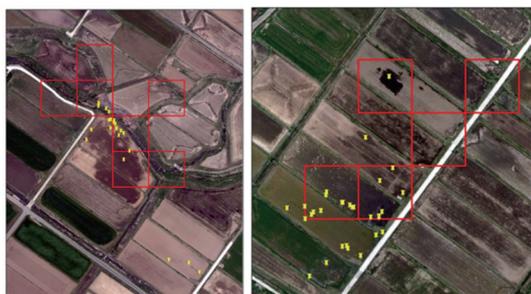
また、噴砂地域特有の色とテクスチャを直接的に利用して、ピクセル単位ではなくパッチ単位(任意の範囲に切り出した画像)で噴砂地域を自動検出する研究が行われている。篠原ら⁸⁾は、2016年熊本地震の噴砂の有無を真値として、液状化地域を観測した航空写真を入力として、畳み込みニューラルネットワーク(CNN)を用いて噴砂地域の特徴を学習させている。CNNとはディープラーニングのひとつのアルゴリズムであり、画像認識分野でよく用いられている人工知能技術である。住宅地と農耕地の噴砂地域を学習させて分類器を作成し、その精度を検証したところ、農耕地では過剰検出の傾向があるものの、検出精度が高い結果が得られている。図1には農耕地における検出結果を示す。図1の矩形の枠(パッチ)がCNNによる噴砂検出であり、ピンで示す実際の噴砂地点とその周辺に分布することがわかる。一般にディープラーニングの学習には数万から数十万の膨大なデータが必要といわれている。分類器の汎用性については課題が残されている。他の地震の液状化データを追加することで、分類器の汎用性を向上させることが期待される。

図1 噴砂地域の抽出(矩形のパッチがCNNによる自動抽出, ピンが噴砂地点)⁸⁾

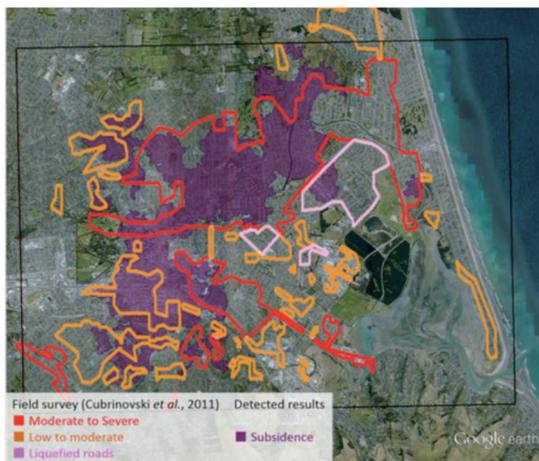
図2 InSARから推定した地盤沈下の範囲と液状化地域の対応¹⁰⁾

地震の被災地を観測したALOS PALSARとTerraSAR-X画像のそれぞれについてInSARを適用している。そして、両者の結果から地盤の上下変動量を推定し、地盤沈下は液状化が発生した範囲と対応がよいことを示している (図2)。なお、この研究では地震前後の位相差分の空間的なバラツキ (干渉性) を表す指標 (コヒーレンス) が液状化地域で低下することも示している (図3)。先に述べたように、位相はプラットフォームと対象物との間においてマイクロ波が伝播した距離に依存する。したがって、建物被害のように地表に変化があった場合でも、地震前と地震後では伝播距離が異なるのでコヒーレンスが低下する。つまり、コヒーレンスには地盤と建物の両方の変化が含まれている。

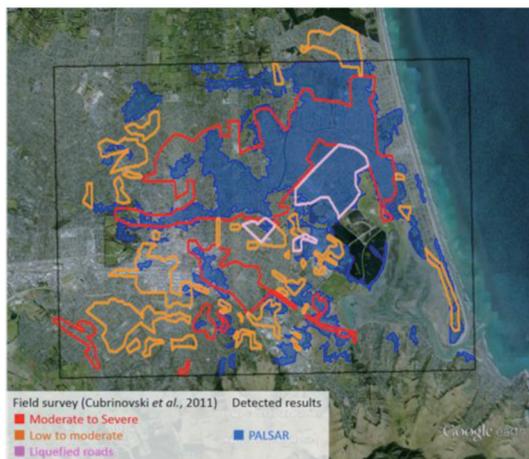
図3 コヒーレンス低下域と液状化地域の対応¹⁰⁾

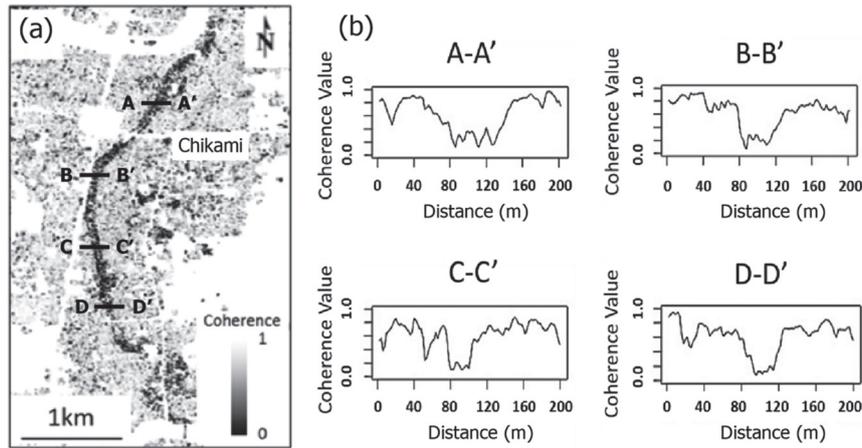
図4 ALOS-2 PALSAR-2のコヒーレンス値, (a) 熊本市南区近見から川尻地区の画像, (b) 4測線におけるコヒーレンス値の断面

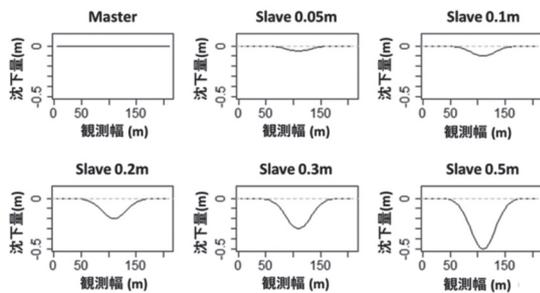
図5 地盤モデル (Masterは地震前のモデル, Slaveは沈下量が4パターンの地震後のモデル)

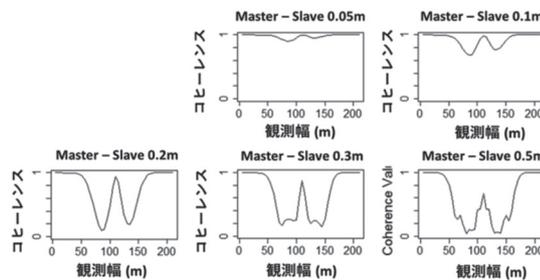
図6 シミュレーションによるコヒーレンスの値

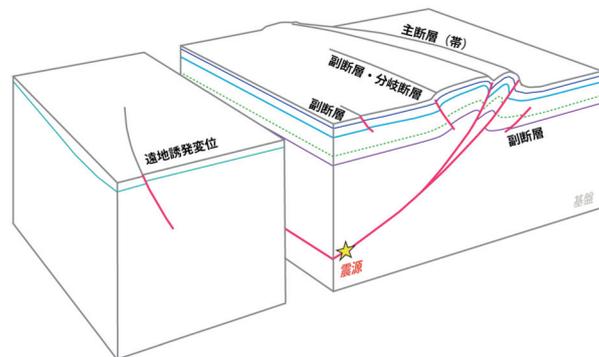
リモセンによる高精細地表変動マップが得られるようになって約20年が経過した。これにより、1980年代以前であれば見落とされていたであろう地震断層の詳細分布が次々に示されている。その結果、主断層や明確な分岐断層以外にも、広範にわたる副次的な断層（副断層）や主断層から数十km以上遠地での微小な誘発変位など、地震発生時に生じる複雑な地表変位が把握されるようになった（図1）。以下、最近の事例を簡単に紹介する。

図1 主断層、分岐断層、副断層、誘発変位のイメージ

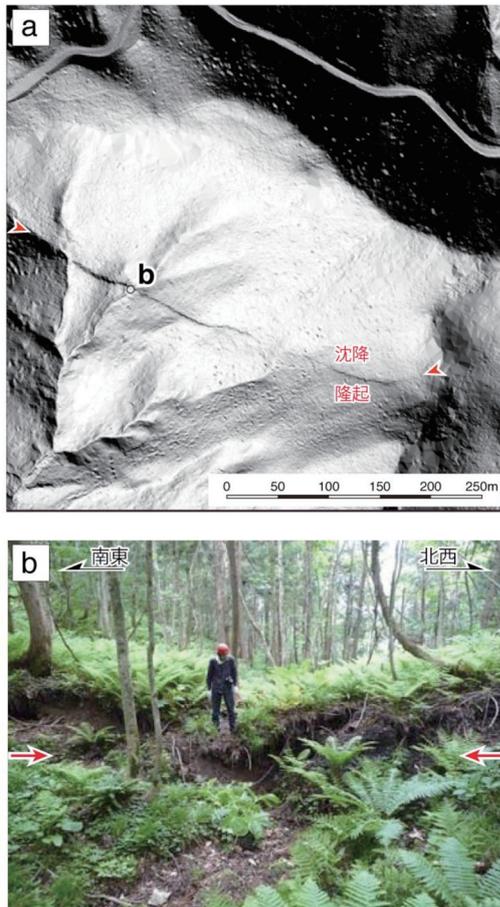
レーザー計測によって、一般走向と異なる北西走向の新鮮な地震断層が複数確認された(図2)。地震断層本体は、北東走向の西傾斜の逆断層であるが、一部で複雑な構造を呈していることが分かった。

図2 2008年岩手・宮城内陸地震の地震断層帯北端、国見山南麓の地震断層⁹⁾(a)地震断層を示す0.5mDEM陰影図。地震断層は斜面低下側が隆起する逆向き低崖として現れた。(b)確認された地震断層崖

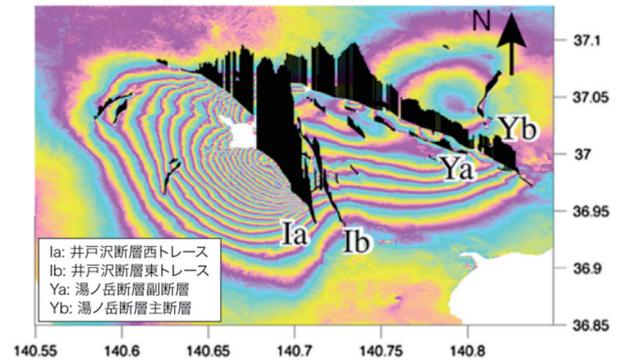
図3 2011年福島県浜通りの地震による干渉SAR画像と干渉縞不連続から推定される地震断層と変位量分布¹²⁾

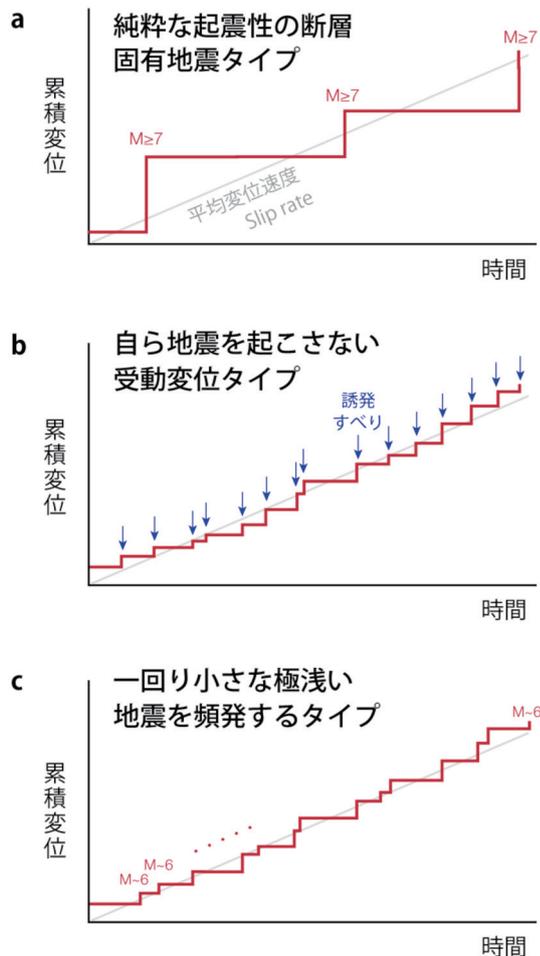
図4 考えられる活断層のタイプ a) 従来の固有地震タイプのモデル。1つの活断層が繰り返し大地震を起こす。b) 近隣の活断層による大地震により、大地震を起こすことなく断層変位が蓄積する。c) M6程度の小さな地震を頻発させながら、断層変位が蓄積する。短い活断層のタイプ。

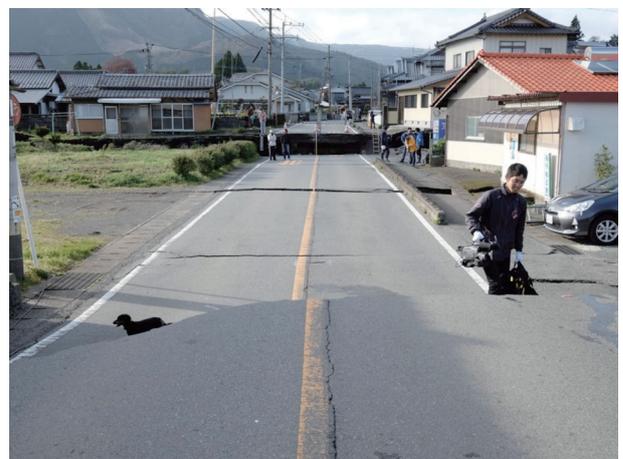
例えば、2016年熊本地震では、阿蘇カルデラ内北西の内牧地区で見られた大規模な北東走向の正断層地溝型の断層帯が見られた(図5)。これらの断層帯は、地下50mの水平な滑り面によって数km²の土塊が水平移動した結果であることが干渉SAR解析と温泉ボーリングから示さされている¹⁸⁾。差分LiDARによる同様の指摘もある¹⁹⁾。リモセンによって地表変状周辺の土塊の移動量やその広がりを把握することによって、地震断層との区別が容易になったといえる。

図5 熊本地震ともなつて阿蘇カルデラ内牧温泉付近に生じた地盤側方移動に伴う陥没(熊本大学鳥井真之特任准教授撮影)

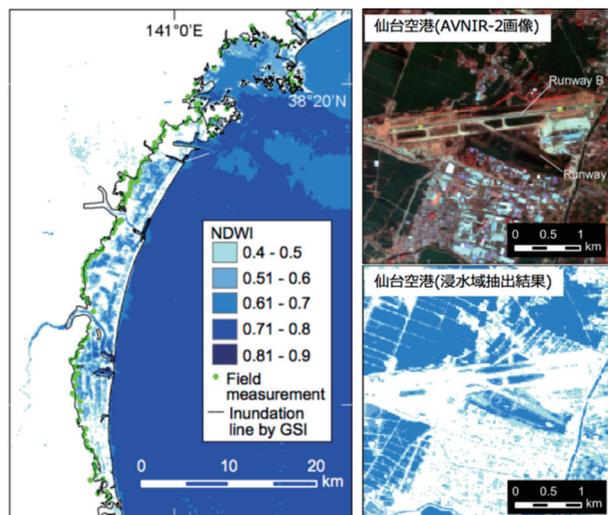
図1に、2011年3月14日に撮影されたALOS AVNIR-2の画像を用いて作成した浸水域図を示す¹⁾。津波の浸水域の抽出に、水の分光特性に着目した指標を用いて、現地調査結果を用いてキャリブレーションした。

図1 ALOS AVNIR-2の画像から推定した津波浸水域¹⁾。実線は国土地理院が航空写真から抽出した浸水ライン、緑点は現地調査結果。

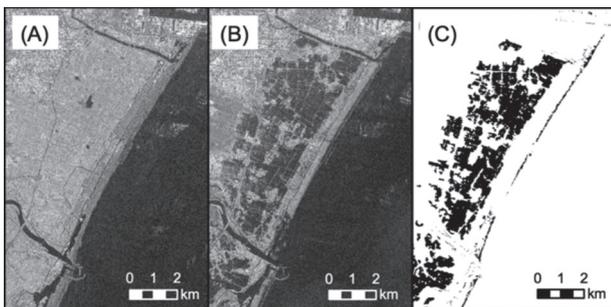
図2 TerraSAR-X画像を用いた仙台市の津波浸水域の自動抽出結果²⁾。(A)被災前のTerraSAR-X画像、(B)被災後のTerraSAR-X画像、(C)抽出した浸水域。

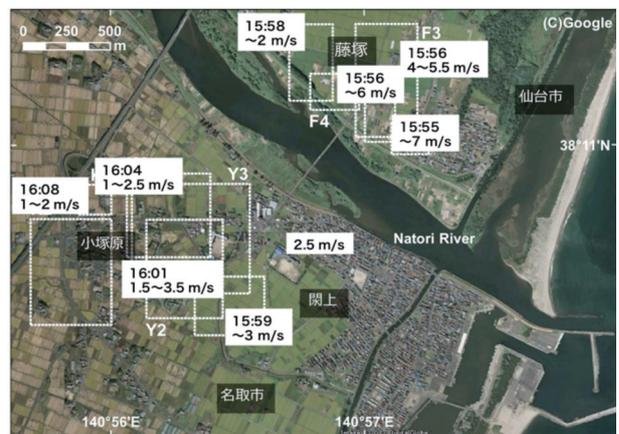
図3 空撮画像から把握した津波先端部の遡上速度³⁾。

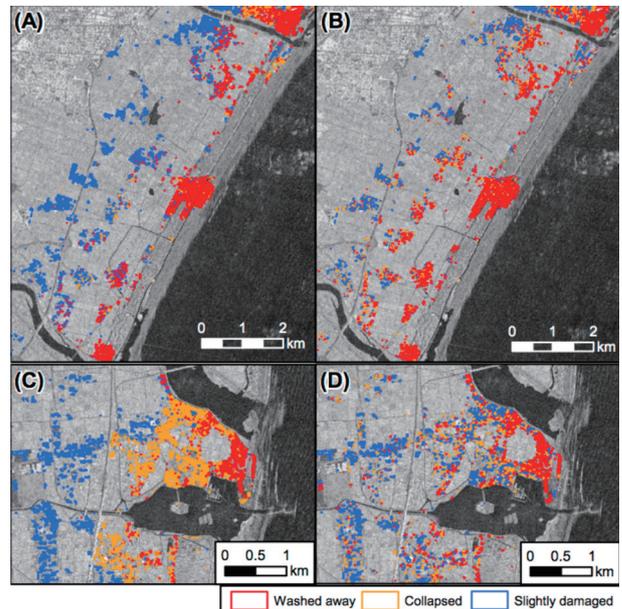
図4 仙台市と亶理町における津波による建物被害の抽出結果⁶⁾。(A)と(C)が調査結果、(B)と(D)がTerraSAR-X画像からの被害抽出結果である。

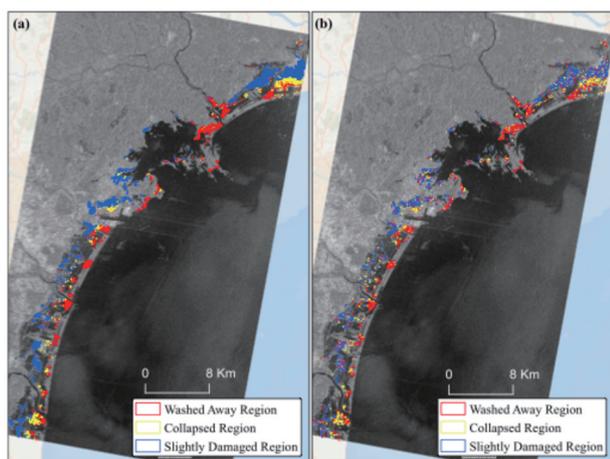
この欠点を克服し得るのが、機械学習や深層学習である⁷⁾。事前に建物被害の学習データを整備するか、被災直後の限られた被害データを用いて学習し、被災後のデータからのみから建物被害を抽出する手法開発が進められており、一定の成果が得られている。例えば、図5に示すのは、SqueezeNetというDNN(Deep Neural Network)を用いて建物域を抽出した後にwide residual networks(Wide ResNet)という畳み込みニューラルネットワークのアーキテクチャを用いて被害を分類した結果である。変化抽出法と遜色ない結果(総合精度約75%)を得ており、適切な学習データを整備することで正確・詳細かつ迅速な被害把握が可能となる。

図5 深層学習により、被災後のTerraSAR-Xデータのみから得られた建物被害抽出結果⁷⁾。(a)建物被害調査結果、(b)深層学習による被害抽出結果

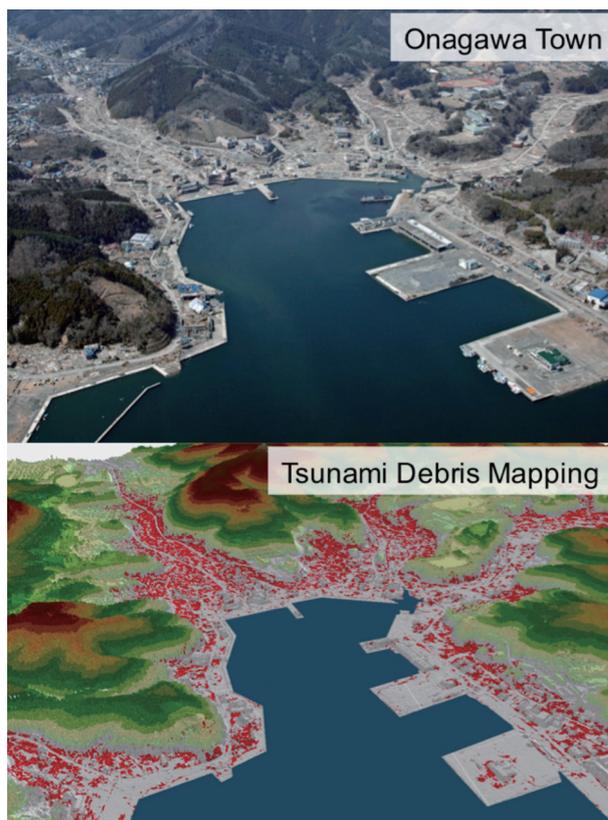
著者らは、航空写真とLiDARデータから、瓦礫の堆積・分布を3次元的かつ定量的に把握する手法を開発した⁸⁾。まず、航空写真のオブジェクトベース解析により、裸地・植生域・瓦礫域の分類を行う。2次的に抽出された瓦礫域に対してLiDARデータからの数値標高モデルを統合することで、瓦礫体積の3次元的な判読を可能にした。図6に示すのは、宮城県女川町における瓦礫の3次元抽出を行った結果である。同領域内の瓦礫の総体積は23.8万m³と推定され、瓦礫の嵩比重1.2t/m³(国立環境研究所発表)を考慮すると、総重量28.6万tの推定値を得た。

図6 女川町全域の瓦礫分布の3次元把握結果⁸⁾。上は女川町市街地地域の鳥瞰写真、下が瓦礫の分布(推定)である。

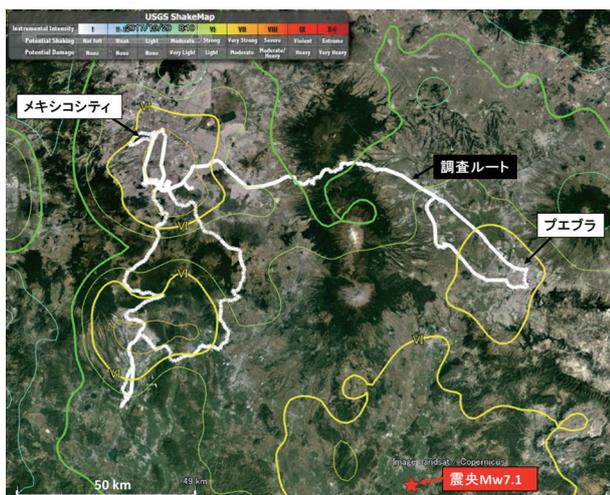
本稿では、9月19日の地震発生から約一か月後の10月16~19日に実施された著者らによる現場調査により確認された被害の一部を紹介する。図1に調査のルートと震央位置を示す。

図1 震央位置・震度分布¹⁾と調査ルート

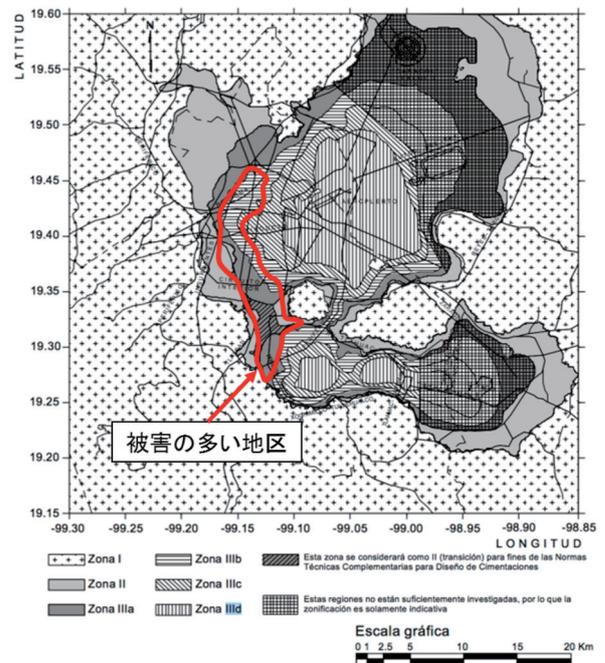
本調査中に各Zoneにて実施した常時微動計測より、Zone Iでは1.5Hz程度、Zone II, IIIでは1Hz程度にH/Vスペクトル比の卓越が認められ、地盤構造を反映する結果が得られている。

図2 メキシコシティの地形区分³⁾と被害地域

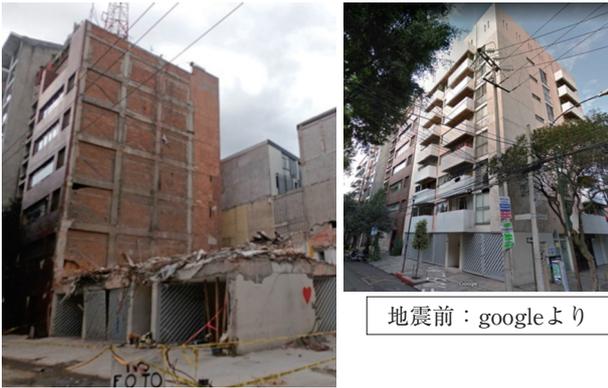
図3 地震前後の倒壊した建物の様子

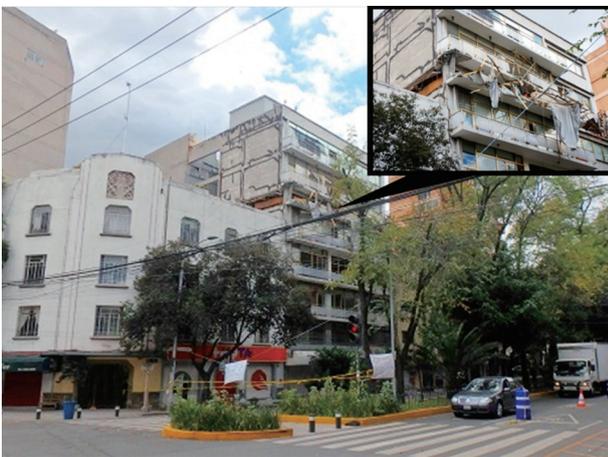
受けた構造物も確認された。図4の8階建てのビルは6階部分のみに被害が集中していた。これは隣接するビルによる下部の拘束効果と高さの違いにより生じた事例と考えられる。

図4 6階部分に被害が集中した構造物

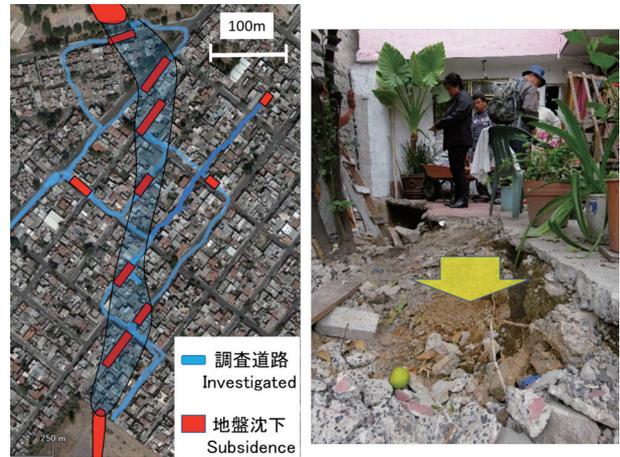
生じた沈下の帯は、埋没した水路の影響を受けている可能性があることを、今後の継続調査においては留意すべきであろう。

図5 住宅地で生じた地盤沈下の分布と被害の様子
