# 2021年2月13日福島県沖の地震による 再液状化（宮城県亘理町の事例）

2021年2月25日

関東学院大学 工学総合研究所

若松 加寿江

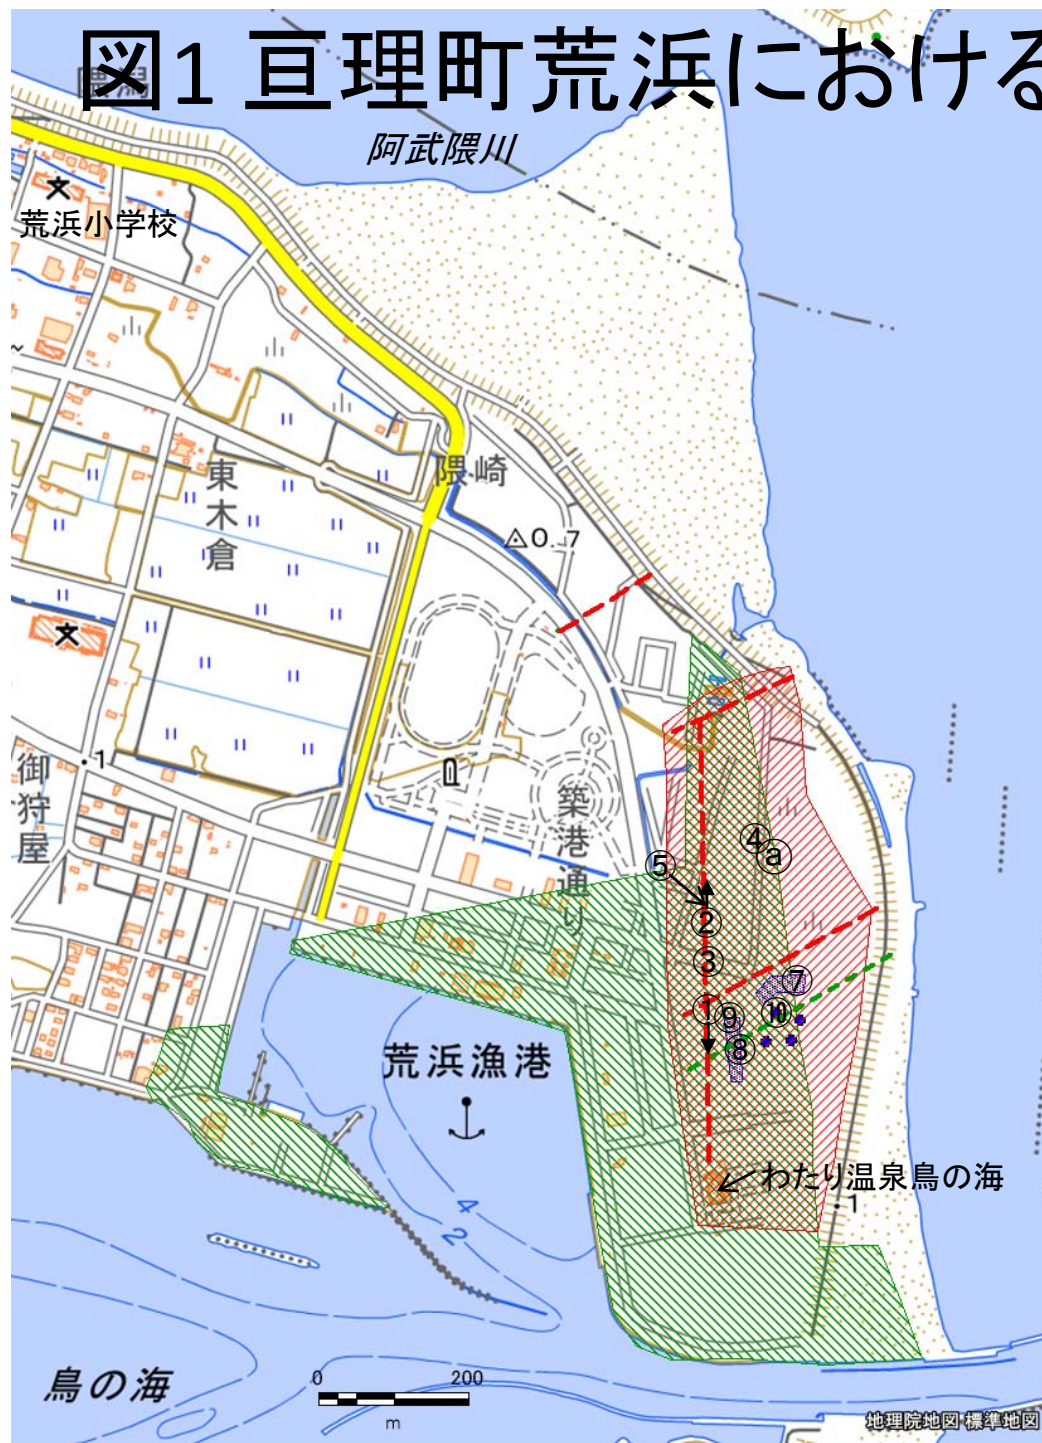
# 図1 亘理町荒浜における液状化履歴

若松ほか(2017)に加筆

※背景図は、2021年現在の地理院標準地図。2005年と1978年で被害が報告されている陸上競技場と野球場は、2011年の地震の後に移転している。2011年以前は、図の⑨と⑩にそれぞれ位置していた。

①～⑩: 写真撮影位置

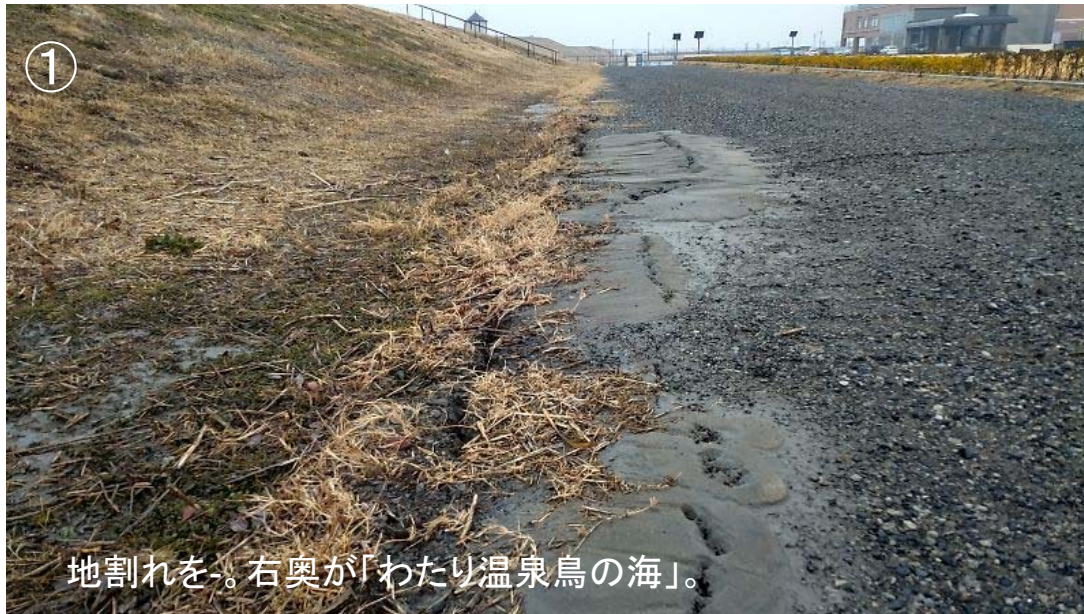
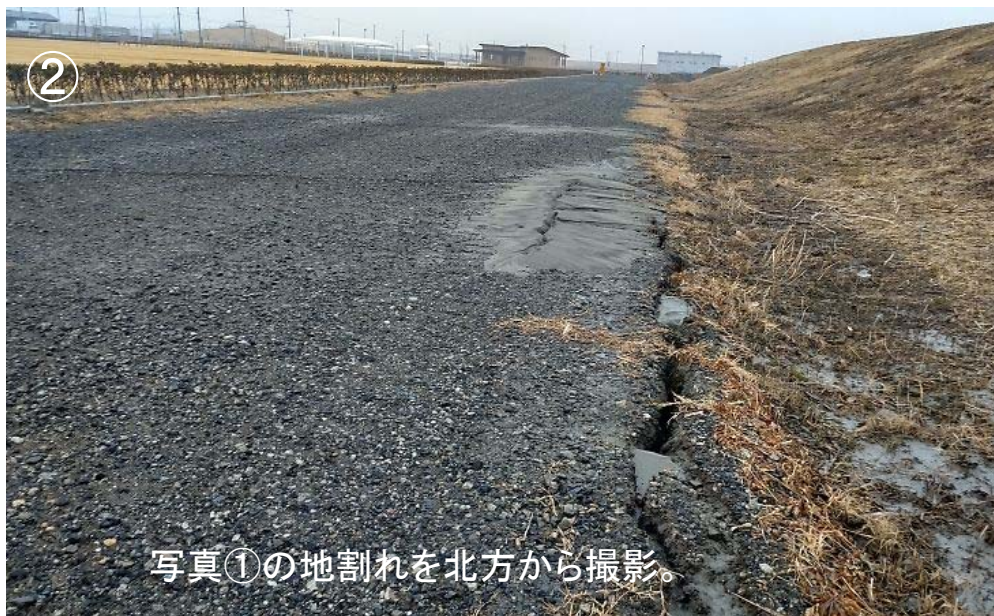
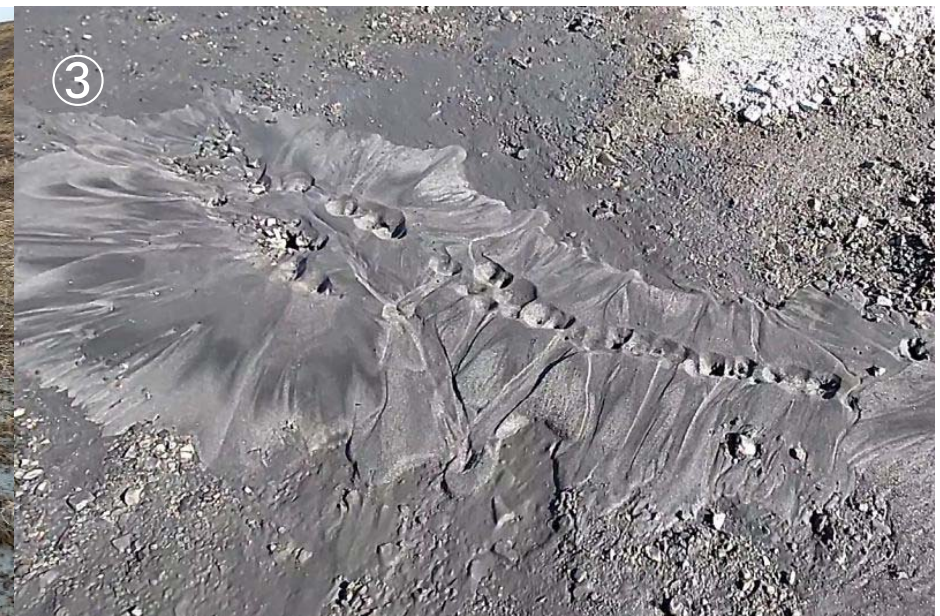
写真 は 齋藤邦男氏による(2021年2月13日・14日撮影)、撮影位置は図1参照

2011年東北地方太平洋沖地震の際にできた南北方向の地割れと同じ位置に、約100mにわたって地割れができ、噴砂が見られた。

写真①左(西側)、②の右側は、2011年地震後に嵩上げされた。今回は、構造物の被害は報告されていない。

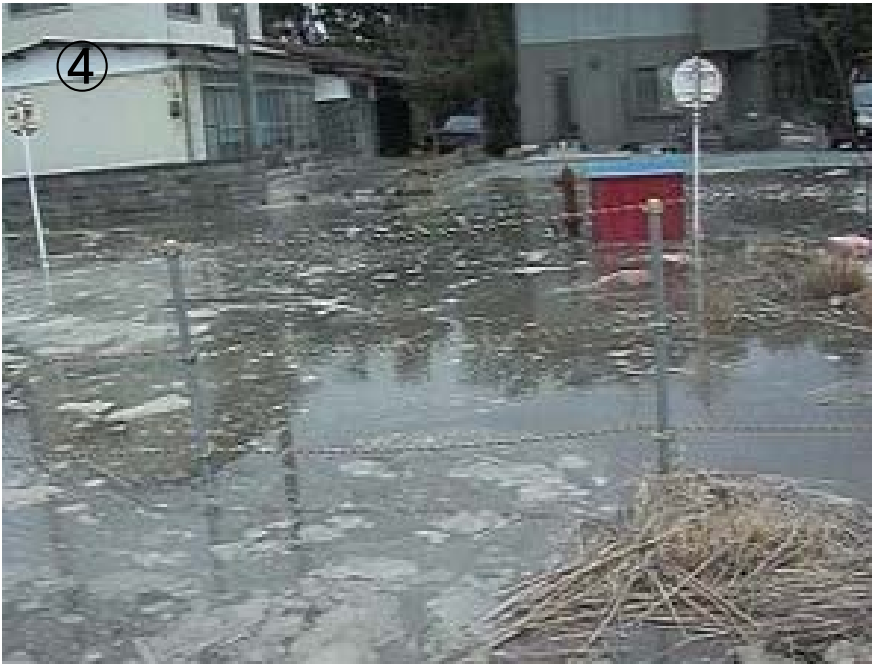
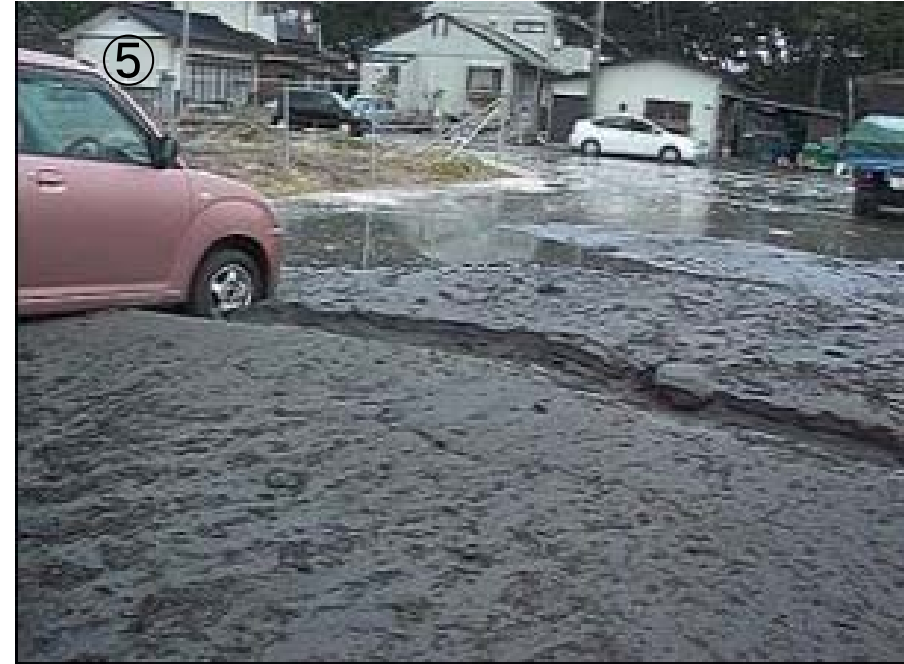
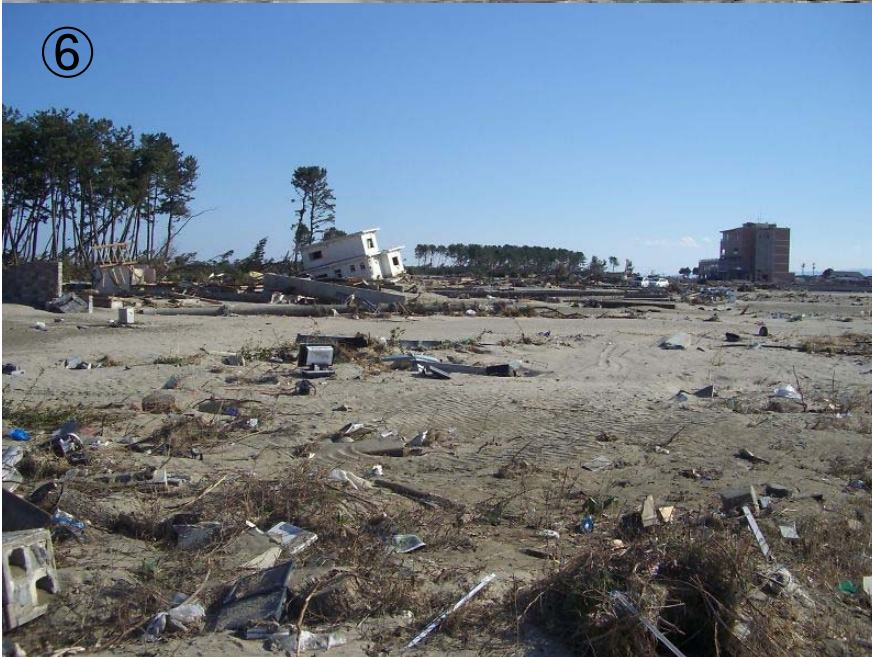
3枚とも齋藤邦男氏撮影

④2011年3月11日15時5分頃動画のスナップショット

⑤2011年3月11日15時6分頃動画のスナップショット

⑥2011年3月18日撮影: 液状化地域を西側から東(海側)に向かって撮影。右奥の茶色い建物は「わたり温泉 鳥の海」。その手前が地割れが縦断した陸上競技場。左手の防風林の奥が太平洋。防風林の手前には25軒の住宅が建ち並んでいたが、写真の白い住宅を除いて全て津波で流失した。

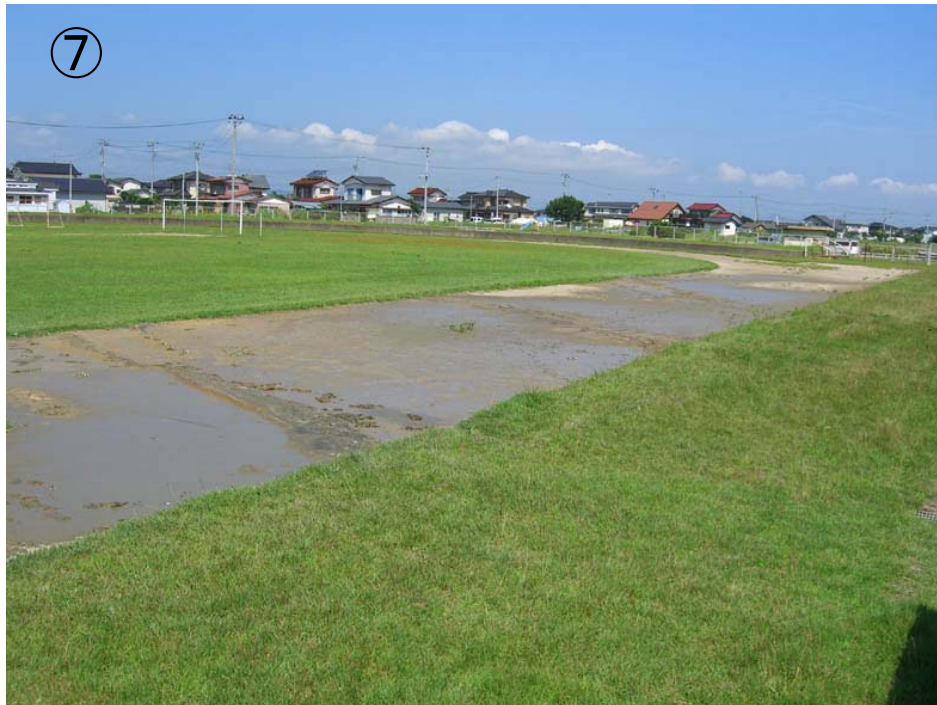
鳥の海公園内の野球場と陸上競技場、両者の間の道路で噴砂が確認された(位置は図1参照)。1978年宮城県沖地震の際に液状化が報告されている範囲も調査したが、上記以外には噴砂は認められなかった。競技場では、写真⑦に示すように、トラックの3本の線に沿って噴砂が見られ、噴出した砂と水でトラックが覆われた。競技場には全面にわたって盲暗渠が敷設されており、3本の線は盲暗渠が敷設されていた位置と合致していた。後日、亘理町役場による復旧工事の際掘削したところ、暗渠は約GL-60cm に設置されており、外径10cm、厚さ2.5cm のコンクリート製全面有孔管で、掘削時には破損していた。

競技場の噴砂(2005年8月17日撮影)

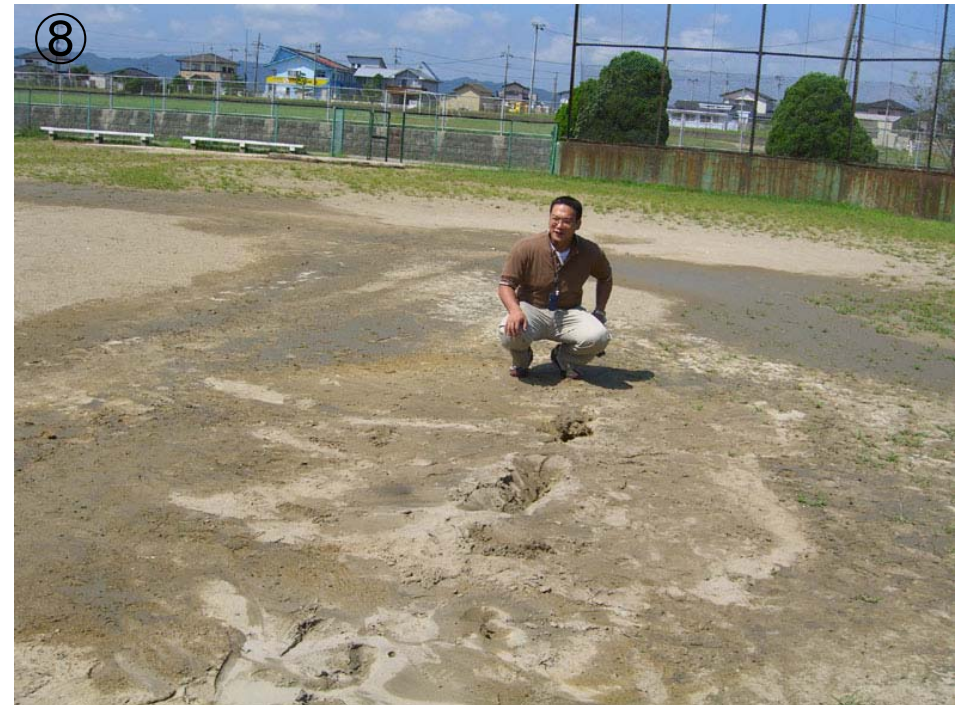
野球場では、図1の数力所で噴砂が見られた。ここには暗渠はなかった。

野球場三塁側の噴砂(2005年8月17日撮影)

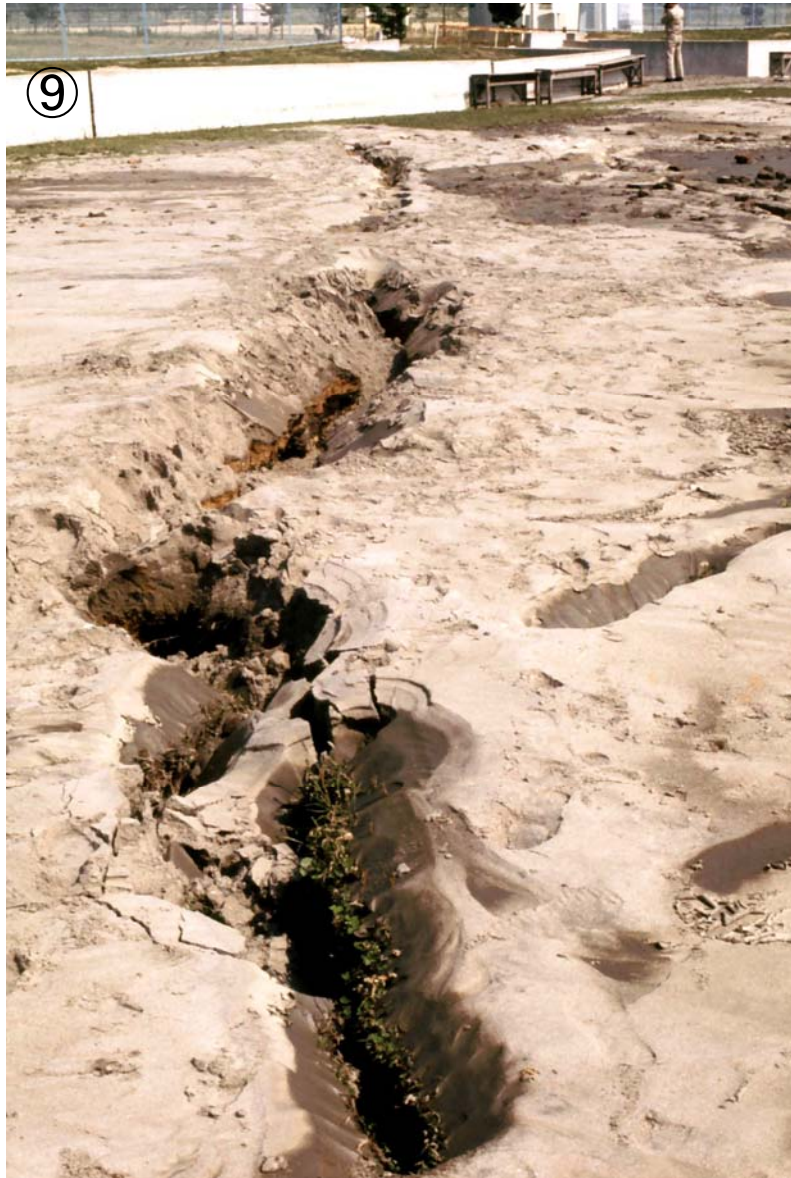
陸上技場の地割れと噴砂  
(1978年6月14日陶野郁雄氏撮影、位置は図1)

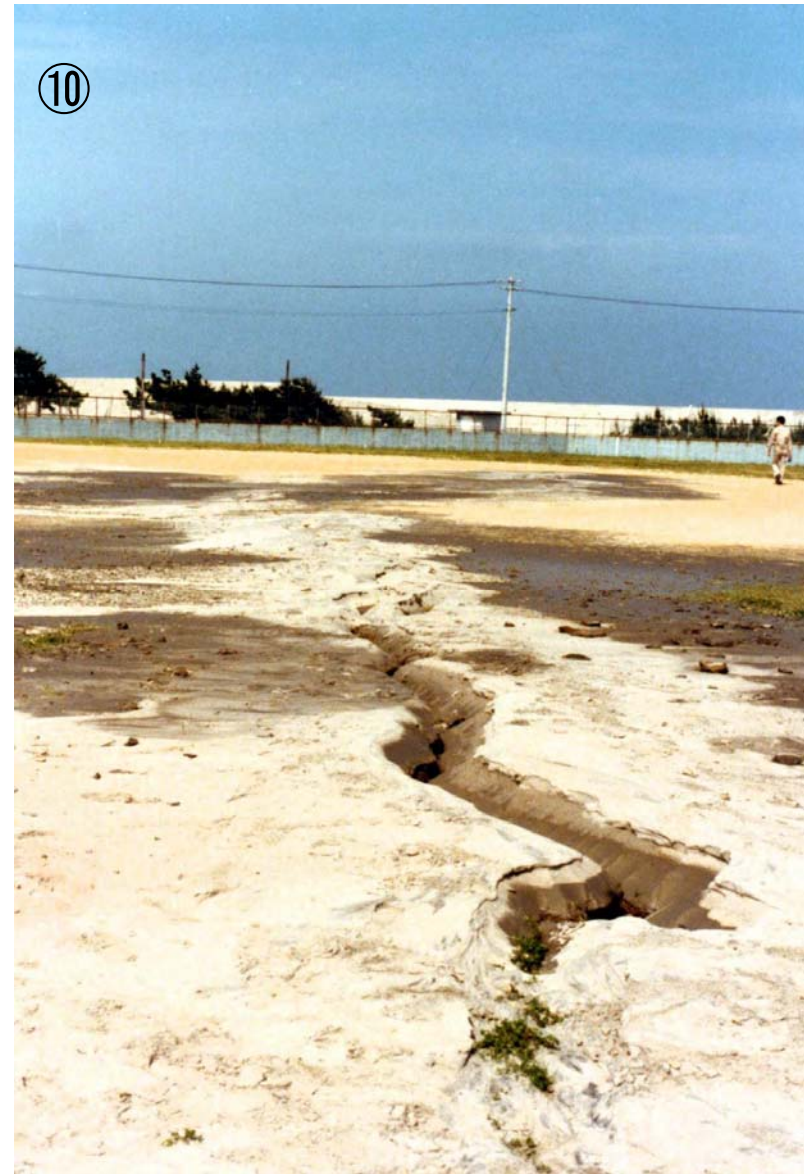
野球場の地割れと噴砂  
(1978年6月14日陶野郁雄氏撮影、位置は図1)

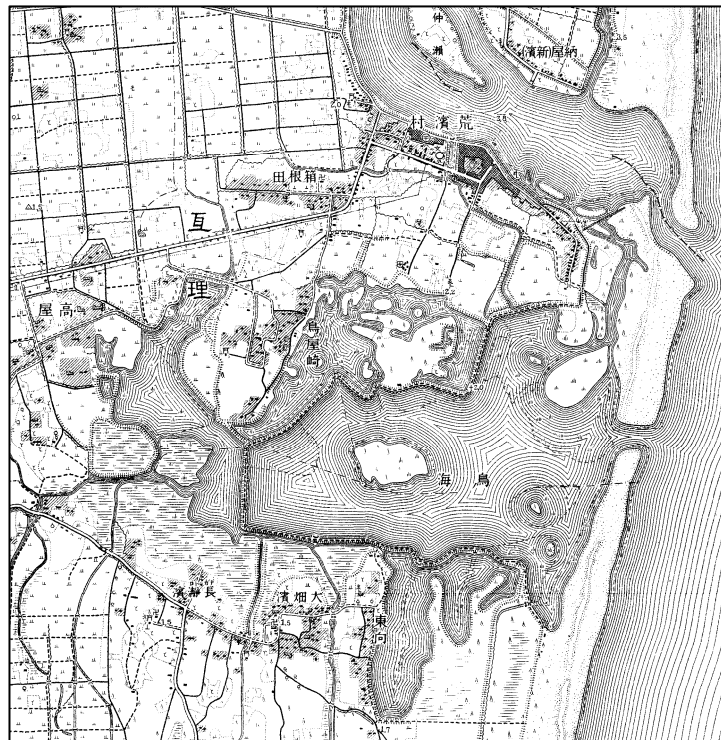
図3 国土地理院1928年測量1/2.5万地形図「荒浜」

荒浜村において、「阿武隈川河口近くに水路の転向を計る河中に打ち込んだ沈床の杭の一部が約3尺位地震後抜け出た。これと少し離れた沈床数本のものが7尺位抜け出た」との記録がある。地中の杭の抜け出しは、現在では液状化が発生した証拠と考えられているが、1936年当時は液状化の概念はなく、噴砂の有無についての記録は残っていない。図3から、当時の阿武隈川河口付近の地形がわかる。

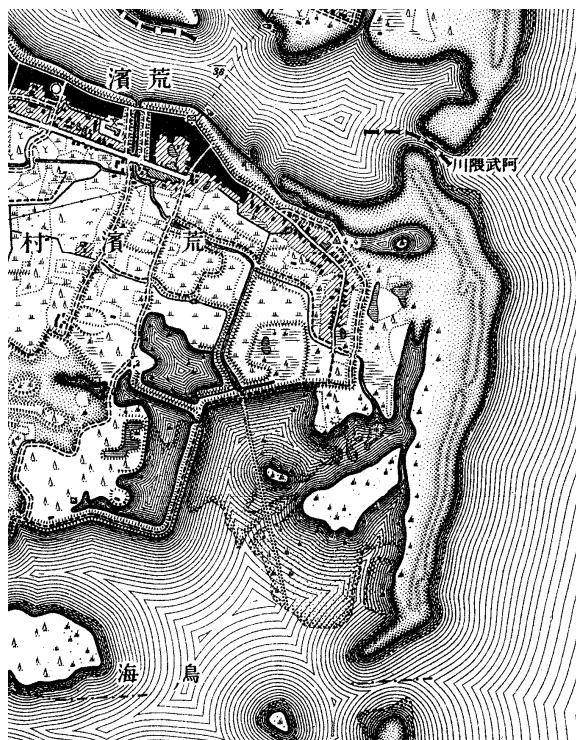
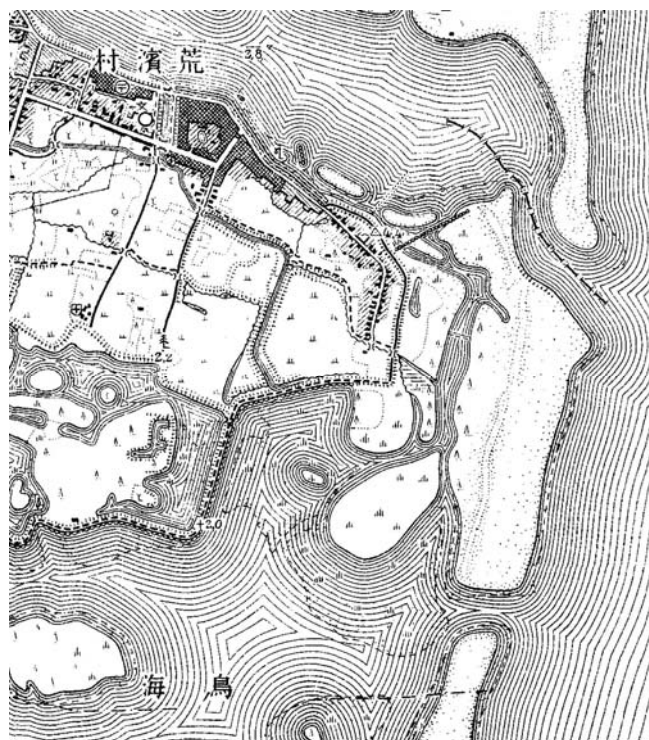
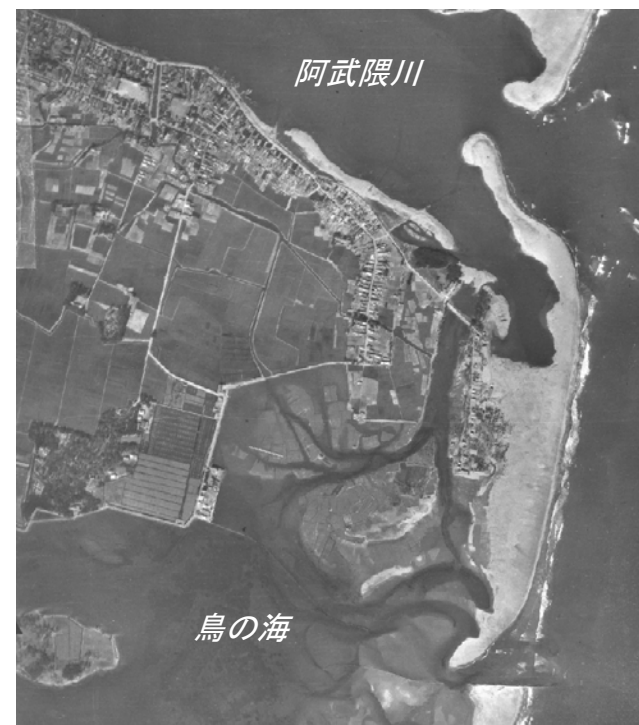
## 図4 亘理町荒浜付近の地形の変遷(1)

図4a)～f)に、1907年(明治40年)以降の地形の変遷を示す。沿岸流と阿武隈川が流送した土砂により幾つもの砂州(砂嘴)が形成されており、その形状は絶えず変化している。b)とc)では、鳥の海と阿武隈川を繋ぐ水路が見られる。

a) 1907年1/2.5「荒浜」

b) 1928年1/2.5「荒浜」

c) 1949年 USA-575-44

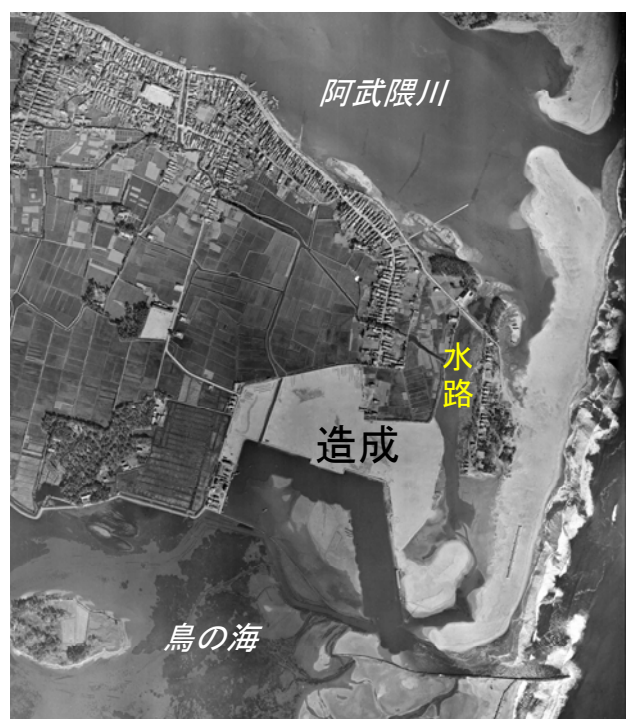
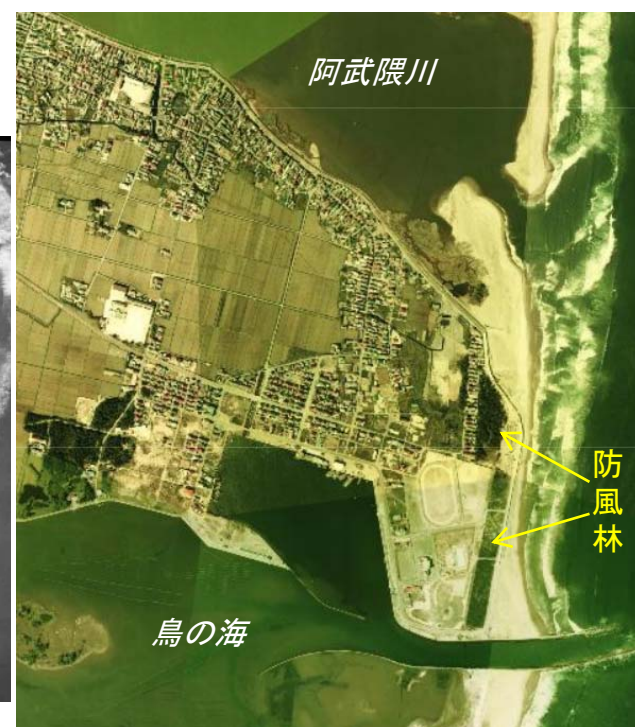
## 図4 亘理町荒浜付近の地形の変遷(2)

図4d)の1952年から造成が始まっている(盛土や沿岸の砂州の砂地は、モノクロ写真では白く写る)。e)では造成範囲がさらに拡大し、b)、c)に見られた水路の南側(鳥の海側)は埋め立てられている。f)では水路は完全に埋め立てられ、海岸には防風林が整備されている。

d) 1952年 (USA-M174-32)

e) 1961年 (MTO613-C10B-15)

f) 1975年 (CTO7528-C30-36, C31-36)

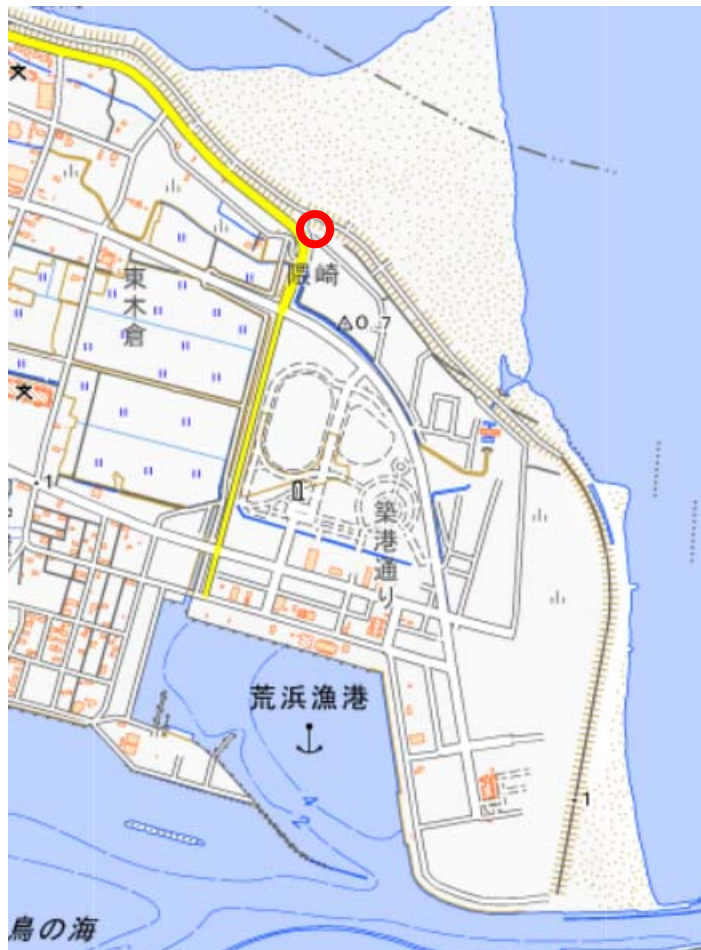
## ○のボーリングデータ

堤防盛土の下はゆるい砂層が連続している。地下水位は旧地表面に近いところにある。一帯の標高は海拔1m以下。

ボーリングデータ出典：Kunijiban (G-Spaceを利用)

最も古い地震である1936年金華山沖の地震による被害状況の詳細は不明であるが、それ以外の1978年、2005年、2011年、2021年の4回の地震では、液状化発生域の拡がりとは異なるものの、同じ位置で発生していた。液状化した場所は、1949年以降に水域や干潟を造成した場所という点で共通している。ただし、地盤資料を見ると原地盤もゆるい砂が5m程度連続して堆積しており、埋め立て材料だけが液状化したとは考えにくい。
