EE NEWSLETTER

2022年12月28日発行

■特集/レジリエンスー地震後の取り組みー

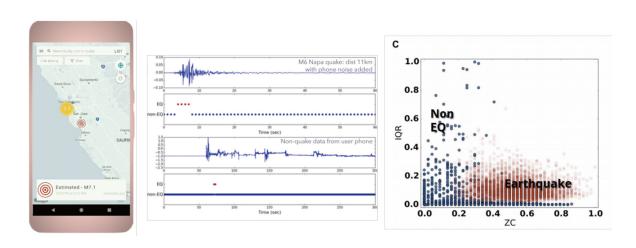
図 1 MyShake: A smartphone seismic network for earthquake early warning and beyond¹⁾

個人所有のスマホを利用する取り組みは Citizen Sensors とも呼ばれ、誰でも・どこでも、というユビキタス概念に通じる。スマホに組み込まれているセンサーが強震観測に使える精度を有するか、という検討は 10 年来の歴史がある。現在は各端末で得られたデータをオンライン自動処理して利用者に配信する Cloudsourcing Platformの構築が技術開発の中心になっており、建物の振動観測や車載方式で道路橋の状態評価に利用した事例などがある。後者では対象が非定常振動を異なる時刻に計測するため、アルゴリズムに工夫が必要である。UC バークリーを中心にニュージーランドでも試験運用が進む緊急地震速報システム MyShake¹⁾も同様の発想に基づくが、コミュニティーにリアルタイムで危険を知らせることに主眼が置かれている。観測波形に機械学習アルゴリズムを適用して、計測振動が地震に起因するかを自動判別する手法が興味深い。

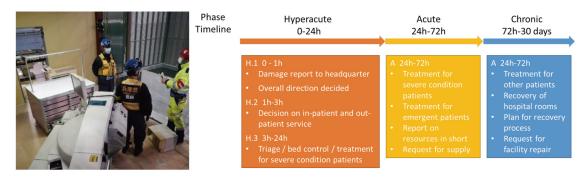
図2 医療現場に提供できるモニタリング情報とは?

損傷評価から影響予測への情報翻訳については、現場で利用されるモニタリング情報とは?という命題への回答が難しい。手順としては、損傷把握、残存性能評価、復旧手順の見通しの3つの階層が考えられる。図2に筆者らが2022年12月にE-Defenseで実施した鉄骨病院実験²⁾の様子と、医療現場の事業継続性計画から作成した地震後の対応表を示す。経過時間により必要とされる情報は異なり、非構造部材や室内被害を含めて、どの程度の性能が残されているのか、復旧までの道筋(手順、時間、コスト、資源)を考慮した役立つ情報の提供が望まれている。また、筆者らの研究チームでは医療機関を対象にモニタリング情報の利用方法を継続的に議論しているが、システムの維持管理意欲を持続させるために、平時にも活用できる仕組みづくりが求められる。今後の技術革新が期待される分野である。

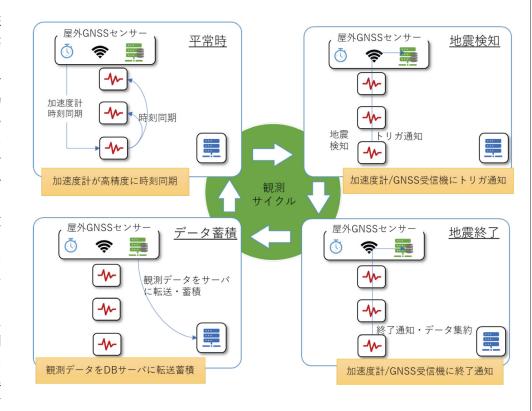
図1 加速度計と GNSS センサが連動して稼働するシステムイメージ

本技術は、加速度計と GNSS セ ンサのそれぞれの計測精度の検証 に加え、それらをシステム化し建 物に設置した際に適切に稼働する ことを確認する必要がある。前者 は文献3で地震時における建物 応答変位の評価精度を検証してい るため、それらを参照頂くとし て、本報では後者について概説す る。本検討では、各国の衛星信号 を屋内に伝送できる GNSS 測位セ ンサと加速度計との連携を基盤技 術と位置づけている。具体的には、 地震が発生した時点で加速度計が その揺れ情報を GNSS 測位センサ へ伝送すると同時に両者が計測を 開始し、計測対象建物の揺れの収 束時点で再度その情報を GNSS 測 位センサへ伝送することで両者が 計測を終了し、計測データを管理 サーバに送信する一連の自動化シ ステム(図1参照)を提案し、実 際に複数の庁舎や共同住宅に導入

し、それらが適切に動作することの検証を継続している。そのうち1棟では実際の地震観測を震度3以下の揺れで複数回観測が成功していることを確認している。

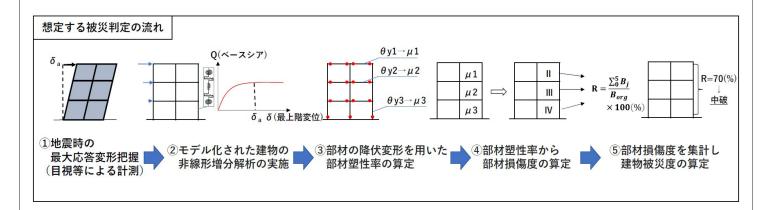
図2 想定する被災判定の流れ

前者は図2に示す通り、①地震時の最大応答変形を把握し、②モデル化された建物の非線形増分解析を実施し、③部材の降伏変形を用いて部材塑性率を算定し、④部材塑性率から部材損傷度を算定することで、⑤その部材損傷度から建物被災度の算定を行う方法の構築を目的としている。そのために実建物の部材の損傷状態や被災状態を正確に判定し、被災状態と建物構造特性の相関性を明確にすることが必要である。そこで、過去に実施された2体の実大5層架構試験体の実験結果を用いて、各架構試験体の損傷状態とおおよそ整合した被災判定結果を算定できる手法を示した。

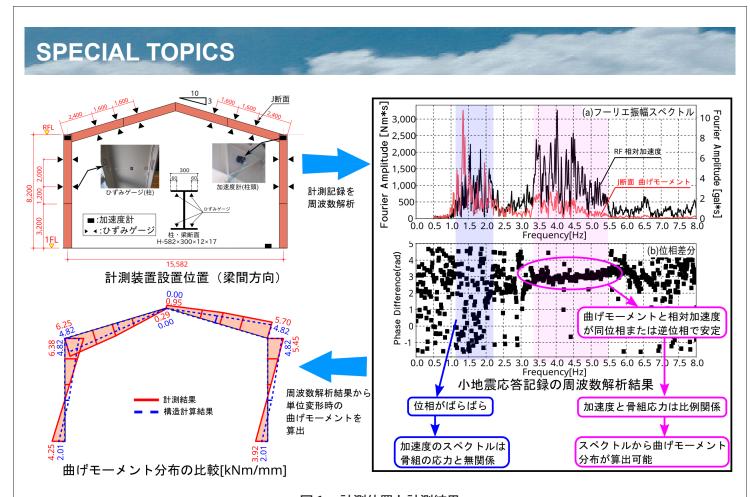
図1 計測位置と計測結果

図1に計測概要と計測結果を示す。計測対象は新潟県内の鉄骨造体育館であり、基礎が鉄筋コンクリート造、上部構造が鉄骨造、深間方向は山形ラーメン構造、桁行方向はブレース構造となっている。図上段の示すように梁間方向の1構面を対象として、左右の柱頭2箇所および1階床に加速度計測ユニットを1台ずつ設置し、柱4断面、梁6断面の計10断面に半導体ひずみゲージを貼付した。ひずみゲージは、各断面のH形鋼フランジの内側に計4枚ずつ貼付している。1つのセンサユニットは、1つのRaspberry Pi Zero WHと MEMS 加速度センサ、あるいはひずみセンサが接続されている。ひずみ計測ユニットは1ユニットで4点計測できるため、1断面の4点を1ユニットで計測している。計測データは、各センサユニットからWi-Fi 経由でMQTTプロトコルを通じて、随時サーバーに送信される。各加速度センサユニットおよびひずみ計測ユニットは、NTPクライアントが作動し、秒単位以下での時刻同期は取られており、データはタイムスタンプとともにサーバーに送信される。またインターネット経由で、リアルタイムに計測データを確認することができるようになっている。ひずみ計測ユニットは、完全に同時刻でデータ計測ができず、ミリ秒以下ではあるものの若干の時刻ずれが生じるため、計測データを時刻歴のまま処理することが困難である。詳細は割愛するが、ここでは周波数解析後のスペクトルから曲げモーメントを算出することにしている。

図中段に加速度記録から算出した相対加速度およびひずみ記録から算出した曲げモーメントのフーリエ振幅スペクトルと、相対加速度と曲げモーメントの位相差分を示している。相対加速度と曲げモーメントはどちらも 1.5Hz 付近と 4Hz 付近の 2 か所でピークが確認された。位相差分を見ると、1.5Hz 付近では位相はばらついており相関が確認されなかったが、4Hz 付近では相対加速度と曲げモーメントが安定して逆位相となっており、相対加速度と曲げモーメントが比例関係にある。この結果をもとにスペクトルから単位変形時の曲げモーメント分布を算出したのが図下段である。図中の数値は、梁および柱の両端接合部節点における値を示しており、計測結果においては計測断面の値を用いて線形補間して算出している。計測結果から算出した柱梁接合部における柱と梁の曲げモーメントはほぼ一致し、梁の 3 断面で計測された曲げモーメントは左右ともほぼ直線となっている。全体の分布形状は計算結果と同様となっていることからも、安定した結果が得られている。一方、柱脚においては、回転バネとした計算値は計測値のほぼ倍であり、構造計算で想定した柱脚の固定度は実状と大きく異なっている可能性が示された。

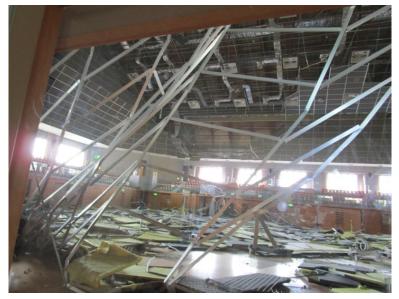
写真 1 熊本地震で天井が落下した総合体育館

熊本地震では、自治体が管理する総合体育館の多くで天井が落下するか、もしくは落下の恐れ有りと判断され、避難所として機能しなかった。(写真1) その代わり東日本大震災以降天井撤去等の対策をとっていた学校の体育館が、避難所の役割を担った。しかし、そこでも残っていた天井等でいくつかの軽微な被害が発生し、使用禁止や一部の場所を立ち入り禁止にする対応がとられていた。(写真2)

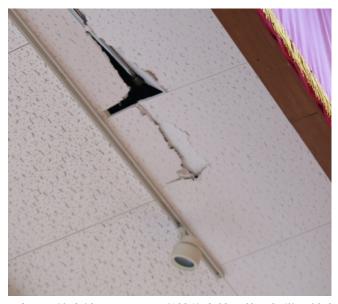
写真2 熊本地震における学校体育館天井の軽微な被害

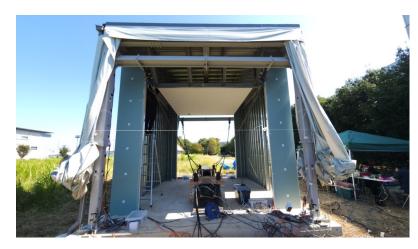
写真3 鉄骨の躯体に天井を設置した試験体

現在東京大学柏キャンパスに構築した鉄骨の躯体に、一部天井を設置した試験体を製作し、構造と非構造のそれぞれの耐震性について、いくつか実験を行っている。(写真3) その中で、天井部分にクリップを外すなどの損傷を発生させ、さらに人力で加振することによって損傷を拡大させて、それがどの程度診断できるかを確認している。

報の取得としては、一般的に設置される可能性の高い防犯カメラ、天井裏診断のための各種カメラ(広角カメラ・360° カメラ・サーモグラフィーカメラ・内視鏡カメラ)、小型ドローンによる撮影などを試した。形状の計測ではレーザー距離計による天井の変位測定、レーザー照射計による天井のたわみの測定などを行い、振動特性については加速度計を設置して、耐震性の低下に伴う変化について確認した。

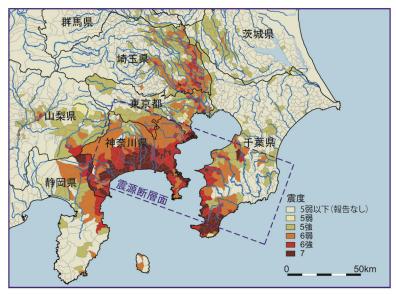
図1 関東地震の震源断層と木造住家の全潰率から求められた 震度分布[武村(2003)に加筆]

図1は関東地震の震源断層と揺れ(震度)の分布である[武村(2003)]。この図ができたのが2003年ころで震災から80年後のことである。地震発生直後の約10年間で地震観測記録や被害調査結果がまとめられたが、まだ地震の正体もわからない時代だった。 震源の正体が地下の断層でその性質を決めるのに地球を取り巻くプレート運動が大きな関りをもつことが分かったのが約50年後、この時点で関東地震の断層モデルが提案された。断層面の詳細な動きやそれに連動する揺れの研究が開始されるまでにはそれからさらに20年の歳月が流れた。

研究から図 1 の震度分布は本震から 5 分以内に発生した A1 と A2 の余震の影響も含まれたものであることも分かっていている [神田・加藤 (2019)]。

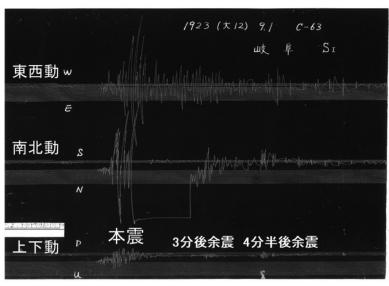
図2 岐阜測候所の今村式2倍強震計で観測された本震の記録 [岐阜地方気象台蔵に加筆]

私が関東大震災の研究をはじめて約30年が 経過するが、30年前がほぼその時期にあたる。 1992年12月15日のことである。岐阜地方気象 台で今村式2倍強震計による記録を発見した。当 時、関東地震の完全な記録は日本にはほとんど ないと言われていたから、その感動はひとしお だった。岐阜測候所では、同地震計による観測は 1915 (大正4) 年から行われ、その鮮明さは当時 の岐阜測候所の高い技術レベルを表している(図 2)。記録はさらに連続して4枚、次々に起こる余 震を9月3日の朝9時頃まで記録していた。こ れで今までいい加減に決められていた地震規模を 示すマグニチュードも本来の定義にしたがってき ちんと決められる。また、まったく分らなかった 本震直後の余震活動も解明できる。マグニチュー ド8クラスの巨大地震の直後の余震活動がこれほ どよく分かるのは近年でも稀なことである。

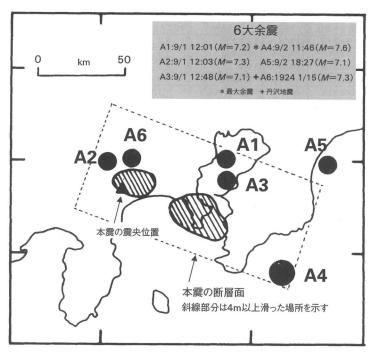
図3 関東地震本震の震源断層で大きく滑った部分と M7 以上の 6 大 余震の震源位置 [武村(2003)]。大きく滑った部分は Wald and Somerville(1996)、本震の震央は浜田 (1987) による。

その後の調査によって、全国の5地点で振り切れない地震記録が見つかり、さらに地震前後の測量結果から断層すべりの分布なども推定された。また揺れに関する体験談の分析なども進み、その結果、現在までにわかっている関東地震の地震像をまとめたのが図3である。

秒後に小田原付近で第一の大きなすべり(第一イベント)を起こし、その後東に移って10秒から15秒後に三浦半島付近で第二の大きなすべり(第二イベント)を起こした。その後すべりは房総半島方面にまで広がり、すべりはじめから約1分間で終了した。

マグニチュードは M8.1 である。余震は、本 震のはじまりから約 3 分後の 12 時 1 分に東京湾 北部で M7.2 の余震 (A1) が発生、さらに 4 分 半後の 12 時 3 分に神奈川県西部で M7.3 の余震 (A2) が発生した。その後、12 時 48 分に M7.1 の余震 (A3) が東京湾の木更津付近で発生、翌 9 月 2 日の 11 時 48 分に房総半島南東沖で M7.6 の最大余震 (A4)、同日 18 時 27 分に九十九里 浜沖で M7.1 の余震 (A5) が発生している。こ の地震は 1987 年 12 月 17 日に発生した千葉県東 方沖地震 (M6.7) と、観測波形の形状が大変良 く似ていることから、類似の地震であると思われ る。さらに翌年 1 月 15 日にはいわゆる丹沢地震 (A6) M7.3 が発生した。まさに首都圏直下地震 が立て続けに起こっていたことが分かる。最近の
