2004年新潟県中越地震における免震建築物の対地震性能 に関する建築物利用者へのアンケート調査

本報告は、2004年新潟県中越地震の被災地域に建設されていた免震建築物の対地震性能について、建築物利用者に対し行ったアンケート調査結果を取りまとめたものである。アンケート項目は、室内の状況、揺れの感じ方、免震建築物に対する利用者の評価等に関するものである。また、室内の状況等について、免震建築物と周辺の建築物で比較できるようにしている。震度6強地域において、免震建築物は、その室内で一部の利用者が地震時に船酔いにあったような不快な感じを受けたり、ごく一部のすわりの悪い積載物が転倒したりしたが、免震構造の性能を十分に発揮し、その性能は一般の利用者からも高く評価されたことが明らかとなった。

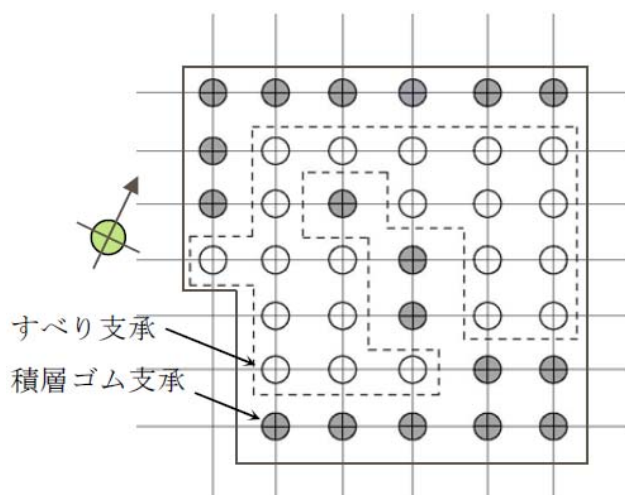
図1 免震層の平面図(建築物A)

建築物Aは、保健施設であり、基礎免震の地上5階建て鉄筋コンクリート造である。免震層には図1に示すとおり、18基の積層ゴム支承と21基の弾性すべり支承が設置されている。本建築物については免震層上下の床位置での観測加速度記録や応答スペクトル、床応答加速度の推定値等が文献3), 4)で報告されている。これらの主な値を抜粋し表2に示す。また、著者らの実地調査では、地震時の建築物挙動の痕跡として、写真1に示すとおり、すべり支承のすべり面に生じた堆積物の移動跡と、写真2に示すとおり積層ゴムの残留変形が認められた。この移動跡と積層ゴム上下の緊結金具相互のずれの計測からは、建築物Aは、本震時には北西-南東方向に約20cm変位したものと推測される。この

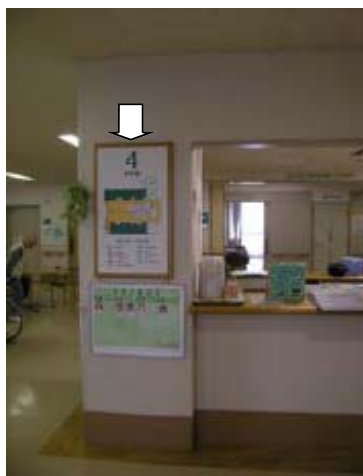
写真4 地震時に落下したとされるパネルの例(建築物A、4階)

まず建築物Aであるが、落下した吊り下げ物は写真4に示す4階壁に架けられたパネル類であったこ

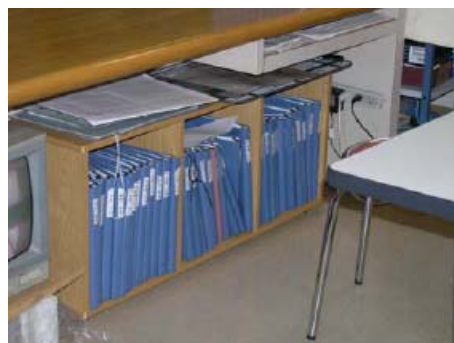
写真5 地震時に机の下から飛び出したとされるキャスター付きファイルケース(建築物A、4階)

とが判明した。また、落下したものは、4階の机の下に格納されたキャスター付きファイルケースが机の下から飛び出したのに伴い、中のファイルが散乱したものであり(写真5参照)、転倒物は、同じく4階の窓際及びベランダの植木鉢(写真6参照)と、5階の物置内の2段に積み重ねた机の上のパソコンのモニター(写真7参照)であった。金子¹³⁾によると、大きな地震動に対しては、免震建築物内であってもスレンダーな家具が転倒したり、滑りやすい家具の移動量が大きくなる場合があることに注意が必要であるとしている。建築物A内の落下及び転倒物の多くは、これらの事例に該当するものと考えられる。

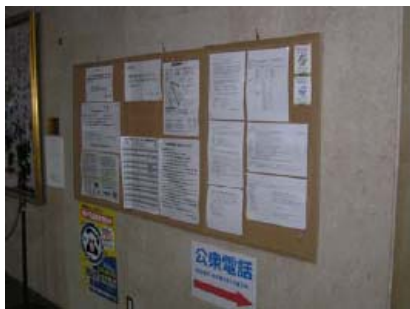
写真8 地震時に大きく揺れたとされるパネルの例 (建築物B、1階)

次に建築物Bであるが、地震時に大きく揺れたとされた吊り下げ物は、ピアノ線により壁に掛けられたパネル類等であることが判明した。その代表事例を写真8に示す。なお、免震建築物において吊り下げ物が大きく揺れた事例があったことは早川ら⁹⁾¹⁰⁾のアンケート調査でも報告されている。
