経年変化が懸造形式伝統木造建築物の 耐震性能に与える影響

要約

Effect of Deterioration of Structural Members and Joints on Earthquake Response of Japanese Traditional Wooden Temple

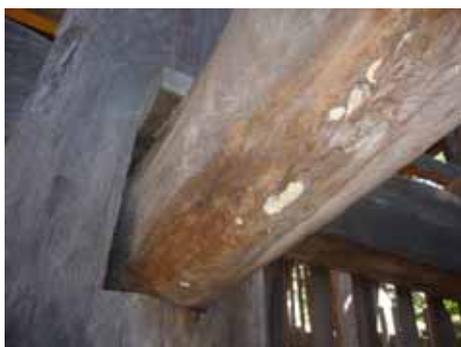
写真 1 柱貫接合部

などの経年劣化が挙げられる。写真 1 は 2005 年に撮影した清水寺本堂の柱貫接合部の一部である。この写真のように経年変化を起こし、貫の形状が健全とは言えない箇所は、地震時に柱が貫にめり込む部分が小さくなり、接合部の耐震性能が低下することが予想される。写真 2 は、2005 年に解体された清水寺奥の院の柱である。この柱は虫害と腐朽によって内部欠損が生じている。このような経年変化による部材の劣化は、伝統木造建築物の耐震性能に大きく影響を及ぼす要因であると考えられる。また、伝統木造建築物の構造材となる木材はヒノキ、マツ、ケヤキなどと多種であるが、経年による材自体の強度特性は樹種によって異なるという研究報告がある^{1)~4)}。ヒノキやマツなどは、構造材となっても数百年は強度が強くなり、その後緩やかに低下していくとされている。法隆寺は建立されてから約 1300 年経過しており、世界最古の木造建築物である。法隆寺が現在まできちんとした形で存在している要素の一つとして、構造材がヒノキであることが影響しているのではないかと考えられている。しかし、清水寺本堂の構造材であるケヤキは、構造材となってもすぐに強度低下が起こるとい研究報告¹⁾があり、255 年経過したケヤキの構造材は、建立された当時からヤング係数が約 15~20% 程度低下するという実験結果もある^{2)~4)}。清水寺本堂は 1633 年に再建されてから約 400 年が経過しているため、この経年によるケヤキの強度低下を考慮した耐震性能評価が必要ではないかと考えた。

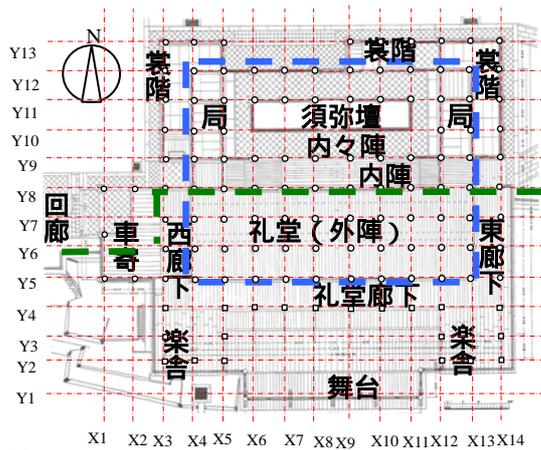
図1 対象建物の平面図⁹⁾

清水寺は 778 年に開創され、現在の清水寺本堂は 1629 年の焼失から 4 年後の 1633 年に再建されたものである。清水寺本堂は南面した懸崖に立ち、その正面は崖縁に長太い柱を立て並べ、貫を縦横に差し通して張り出す床を支える雄大な舞台造りの架構になり、舞台を含めて国宝に指定されている。建物の簡単な説明を図 1, 2 に示す⁹⁾。東西(X)方向 14 スパン、南北(Y)方向 13 スパンからなり、各方向とも 1 スパンは約 3m である。建築面積は約 1170m²、本堂の最高高さは約 18m、舞台の最高高さは約 13m である。

図 1 には、解析結果の説明に用いるために定義した通り名も示している。同図中、緑点線より下側が懸造部分である。また、青線で示した範囲を本宇と称する。また、図 2 には清水寺本堂の構造の概要と各部名称を示している。

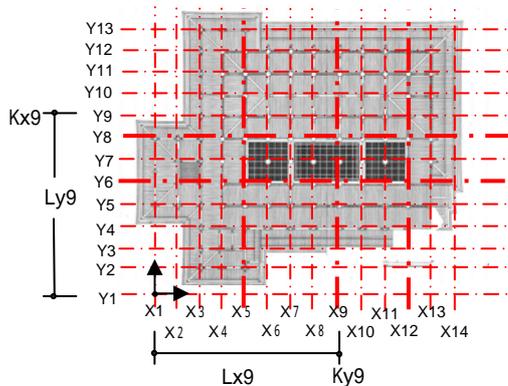
図3 剛心の算出法

平面架構(弾性行ル)最高高さレベル(頭貫)架構長さ中央位置に単位水平荷重 P を作用させる。このときの荷重点における水平変位 Δ を把握する。見かけのせん断剛性 $K (=P/\Delta)$ を計算。下記要領で各方向の剛心を求める。

$$X_k = \frac{\sum K_{yi} \cdot L_{xi}}{\sum K_{yi}} \quad Y_k = \frac{\sum K_{xi} \cdot L_{yi}}{\sum K_{xi}}$$

清水寺本堂の土小壁配置は、東西(X)方向では、土小壁が北側に偏在し、南北(Y)方向では、土小壁が両妻面にバランスよく配置されている。偏心率は図 3 に示した方法で剛心を算出し、重心位置と剛心位置の差より算出した。その結果、偏心率は東西(X)方向が 0.096、南北(Y)方向が 0.004 であった。

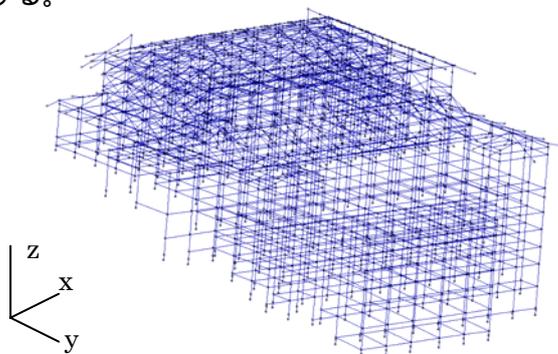
図4 非線形立体解析モデル

各部材の寸法を現地調査し、これをもとに数値解析のモデル化を行った。モデル化にあたっては、接合部及び土小壁に非線形性を考慮し、ケヤキである柱、貫、桁は弾性部材とした。参考文献¹⁰⁾より経年劣化のないケヤキのヤング係数を $E=8800\text{MPa}$ 、及びせん断弾性係数を $G=590\text{MPa}$ と仮定した。数値解析モデルとしては、既出の論文⁵⁾に示すものを基本とし、舞臺床や屋根の水平構面を考慮したモデル⁶⁾を用いた。舞臺床や屋根による水平構面は、面材の面内方向せん断抵抗性能をブレース置換することで、モデル化を行った。第1折点をせん断変形角 $1/150$ で応力 59kN/m^2 、第2折点はせん断変形角 $1/60$ で応力 78kN/m^2 とした。水平構面の設置位置を図5に示す。各要素の力学特性としては、なるべく一般的なものを用いることとした^{12)~18)}。非線形要素において、経年変化を考慮することで性能が変化するものは、それぞれ各章で説明する。他の非線形要素等については既出の論文^{5),6)}と同じものは説明を割愛する。

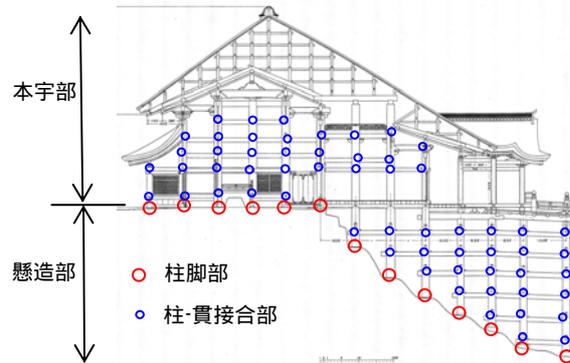
図6 劣化仮定部位

本章で劣化を仮定した箇所は、柱脚部と柱貫接合部とした。これは、清水寺本堂調査の際、柱脚部と柱貫接合部の劣化がいくつか確認されたこと、比較的劣化が起こりやすい箇所であること、傾斜復元力による柱脚回転バネと、清水寺本堂において数の多い柱貫回転バネの性能を低下させることで、建物の耐震性能に大きな影響を与えるのではないかと考えたためである。そのモデルを用い、荷重増分解析と非線形地震応答解析によって劣化を仮定した場合の耐震性能評価を行った。劣化を仮定した部位を図6に示す。

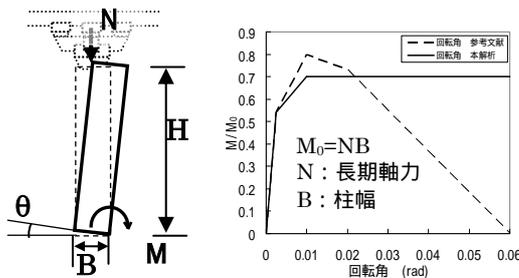
図7 柱の傾斜復元力特性

解析モデルにおいて、柱脚部には傾斜復元力による回転バネと摩擦による水平バネを設定している。柱脚回転バネは、柱脚の転倒モーメント-回転角関係に履歴減衰をもたない、柱脚の非線形弾性回転バネとしてモデル化した。解析の都合上、負勾配を考慮しない代わりに、復元力特性における第1折点、第2折点における耐力は、参考文献¹⁸⁾に示された値より低い値を採用し、第3勾配は初期剛性の1/1000とした。柱の転倒復元力は2方向の重ね合わせができないが、本論文では1方向に関する柱傾斜復元力を採用した立体非線形解析モデルを用いた2方向同時入力地震応答解析を行った。柱脚水平バネは、摩擦による剛塑性バネとし、履歴はバイリニア型とした。図7に傾斜復元力特性を、図8に柱脚回転バネの履歴特性を示す。柱脚水平バネの耐力は、柱脚部の柱軸力Nに摩擦係数を乗じた値とした。礎石と柱脚部分は平滑ではなく、滑りにくいと考えられるため、石-木材間の静止摩擦係数は1.0と仮定した。また、清水寺本堂がほぼ均等スパンによる半剛接ラーメン構造であり、地震時の変動軸力の影響は無視できると判断したため、柱脚回転バネ、水平バネの耐力を決定する軸力は長期軸力を用いた。また、第2勾配は初期剛性の1/100とした。

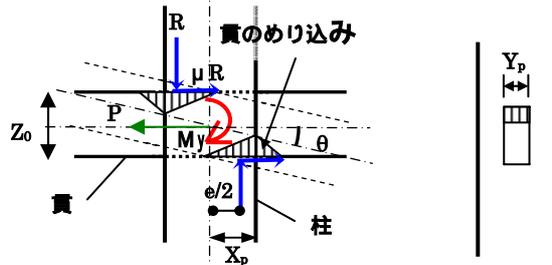
図9 柱貫接合部バネのモデル化

柱貫接合部には、稲山のめり込み理論¹²⁾を基本とした回転バネを設定している。復元力特性はスリップバイリニア型である。各柱貫の接合部に貫の継手が存在することが予想されるため、柱貫接合部の回転バネの初期剛性、降伏耐力は通し貫を仮定した稲山の提案式¹²⁾より算定した値の50%とした。第2剛性は初期剛性の1/1000とした。また、南北方向懸造柱貫接合部においては、柱脚高さレベルの違いから生じる貫軸力によって、貫の柱からの抜け出す状況を、摩擦による剛塑性節点水平バネとしてモデル化した。節点水平力Pが、節点モーメントMyから算出した柱外縁部に生じる圧縮力Rによる摩擦力Qyを上回ったとき塑性化する水平バネを設定した。復元力特性はバイリニア型とする。第2剛性は初期剛性の1/1000とする。柱貫接合部のモデル化の様子を図9に、柱貫回転バネの履歴特性を図10に、柱貫水平バネの履歴特性を図11に示す。

図 9、10 に示すように、柱と貫の接する長さが、柱貫回転バネの終局耐力と回転剛性のパラメータとなっている。したがって、柱貫接合部の貫が腐朽などによって欠損していたり、柱に内部断面欠損が存在していると、柱貫回転バネのバネ性能が低下することとなる。本章では、柱貫回転バネの回転剛性と終局耐力を健全時の 90%、80%、70%、60%、50% の 5 ケースで数値計算を行った。また、柱貫回転バネの影響を受ける柱貫水平バネにおいても終局耐力と降伏変位の低減を行った。表 2 に柱貫回転バネの性能を示す。

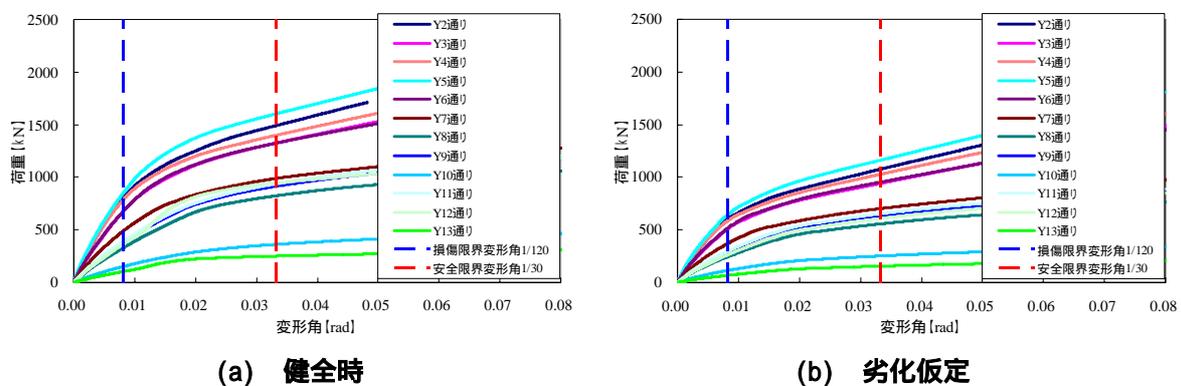
図 12 東西(X)方向主要架構

清水寺本堂が健全な場合と、柱貫接合部に劣化を仮定し、柱貫回転バネの回転剛性と終局耐力を健全時の 50% にした場合とで荷重増分解析を行い、結果の比較を行った。図 12 に東西(X)方向主要架構、図 13 に南北(Y)方向主要架構、図 14 に建物各方向の荷重変形曲線を示す。なお、既出の論文^{5),6)}と同様に解析結果において損傷限界変形角は 1/120rad、安全限界変形角は 1/30rad とした。なお、損傷限界変形角、安全限界変形角は、柱頭における最大変位を建物高さで除した層間変形角である。

図 12 を見ると、東西 (X) 方向主要架構の各架構における安全限界変形角 1/30rad 時の耐力は、劣化を仮定することで約 70%になることがわかった。図 13 の南北 (Y) 方向主要架構においては、安全限界変形角 1/30rad 時の耐力は劣化を仮定することで約 75%程度になった。保有水平耐力を安全限界変形角と定義した 1/30rad 変形時の水平力と定義すると、図 14 から東西 (X) 方向では 12.1MN から 8.3MN と 69%に低下した。南北 (Y) 方向においては 12.1MN から 9.2MN と 76%に低下した。したがって、柱貫接合部の劣化は、南北 (Y) 方向より東西 (X) 方向に大きな影響を及ぼす結果となった。ベースシア係数は、劣化を仮定することで東西 (X) 方向では 1.29 から 0.88 に、南北 (Y) 方向では 1.28 から 0.98 になった。

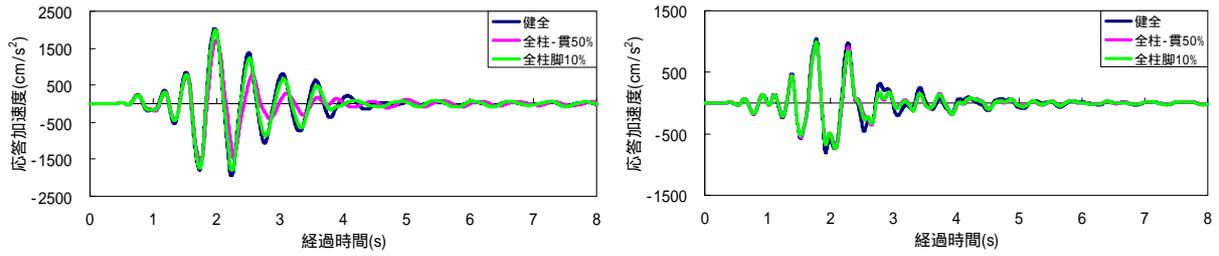
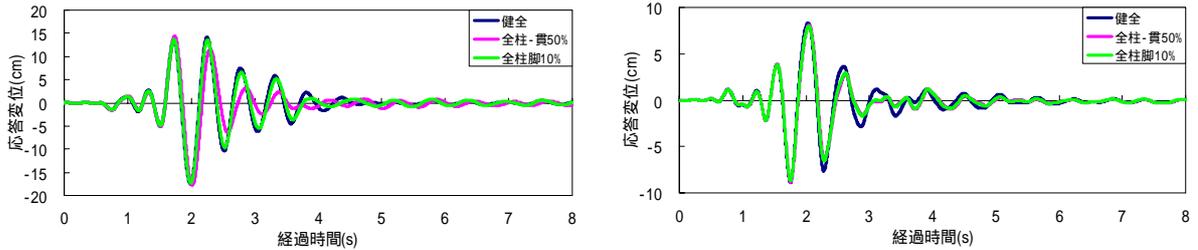
图 15 時刻歴応答加速度(想定花折)

柱貫回転バネの回転剛性、終局耐力を健全時の 50%にしたときと柱脚回転バネの降伏回転角、終局耐力を健全時の 10%にしたときの、想定花折地震波入力時の時刻歴応答加速度と時刻歴応答変位の波形図を図 15, 16 に、JMA 神戸 50kine 基準化波形入力時の時刻歴応答加速度と時刻歴応答変位の波形図を図 17, 18 に、BCJ-L2 入力時の時刻歴応答加速度と時刻歴応答変位の波形図を図 19, 20 に示す。時刻歴応答は建物重心近くである Y9 通り架構、X7 通り架構のものとした。なお、Y9 通り架構は東西方向の応答を、X7 通り架構は南北方向の応答を示している。

図 15, 16 の想定花折地震波入力時の時刻歴応答加速度波形図、時刻歴応答変位波形図を見ると、加速度波形図、変位波形図ともに、柱貫回転パネに劣化を仮定した場合と、柱脚回転パネに劣化を仮定した場合とで、応答に変化はみられたものの、最大値に大きな変化はみられなかった。しかし、想定花折地震波入力時とは異なり、JMA 神戸 50kine 基準化波形入力時では、柱脚回転パネに劣化を仮定した場合の最大値に大きな変化はみられなかったが、柱貫回転パネに劣化を仮定した場合に Y9 通り架構において応答加速度と応答変位の最大値が健全時に比べて大きくなった。最大加速度は 32%、最大変位は 80% 上昇した。BCJ-L2 入力においては、劣化を仮定することで、最大応答加速度に大きな影響はみられなかったが、Y9 通り架構における最大応答変位は柱貫回転パネに劣化を仮定することで 24% 上昇した。このように柱貫回転パネに劣化を仮定した場合と、柱脚回転パネに劣化を仮定した場合とを比較すると、柱貫回転パネに劣化を仮定した方に大きな変化がみられる結果となった。図 16 (b) と図 18 (b) をみると、JMA 神戸 50kine 基準化波形入力による応答の方が想定花折地震波入力によるものより若干周期が長くなっている。これは、想定花折地震波入力時に比べ、JMA 神戸 50kine 基準化波形入力時の方が柱脚回転パネの非線形化する時間が早く、このことが影響しているものと考えられる。

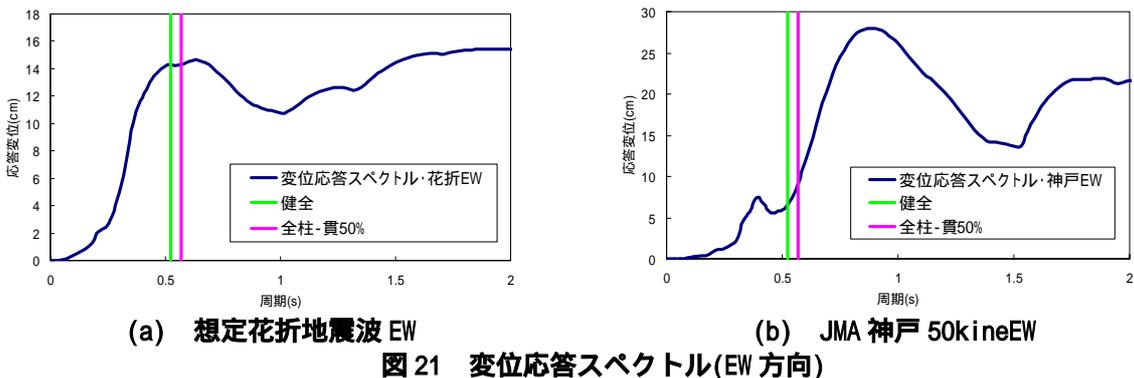
入力地震波によって応答に違いがあるのは、それぞれの地震波の特性によるものだと考えられる。想定花折地震波と JMA 神戸 50kine 基準化波形を例にとれば、図 21 に示した想定花折地震波と JMA 神戸 50kine 基準化波形の EW 方向における変位応答スペクトルを見ると、柱貫回転パネに劣化を仮定して表 3 のように固有周期が変化した場合に、変位応答スペクトルの傾向が異なることがわかる。変位応答スペクトルは、一般に固有周期が長くなるにつれて応答変位が大きくなるが、単調増加ではなく、図 21 のように局所的な増減がある。想定花折地震波では、図 21 (a) に示すように、清水寺本堂の固有周期が変化する領域と、地震波の変位応答スペクトルが局所的に変化しない領域とが、たまたま一致した。一方、JMA 神戸 50kine 基準化波形では、図 21 (b) に示すように、本堂の固有周期が長くなれば、変位応答が大きくなる領域になっている。

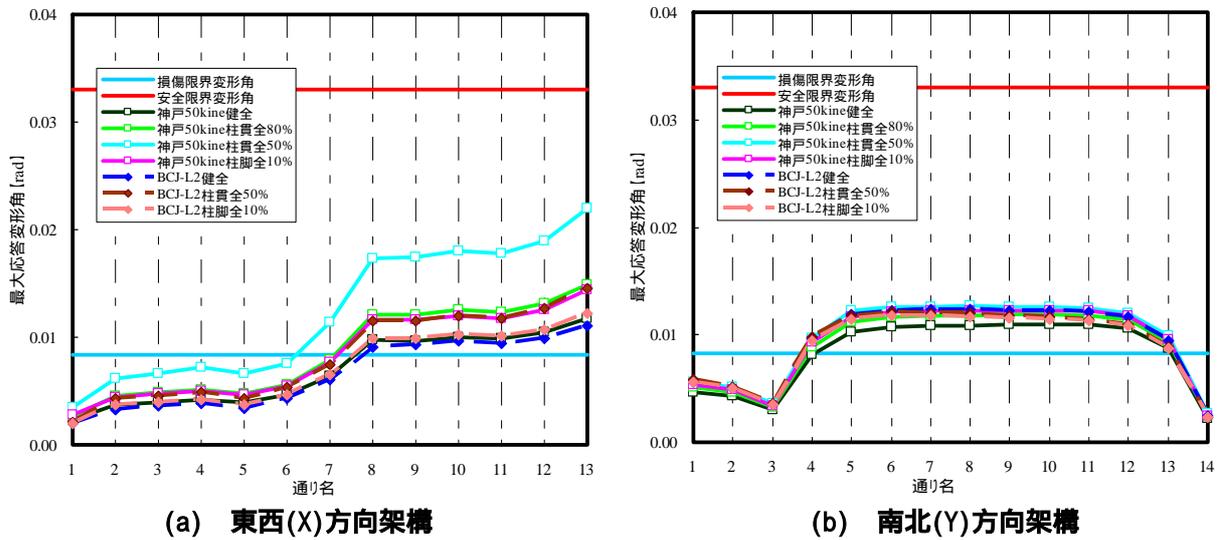
図 22 最大応答変形角

図 22 に、柱貫回転パネの回転剛性と終局耐力を健全時の 80%, 50% にした場合と、柱脚回転パネの終局耐力と降伏回転角を 10% にしたときの最大応答変形角を示す。最大応答変形角は劣化を仮定することで最大応答変位が大きくなった、JMA 神戸 50kine 基準化波形、BCJ-L2 入力によるものとする。また、図 23 に、JMA 神戸 50kine 基準化波形入力における柱貫接合部の劣化度合いと各架構との最大応答変形角の関係図を示す。図 22 から、東西(X)方向架構においては、JMA 神戸 50kine 基準化波形、BCJ-L2 入力共に柱貫回転パネに劣化を仮定し、回転剛性と終局耐力を低下した場合に最大応答変形角がある

程度大きくなり劣化の影響がでることがわかった。しかし、損傷限界変形角 $1/120\text{rad}$ を越える架構はあるものの、安全限界変形角 $1/30\text{rad}$ を越える架構はなく、倒壊の危険が小さいことがわかった。南北(Y)方向架構においては、劣化を考慮しても、JMA 神戸 50kine 基準化波形、BCJ-L2 入力共に最大応答変形角に大きな変化はみられず、劣化の影響が小さいことがわかった。

最大応答変形角の結果より、劣化を仮定した場合においても最大応答変形角を越える架構はなかったが、東西(X)方向架構においては劣化の影響が顕著に出るため、十分な劣化対策が望ましい。しかし、本解析に用いたモデルは、全ての柱貫接合部において柱内継手をしているという安全側の仮定をとっており、全ての柱貫接合部の回転剛性と終局耐力を通常の50%にしている。しかし、実際に柱内継手は柱2スパンに1箇所割合でされており、このことを考慮すると耐震性能は現段階より上昇するものと考えられる。今後、この柱内継手をどう考えていくかが重要となってくる。

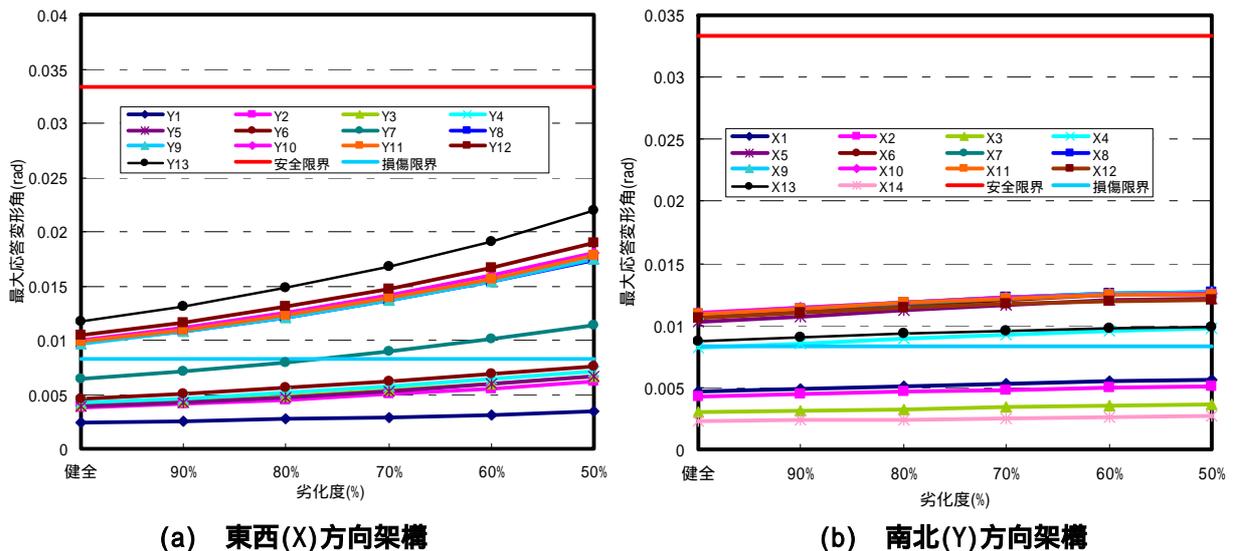
図 23 最大応答変形角

図 23 を見ると、東西(X)方向架構においては、架構がY1 からY13 と北方向の架構になるにつれ、柱貫接合部の劣化が大きくなると、より最大応答変形角に影響が出るという結果となった。逆に南北(Y)方向架構においては、劣化が大きくなってあまり影響がないという結果となった。東西(X)方向架構より南北(Y)方向架構の方が柱貫接合部の劣化による影響が小さいのは、南北(Y)方向架構には、柱貫接合部の数が少ない架構や、柱貫接合部が多く土壁と密接に接している架構があり、劣化の影響を土壁が補っていることが原因であると考えられる。

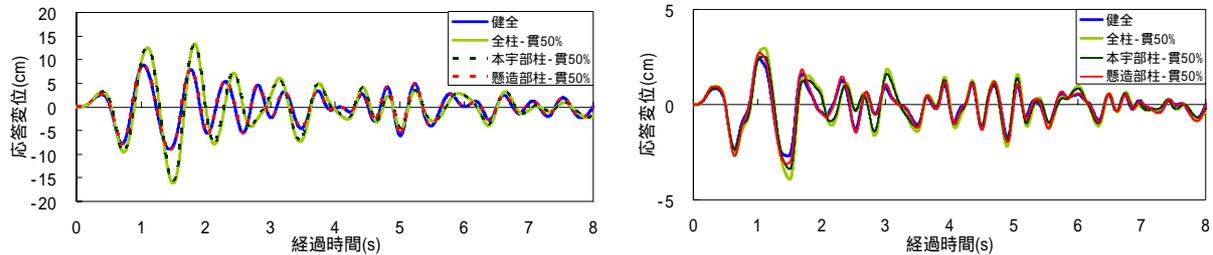
図 24 時刻歴応答変位(JMA 神戸 50kine)

清水寺本堂の特徴である懸造部分と本宇部分において、柱貫接合部の劣化箇所が一部に偏った場合にどのような挙動するのか検討を行った。今回は、1.懸造部の柱貫接合部のバネ性能を低下(回転剛性・終局耐力 50%) 2.本宇部の柱貫接合部のバネ性能を低下(回転剛性・終局耐力 50%)の2パターンを比較した。時刻歴応答変位の波形図を図 24 に示す。

図 24 を見ると、東西(X)方向のY9 通り架構においては、清水寺本堂全ての柱貫接合部に劣化を仮定した場合と本宇部分に劣化を仮定した場合とではほぼ同じ挙動を、健全時と懸造部分に劣化を仮定した場合とではほぼ同じ挙動を示す結果となった。Y9 通り架構の応答変位は、本宇部分の柱頭近傍における応答変位を示している。また、このような結果は南北(Y)方向架構においても同様であった。したがって、清水寺本堂は、懸造部と本宇部でほぼ独立して挙動し、懸造部の柱貫接合部の劣化が本宇部の耐震性能に与える影響は小さいと考えられる。しかし、舞台先端部分の応答変位を示すY1 通り架構においては、劣化仮定箇所の違いで最大値が若干変化した。したがって、懸造部分の柱貫接合部の劣化は、本宇部分の応答には影響を与えず、舞台部分の応答にのみ影響を与えるということがわかった。

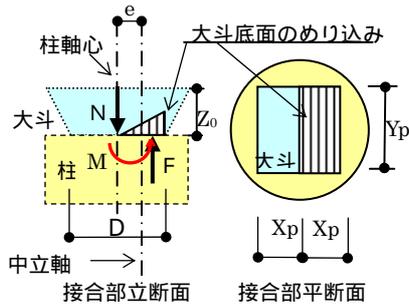
図 27 組物回転バネのモデル化

本章では、ケヤキが構造材となっからすぐに強度低下が始まるという小原・平嶋の研究^{1)~4)}を参考にし、清水寺本堂のケヤキのヤング係数を参考文献¹⁰⁾に記載されている平均値 8800MPa の 90%、80%、70%、60%、50%にして非線形地震応答解析を行った。清水寺本堂のケヤキ材である柱、桁、貫のヤング係数を低下させた場合、解析モデル^{5),6)}で変更される箇所は、地震時のめり込みによって接合部のバネ性能が決定される柱貫回転バネ、柱頭桁回転バネ、組物回転バネとなる。柱頭桁回転バネ、組物回転バネは初期剛性を稲山の三角めり込み式¹²⁾より設定したスリップバイリニア型としている。柱頭桁接合部の曲げに関する復元力特性は、桁底面と柱頭部の接触面における、桁のめり込み抵抗と長期軸力の釣合いによる回転抵抗で代表されると仮定する。組物回転バネにおいて、組物自体は弾性として扱い、曲げに関する復元力特性は、大斗底面と柱頭部の接触面における、めり込み抵抗と長期軸力の釣合いによる回転抵抗で代表されると仮定している。柱頭桁回転バネ、組物回転バネともに復元力特性上の第 1 折れ点は、長期軸力による回転モーメントとし、第 2 剛性は、初期剛性の 1/1000 とした。柱頭桁接合部の節点回転バネのモデル化の様子を図 25 に、履歴特性を図 26 に示す。組物回転バネの設定方法を図 27 と図 28 に示す。ケヤキ材のヤング係数を低下させた場合、稲山の三角めり込み式¹²⁾より、回転剛性と降伏回転角が変化することになる。ヤング係数が 80%になった場合におけるバネ性能の変化を表 4 に示す。また、ヤング係数を 80%にした場合においては荷重増分解析も行った。

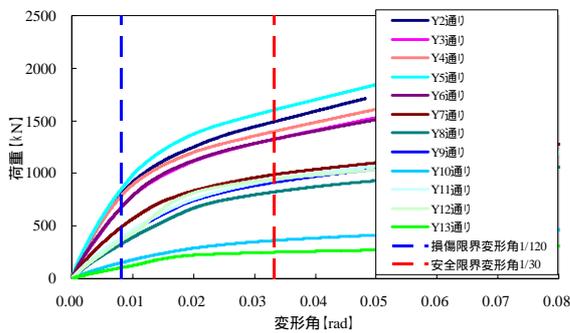
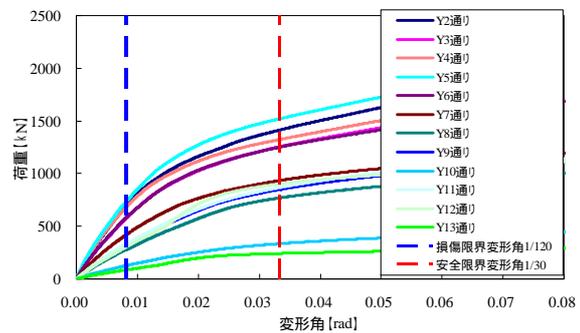
図 29 東西(X)方向主要架構

清水寺本堂が健全な場合と、経年によってケヤキのヤング係数を健全時の 80%にした場合とで行った荷重増分解析結果の比較を行った。図 29 に東西(X)方向主要架構、図 30 に南北(Y)方向主要架構、図 31 に建物各方向の荷重変形角曲線を示す。

図 29 を見ると、東西 (X) 方向主要架構の各架構における安全限界変形角 1/30rad 時の耐力は、経年劣化を仮定することで約 95%になることがわかった。図 30 の南北 (Y) 方向主要架構においては、安全限界変形角 1/30rad 時の耐力は経年劣化を仮定することで約 90%程度になった。図 31 から、保有水平耐力は東西 (X) 方向では 12.1MN から 11.4MN と 94%に低下した。南北 (Y) 方向においては 12.1MN から 10.8MN と 89%に低下した。したがって、経年による材自体の強度低下を考慮しヤング係数を低下させると、柱貫接合部に劣化を仮定した時とは異なり、南北 (Y) 方向の方が東西 (X) 方向より影響が出る結果となった。ベースシア係数は、経年劣化を仮定することで東西 (X) 方向では 1.29 から 1.21 に、南北 (Y) 方向では 1.28 から 1.15 になった。

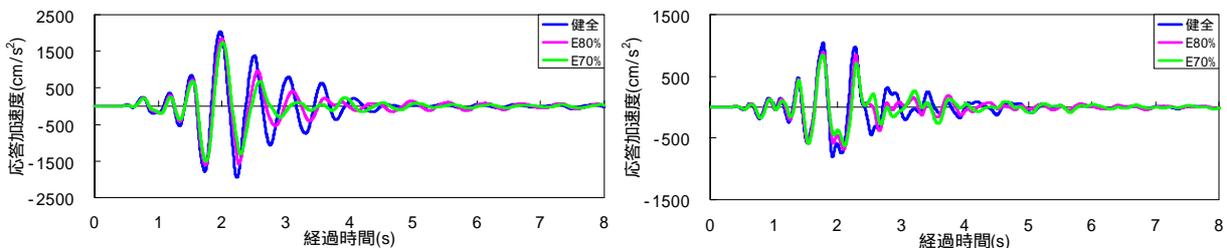
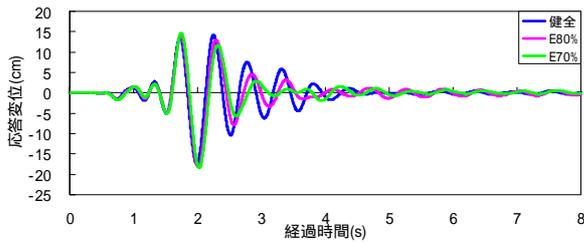
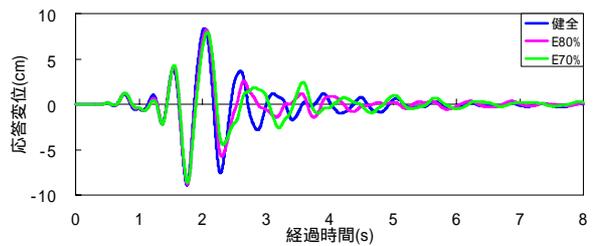
図 33 時刻歴応答変位(想定花折)

経年劣化を考慮しヤング係数を 80%と 70%にして地震応答解析を行った結果、図 32,33 より想定花折地震波入力時における最大応答加速度では、ヤング係数を 70%にすると、Y9 通り架構で 15%、X7 通り架構で 20%低下した。最大応答変位においては、ヤング係数を低下しても大きな変化はなかった。JMA

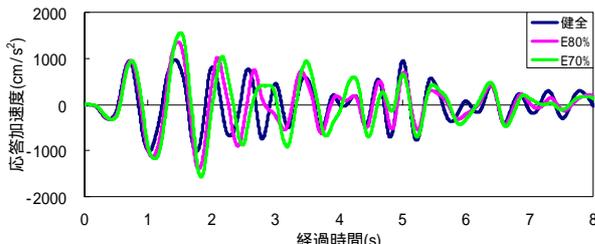
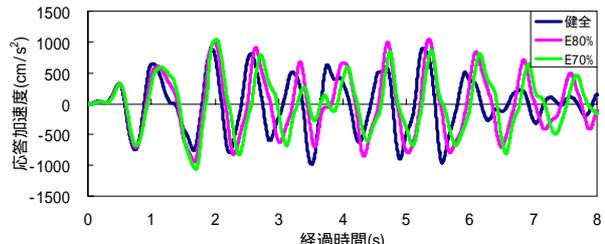
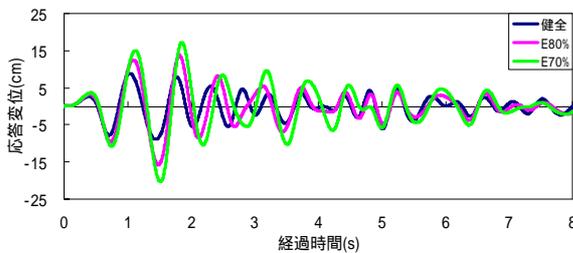
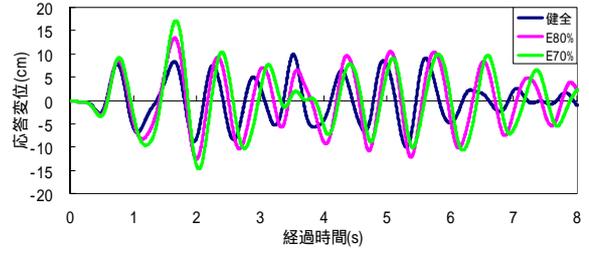
図 35 時刻歴応答変位(JMA 神戸 50kine)

神戸 50kine 基準化波形入力時では、Y9 通り架構、X7 通り架構ともに応答加速度、応答変位の最大値が大きくなった。ヤング係数 80%の場合、応答加速度はY9 通り架構で 37%上昇、X7 通り架構で 7% 上昇した。応答変位は、Y9 通り架構で 76%上昇、X7 通り架構で 34%上昇した。また、ヤング係数 70% の場合、応答加速度はY9 通り架構で 53%上昇、X7 通り架構で 7%上昇した。応答変位は、Y9 通り架構で 128%上昇、X7 通り架構で 72%上昇した。BCJ-L2 入力時においては、ヤング係数を低下することで、最大応答加速度に大きな変化はみられなかったが、Y9 通り架構の最大応答変位が 37%上昇した。

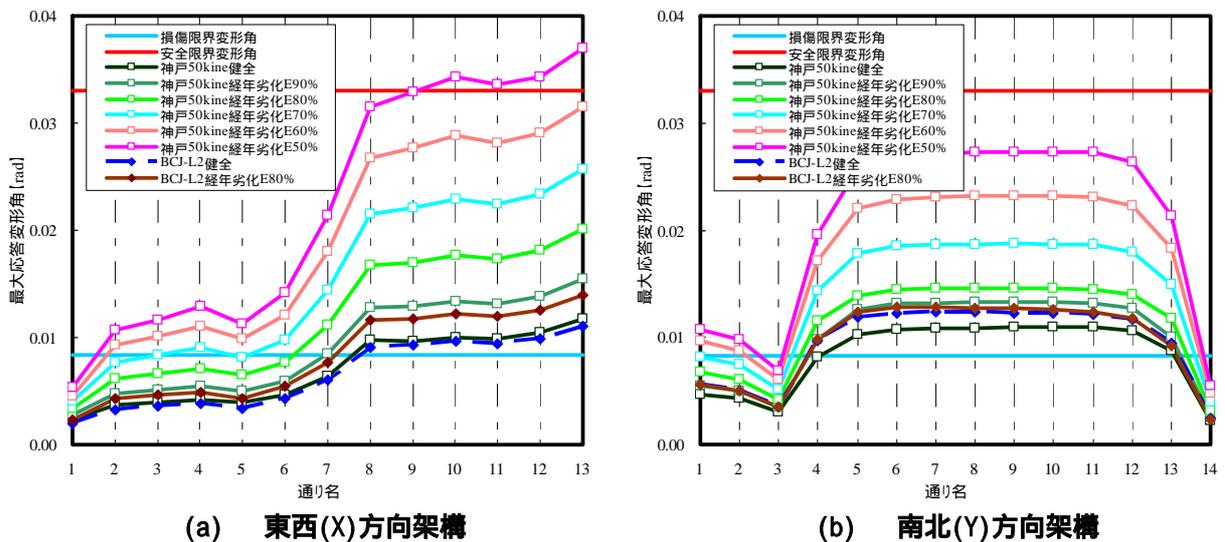
図 38 最大応答変形角

図 38 に、経年劣化によるケヤキの強度低下を考慮した場合の最大応答変形角を示す。最大応答変形角は経年劣化を仮定することで最大応答変位が大きくなった、JMA 神戸 50kine 基準化波形、BCJ-L2 入力によるものとする。最大応答変形角図を見ると、東西(X)方向架構においては、ヤング係数を 90%、80%、70%、60%、にした場合においては、安全限界変形角 1/30rad を越えなかったものの、ヤング係数を 50%にした場合に安全限界変形角 1/30 を越える架構があった。南北(Y)方向架構においては、ヤング係数が低下することで安全限界変形角を越える架構はなかったものの、最大応答変形角に大きな変化がみられた。本解析の結果、建立されてからの経年でケヤキのヤング係数が低下している場合、東西(X)方向、南北(Y)方向ともに応答変位が大きくなることがわかった。経年による部材自体の強度特性に関する研究は数が少なく、信頼すべきデータ数が揃っていないため、現段階でケヤキの経年に対する強度特性を正確に判断することは困難である。しかしながら、このようにヤング係数を低下させることによって耐震性能が大きく変化することを踏まえ、今後実験を行い、経年による部材自体の強度特性の把握を進めていく必要がある。

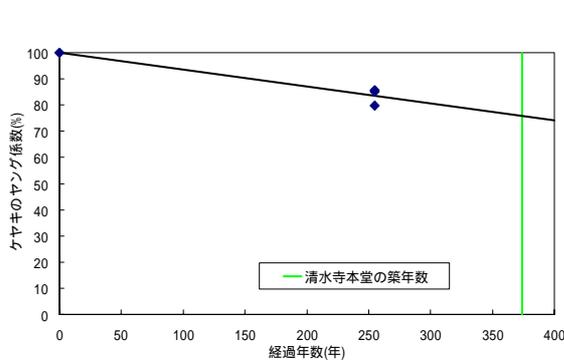
図 39 ケヤキの強度と経年との関係^{2)~4)}

将来、ケヤキのさらなる経年によるヤング係数の低下によって、清水寺本堂の地震応答がどのように変化するか予測した。平嶋の実験結果^{2)~4)}をもとに、ケヤキの経年と強度との関係を算出し、JMA 神戸 50kine 基準化波形を用いた非線形地震応答解析結果によって安全限界変形角 1/30rad を越えるのは何年後になるのか特定を試みた。表 6 に平嶋の実験結果^{2)~4)}をまとめ、そこから算出したケヤキの強度と経年の関係を図 39 に示す。なお、建立当初のケヤキのヤング係数は 8800MPa とした。現在の清水寺本堂は 1633 年に建立されてから 374 年経過している。したがって、図 39 より、清水寺本堂のケヤキのヤング係数は建立時の約 80%になっていると仮定できる。図 38 より、JMA 神戸 50kine 基準化波形入力において、最も早く安全限界変形角 1/30rad を越えると予想される架構は Y13 通り架構である。この Y13 通り架構の安全限界変形角とヤング係数との関係、図 39 で示したヤング係数と経過年数との関係から、どれだけヤング係数が低下すれば、清水寺本堂が 1/30rad を超える応答を示すのか検討した。Y13 通り架構の JMA 神戸 50kine 基準化波形入力時の最大応答変形角は健全時 0.012rad、ヤング係数 90%時 0.015rad、ヤング係数 80%時 0.020rad、ヤング係数 70%時 0.026rad、ヤング係数 60%時

図 40 より、JMA 神戸 50kine 基準化波形入力における Y13 通り架構において、安全限界変形角 1/30rad を越える時のケヤキのヤング係数は、建立時の約 57%であることがわかる。したがって図 39 より、ヤング係数の経年劣化が線形的であれば、現在から 400 年程度経過しても最大応答変形角が 1/30rad には至らない。しかし、この結果は、経年による強度低下のみを考慮した場合で、接合部や部材の劣化・損傷は考慮に入れていないし、地震波の特性によってはある程度異なる結果が予想される。また、ケヤキの経年による強度特性の把握も、データの不足から完全に把握されておらず、ヤング係数の経年劣化が線形的だとは断定できない。しかし、ある程度の目安にはなりうるものと考えられる。

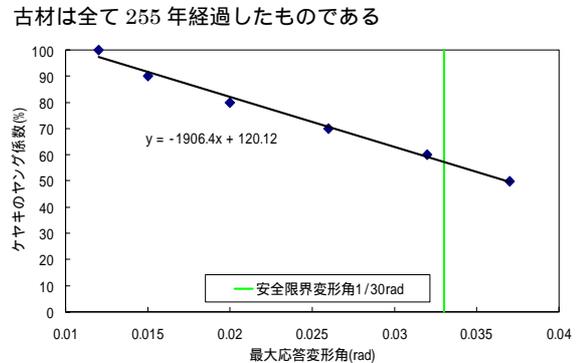
図 40 Y13 通り架構におけるヤング係数と最大応答変形角との関係

0.032rad、ヤング係数 50%時 0.037rad である。これらの値から算出したヤング係数と最大応答変形角との関係を図 40 に示す。
