平成28年(2016年)熊本地震 液状化調査報告(第1報)

現地調査:2016年4月28日～5月1日
2016年5月11日～5月12日

関東学院大学 若松 加寿江
防災科学技術研究所 先名 重樹
 同 小澤 京子

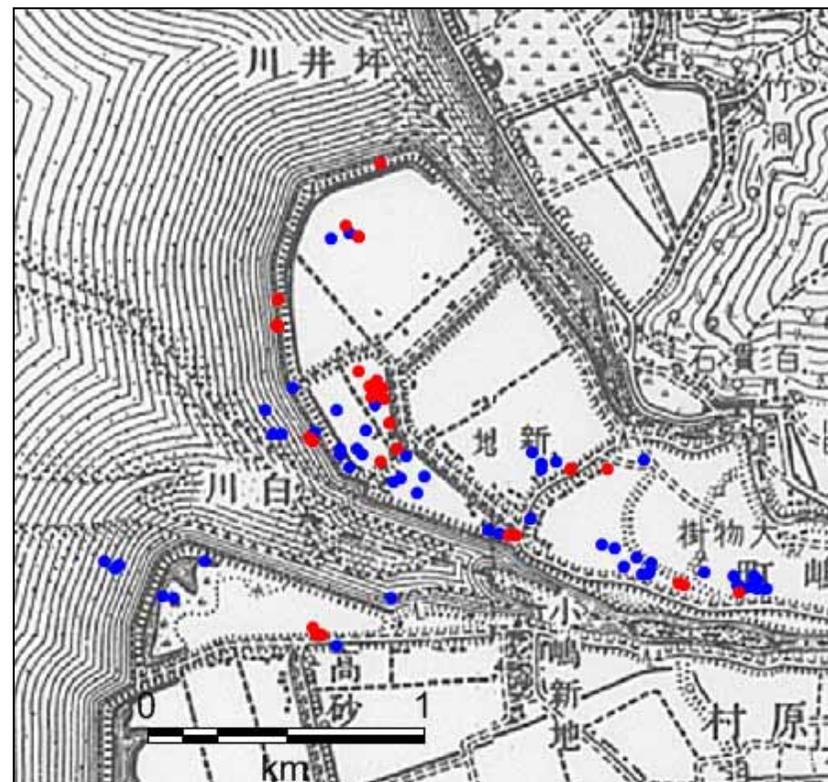
図6(背景図は2016/4/15撮影Google Earth画像)

西区小島下町と沖新町は干拓地である。4月15日に撮影されたGoogle Earth 画像には、農地に多数の噴砂が見られる。小島下町において現地を確認した噴砂は黒色であった。

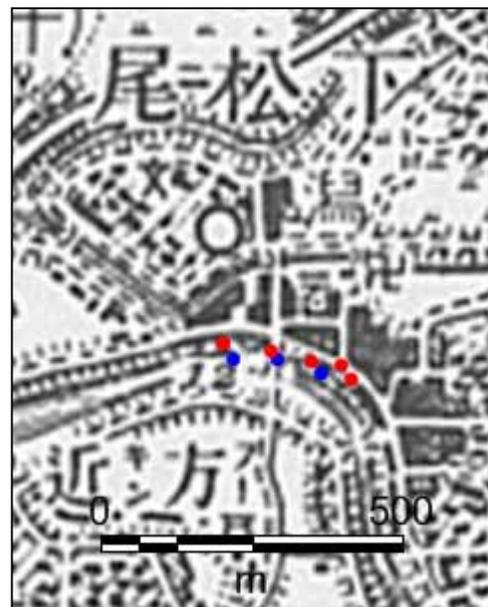
図7(背景図は2016/4/15撮影Google Earth画像)

明治34年測量の地形図では、小島中町付近の白川は現在より北側に蛇行している(現在も、北端に旧河道の名残の水路がある)。この場所は、運動公園になっており、一面に噴砂が見られた。公園中央には、川に平行した大きな亀裂が見られた。

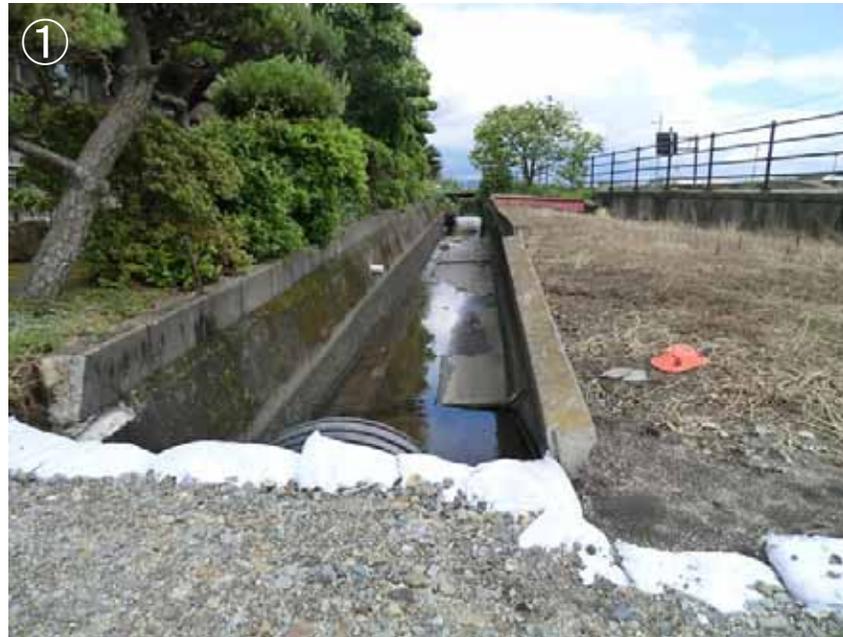
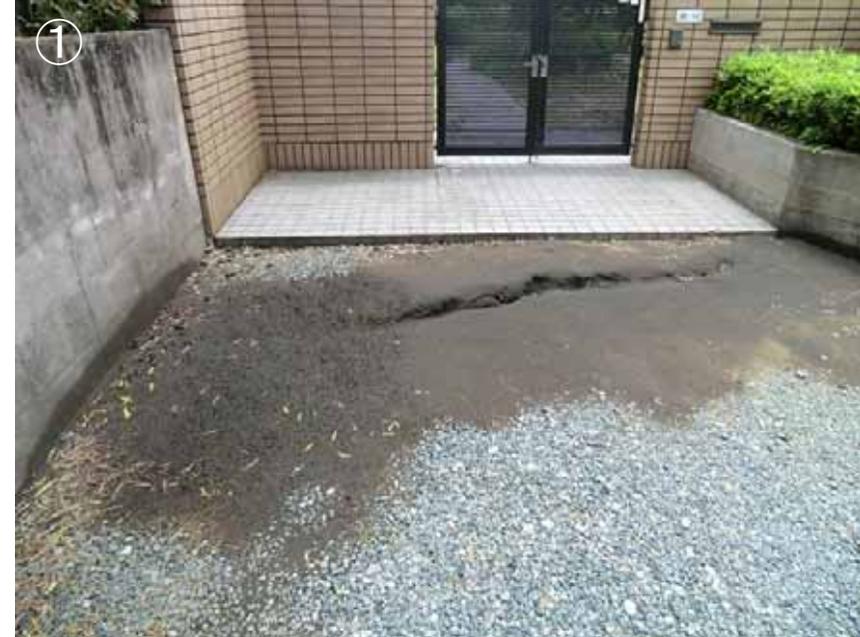
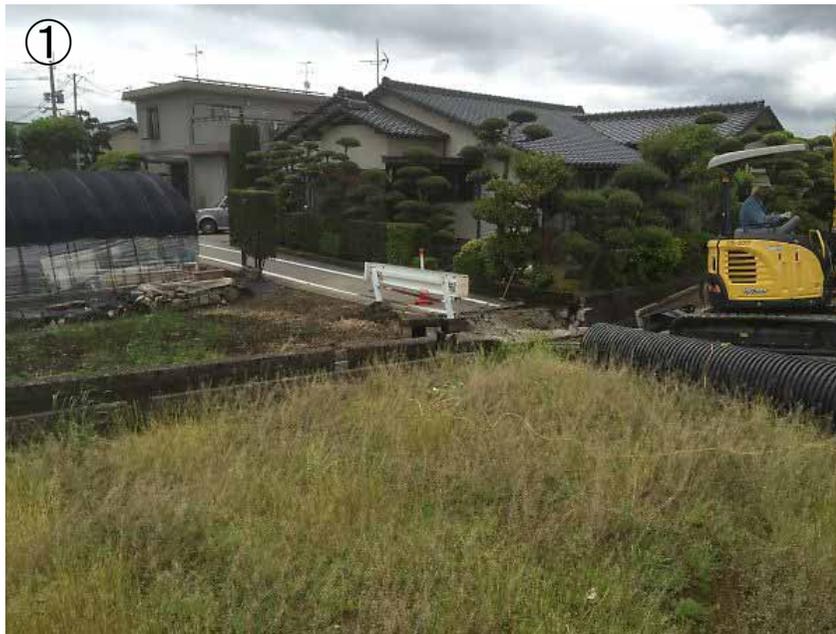
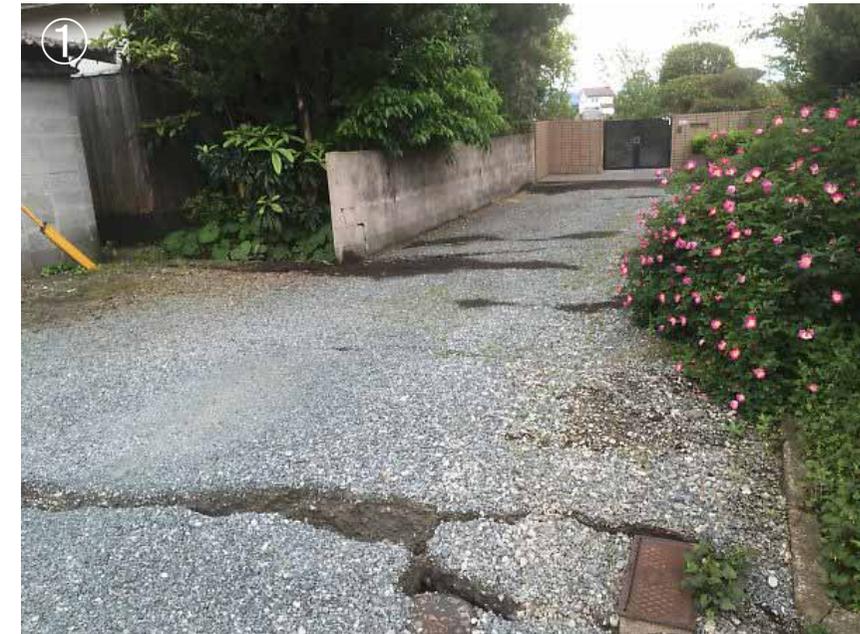
熊本市西区中原町住宅地の被害

図8①は、自然堤防上に立地する昔からの集落である。東西に流れる2本の水路に挟まれている。ここでは宅地の被害が多数見られた。

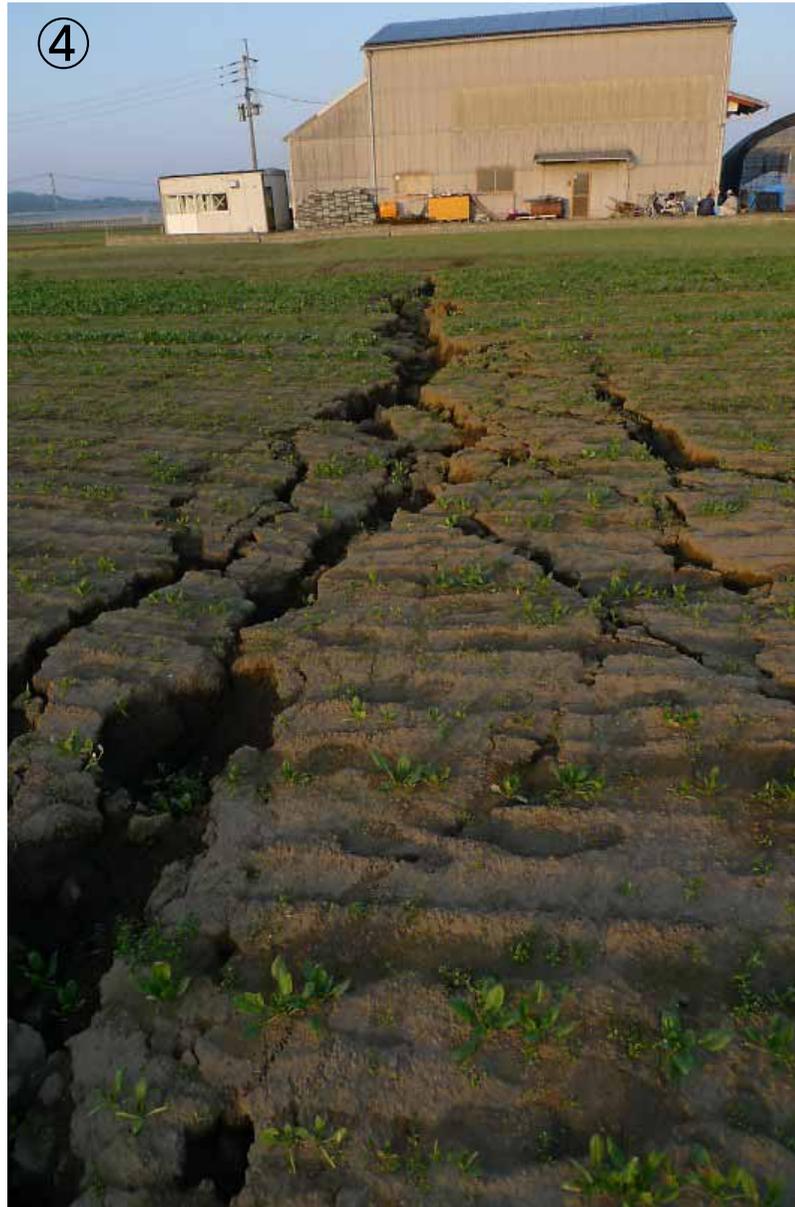
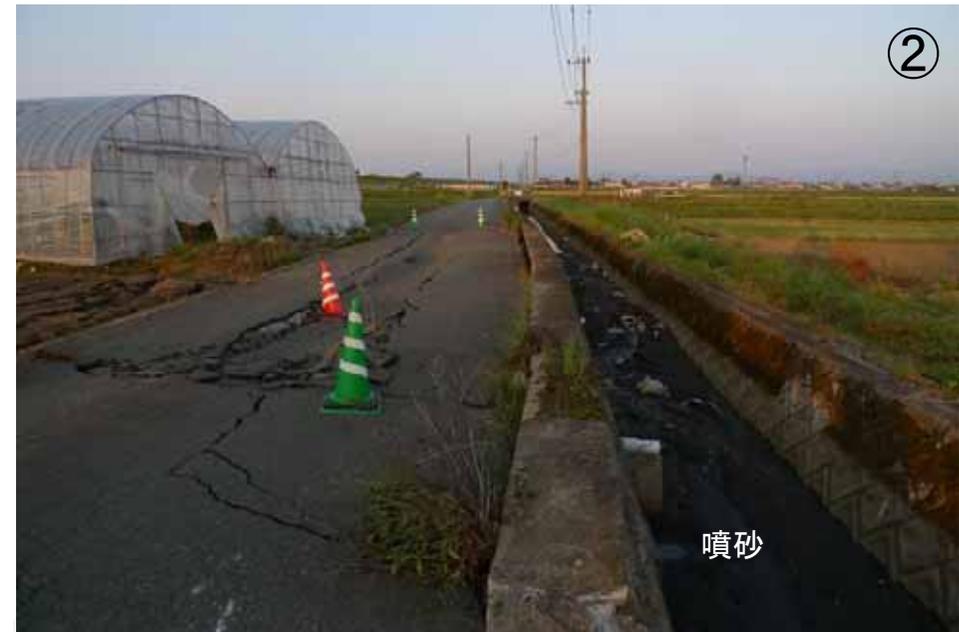
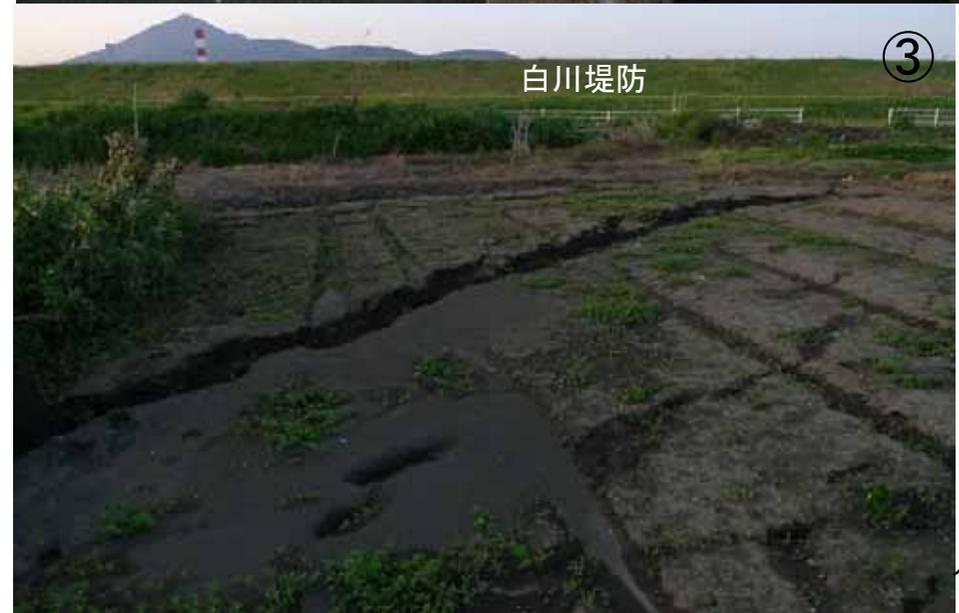
熊本市南区今町・西区中島町・中原町の被害

②～⑦は、白川に合流する2本の水路に挟まれた地区である。ここでは、水路に平行な開口亀裂が多数見られた。白川に近い農地では、大量の噴砂があった。住宅地も被害を受けていた。

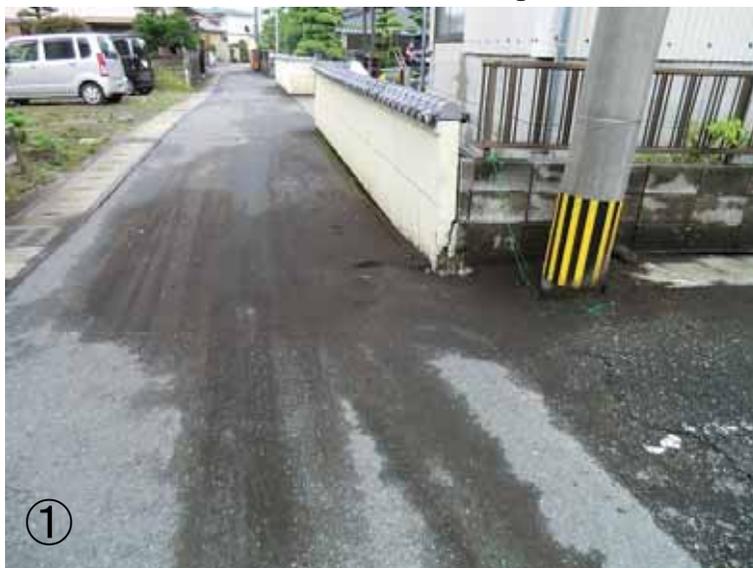
図9（背景図は2016/4/15撮影Google Earth画像）

明治34年の地形図に見られる三つの集落（自然堤防）とその周囲の後背湿地で大量の噴砂が見られた。噴砂があったのは白川に注ぐ幅2m程度の水路沿いの地域である。住宅地の生活道路の亀裂・噴砂、電柱の傾斜・沈下（0.5～1m）、校庭や農地での亀裂・噴砂などの被害が見られた。複数の亀裂が水路と平行に50m余り連続する箇所もあった。宅内には立ち入らなかったため、住宅の被害は不明であるが、住宅にも影響を及ぼしていると推測される。

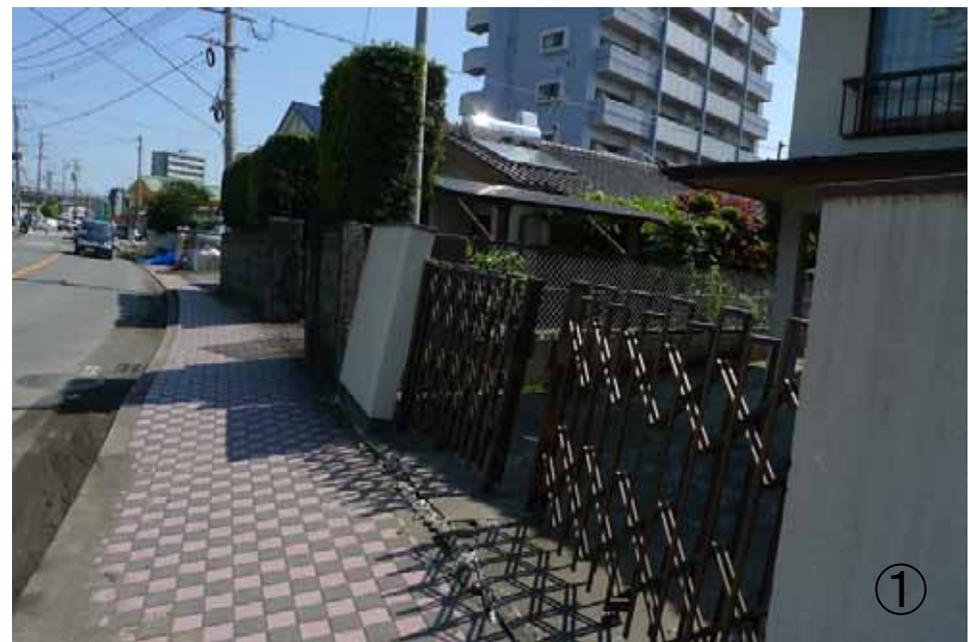
図10(背景図は2016/4/15撮影Google Earth画像)

鹿児島街道に沿って大量の噴砂が見られ、両側の住宅や店舗が著しく傾斜していた。液状化の影響は通りから2、3軒で、その先には変状は見当たらなかった。図10で通りから少離れた地点に噴砂撮影地点のアイコンがあるのは、路地に入って液状化の影響範囲を確認したものである。

この通り沿いには、幅1~2mの水路がある。水路は県道51号線の南側では平行して2本見られる。南北に流れる水路沿いに液状化が発生したことから、旧河道とも考えられるが、明治34年(次頁旧版地図参照)には既に鹿児島街道は現在の位置にあり、最近の旧河道ではない。白川南方には、この地区の水路も含めて南北方向の水路が幾筋もあり、北から南に向かう水脈があると推測される。

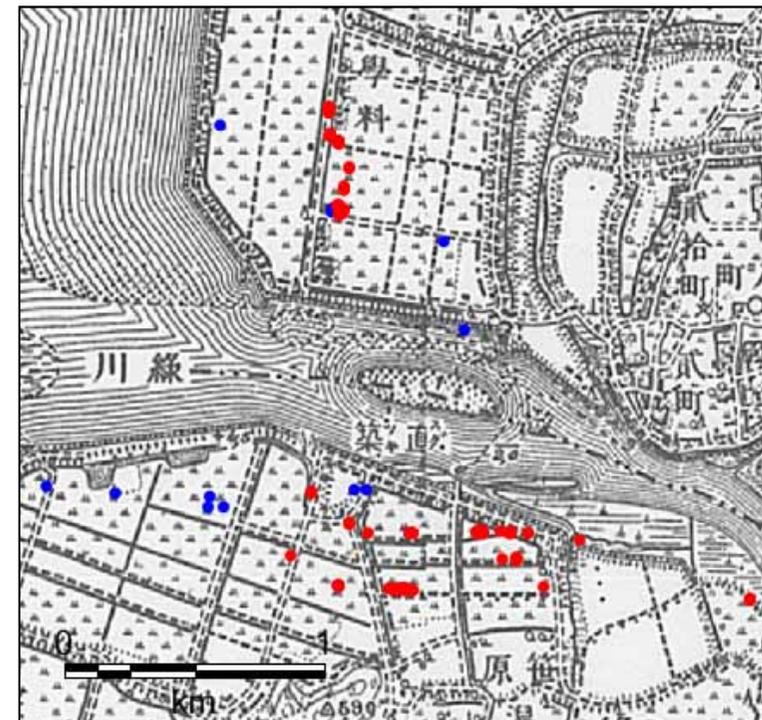
図11(背景図は2016/4/15撮影Google Earth画像)

緑川の河口部にある地区で明治34年測量の地形図では既に干拓されている。

背景画像の緑色は麦畑、縦縞模様はタバコ畑。宅地、農地、水路底で噴砂があり、特に農地での噴砂多数あった。ここでは規模の大きい噴砂丘が見られた。次頁の写真①の噴砂孔は、直径110cm、深さ60cm。噴砂に貝殻が混じっている箇所もあったことから海成砂が液状化したと推測される。

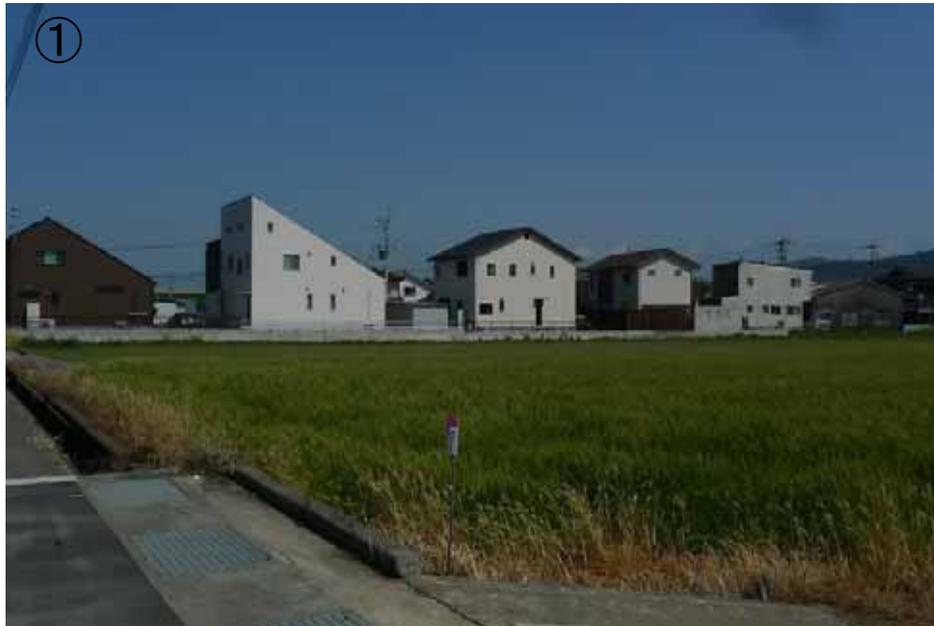
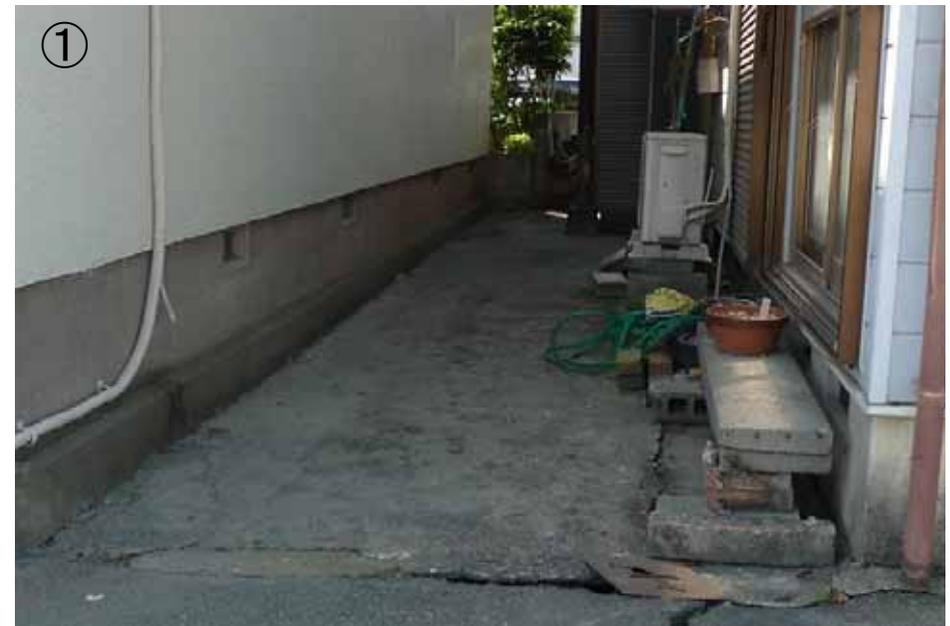
加勢川、緑川、浜戸川が接近して流れる地区で、網の目状の水路が見られる。パッチ状の農地の区画から氾濫常襲地と推測される典型的な後背湿地。下図の旧版地図を見ると、浜戸川は明治期には著しく曲流している。一帯の農地では、浜戸川に平行な噴砂を伴った地割れが多数見られた。図13の①地点では、築後3年の住宅10棟余りが液状化により傾斜した。住民によれば、住宅はベタ基礎で、不同沈下量は5cm以上とのことである。②地点では細礫の噴出が見られた。

①
液状化により不同沈下した住宅群

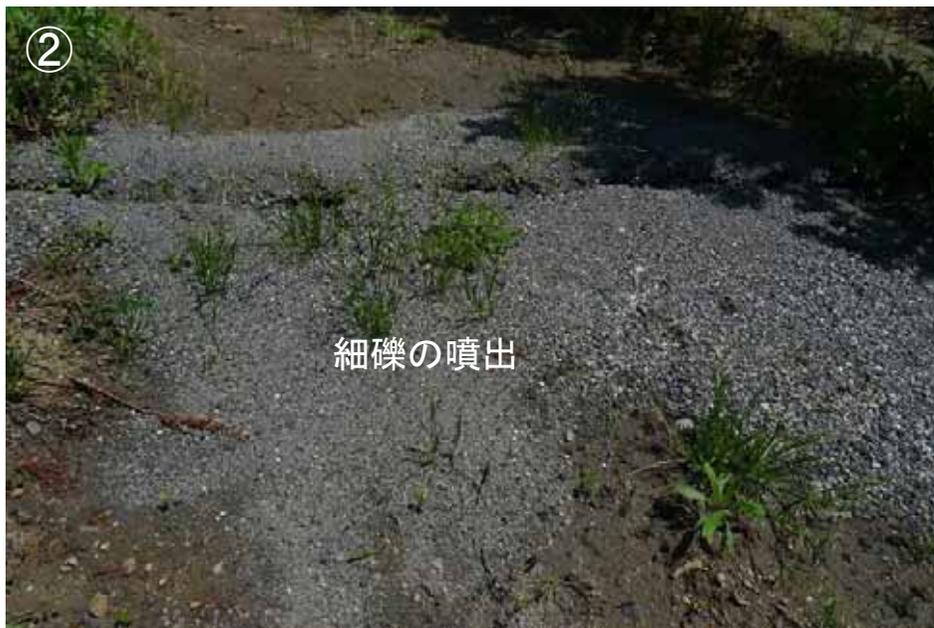
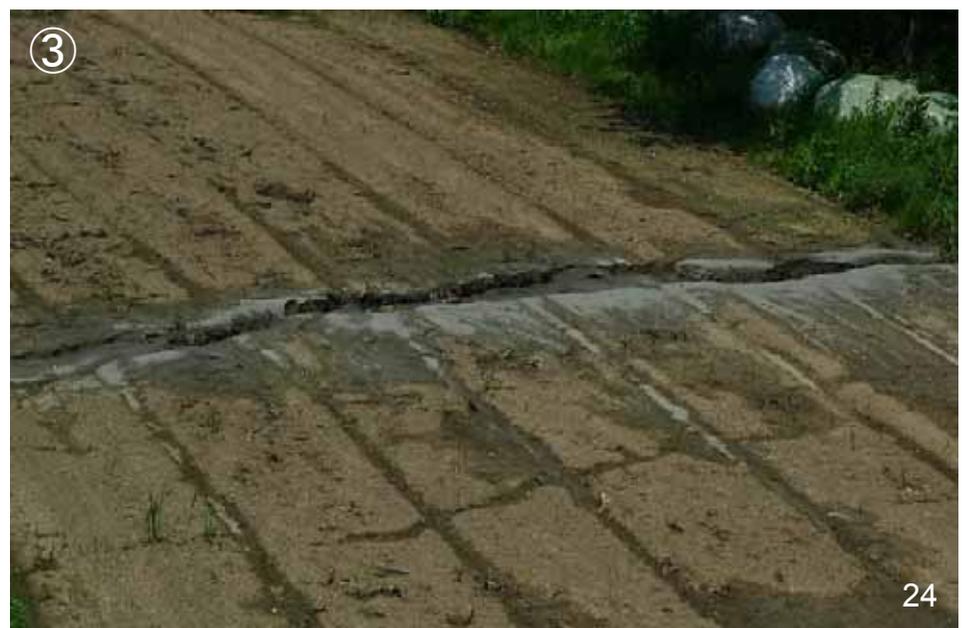
②
細礫の噴出

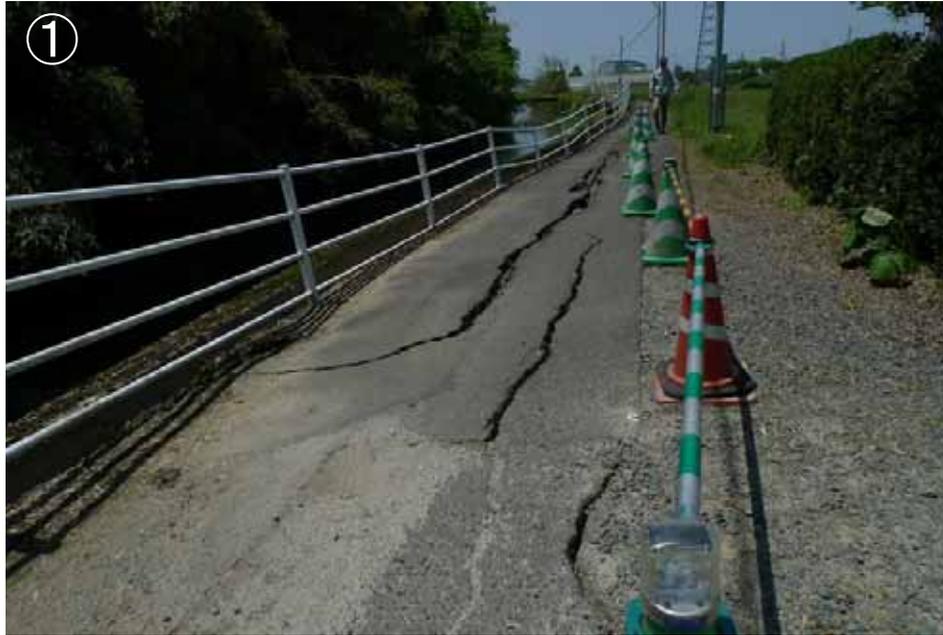
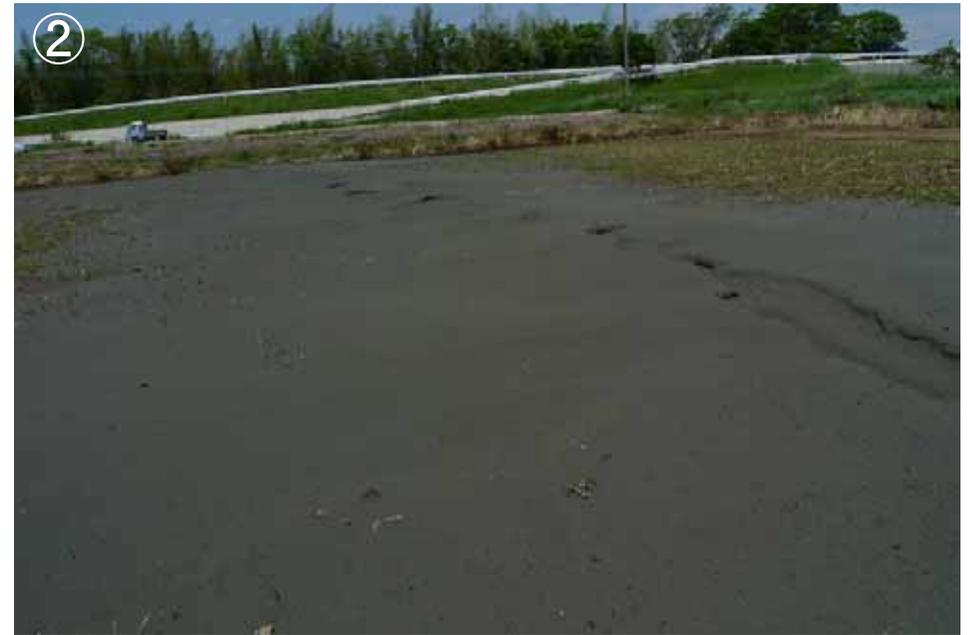
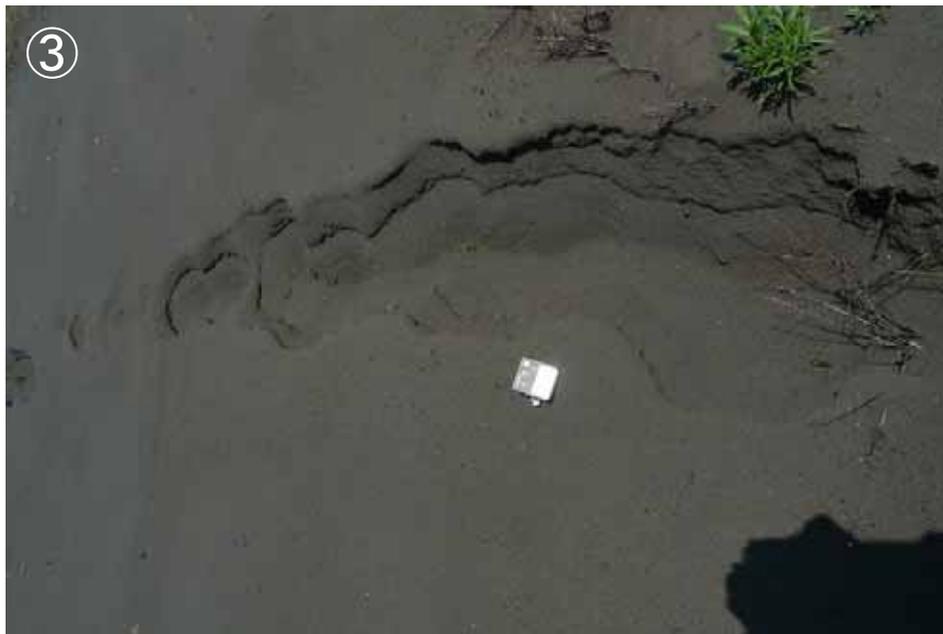
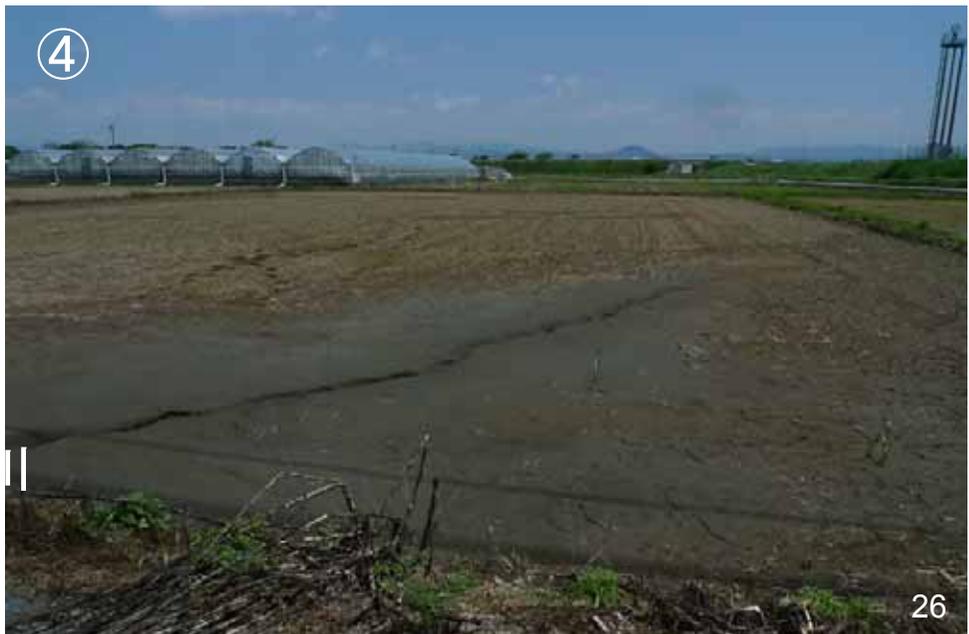
熊本市南区元三町付近の被害

加勢川と木部川に挟まれた農地に無数の噴砂が見られた。図14の麦畑にも噴砂の発生が予想されるが、麦畑のためGoogle Earthの画像からも現地での目視でも確認できなかった。

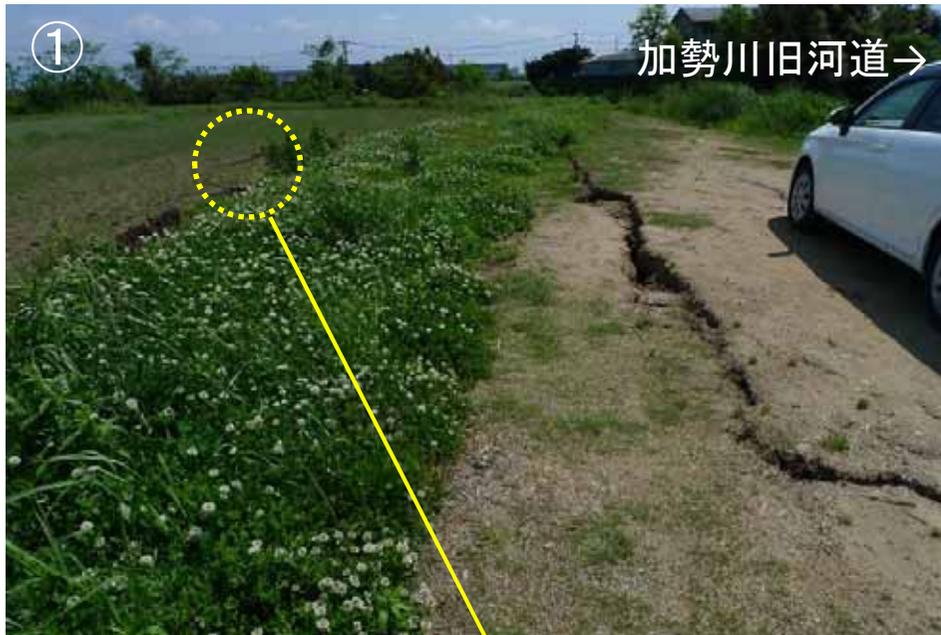
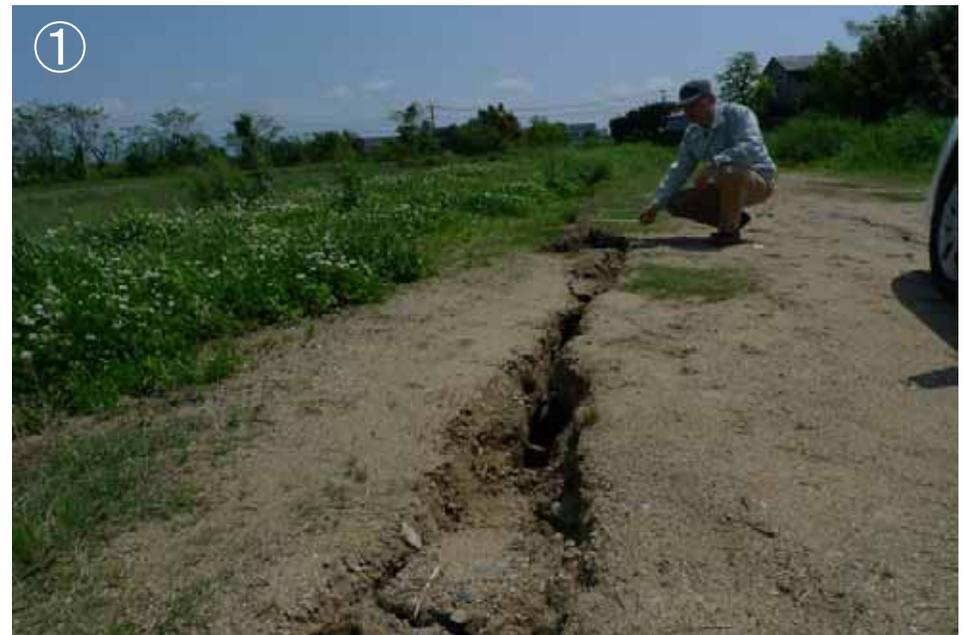
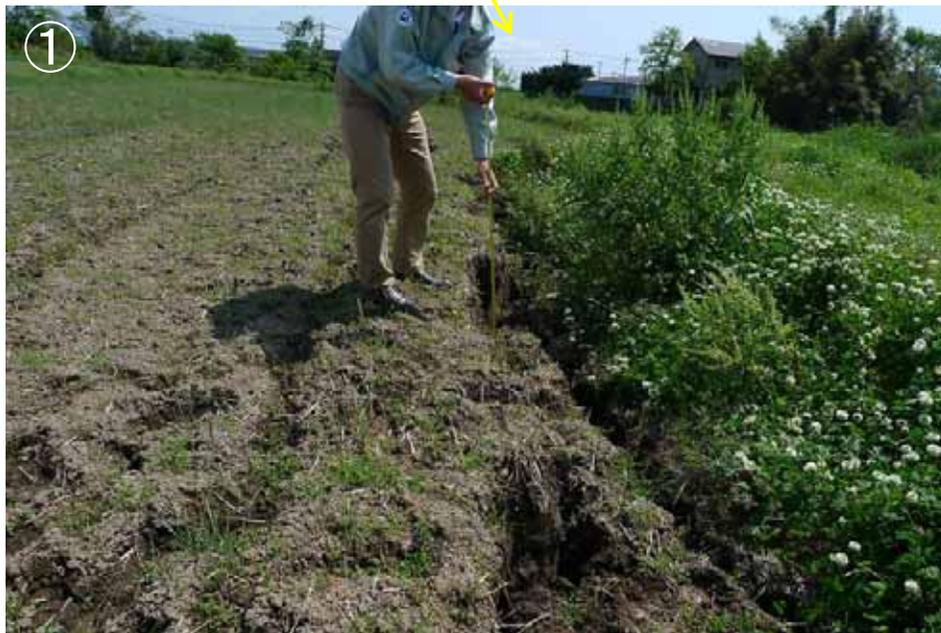
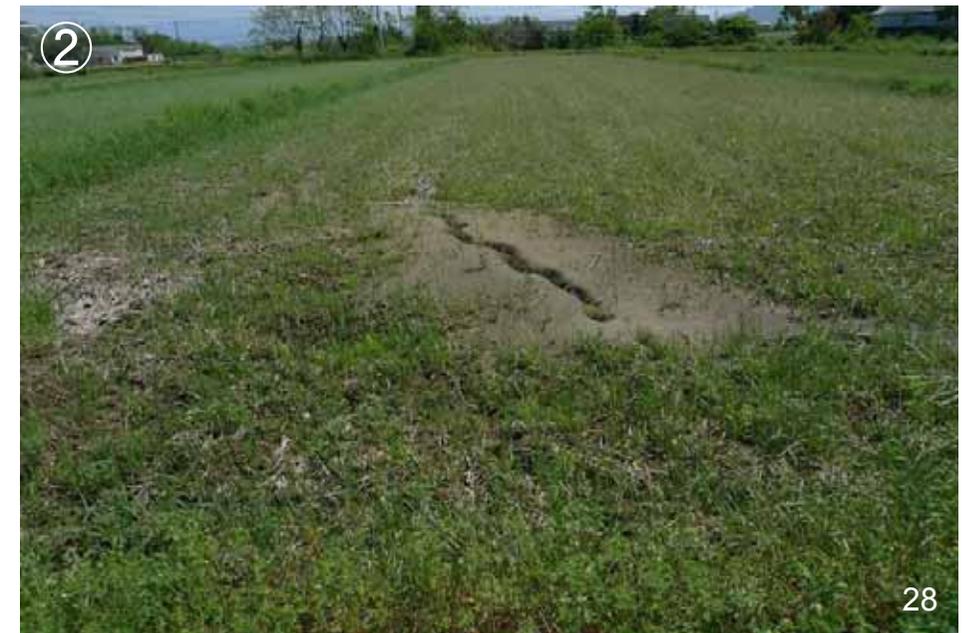
熊本市南区御幸木部町の被害

加勢川とその旧河道の蛇行流路に囲まれた農地で多数の噴砂が見られた。現在の加勢川沿いの道路には、亀裂が続いていた。蛇行流路に囲まれた農地には幅10~30cmの流路に平行な地割れが発生していた。明治34年の地形図(下図)では、加勢川は南側の蛇行流路を流れている。旧加勢川沿いには堤防もないこと、当時、桑畑以外の土地利用がないことから、過去に頻繁に氾濫が発生していたと推測される。

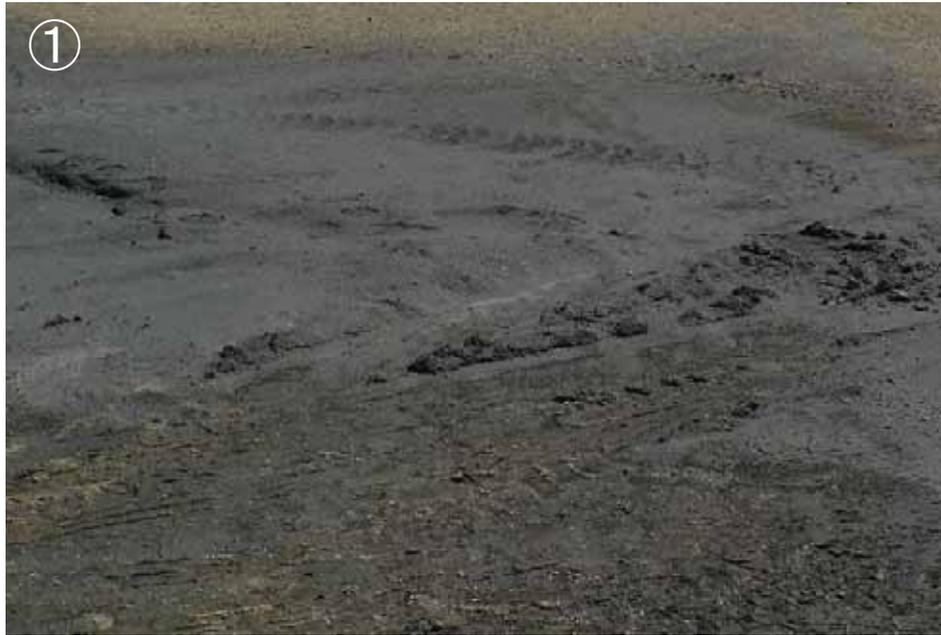
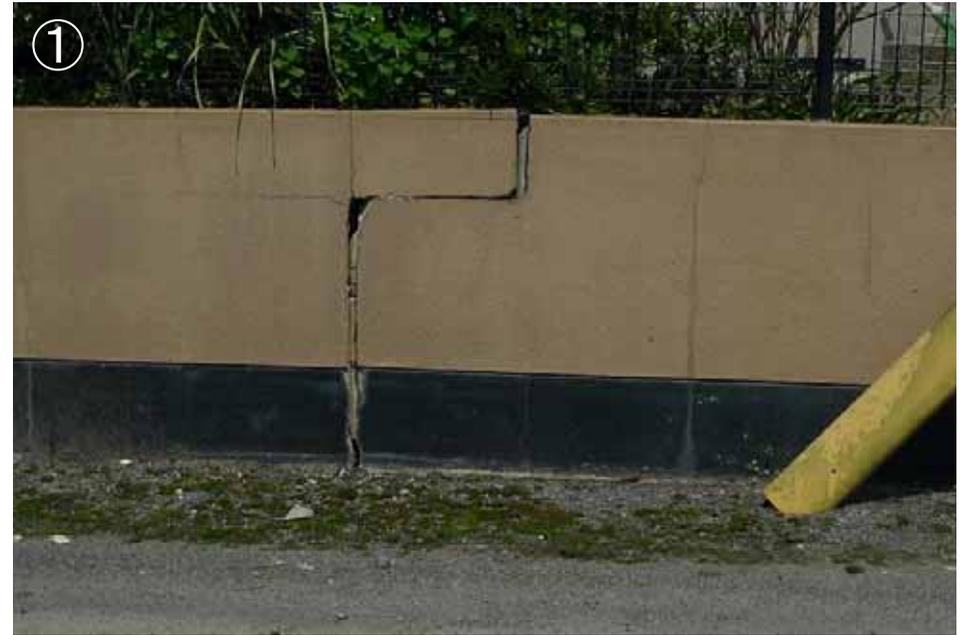
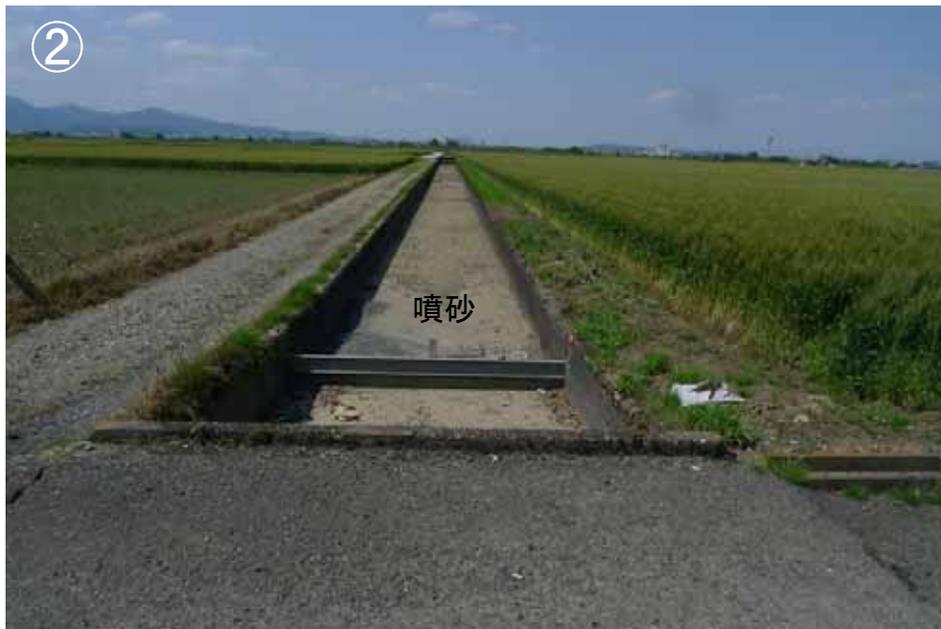
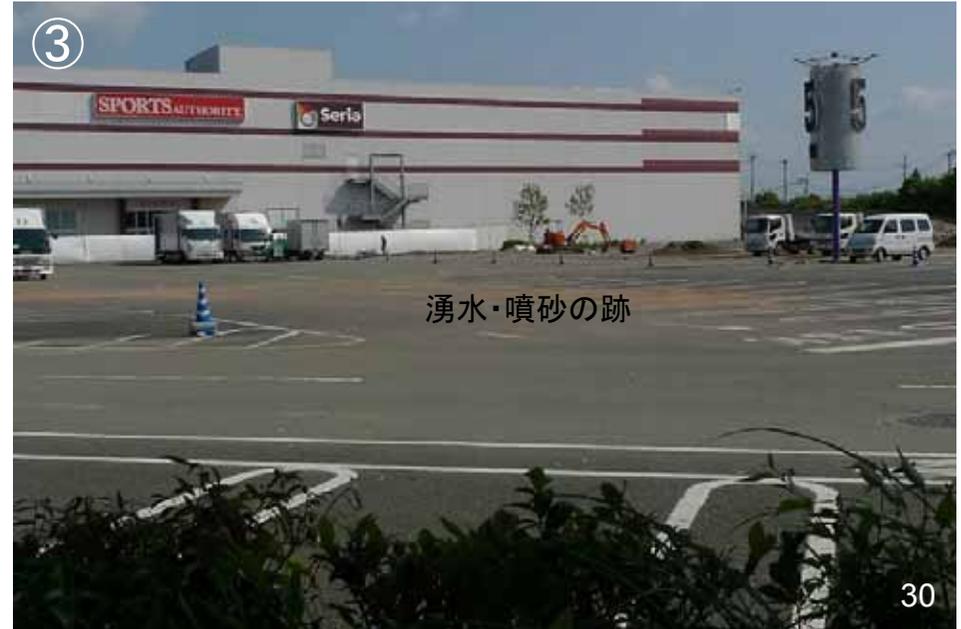
嘉島町滝川原・鯰付近の被害

この地域は、加勢川と緑川に挟まれた地域で、図16③の大型スーパーマーケットの駐車場における大量の噴砂・湧水の他、各所で噴砂や構造物被害が見られた。「鯰」という地名からも水はけの悪い低湿地であると想像される。噴砂は、自然堤防の周囲を盛土造成した地区と後背湿地の自然地盤と思われる農地でも起きている。⑦付近は益城町と嘉島町の境界線(緑線)の形状から分かるように旧河道である。現在は水域はなく農地となっているが、旧河道の形を再現するように噴砂が生じている。近くの仏誓寺の住職によれば、加勢川と緑川に挟まれた鯰から下仲間一帯は、熊本市を洪水から守るため、嘉島町側の加勢川の堤防が低築造され遊水池の役割を果たしていた地区で、1980年頃まで度々大洪水に見舞われていたとのことである。

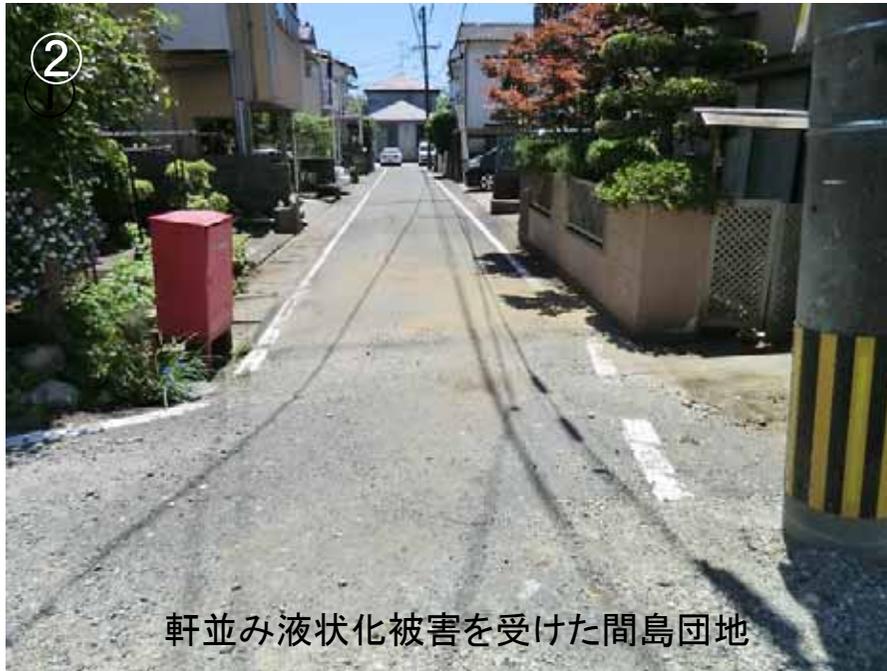
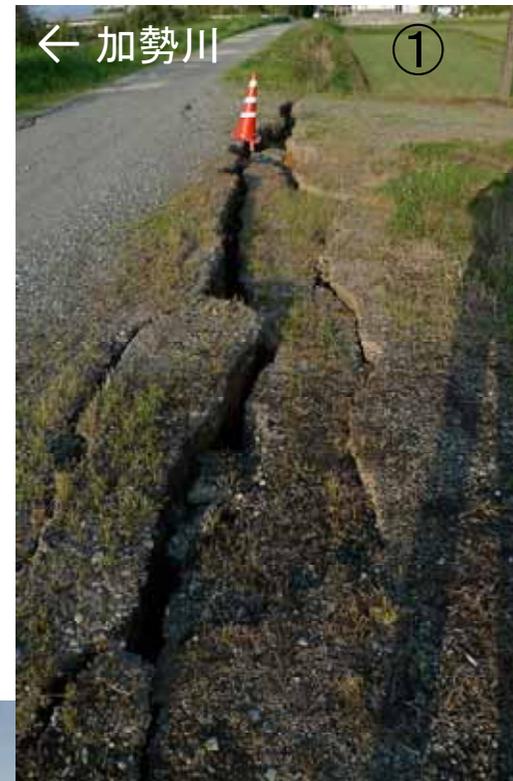
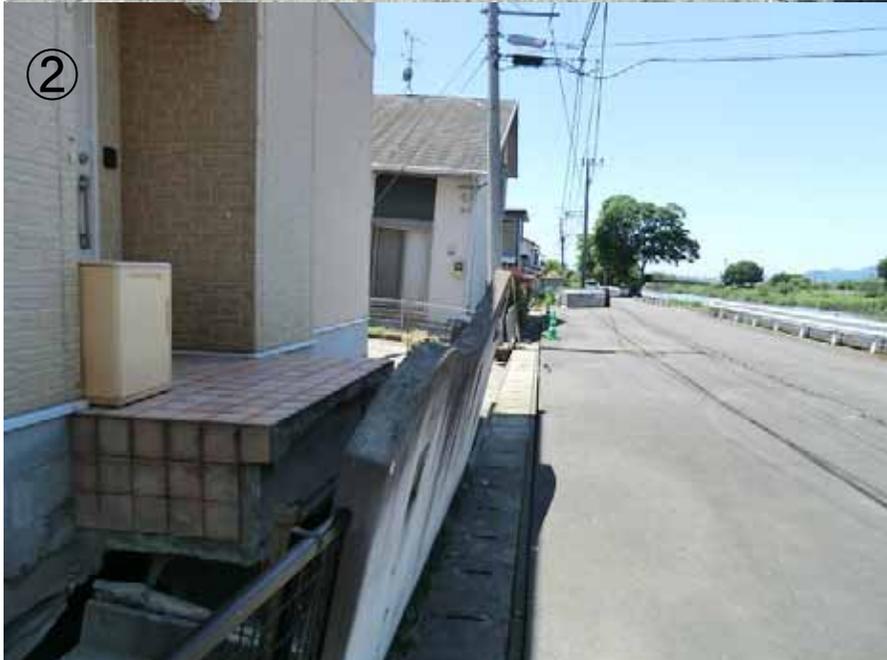
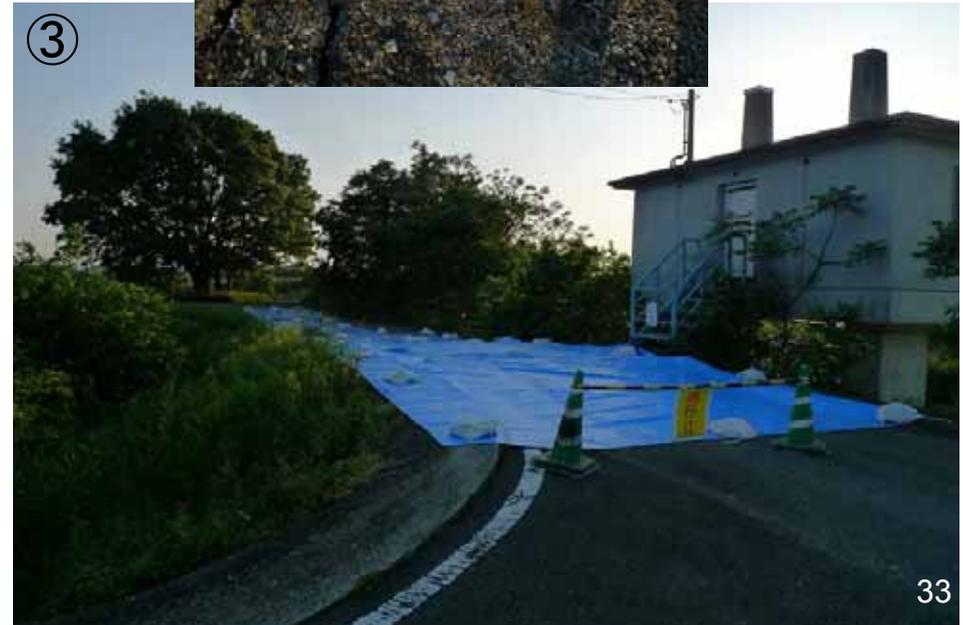
南区秋津町・嘉島町下六嘉の被害 (丸数字は図17の地点番号)

この地域は、秋津川、木山川、矢形川の合流地点にあり、水はけが極めて悪い氾濫常襲地と考えられる。熊本市南区と嘉島町の境界線(緑線)が複雑に入り組んでいることから、明治期には河川が著しく蛇行していたことがわかる。①の加勢川沿いの道路には、川に沿った亀裂が入っていた。噴砂は、農地・道路のほか住宅地にも見られ、②の間島団地では、ほとんどの家屋が液状化と側方流動による被害を受けていた。南側の秋津レークタウンは、やや盛土が高いためか噴砂は見当たらなかった。秋津町では、1889年(明治22)の熊本地震でも液状化の記録がある(若松、2011)。

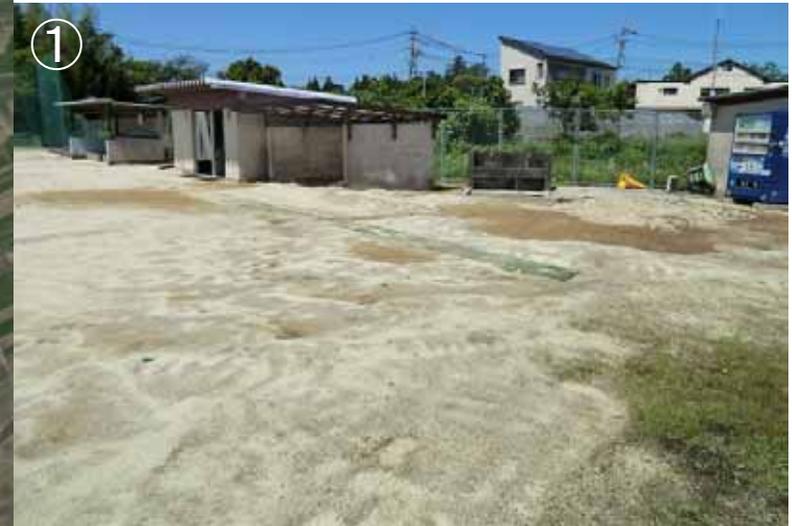
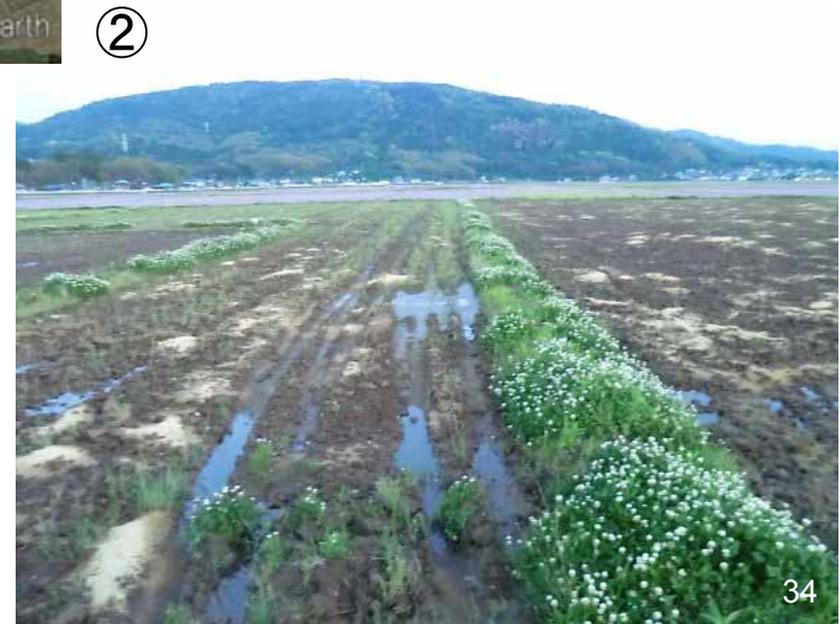
(丸数字は図18の地点番号)

図18は益城町役場南方の地域である。秋津川南岸の農地や、農地に盛土して造成された町民グラウンド・総合体育館の敷地に噴砂が見られた。秋津川北岸は台地で、噴砂は確認されていない。

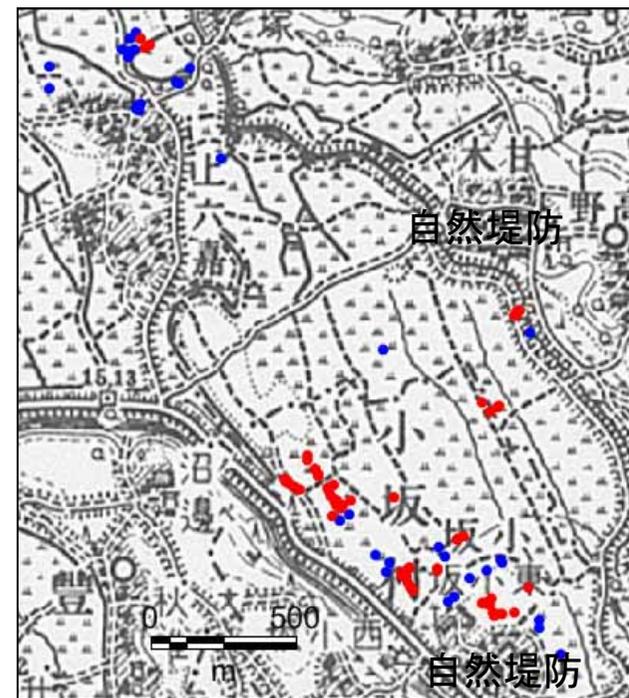
図19(背景図は2016/4/15撮影Google Earth画像)

九州自動車道の御船インターチェンジ付近の農地や住宅地には多数の噴砂が見られた。住宅の外構に液状化被害が認められたが、住宅の被害は不明である。噴砂があった宅地は、明治34年の地形図から分かるように、水田に盛土造成した箇所、昔からの宅地(自然堤防)では噴砂は確認されていない。
