平成28年(2016年)熊本地震 液状化調査報告(第1報)

現地調査:2016年4月28日～5月1日
2016年5月11日～5月12日

関東学院大学 若松 加寿江
防災科学技術研究所 先名 重樹
 同 小澤 京子

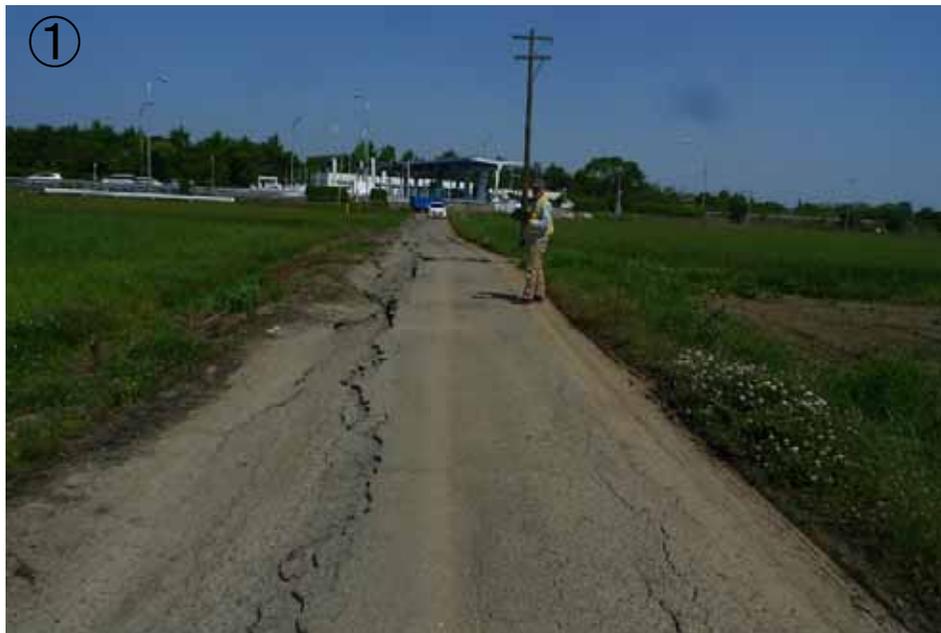
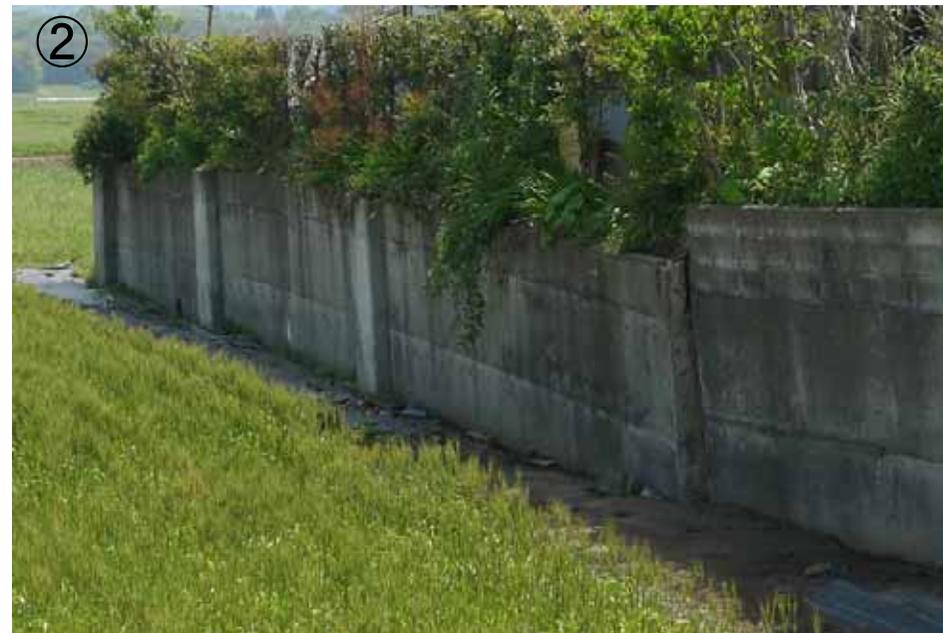
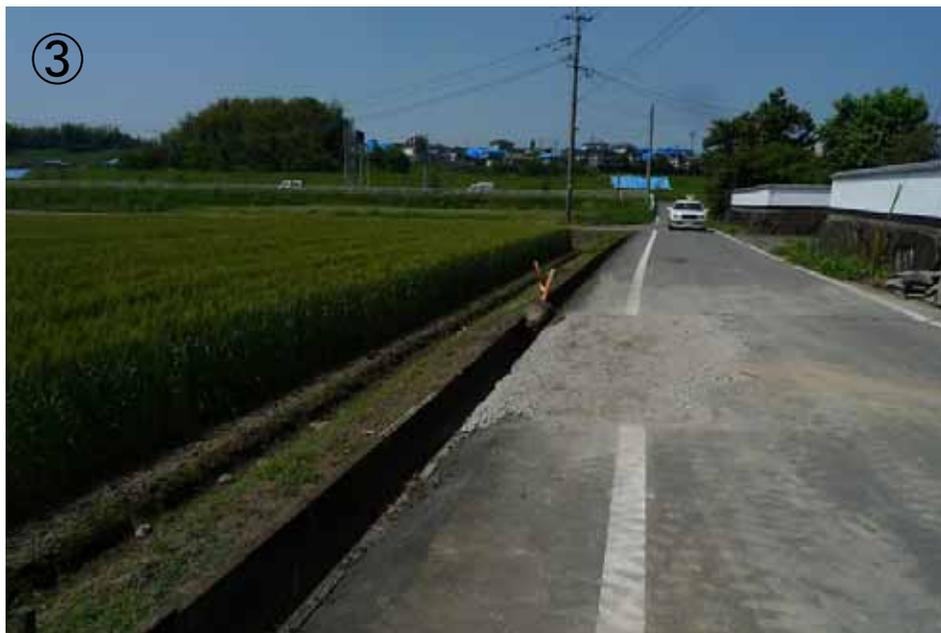
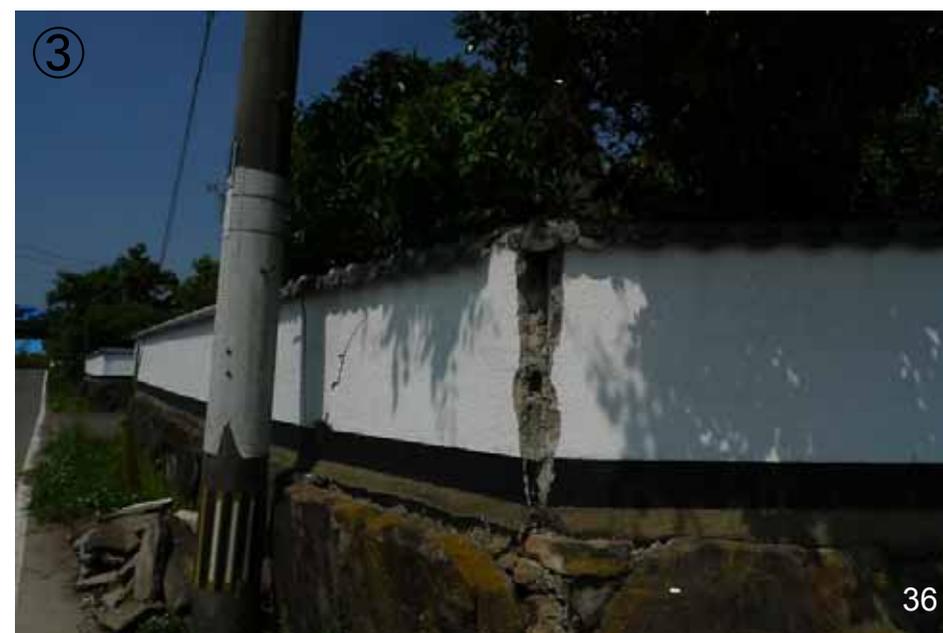
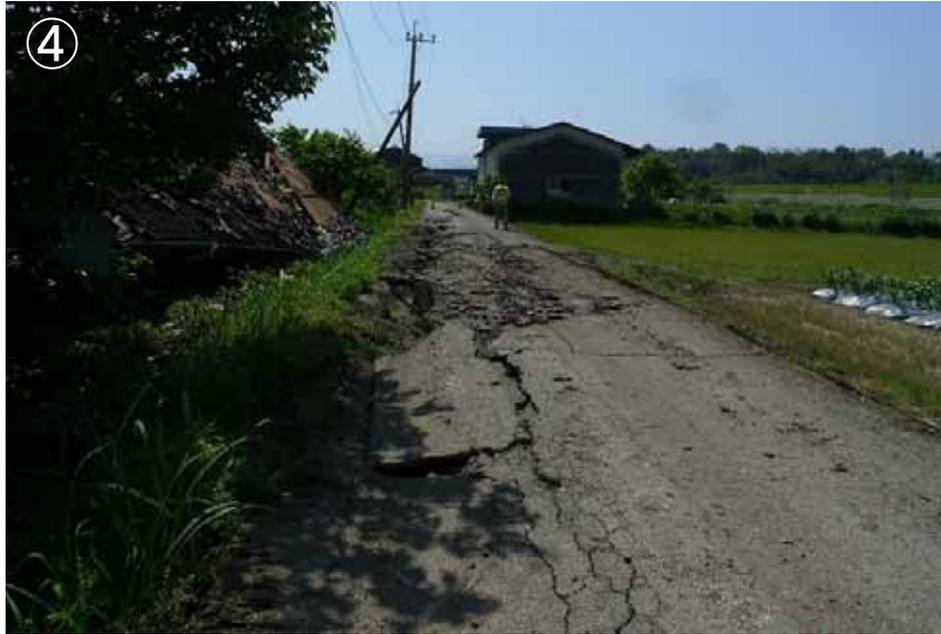
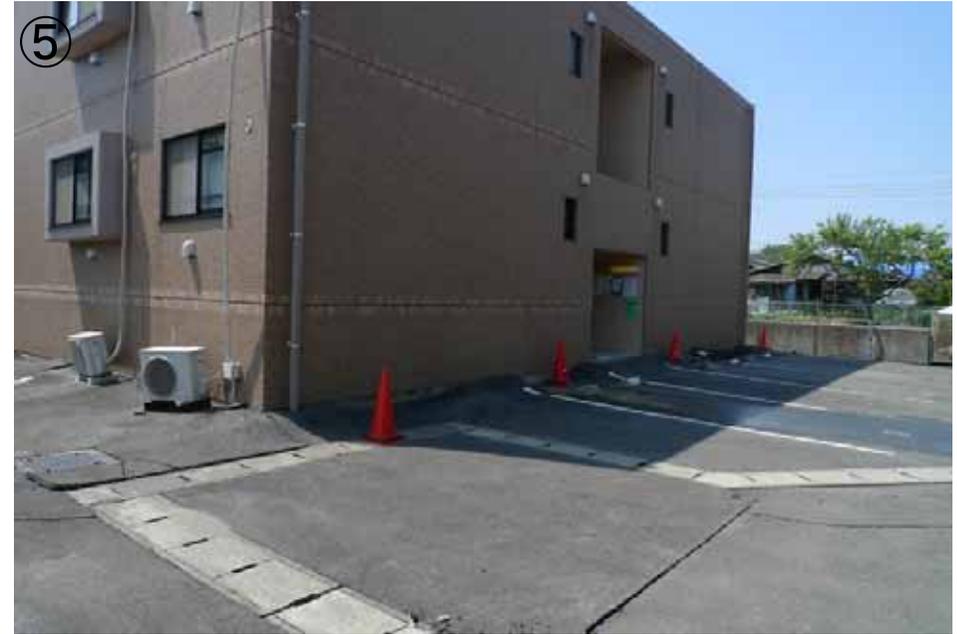
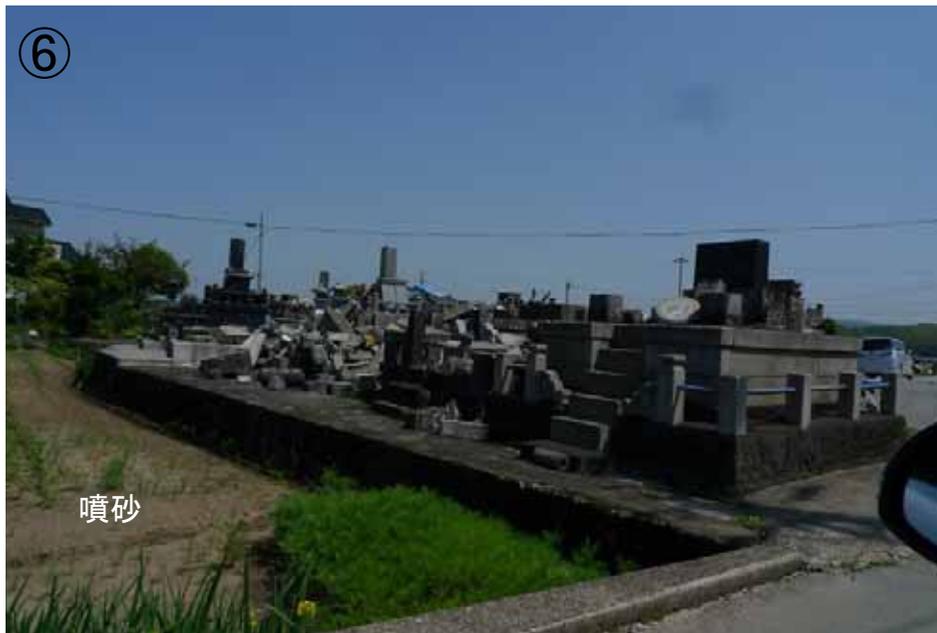
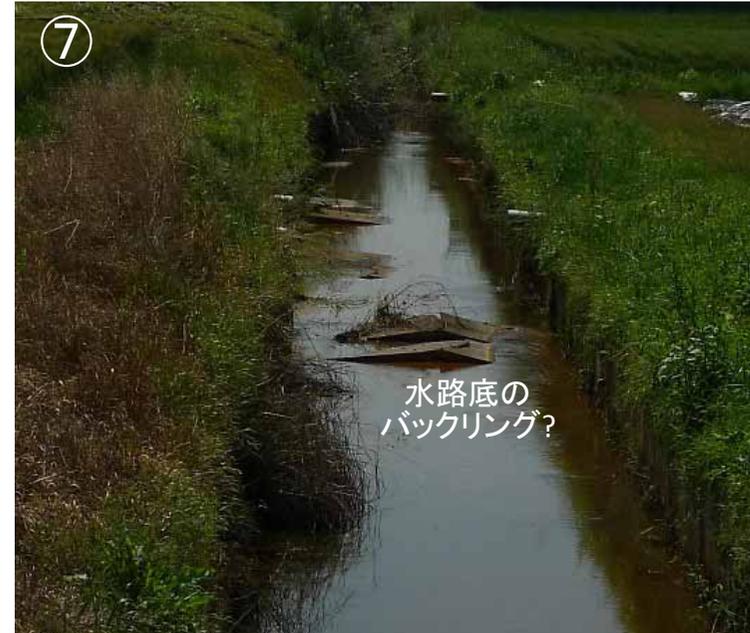
熊本県御船町小坂の被害

九州自動車道の御船インターチェンジ付近の農地や住宅地には多数の噴砂が見られた。住宅の外構に液状化被害が認められたが、住宅の被害は不明である。噴砂があった宅地は、明治34年の地形図から分かるように、水田に盛土造成した箇所、昔からの宅地(自然堤防)では噴砂は確認されていない。

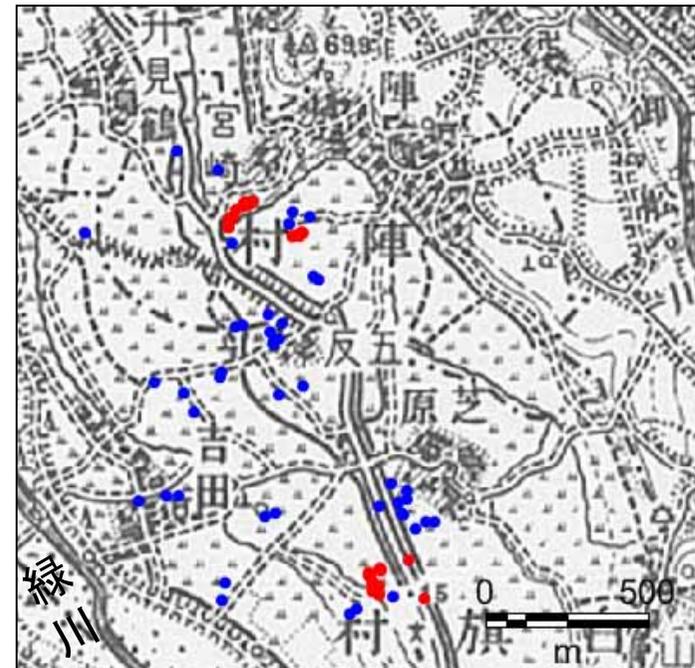
図20(背景図は2016/4/15撮影Google Earth画像)

図20は緑川と御船川に挟まれた低地である。農地に多数の噴砂が認められた。図の地点①では直径最大15cmほどの礫の噴出が認められた。この付近の緑川の河道は網状流路であり、河床には砂礫が堆積していると推定されることから、噴出した礫は緑川が運搬した礫である可能性がある。

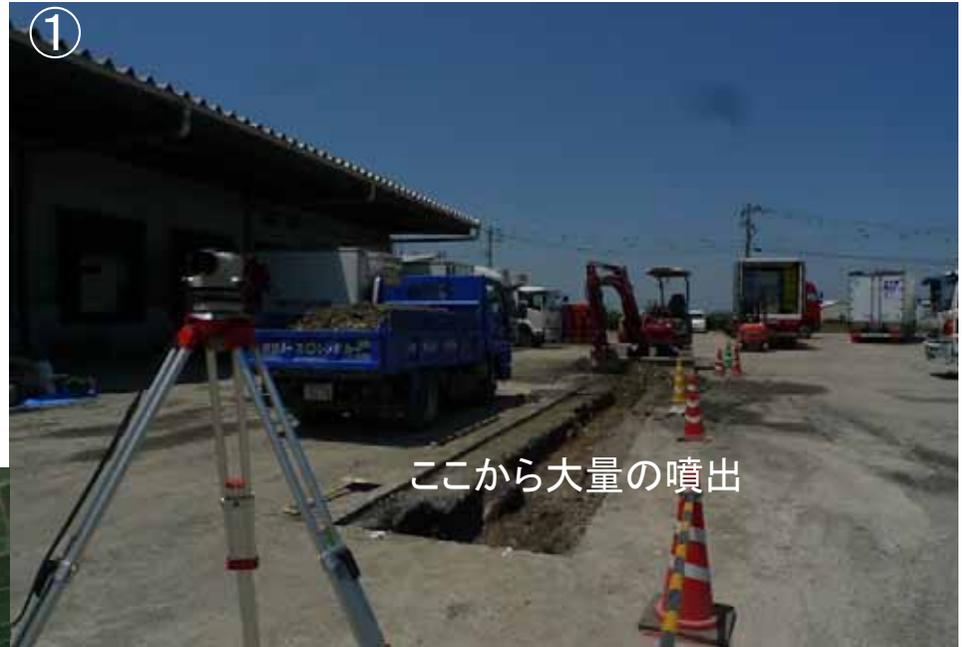
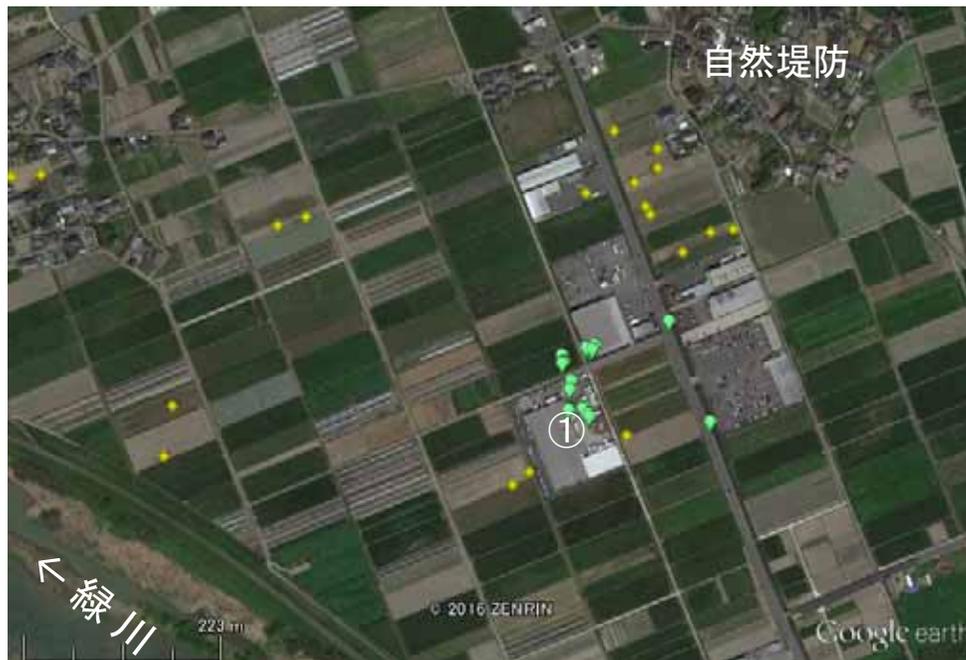
図21(背景図は2016/4/15撮影Google Earth画像)

緑川東方の農地(後背湿地)や、農地に盛土をして造成された事業所の敷地内には噴砂が見られた。図①の物送会社駐車場では、4月15日朝、社員が出社すると大量の砂水が噴出し水浸しになっていたとのことである。図21の画像でも地下水で濡れた駐車場が確認できる。周辺の道路、事業所の敷地、農地にも噴砂が見られた。

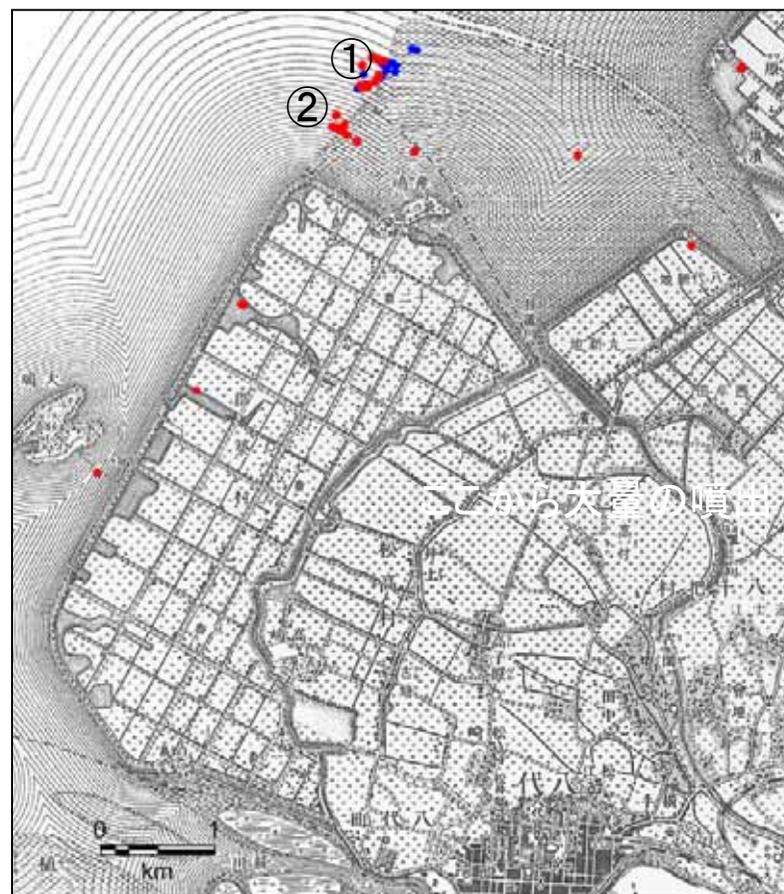
図22(背景図は2016/4/15撮影Google Earth画像)

八代市では、八代海に面した干拓地のみに液状化が確認された。液状化は図の①と②付近に集中していた。農地での広範囲な噴砂、農道の亀裂・噴砂、水路が噴砂で埋まるなどの被害が見られた。液状化が発生したのは、明治34年測量の地形図では海域となっていた新しい干拓地に限定されている。①②(昭和同仁町)では、1968年日向灘地震でも液状化の発生が報告されている(若松、2011)。

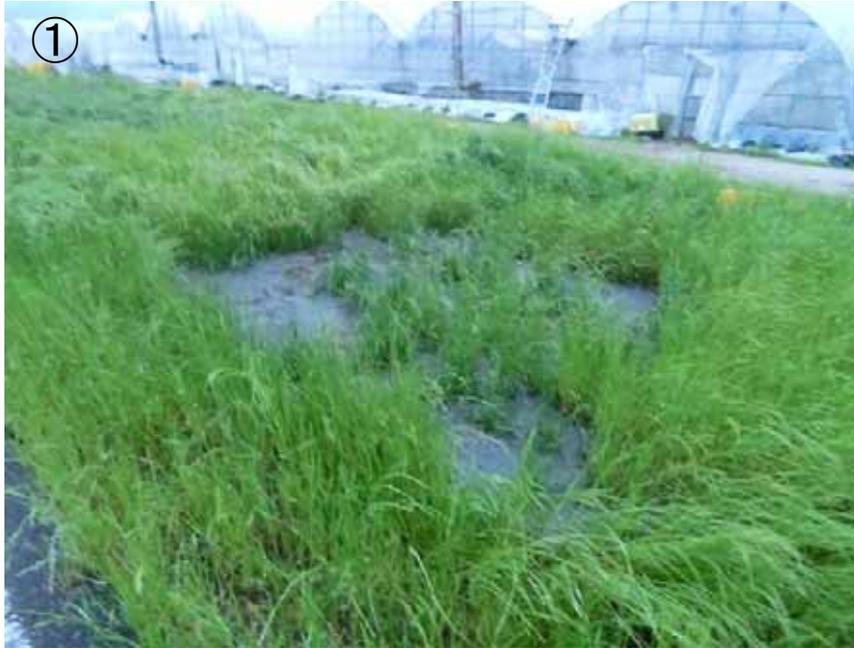
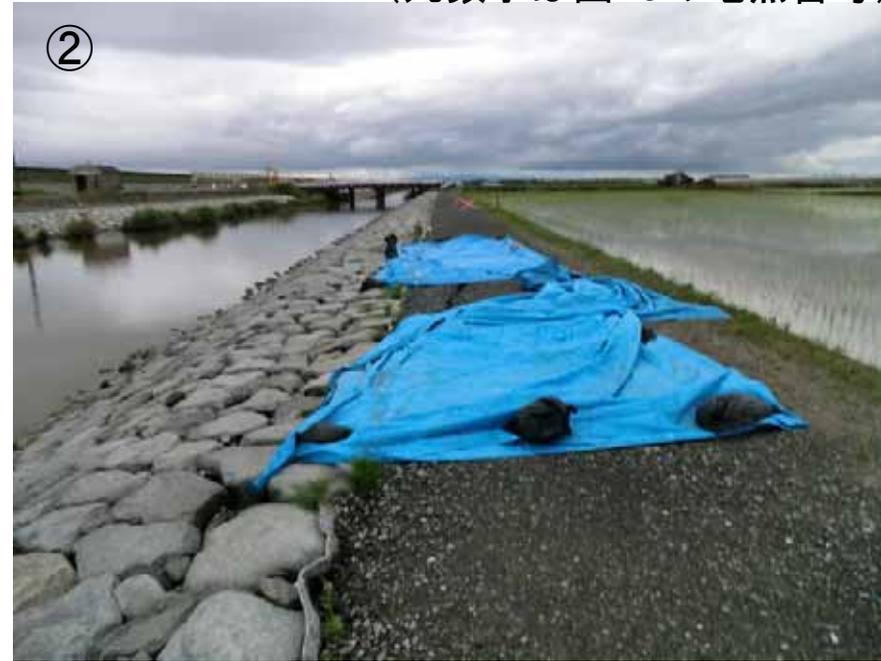
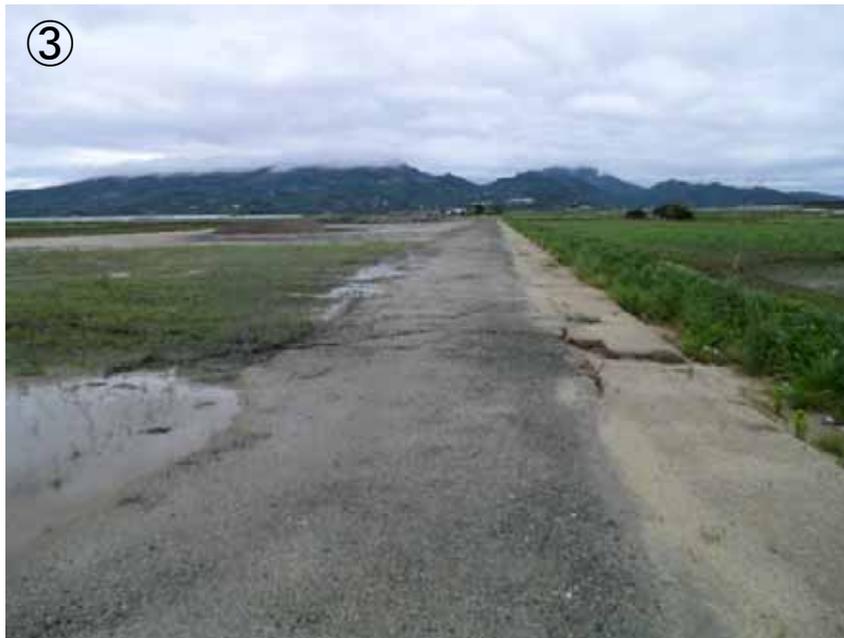
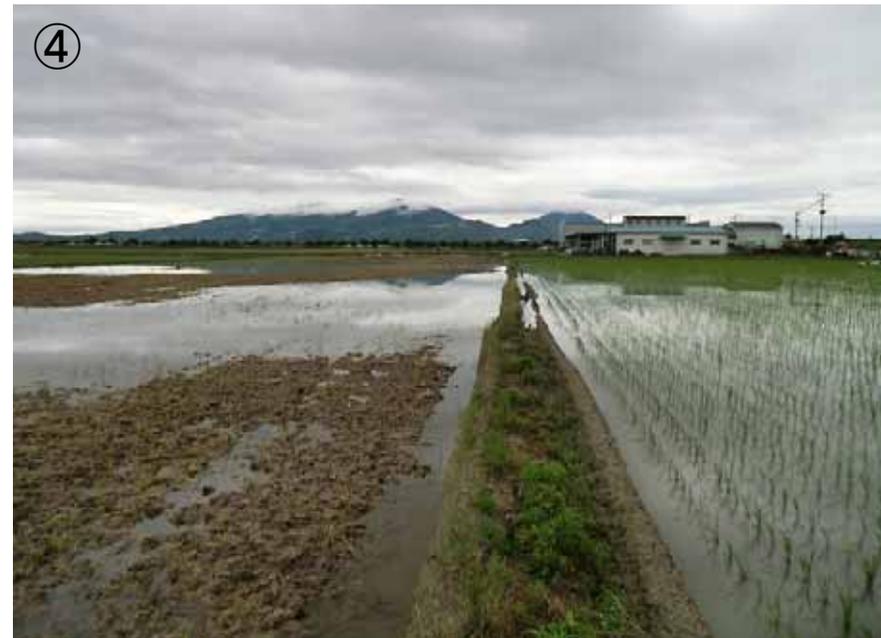
熊本県玉名市の被害

玉名市では、島原湾に面した干拓地で液状化が認められた。被害は農地での大量の噴砂、用水路護岸の亀裂、農道の沈下・亀裂、畦畔の陥没である。液状化が確認されたのは、干拓地の南部のみである。明治33年の地形図を見ると、液状化が発生したのは明治33年には海域だった地区であることがわかる。
