パキスタン地震被害調査報告

清田隆¹⁾、東畑郁生²⁾、Khalid Farooq³⁾、Obaid Hassan Qureshi⁴⁾

Damage survey report of Pakistan earthquake

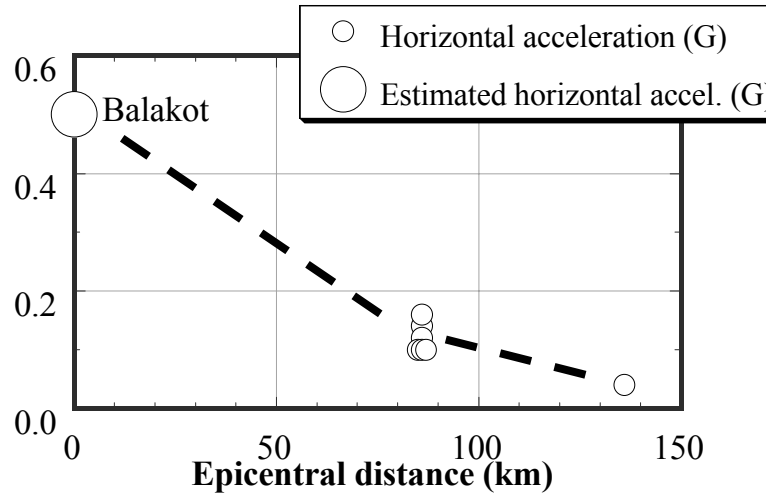
図4 地震動水平加速度距離減衰

地震動の距離減衰図を図4に示すが、用いた水平加速度データは主にGBHP Brotha発電所(地盤上)およびTarbelaダムサイト(構造体上)で計測された実測値である。バラコットで得られた水平加速度は、今回の地震で転倒した吊橋ケーブルアンカーの断面より算出した推定値である。現時点では詳細な加速度波形は明らかにされていないが、被災した構造物の状態から、南北方向の振動が顕著であったことが伺える。これらの詳細については後述する。

写真11はバラコット橋の下流側に架かる、歩行者を対象としたつり橋である。右岸の橋台に若干の損傷が認められ、橋台の南北に配置されたケーブルアンカーに変位が生じている。特に写真11に示すように、下流側のケーブルアンカーは下流側（南側）に完全に転倒している。上述したバラコット橋の橋桁の変位と、このアンカーの転倒を観察する限り、この地震の水平振動は南北方向に卓越していたものと推測される。また、Konagai et al. (2005)⁹⁾は、バラコット市内の地震後の街灯の傾きからも同様の見解を示している。転倒したケーブルアンカーの断面図を図6に示すが、その転倒前断面の縦横比は概ね2:1であった。ここで、下流側のつま先を支点として、極単純にモーメントの釣り合いを考慮すると、アンカー転倒に必要な水平慣性力は、少なくとも0.5G以上であったことが推定できる。図4に示したバラコットでの推定水平加速度は、これを根拠に設定した。

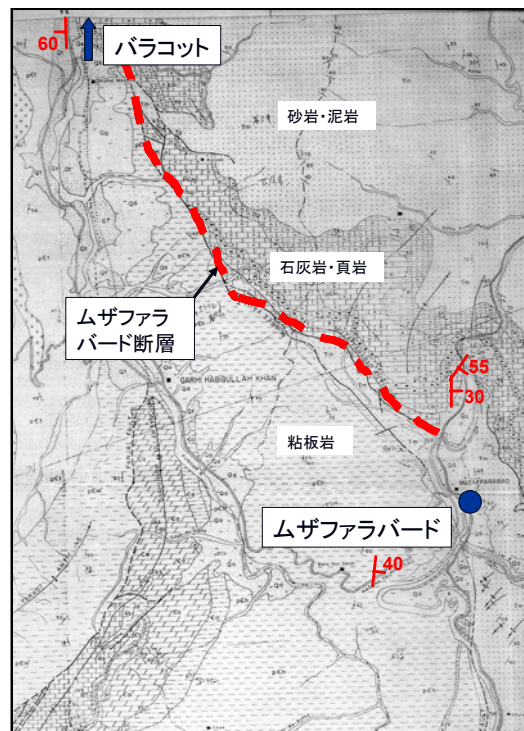
図5 調査地周辺の地質図

この地域は、インドプレートとユーラシアプレートの境界付近に位置し、非常に複雑な地質であることが知られている。また、図5に示す地質図より、バラコットームザファラバード間に分布するムザファラバード断層を境界に南北で異なった地質構成であることが判明しており、更に南から北方向へプレートが移動することに起因する褶曲作用が、地表付近の地層構造に大きな影響を与えている。被災地周辺に分布する地表面付近の地質は、主に石灰岩、頁岩、粘板岩等によって構成され、全体的に走行は北西-南東方向に卓越する傾向にある。なお図5には、今回の調査によって計測した断層周辺地盤の走行と傾斜角も追記してある。赤線の長手方向が地層の走行であり、それに直交する短い線が下りの傾斜方向である。また数字は傾斜角を表している。

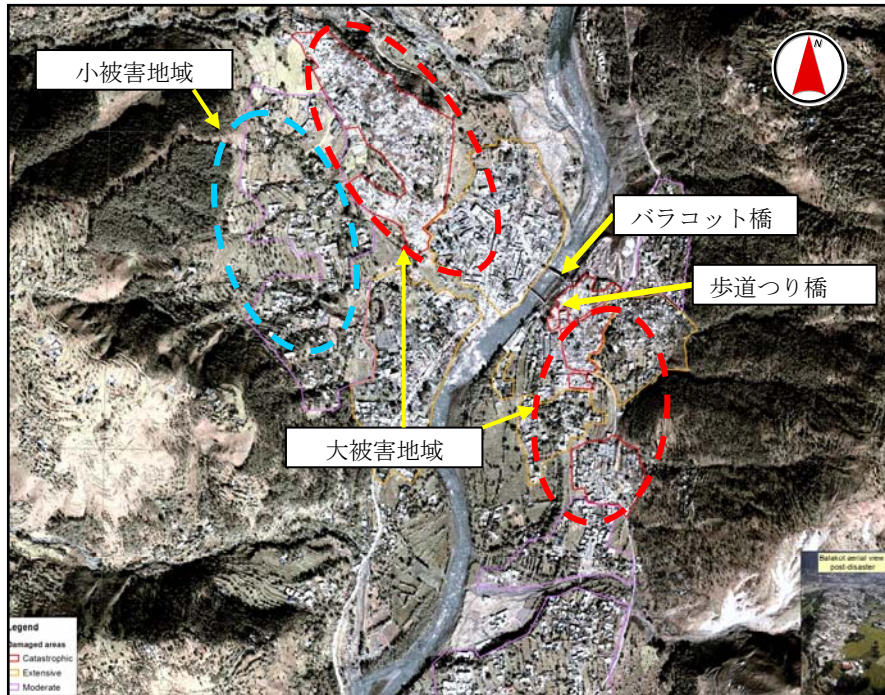
写真9 地震後のバラコット市街 (Ikonos satellite images of Balakot area⁶⁾ に加筆)

地震後に撮影されたバラコット市街地の衛星写真を写真9に示す。中央部にはKunhar川が北から南に向かって流れている。写真9の中央部付近の二つの橋は、北側が車用のコンクリート桁橋（バラコット橋）、南側が歩行者用のつり橋であり、いずれも地震によりダメージを受けている。

写真9のバラコットの衛星写真によると、被害の著しい地域と比較的軽微な地域のコントラストが認められる。このうち、比較的被害の大きかった地域の建物の様子を写真13, 14に示す。アボタバードでの被害形態と同様、柱自体には損傷がないものの、床版との接合部にダメージを受けている。それに対し、比較的丈夫な壁体を持つ家はダメージが少なかった。さらに、バラコットではほとんどの建物が倒壊したといえるが、その中でダメージの少ない建物は平屋であるケースが多かった(写真15)。このことから、倒壊した複数階の構造物は地震動に対し慣性力が大きくなり、ダメージを受けた柱や接合部が建物の重量を支えられなかったことを示している。

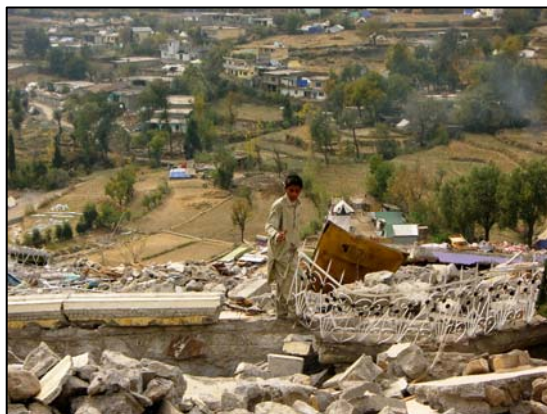
写真18 丘からの展望(南方向)

写真18, 19は、この被害が集中した段丘面から南方向および北西方向に撮影したものである。これによると、手前の完全に倒壊した瓦礫と、低地部の無被害の住宅の対比が明確である。そのため、段丘面上の壊滅的な被害の要因は、その地形と地盤構造にあるものと考えられる。

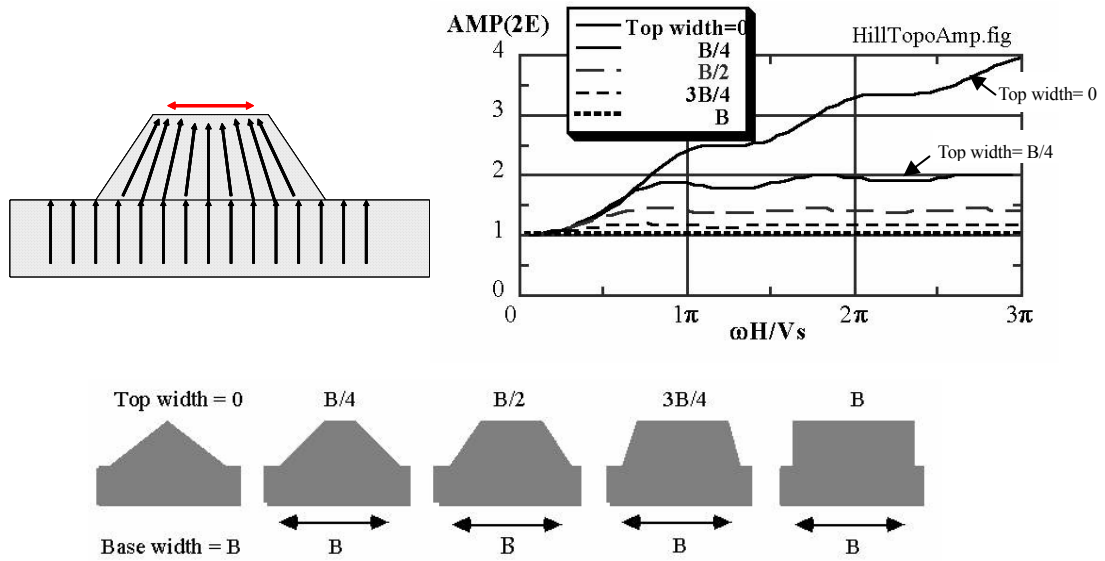
図7 様々な地形形状と地震動の関係

例えば、丘という地形を考慮した場合、基盤で生じた地震動は図7(左上)に示す様に、丘の頂上部に向かって振動エネルギーは集中し、同時に加速度振幅も増幅されることが知られている。断面方向の実体波(SH波)を想定し、図7(下)に示すような様々な形状の地形に対し、基盤加速度(露頭波)と

地表面加速度の比を式(1)で求めることができる。これによると、図7(右上)のように地形の断面が頂上に向かってシャープになるほど頂上部の振幅が増幅されている傾向が認められる。また、栗田ら(2005)⁷⁾は、これらの解析結果と整合する実測値を発表している。

このように増幅された加速度振幅は、バラコットの丘陵部に密集した住宅に大きな慣性力を与えたと同時に、すべりなどの地盤変位も引き起こした可能性が高い。写真20は被害の集中した丘陵部の南斜面下で撮影されたものであるが、斜面側(左側)の畑の形状が約1m程度盛り上がっているのが認められる。現地住民によると、地震前まではこのような段差はなく、水平であったと言う。したがって、丘陵地形によって増幅された加速度振幅は斜面に大きなすべり変位を与え、大きな慣性力とともに、基礎に特別な対策も施されていなかったと思われる丘陵部の住宅群を崩壊に導いたと考えられる。

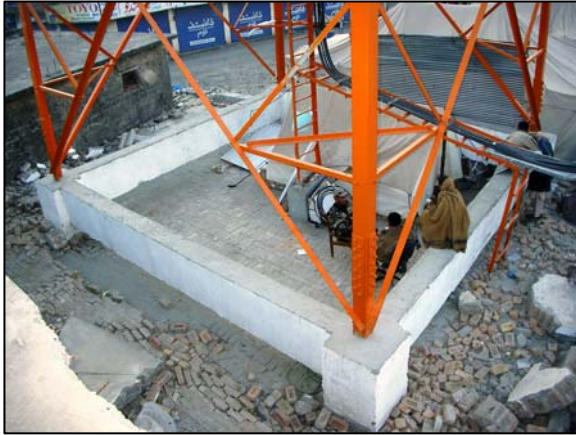
写真 21 鉄塔基礎の様子 (Kunhar 川右岸)

上述のように、ほとんど壊滅的となったバラコット市街であるが、崩壊を免れた構造物もある。写真21, 22は、Kunhar川の右岸と左岸に位置する携帯電話の鉄塔である。これらの鉄塔は明らかに他の構造物と異なり、エンジニアによる設計を経たと思われる堅固な基礎を有している。鉄塔自体に目視で確認できるような歪みは認められず、基礎においても有意な被害は認められなかった。詳細な基礎形式、施工時期等は不明であるが、比較的新しいものであり、適切な設計・施工を施せば今回の地震でも被害を食い止めることができたという例の一つであろう。

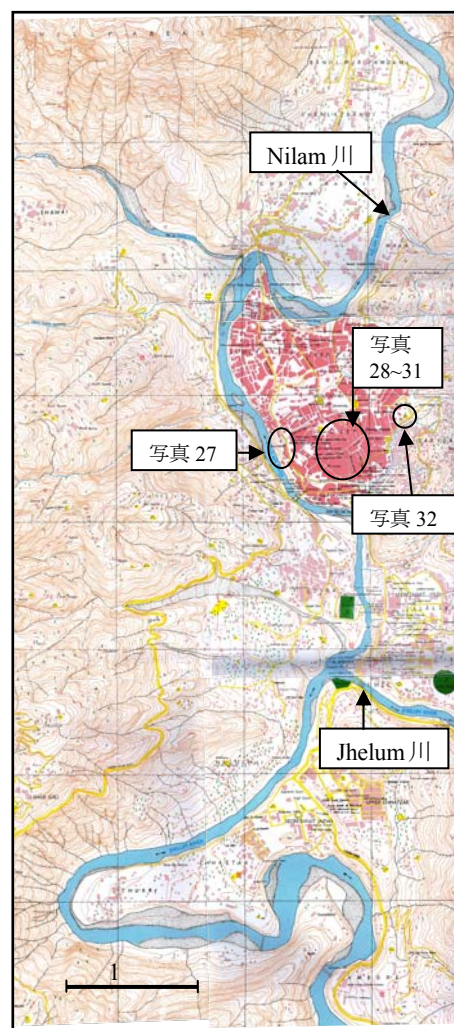
図 8 ムザファラバード平面図
(Muzaffarabad guide map⁸⁾ に加筆)

写真 27 は、図 8 にマークされた付近の被害の様子である。大きな地震動による斜面崩壊により土砂が Nilam 川に向かって崩れている。その影響で、道路脇にあったホテルが倒壊した。当該地の地盤は段丘堆積物であり、比較的大きな礫を含む砂礫を主体としている。崩壊した斜面の勾配は、約 30~40°であった。

写真 28~31 は図 8 にマークされた地域に位置するメインバザールの街区である。道路は狭く、商店や住宅が密集し、地震前は非常に活気のあった街区であったと思われる。また、全体的に 2 階~3 階建て程度の建物がひしめき合っている地区である。この地区は比較的被害が多く、ほとんどの建物が何らかのダメージを受け、そのうち倒壊した建物は 10~20%程度であった。

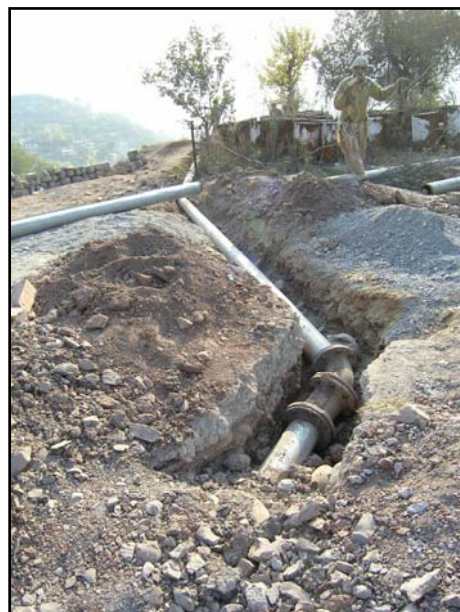
写真 32 修復中の水道管

写真 32 はメインバザール東の丘の上で実施されていた水道管工事の様子である。地震災害の後、水道・電気の早期供給は非常に重要であるが、今回の地震では水道供給は一時的に停止したものの、比較的早期に復旧された。メインバザールでも地震後の水道供給に問題はなかった。これより、この周辺では大きな地盤変位は生じなかったと推定され、構造物の崩壊の要因は主に地震動にあったといえよう。

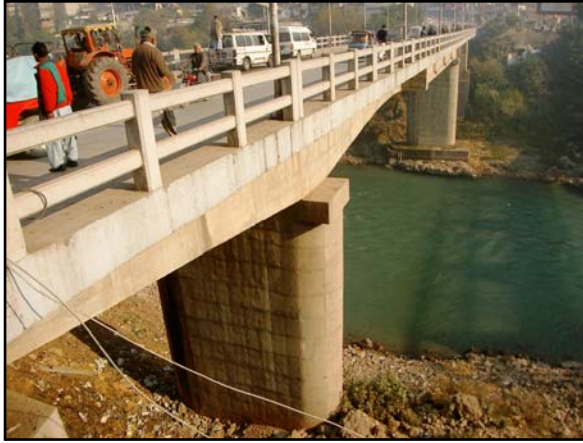
写真 36 無被害のコンクリート橋

前章のバラコットではコンクリート橋やつり橋がダメージを受けていた。ムザファラバード市街地周辺においても、Nilam 川および Jhelum 川にいくつかのコンクリート橋が架かっているが、いずれも有意な変状は認められなかった。これは、ムザファラバード市街地周辺の橋梁が写真 36 に代表されるように比較的新しいものであったこと、およびいずれもバラコット橋より規模が大きく、設計もある程度適切に実施されたためではないかと考えられる。

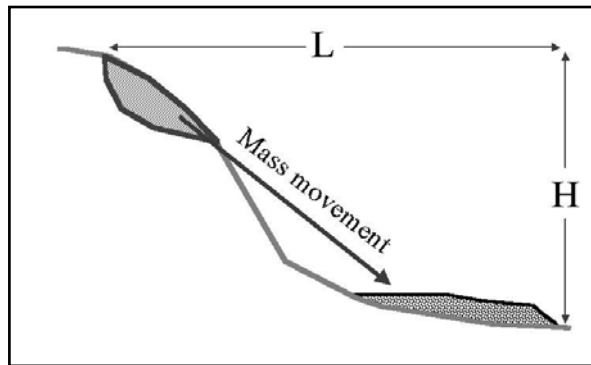
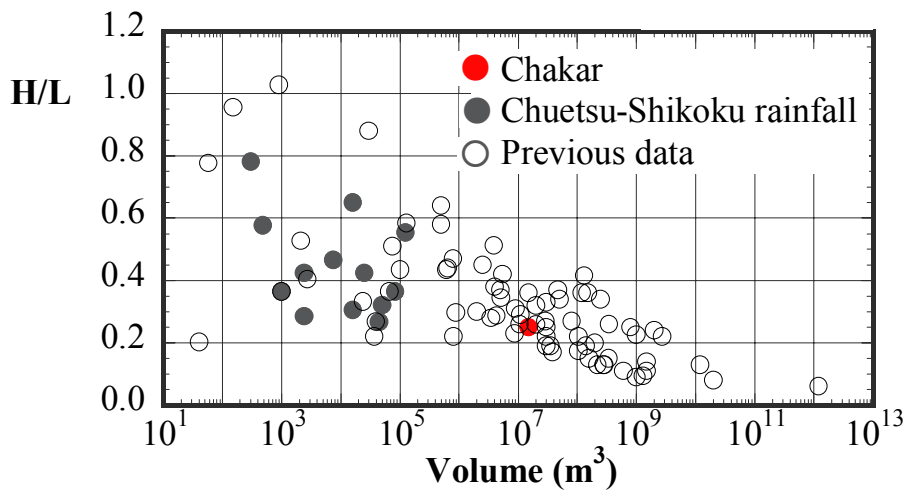
図 9 地すべりの規模と流動距離の関係

写真 49 はこの巨大斜面崩壊を真横から撮影したものである。崩壊により大量の土砂が河川を埋めたため、河道が閉塞されてダム湖を形成している。一般的に、崩壊土砂の体積と流動距離には相関関係があることが知られている（Kenneth, J., 1975）⁹⁾。ここでは、写真 49 の斜面勾配より計測した土砂の流出距離より、図 9 に示す既往の関係と比較した。結果より、本斜面崩壊はその設定サイズが目測ではあるものの従来の関係と良い相関がとれているといえよう。

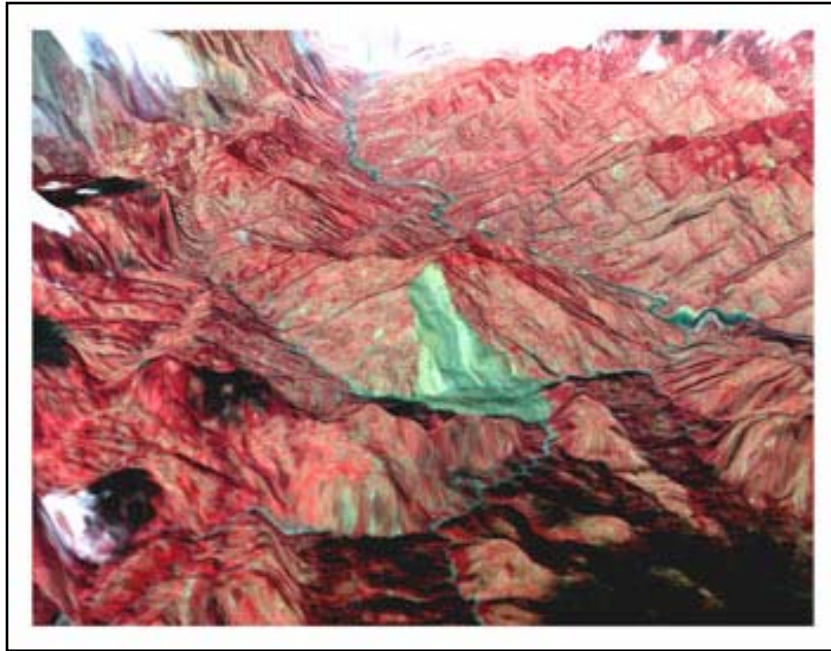
図 10 衛星画像処理によるチャカールの地すべり(産業技術総合研究所による¹⁰⁾)

参考までに、この巨大斜面崩壊を衛星から地表面変位を解析することで得られた結果を図 10 に示す。この解析は産業技術総合研究所により実施されたもので、解析画像と実際の斜面崩壊の形態は概ね一致している。また、解析による斜面崩壊のスケールは、幅約 500 m、長さ約 1200 m、深さ約 200 m とされ、同報告によると、崩壊地盤は第三紀もしくは第四紀の比較的新しい地層とされている。
