平成 16 年 新潟県中越地震
被害調査報告会 梗概集

2004 年 12 月 21 日

共催 日本地震工学会・土木学会・日本建築学会・
地盤工学会・日本地震学会・日本機械学会・
震災予防協会

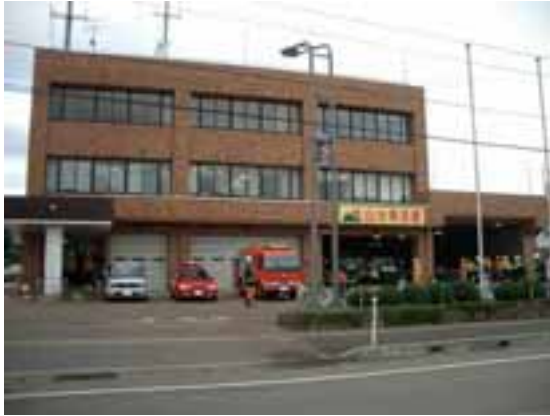
写真1 JMA 小千谷の脇にある消防署建物

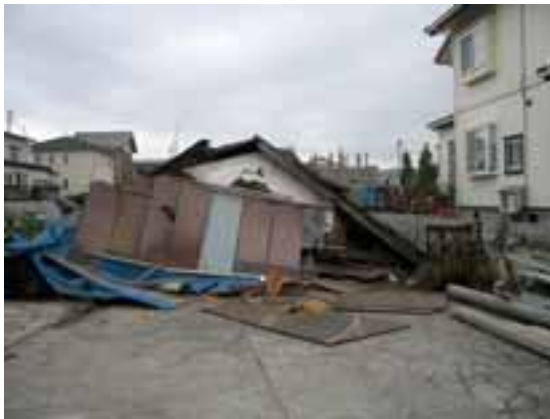
写真3 倒壊した木造建物

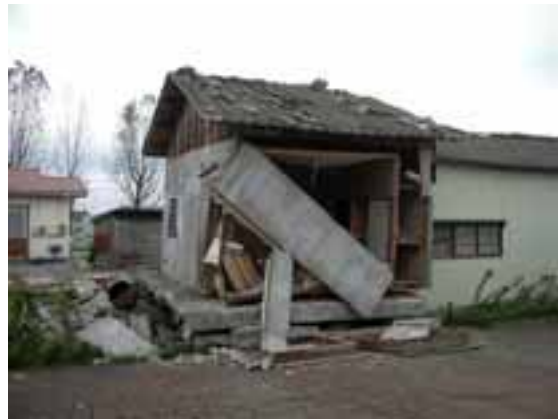
写真4 全壊した木造建物

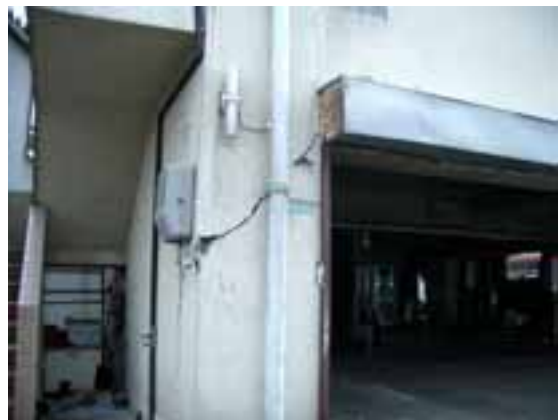
写真6 やや大きな被害を受けた鉄筋コンクリート造建物

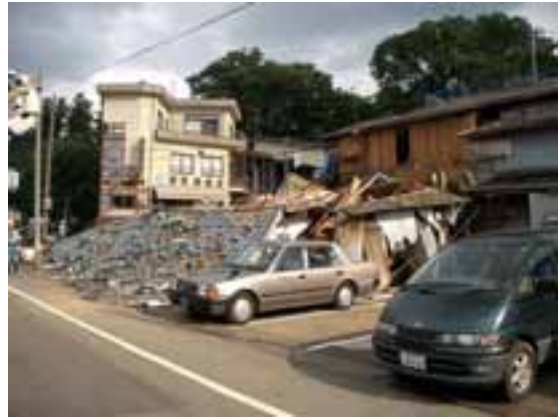
写真10 倒壊した木造倉庫建物

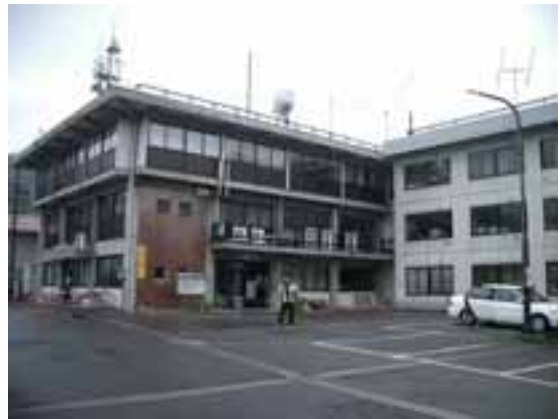
写真12 中里村震度計の脇にある役場建物

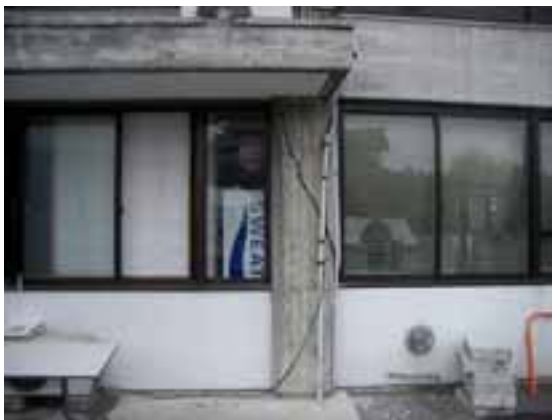
- ・ **中里村震度計（震度 6 弱）**：震度計は、役場建物（写真12）の脇に設置。役場建物の1階柱の1本にやや大きなせん断ひび割れ（写真13）。周辺には、140棟程度の建物があるが（写真14）、大きな被害建物はなく、軽微な被害建物が数棟程度の被害。
- ・ **十日町市震度計（震度 6 弱）**：震度計は、役場建物（写真15）の裏に設置。半径200m 以内には、120棟程度の建物があるが（写真16）、1階の駐車スペースが傾いた木造家屋が1棟（写真17）。役場建物のすぐ隣の鉄骨造建物の外壁、ガラスが大きな被害を受けているが（写真18）構造躯体ではない。その他、外壁に軽微にひび割れが見られる家屋が数棟、非構造壁にやや大きなひび割れが見られる鉄筋コンクリート造が1棟、ブロック塀の転倒、道路の陥没、ガラスの破損、ショッピングセンターの外壁の落下。

写真13 中里村役場建物の1階柱のせん断ひび割れ

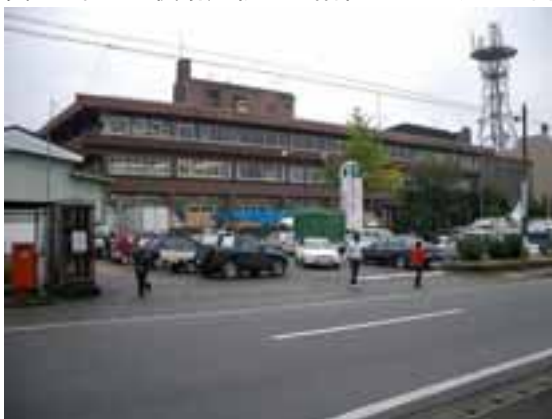
写真15 十日町市震度計の脇にある役場建物

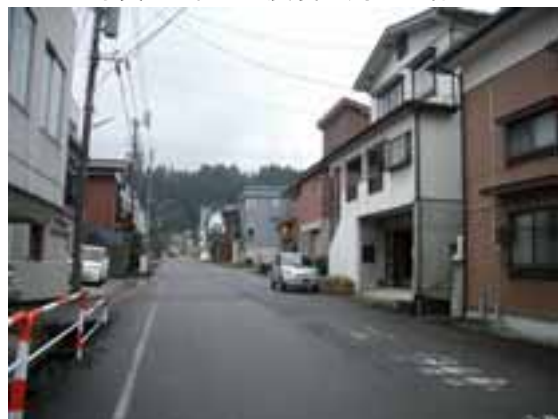
写真16 十日町市震度計周辺の様子

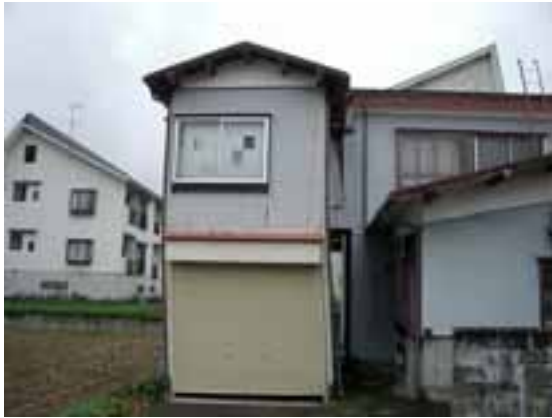
写真17 1階駐車スペースが傾いた家屋

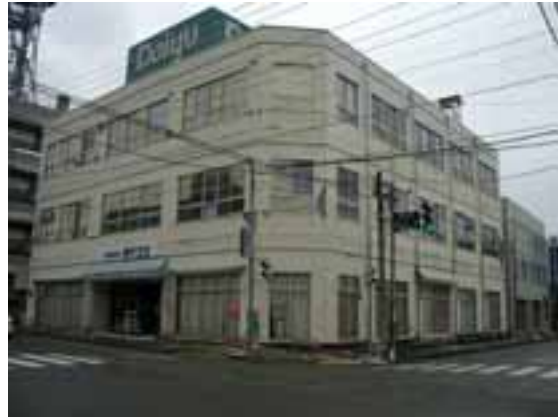
写真18 非構造部材が大きな被害を受けた鉄骨造建物

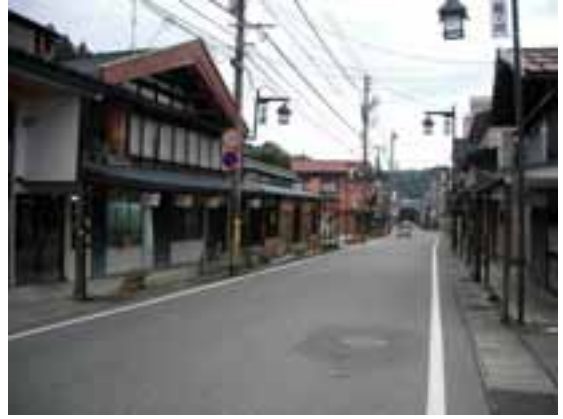
- ・ **KiK-net 加茂（震度 6 弱）**：観測点は若宮中学校（写真31）の裏手の崖下に設置。半径200m 以内には、140棟程度の建物があるが（写真32）、軽微なひび割れが見られる家屋、石垣の損傷が見られる程度。
- ・ **栃尾市震度計（震度 6 弱）**：震度計は消防署建物（写真33）の内部の倉庫に設置。半径200m 以内には、200棟程度の建物がある（写真34）。大きな被害建物はないが、非構造壁が落下した鉄骨造建物（写真35）、非構造壁にやや大きなひび割れが入った鉄筋コンクリート造（写真36）がそれぞれ1棟。その他はガラスの破損、外壁にわずかなひび割れ程度の軽微な被害。

写真34 栃尾市震度計周辺の様子

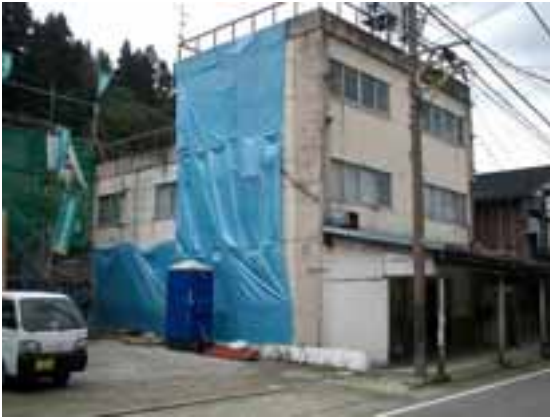
写真35 外壁が崩落した鉄骨造建物

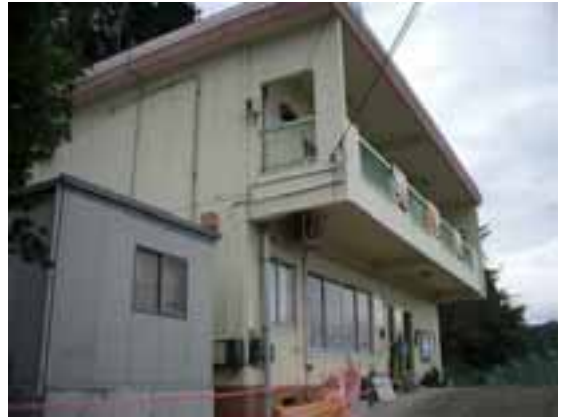
写真36 非構造壁にやや大きな被害が見られたRC造建物

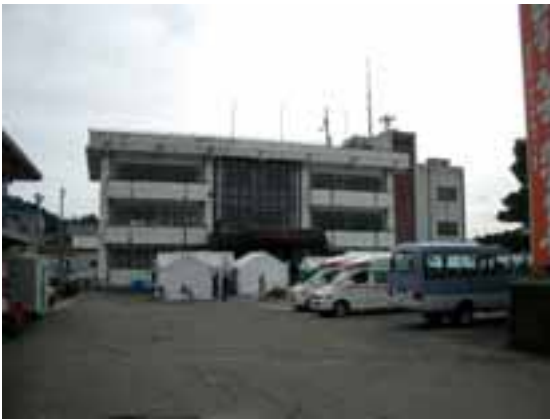
写真37 川口町震度計の脇の役場建物

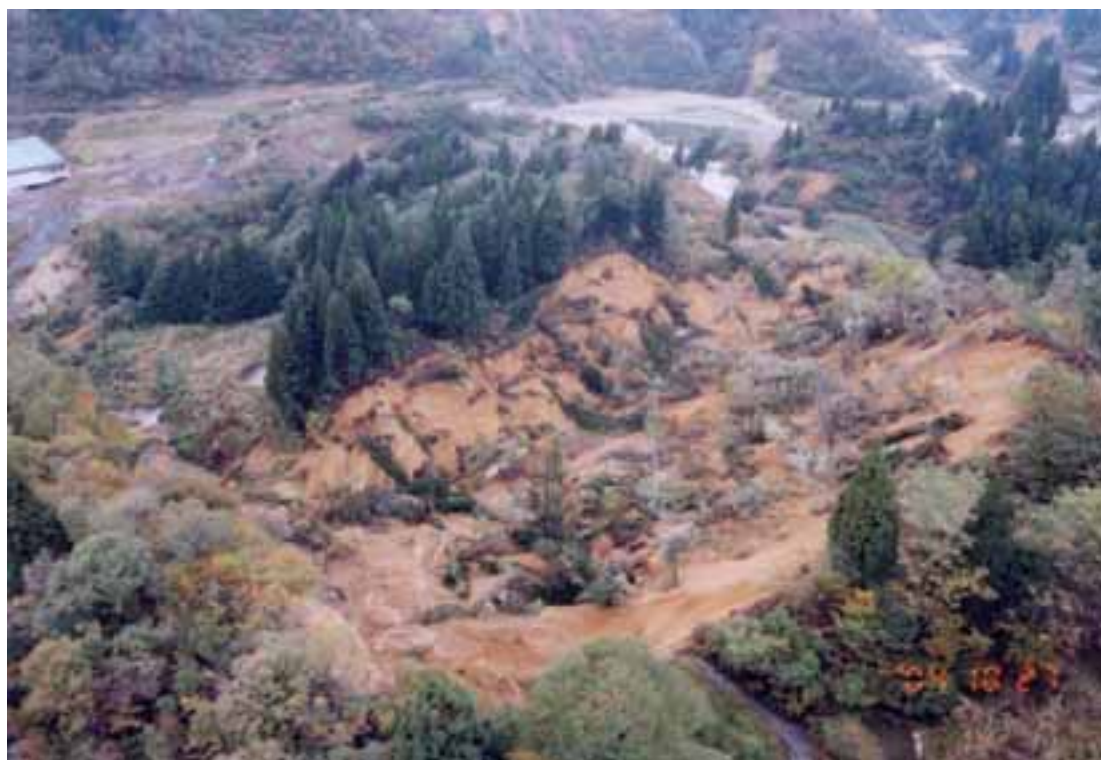
ダムを形成した地すべりは芋川左岸の西へ緩傾斜する斜面で発生した（写真1、写真2）。その規模は、延長約360m、幅約265mである。地すべり地の地形を見ると、頭部では比高が25m、傾斜が約25°の滑落崖が形成され、その延長は約100mに涉っている（図1、図2）。中央部には、地すべり崩土の厚い堆積が見られる。上流側には地すべり崩土の押し出しによる圧縮亀裂が生じており、下流側には側方崖が形成され、その下部には沢が形成されている。芋川右岸の道路付近には、地すべり移動体前面の土砂が盛り上がり、地塊状に堆積している。その手前に比高約12mの凹地が形成されている。この盛り上がり地塊の山側斜面付近が地すべり移動体の末端部であると推定される。末端部の盛り上がり地塊付近では、すべり方向に直角方向の階段状の亀裂が多数発生している。

地震以前の空中写真を判読すると、今回滑動した地すべりの背後には明瞭な地すべり地形が認められる。古い地すべり移動体の一部が分離して滑動しており、古い移動体の上部と南側側部は滑動せずに残留している。基岩地質は砂質シルト岩および中粒～細粒砂岩の互層からなる。地層の走向、傾斜はN15°E、20°Wである。地すべりは地層の傾斜方向に移動する「流れ盤地すべり」の形態を示しており、頭部で約70mの移動量が見られる。シルト岩の層面をすべり面とし、上位の砂岩層が地すべり移動体となっている。

写真1 山古志村東竹沢地区の地すべり頭部の滑落崖。地すべり土塊は写真右下の滑落崖から左上の方向へ移動し、芋川を堰き止めた（10月27日撮影）

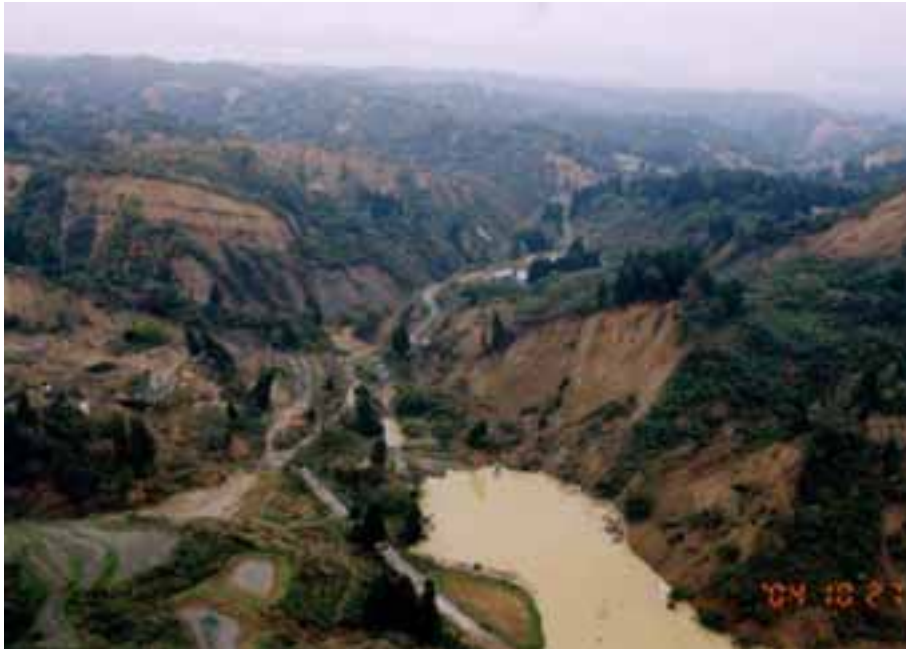
写真4 山古志村寺野地区 地すべりダムは左岸側（左）からの地すべりによって形成された。右岸側（右）からは斜面崩壊が発生（10月27日撮影）

この地すべりも地形的に見ると、東竹沢と同様、古い地すべり地に発生している。地すべりは、古い地すべりの輪郭とほぼ一致する。地すべりの発生した斜面は、向斜軸の軸部付近に位置するため、基岩の走向、傾斜は $N70\sim 80^{\circ}W$ 、 $10\sim 15^{\circ}$ となっている。したがって、地層の傾斜方向は地すべり斜面の傾斜方向と斜交している。基岩地質は主として砂岩主体の砂岩シルト岩互層である。攪乱を受けていない移動体の断面を

観察すると、砂岩ブロックとシルト岩ブロックが混在している。シルト岩ブロックの一部は角礫状に破碎されていることもある。これらは、過去の地すべりによって形成された堆積物と考えられ、今回の地すべりが古い地すべりの再活動であることを示している。

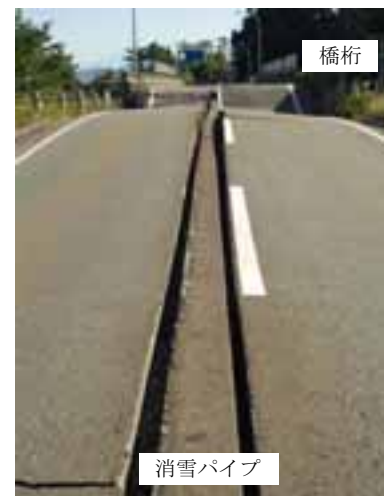
写真1 跨線橋(越路町)

道路盛土では他の構造形式との境界部での変状が顕著であった。橋台やボックス・カルバートなどの取り付け部では盛土の沈下のために大きな段差が生じて、交通障害を起こす事例が随所で見られた(写真2)。この原因には盛土と他の構造物との振動特性の違いから、取り付け部盛土に大きなせん断ひずみが作用することによる揺すり込み圧縮が考えられる。建物の周囲に沈下が起きる現象も基本的に建物基礎と地盤間の相互作用によって地盤の揺すり込み圧縮が生じたことによると思われる。橋台やボックス・カルバートなどの取り付け部では盛土が側方にはらみ出すことも多いために、沈下量も余計に大きくなる傾向にある。写真1は越路町における信越本線跨線橋の盛土部の写真である。後方に橋桁が見えるが、手前の盛土は大きく波打っており、橋桁の取り付け部が著しく沈下(約0.9m)した。

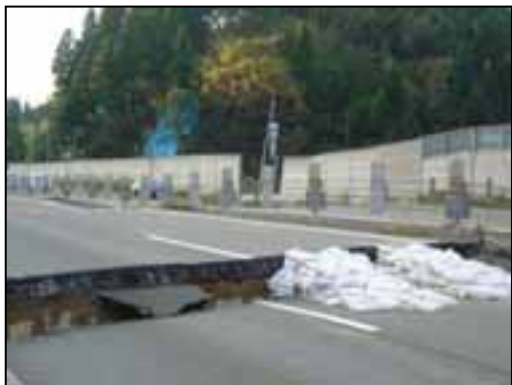
写真2 ボックスカルバートの段差 (日本道路公団)

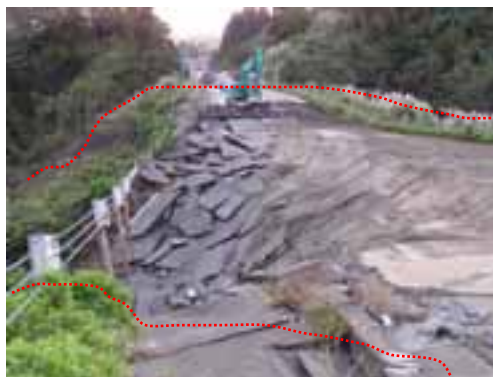
盛土の崩壊では谷筋、沢筋に当たる箇所での崩壊事例が多い。写真3は国道117号線の塩殿における盛土の崩壊事例である。谷を渡るように盛土が建設されていることから、河川堆積物の軟弱地盤上に高い盛土が構築されている。河川の流下方向は写真右側から左方向であり、左側の盛土厚が大きい構造である。盛土は写真左側部分が大きく崩壊して谷に流下している。また、写真4は国道291号東栄での盛土の崩壊事例である。

写真3 国道117号・塩殿の崩壊

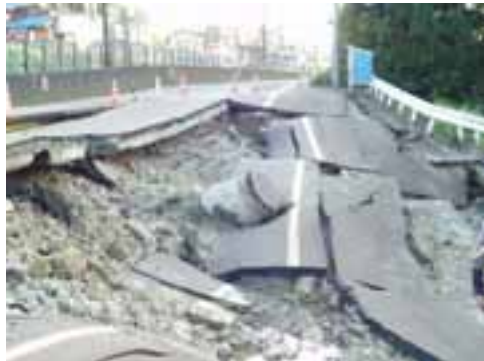
傾斜地に盛土が構築されていたが、沢筋に当たる地点にて大きく崩壊した。崩壊地では多量の水が湧出しており、集水地形を形成していた。

写真4 国道291号・東栄の崩壊

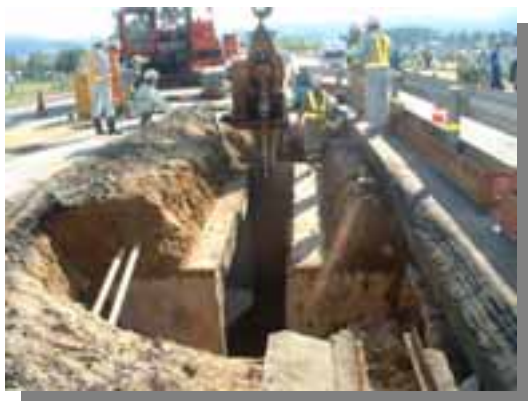
小千谷市桜町では盛土が側方に変形することにより、盛土中央付近にて沈下が生じた。高速道路に交差するボックスカルバートは側方変位のために、写真6に示すように盛土中央にて開口が生じた。開口幅は最大で約50cmほどであり、盛土が全体的に左右に各々約20-30cmほど側方へ移動している。断面形状を図1に示すが、本線の左右にある側道はともに側方へ押されて側溝が一部損傷を受けていた(写真7)。側溝付近にて小規模な液状化による噴砂跡が見られた。高速道路施行時の調査によると当該地盤は上部8.5mほどまで概ね粘性土であり、4m付近に一部砂層が介在している。4.5mから6.5m間は腐植土層であり、砂質土と粘土層の互層地盤が堆積している。また、盛土材は小国層と言われる泥質または砂質泥岩が用いられており、施

写真6 ボックスカルバートの開口（日本道路公団）

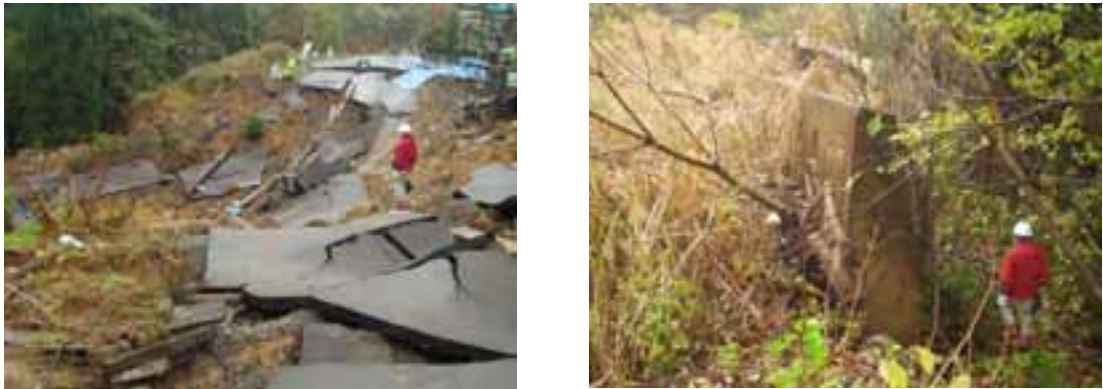
写真12は崩壊地点 C における状況である。地形的には谷筋に当たり、やや盛土高さは高く集水地形である。斜面上部にあったもたれ式擁壁は土砂とともに押し出されて斜面中央付近まで移動した。擁壁は転倒せずに運ばれており、擁壁支持地盤がすべり破壊を起こした可能性が高い。図4の造成地平面図にて北西部に一部擁壁にアンカーが打設されている。盛土上部には亀裂や沈下が顕著に観察され、一部宅地にまで被害が及んでいる。旧地形から読み取ると谷地形であることから考えて、無補強の場合には斜面が大きく崩壊した可能性が極めて高い。

写真12 高町団地・崩壊地点 C

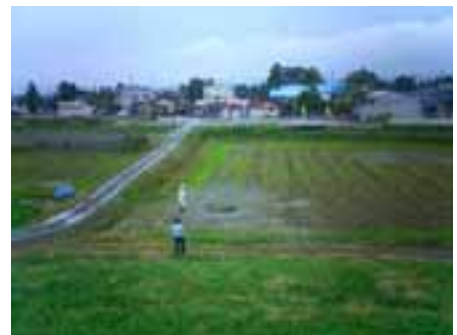
与板橋から蔵王橋にかけての信濃川沿岸の水田には、写真3に見られるように多数の噴砂が見られた。図5に噴砂地点の分布の一例を示すが、噴砂は地形的に見ると信濃川の旧河道やポイントバー（蛇行州）にあたる所で発生しており、大きいものでは噴砂孔の直径が約2mのものもあった(写真4)。これらの地点の中には、1964年新潟地震で液状化した記録がある地点¹⁾も多く含まれている。

写真4 信濃川沿岸の水田。噴砂孔の孔径は約2m（長岡市川袋町）

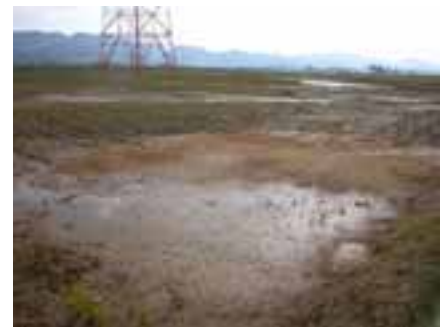
写真8 砂利採掘跡地の埋め戻し地盤における噴砂

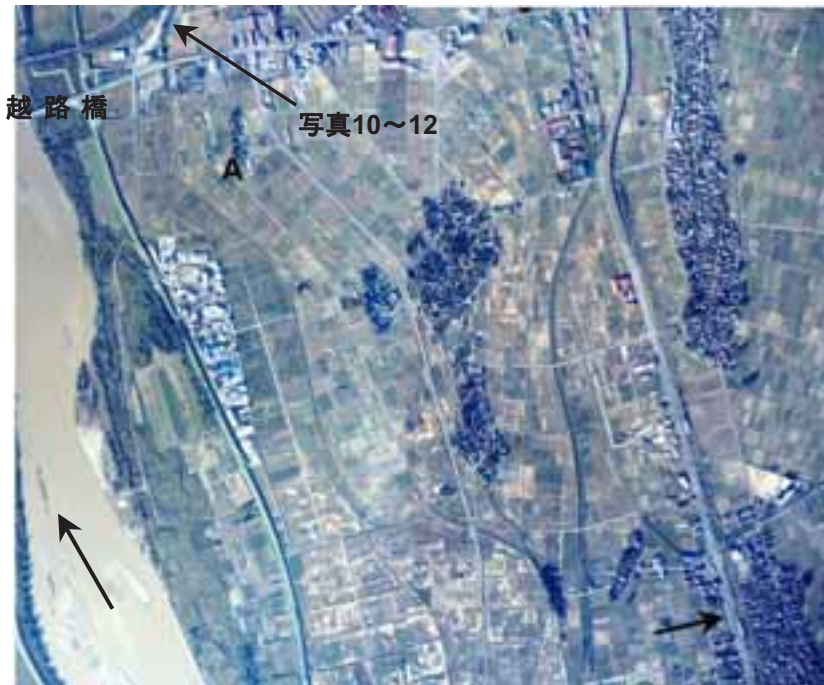
写真9に右岸地域で地震の翌日24日撮影された航空写真を示す。左岸側よりさらに広範囲な地域で水田に噴砂を生じている。生コン会社でヒアリングを行ったところ、現在は長岡市滝谷町で砂利採取中であるが、かつては、上前島町～大河原町にかけてランダムに砂利採取を行なったとのことであった。

写真9のA地点において、住民に話を聞いたところ、「この辺りは砂利採取が行なわれた場所と行われなかった場所があり、砂利採取が行なわれた水田は地震の際に大量の水を噴き、地震後1ヶ月以上経過した今も水が引かないが、砂利採取をしなかった水田は無被害または被害軽微であった。この場所は約20年前に砂利

写真9 長岡市上前島町～大川原町の信濃川右岸地域における噴砂
(国土地理院10月24日撮影空中写真)

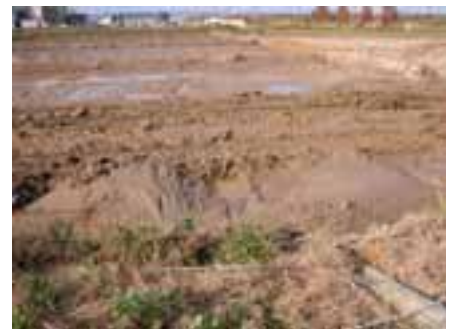
写真12 埋戻し地盤における噴砂

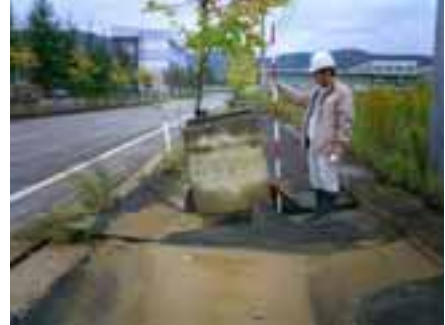
マンホールの浮き上がりは、小千谷市若葉町1丁目交差点付近をはじめとして小千谷市内の多くの箇所を観察され、また川口町、堀の内町でも起こっている。詳細は別報⁵⁾に譲るが、若葉町1丁目交差点付近では筆者らが確認しただけでも15基のマンホールが最大1.2m程度浮き上がっていた(写真13)。下水管路に沿って地盤が沈下し、所々に噴砂も見られた。また、小千谷市上村地区ではFRP製のマンホールが完全に地上に飛び出し倒れていた(写真14)。図9に写真14の近傍の土質柱状図を示す。GL-7.5m以浅は、透水性の悪い軟弱粘性土層と腐植土層であり砂層は見当たらないことから、1993年十勝沖地震・北海道南西沖地震、1994年北海道東方沖地震、2003年の十勝沖地震の際に北海道の泥炭地盤で見られた埋戻し材料の液状化によるマンホールの浮き上がりと同じメカニズムと考えられる。

写真13 小千谷市若葉町におけるマンホールの浮上

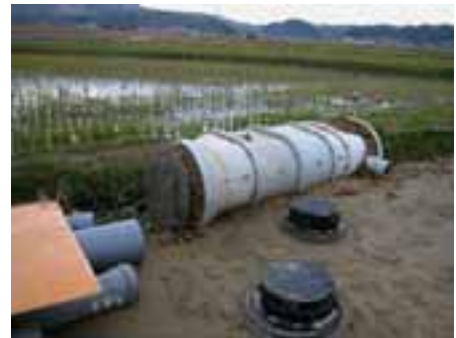
写真14 小千谷市上村におけるFRP製マンホールの浮上・転倒

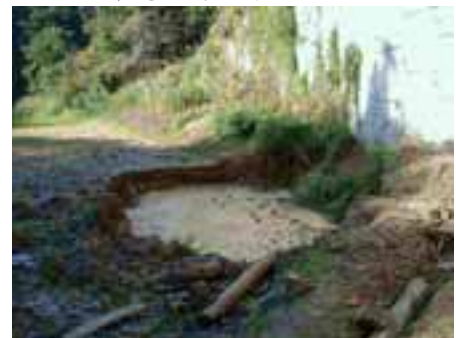
信濃川は小千谷市より上流で著しく蛇行しポイントバーを形成しており、多くは氾濫原よりやや高く段丘化し水田として利用されている(写真15)。この段丘上の水田で写真15に示すような噴砂が散見された。段丘は沖積低地に比べて、液状化が一般に起こりにくいというのが通説であるが、この地域の河岸段丘の場合、背後の丘陵から多量の地下水の供給があり地下水位が極めて高いこと、ポイントバーは写真16に見られるように元々砂ないし砂礫質地盤であることから、液状化が発生したと推定される。なお、小千谷市稗生にある小千谷第二トンネルの小千谷側出口にある橋梁直下の水田では、写真17に見られるような直径4mの陥没が発生した。付近に軽微な噴砂があることから液状化による噴砂孔との説⁶⁾もあったが、筆者らが付近の住民に聞いたところ、この孔は、昔、石炭の採掘を行なった孔で、地震後、陥没したとのことである。地盤中で間隙水圧が上がったかは不明であるが、少なくとも噴砂孔ではないようである。

写真17 小千谷市稗生の水田に生じた陥没⁶⁾

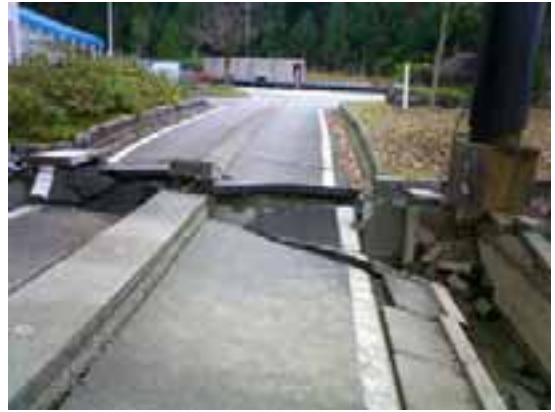
堀之内町新道島の魚野川に面した堀ノ内浄化センターの敷地(盛土地盤と推定される)では、魚野川堤防と敷地内の全域に沈下・亀裂・噴砂などを生じ、施設の沈下や配管類に亀裂・破断を生じていた(写真18)。

写真18 堀ノ内浄化センター管理棟アプローチの変状

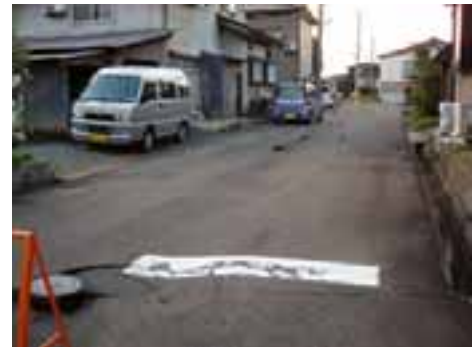
柏崎市内では、市街地南東の半田・希望ヶ丘・朝日ヶ丘などの新興住宅地で噴砂噴水があり、住宅20棟余りに不同沈下や水道管破裂などの被害が発生した(図10)。また、数年前に敷設された下水管路に沿って道路が沈下した(写真19)。住民によれば、被害地域は元水田で平成元年頃付近の丘陵を削った山砂で盛土造成し住宅が建てられたとのことである。被害家屋は外観上は顕著な傾斜は生じていないが、建具類の開閉不能、外壁の亀裂などを生じており、転居を余儀なくされた家もある。また、付近の佐藤池運動広場では、グラウンドに噴水を生じ、施設に沈下・陥没などの被害を生じた(写真20)。

写真19 柏崎市半田2丁目における道路の沈下(宮山陽子氏提供)

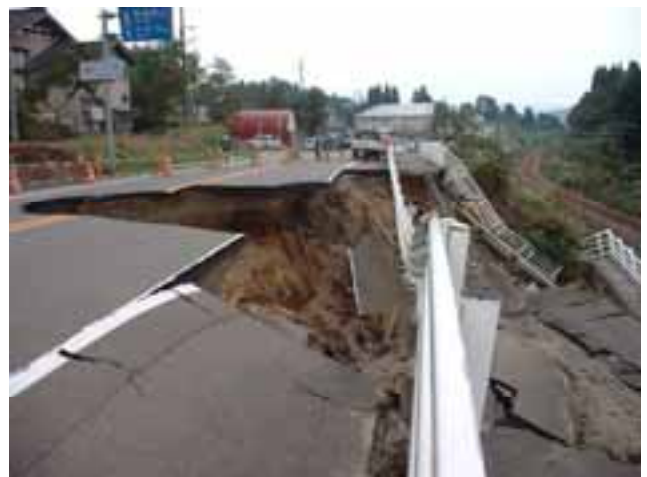
写真7 国道17号川口町天納（幅約40mにわたって盛土のり面が崩壊）

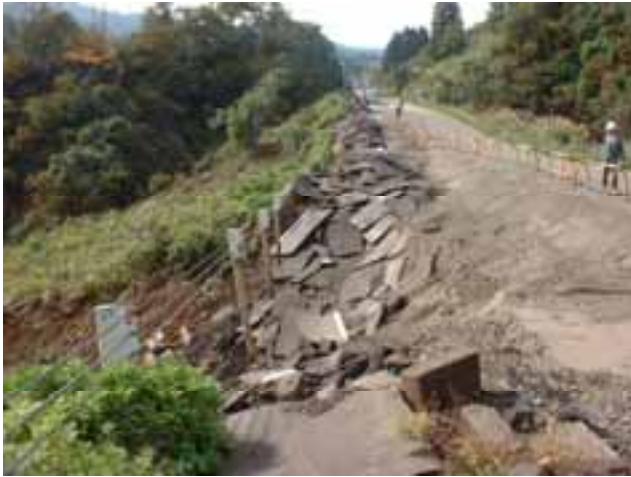
写真8 国道117号小千谷市塩殿
(谷部を横断する高さ約30mの盛土)

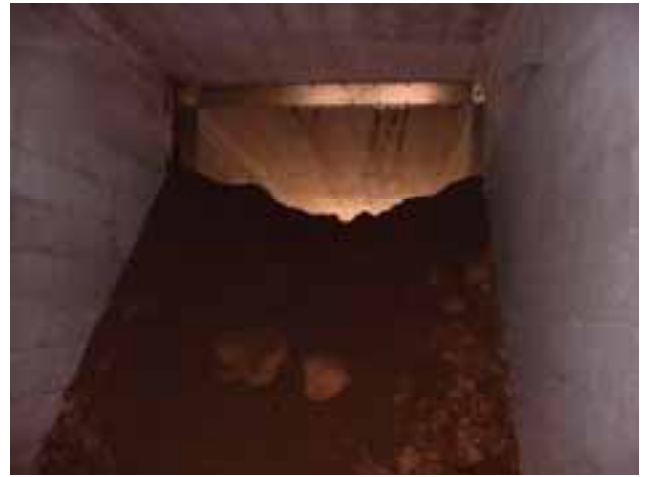
関越自動車道小千谷 IC 付近で、関越自動車道を横断するボックスカルバートに損傷が生じた（写真10参照）。2函のカルバートが中央分離帯の直下で突き合わされる構造であり、H地部が函軸方向に約70cm開いて、裏込め土がカルバート内に流入した（写真11参照）。カルバート函体は周辺道路と比較して約30cm沈下した。当該箇所を含めて、カルバート直上部では路面の段差が多数発生し、道路交通確保の障害となった。

写真11 関越自動車道小千谷IC付近のカルバート
(函体目地部が開いて裏込め土が流入)

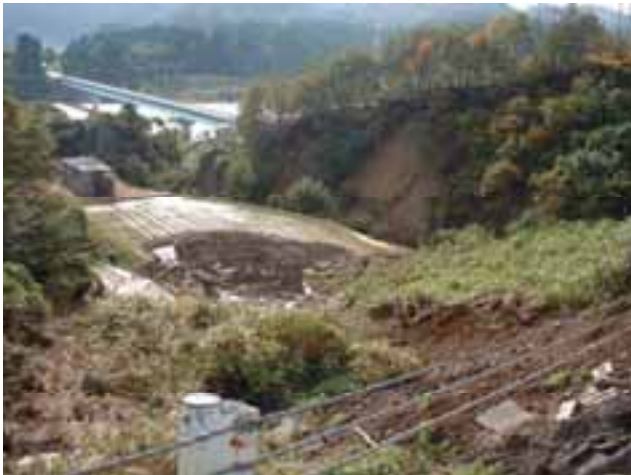
写真9 国道117号小千谷市塩殿 (滑り土塊の先端
がのり尻から約30m先まで流れるように崩壊)

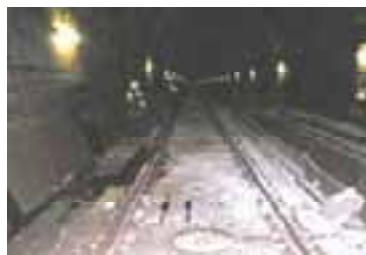
図4 妙見トンネル被害状況

これまで、山岳トンネルについては地震に対して強い構造物であるという考え方が一般的であったが、今回の地震において、浦佐・長岡間の4トンネル（東京方より、堀之内、魚沼、妙見、滝谷の各トンネル）において、路盤の変状、覆工コンクリートの崩落・剥落、中央通路の変状等の被害が生じた。特に、魚沼、妙見の2トンネルにおいて被害が顕著な状況であった。魚沼トンネルにおいては、一部の区間でアーチ部の覆工コンクリートの崩落または剥落、路盤コンクリートの浮き上がり等の被害が発生した（図3）。妙見トンネルでは、天端部の圧さによるコンクリート剥落、側壁部のひび割れ等が発生した（図4）。

主な復旧方法として、覆工コンクリートの崩落箇所は、ロックボルト打設、吹付けコンクリート、繊維補強板による内巻き等を行っている。路盤部分については、ひび割れ箇所への注入、ロックボルト打設、路盤コンクリートの打ち替え等を行っている。

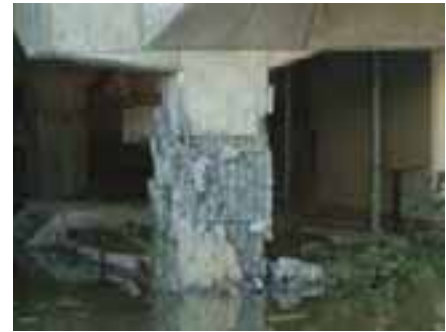
損傷の大きかった高架橋は、上越新幹線の浦佐・長岡間（大宮起点 191k950m～192k250m 付近）に位置する第一和南津高架橋や第三和南津高架橋であり、数本の柱にせん断力により生じたと思われる損傷が見られた。このうち、第一和南津高架橋の柱については、耐震診断の結果せん断破壊先行型と判定されており、2005年に耐震補強を行う計画であった（写真 1）。一方、第三和南津高架橋の柱は、耐震診断上せん断破壊先行型ではないが、高架橋完成後に地表付近に施工された別の構造物が影響し、柱の状況が設計時に想定していた構造系と異なる状況となったために損傷を受けたものと考えられる（写真 2）。

写真 1 損傷状況（第一和南津高架橋）

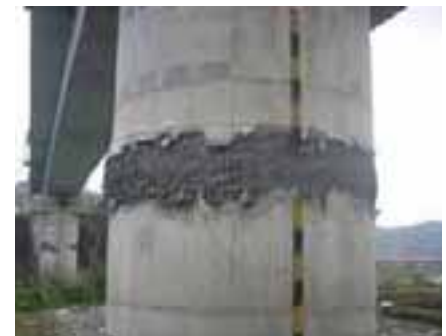
写真 3 損傷状況（魚野川橋りょう 2P）

第三和南津高架橋から続いて終点側に位置する魚野川橋りょう（大宮起点 192k450m 付近、3 径間連続 PC 桁、全長 228m、最長スパン 90m）の橋脚 2 基に、高さ方向の中間部付近に鉄筋のほらみ出しおよびかぶりコンクリートの剥落等の損傷が見られた（写真 3、4）。

損傷が見られた位置は、橋脚躯体の軸方向鉄筋が途中定着されている位置とほぼ一致していた。今回の地震力が設計時に考慮していた水平力を超え、その後、途中定着部付近が弱点となり損傷が集中したものと考えられる。

復旧作業は、損傷を受けた橋脚 2 基ともに、損傷を受けた途中定着部付近にひび割れ注入および断面修復を行い、さらに躯体全体を RC 巻き工法等を用いた耐震補強を行っている。

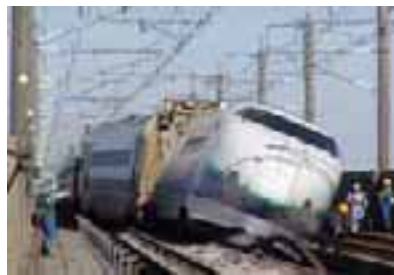
写真5 新幹線の被害状況

今回の地震により新幹線「とき 325 号」が脱線するという初めての被害が生じた。脱線の原因、メカニズム等については、別途検討を行っている状況である。新幹線が脱線した付近の軌道の状況は、滝谷トンネルを出た地点から、締結装置が破損し約 900m 間に渡りレールが外れていた。なお、脱線車両の先頭部から進行方向（長岡方面）はレールの外れや締結装置の破損等はなかった。

とき 325号最後尾車両(約30°傾斜)
下り線 207k580m付近

約900mにわたりレールが外れる
下り線 206k600m~207k500m

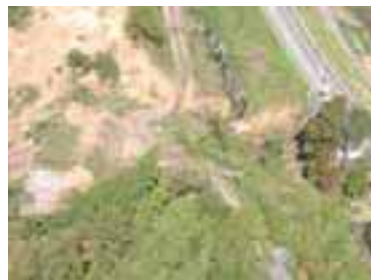
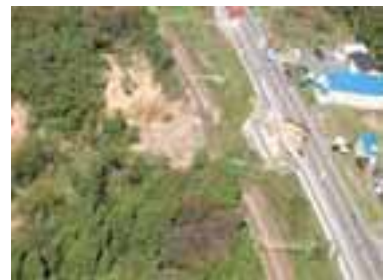
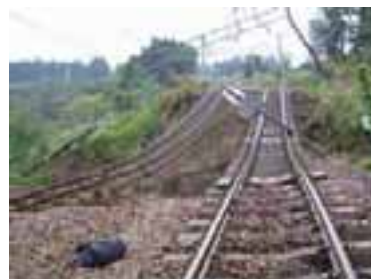
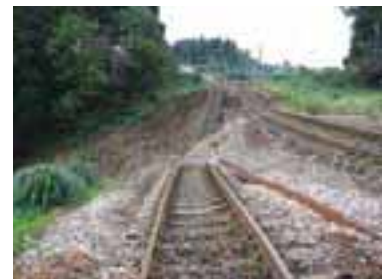
写真6 上越線の被害状況

は上下線の盛土が延長30m、土量約1,300m³、は上下線の盛土が延長50m、土量約7,500m³それぞれ崩壊した(写真6)。

220k400m付近盛土崩壊

220k900~040m付近盛土崩壊

221k500~670m付近盛土崩壊

221k950~100m付近盛土崩壊

復旧方法については、補強盛土により盛土を再構築し、谷部であることから、排水処理を施した構造としている。

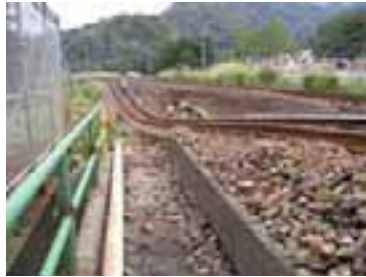
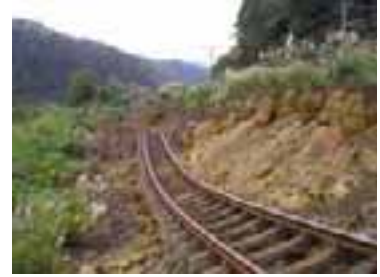
写真 7 信越本線の被害状況

48k400～700m付近築堤崩壊

54k800m付近築堤崩壊

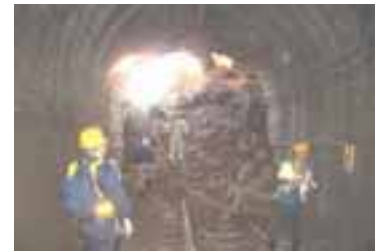
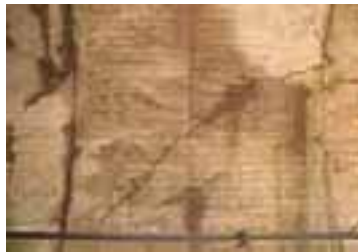
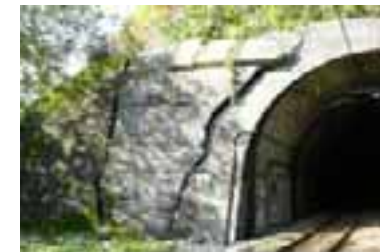
写真 8 上越線各トンネルの主な被害状況

今回の地震では、特に和南津トンネルにおいて、覆工コンクリートの崩落、榎峠トンネルにおいて、坑口付近の斜面崩壊に伴う土砂流入などの被害があり、その他トンネルにおいても覆工のひび割れ、坑門損傷等の被害が生じた（写真 8）。

榎峠トンネル（下り線）
坑口付近の斜面崩壊に伴う土砂流入

新榎峠トンネル（上り線）
覆工コンクリートひび割れ

牛ヶ島トンネル
坑門損傷

主な復旧方法として、覆工コンクリートの崩落箇所では、ロックボルト打設、吹付けコンクリートを施工した後、覆工コンクリートの打ち替えを行っている。その他のひび割れ箇所等は、ひび割れ注入等により対応している。

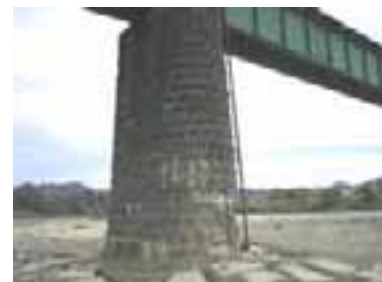
写真 9 損傷状況（魚野川橋りょう 9P）

本橋りょうは上路プレートガーター（スパン 12m～20m）20 連の橋りょうであり、その橋脚 19 基のうち 16 基に、水平方向に断面を貫通するようなひび割れが発生する損傷が見られた。そのうちさらに数基には、ひび割れ面から下部にかけて石積みブロックやコンクリートの剥落が見られた（写真 9、10）。

復旧は、断面修復および RC 巻立ての耐震補強を行うことを基本として行った。今後、基礎についても補強を行う予定である。

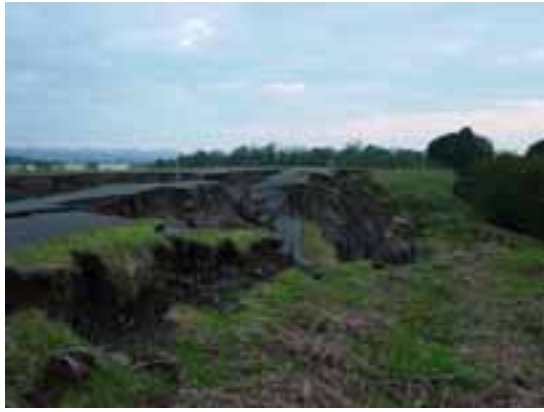
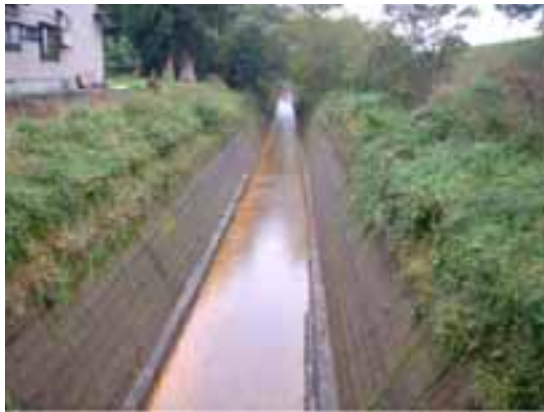
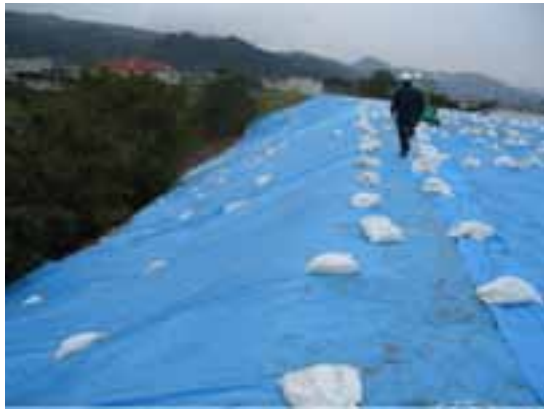
写真 2 右岸 29.1-29.25km（長岡市三俵野）

(a) 川裏側のり面のすべり崩壊（北陸地整撮影）

(b) 川裏側のり尻の水路（変状は認められない）

(c) 応急復旧の状況

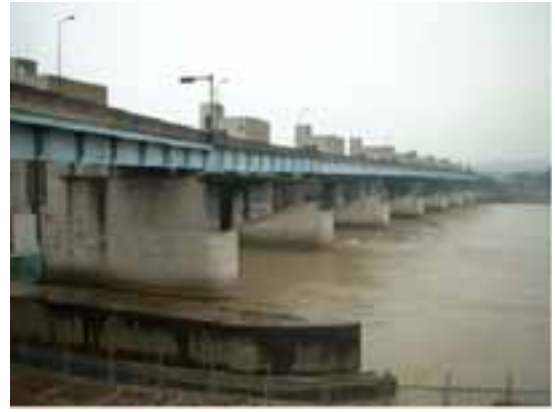
(a) 妙見堰全景（写真奥が左岸側 1 番ゲート）

(b) 越の大橋（写真右）との一体構造

信濃川の河床安定、用水・上水の取水、および JR 信濃川発電所の水力発電による流量調整を目的として、平成2年に竣工したローラーゲート8門を有する全長524mの可動堰である。今回の地震では門柱部分に被害を生じた（写真4参照）。被害程度が比較的大きいのは、現河床堆積物が厚く分布しているためオープンケーソン基礎を採用した中でも堆積物の厚さが最も厚い左岸側第1ゲート両側の門柱であり、門柱の基部または中間部でコンクリートが剥落して鉄筋が露出していた。残留変位は目視では確認できないが、ゲートを損傷位置より上方に操作できない状態が続いた。

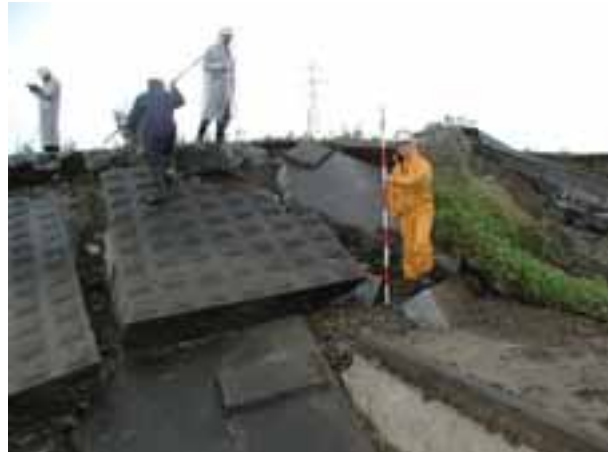
写真6 妙見堰付近の低水護岸の損壊

妙見堰の左岸側第1ゲートは操作盤の転倒により地震後一時操作不能となったが、他のゲートも余震により操作不能になる可能性があるため、取水に最低限必要な2門のゲートを除いて残りのゲートを開放する措置が取られた。また、右岸側に立地する妙見堰管理所では建物全体が傾斜したため（写真5参照）、屋上に設置されたマイクロ鉄塔の撤去、および、建物への立入規制の措置が取られた。堰上下流左岸の低水護岸が一部損壊していたが、踏査を行った上流側護岸の陥没深さは約1mであった（写真6参照）。同写真の箇所から上流へ数百mの区間では護岸に多数の亀裂が認められた。

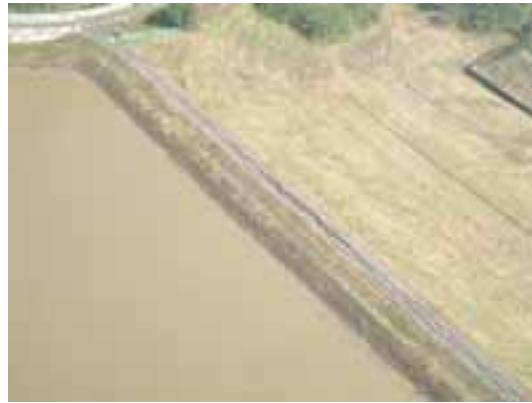
写真8 地震後の水位上昇（北陸地方整備局撮影）

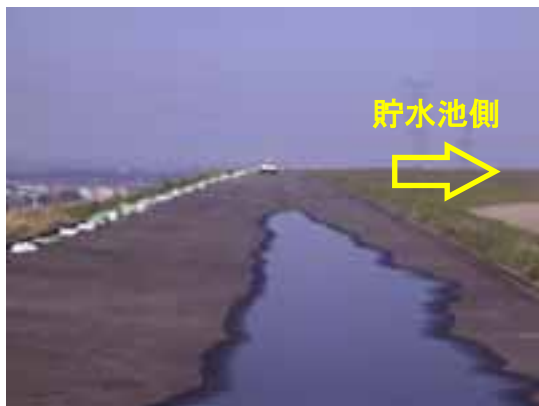
堤体天端の舗装アスファルトに、貯水池側から堤体外側へ横断する亀裂が多数発生していた。亀裂の開口幅は大きいところで 2~3cm であった。また、天端舗装面が明らかに貯水池側に傾斜している箇所があった（写真9参照）。目測では、貯水池側のり肩と貯水池外側のり肩で 40~50cm 程度の差があるように見えた。堤体の貯水池外側（下流側）の天端から 1m 程度下がった部分で亀裂が堤軸方向に平行に 100m 程度発達し、それより上部の部分が陥没したように見える箇所があった（写真10参照）。

写真 9 天端舗装面の傾斜

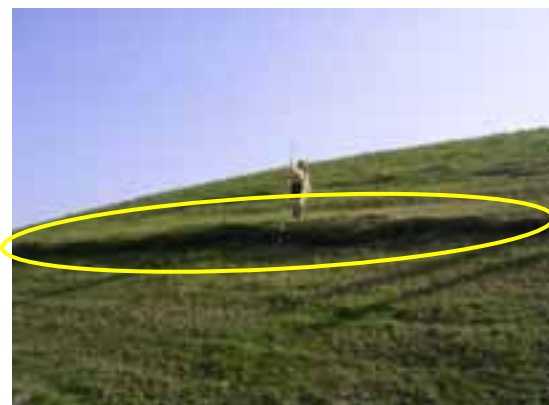
また、貯水池外側のり面の中腹部にはすべり頂部と思われる滑落部とすべり末端部と推測されるはらみだし部が認められる（写真 12 参照）。その規模は、幅 5m×長さ数十m程度である。しかし、堤体のり尻の部分ある側溝には変位が認められないことから、このすべりは中腹部の比較的浅い範囲において発生したものと推測される。

写真 12 貯水池外側のり面のはらみだし部

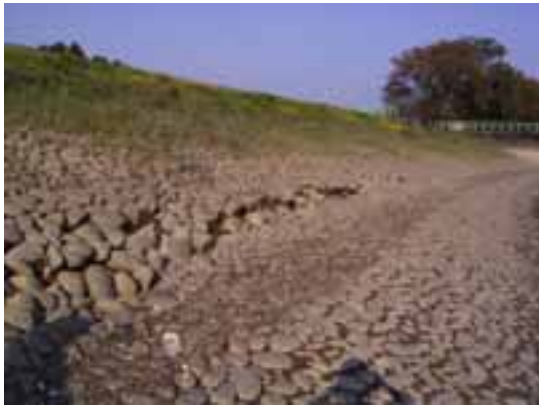
貯水池側（上流側）のり面のリップラップに頂部で 50cm 程度の段差を伴うすべり変状が確認された（写真 13 参照）。その規模は、幅 10m×幅 5m 程度と大きくない。

写真 13 貯水池側のり面のすべり変状写真

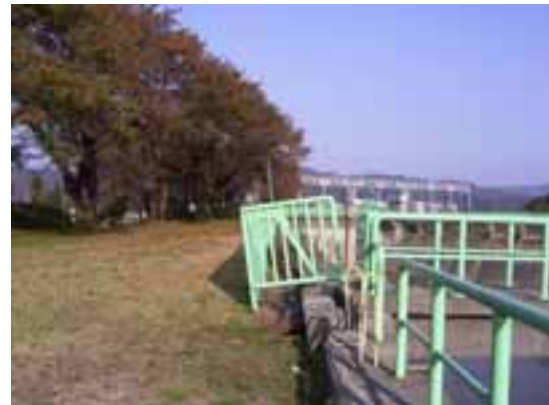
なお、集水槽（取水工）周辺の擁壁部の裏込め土部の沈下が顕著であった（写真 14 参照）。この裏込め土と堤体の接合部付近の堤体天端に小規模な縦断亀裂が発生していた。

写真 14 取水設備周辺の地盤変状

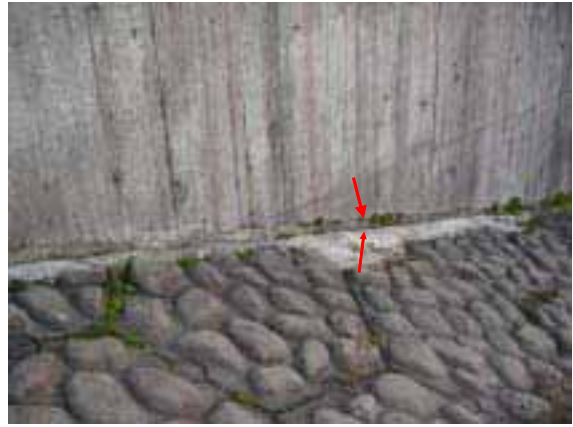
主な被害状況として、天端の舗装面に上下流方向にクラックが 5 本程度発生しているが、開削調査が行われ、天端保護層内で消滅し、コア部には至っていないことが確認されている。堤体下流斜面には数箇所のすべり、崩壊状の亀裂が写真3のように発生している。上流斜面では左岸の洪水吐と盛土の取り付け部で、写真4に示すように約 7 cm 程度の段差が出来ている。この変状がどの程度かについて張りブロックをはがして、確認を行う必要がある。下流斜面については、草刈を行って、斜面の変状を精査してあり、下流斜面に 3 箇所の変状（すべり、崩壊状のクラック）が確認されているが、開削調査によりそれぞれは単独（連続していない）の崩壊であると判断される。以上のことから軽微な被害と判断される。

写真4 坪山ダム、洪水吐と張りブロック間の沈下(約7cm)

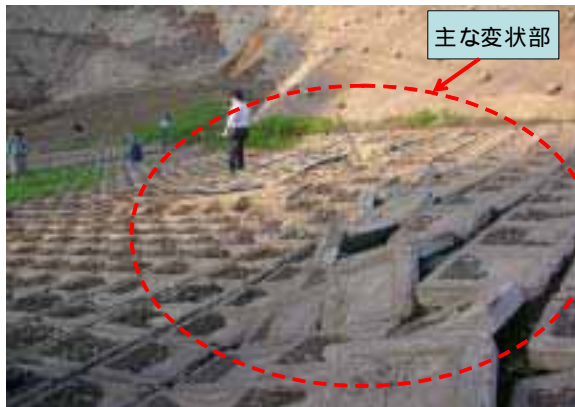
地震後に漏水がにごったが、その後の調査で、放流水路に沿って設置してある漏水管が損傷して、洪水吐からの漏水が混入したことが判明したことから、管路の修復を行って地震後の漏水量を測定したが、地震前の漏水量と大きな変化はなかった。天端等の水平、垂直変位量については天端で 31～276mm 沈下し、上流斜面では最大で 120mm 上流側に水平移動していて、斜面全体として沈下し、上下流側に水平変移動しているという測定結果が出ているが、基準点が移動している可能性があり今後の検証が必要である。主な被災状況は写真5に示すように堤体左岸の張りブロック部の変状（30 cm 程度の陥没、段差）が顕著であった。ブロックがあるため内部の変状はわからない。今後、ブロックを除去し

写真5 川西ダム、上流斜面の変状

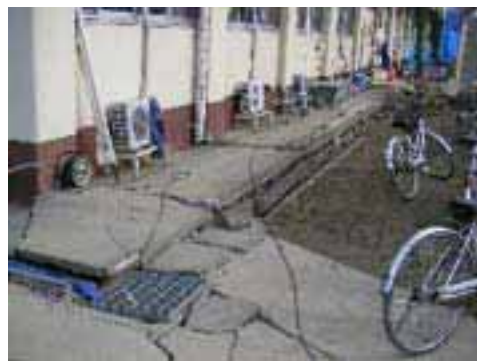
震度 地域においても RC 造建物の被害は兵庫県南部地震と比べ少なかった。これは、RC 造建物は比較的新しいものが多いこと、地震動の卓越周期が短周期側であったこと（神戸ほど建物に対して破壊力のある地震動ではなかった）、建物と地盤の相互作用により建物基礎には観測波形ほどの大きさの入力が無かったこと、などが推測される。写真1は川口町の中でも特に木造建物の被害の大きかった田麦山地区の田麦山小学校（RC3F、1984年竣工）であるが、躯体の被害は軽微である。建物の周辺は、地盤にひび割れが見られている（写真2）。

写真2 田麦山小学校の周辺地盤の変状

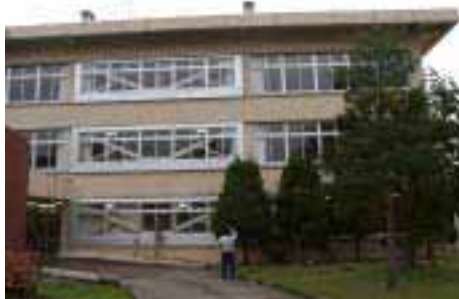
写真8 十日町総合高校管理棟

RC造は、管理棟（RC3F、1966、Kブレース補強）、特別教室棟（RC3F、1970）、工業科棟（RC3F、1982）、農業科棟（RC3F、1984）からなる。このうち、管理棟にK型ブレースによる補強がなされていた（写真8）。ただしこの補強された建物の北側は、ウォールガーダーにとりつ

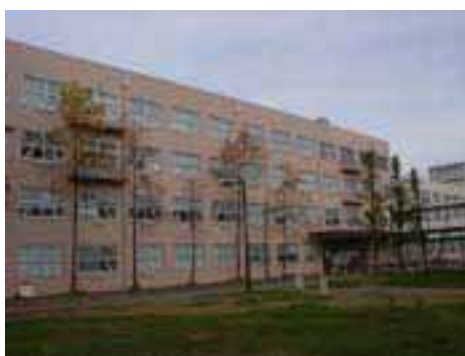
写真10 長岡高専4号館はKブレースにより補強がされていた

これについては次節で述べる。4号館（RC4F）はK型ブレースにより補強が済んでいた（写真10）。補強数はかなり数が多かったが、2Fと3Fの梁に一方のせん断ひび割れが計3本、外から観察された（写真11）。一方なので、地盤の変状による不同沈下も考えられる。

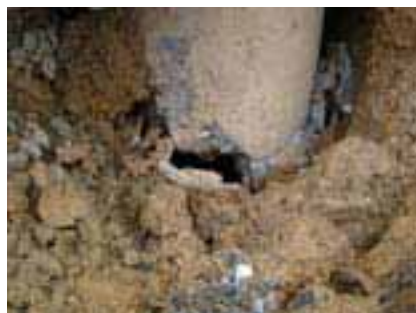
体育館棟の北側のがけが崩れ、PC 杭(350、中空(厚さ75mm)、軸方向筋6 @130mm、横方向筋の径は約2.3mm)が2本露出していたが(写真13,14)、2本とも激しくせん断破壊していた(写真15)。露出していなかった体育館棟の校庭側の2本を掘り出したところ、いずれも杭に縦割れが生じていた。校舎棟の杭は露出していなかったが、最も沈下が激しい南西隅角部(写真16)の杭を掘り出したところ、大きくせん断破壊していた(写真17)。上部構造が崖側(南側)に約20cmずれていた。

写真15 写真14の右の杭の詳細。PC 杭で 350。中空部とコンクリートが充填してある杭頭補強部の境でせん断破壊。

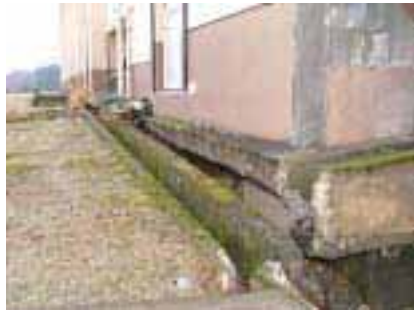
写真16 校舎棟の南西隅角部から北側をみる。向こうが体育館棟。校舎棟は体育館棟に比べ建物の傾斜が大きく。この部分の建物の不同沈下および地盤の沈下が最も大きい。

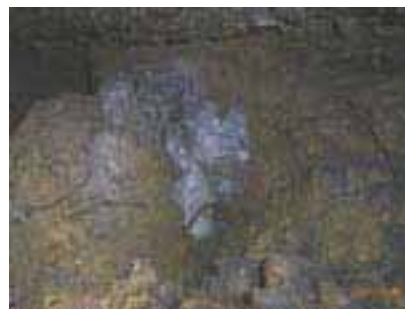
写真17 写真16部分を掘り出したところ、大きく破損していた。「横山光浩氏(細貝建築事務所)撮影」

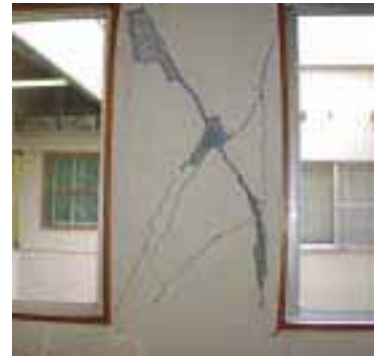
十日町の中心街の県立病院。新しい診療棟と古い病棟からなる (写真25)。病棟はL型で1, 2, 3階までセットバックしており、3階から6階までは長方形の建物 (高層棟) となっている。被害は2, 3階に集中している。2階は高層部分の長辺方向北側柱がせん断破壊し (写真26)、2階建て部分の東側の柱にせん断ひび割れがみられた。また、高層部分の短辺方向連層耐震壁の2階の脚部の柱にせん断による圧壊がみられた。

写真26 十日町病院の2F長辺方向柱のせん断破壊「高橋義道氏 (高橋構造企画設計) 撮影」

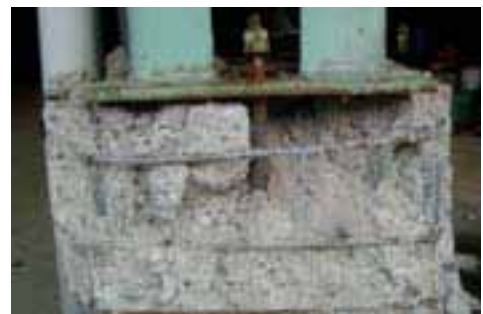
写真33 長岡市の事務所兼住宅(建物C)の柱脚の被害

アンカーボルト4×M16，RC 立ち上がり部は，断面500mm×500mm，高さ600mm，主筋4 - D16，帯筋D10@100である。RC 立ち上がり部の帯筋端部は90°折り曲げ，重ね長さ約400mm となっていた。被害は，片側の桁行き構面柱脚4カ所で大きく，アンカーボルトの伸び出し，ベースプレートの水平ずれ，RC 立ち上がり部のせん断破壊（写真33）等であった。

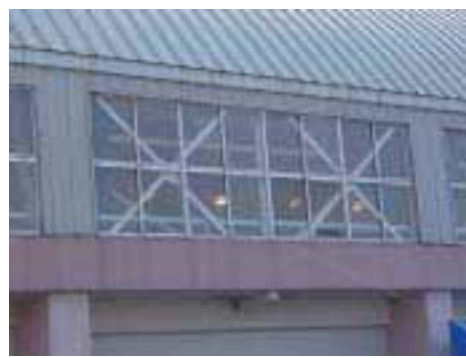
写真35 元々のXブレースの他にVブレースの補強がされている。

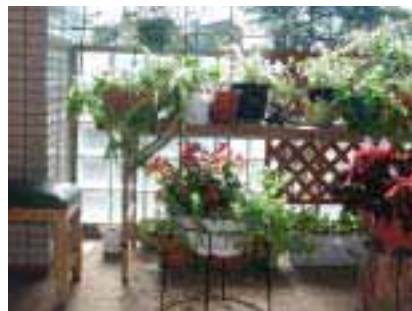
(e) 2階テラス
植栽プランターの落下は1個のみ。（床面に土跡あり）

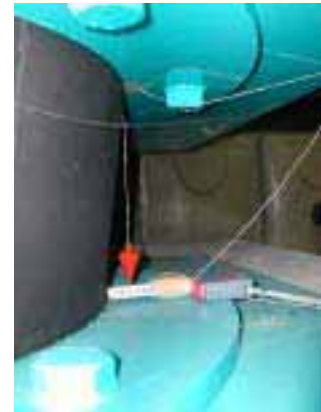
本建物の本震後の状況を簡単に述べる。まず、構造躯体や内外装材などの建物本体、およびフレキシブルジョイントを含む設備機器については無被害であった。建物外周にバリアフリー対応として設けた段差吸収部分に軽微な損傷が見られた。免震層については、弾性すべり支承のすべり痕から 15cm 前後の変形があったことが予想された。また、積層ゴム支承には、許容値以内と考えられる残留変形がある。

(c) 積層ゴムの残留変形
簡易な測定であるが、3cm 程度の変形が認められる。

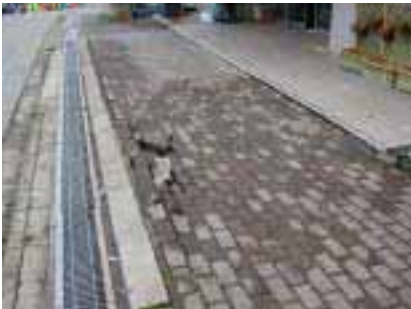
(a) エントランス
車いす対応のため段差なしで設計。砂締めインターロッキングが建物に押されて浮き上がる。

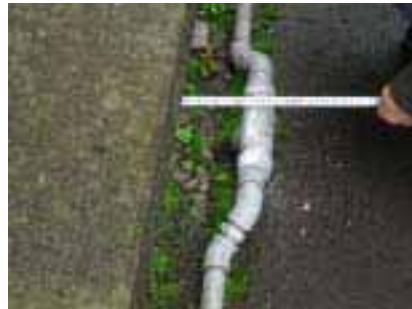
(b) 融雪装置配管
凸形ジョイント部が建物と接触したようである。

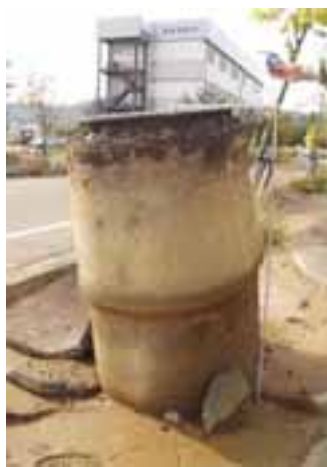
小千谷市では関越自動車道に近い桜町で大きな被害を受けた。筆者達がマンホールの浮上りを見た地区を図2に示す。このうち、Aの地区とBの地区での写真を写真1、2に示す。写真1のマンホールは1mほど浮き上がり、写真2のものは1.5m程度浮き上がっている。

写真1 若葉地区(図2のA)で1mほど浮き上がったマンホール

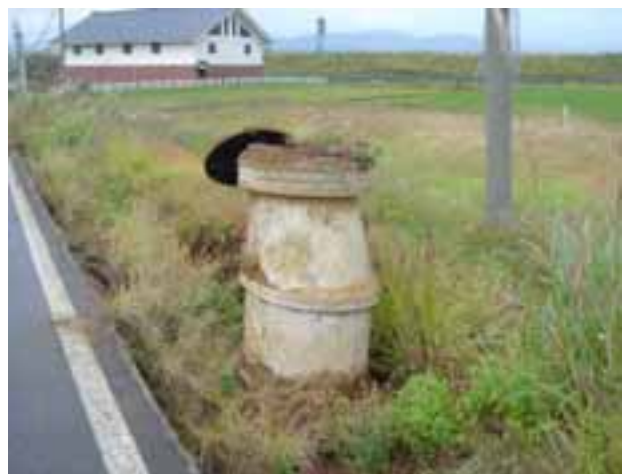
写真2 打越地区(図2のB)で浮き上がったマンホール

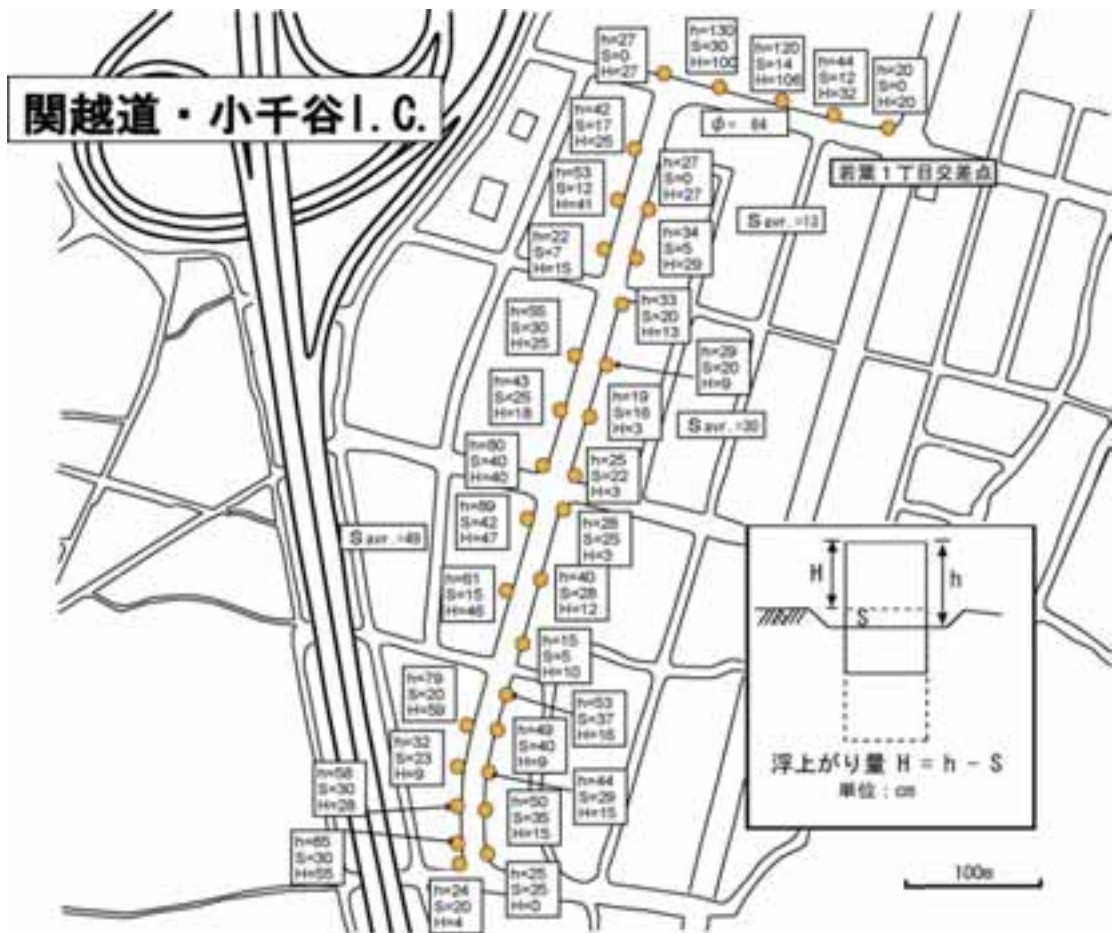
Aの地区では道路沿いに多くのマンホールが浮き上がっていたため、その浮上り量を大まかに測定してみた。その結果を図3に示す。凡例に示すように一般にマンホール自体の浮上りとともに、近傍の地盤の沈下(S)も生じるので、これらを考慮してマンホール自体の浮上り量の絶対値(H)を推定している。その結

果図に見られるように、この地区の浮上り量の絶対値の最大値は106cmであり、数十cm浮き上がったものが多く発生していた。マンホール近傍の地盤の沈下量は最大で40cmであり、20~30cm程度のものが多かった。なお、これを測定したのは地震発生8日後の10月31日である。今回の地震では、調査に行く度に管路上の地盤の沈下量が増えていく傾向が多くこの地区で見られた。従って、図3の値もその後増えている可能性もある。

図3 小千谷市若葉2丁目におけるマンホールの浮上り量および近傍地盤の沈下量の大きな測定結果

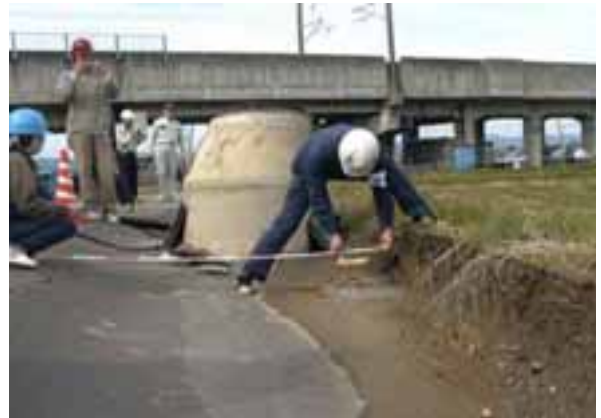
写真3 長岡市渡沢町におけるマンホールの浮上りと埋戻し部の沈下

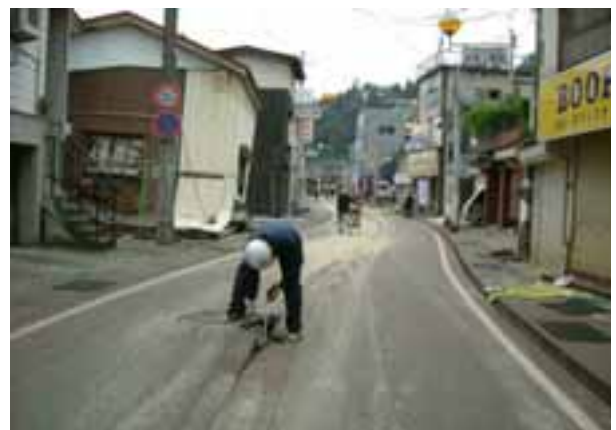
写真4 川口町におけるマンホールの浮上りと家屋の被災状況
