# 2007年9月12日インドネシア南スマトラ地震と その津波による災害調査速報

団長:正会員 東海大学 アイダン オメル

## 要約

2007年9月12日、南スマトラ沖でマグニチュード8.4の地震が発生した。西スマトラ州パダンや震源に近いベンクル州では、この地震による強い揺れと津波で、多くの人びとや構造物が被害を受け、死者は25名におよんだ。本稿では、この地震における地震動と津波の特徴および被害の概要を速報として報告する。

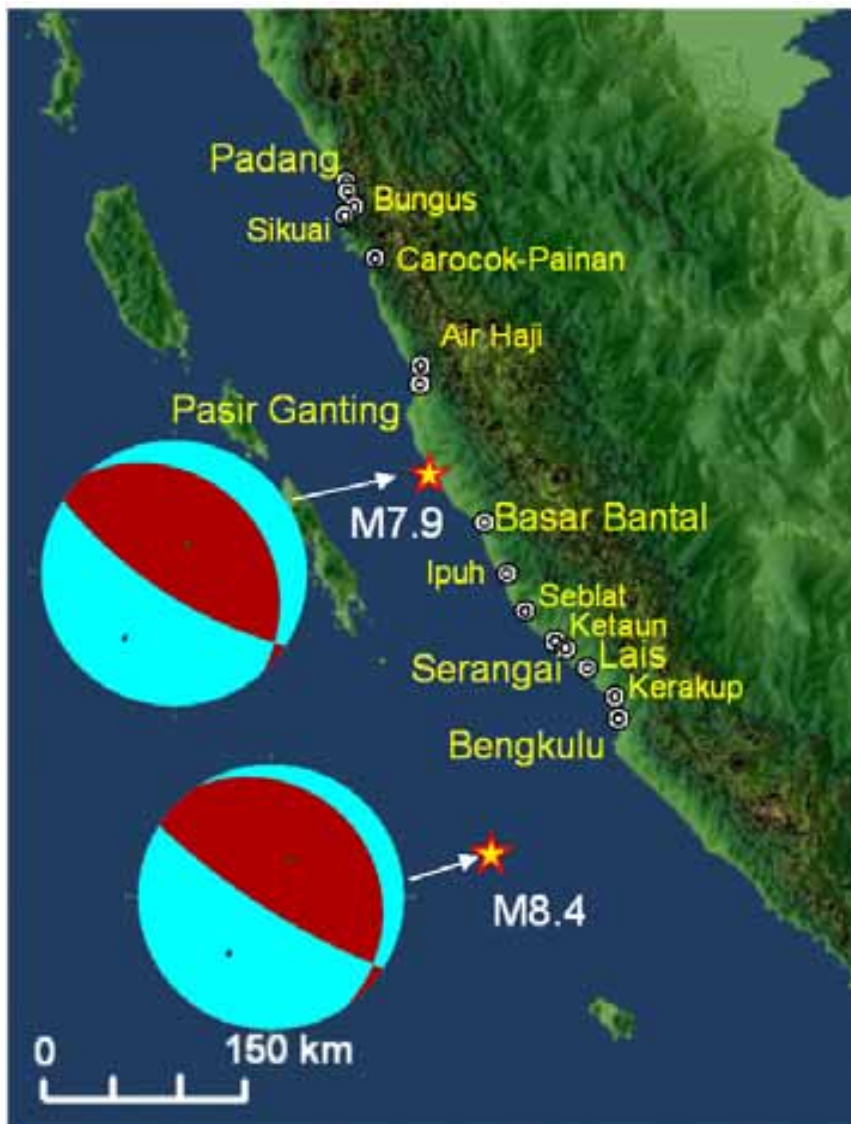
図 1 M8.4 および M7.9 の地震の震央とその機構

M8.4の地震は、低角逆断層のプレート境界地震であり、破壊は北西方向に進行したと推定されている(図1)。さまざまな機関によって決定された地震の緒元を表1に示す。この地震の震源域の南隣では、2000年6月4日にM7.8の地震が発生し、ベンクル州で大きな被害を受け、死者は88名に及んだ。M8.4の地震後、翌朝に発生したM7.9地震の震源は、陸に近かったため地震動による被害はより大きくなった。M8.4およびM7.9の地震では津波が発生した。地震動が最も強かった地域は、被害状況からSerangaiおよびKetaunであり、気象庁の震度階で6弱と推定された。また、この地震でパダン市近くのSikuai島で初めて強震記録が取得された。図2に3方向の加速度記録を示す。M8.4の地震で最大加速度は40gal(震源からの距離は392km)であった。一方、M7.9の地震で最大加速度は124gal(震源からの距離は165km)であった。図3(a)に、減衰定数5%の加速度応答スペクトルを示す。NS方向成分では約0.26秒に、EW方向成分では0.24秒あたりにピークがあり、卓越振動数が高いことを示している。また、上下成分は約0.35秒で卓越している。M7.9の地震の場合も、同様な傾向が見られる(図3(b))。

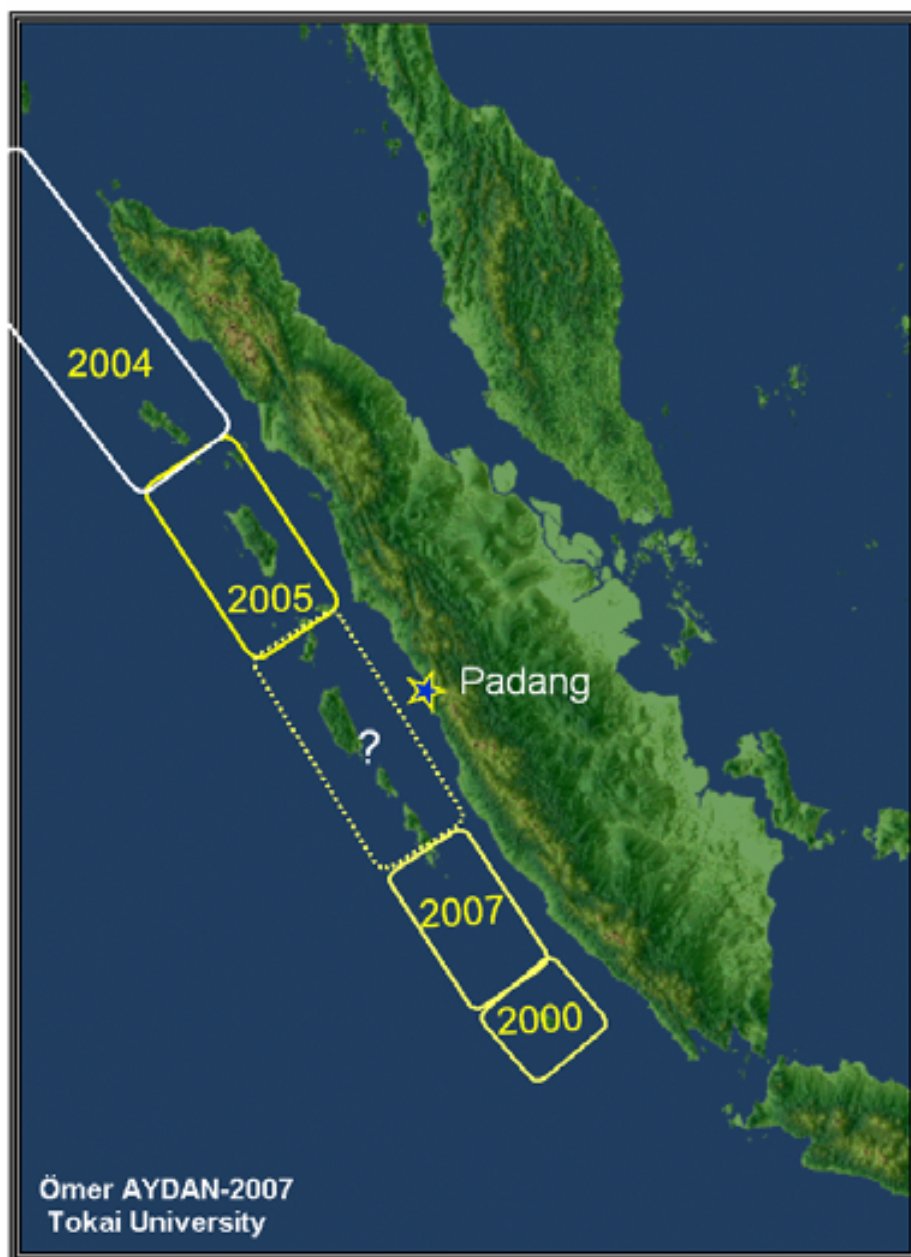
図 6 予想される巨大地震の位置

現在、西スマトラ州沖では、2007年と2005年の地震破壊領域の間に大きな空白域が存在している。予想される地震マグニチュードは8.7~8.8であり（図6）、大きな地震動と大
