# 2009 年 4 月イタリア・ラクイラ地震 による被害報告の概要

平成 21 年 7 月  
(社) 土木学会、(社) 地盤工学会、  
(社) 日本建築学会、日本地震工学会

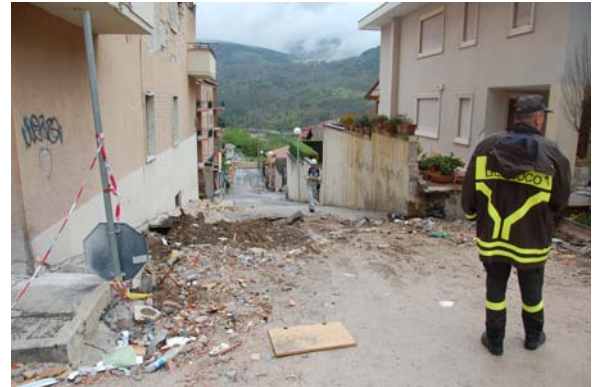
ラクイラ旧市街では、2 箇所で自然空洞アーチ部の破壊による路面の陥没が生じた。最初の箇所は写真-10 に示すように、路面が陥没して車が落下したと報じられた箇所で、著者らが調査した時点では写真-11 に示すように、すでに崩壊ガラなどで埋め戻されていた。

写真-11 応急的に埋め立てられた写真-10 と  
同一箇所

なお、このような陥没はラクイラ旧市街地内には他にもあると言われている。ラクイラ旧市街地には、陥没を生じる可能性のある地下空洞が広域的に多数存在する可能性があるため、地下空洞の存在を明らかにし、今後の安定性を確認することが重要だと考えられる。そのため、まず地表からの非破壊探査を早急に実施することが有効であろう。簡便な非破壊探査方法として、重力探査、地下レーダー探査、表面波探査などが考えられる。

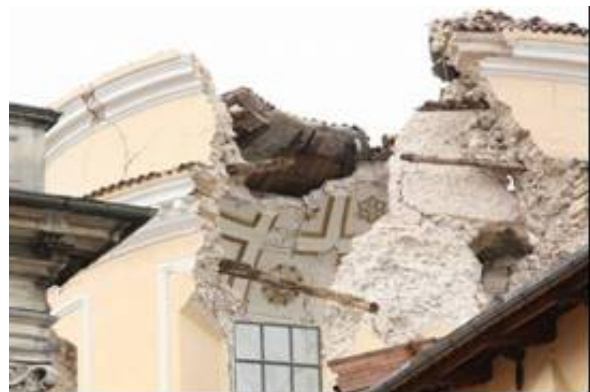
写真-20 崩壊したドーム

広場に面する建物では、教会ドームの崩壊が見られたが（写真-19～写真-22）、その他の建物については仕上げ材の剥落程度であり、建物に近づかなければ被害の確認はできない。

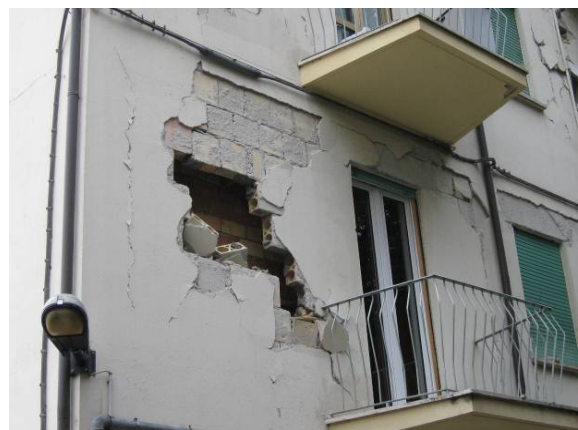
対象建物の構造形式は、RC+URM 壁：6 棟〔建物番号(1)～(5)、(7)〕、組積造：1 棟〔建物番号(6)〕であり、どちらも構造躯体は仕上げ材である化粧モルタルあるいはパネルに覆われている（写真-55～68）。建物の主な用途は住宅であるが、1 階部分が店舗やガレージとなっているものも見受けられる。用いられている煉瓦については、小型の一般的な煉瓦と空洞煉瓦（写真-56）が見られる。また、空洞煉瓦壁は重量の軽減と断熱層のために写真-68 に見られるように中空層を設けた 2 重壁構造である。RC 躯体の主筋は丸鋼でかぶり厚が小さい（写真-57）。

写真-68 空洞煉瓦壁を2重にして設置(5)

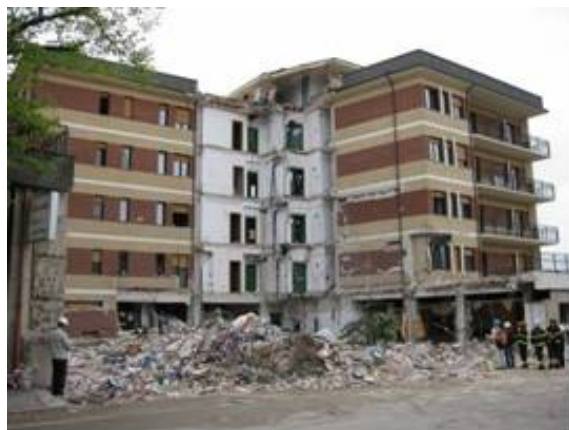
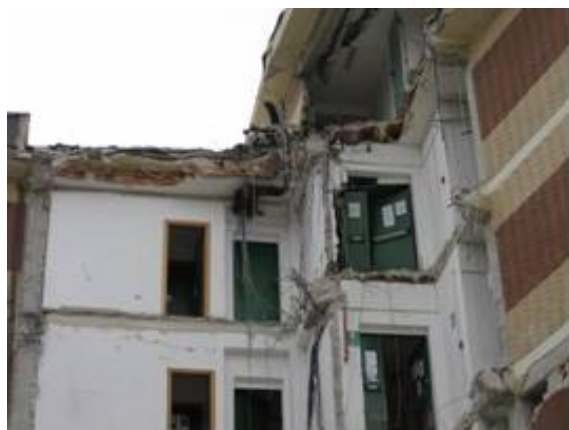
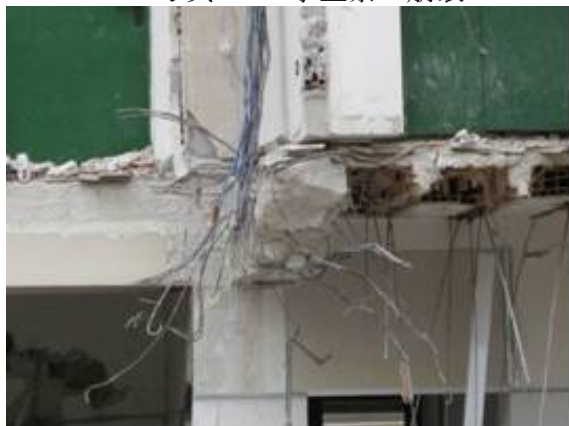
同じく9月20日通りに面し、上述の建物群から500mほど離れた位置にある5階建ての古い学生寮が崩壊し、8人の犠牲者が出た。通りの裏側に増築され、階段によって3棟が連結されている(図-12)。増築された建物からは連結梁の主筋が露出し、崩壊した残骸から梁主筋は $\phi 10$ 、あばら筋は $\phi 6@250$ 、スラブ筋は $\phi 4\text{mm}$ が用いられていたことが分かった。鉄筋のかぶりは殆ど無く、壊れていない部材のコンクリート表面からあばら筋ピッチを確認することができ、主筋が露出しているものや、腐食が進行しているものも見られた(写真-69～写真-74)。

写真-69 学生寮の崩壊

写真-70 増築部分の梁鉄筋が露出

写真-71 2階梁とスラブ

写真-72 4階連結梁主筋の露出と非連結の床

写真-73 穴あきレンガとRCから成るスラブ

写真-74 寮崩壊付近のRC部材の残骸

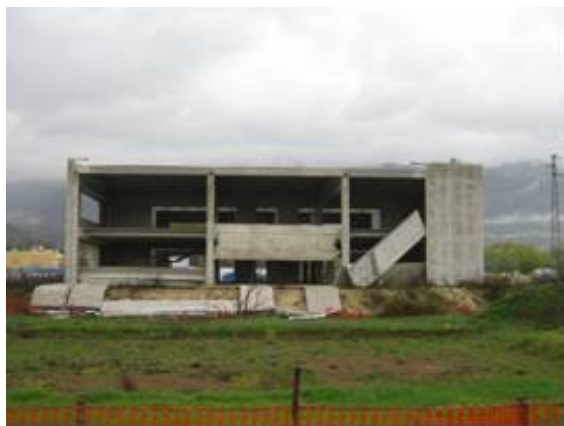
写真-85 建設中のPC造工場の被害

オンナは北東から南西方向に流れるアテルノ川（Aterno）の北側に位置する比較的小さな集落である。アテルノ川（写真-83、写真-84）はオンナ周辺で天井川になっており、堆積地盤上の集落であることが推察される。集落内の詳細調査はできなかったが、土を目地に用いた自然石の組積造建物に大きな被害が出ているようであった（写真-86、写真-87）。ただし、隣接する比較的新しい建物には殆ど被害が無いものもある（写真-88）。近隣のPC造工場建築の被害は建設中の1棟のみであり、周辺に複数ある同様の工場建築には外壁・床版が脱落する

などの被害は見られなかった（写真-85）。

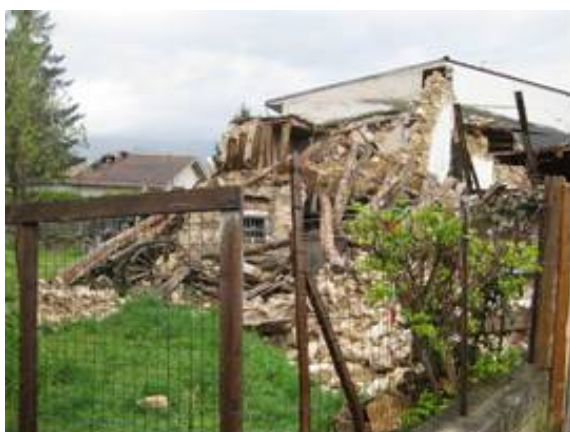
写真-86 線路と川の狭間にあるオンナの封鎖地区

写真-87 組積造の崩壊

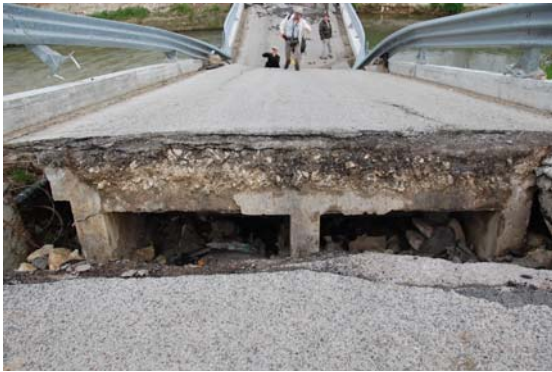
SR261 と Fossa 村を結ぶ道路がアテルノ川を横断する箇所に位置する橋長 35m の 3 径間連続 3 主桁 RC 橋が写真-131、写真-132 に示すように落橋した。幅員は約 5m、径間割は 10m+15m+10m である。写真-133 に示すように、主桁と剛結合された径 300mm の六角形状の RC パイルベント橋脚により支持されていたが、河面付近で橋脚が折損すると同時に主桁との剛結部が破断し、橋脚が外側にずれた結果、パンチングシエアによって床版を打ち抜き、写真-134 に示すように 4 基の橋脚頭部が床版上に現れた。橋脚は両側ともに堤体内ではなく、河川内に設置されていた。

以上から見て、本橋では、地震前に何らかの原因で橋脚の損傷が生じ、これが地震動によってさらに進展すると同時に、橋脚上部と主桁との結合部が破壊し、パンチングシエアによって橋脚が床版を突き破って床版上に現れたと考えられる。

写真-131 3径間連続橋の落橋 (Fossa 駅近く)

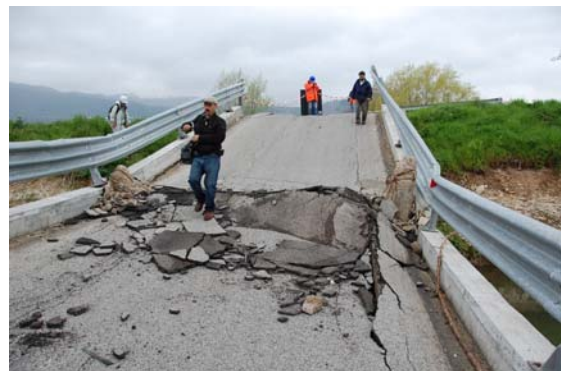
写真-134 パンチングシェアにより  
床版上に突出した橋脚頭部

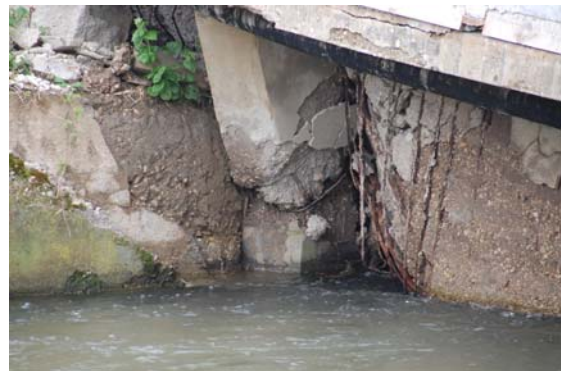
写真-136 は写真-133 に示した橋脚の損傷部である。低鉄筋であるため、塑性ヒンジを形成しておらず、もろい破壊であることがわかる。ただし、損傷状況から判断すると、今回の地震により被害を受ける前に、何らかの理由によりもともと折損していたように見受けられる。橋脚の横に主桁が見えるが、鉄筋がむき出しになっており、配筋自体も程度の良いものではない。橋脚、主桁ともに、コンクリートのかぶりがほとんどないため、地震前から著しく鉄筋が錆びていたと考えられる。

写真-136 パイルベント橋脚の損傷

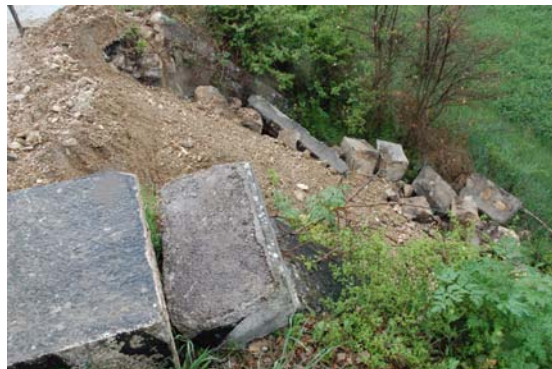
SR261 の San-Demetrio Ne'vestini 付近では、写真-144 に示すように、支間長 2m、高さ 2.5m の石造アーチカルバートが被災し、石灰岩質碎石を投入して応急復旧されていた。写真-145 は復旧後の路面である。すでに復旧済みであったため、被害形態はよくわからないが、写真-146 に示すように、一方の側ではアーチ部材が散在しており、アーチが緩んだか、部分的に崩落したのではないかと考えられる。アーチの基部付近には目立った損傷は認められなかった。アーチクラウン上端から路面までのかぶりが浅く、地震の影響を受けやすい構造と考えられる。

写真-146 散在する石造アーチ主構部材
