1964年新潟地震直後に撮影された 写真に基づく液状化被害の状況

Photos of liquefaction induced damage in Niigata City taken
immediately after the Niigata Earthquake of June 16, 1964

公益社団法人 日本地震工学会
関東学院大学 若松研究室

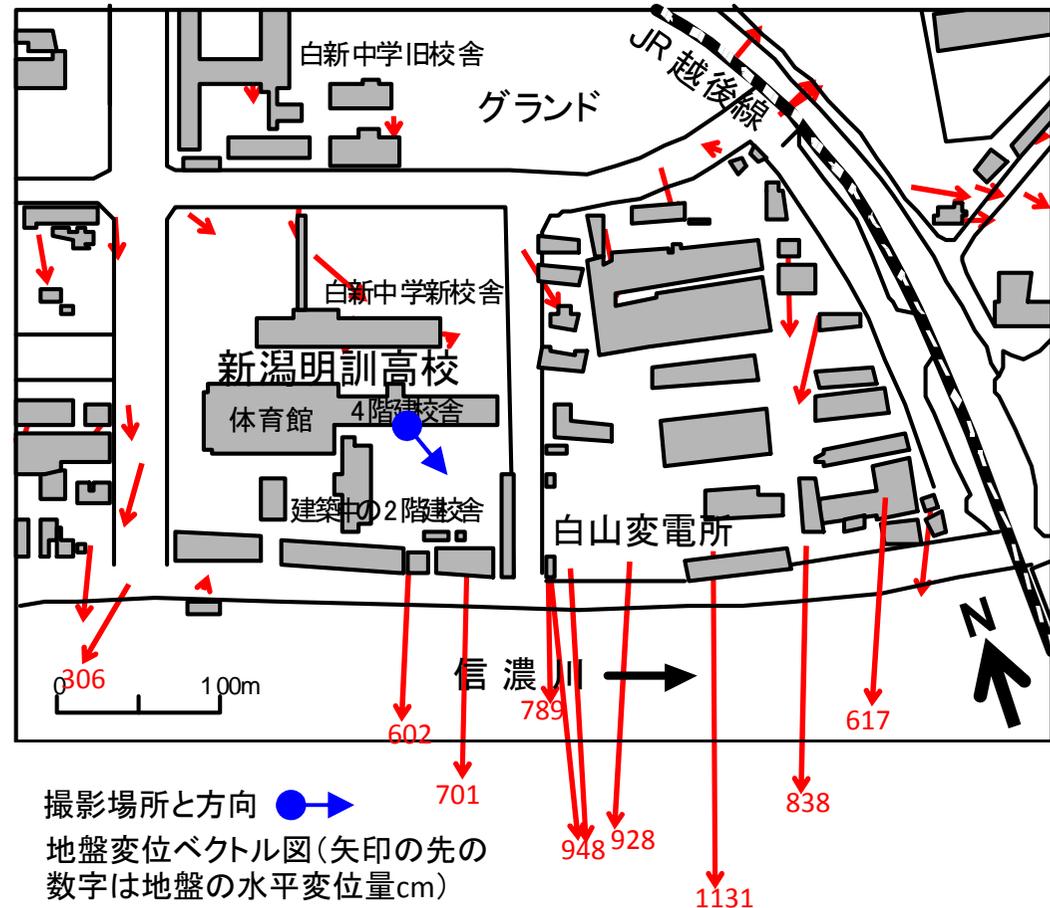
7.新潟明訓高校校舎4階のベランダ

避難してきた生徒達が校庭に集まってきており、地下水の噴出を見ている。この時点で、No.2の写真の川面の波は収まっている。写真奥の川岸にも川に並行して地割れが発生しており、護岸が崩れているように見える。
