# 2021年2月13日福島県沖の地震による 福島県内陸部(白河市・矢吹町・鏡石町)の被害速報

2021年3月7日

成井 信(株式会社 藤建技術設計センター)

# 調査期間・調査地域

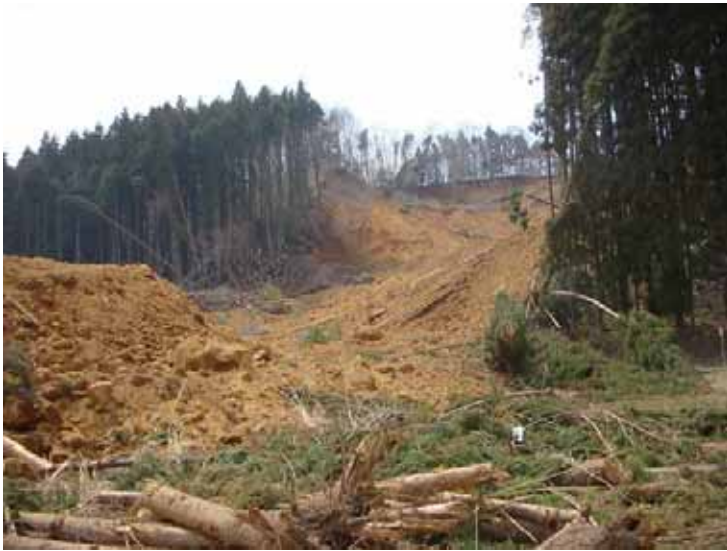
2021年福島県沖の地震

六反山(地震前標高404.2m)と呼ばれる白河火砕流堆積物から成る自然斜面が幅約100m、長さ約85mにわたってすべり、東裾の集落を押し流した。山裾の道路では液状化と思われる地盤変状も発生。

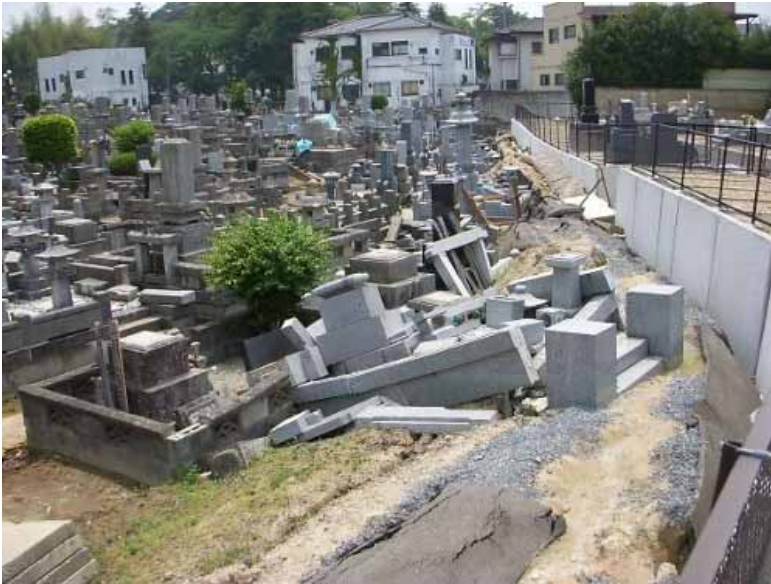
2011年東北地方太平洋沖地震

墓地の西端では、液状化により側方流動が発生した。墓地は、50 m余りに渡って東から西に向かって低くなる緩やかな傾斜地に立地しており、上の写真の墓地の西端部は標高が最も低い窪地である。墓地全体が西に向かって流動したと推定される。流動した土塊が、写真の擁壁に衝突し地盤が突き上げられていた。

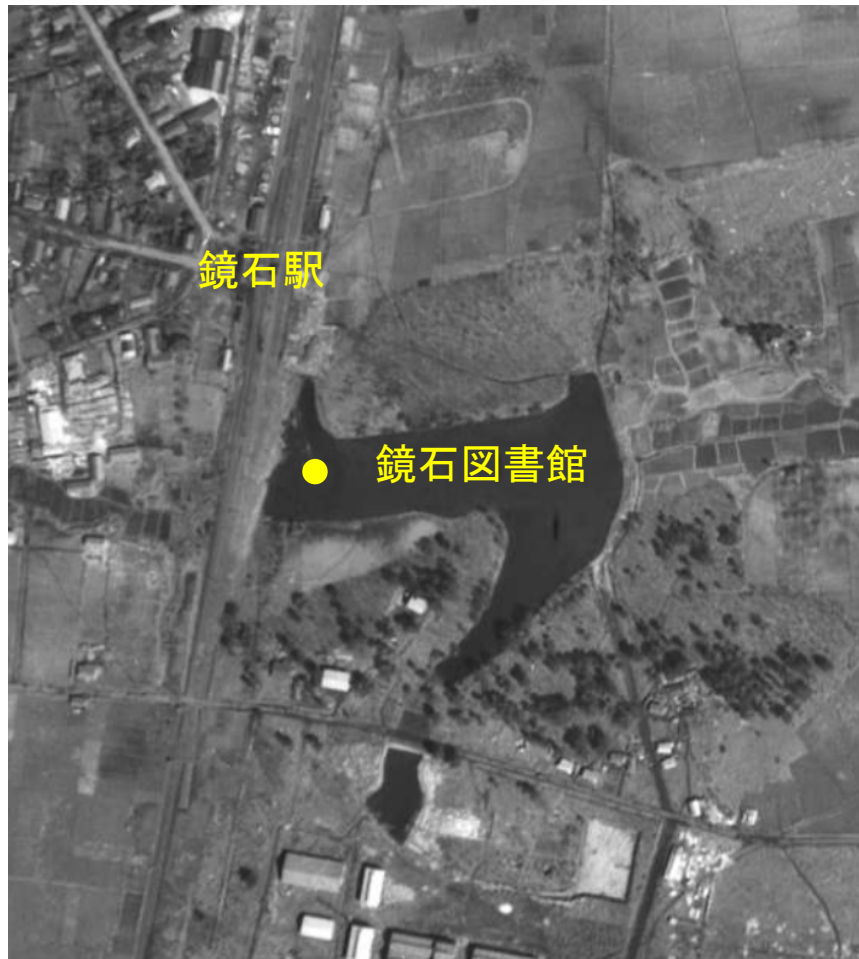
1948/03/27(昭23)米軍空中写真

鏡石図書館から鏡石駅にかけて、小規模であるが多数の地盤変状が発生していた。特に地盤のずれ(水平変位)が認められた。ずれは、駅付近の変位は、南東方向(図書館東側の沼地の方向)に発生しているように見受けられた。そこで、この付近の旧地形を調べた。下の左図(1948年米軍写真)によると、現在図書館の東側にある溜池は当時もっと広く、現在の図書館の位置も池だった。さらに、最も古い地形図(1891年)に遡ると、駅から図書館にかけては谷底低地の谷頭部にあたることがわかった。このことから、地盤は谷頭部から下流側の池に向かって変位したことになる。これらの一連の変動が液状化による側方流動かの判断については精査が必要である。
