# 令和6年能登半島地震による 液状化発生地域の土地条件と液状化履歴

2024年2月22日

関東学院大学 工学総合研究所

若松 加寿江

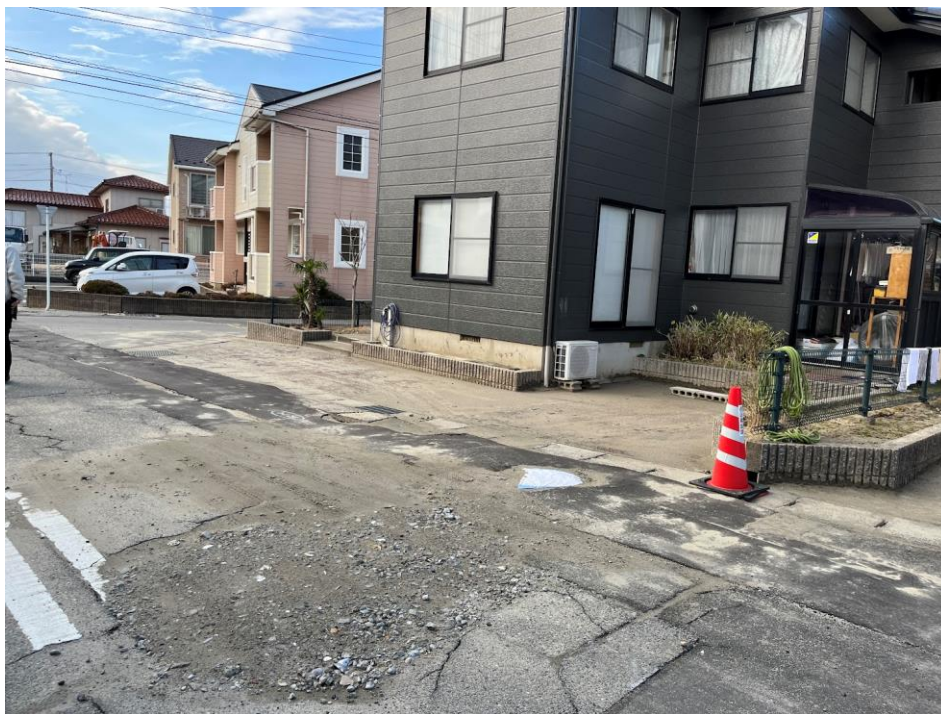
図29 新潟市西区ときめき西1-19-6  
(37.874964N, 139.008439E, 方位角301.5535° )

ときめき地区西は、図5に示したように信濃川の旧河道であり、1964年新潟地震では全域で液状化しているが、当時は大部分が水田であった。国土地理院の空中写真で確認すると、1990年代に大規模造成により宅地となったようである。1、2丁目の道路のほぼ全面に噴砂の痕が残っていたが砂は撤去済み。地盤高が僅かに高い3丁目は、1、2丁目に比べて液状化の影響が軽微に見えた。

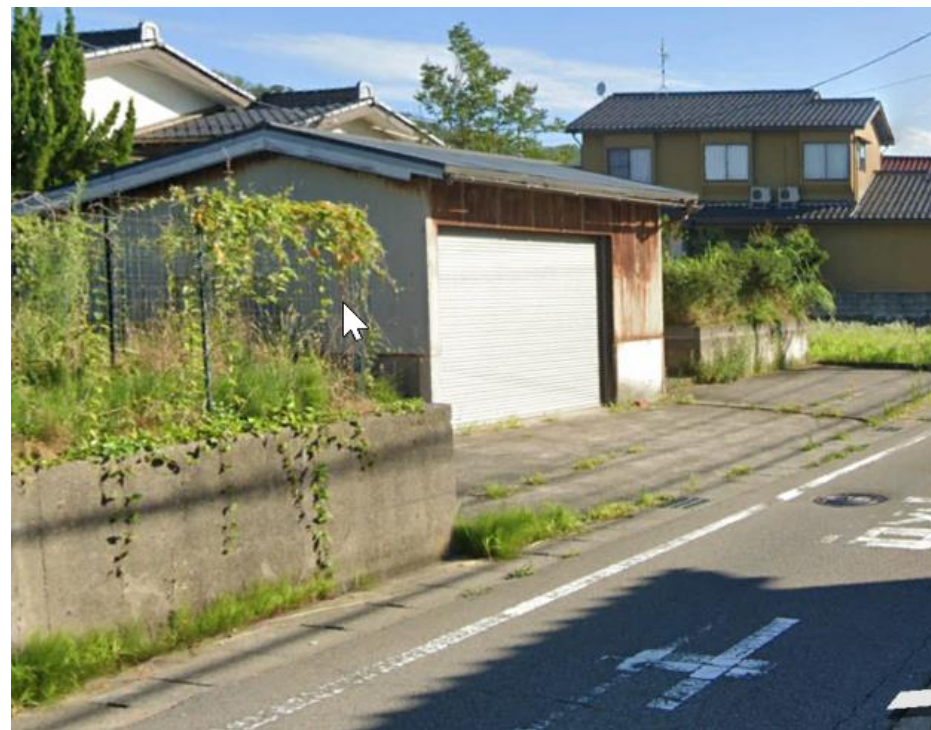
図59 図58の地震前の状況

左手奥が砂丘、右手前が県道。地盤が倉庫もろとも大きく持ち上がり、県道との境界に埋設されていた側溝が飛び出している。地震前の状況を図59に示す。

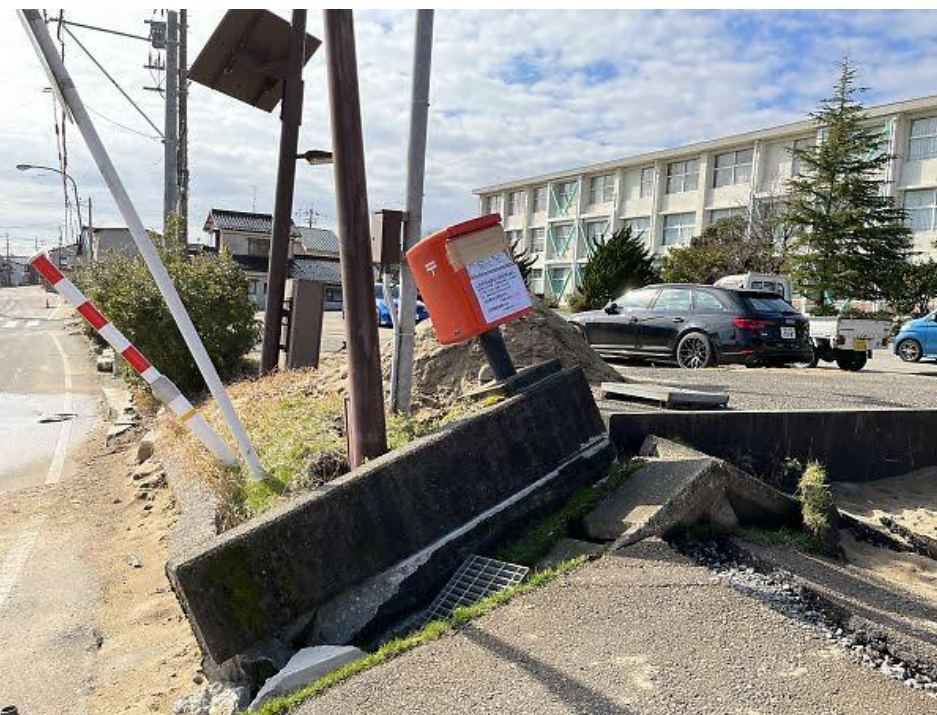
図62 内灘町西荒屋ハ6-54 西荒屋小学校  
(36.678283N, 136.667953E, 方位角235.4328°)

右手奥が砂丘、左端が県道。この場所には、以下の動画で紹介されている高さが低くなった道路標識が設置されていたが、調査時には撤去されていた。
