令和6年能登半島地震による 液状化発生地域の土地条件と液状化履歴 (その2. 能登半島地域)

2024年5月5日

若松加寿江·吉田望·陶野郁雄·青山翔吾 連絡先代表:<u>wakamatu@kanto-gakuin.ac.jp</u>

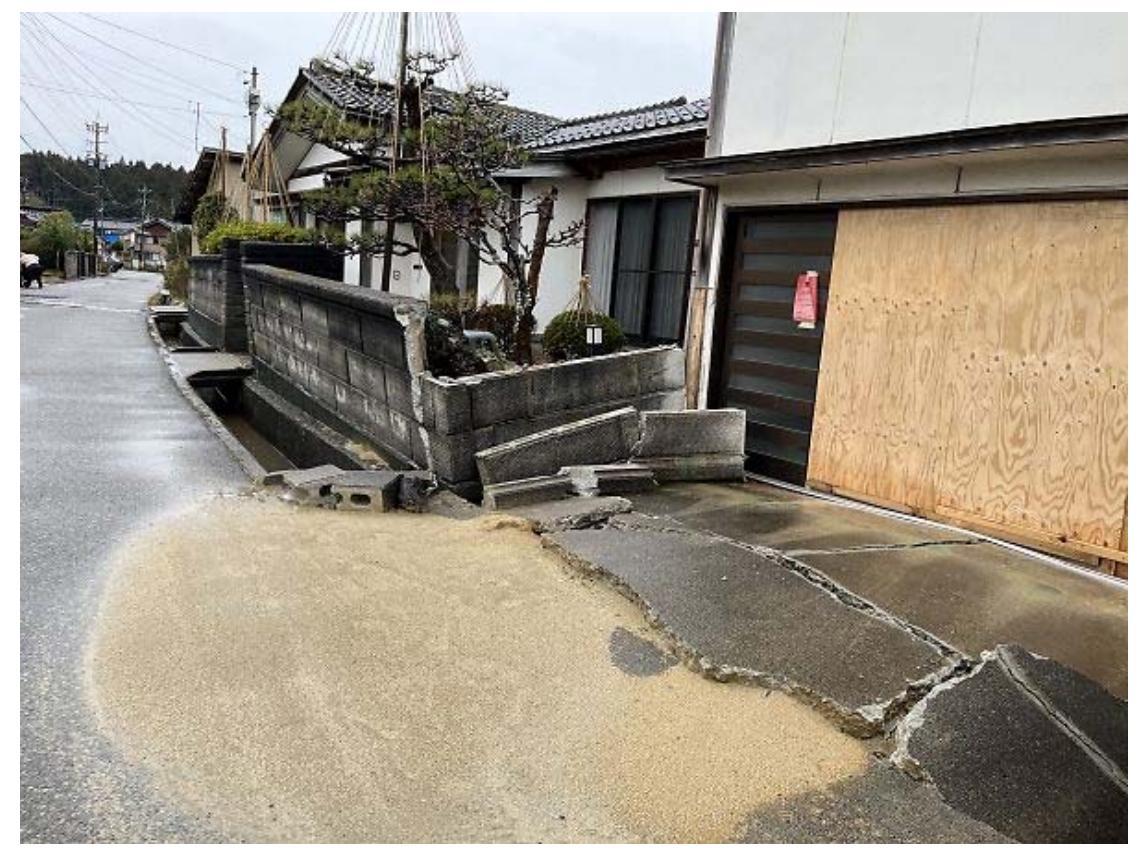
図10 七尾市田鶴浜町107-5 (37.064961N, 136.891647E, 方位角210.8°)

田鶴浜町の中心部は、七尾西湾に注ぐ川尻川の三 角州性低地に立地している。田鶴浜町では、1、2階 が完全に押しつぶされて屋根だけ残る全壊家屋が極 めて多かった。一方で宅地内での噴砂、道路のマン ホール浮き上がりが多く見られた。東隣りの垣吉町で は震度6強が観測されている。

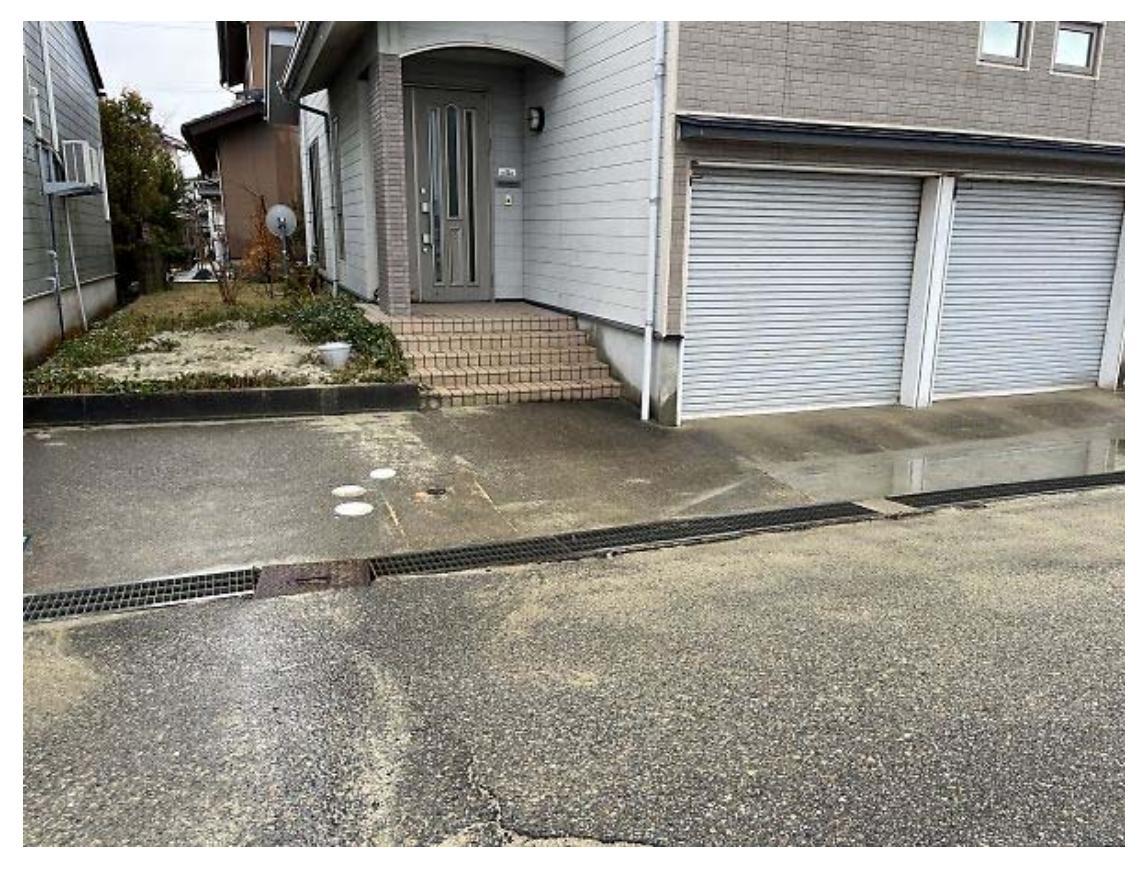
図13 七尾市なぎの浦 (37.055053N, 136.95887E, 方位角240.8°)

なぎの浦では、埋立地全域で液状化が発生したように見えた。

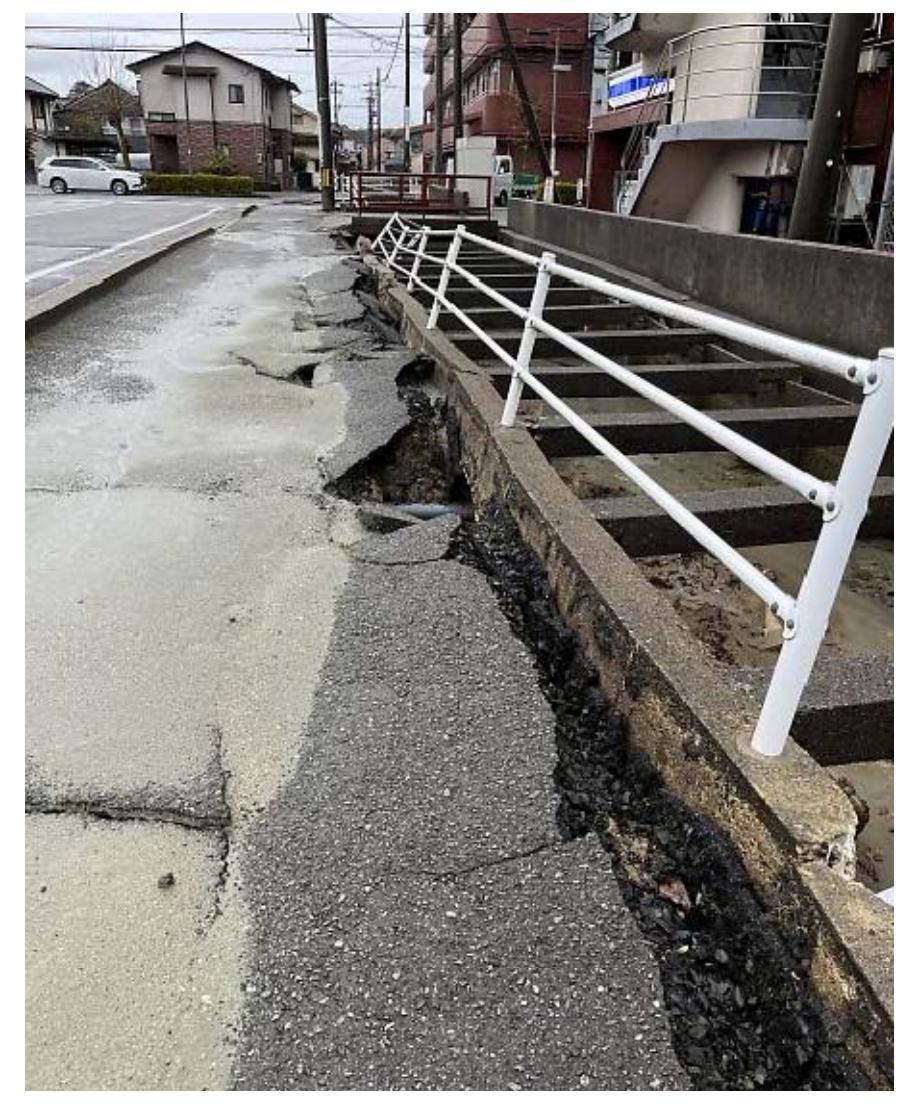
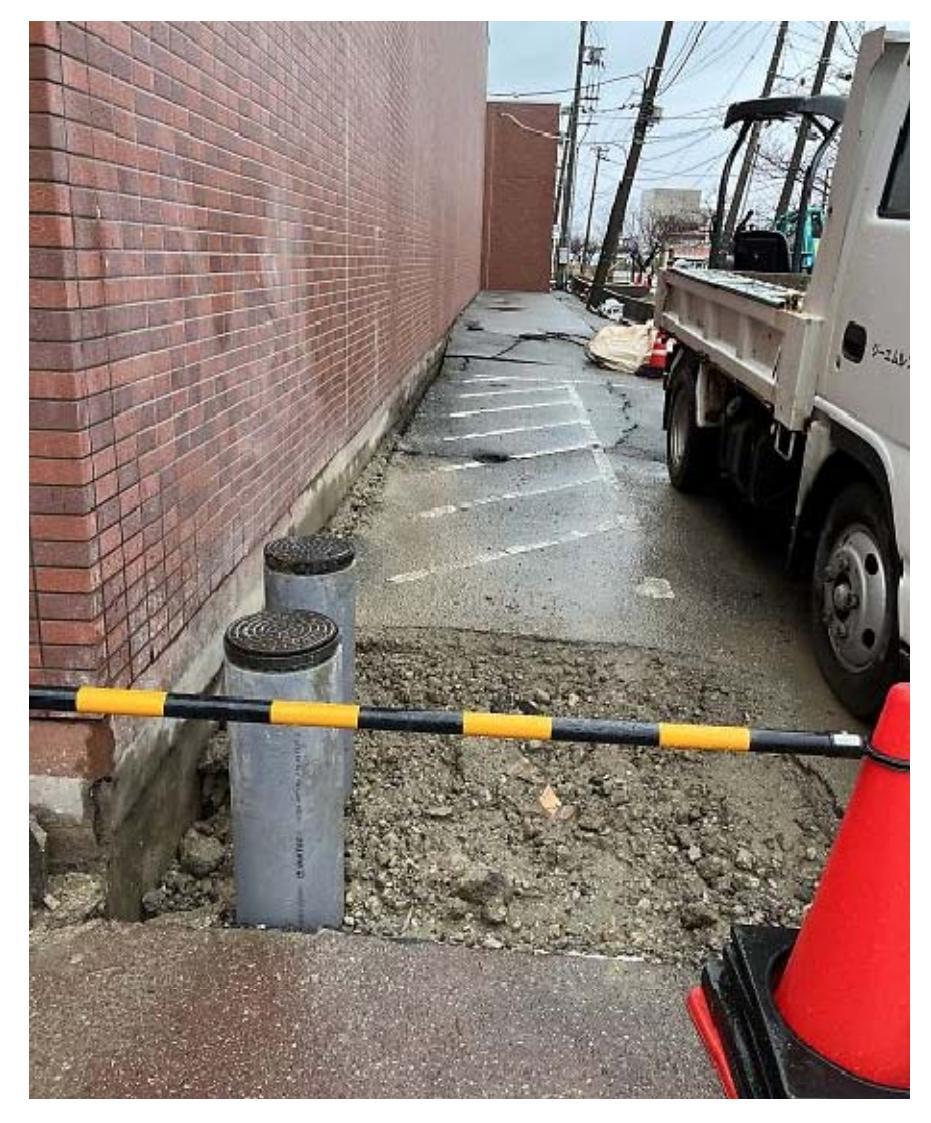
図15 七尾市桜町40 (37.050728N, 136.962264E, 方位角218.6°)

図16 七尾市桜町 (37.050728N, 136.962356E, 方位角12.1°)

桜町は、前頁のなぎの浦の東隣の埋立地である。造成年代はなぎの浦よりやや古く1960年代後半と 思われる。写真の水路に沿う道路や宅地に噴砂の跡や変状が残っていたが、写真16の建物の被害は 認められなかった。この水路は、七尾港に向かう排水路で、ここだけ地下水位が高いのかも知れない。

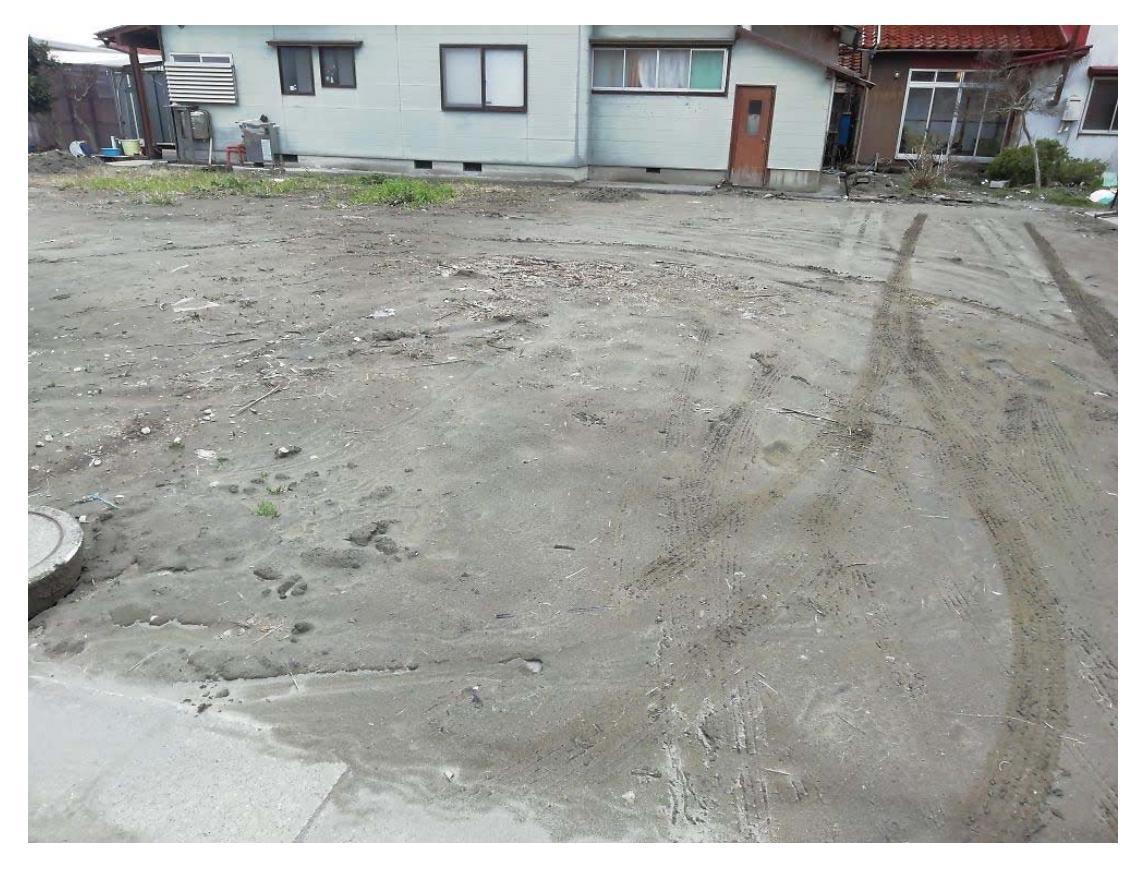
図31 珠洲市飯田町26-42 (37.438258N, 137.269469E, 方位角253.7°)

図31は、飯田港東方の内浦街道沿いの住宅地である。 ここも津波によって浸水したと思われる。住宅の全半壊 は少ないが、噴砂の痕跡が至る所に残っていた。「基礎 が部分的に被害あり」の応急危険度判定のステッカーが 目立つ。図32に示す内浦街道の海側の路肩の排水溝と 宅地の間に15cm程度の開きを生じていた。道路は砂州 の最も高い部分を走っていることから、海岸に向かって 側方流動が発生した可能性もある。

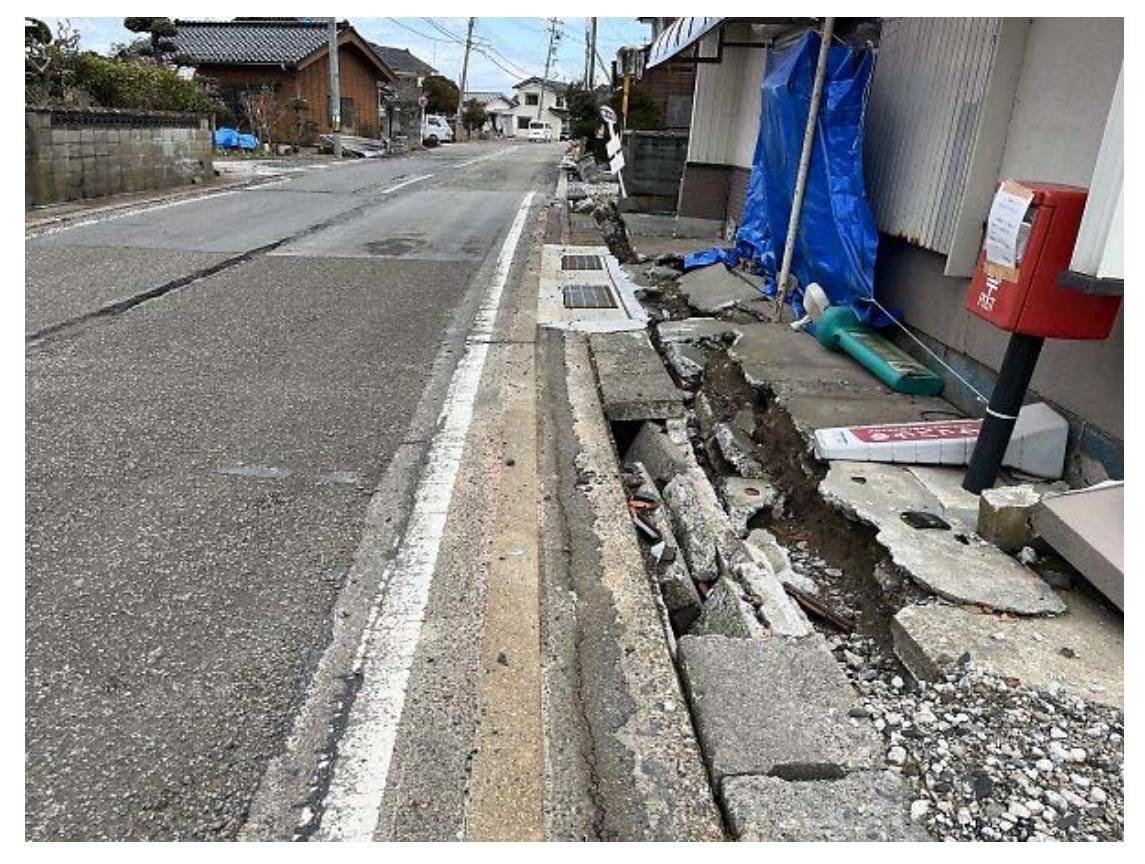
図35 珠洲市野々江町ホ1-2 (37.442219N, 137.280944E, 方位角57.1°)

内浦街道の海側路肩には、排水溝と宅地の間に 50cm程度の開きを生じており、大量の噴砂がたまっ ていた。図36ではブロック塀が落ち込んで大きく傾い ている。図32の飯田町と同様、海岸に向かって側方 流動が発生した可能性がある。

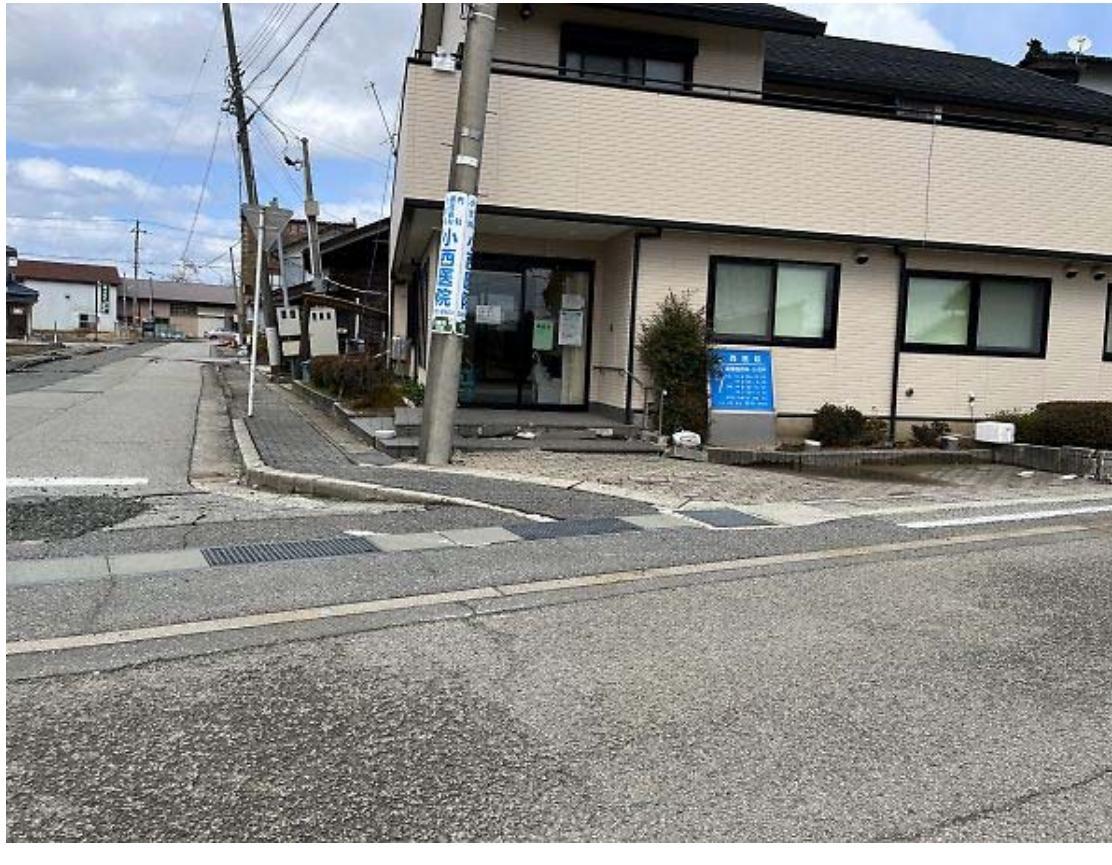
図37 珠洲市正院町正院1-61 (37.444686N, 137.288300E, 方位角4.4°)

正院町も内浦街道に沿いの砂州に立地している。1993 年能登半島沖地震で広い範囲で液状化被害が見られ たが、2007年能登半島地震でも液状化が起きている。 今回の地震では、正院では住宅の振動被害と液状化被 害が混在していた。写真の2棟の建物は内浦街道沿い に約400m離れて建っているが、共に基礎周りには噴砂 が残っており、両建物とも右の方に沈下していた。

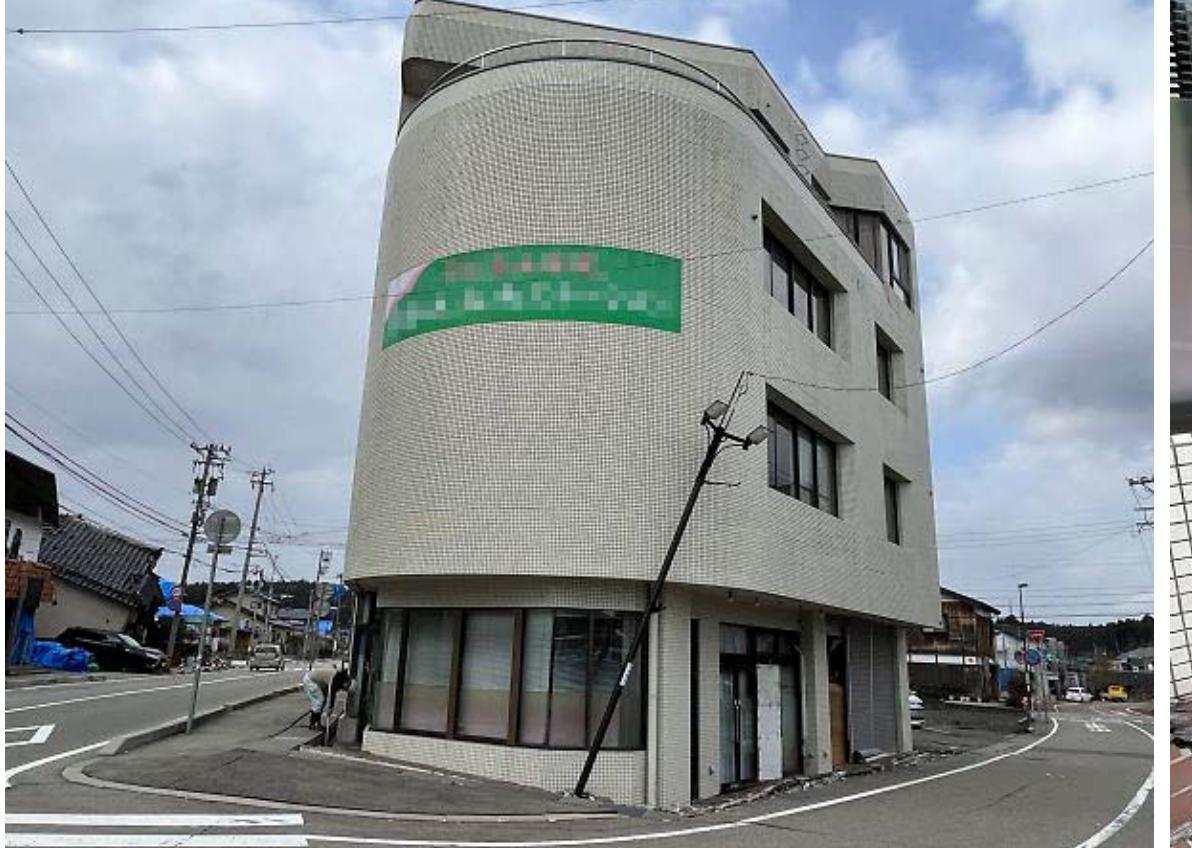
図47 珠洲郡穴水町大町13 (37.228722N, 136.904906E, 方位角342.08°)

図46の穴水駅から50mの距離にある建物。右手の道路 は県道262号。基礎周りに噴砂は確認できなかったが、 建物が地盤にめり込むように沈下していた。ビルと地盤 の段差(ビルの相対沈下量)は25cmだった。図48は、図 47の建物の基礎周りの状況。この建物の西向かいの建 物も基礎周りの地盤が20-30cm沈下しており、建物基礎 が抜け上がった状態になっていた。

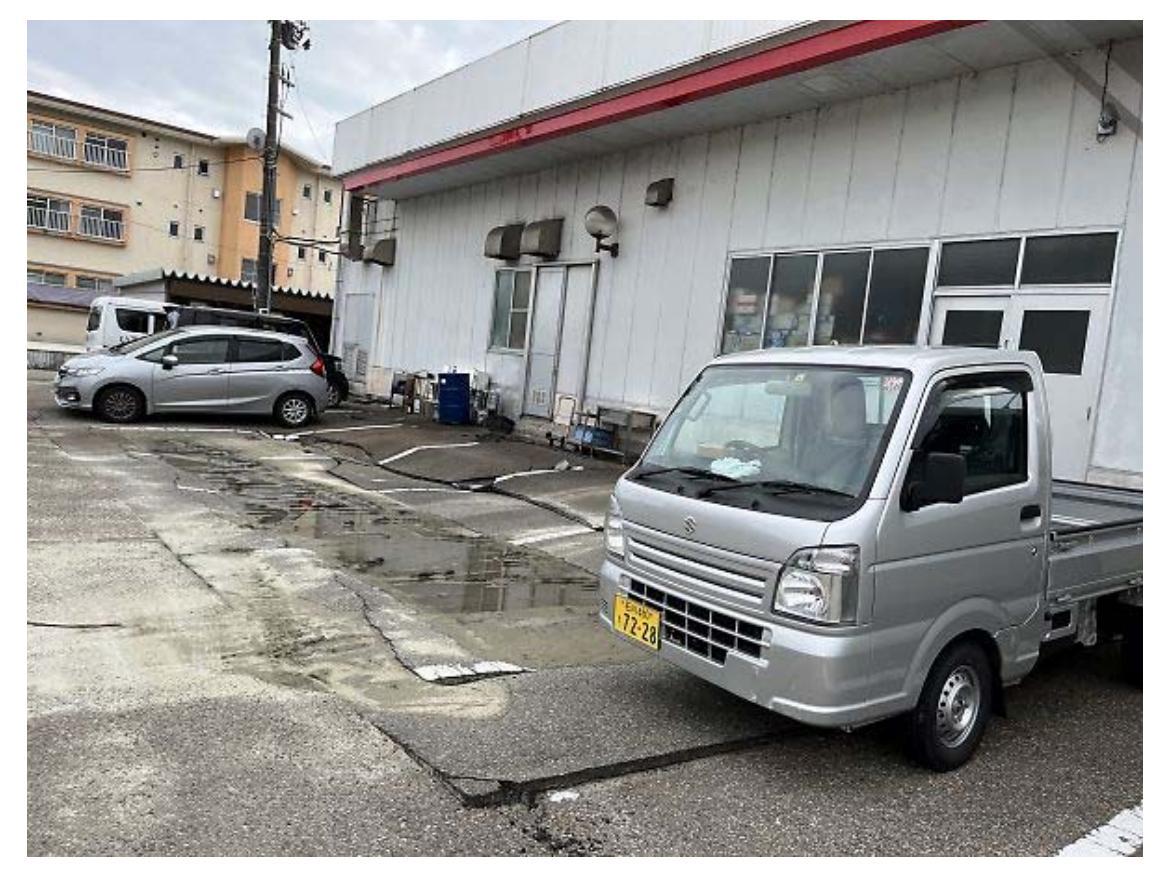
図49 珠洲郡穴水町川島キ (37.229264N, 136.910172E, 方位角172.4°)

図49の平屋建ての小規模スーパーマーケットの建屋 の周囲には大量の噴砂が残されており地盤沈下して いた。店舗の建物の被害は不明である。敷地の40m 西方を山王川が流れている。

穴水町中心部を流れる小又川は、河川改修に より流路の一部が変わっており、図49の場所 (〇印)は旧河道の可能性がある。

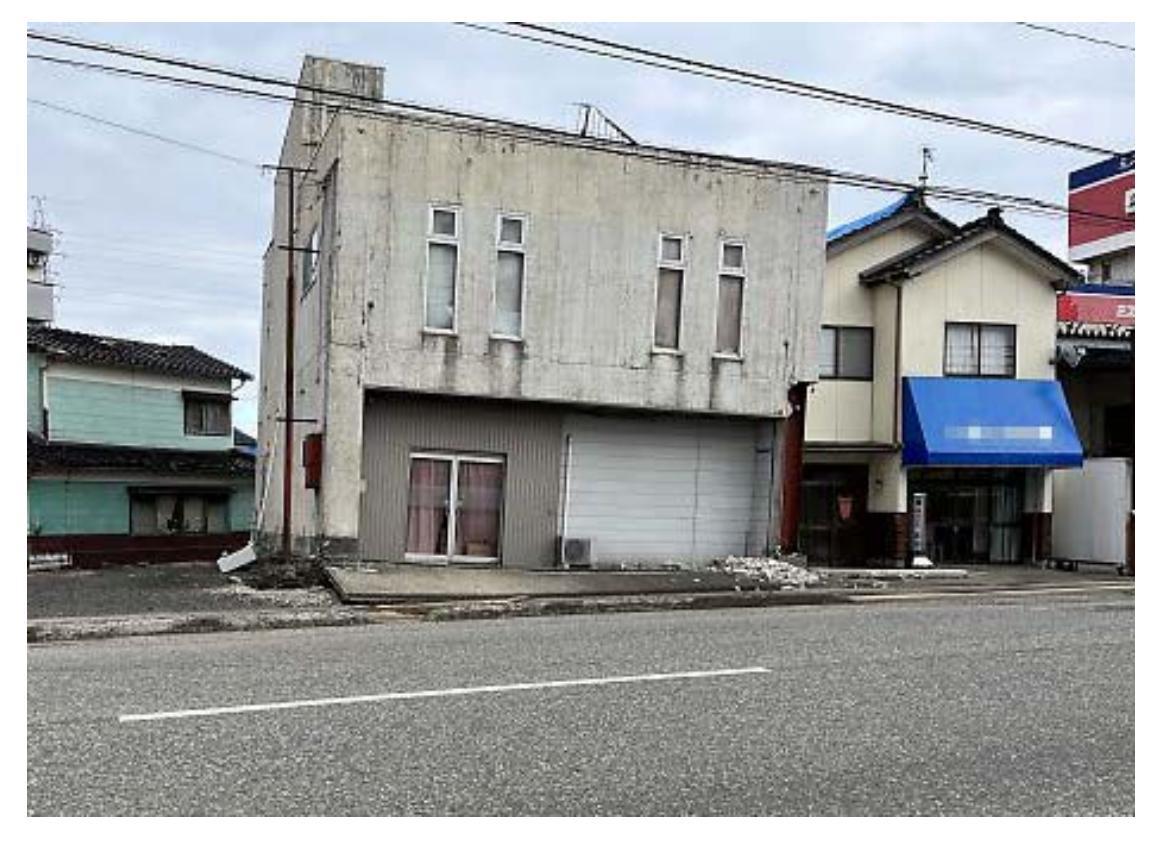
図51 穴水町川島キ111 (37.228836N, 136.910811E, 方位角119.1°)

図51と図52は、前頁の建物の近隣の建物。図51 のRC2階建ての建物の周囲には噴砂があり、建 物が右に傾いていた。図52はRC4階建てのマン ションで建物周囲に地盤沈下を生じていた。

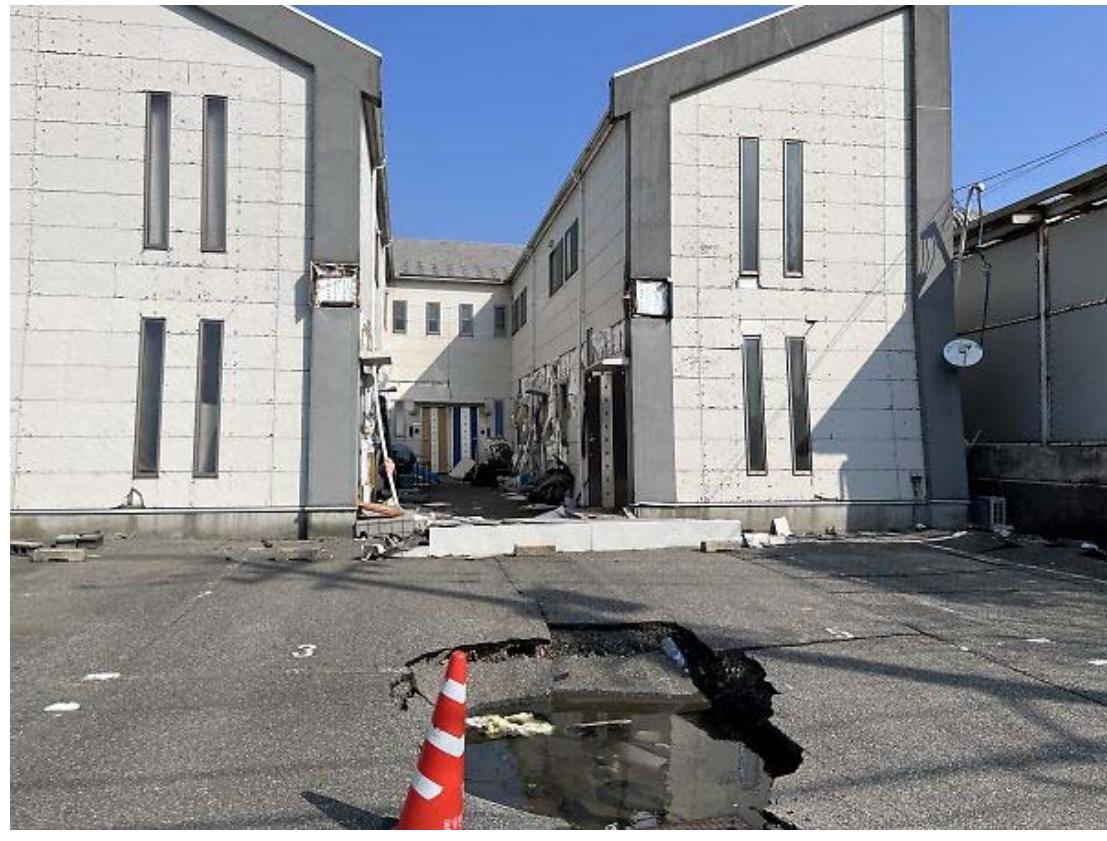
図53 輪島市山岸町口 (37.380783N, 136.908706E, 方位角14.7°)

輪島市中心部は、能登半島北部の河原田川河口に開けた 町である。地形的には、海岸部の埋立地とその背後の砂州、 河原田川下流の三角州性低地、中流の後背湿地およびさ らに上流の谷底低地で構成されている。液状化は、いずれ の微地形区分でも発生していた。図53と図54は後背湿地と の境界に近い谷底低地における液状化事例である。周辺 では陥没・噴砂、電柱の沈下・傾斜が見られた。図53の建 物の被害は不明であるが、基礎周囲が地盤沈下していた。

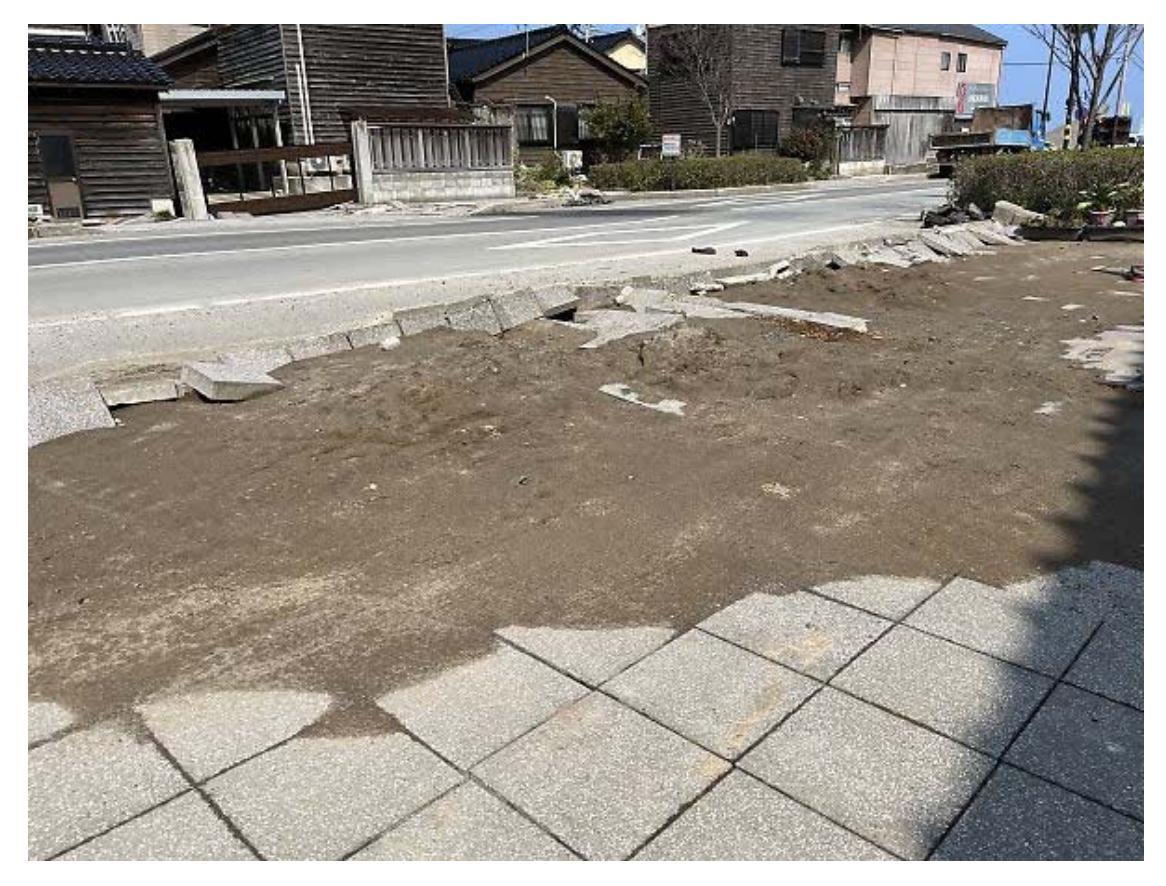
図57 輪島市河井町4-114 (37.395644N, 136.903914E, 方位角349.0°)

海岸に近い砂州と埋立地に立地する河井町では震度 6強が観測されており、全壊家屋が多かった。一方、歩 道では、地下埋設物の浮き上がりに伴う歩道ブロック の激しい変状が広範囲に見られた。大量の噴砂も残っ ていた。

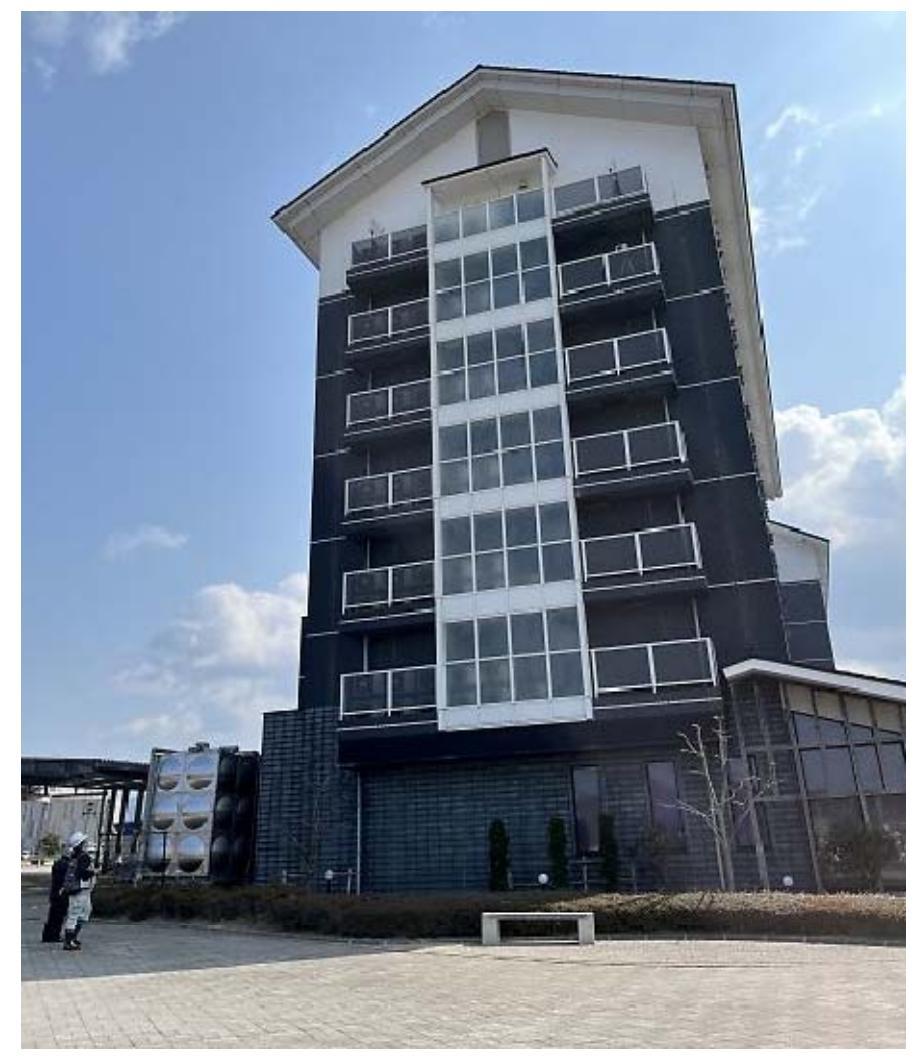
図61 輪島市マリンタウン1-6 ホテル (37.396239N, 136.904617E, 方位角101.6°)

輪島港のマリンタウンにある7階建てホテルが傾いていた。7階ベランダから下げ振りが取り付けられており、GLでの変位量は0.3mだった。建物の階高を3mとして7階ベランダまでの高さを19.5mと 仮定すると、建物は0.88度海側に傾斜したことになる。基礎周囲には大量の噴砂が堆積していた。 マリンタウンは全体が埋立地で、このホテルのある一角は2000年代後半に造成されている。

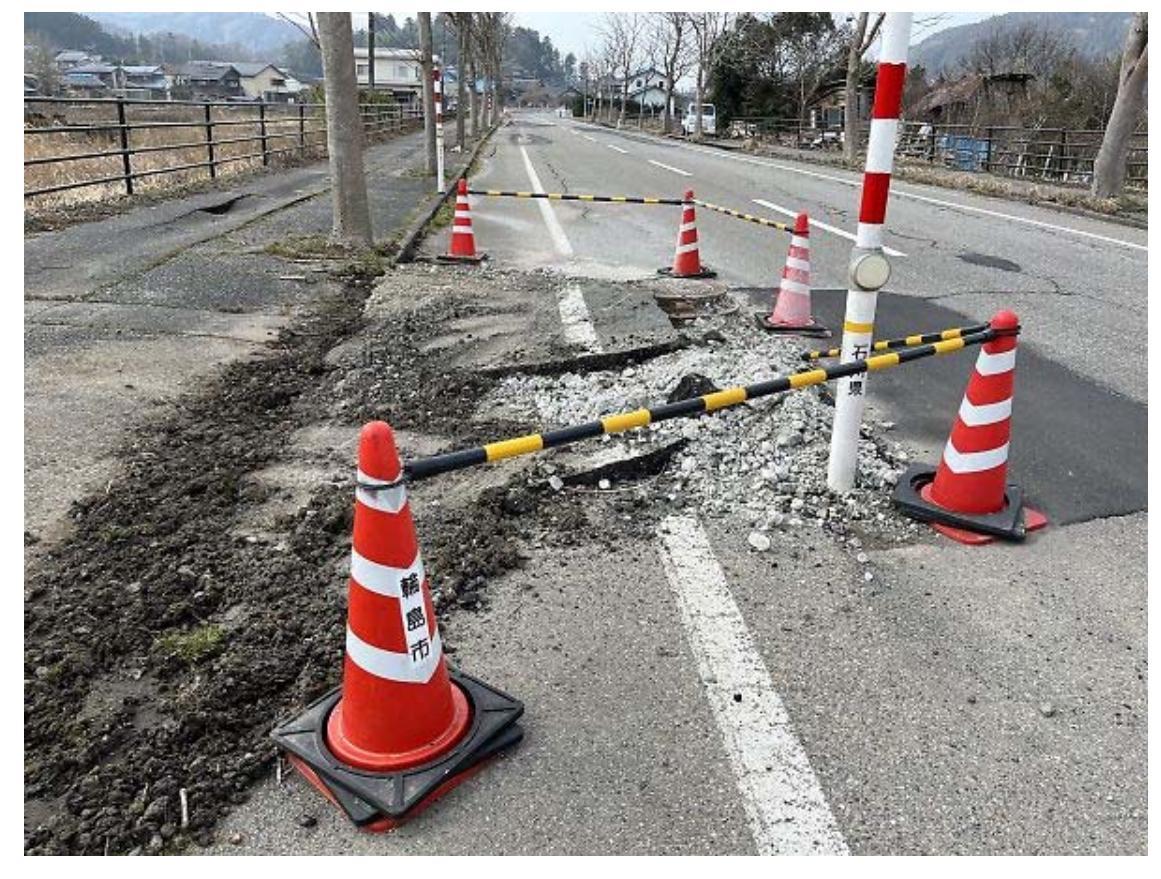
図65 輪島市門前町広瀬 (37.289739N, 136.776428E, 方位角301.7°)

能登半島北岸の輪島港から西岸の門前町に至る国 道249号は、八ヶ川沿いの軟弱な後背湿地を通過し ている。ここでは図65のようにマンホールの突出や電 柱の沈下・傾斜が見られた。歩道の管路が埋設され ていると思われる部分が沈下して波打っていた。図66 に示す国道249号沿いのRC2階建ての建物の周囲に は噴砂が見られ、地盤沈下していた。

門前町を流れる八ヶ川は、明治期とは流路がや や変わっており、図65、図66~68の場所(〇印) は旧河道の可能性がある。

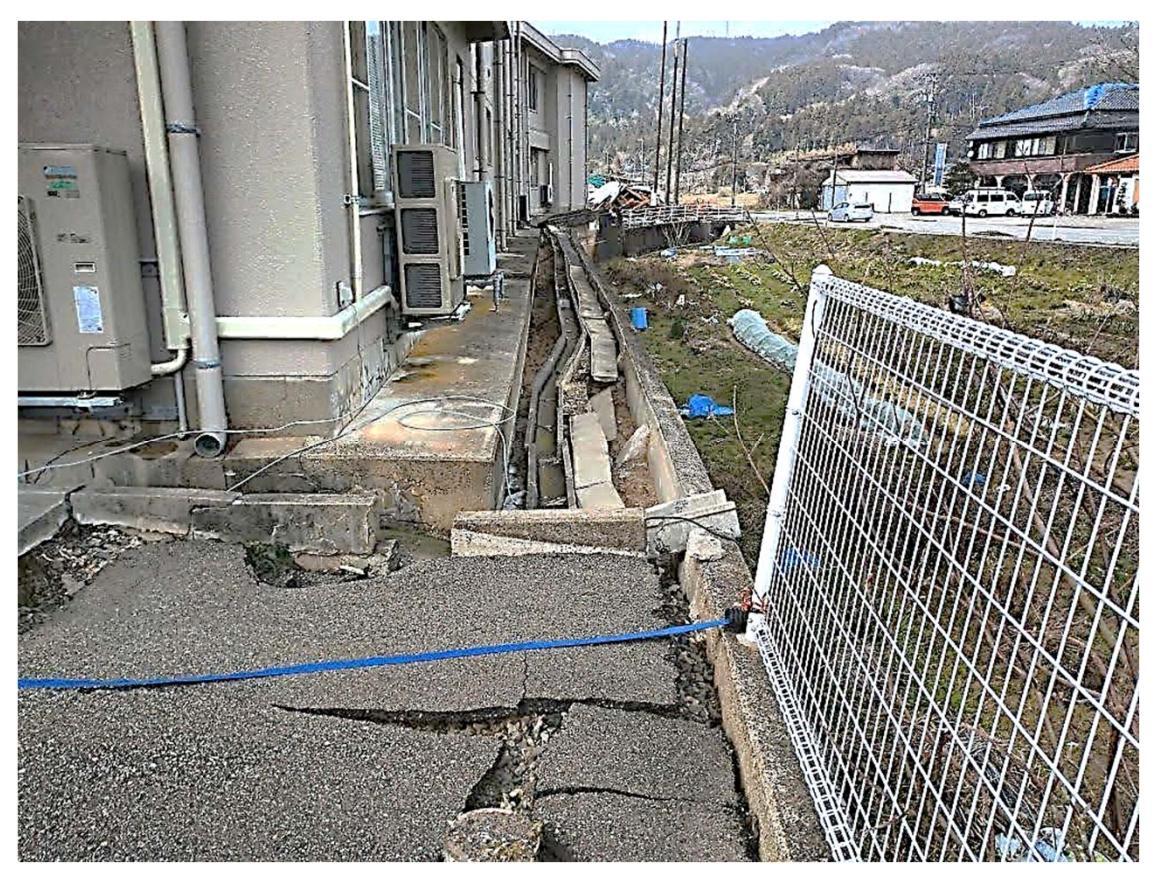
図68 輪島市門前町走出2-121

図68の建物の裏手には、敷地より2mほど低い 畑があり、擁壁が畑側に傾斜・移動している。図 67の写真と移動方向が逆で、地盤のみの水平 変位か、建物も変位しているのか不明である。

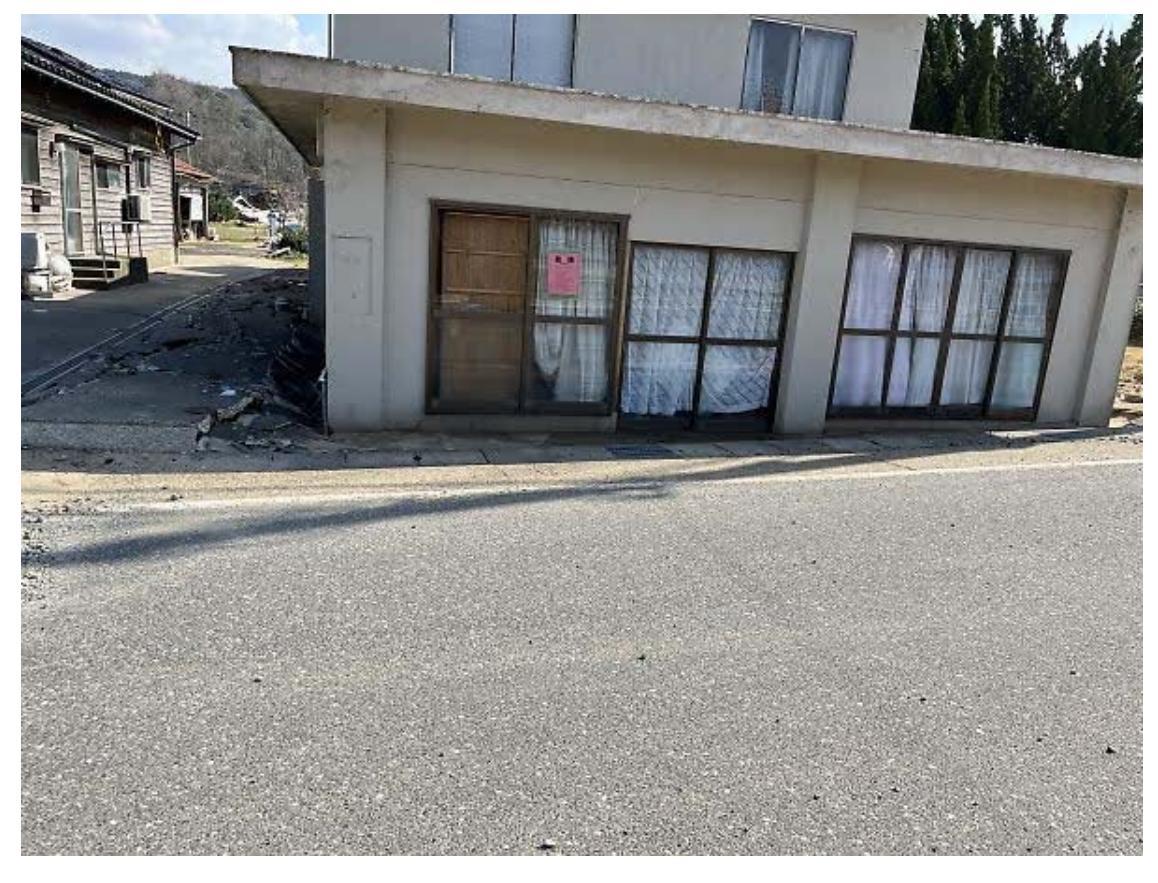
図75 輪島市門前町道下7-68 (37.288678N, 136.741028E, 方位角162.2°)

ハヶ川沿いの道下地区の西端には、液状化被害が集中している地区があった。図75の住宅は、図76に示すように、基礎が地中にめり込んでおり、全体が右の方に約1.2度傾斜していた。この場所では2007年能登半島地震でも液状化が確認されている。

図75~78の場所(〇印)は八ヶ川の旧河道にあたっている。旧版地形図の図歴をたどると、 1953年まで八ヶ川は本図の1910年測量の地形図のように流れており、1966年には放水路が開 削されたが旧流路は元の川幅のまま残っている。旧流路は現在も写真78のような川幅が狭い 水路として残っている。

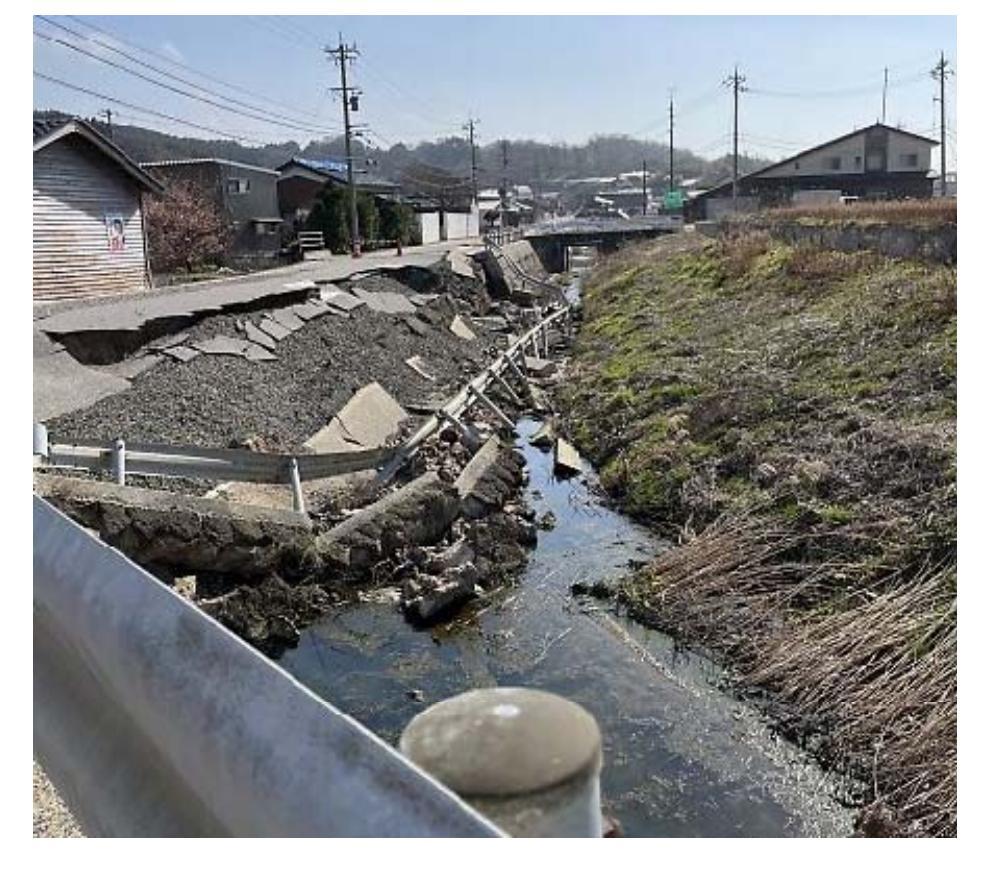
図77 輪島市門前町道下7-67 (37.288453,N, 136.741211E, 方位角94.9°)

前頁図75の住宅の裏手にある住宅である。敷地 には大量の噴砂が残っており、建物も地中に沈 み込んでいた。 **図78 輪島市門前町道下** (37.288253N, 136.740525E, 方位角208.8°)

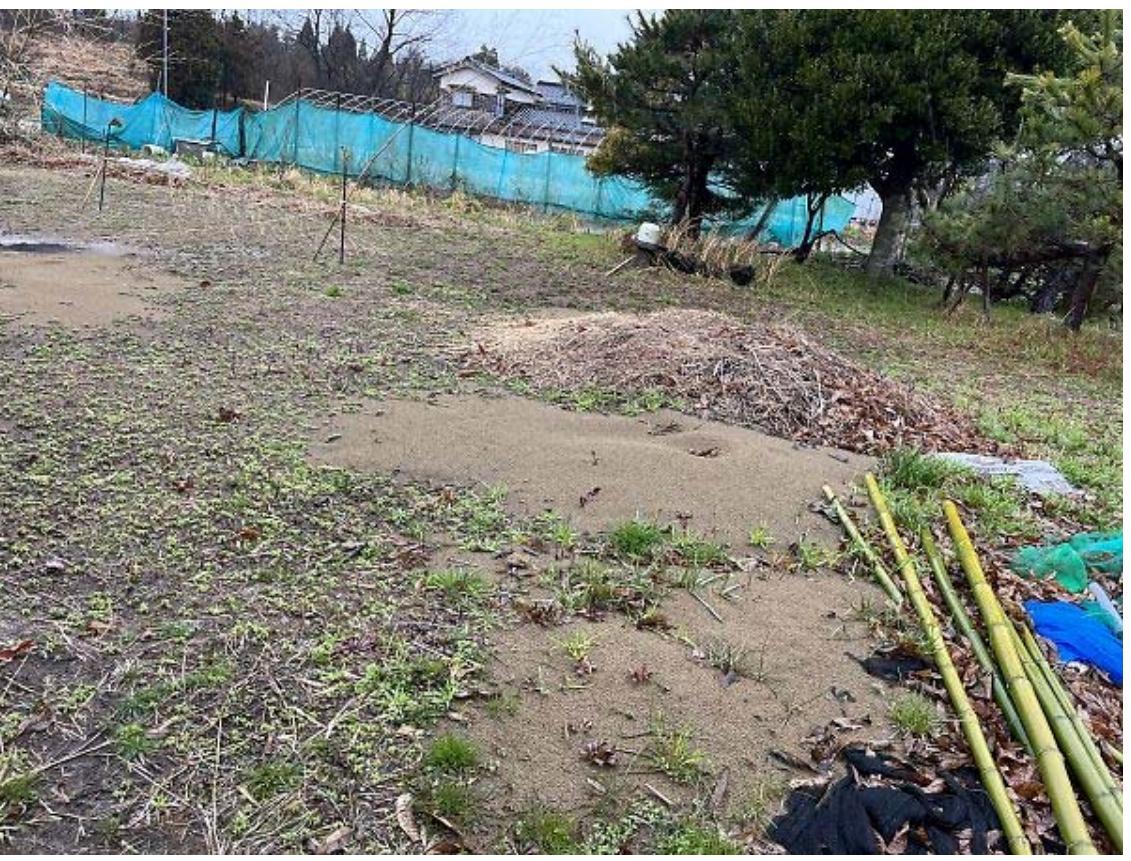
図83 かほく市内高松午39 (36.767075N, 136.730225E, 方位角7.3°)

かほく市内高松で確認された噴砂

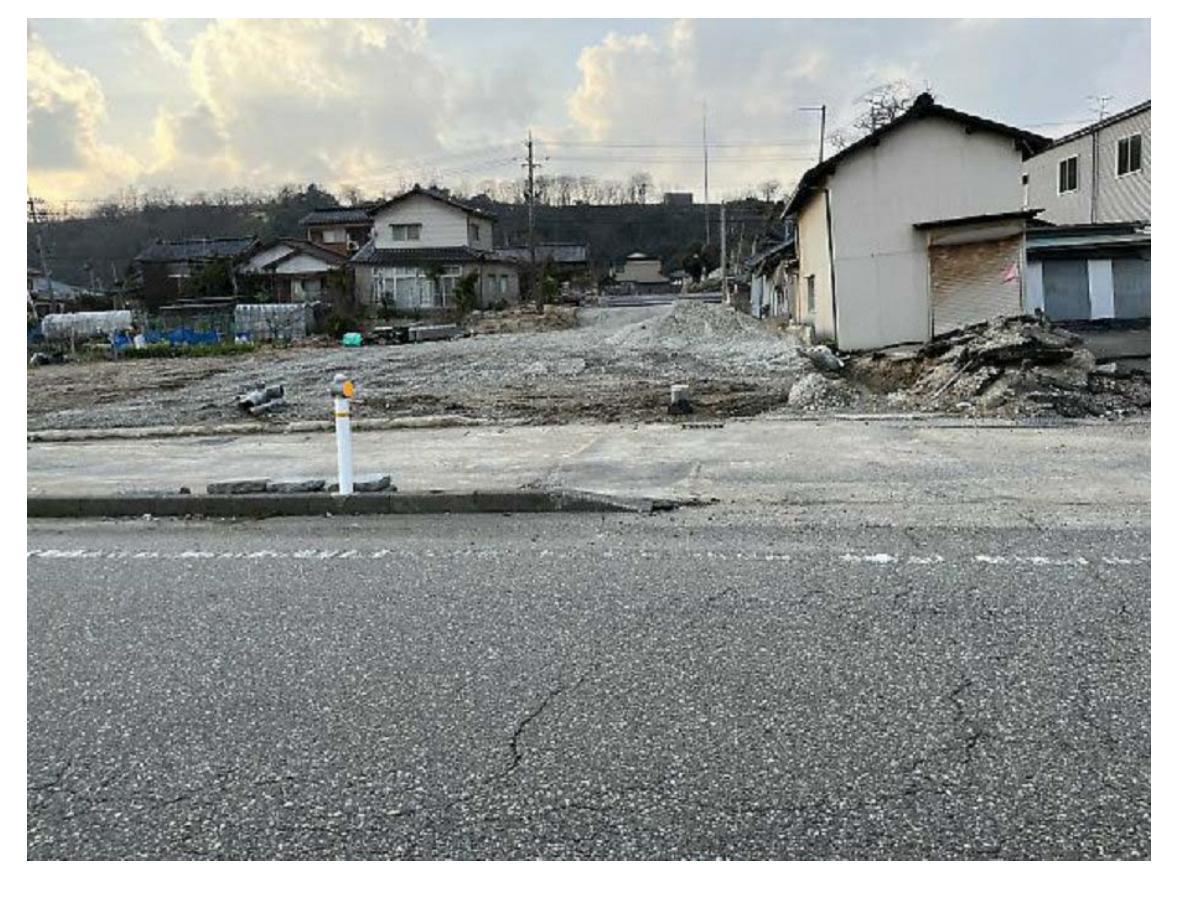
図90 かほく市大崎湖畔 (36.703631, 136.688294E, 方位角305.0°)

図90は、前頁の県道8号より約70m干拓地側を走る 道路から砂丘方向を撮影。噴砂が多く残り、歩道の 手前で地盤がめくれ上がっており、側方流動の影響 が見られた。

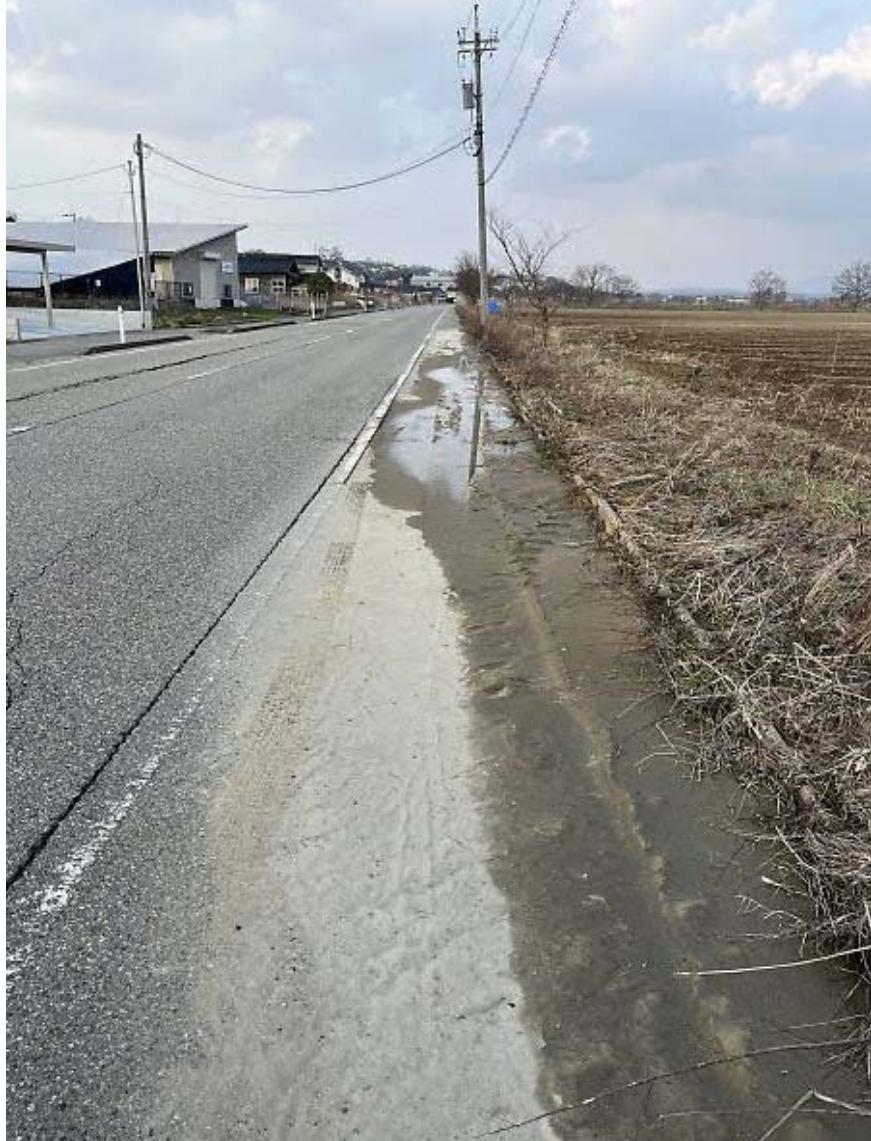
図91 かほく市大崎湖畔 (36.701164, 136.689681 E, 方位角14.3°)

図91は、図90から約300m南方の道路(右が干拓地)。路肩には噴砂が多く残っており、地下水の道路への流出も見られた。
