令和6年能登半島地震による 液状化発生地域の土地条件と液状化履歴 (その2. 能登半島地域)

2024年5月5日

若松加寿江·吉田望·陶野郁雄·青山翔吾 連絡先代表:<u>wakamatu@kanto-gakuin.ac.jp</u>

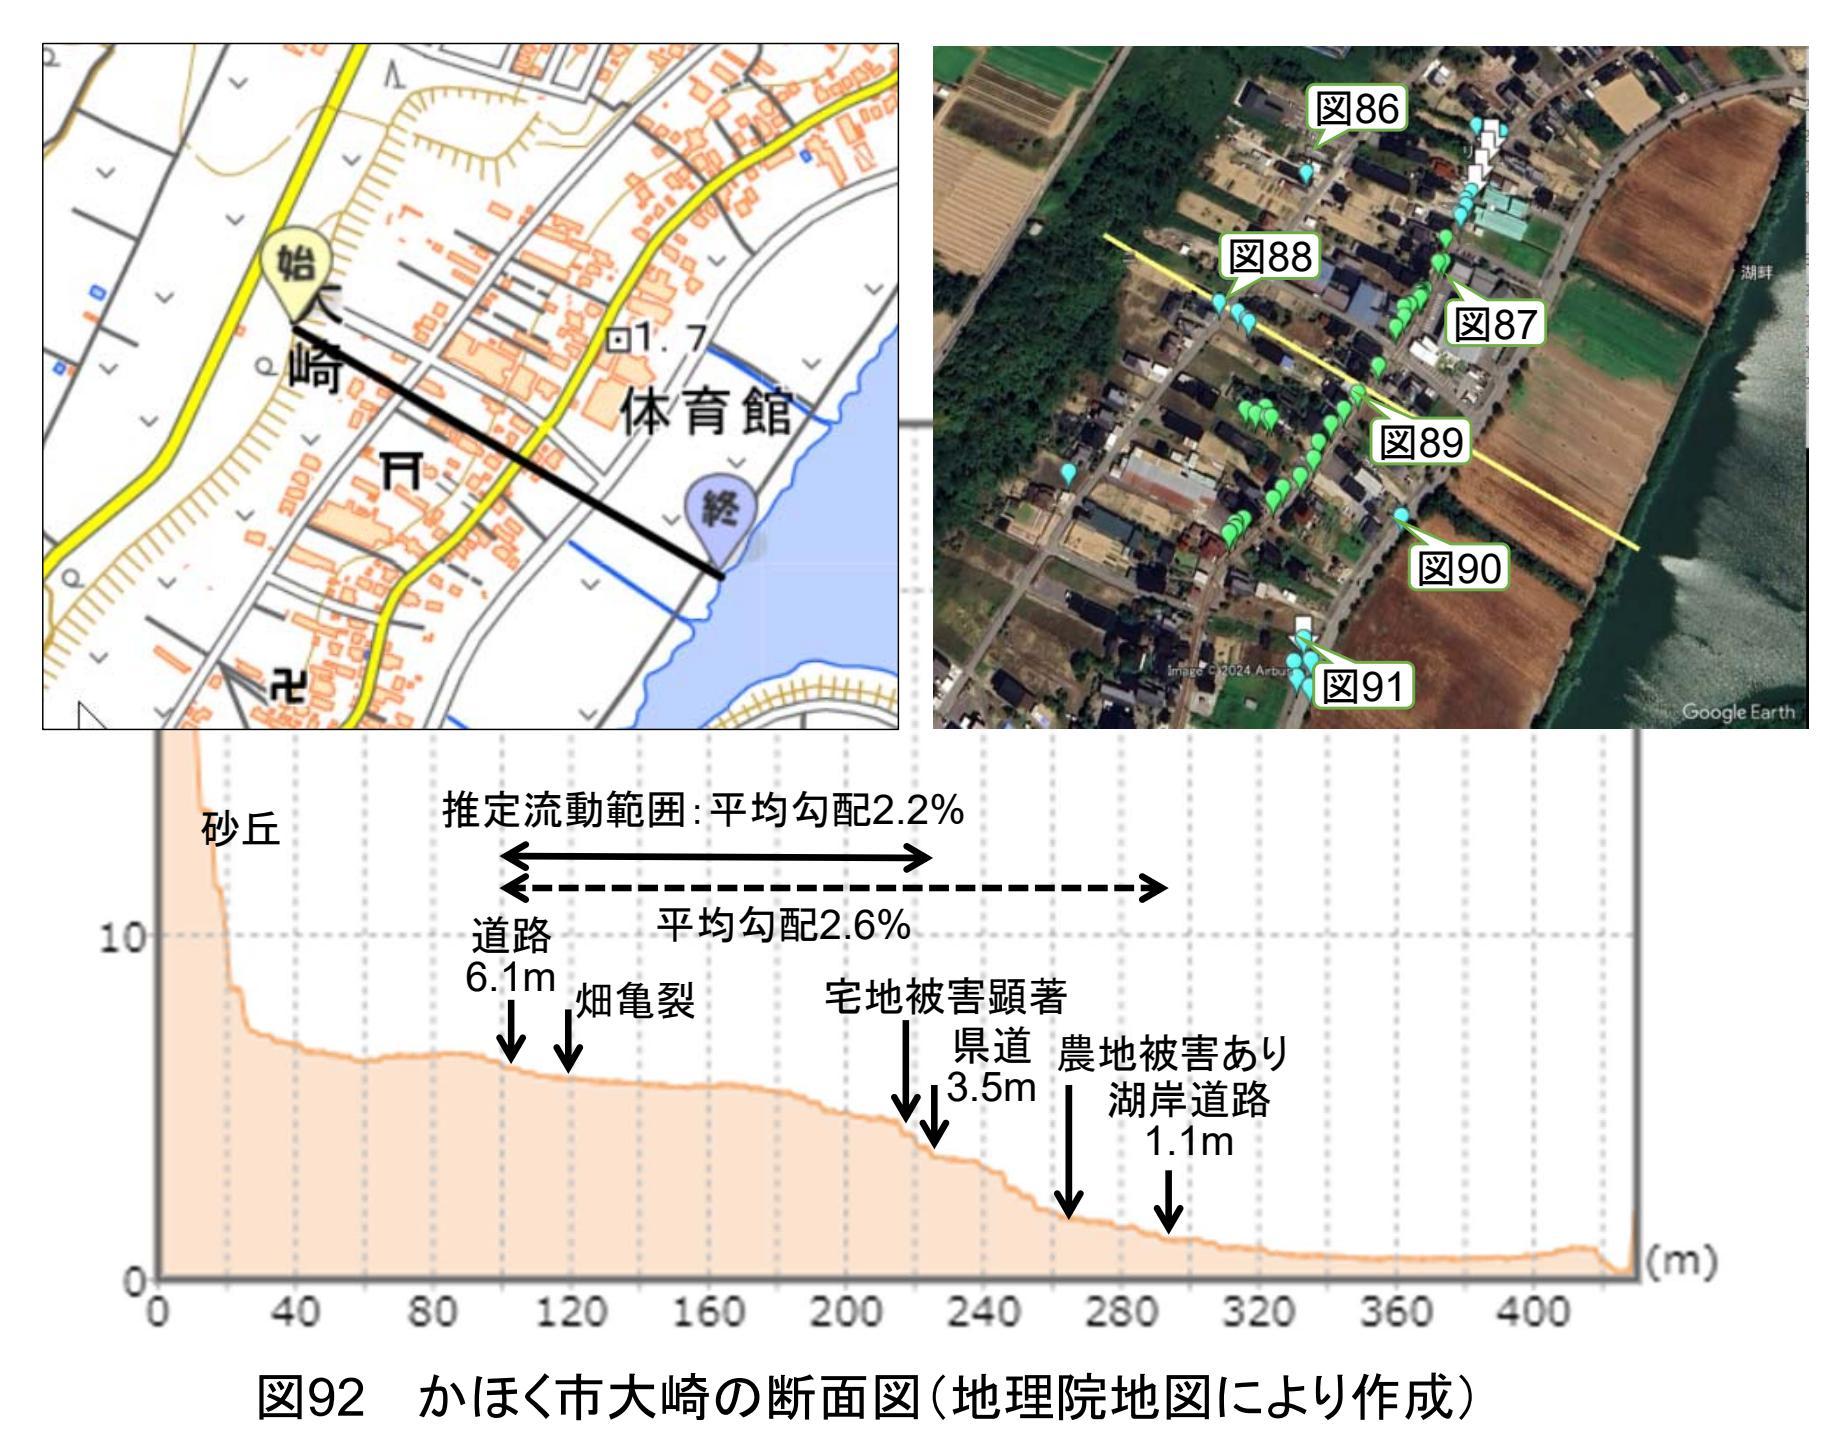
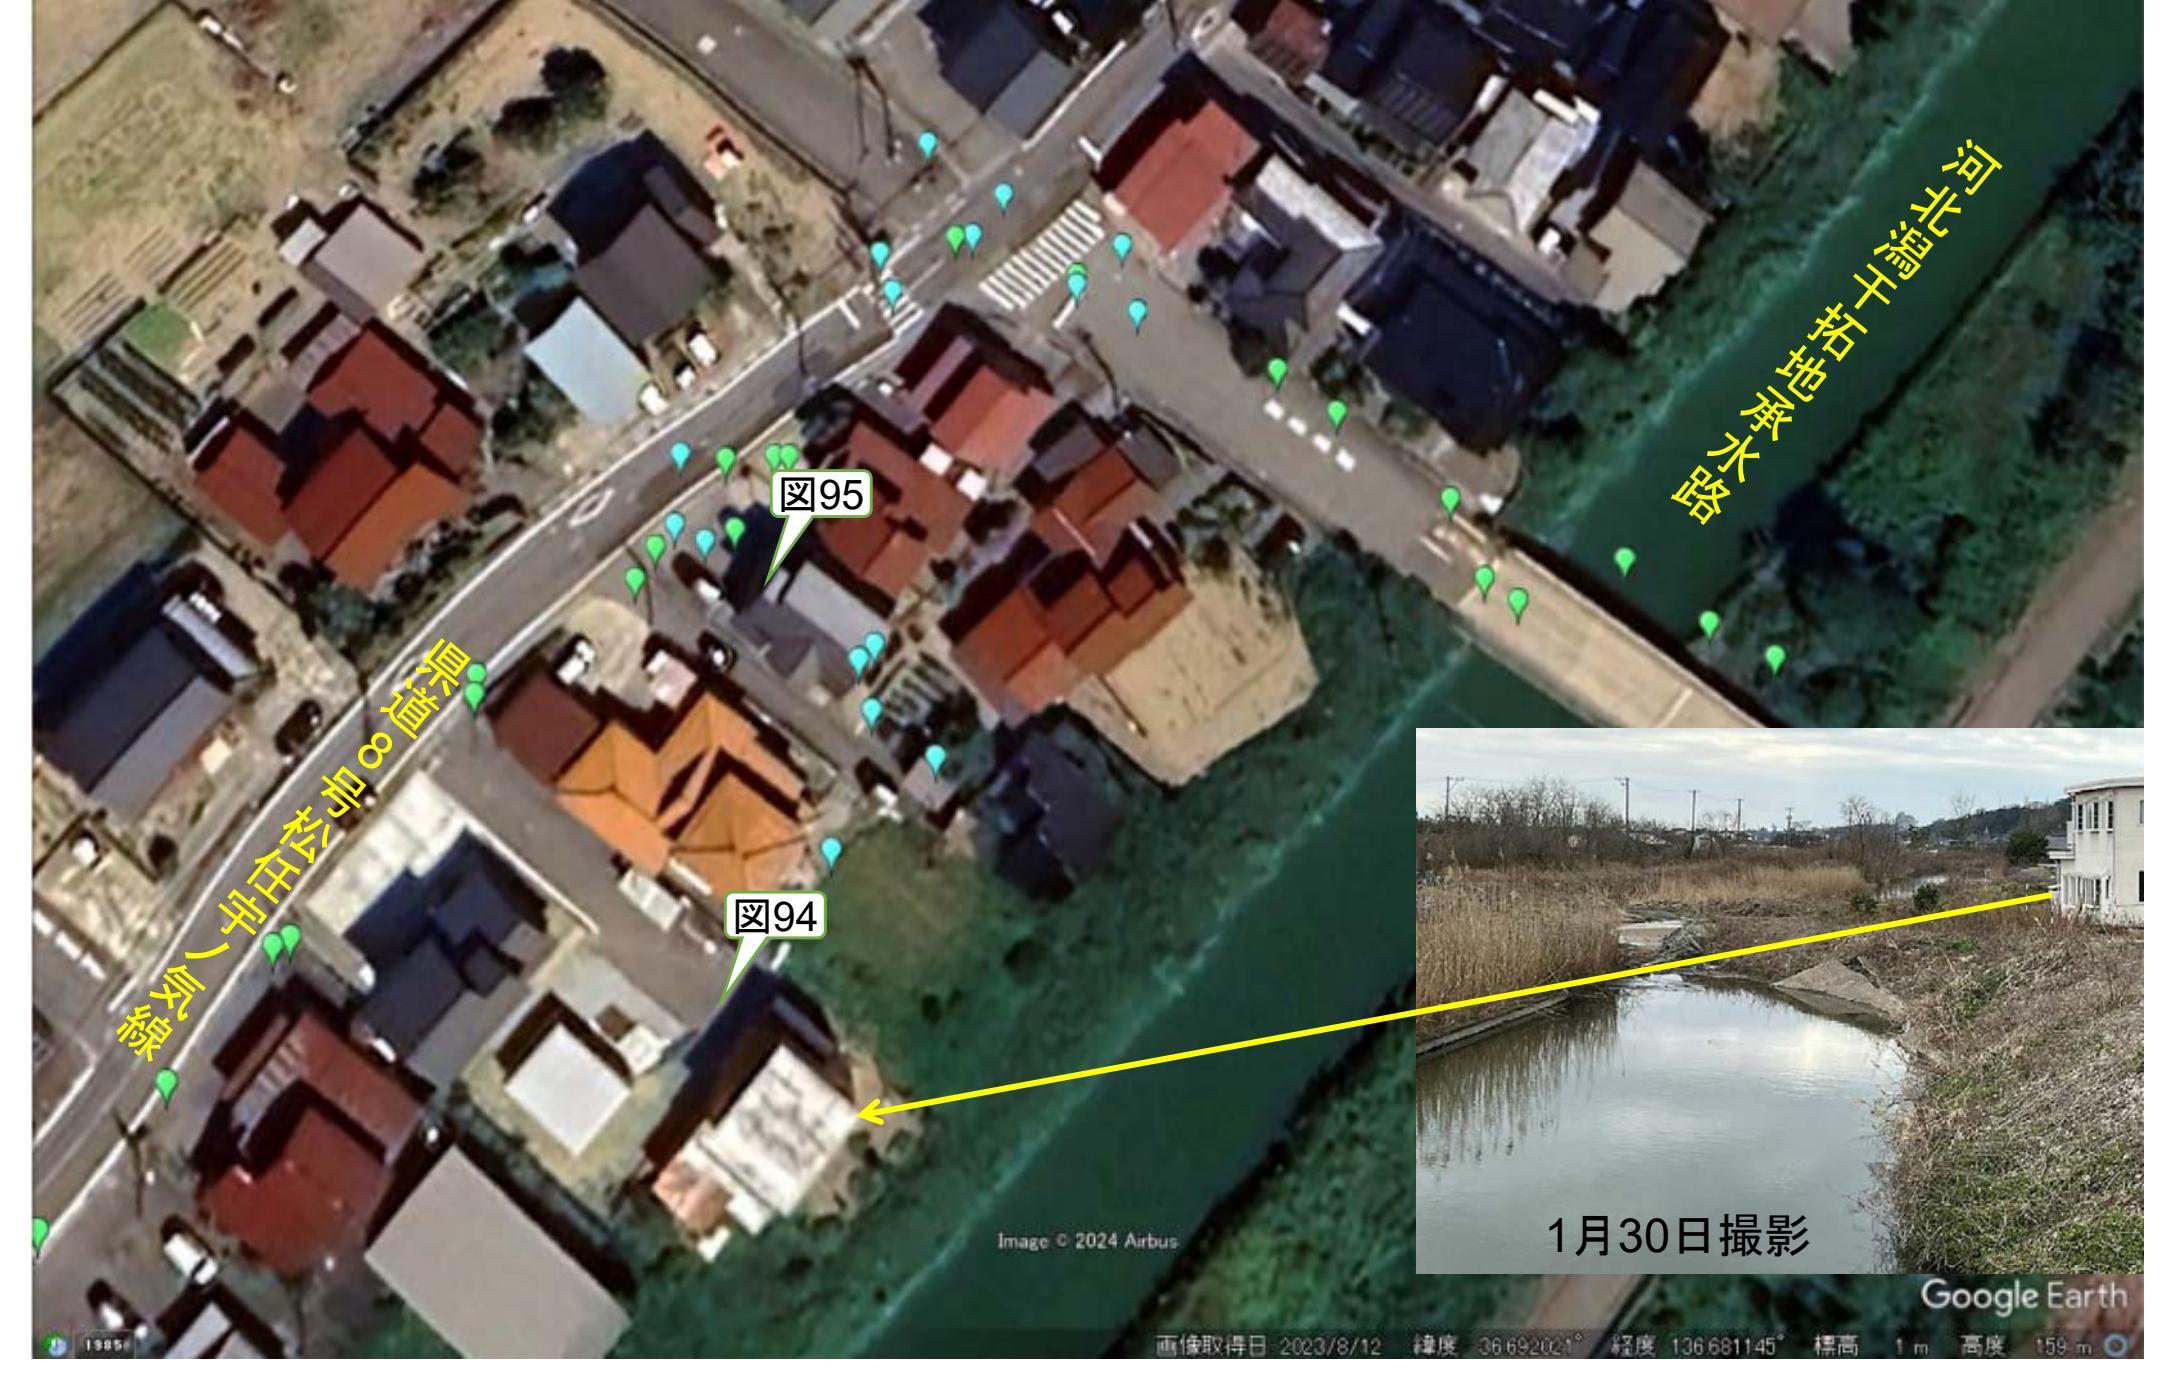
図93 内灘町室における液状化確認地点 (空色アイコン:今回液状化確認、緑アイコン:1月30日確認) この地区では、県道8号より干拓地側での液状化被害が顕著だった。

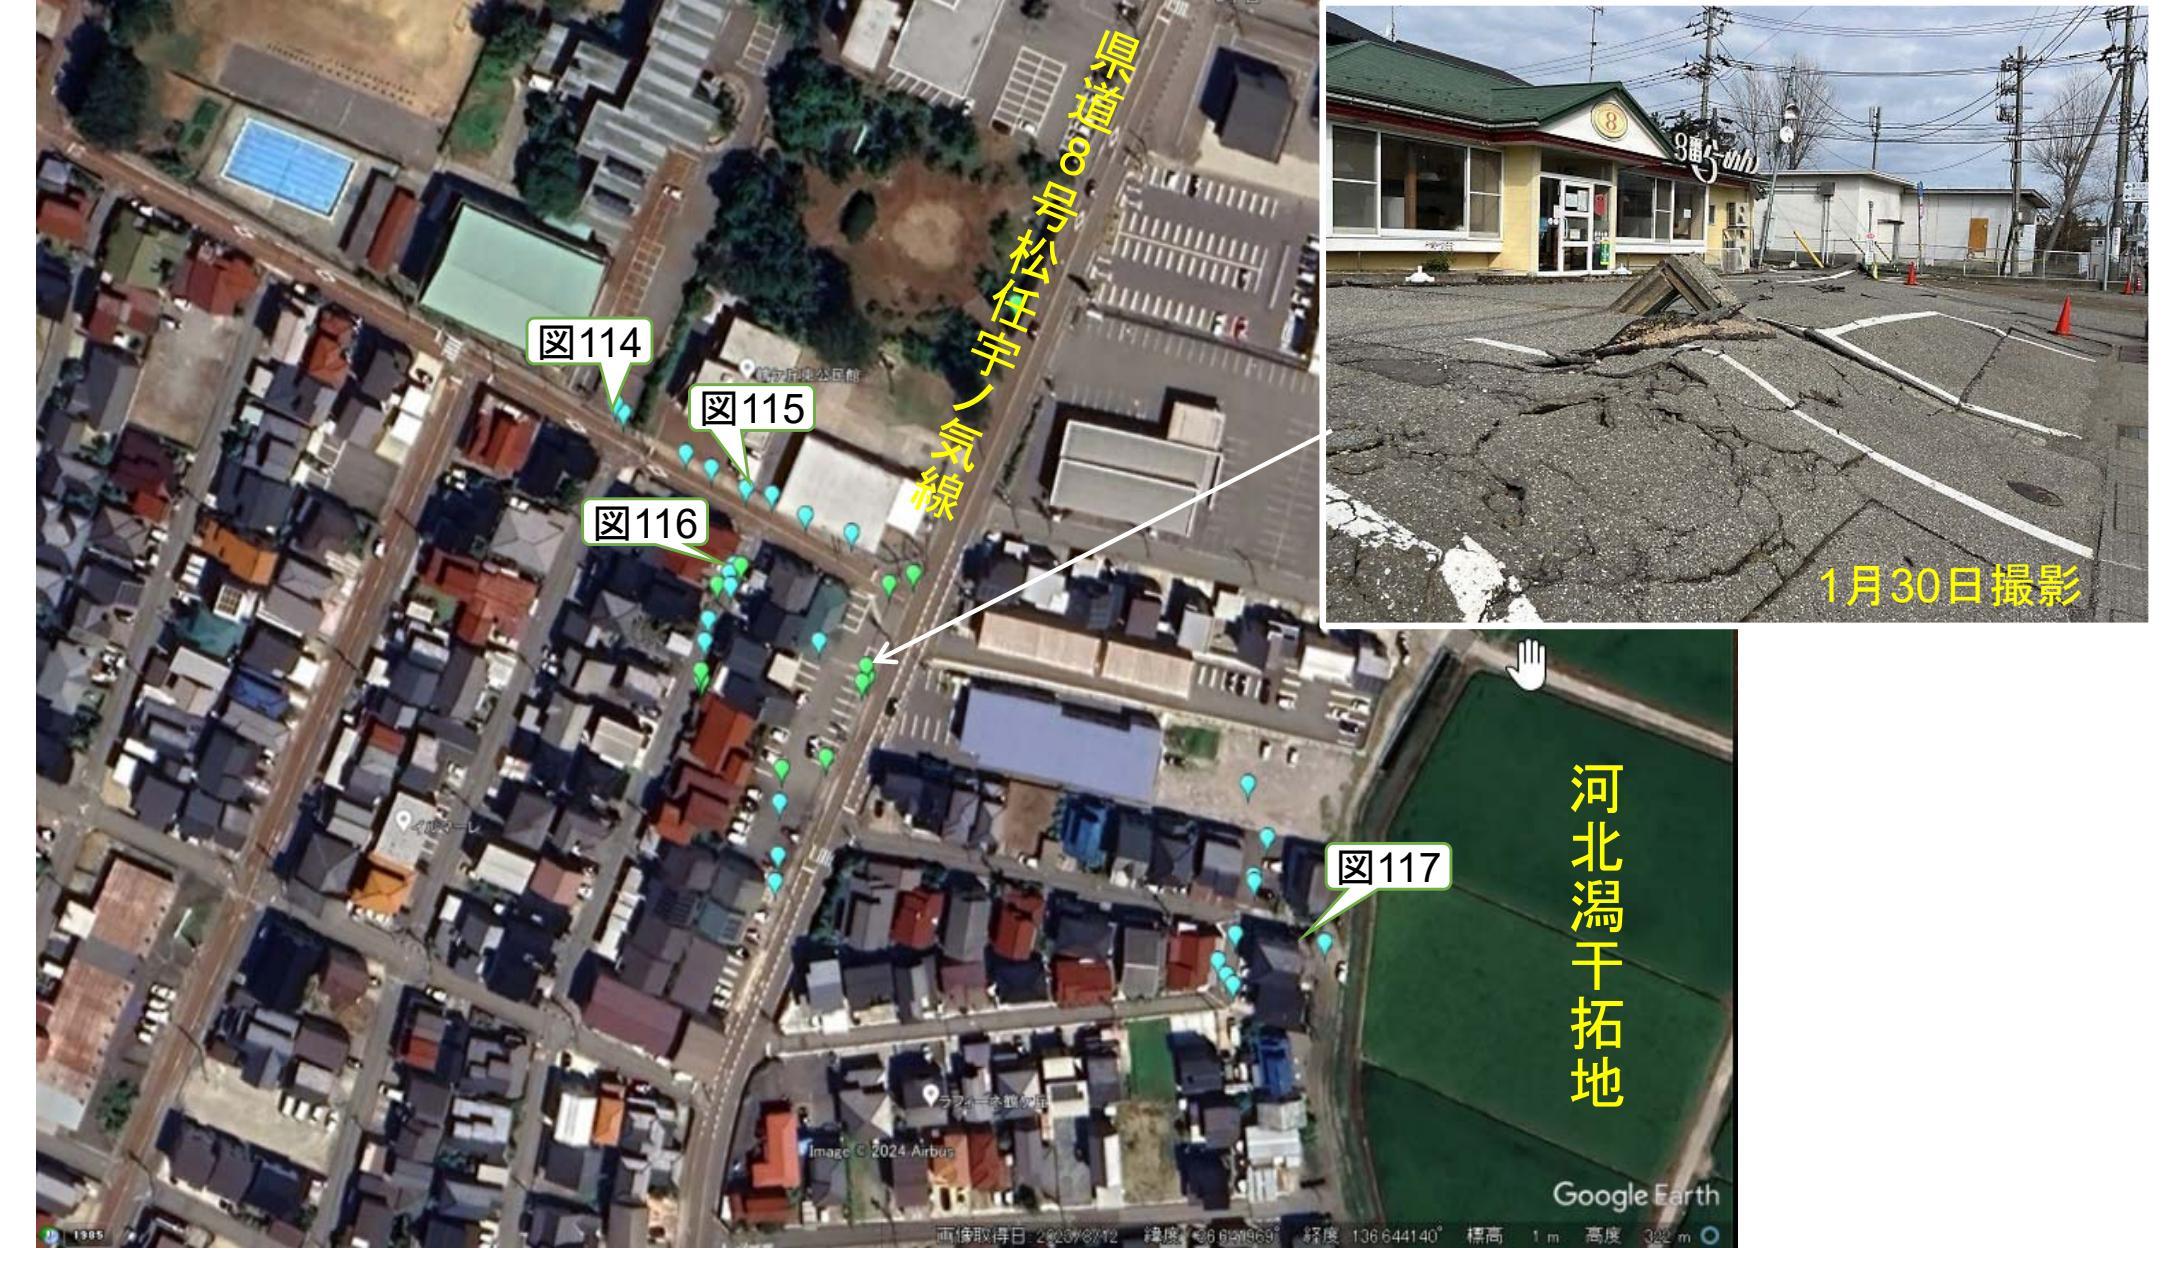
図113 内灘町鶴ヶ丘における液状化確認地点 (空色アイコン:今回調査、緑アイコン:1月30日調査)

2024年1月には県道8号(内灘町大根布-西荒屋区間では県道162号と重複)沿道を中心に調査したが、今回は県道8号より砂丘側と干拓地側の液状化発生の確認を行った。

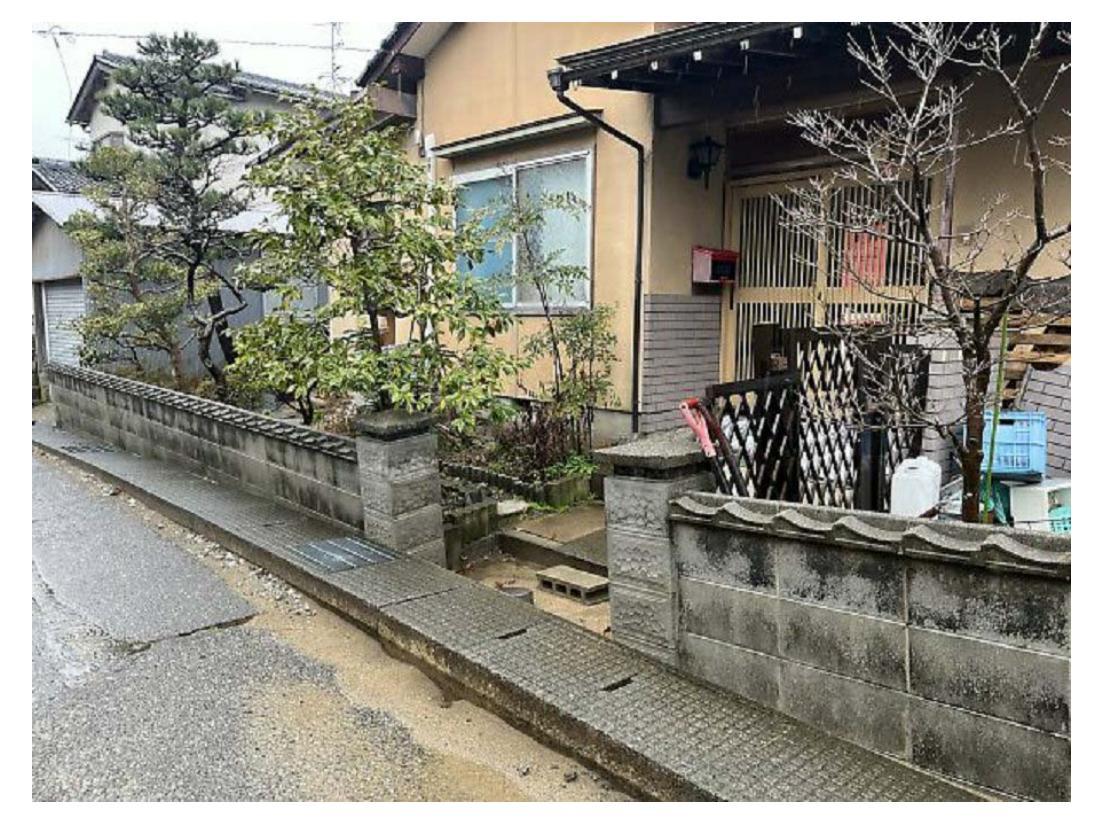
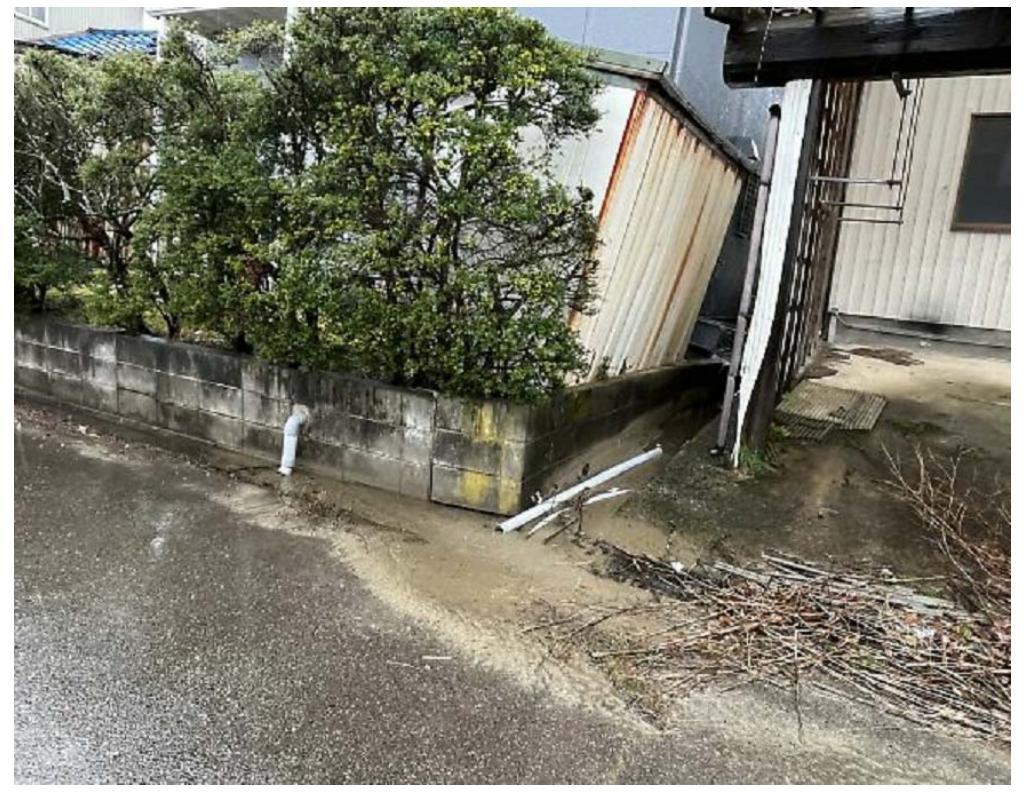
図116 内灘町鶴ヶ丘2-82 (36.642278N, 136.642228E, 方位角257.6°)

県道8号より約40m西側(砂丘側)を走る道路。 右手が砂丘側。塀と門柱が前傾し、大きく沈下 している。 図117 内灘町鶴ヶ丘2-5-72 (36.641444,N, 136.643556E, 方位角234.6°)

県道8号より約110m東側にある干拓地の外周 道路に面して建つ住宅。地盤が干拓地側にせり 出しており、噴砂が見られる。物置と住宅が大き く傾いていた。

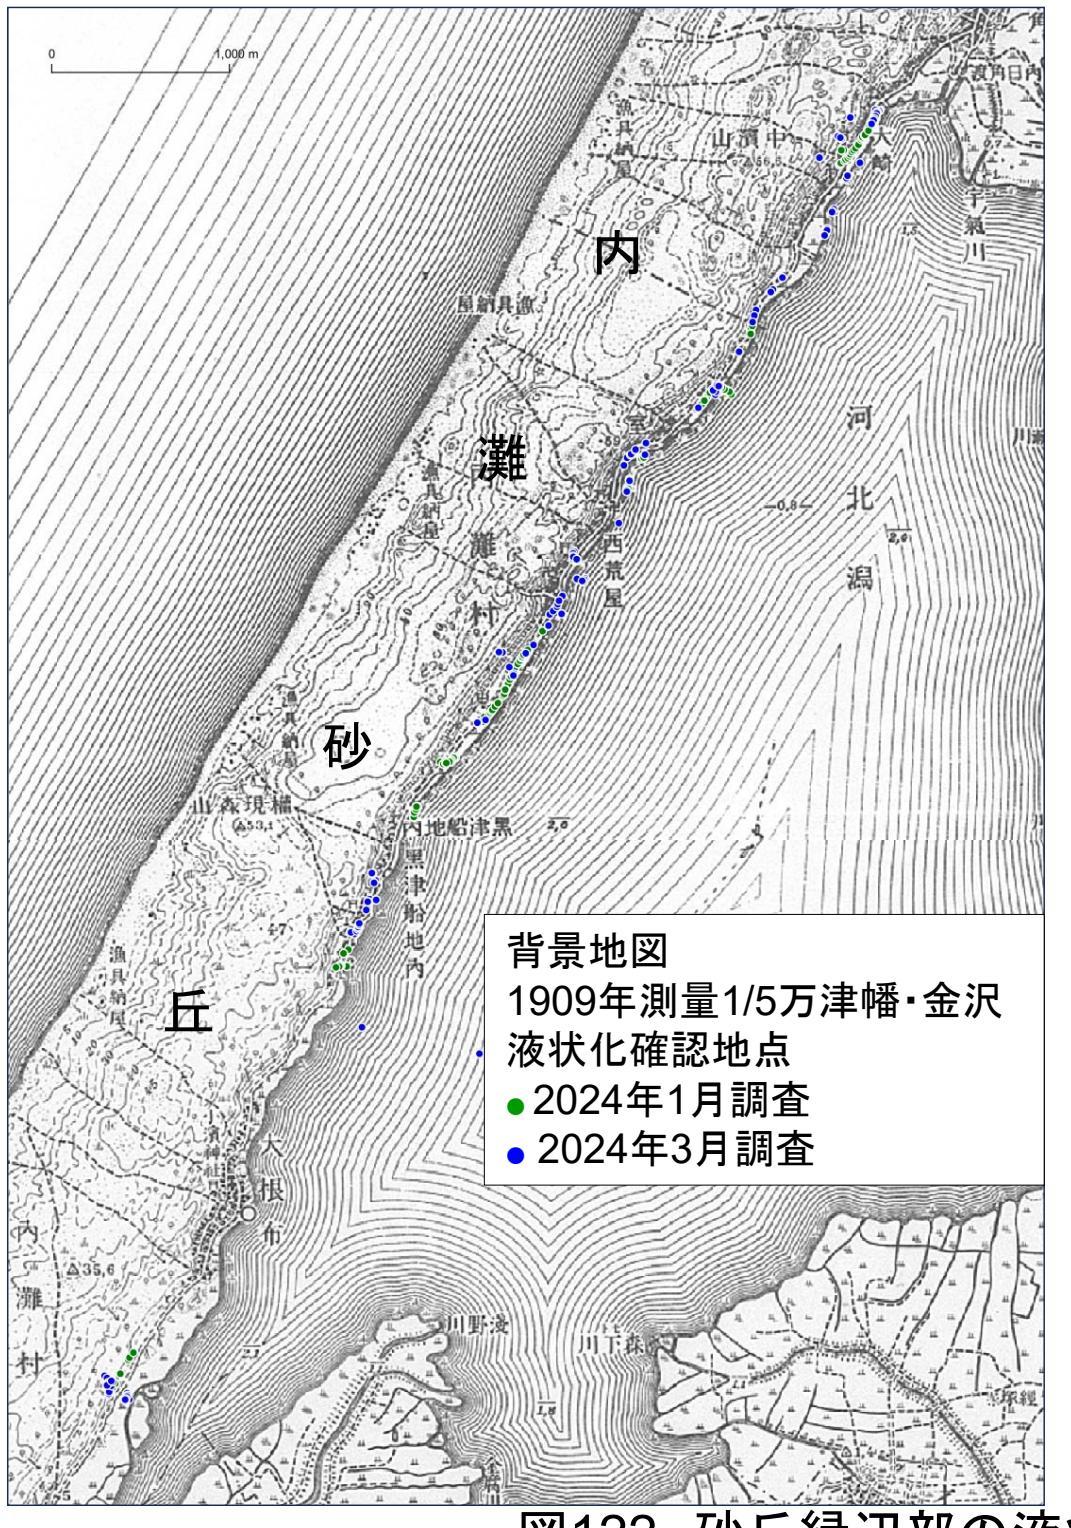
図122 砂丘縁辺部の液状化発生と旧地形の関係

今回の地震で噴砂や側方流動が発生した地 域が、内灘砂丘の裾か、河北潟の旧湖面かを 確認するために、最も古い地形図である1909 (明治42)年測量の1/5万地形図と液状化確認 地点を重ね合わせた(図122)。液状化地点の 一部は旧湖面や湖岸の湿地に位置しているも のの、大部分は砂丘縁辺ないし湖岸低地に分 布している。

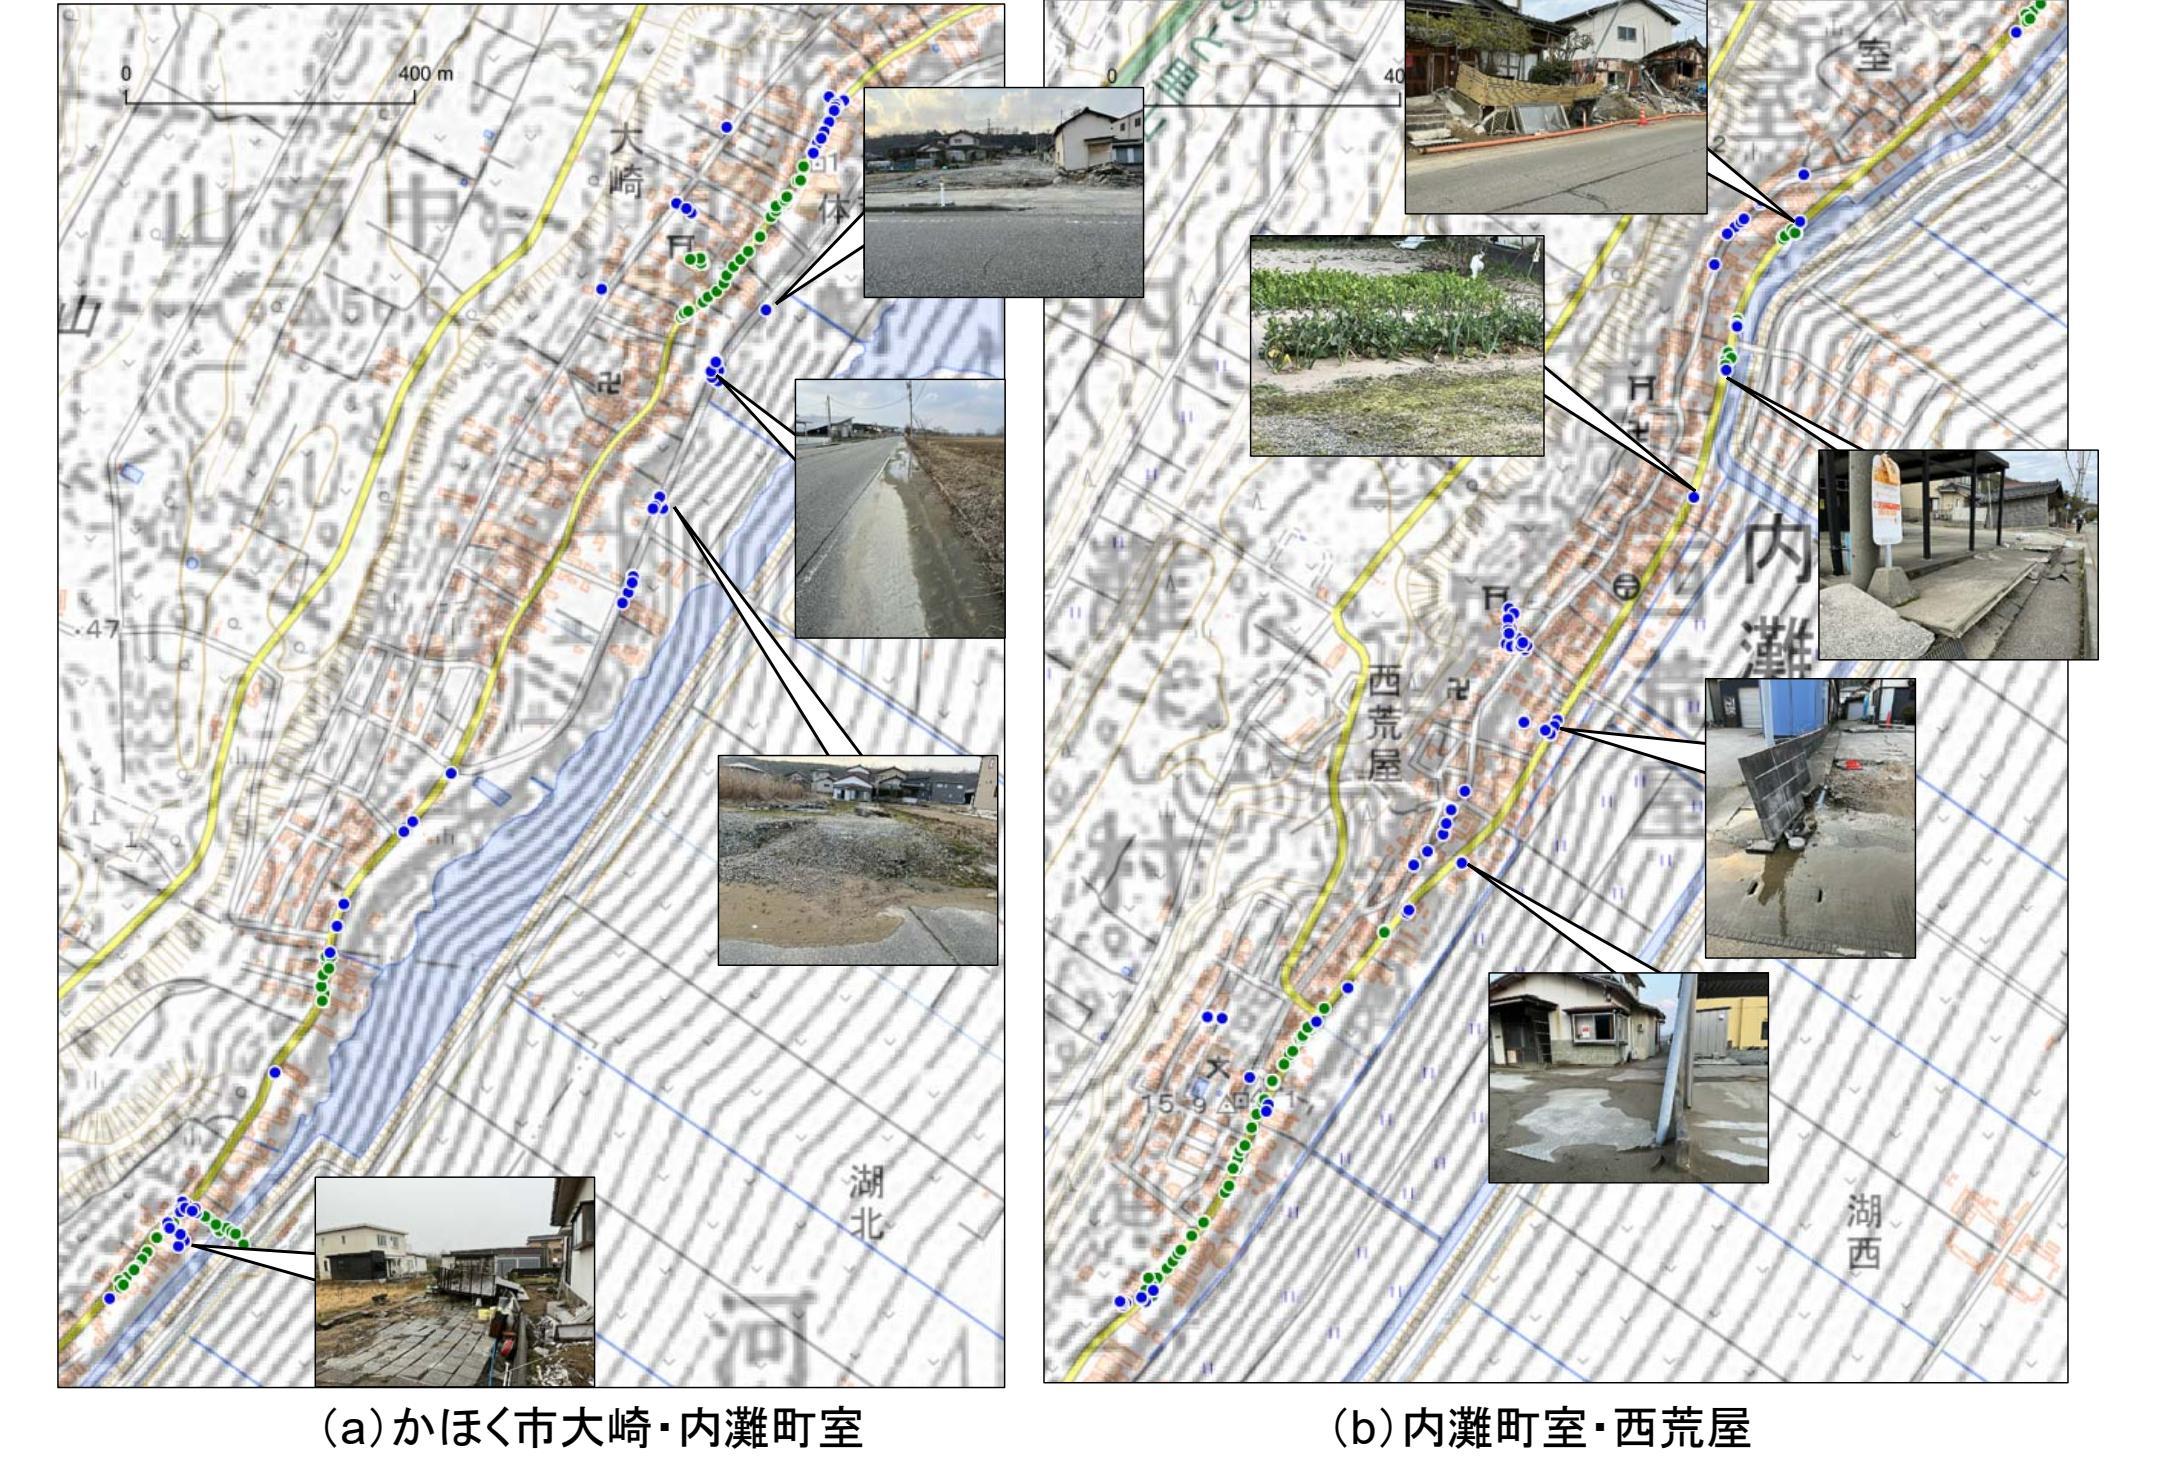
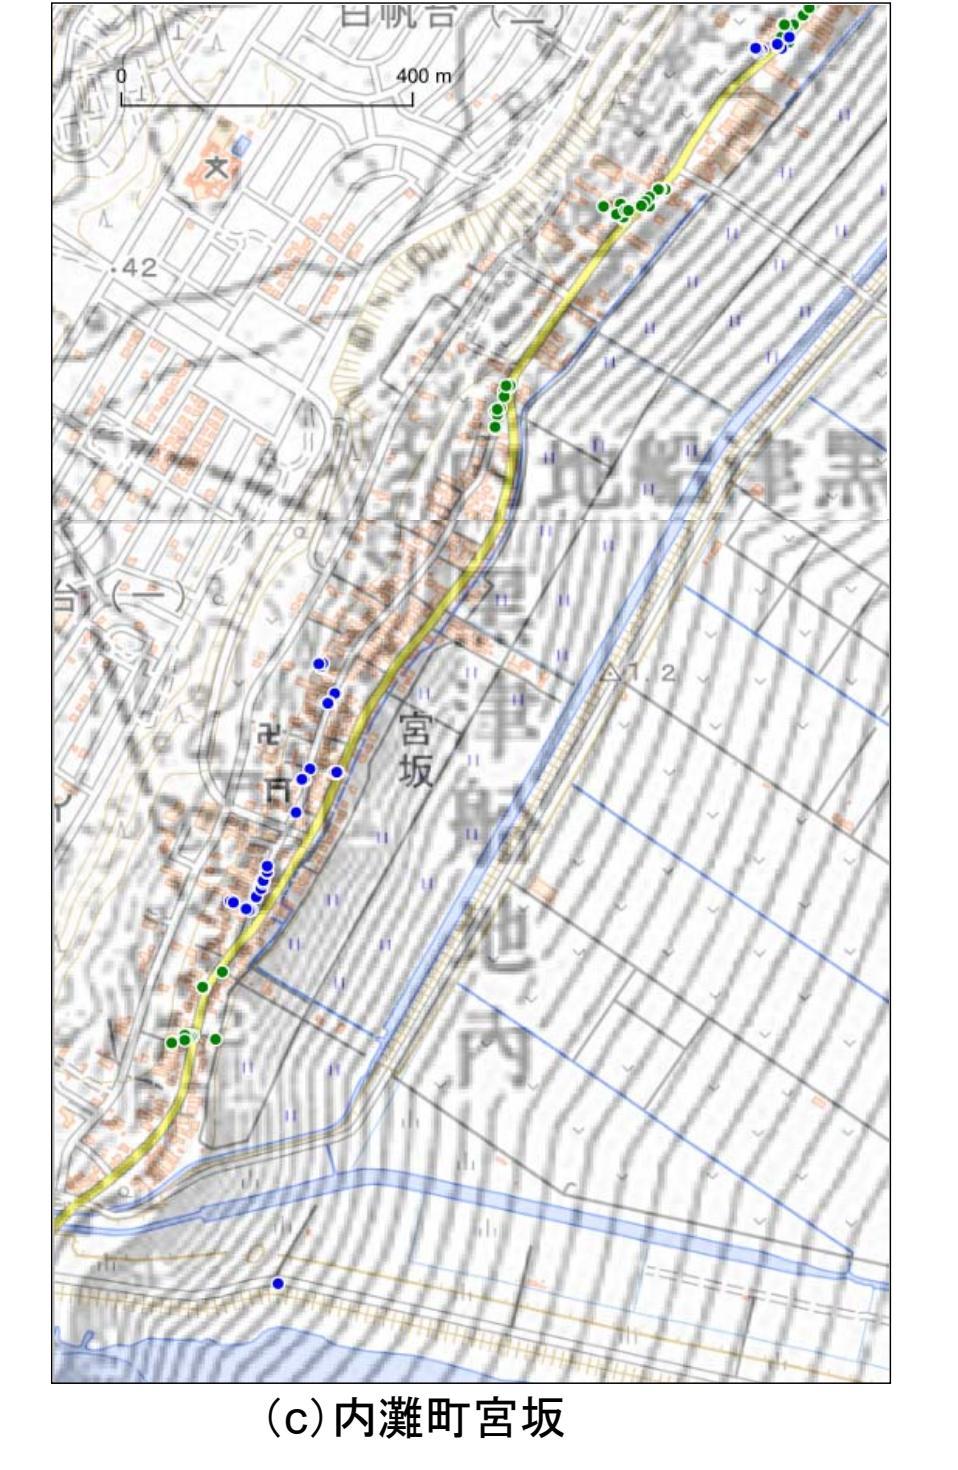
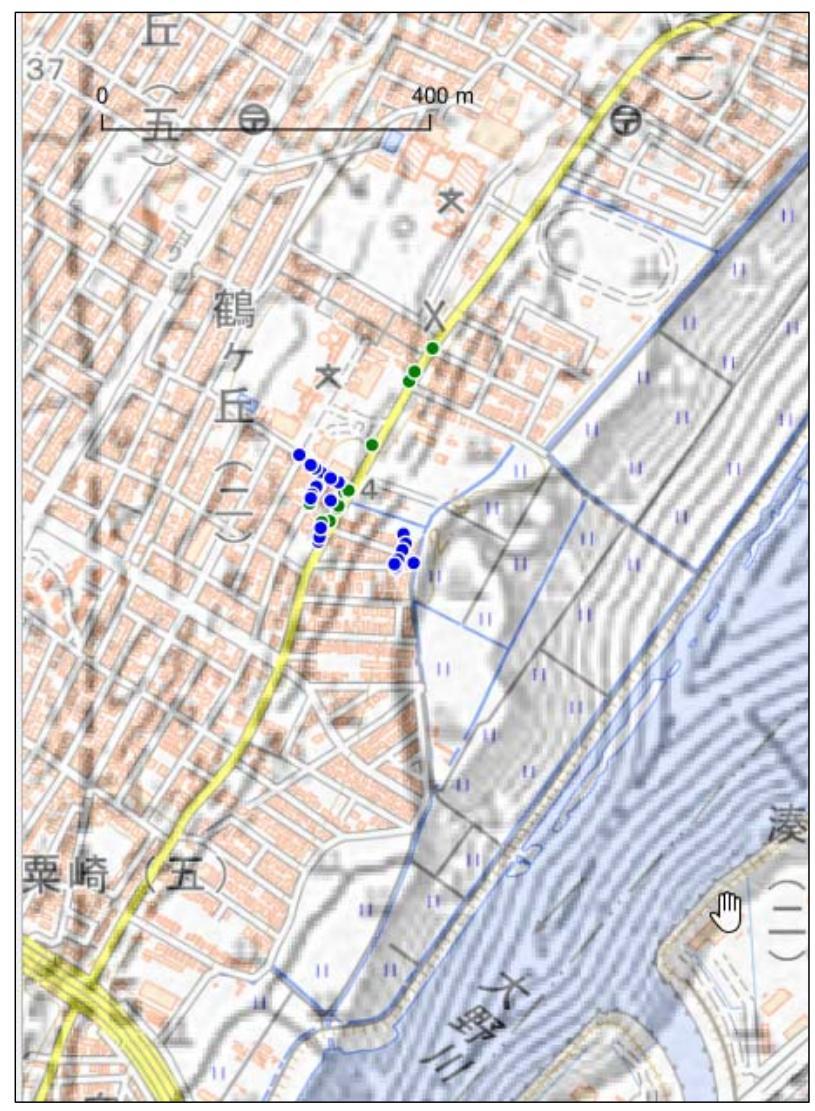
次頁の図123(a)~(d)に現在の地理院地図 と重ね合わせた拡大図と、旧湖面または湖岸 の湿地における被害事例の写真を示す。背後 の砂丘からの側方流動の影響を受けていると 思われる被害と、側方流動の影響は認められ ず噴砂のみの場合の二通りがある。両者の違 いについては背後の砂丘斜面の地形や地盤 条件などとの関係を検討する必要がある。

図123(c)と(d)の地域では、旧湖面での液状化被害は確認できなかった。

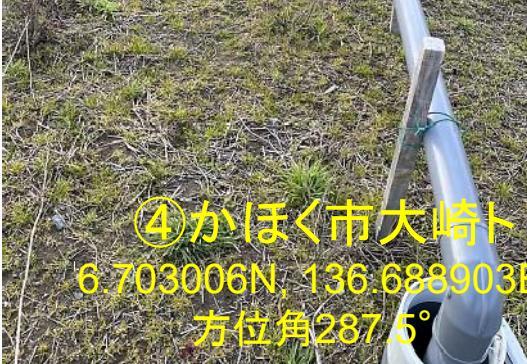
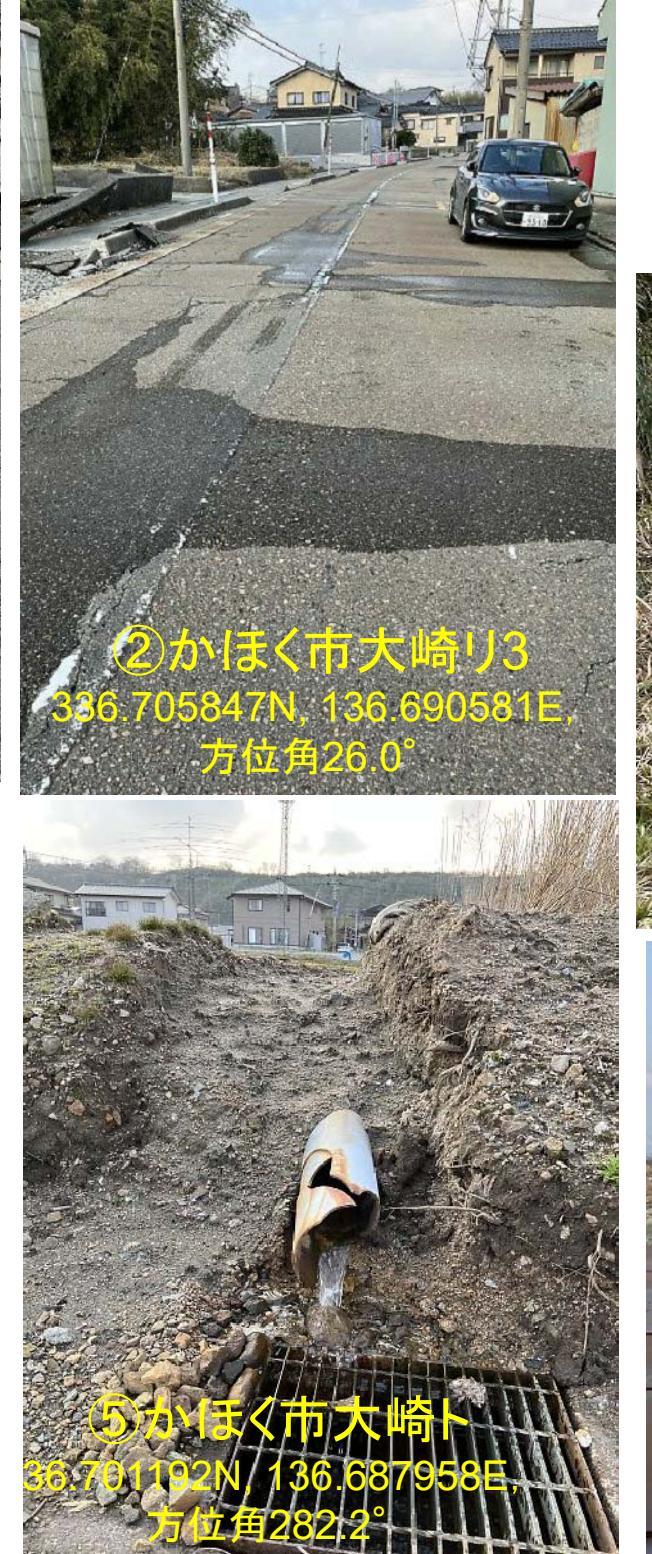
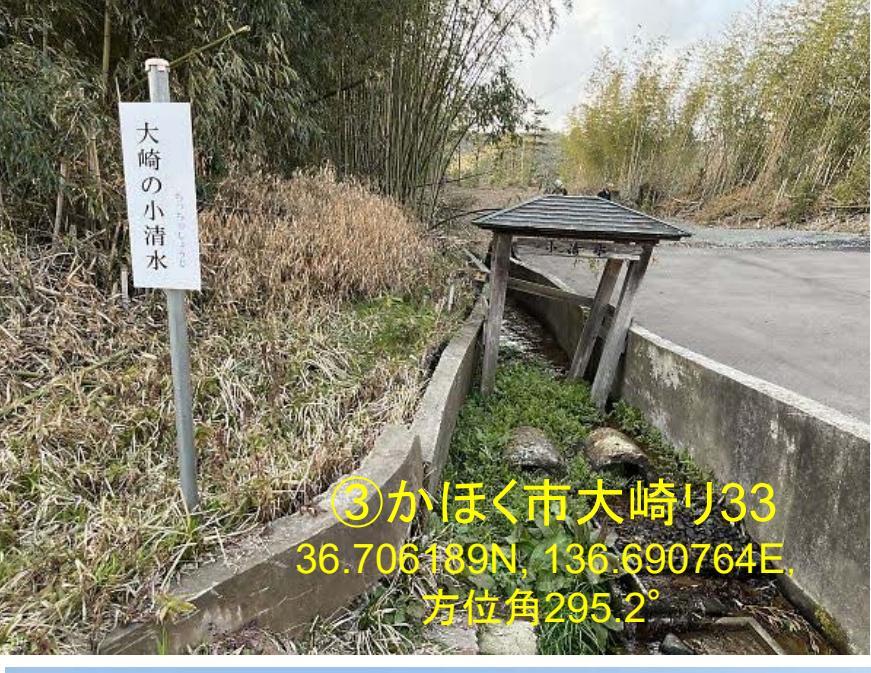
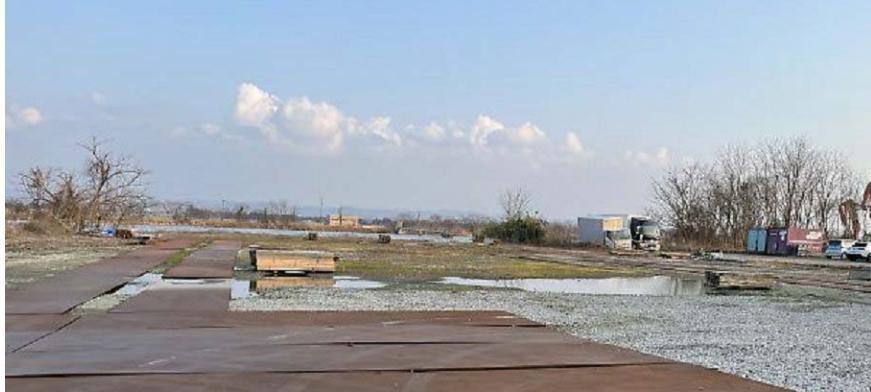
永坂らの調査⁹⁾によれば、 次頁の図125③のかほく市 大崎の小清水は、標高6m 付近の竹林から常時湧き出 しており、年間を通じて毎分 約200~500リットル余りの 湧水量があるとのことであ る。

図125 かほく市における湧水の例 (3月14日撮影)

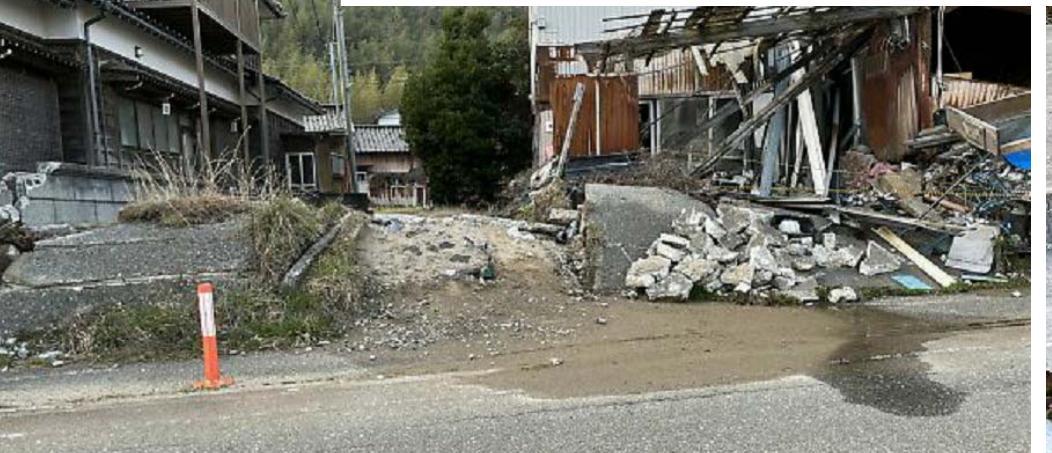
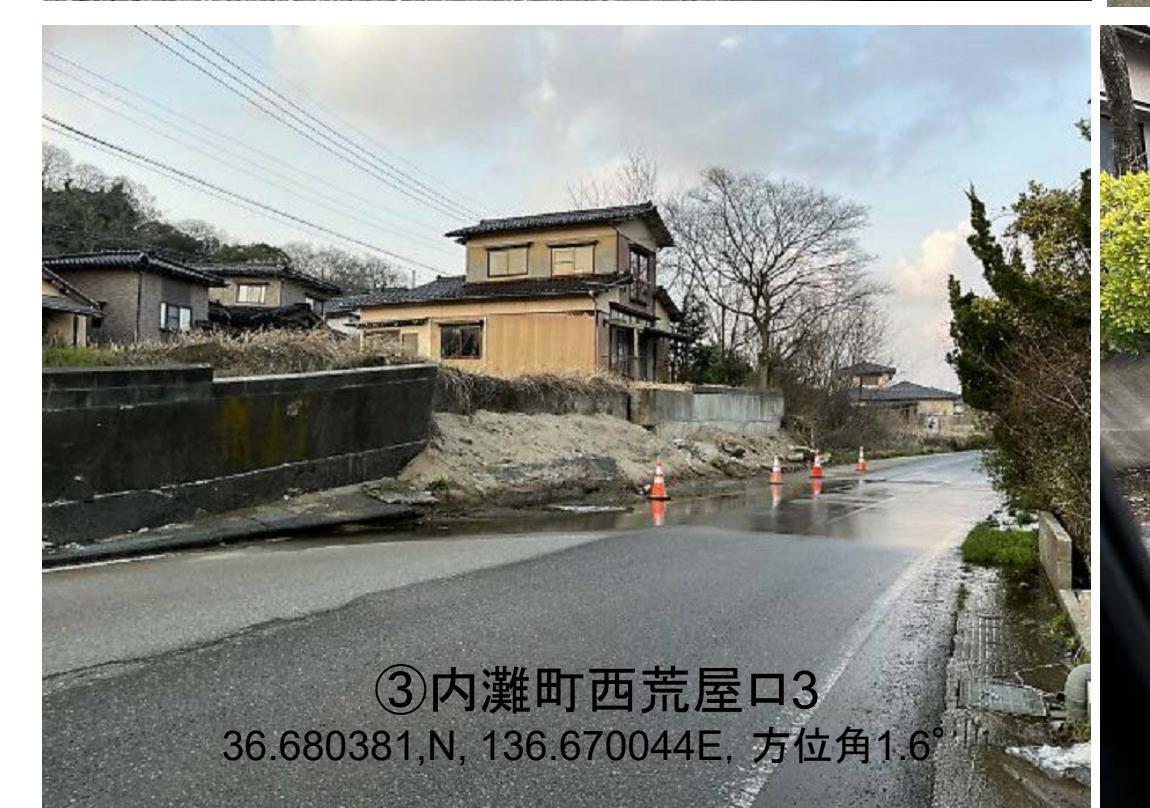
図126 内灘町における湧水の例(3月14日撮影)
