## 2026年熊本地震による地盤災害の調査速報

2026年7月28日16時27分発生、  
Mj=7.1、深さ16km(暫定値)

東京電機大学 安田進

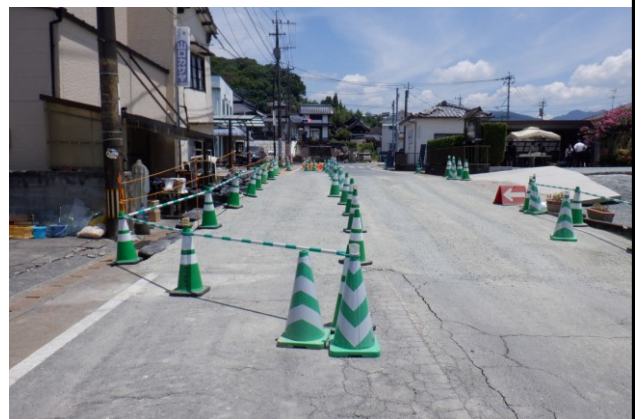
### T地点（小川町寺町）の段差による被害

地震で生じた段差を補修した後
