## 斜面地形の住家被害と地震動特性

# ~ 平成 12 年芸予地震における呉市の場合~

鍬田泰子<sup>1)</sup>、高田至郎<sup>2)</sup>、上野淳一<sup>3)</sup>

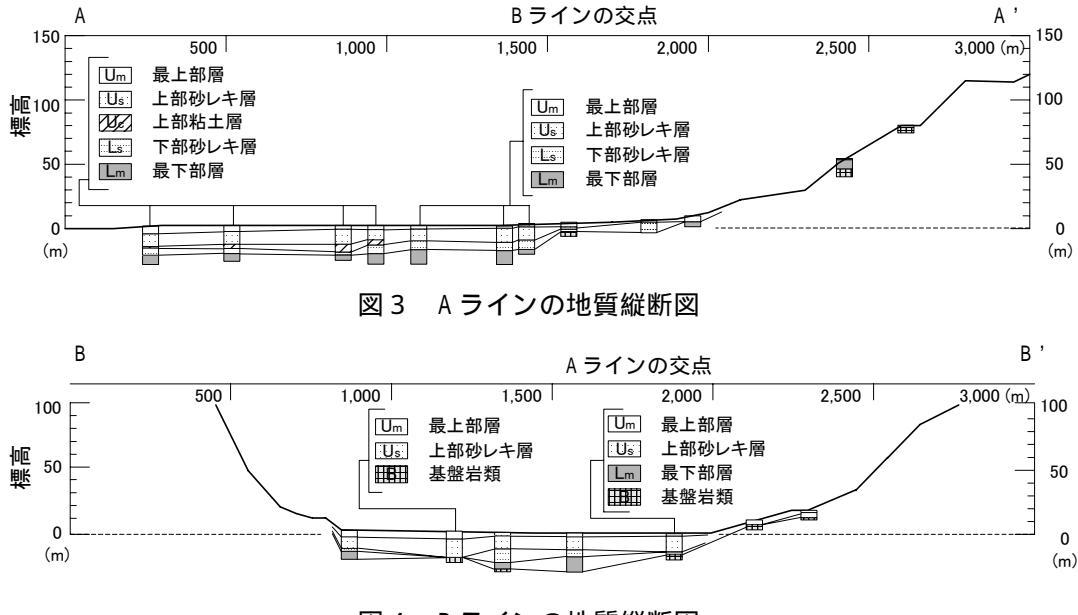
図4 B ラインの地質縦断図

図1中に示す A~A'および B~B'の二測線に沿う地質縦断図と近傍の地質柱状図を図3、図4に示す <sup>7)、8)</sup>。海岸線沿いのA地点より辰川小学校付近のA'地点を結んだAラインでは、Bラインと交差する市 役所あたりからゆるやかな傾斜が始まる。ラインAに沿う市役所より南の平地部では、20~30mの砂れ きからなる堆積層があり、海岸付近では一部粘土層が混じる地点もある。市役所より北の緩やかな斜面 地では深さ10m程度の付近に基盤層が現れる。一方、東西方向のBラインでは、B地点から二河川付近 までは急な斜面地となっている。Bラインの南側の両城小学校付近では、基盤岩が露出している箇所も あり、西側一体の斜面地盤は比較的硬い岩盤からなる。また、東側斜面では西側斜面と比べ緩やかな傾 斜勾配であり、休山の風化土が5~10m程度堆積している。

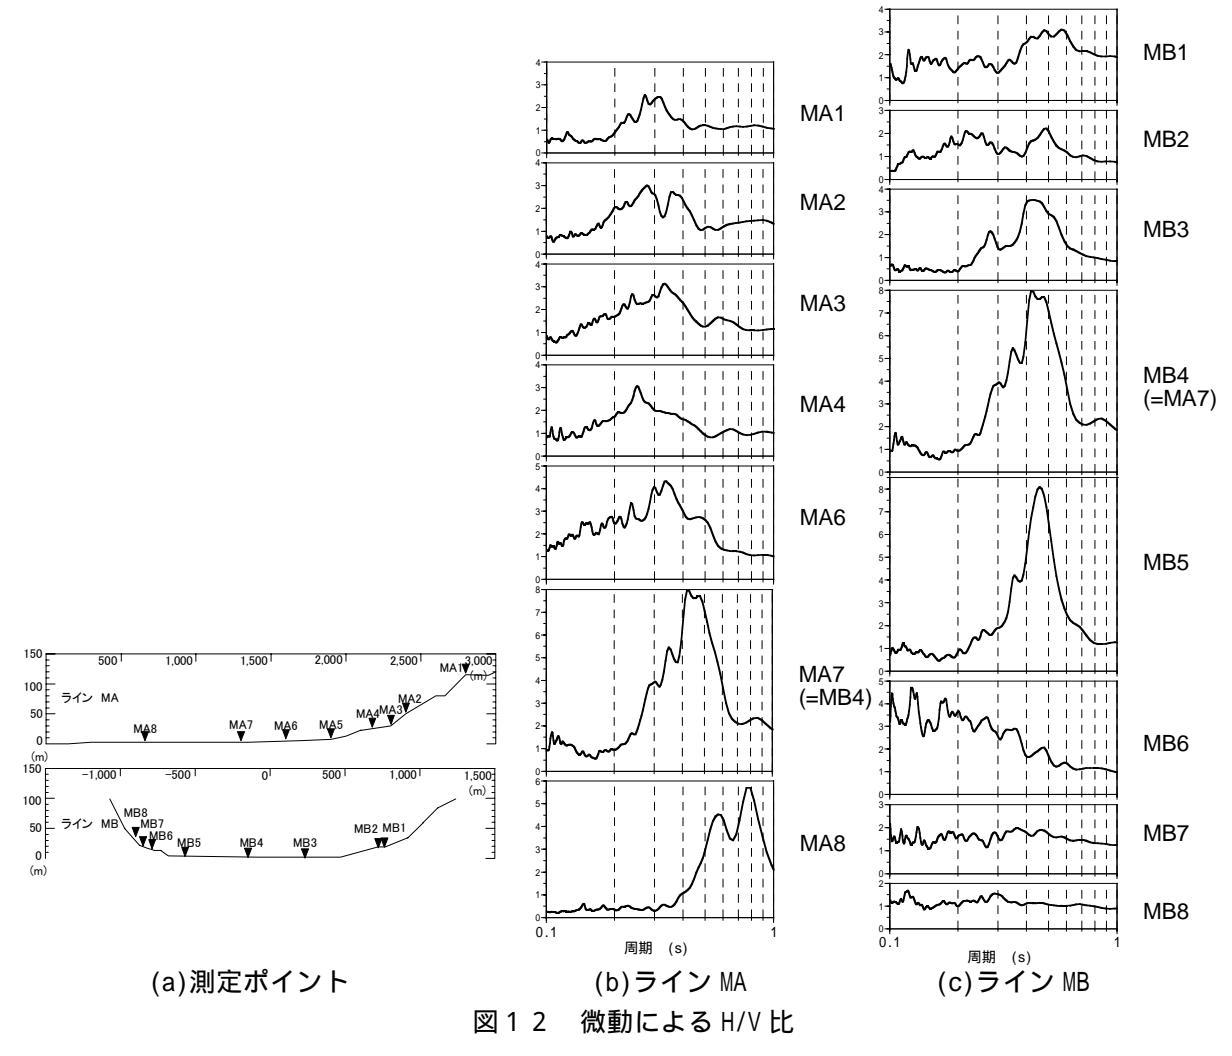
図 12 はライン MA、MB上の H/V 比を示している。市内の中心部に向かうにつれて卓越周期が長くなっていくことが知られる。図中の 印は、付近のボーリングの N 値をもとに、道路橋示方書<sup>16)</sup>に従っ て算出された地盤の固有周期を示している。地盤の H/V 比の卓越周期は、ライン MA、MB の中央部で は四波長則から導かれる地盤の固有周期とほぼ対応している。MA6~8、MB3~5 とボーリングデータか ら推定される卓越周期が 0.2 秒以上の地盤はスペクトルの卓越も明らかである。一方、卓越周期が 0.2 秒以下の地盤では H/V 比に目立った卓越周期が現れにくい傾向を示している。ライン MA の斜面端部で は H/V 比の卓越周期の方がやや長くなる傾向を示すが、増幅比は平地部に比べて小さい。成層地盤では なく、緩やかな谷筋の斜面勾配をもつ MA ラインでは、薄い表層地盤の影響によって、斜面地形の 3 次 元地形効果が現れていると考えられる。一方、MB ラインでは MB6~8 は標高が急激に上昇しており基 盤岩が地表面近くに露出してきていると考えられる。ここで得られる微動には、卓越した周期は現れず、 ほぼフラットなスペクトルを示している。

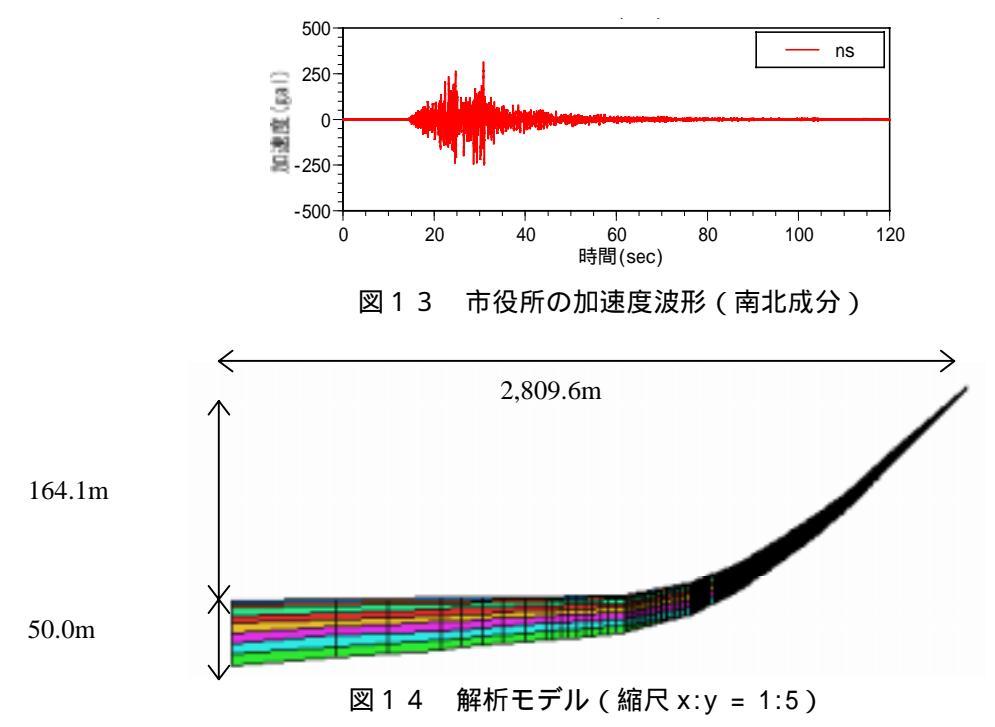
図1中のラインA上に沿った地盤断面をモデルとする2次元等価線形解析を行った。本解析の詳細は 拙著論文<sup>4)</sup>で示しており、本稿ではその概要と次節で示す他の調査結果との対応を中心にまとめる。呉 市役所で観測された加速度(図13参照)の南北成分を一次元等価線形によって基盤波に戻した。解析モ デルを図14に示す。ボーリング等の地盤データをもとに、長さ約2,800mの半月型で四角形メッシュを 設定した。モデル底面は固定、海側(図左側)の側方境界はエネルギー伝達境界、山側(図右側)は底 面と同じで剛境界である。

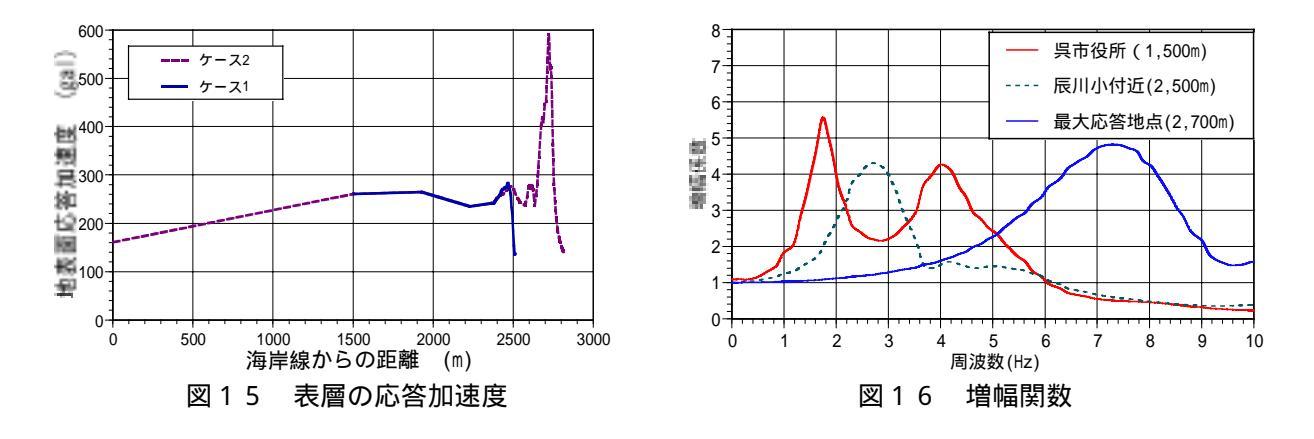
図 15 中のケース1 は図 14 のモデルの x 軸の長さが 2,500m までのもの、ケース 2 は図 14 のモデルを 用いた計算結果である。両ケースにおいて、地震動の卓越周期に近い地盤の固有周期の地点で PGA の 振幅は極値を示し、さらに斜面の中腹にあたる辰川小学校付近(海岸線から約 2,500m)で高い振幅を示 す。図 16 は海岸線から 1,500、2,500、2,700m の地点における地表面加速度応答スペクトルと入力加速 度スペクトルの比から得られる増幅関数を示している。最大応答加速度が算出された地点の卓越振動数 は、高周波である。層厚の変化する表層地盤内での波動の反射・屈折による焦点効果によるもので斜面 中腹に地震動エネルギーが集中したためと考えられる。

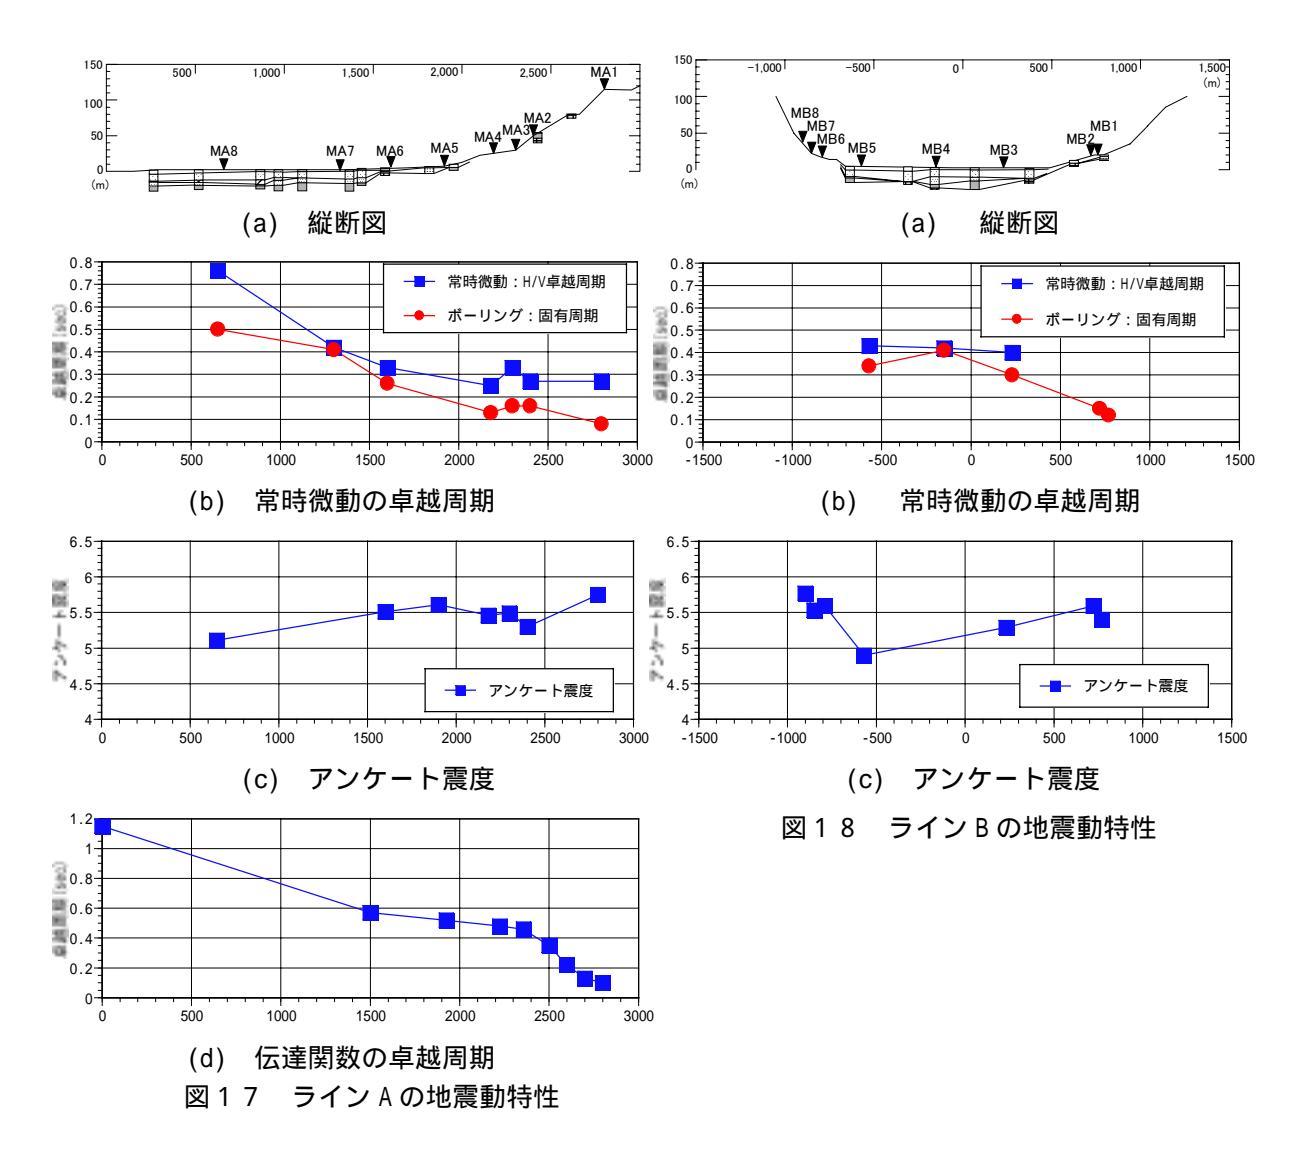
常時微動観測地点に沿ったライン A、B ごとに卓越周期および震度を図 17、図 18 に示した。常時微動 H/V 比の卓越周期、および観測地点付近の地質図から推定される地盤の周期を図 17(b)、図 18(b)に示した。アンケート震度については、常時微動観測点から半径 50m 以内で得られたアンケート震度の中央値をその地点のアンケート震度として、図 17(c)、図 18(c)に示した。また、ライン A について地盤応答解析結果から、入力加速度スペクトルと地表面の加速度応答スペクトルとの比から得られる伝達関数を導き、その卓越周期を図 17(d)に示した。

アンケート震度は、ライン A、B ともに平地よりも斜面で震度が高くなる傾向が知られる。斜面形状が緩やかに変化するライン A で推定された震度では、図 15 に示す応答加速度のように海岸から 2,500m 超えた付近で震度が高くなり、また斜面の中腹部でも若干震度が高くなる傾向を示した。

2次元解析では、斜面中腹で卓越周期が長くなり、振幅も大きくなる。この傾向は常時微動 H/V 比の 卓越周期とも対応している。斜面地の地震動特性は、斜面形状がもたらす地震動の反射・屈折によって 斜面中腹部の地震動振幅が大きくなったものであり、つまり硬軟地盤の境界付近に発生する境界波動の 影響といえる。著者らによる地震直後の速報<sup>19)</sup>で、斜面地における物的被害の集中を見かけ上の「なぎ

さ現象」と提起していたが、局地的な地盤構造の変化・斜面全体の形状による境界波動の影響によるものであることが解析結果より伺われる。また、斜面地に関して、海岸付近の A 地点から 2,000~2,500mの箇所にある卓越周期が伸びた地点は、図 17(a)の縦断面図で標高 30~70mに位置し、図 11 で得られた北斜面の住家・石積み被害率が高く評価された地域と対応している。尾根地域で被害が集中する要因もあるが、地震動の卓越周期が短く、斜面地の地盤の固有周期とも符号したことも斜面で被害が大きくなったことの要因として挙げられる。
