2004年新潟県中越地震における川口町川口震度計周辺の

建物被害の分析と強震記録の対応

大月俊典¹⁾、境有紀²⁾、小杉慎司³⁾

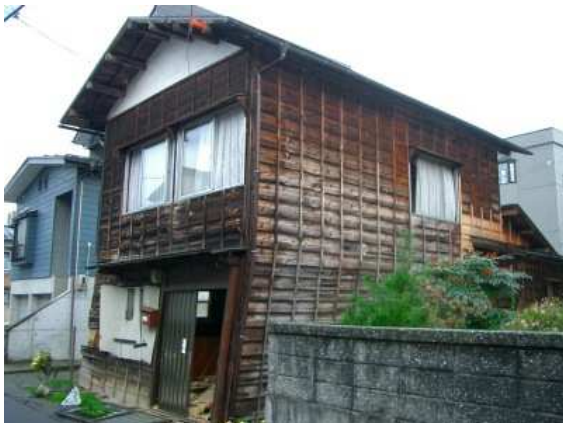
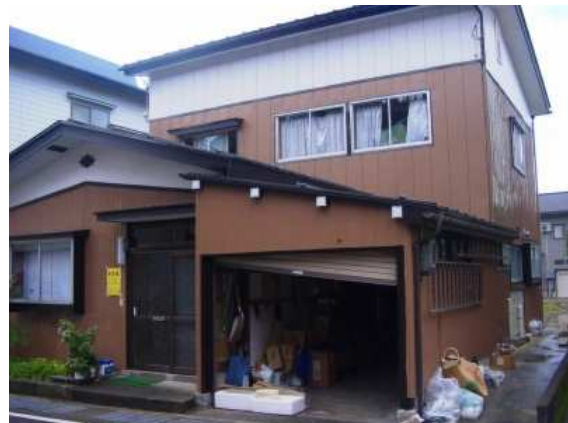
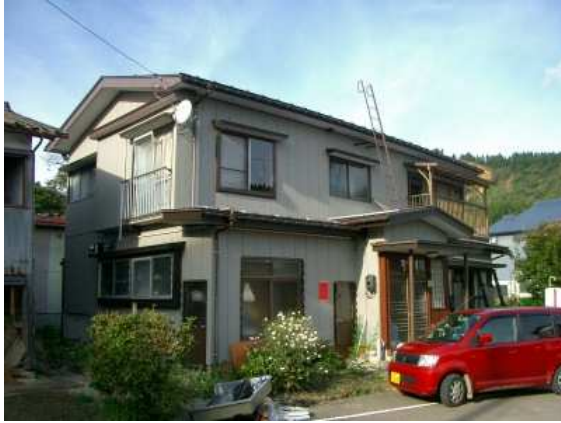
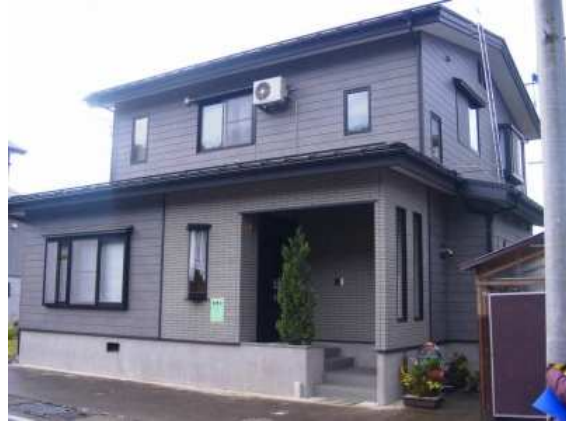
写真2 建築年代の分類例

(a) 非常に古い

(b) 古い

(c) やや古い

(d) 新しい

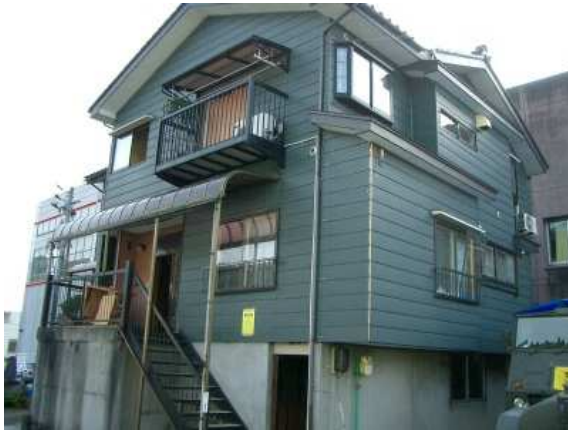
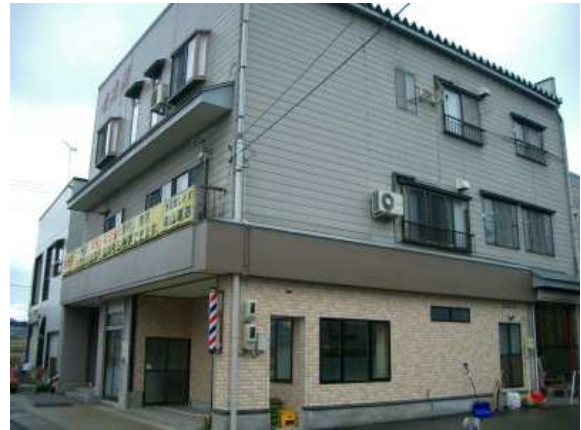
写真3 高床木造の建物例

(a) 高床木造住宅

(b) 高床木造店舗

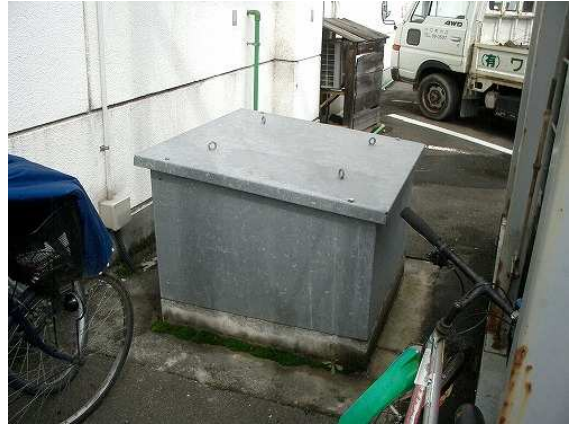
写真5 震度計の設置状況

震度計は川口町役場建物（写真4、被害軽微）のすぐ南に設置されていた（写真5）。震度計周辺では古い住宅、店舗が集まっている地域を中心に多くの建物に甚大な被害が生じており、建物以外にも地盤の被害も大きく、道路にもひび割れが生じていた（写真6-11）。その一方で比較的新しい住宅が集まっている地域では建物にも地盤にもあまり被害が生じていなかった（写真12、13）。また、古い住宅では瓦屋根のものが多く、被害も生じており、一方、新しい住宅の多くは1階部分がRC造の高床式構造になっていて、被害は少なかった。

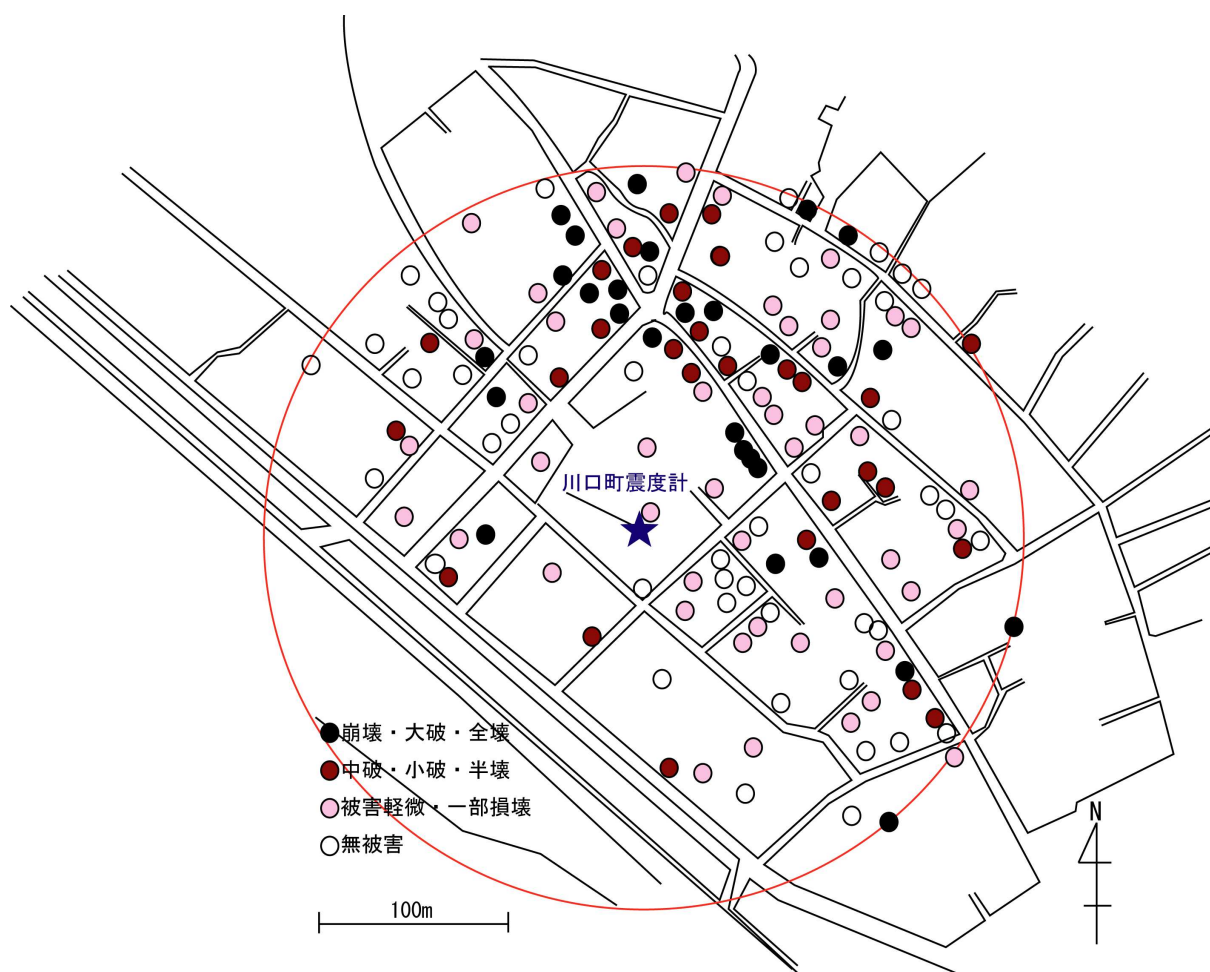
図1 被害レベルの分布

震度計から半径 200m の円内には計 225 棟の建物があり、車庫、プレハブ、地盤や基礎による被害を受けた建物を除くと 150 棟になる。表 1 に従って分類した全ての建物の調査結果を表 2 に示す。また、被害レベルごとに色分けした分布を図 1 に、被害レベルの割合を表したものを図 2 に示す。なお、木造、非木造を合わせた被害レベルの区分は、建物全体の分析のために便宜的に行ったものである。全 150 棟中、崩壊・大破・全壊レベルの建物は 27 棟であるので全壊・大破率は約 18% となった。

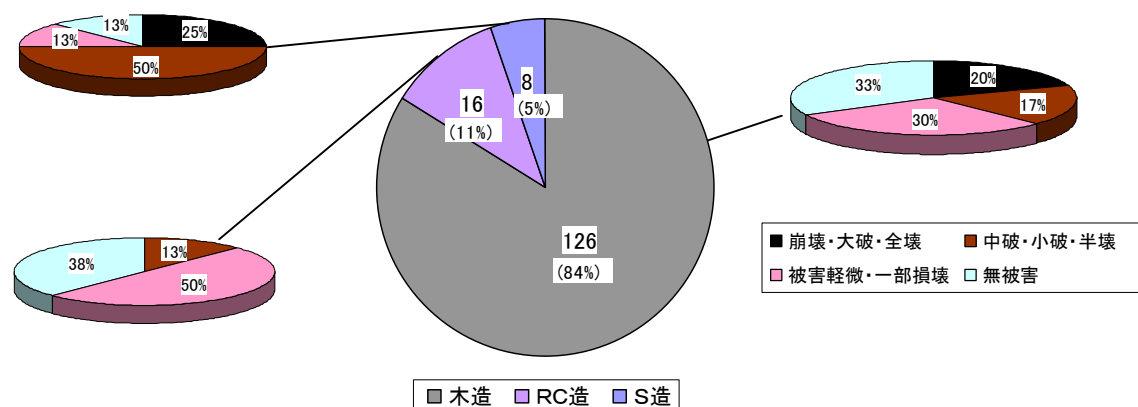
図3 構造種別の割合および構造種別ごとの被害レベルの割合

構造種別の割合、および、構造種別ごとの被害レベルの割合を図3に示す。構造種別の割合は木造が80%以上を占め、その20%が全壊しており、半数以上が何らかの被害を受けていることがわかる。これは、日本建築学会による災害調査報告²⁾内の川口町大字川口地区での悉皆調査結果の木造全壊率15%とおおよそ対応している。またRC造建物では大破以上の被害を受けたものはなく、2棟が非構造壁に大きな被害を受けており、中破（写真14、15）と判定した。S造建物は25%が崩壊・大破レベルであり、大きな被害の割合は木造建物以上であるが、S造建物の総数が8棟であるため比較するのに十分な棟数とはいえない。

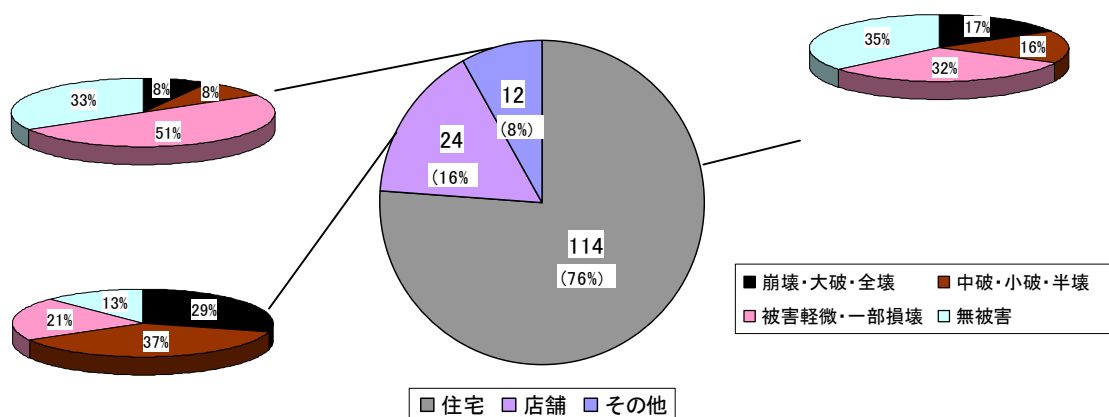
図4 建物用途の割合および建物用途ごとの被害レベルの割合

建物用途の割合、および、建物用途ごとの被害レベルの割合を図4に示す。建物用途の割合は、76%を占めている住宅が最も高く、続いて店舗、その他という順である。用途ごとの被害レベルの割合を見てみると、住宅の18%に対して店舗の29%が崩壊・大破・全壊レベルであり、1階の剛性が極端に弱くなっている店舗の耐震性の低さが表れている。全壊・大破した店舗建物を写真16-18に、中破レベルの店舗建物を写真19、20に示す。

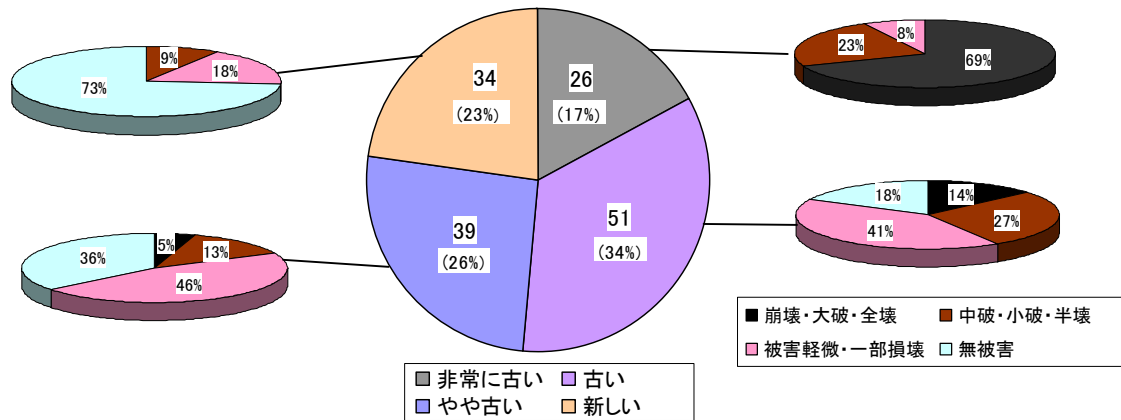
図5 建築年代の割合および建築年代ごとの被害レベルの割合

建築年代の割合、および、建築年代ごとの被害レベルの割合を図5に示す。建築年代の割合には大きな偏りはないが、若干古い建物が多い。建築年代ごとの被害レベルの割合をみても、非常に古い建物のほとんどが崩壊・全壊・大破または半壊・中破・小破しており、年代が新しくなるに従って被害が軽くなっていることがわかる。非常に古い建物の全壊例を写真21-25に示す。

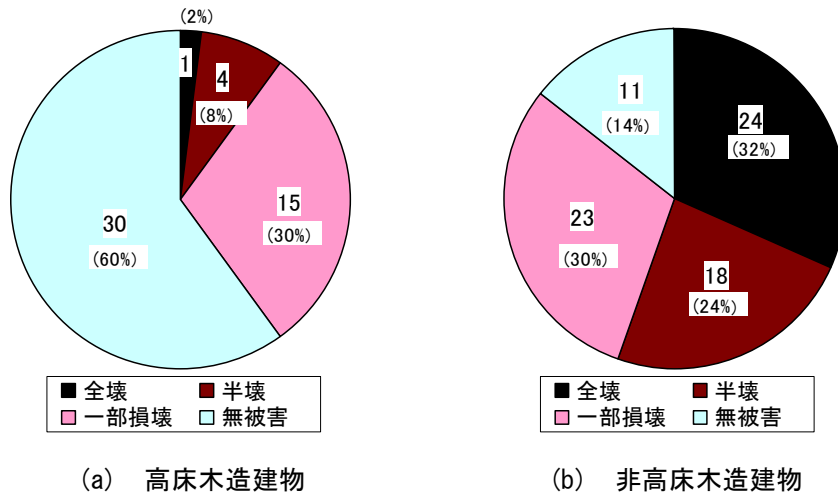
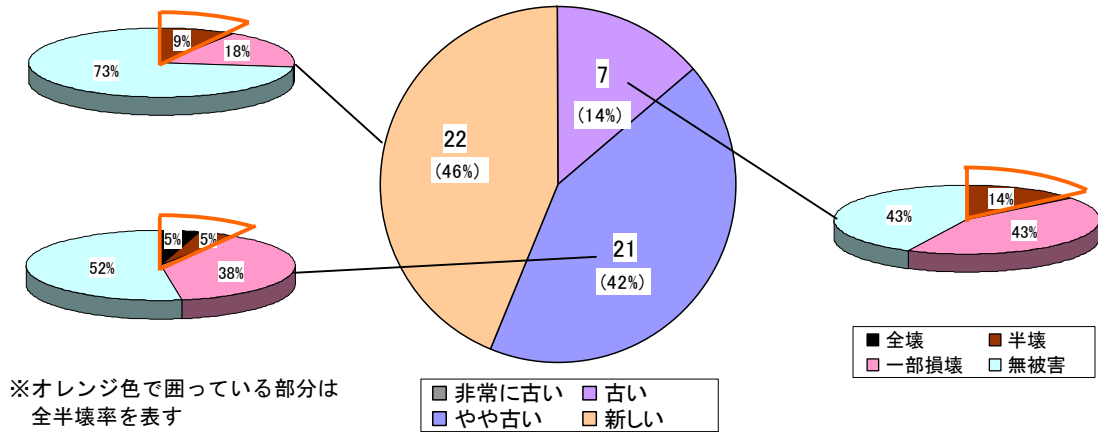
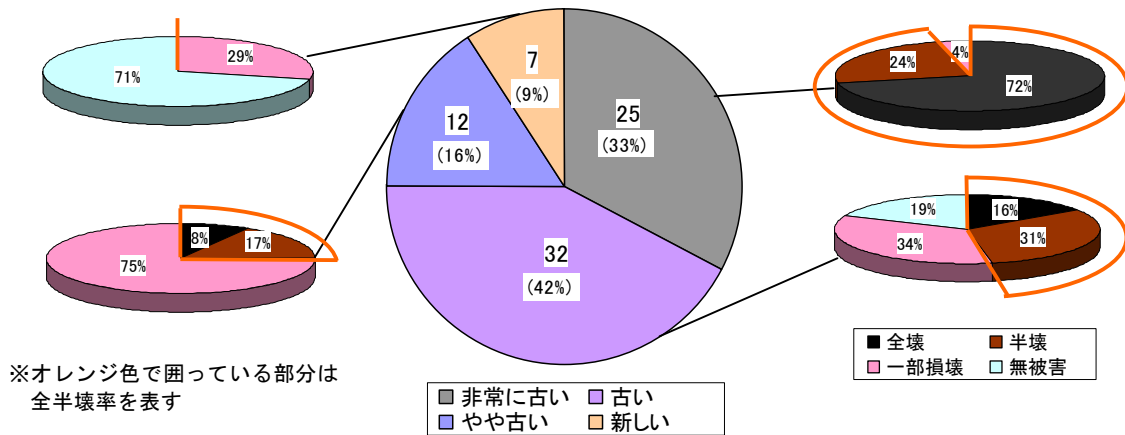
震度計周辺では1階部分がRC造で上層部が木造であるという高床式になっている住宅や店舗が数多く見られた。高床の有無と被害レベルとの関連性を探るため、高床式の木造建物（以下、高床木造建物）と高床式でない木造建物（以下、非高床木造建物）の被害レベルの割合を図6に示す。両者を比較すると、高床木造建物は非高床木造建物に比べて全壊、半壊の割合が低いことがわかる。しかし、高床木造建物は比較的新しい建物が多かったことから、建築年代との関係も検討するため、高床木造建物、非高床木造建物について建築年代ごとの被害レベルの割合を求めて図7、8に示し、年代ごとの全半壊部分をオレンジで囲ってある。

図7、8より、高床式になっている建物は比較的新しいものが多く、逆に高床式でないものは古いものが多いことがわかる。建物年代別に被害を見ると、建築年代が非常に古い非高床木造建物の全半壊率は96%と非常に高く、古い・やや古い木造建物での高床、非高床の全半壊率を比較しても非高床の方の全半壊率が高い。しかし、新しい木造建物については逆に高床の方が全半壊率は高くなっているため、高床であることと被害との関連性は薄いと考えられる。以上のことから、高床であるから耐震性が高いと一概には言えず、高床建物の被害が少なかったのは、新しい建物が多かったからであると考えるべきであろう。

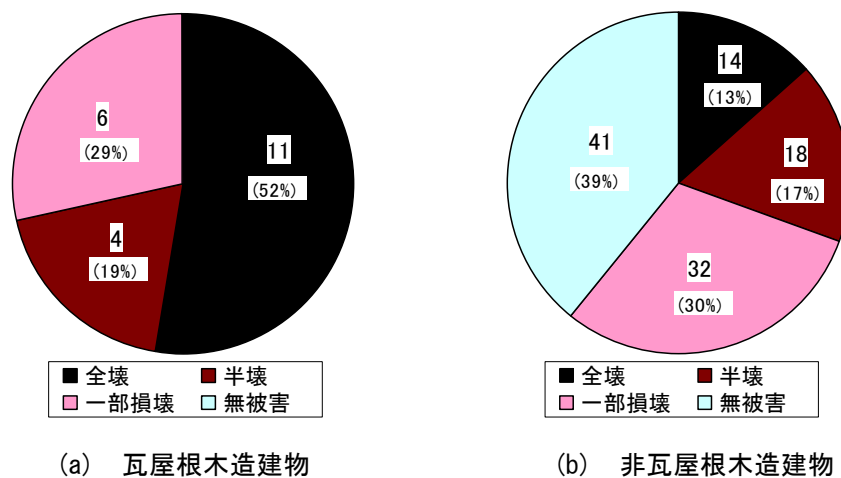
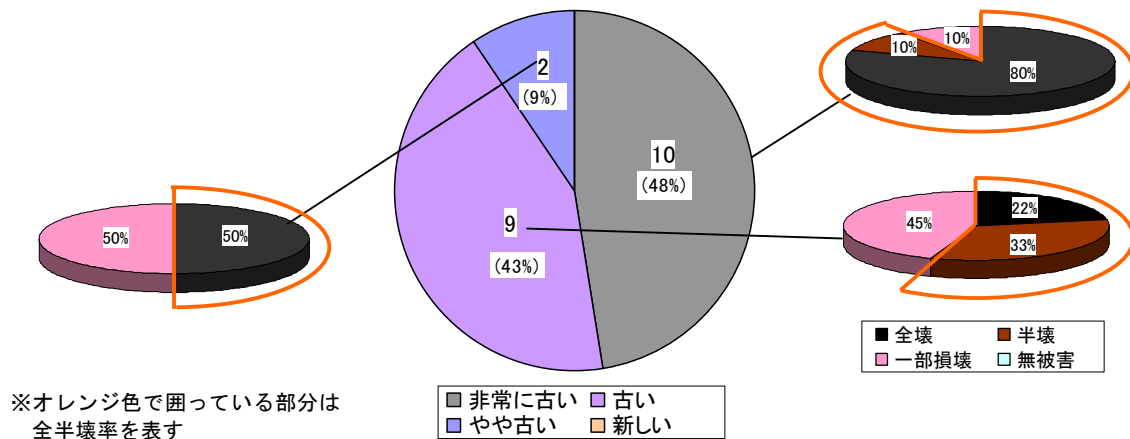
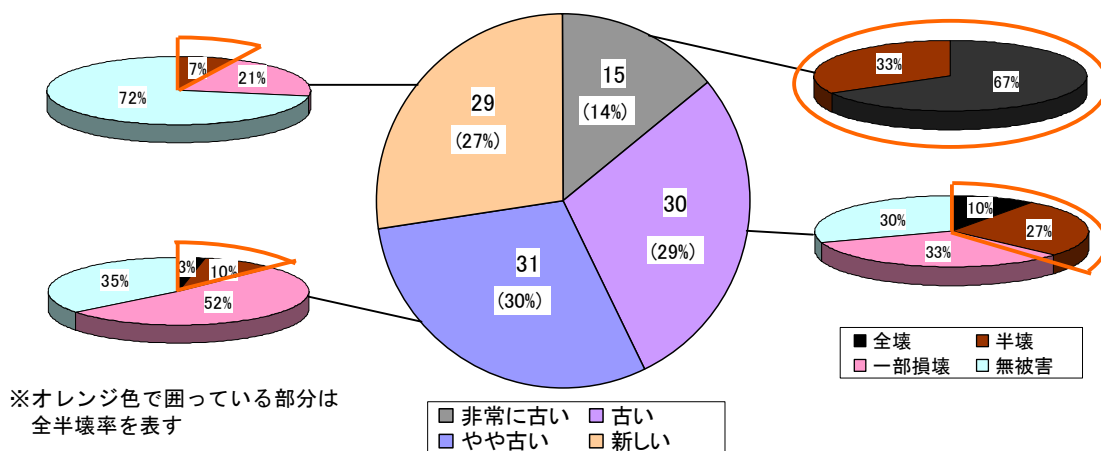
次に瓦屋根の有無と被害レベルの関係を探るため、瓦屋根である木造建物（以下、瓦屋根木造建物）と瓦屋根でない木造建物（以下、非瓦屋根木造建物）の被害レベルの割合を図9に示す。両者を比較すると、瓦屋根建物の52%が全壊、19%が半壊であり、非瓦屋根木造建物に比べて大きな被害の割合が高いことがわかる。瓦屋根についても建築年代との関係を探るため、瓦屋根木造建物での建築年代ごとの被害レベル割合を図10に、非瓦屋根木造建物での建築年代ごとの被害レベル割合を図11に示し、年代ごとの全半壊部分をオレンジで囲ってある。

図 10、図 11 から瓦屋根木造建物のほとんどは、非常に古い・古いものだと見える。逆に非瓦屋根木造建物は「非常に古い」を除く各年代で棟数がほぼ均等にある。また、非常に古い木造建物は瓦屋根の有無に関係なく全半壊率が高く、古い・やや古い木造建物についても瓦屋根建物の方が全半壊率が高いことがわかる。しかし、やや古い瓦屋根木造建物に該当するものは 2 棟しかなく、検討するにあたって十分な棟数とはいえない。ただ、瓦屋根木造建物で無被害のものは 1 棟もなかったことから、瓦屋根の重量が要因となって非瓦屋根木造建物よりは何らかの被害を受けやすくなっているということと言えるだろう。

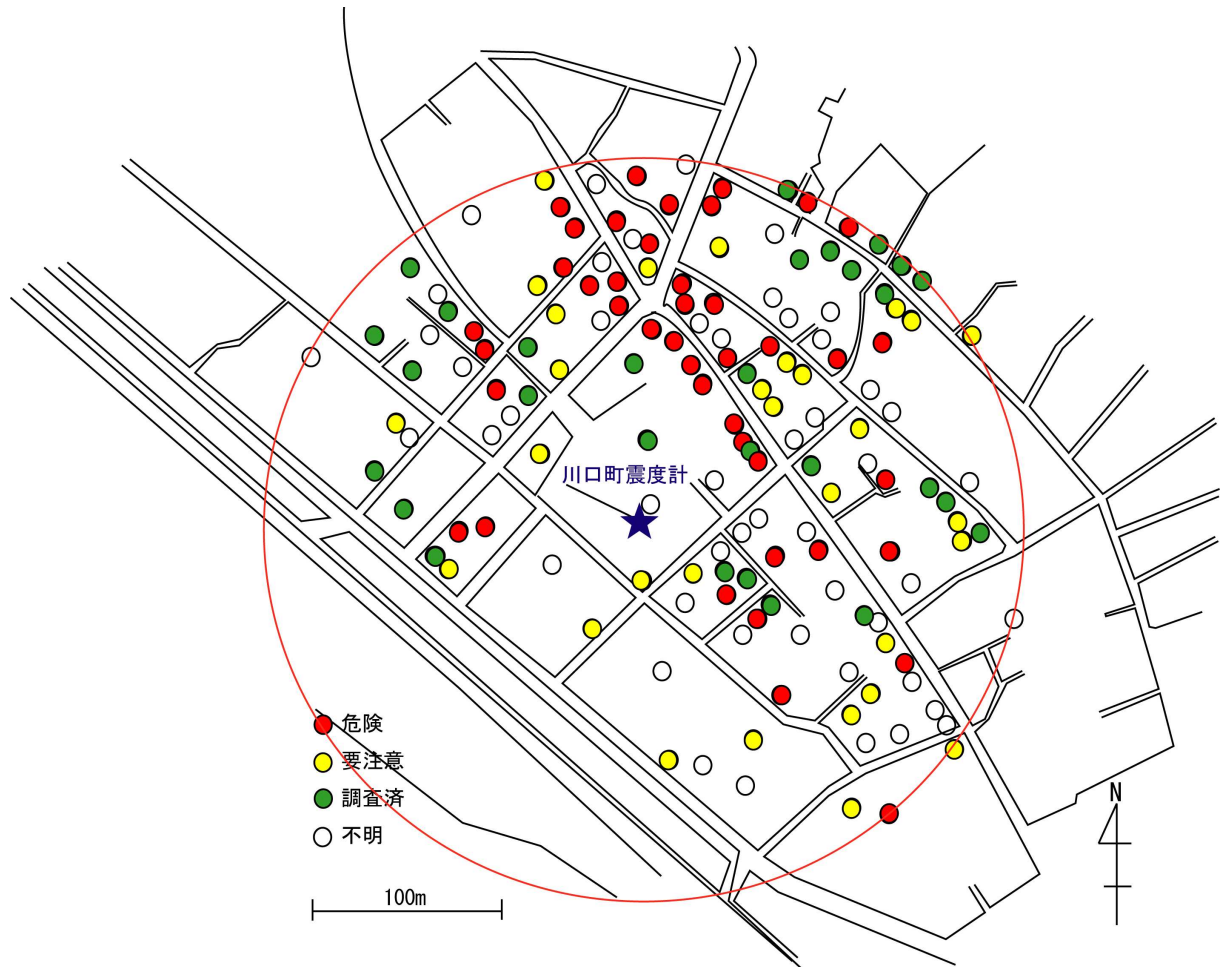
図 12 応急危険度の分布

被害調査の際には、大部分の建物に応急危険度判定のステッカーが貼られていた。応急危険度判定とは、「危険」「要注意」「調査済」の 3 段階で危険度が表されるものである⁵⁾。応急危険度判定の分布図を図 12 に示す。ただし、ステッカーが確認されなかったものの中で明らかに全壊しているものは「危険」とし、その他については不明とした。

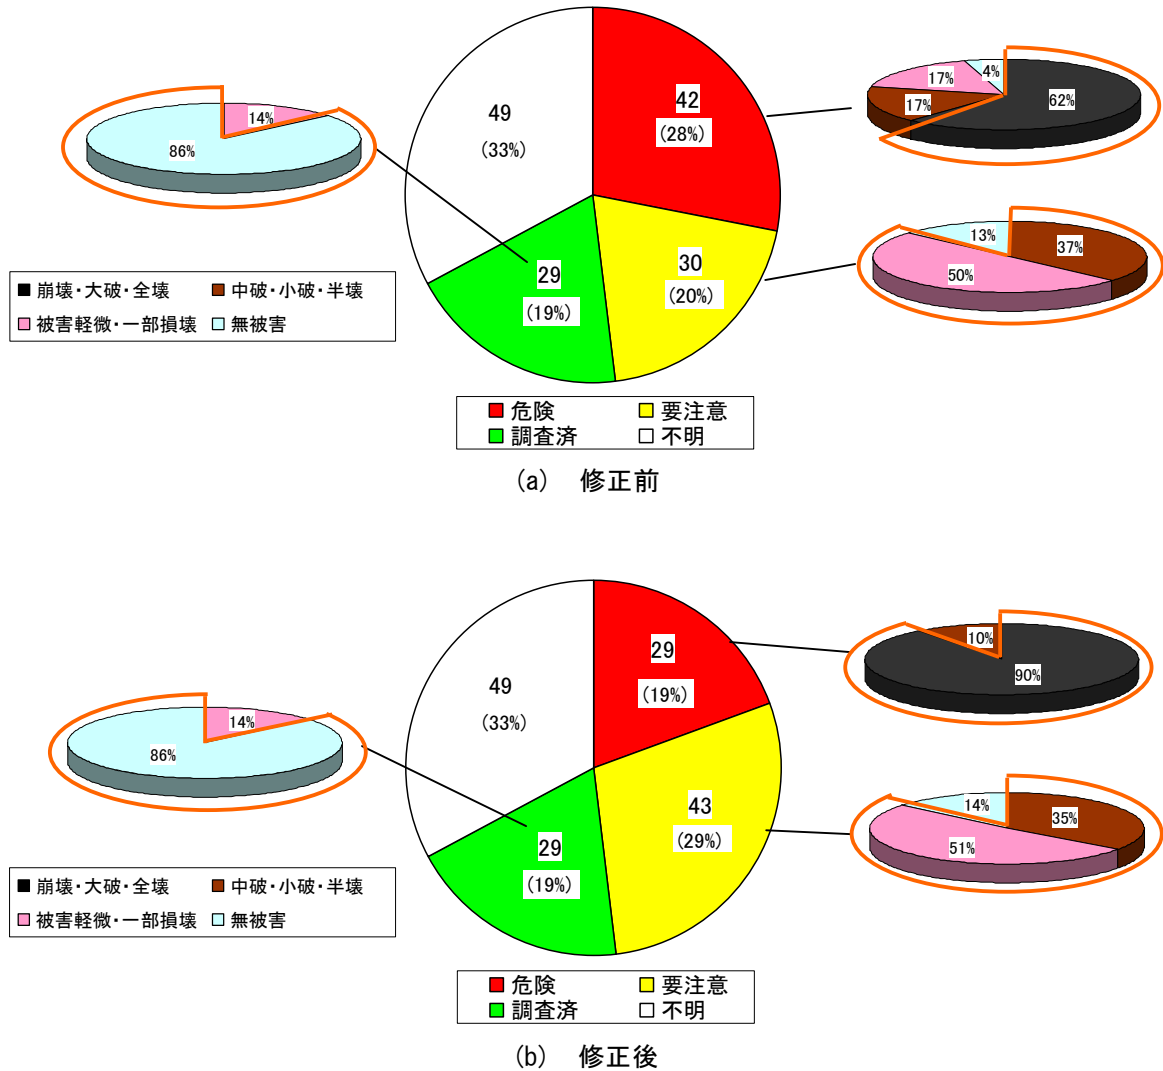
図 13 応急危険度の割合および応急危険度ごとの被害レベルの割合

応急危険度判定結果と構造的な被害を対象としている被害レベルの対応性を検討するため、応急危険度の割合、および、応急危険度ごとの被害レベルの割合を図 13(a)に示す。また、応急危険度と被害レベルの対応関係を表 3(a)に示す。応急危険度「危険」に対応する被害レベルを「崩壊・大破・全壊」、「要注意」に対応するのを「中破・小破・半壊」「一部損壊・被害軽微」、「調査済」に対応するのを「無被害」とすると（図 13(a)でオレンジで囲んだ部分、表 3(a)でオレンジで塗った部分）、「要注意」の対応率は 87% (37+50)、「調査済」の対応率は 86%とかなり対応が良いといえるが「危険」の対応率は 62%と低くなっている。その原因としては応急危険度判定の定義が、「破壊が人命に危険を及ぼす度合い」であることから「危険」と判定される要因として、隣接建築物・周辺地盤に関する危険度や、屋根瓦などの落下危険物・転倒危険物に関する危険度なども含まれることが考えられる。そこで、構造的な被害以外の要因で「危険」と判定されているものは「要注意」と修正した応急危険度の割合、および、応急危険度ごとの被害レベルの割合を図 13(b)に示す。また、応急危険度と被害レベルの対応関係を表 3(b)に示す。その結果「危険」の対応率は 90%となり、応急危険度判定と被害レベルは構造的な被害に対して十分対応していることがわかる。よって、応急危険度判定は、構造的な被害以外の要因で「危険」と判定されているものを「要注意」と修正すれば、「危険」は「崩壊・大破・全壊」、

「要注意」は「中破・小破・半壊」「一部損壊・被害軽微」に、「調査済」は「無被害」にほぼ対応し、建物被害レベルを判定するのに十分な参考になる資料となることわかる。

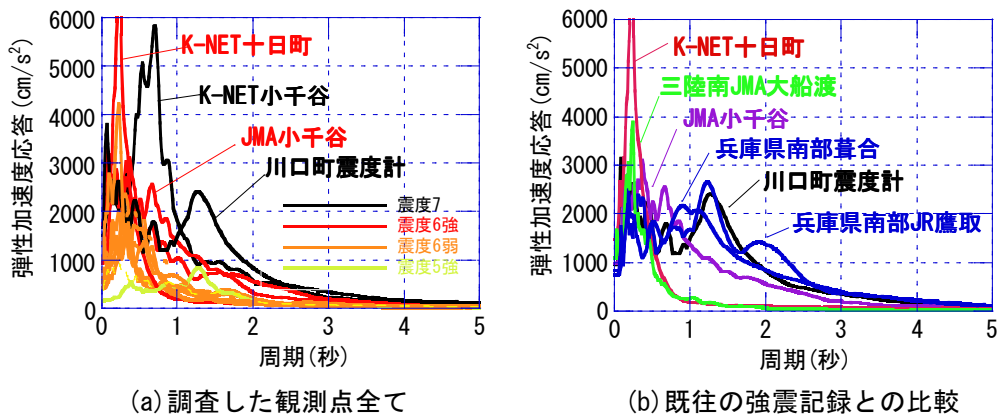
図 14 弾性加速度応答スペクトル（減衰定数 5%、水平 2 方向ベクトル合成）

弾性加速度応答スペクトル（減衰定数5%、水平2方向ベクトル合成）を図14に示す。図14(a)には調査を行った全ての観測点でのスペクトルを示すが、川口町のスペクトルは他の観測点と比べて1秒以下の値はさほど大きくなく、建物に大きな被害をもたらす1-2秒⁷⁾に大きなパワーを持っていて他のものと破壊力が全く異なることがわかる。さらに、図14(b)には過去に発生した被害地震での強震記録のスペクトルを示すが、川口町震度計の1-2秒応答は1995年兵庫県南部地震のJR鷹取や葺合のそれとほぼ同等のレベルであることがわかる。表4には提案する算定法による震度⁷⁾も示す。これは、震度の大きさによって変化する対象に応じて、震度算出の基になる地震動の周期帯を変化させたものであり、例えば、震度6弱以上の高震度では式(1)に示すように1-2秒の周期帯を基にして算出される。
