## 2007年新潟県中越沖地震における強震観測点周辺の 被害状況と地震動の対応性

### 要 約

**Damage Investigation of Surroundings of the Seismic Stations in  
the 2007 Niigata-ken-chuetsu-oki Earthquake and  
Correspondence of Damage to Bulidings with Strong Ground Motions**

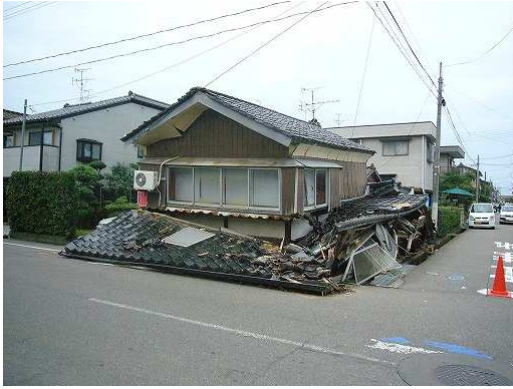
円内に大きな地形の変化はない。K-NET 周辺には、240 棟の建物（うち木造建物 189 棟）、震度計周辺には、265 棟の建物（うち木造建物 204 棟）がある（写真 1.5～10）。全壊した木造建物が多数見られ（K-NET 周辺が 10 棟、震度計周辺が 15 棟（写真 1.11～16））、木造建物全壊率はそれぞれ 5.3%、7.4%となった。観測点から半径 200m の円のすぐ外にも全壊木造建物は多数見られた。大きな被害を

写真 1.11 全壊した木造建物

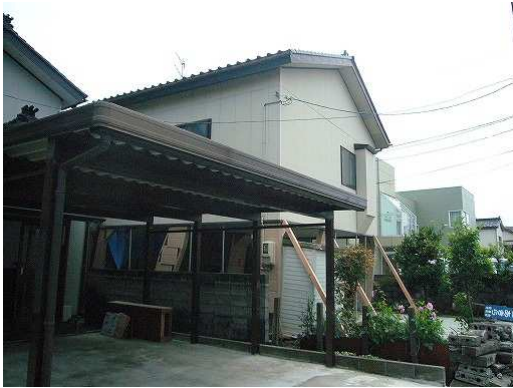
写真 1.13 全壊した木造建物

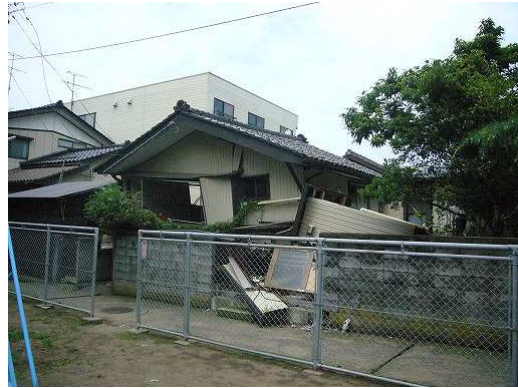
写真 1.14 全壊した木造建物

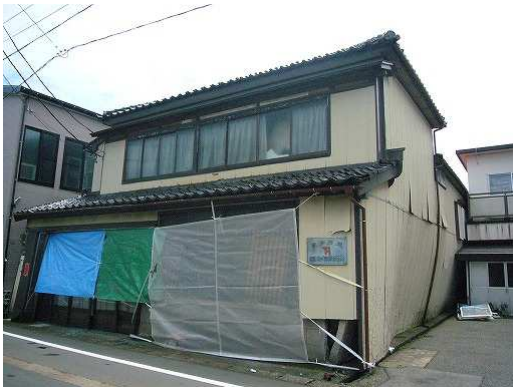
写真 1.15 全壊した木造建物

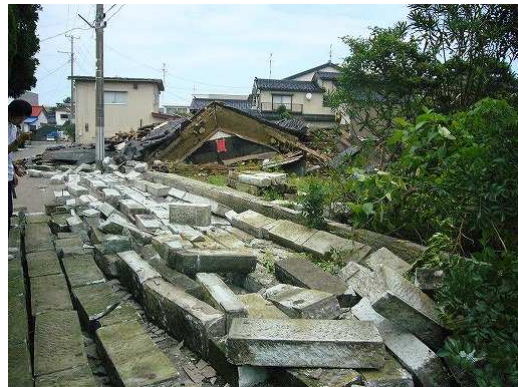
受けた商店街（写真 1.17）は調査範囲の南端（一部範囲内）にある。非木造建物には大破以上の被害建物はなかった。その他の被害としては、倒壊した倉庫が数棟あり（写真 1.18）、塀の倒壊（写真 1.16, 19）、屋根瓦の被害（写真 1.20）、地盤の被害（写真 1.21）が多数あった。また、地盤の液状化による噴砂の跡（写真 1.22）も見られた。

写真 1.16 全壊した木造建物と塀の倒壊

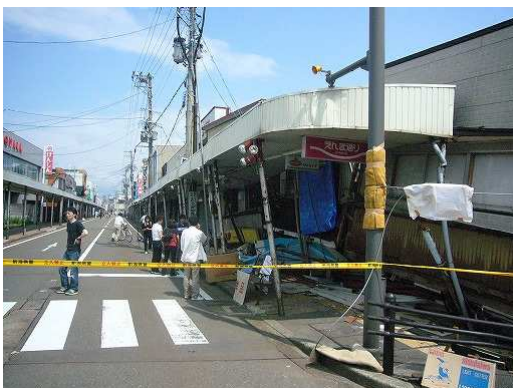
写真 1.17 大きな被害を受けた商店街

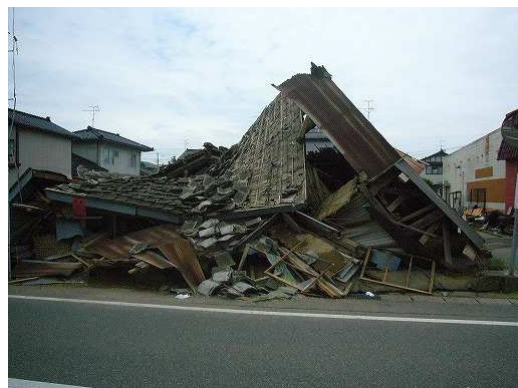
写真 1.18 倒壊した倉庫

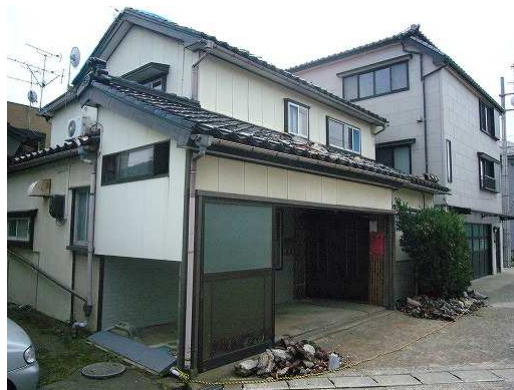
写真 1.20 屋根瓦の被害

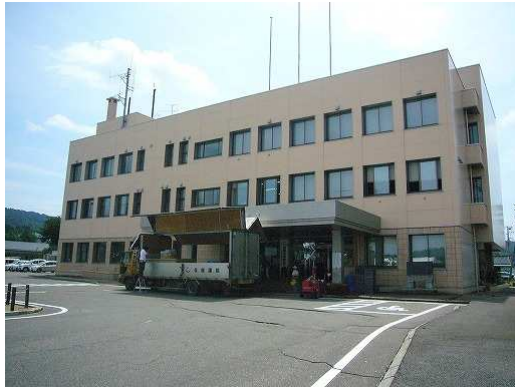
写真 9.1 柏崎市西山町事務所建物

観測点は、柏崎市西山町事務所建物（写真 9.1）の入口のすぐ左脇に設置されている（写真 9.2）。観測点が設置された周辺の地盤に被害が見られる。地盤の被害は、柏崎市西山町事務所建物の東に位置するいきいき館福祉センターの入口にも見られる（写真 9.3）。観測点周辺の建物分布を図 10 に示す。観測点の南東は高台になっている。周辺には 61 棟の建物（うち木造建物 47 棟）がある（写真 9.4～9.7）。被害は観測点南東の高台の方が、観測点のある高台の下より明らかに大きく、1 階部分が大きく変形した全壊木造建物が 1 棟あり（写真 9.8, 9），地盤の変状によって全壊した木造建物も 1 棟あった（写真 9.10）。中程度の被害を受けた木造建物（写真 9.11），屋根瓦やガラスが損傷を受けた木造建物も多数見られた（写真 9.12）。建物以外では塀の倒壊（写真 9.12），灯籠の転倒（写真 9.7），石垣や地盤の被害も見られた（写真 9.10, 13）。一方、観

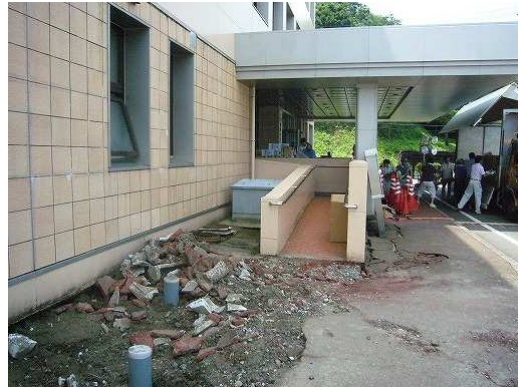
測点が設置された高台の下は，屋根瓦の被害，地盤の被害（写真 9.2, 3, 14）は見られるが，大きな被害を受けた建物はなかった．

写真 9.2 震度計の設置状況

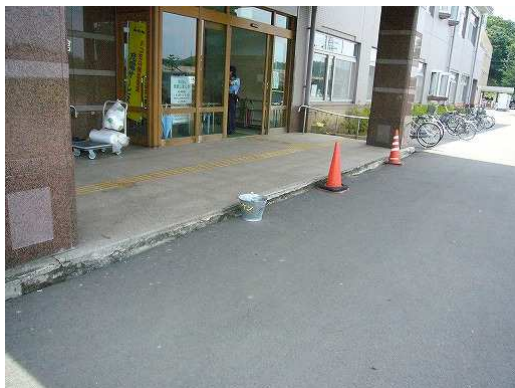
写真 9.3 いきいき館福祉センター入口の地盤の被害

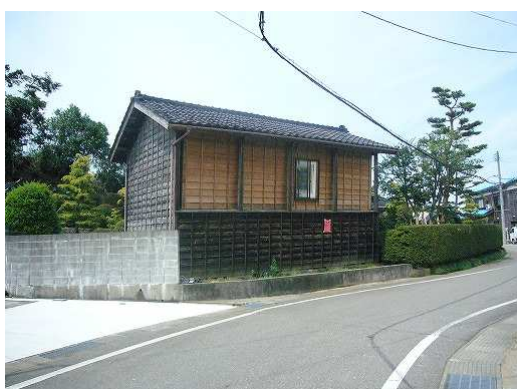
観測点は、刈羽村役場建物（写真 10.1）のすぐ西脇に設置されている（写真 10.2）。柏崎刈羽原子力発電所から東南東に約2km の距離にある。刈羽村役場建物は盛土で一段高くなっていて、観測点設置位置周辺の地盤に多くのひび割れが見られた（写真 10.3）。観測点周辺の建物分布を図 11 に示す。円内に大きな地形の変化はない。周辺には21 棟の建物（うち木造建物14 棟）がある（写真 10.4～10.8）。全壊した倉庫建物が2 棟あり（写真 10.9, 10），地盤の被害が多数見られた（写真 10.11, 12）が、大きな被害を受けた建物はない。この他には、屋根瓦の被害（写真 10.13），塀の倒壊（写真 10.14），灯籠の倒壊，電柱の傾き（写真 10.6）が見られた。

写真 10.9 全壊した木造倉庫

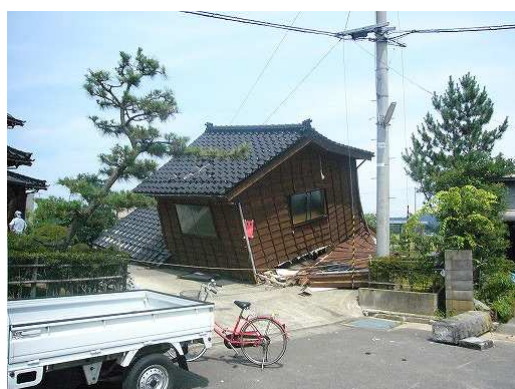
写真 10.10 全壊した木造倉庫

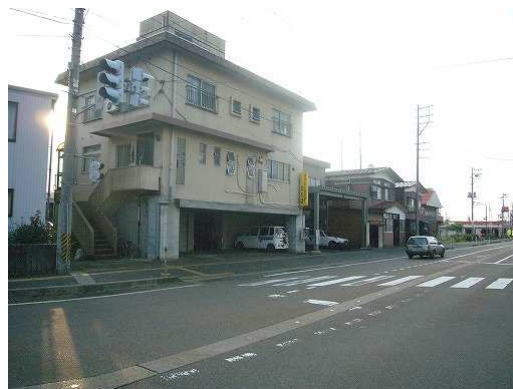
観測点は、小千谷地域消防本部建物（写真 13.1）の敷地の西側に設置されている（写真 13.2）。K-NET 小千谷とともに 2004 年新潟県中越地震のときも調査を行った観測点であり<sup>3)</sup>、当時被害を受けた建物の補修使用状況がいくつか確認された（半壊の被害を受け、1 階部分が補修された木造建物（写真 13.3）、中破の被害を受け、1 階部分が補修された鉄筋コンクリート造建物（写真 13.4））。観測点周辺の建物分布を図 14 に示す。円内に大きな地形の変化はない。周辺には 180 棟の建物（うち木造建物 128 棟）がある（写真 13.5～13.8）。大きな被害を受けた建物はなく、建物以外の被害も特に見られない。

写真 13.4 補修された鉄筋コンクリート造建物

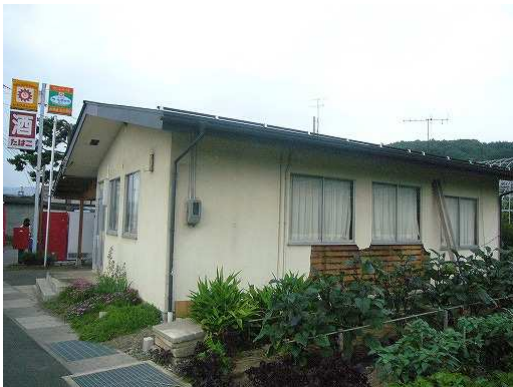
観測点は、飯綱町役場三水庁舎建物（写真 16.1）の南西端に設置されている（写真 16.2）。飯綱町役場三水庁舎建物自体は、壁に軽微なひび割れが見られ（写真 16.3）、補強されたと思われる部材のカバーに少し変形が見られる（写真 16.4）。観測点周辺の建物分布を図 17 に示す。円内の地形の変化はほとんどないが、役場建物の裏手（北西）が若干高くなっている。周辺には 45 棟の建物（うち木造建物 44 棟）がある（写真 16.5～16.10）。外装材の落下が見られる木造建物（写真 16.11）、軽微なひび割れが見られる木造建物（写真 16.12）があるが、大きな被害を受けた建物はなく、建物以外の被害も特に見られない。

写真 16.11 外装材の落下が見られる木造建物
