人工衛星光学センサ画像の目視判読による 2008年中国四川地震での北川県南東部の建物被害分布

2008年中国四川地震で甚大な被害を受けた地域のひとつである北川県南東部を対象として建物被害分布を把握するために、地震前後に撮影された人工衛星光学センサ画像を利用して、建物被害の目視判読を行った。地震前の画像から辺長さ10m程度以上の建物の位置が特定できた。地震前後の画像の比較から、対象範囲全域で計約5,000棟の建物の被害レベルを、倒壊、大破程度、中破程度ないしそれ以下の3種類に判読した。各集落の被害率を算出したところ、中心部の曲山鎮では被害率80%以上となるなど、地震断層の上盤側に位置する集落の方が下盤側の集落に比べて被害率が高い傾向がみられた。

Distribution of Building Damage in the Southeastern Part of Beichuan County by the 2008 Sichuan, China, Earthquake Based on Visual Detection of Satellite Optical Images

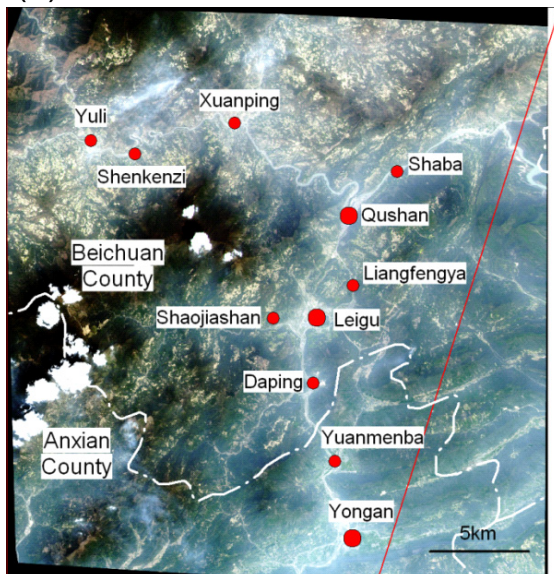
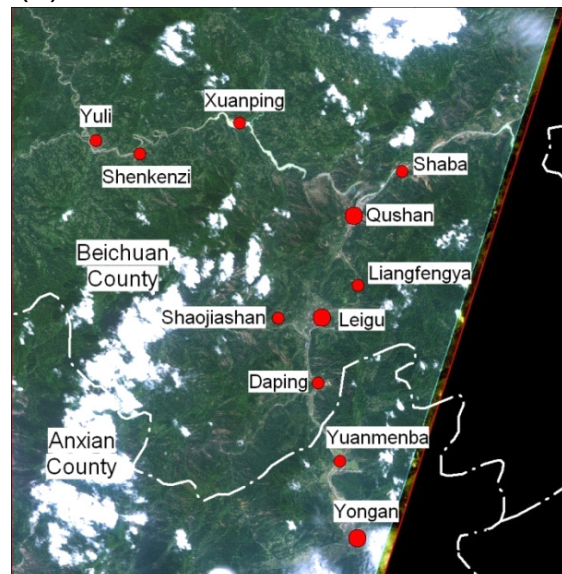
図 3 北川県南東部における (a) 地震前 ALOS 画像, (b) 地震後 FORMOSAT 画像

使用した地震前後の画像を図 3(a), (b)に、各画像の諸元を表 1 にそれぞれ示す。図中には主要な市街地の位置も併せて示している。衛星画像は、前述の北川県曲山鎮の他に、北部に位置する万里郷 (Yuli)、旋坪郷 (Xuanping)、中央部に位置する擂鼓鎮 (Leigu)、北川県の南側に位置する安県 (Anxian county) の永安鎮 (Yongan) など比較的規模の大きい 11 の市街地とその他の小規模な村を含んでいる。なお、画像範囲は南北方向、東西方向ともに約 28km である。

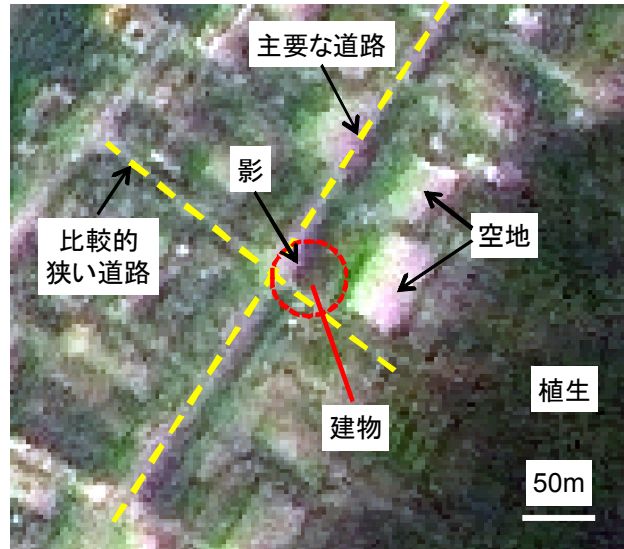
図4 地震前画像からの建物位置の判読例

建物被害の目視判読に先立ち、北川県曲山鎮において 2008 年 10 月に現地調査を行った。建物や斜面災害箇所の写真や映像を撮影し、現地の建物や被害の様子を確認した。次に、広域での建物被害の分布を把握するために、地震前後の衛星画像を用いて目視判読を実施した。まず、地震前画像を用いて建物の位置を特定した。地震前画像からの建物の判読例を図 4 に示す。まず、ディスプレイ上で 1/5,000 から 1/10,000 程度の縮尺で画像を表示させ、図中の黄点線で示すように道路や河川の位置を把握し、建物の存在する街区を特定する。次に、画像を 1/2,000 から 1/3,000 程度の縮尺に拡大し、街区内の個々の建物の位置を特定する。建物の有無については、道路や土壌などの地表面と異なる色をもつピクセルが複数集まっているか、それらのピクセルが矩形に近い形状となっているか、太陽照射と逆方向に影らしき暗いピクセルがみられるか、を考慮することにより判断した。図 4 の場合、赤丸で囲った箇所は道路沿いに位置し、道路に比べて明度の低いピクセルが矩形に近い形状でまとまって存在していることがわかる。さらに、表 1 に示したように画像取得時の太陽方向は南南東であり、これらの地物の北西側に矢印で示すように影らしきやや暗いピクセルが存在していることがわかる。以上より、赤実線で示す地物は建物であると判断した。

以上の作業を全域で実施し、判読した建物の中心点に GIS ソフトウェア上でポイントを与えることにより建物の位置を表す点群データを作成した。対象範囲全域での判読の結果、計約 5,000 棟の建物の位置を特定できた。特定できた建物の辺長さをみたら、最小辺長さは約 10m であった。つまり、画像上で 4 ピクセル以上の長さをもつ建物については特定できたことになる。一方、辺長さが数 m 程度すなわち画像上で 1~3 ピクセルの小規模な建物は、特に農村部において多く存在するものと考えられるが、建物のエッジや背景との色の違いが明瞭でなく形状や影の有無を確認できないことから、特定は困難で
