2008年岩手県沿岸北部地震における強震観測点周辺の状況と 発生した地震動との対応性

境有紀¹⁾, 中川文寛²⁾, 鈴木達矢³⁾

2008年岩手県沿岸北部地震を対象として、震度6弱以上を記録した全ての強震観測点と5強を記録した一部の強震観測点周辺の被害調査を行った。その結果、いくつかの観測点周辺で外装材の落下、外壁のわずかなひび割れ、窓ガラスの破損といった軽微な建物被害は見られたが、いずれの観測点周辺でも、大破・全壊といった建物の大きな被害はなかった。観測された強震記録の性質について検討した結果、そのほとんどが0.5秒以下の極短周期が卓越した地震動で、建物の大きな被害と相関をもつ1-2秒応答は小さく、このことが大きな震度にもかかわらず建物の大きな被害が生じなかった原因と考えられる。

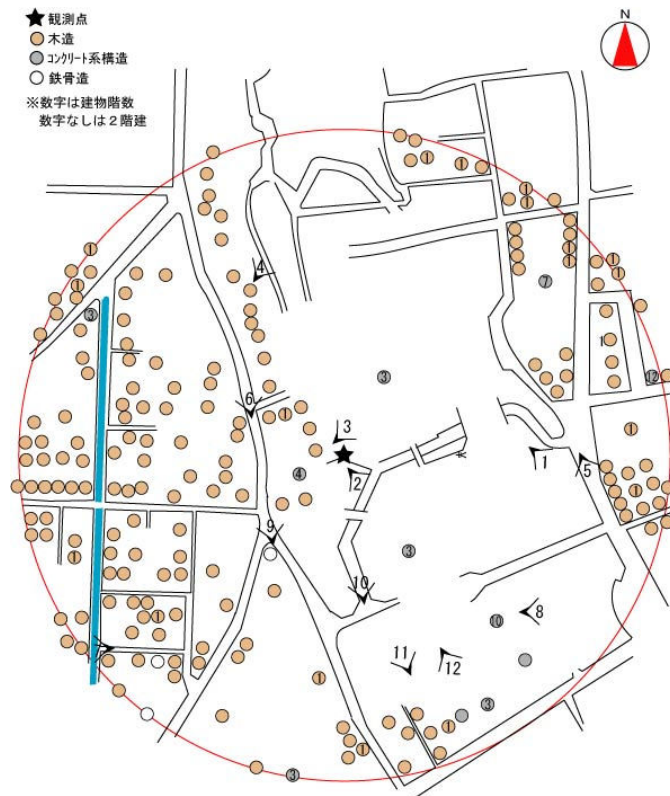
図2 K-NET 八戸（八戸市内丸震度計）周辺の建物分布

観測点は、八戸市庁舎の北に位置する八戸市公会堂 (写真 1.1, 建物内部の天井の落下があったとのこと) の南西端に設置されている (写真 1.2)。観測点は、盛土の上であり、やや高い位置 (一般家屋の2階床レベル程度) にある (写真 1.3)。観測点周辺 (観測点から半径 200m の円内, 以下同じ) の建物分布を図 2 に示す。なお、<印は写真を撮った向き、番号は、写真番号の右の数字 (写真 1.13 なら 13) に対応している。各建物はその中心位置に○印で表していて、建物の一部が観測点から半径 200m の円内にあれば範囲内としているため、○印の位置が半径 200m の円の若干外側になることもある。○印の中の数字は建物階数で、数字なしは 2 階建を意味する (以下の観測点でも同じ)。なお、大きな被害を受けた建物があればこれを記載した建物被害分布図となるが、今回調査した全観測点周辺で大きな被害を受けた建物がないため、構造種別のみを区別した建物分布図となっている。

八戸市庁舎、八戸市公会堂の入口、その北にある三八城公園は高台になっているが (写真 1.4)、多くの建物が観測点の西側の、観測点の1階分下のレベルにある (写真 1.2)。周辺には、195 棟の建物 (うち木造建物 181 棟) がある (写真 1.5~7)。八戸市公会堂の前や八戸市庁舎の前の地盤変状によるタイルの損傷 (写真 1.1, 1.8)、外装材の剥落、ガラスブロックが落下したショー ルーム建物 (写真 1.9)、八戸市庁舎のすぐ南の駐車場建物 (写真 1.10) でブレースの損傷 (写真 1.11)、階段の損傷 (写真 1.12) が見られるが、大きな被害を受けた建物はない。

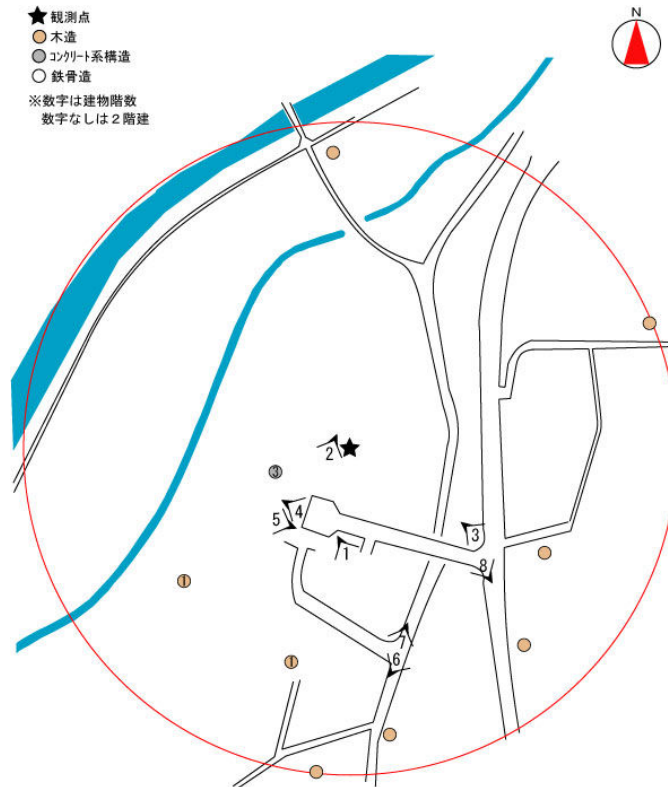
図 3 JMA 五戸町古館周辺の建物分布

観測点は、五戸町役場建物（写真 2.1）の裏手（北側）に設置されていて（写真 2.2），すぐ後ろは崖になっている。観測点周辺の建物分布を図 3 に示す。五戸町役場は、高台の上にある（写真 2.3）。五戸町役場建物周辺に地盤変状に伴うタイルやブロックのひび割れが見られる（写真 2.4, 5）周辺には、9 棟の建物（うち木造建物 8 棟）がある（写真 2.6～8）。建物の被害は特に見られない。

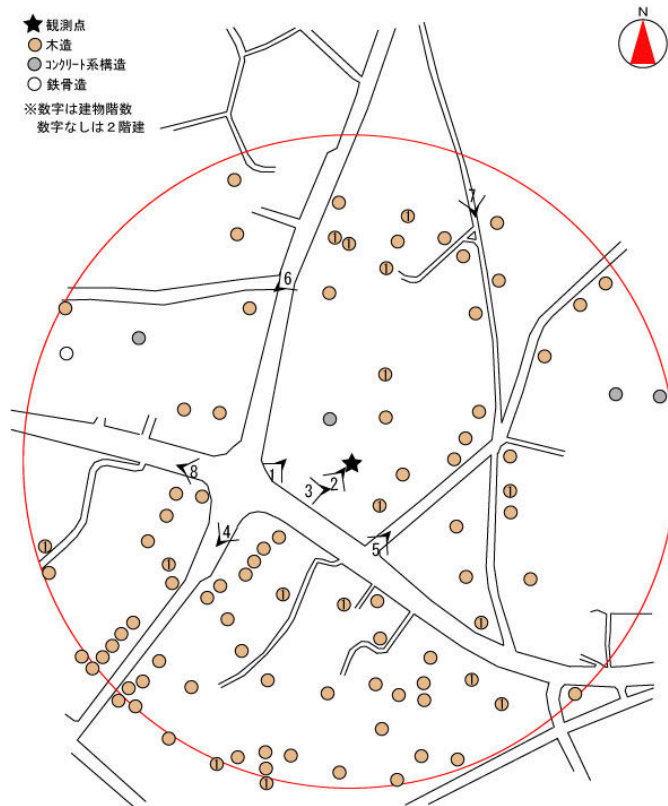
図4 八戸市南郷区震度計周辺の建物分布

震度計は、八戸市南郷区役所建物（写真3.1）の南端に設置されており（写真3.2），すぐ裏手（西側）はやや高台になっている（写真3.3）．観測点周辺の建物分布を図4に示す．周辺には，94棟の建物（うち木造建物89棟）がある（写真3.4～7）．地盤の変状による舗道の被害（写真3.8）が見られるが，それ以外には特に被害は見られない．

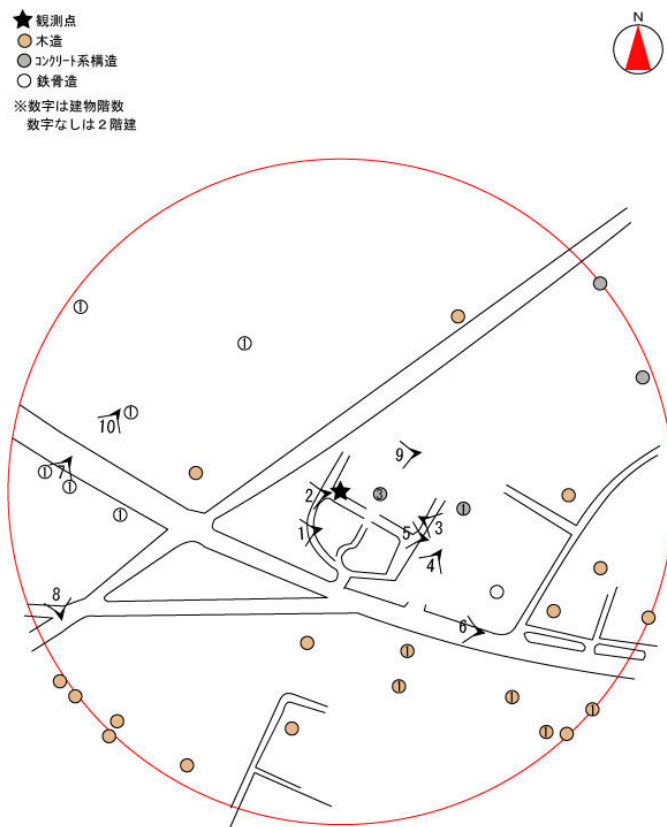
図 5 階上町道仏震度計周辺の建物分布

震度計は階上町役場建物（写真 4.1）の正面左端（西端）付近に設置されている（写真 4.2）。役場建物入口の損傷（写真 4.3）、役場建物のすぐ東にある階上町商工会館建物（写真 4.4）の 1 階柱脚，壁脚に軽微なひび割れ，非構造壁に軽微なせん断ひび割れ（写真 4.5）が見られる。観測点周辺の建物分布を図 5 に示す。30 棟の建物（うち木造建物 19 棟）がある（写真 4.6～9）。円内に大きな地形の変化はない。地盤変状に伴うアスファルトのひび割れ（写真 4.10）など軽微な被害は見られるが，大きな被害を受けた建物はない。

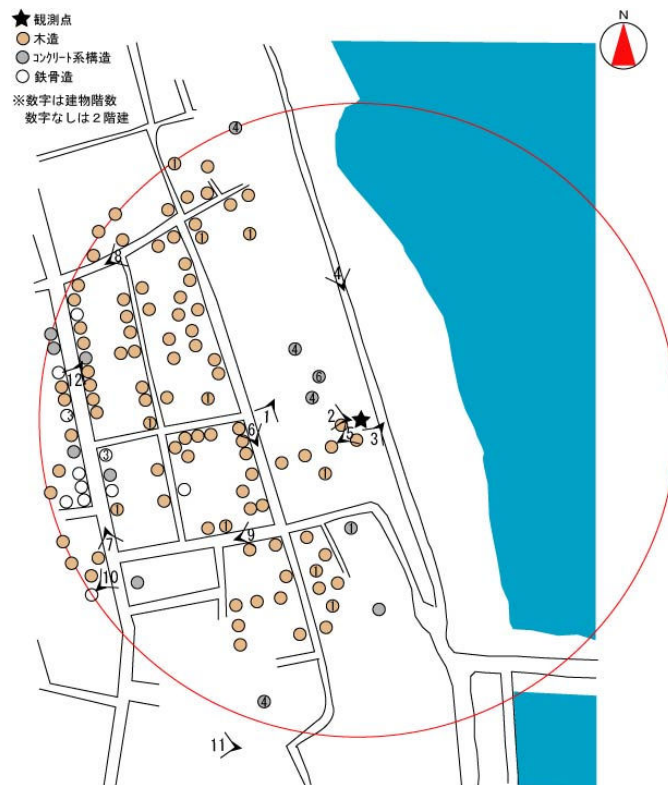
図 6 K-NET 種市周辺の建物分布

観測点は国保種市病院建物 (写真 5.1) の南側の民家の脇に設置されていて (写真 5.2), すぐ東側は崖で, その先は, 海になっている (写真 5.3, 4). 観測点周辺の建物分布を図 6 に示す. 周辺には, 118 棟の建物 (うち木造建物 95 棟) がある (写真 5.5~8). ブロック塀の被害 (写真 5.9) がいくつか見られ, 鉄骨造銀行建物の外装材の剥落 (写真 5.10), やや範囲外 (南) にある体育館のガラスの被害 (写真 5.11), 商店の基礎部の軽微なひび割れ (写真 5.12) など, 軽微な被害は見られるが, 大きな被害を受けた建物はない.

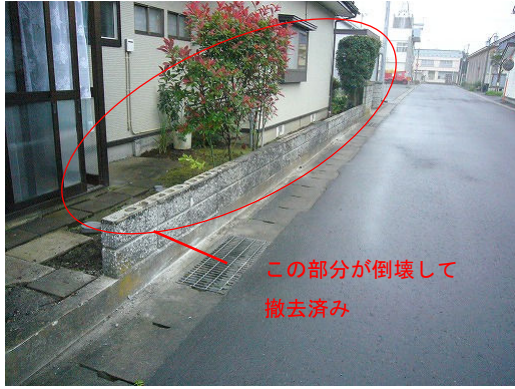
写真 5.9 ブロック塀の被害

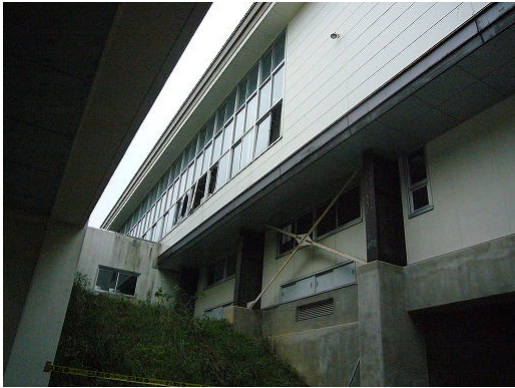
観測点周辺の建物分布を図 7 に示す．周辺には，74 棟の建物（うち木造建物 60 棟）がある（写真 6.7～10）．外装材に軽微なひび割れが見られる建物（写真 6.11）が数棟，蔵の土壁の落下（写真 6.12），中学校の体育館のガラスの被害（写真 6.13）と外装材の落下（写真 6.14）など，軽微な被害はいくつか見られるが，大きな被害を受けた建物はない．

写真 6.13 体育館のガラスの被害

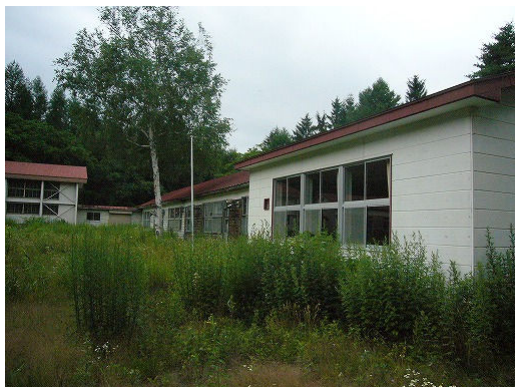
観測点は、旧玉山村立藪川小学校亀橋分校建物 (写真 10.1, 既に廃校) の北側に設置されている (写真 10.2)。観測点周辺の建物分布を図 11 に示す。この観測点は、2003 年 5 月 26 日に発生した宮城県沖を震源とする地震 (三陸南地震) のときも調査している³⁾⁴⁾。周辺には、2 棟の建物 (うち木造建物 2 棟) がある (写真 10.3~6)。旧玉山村立藪川小学校亀橋分校建物の裏 (南) は森になっているなど周りには建物はほとんどなく、特に被害も見られない。

写真 10.1 旧玉山村立藪川小学校亀橋分校建物

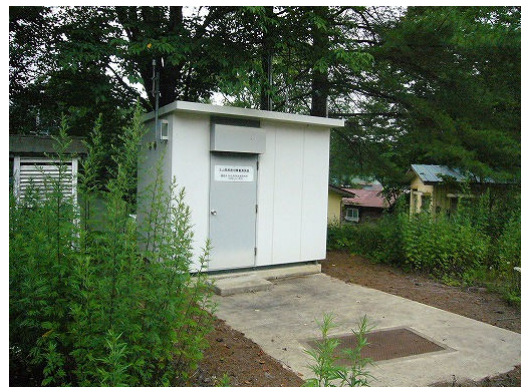
写真 10.2 観測点の設置状況

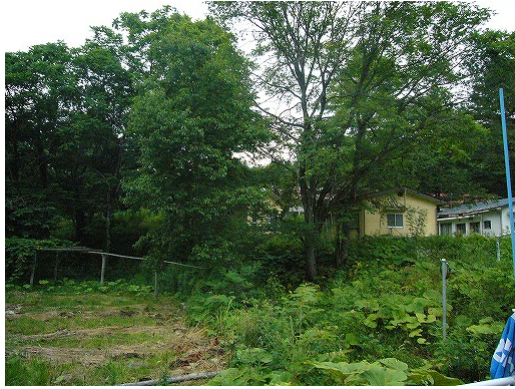
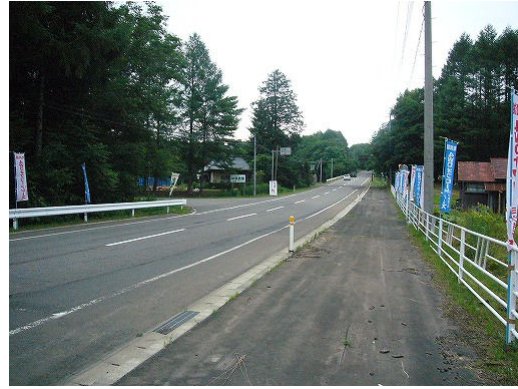
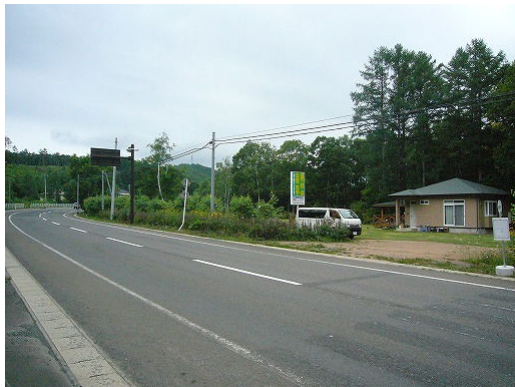
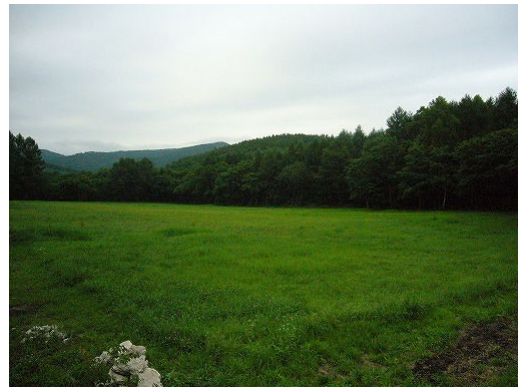
写真 10.3 周辺の様子

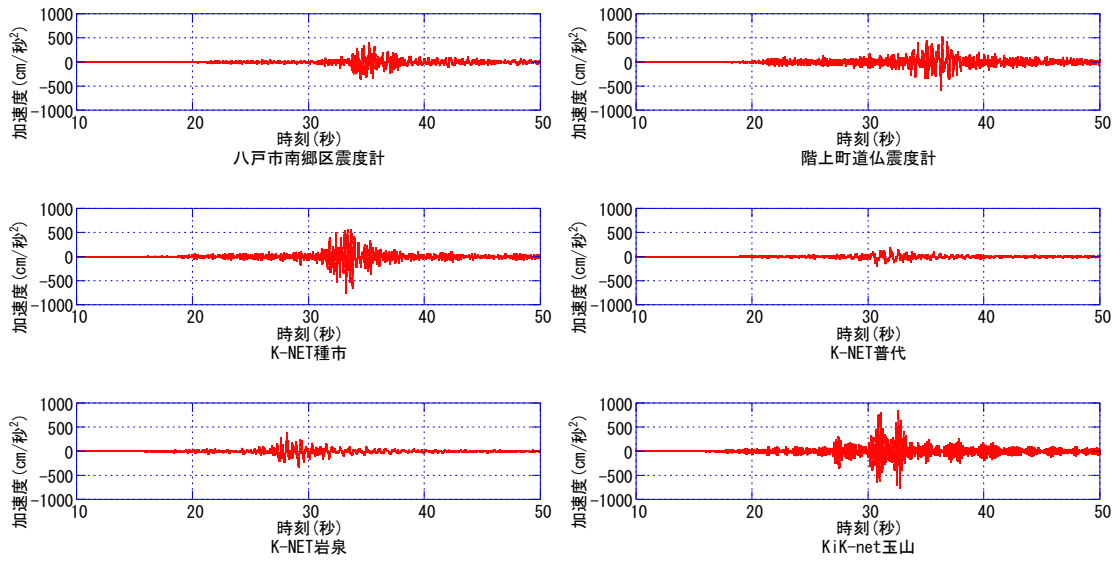
多くの強震記録で 0.5 秒以下の極短周期が卓越していることがわかる. JMA 五戸町古館, K-NET 普代では 0.5~1 秒程度の短周期が卓越しているが振幅はそれほど大きくない. いずれの強震記録も建物の大きな被害と相関が高い 1~2 秒の周期帯⁸⁾⁻¹⁰⁾におけるスペクトル値を見ると, 被害のあった過去の強震記録と比べて(図 13(d))はるかに小さいことがわかる. 表 1 に建物の大きな被害と対応する 1-2 秒震度を示しているが(ただし, 推定値とあるのは, 西川らの提案する方法によって推定したスペクトルを基に算定したものである), いずれも震度 5 強相当以下である(参考までに, 岡田・高井の全壊・大破に対応した震度の被害関数 D4¹⁾を藤本・翠川による結果¹¹⁾とも対応するように修正した被害関数¹⁰⁾よれば, 震度 5 強, 6 弱, 6 強のときの全壊・大破率は, それぞれ, 0.1~1, 1~8, 8~30%となる).

図 12 加速度波形（水平 2 方向ベクトル和最大方向）

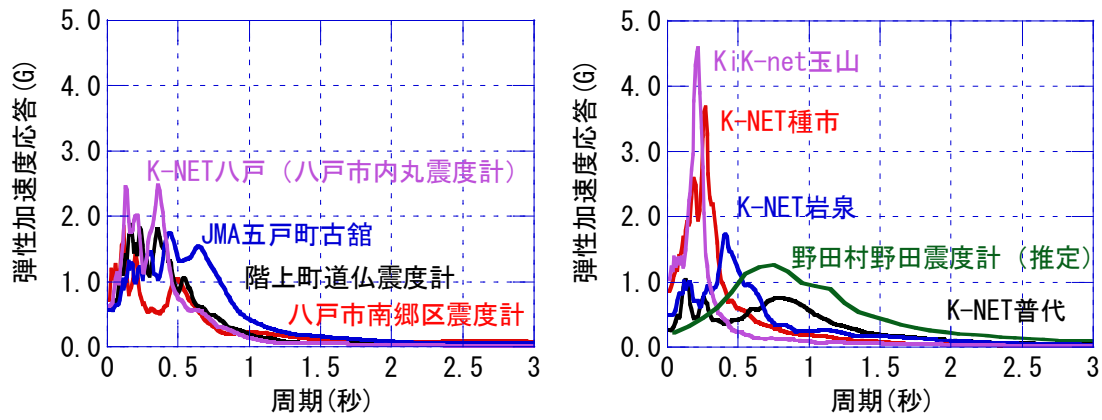
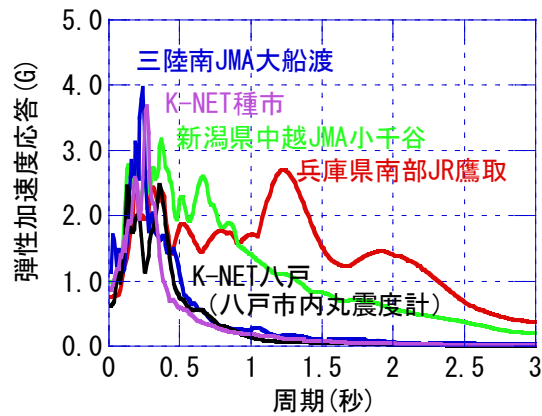
以上のことから, 多くの強震記録で, 震度 6 弱といった大きな震度を記録したにもかかわらず, 周辺に大きな被害は見られなかったのは, これらの強震記録のほとんどが, 0.5 秒以下の極短周期が卓越し, 0.1-1.0 秒応答と相関を持つ⁸⁾計測震度や地動最大加速度は大きくなったが 1-2 秒応答は小さく, 建物の大きな被害は生じない地震動だったことが大きな原因と考えられる.

図 13 弾性加速度応答スペクトル（減衰定数 5%, 水平方向 2 方向ベクトル合成）
