2004年12月26日スマトラ島沖地震 報告会 梗概集

2005年4月4日

- 主催 日本地震工学会
- 共催 土木学会・日本地震学会
- 協賛 日本建築学会・地盤工学会・日本機械学会・ 震災予防協会

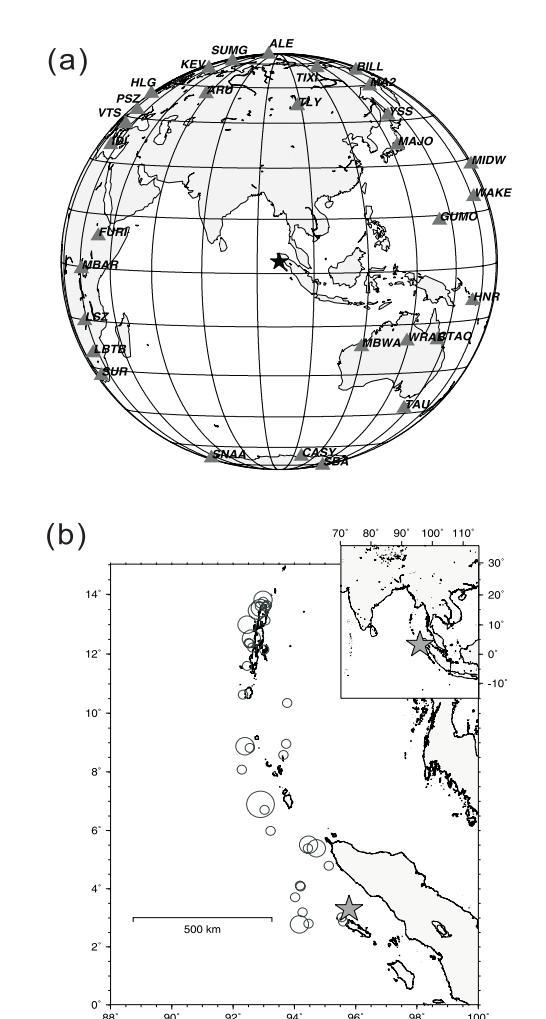
図2 (a) 使用した観測点分布 (b) USGS が決定した本震の位置と余震分布

沈み込んでいる地域で、M8クラスの地震も過去数回発生 していることが確認されているが、今回のようなM9クラ スの地震が過去に発生したと言う定量的な報告は、まだ無 い.米国地質調査所が決定した余震分布は、長さ1200km にわたって分布しており、ハーバード大学が決定したモー メントマグニチュードは、9.0に達する(図2).一方で、 地震発生後、地球がゆっくりと揺れる自由振動の解析より、 モーメントマグニチュードが9.3に達していると指摘して いる研究者もいる(Stein and Okal, 2005).次節で述べる が、今回の地震は、400秒以上に渡って破壊が継続してお り、通常の手法では、解析するのが困難な地震であるため に、詳細な議論は、現時点でにおいても困難である.

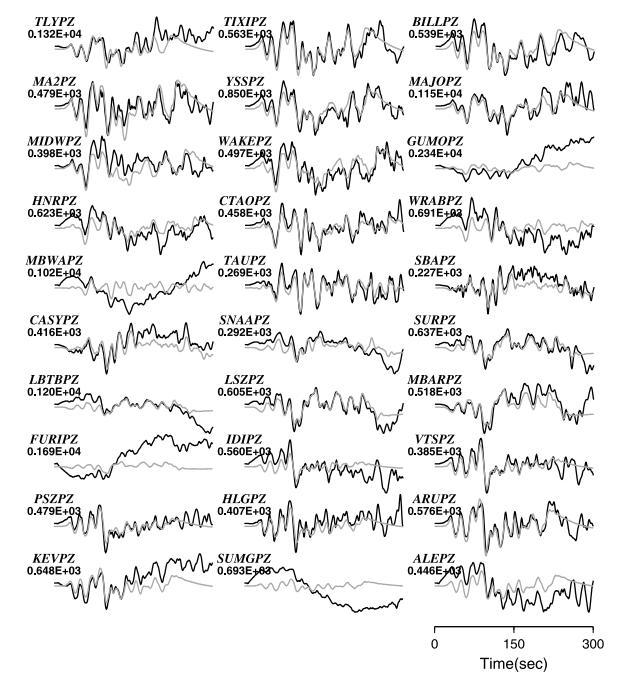
図6 観測波形(黒線)と理論波形(灰色線)との比 較,遠地実体波,観測点名の下に書いてある数字は最 大振幅(µm).

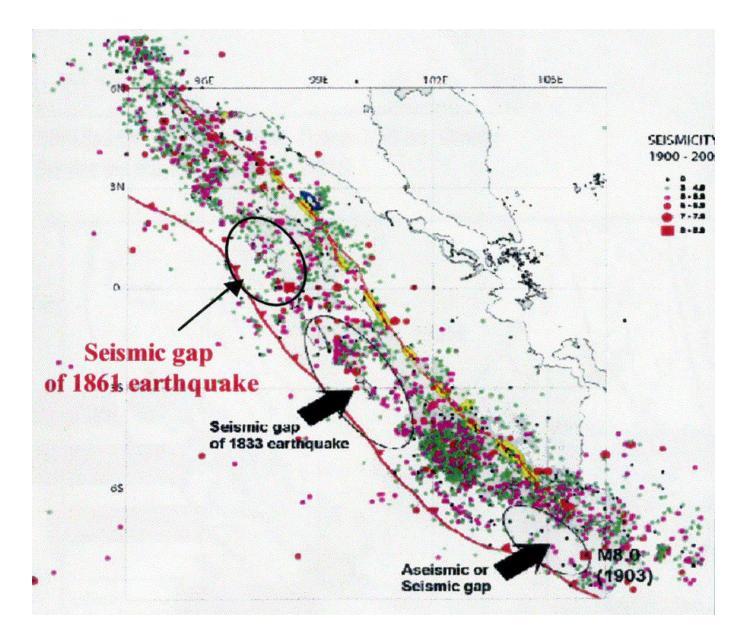
図3: Natawidjaja(2004)の指摘している地震空白域

この地域で過去に発生した大地震の発生履歴 調査は多くない(Newcomb and McCann,1987, Natawidjaja & Sieh,2000, Natawidjaja et al,2004)。 しかし、それでもおおまかには200年程度の 繰り返し間隔で巨大地震が発生してきたと考え られている。その中でNatawidjaja(2004)は、1861 年の震源域が地震空白域だと指摘している(図 3)。これはプレート境界での未破壊域という 指摘で第一種地震空白域となる。

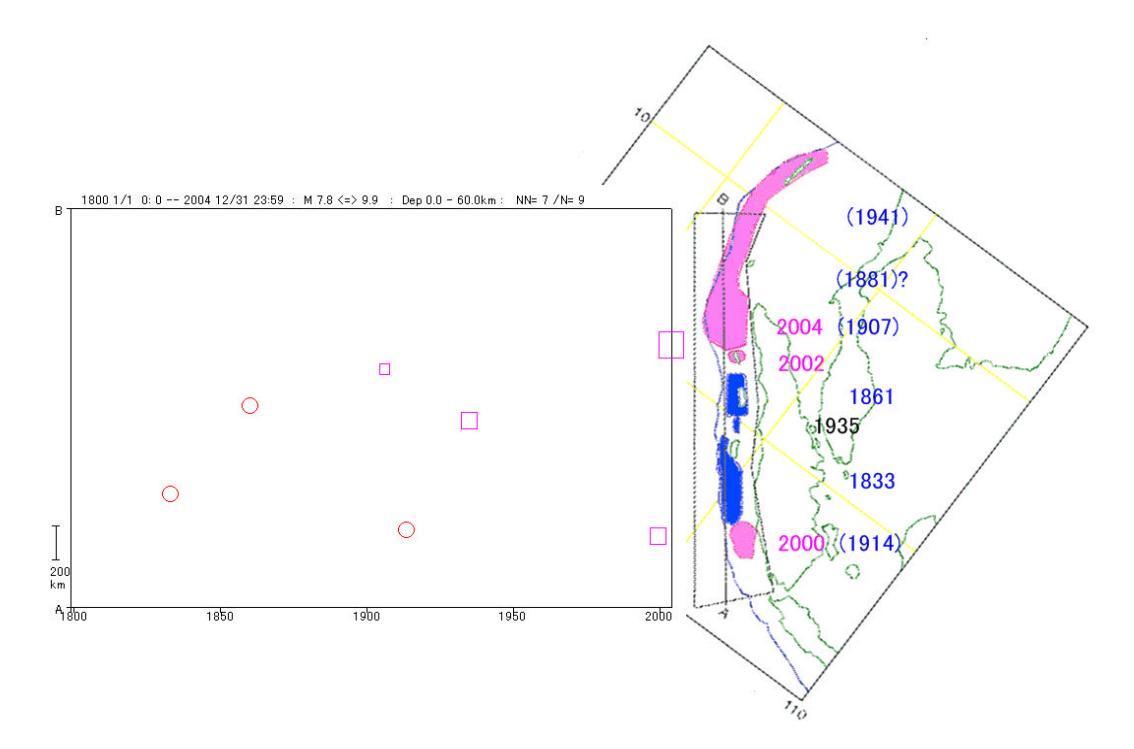
図4:1800年以来のM7.8以上の巨大地震の繰り返し発生。右図は、それらの震源域と発生年を示した。

スマトラ西方沖の巨大地震の震源域を、1833 年、1861年、1907年、1914年、1935年、2000 年、と2004年にそれぞれ発生したものをそれ ぞれの震源域で塗りつぶして図4(震源域の推 定は、2000年、2002年、2004年の地震は余震 域により、1833年、1861年、1935年について は、Natawidjajaによる)に、宇津カタログでM 7.8以上の震源を抜き出し、その震源の位置 と時系列を同時に表示した。

図4の 2002 年の地震は、右の震源域の図には示しているが、左の時系列には記されていない。それは、 この地震がM 7.6 とやや小さいからである。ただ、震源域は余震域から決められるため記している。この 2002 年 M7.6 と今回の超巨大地震とは破壊域は余り重なって居らず、2002 年 M7.6 が起きていたので、超巨大地 震の破壊の南限がここになった可能性がある。この図から、2000 年 M8.0 は 1914 年 M8.1 (Ms7.6)の再来と 考えられる。一方、2004 年 M9.0 は、1907 年 M7.8、1881 年?、と 1941 年 M8.1 を合わせたスベリの再来と 考えられるかも知れないが、過去にこれほどの規模の地震は知られておらず、単純な繰り返しとは異なる可 能性がある。

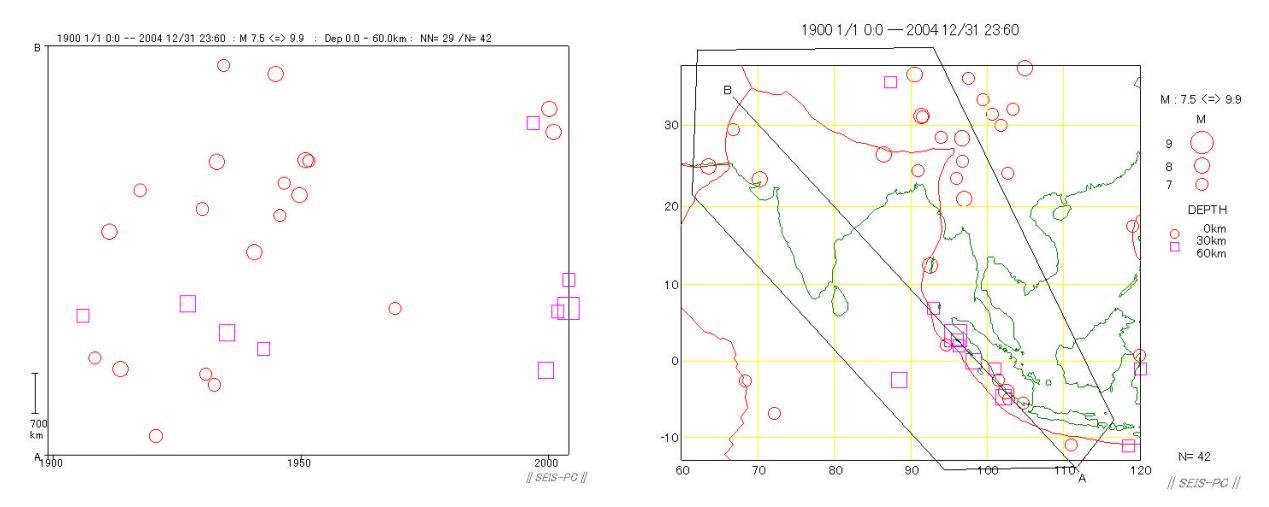
図5: M7.5 以上の1900年以来の浅い震源分布と時系列図。左図を見るとジャワ島からインドにかけてのプレート境界周辺では1995年以降に集中的に起きており、活動期に入っていることが分かる。

まず、インド・オーストラリアプレート境界の北部域では、1995 年頃から活動期に入っていたことが図5から分かる。この図では、1969 年に M7.7 が起きているものの、これを除けば全ての活動は 1951 年までの地震と 1995 年以降の地震に分けられ、この地域は活動期と静穏期の繰り返しが明瞭である。これに似た指摘を期間は短いものの茂木(1976)が既に行っていた。

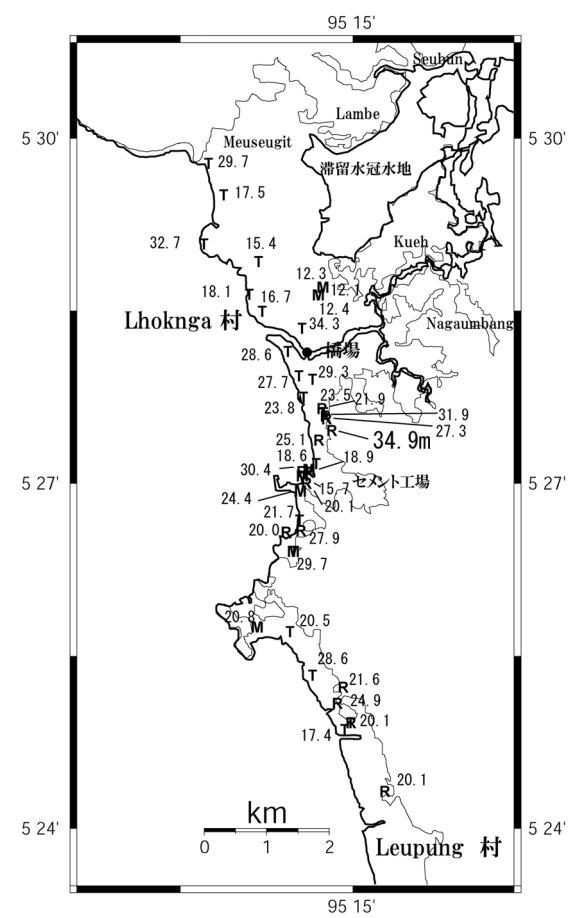
図4. Banda Aceh 市の西方、Lhoknga 村付近の海岸の津波浸水高さ R は斜面の浸水高さ、M は家屋・船腹などの水位痕跡標高、T は樹木の 枝折れや付着物による津波浸水高さの測定値

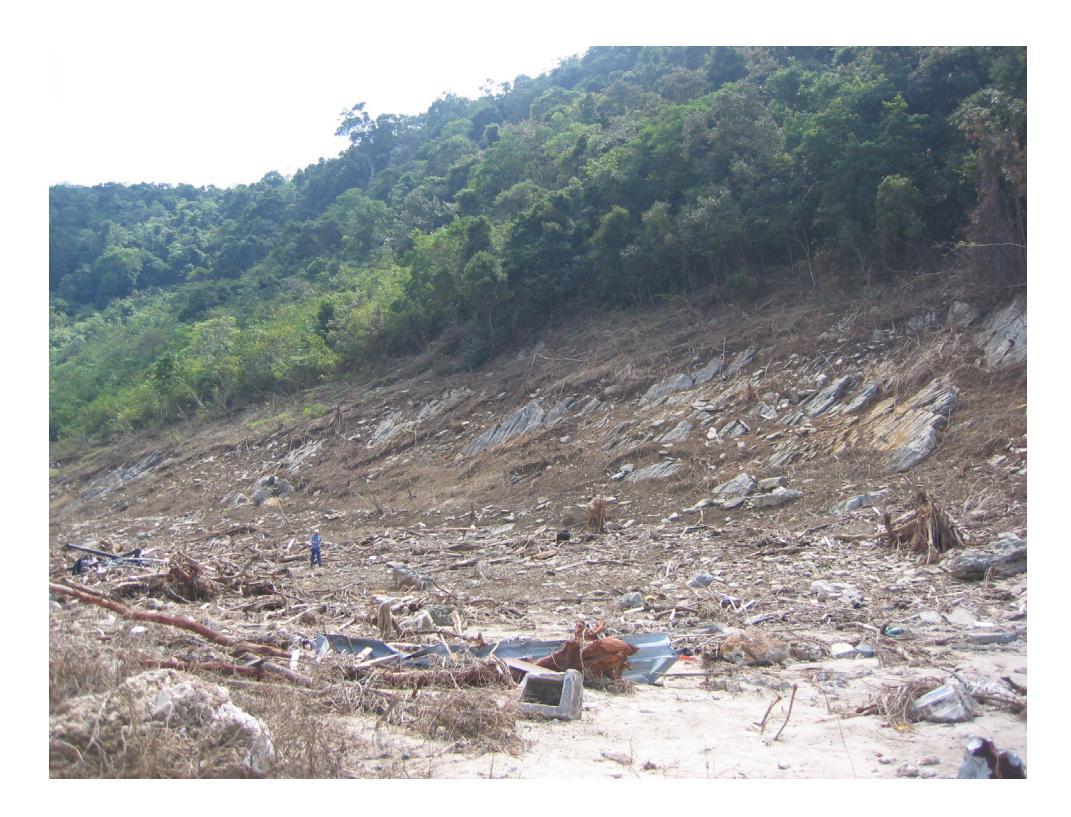
図6 Lhoknga 村のコンクリート工場南方約1kmの谷での津波浸水 のようす。図4の29.7mと書かれた地点。津波浸水の限界線が明 瞭に現れている。人物の身長と対比されたい。

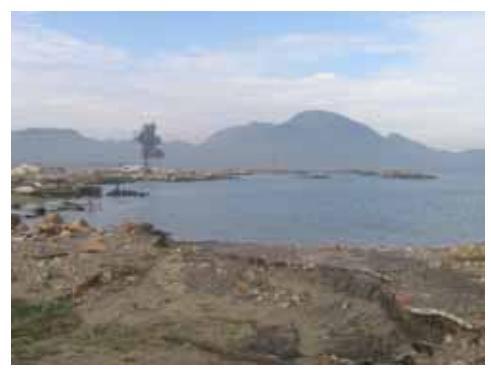
写真3 ウレレー港護岸の跡

市の臨海部には、ウレレー Ulelhee と呼ばれる港がある。その中でも西部に属する旧港地域では陸地の喪 失がはなはだしく、写真3のように護岸の一部を残して、裏の地盤が消滅した。また沖合い100m以上の ところに港湾の構造物が顔を出しており、津波による物質移動が確認できた。写真4はウレレー港にある橋 梁の基部である。この橋は津波にも破壊されなかった。写真には貝殻が付着している様子が示されている。 地震後もなお水面上にこのような状況が見られる、ということは、広域的な地盤沈降がウレレー港地域では 発生しなかったことを意味している。しかしこの地域の西方には、写真5のように、かって陸地であったと ころが水没した跡が、広がっている。

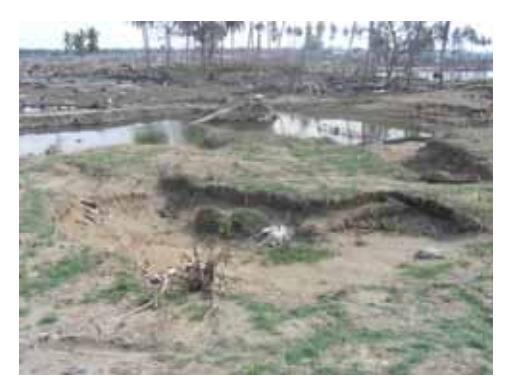
写真11 バンダ・アチェ市東方の道路沿い陥没?孔

市の東方では、浜堤裏の低地に養魚池が広がっている。おそらくここは元来、潟ないし沼沢地であったも のと思われる。この地域にも津波が襲来し、家屋などを破壊した。ここで海岸線に平行に走る道路沿いに、 写真11のような陥没?孔が多数見受けられた。当初は液状化による噴砂ロか、とも考えられたが、道路盛 土(高さ50センチ程度)の陸側に限って多く見られること、後述するスウェーデン式載荷試験で地盤の状 況を調査したところでは道路の両側で大きな差異が見受けられないこと、写真12のように建物跡の周辺に 深い陥没が起きていて、これが橋梁基礎に起きる洗掘と似ていること、最後に目撃者を発見し、地震直後に は陥没孔は見られず、津波が引いた後、初めてこれを見たとの証言を得たことから、津波襲来時に盛土裏で 洗掘が起きた、と判断した。なお、地震動と津波の襲来との間の時間間隔は、20分程度との証言を得てい る。

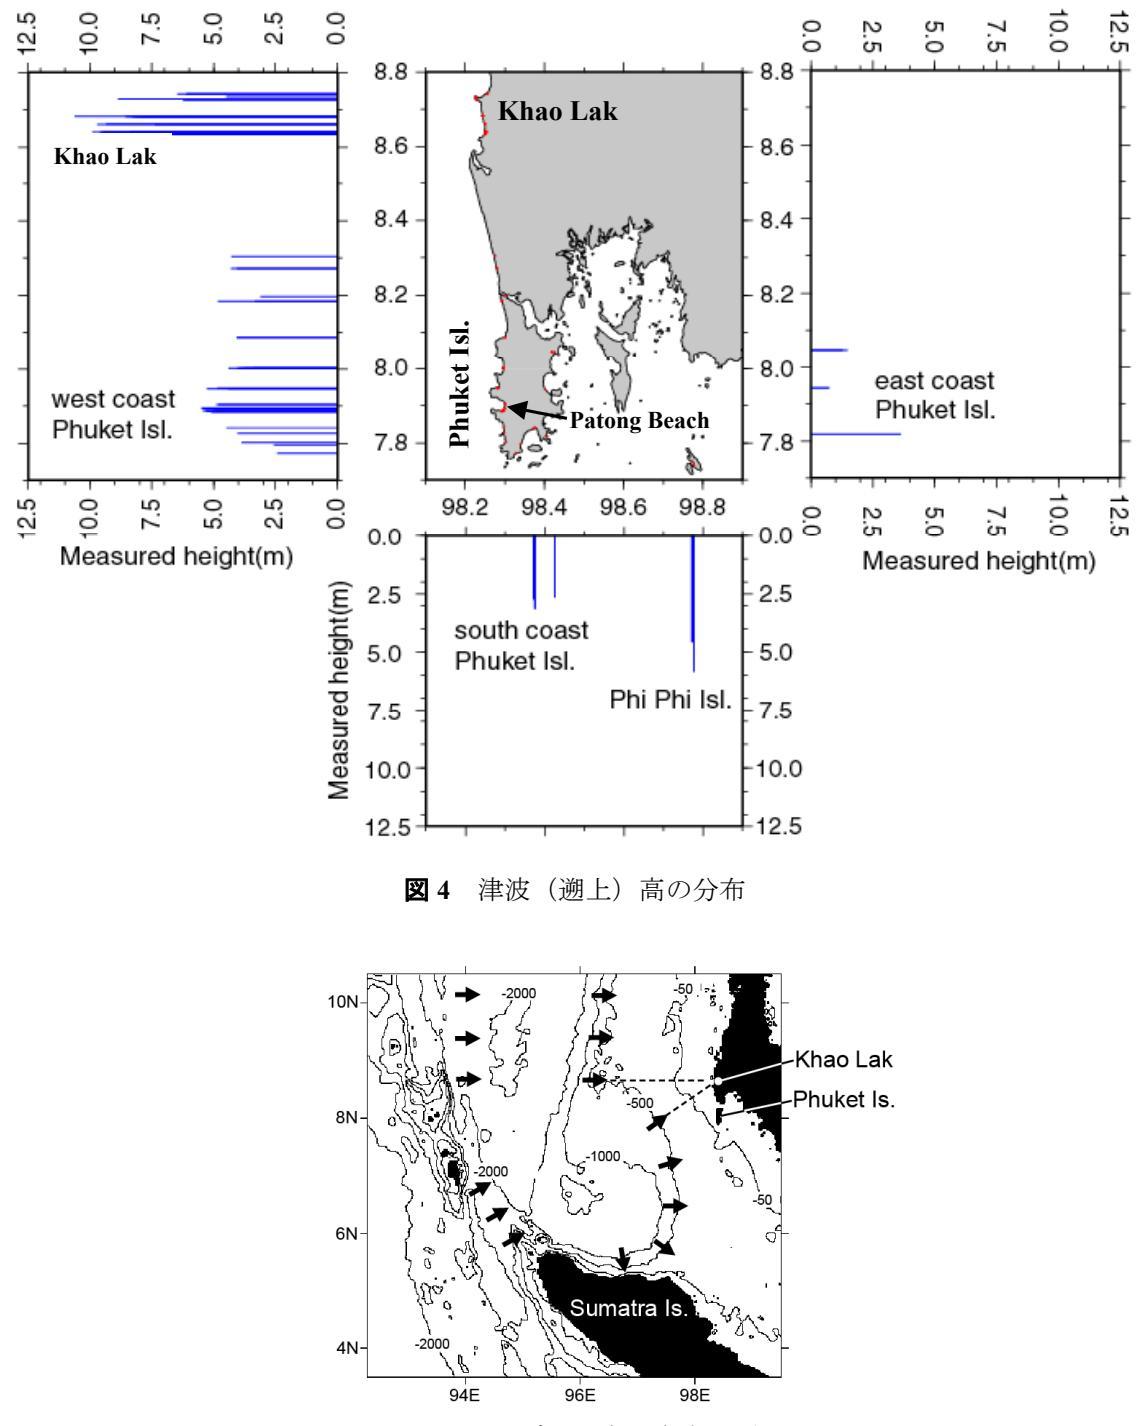
図5 アンダマン海の海底地形

Khao Lak と Phuket 島西岸における津波高の顕著な差の原因として、北側断層の存在や海底地形(図 5), 波源の不均一性などが考えられる. Phuket 島は波源の陰である東岸で津波高が小さく、スリランカは波源の 陰である南西岸でも津波高が大きかった⁷⁾. この現象差は津波の波長と島の大きさの比、島の海底勾配が主 因と考えられる.

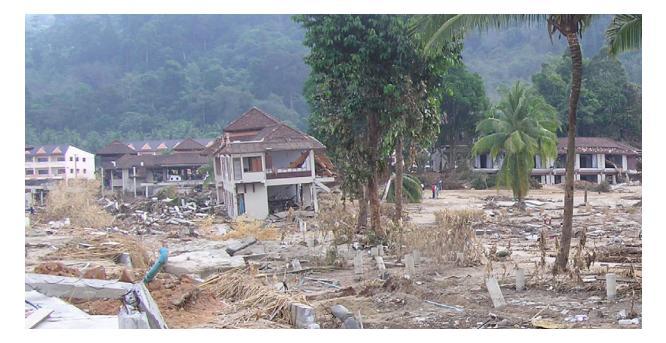
写真6 地盤が流され、大破に至った建物(Khao Lak)

建物自体は小破や中破で済んでも、地盤が浸食され、大破に至ったものもある. その例が**写真6**の中央の 建物である. 地盤浸食は今後の津波避難ビルの在り方などの議論において検討しなければならない項目であ ろう. 本調査で得られた浸水深(建物の前面 h_f と背面 h_r)と氾濫流速の関係を図7に示す. 図中の実線は次式である¹⁰⁾.

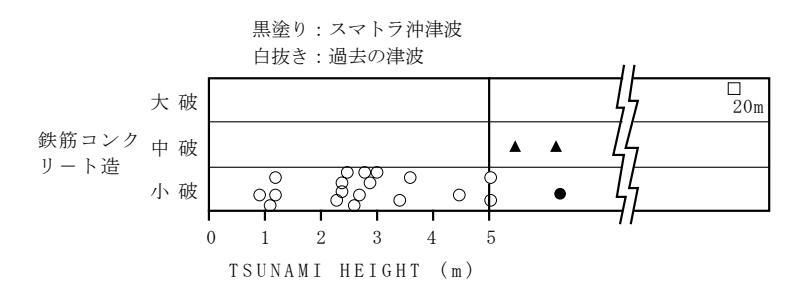
図6 浸水深と建物の被害程度の関係

これまで,鉄筋コンクリート造の建物は5mまでの浸水深であれば小破で済み,20mで大破した1例が知られていただけであった(図6).しかし,本津波では,壁を筆頭に日本の鉄筋コンクリート造の建物に比べて強度が弱いにもかかわらず,図6に黒塗りで示すように浸水深が6.2m程度でも,3階建てのものは小破や

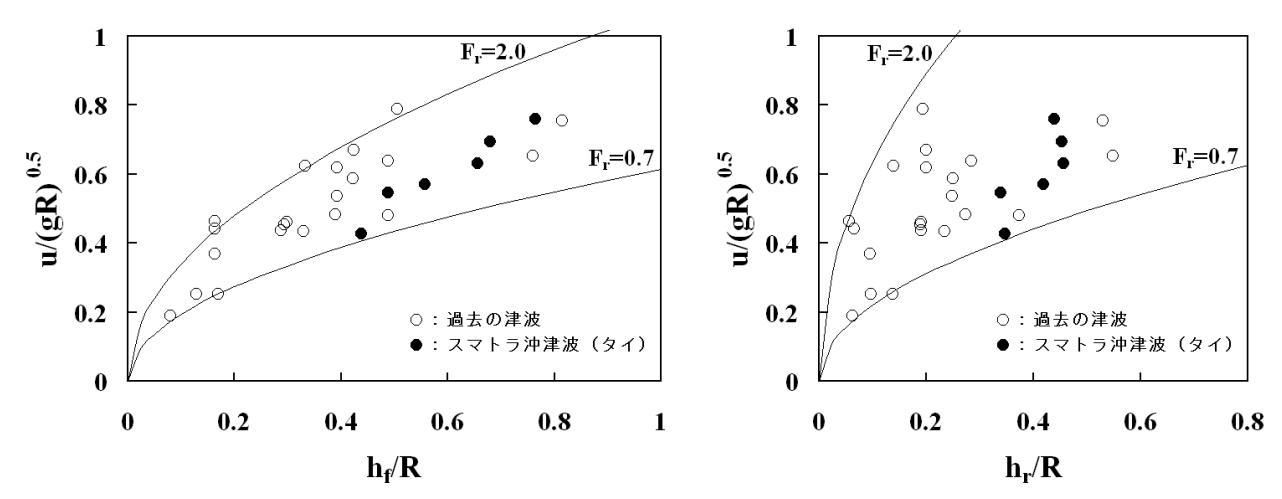
図7 浸水深と氾濫流速の関係

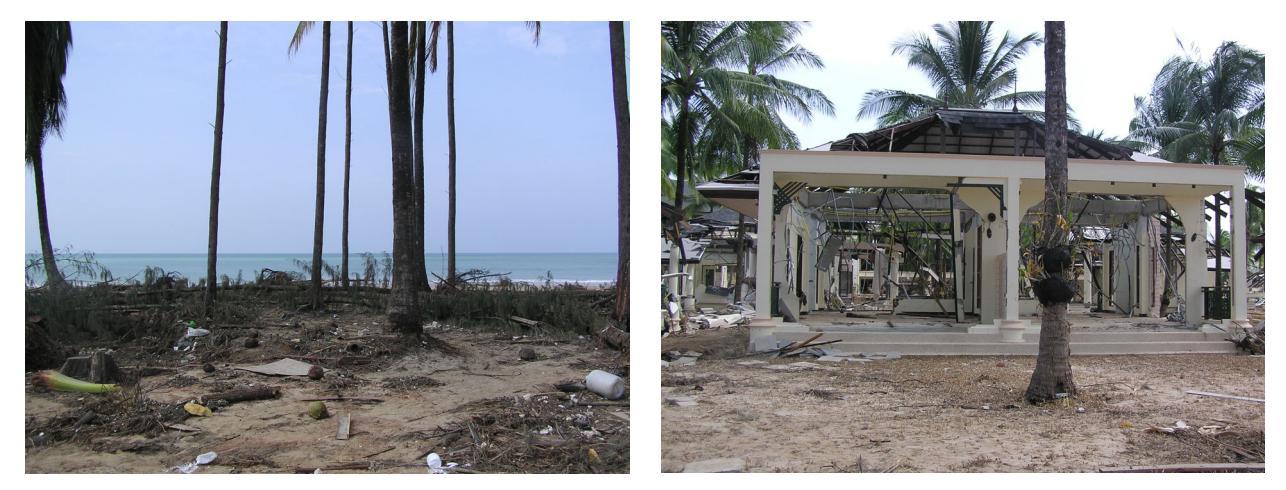
写真7 植生域と背後家屋の状況 (Khao Lak, 地盤高=3.7m, 浸水深=4.9m, 植生域厚=14m, 植生密度=0.27%)

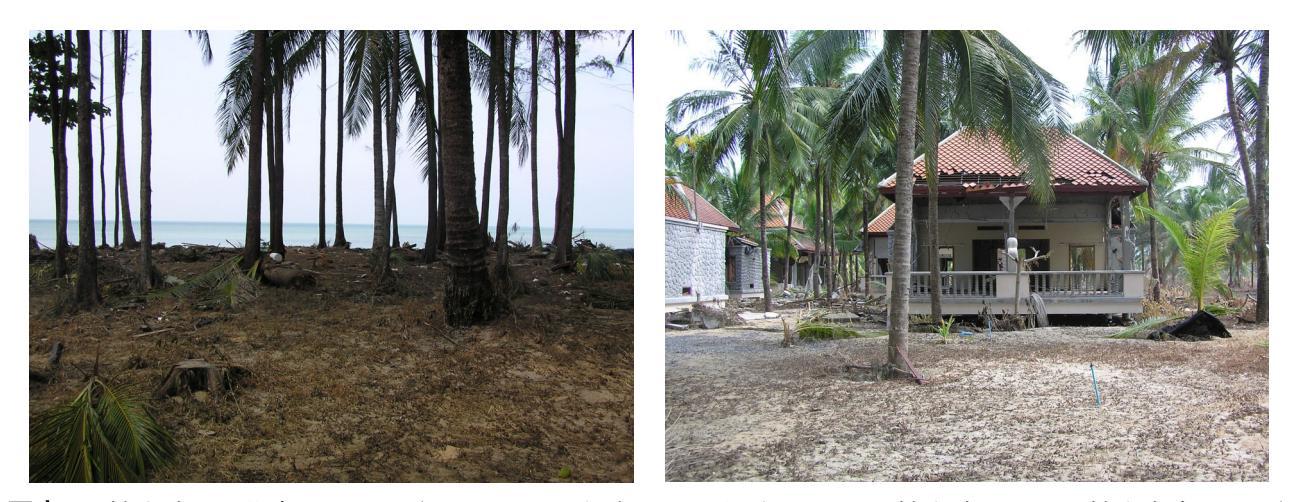
写真8 植生域と背後家屋の状況(Khao Lak, 地盤高=3.5m, 浸水深=4.6m, 植生域厚=28m, 植生密度=0.42%)

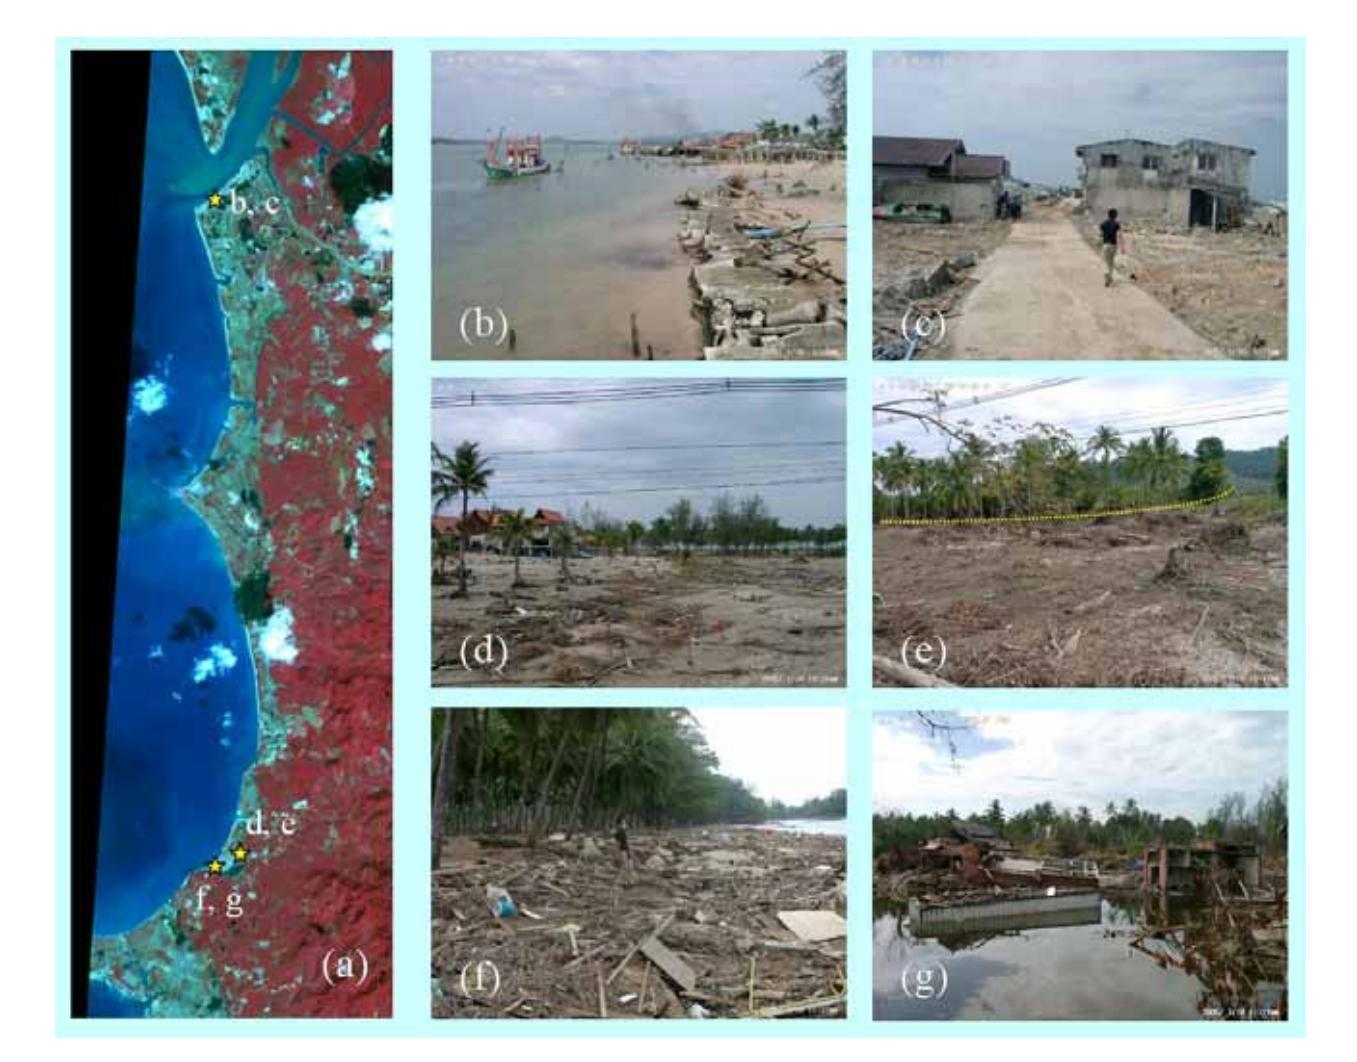
図3 パンガー県北部・中部の ASTER 衛星画像と津波被災状況. (a) ASTER 画像 (2004/12/31), (b)Ban Nam Khem の港, (c) Ban Nam Khem の村, (d)破壊された建設中のホテル, (e) 津波の遡上限界. 黄色い線で示している, (f)瓦礫で埋まる海岸, (g) Princess Resort.

図3(d),(e)に示すバンガー県の中部の Ban Bang Sak では、津波が海から約300m 離れた幹線道路を越えた丘まで遡上している.ここでは、遡上の限界が植物の状態や、津波により運ばれた浮遊物により明瞭に識別することができた.図3(f)は図3(g)に示す Princess Resort の海岸である.調査時点ではまだ瓦礫の撤去が行われておらず、津波直後の状況が残っていた. Princess Resort の一帯はホテルの2階屋根にまで津波襲撃の痕跡が残っており、最も大きな被害を受けた場所の1つである.

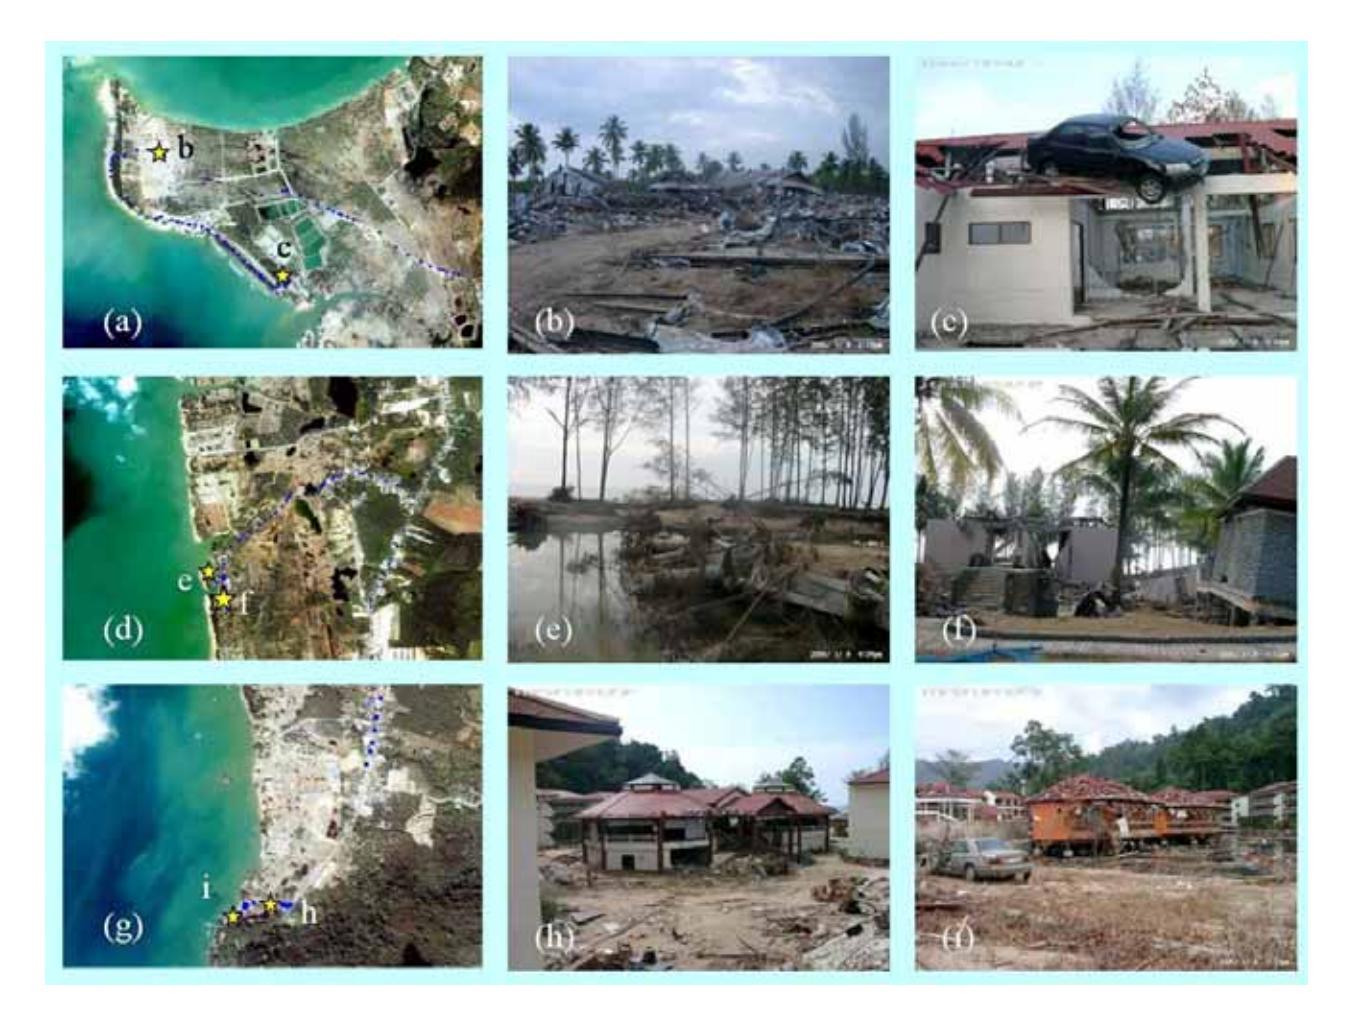
図4 パンガー県カオラック周辺の IKONOS 衛星画像 (2004/12/29)と被災状況. 青い点は位置つき写真の撮 影位置, ☆は図に示す写真撮影位置である. (a) Phakarang 岬, (b) 壊滅した Bamboo Orchid Resort, (c) 屋根に打ち上げられた車, (d) Khao Lak 中部の気象局周辺, (e) 津波で流された橋, (f) 破壊され たコテージ, (g) Khao Lak 南部の Nang Thong beach 周辺, (h) & (i) 津波で壊滅的な被害を受けた Similana Resort.

(d)は Khao Lak 中部の気象局周辺である. (e) 津波で流された橋や, (f) 破壊されたコテージなど, 津波の 破壊力を示す被害の跡が一面に広がっている.

(g)は Khao Lak 南部の Nang Thong beach 周辺である. (h) & (i) に示す Similana Resort やその北部の一帯の リゾートや商業施設は、1階の屋根までの高さの津波に襲われ、壊滅的な被害を受けている.

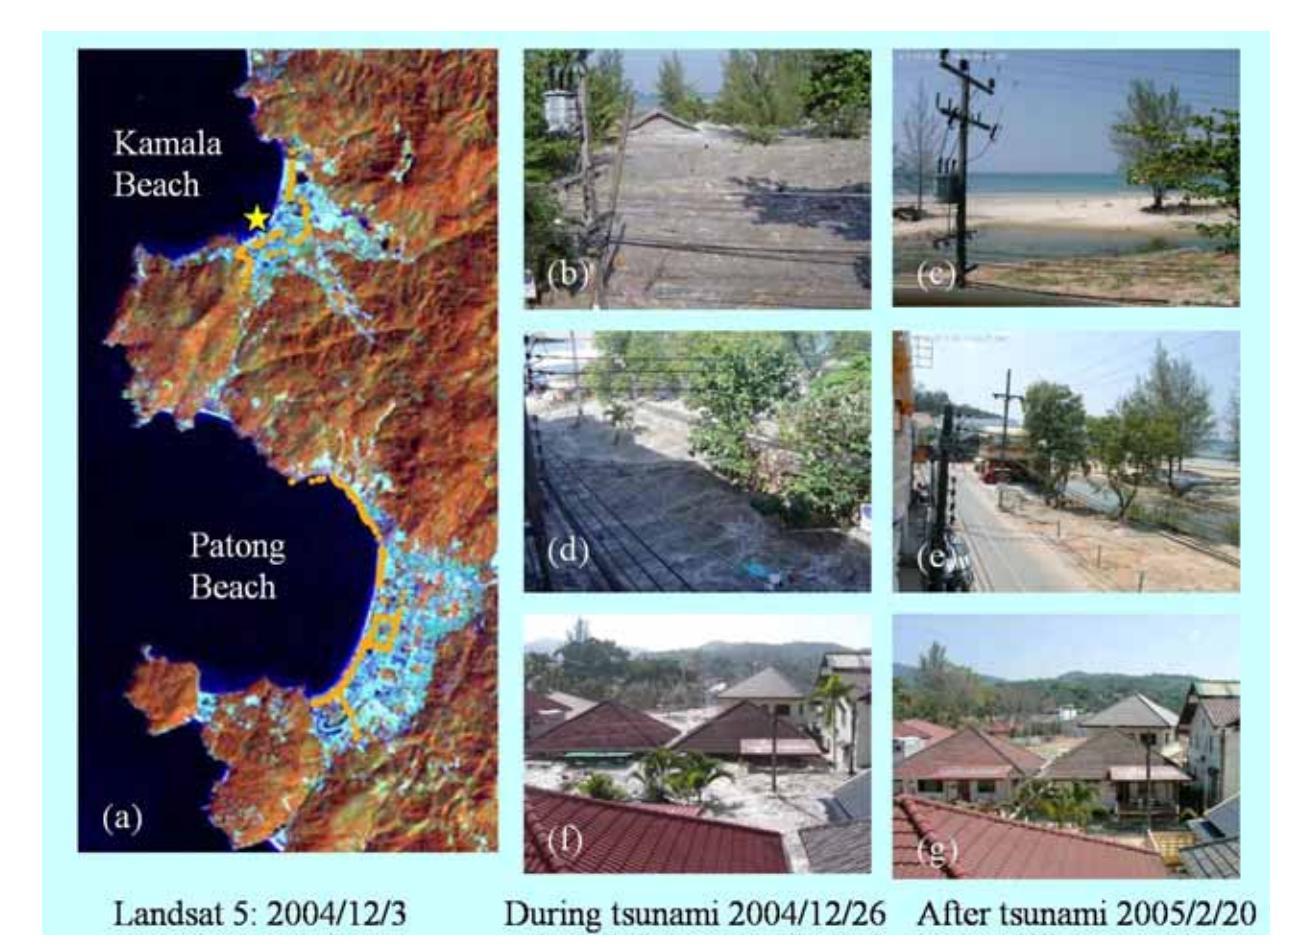
図5 プーケット島の Kamala Beach と Patong Beach 周辺の Landsat 衛星画像 (2004/12/3) と被災状況. (b), (d), (f)は Kamala Beach の住民が津波襲来時に鉄筋コンクリート建物の3階から撮影した写真である. (c), (e), (g)は2005/2/20に同じ場所から撮影したもの.

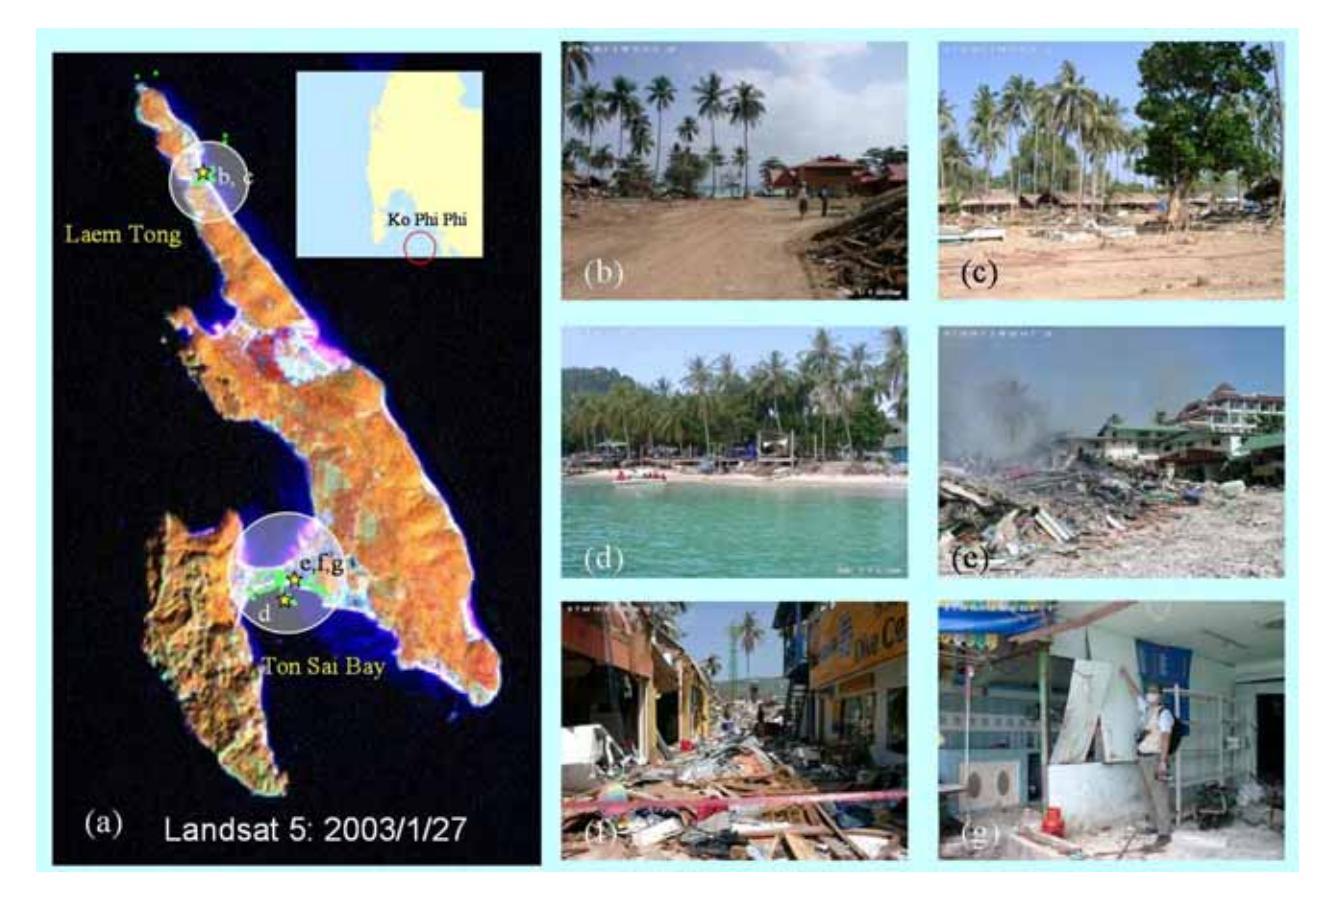
図6 ピピ島周辺の Landsat 衛星画像(2003/1/27)と被災状況. (a) Ko Phi Phi Don の調査地点と写真撮 影位置, (b) & (c) Laem Tong 地区の様子. 木造建物は大破している, (d) 南から見た Ton Sai Bay, (e) 瓦礫の野焼きの様子, (f)津波による瓦礫で埋まる Ton Sai 地区の繁華街, (g) 商店の壁に残る津波によ る湛水を示す水位跡.

クラビ県のピピ島(Ko Phi Phi Don)はアンダマン海に浮かぶリゾートの島である. 津波の波源域から見て, 丁度, プーケット島の影を外れる位置にあるため,最高で6m 程度の津波に襲われた.図6 ピピ島周辺の Landsat 衛星画像(2003/1/27)と被災状況写真を示す.ピピ島の中心である Ton Sai 地区は,南北2つの山岳島の 間を砂州が結ぶような位置に広がっている.標高2-3m 程度の南北の幅が約150mの平地であるため,津波に 襲われたら逃げ場がない.津波は最初に北の湾から襲ってきて,その後,より高い津波が南の湾から Ton Sai 地区を襲った.この地区では鉄筋コンクリートのホテルが数棟残ったのみで,他の建物は木造の平屋な いし2階建てであるため,津波により大破している.中心にある Cabana ホテルの3階からは,観光客により 津波襲来の様子がビデオで撮影されており,1階の天井まで津波が浸水していることが分かる.

(b) & (c)は島北部の Laem Tong 地区の様子である. この地区も建物の床上まで浸水し、木造のバンガロー などは大破しているが、被害は Ton Sai 地区に比べると小さい.

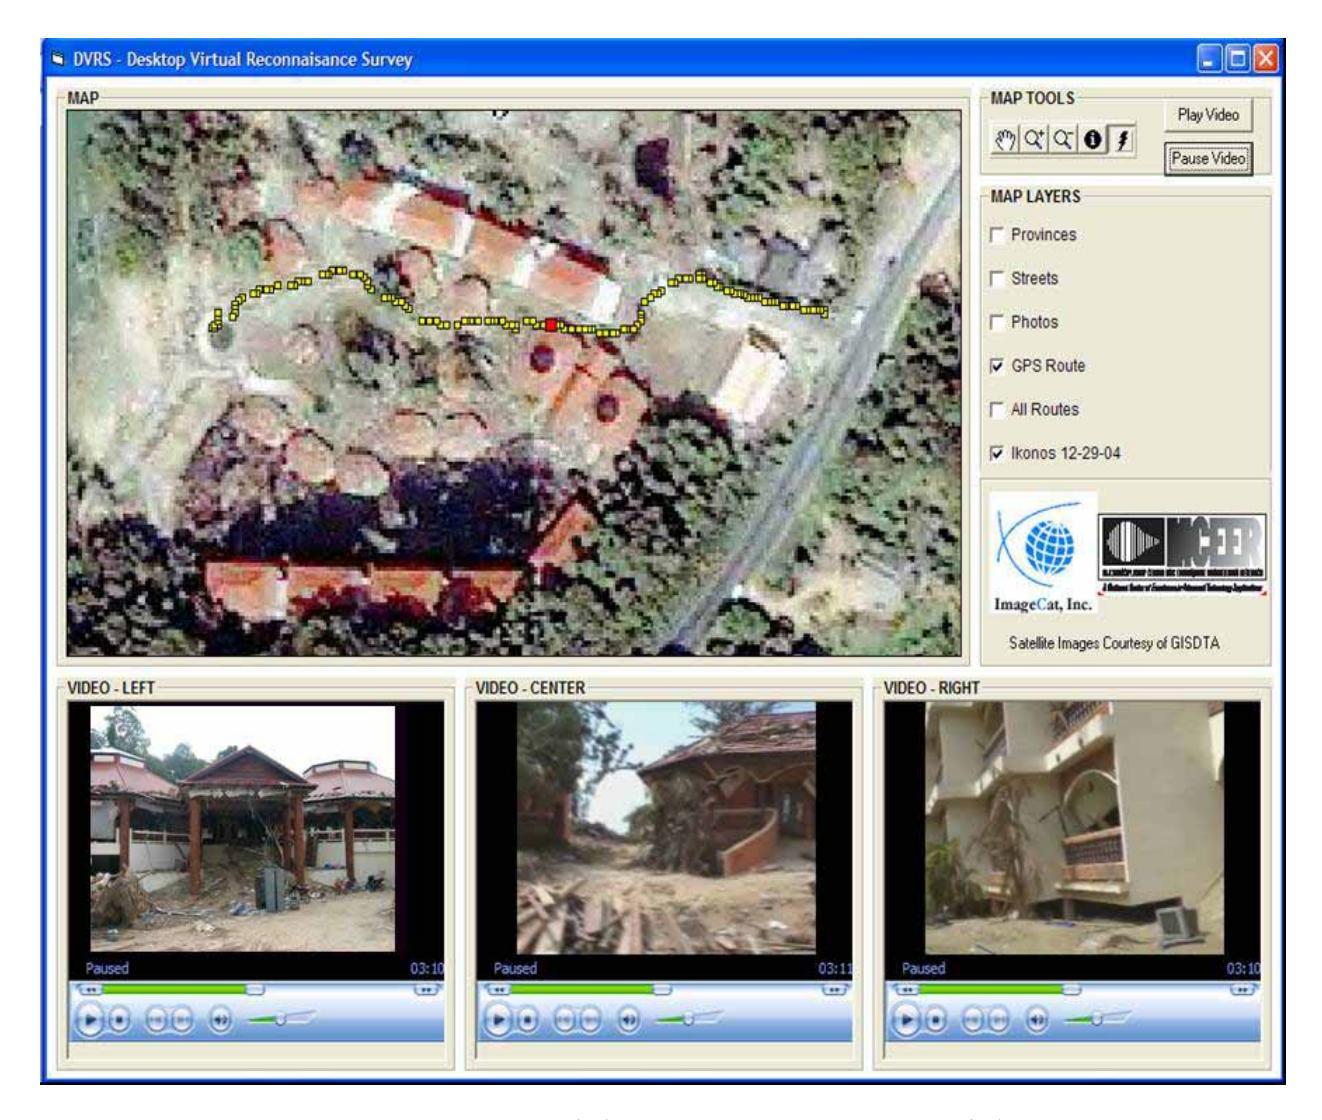
図7 IKONOS 衛星画像(2004/12/29)に重ねたビデオ撮影時の GPS 位置と3台のビデオによる動画の同時スナ ップショット. 今回の調査ではこのように3台のビデオで同時に広角撮影を行い, パノラマ VIEWS と名づ けた位置つきの動画データベースを構築した(Ghosh et al., 2005).

今回の調査では、米国側の持ち込んだビデオに加え、筆者らもそれぞれビデオカメラを持参したので、 図1(b)に示すように、3台のビデオカメラにより同時に前方と左右方向を撮影した.この新しい広角の VIEWS を Panorama-VIEWS と名づけた.図7の3つビデオ画面が示すように、Panorama-VIEWS ではより広い 視野での可視化が可能になった.車からの撮影の場合には、助手席と後部座席の左右に1台ずつの計3台のビ デオにより、ビデオ取得を行った.災害現場の生々しい様子は、災害発生から時間が経つと失われていく. 今後の教訓として災害の記録を残すためにも、また衛星画像などの現地確認データとしても、このような位 置つきの映像は貴重なデータベースとなることが期待される.

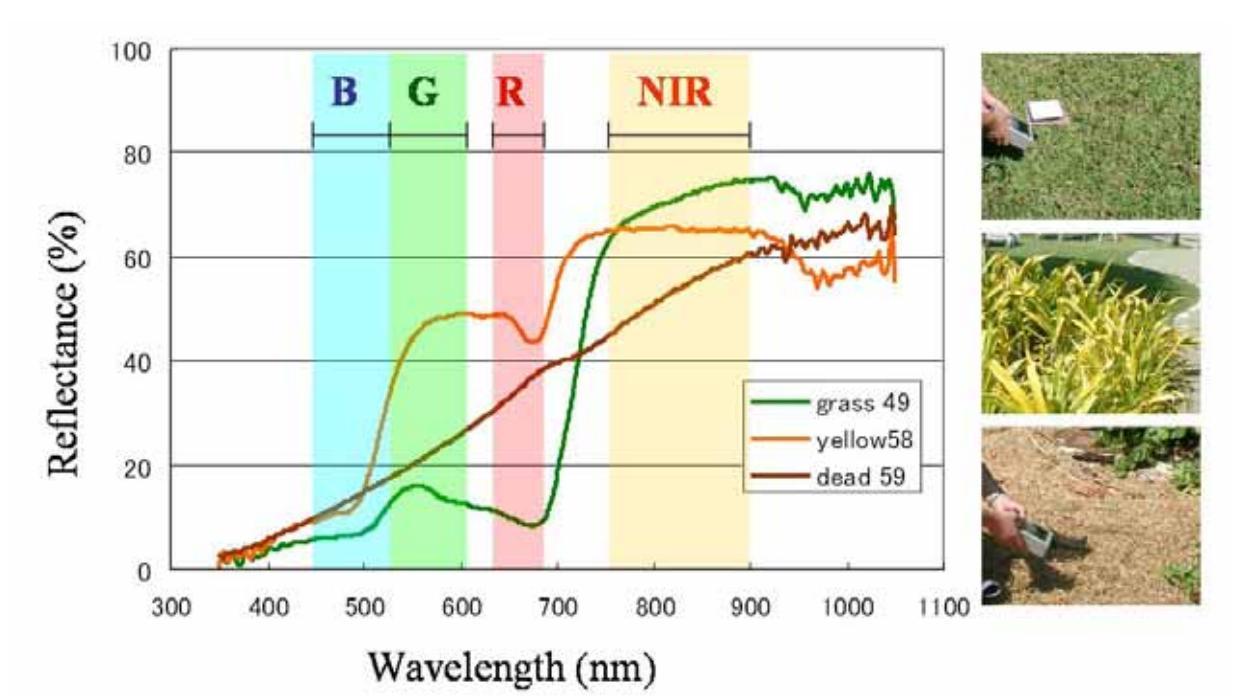
図8 プーケット島 Kata ビーチで観測した植物の分光反射率. 緑色の芝生は津波後に植えられたもの, 黄色い植物は津波を被り変色したもの, 枯れた芝生は津波を被って枯れたもの.

人工衛星の光学センサは、Landsat や ASTER などの中解像度のものも、IKONOS や QuickBird などの高解 像度のものも、いずれも可視領域と近赤外領域の波長帯のセンサを有している.図8には、分光放射計を用 いてプーケット島 Kata ビーチで2005/2/20に観測した植物の分光反射率を、QuickBird の4つのセンサの波長 帯域と比較して示している.写真に示す緑色の芝生は津波後に植えられた新しいもので、可視赤色(R)から 近赤外(NIR)の間で急激に反射率が上がるという植生の特徴をよく表している.一方、津波を被り黄色く変 色した植物はこの特徴が弱まり、枯れた芝生はまったくこの特徴が失われている.このような観測データか ら見ても、津波を被った地域の植物は、分光反射特性が変わった可能性が高く、今後、人工衛星データによ る浸水域の判定に利用できるものと思われる.

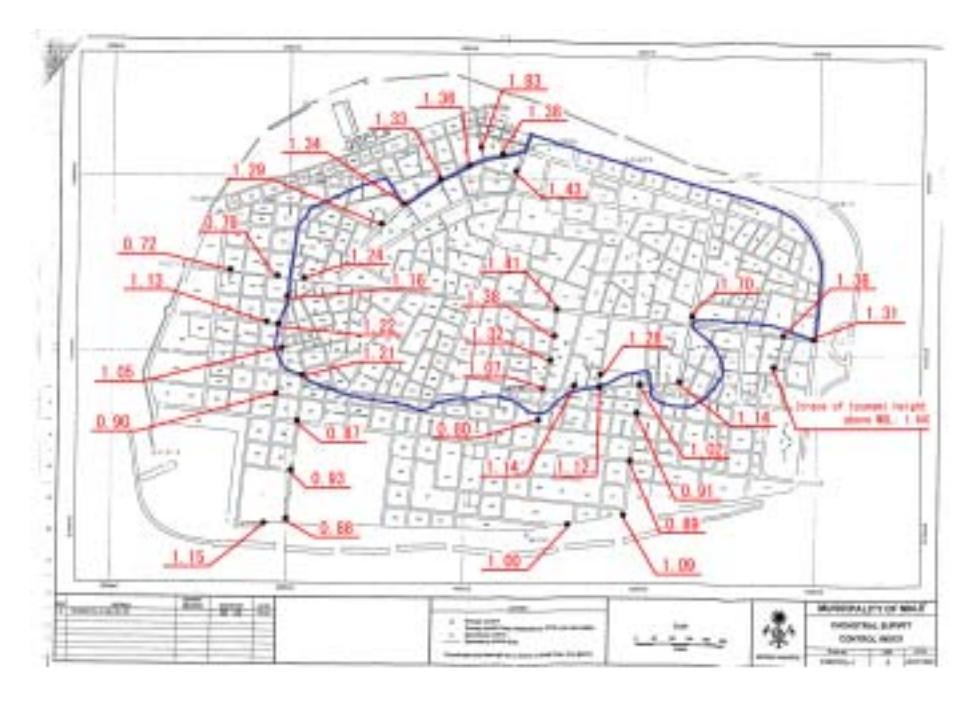
図1 Male'島の浸水域と地盤高

Male'島も地盤高は他の住民島と大差ないが、護岸により越流量が抑えられたと言える。もし護岸天端高 が低く、係船岸壁だけでなく島の全周から越流していたら、被害は非常に大きくなっていたはずである。ま た、今回の津波では、護岸の天端高が津波最高水位と同程度だったが、もし津波来襲が満潮と重なっていた ら、現在の護岸も大して役に立たなかったかもしれない。その意味で、Male'は決して十分に安全なわけで なく、今後、十分な危険度評価が必要である。

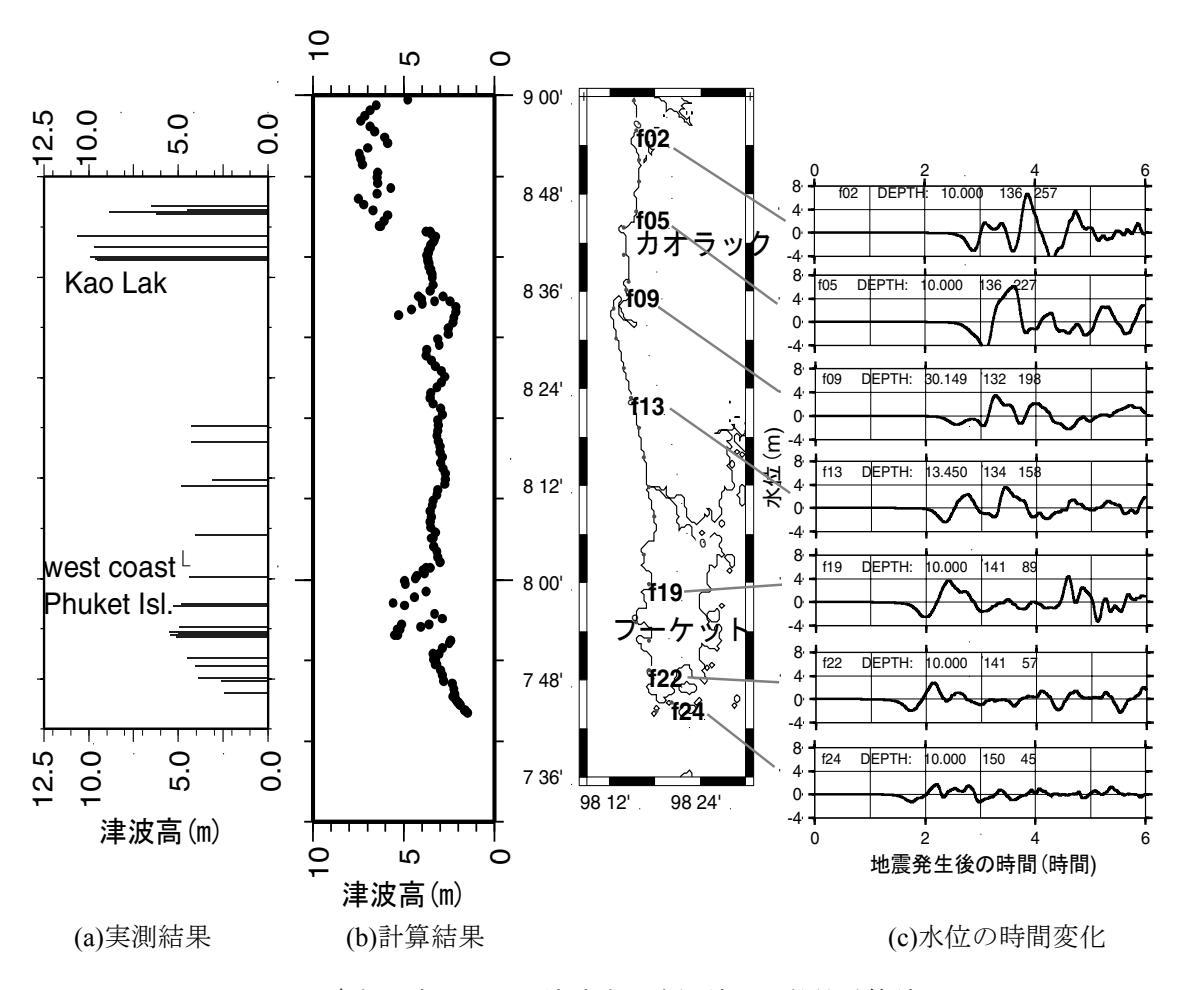
図4 タイ南部沿岸における津波高の実測結果、数値計算結果、 および数値計算による水位の時間変化

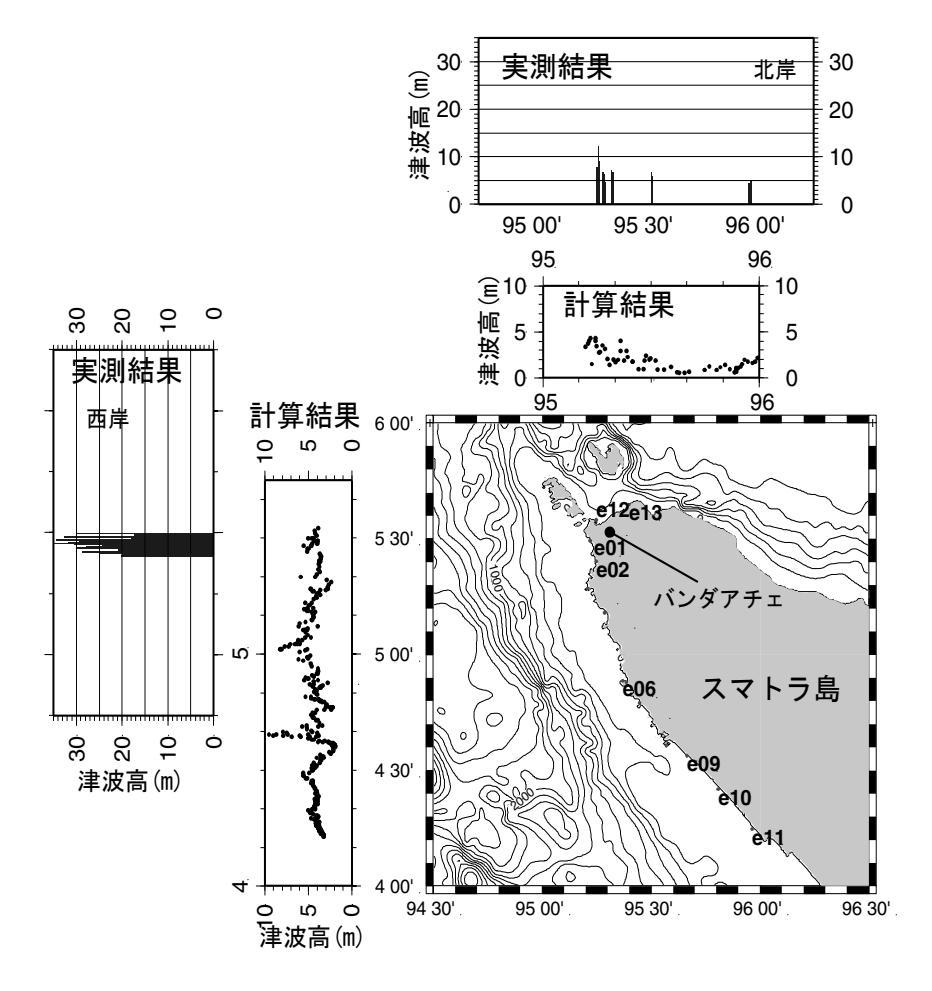
図5 スマトラ島北部の津波高に関する実測結果と数値計算結果

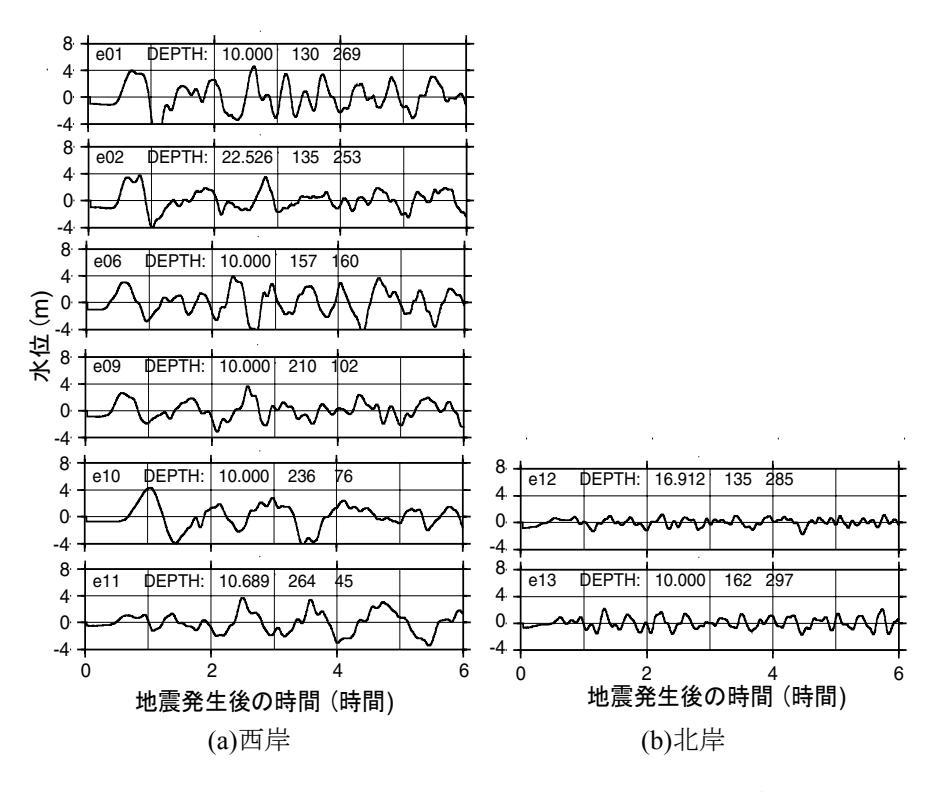
図6 スマトラ島北部の津波による水位変動(数値計算)
