JAEE耐津波工学委員会 第4回委員会 参考資料

3 原子力発電所の地震・津波事故シナリオ

(Accident scenarios at NPPs under earthquake-tsunami actions) 3.1 はじめに

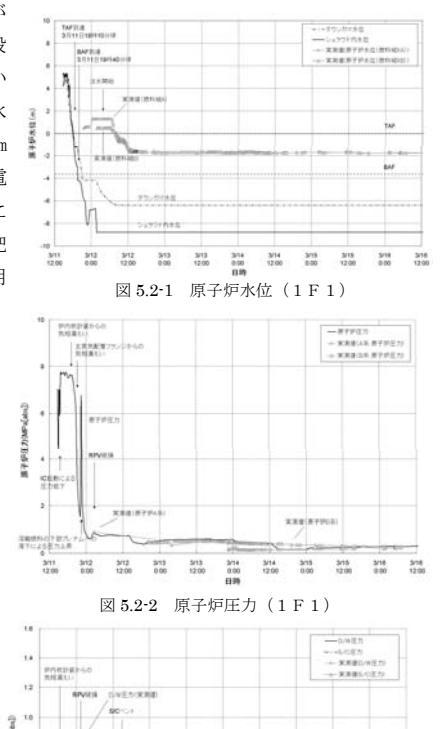
図 5.2-3 格納容器圧力(1 F 1)

により IC が機能を喪失したことから、原子炉圧力が上昇して、逃し安全弁(SRV)の安全弁機能が 働き、蒸気が圧力抑制室(S/C)に導かれて凝縮された。この結果として原子炉水位が低下していっ た。なお、1 号機においては直流電源の喪失で津波直後はプラントパラメータが得られていない。 バッテリーをつなぐことで水位が計測できるようになったのは、3月11日21時19分である。図5.2-1 ~3 は、そうして得られたプラントパラメータを参考にして、シビアアクシデント解析コード(MAAP) で推定された水位、圧力等である。

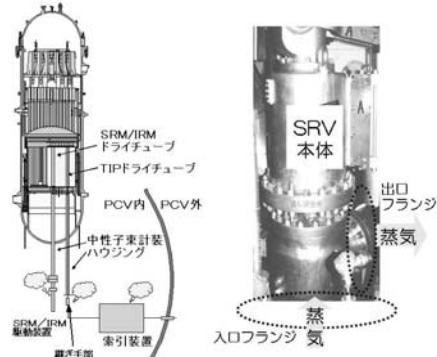
図 5.2-4 原子炉からの漏えい経路

これらを前提とし、東京電力が核計装配管(ドライチューブ)と SRV 管台ガスケットのシール部の 損傷を仮定して(図 5.2-4) MAAP コードを用いて実施した解析によれば、図 5.2-2 に示すように、 原子炉圧力と格納容器圧力とが均圧していく様子が示されている。この解析結果では、3 月 12 日 2 時頃に原子炉圧力容器が炉心溶融デブリの影響で損傷したとされている。

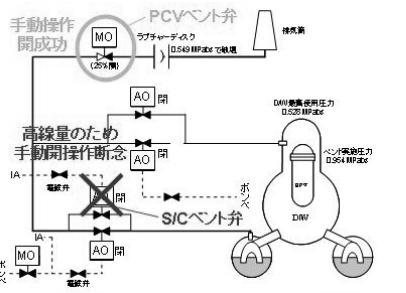
図 5.2-7 格納容器ベントライン上の弁

ンクリート反応(MCCI)が抑制され、炉心溶融デブ リはペデスタル床を約70cm程度浸食したところで留 まっていると推定されている(図5.2-6)。 注水の対応と並行して格納容器ベントが図られたが、 交流電源及び圧縮空気が失われていたことから、現 場にて二つの弁を手動で開放する必要があった(図 5.2-7)。

原子炉建屋2階にある電動弁は<u>手動で操作すること</u> によって開操作できたが、空気作動弁の開操作のた めには、地下のトーラス室にアクセスする必要があ った。9時過ぎに運転員がトーラス室に入り、図5.2-8 に示す位置にある空気作動弁に向けてキャットウォ ークを歩いていったが、炉心損傷により S/C に移行 してきた大量の放射性物質によって線量が高く、作 業を断念せざるをえなかった。結果として運転員の うち1名は100mSvを超える被ばくをしている。空気 作動弁を遠隔で操作するためには、駆動用の圧縮空

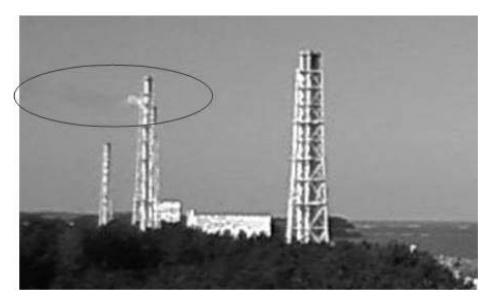
図 5.2-10 1、2号排気塔からの蒸気放出(12日 15時)

さらに、仮設コンプレッサーを利用して、 原子炉建屋大物搬入口の外から圧縮空気 を供給し得ることがわかり、14 時過ぎに 仮設コンプレッサーを起動したところ、格 納容器の圧力が低下し、排気塔から蒸気の 放出が確認されている(図5.2-10)。格納 容器ベントができたと判断し得るが、この 時点では、モニタリングカーによる放射線 指示値は上昇していない。

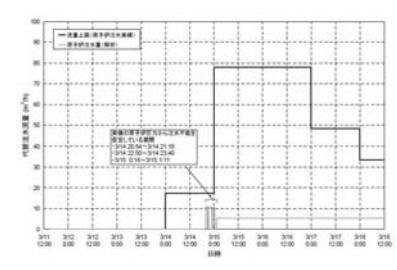
図 5.3-4 注水実績と解析上の仮定(1 F 2)

東京電力が MAAP コードを用いて解析した結果では、減圧 操作に注力していた14日17時頃に原子炉水位がTAFを下回 り、19時20分頃に炉心損傷を開始したとの結果となってい る。これ以降、原子炉水位の計測値が一時的に回復している 時期があるが、炉心損傷後は1号機と同様、原子炉水位の指 示値の信頼性は低いものと考えられる。解析では、炉心損傷 以降の計測水位を信用できないもの

として、消防車で注水した流量の一部 のみが原子炉に注水されたとの仮定 が置かれている(図5.3-4)。なお、1 号機に比べて原子炉水位の低下開始 から原子炉への注水開始までの時間 が相対的に短いことから、解析上は圧 力容器の損傷には至っていない。プラ ントパラメータ等からの検討の結果、 圧力容器に損傷があり、溶融デブリが

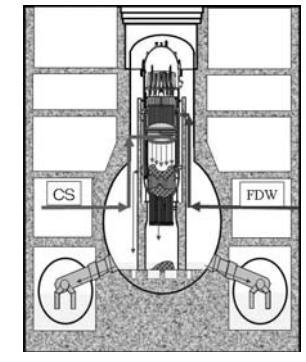
図 5.3-5 デブリの状態(1 F 2)

一部ペデスタル部に落下して冷却されている状態にあると推定されている(図 5.3-5)。

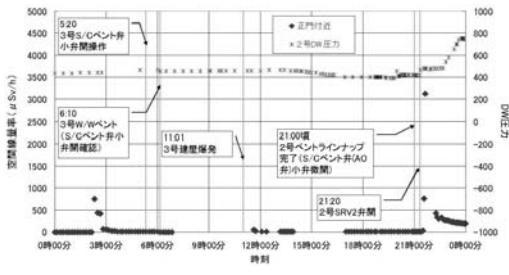
図 5.3-6 モニタリングデータと格納容器圧力(3/14)

S/C ベント弁大弁は電磁弁の不具合 (地絡)により開不能と推定されたこ とから、同小弁が14日21時頃に微開 とされた。この段階では、計測された DW 圧力が最高使用圧力より低く、ベン トされない状態であったが、21時20分 15.0 155 に原子炉減圧のため追加で SRV が開さ 18911641064 れた後に、正門付近の線量率が一時的 図 5.3-7 地震計記録による爆発位置の推定 に上昇したことから(図 5.3-6)、何ら かの FP 放出があったことは間違いない。しかしな がら、2号機のベントラインのラプチャディスク が開放したかどうかは不明である。この後、DWの 圧力が急激に上昇し、翌 15 日 7 時 20 分まで 700kPa[abs]以上の高い圧力が計測されており、炉 心損傷に伴う水素発生の影響と推定されている。 15日0時過ぎに、DWベント小弁の開操作がなされ ているが、数分後に閉状態であることが確認され ており、DW 圧力も変化が無く、また、このタイミ ングでは、モニタリングカーの線量率に変動が見 られていないことから、DW ベントによる蒸気の放出はな されていないものと考えられる。なお、DW 圧力が急激に 上昇した 14 日 22 時以降、格納容器雰囲気モニタ (Containment Atmosphere Monitoring System:CAMS)の y線最量率が得られるようになり、炉心損傷の進展と同 調してv線線量率が上昇していく様子が捉えられてい る。

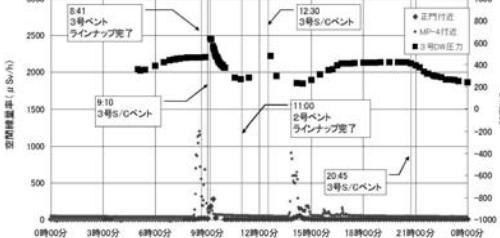
図 5.4-6 モニタリングデータと格納容器圧力(3/13)

HPCI による原子炉注水をしている間、DW 圧力 計測値は、ラプチャディスク設定値よりも低かっ たが、格納容器ベントの準備を進め、13 日8時41分にベントラインを構成し、ラ プチャディスクが開放すればベントが開 始される状態とされていた。9時20分頃、 DW 圧力が低下しており、格納容器ベント が機能したと考えられる(図 5.4-6)。こ の最初のベント直後に、正門付近の線量 率が 300 µ Sv/h 程度まで一時的に上昇し ているが、その後のベントでは、このよ うな線量率の増加が見られていない。風向きに より、モニタリングカー配置位置で線量率の上 昇が見られないことも考えられるが、ベントに より排気筒上部に大量の FP が放出されると、風 向きとは関係なく直接線で線量が検知されうる ことを考慮すると、二回目以降では、FP 放出量 は限定的であったと推定されている。なお、一 回目ベントの直前の8時頃にMP-4での線量率の 上昇が見られるが、この時点では、3 号機の DW 圧力は最高使用圧力以下であり、既に炉心が損 傷している1号機からのFP 放出があったものと 推定されている。

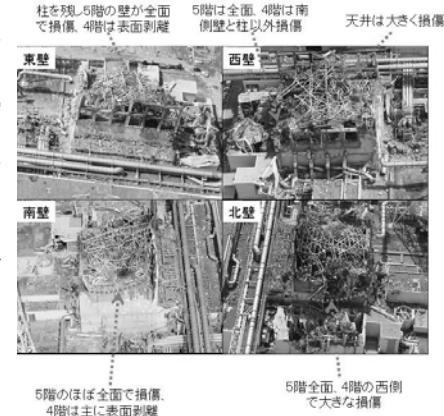
図 5.4-7 原子炉建屋の損傷状況 (3号機)

炉建屋天井の穴開けなどの方法が検討されていた。その中で、原子炉建屋壁への穴開け時に爆発を 誘発する危険性が少ないウォータージェットの手配がなされていたが、機器が発電所に届く前の 3 月14日11時01分、原子炉建屋が爆発した(図5.4-7)。3号機の爆発は、1号機に比べて激しく、 また、発生した煙の色が、水素爆発に特徴的な白であった1号機に対し、3号機では黒かった。原 子炉建屋最上階の壁の構造が、1号機では鉄骨造であり、3号機は鉄筋コンクリートであるとの違い 19

があり、黒い煙は、このコンクリートが粉砕され たものが観測されたと推測されている。また、3 号機の方が爆発性の物質量が多いことに加え、よ り強度が高い鉄筋コンクリートであったことが、 より激しい爆発に寄与したものと推定されてい る。爆発の原因は、1号機と同様、炉心損傷に伴 い発生した水素が何らかの経路で原子炉建屋に 移行し、最上階であるオペフロにて爆発が発生し たものと推定しうる。3号機では、炉心損傷から

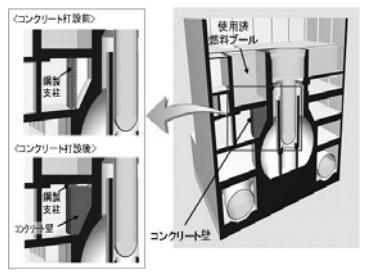
図 5.5-5 耐震補強工事

SFP の下部の2階エリアには、漏水の痕跡は 見られず、また、SFP を支持する構造物に 損傷は見られていないことから、構造上の 健全性は確保されていると考えられる。事 故後の状態で、東北地方太平洋沖地震によ る揺れと同程度の地震動(基準地震動S s)に再度襲われても、使用済燃料プール を含め、原子炉建屋が壊れないことが解析 により確認されている。さらに耐震余裕度 を高めるため、SFP 底部を補強して(図 5.5-5)、20%以上向上させている。また、 原子炉建屋の傾きについては、プール水面 と建屋床との距離測定、建屋壁面の光学機 器による傾き調査が継続的に実施されて おり、有意な傾きがないことが確認されて いる (図 5.5-6)。

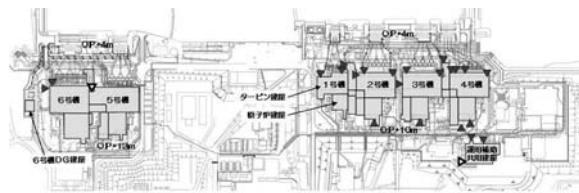
図 5.6・1 主要建屋への浸水状況

▼:主要建屋内への浸水経路になったと考えられる地上の開口マ:主要建屋内への浸水経路になったと考えられる地下のトレンチ・ダクトへ接続する開口

被害は甚大ではあったが、相対的には小さいものであった(図 5.6-1)。

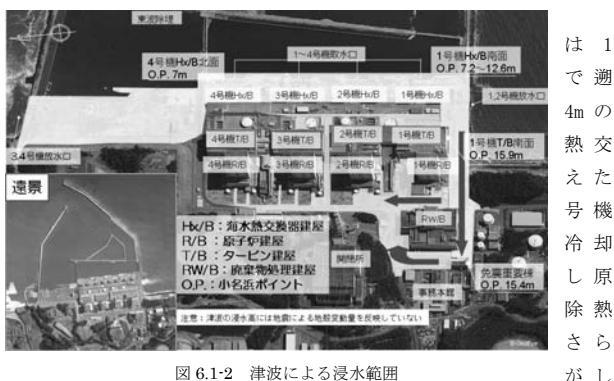
図 6.1-2 津波による浸水範囲

発電所海側の海水熱交換器建屋では3 号機南側建屋を除いて、津波によって大物搬入口が破ら れ建屋内部へ海水が浸水した。大物搬入口の扉は本来外開きであったが、津波の波力によって内 向きに破られており、1 階の残留熱除去冷却系(RHRC) ポンプ、非常用ディーゼル発電設備冷却系 (EECW) ポンプ、残留熱除去海水系(RHRS) ポンプ及び各機器の電源盤が被水した。この際、横 形ポンプである RHRC ポンプ及び EECW ポンプでは縦形ポンプである RHRS ポンプに比べて電動機の 設置高さが低いため、電動機も被水して機能を喪失した。

また、主要建屋敷地エリア南東側から道路に沿って遡上した津波は廃棄物処理建屋、免震重要 棟及び1号機原子炉建屋にまで到達した。廃棄物処理建屋、免震重要棟では扉が破られ浸水し、1 号機原子炉建屋では換気用の給気ルーバから浸水し、D/Gの送風機を通じてD/Gに到達した。

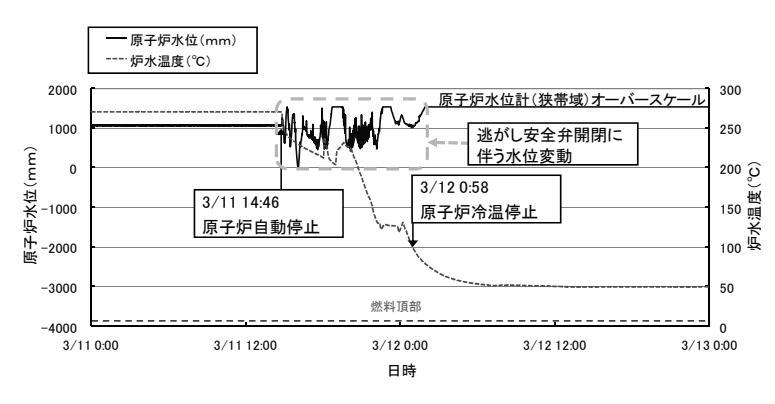
図 6.2-1 地震発生後の原子炉水位及び炉水温度(1号機)

14時46分、地震の強い揺れを検知し、原子炉は自動停止。全制御棒は正常に挿入され、15時05分に未臨界を確認。地震発生直後は外部電源が確保されていたが、地震により常用系の高圧 電源盤(Metal-Clad Switch Gear: M/C)内で短絡・地絡が発生し、外部電源を受電する起動用 変圧器が停止した。これにより給復水系のポンプが使用できなくなったことから原子炉への給 水は RCIC によりなされ、原子炉の圧力制御は SRV によりなされた。その後原子炉の冷却は RHR によりなされ、3月12日0時58分、冷温停止となった。(図 6.2-1 参照)

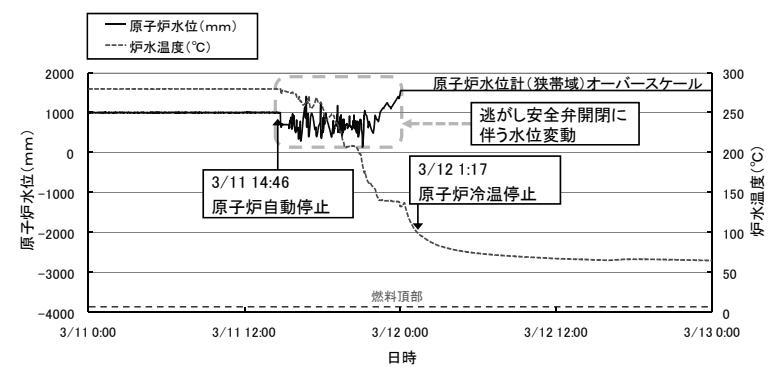
図 6.2-2 地震発生後の原子炉水位及び炉水温度(3号機)

1 号機と同様、原子炉自動停止により全制御棒は正常に挿入され、14 時 57 分に未臨界を確認。 原子炉自動停止後の原子炉への給水は給復水系により行われていたが、津波により海水ポンプ エリアに侵入した海水の影響でタービン補機冷却水系ポンプが停止したことにより、冷却水の 供給がなくなった原子炉給水ポンプが手動停止され、RCIC による給水が実施された。原子炉の 圧力制御はSRVによりなされた。その後原子炉の冷却はRHRによりなされ、3 月 12 日 1 時 17 分、 冷温停止となった。(図 6.2-2 参照)

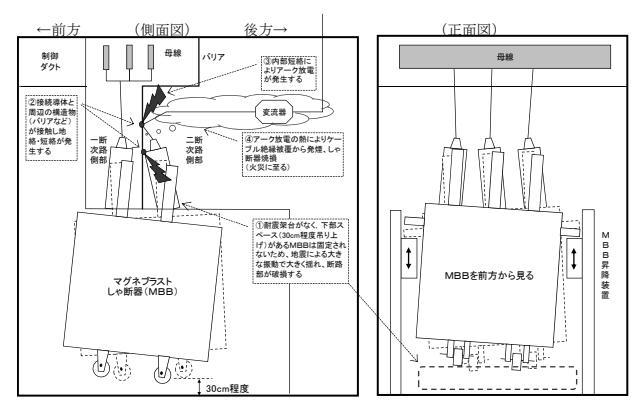
図 6.2-3 女川 1 号機 高圧電源盤火災発生推定メカニズム

火災の原因は、M/C内で接続位置にて吊り上げられていたしゃ断器が地震による振動で大きく揺 れたため、このしゃ断器の断路部が破損し、M/C内で周囲の構造物と接触して短絡等が生じ、これ に伴い発生した火花により、M/C内ケーブルの絶縁被覆が溶け発煙したものと推定されている。(図 6.2-3 参照)火災が発生した M/C については、横置き型で固定する機構があり耐震性の高い構造と なっているしゃ断器への取替えが行われた。

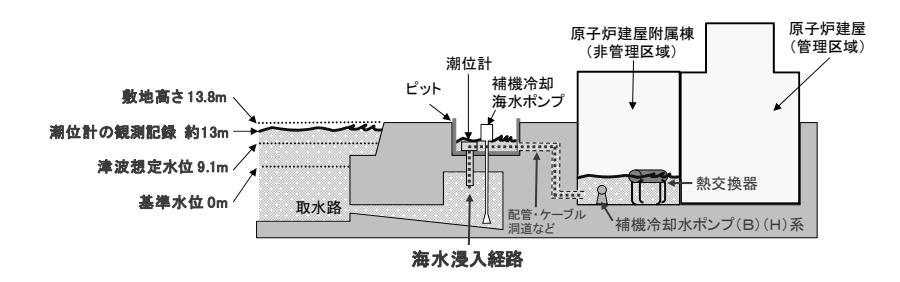
図 6.2-4 女川 2 号機 原子炉建屋付属棟への海水流入のメカニズム

(3)2号機原子炉補機冷却水B系ポンプ及び高圧炉心スプレイ補機冷却水系ポンプの浸水 地震後のパトロールにて、原子炉建屋地下3階の非管理区域にある補機冷却系熱交換器室に海 水が流入しており、原子炉補機冷却水B系ポンプ及びHPCS補機冷却水系ポンプが浸水しているこ とが確認された。浸水によりこの2系統のポンプは機能喪失したが、A系のポンプは健全であった ため、原子炉及びSFPの冷却は問題なく行われた。

水位計設置箱はその後取り外され、開口部に閉止板の取り付けが行われた。

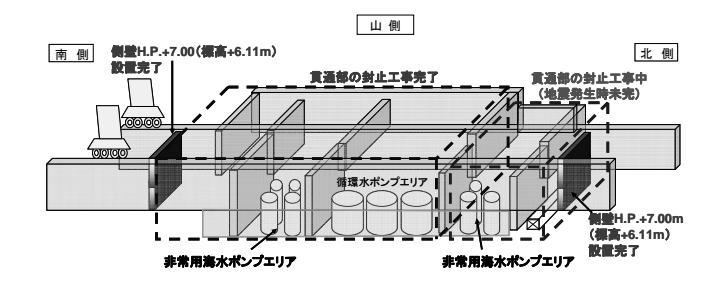
図 6.3-1 非常用海水ポンプ室の貫通部の封止工事の実施状況

また、浸水した D/G 冷却用海水ポンプ 2C の復旧は、被水後 10 日後に復旧された。

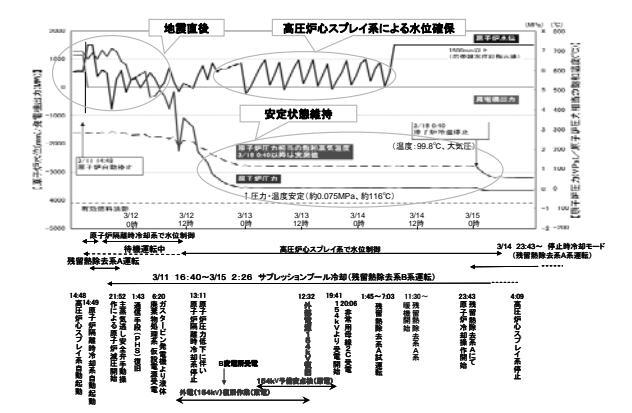
図 6.3-2 地震直後から冷温停止に至るまでの原子炉関係パラメータ

地震直後に喪失した外部電源系3系統のうち、1系統(154kV)については、地震直後の3月12日 から復旧作業が進められ、3月13日19時41日には発電所への受電が完了し、津波の影響により停止していた残留熱除去系の機能回復を待って、3月15日0時40分に冷温停止を達成している。 地震直後から冷温停止に至るまでの原子炉関係パラメータを図6.3-2に示す。

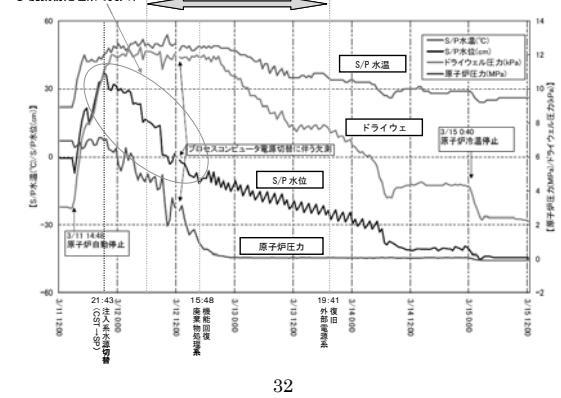
図 6.3-3 地震直後の原子炉格納容器パラメータ

次に、PCVの冷却については、地震直後に外部電源が喪失したものの、D/G により発電所の安全停 止に必要な機器への電源供給が維持されており、2 系統の RHR により S/P の冷却、PCV の圧力、温度 の維持が実施されている。また、地震直後の原子炉への注水は HPCS ポンプ及び RCIC ポンプにより 実施され、初期段階のポンプ水源を復水貯蔵タンク (Condensate Storage Tank: CST) としていた ため、S/P の水位が地震直後に上昇している。S/P の水位は、RHR ポンプから廃棄物処理系に送水さ れていたものの、外部電源の喪失により処理機能が喪失していたため、継続的な受け入れ、受け入 れ水の処理が課題とされた。また、地震直後に原子炉へ注水したことによる CST の水位回復のため にも廃棄物処理系への電源融通が求められた。廃棄物処理系の電源融通には、地震直後に手配した 低圧電源車、東海発電所の廃止措置のための空冷式 D/G 及び中越沖地震の知見反映として設置した 緊急時安全対策建屋 (免震) 用のガスタービン発電機の利用が考えられたが、設備の配置、電源盤 との接続の利便性等を考慮し、緊急時安全対策建屋の屋上に設置されていたガスタービン発電機よ り供給することにより、廃棄物処理系の電源融通が実施された。地震直後のPCVパラメータを図6.3-3

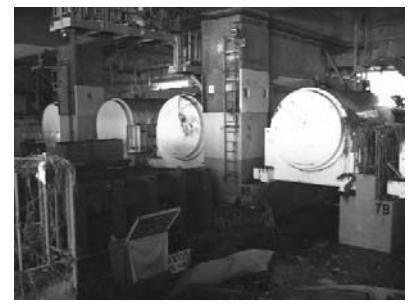
図 5.5-8 乾式キャスク外観

乾式貯蔵キャスクが保管されている建屋には、津波 により大量の海水、砂、瓦礫等が流入し、床面浸水、 ルーバや扉等の損壊が見られる。しかしながら、放射 線場はバックグラウンド程度であり、乾式貯蔵キャス クは空冷され、密封性能は維持されているものと考え られている。 (未完)

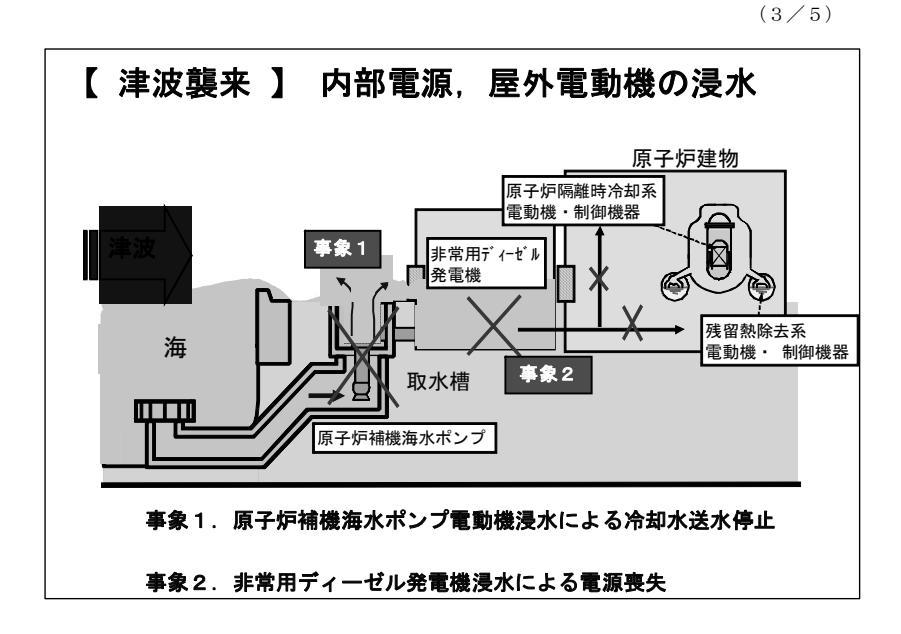
・津波襲来

- (1) 津波襲来
 - 事象1 原子炉補機海水ポンプの電動機が浸水して、機能喪失する。
 - 事象2 建屋内に浸水し, ディーゼル発電機が機能喪失する。 電源喪失により, 残留熱除去系の機能が喪失。原子炉隔離時冷却系はバッテリー の電源が喪失するまでの8時間程度稼動するが, その後, 制御不能となる。

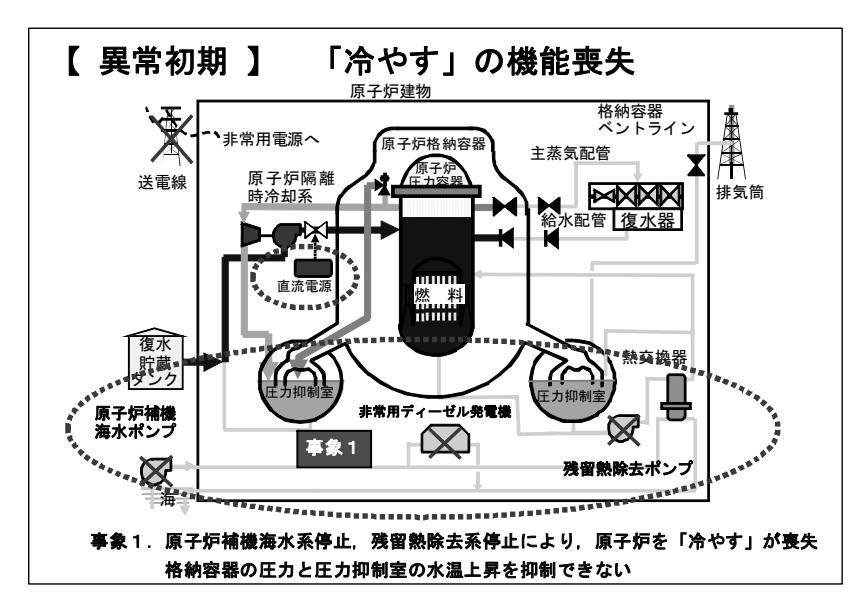
「冷やす」機能喪失

事象1 原子炉補機海水系,非常用ディーゼル発電機および残留熱除去系が機能喪失して原子炉 格納容器の圧力が上昇する。圧力を逃がすために安全弁が作動し,原子炉圧力容器 内の蒸気は圧力抑制室に導かれる。圧力抑制室の温度・圧力も上昇する。

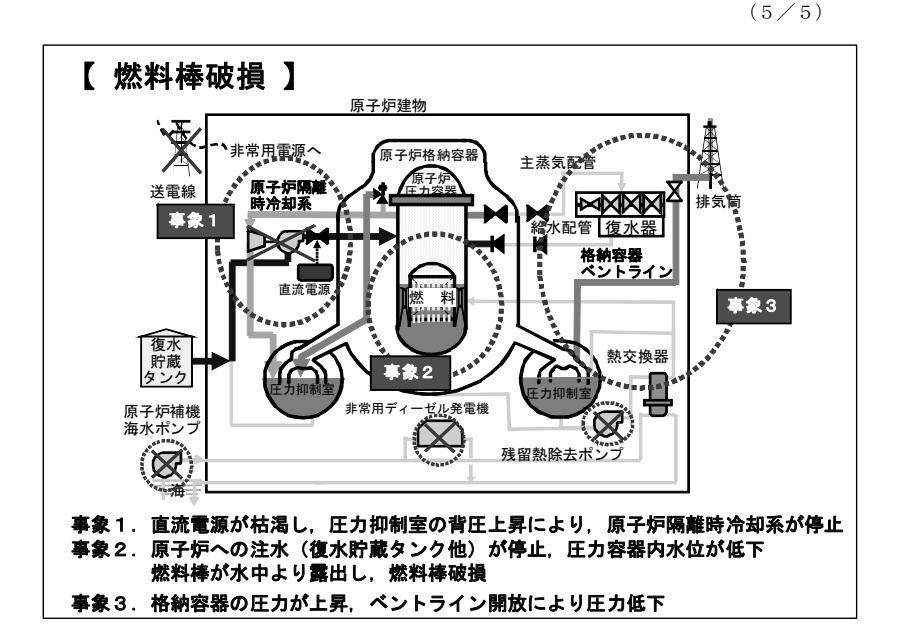
【燃料棒損傷】

- 事象1. 原子炉隔離時冷却系は、圧力抑制室温度上昇による原子炉隔離時冷却系タービンの 背圧上昇による機能喪失あるいは直流電源枯渇(8時間程度)による制御不能(流 量制御不能:現状維持)となる。(原子炉隔離時冷却系は背圧上昇による自動停止か、 現場で止めるしか手段がなくなる。)
- 事象2. 注水停止および安全弁による圧力抑制室への蒸気移行により,原子炉圧力容器の水 位が低下して燃料棒が露出して過熱により損傷する。
- 事象3. 原子炉格納容器の圧力を下げるため、格納容器ベントラインを経由してベントを実 施する。
