# 1964年新潟地震直後に撮影された 写真に基づく液状化被害の状況

Photos of liquefaction induced damage in Niigata City taken  
immediately after the Niigata Earthquake of June 16, 1964

公益社団法人 日本地震工学会  
関東学院大学 若松研究室

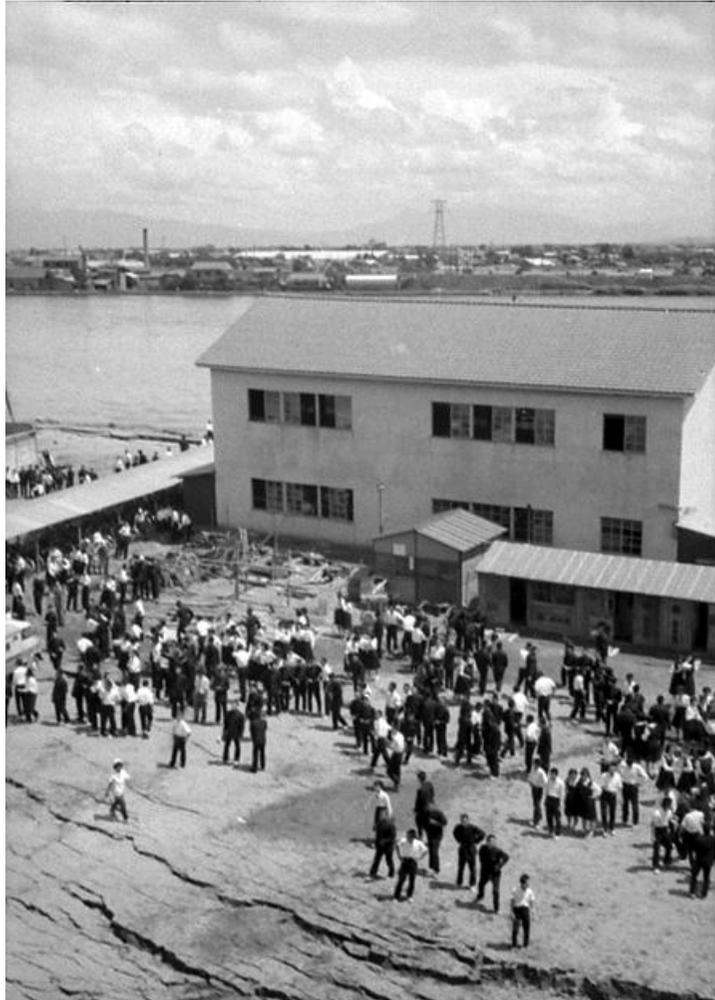
# 7.新潟明訓高校校舎4階のベランダ

避難してきた生徒達が校庭に集まってきており、地下水の噴出を見ている。この時点で、No.2の写真の川面の波は収まっている。写真奥の川岸にも川に並行して地割れが発生しており、護岸が崩れているように見える。

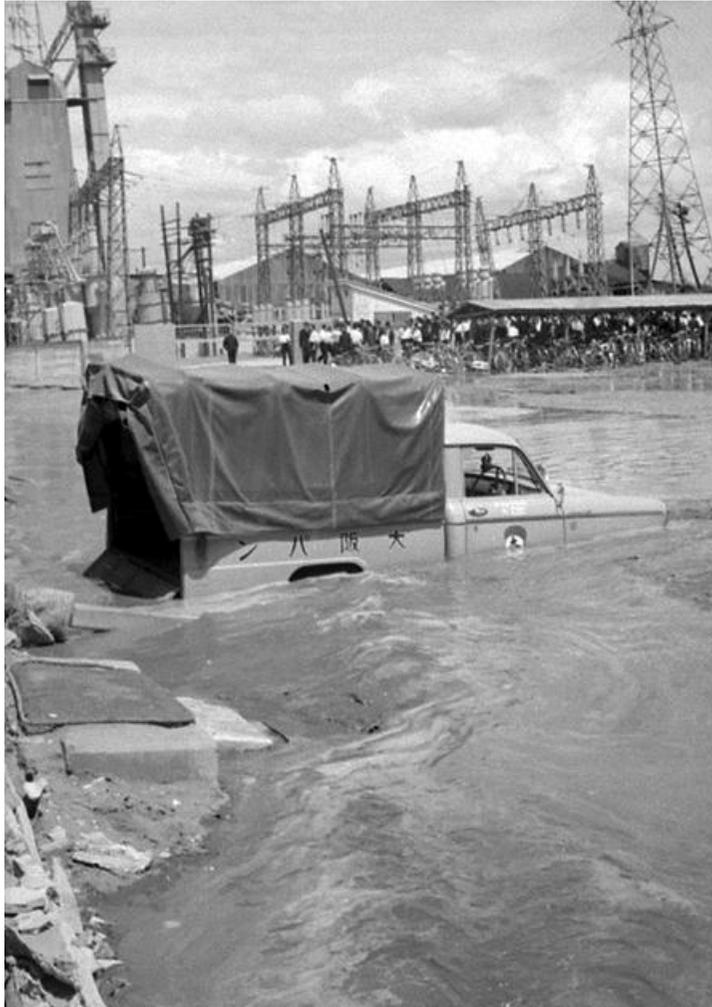
# 20.新潟明訓高校校舎1階のベランダ

水深はパン屋さんの車の前輪のタイヤの上部まで及んでいる。水深60cmと推測される。白山変電所側の道路にも地下水が溜まってきている。

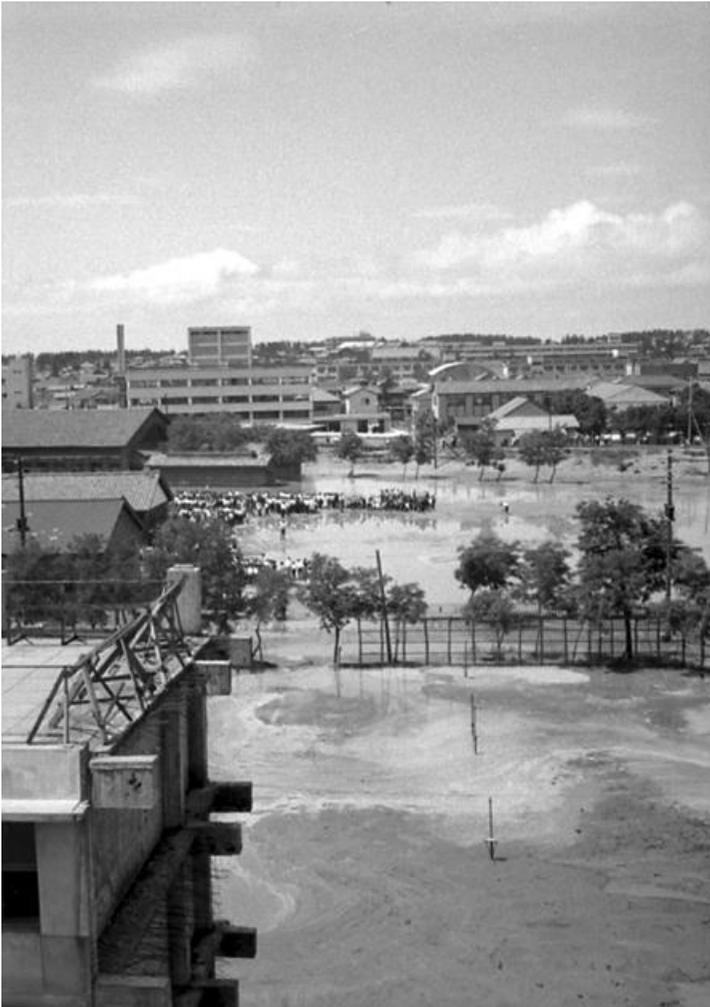
# 28.新潟明訓高校校舎屋上

左手前は白新中学校の新校舎、校庭も一面冠水しており、避難しようとする中学校の生徒達は、わずかに地面が現れている場所に取り残されている。

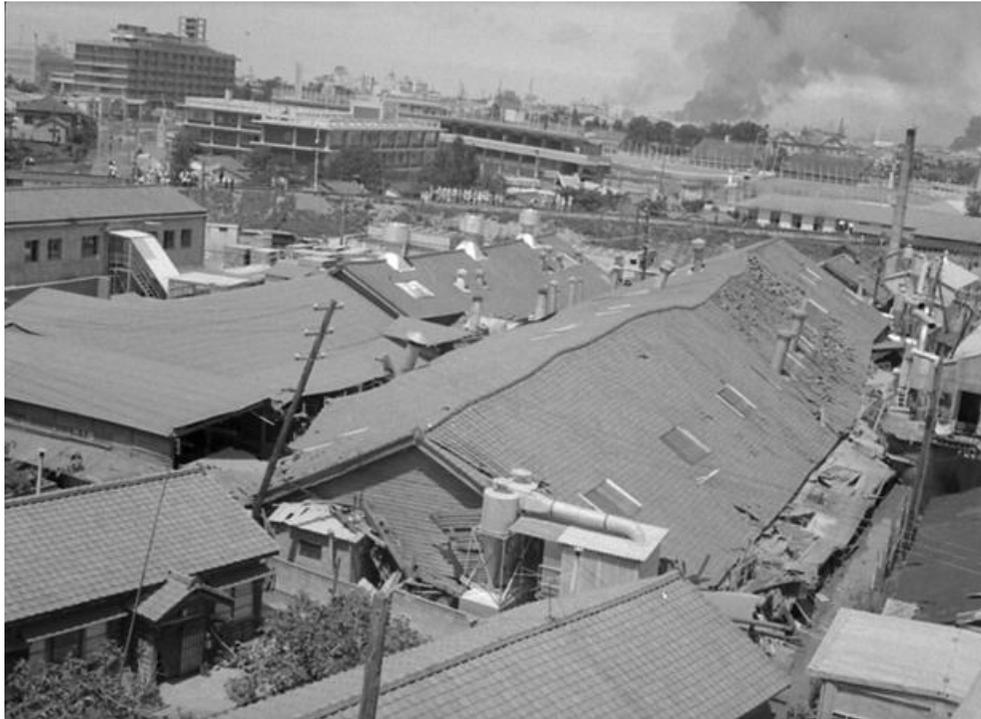
# 29.新潟明訓高校校舎屋上

No.27の写真の中央の建物をクローズアップ。建物は沈下しただけでなく軒先が右の方に引っ張られるようにせり出しており、右方向(川の方)に地盤が動いたために変形したことがわかる。写真右手の地面も噴砂で覆われている。

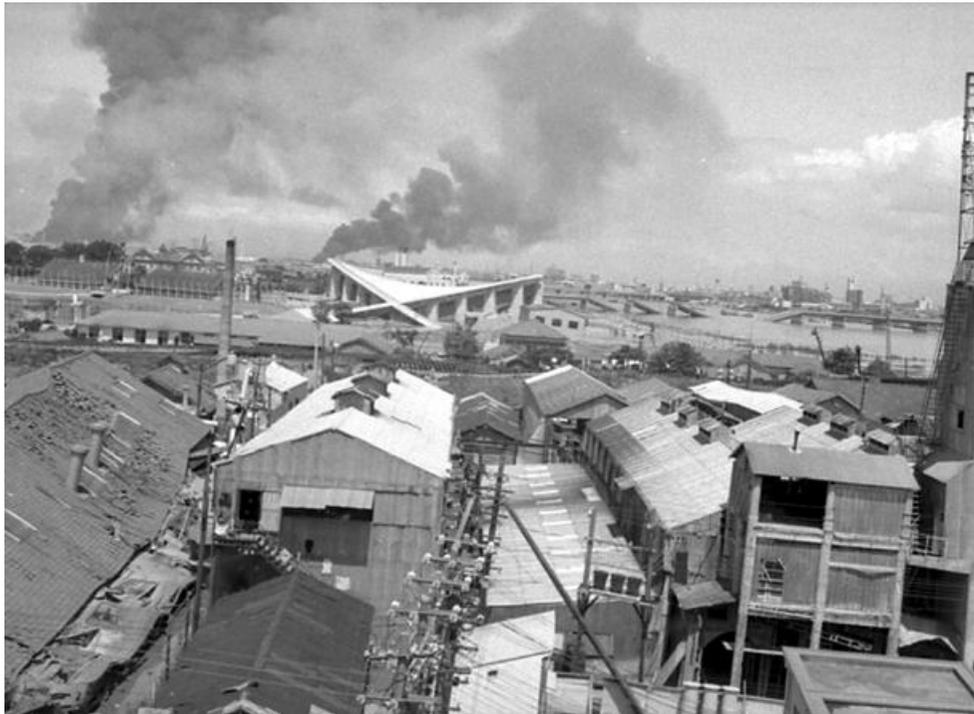
# 31.新潟明訓高校校舎屋上

No.30とほぼ同じ写真。遠方に沈下した県立競技場と落橋した昭和大橋が見える。煙は2箇所から上がっている。写真の右手前の建物は傾いている。

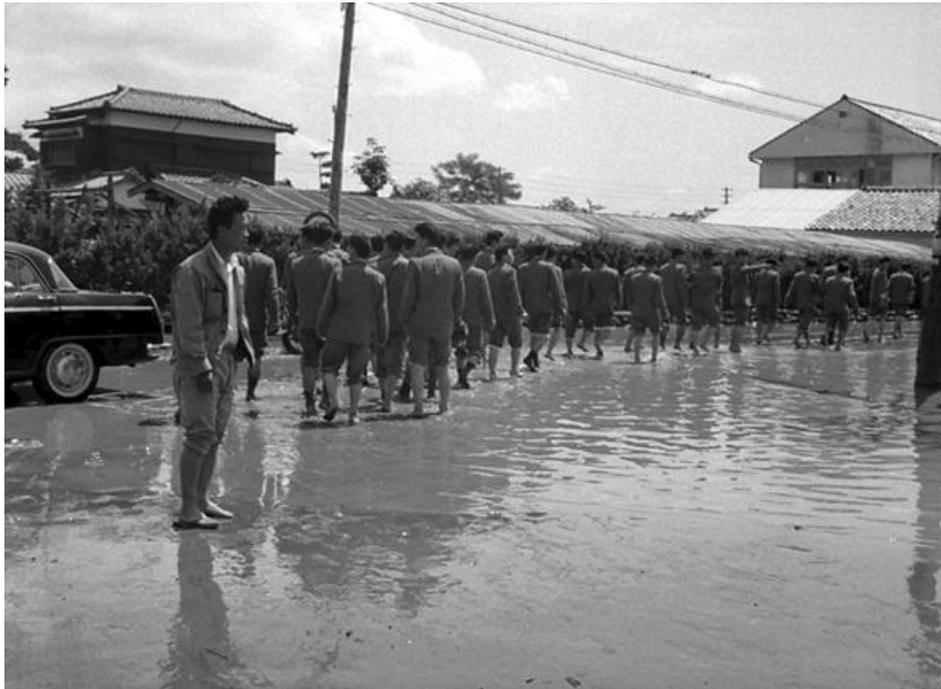
# 36.新潟明訓高校付近の道路

近くの警察学校の生徒達は、冠水した道路を裸足で被害を見ながら帰る。

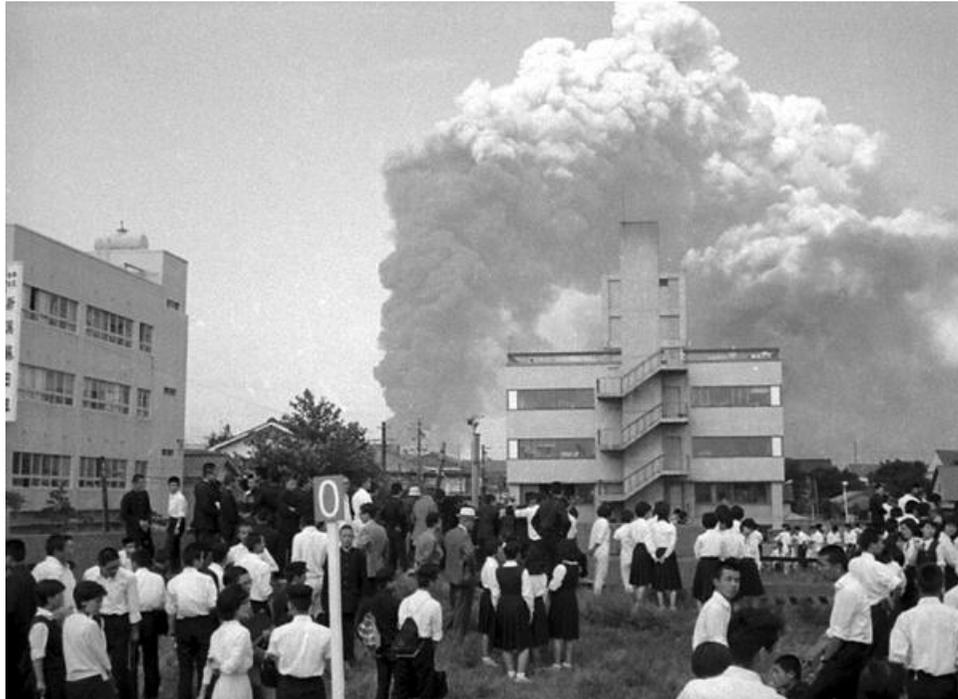
# 40.JR越後線白山駅付近

白山駅付近に避難して、昭和石油火災の煙を見上げ不安そうにしている新潟明訓生と付近の住民。16日午後3時頃、この時は津波（津波第3波）が終わった後。
