熊本地震災害調査 速報

現地調査期間 4月23日(土)、24日(日)
参加者 楠 浩一、岸本一蔵、椋山健二、迫田丈志
調査対象地域 益城町、熊本市、宇土市

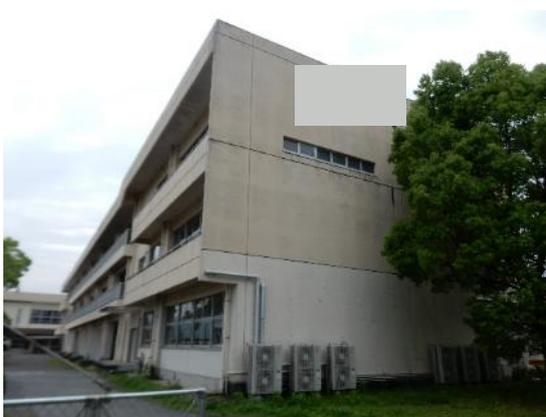
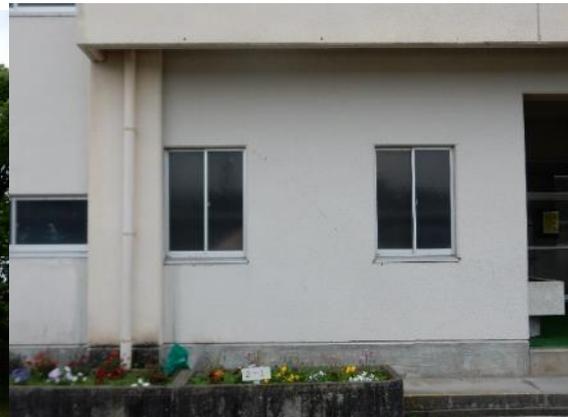
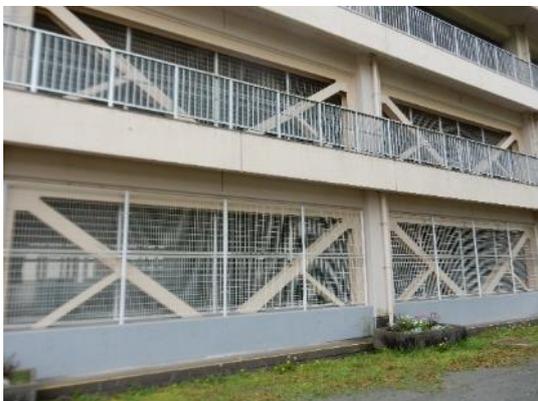
北側校舎 被害は軽微

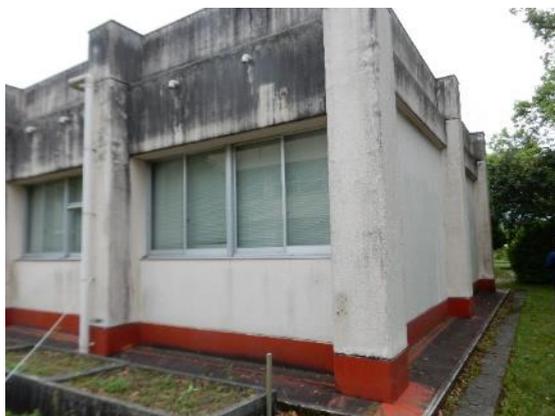
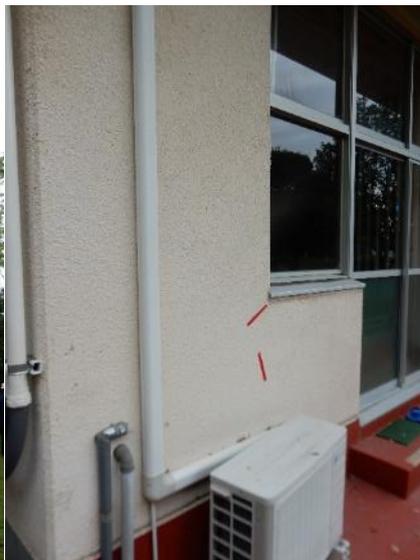
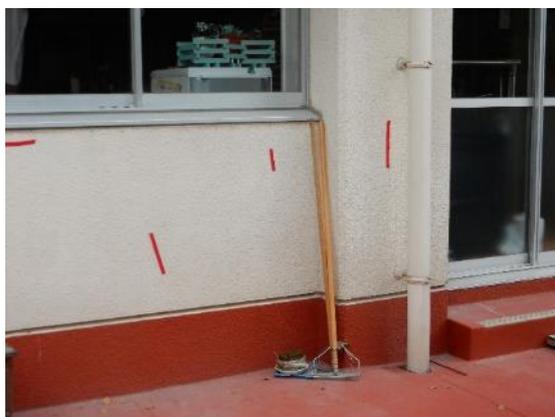
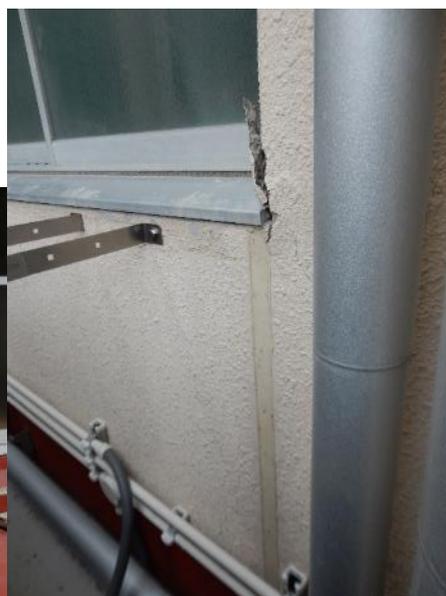
南校舎 被害は軽微

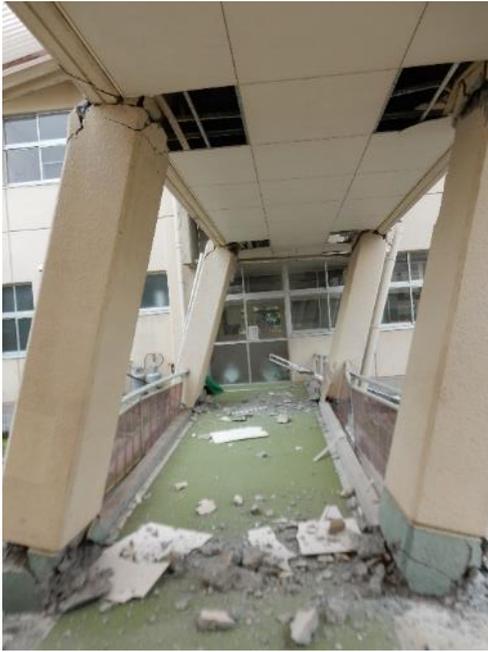
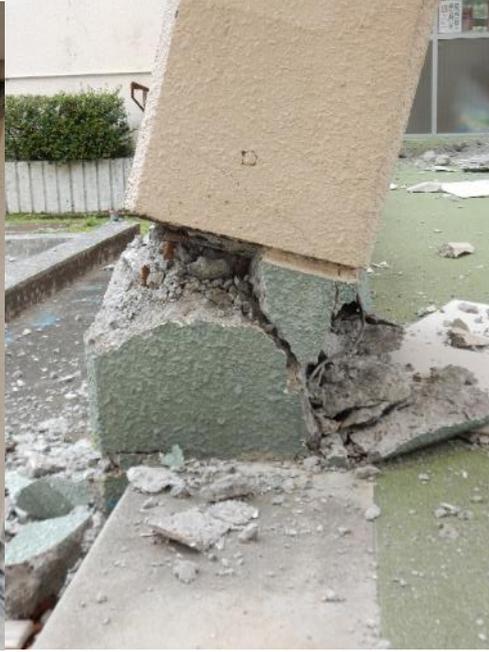
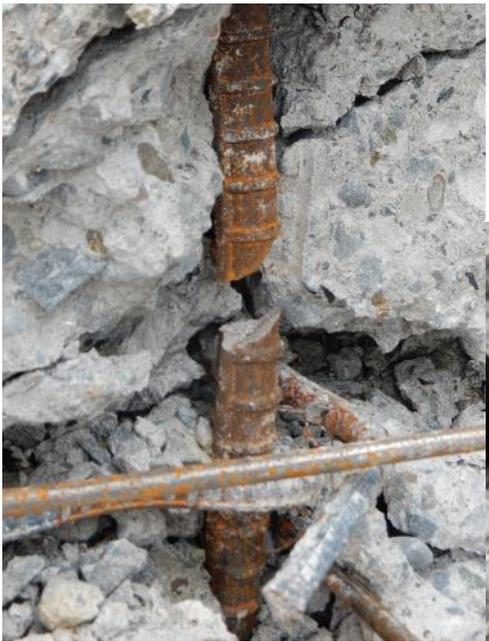
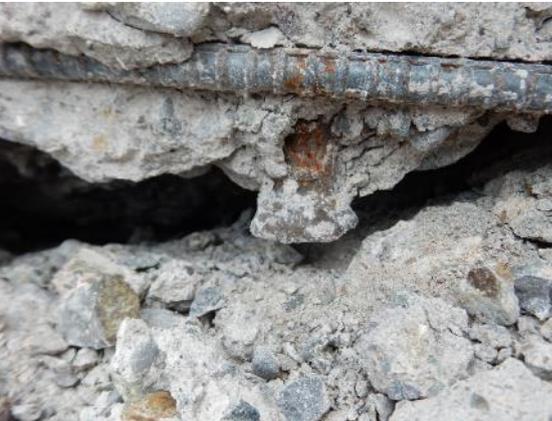
東渡り廊下

圧接の相手がいない

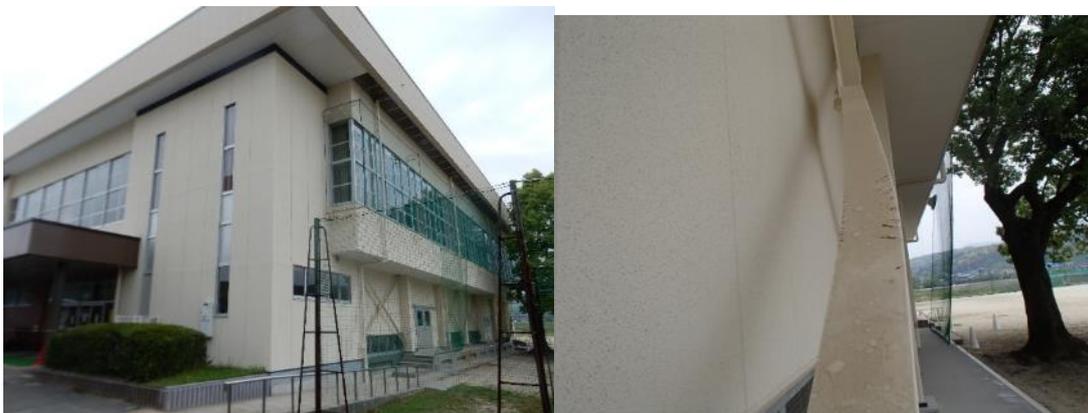
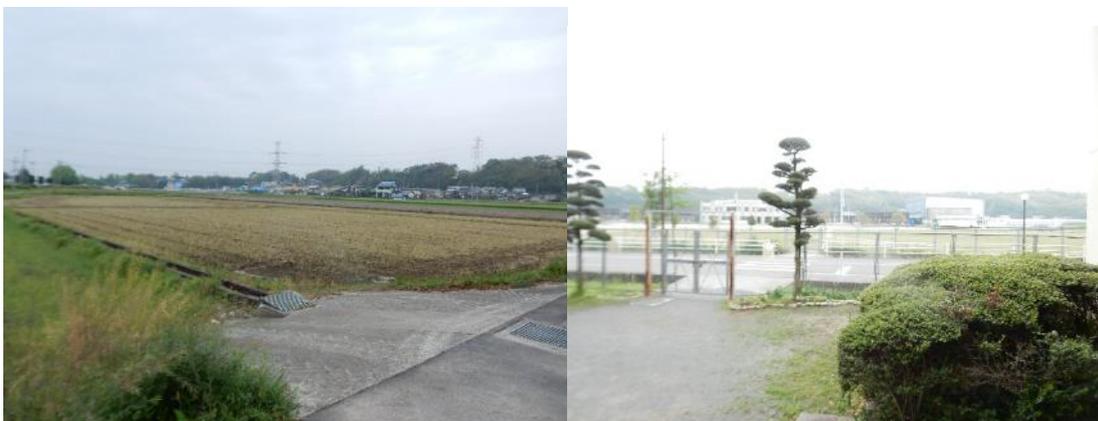
体育館

周辺は田んぼ。隣の益城中央小学校（2階建て）は見たところ新しく、目立った被害はない。

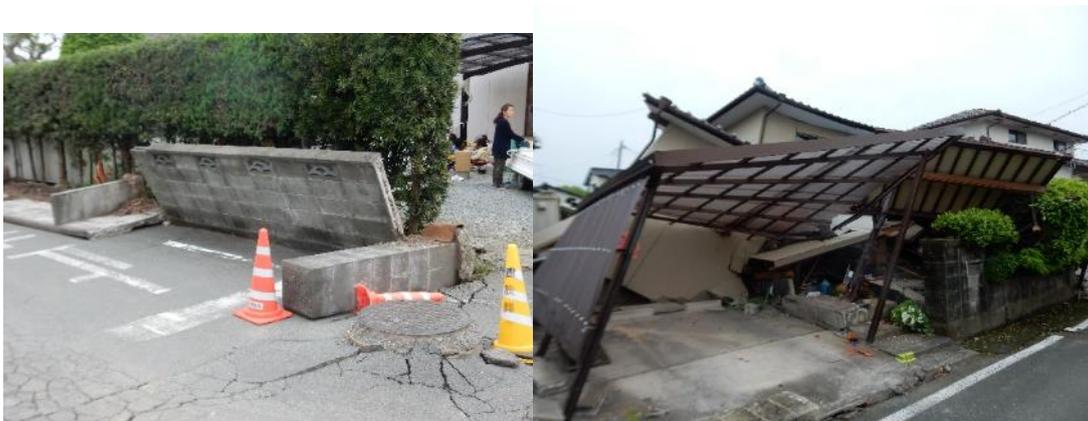
木造被害が甚大である。

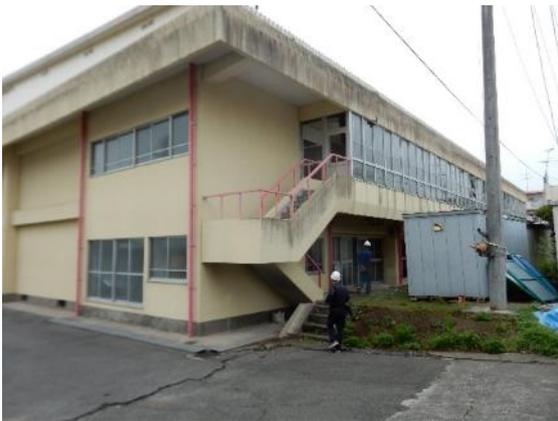
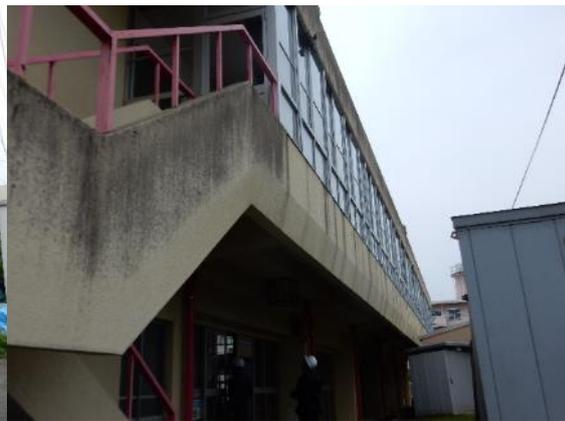
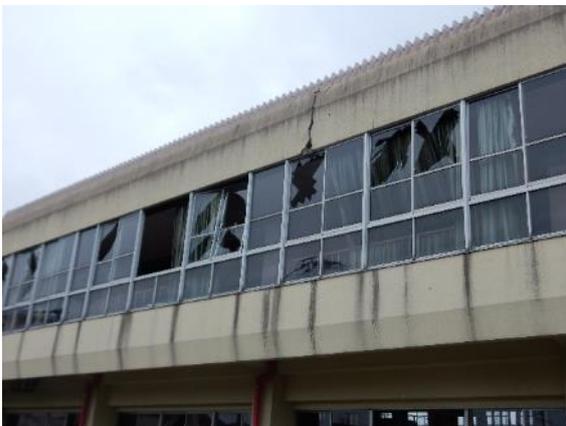
M町役場裏の体育館
無補強。鉄筋コンクリート造+鉄骨小屋組み

2階張り出し部に立つサッシのガラスの破損

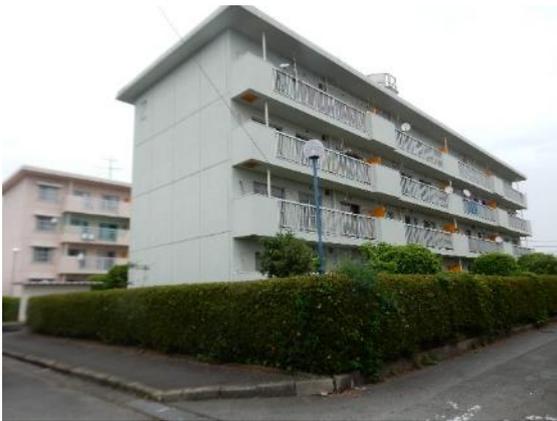
M 町役場裏の団地（4F WRC）

建物周辺の地盤が沈下。

上図のように、配管後の埋め戻し部分が振動により沈下したものと推察される。
建物被害は確認されない。

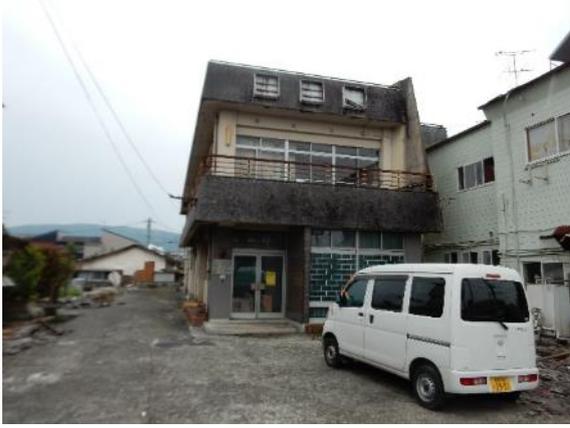
2階建て RC 医院

もう使っていないようではあるが、被害は極めて軽微

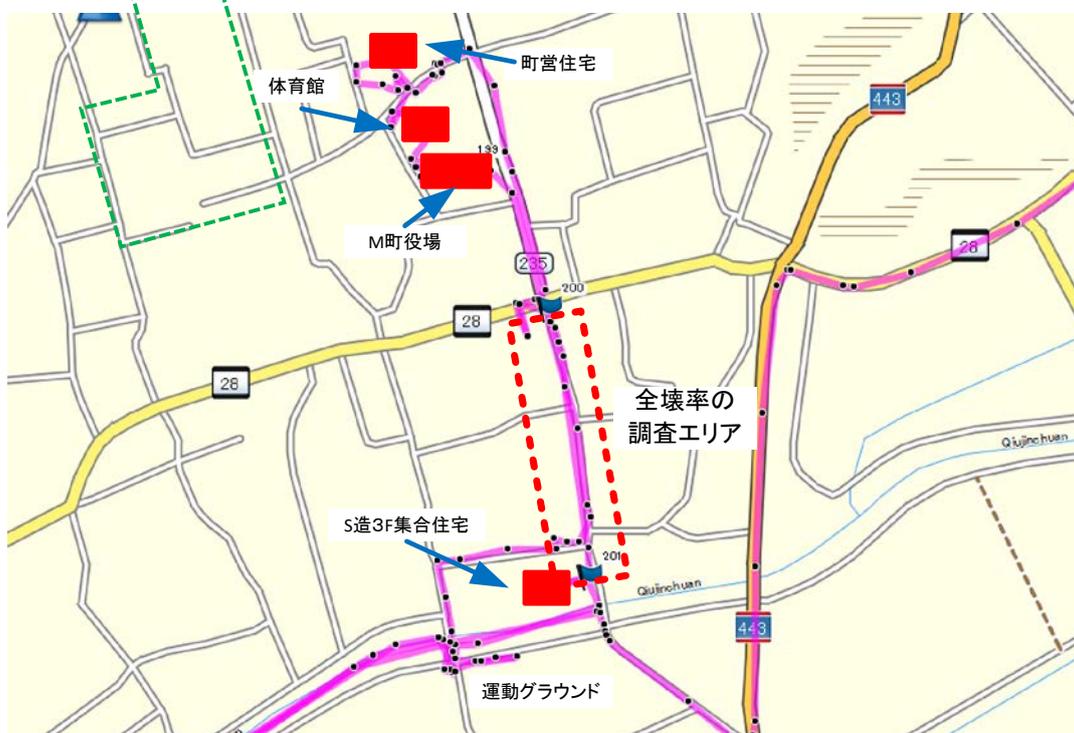
12:31 M町役場前の通り 300m 程の全壊率の推定 (WP200→WP201)

倒壊 32 棟 それ以外 13 棟

倒壊率 $32/45=71\%$

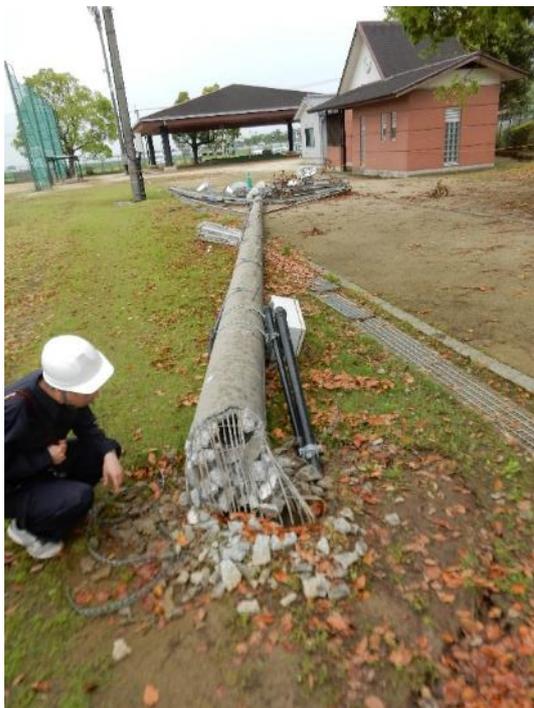
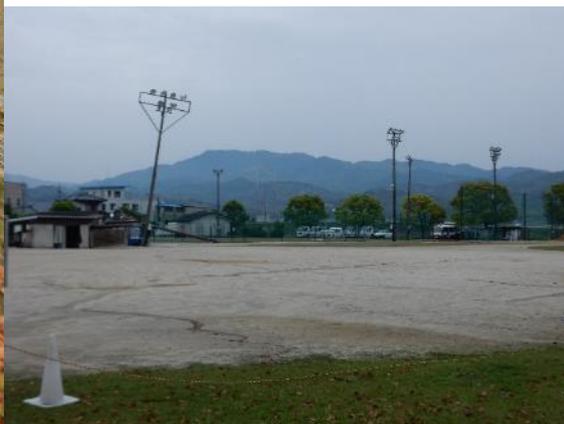
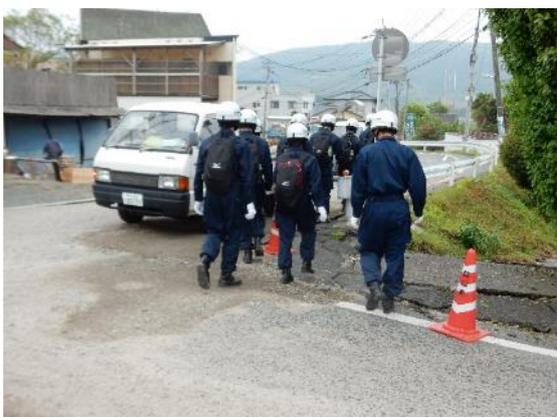
運動グラウンドの照明 転倒

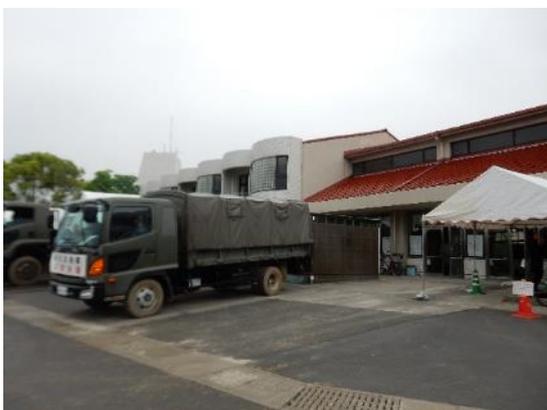
13:20 H 小学校 (WP202)

見た目は新しく、避難者が多く、航空自衛隊が常駐

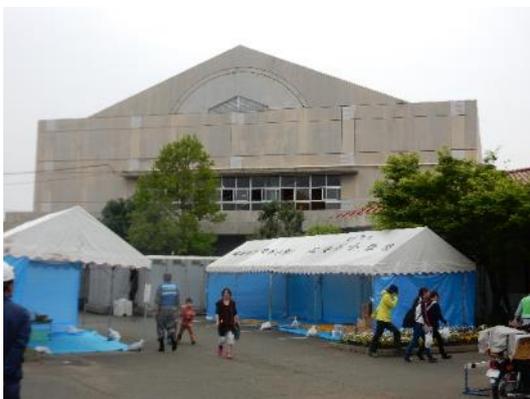
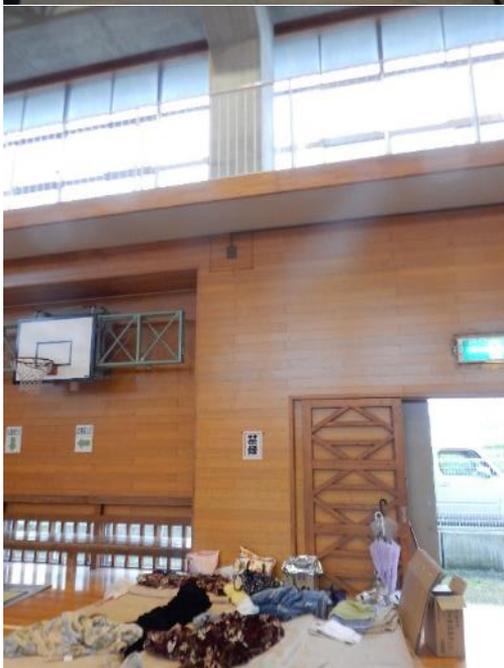
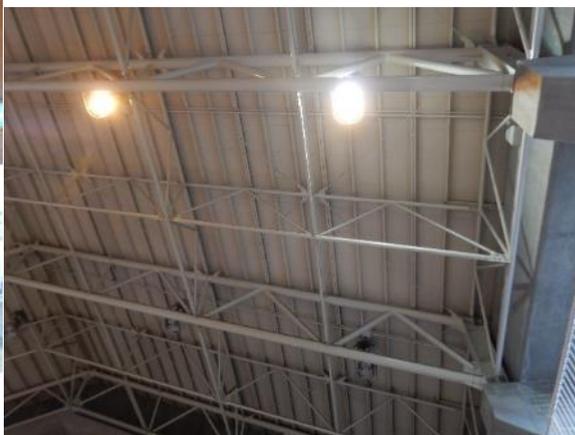
体育館

水平ブレースが座屈。小屋組み接合部には大きな被害はない

天井ブレースは、ターンバックルと、Lアングルの2種類が用いられている。
両ブレースともに、中ボルトで連結されており、本震により随所で破断している。
その為、ターンバックルは垂れ下がっており、避難所として使えなくなる。

ターンバックル型の水平ブレース中ボルトの破断

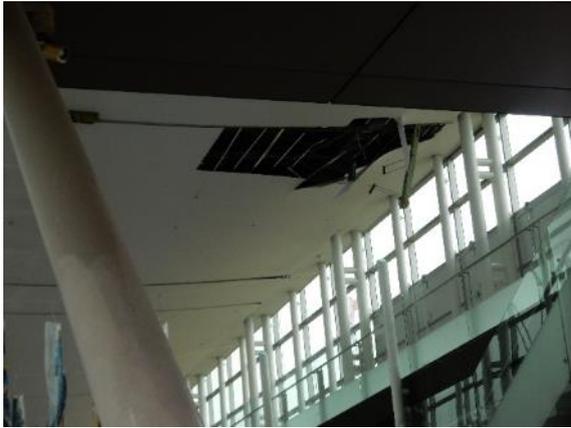
溶接部分の被害

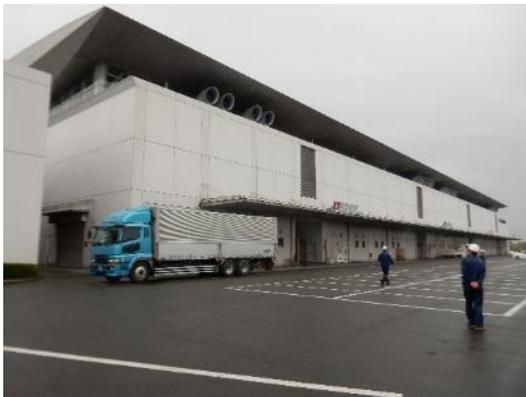
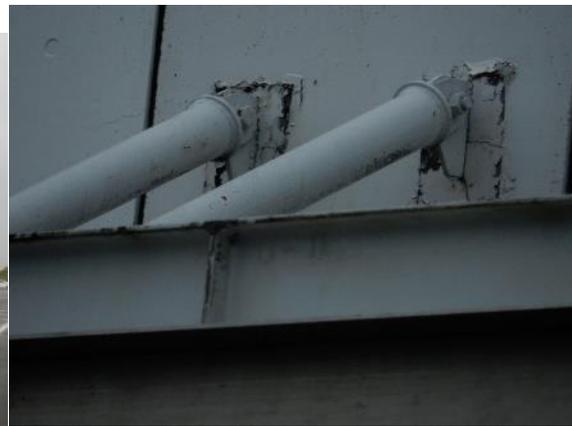
逆側妻面

庇を吊る斜材の被害を考慮して、庇下は立ち入り禁止となっている。

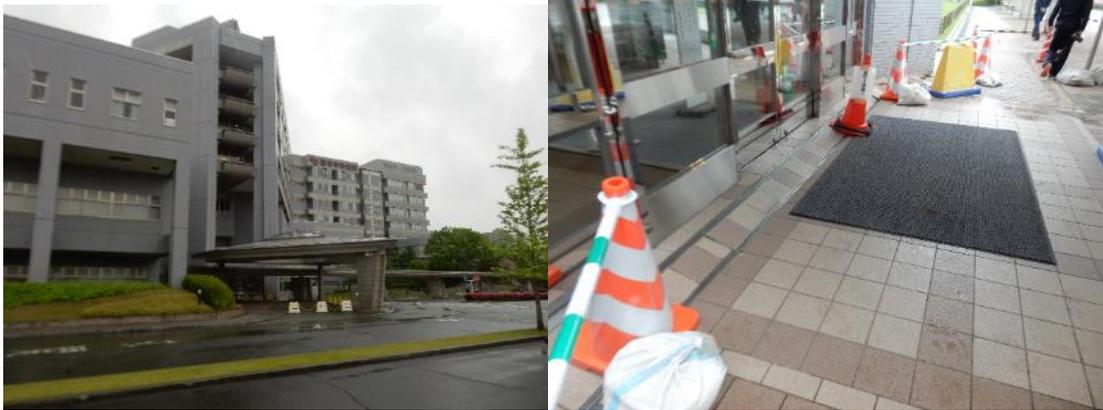
周辺地盤が沈下している。

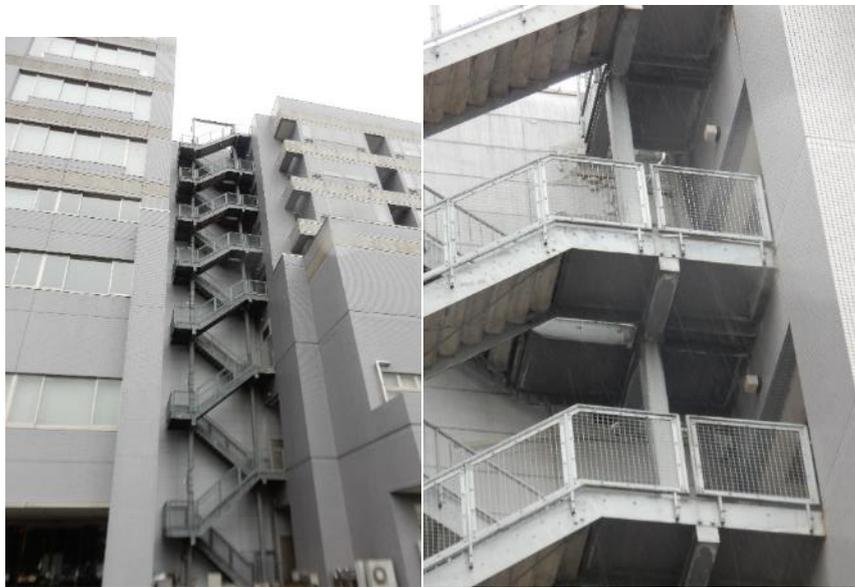
外付け階段取り付け部の被害

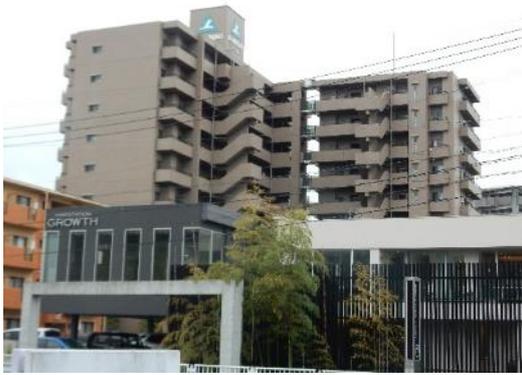
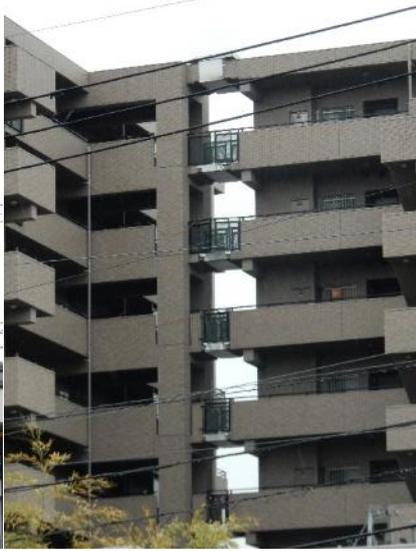
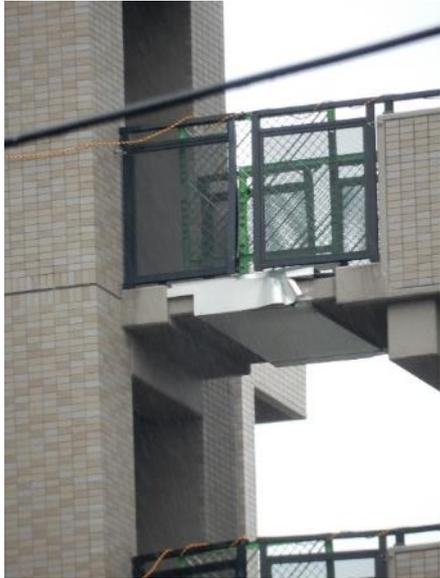
Exp. J.の金物に若干の被害
15:55 U市役所 (WP205)

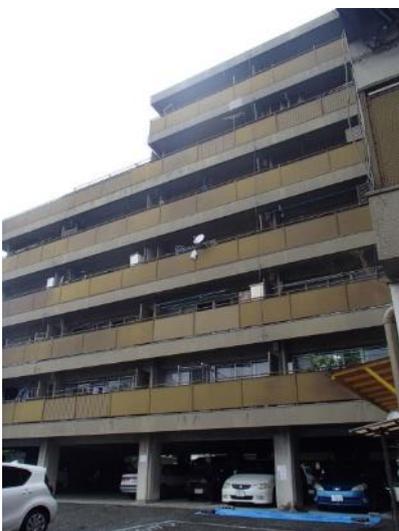
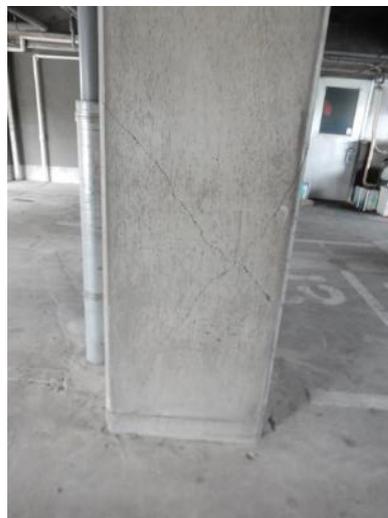
V住宅 H8年築

8階建て Exp. Jで2棟に分割

妻面で上層は開口を有する耐震壁で、1層はピロティ。開口付き壁の短スパン梁部分のせん断ひび割れ被害。反対側の柱は軸圧縮側で軽微なせん断ひび割れ（ピロティ柱を外フカシ）。張間方向 9.7m。

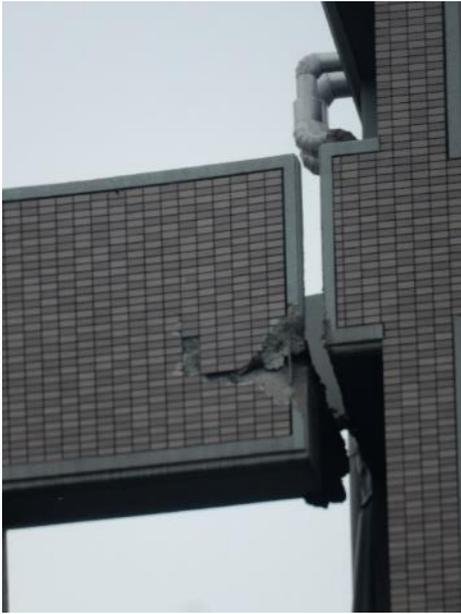
低層部 非構造部材にも被害

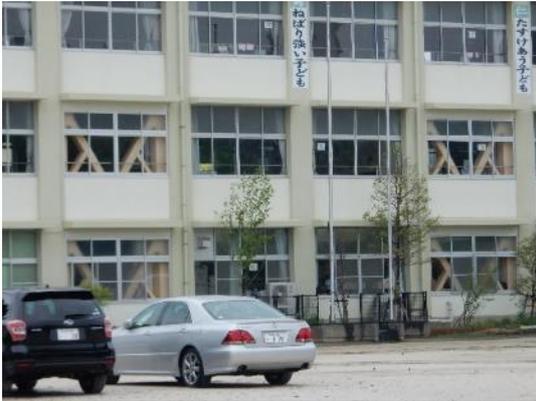
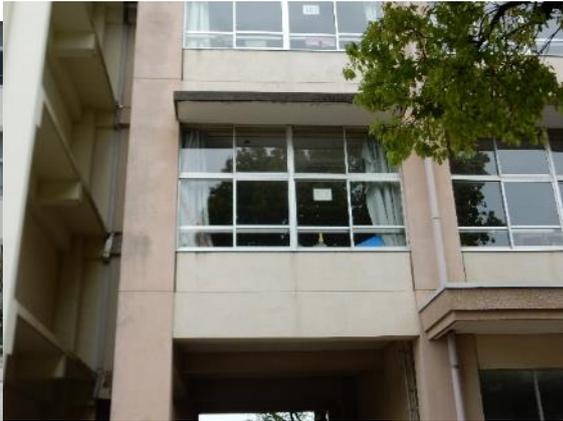
西側の校舎には鉄骨枠付きブレース

東側の校舎には腰壁へのスリット

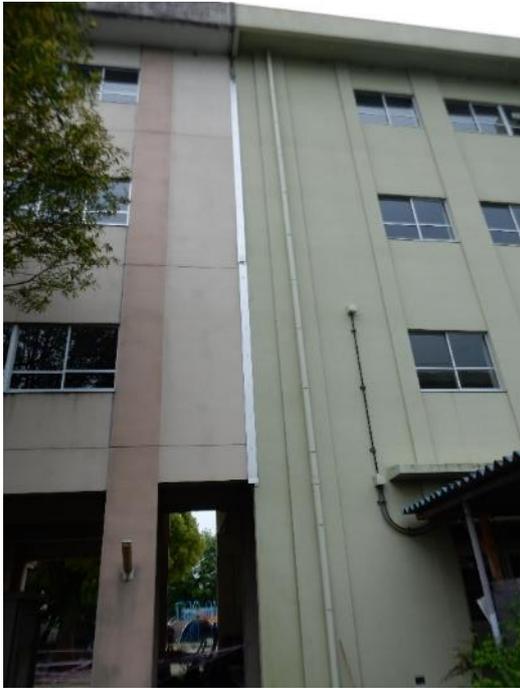
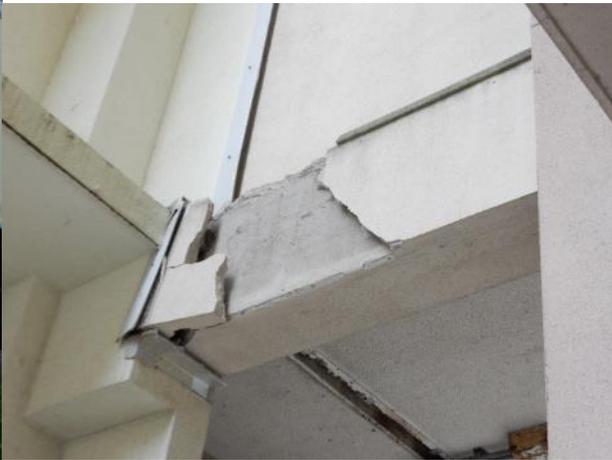
両者が **Exp.J** で接続されており、**F** 値が異なったためと思われる被害がジョイント部に生じている。

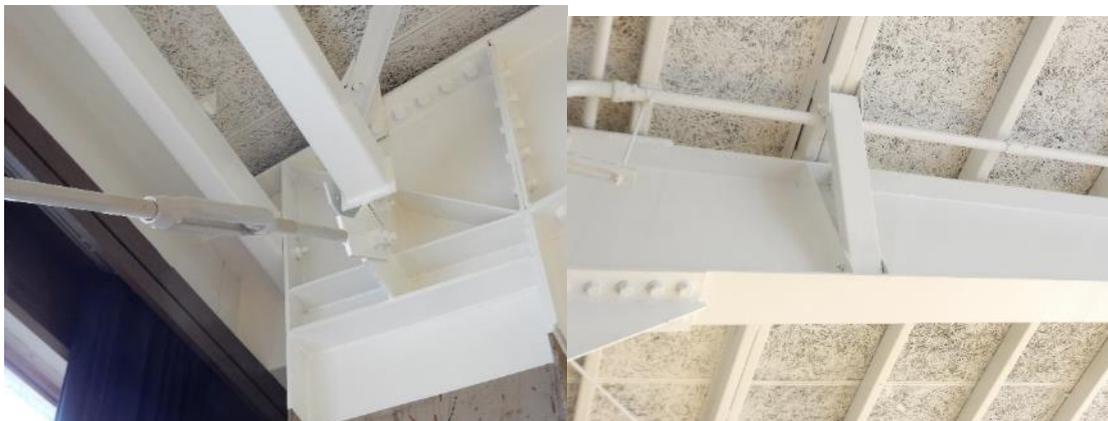
横補剛の補強？

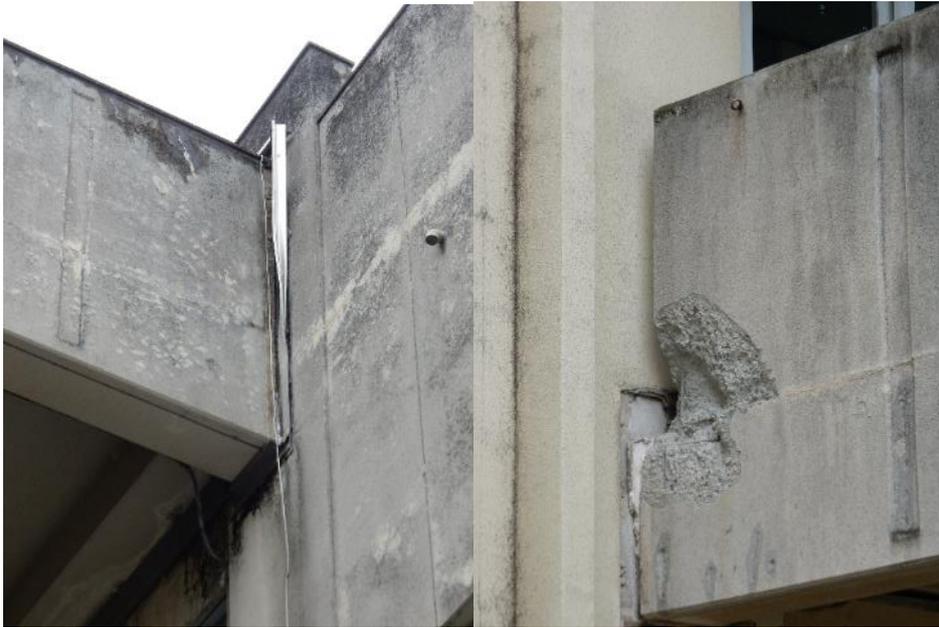
Exp. J 部に衝突の被害。

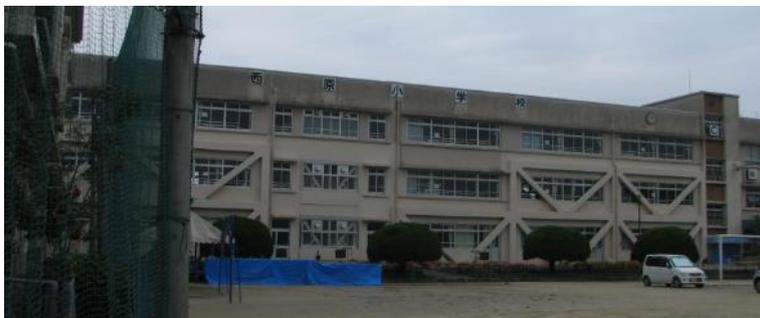
N 小学校北棟, 耐震補強済み

北棟 (RC3F, 耐震補強済み) ; 軽微 (Exp.J に被害)

1階 6 スパン 外付け RC ブレース補強、1 スパン 枠付き鉄骨ブレース補強

2階 4 スパン 外付け RC ブレース補強、1 スパン 枠付き鉄骨ブレース補強

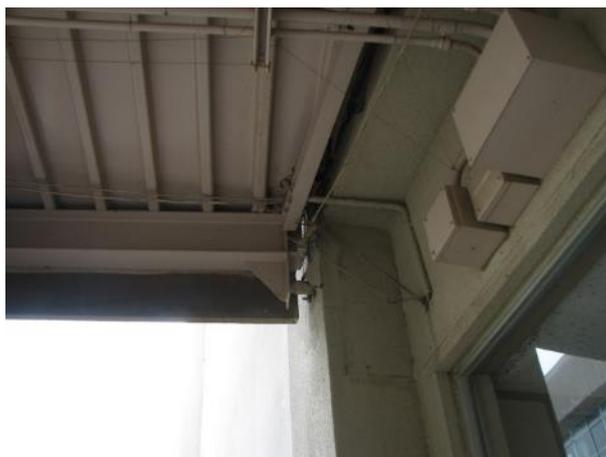
S 造渡り廊下と西棟の Exp.J

西棟 (RC3F, 新耐震?); 軽微 (S 造渡り廊下との Exp.J に被害)

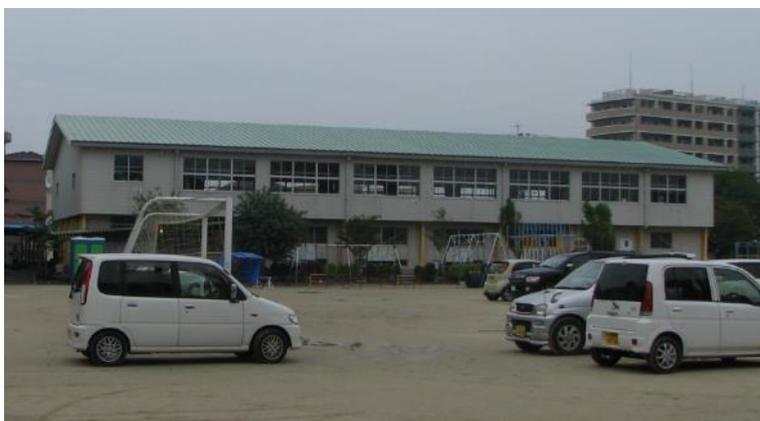
N 小学校体育館

体育館 (S2F, 耐震補強未確認); 軽微 (外壁の一部落下)

教育委員会調査で「倒壊の恐れあり」と判定され, 立ち入り禁止

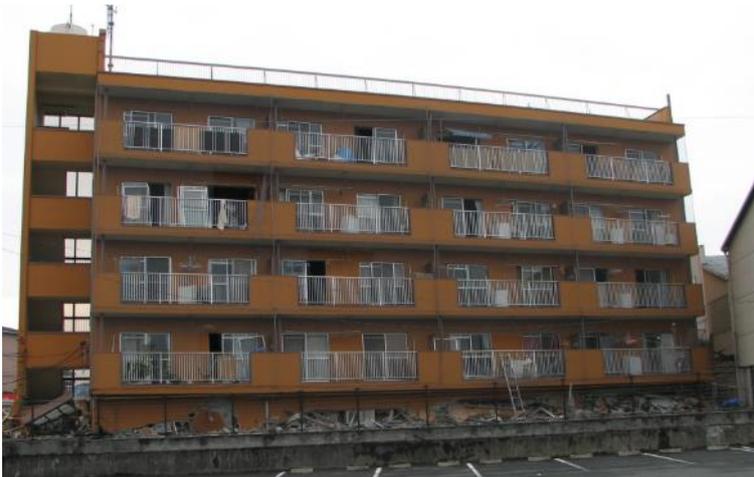
コーポ N 西面

RC5F で 1F が桁行方向に崩壊

1 階が商店のため、上層戸境壁部分に壁がなかったと推定される。

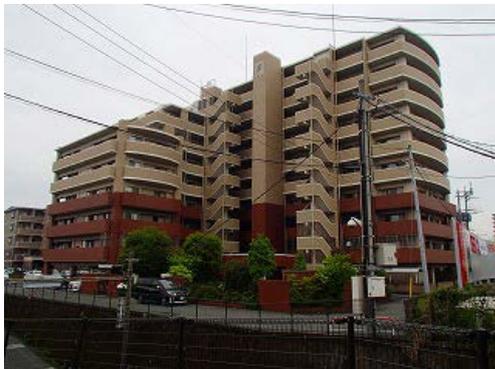
L型の平面の H18 年築の高層マンション

F 集合住宅（平成 18 年建築：住民情報より）は 一階が層崩壊した「パーク N」の南に位置する集合住宅。国道 57 号線（東熊本バイパス）に面しており、平面形状は L 型（Exp.J 有り）、長手方向 10 階、短手方向 7 階。一階部分は駐車場であるが、完全なピロティーではなく耐震壁が存在する。構造的特徴としては、長手方向の建物のスパンが大きい（およそ 10m）。また、一部大梁が柱ではなく直行する梁接続している。被害は一階の耐震壁の軽微なひび割れ、上層階の南面の外壁

のタイルの剥がれ、一階エントランス部の雑壁の損傷等である。住民の方の話では道路に面した側（長手方向の国道に面する側）での揺れが大きかったとのこと。耐震壁のひび割れも道路に面する側のものが一番大きく証言と一致する。
