平成28年(2016年)熊本地震
液状化調査報告(第2報)
阿蘇市・南阿蘇村

現地調査:2016年5月21日～5月22日

関東学院大学 若松 加寿江
防災科学技術研究所 先名 重樹
 同 小澤 京子

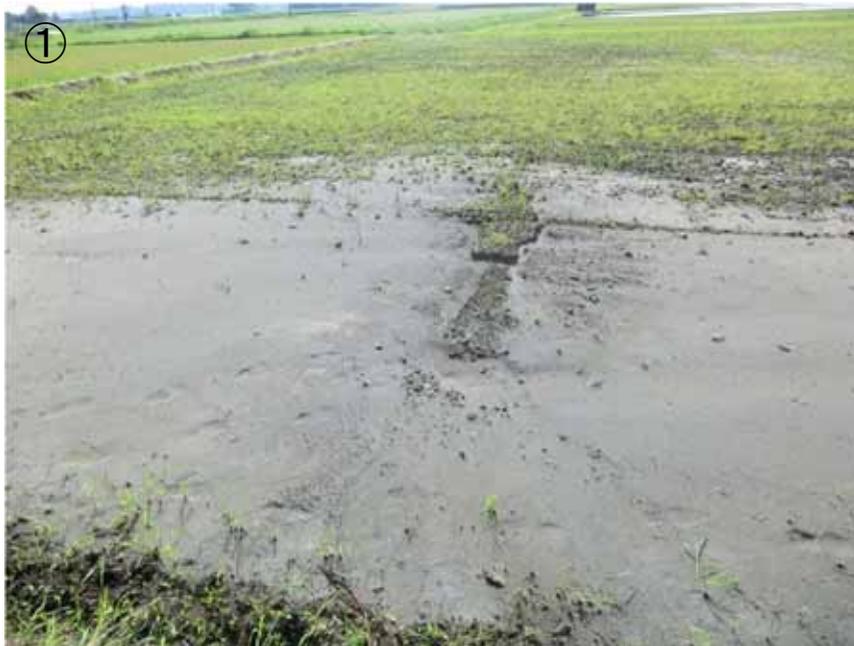
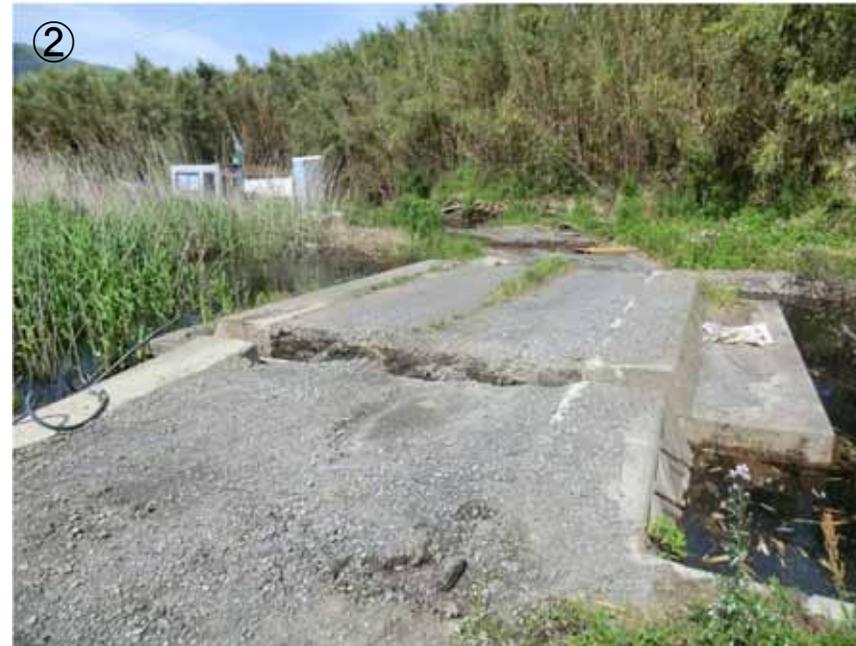
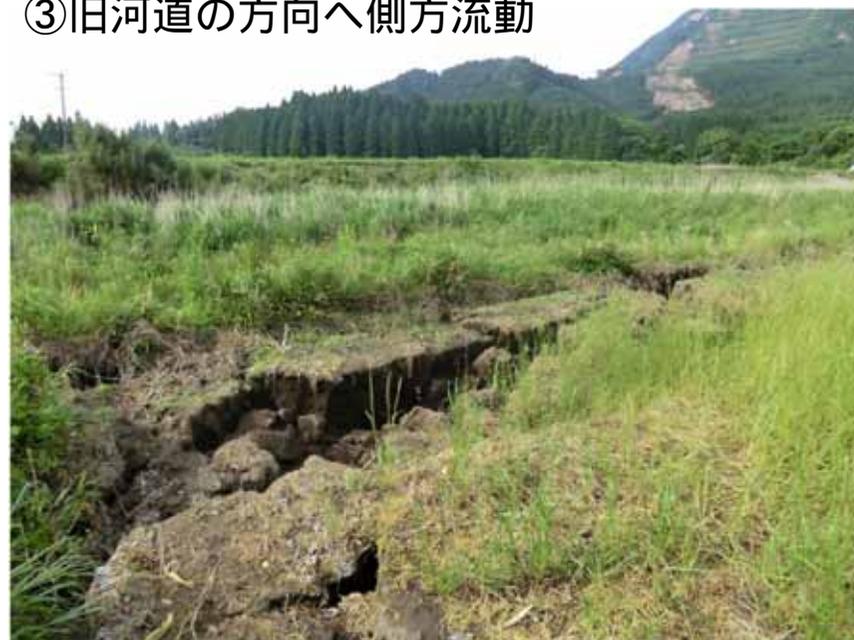
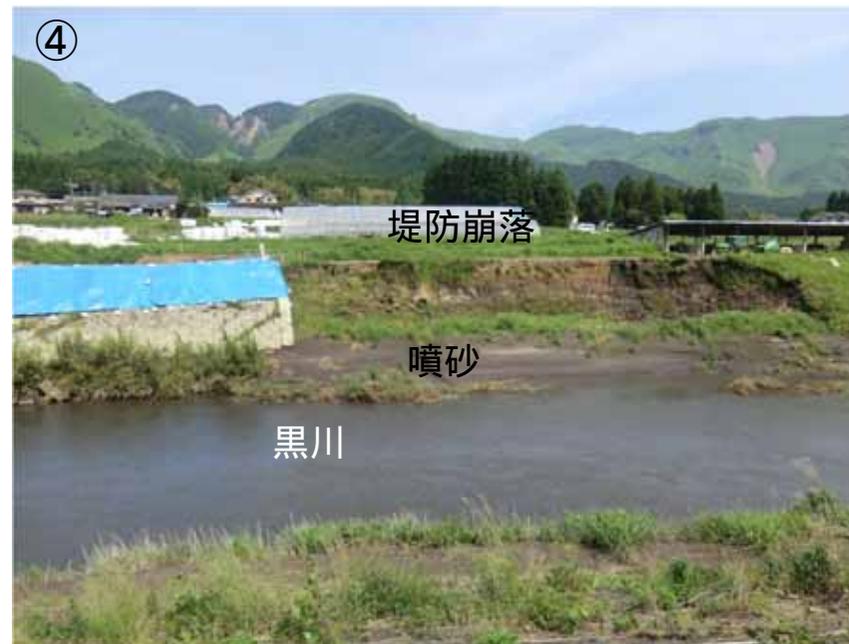
阿蘇市赤水駅付近 (丸数字は図8の地点番号)

黒川沿岸の農地には、無数の噴砂が認められた。この地区では黒川の蛇行跡の沼地も多くあり、噴砂は沼地周辺に特に集中していた。なお、農地には延長数100m～1000mに及ぶ地割れ群が見られたが、噴砂が見られた地割れと、全くなかったものがあった。

③旧河道の方向へ側方流動

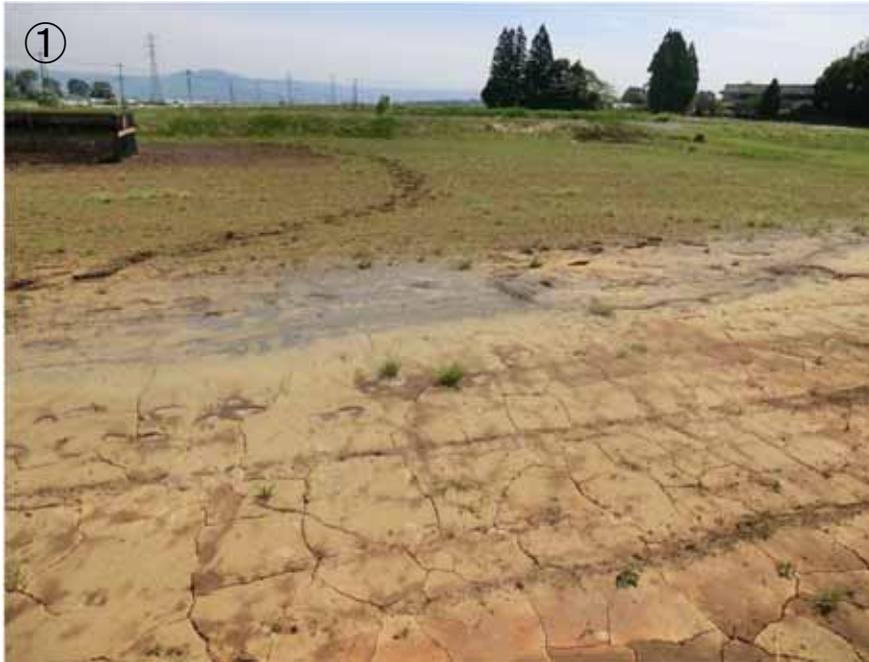
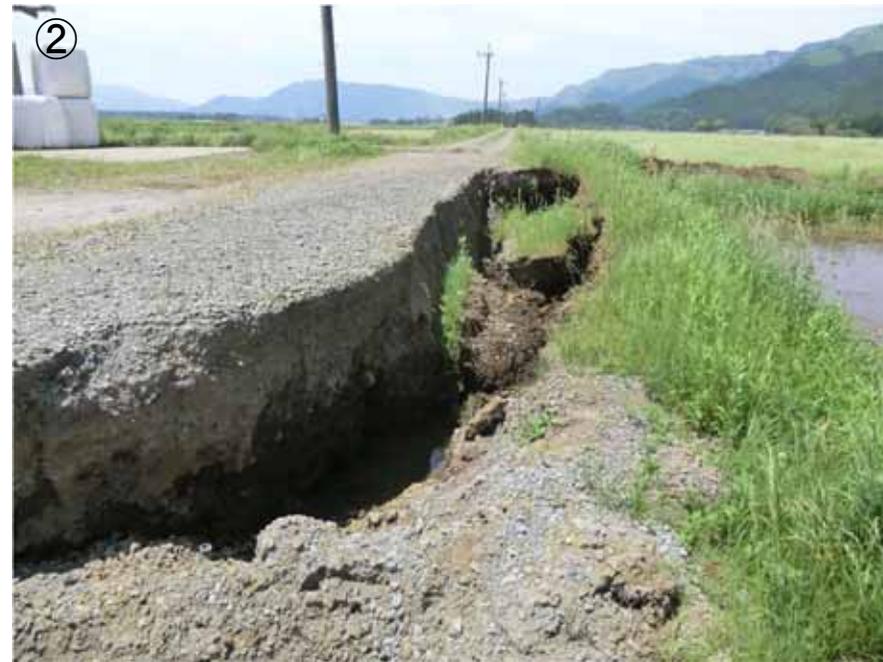
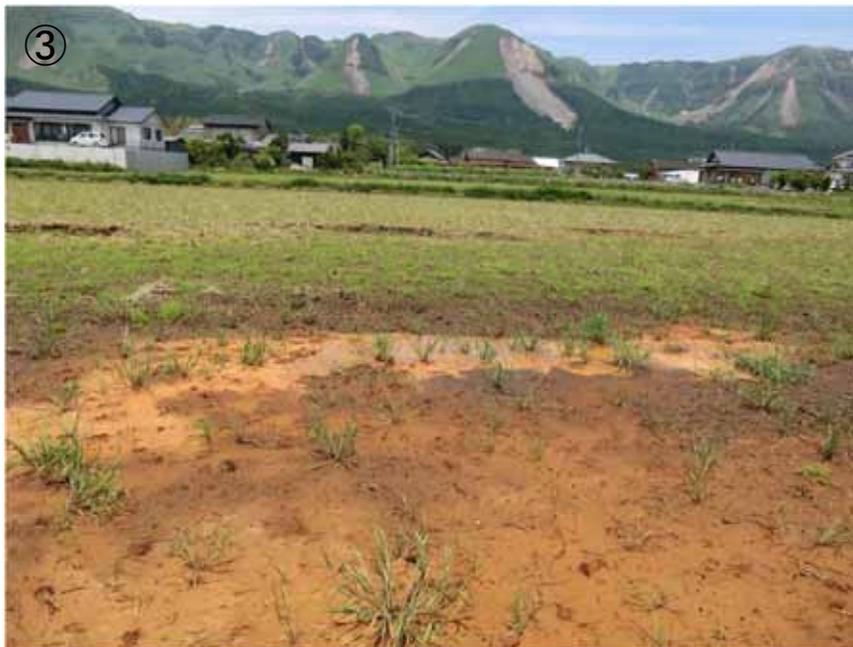
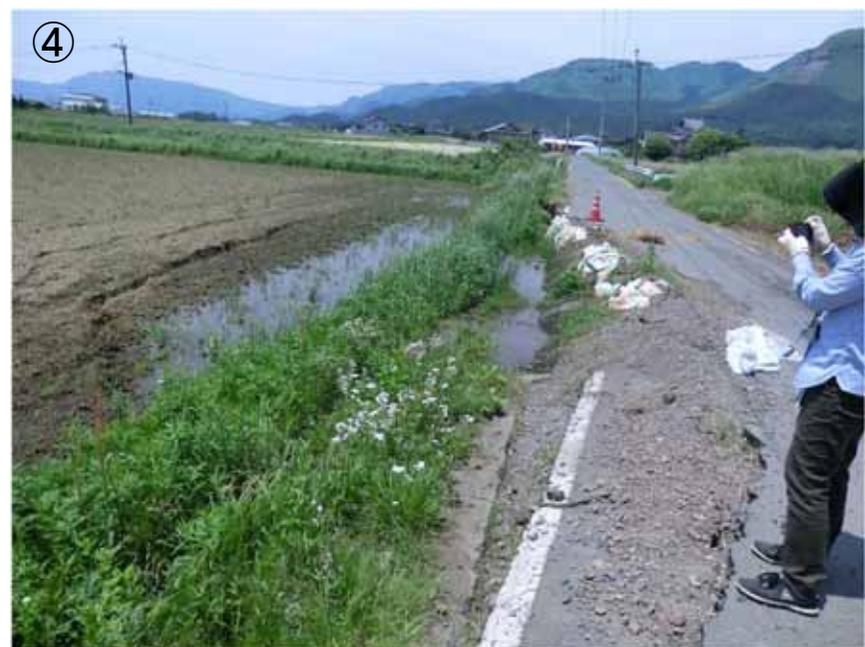
阿蘇市永草付近

この地区でも、農地に極めて多数の噴砂が見られた。噴砂は黒川沿岸の後背湿地の農地だけでなく、阿蘇山の火山山麓扇状地でも発生していた。

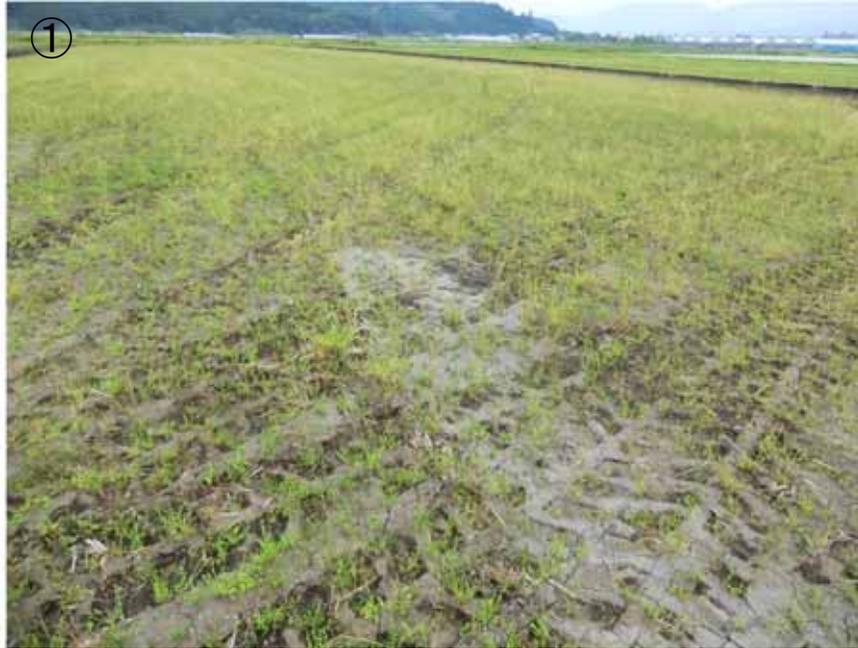
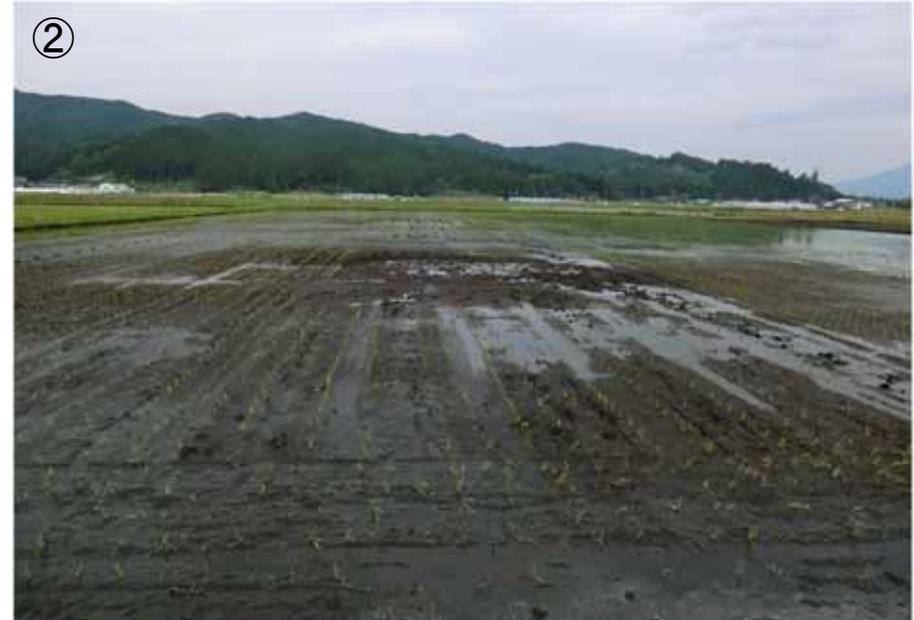
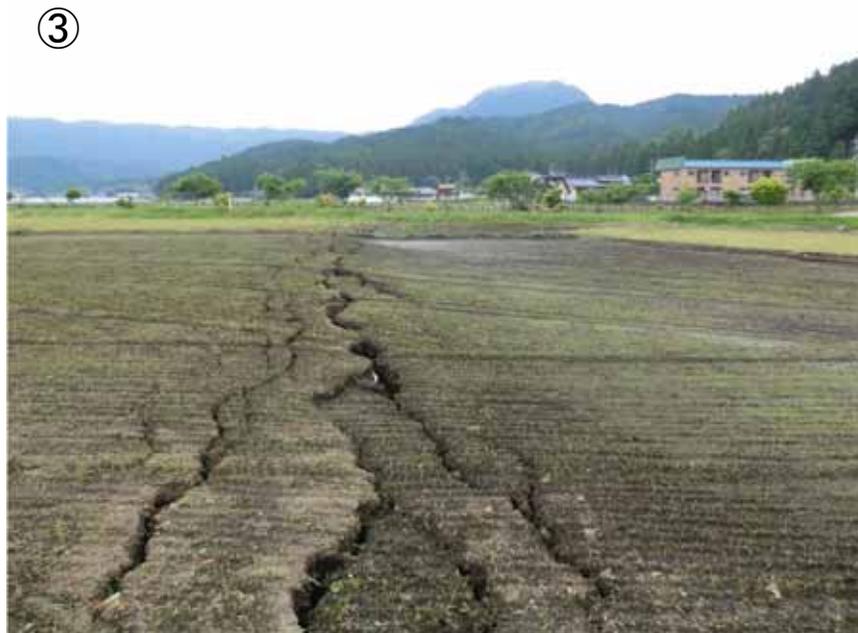
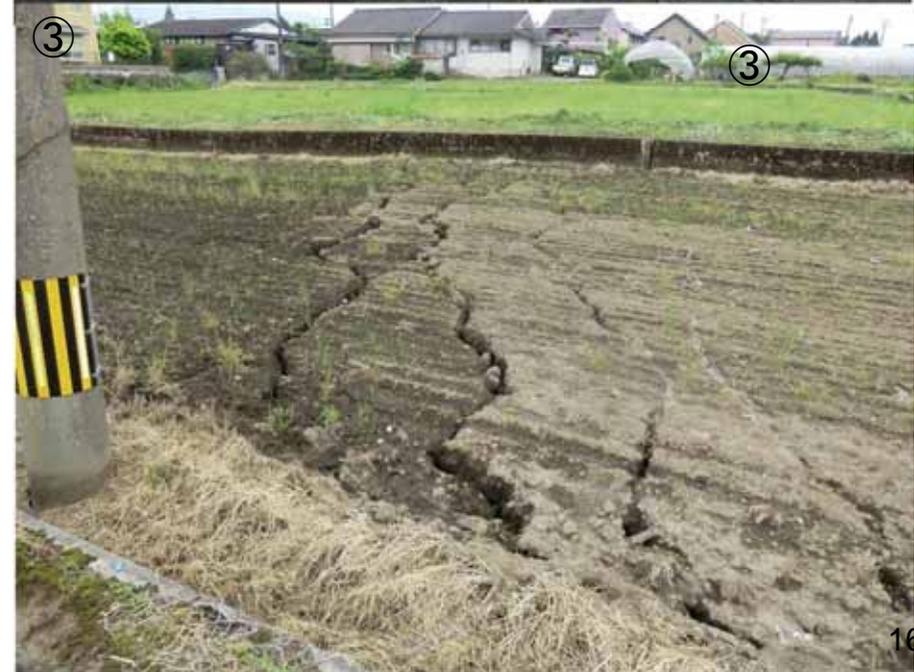
阿蘇市湯浦付近

2016/4/16撮影空中写真やGoogle Earthの画像では湯浦川と花原川の間の後背湿地の農地に多数の噴砂が見られた。現地調査時には、農地の入水や田植えが終わり、大部分の噴砂は確認できなかった。

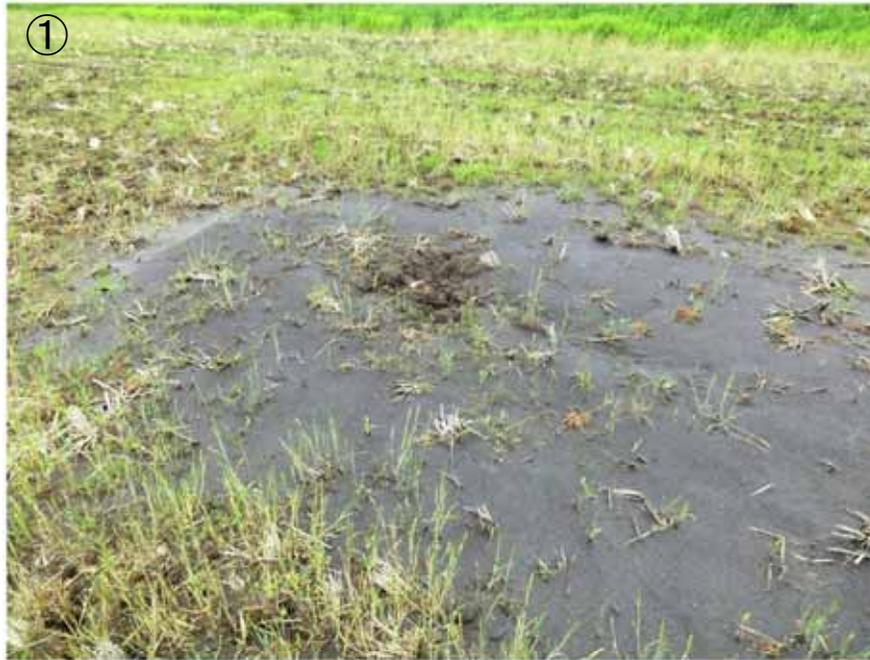
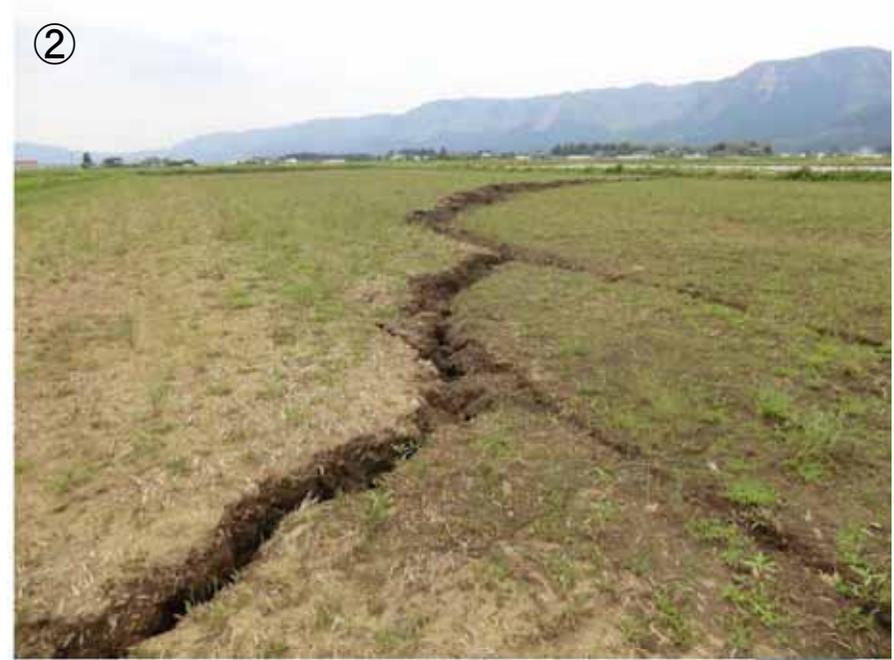
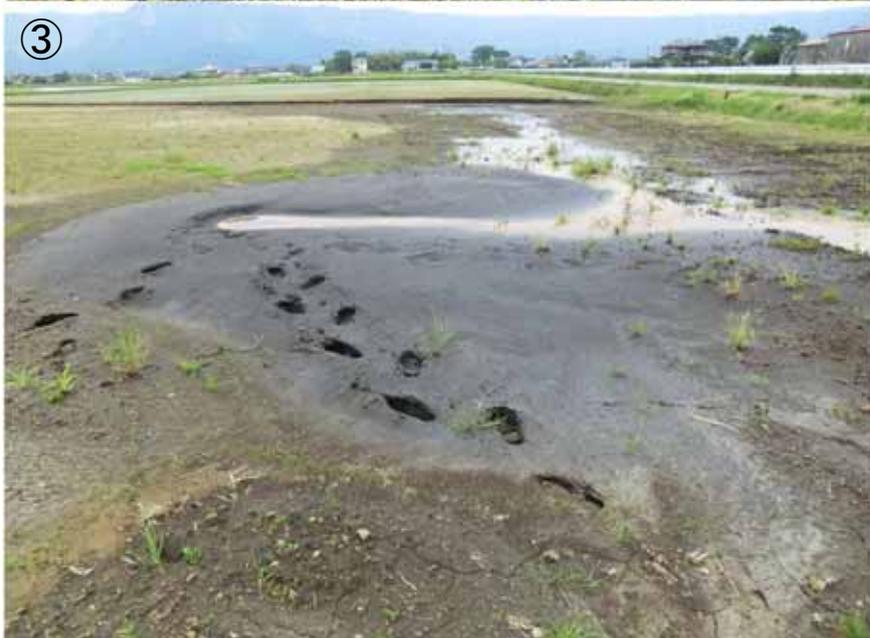
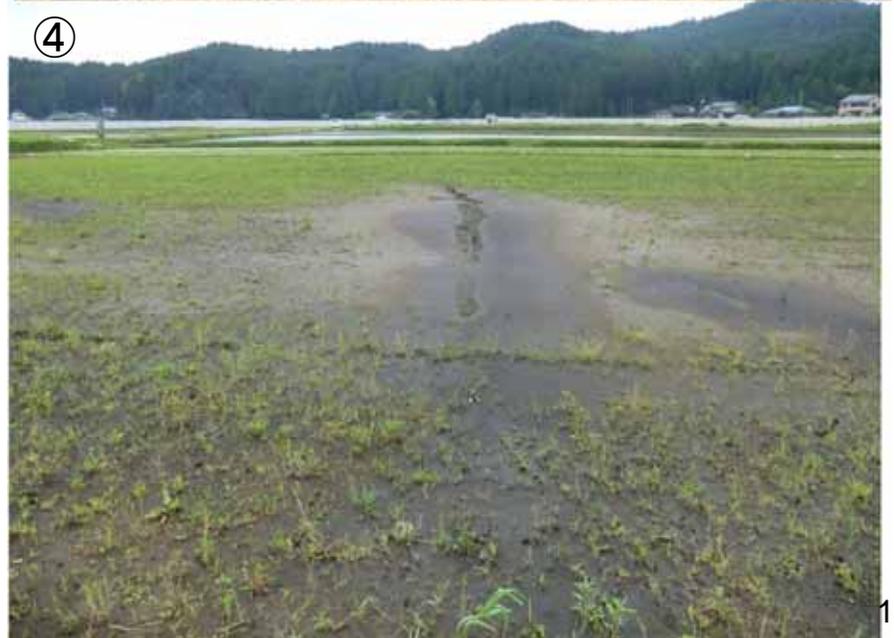
阿蘇市三久保付近 (丸数字は図11の地点番号)

明治35年の旧版地形図を見ると、噴砂が特に高密度に見られた図の中央部(扇状地)は湿地となっている。火山山麓扇状地の扇端部湧泉のため湿地となっていたものと思われる。

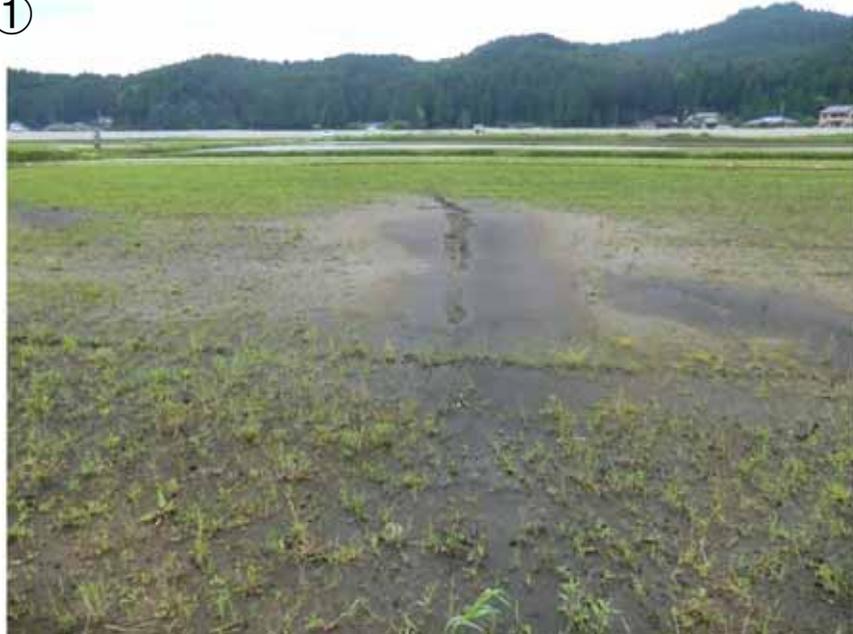
①

黒川の後背湿地に噴砂が多いが、南側の扇状地にも噴砂や地割れが見られた。

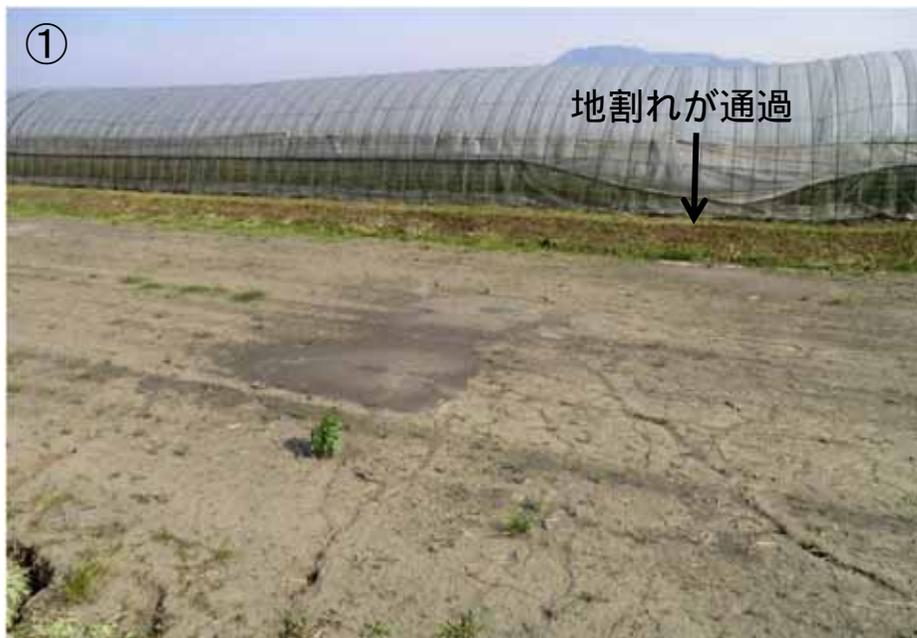
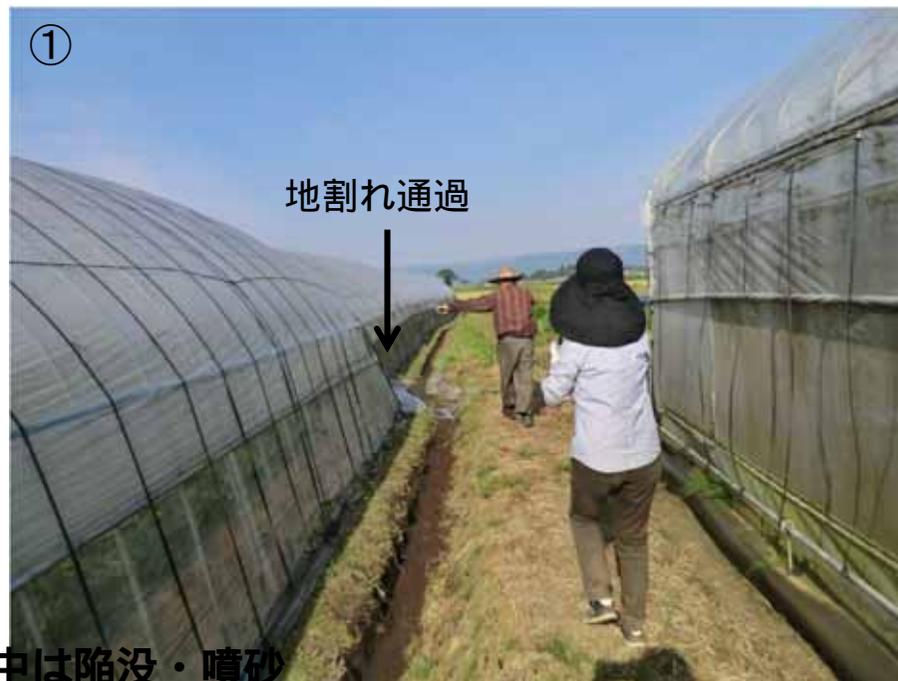
阿蘇市役犬原付近

4棟のビニールハウスを地割れが通過、ハウスの中は陥没・噴砂

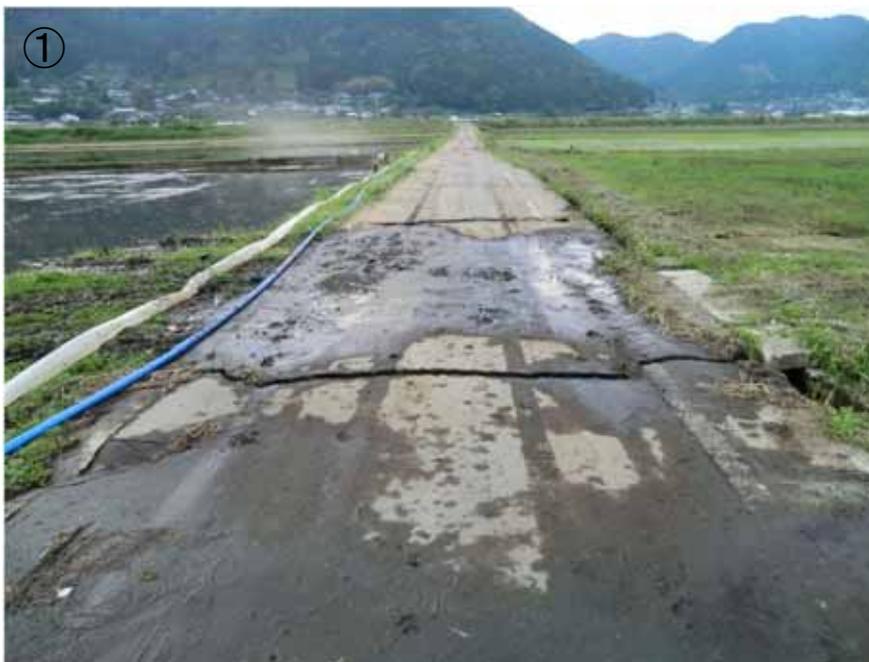
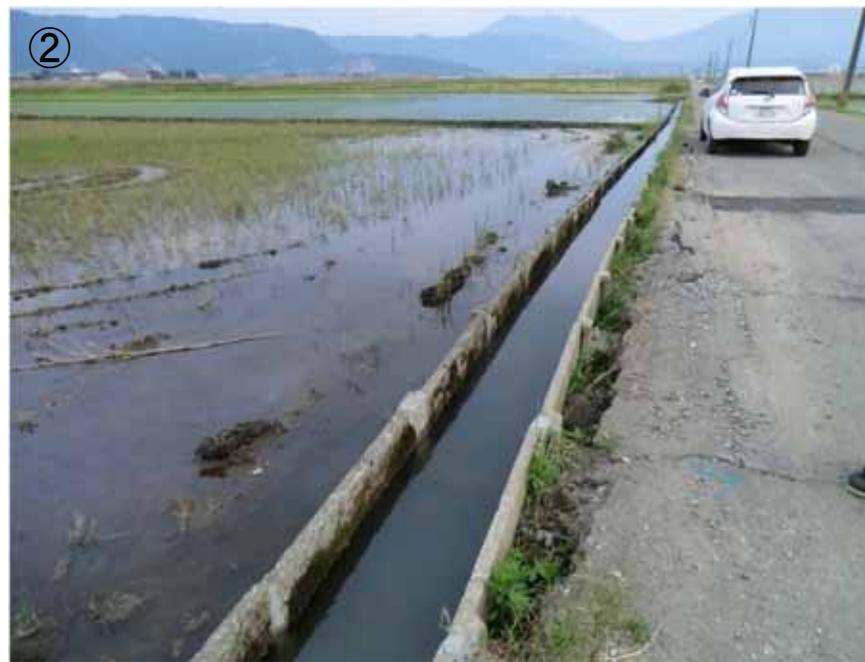
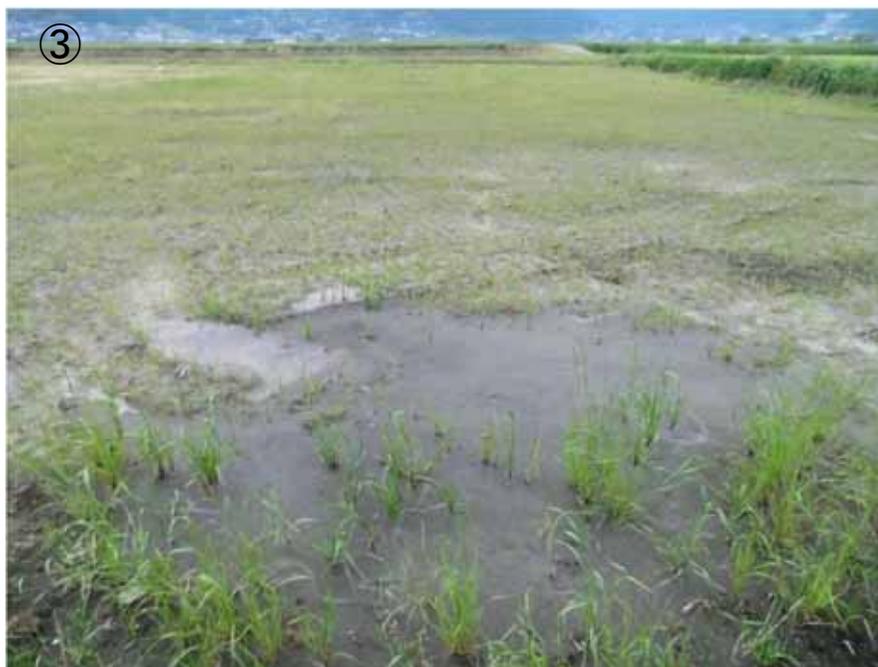
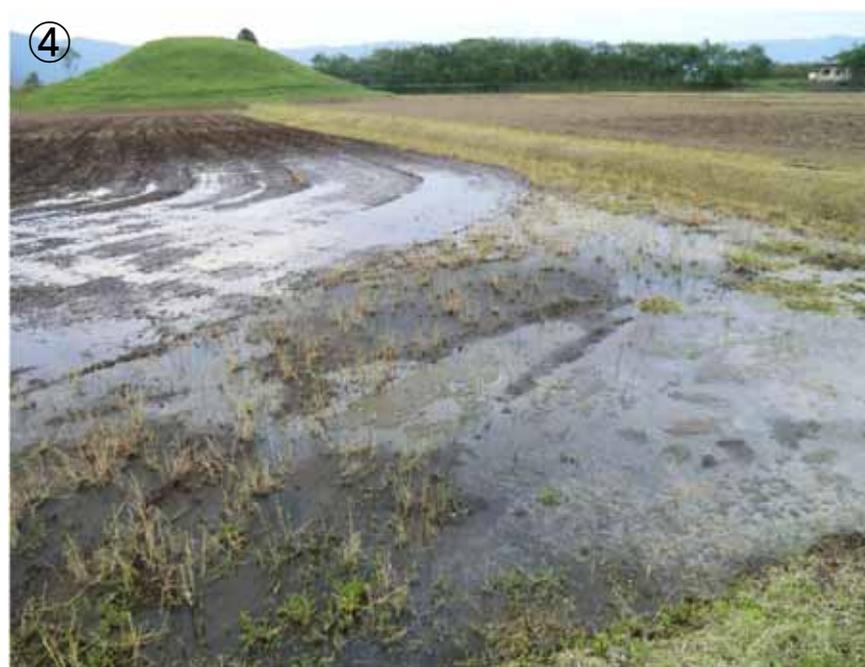
阿蘇市一の宮町中通付近（丸数字は図14の地点番号）

黒川の後背湿地と火山山麓扇状地の両方で噴砂が見られた。噴砂が集中している所と少ないところがあるが、噴砂の疎密の原因は不明である。

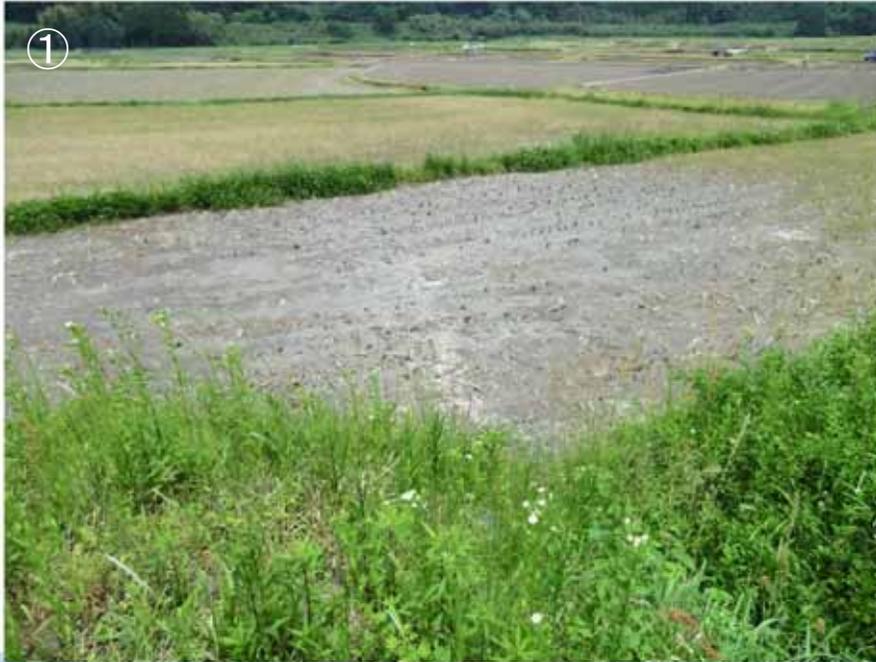
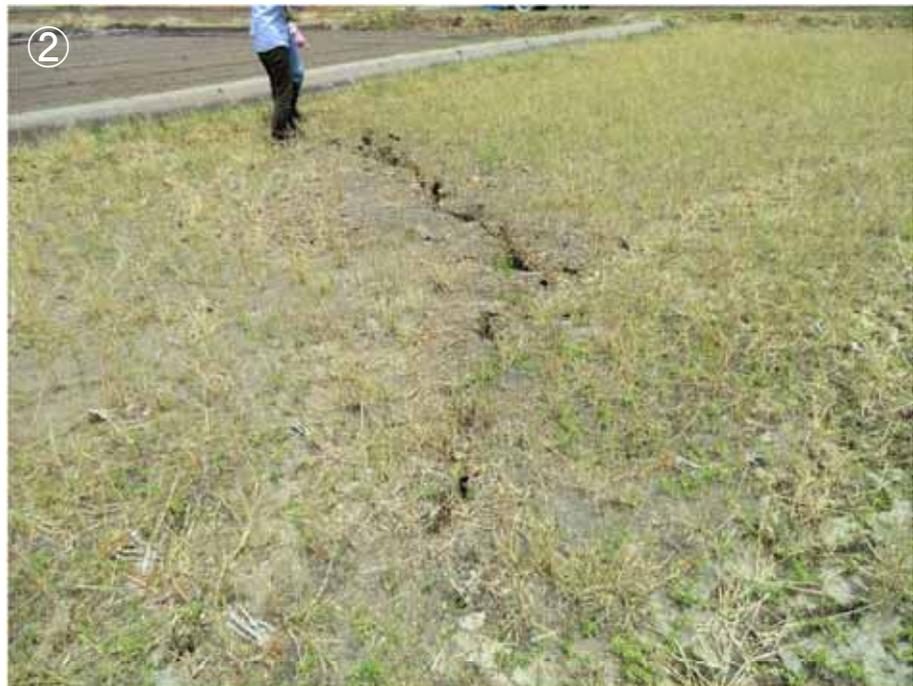
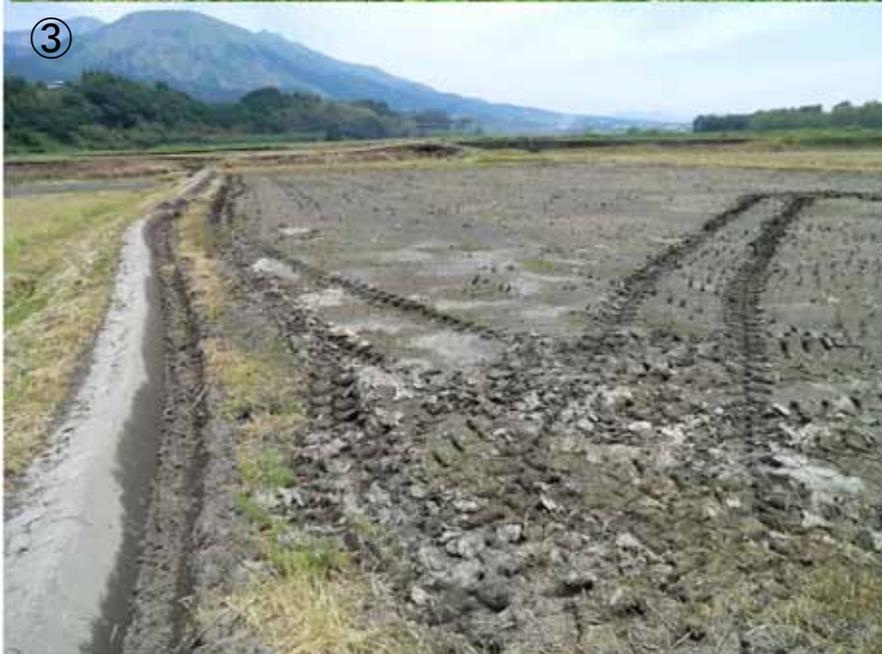
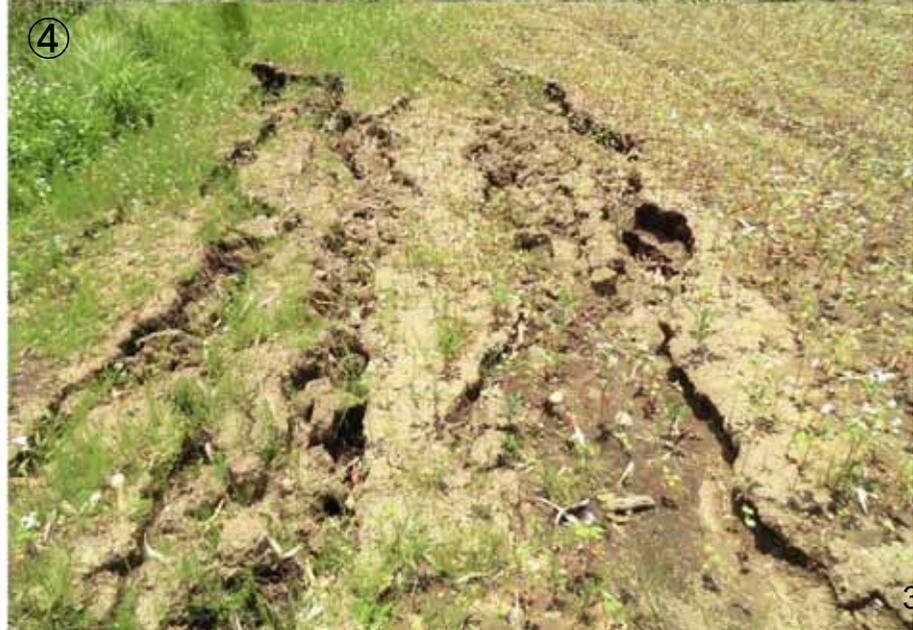
南阿蘇村河陰付近 (丸数字は図16の地点番号)

噴砂は白川の谷底低地に集中して発生しているが、阿蘇市のように噴砂の密度は高くない。

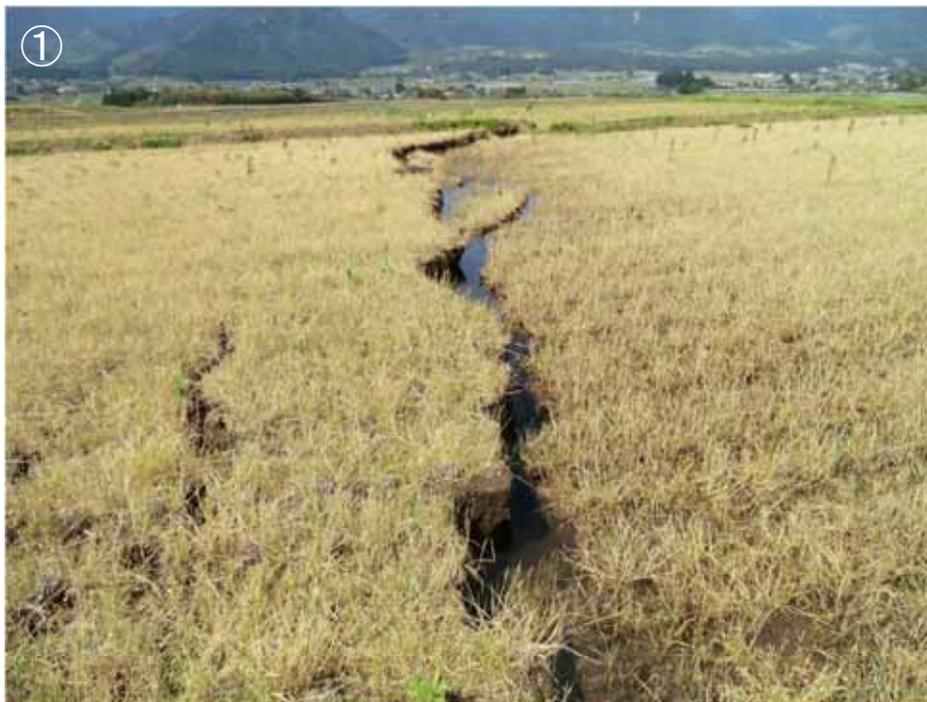
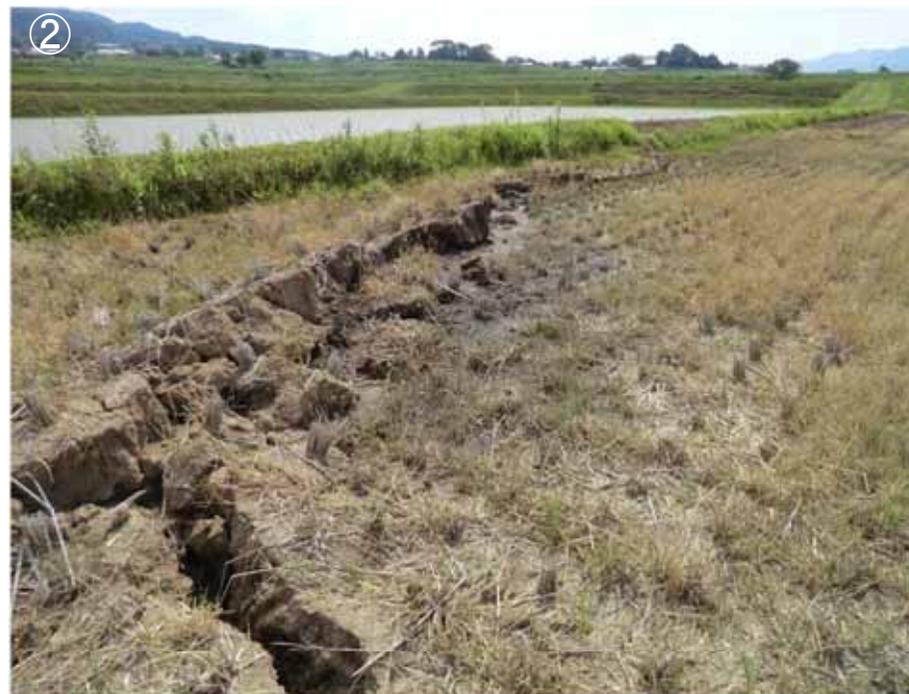
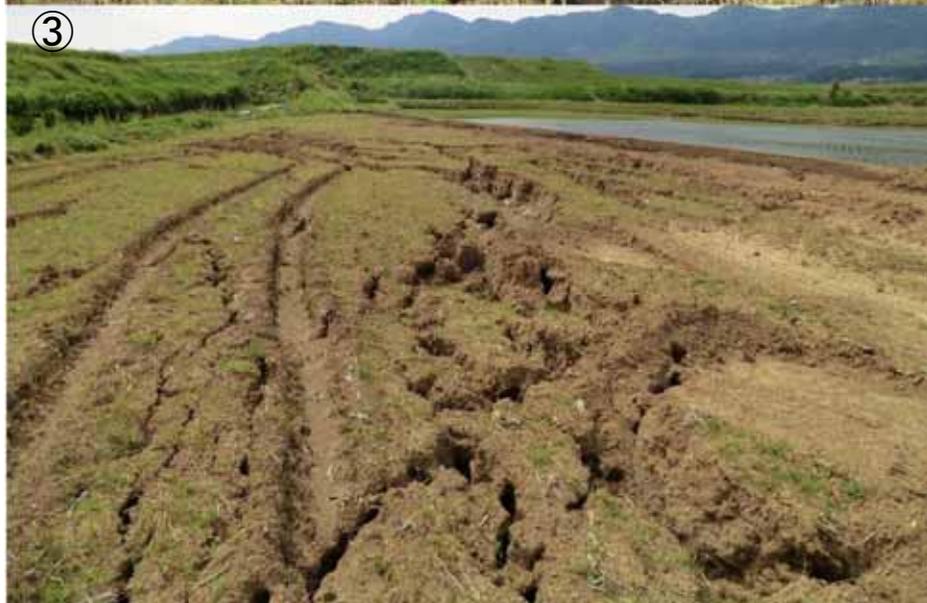
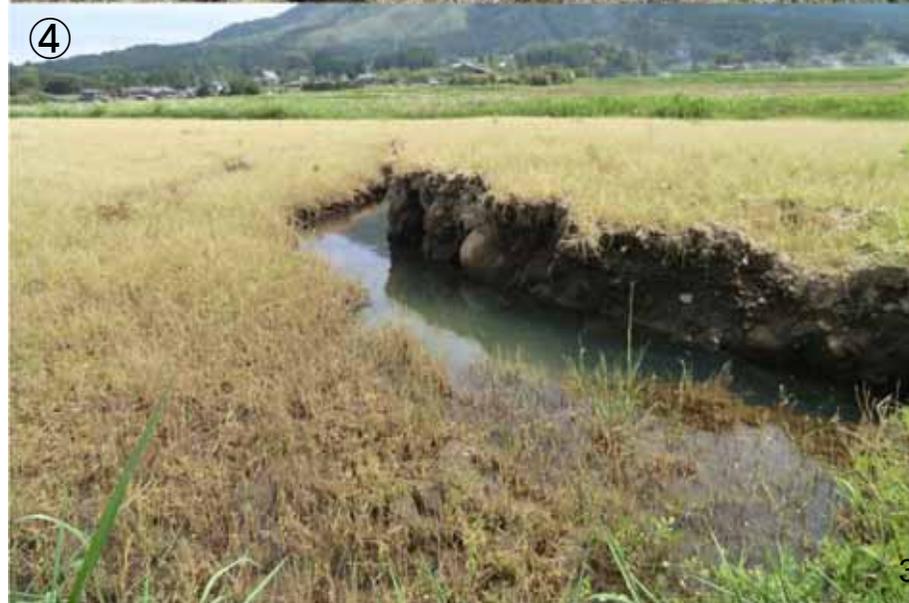
南阿蘇村河陽付近 (丸数字は図17の地点番号)

噴砂は白川の谷底低地で多く起きているが、川との比高が高い砂礫質台地でも噴砂が認められた。

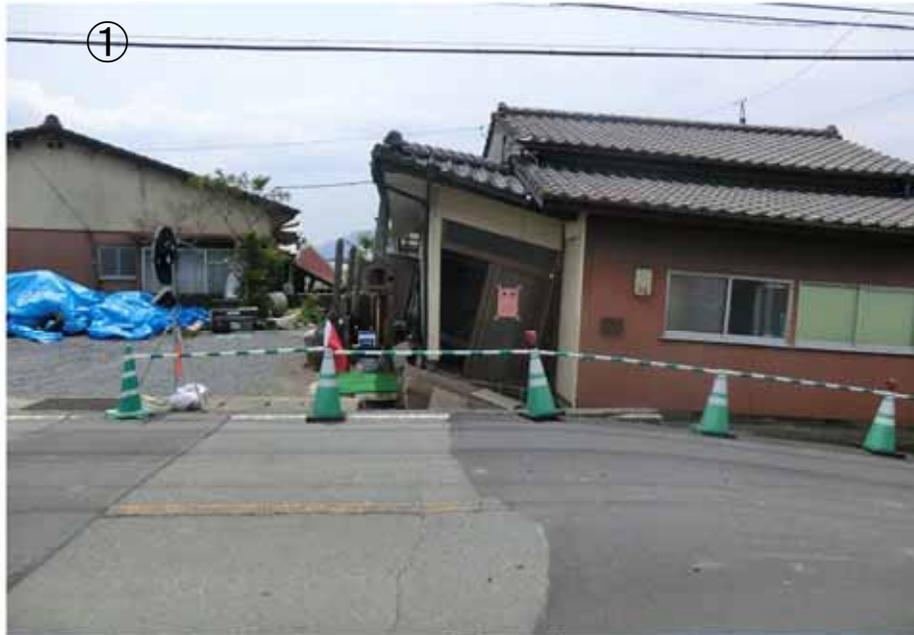
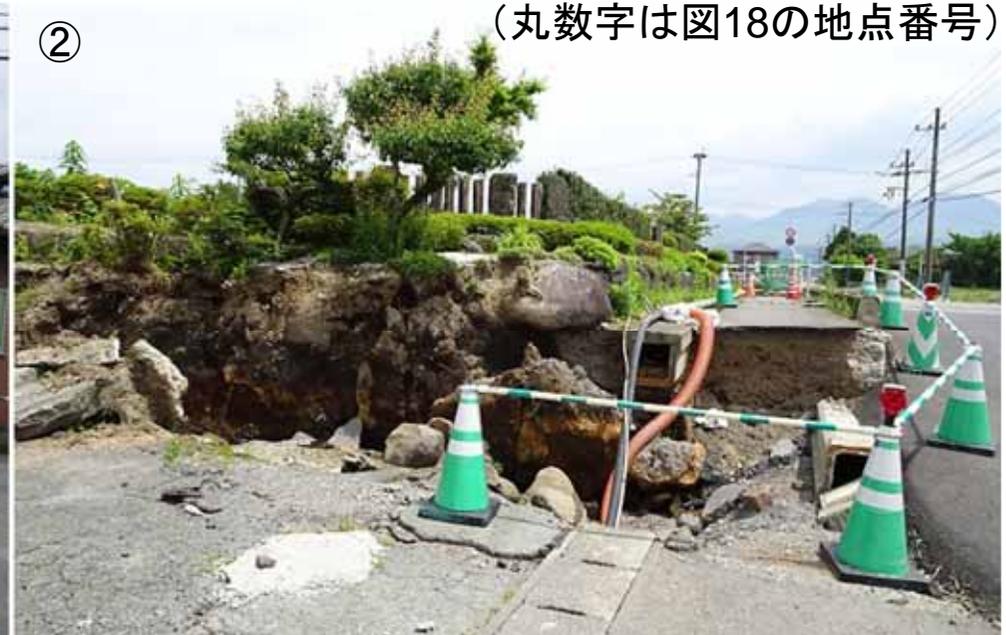
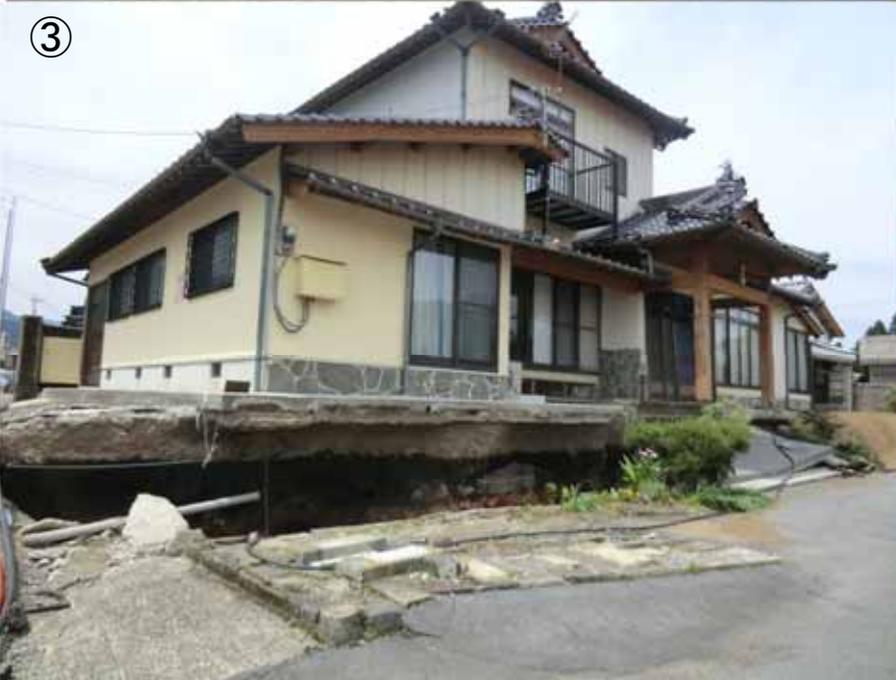
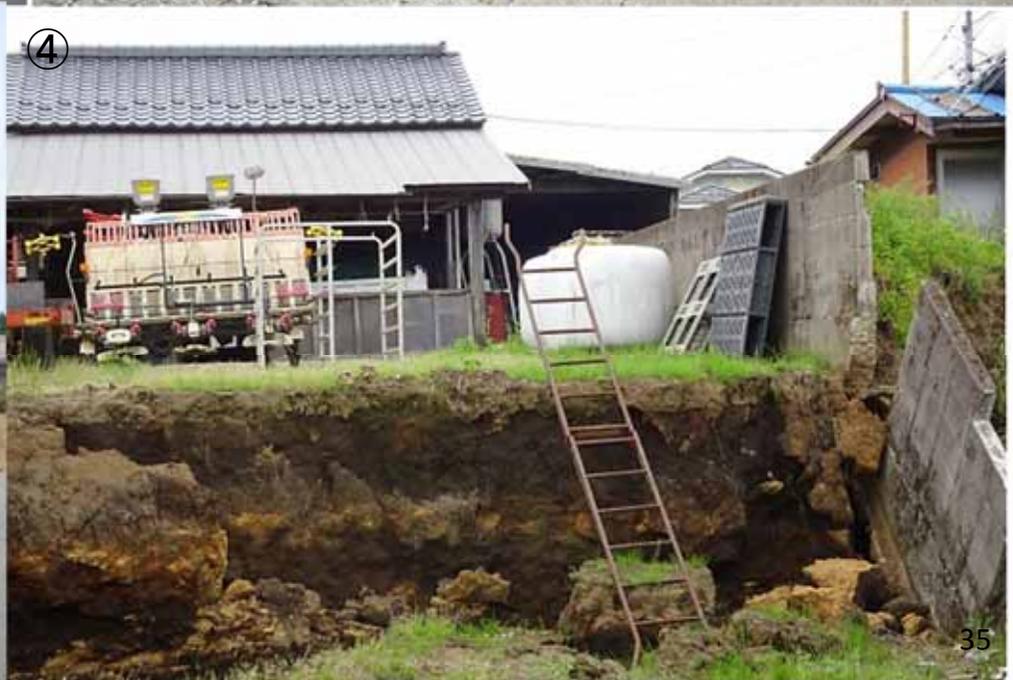
阿蘇市狩尾付近(液状化以外の被害)

落差のある地割れが多数発生した狩尾付近は、火山山麓扇状地の扇端部で、后背湿地との境界にあっている。旧版地形図を見ても旧河道は見当たらない。扇状地扇端で地下水位が浅いと推測されるが、大規模な地盤変状が発生した原因は不明である。

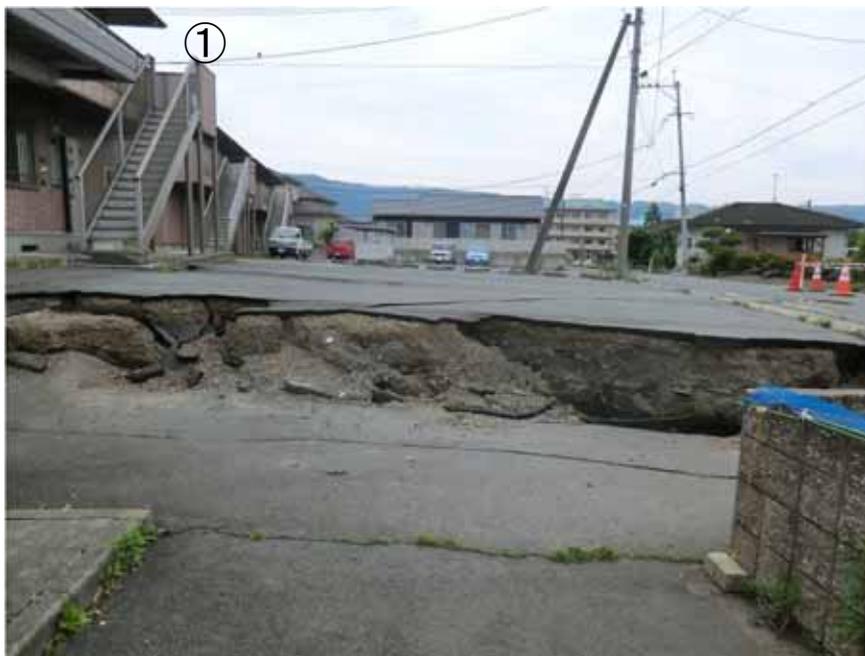
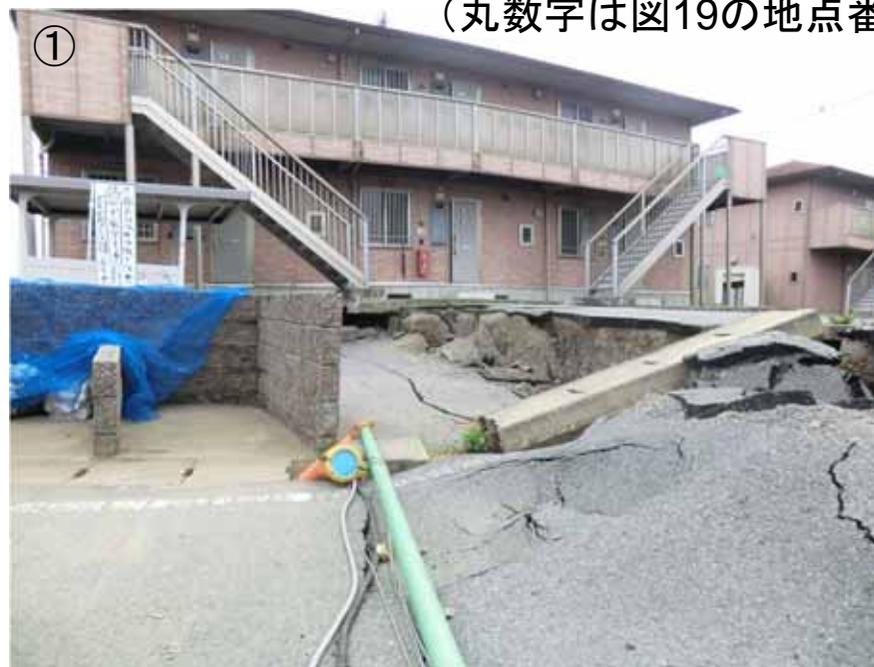
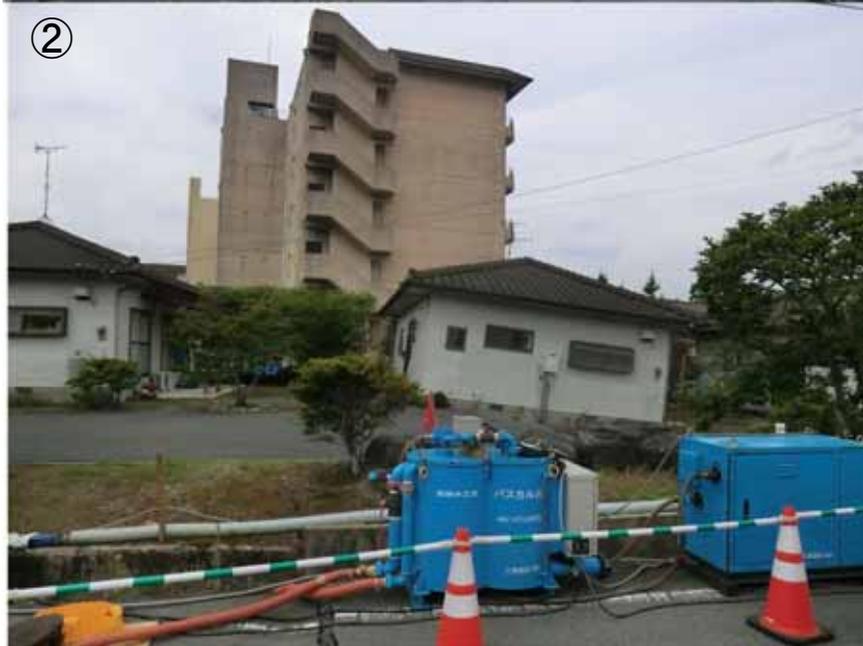
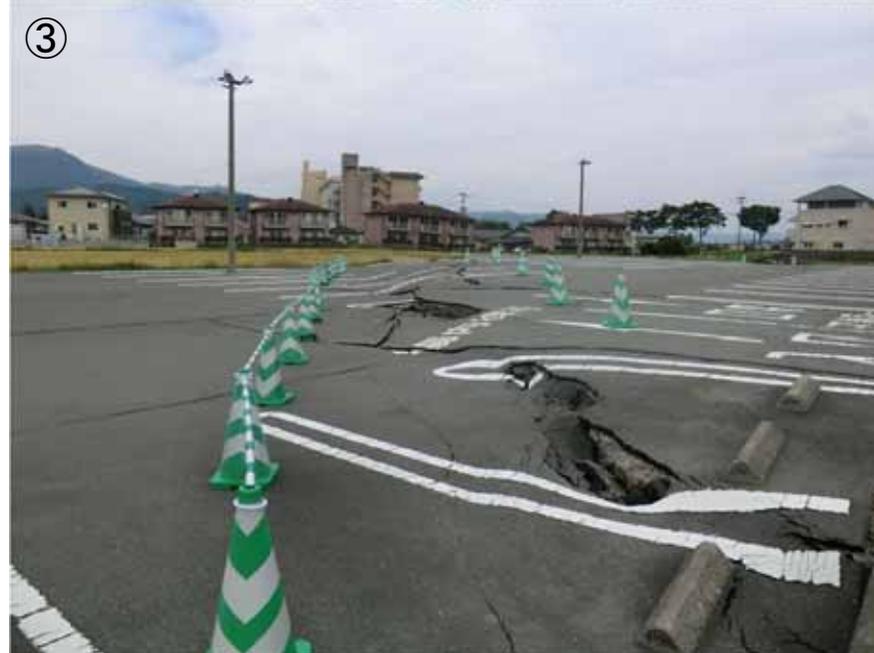
阿蘇市内牧付近(液状化以外の被害)

被害地は、内牧の自然堤防の南側の後背湿地に位置している。旧河道等は見当たらない。水田を宅地にした際に盛り土されていると思われるが、ここだけ過大な地盤変位が発生した原因は現時点では不明である。
