平成 16 年 新潟県中越地震
被害調査報告会 梗概集

2004 年 12 月 21 日

共催 日本地震工学会・土木学会・日本建築学会・
地盤工学会・日本地震学会・日本機械学会・
震災予防協会

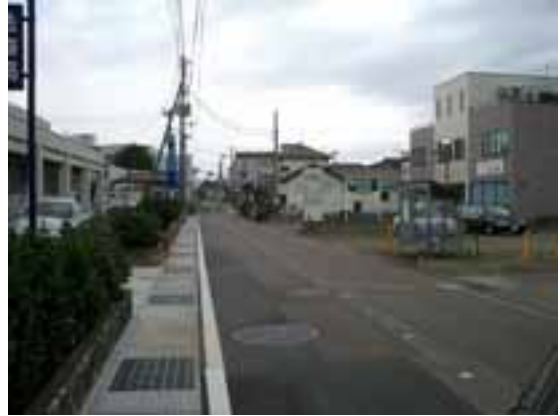
写真2 JMA 小千谷周辺の様子

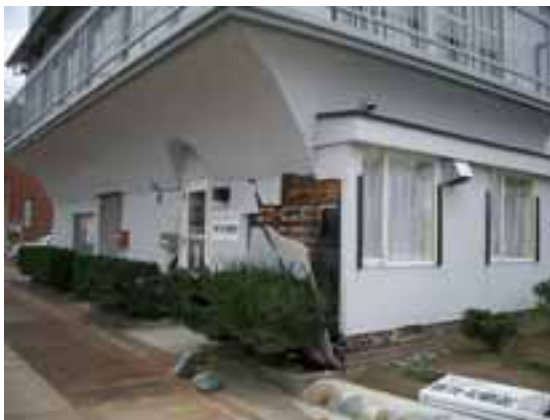
写真5 やや大きな被害を受けた木造建物

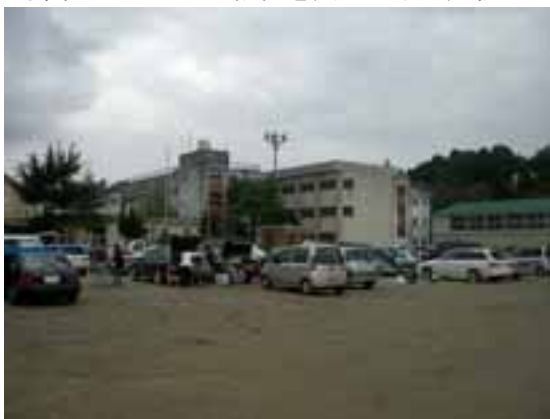
写真7 K-NET 小千谷の脇にある小千谷小学校

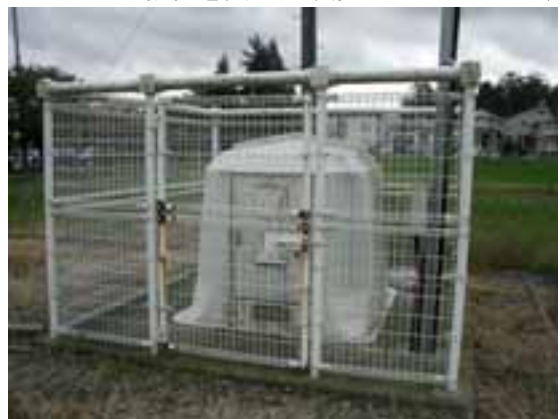
写真8 K-NET 小千谷の設置状況

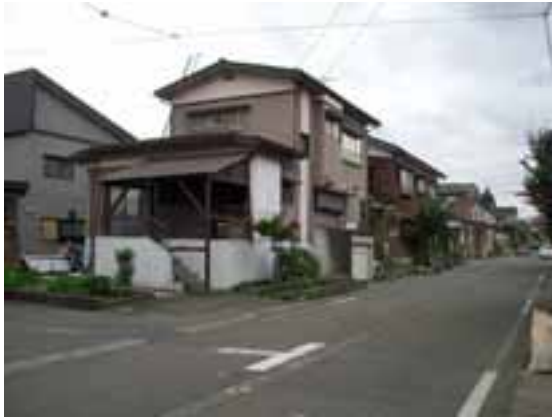
写真9 K-NET 小千谷周辺の様子

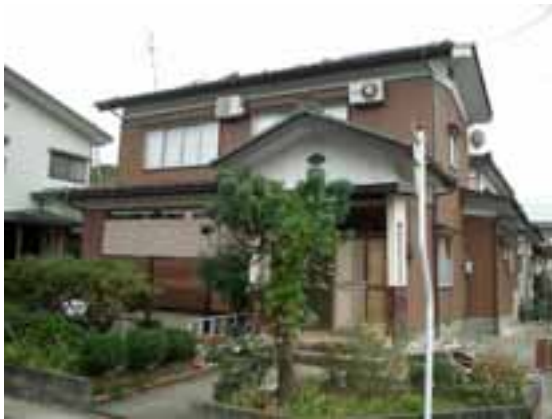
写真11 大きな被害を受けた木造家屋

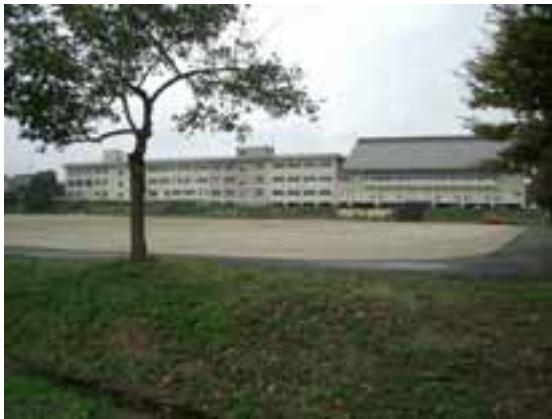
- ・ **K-NET 十日町（震度 6 強）**：観測点は、南中学校（写真19）の敷地の端に設置。南中学校は、非構造壁に軽微なひび割れ、エキスパンションジョイントの衝突による軽微な被害。半径200m 以内には、50棟程度の建物があるが（写真20）、ガラスの破損、屋根瓦のずれ、鉄骨造の非構造壁の軽微なひび割れ程度の被害。

写真19 K-NET 十日町の脇にある南中学校

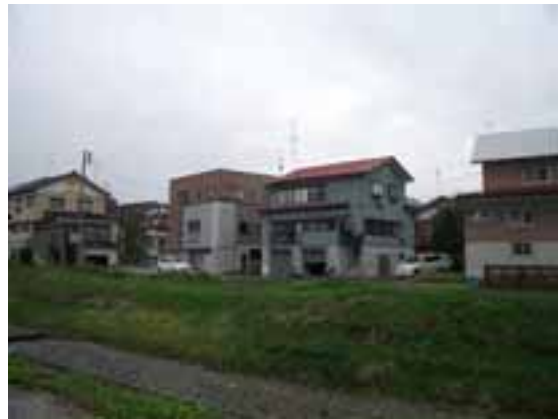
写真20 K-NET 十日町周辺の様子

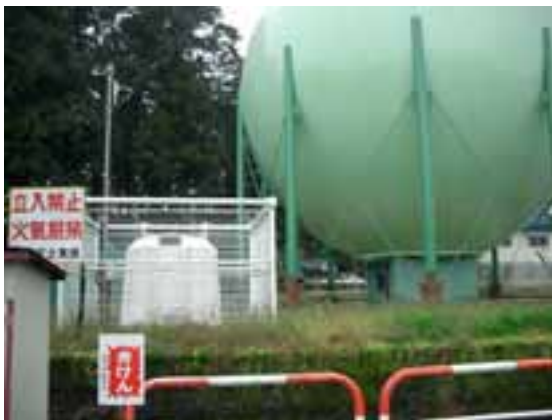
写真21 K-NET 小出の設置状況

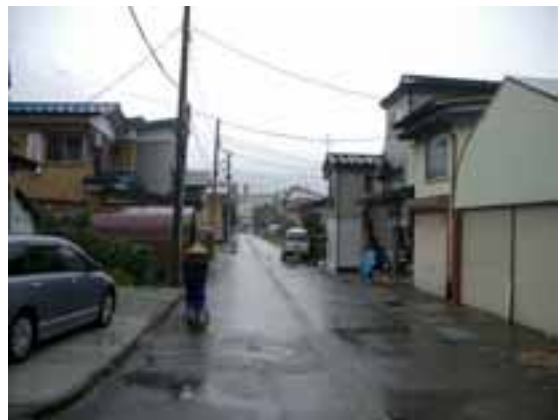
- ・ **K-NET 小出（震度 6 弱）**：観測点は、タンクの脇に設置（写真21）。半径200m 以内には、170棟程度の建物があるが（写真22）、外壁にわずかなひび割れやモルタルの落下がある家屋、壁にわずかなひび割れがある体育館がある程度の被害。
- ・ **K-NET 長岡支所（震度 6 強）**：観測点は、丘の上にある防災科学技術研究所長岡雪氷防災研究所建物（写真23）の横の崖をやや下った草むらの中に設置。周辺は地盤の被害がひどい（写真24）。半径200m 以内は、50棟程度の建物があるが（写真25）、多くの建物が何らかの被害を受けている。ただし、大きな被害を受けた建物は、崖崩れによって倒壊した家屋（写真26）のみで、それ以外は、屋根瓦のずれ、ガラスの破損の被害。その他には、大きな岩の落下、塀の転倒、電信柱の傾き。

写真22 K-NET 小出周辺の様子

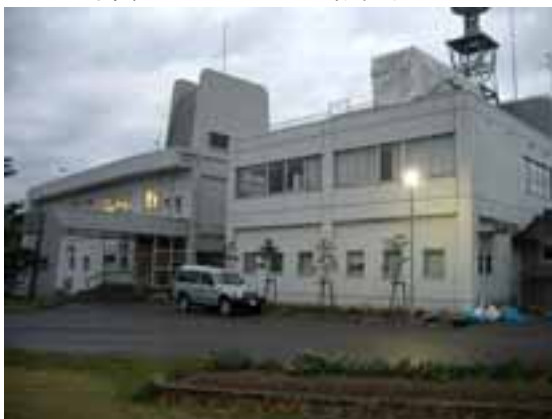
写真23 K-NET 長岡支所近くの研究所建物

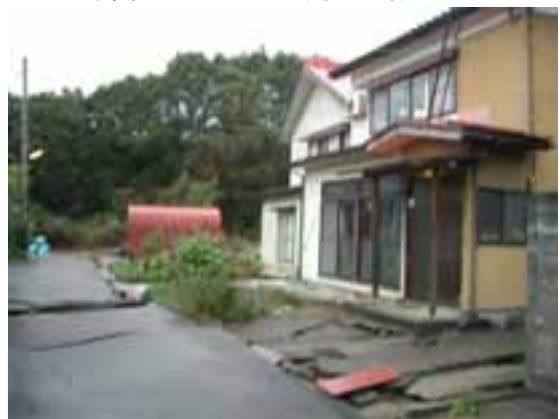
写真24 地盤の被害

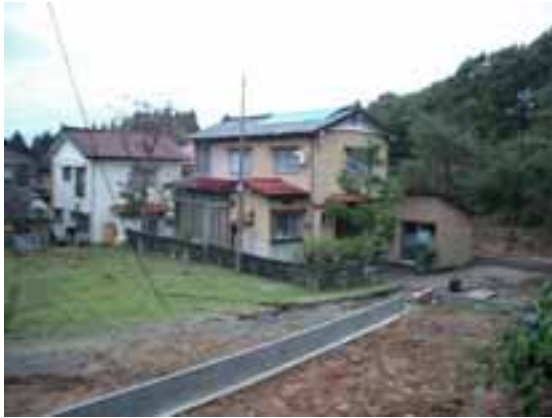
写真25 K-NET 長岡支所周辺の様子

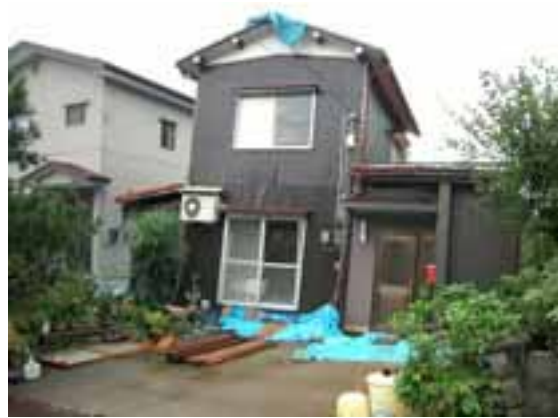
写真26 崖崩れによって大きく傾いた家屋

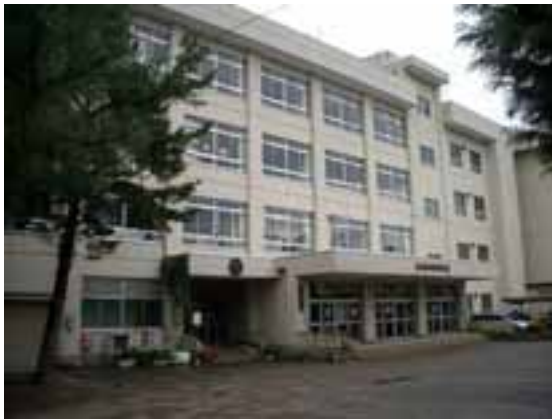
写真27 K-NET 長岡の脇にある千手小学校

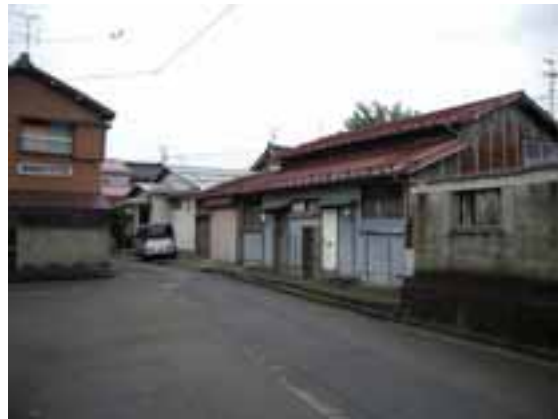
- ・ **K-NET 長岡（震度 6 弱）**：観測点は、千手小学校（写真27）の敷地の端に設置。半径200m 以内には、240棟程度の建物があるが（写真28）、大きな被害はなく、屋根瓦のずれ、家屋の壁に軽微なひび割れ、ブロック塀の傾き、灯籠の転倒。
- ・ **JMA 長岡（震度 6 弱）**：観測点は長岡市役所建物の幸町分室（写真29）の脇の駐車場に設置。半径200m 以内には、120棟程度の建物があるが（写真30）、被害は屋根瓦のずれ（ただし割合は少ない）、外壁の軽微なひび割れ程度。

写真28 K-NET 長岡周辺の様子

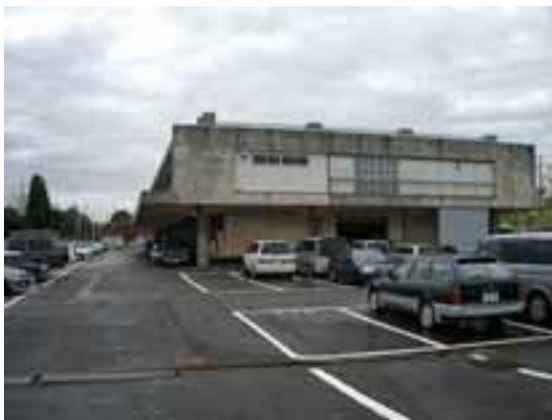
写真29 JMA 長岡の脇にある長岡市庁舎分室建物

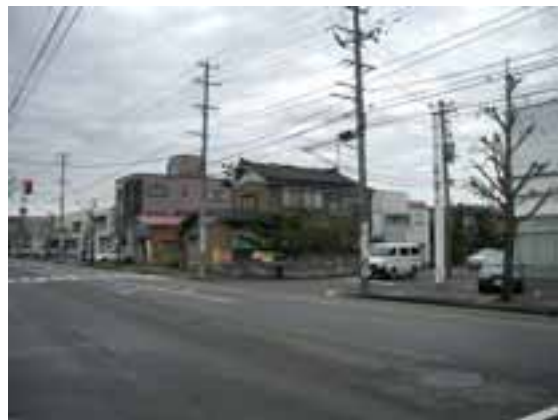
写真30 JMA 長岡様子

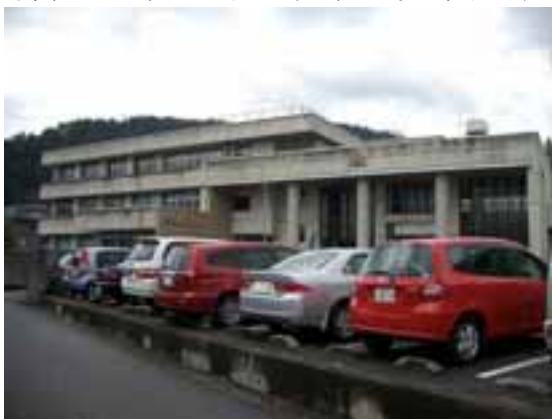
写真31 KiK-net 加茂の近くにある若宮中学校

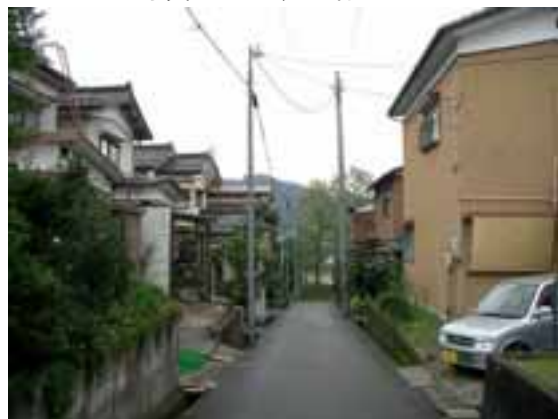
- ・ **KiK-net 加茂（震度 6 弱）**：観測点は若宮中学校（写真31）の裏手の崖下に設置。半径200m 以内には、140棟程度の建物があるが（写真32）、軽微なひび割れが見られる家屋、石垣の損傷が見られる程度。
- ・ **栃尾市震度計（震度 6 弱）**：震度計は消防署建物（写真33）の内部の倉庫に設置。半径200m 以内には、200棟程度の建物がある（写真34）。大きな被害建物はないが、非構造壁が落下した鉄骨造建物（写真35）、非構造壁にやや大きなひび割れが入った鉄筋コンクリート造（写真36）がそれぞれ1棟。その他はガラスの破損、外壁にわずかなひび割れ程度の軽微な被害。

写真32 KiK-net 加茂周辺の様子

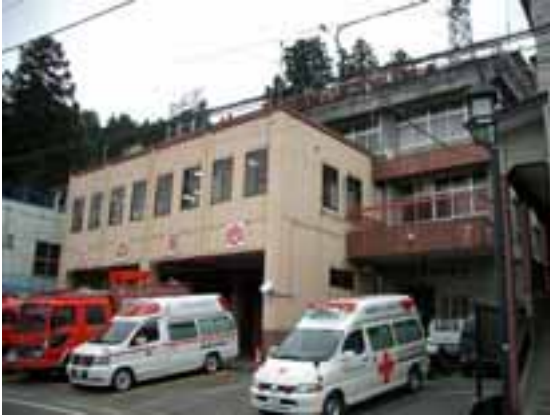
写真33 栃尾市震度計が設置されている消防署建物

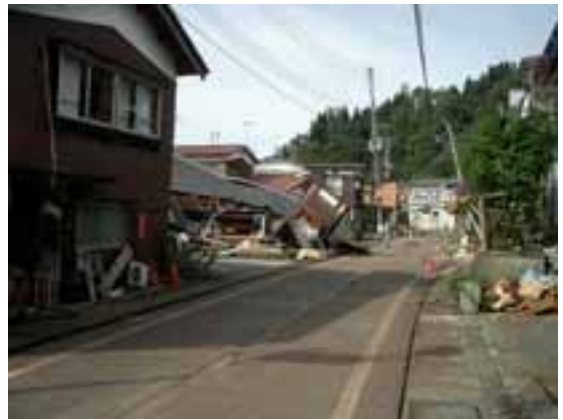
- ・ **川口町震度計（震度 7）**：震度計は川口町役場建物（写真37）のすぐ裏手に設置。半径200m 以内には、230棟程度の建物がある。甚大な被害が生じており、全ての建物について詳細な記録を行い、被害レベルも中程度以下（木造は一部損壊、鉄筋コンクリート造、鉄骨造は小破以下）の判定も行った。被害分布を図2に、被害レベルの割合を図3に示す。全体の16%が全壊または大破で、全体の73%を占める木造建物だと全壊率は20%に達した（写真38, 39）。全壊率20%は、福井地震当時の倒壊率に換算するとほぼ30%に対応し²⁾、被害レベルは震度7相当と言える。ただし、これらのほとんどが老朽化した非常に古い家屋や1階が商店で1階の剛性が極端に低くなっているものであり、比較的新しい建物はほとんど被害を受けていない（写真40）。また、非木造建物に大破以上の被害を受けた建物はない（非構造壁が大きな被害を受けた中破の被害建物はある）。

写真38 川口町震度計周辺の様子

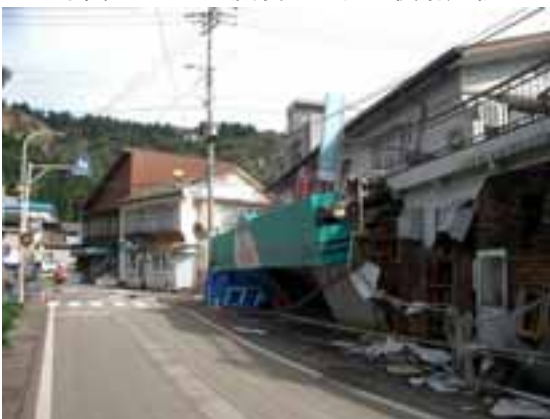
写真39 川口町震度計周辺の様子

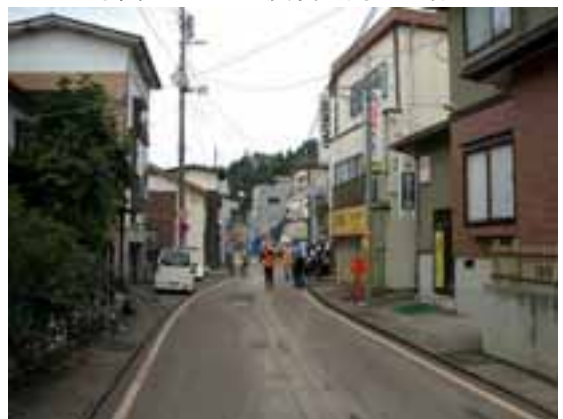
写真40 川口町震度計周辺の様子

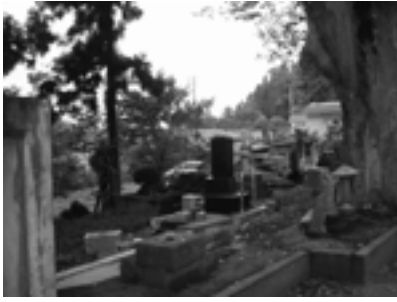
小千谷市中心部の余震観測点のうち，観測点10は山地にあり，表層地質は第三紀砂岩もしくは砂礫となっている（柳沢・ほか，1986）．しかし，その付近にある小規模な墓地での墓石の転倒率は約7割と高かった（図2）．観測点11付近の中子墓苑での墓石の転倒率は2割程度と少ない（図3）．一方，観測点7は小千谷総合病院の近くの観測点であり，病院の建物のうちの古い3階建てのRC建物の柱にせん断亀裂がみられた（図4）．また，その付近の成就院では，図5に示すように約9割の墓石が転倒していた．この寺は崖上にあり，その影響の可能性もあると考えられる．観測点14の船岡公園は小高い丘の麓にあり，観測点付近では図6に示すようにコンクリート製のベンチのスラブが跳躍したような跡があった．また，20cmぐらいの石もソケット部からずれていた．

図2：観測点10付近の墓地

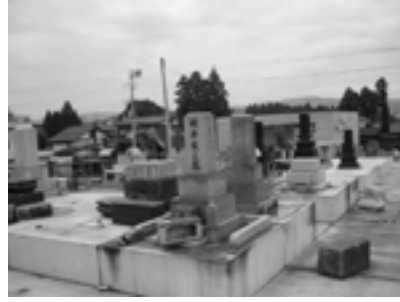
図3：観測点11付近の墓地

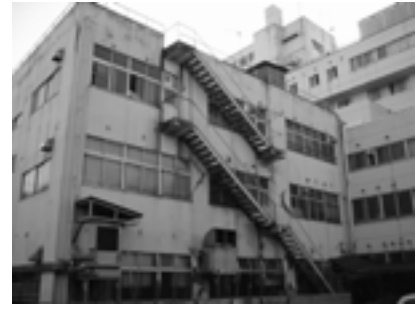
図4：観測点7付近の小千谷総合病院

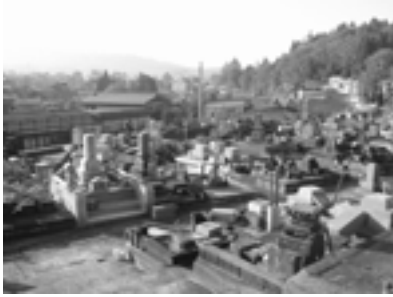
図5：観測点7付近の成就院の墓地

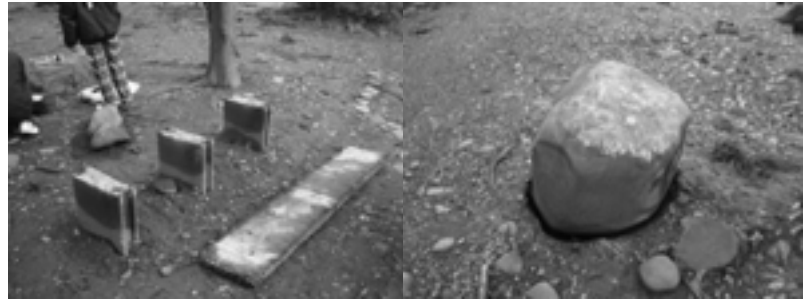
図6：船岡公園（観測点14）でのベンチや石の跳躍があったのか？

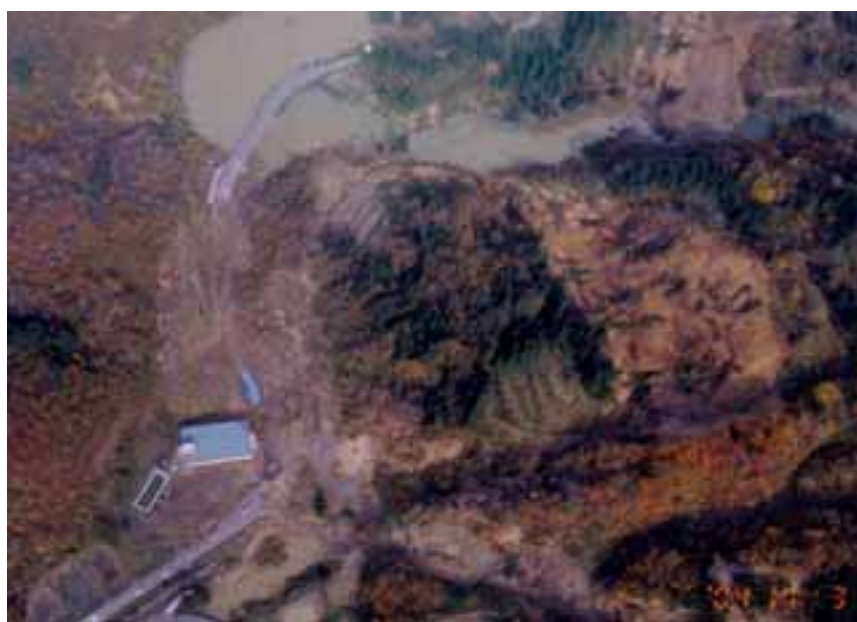
写真2 山古志村東竹沢地区の地すべり。地すべり土塊は写真右側から左の方向へ移動し、芋川を堰き止めた（11月3日撮影）

地すべり移動地塊によって堰き止められた範囲は、延長約 265mあり、貯水池の水圧（水圧高 28m）の作用する堤体比高の 10 倍近い値を示す。水深に比して地すべりダムの堤体の規模がかなり大きいため、水圧による決壊の危険性は小さいと考えられる。また堤体の延長が約 265mにもわたることから、パイピングの発生による破壊の可能性も小さいと考えられる。最も懸念されるのは、越流侵食に伴う地すべりダムの決壊である。貯水池の水位を抑制するため、緊急には排水ポンプの導入し、来春の融雪期に備えて排水路を設け

る必要がある.

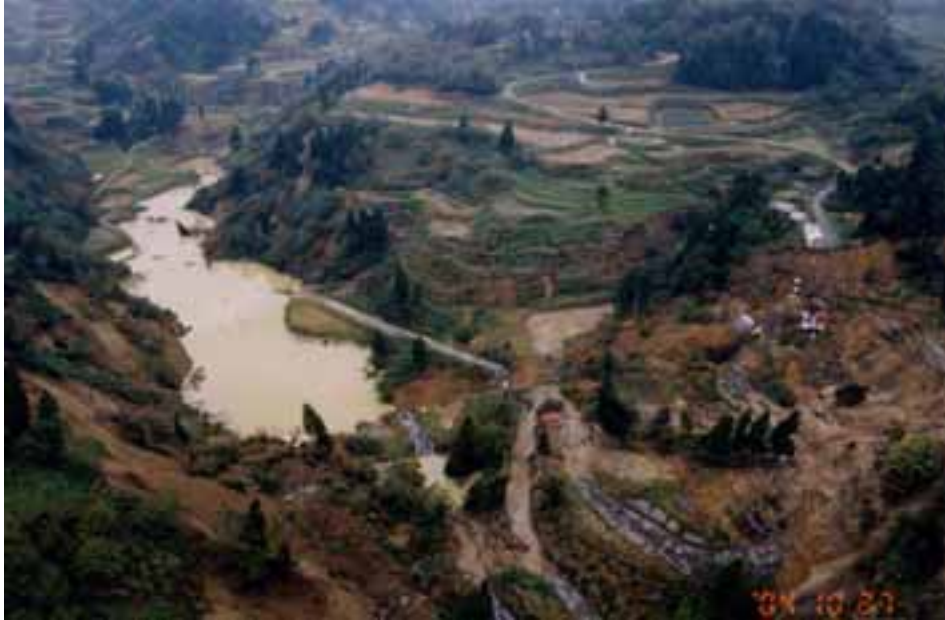
寺野地区においては左岸側において、延長約 350m、幅約 230mの地すべりが南西に緩傾斜する斜面で発生している（写真3、写真4）。右岸側においても、急傾斜の崩壊が3箇所発生しており、その最大のものは、長さ約100m、幅約110m、比高約50mの規模である（図3、図4）。

写真3 山古志村寺野地区 地すべり土塊は写真右から中央の方向へ移動し、芋川を堰き止めた（10月27日撮影）

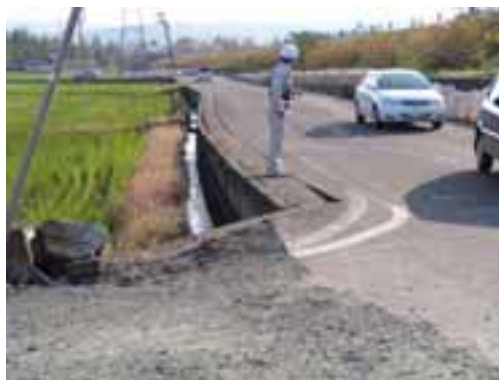
小千谷市桜町では盛土が側方に変形することにより、盛土中央付近にて沈下が生じた。高速道路に交差するボックスカルバートは側方変位のために、写真6に示すように盛土中央にて開口が生じた。開口幅は最大で約50cmほどであり、盛土が全体的に左右に各々約20-30cmほど側方へ移動している。断面形状を図1に示すが、本線の左右にある側道はともに側方へ押されて側溝が一部損傷を受けていた(写真7)。側溝付近にて小規模な液状化による噴砂跡が見られた。高速道路施行時の調査によると当該地盤は上部8.5mほどまで概ね粘性土であり、4m付近に一部砂層が介在している。4.5mから6.5m間は腐植土層であり、砂質土と粘土層の互層地盤が堆積している。また、盛土材は小国層と言われる泥質または砂質泥岩が用いられており、施

写真7 側道の変形

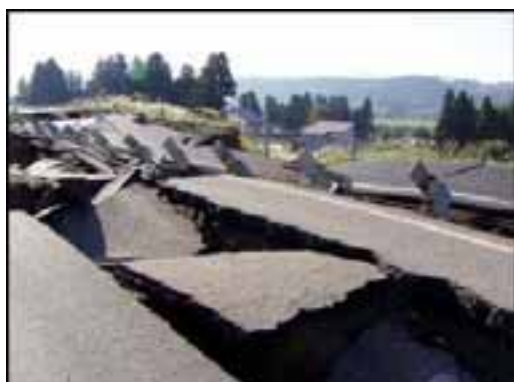
堀之内町竜光付近における斜面崩壊事例を図2, 3に示す。両図は地震前の盛土断面である。写真8, 9は図2, 3の横断面の崩壊状況を示している。図2では延長約200m, 図3では延長約100m にわたって盛土が崩壊した。2つの崩壊地の間隔距離は600m ほどであり、地質条件はほぼ類似と考えられる。施行時の調査によると地盤は河岸段丘層と下位の固結度の低い魚沼層群からなる。上部7m ほどは一部砂質土を混在するがレキが優勢である。7m から19m にかけては粘性土と一部腐植土が介在する砂質土の互層地盤である。19m 以深は

写真8 斜面崩壊・竜光 A (日本道路公団)

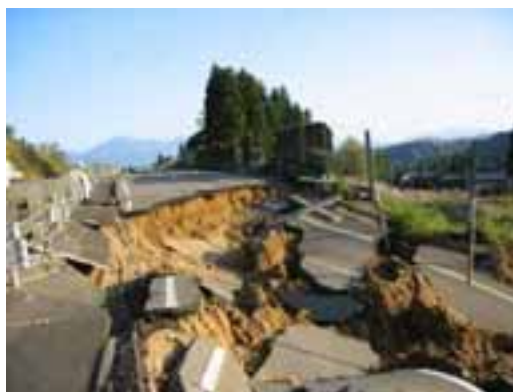
写真9 斜面崩壊・竜光 B (日本道路公団)

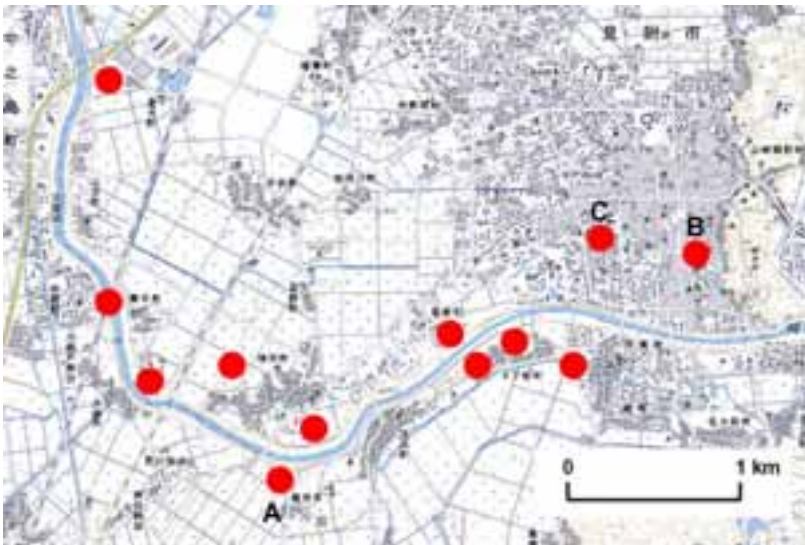
図2に見附市付近の液状化発生地点を示す。調査漏れもあろうが、液状化の発生は散発的であり、噴砂量は総じて軽微であった。しかし、中には写真1に見られるように畑一面大量の噴砂が確認された地点もある。ここでの噴砂は自然堆積と推定される灰色のきれいな砂であった。図2のA地点では新潟地震でも液状化が確認されている¹⁾。また、噴砂地点の大部分は刈谷田川の沿岸に位置しているが、図2のB、C地点のように川から離れた市街地でも噴砂が見られた。南本町2丁目(B地点)では、スーパーの駐車場に噴砂と地盤沈下が見られた(写真2)。被害は駐車場のみにとどまらず、付近一帯に噴砂や歩道の変状が認められた。

図2 見附市付近の液状化発生地点
(国土地理院1/2.5万地形図「見附」を使用)

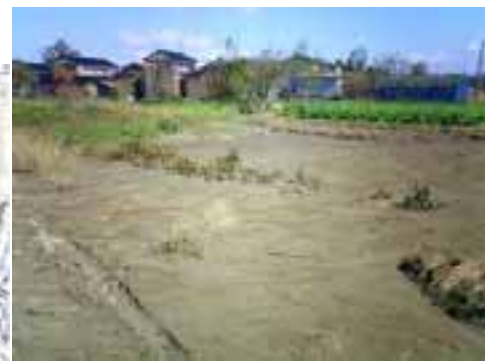
写真1 見附市下新町の畑における噴砂

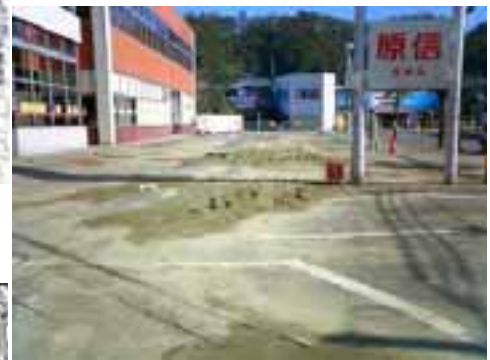
写真2 見附市南本町2丁目の駐車場で
の噴砂とアスファルトの波打ち

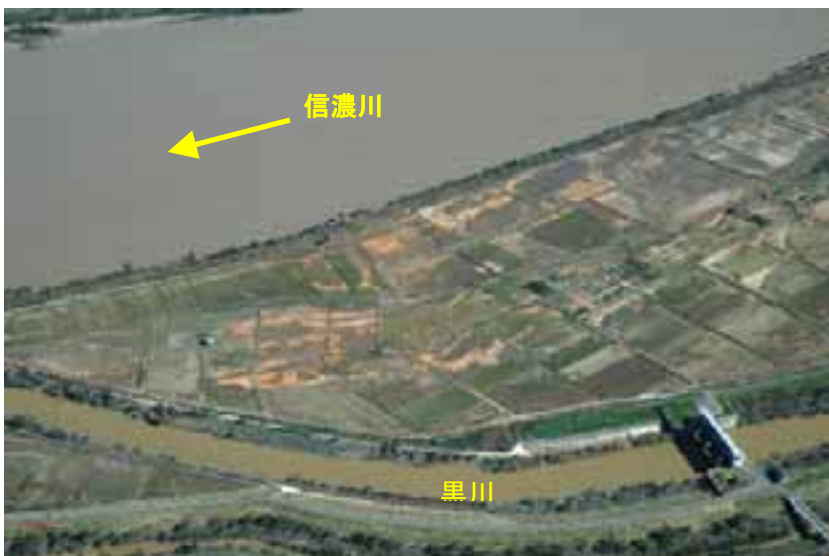
与板橋から蔵王橋にかけての信濃川沿岸の水田には、写真3に見られるように多数の噴砂が見られた。図5に噴砂地点の分布の一例を示すが、噴砂は地形的に見ると信濃川の旧河道やポイントバー（蛇行州）にあたる所で発生しており、大きいものでは噴砂孔の直径が約2mのものもあった(写真4)。これらの地点の中には、1964年新潟地震で液状化した記録がある地点¹⁾も多く含まれている。

写真3 東与板水田における噴砂(白く筋状に写っているのが噴砂)³⁾

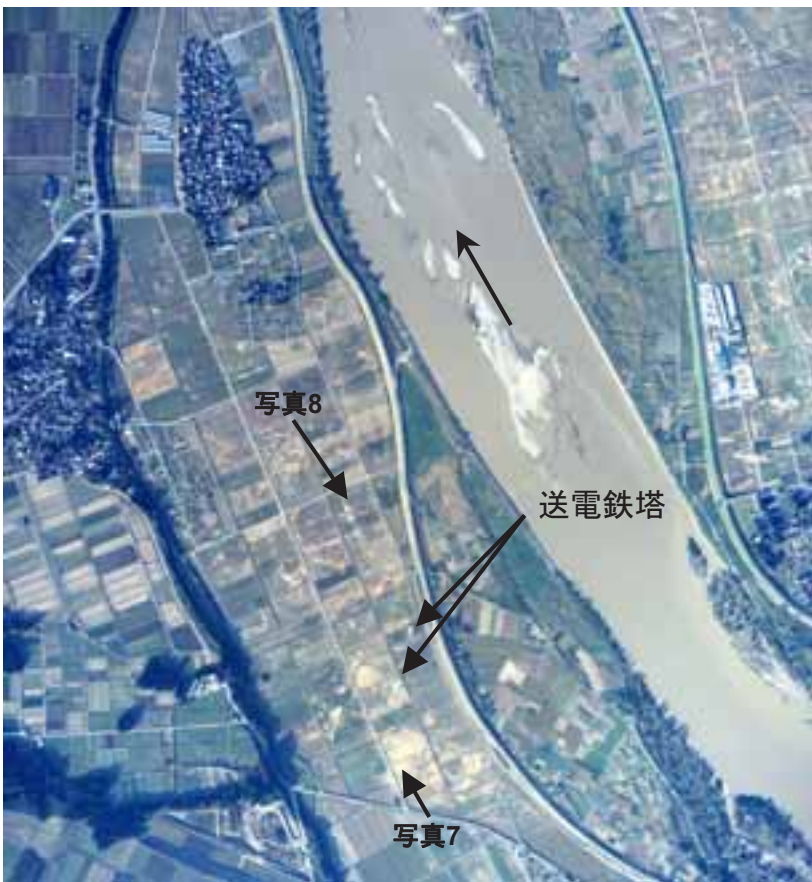
写真6に左岸地域の地震の翌日24日撮影された航空写真を示す。採掘業者によれば、越路町岩野の送電鉄塔より北側の地域でかつて砂利採取を行っており、現在は小千谷市鴻巣町や高梨町の上流側で採取しているとのことである。これらの証言と写真6の噴砂を比較すると、砂利採取が行われた地域では噴砂が高密度に発生していたが、未採取の地域においても噴砂を生じていた。写真7は未採取の地域において撮影したものである。農道は波状に変形しており沈下・亀裂を生じ、農道両側の水田には一面噴砂を生じていた。写真7の近傍で配管の敷設替え工事現場を観察したところ、客土の下は黒っぽい大礫混じりの砂地盤であった。一方、写真8は砂利採取が行なわれた場所の噴砂状況である。写真7の噴砂は、暗灰色であったのに対して、砂利採取が行なわれた水田の噴砂は茶褐色で採取後に埋め戻した山砂が液状化したことを示唆している。

写真6 越路町岩野～小千谷市高梨町の信濃川左岸地域における噴砂
（国土地理院10月24日撮影空中写真）

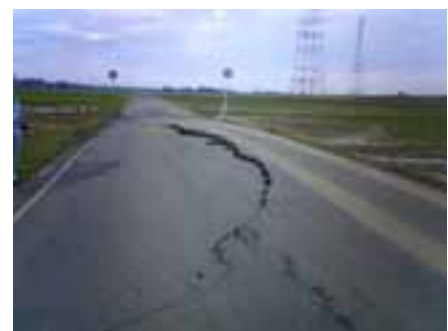
写真7 砂利未採掘地点における農道の被害と水田の噴砂。鉄塔の向こう側で砂利の採掘が行われた。

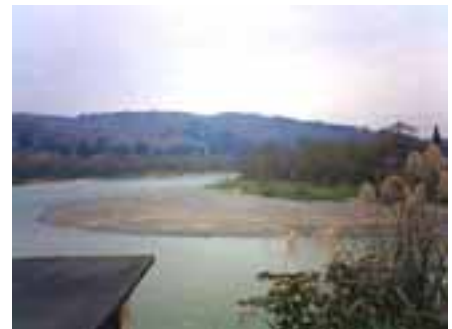
信濃川は小千谷市より上流で著しく蛇行しポイントバーを形成しており、多くは氾濫原よりやや高く段丘化し水田として利用されている(写真15)。この段丘上の水田で写真15に示すような噴砂が散見された。段丘は沖積低地に比べて、液状化が一般に起こりにくいというのが通説であるが、この地域の河岸段丘の場合、背後の丘陵から多量の地下水の供給があり地下水位が極めて高いこと、ポイントバーは写真16に見られるように元々砂ないし砂礫質地盤であることから、液状化が発生したと推定される。なお、小千谷市稗生にある小千谷第二トンネルの小千谷側出口にある橋梁直下の水田では、写真17に見られるような直径4mの陥没が発生した。付近に軽微な噴砂があることから液状化による噴砂孔との説⁶⁾もあったが、筆者らが付近の住民に聞いたところ、この孔は、昔、石炭の採掘を行なった孔で、地震後、陥没したとのことである。地盤中で間隙水圧が上がったかは不明であるが、少なくとも噴砂孔ではないようである。

写真16 川口町八郎場の堤外地に見られるポイントバー

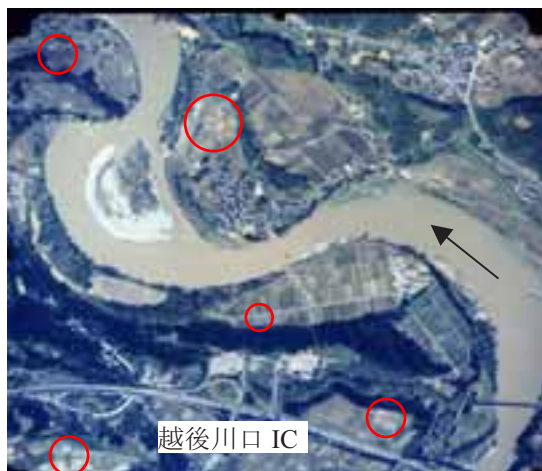
写真15 川口町付近の信濃川のポイントバーと噴砂地点 (○で囲んだ範囲) (国土地理院10月24日撮影空中写真)

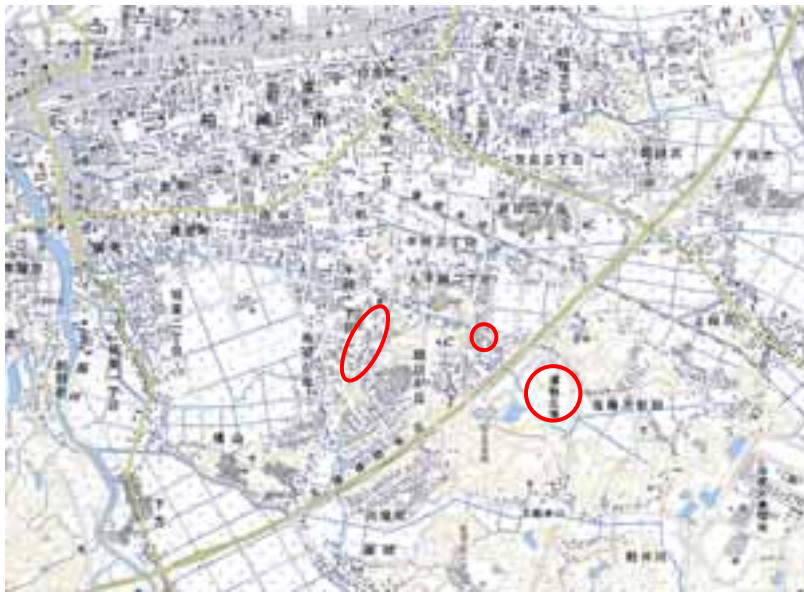
図10 柏崎市の液状化発生地点
(国土地理院1/2.5万地形図「柏崎」を使用)

柏崎市内では、市街地南東の半田・希望ヶ丘・朝日ヶ丘などの新興住宅地で噴砂噴水があり、住宅20棟余りに不同沈下や水道管破裂などの被害が発生した(図10)。また、数年前に敷設された下水管路に沿って道路が沈下した(写真19)。住民によれば、被害地域は元水田で平成元年頃付近の丘陵を削った山砂で盛土造成し住宅が建てられたとのことである。被害家屋は外観上は顕著な傾斜は生じていないが、建具類の開閉不能、外壁の亀裂などを生じており、転居を余儀なくされた家もある。また、付近の佐藤池運動広場では、グラウンドに噴水を生じ、施設に沈下・陥没などの被害を生じた(写真20)。

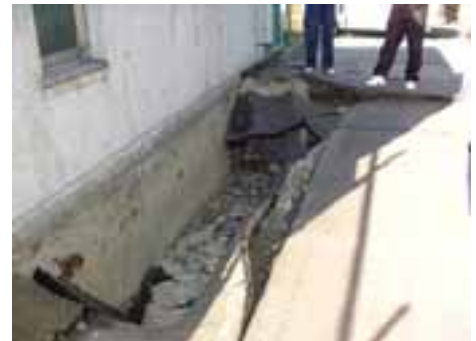
写真20 佐藤池運動広場クラブハウス周囲の沈下(宮山陽子氏提供)

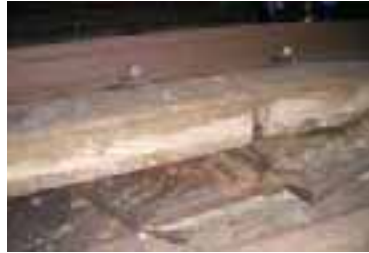
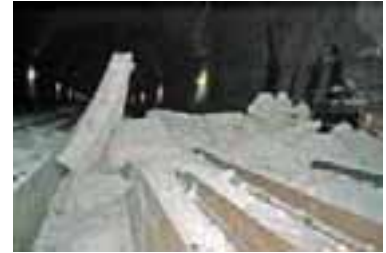
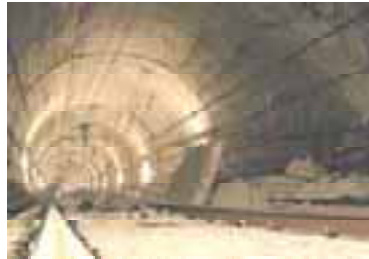
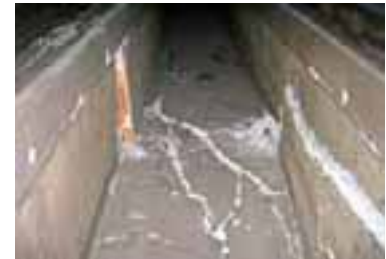
図3 魚沼トンネル被害状況

これまで、山岳トンネルについては地震に対して強い構造物であるという考え方が一般的であったが、今回の地震において、浦佐・長岡間の4トンネル（東京方より、堀之内、魚沼、妙見、滝谷の各トンネル）において、路盤の変状、覆工コンクリートの崩落・剥落、中央通路の変状等の被害が生じた。特に、魚沼、妙見の2トンネルにおいて被害が顕著な状況であった。魚沼トンネルにおいては、一部の区間でアーチ部の覆工コンクリートの崩落または剥落、路盤コンクリートの浮き上がり等の被害が発生した（図3）。妙見トンネルでは、天端部の圧さによるコンクリート剥落、側壁部のひび割れ等が発生した（図4）。

主な復旧方法として、覆工コンクリートの崩落箇所は、ロックボルト打設、吹付けコンクリート、繊維補強板による内巻き等を行っている。路盤部分については、ひび割れ箇所への注入、ロックボルト打設、路盤コンクリートの打ち替え等を行っている。

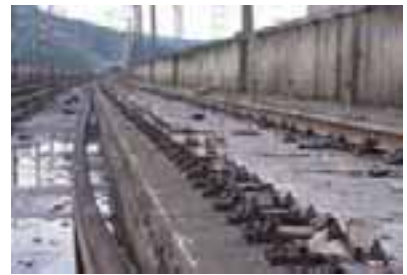
写真5 新幹線の被害状況

今回の地震により新幹線「とき 325 号」が脱線するという初めての被害が生じた。脱線の原因、メカニズム等については、別途検討を行っている状況である。新幹線が脱線した付近の軌道の状況は、滝谷トンネルを出た地点から、締結装置が破損し約 900m 間に渡りレールが外れていた。なお、脱線車両の先頭部から進行方向（長岡方面）はレールの外れや締結装置の破損等はなかった。

とき 325号最後尾車両(約30°傾斜)
下り線 207k580m付近

約900mにわたりレールが外れる
下り線 206k600m~207k500m

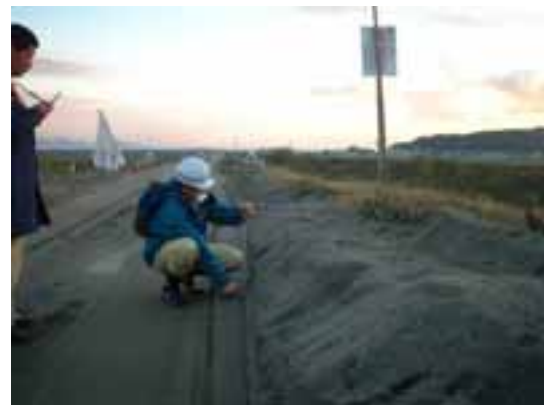
写真 3 信濃川左岸 4.5km（与板町馬越）

延長 800m 程度にわたり堤防天端に縦断亀裂と陥没が発生した (写真 3 参照)。堤防天端は両のり肩を残して最大 70cm 程度陥没した。堤防天端の沈下量に比べるとのり肩やのり面では大きな変状は認められない。川表側のり面に軽微なはらみ出しが認められるが、のり尻付近の農道には変状は認められない。川表側のり尻に噴砂痕が認められ、堤体基礎地盤の液状化が関与していると推察される。本被災箇所では、亀裂への土砂充填による応急復旧が完了している。

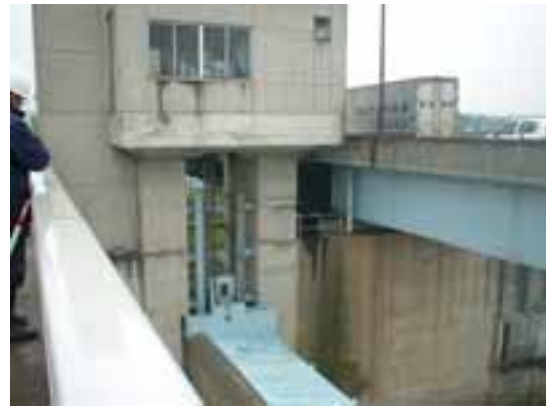
(a) 妙見堰全景（写真奥が左岸側 1 番ゲート）

(b) 越の大橋（写真右）との一体構造

信濃川の河床安定、用水・上水の取水、および JR 信濃川発電所の水力発電による流量調整を目的として、平成2年に竣工したローラーゲート8門を有する全長524mの可動堰である。今回の地震では門柱部分に被害を生じた（写真4参照）。被害程度が比較的大きいのは、現河床堆積物が厚く分布しているためオープンケーソン基礎を採用した中でも堆積物の厚さが最も厚い左岸側第1ゲート両側の門柱であり、門柱の基部または中間部でコンクリートが剥落して鉄筋が露出していた。残留変位は目視では確認できないが、ゲートを損傷位置より上方に操作できない状態が続いた。

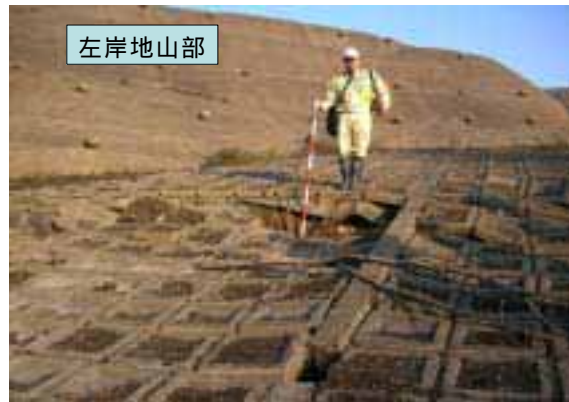
写真6 川西ダムの上流法尻から見た左岸上流斜面の変状

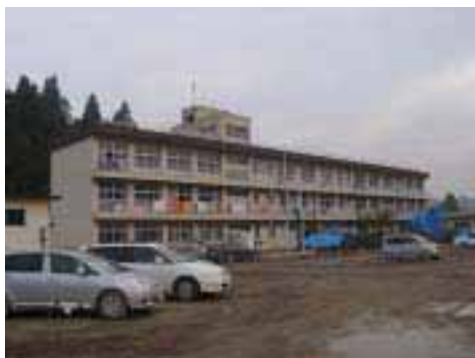
震度 地域においても RC 造建物の被害は兵庫県南部地震と比べ少なかった。これは、RC 造建物は比較的新しいものが多いこと、地震動の卓越周期が短周期側であったこと（神戸ほど建物に対して破壊力のある地震動ではなかった）、建物と地盤の相互作用により建物基礎には観測波形ほどの大きさの入力が無かったこと、などが推測される。写真1は川口町の中でも特に木造建物の被害の大きかった田麦山地区の田麦山小学校（RC3F、1984年竣工）であるが、躯体の被害は軽微である。建物の周辺は、地盤にひび割れが見られている（写真2）。

写真1 川口町立田麦山小学校 外観

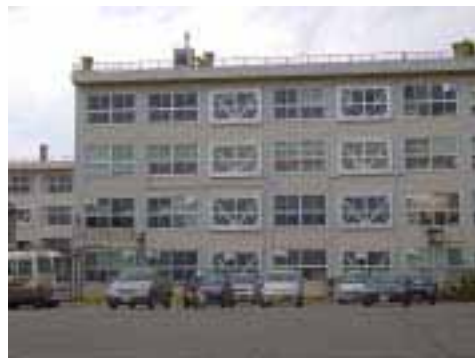
RC造は校舎2棟（第1棟（北側）、第2棟（南側））および、渡り廊下棟2棟（RC3F）からなる。このうち、校舎1棟と2棟はK型ブレースにて補強がされていた。いずれも3カ年計画で校舎2棟は2000～2002年で補強工事が完了し、校舎1棟が来年の夏休みに補強が完了する予定であったとのこと。構造的な被害は軽微であった。ただし、EXP.J.に被害有り。

写真7 十日町高校第2棟（RC4F、補強済み）の北面の外観。被害は軽微

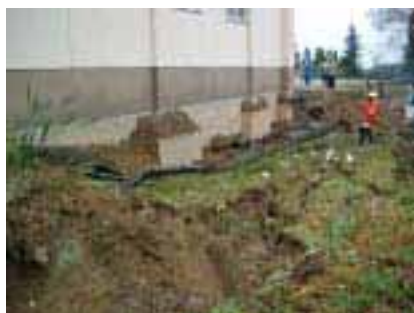
体育館棟の北側のがけが崩れ、PC 杭(350、中空(厚さ75mm)、軸方向筋6 @130mm、横方向筋の径は約2.3mm)が2本露出していたが(写真13,14)、2本とも激しくせん断破壊していた(写真15)。露出していなかった体育館棟の校庭側の2本を掘り出したところ、いずれも杭に縦割れが生じていた。校舎棟の杭は露出していなかったが、最も沈下が激しい南西隅角部(写真16)の杭を掘り出したところ、大きくせん断破壊していた(写真17)。上部構造が崖側(南側)に約20cmずれていた。

写真13 体育館棟の北側の崖が崩れ、北面の基礎が露出していた。杭はせん断破壊していた。ただし、体育館棟の傾きは少ない。

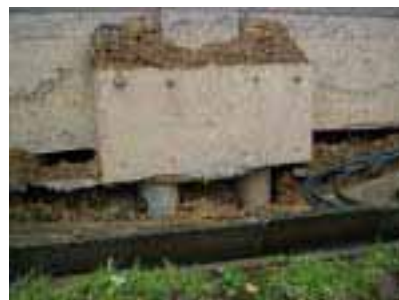
写真14 写真13の右から2番目の基礎。PC 杭(350、中空(厚さ75mm)、軸方向筋6 @130mm、横方向筋の径は約2.3mm)

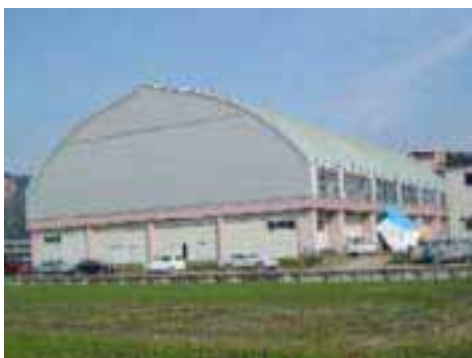
調査建物の中に耐震補強工事実施済の学校体育館が4棟含まれていたが，震度 地域にあった川口中学校体育館を含めて全棟が無被害または軽微な損傷に止まっていた。川口中学校体育館はグピオン屋根で，アリーナ下部RC造，上部S造の2階建てである（写真34）。桁行方向には4対の筋違（柱外フランジ位置，間柱付2連X形）が元々配置されてあったが，耐震補強によりV形鋼管筋違が体育室部分の全構面に設けられている（写真35）。校舎内部や体育館との EXP.J. でカバーの脱落などの若干の損傷であった。

写真34 川口中学校の体育館全景

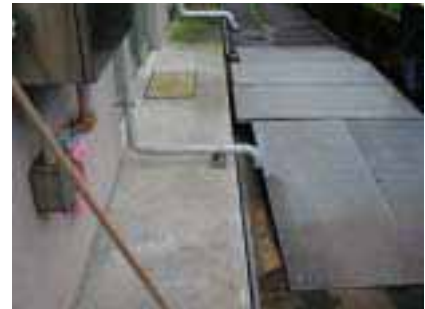
(c) 台車の搬入路
建物に押され移動。復旧は容易。

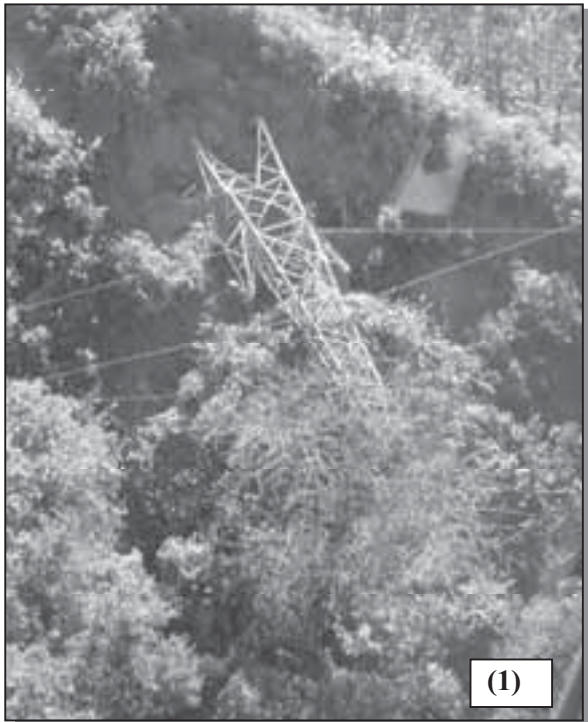
写真1 送電鉄塔の被害状況

顕著な被害としては鉄塔倒壊1件、鉄塔傾斜3件、鉄塔傾斜(軽微)20件があげられる。他にも、鉄塔敷地内の地盤亀裂などが346件で確認された。

同地域の地質は中部中新統から鮮新統の軟質な堆積岩で、おおむね NNE-SSW 方向の軸を持つ複雑な褶曲構造を有する。傾斜が確認された鉄塔においては、いずれも鉄塔敷直下の基礎岩盤が滑落し、あるいは敷内に開口亀裂が生じるなど、地すべりや斜面崩壊の影響を被っている。

- (1) A線 鉄塔倒壊
- (2) B線 鉄塔傾斜
- (3) B線 地滑り

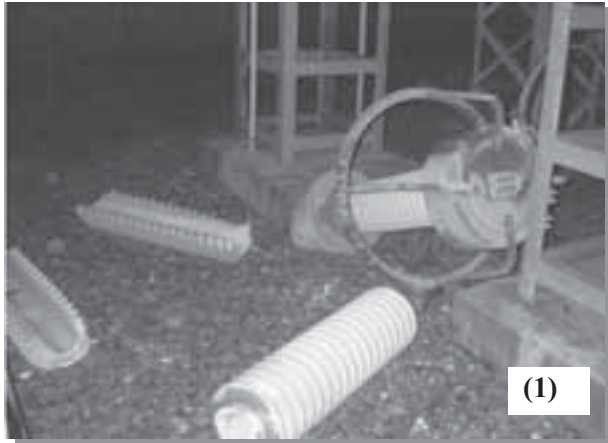
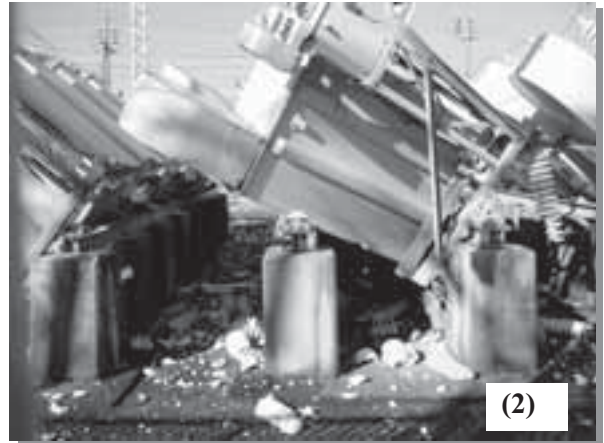
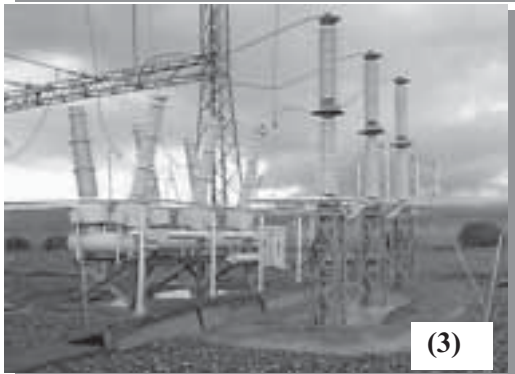
写真2 変電設備の被害状況

変電設備の被害は11変電所、23件認められた。内訳は避雷器折損1件、電力用コンデンサ倒壊1件、機器基礎沈下など21件である。

被害の範囲は、主として見附市から十日町市にいたる南北に延びる信濃川沿いの低地帯で、震源域の西縁に沿っている。この範囲から西に外れた柏崎平野において機器基礎に沈下が認められるが、本変電所が立地する柏崎平野は、鯖石川が氾濫して形成した自然堤防とその後背湿地に相当する。新潟県地盤図編集委員会(2002)¹⁾によると、当該個所周辺は地下30m程度まで一部砂層は薄く分布するものの、大部分は粘性土層が分布することが知られている。

- (1) 変電所① 154 kV 避雷器折損
- (2) 変電所① 66 kV 電力用コンデンサ倒壊
- (3) 変電所③主要変圧器一次遮断器、避雷器の基礎沈下

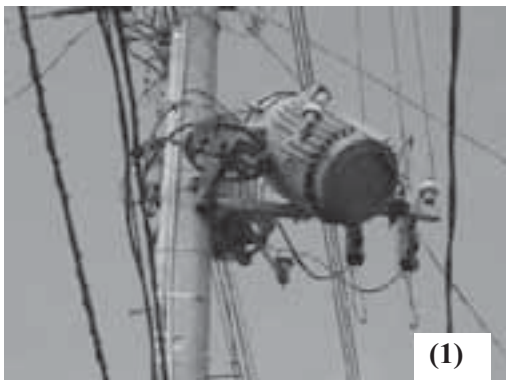
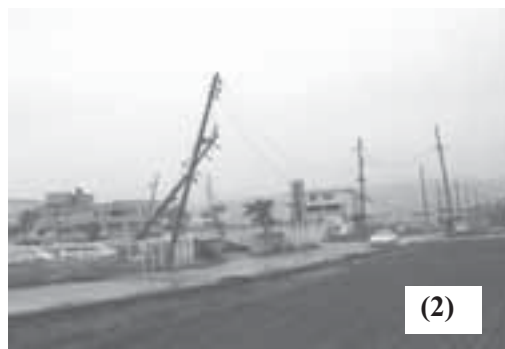
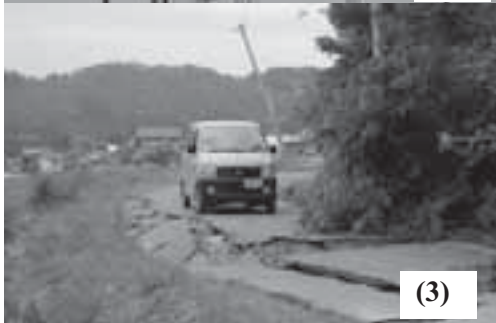
写真3 配電設備の被害状況

配電設備の被害は総計で7,566件に及んだ。内訳は支持物関係4,227件（倒壊等88件，傾斜等4,139件）、電線関係3,339件（断線105件，その他3,234件）である。

- (1) 小千谷市千谷地区
- (2) 小千谷市桜町地区
- (3) 旧川口町木沢地区

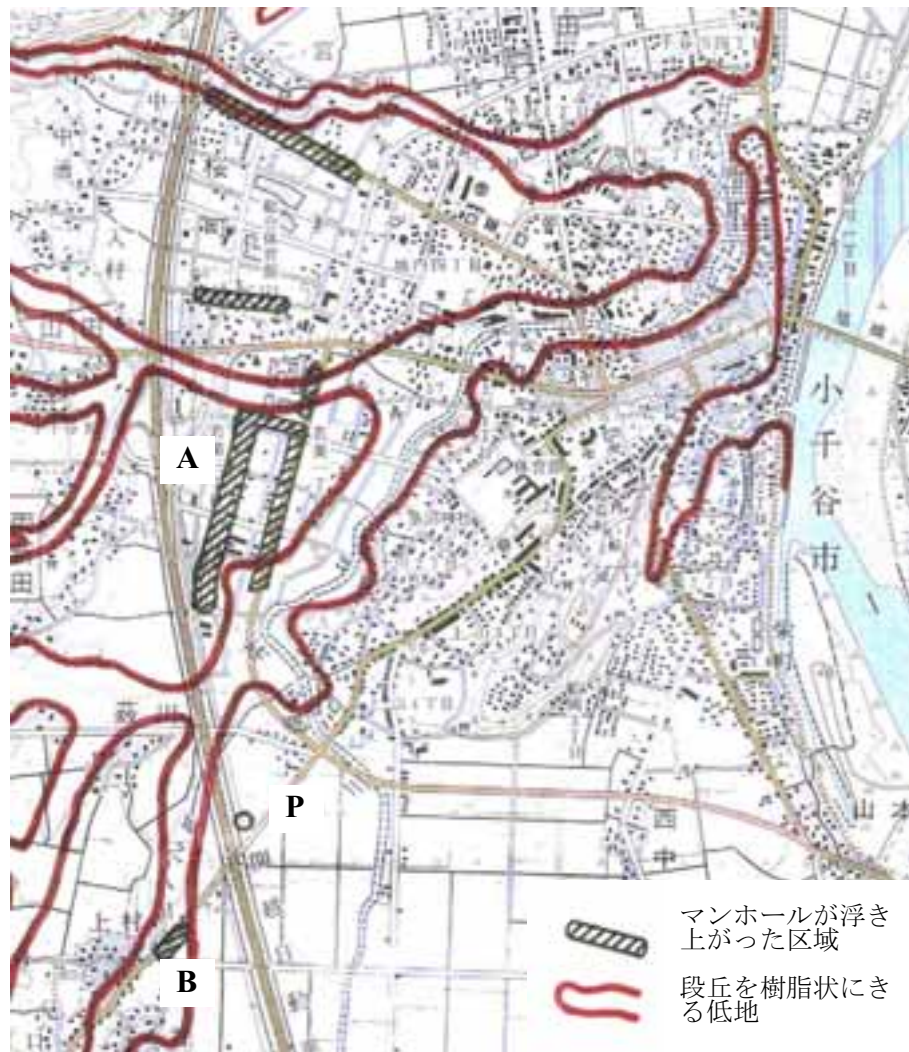
図2 小千谷市若葉付近でマンホールの浮上りが見られた区域と段丘に樹脂状にはいつている低地(文献2をもとに描いたもの)、およびボーリング位置(基図は国土地理院の1/25,000地形図による)

ところで、この地区は信濃川の左岸の河岸段丘に位置する。地質図²⁾を重ねてみると、関越自動車道の東側には完新世のT9段丘堆積物が、また、西側にはT8段丘堆積物が堆積している。両者とも未固結の礫・砂およびシルトからなる堆積物である。ただし、その段丘を切る低地も樹枝状に形成されそこに氾濫原堆積物が堆積している。そこで図2には、この樹枝状に分布する氾濫原堆積物の位置も重ねて示した。なお、この氾濫原堆積物も礫・砂およびシルトから構成されている。既往のボーリング資料を捜したところ、図2のP地点のボーリング資料があった³⁾のでこれを図4に示す。この地点では地表から粘土層、礫混じりシルト質粘土層がGL-3.7mまで続き、その下部は薄い細砂層を挟むシルト層が続いている。従って、下水管渠やマンホールが埋設してある深さには液状化し易い砂層はほとんどないと思われる。また、マンホールが浮き上がった地区で周囲の地盤には液状化したような噴砂跡は見あたらなかった。一方、管路上の地盤が陥没した箇所の一部では噴砂らしき砂も見受けられた。従って、この地区のマンホールの浮上りの主な原因は、1993年釧路沖地震⁴⁾や2003年十勝沖地震⁵⁾と同様に、埋戻し土の液状化にあるのではないかと考えられた。
