2009年4月6日 イタリア・ラクイラ地震被害調査速報(建築)

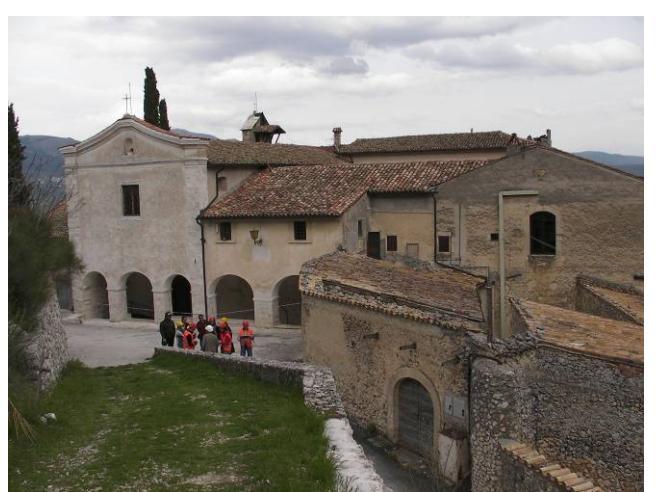
写真8 S.Angelo修道院・教会堂全景

パドヴァ大学の調査グループと合同で,落石で通行止めとなった場所(写真 7)を消防(Vigili del Fuoco) と一緒に抜け,サン・アンジェロ修道院(Convento S. Angelo D'Ocre,写真 8,9)の被災度判定を行った.被 災度判定は,修道院部分については大邸宅用調査シート(SCHEDA PER IL RILIEVO DEL DANNO AI BENI CULTURALI – PALAZZI)を,教会堂部分については教会用調査シート(SCHEDA PER IL RILIEVO DEL DANNO AI BENI CULTURALI – CHIESE)を使用して実施した.

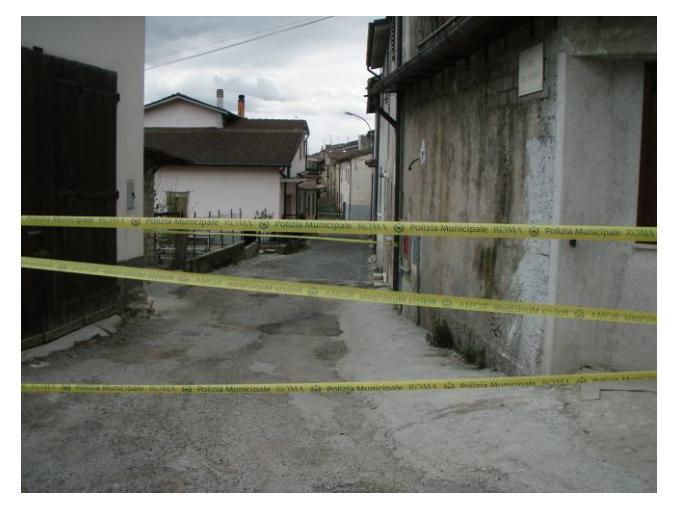
一方,丘を少し下り Coppito の集落でもやや古い建物が多い地域では,局所的ではあるが街区をテープで封 鎖している所(写真 25),また,構造的被害は無被害または軽微であるが屋根瓦の落下による事故防止のため 歩道を封鎖している所(写真 26)があった.局所的に街区を封鎖している所には,自然石を組積体とし,土 を目地に用いて組積した無補強組積造建築が建っており(写真 27,写真 28),この種の建物はほぼ全てに被害 が生じていた.

写真 25 街区の局所的な封鎖の例(Coppito)

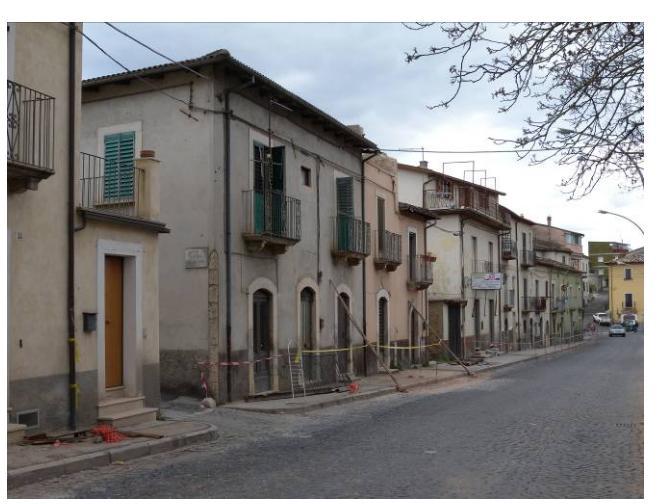
写真26 歩道部分を封鎖している例

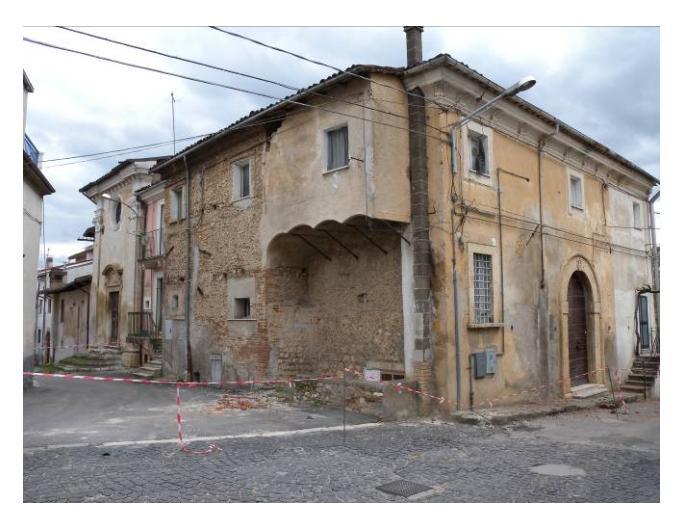
写真27 自然石の石積み住宅

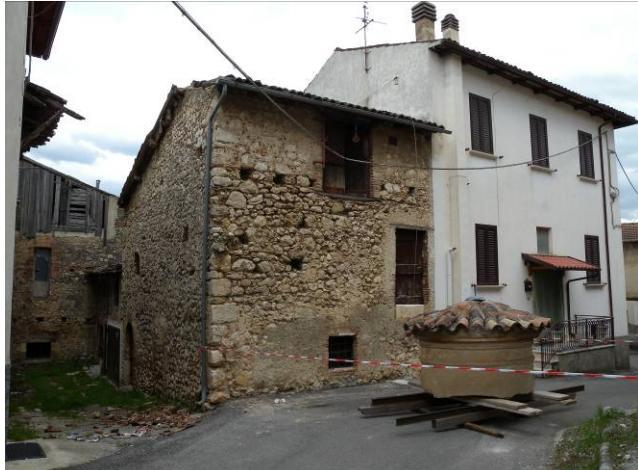
写真 28 自然石の組積壁が一部崩落したため,煙 突を屋根から人為的に降ろした模様

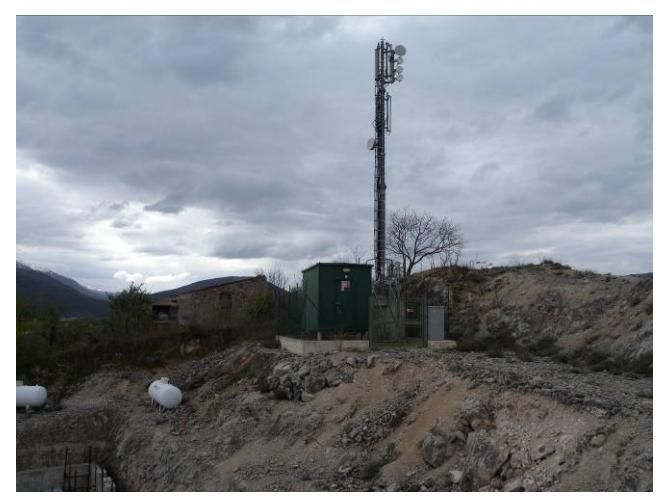
Coppito 周辺に本震を記録した強震計が設置されており(National Accelerometric Network (RAN), Italy のデー タベースによる), 強震計の設置状況がどのようになっているかを調査した. 強震計 FA030 は東西に最大 473.5gal, 南北に 504.9gal, 上下に 267.8gal を記録した強震計で, Coppito の災害対策本部敷地より 500m ほど 南東の小高い丘(高さ約 60m)の頂上に小屋があり(写真 29), その地下に強震計が設置されているようであ る. 別の強震計 GX066 は東西に最大 662.6gal, 南北に 550.2gal, 上下に 507.7gal を記録した強震計で, Coppito の災害対策本部敷地より西に 1km 弱ほどの畑の畦道と小川の間に設置されていた(写真 30). 近所の住民によ ると断層直交方向に 7 箇所の強震計が直線状に設置されており, FA030 はその 7 番目(S07), GX066 はその 4 番目(S04) とのことで, S04 の近くにある S05 の強震計についても設置状況を調査した. 強震計 S05 は GX066 と 100m 足らずしか離れていないが, 広大な畑の中にある工場脇に設置されていた (写真 31). 強震計 FA030, GX066, S05 の位置関係を図 3 に示す.

写真 29 強震計 FA030 の設置状況

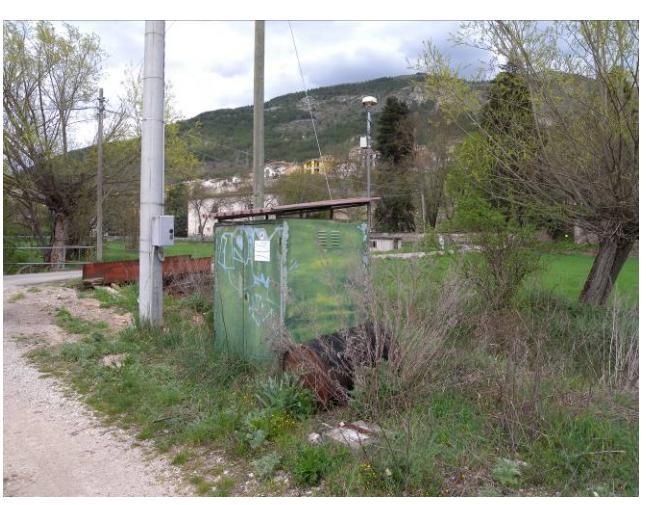
写真 30 強震計 GX066 の設置状況

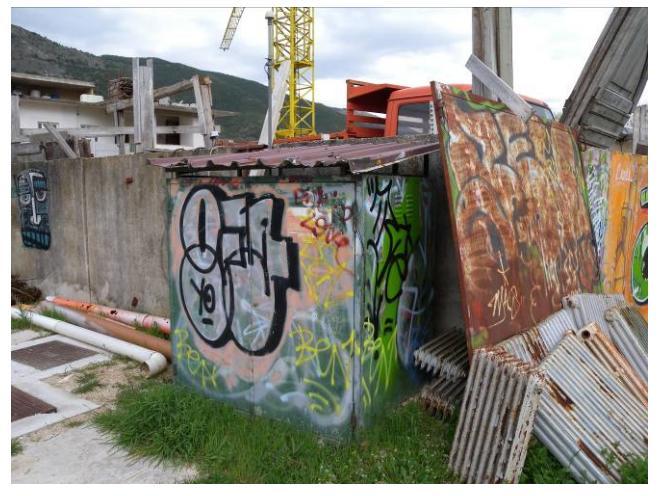
写真 31 強震計 S05 の設置状況

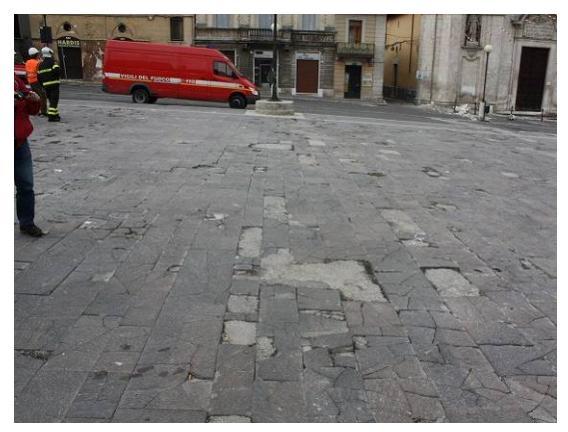
同行した消防士によると、広場の地下には駐車場があるとのことであり、閉鎖された入口を確認した.広場の石畳には浮きや割れが見られたが、広場東側の銅像が動いた形跡はなかった.広場に面する建物では、教会ドームの崩壊が見られたが、その他の建物については仕上げ材の剥落程度であり、建物に近づかなければ被害の確認はできない.

写真6 浮きや割れの生じた石畳

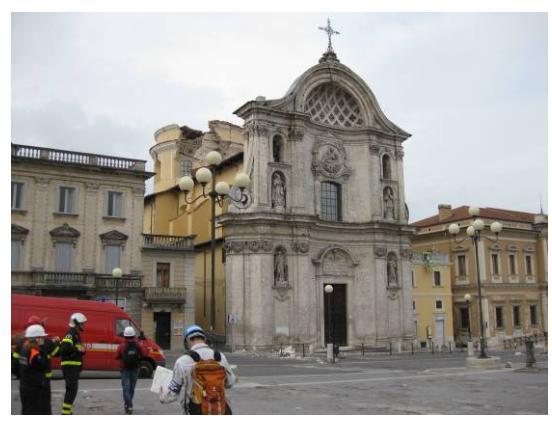
写真8 ドームが崩壊した教会

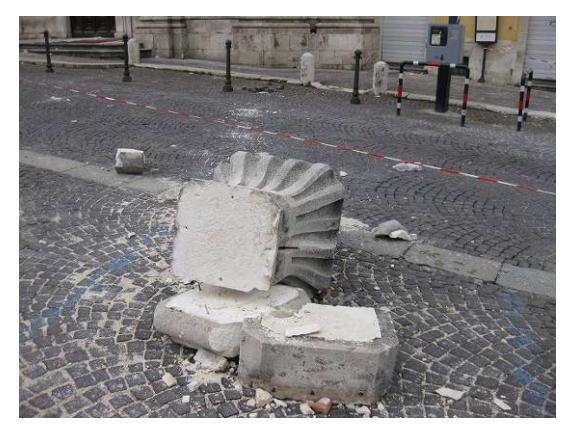
写真10 教会頂部から落下しバウンド

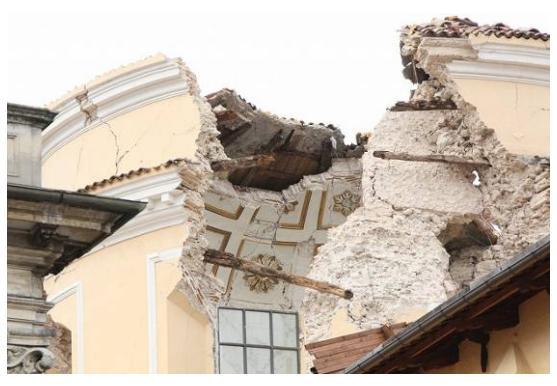
写真9 崩壊したドーム

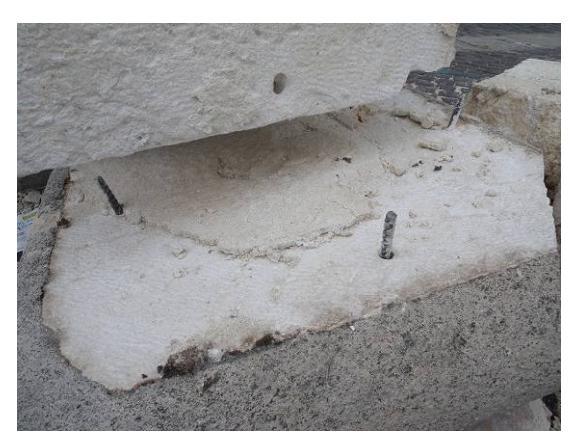
写真11 ダボ筋と石膏のような材料による結合

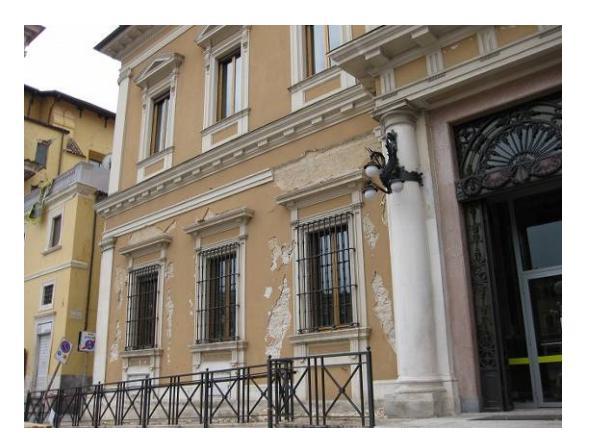
被害としては,主に組積壁のせん断破壊や表面仕上げの剥落が生じており,上部の組積壁が面外方向へ崩壊 している建物も散見された.

写真16 広場の南西角のRC 造建物

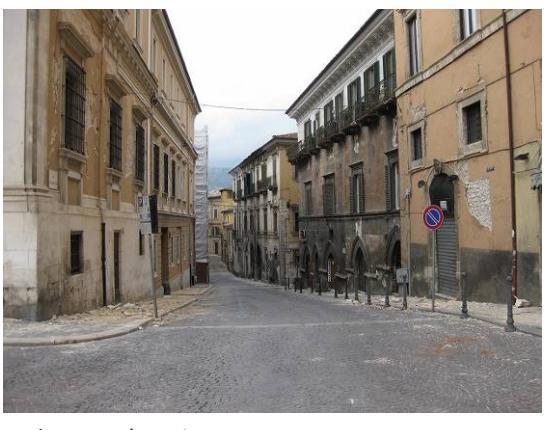
写真15 南西角 Via dell'Arcivescovado 通り入口

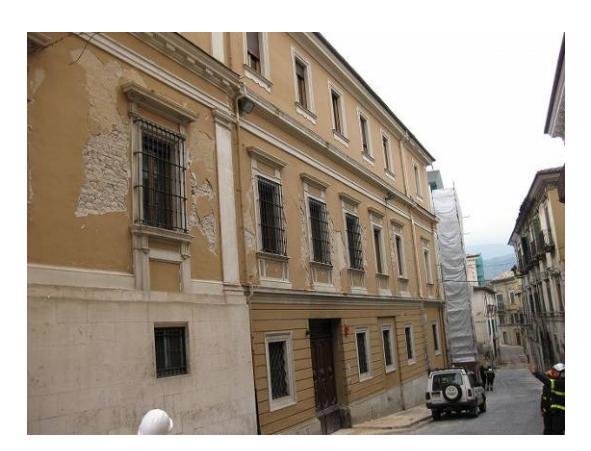
写真17 天然石の組積壁の破壊と仕上の剥落

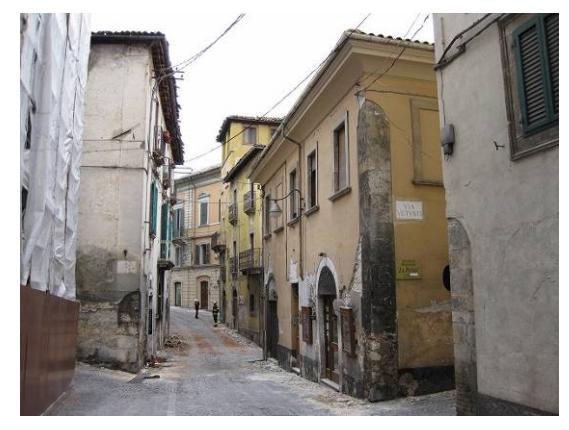
写真18 RC造3階建て

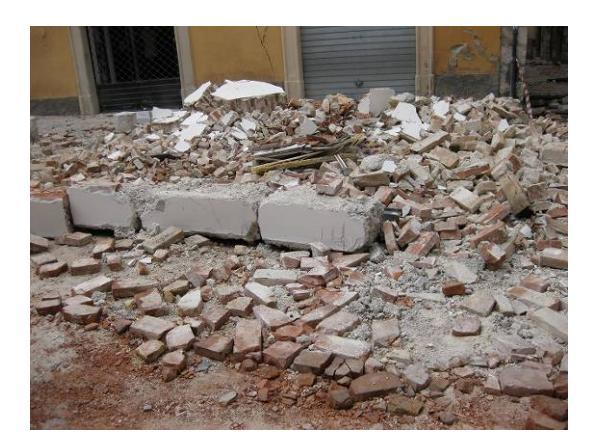
写真 25 組積造 3 階部分の外壁が崩落

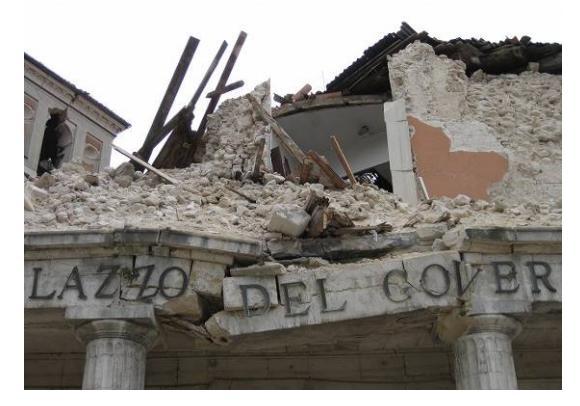
写真26 組積造3階の崩落した壁の残骸

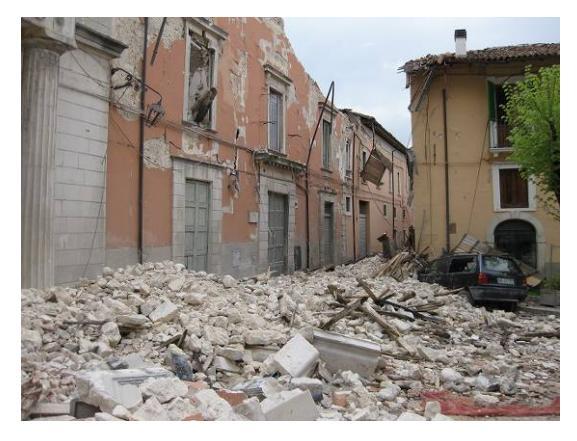
写真 28 組積造 PLAZZO DEL GOVERNO の崩壊

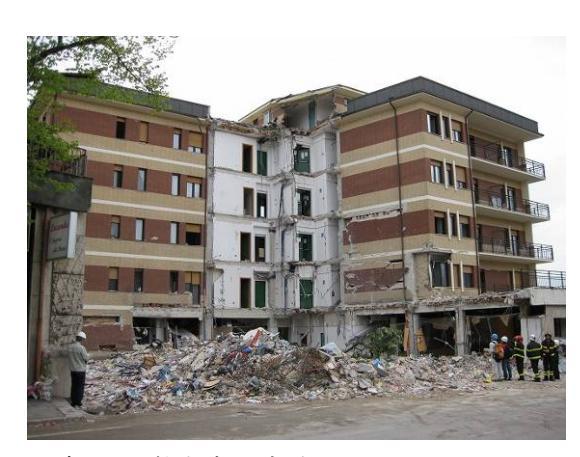
Via 20 Settembre 通りに面した 5 階建ての古い学生寮が 崩壊し,8人の犠牲者が出た.通りの裏側に増築され,階 段によって3棟が連結されている.増築された建物からは 連結梁の主筋が露出し,崩壊した残骸から梁主筋は φ 10, あばら筋は φ 6@250,スラブ筋は φ 4mm であった.鉄筋 のかぶりは殆ど無く,壊れていない部材のコンクリート表 面からあばら筋ピッチを確認することができ,主筋が露出 しているものや,腐食が進行しているものも見られた.

写真34 学生寮の崩壊

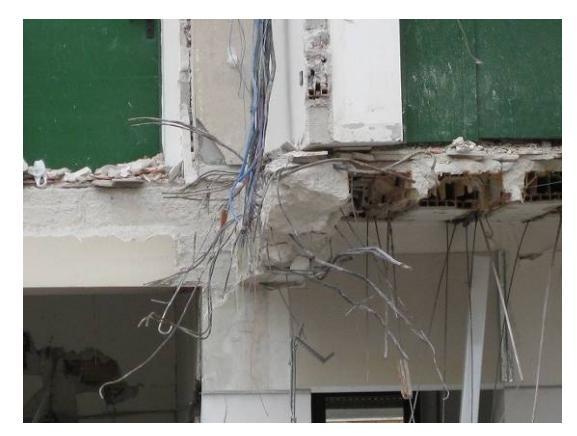
写真 36 2 階梁とスラブ

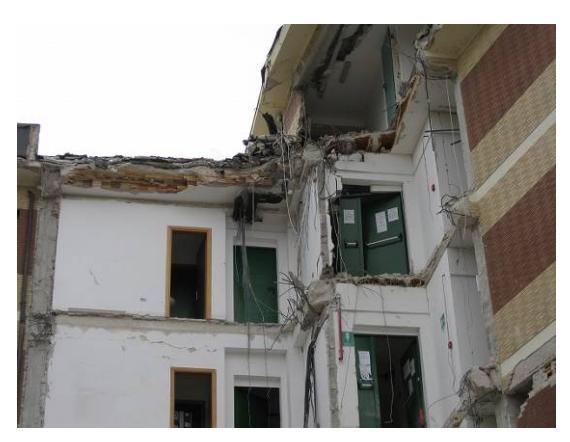
写真35 増築部分の梁鉄筋が露出

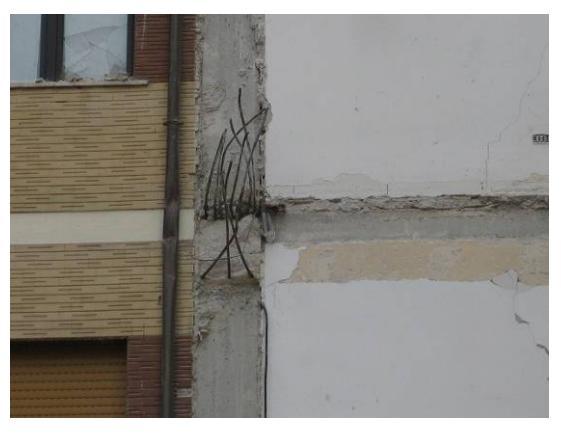
写真37 4階連結梁主筋の露出と非連結の床

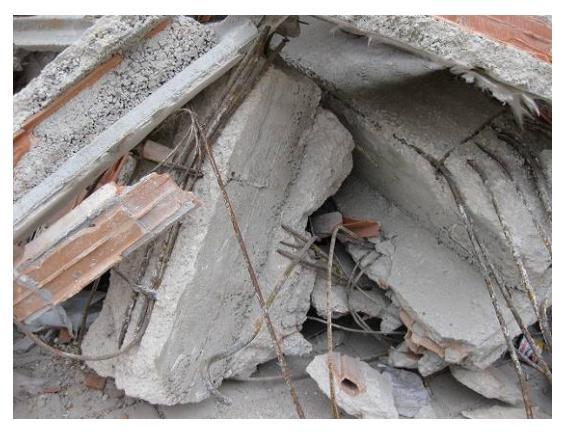
写真 39 寮崩壊付近の RC 部材の残骸

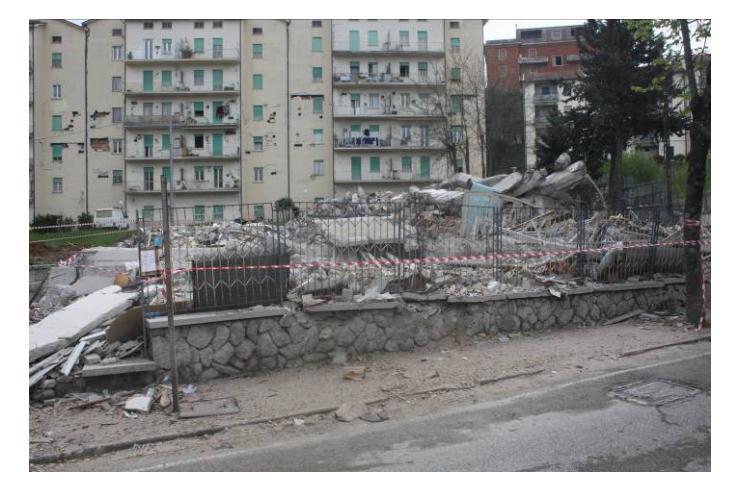
建物の損傷状況は、どの建物も主に煉瓦壁の損傷が目立つ。全壊した建物が1棟あるが(写真 1)、倒壊し た建物の残骸において見られる主筋はほとんど丸鋼に近いものであった(写真 3)。それ以外の建物に見られ る損傷については、仕上げ材の剥落(写真 6、19)、壁のせん断ひび割れおよびせん断破壊(写真 16、21)が 確認された。躯体部の損傷は、建物に近づけないため細かく観察できなかったが、柱上端部(打ち継ぎ面)で の損傷や接合部破壊が確認された(写真 11、13)。また、壁が面外方向に崩れてしまっている建物も3棟ほど 見られる(写真 10、12、15)。6 階建の建物においては中間層の被害が目立つものもあり、これは上層の柱断 面を小さくしていること、上層になるほど加速度が大きくなり面外方向に壁が崩れやすいことなどに起因する と考えられる(写真 12、15)。

写真1 建物①:倒壊して瓦礫となっている

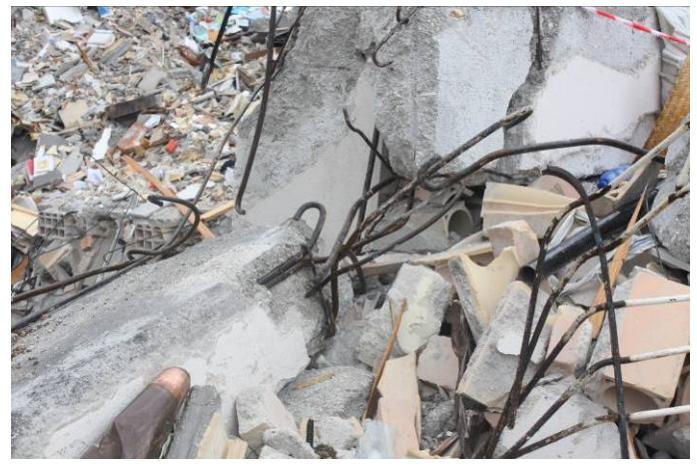
写真 3 建物① : 主筋と思われる鉄筋はほとんど丸鋼に近い

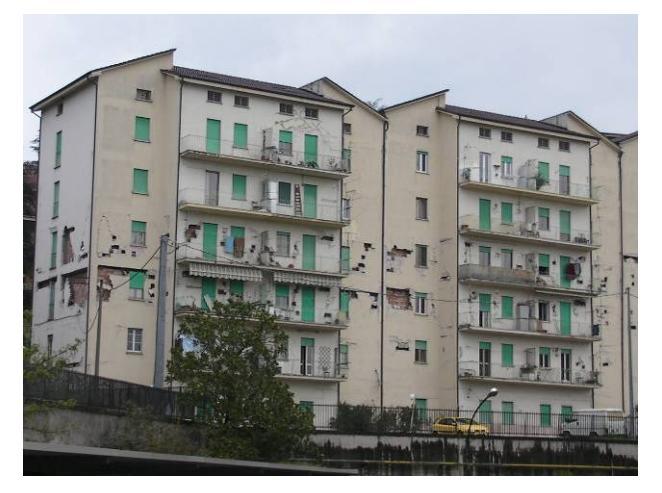
写真15 建物⑤:3階、4階での被害が目立つ

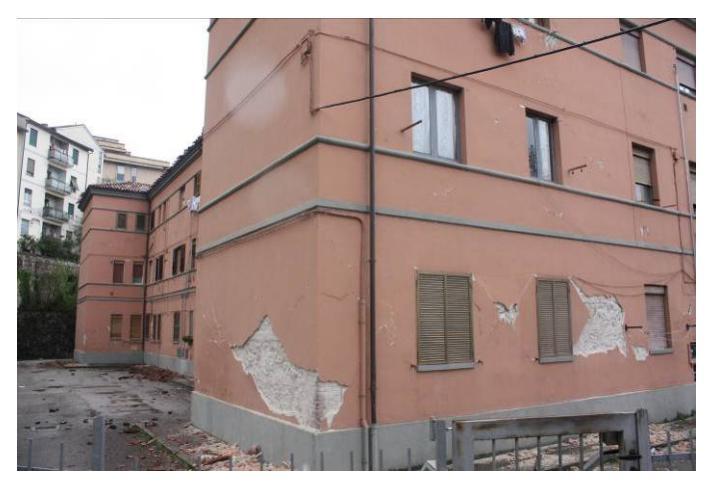
写真18 建物⑥:壁の被害

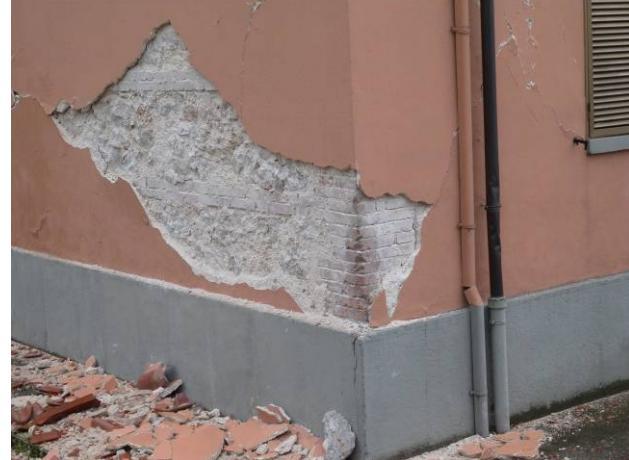
写真 19 建物⑥:柱は煉瓦、壁は石積で約 50cm ご とにレベルをとるためのレンガを挿んでいる

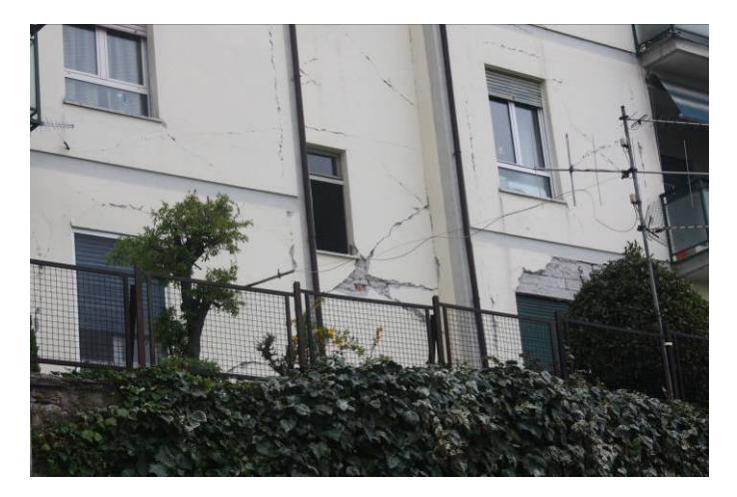
写真21 建物⑦:壁の被害

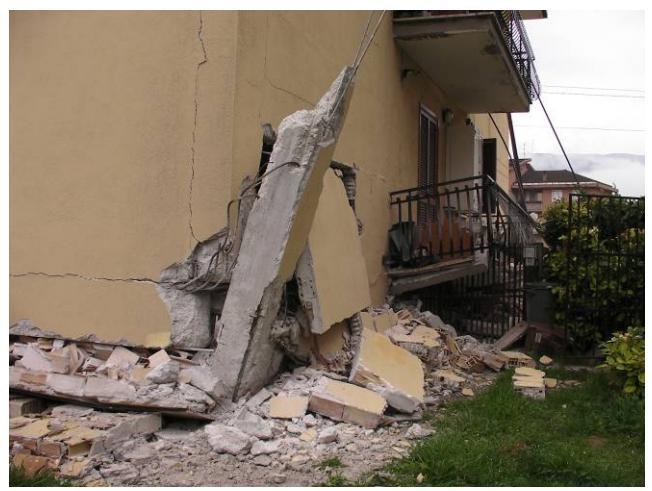
- (1) 柱頂部で打ち継ぐ施工方法が取られており(写真 8, 9), 柱梁の曲げやせん断耐力が発揮される前に柱 梁接合部の鉄筋定着不足などによりパネルゾーンが破壊し1階が層崩壊している(写真 10, 11).
- (2) コンクリートが振動打ちされていないことによりジャンカがみられる(写真12).
- (3) かぶり厚さが不足し、鉄筋が腐食している(写真13).
- (4) 柱梁に拘束されていないことにより、煉瓦ブロック壁が面外方向に崩落している(写真14,15).
- (5) 煉瓦ブロック壁の面内破壊(せん断)がみられる(写真16).
- (6) 斜面の崩落がみられる (写真 17).
- (7) Via Amiternum の南側の RC 建物には, 顕著な損傷はみられなかった(写真 18, 19).

写真11 1階層崩壊の様子2

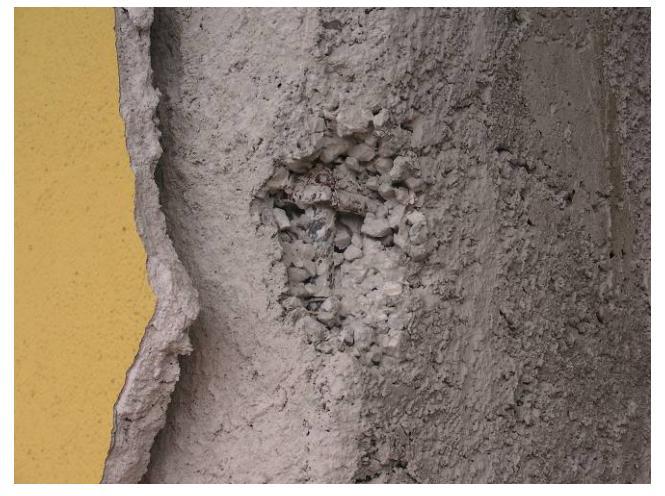
写真12 ジャンカの様子

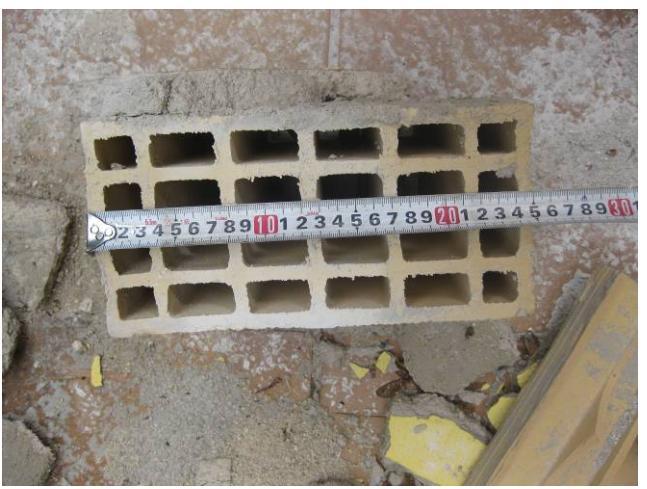
写真 15 煉瓦ブロック (12.5cm×25cm)

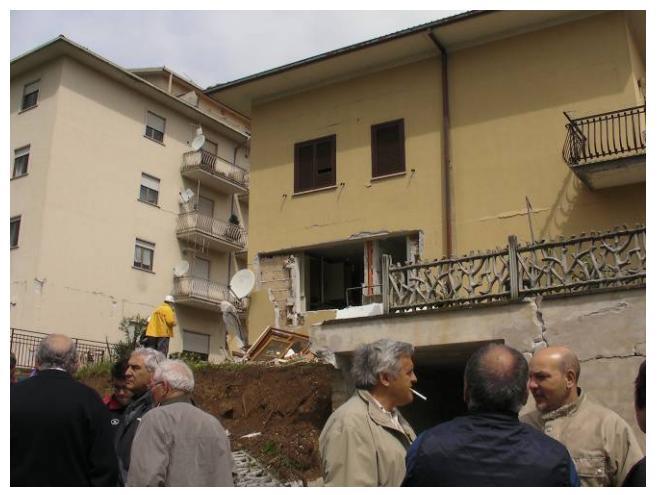
写真17 斜面崩壊の様子

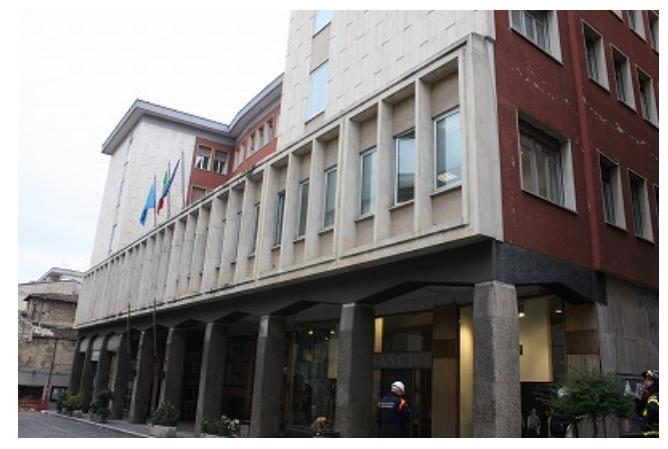
写真5 1階部分がピロティ形式の建物(2)

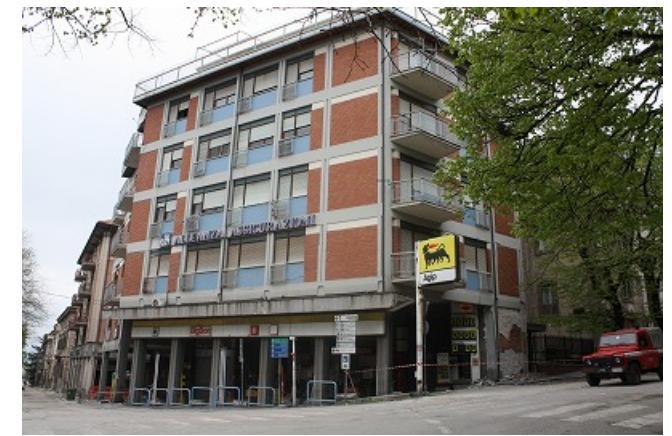
写真17 不整形な平面をもつホテル 被害大(8)

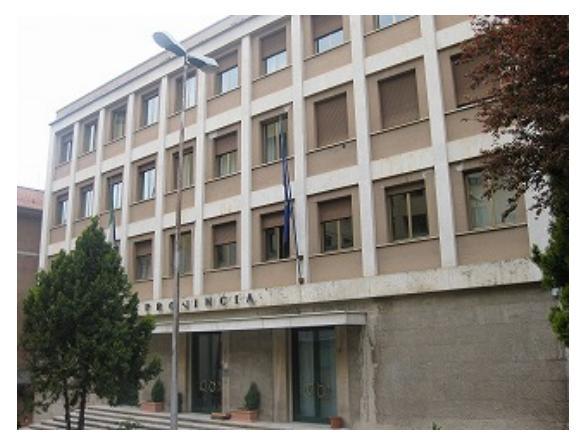
写真 21 行政関係の建物 損傷なし(11)

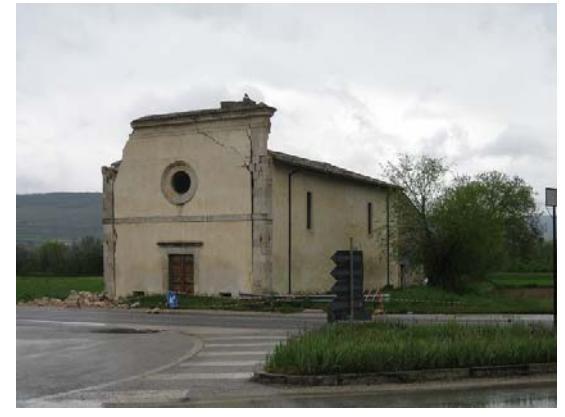
写真2 余震による組積造教会の破損

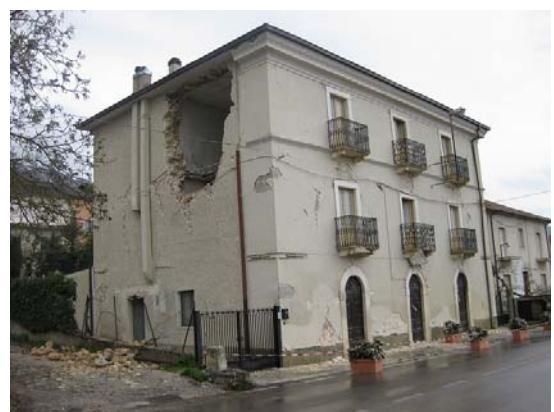
写真4 組積造の外壁2階部分の崩落

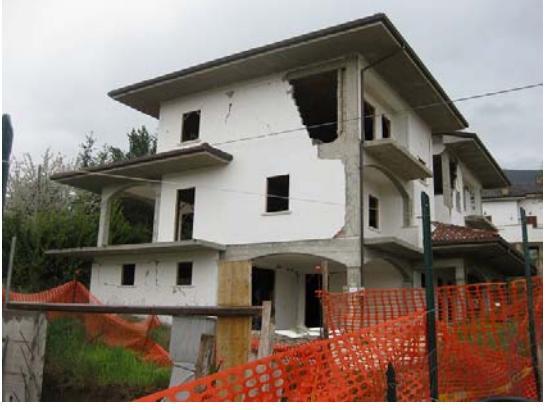
写真3 RC 住宅の組積壁せん断破壊と仕上剥落

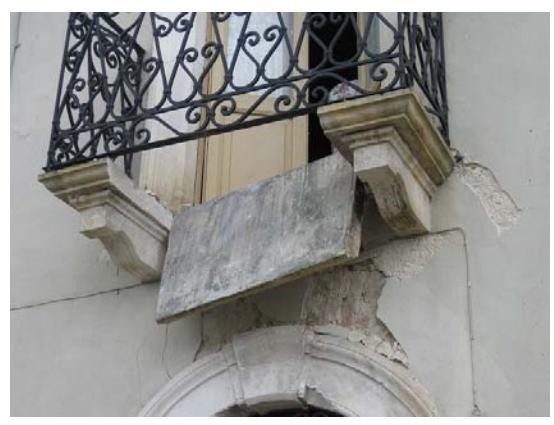
写真5 バルコニーの石が割れている

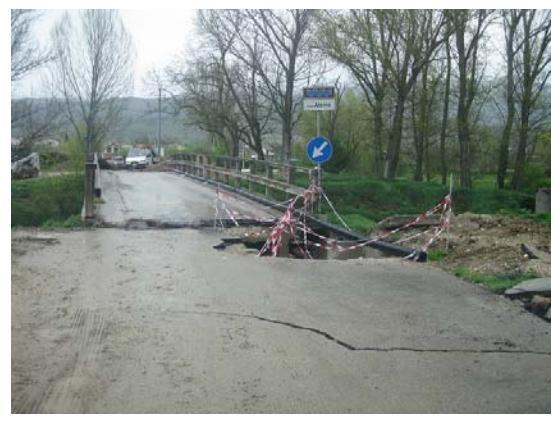
写真8 Onna へ渡るの橋の接続道路の崩落

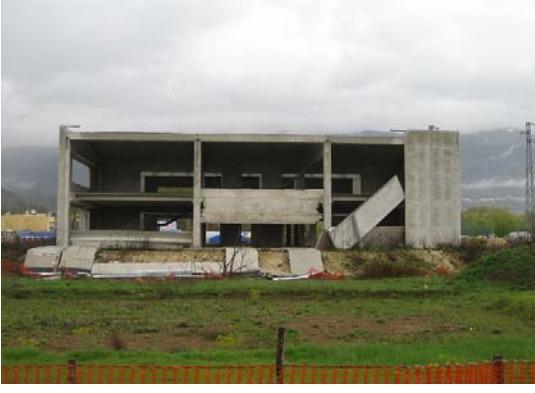
写真10 建設中のPCa造工場の被害

Onna は北東から南西方向に流れる Aterno 川の北側に位置する比較的小さな集落である。Aterno 川は Onna 周辺で天井川になっており、堆積地盤上の集落であることが推察される。集落内の詳細調査は出来なかったが、土を目地に用いた自然石の組積造建物に大きな被害が出ているようであった。ただし、隣接する比較的新しい建物には殆ど被害が無いものもある。近隣の PCa 造工場建築の被害は建設中の1棟のみであり、周辺に複数ある同様の工場建築には外壁・床版が脱落するなどの被害は見られなかった。

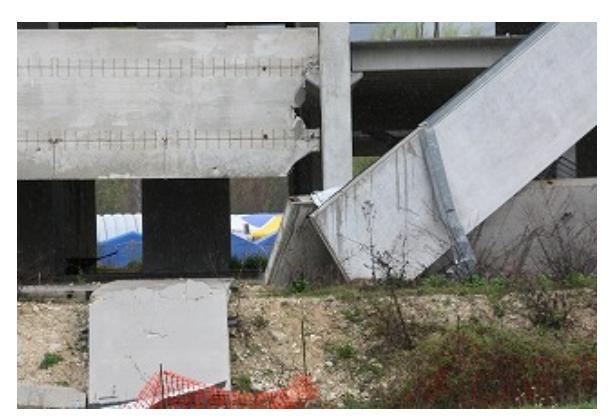
写真11 PC 外壁と床版の崩壊

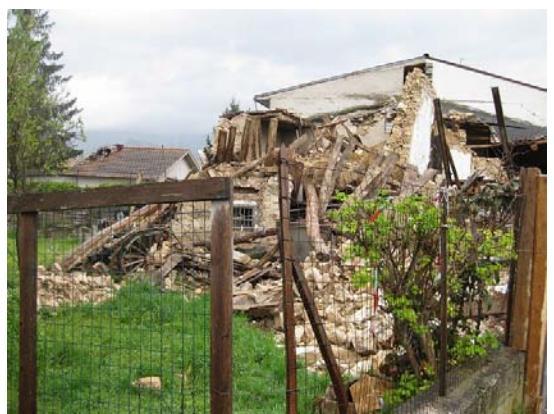
写真13-1 組積造の崩壊

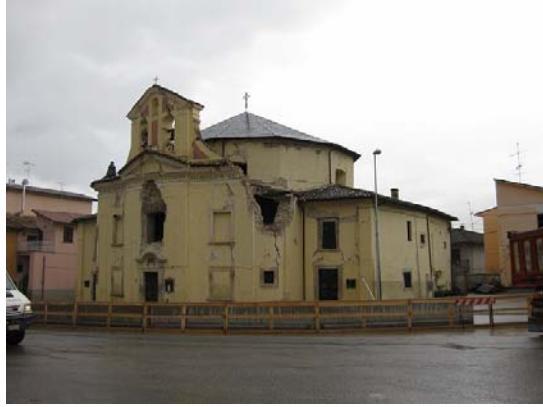
写真14 教会の組積壁の崩落

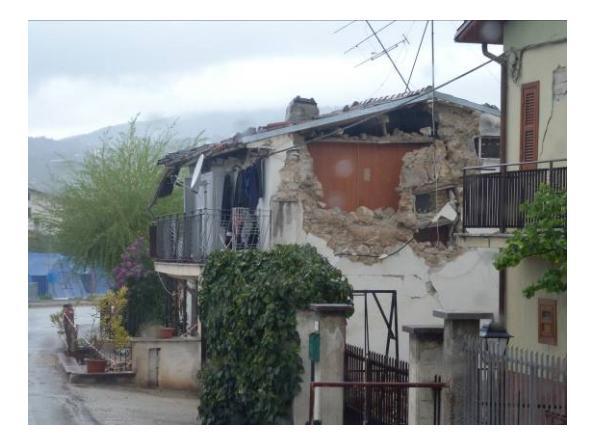
写真18 石積+土目地壁の崩壊

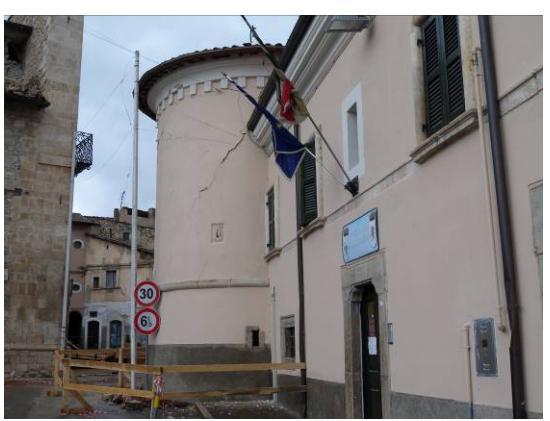
写真15 教会前建物の円筒組積壁のひび割れ

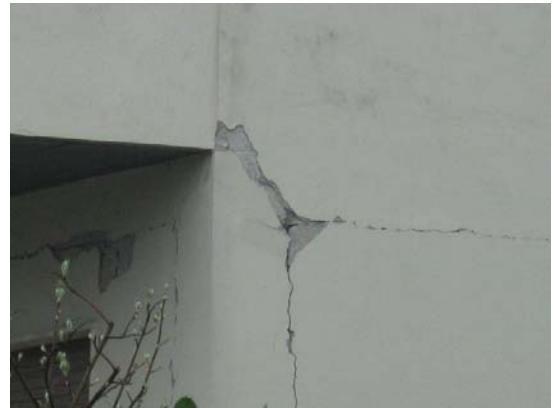
写真17 隅柱の柱頭接合部にせん断ひび割れ

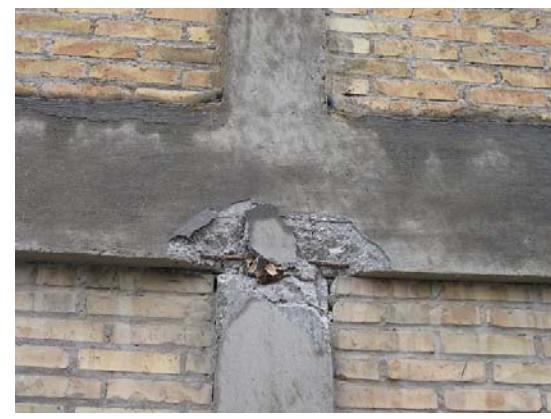
写真 22 柱頭部のひび割れ(非常に細いせん断補強筋)

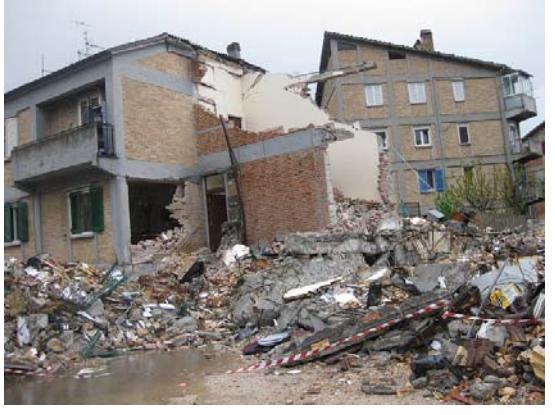
写真 23 低層 RC 造の崩壊

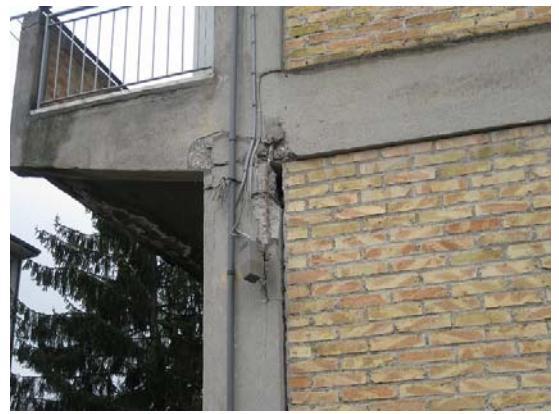
写真 25 柱頭部の接合部にひび割れ

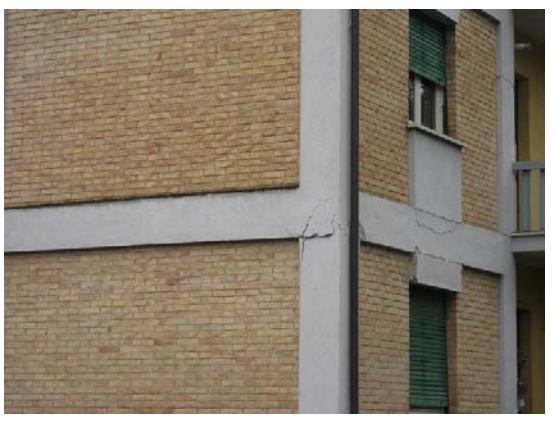
Paganica および Tempera は L'Aquila 市街地から北東に位置する集落で、無補強組積造の被害に加えて、Ocre や Onna ではあまり見られなかった RC 住宅の被害も徐々に見られるようになった。RC 住宅では、隅柱の柱頭 に曲げひび割れ、接合部にせん断ひび割れが生じ、かぶりの薄さから付着ひび割れも散見された。2 階の組積 壁において隅角部が欠損あるいは化粧モルタルの剥落が多かったように思われる。

写真 27 4 階建て RC 住宅

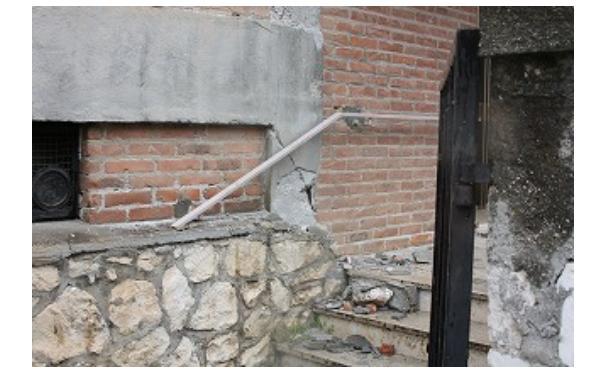
写真28 柱脚部のせん断ひび割れ
