# 2009 年 4 月イタリア・ラクイラ地震 による被害報告の概要

平成 21 年 7 月  
(社) 土木学会、(社) 地盤工学会、  
(社) 日本建築学会、日本地震工学会

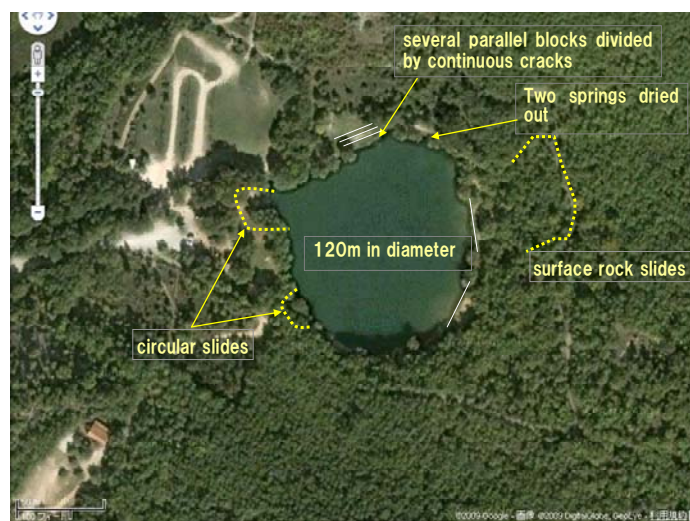
直径約 120m の Sinizzo 湖周辺では、写真-3、写真-4 に示すように地盤が側方流動した。特に、湖の北側では数多くの土塊が池側に流動しており、池に最も近い土塊は湖に流出して水没している。この部分の地盤は、盛土であったと想像される。北東に位置する 2 つの名前が付けられているきれいな泉は枯れていたが、その北側に新たに活発な泉が形成されていた。このことから、背面斜面から豊富な伏流水が供給され、また地下水もかなり高いことがわかる。地震動により表土層内の水圧が上昇したことが考えられる。また、地盤の変位により地下水流の経路が変わったことがわかる。南側の護岸は、明瞭な滑落崖を示しながらすべり土塊が池中に滑動している。

写真-3 Sinizzo 湖周辺に生じた地盤流動（Google map に加筆）

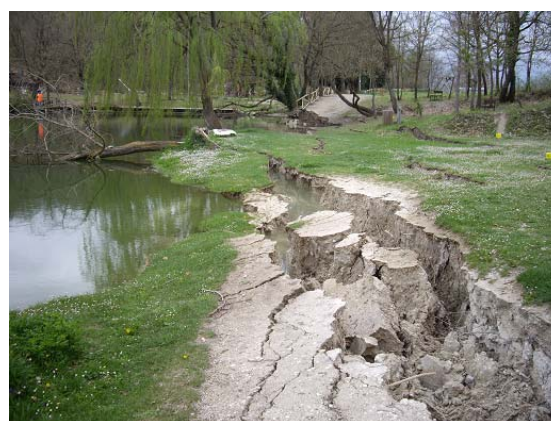
写真-4 土塊が池側に流動

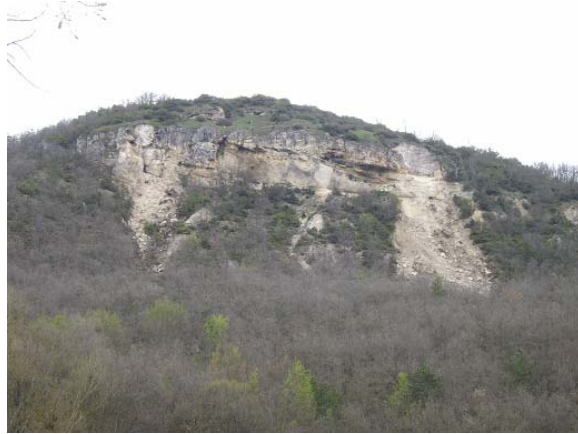
写真-5 に示すように、池から東側に位置する石灰質礫岩で構成される岩盤斜面は、今回の地震により大規模に滑落している。

写真-5 石灰質礫岩斜面の大規模な滑落（Sinizzo湖の東側）

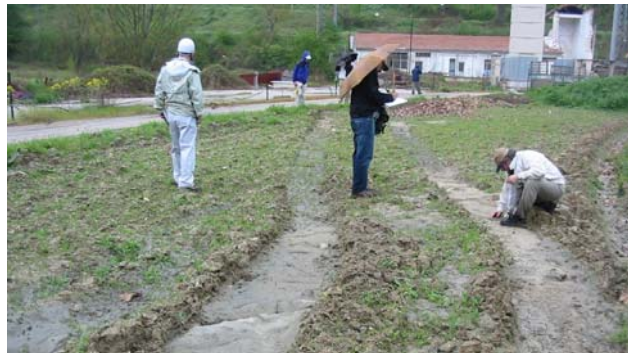
沖積低地が Aterno 川沿いに広がっているが、液状化の痕跡はあまり見られなかった。しかし、Martini 地区と呼ばれる旧ラクイラ市街の南端に位置する Aterno 川沿い地区では、写真-8 に示すように、河川近くの畑と駐車場において、噴砂が見られた。噴砂厚さは最大 100mm 程度と大規模なものではないため、液状化による周辺地盤た構造物への影響は生じていない。

写真-8 Martini 地区における液状化

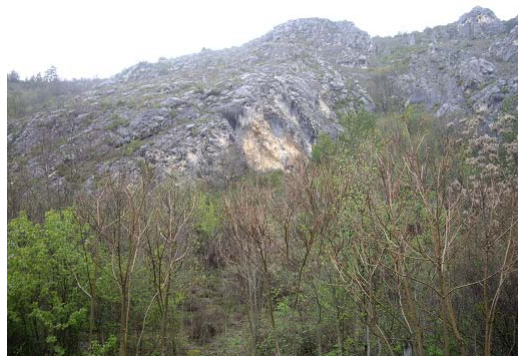
Paganica 北部の西側斜面において新しい崩壊跡が数多く確認された。写真-9 に示すように、一部の岩塊は道路まで達しており、さらに道路を通り越えて東側河川にまで達したものも数多くある。道路に近接している岩斜面では覆式ロックネットが施工され、小規模落石には十分抵抗している。今後の道路への2次災害を防ぐために、不安定岩塊の点検はぜひ必要と感じた。住宅地および道路などの保全対象に近接する同種斜面においては、落石カルテ（落石の形態（岩盤崩壊型か浮石・転石型）、落石高、落石径、岩質、既存対策の有無など）の作成が有効であろう。

写真-9 Paganica 北部の西側斜面における新しい崩壊跡

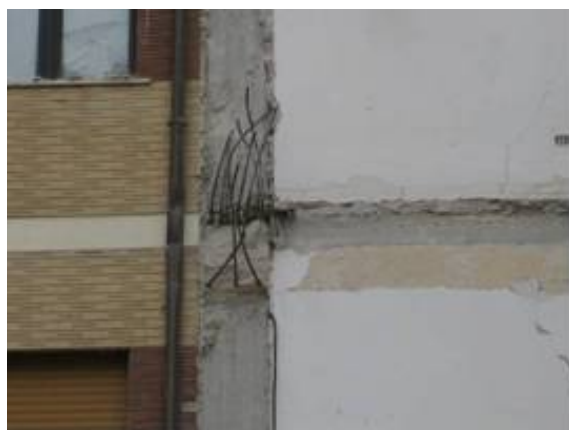
同じく9月20日通りに面し、上述の建物群から500mほど離れた位置にある5階建ての古い学生寮が崩壊し、8人の犠牲者が出た。通りの裏側に増築され、階段によって3棟が連結されている(図-12)。増築された建物からは連結梁の主筋が露出し、崩壊した残骸から梁主筋は $\phi 10$ 、あばら筋は $\phi 6@250$ 、スラブ筋は $\phi 4\text{mm}$ が用いられていたことが分かった。鉄筋のかぶりは殆ど無く、壊れていない部材のコンクリート表面からあばら筋ピッチを確認することができ、主筋が露出しているものや、腐食が進行しているものも見られた(写真-69～写真-74)。

写真-69 学生寮の崩壊

写真-70 増築部分の梁鉄筋が露出

写真-71 2階梁とスラブ

写真-72 4階連結梁主筋の露出と非連結の床

写真-73 穴あきレンガとRCから成るスラブ

写真-74 寮崩壊付近のRC部材の残骸

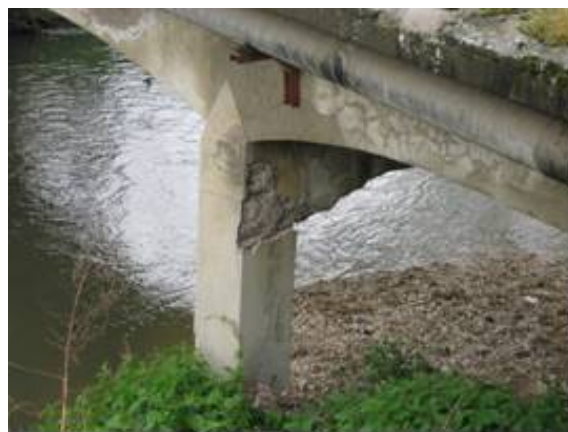
写真-83 オンナへ渡る橋の接続道路の崩落

写真-84 橋桁

オンナは北東から南西方向に流れるアテルノ川（Aterno）の北側に位置する比較的小さな集落である。アテルノ川（写真-83、写真-84）はオンナ周辺で天井川になっており、堆積地盤上の集落であることが推察される。集落内の詳細調査はできなかったが、土を目地に用いた自然石の組積造建物に大きな被害が出ているようであった（写真-86、写真-87）。ただし、隣接する比較的新しい建物には殆ど被害が無いものもある（写真-88）。近隣のPC造工場建築の被害は建設中の1棟のみであり、周辺に複数ある同様の工場建築には外壁・床版が脱落する

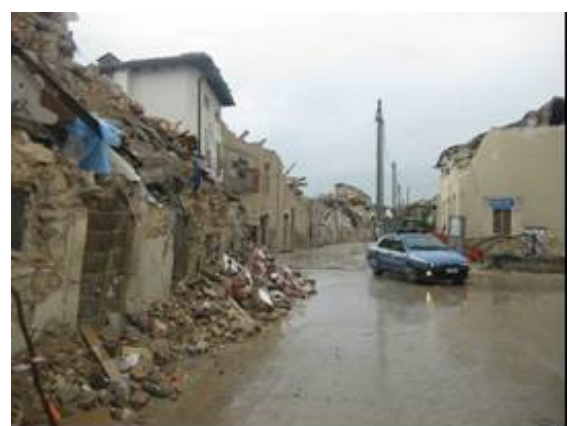
写真-86 線路と川の狭間にあるオンナの封鎖地区

写真-87 組積造の崩壊

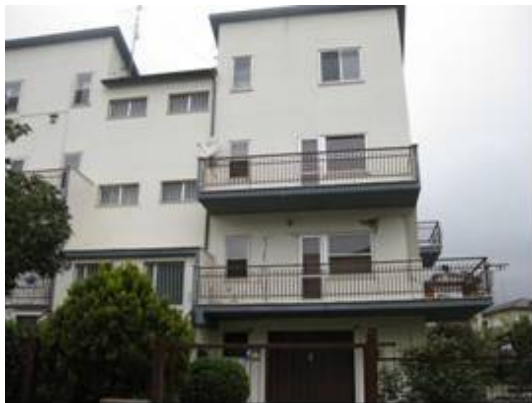
写真-91 4階建てRC住宅

パガニカおよびテンペラはラクイラ市街地から北東に位置する集落で、無補強組積造の被害に加えて、オクレやオンナではあまり見られなかった RC 住宅の被害も徐々に見られるようになった（写真-89～写真-94）。RC 住宅では、隅柱の柱頭に曲げひび割れ、接合部にせん断ひび割れが生じ、かぶりの薄さから付着ひび割れも散見された。2 階の組積壁において隅角部が欠損あるいは化粧モルタルの剥落が多かったように思われる（写真-93）。

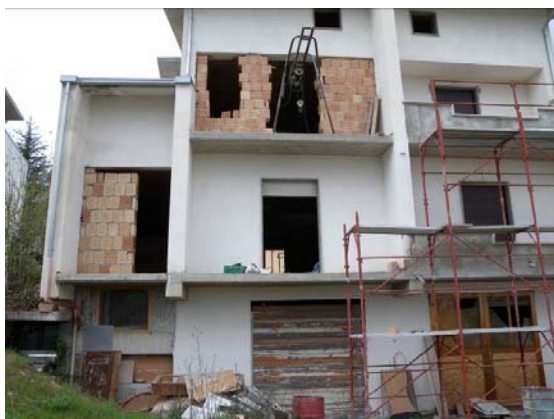
強震計FA030に隣接するレストランおよびその近隣の建設中の住宅（写真-105）には被害が見られなかった。一方、丘下りコッピートの集落でもやや古い建物が多い地域では、被害を受けた無補強組積造建築がある地区の封鎖（写真-106）および落下物対策のための歩道封鎖が見られた。

写真-105 強震計FA030そばの建設中の住宅

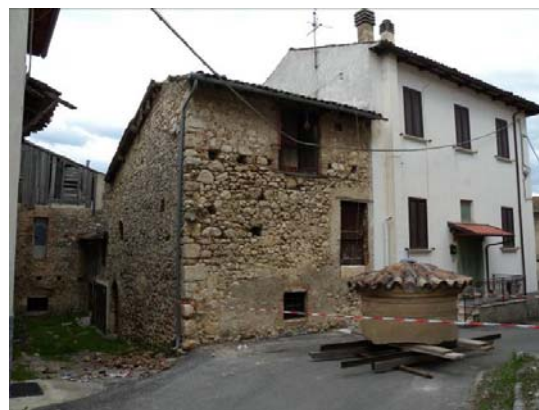
写真-106 地区封鎖

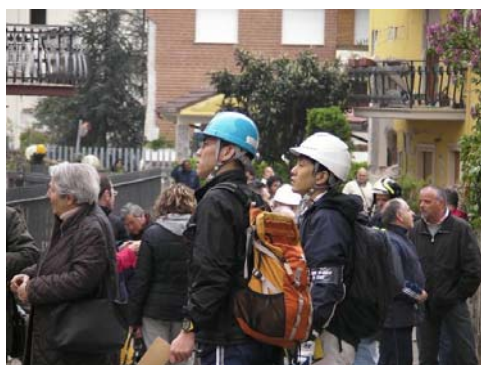
写真-107 混乱した様子

本調査地域は原則として立ち入り禁止となっていたが、被災度判定シートにおいて住民への聞き取り項目があるため、住民立会いのもと判定作業が行われていた (写真-107)。余震も続いている中、多くの住民で混乱している様子 (写真-108) は危険な印象を受けた。また、イタリアの被災度判定は住民への聞き取り調査など日本の応急危険度判定より手間がかかる印象である。また、判定結果がすぐに住民に通知されるわけではなく、復興に向け何ができ

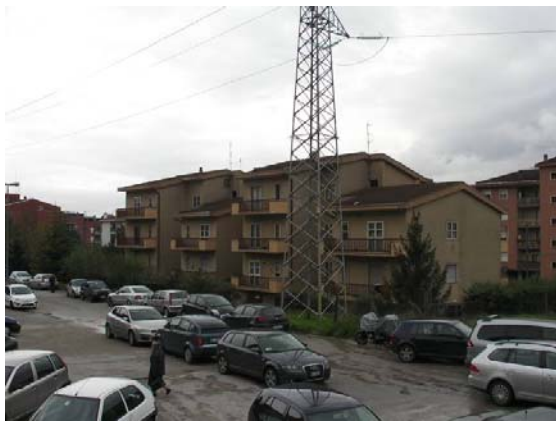
- (1) 柱頂部で打ち継ぐ施工方法が取られており (写真-111、写真-112)、柱梁の部材耐力発揮前に柱梁接合部の鉄筋定着不足などにより接合部が破壊し、1 階が層崩壊している (写真-113、写真-114)。
- (2) コンクリートが振動打ちされていないことによりジャンカがみられる (写真-115)。
- (3) かぶり厚が小さく、鉄筋が腐食している (写真-116)。
- (4) 後積み施工煉瓦ブロック壁が骨組で拘束されず面外方向に崩落・転倒している (写真-117、写真-118)。
- (5) 煉瓦ブロック壁の面内破壊 (せん断) がみられる (写真-119)。
- (6) 盛土の崩落がみられる (写真-120)。
- (7) 本調査地域そばの Via Amiternum 南側に建つ RC 建物には、顕著な損傷がみられなかった (写真-121、写真-122)。

写真-121 南側街区の様子 1

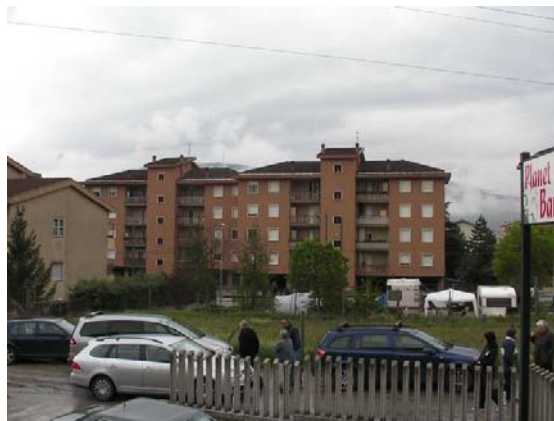
写真-122 南側街区の様子 2

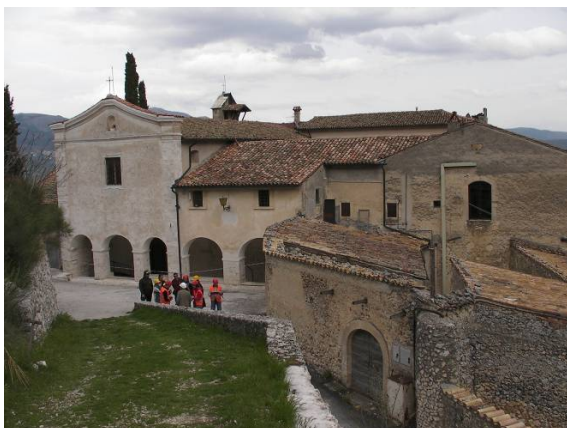
オクレにあるサン・アンジェロ修道院および教会堂の被災度判定を行った（写真-123）。修道院部分については大邸宅用被災度判定シートを、教会堂部分については教会用被災度判定シートを使用した。

修道院では、壁（写真-124）、床（写真-125）、バルコニー（写真-126）、ヴォールトにひび割れ（写真-127）、アーチにずれ（写真-128）、が見られた。教会堂では、ヴォールト（写真-129）、アーチ、ファサード（写真-130）にひび割れが見られた。継続使用には補修・補強工事が必要なものの、被災度は軽微との判定であった。

写真-123 教会堂と修道院

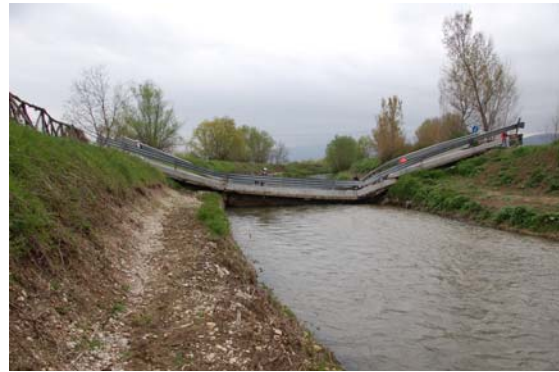
中央の主桁を支持する橋脚もあったと考えられるが、これらは床版上に現れなかった。写真-132 に示したように、床版の端部に比較すると主桁間では床版が厚く、さらに床版上には石灰岩質の礫材が約 300mm 厚さで設置されていたことが、中央の主桁を支持していた橋脚頭部がパンチングシエアにより床版上に現れなかった理由と考えられる。

写真-132 桁断面

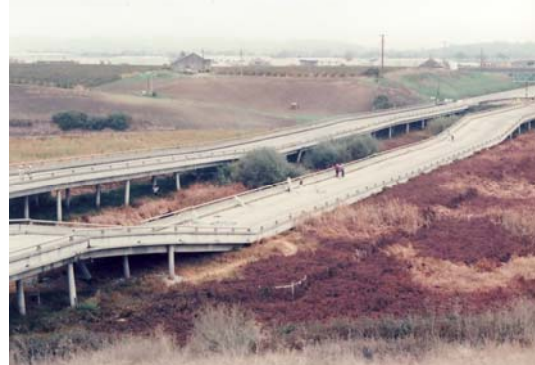
類似した被害としては、写真-138、写真-139 に示す 1989 年米国ロマブリータ地震による Struve Slough 橋の落橋がある (Lew, 1990)。この橋では、写真-140 に示すように、軟弱地盤

写真-138 ストラブスルー橋の被害  
(1989年ロマプリータ地震)

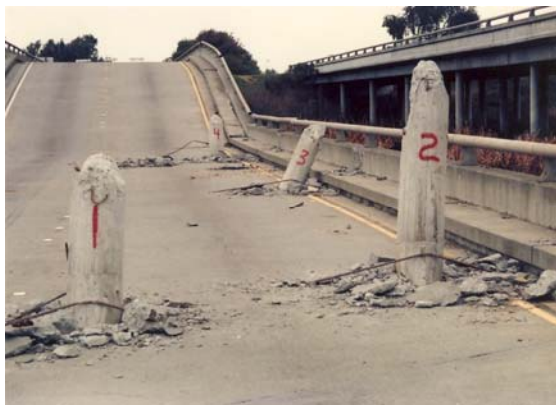
の支持力不足によりパイルベント橋脚が大きく変位し、主桁との固定部が破断して、橋脚頭部が床版を打ち抜いた。

写真-139 パンチングシェアーにより  
床版上に突き出した  
パイルベント橋脚頭部

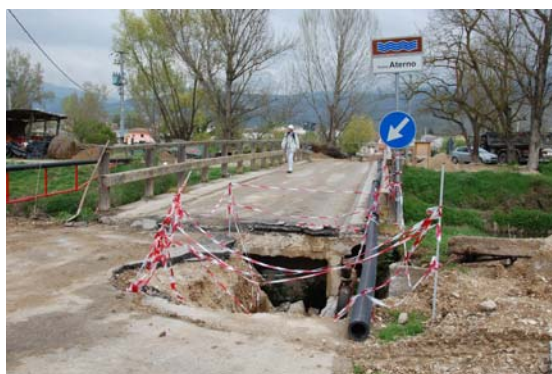
写真-141 に示す Onna 村に通じる道路がアテルナ川を横断する位置にある橋長約 20m、幅員 4m の 3 径間連続橋では、写真-142 に示すように、RC ラーメン橋脚の上部が破壊し、基部が外側に開いた。低鉄筋であるため、塑性ヒンジは形成されていない。ただし、今回の地震前から存在していた損傷が今回の地震で進展した可能性が高い。写真-143 に示すように橋台取り付け部が沈下するとともに、橋に添架された上水用铸铁パイプが被災したため、取り付け部を掘り返して復旧中であつた。堤防には、円弧滑りによると考えられるクラックが複数見られた。

写真-143 水道管復旧のため掘削された  
取り付け盛土部

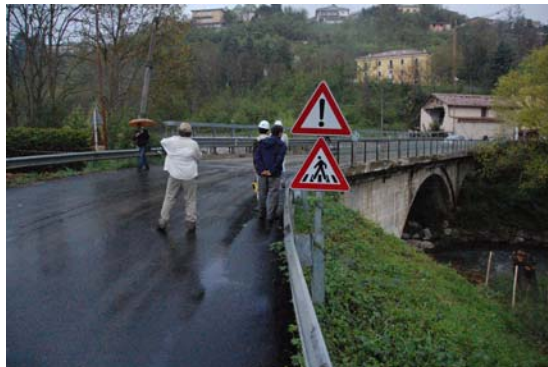
写真-147 は SR615 上で SS17 との交点近くに位置する橋長 42m の 3 径間連続石造アーチ橋である。アーチ本体には顕著な被害は生じていない。なお、このような取り付け盛土の沈下と補修は、アテルナ川流域の多数の小規模橋梁で見られた。

写真-147 石造アーチ橋取り付け盛土の沈下補修（SR615）

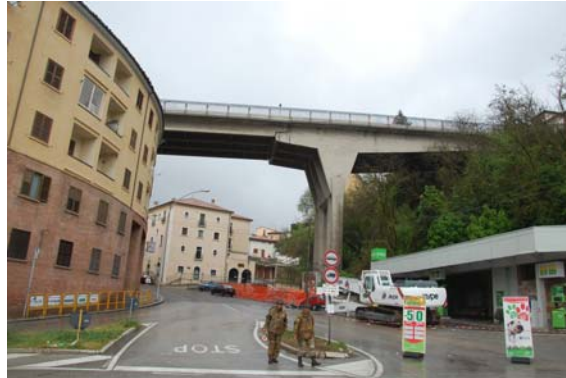
旧市街地においては調査行動が制約されたため、十分な調査をできなかったが、写真-148 に示す橋では、中間ヒンジ（ゲルバーヒンジ）で桁間の間隔が縮まり、桁どうしが接触したと言われている。

写真-148 ラクイラ旧市街の橋梁

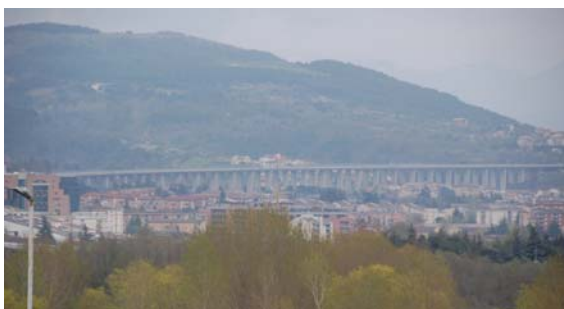
ラクイラ市北部には、東西方向に高速道路（A24）が走っており、写真-149、写真-150 に示すように、ほぼ高架構造となっている。支間長 36m 程度の PC 単純箱桁橋で、橋脚高さは場所により異なるが、11m～20m 程度である。高架橋では一部区間で写真-151 に示すように、桁端で 200mm 程度の段差が生じていた。写真-152 は場所が不明であるが、桁端の段差のために損傷した救急車である。

写真-149 ラクイラ市北部を横断する  
A24 の高架橋

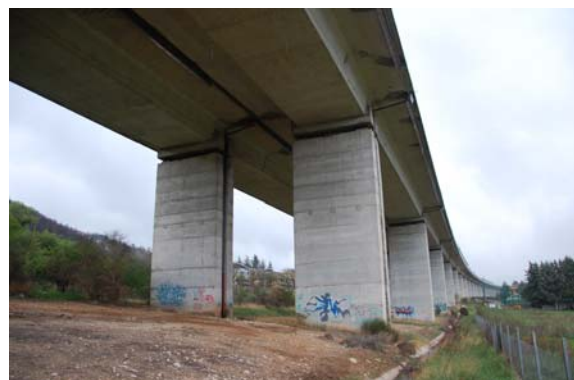
写真-150 A24 の高架橋

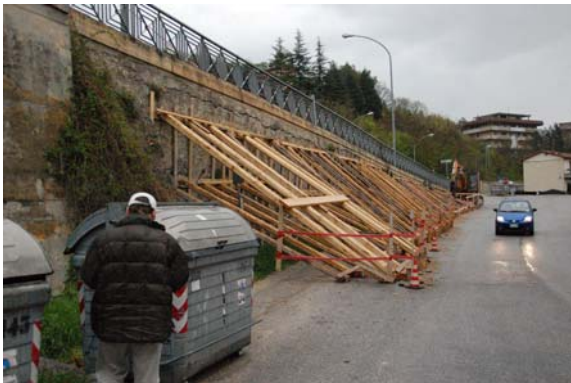
Aterno 川沿いの地域では、路面の沈下やクラックが各所で生じた。一例を挙げると、写真-147 に示した石造アーチ橋と近接した SS17 と SR615 の交差点近くにおいて、写真-158、写真-159 に示すように盛土の一部が最大 350mm 程度局所的に沈下し、擁壁の上部が折れ曲がり変形した。ただし、被災区間が完全に盛土されていたのか、部分的に盛土されていたかは今後の調査が必要である。変形による土圧に抵抗するために、木杭を支持とした斜め木張りが応急的に施工されていた。変形した側の斜線は規制し、残りの 1 車線を開放していたが、その側方には迂回用の新規盛土が施工され、2 車線として切りまわし開放できるようになっていた。木材を用いた緊急対応によって 1 車線通行規制しているが、緊急対応構造の安定性に関するモニタリングは実施されていなかった。

写真-159 盛土の変形とこれに対する応急復旧

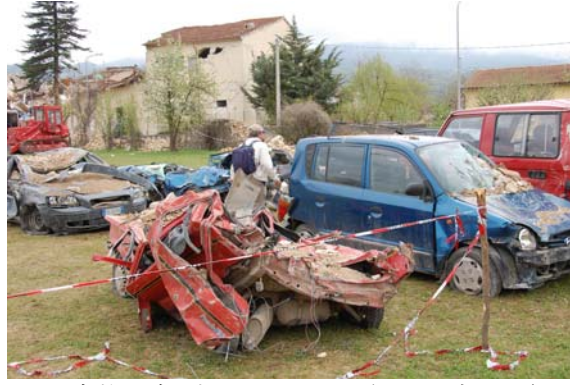
すでに、写真-22 に橋梁の桁間の段差により損傷し通行不能となった救急車を、また、写真-36 には沿道建物の倒壊により下敷きとなった車両を示したが、この他に写真-160～写真-162 に示すように、各所で沿道建物の倒壊等による車両被害が発生した。車両被害は運転者にも影響を与えるが、これらについてはまだ調査できていない。地震の発生が早朝であったせいもあり、直接の運転者の犠牲は少なかったようであるが、地震発生時間帯によっては、甚大な被害が発生した可能性がある。

写真-162 建物の倒壊により埋没された車両（Onna 村）

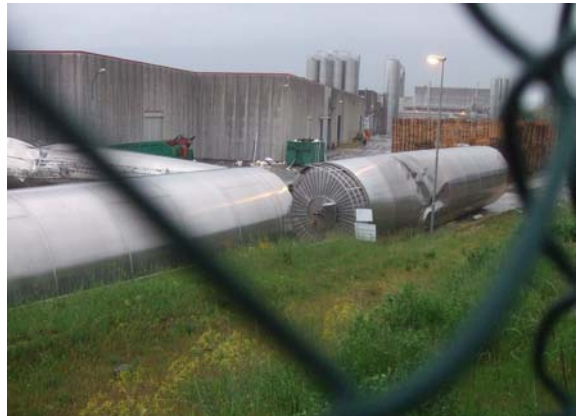
ポリプロピレンのペレットを貯蔵する高さ約 20m、直径 4m のサイロ（VIBAC 社工場）が写真-163 に示すように被害を受けた。いろいろなタイプのサイロがあるが、一例を挙げると、高さ 16.6m、直径 3.9m、厚さ 6mm のアルミニウム製サイロでは、基礎は杭支持された 5m×9m のフーチングで、2 基のサイロが各 24 本のボルトで固定されていた。容量一杯に貯槽された 4 基のサイロが倒壊し、容量の 65%のサイロは部分的にしか被害を受けなかった。扉の枠の剛性が高かったため、扉は跳ね飛ばされたが、サイロは扉と反対側に傾いた。写真-164 に示すように消防隊がバーナーでサイロを切断した結果、写真-165 に示す象足状の座屈が最下部 1.2mほどに生じているのが確認された。座屈モードは、周方向に  $n_{\theta} = 6$  程度、軸方向に  $n_z = 3$  程度である。倒壊したサイロの東南東方向の工場の壁（高さ約 4.5m、サイロとの距離 1.5m 程度）に衝突の痕跡が見られた。

写真-164 バーナーで切断されたサイロ

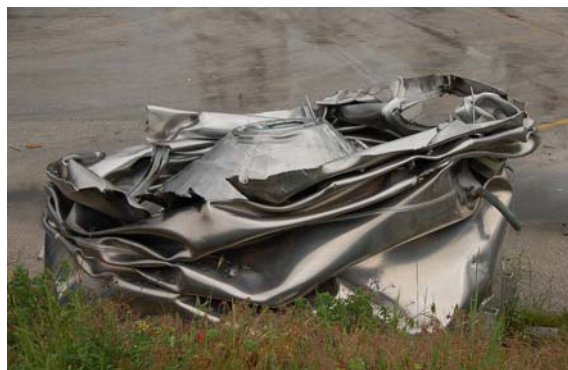
写真-165 象の足座屈
