**2009年8月11日駿河湾地震**

**速報一2**

**東海大学 海洋学部 海洋建設工学科**

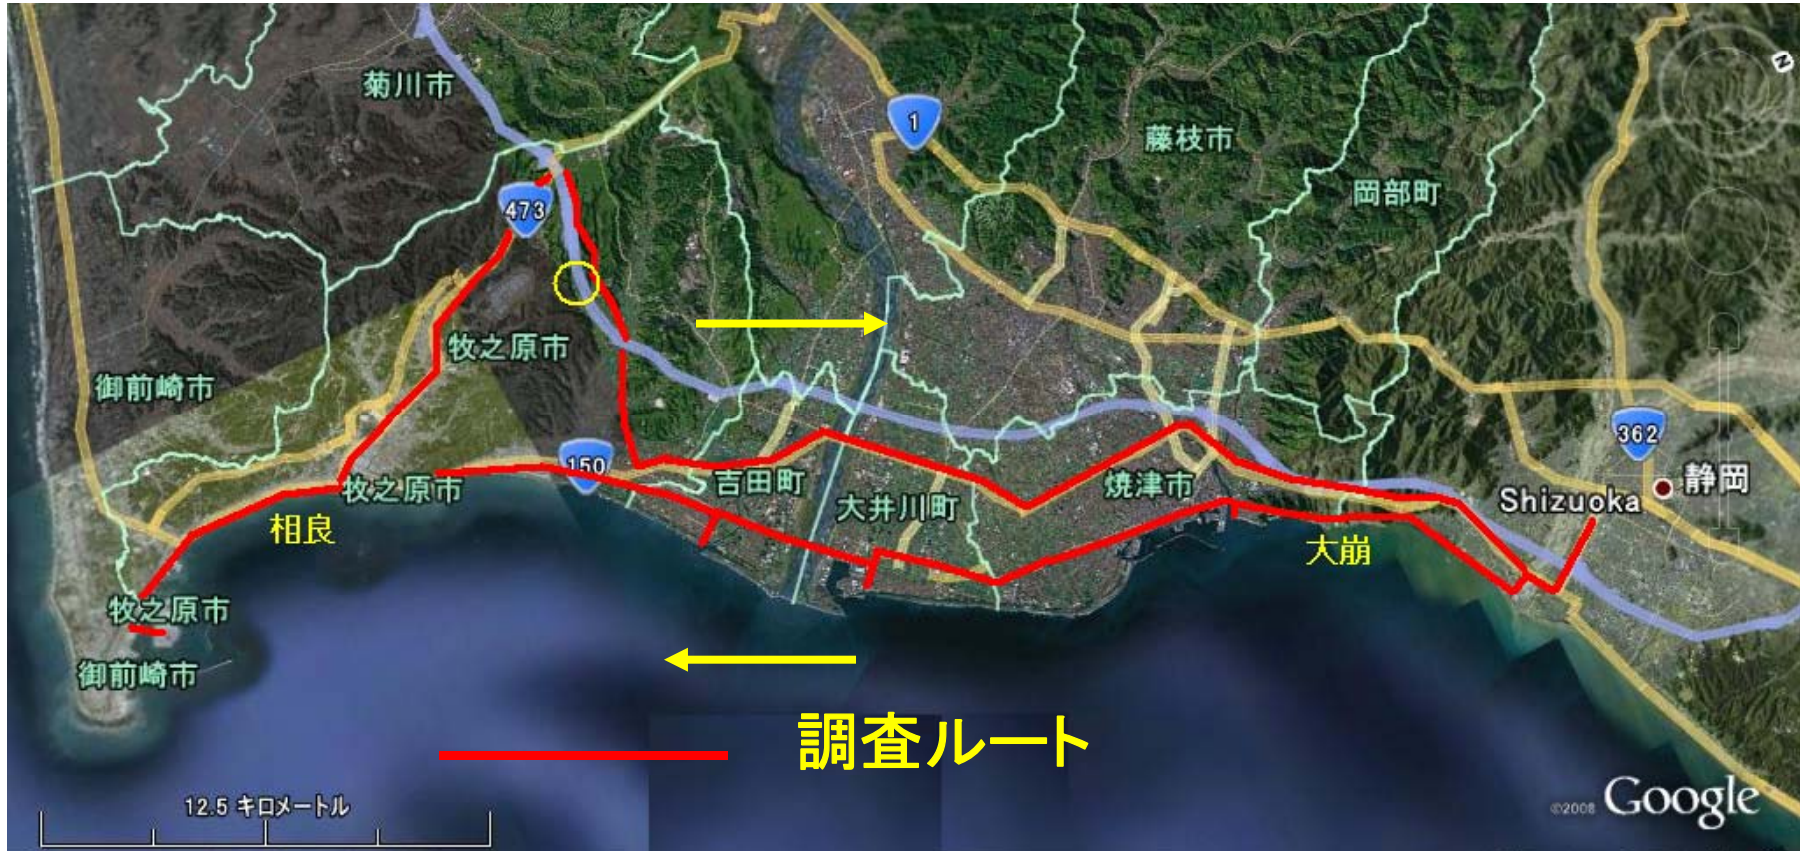
## 2009年8月13-14日の調査ルート

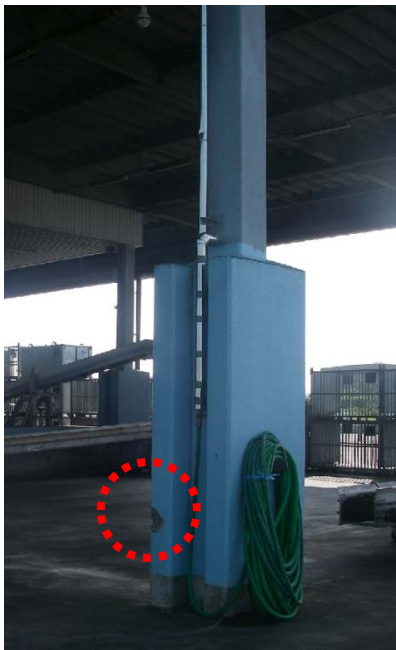
# 焼津港埋立地における液状化とそれに伴う被害

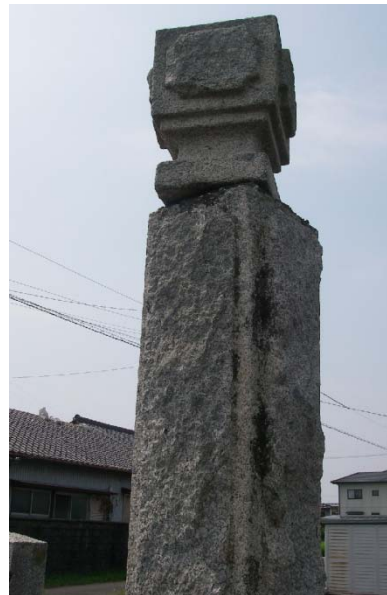
## 焼津市中島地区(大井川左岸)における被害

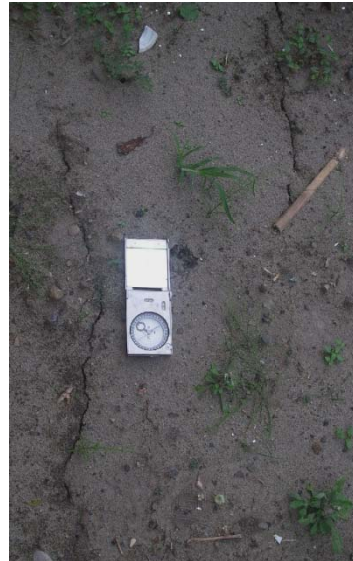
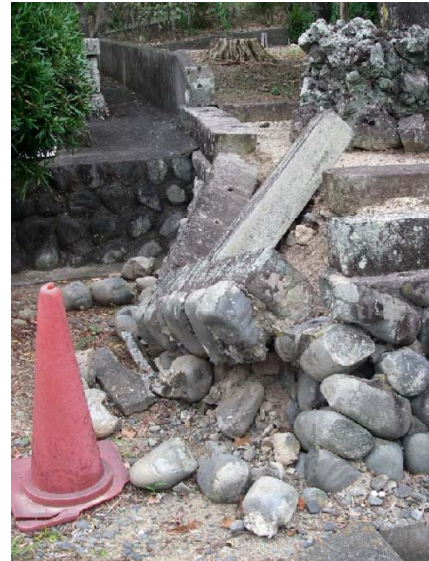
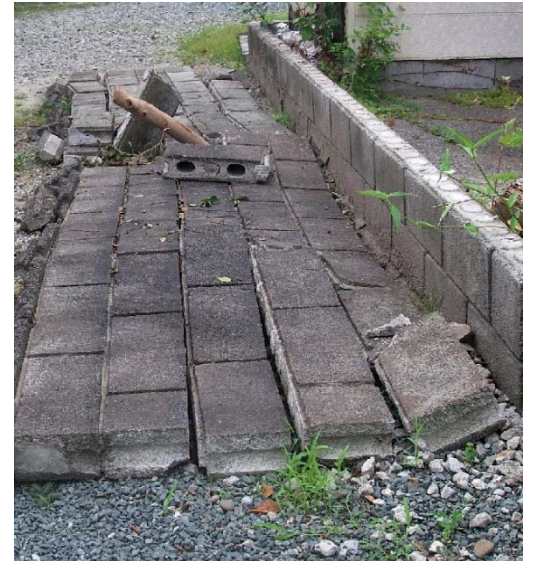
## 牧ノ原市榛原における被害

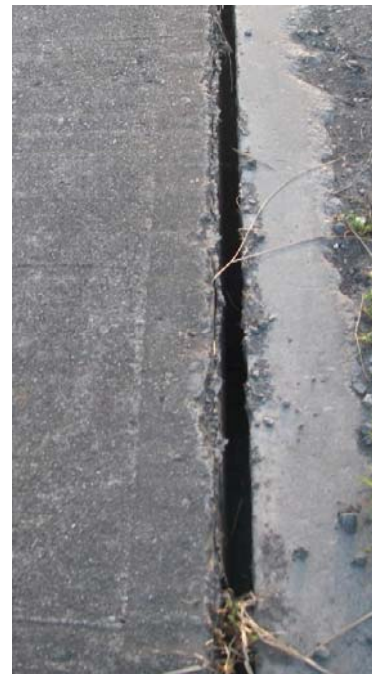
沈下・水平動

液状化

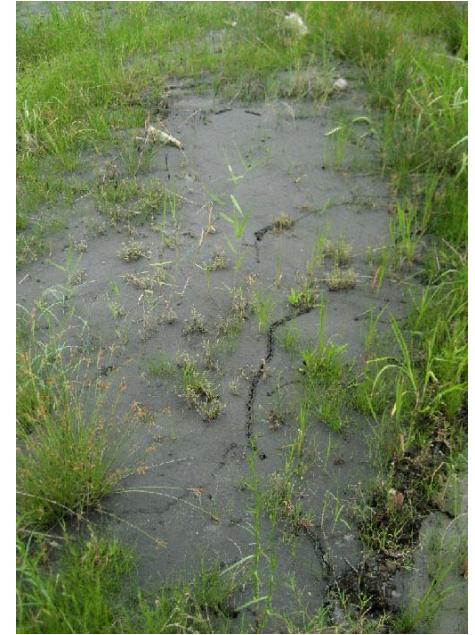
## 御前崎港(埋立地・液状化)

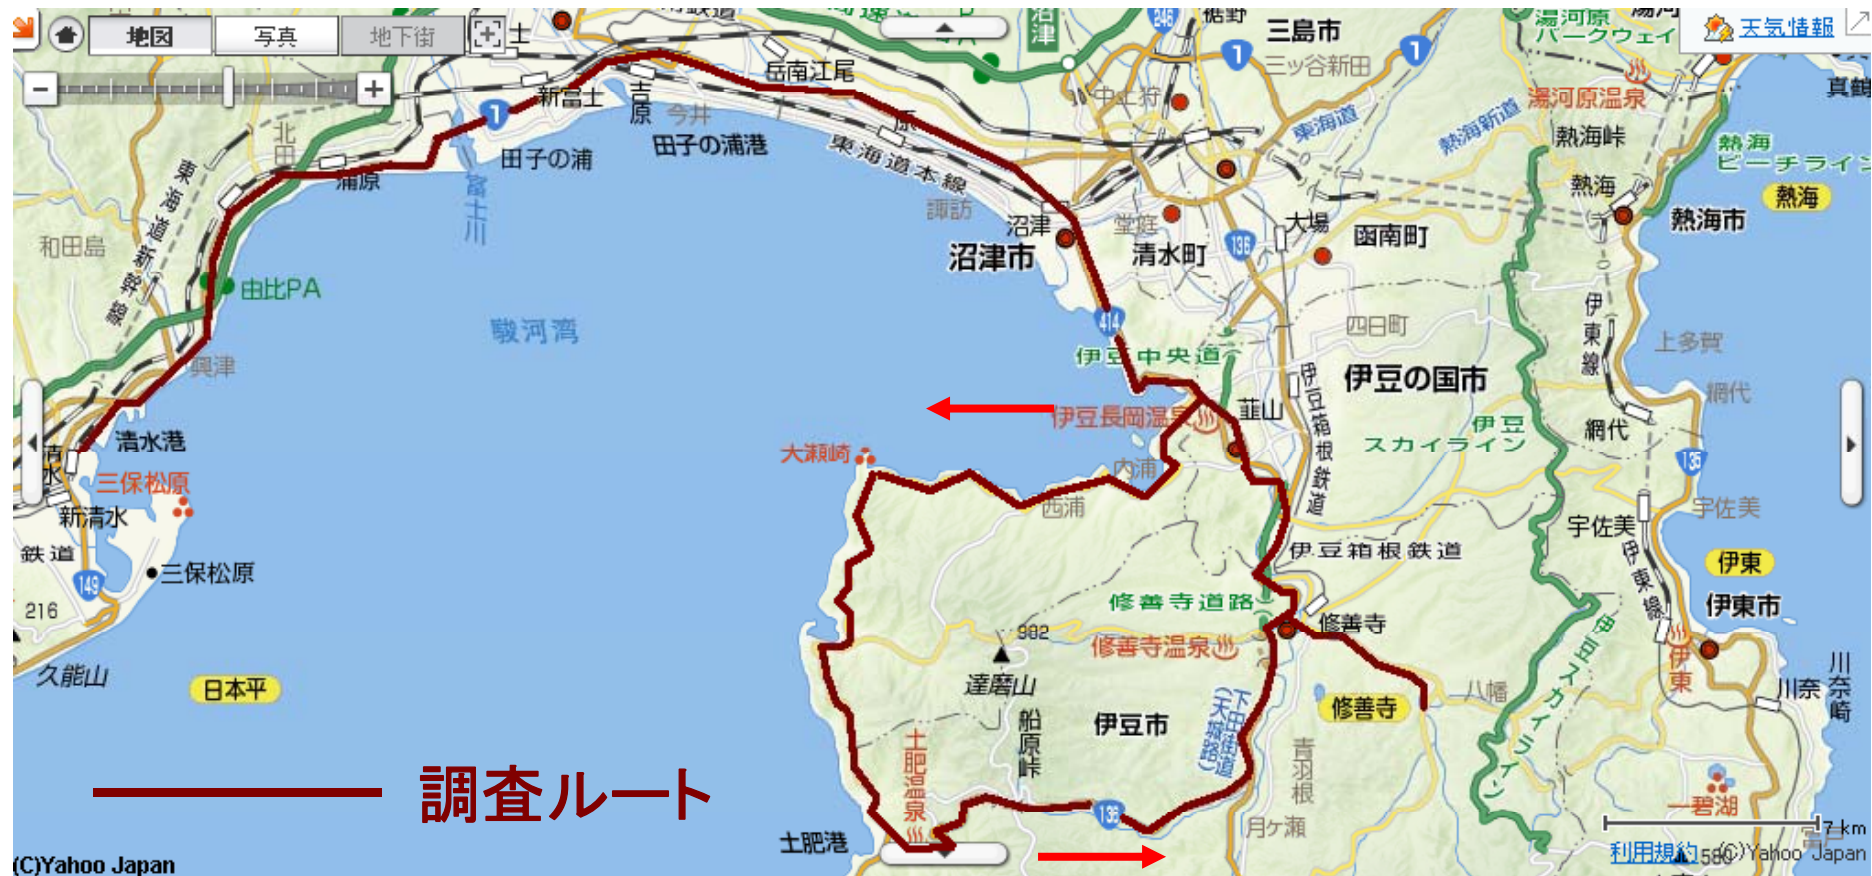
## 2009年8月15日の調査ルート

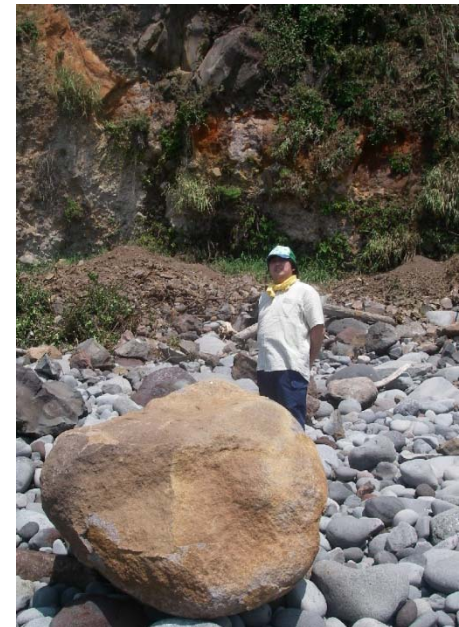
## 土肥の海岸における斜面崩壊と落石

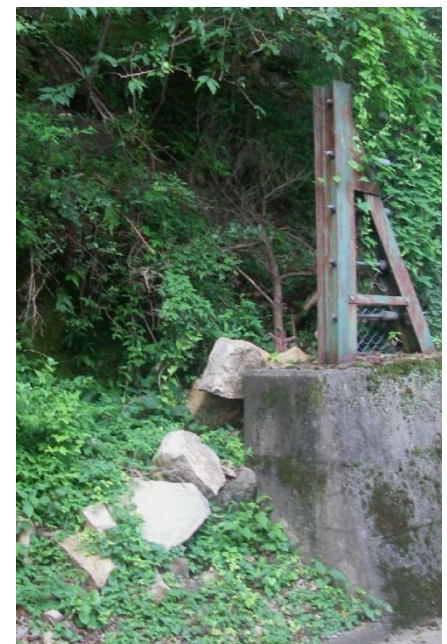
## R59号沿い斜面崩壊と落石

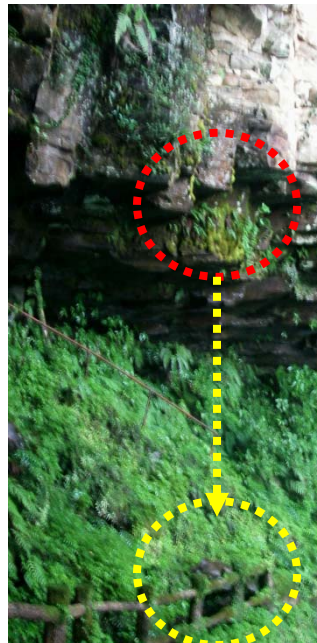
# 万城の滝における落石と石積擁壁崩壊
