## 資料3 121227第2回委員会

# 福島原子力事故の教訓

2012年12月27日

東京電力株式会社原子力耐震技術センター機器耐震技術グループ

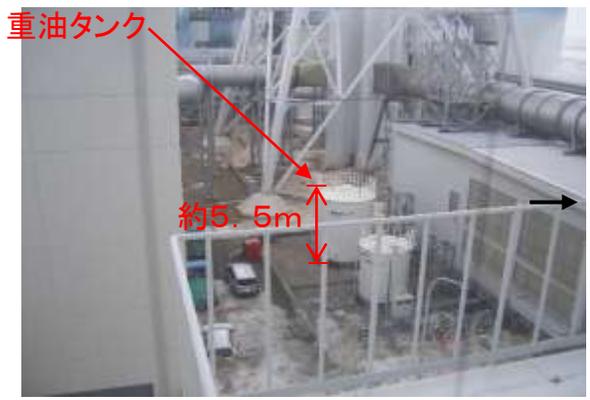
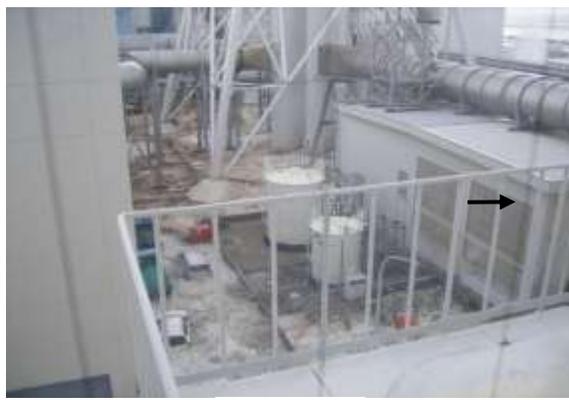
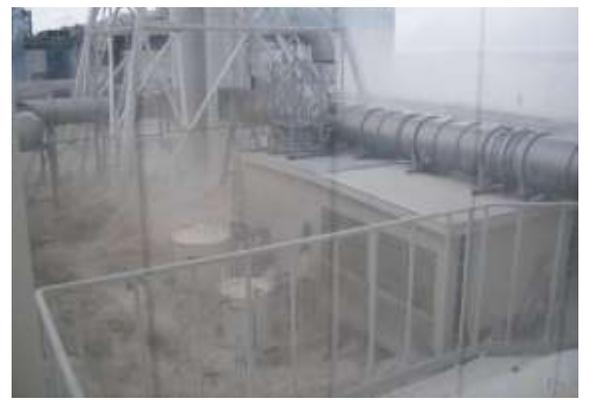
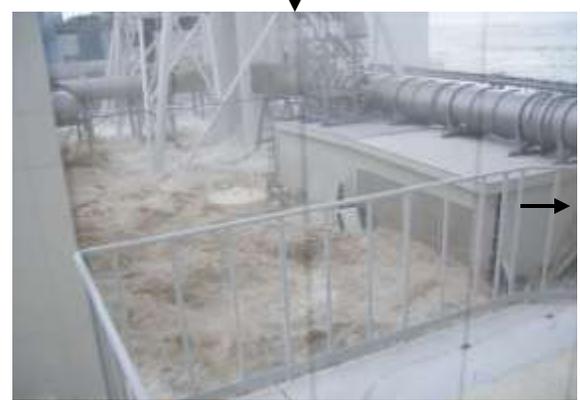
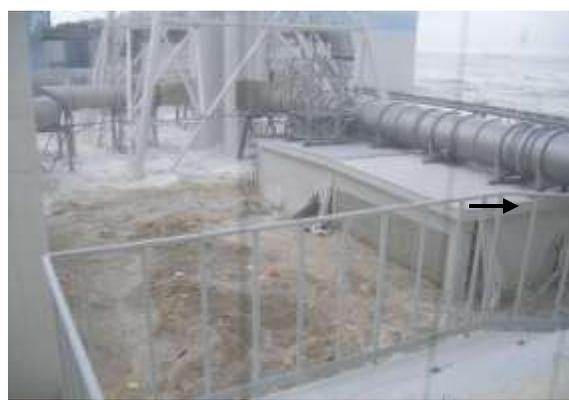
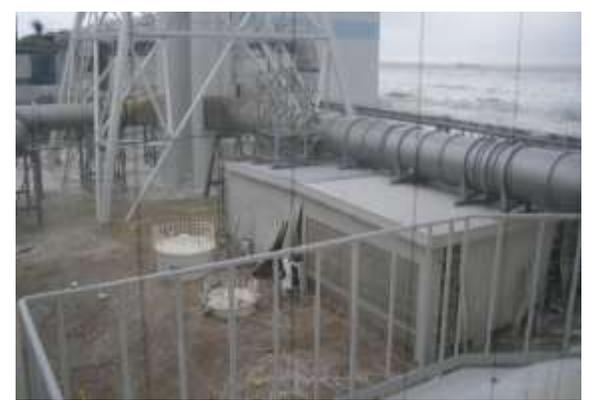
福島第一原子力発電所の屋外浸水状況[3月11日]  
(4号機南側集中環境施設プロセス主建屋付近:敷地高O.P.+10m、重油タンク高さ約5.5m)

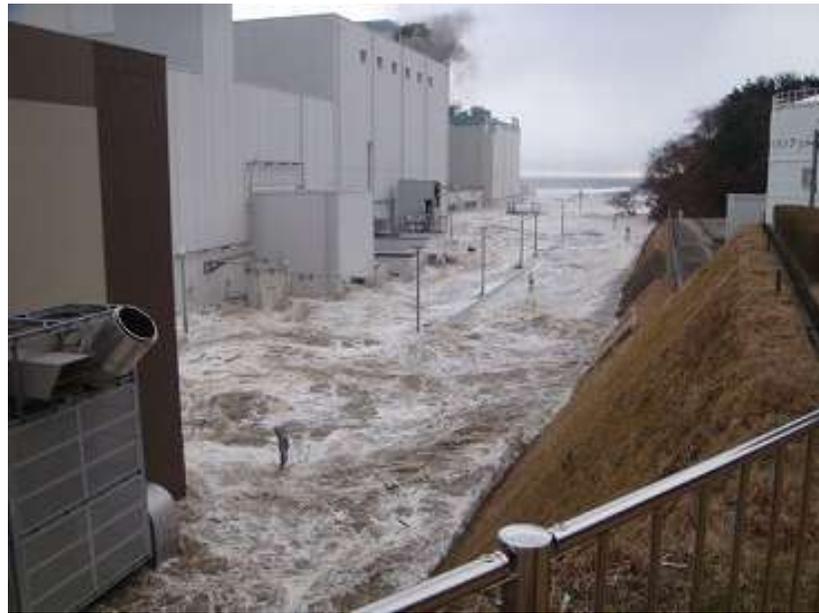
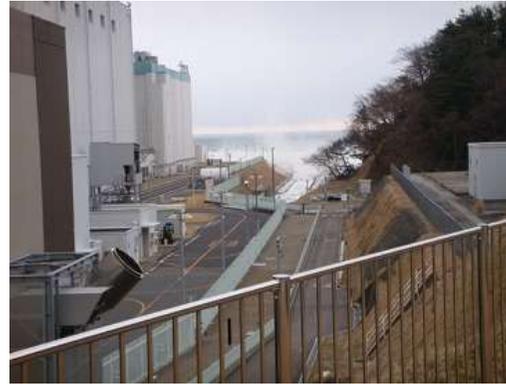
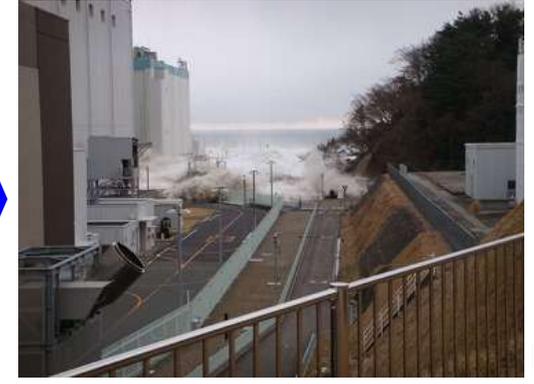
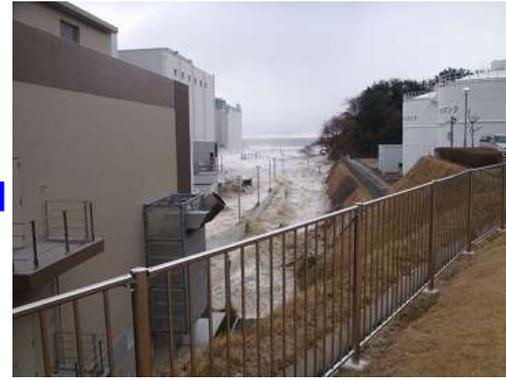
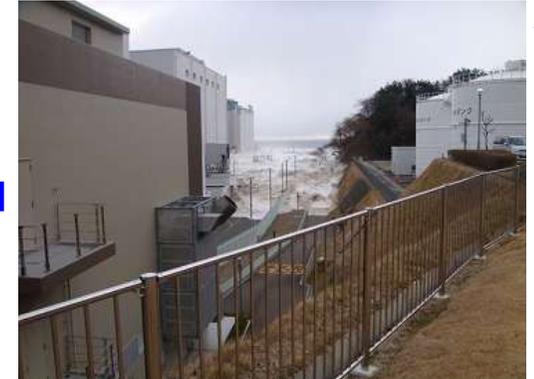
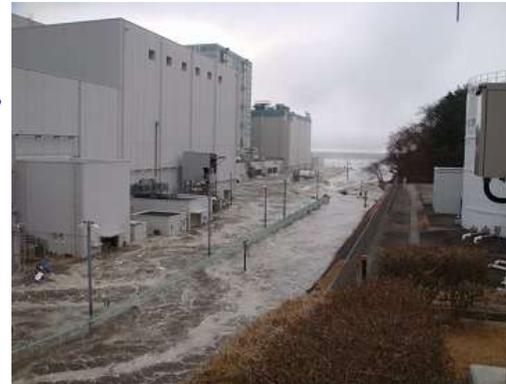
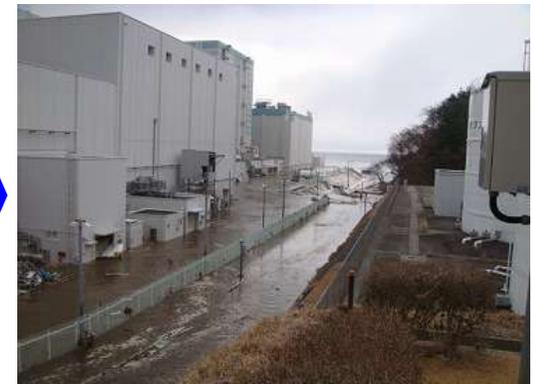
15:30頃  
福島第二 免震重要棟脇の高台から、  
1号機方向（東方向）を撮影

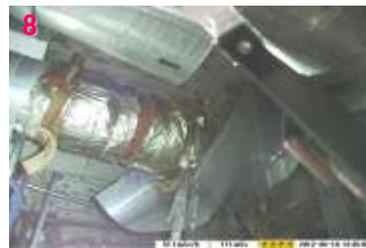
8 南東S/Cマンホール上方

・保温材カバーの脱落

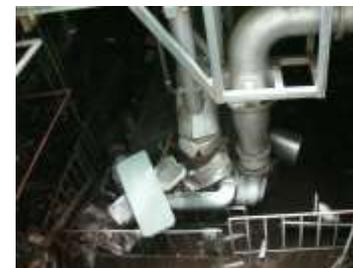
1号機D/G(1B)

⇒これらを通じてD/G、電気品室等へ浸水

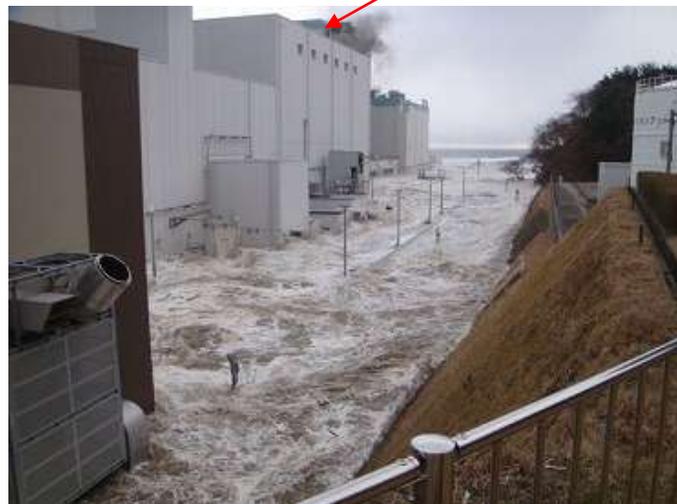
1号機原子炉建屋

※1号機  
原子炉建屋付属棟へ非常用D/G送風機給気口等から浸水

※2~4号機  
原子炉建屋付属棟への浸水はほとんどなし
