1964年新潟地震直後に撮影された 写真に基づく液状化被害の状況

Photos of liquefaction induced damage in Niigata City taken
immediately after the Niigata Earthquake of June 16, 1964

公益社団法人 日本地震工学会
関東学院大学 若松研究室

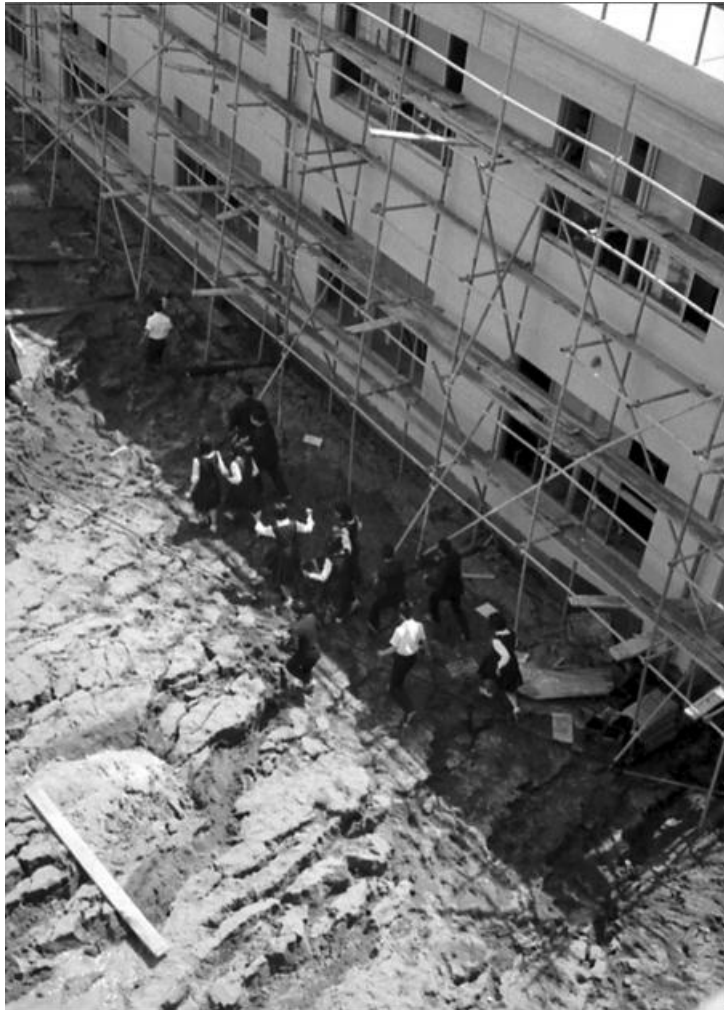
5.新潟明訓高校校舎4階のベランダ

建築中の校舎側(西側)はまだ地下水は出ていないが地割れが多数でき、生徒達は歩きにくそうにしている。

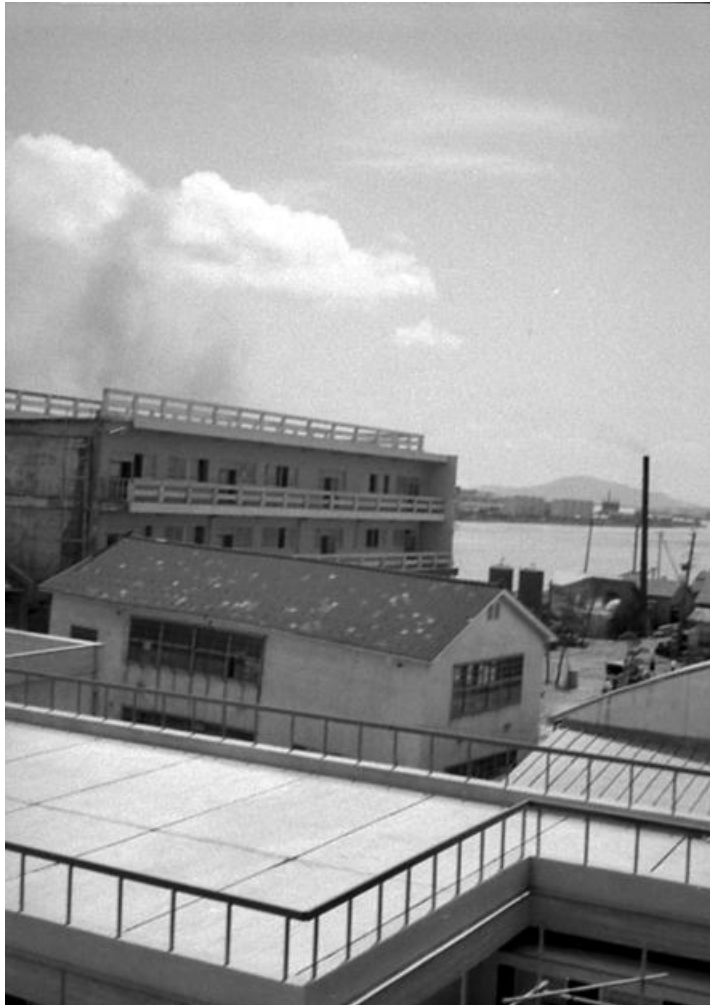
6.新潟明訓高校校舎4階のベランダ

手前の屋上は、建築中の2階建て校舎、遠方に信濃川が見える。

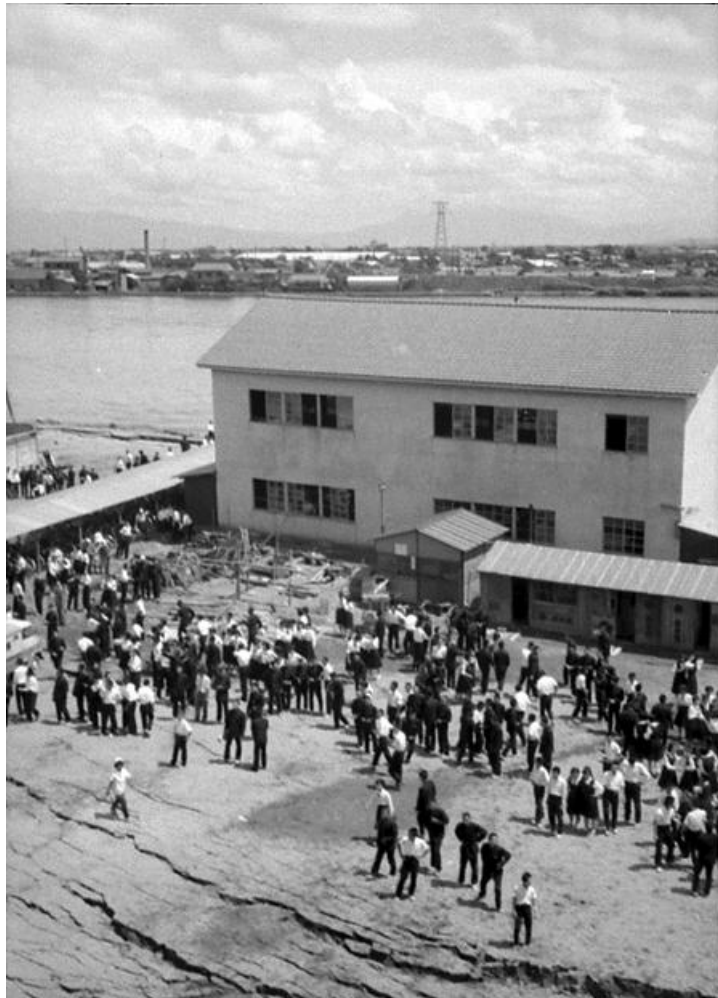
7.新潟明訓高校校舎4階のベランダ

避難してきた生徒達が校庭に集まってきており、地下水の噴出を見ている。この時点で、No.2の写真の川面の波は収まっている。写真奥の川岸にも川に並行して地割れが発生しており、護岸が崩れているように見える。

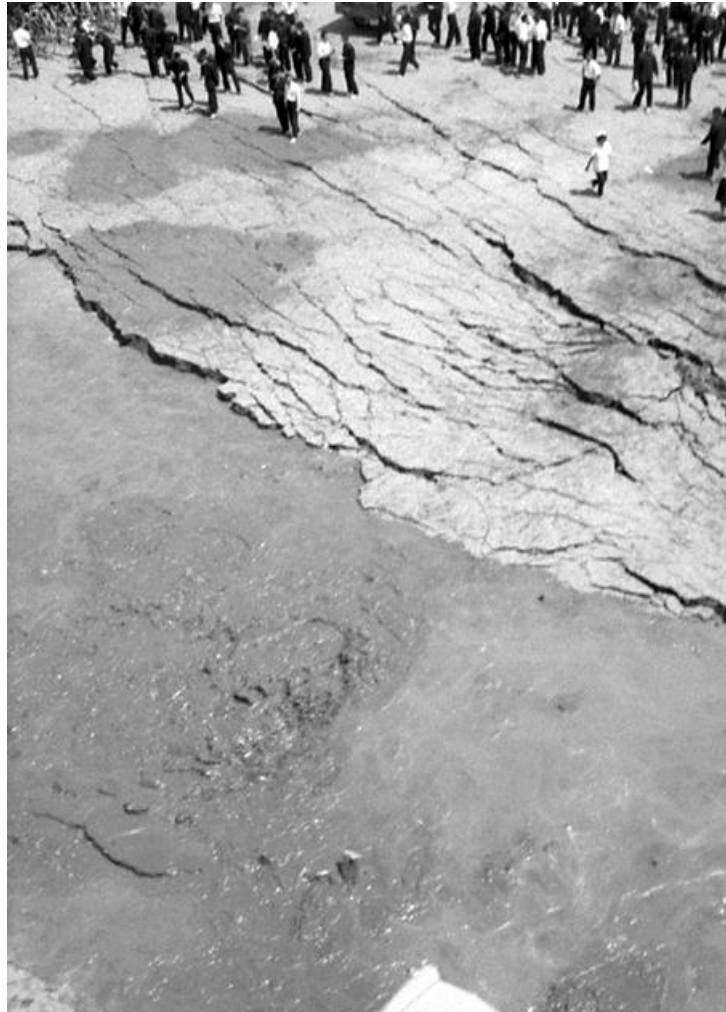
8.新潟明訓高校校舎4階のベランダ

写真手前では、液状化によって砂まじりの地下水が湧き出し、広い範囲が冠水している。川に平行な地割れが無数にできている。

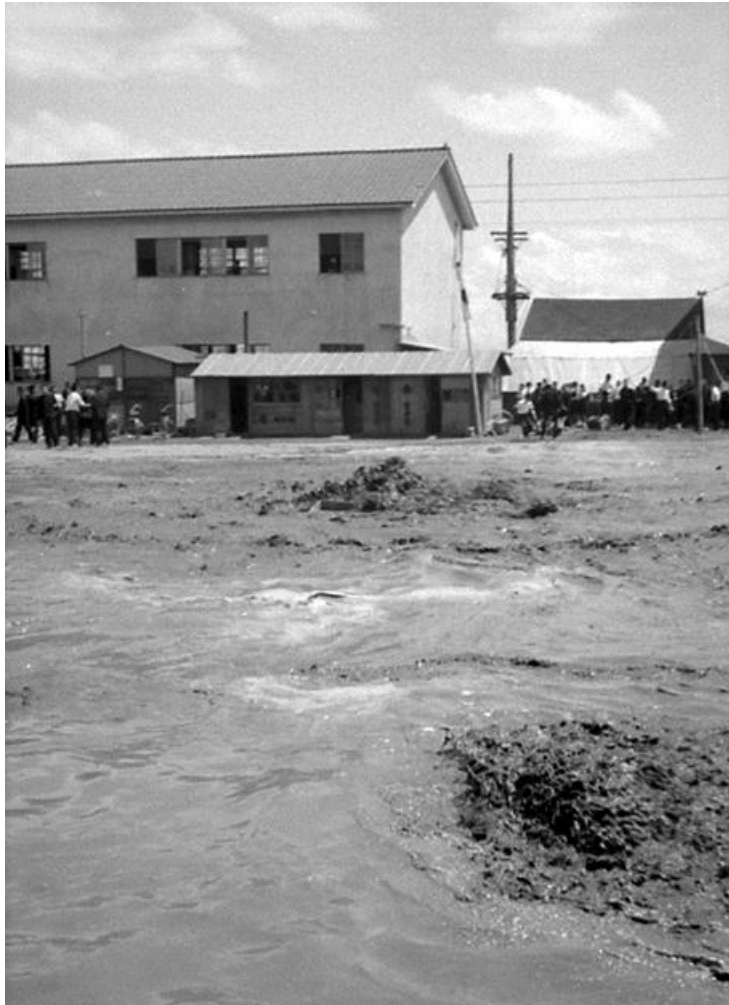
10.新潟明訓高校校舎1階のベランダ

4階から1階に降りてきて写真を撮った。校庭は全面的に冠水しているが、突然湧き出した地下水の勢いは衰えない。地下水の深さは70~80cm。手前の地下水は、最初に噴き出し始めたNo.1の写真の地下水の噴出。まだ勢いは衰えていない。

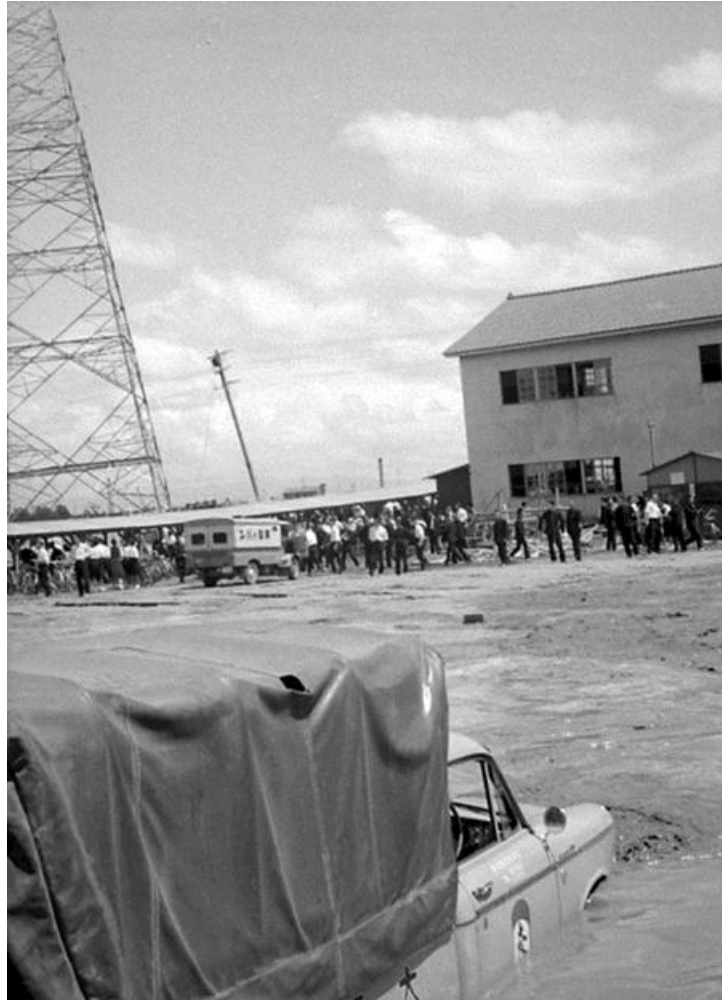
11.新潟明訓高校校舎1階のベランダ

冠水した校庭でパン屋さんの車が沈んでいる。水深50cm程度と推測される。

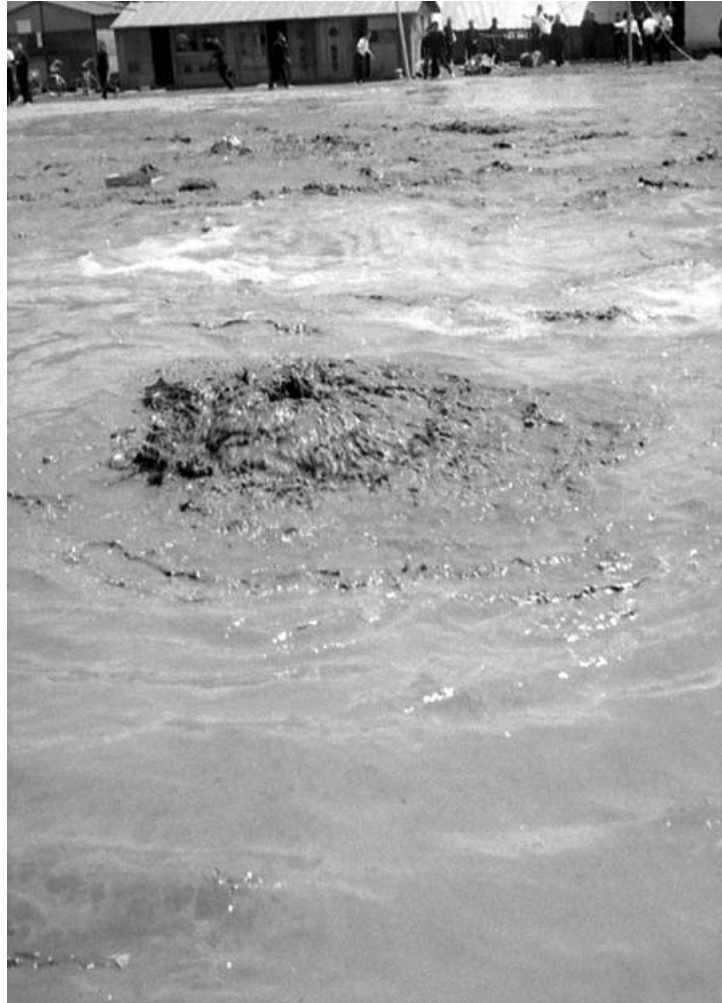
12.新潟明訓高校校舎1階のベランダ

No.9の写真で発生した噴砂は停止しかけているが、手前の地下水は渦を巻いて湧き出し続けている。地下水の噴出時間は場所により異なるようだ。

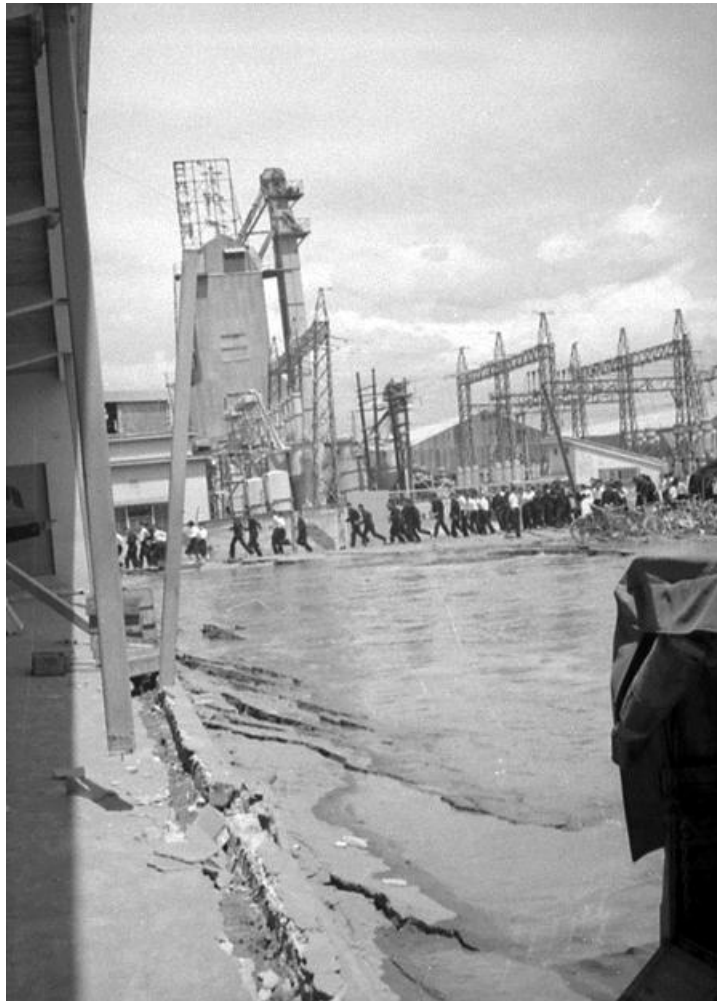
14.新潟明訓高校校舎1階ベランダ

手前は校庭、奥は変電所。No.1の写真に見られる地下水の噴出はほぼ停止したが、校庭は液状化により泥海と化している。奥は、泥水を避けて白新中学校の方に避難する生徒達。写真左の4階建て校舎のベランダ(犬走り)の一部が破断し、柱も傾いている。校舎の前はかなり地盤沈下したように見える。

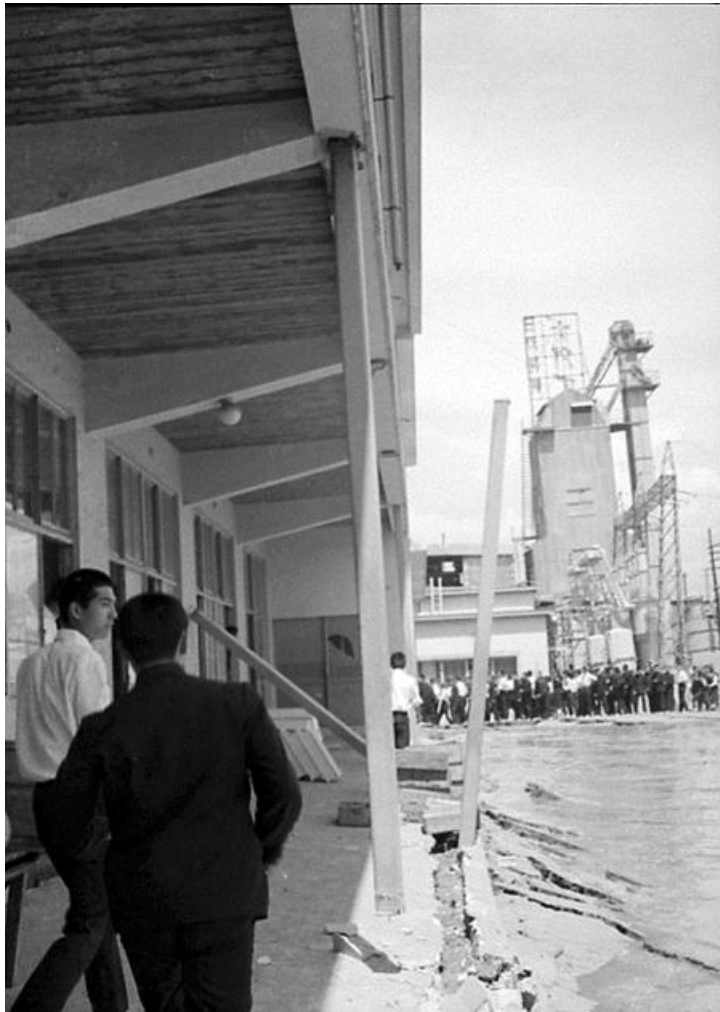
15.新潟明訓高校校舎1階ベランダ

前の写真と同じ角度で4階建て校舎を入れて写している。ベランダの一部が破断したり、柱が庇と離れて倒れたりしている。地盤が大きく沈下し、かつ右方向に引っ張られたためと思われる。校舎の躯体は沈下・損傷していない。奥の生徒達が立ち止まっているのは、白新中学側の道路が冠水して通れなくなったため。

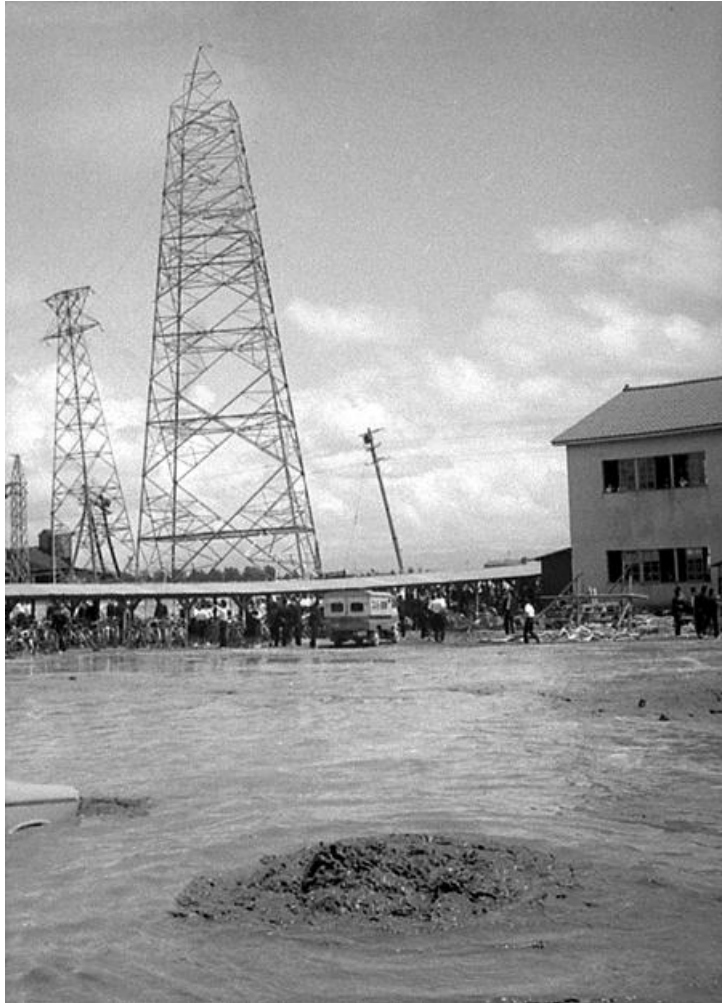
16.新潟明訓高校校舎1階ベランダ

No.1の写真に写る校庭中央での地下水の湧出はまだ続いており、左手にわずかに写るパン屋さんの車は車輪の上部まで冠水している。奥の駐輪場の屋根がたわんでいる。鉄塔と電柱は根元が川方向に引っ張られたために、川と反対方向に傾いている。

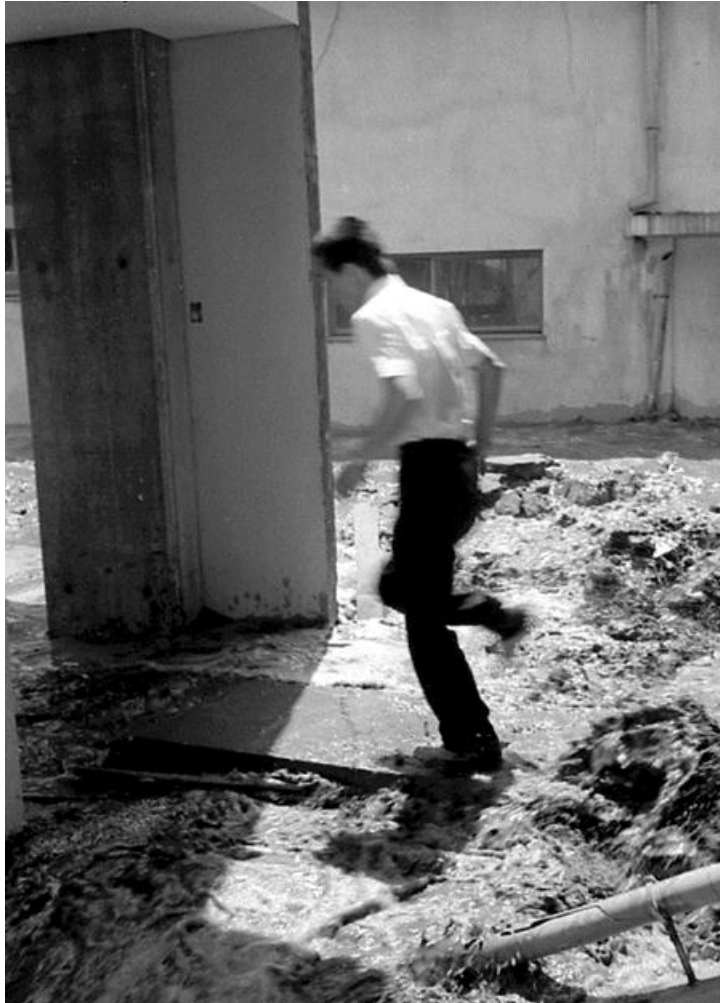
18. 建築中の新校舎と旧校舎の渡り廊下

渡り廊下が分離したところに、体育館側で湧き出した地下水が勢いよく流れ込んできている。

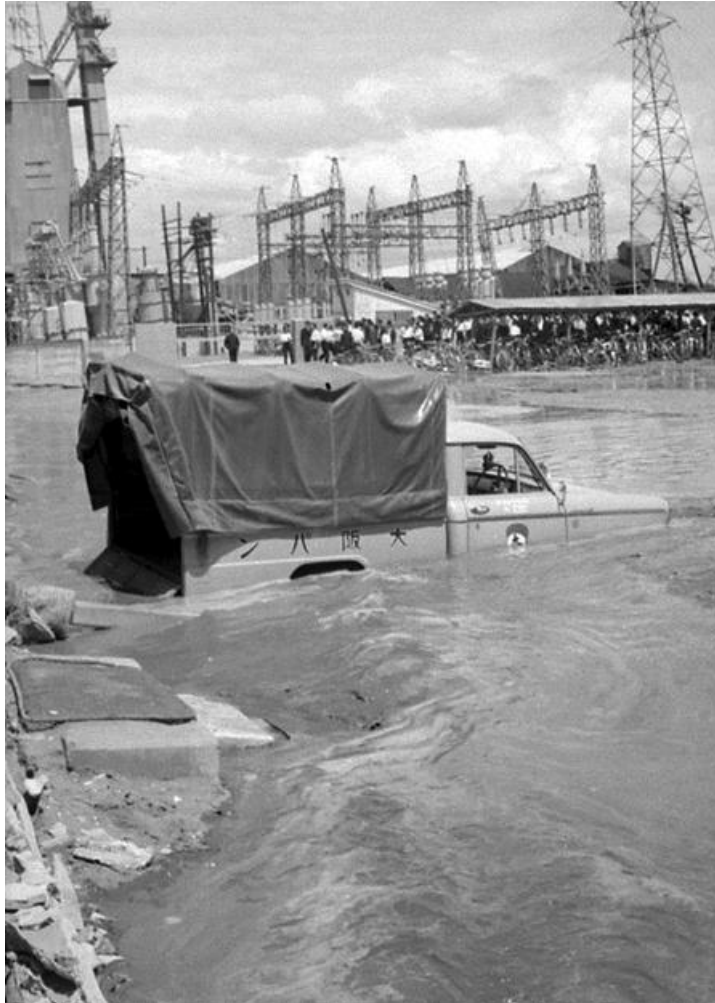
20.新潟明訓高校校舎1階のベランダ

水深はパン屋さんの車の前輪のタイヤの上部まで及んでいる。水深60cmと推測される。白山変電所側の道路にも地下水が溜まってきている。

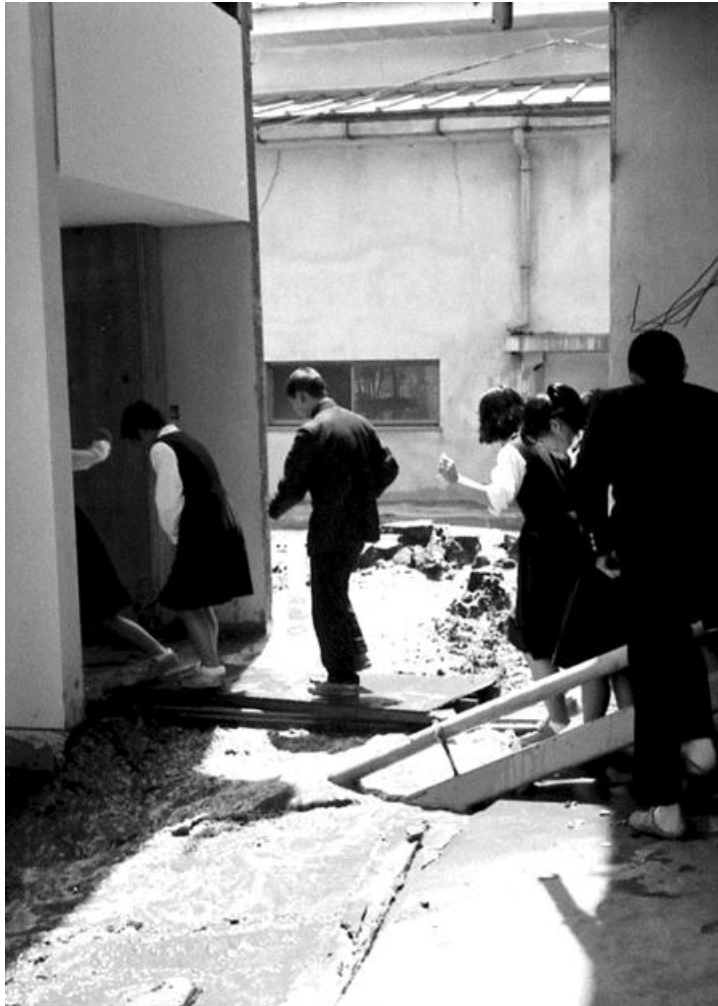
21. 建築中の新校舎と旧校舎の渡り廊下

噴砂・噴水は収まりつつあるが、渡り廊下は川の渡し場のようになった。生徒達は渡り板の上を歩いて急いで避難する。

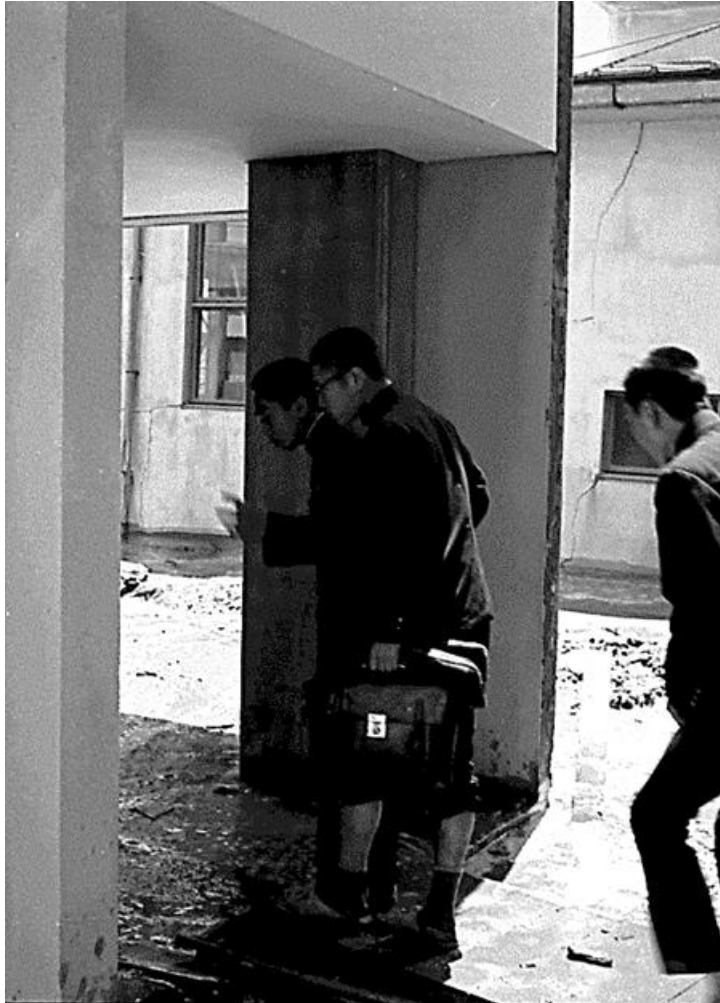
22. 建築中の新校舎と旧校舎の渡り廊下

足下に気をつけて、靴を持って、逃げ！逃げ！

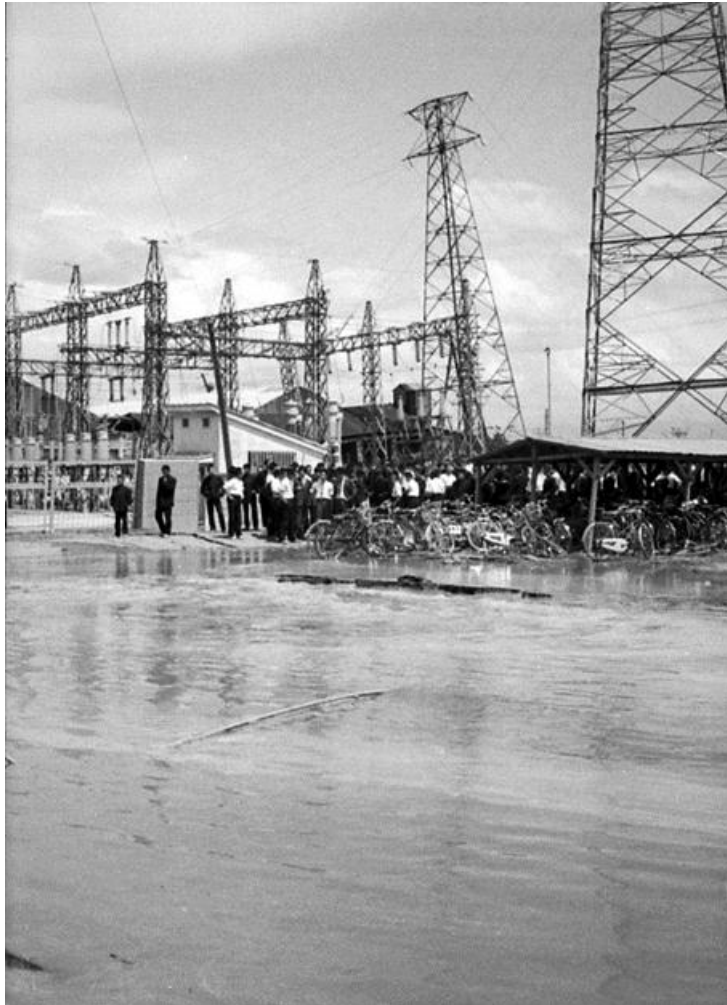
23.新潟明訓高校校舎1階ベランダ

校庭と変電所。校庭が池のようになった。鉄塔は根元が川方向に引っ張られて傾いた。生徒達は泥水に行く手を阻まれ、どちらに避難したものか思案している。

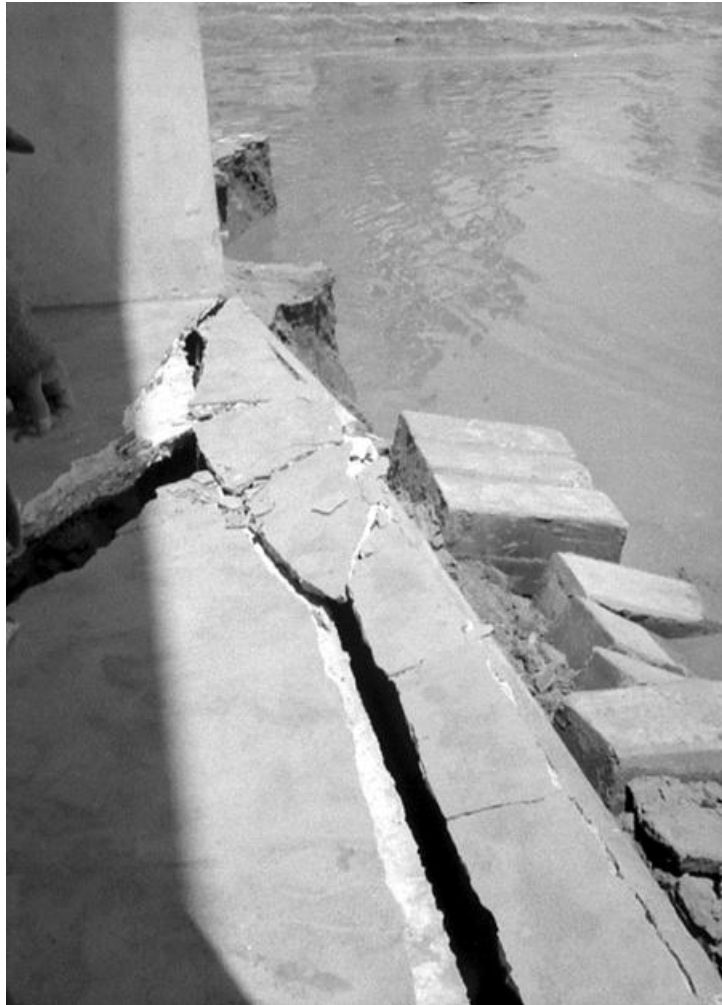
24.新潟明訓高校校舎1階のベランダ

校庭は冠水している。校舎のベランダ(犬走り)にも大きなクラックが入り地面も沈下している。同じ場所を写したNo.14とNo.15と比べると、水かさが増していることがわかる。

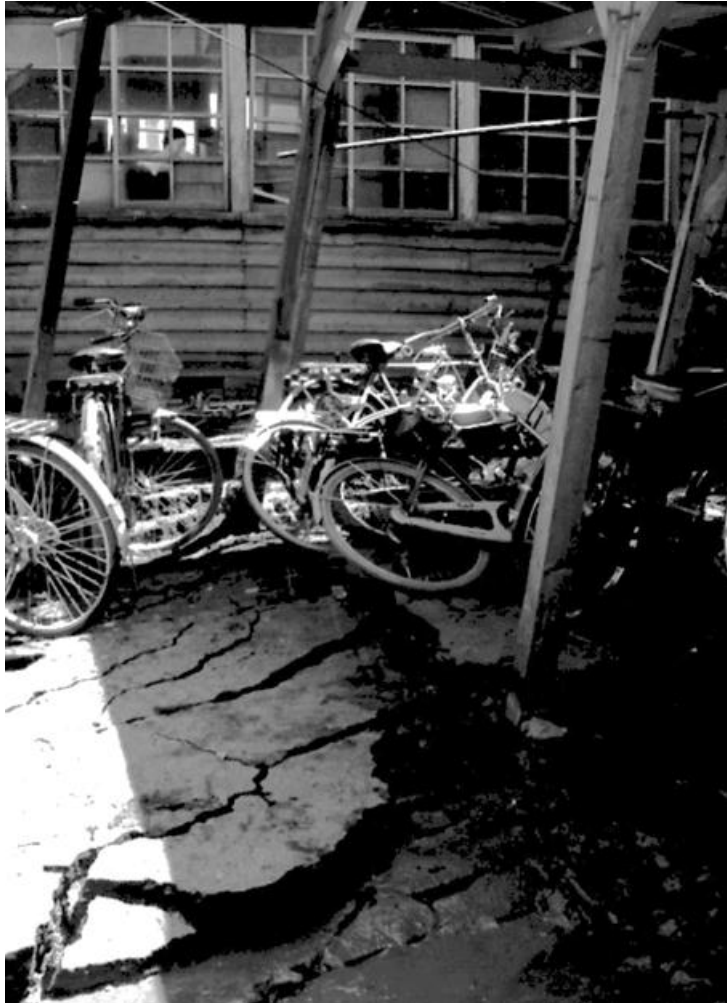
25. 建築中の新校舎南側

地割れは駐輪場を横切って走った。写真左側(川側)に地盤が引っ張られて柱が傾いたように見える。木造校舎の窓も歪んでいる。

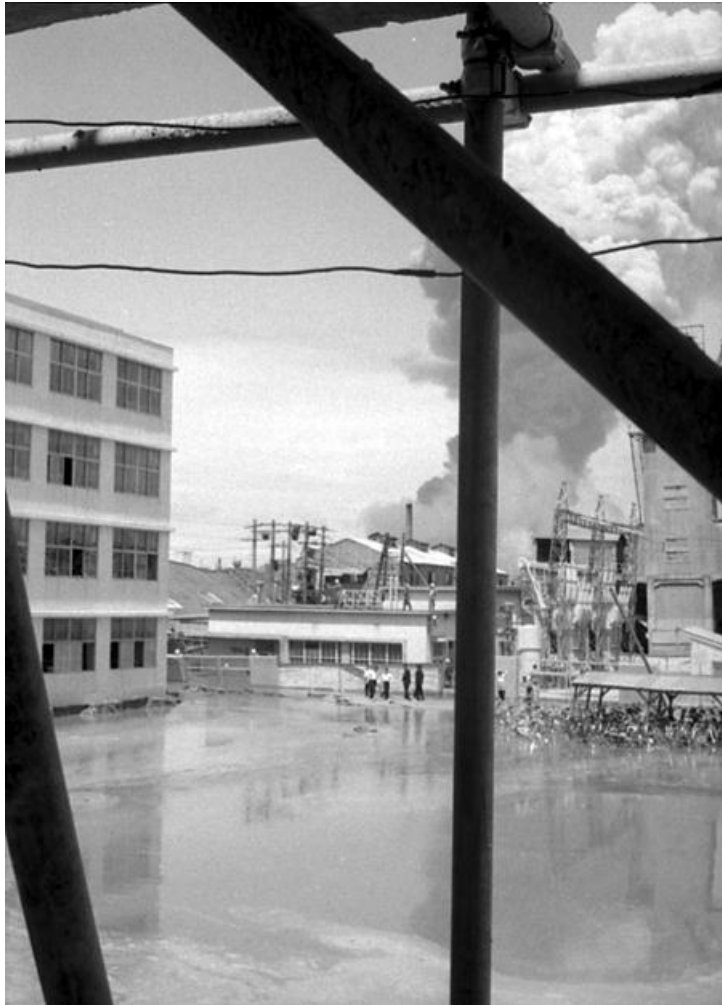
26. 建築中の新校舎

校庭はまだ冠水しているが地下水の湧出はほぼ収まった。大部分の生徒は避難し終わった。右手の駐輪場の自転車のタイヤが砂と泥水に埋もれている。変電所側の校門が傾いている。遠方に昭和石油の火災の煙が上がっている。煙に気づいた竹内さんは4階建て校舎に引き返して屋上に上った。

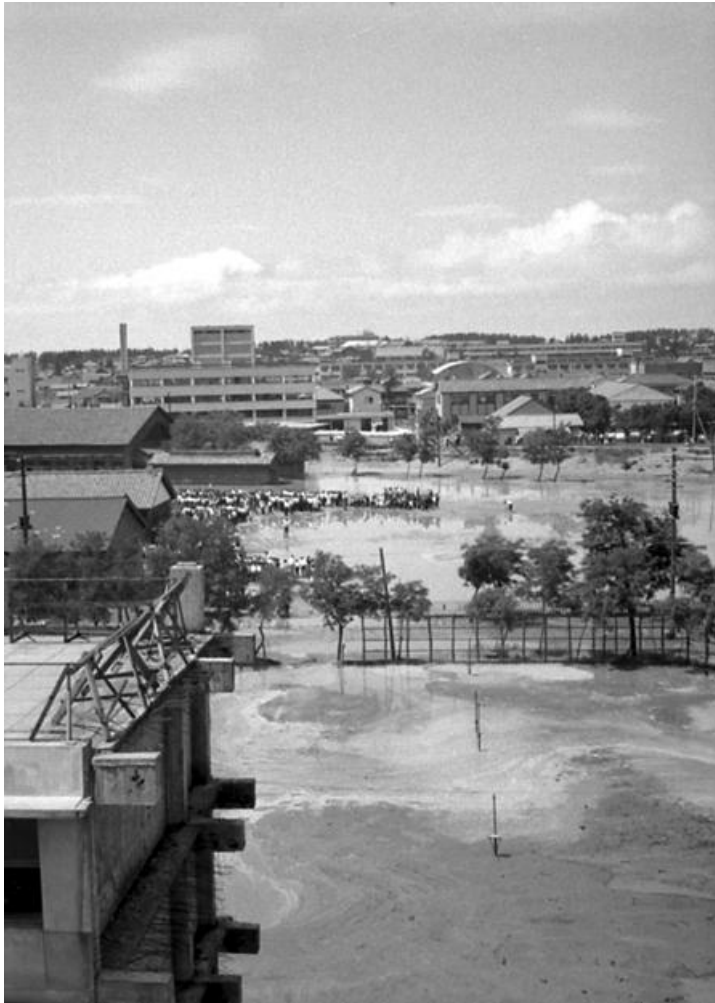
28.新潟明訓高校校舎屋上

左手前は白新中学校の新校舎、校庭も一面冠水しており、避難しようとする中学校の生徒達は、わずかに地面が現れている場所に取り残されている。

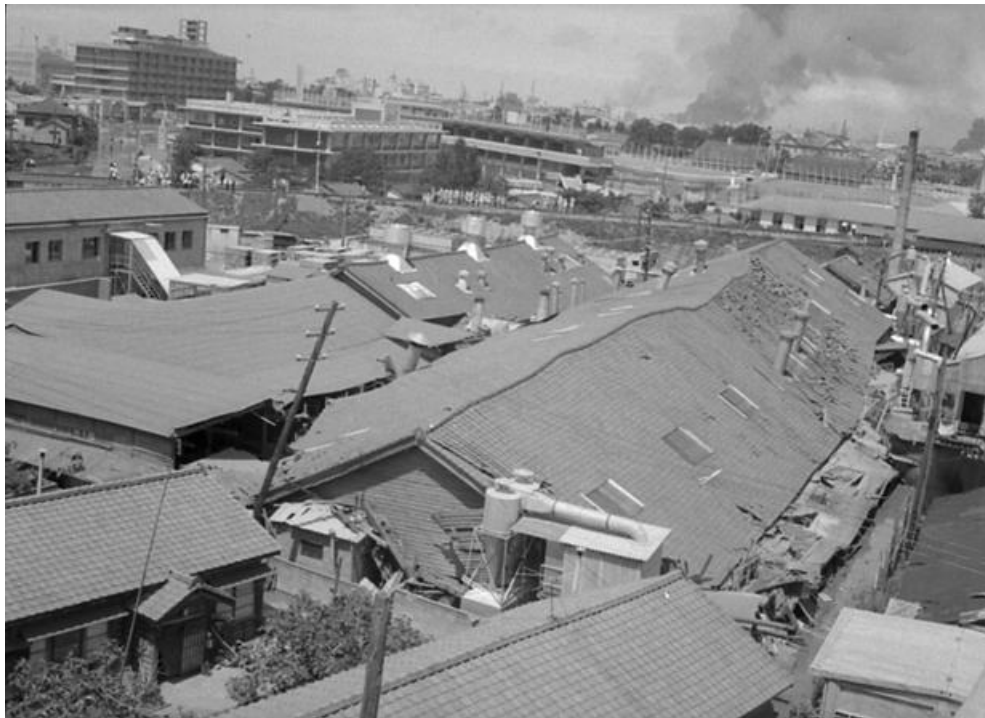
29.新潟明訓高校校舎屋上

No.27の写真の中央の建物をクローズアップ。建物は沈下しただけでなく軒先が右の方に引っ張られるようにせり出しており、右方向(川の方)に地盤が動いたために変形したことがわかる。写真右手の地面も噴砂で覆われている。

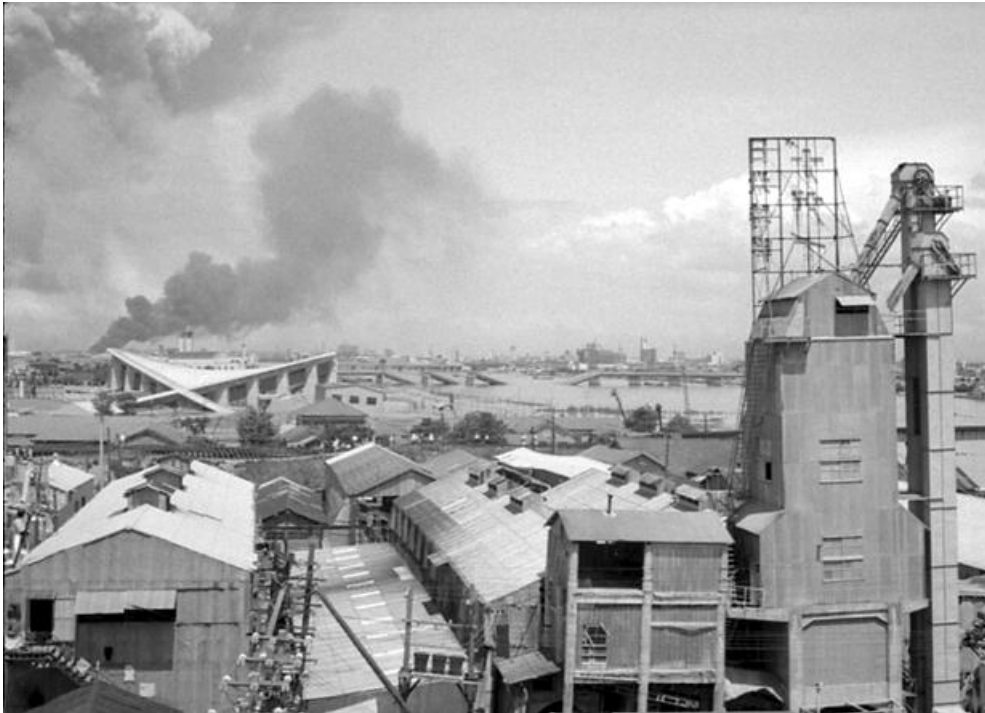
30.新潟明訓高校校舎屋上

遠方の体育館は沈下し、昭和大橋は落橋していた。体育館は4年前の1960年に竣工、昭和大橋は2週間余り前に供用が開始されたばかりだった。

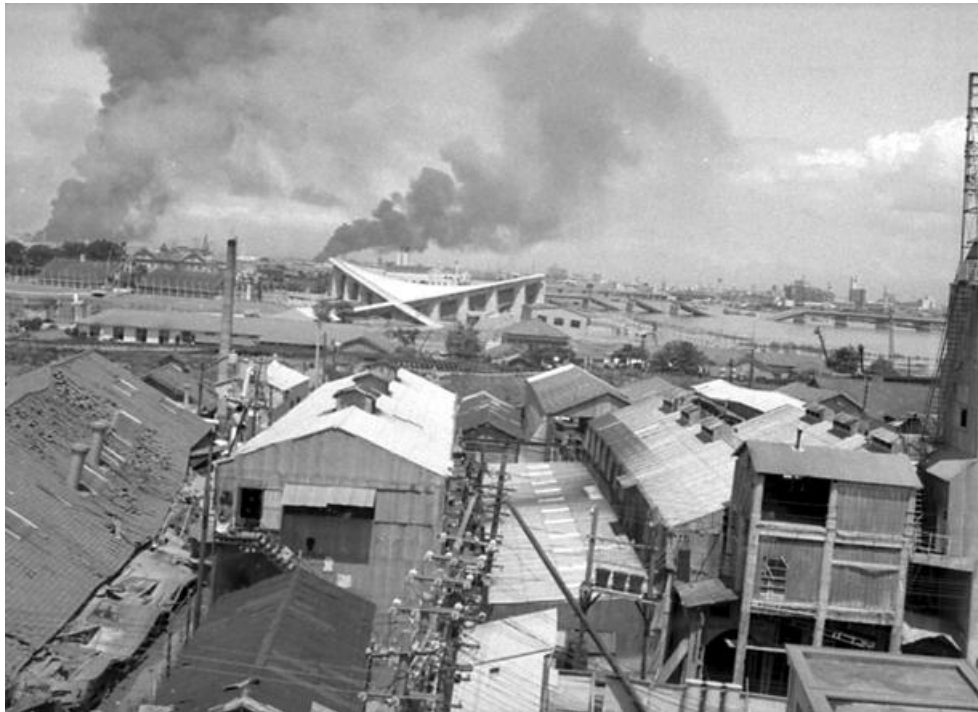
31.新潟明訓高校校舎屋上

No.30とほぼ同じ写真。遠方に沈下した県立競技場と落橋した昭和大橋が見える。煙は2箇所から上がっている。写真の右手前の建物は傾いている。

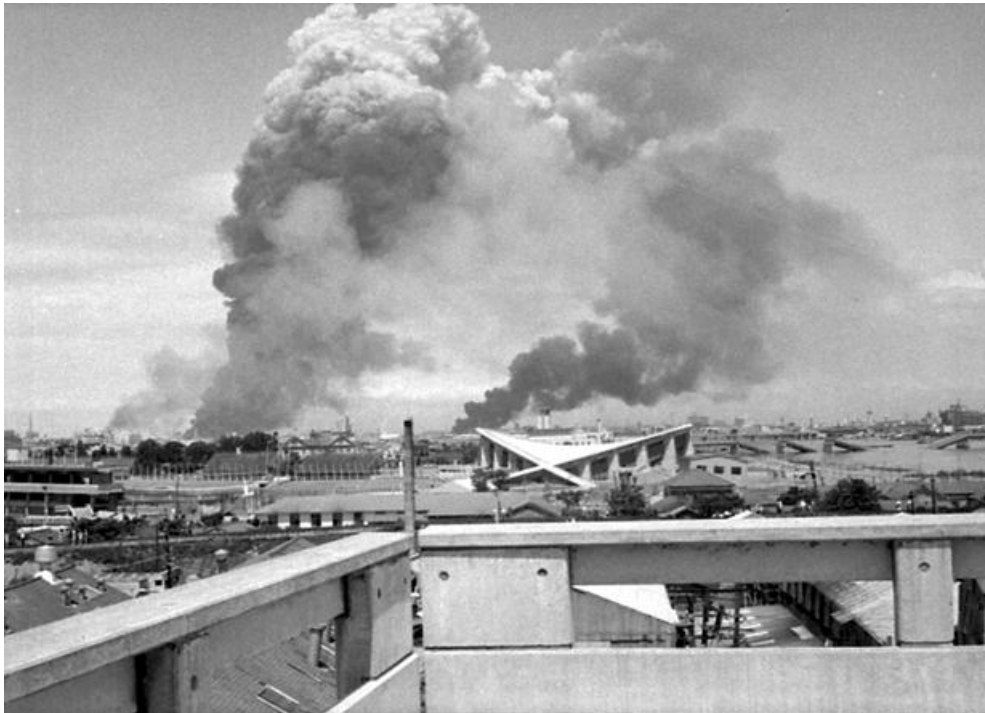
32.新潟明訓高校校舎屋上

火災の煙の規模や落橋に驚き、同じアングルでシャッターを切り続けた。

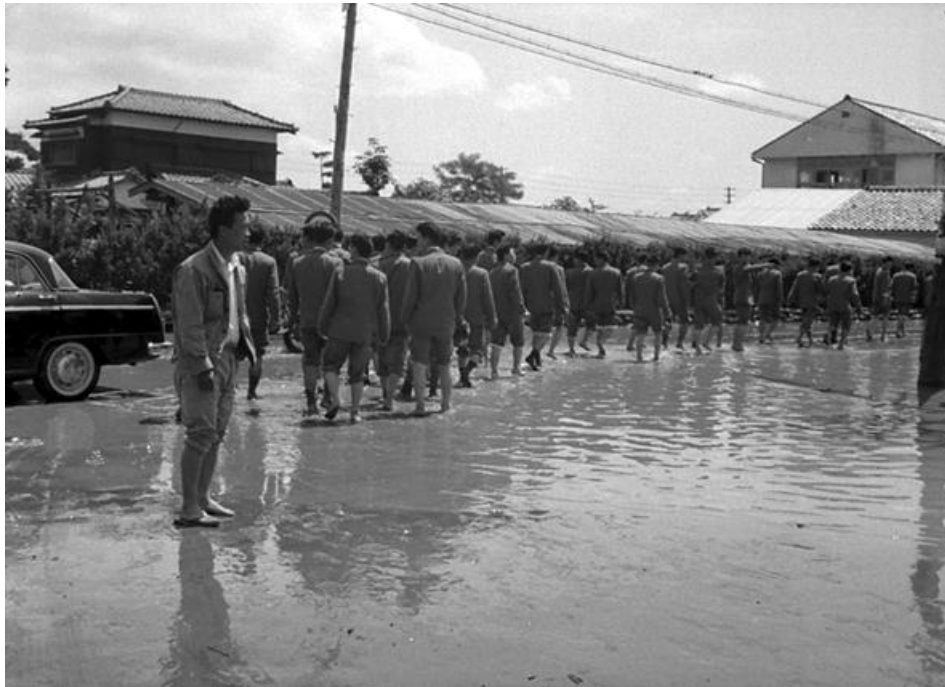
36.新潟明訓高校付近の道路

近くの警察学校の生徒達は、冠水した道路を裸足で被害を見ながら帰る。

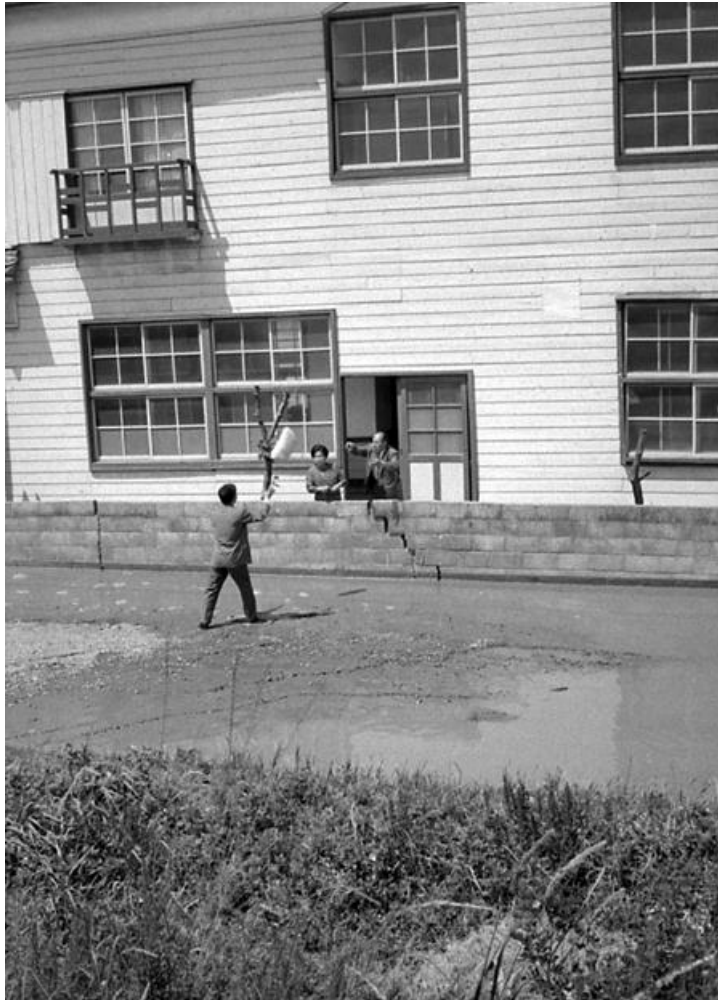
39.JR越後線沿線

靴を放り投げてもらい避難を急ぐ人。液状化による泥水で水浸しになっている。ブロック塀の亀裂と離れは、地盤が動いた証拠。

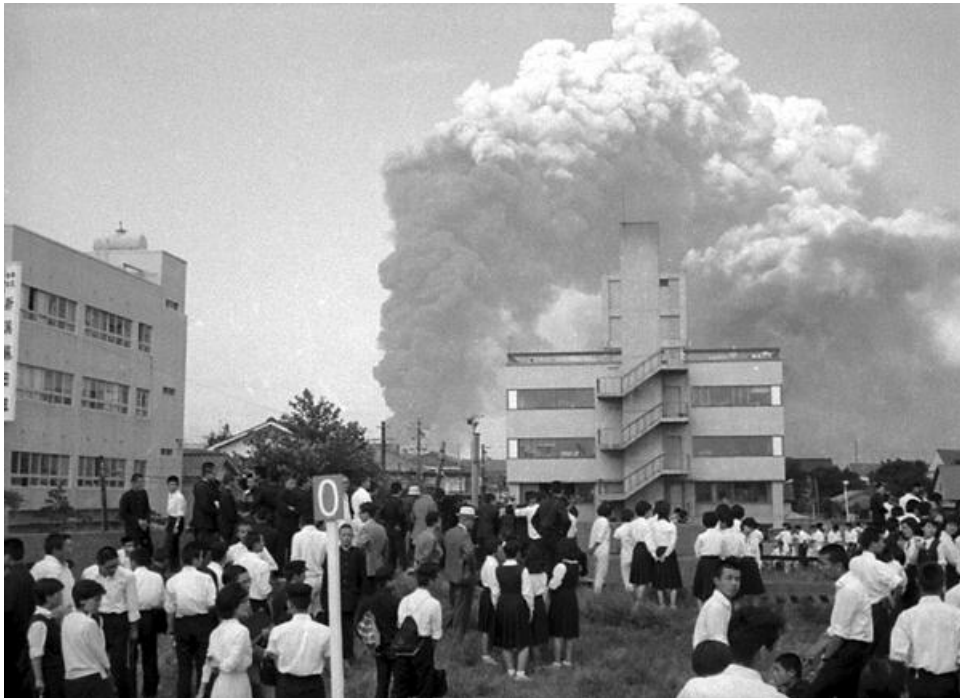
40.JR越後線白山駅付近

白山駅付近に避難して、昭和石油火災の煙を見上げ不安そうにしている新潟明訓生と付近の住民。16日午後3時頃、この時は津波（津波第3波）が終わった後。
