# 106.礎町通

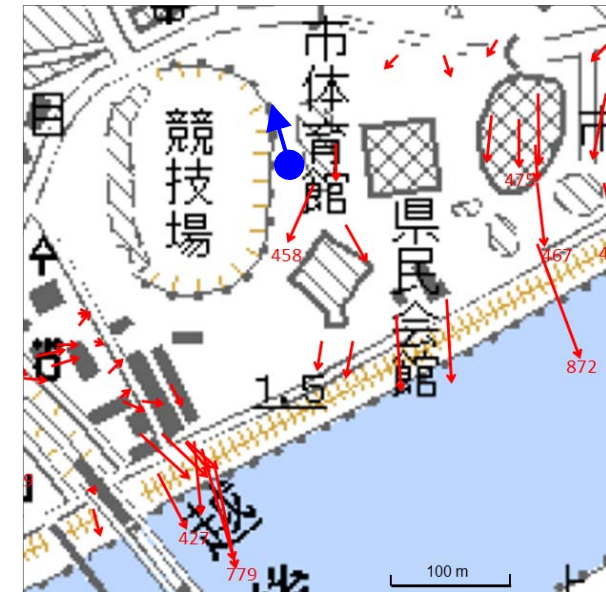
# 109. 県立競技場

津波と液状化によって冠水している。  
地割れも起きているが、冠水した箇所の  
地盤沈下が大きいことがわかる。

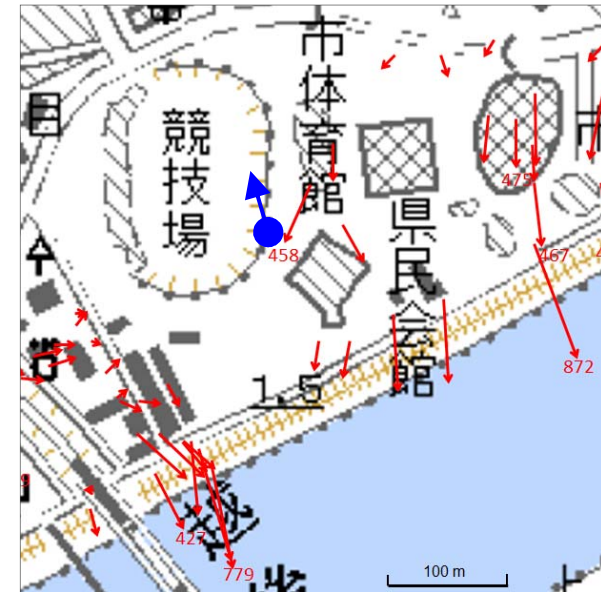
# 112. 県立競技場

フラグポールとフェンスが傾いている。  
ここでも、地盤が川側（右側）に引っ張られている。

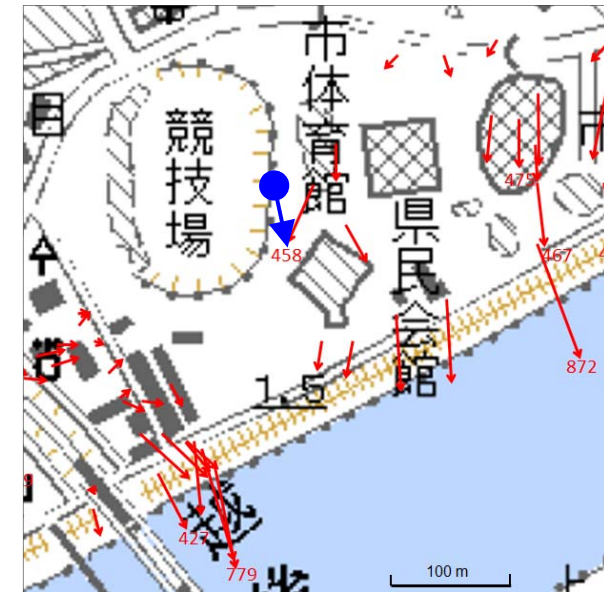
# 113.新潟市体育館

鉄骨造HPシェルの体育館が不同沈下したため、縁梁の交叉部に亀裂を生じてる。4年前の1960年に竣工したばかりだった。

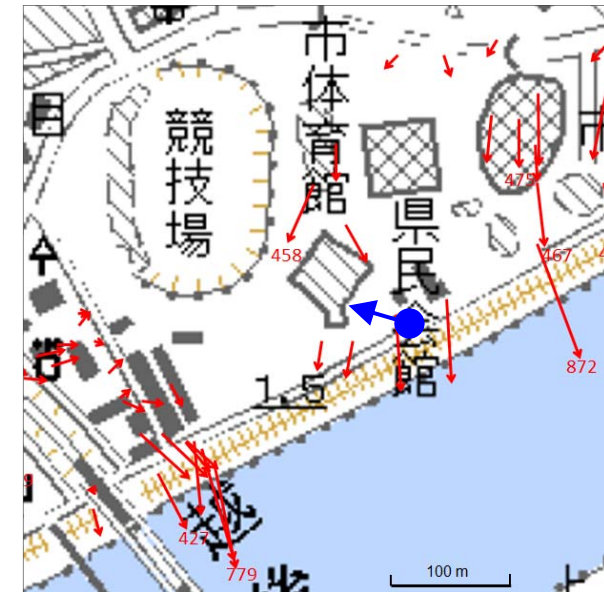
# 114.新潟市体育館

津波と液状化で冠水し噴砂が堆積している。階段の踏面の右側だけ浸水していることから、不同沈下していることがわかる。

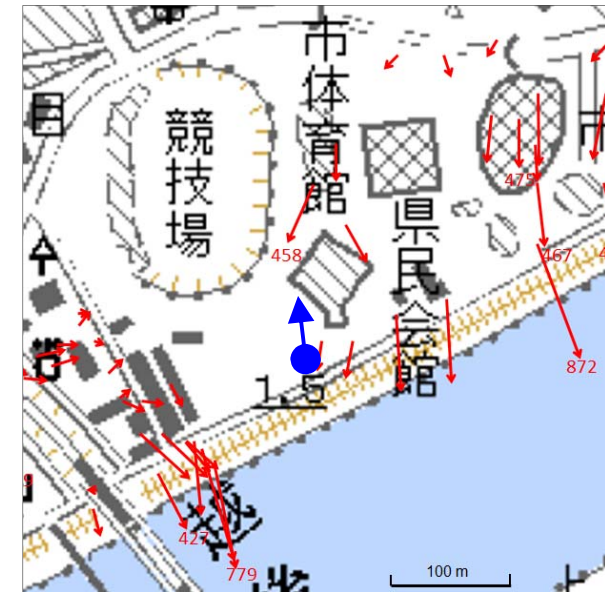
# 121.新潟市体育館

体育館の信濃川寄りの基礎。液状化に伴う側方流動で、地盤が川方向に流出したため、地盤が大きく沈下している。湛水は、液状化で湧出した地下水と、信濃川を遡上した津浪で水が進入したことによるものと思われる。
