1964年新潟地震直後に撮影された 写真に基づく液状化被害の状況

Photos of liquefaction induced damage in Niigata City taken
immediately after the Niigata Earthquake of June 16, 1964

公益社団法人 日本地震工学会
関東学院大学 若松研究室

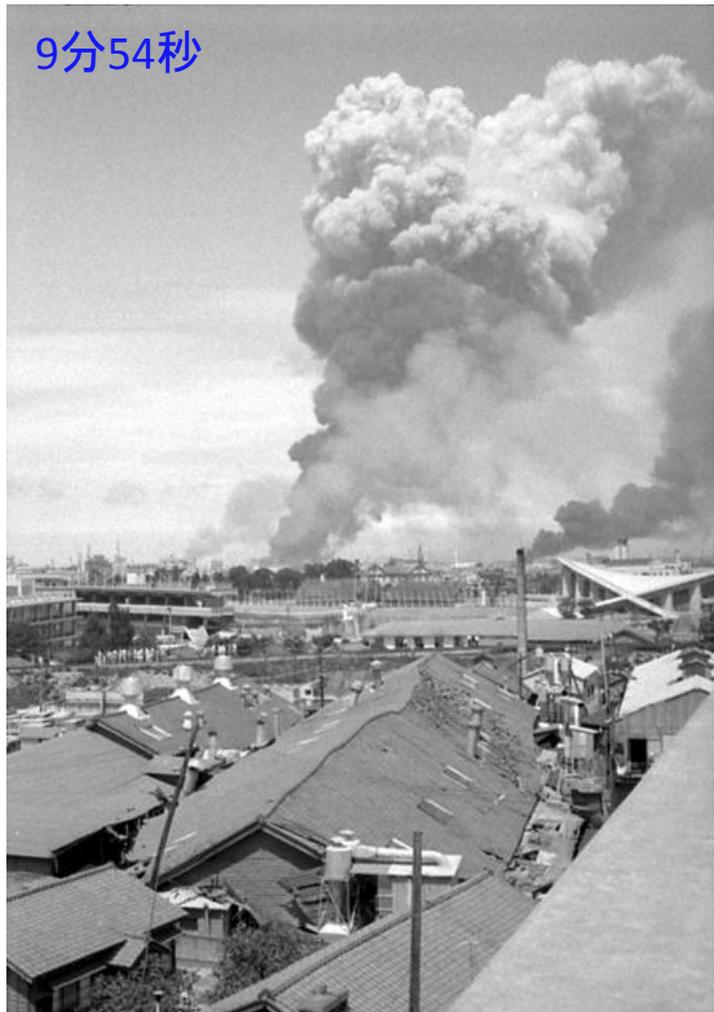
27.新潟明訓高校校舎屋上

校舎屋上から白山公園方向を見ると、煙は新潟製油所の方から立ち上っていた。中央の細長い建物の屋根が波打っており、建物が不同（不等）沈下していることがわかる。屋根の向こうには越後線の線路、さらに向こうには陸上競技場、新潟市体育館が見える。

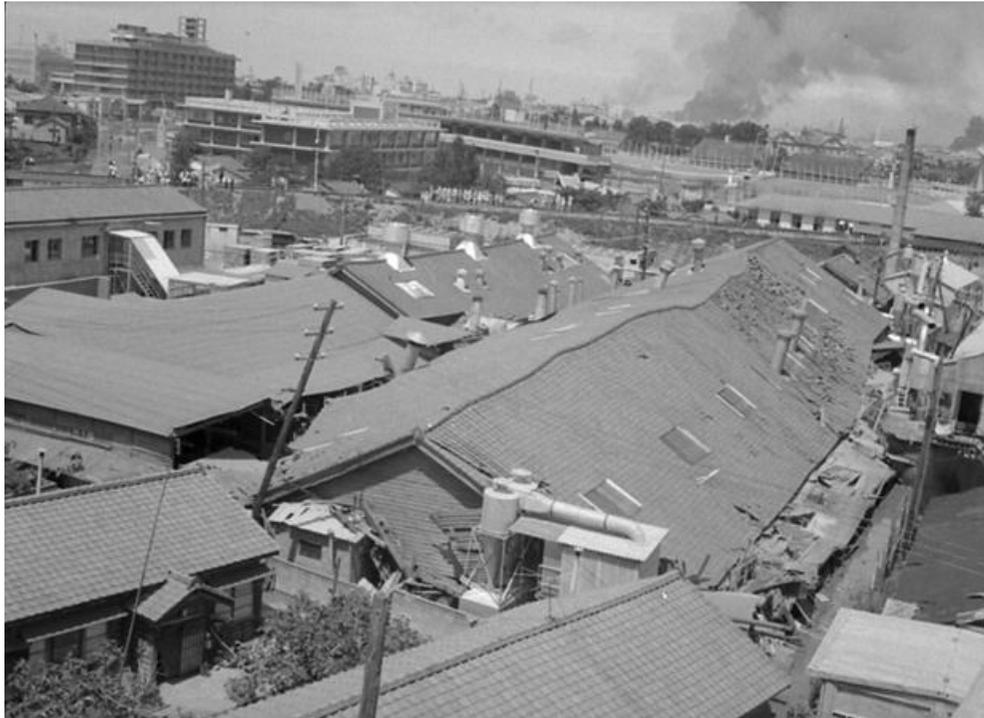
29.新潟明訓高校校舎屋上

No.27の写真の中央の建物をクローズアップ。建物は沈下しただけでなく軒先が右の方に引っ張られるようにせり出しており、右方向(川の方)に地盤が動いたために変形したことがわかる。写真右手の地面も噴砂で覆われている。

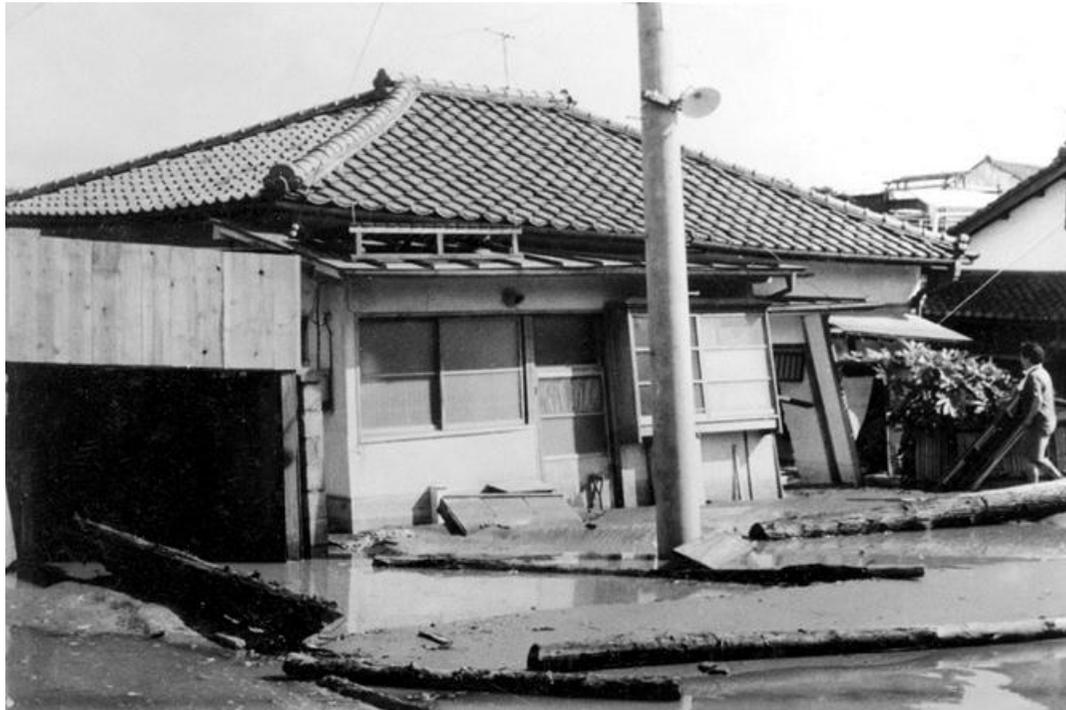
45.上大川前通

液状化と津波により道路は冠水。家屋が沈下し後ろ側に傾いて沈み込んでいく。

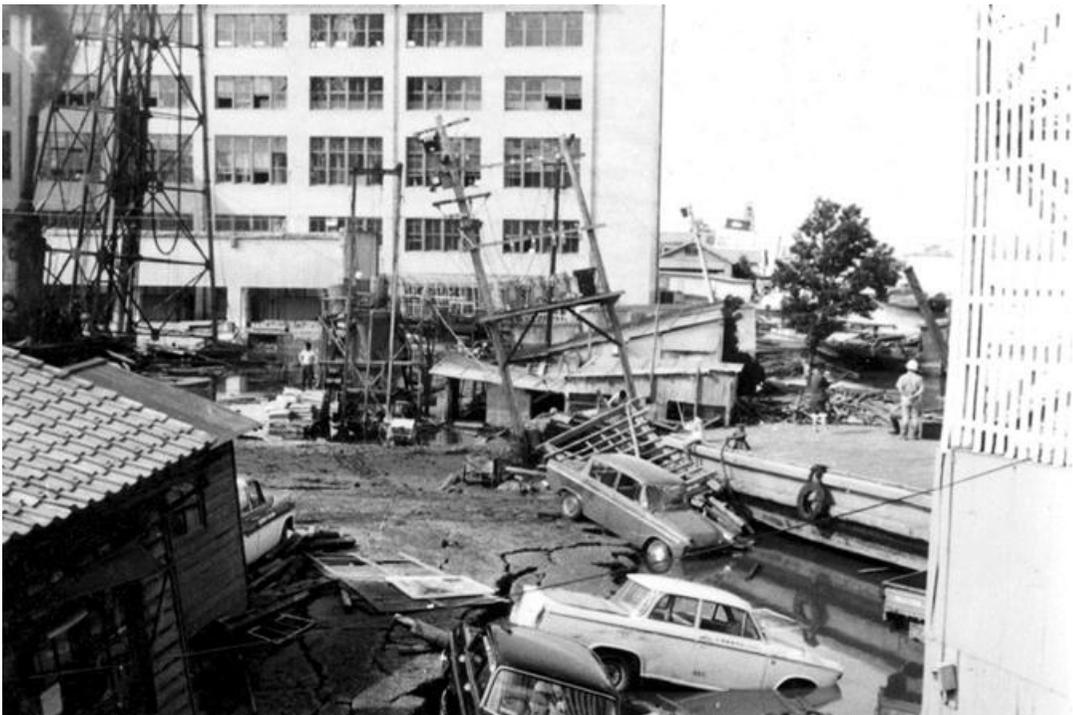
49.万代橋西側

写真右手では側方流動で護岸が崩壊したため、信濃川を遡上した津波が浸入した。道路に地割れが発生していた。家や電柱が傾いていることから、液状化の影響も見て取れる。地盤沈下した部分に車がはまり込んでいる。

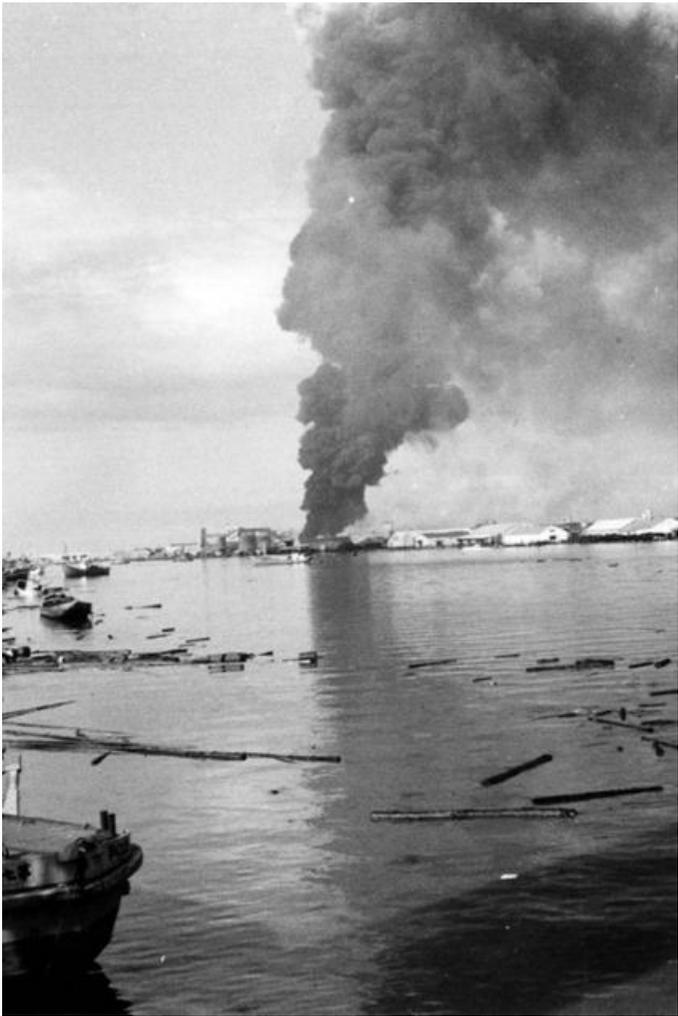
50.万代橋西側

信濃川に津波の漂流物が浮かんでいる。昭和石油の火災による黒煙は全く衰えない。

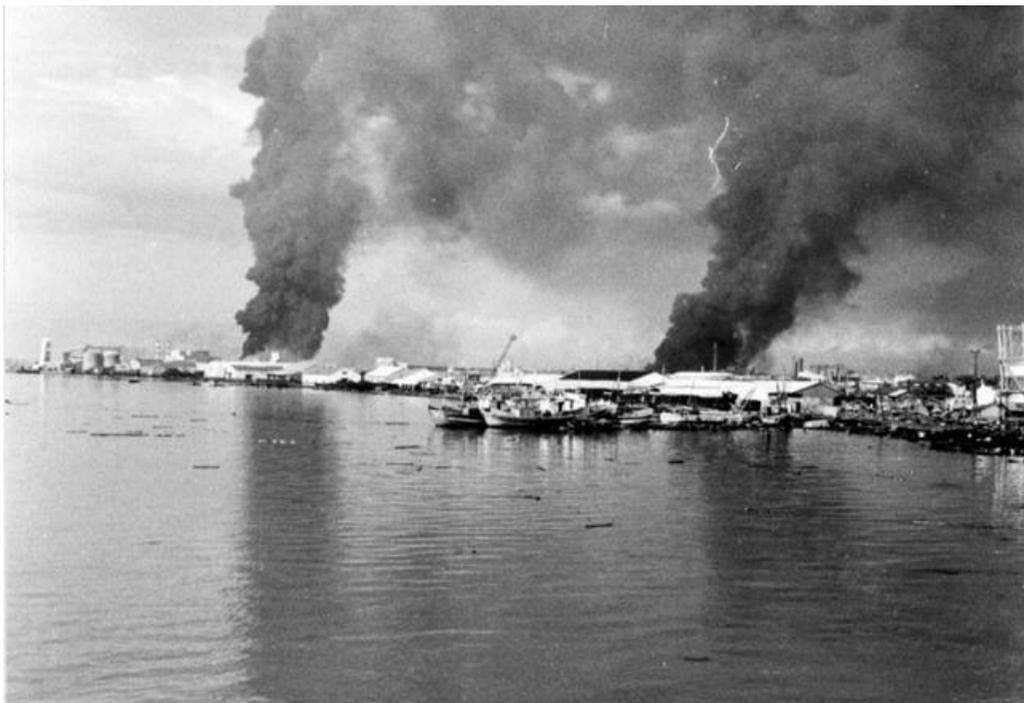
52.万代橋

黒煙は、2箇所から上がっていた。
煙の規模から、火災の激しさが分かる。

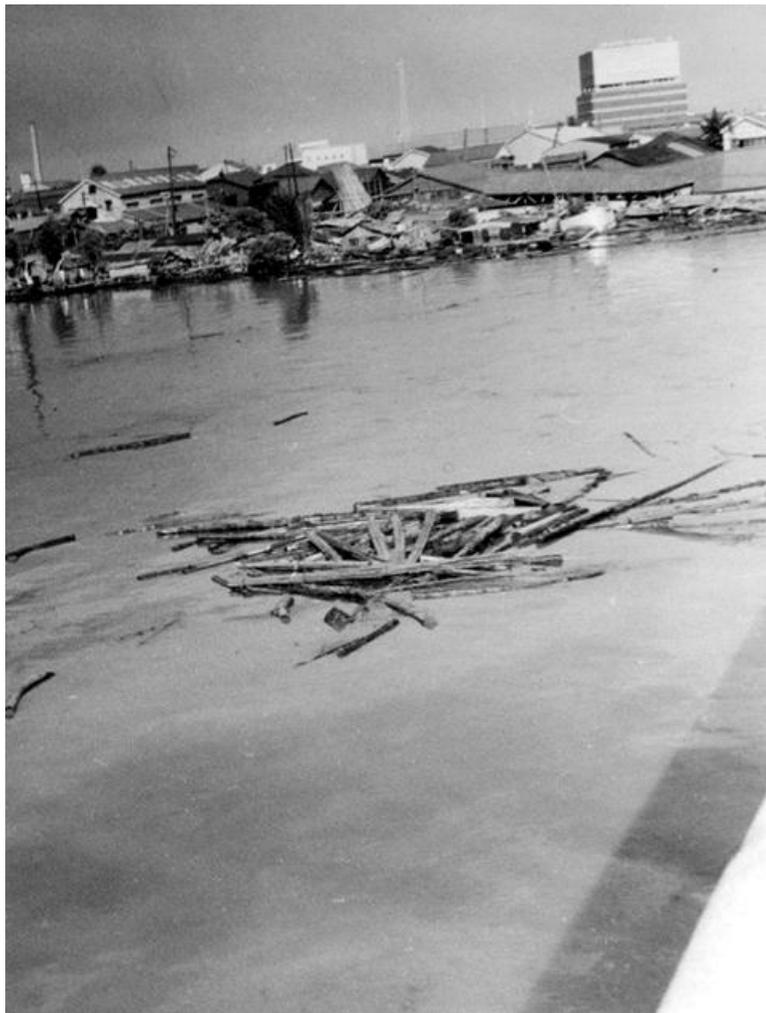
53.万代橋

信濃川を遡上した津波によって運ばれてきた木材が漂流している。川岸には瓦礫や傾いた建物が見える。

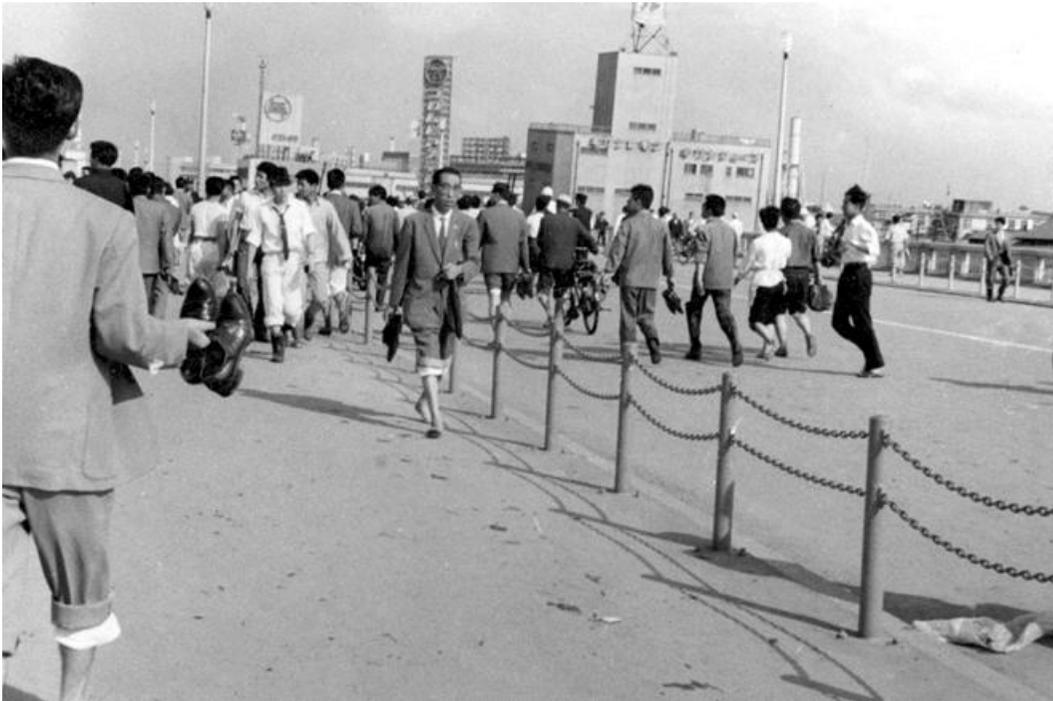
54.万代橋

浸水地域を通ってきたのか、靴を脱いで裾を捲って裸足の人が多い。皆、火災を見ながら橋を渡っているが、帰宅の足は止めない。

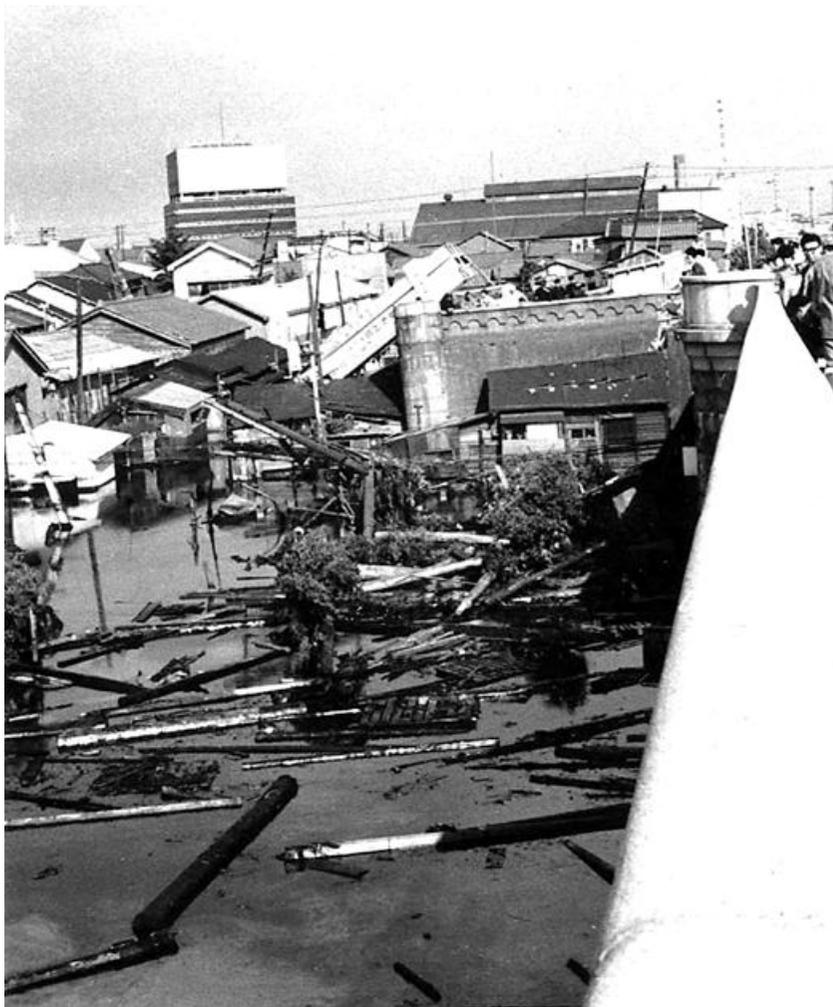
55.万代橋

護岸が液状化で崩壊して、津波が浸入した。津波漂流物が散乱している。中央の建物が傾いているのは液状化の影響と思われる。

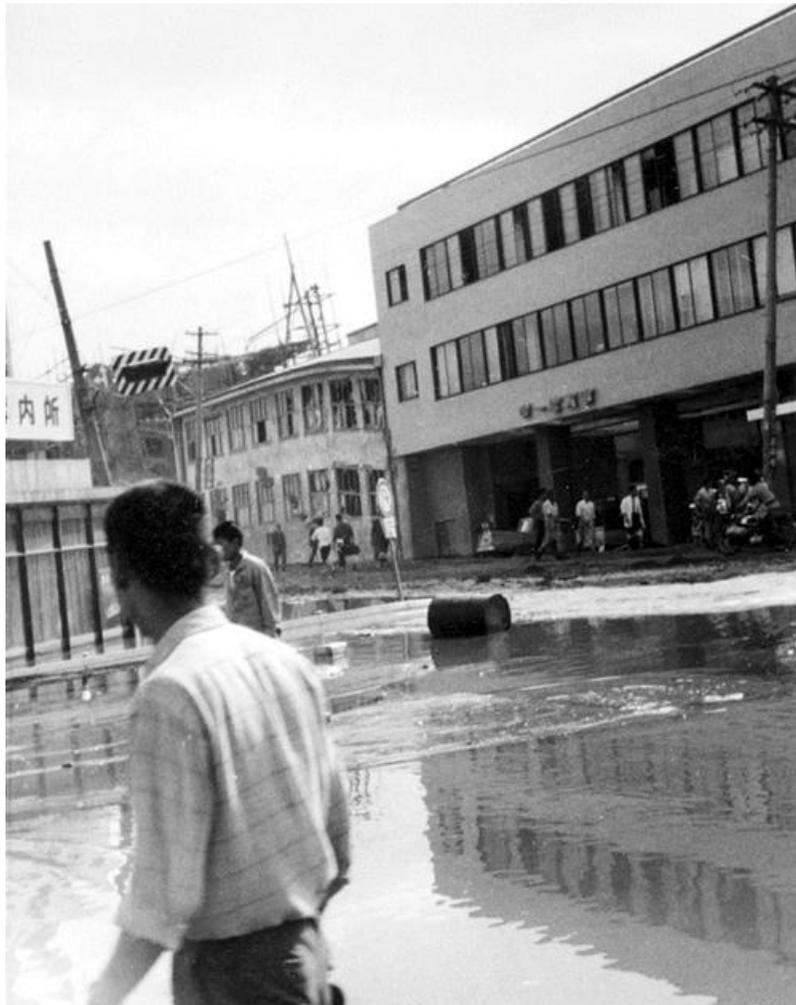
57. 万代橋東側の東大通

津波と液状化で道路が冠水している。建物も信号機も全て傾斜し、傾斜の基準が見つからない。奥の建物の沈み込みも著しい。地盤災害図によれば周辺は一面噴砂。

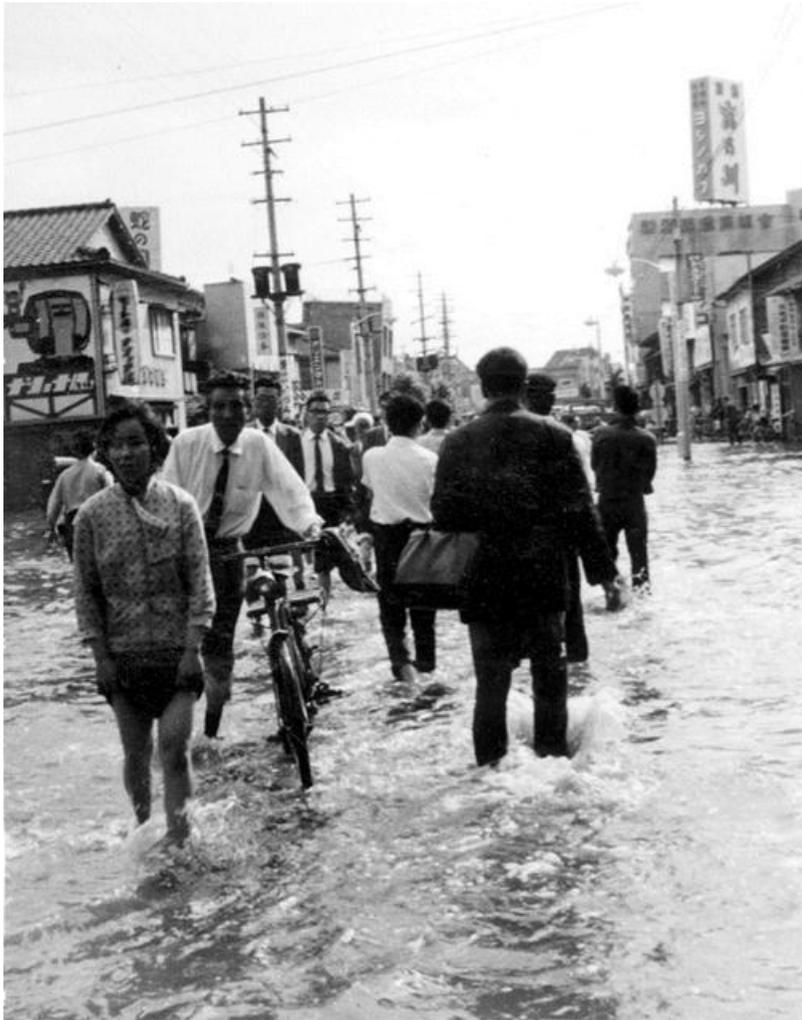
58.万代5丁目

津波と液状化によりここでも道路が冠水。

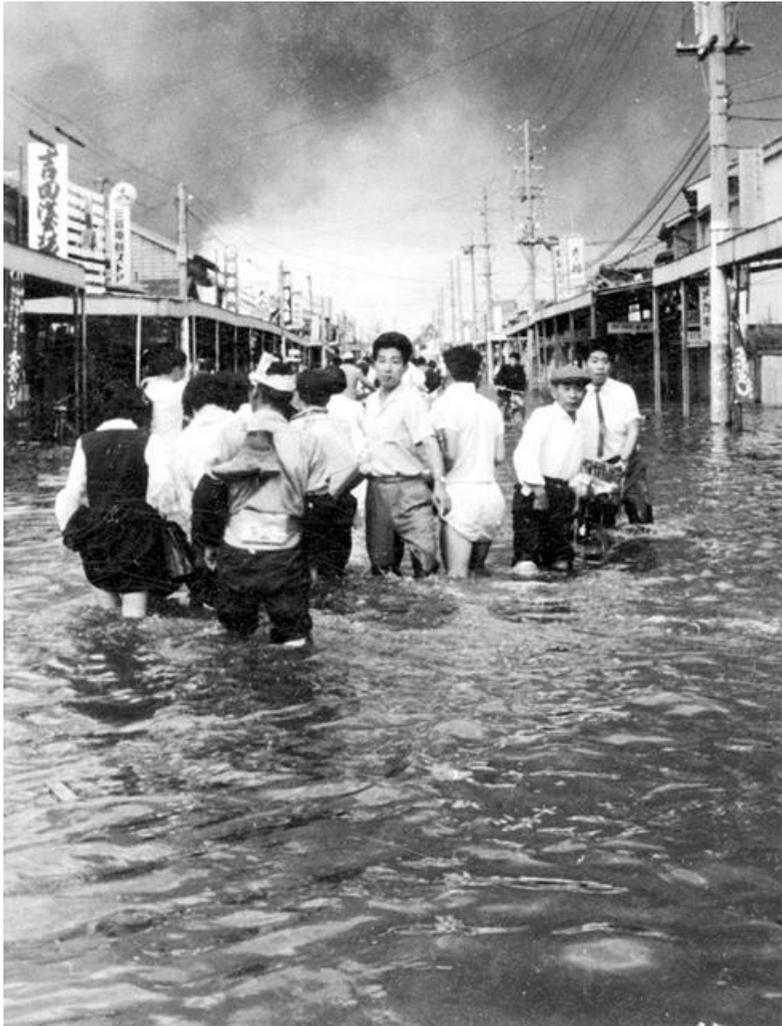
59.万代6丁目

膝上まで冠水した道路。地盤災害図によると、ここでは陥没も起きている。

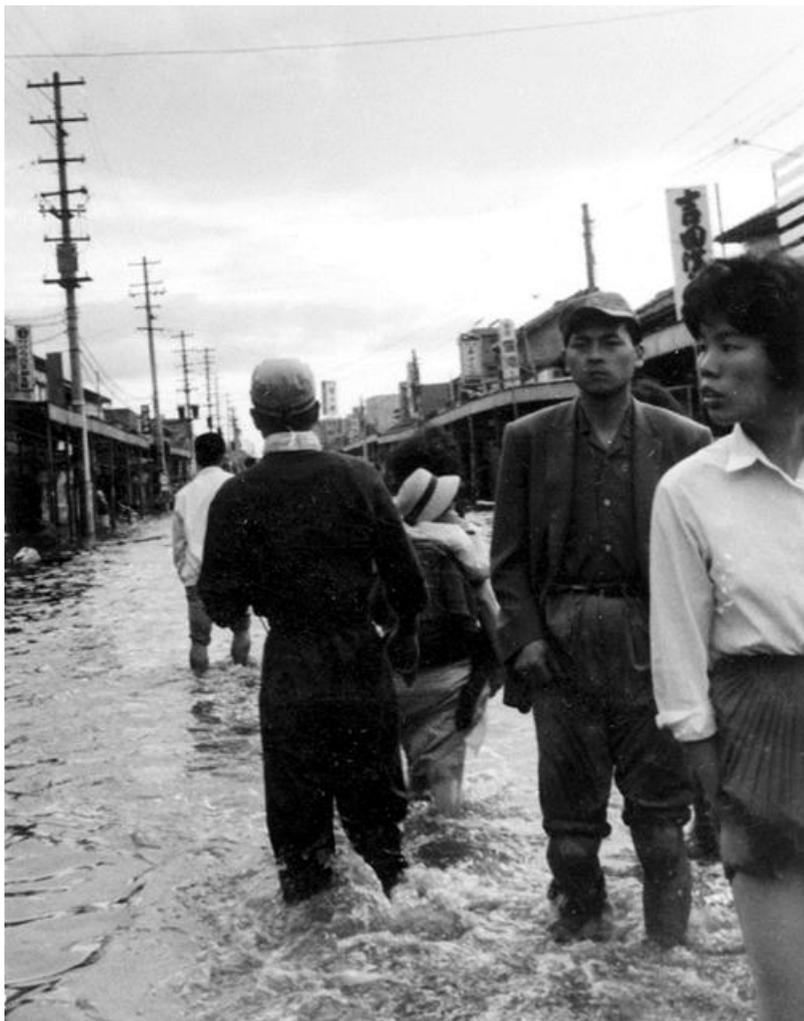
60. 万代6丁目

道路の冠水はまだまだ続く。

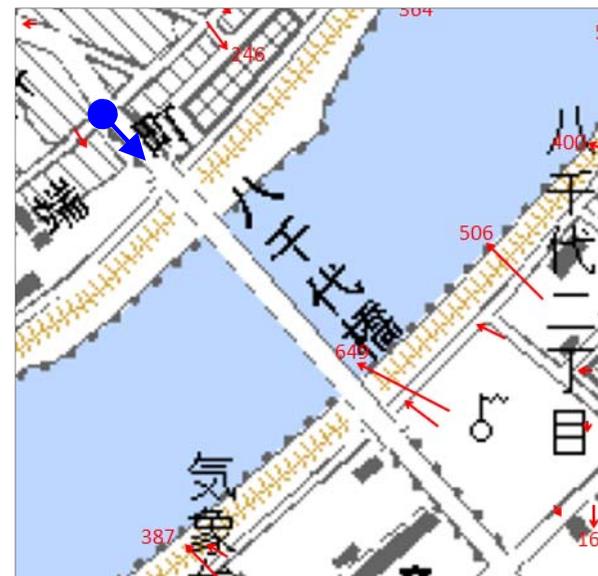
65.八千代橋北側

噴砂や浸水で道路がぬかるんでいる。
泥はねなど気にしてられない。冠水
していないだけマシだ。

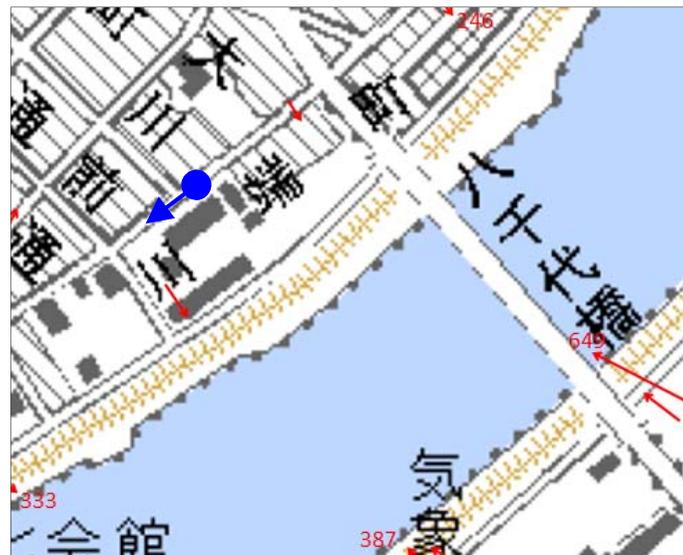
66.八千代橋北側

噴砂と津波でぬかるんだ道路。早くも住民が協力して泥を除去している。

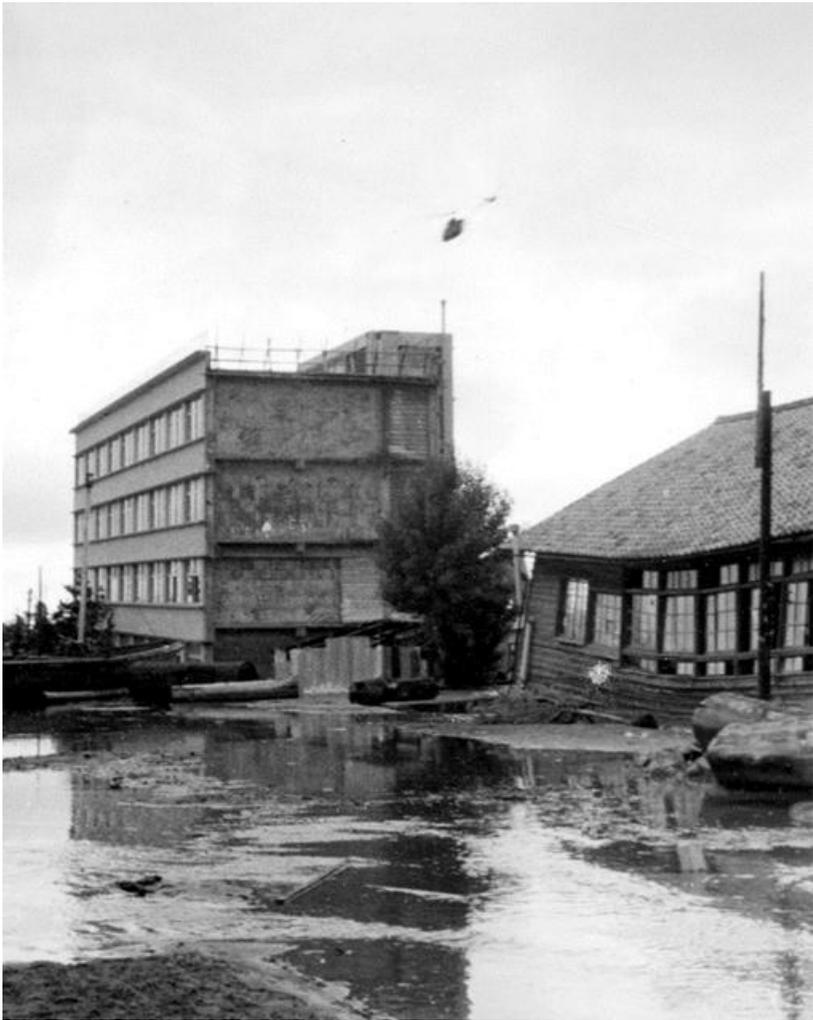
68.白山高校

噴砂や津波の浸入により冠水した川岸。右手の木造校舎は沈下して大きく歪んでいる。

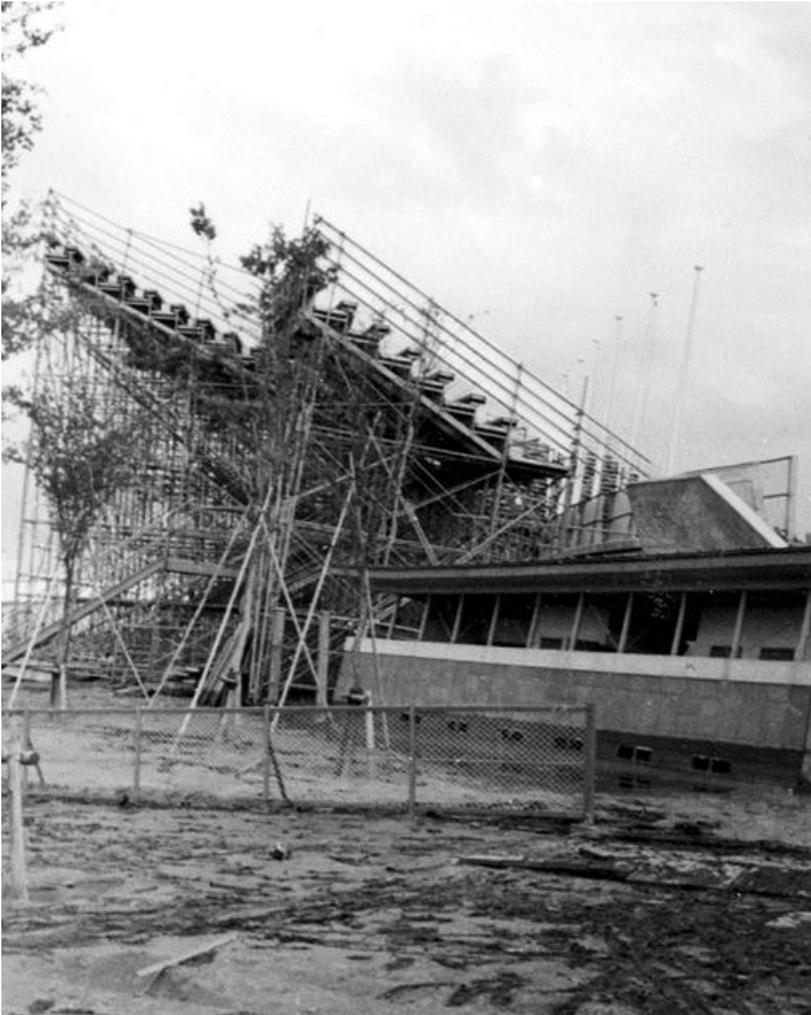
69. 県立競技場

仮設スタンド、建物やフェンスが沈下して大きく傾いている。

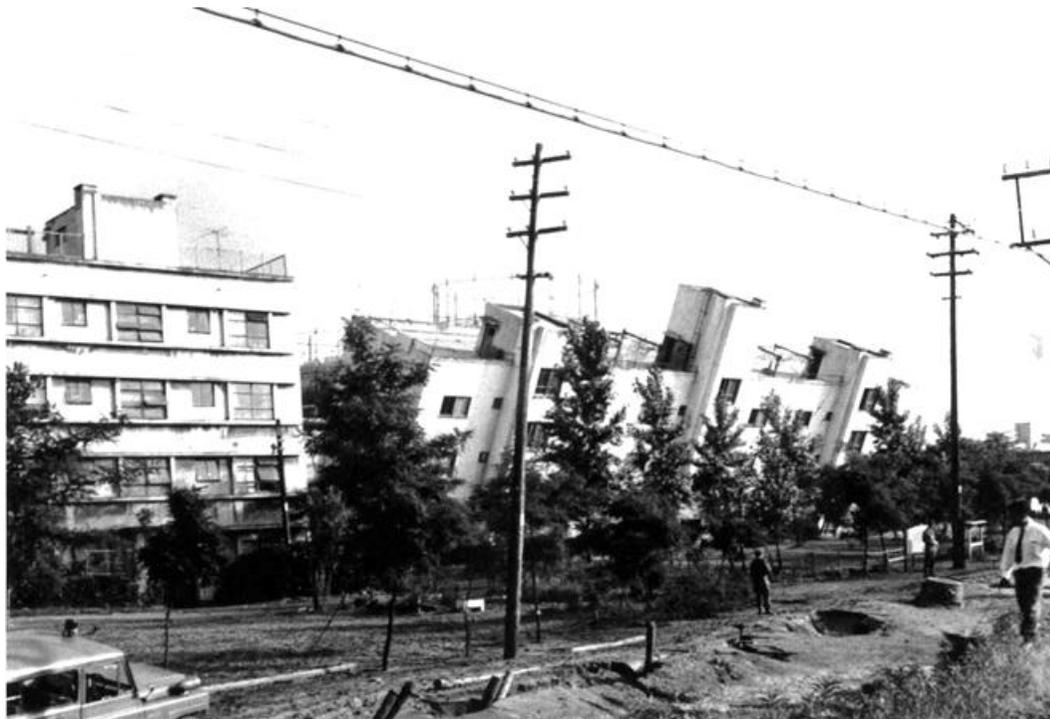
70.川岸町アパート

アパートが沈下して傾いている。傾いた方向は前や後ろとまちまちだ。このアパートは4階建てだが、杭は打たれておらず直接基礎だった。手前には噴砂も見える。

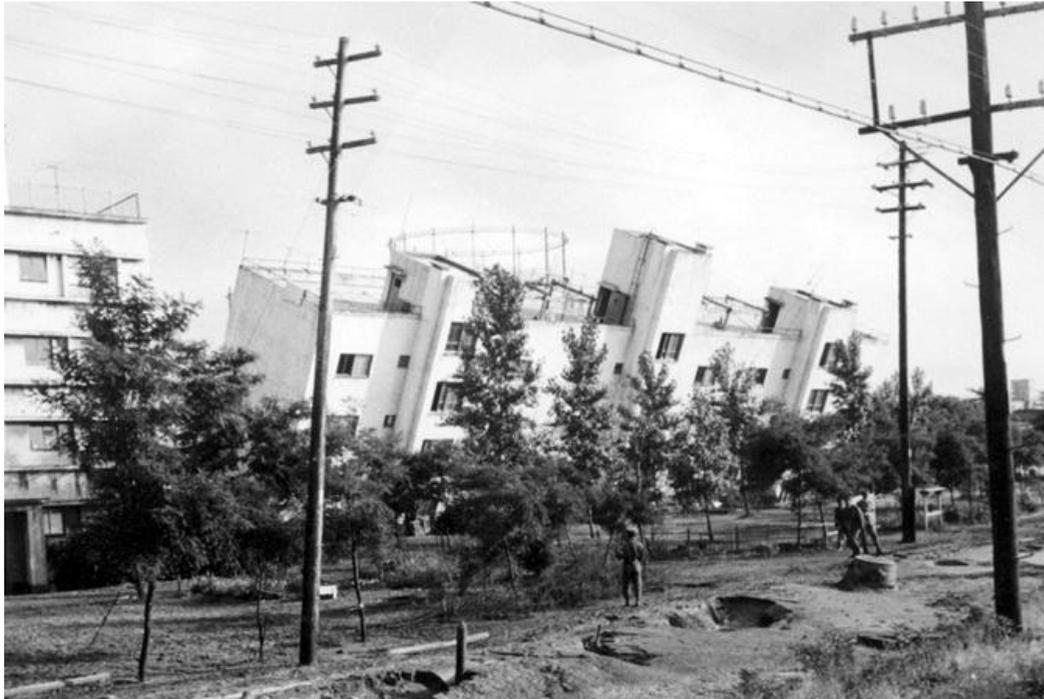
71.川岸町アパート

前と同じ写真のクローズアップ。手前に噴砂やマンホールの浮き上がりが見える。頑丈そうなアパートが傾いたのに、電柱がほぼ真っ直ぐ立っているのが不思議。

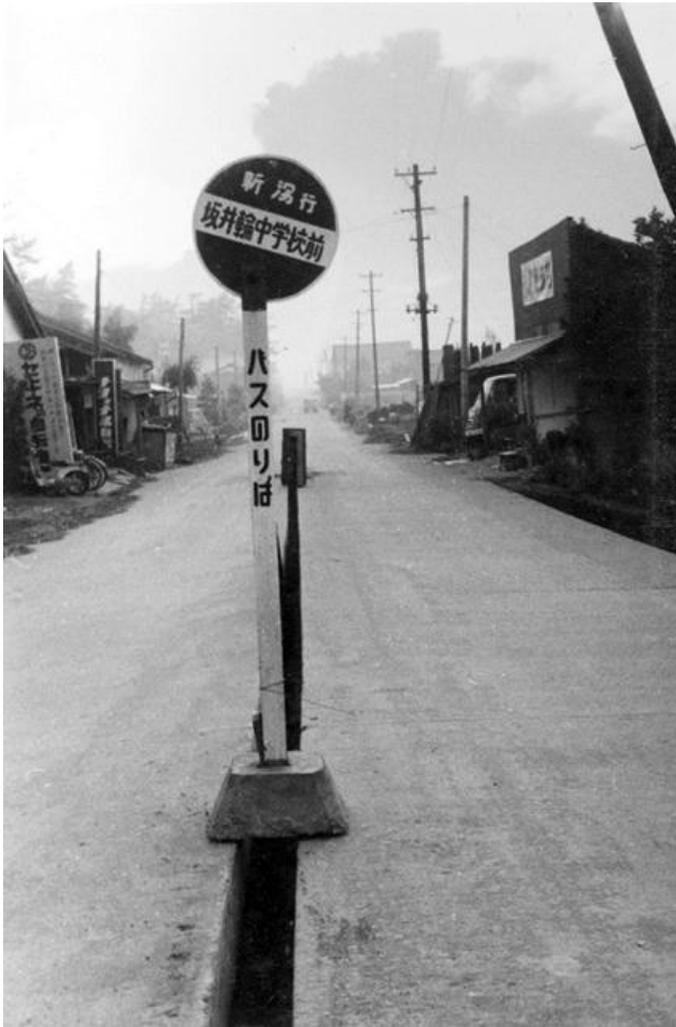
74. 県道16号(坂井輪中学校前バス停)

この写真から、地震の翌日の17日。朝5時に沼垂の自宅に徒歩で向かう。沼垂までは直線距離でも約12km、線路が流出したJR越後線はもちろんのこと、バスも通っていない。国道はセンターライン付近で路面が離れている。ロードコーン代わりにバス停の標識が移動して置かれている。市街と比べると地震の影響は少ないが、大きく傾いた電柱(右奥)もある。

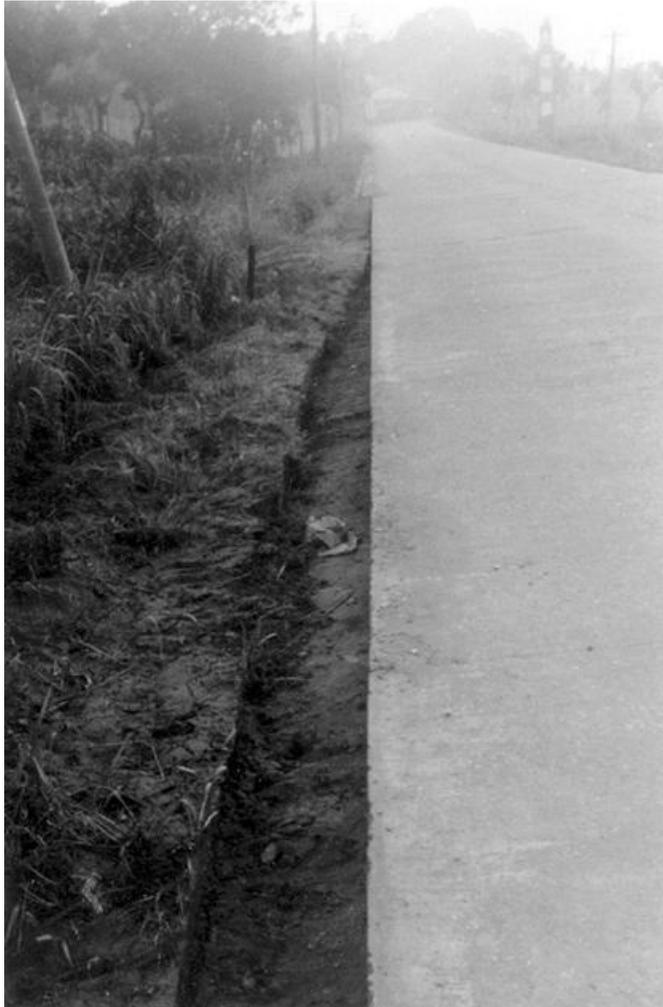
75. 県道16号(寺尾付近)

路面が移動しており、電柱が傾いている。左手が砂丘だが、何が起こったのかは不明。小針では、砂丘が低くなって押し出され、下手の民家の前の道が湾曲したとの記録もある。

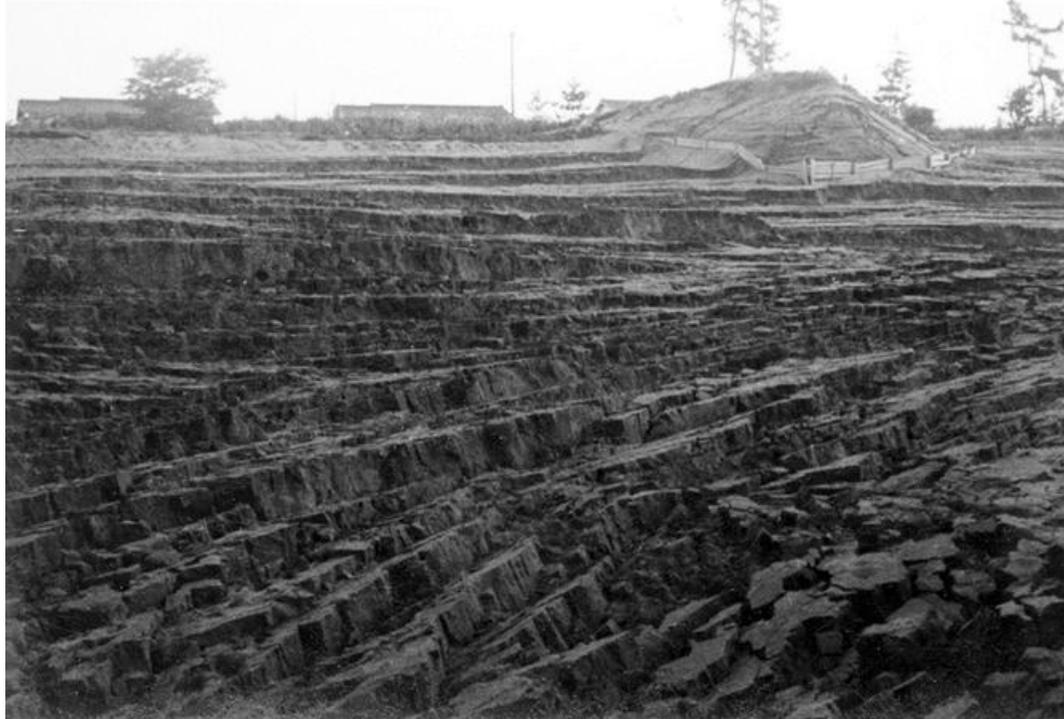
76. 県道16号(小針付近)

砂丘の緩斜面が滑って階段状に崩れている。
道が湾曲したのは、この付近でのことか？

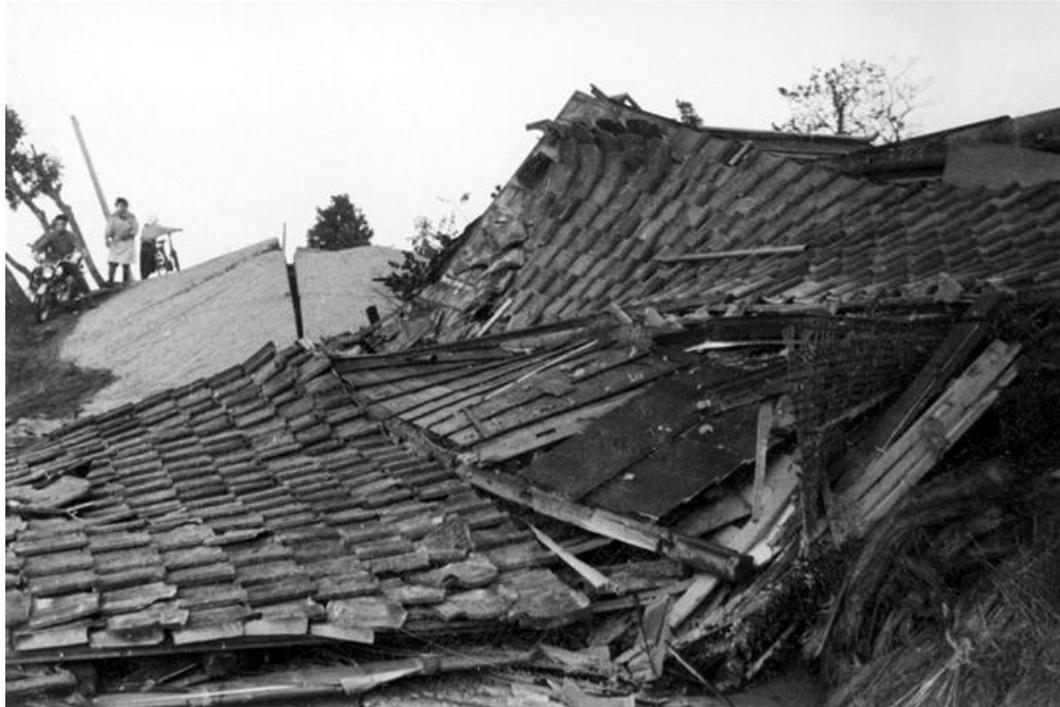
77. 県道16号(小針付近)

民家が全壊している。建物背後の道路が隆起して真っ二つに割れている。これも砂丘のすべり・崩壊と関係があるのか？

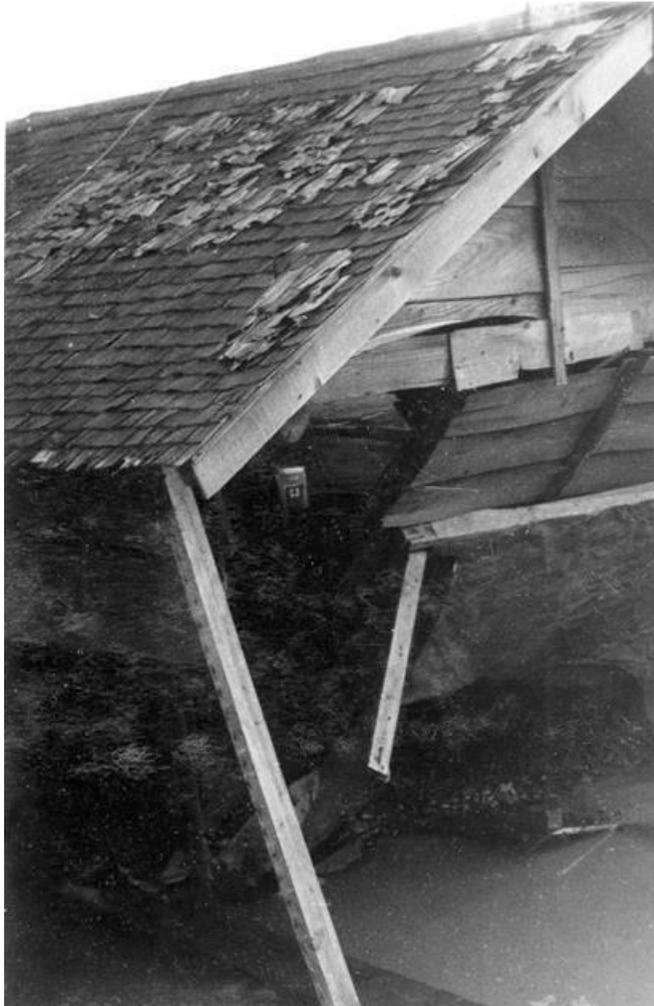
79. 県道16号(小針付近)

建物が歪んで倒壊している。浸水しているのは液状化によって噴き出した地下水によると思われる。

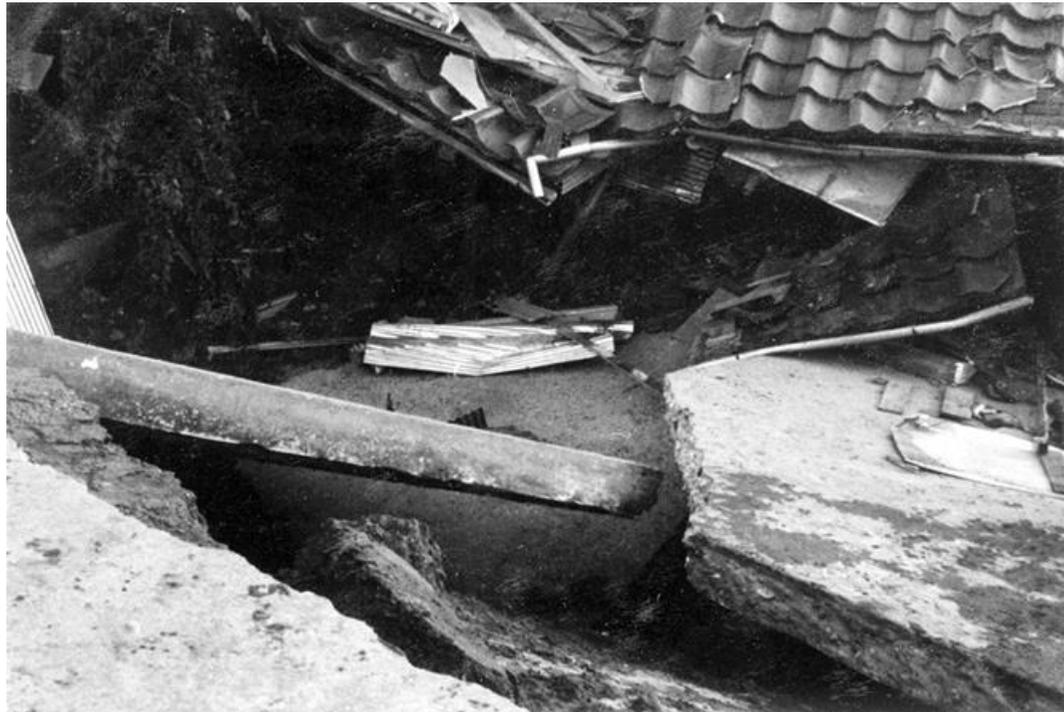
80. 県道16号(小針付近)

道路が崩落し、家屋は全壊。振動による倒壊のようにも見えるが、地盤変状も関与している？

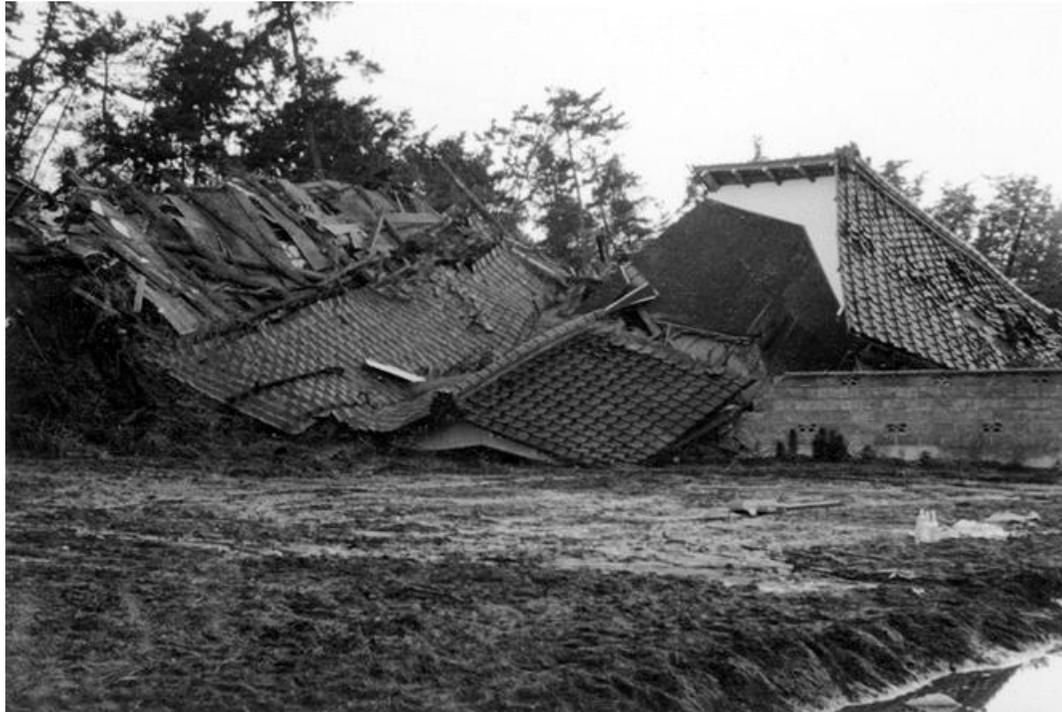
81. 県道16号(小針付近)

家屋がブロック塀を押しつぶすように全壊している。前の写真とは別の家。

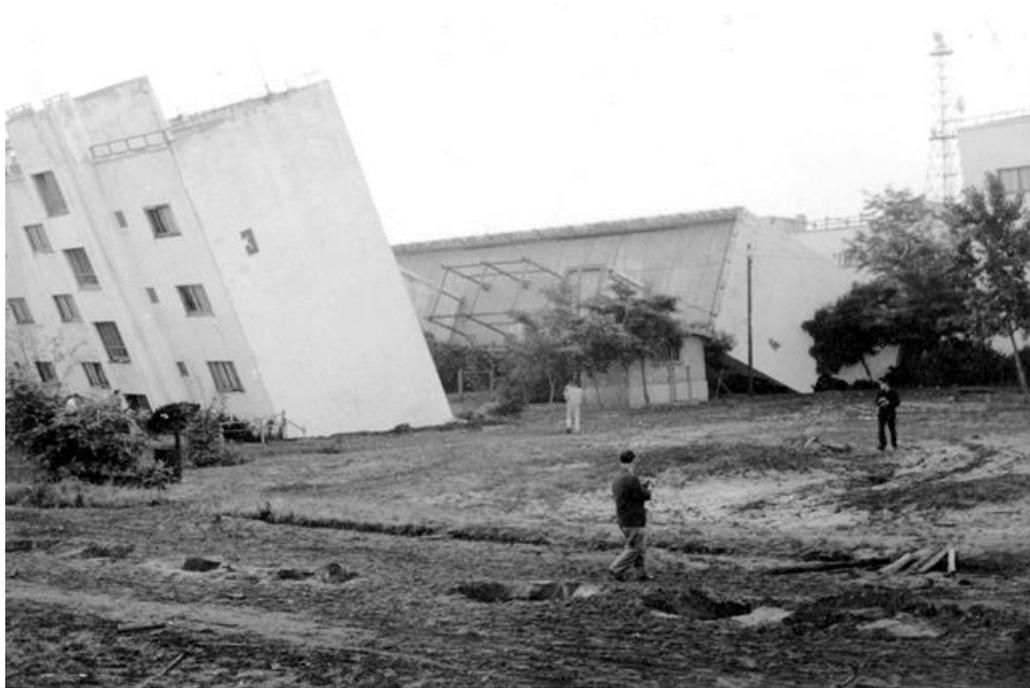
82.川岸町アパート

液状化して大きく傾斜した川岸町アパート3号棟。奥の4号棟は転倒して屋上が見えている。敷地には、噴砂が広がり、噴砂孔には水が溜まっている。

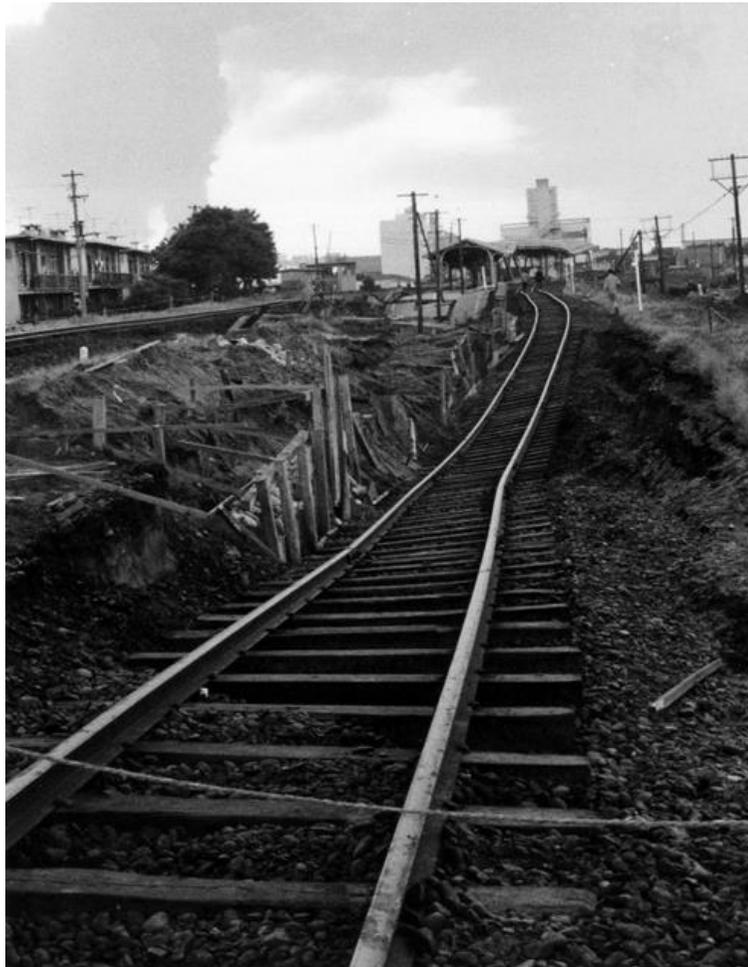
83. 白山駅近くの線路

盛土の中央部が陥没している。昨日、避難路になった線路にはロープが張られ、立ち入り禁止になった。

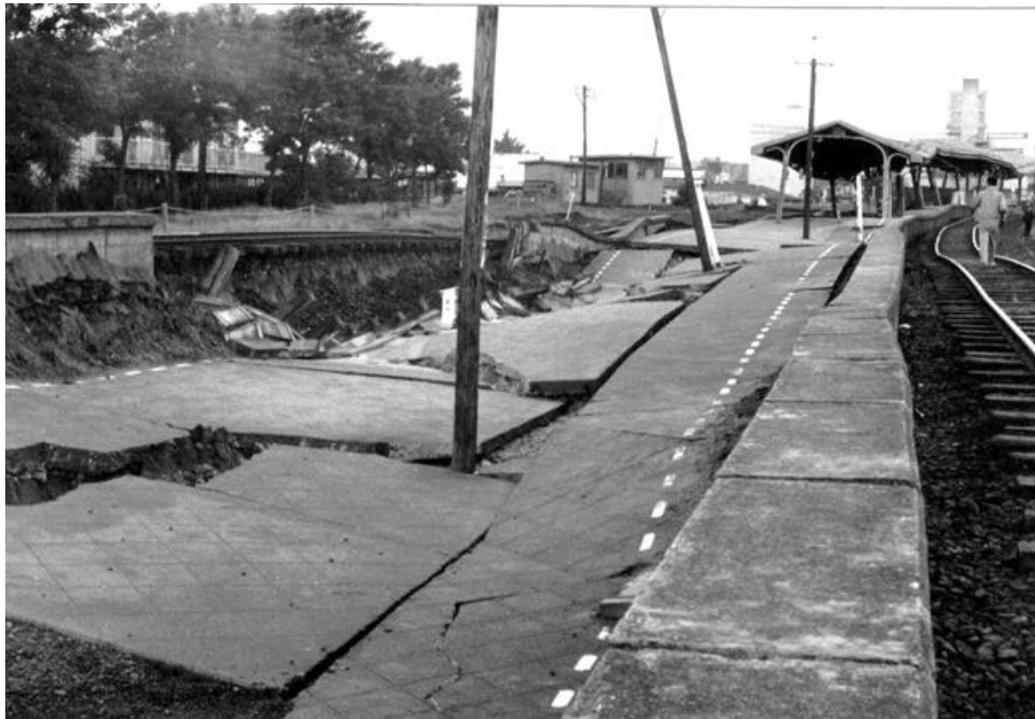
84.白山駅ホーム

大きく陥没したホーム。地盤変位ベクトル図を見ると、地盤は信濃川の逆方向の北へ大きく変位している。ホームの地割れ・陥没はこの側方流動によるものと考えられる。

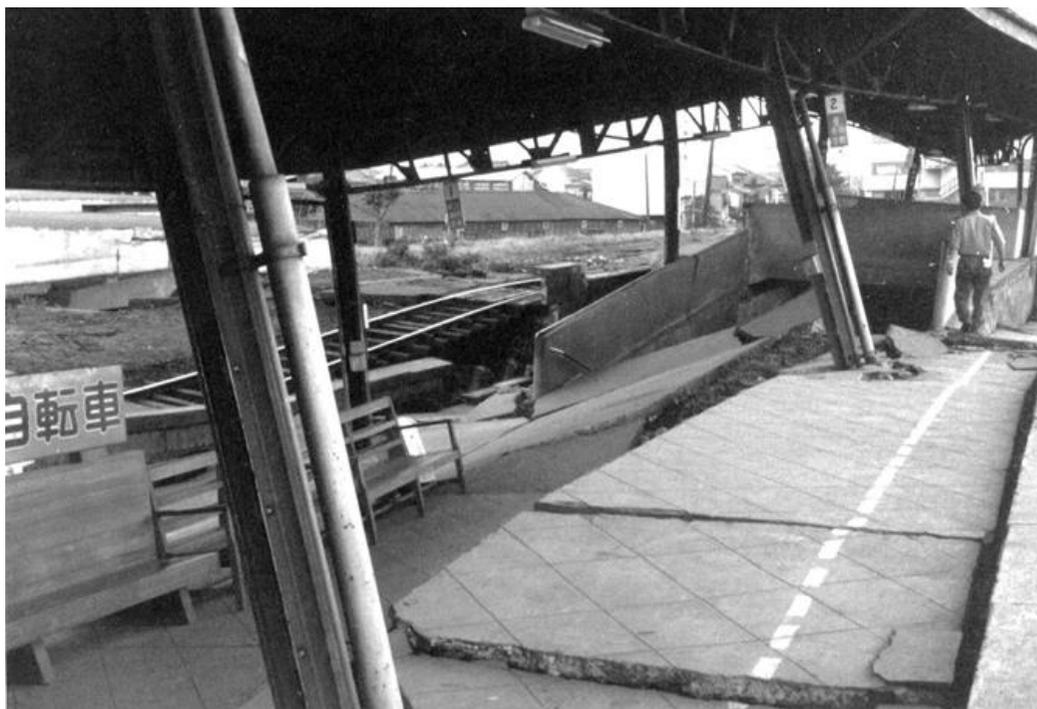
85. 白山駅ホーム

ホームのこの場所の地盤変状も側方流動によるものと考えられる。屋根も傾いている。

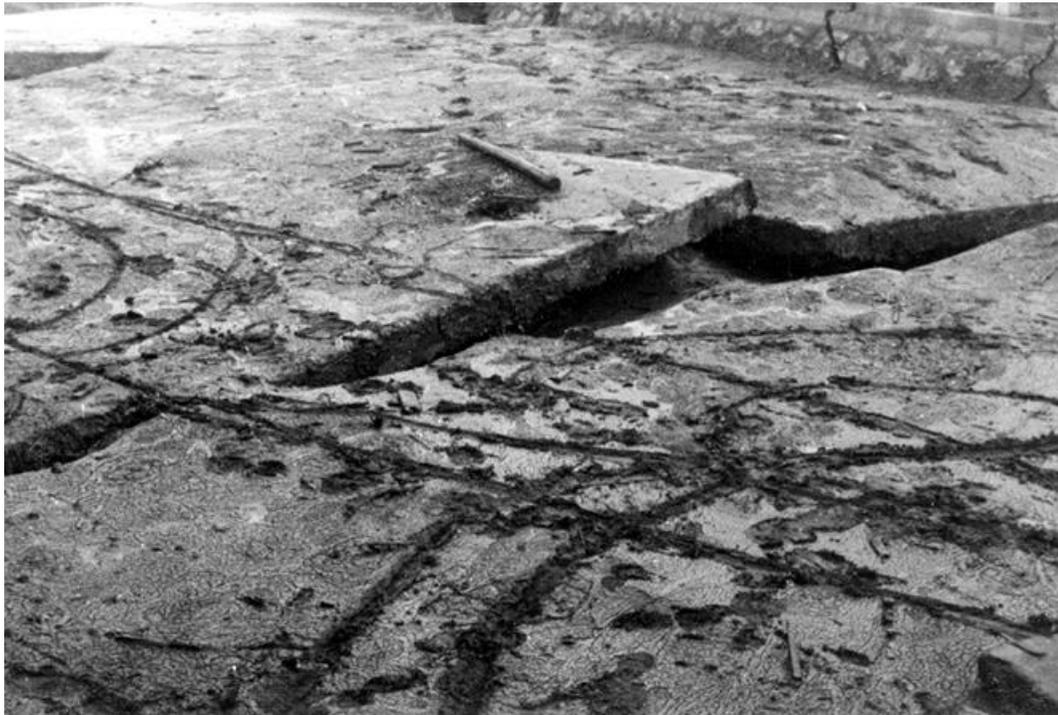
86.白山駅付近

路面は噴砂で覆われ、隆起してめくれ上がっている。
