1964年新潟地震直後に撮影された 写真に基づく液状化被害の状況

Photos of liquefaction induced damage in Niigata City taken
immediately after the Niigata Earthquake of June 16, 1964

公益社団法人 日本地震工学会
関東学院大学 若松研究室

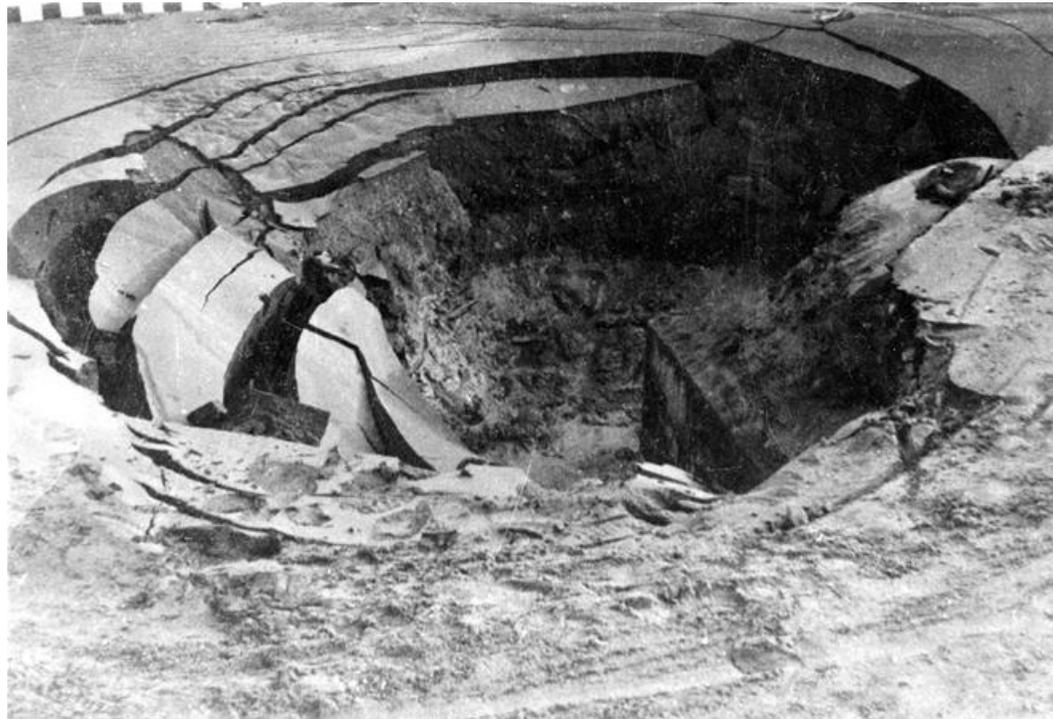
87.白山駅付近

直径2mの巨大噴砂孔。噴出のすさまじさを物語る。

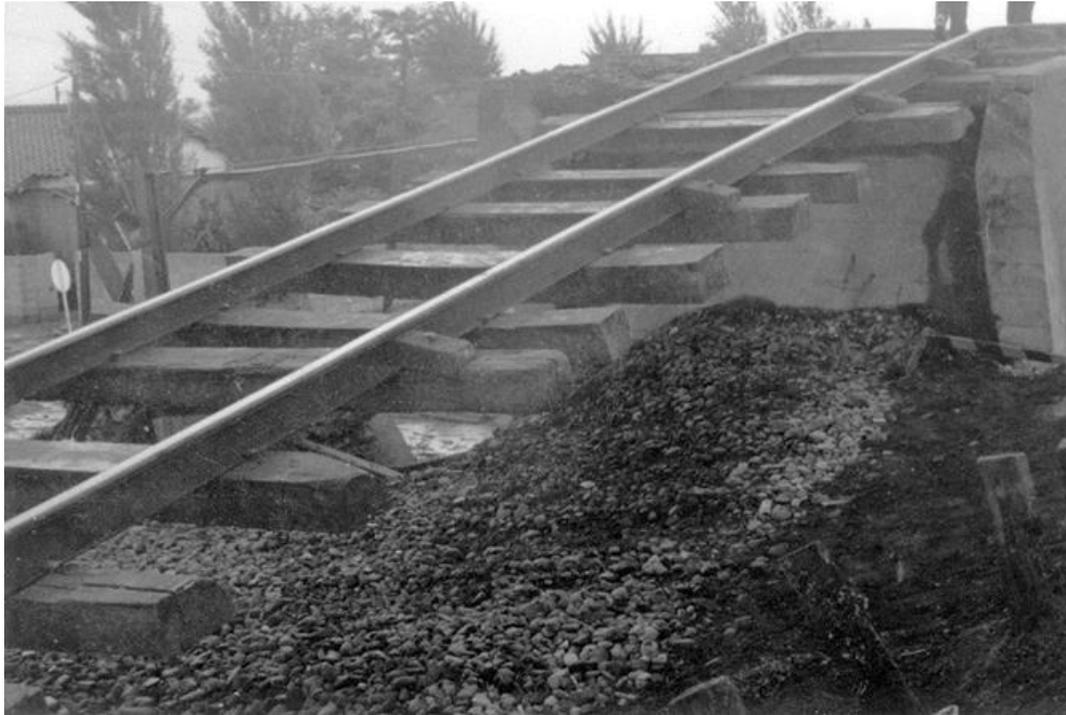
88.白山駅付近の線路

JR越後線の盛土が流失崩壊し、線路がはしごのようになっている。地震直後、ここを渡って避難した。

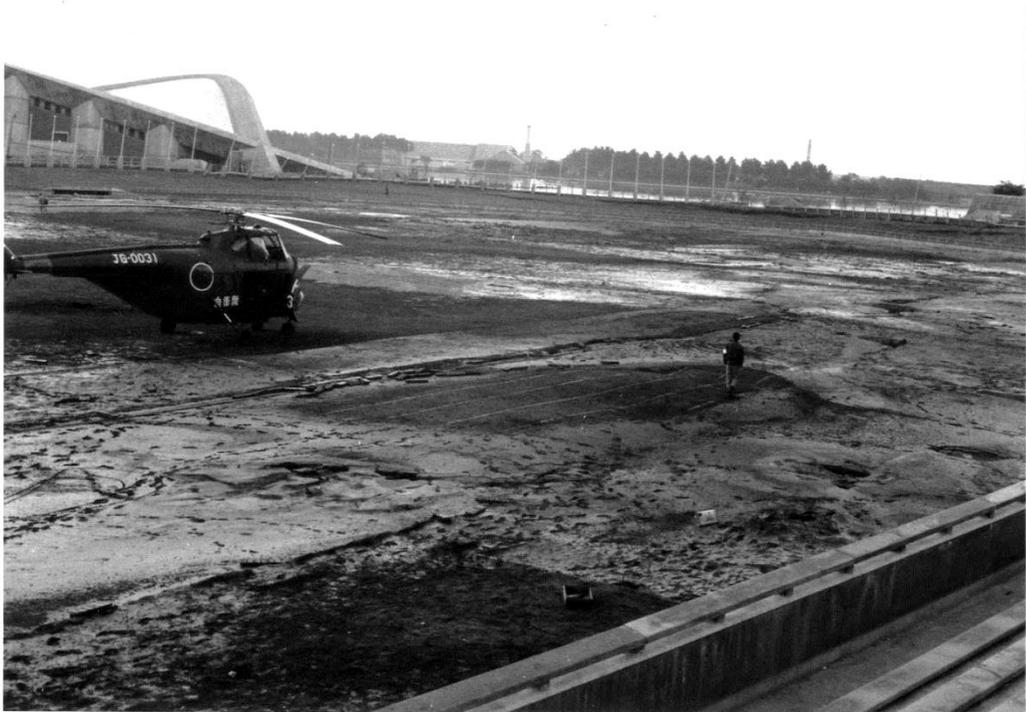
90. 県立競技場

一面噴砂で覆われている競技場に救援のヘリが到着。

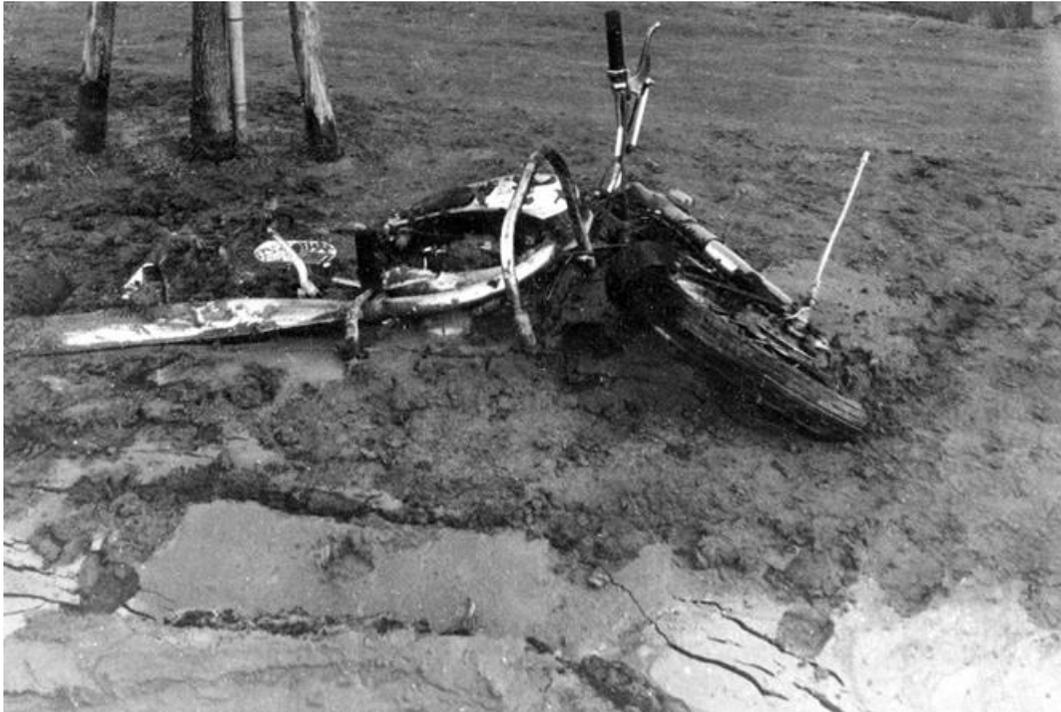
91.白山小学校付近

液状化で地面はまだ濡れている。バイクが噴砂の中に埋まっている。

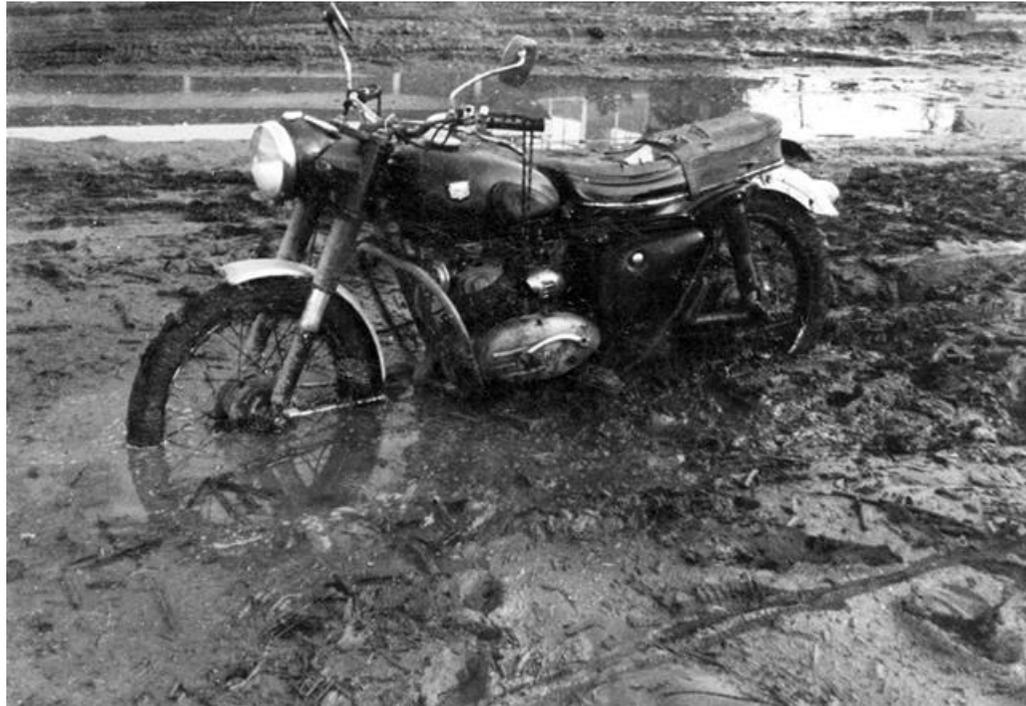
92. 川端町1丁目付近

バイクが液状化で噴出した土砂の中に埋まっている。津波の影響か、バイクの背後はまだ冠水している。

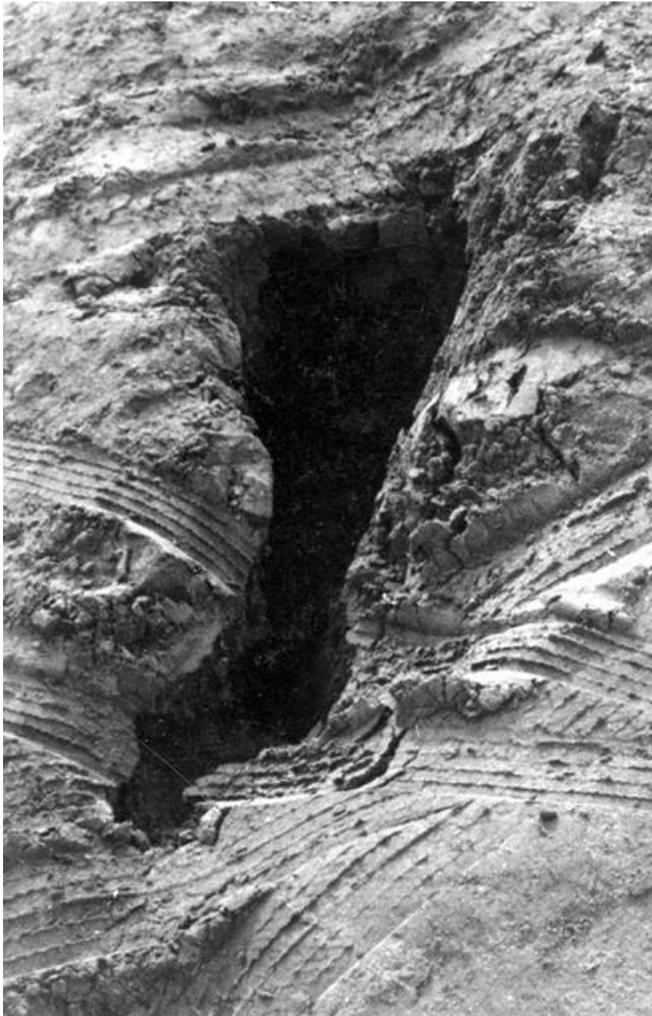
93.川端町2丁目付近

細長い噴砂孔。周囲には砂が厚く堆積している。

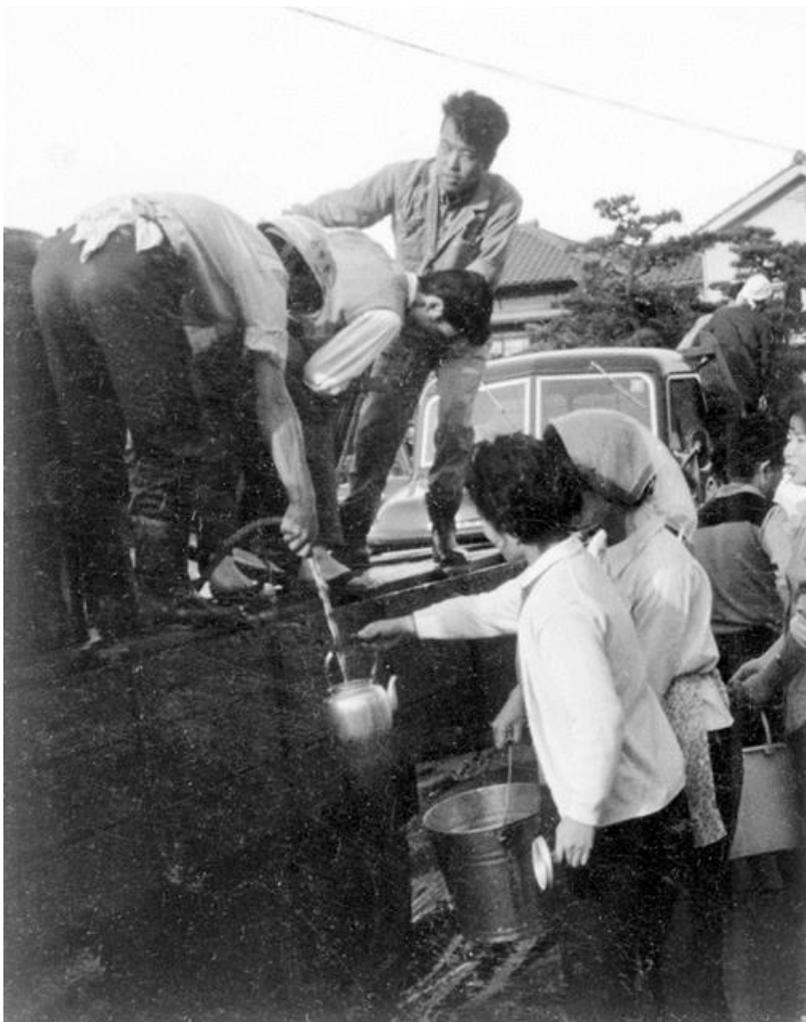
94. 川端町3丁目付近

給水車の様子。津波と液状化で水攻めだったが生活用水はない。

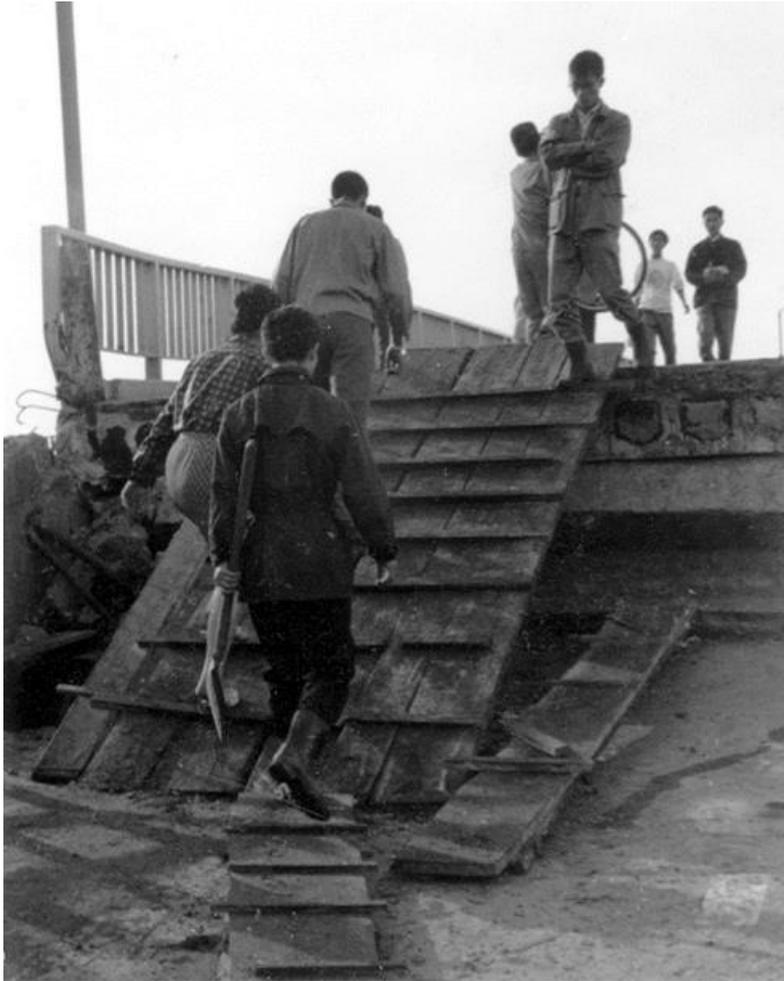
95.八千代橋北側

西新潟側の取り付け盛土が沈下して橋台との間に段差を生じたため、板を渡して通行している。滑り止めの横木がついた板を誰が急遽設置したのだろうか。

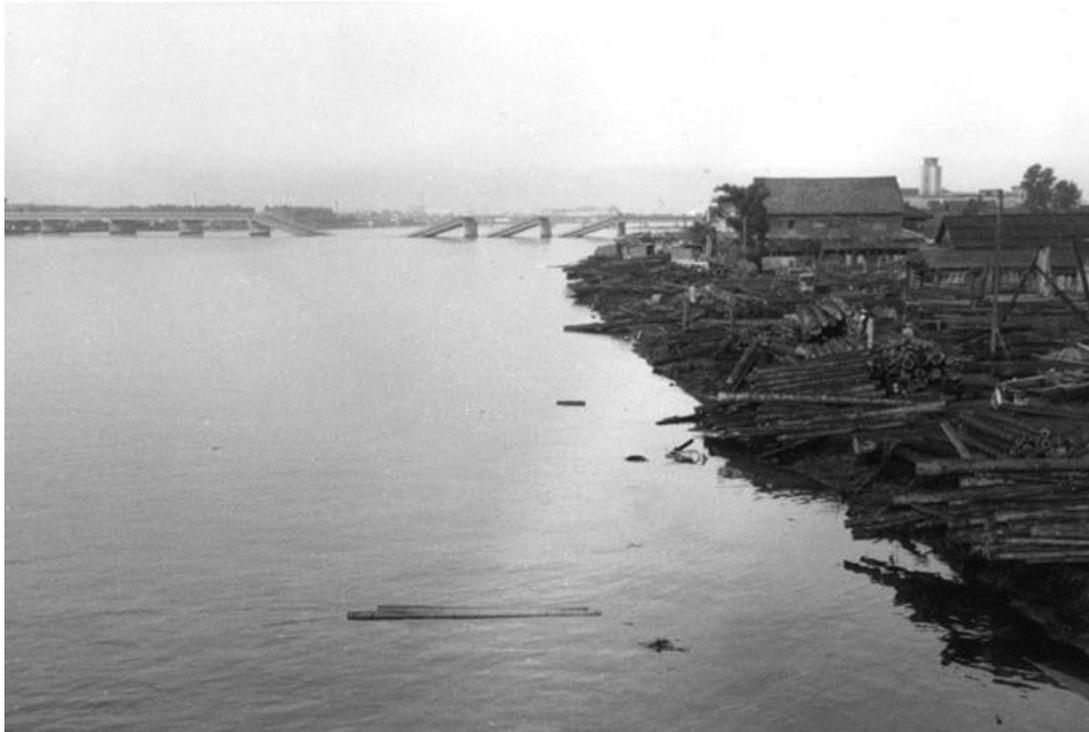
96.八千代橋北側

奥に落橋した昭和大橋が見える。
津波による漂流物もある。

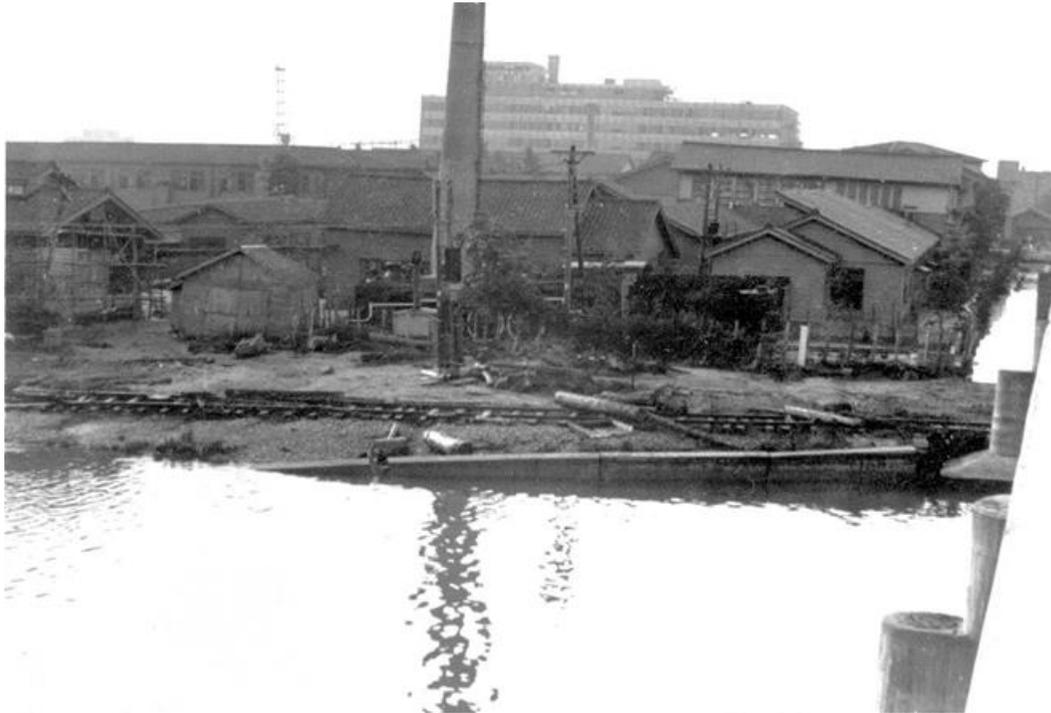
97.八千代橋より右岸方向

側方流動で護岸が沈下・流失している。

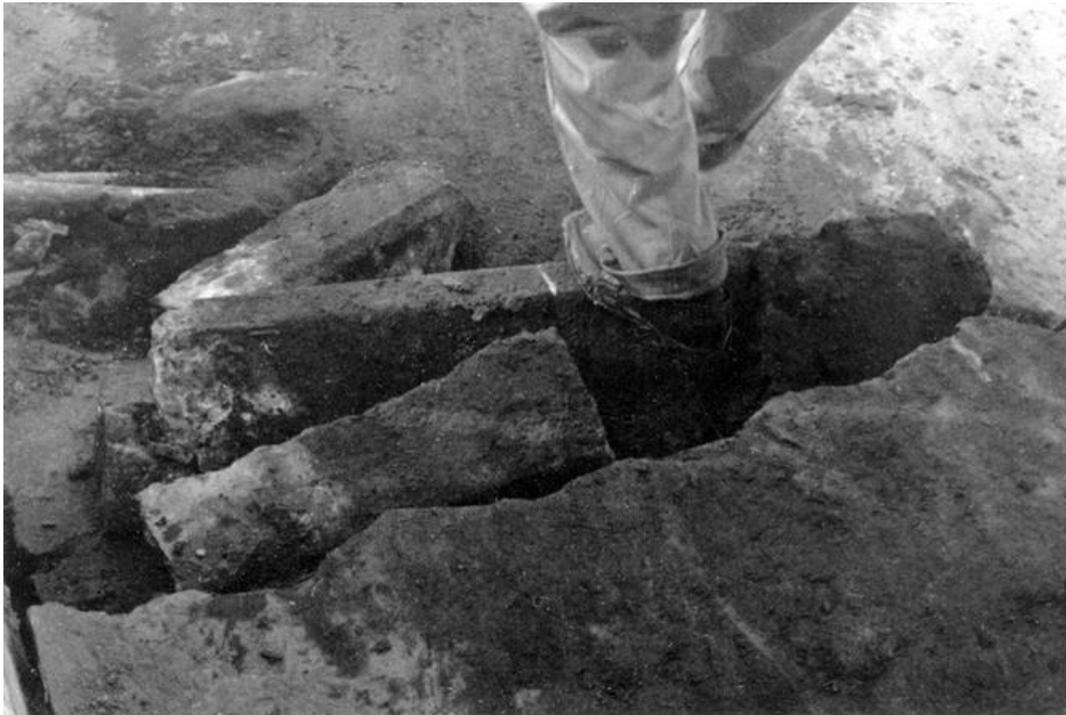
98.八千代橋南側

八千代橋の橋桁と東新潟側取り付け道路の境界部付近。詳細は不明だが、圧縮力を受けたような壊れ方をしている。

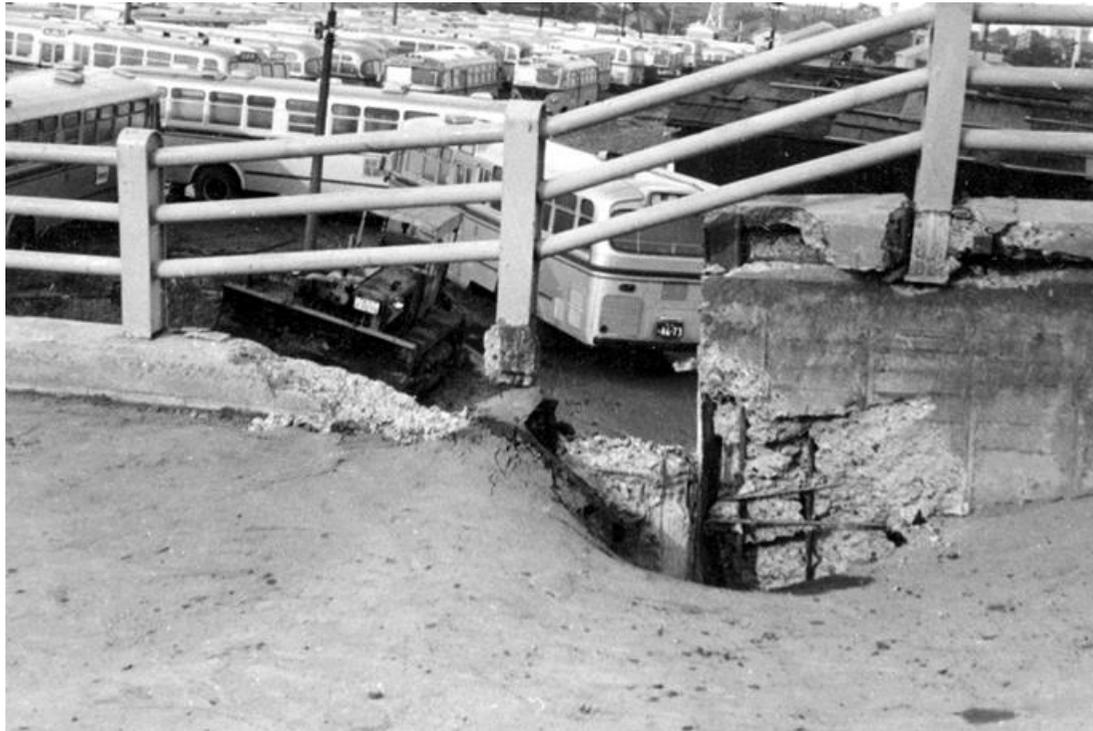
99.八千代橋南側

取付け道路が沈下し、橋台との間に段差を生じている。欄干の後ろは、新潟交通バス車庫。

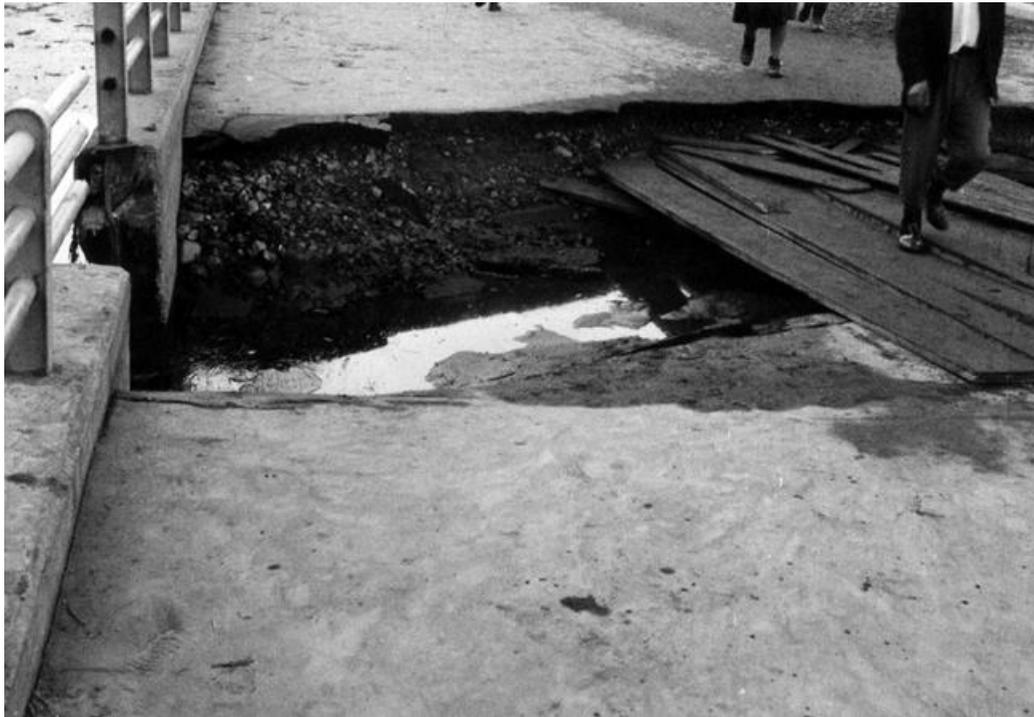
101.八千代橋南側

橋台と東新潟側取り付け道路に段差と離れを生じている。

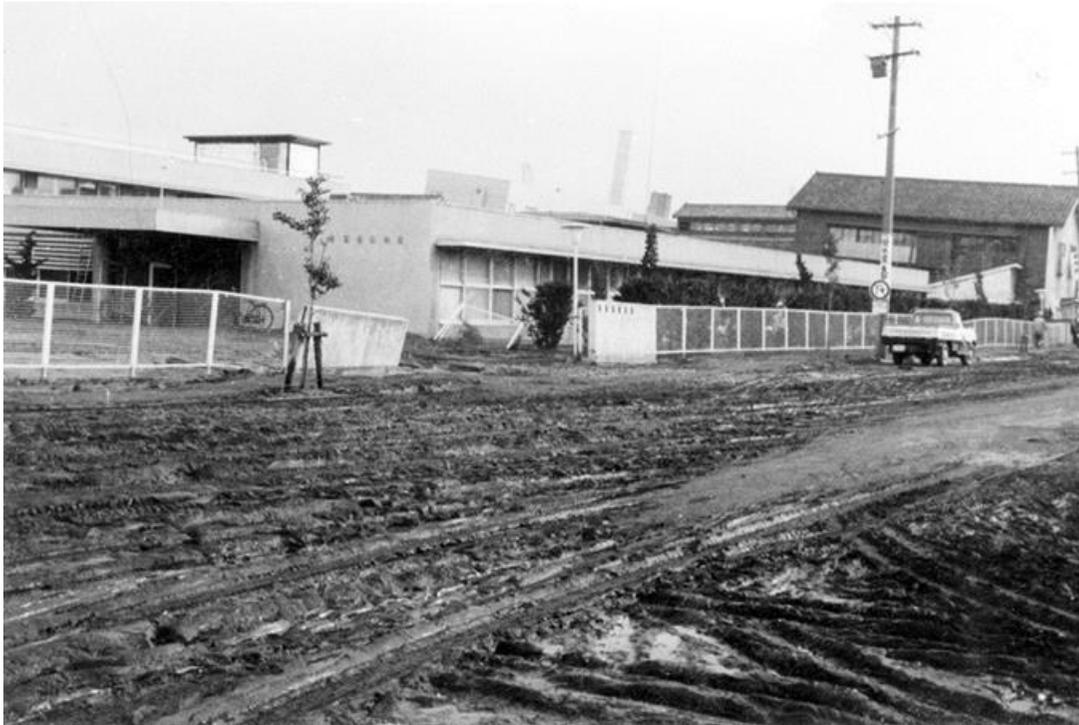
102.幸西付近

噴砂で道路が一面ぬかるんでいる。
道路に面した建物や門・塀、奥の家屋、遠方の塔も軒並み沈下している。

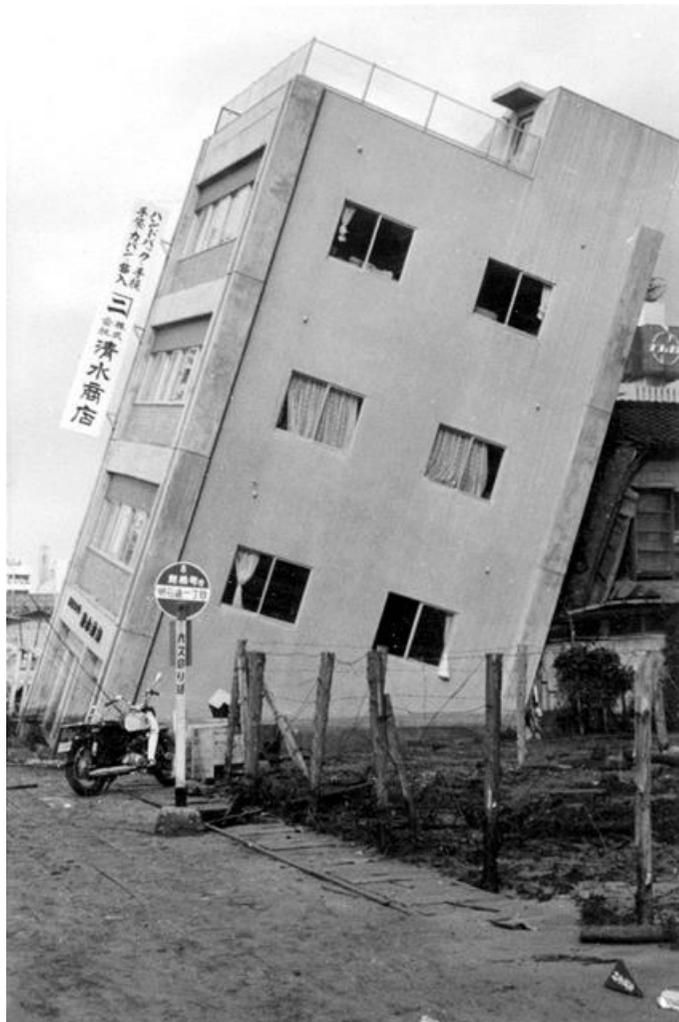
104.明石通

基礎地盤が液状化して支持力が低下したため、沈下して大きく傾いた。この建物も、川岸町アパートと並んで新潟地震を象徴する被害だ。

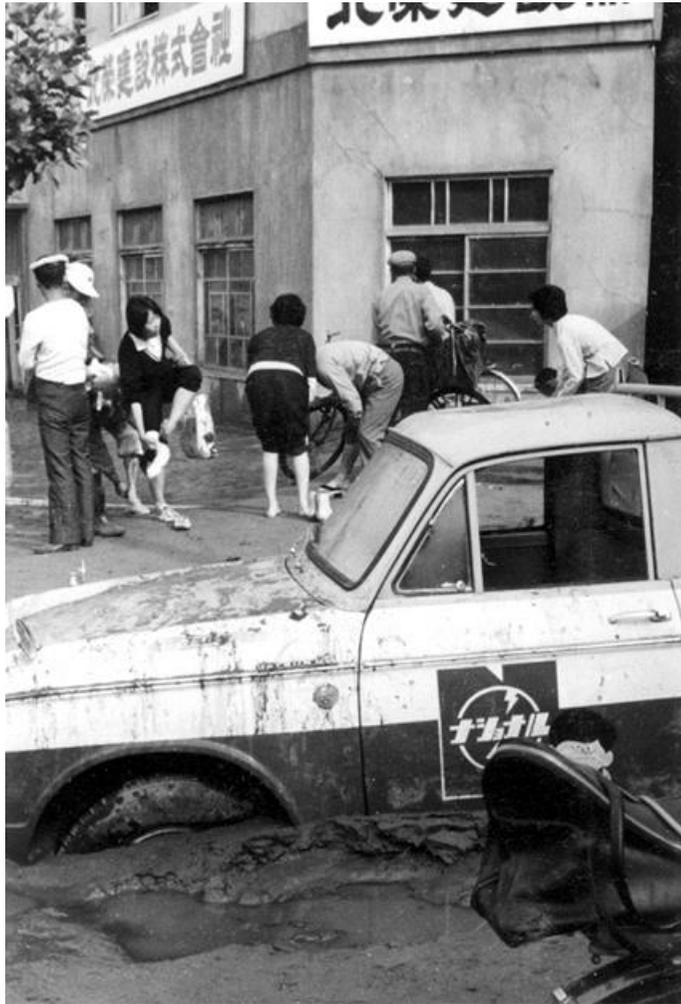
105.明石通

液状化した土砂に車が埋まっている。
出勤後の最初の仕事は、足の泥を
ぬぐうことから始まった。

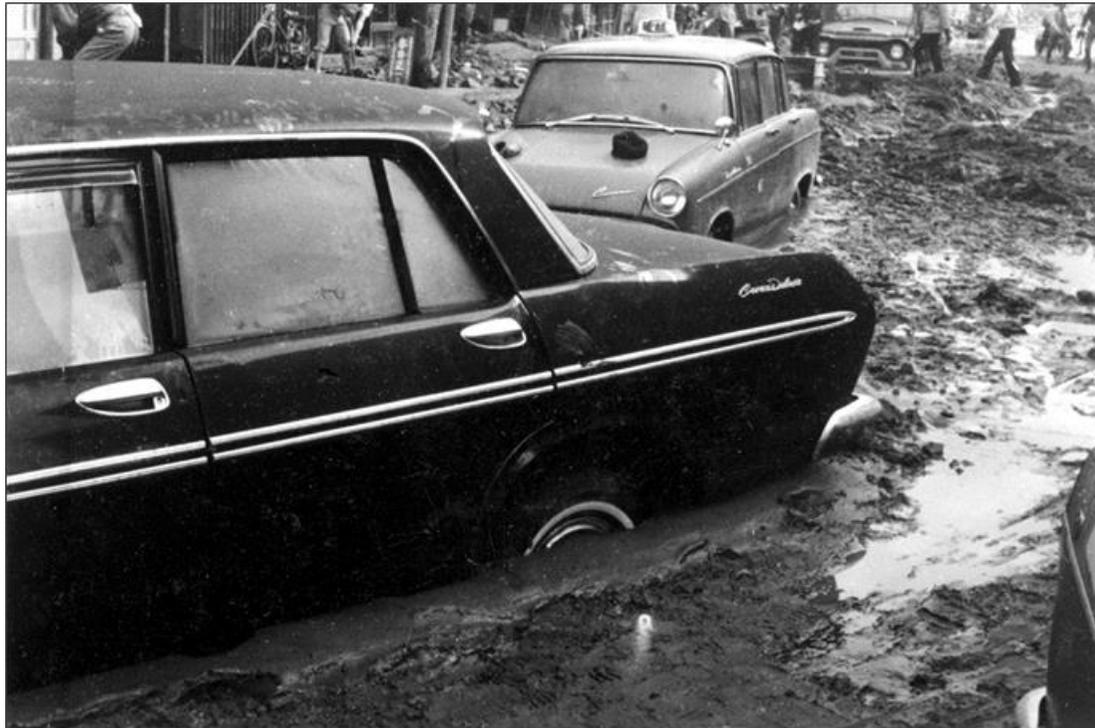
106.礎町通

地震2日後の18日に撮影。液状化した土砂に車が埋って動けなくなっている。6月16日午後撮影したNo.47と同じ場所。2日経過して水は引いたが、状況は変わらない。

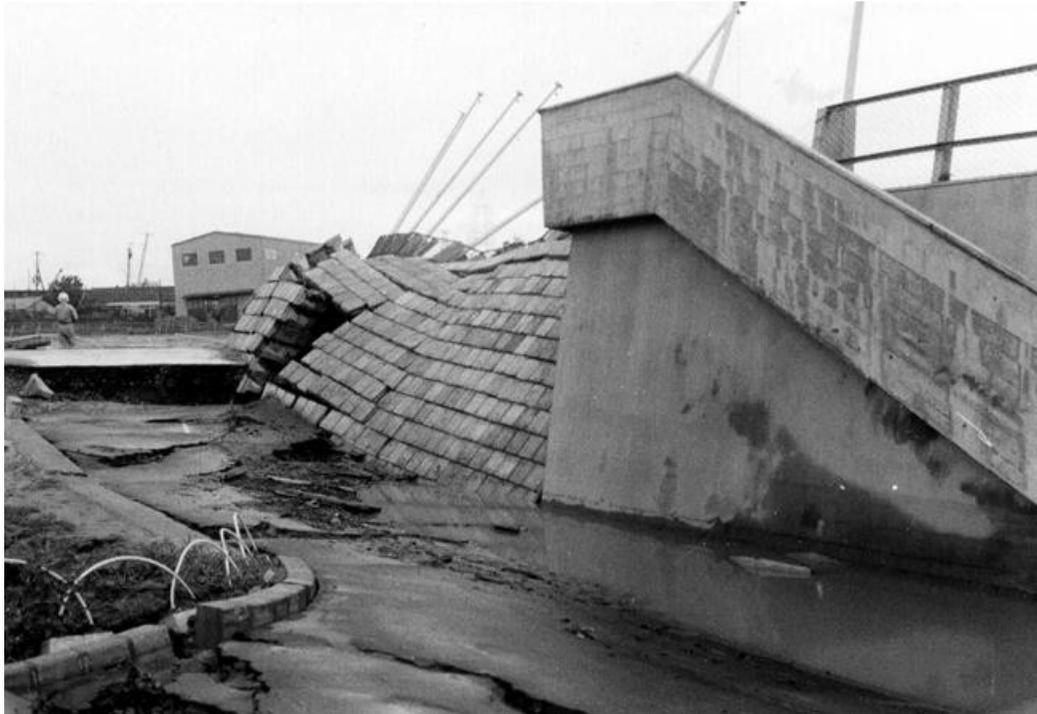
108. 県立競技場

競技場の擁壁が大きく崩壊している。
フラグポールも傾いている。

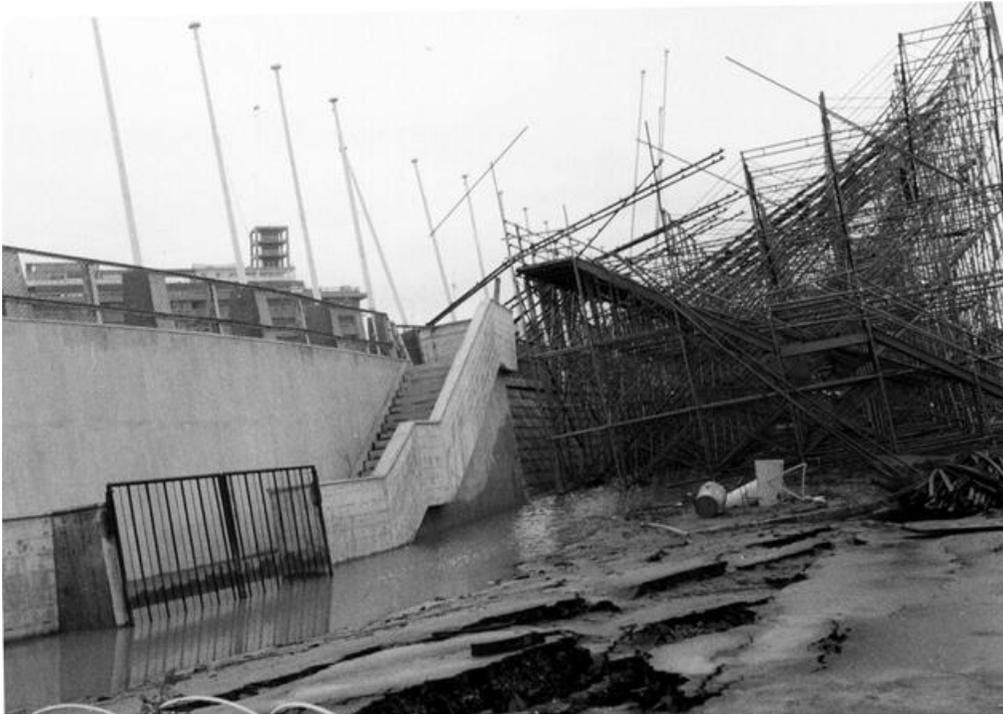
109. 県立競技場

津波と液状化によって冠水している。
地割れも起きているが、冠水した箇所
の地盤沈下が大きいことがわかる。

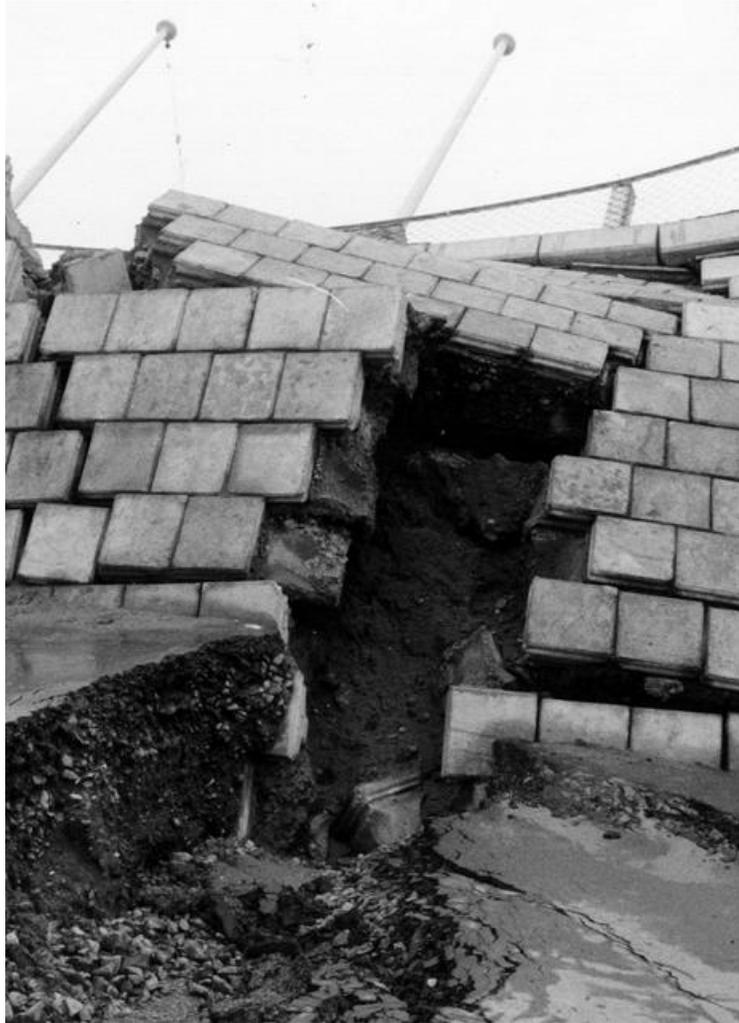
110. 県立競技場

大きな地割れが横切り競技場の擁壁が崩壊している。

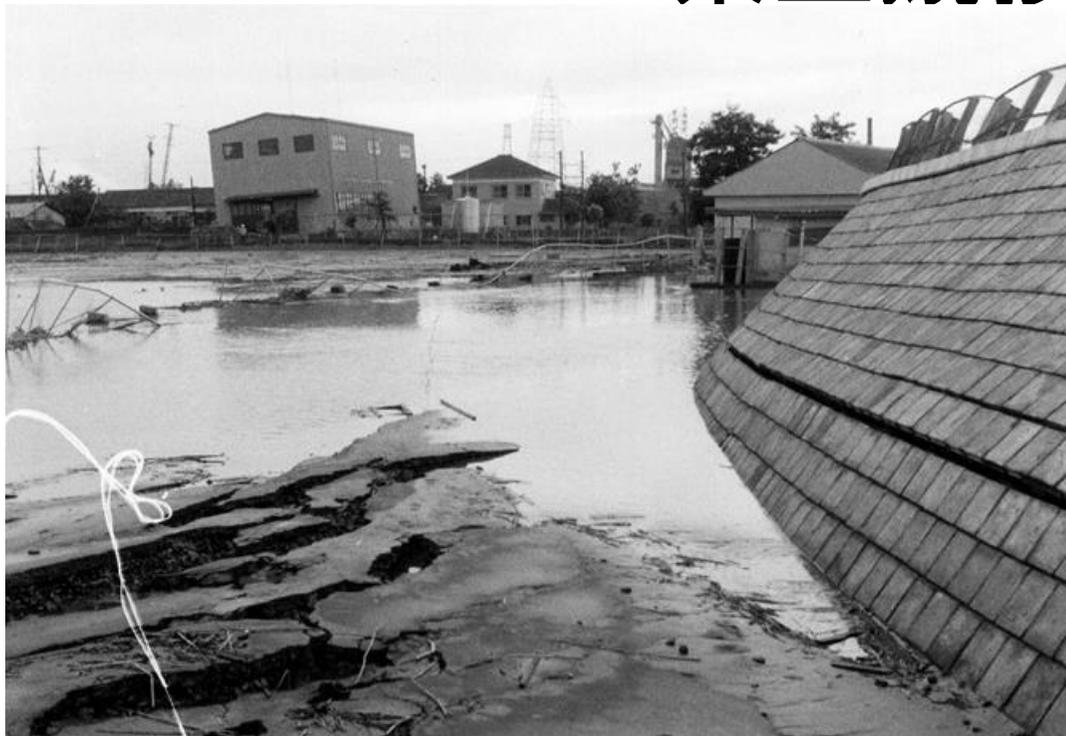
111. 県立競技場

液状化と津波によって冠水している。
フェンスが沈下・倒壊し、奥の建物も傾いている。

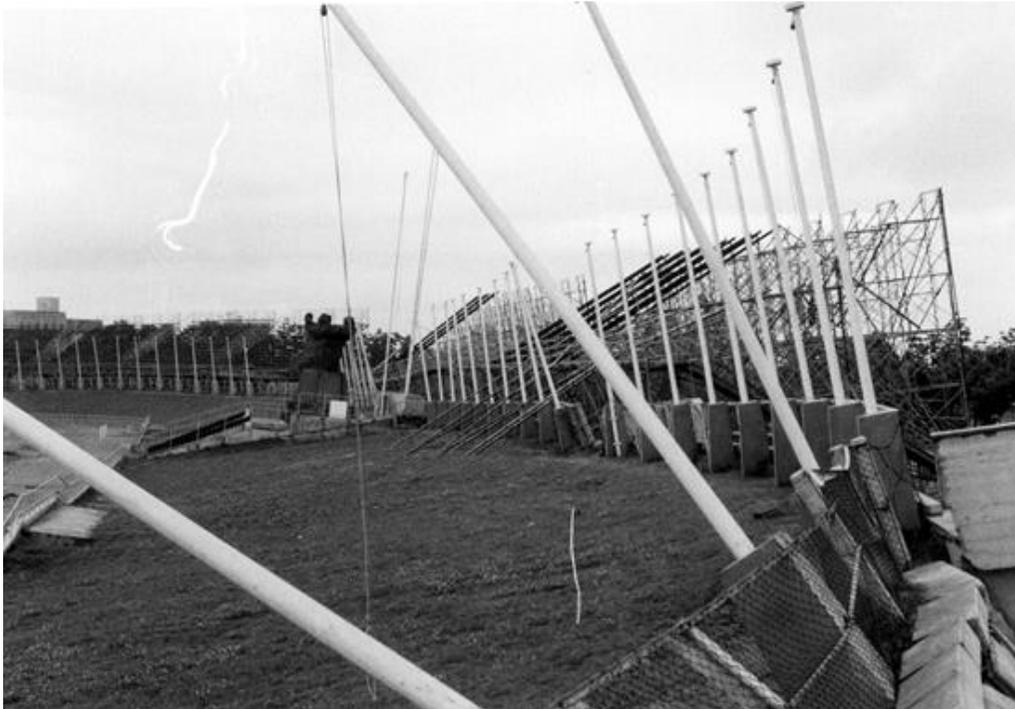
112. 県立競技場

フラグポールとフェンスが傾いている。
 ここでも、地盤が川側(右側)に引っ張られている。

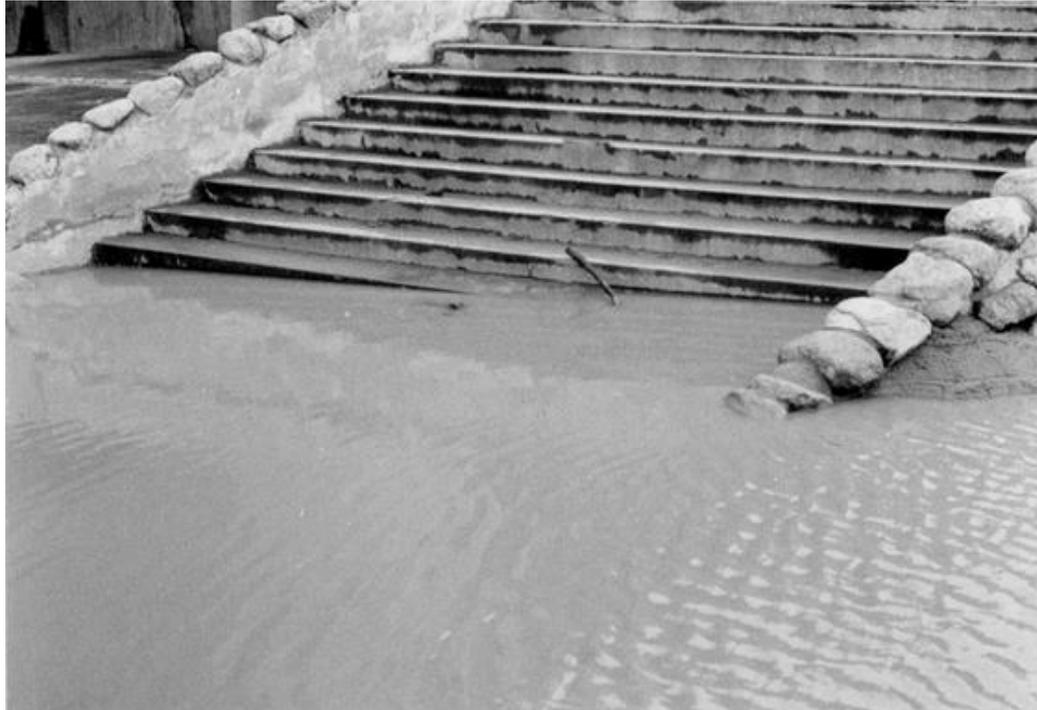
115.新潟市体育館

津波と液状化で冠水し噴砂が堆積している。階段の踏面の右側だけ浸水していることから、不同沈下していることがわかる。

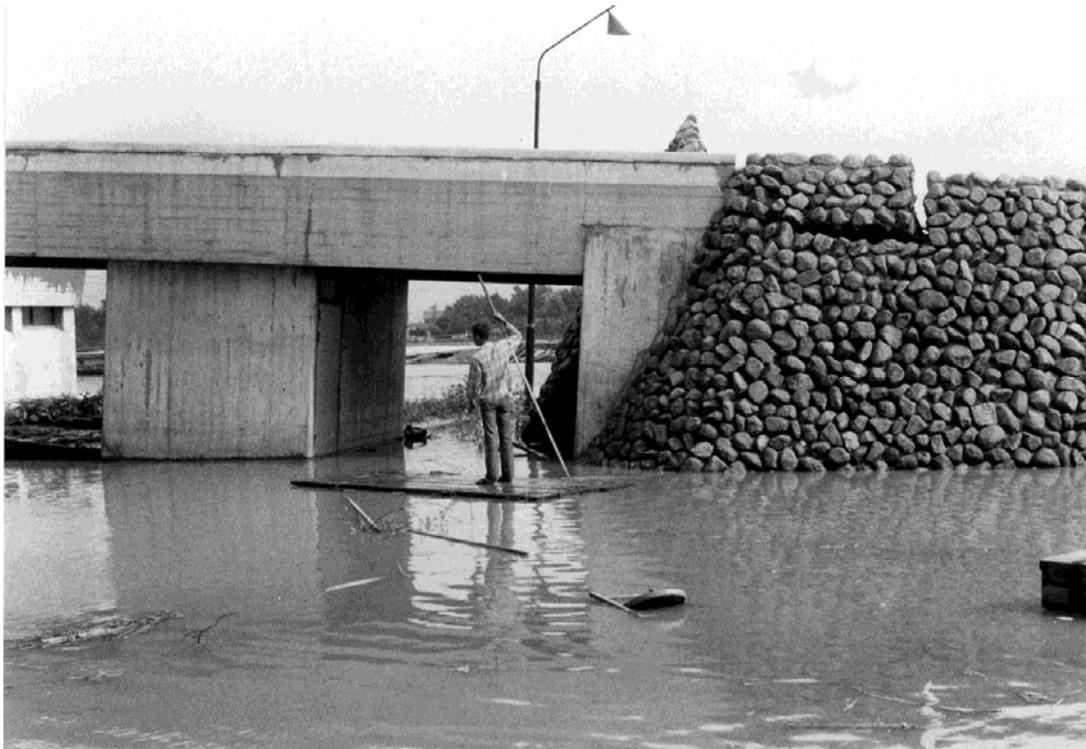
117.新潟市体育館

液状化によって冠水している。擁壁が沈下して、大きなクラックが入っている。

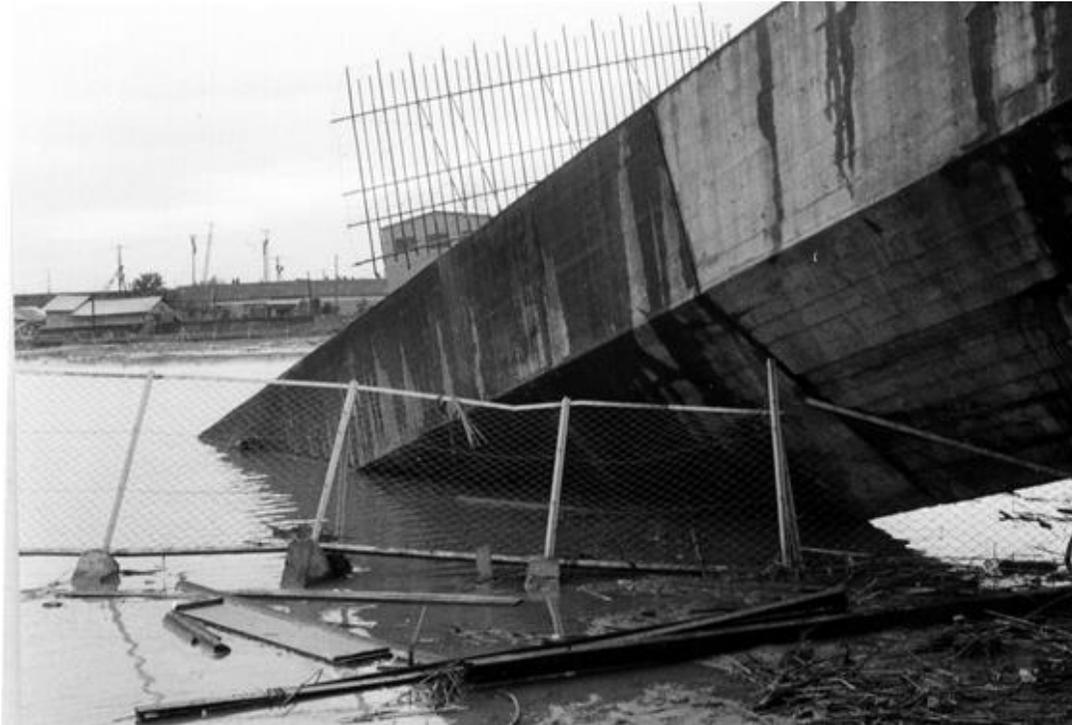
118.新潟市体育館

不同沈下した体育館の梁でフェンスが押しつぶされた。津波と液状化によって冠水している。

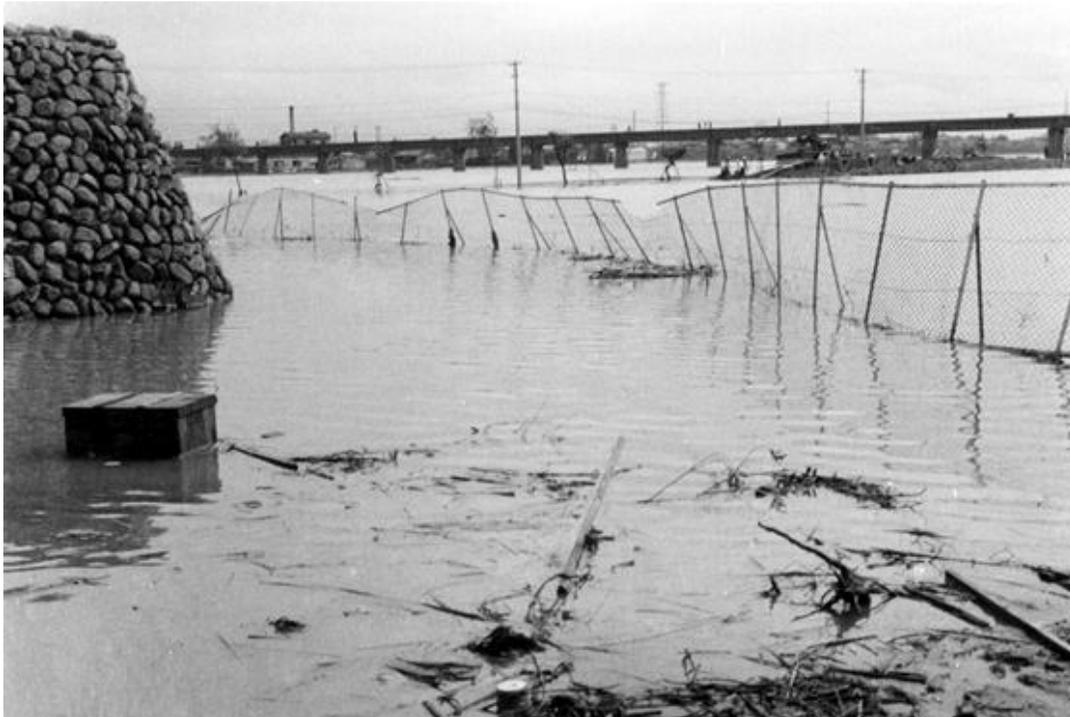
119.新潟市体育館

フェンスが傾いている。津波と液状化によって冠水し、信濃川との境目がわからなくなっている。遠景はJR越後線鉄橋。

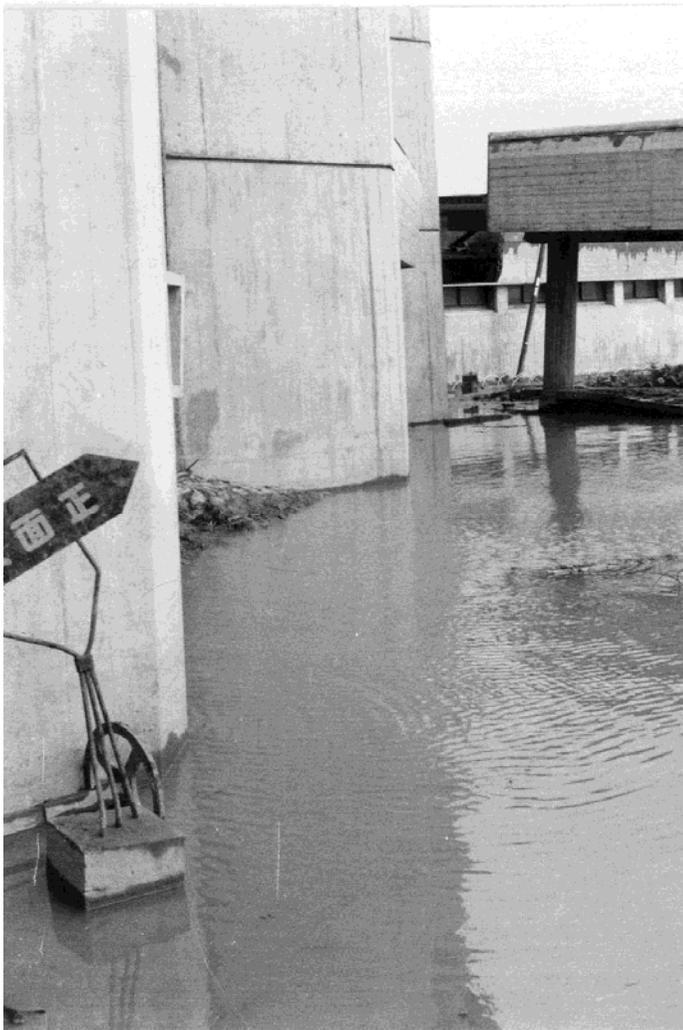
120.新潟市体育館

津波と液状化の両方で一面冠水している。

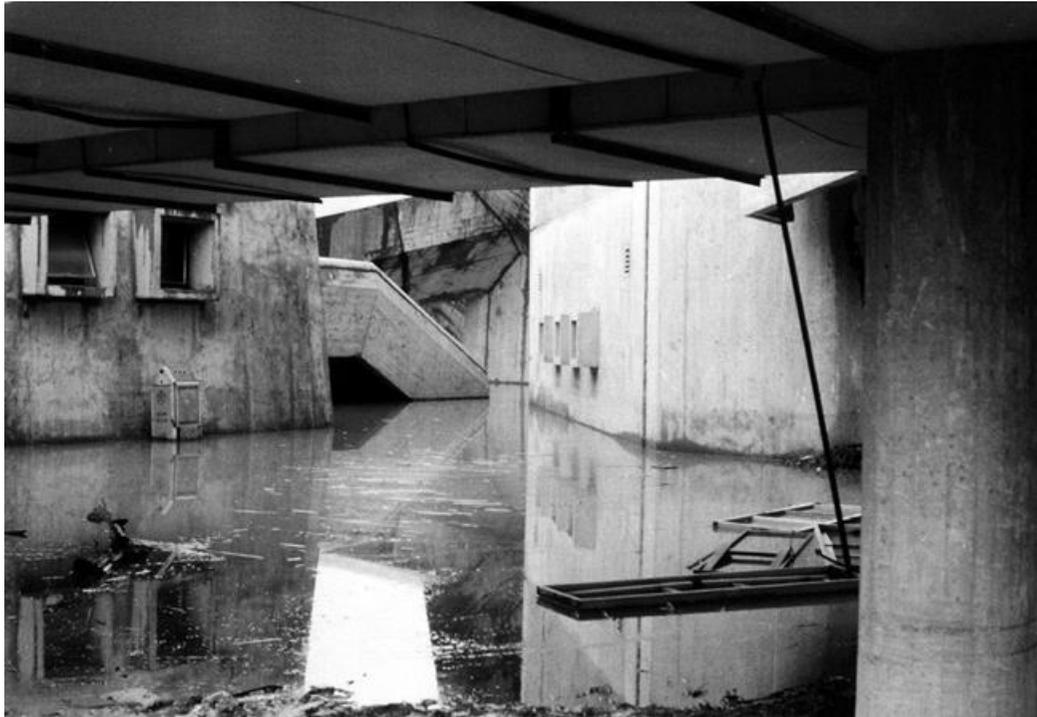
122.新潟市体育館

体育館の信濃川寄りの基礎。液状化に伴う側方流動で、地盤が川方向に流出したため、地盤が大きく沈下している。湛水は、液状化で湧出した地下水と、信濃川を遡上した津波で水が浸入したことによるものと思われる。

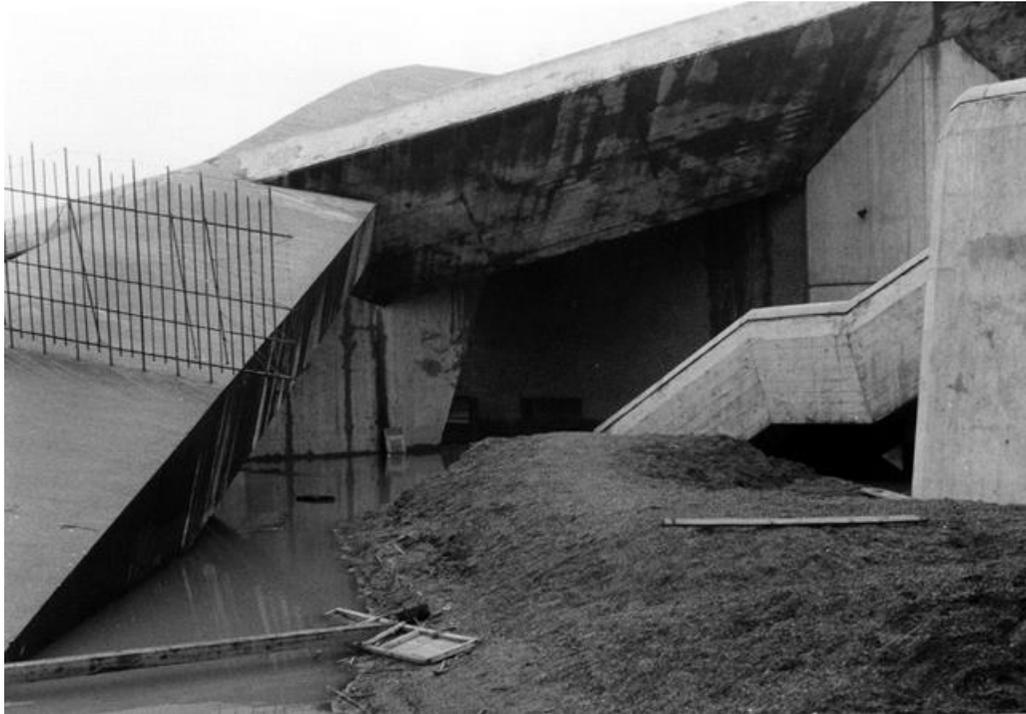
123.野球場

写真手前右側は、左側は側方流動によって地盤沈下したため、水が引かない。

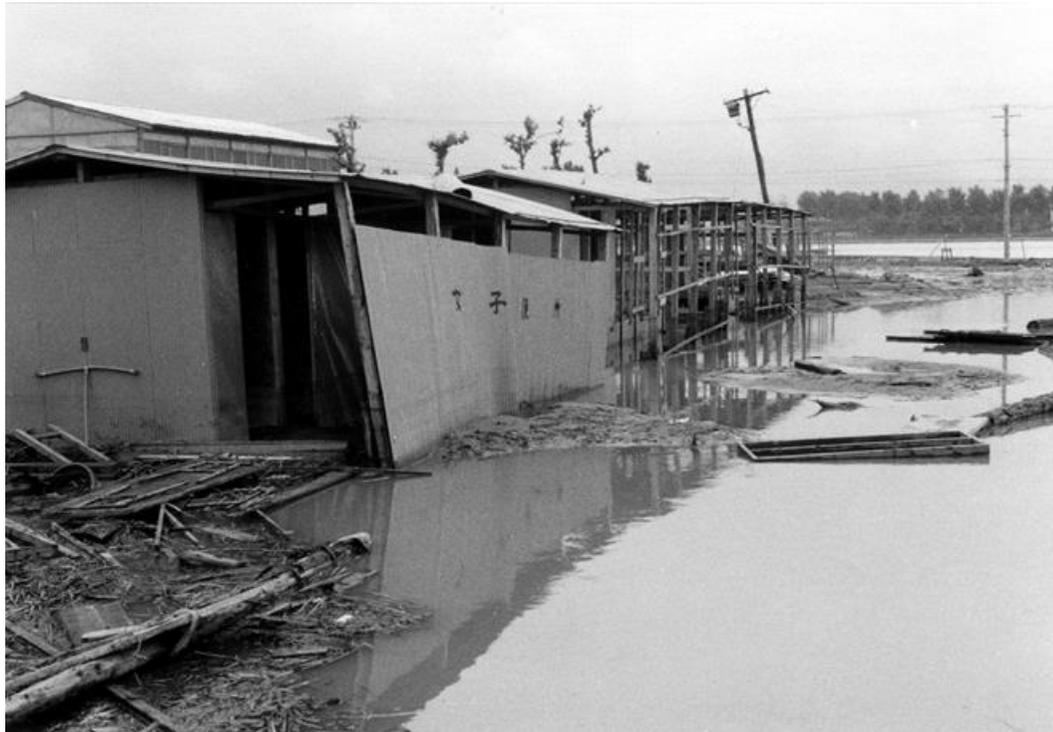
124. 野球場

野球場の南側から信濃川方向を撮影した。地盤が沈下して写真奥の信濃川の水位とほとんど変わらない。水中から顔を出している地面は噴砂の山、左手前に散乱しているのは、津波が運んだ漂流物と思われる。
