1964年新潟地震直後に撮影された 写真に基づく液状化被害の状況

Photos of liquefaction induced damage in Niigata City taken
immediately after the Niigata Earthquake of June 16, 1964

公益社団法人 日本地震工学会
関東学院大学 若松研究室

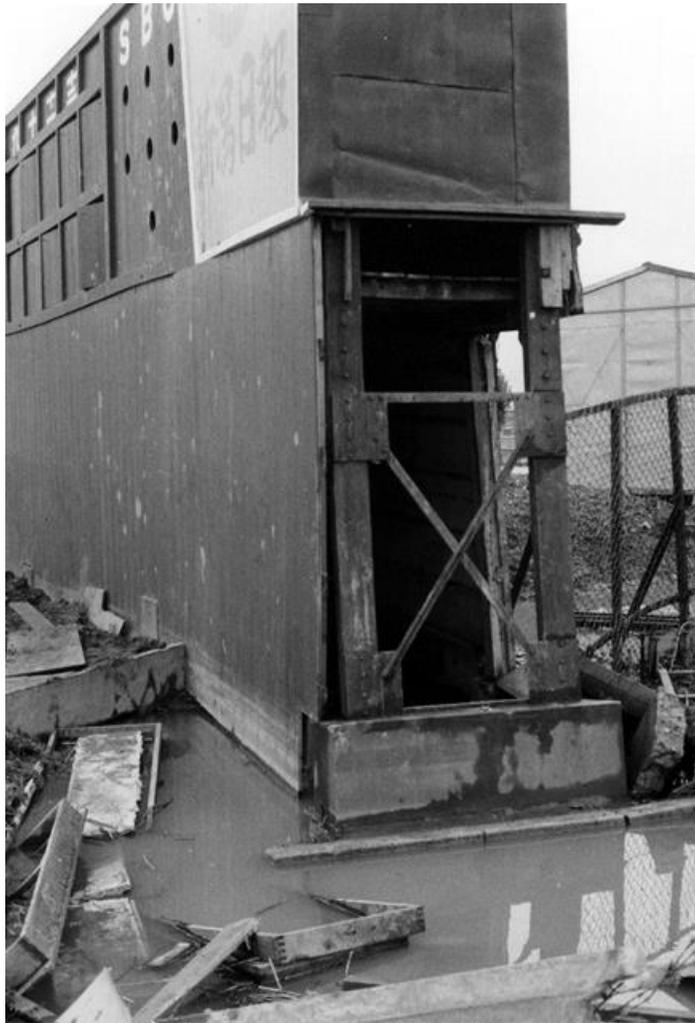
125.昭和大橋北側

野球場のスコアボード？が傾斜しており、手前は地盤沈下のため、湛水している。津波による漂流物と思われる木片等が散乱している。

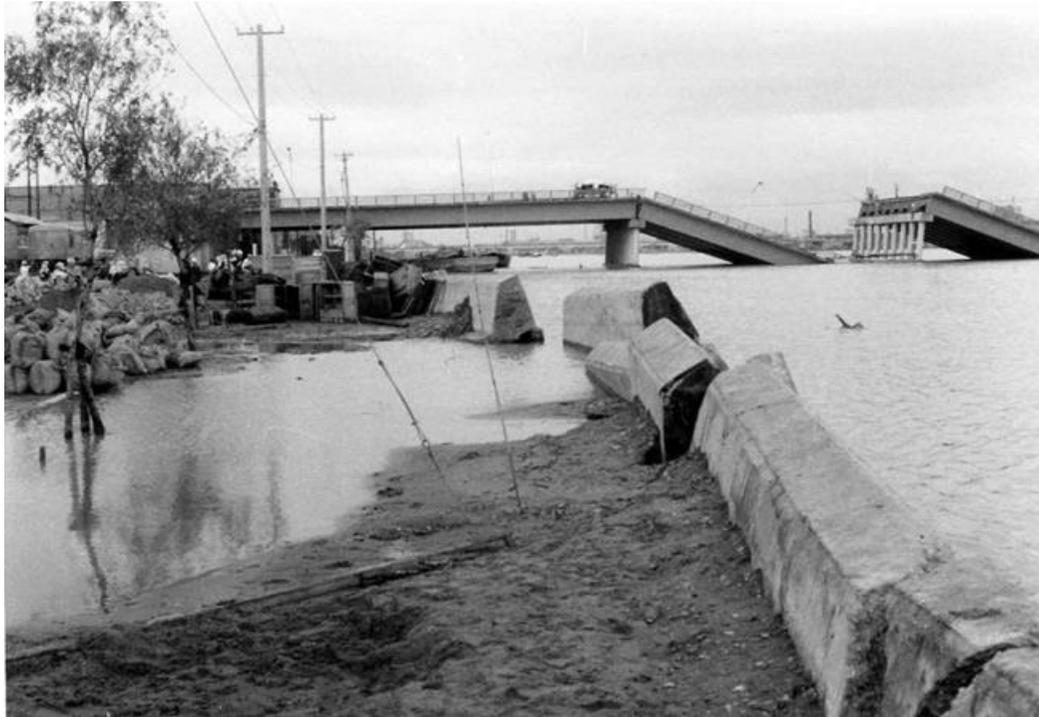
昭和大橋のたもとの地盤は、側方流動により最大5m以上、信濃川に向かって変位している。このため、コンクリート護岸は接合部で離れてしまっている。また、背後地盤は大きく沈下したため、川の水が浸入している。

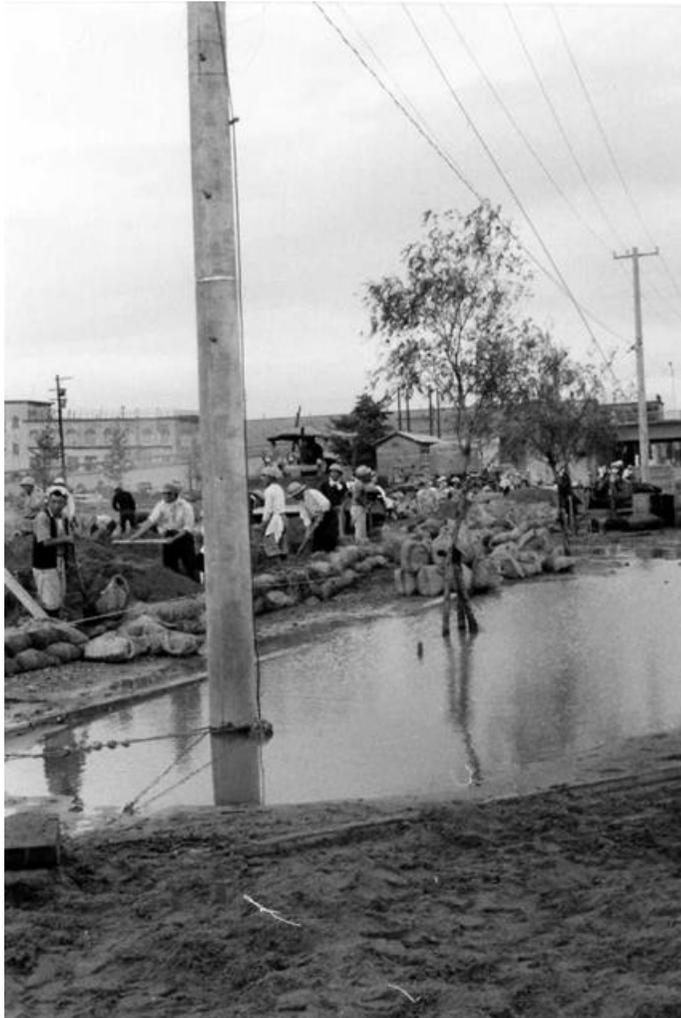
126.昭和大橋北側

地盤沈下によって信濃川の水が浸入するのを防ぐため土嚢を積む。

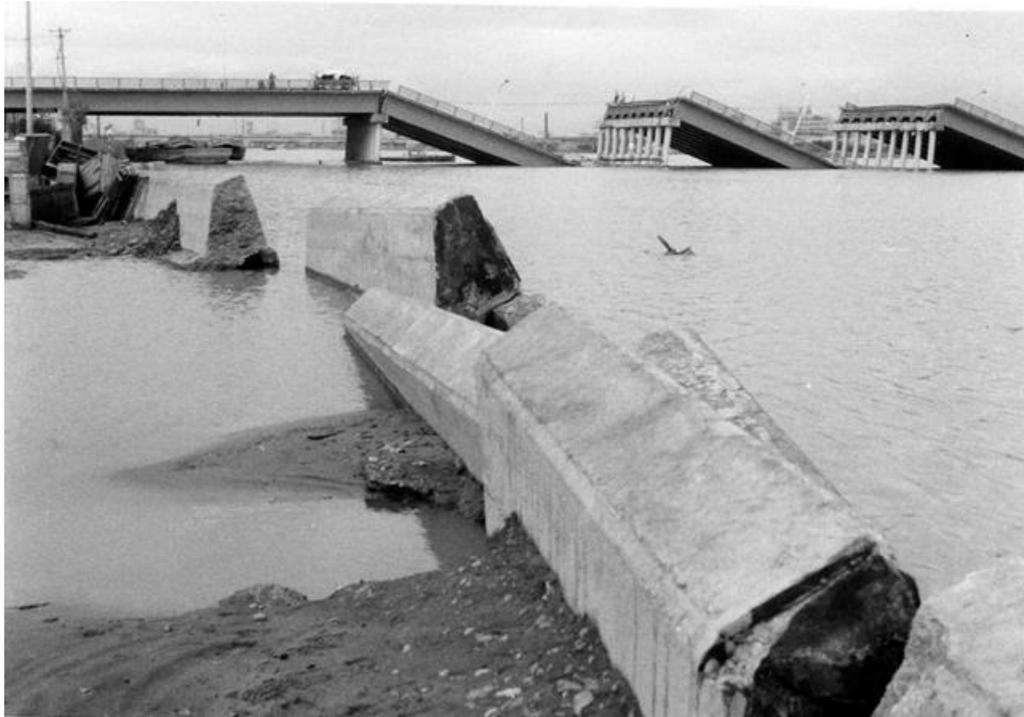
127.昭和大橋北側

側方流動によりコンクリート護岸が川方向に移動し、川岸の地盤は沈下している。奥に落橋した昭和大橋が見える。弓なりに右方向へ移動したコンクリート護岸から、側方流動による外力の大きさがうかがえる。

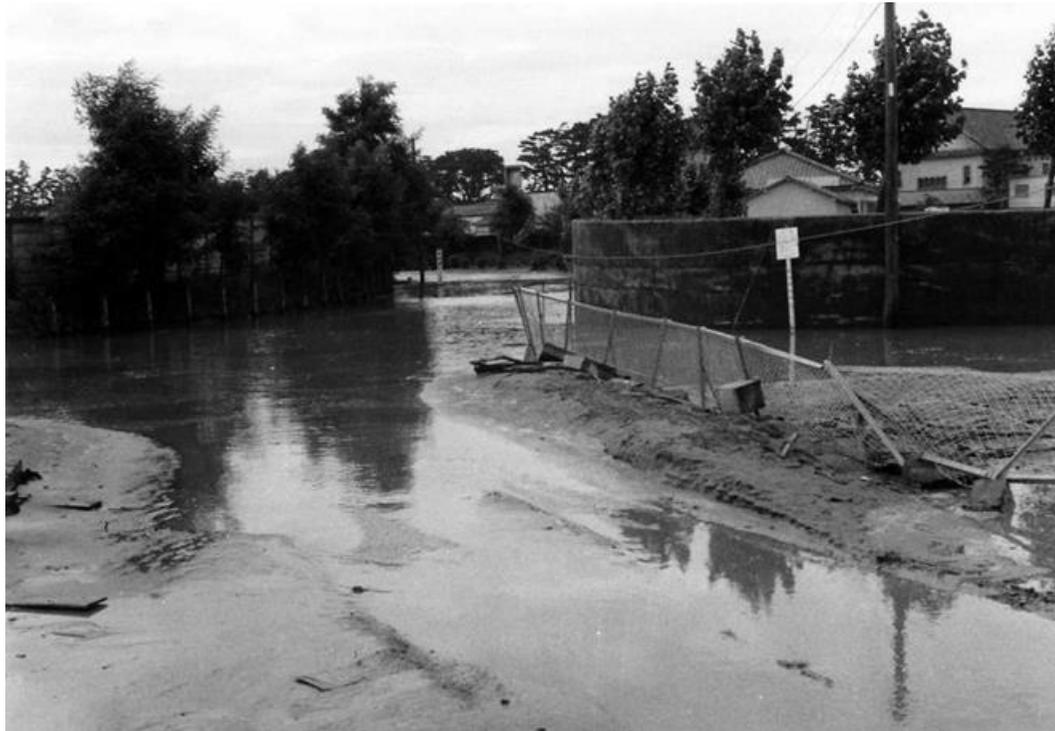
128. 白山高校付近

地盤沈下と浸水は、川から少し離れた場所にも及んでいる。大量に噴砂した部分は冠水していない。フェンスが倒壊したのは、基礎地盤が液状化したためと思われる。

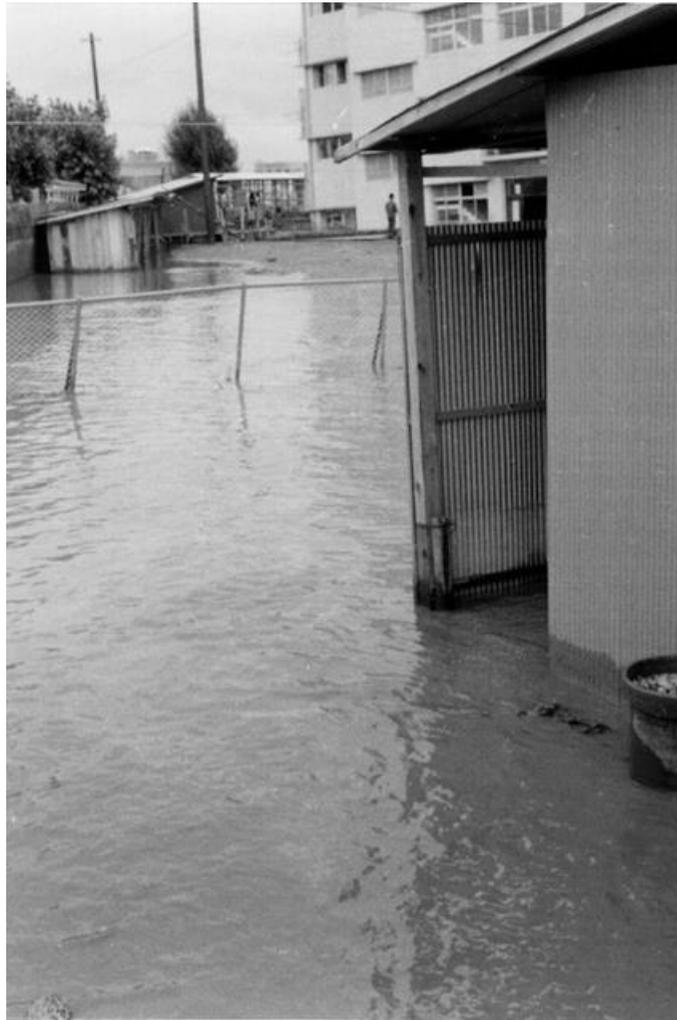
129.白山高校付近

奥に見えるのは白山高校のRC校舎。
津波が浸入し、地震後2日経過しているのに、水は引かない。

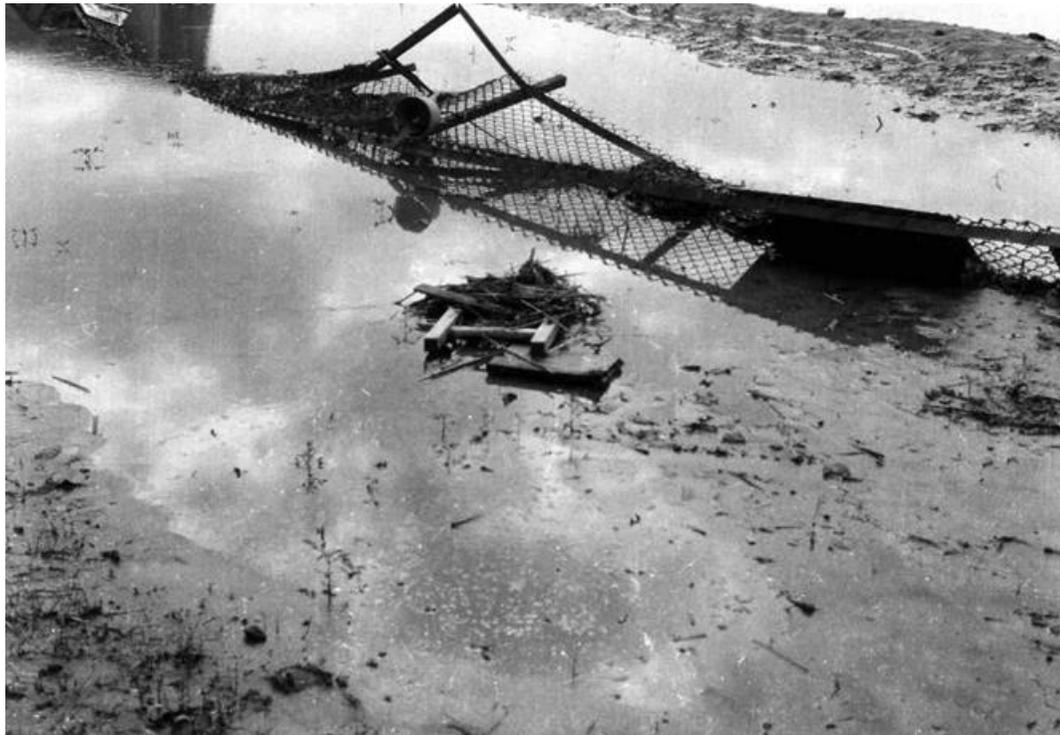
130. 白山高校

No.128の写真と同じフェンス。液状化した地盤に津波が浸入し、泥濁化している。

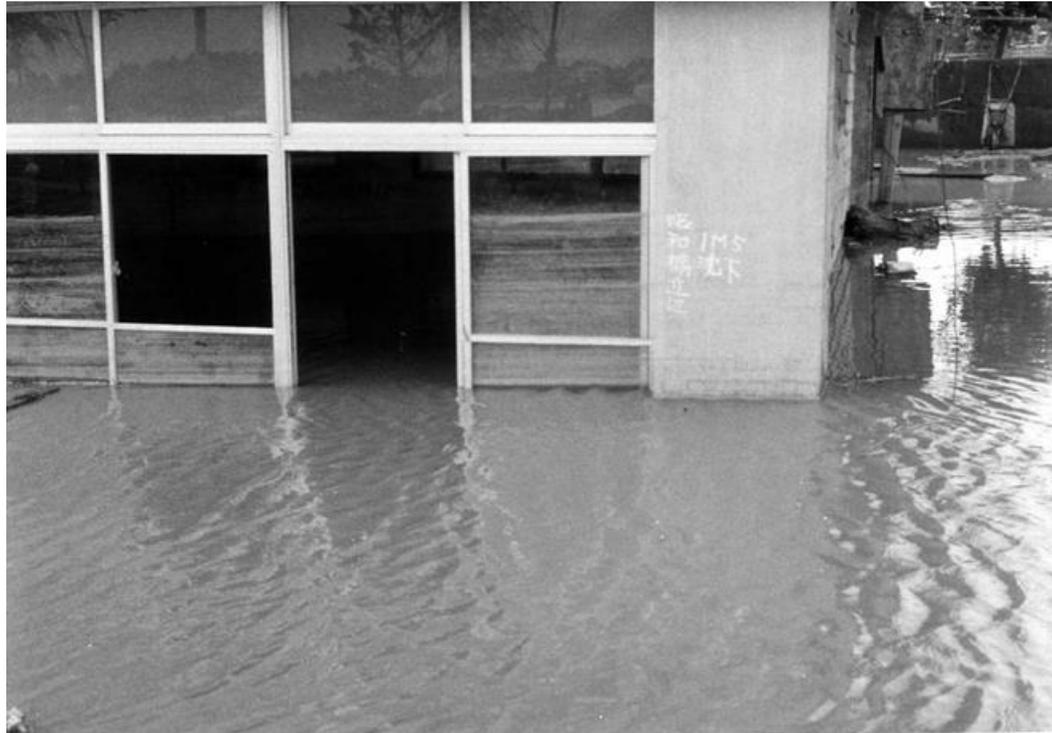
132.白山高校

白山高校のRC校舎。浸水しているだけでなく、建物が不同沈下している。柱には、白チョークで1M5（1.5m）沈下と書かれている。

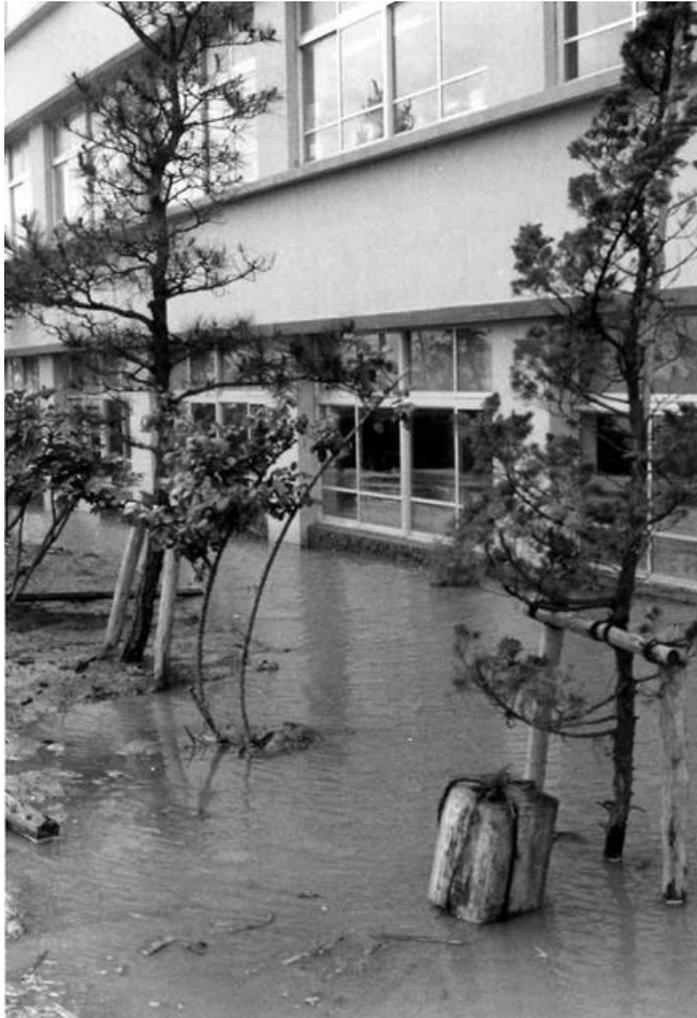
133.白山高校

白山高校のRC校舎。校舎が腰窓の下端近くまで沈下している。

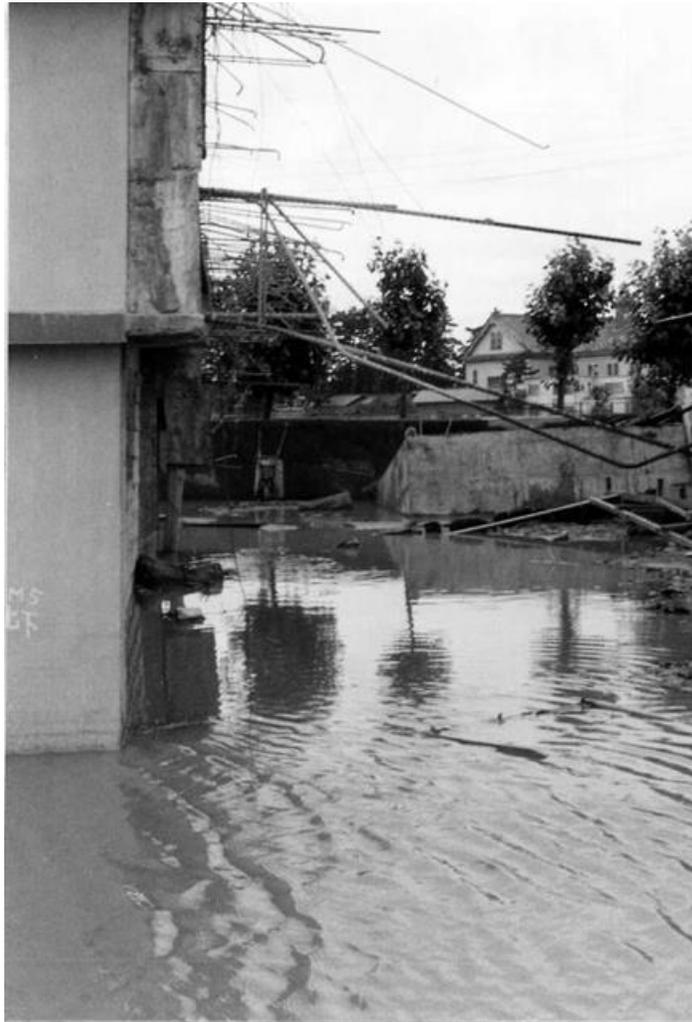
134. 白山高校

左手前は1.5m沈下した白山高校RC校舎。

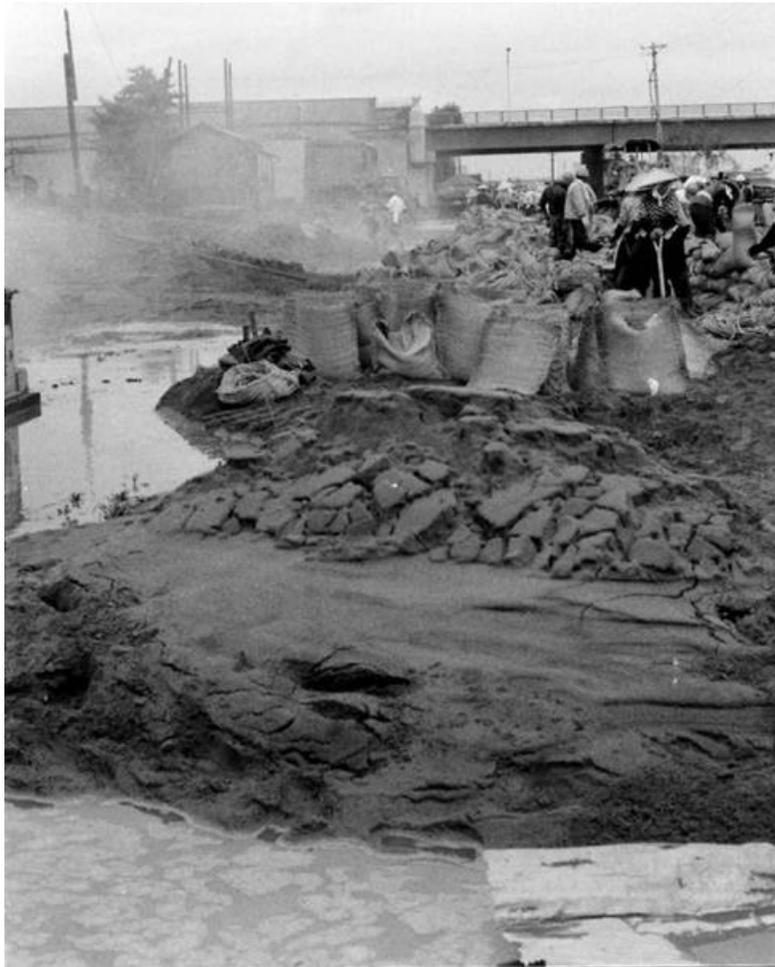
137. 昭和大橋北側

信濃川の護岸応急復旧の様子。右手が信濃川、左手の護岸道路はまだ水が引かない。

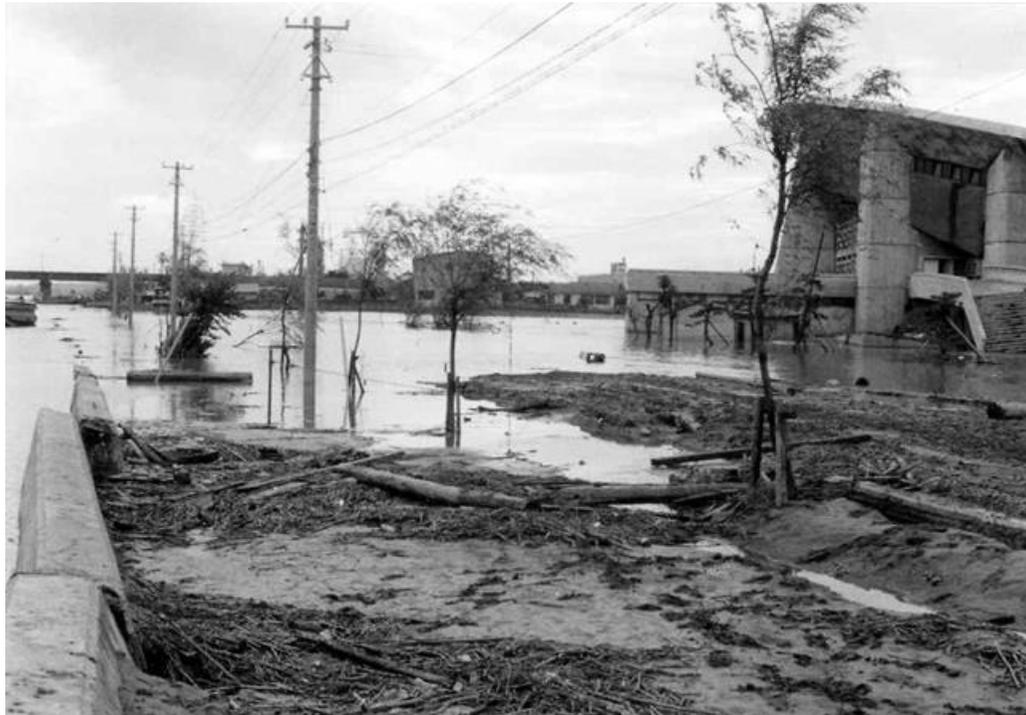
138.新潟市体育館

川岸の地盤が側方流動によって大きく沈下し、県立競技場の前に入り江ができたようになった。左端の信濃川の護岸の法線がセットバックし、沈下して一部水没している。手前は噴砂と思われる。

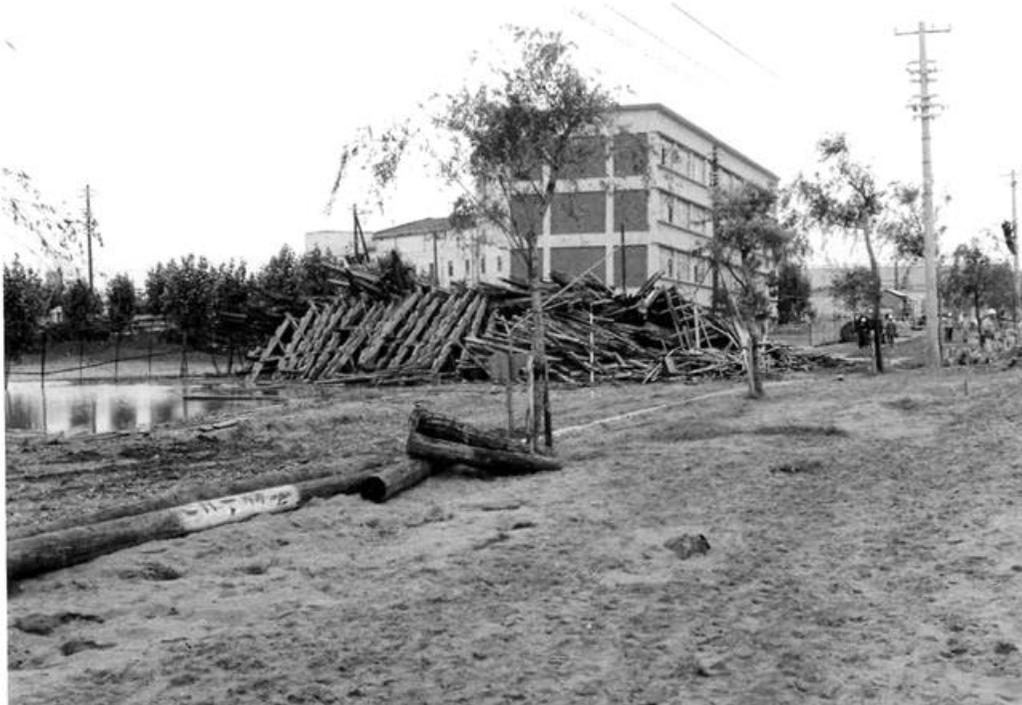
139.白山高校付近

中央は白山高校RC校舎。右手が信濃川。川岸の道路は、道路が沈下したために砂で埋めたとも、噴砂とも見られる。

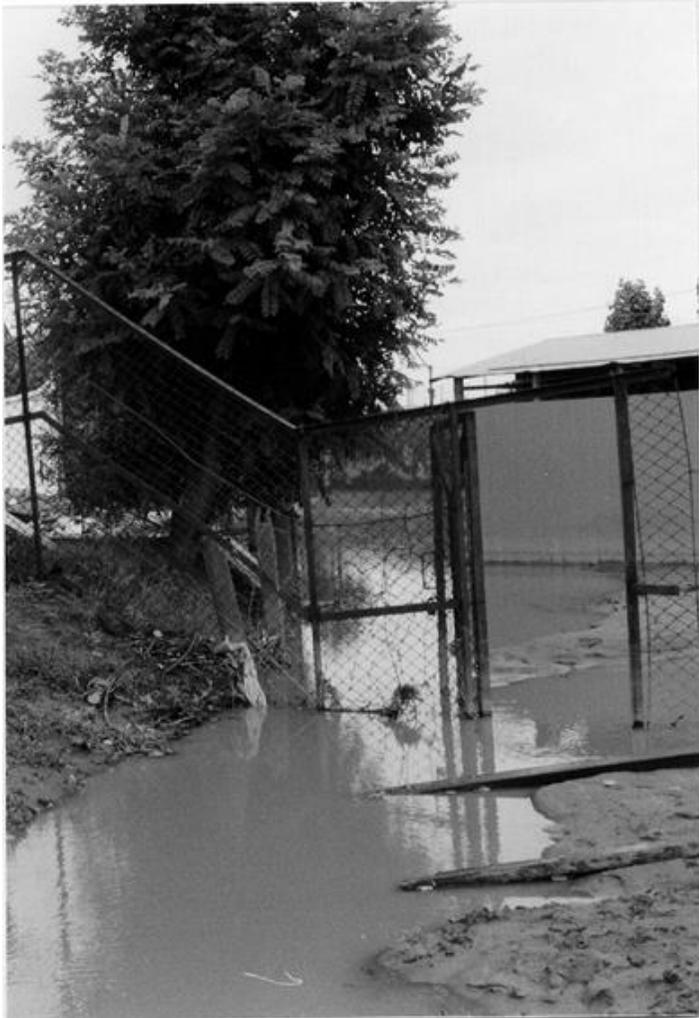
140.野球場付近

フェンスが沈下して冠水している。

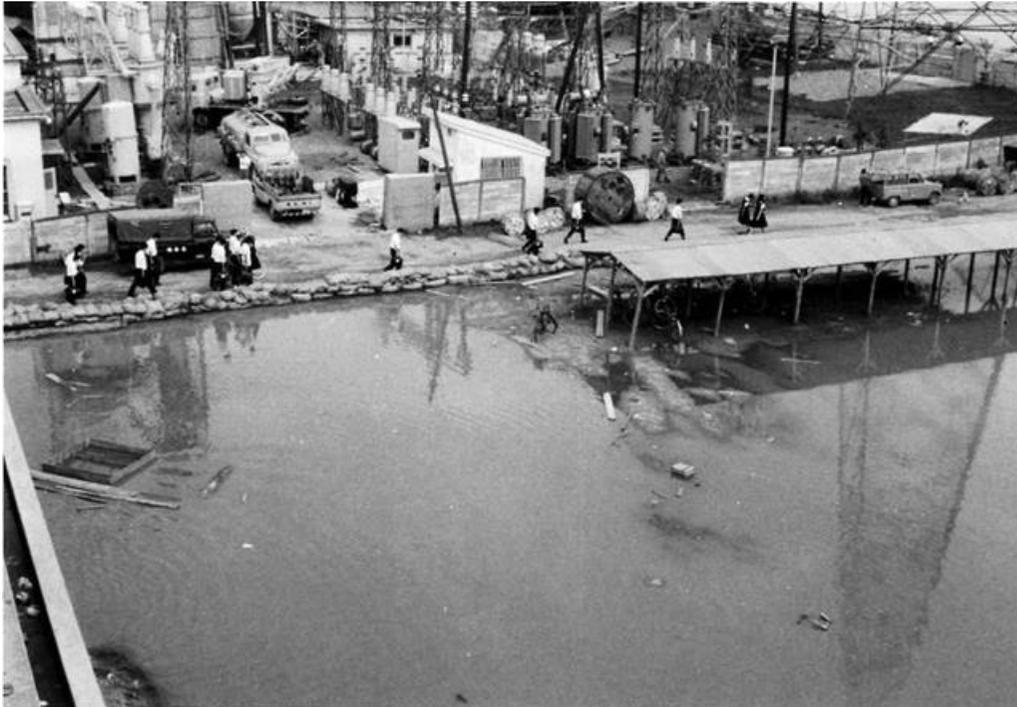
141.新潟明訓高校校庭

奥は白山変電所、手前は明訓高校の校庭。右手は自転車置き場。地震2日後(18日)で土嚢が積んであるが、水は全く引いていない。登校する生徒の姿がちらほら見える。

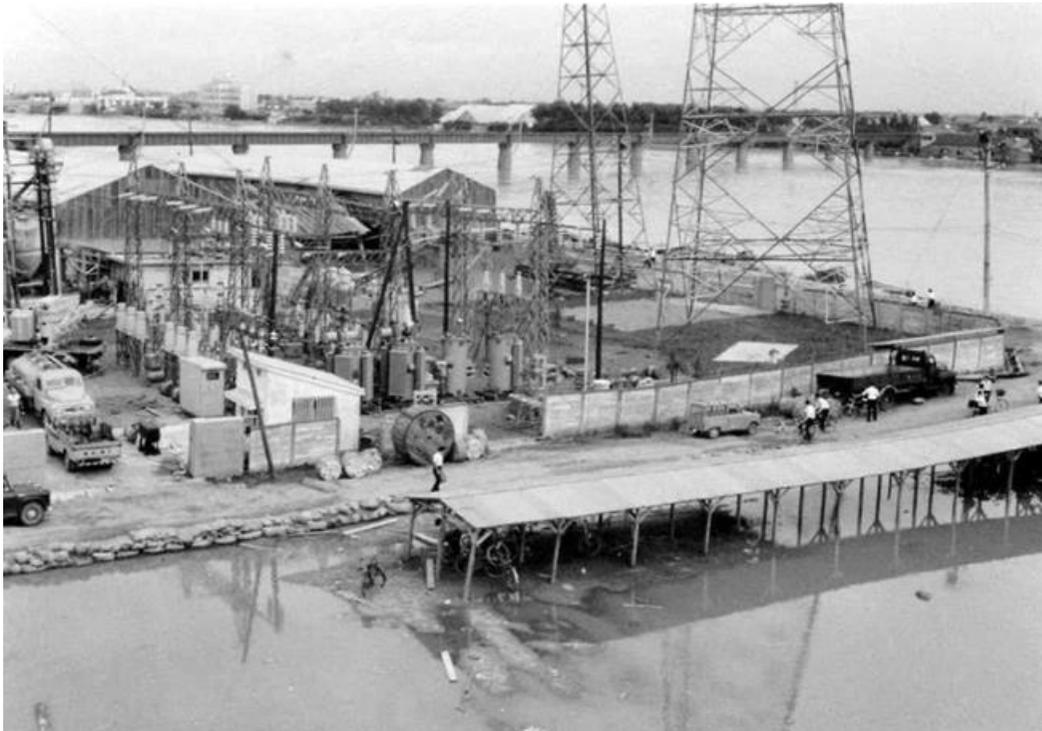
142.新潟明訓高校校庭

NO.41とほぼ同じ写真。

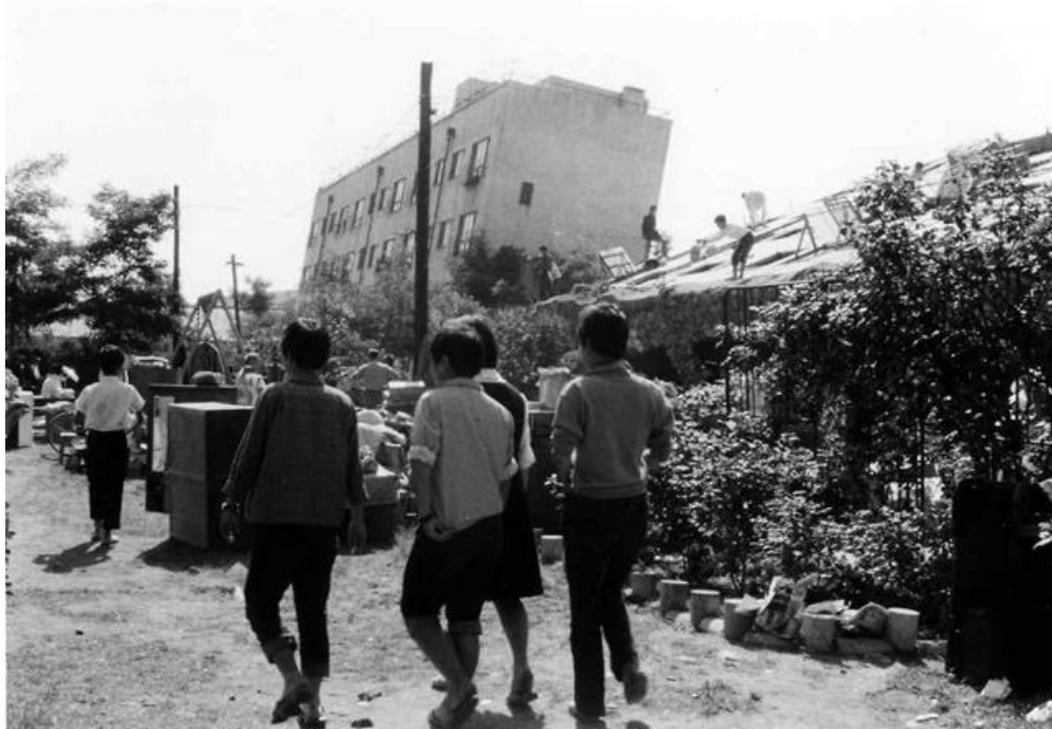
144.川岸町アパート

県営川岸町アパート4号棟(中心の棟)。
転倒して基礎の割り栗石が見えている。
奥の傾斜した建物は、同アパート8号棟。

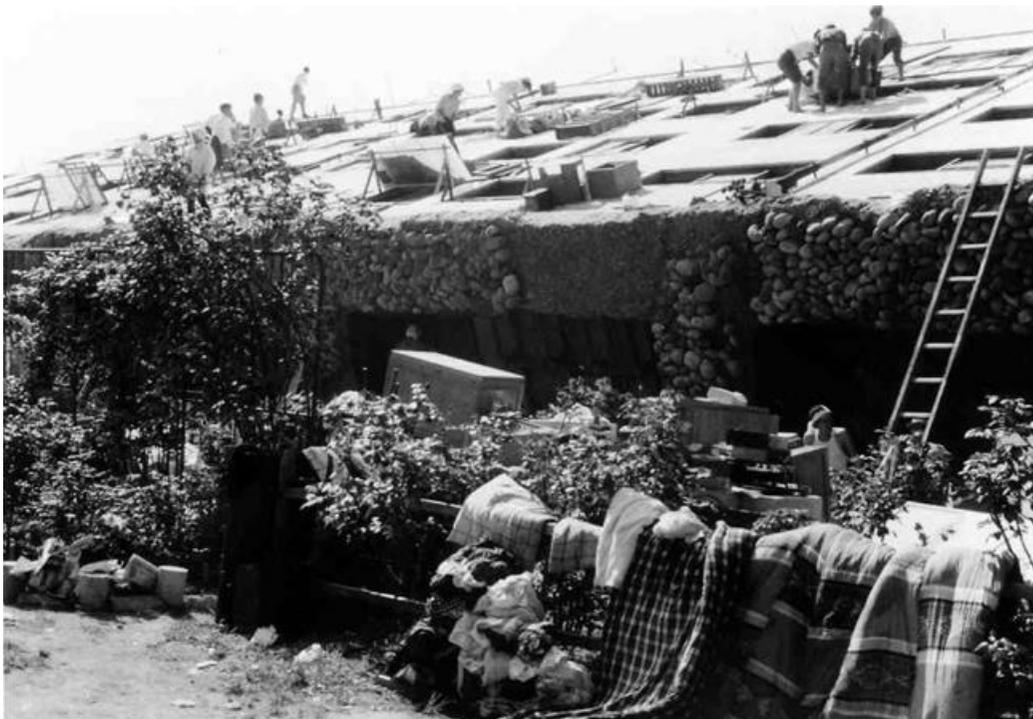
145.川岸町アパート

県営川岸町アパート4号棟(中心の棟)。
家財の運び出しにも一苦労。

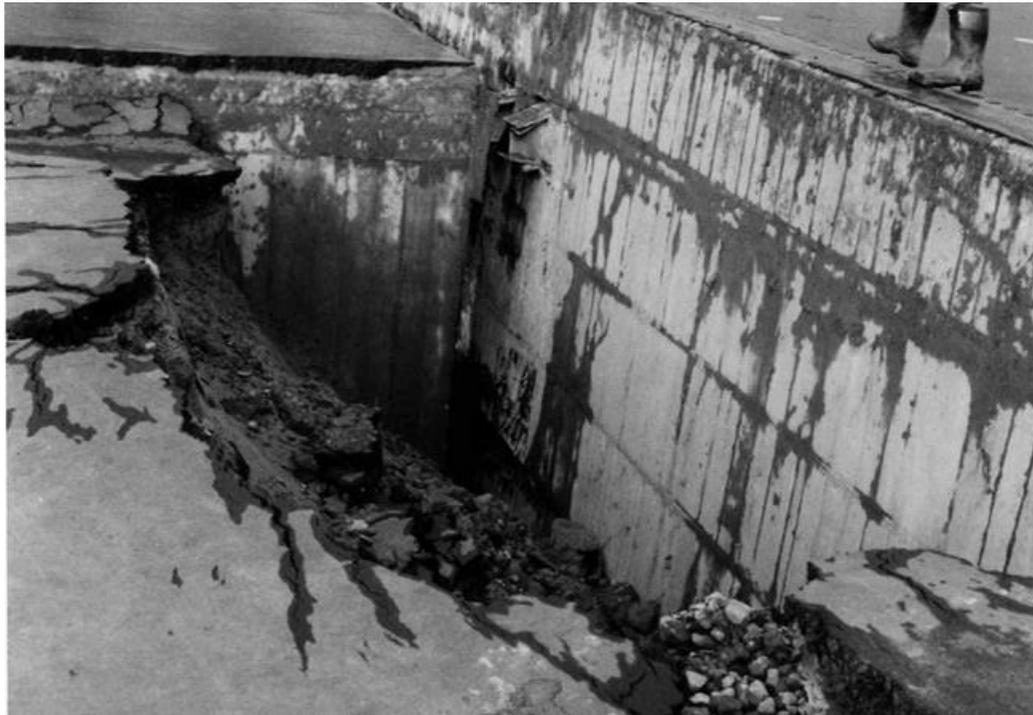
148.昭和大橋北側

昭和大橋取り付け道路が沈下し、橋台との間に段差を生じている。

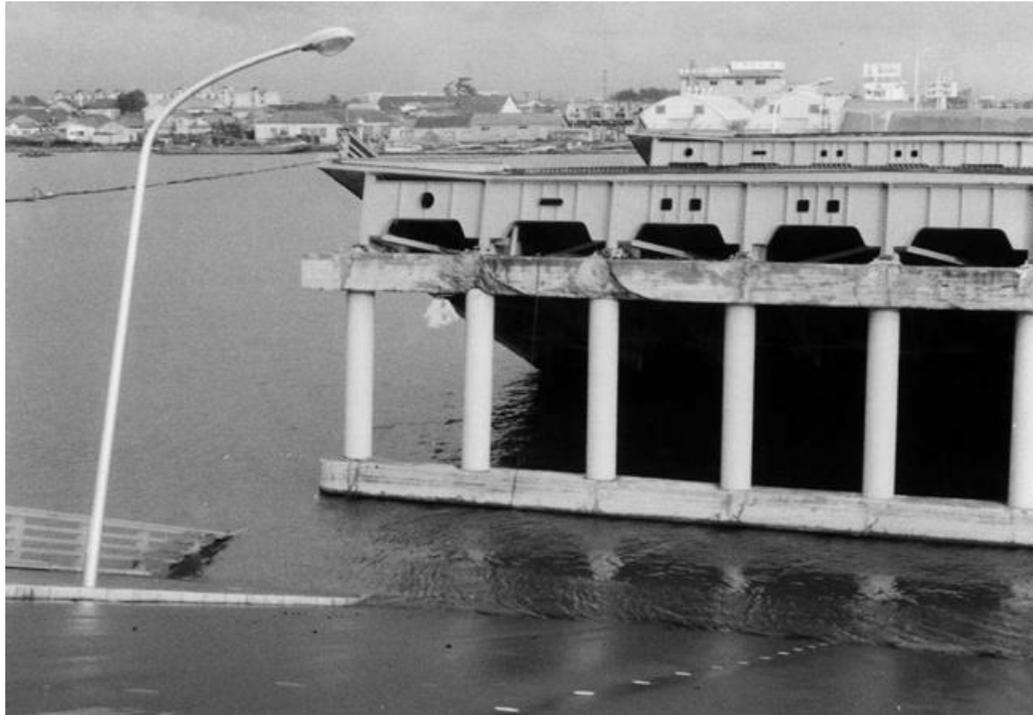
149.昭和大橋北側

昭和大橋の落橋部分のクローズアップ。

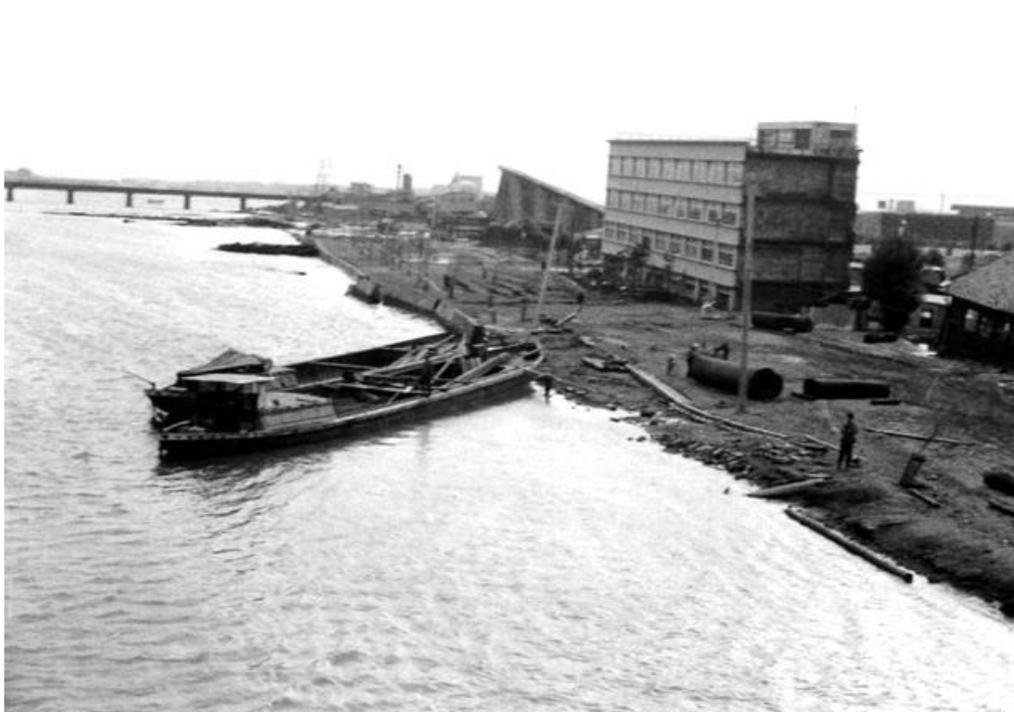
150.白山高校

手前は、白山高校のRC校舎と木造校舎。RC校舎は1階の3分の1位の高さまで沈下している。奥の建物はシェル構造の体育館。川岸の地盤が信濃川水面近くまで沈下している。地震前は直線だった護岸の法線が湾曲している。湾曲が大きい箇所が側方流動による変位量が大きかった所。

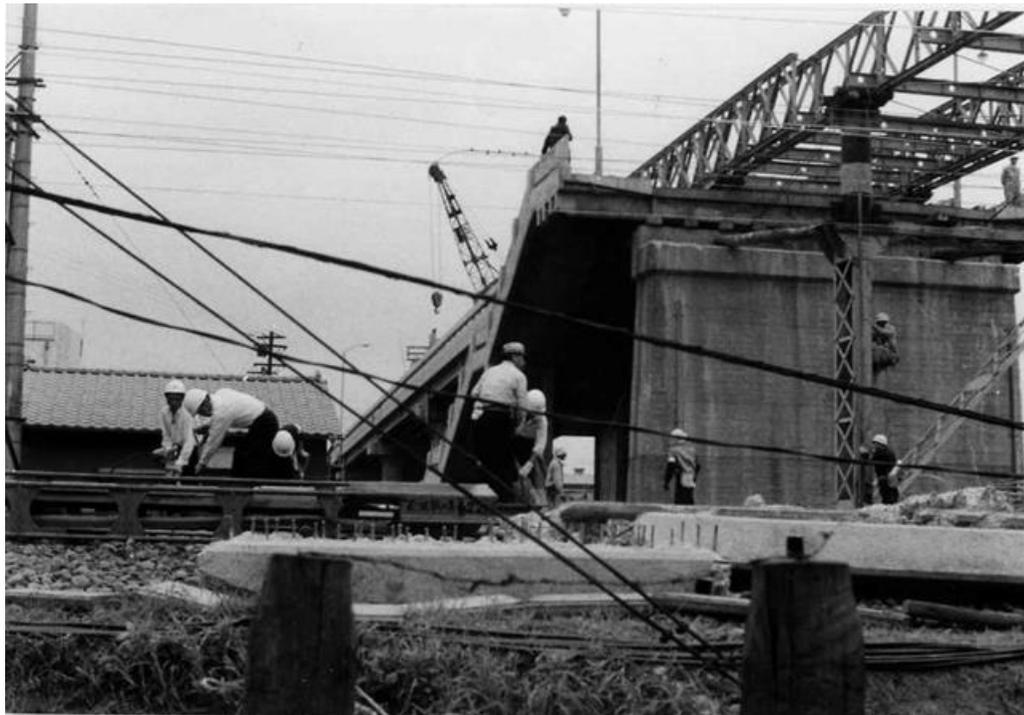
151.新潟駅花園町付近

側方流動が原因で落橋したとされる
新潟駅東跨線橋。

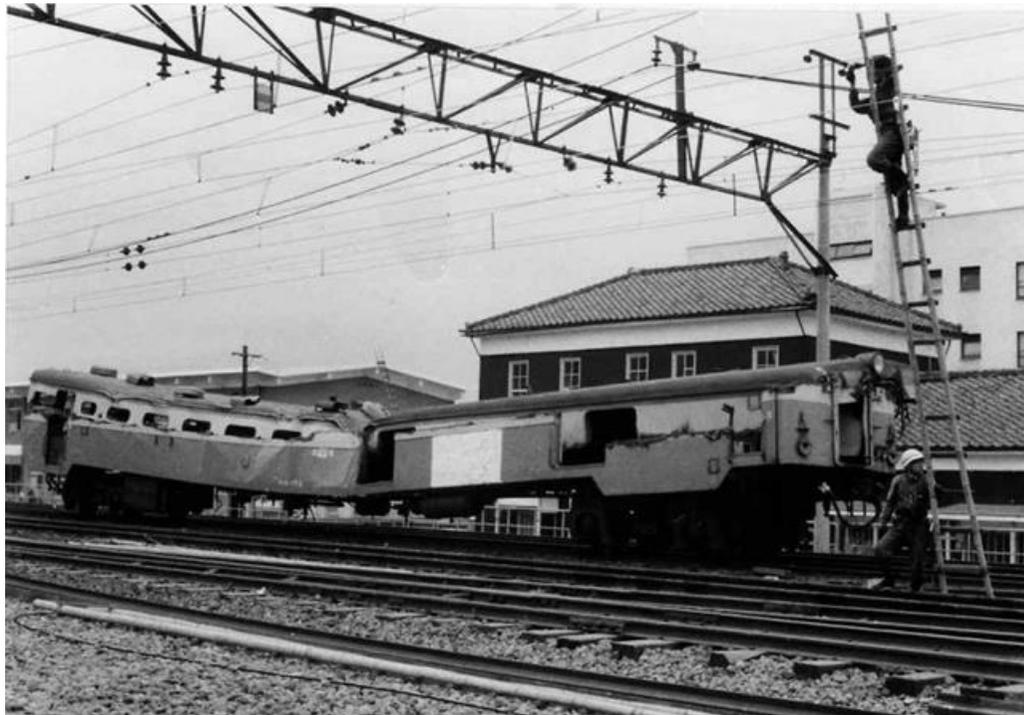
152. 新潟駅花園町付近

東跨線橋近くの新潟駅構内の状況。
写真の客車は、跨線橋の落橋によって潰れた車両か？

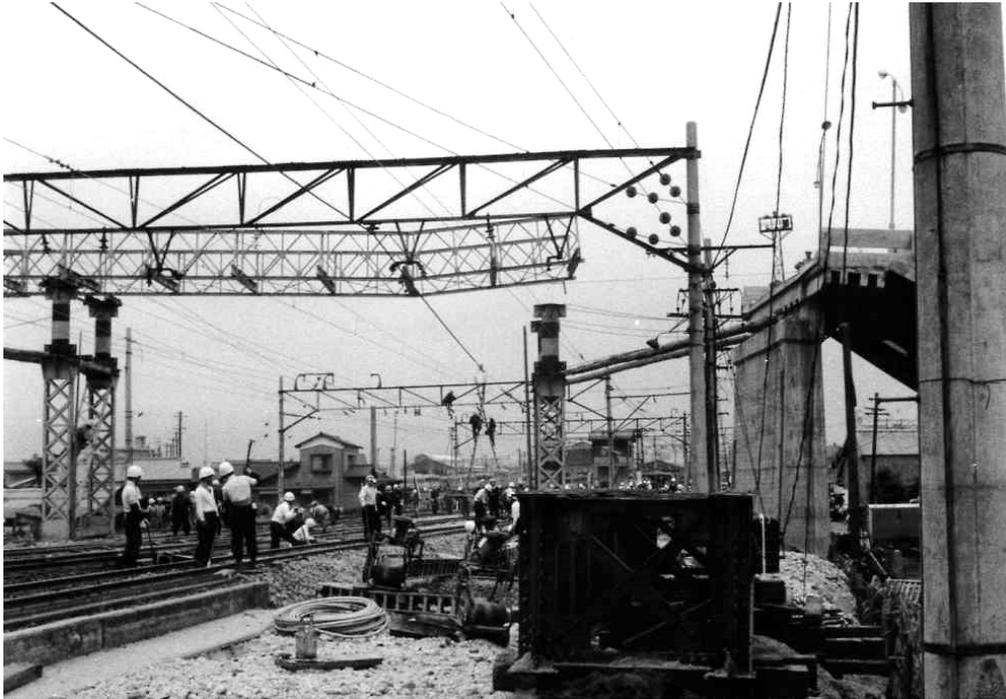
153.新潟駅花園町付近

側方流動が原因で落橋したとされる新潟
駅東跨線橋。落橋部を撤去したところ。
