平成6年能登半島地震の現地調査報告

東京電機大学 安田 進・石川敬祐

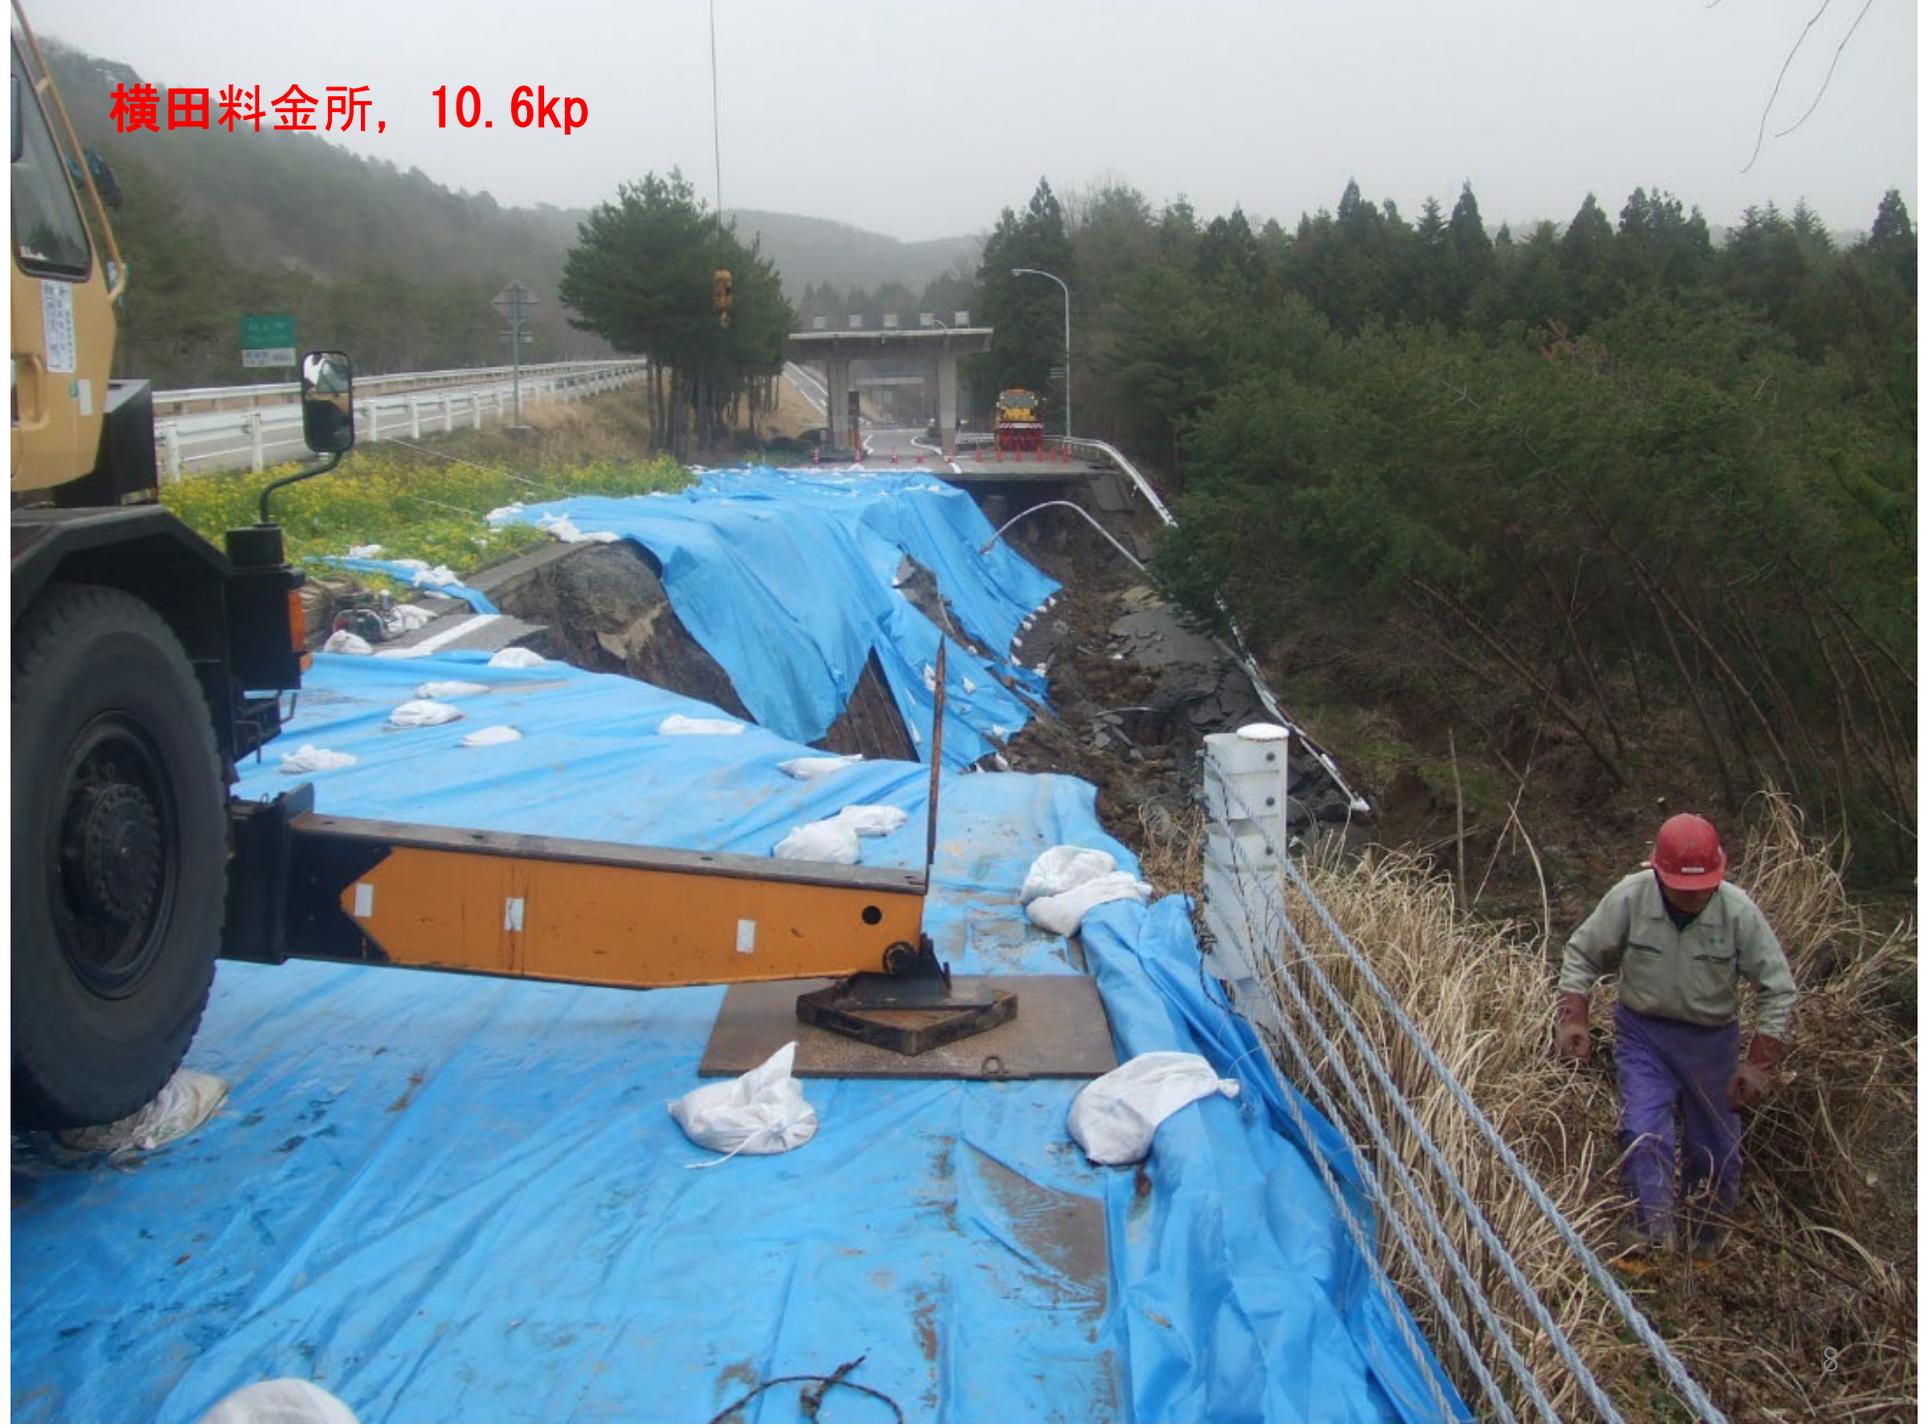
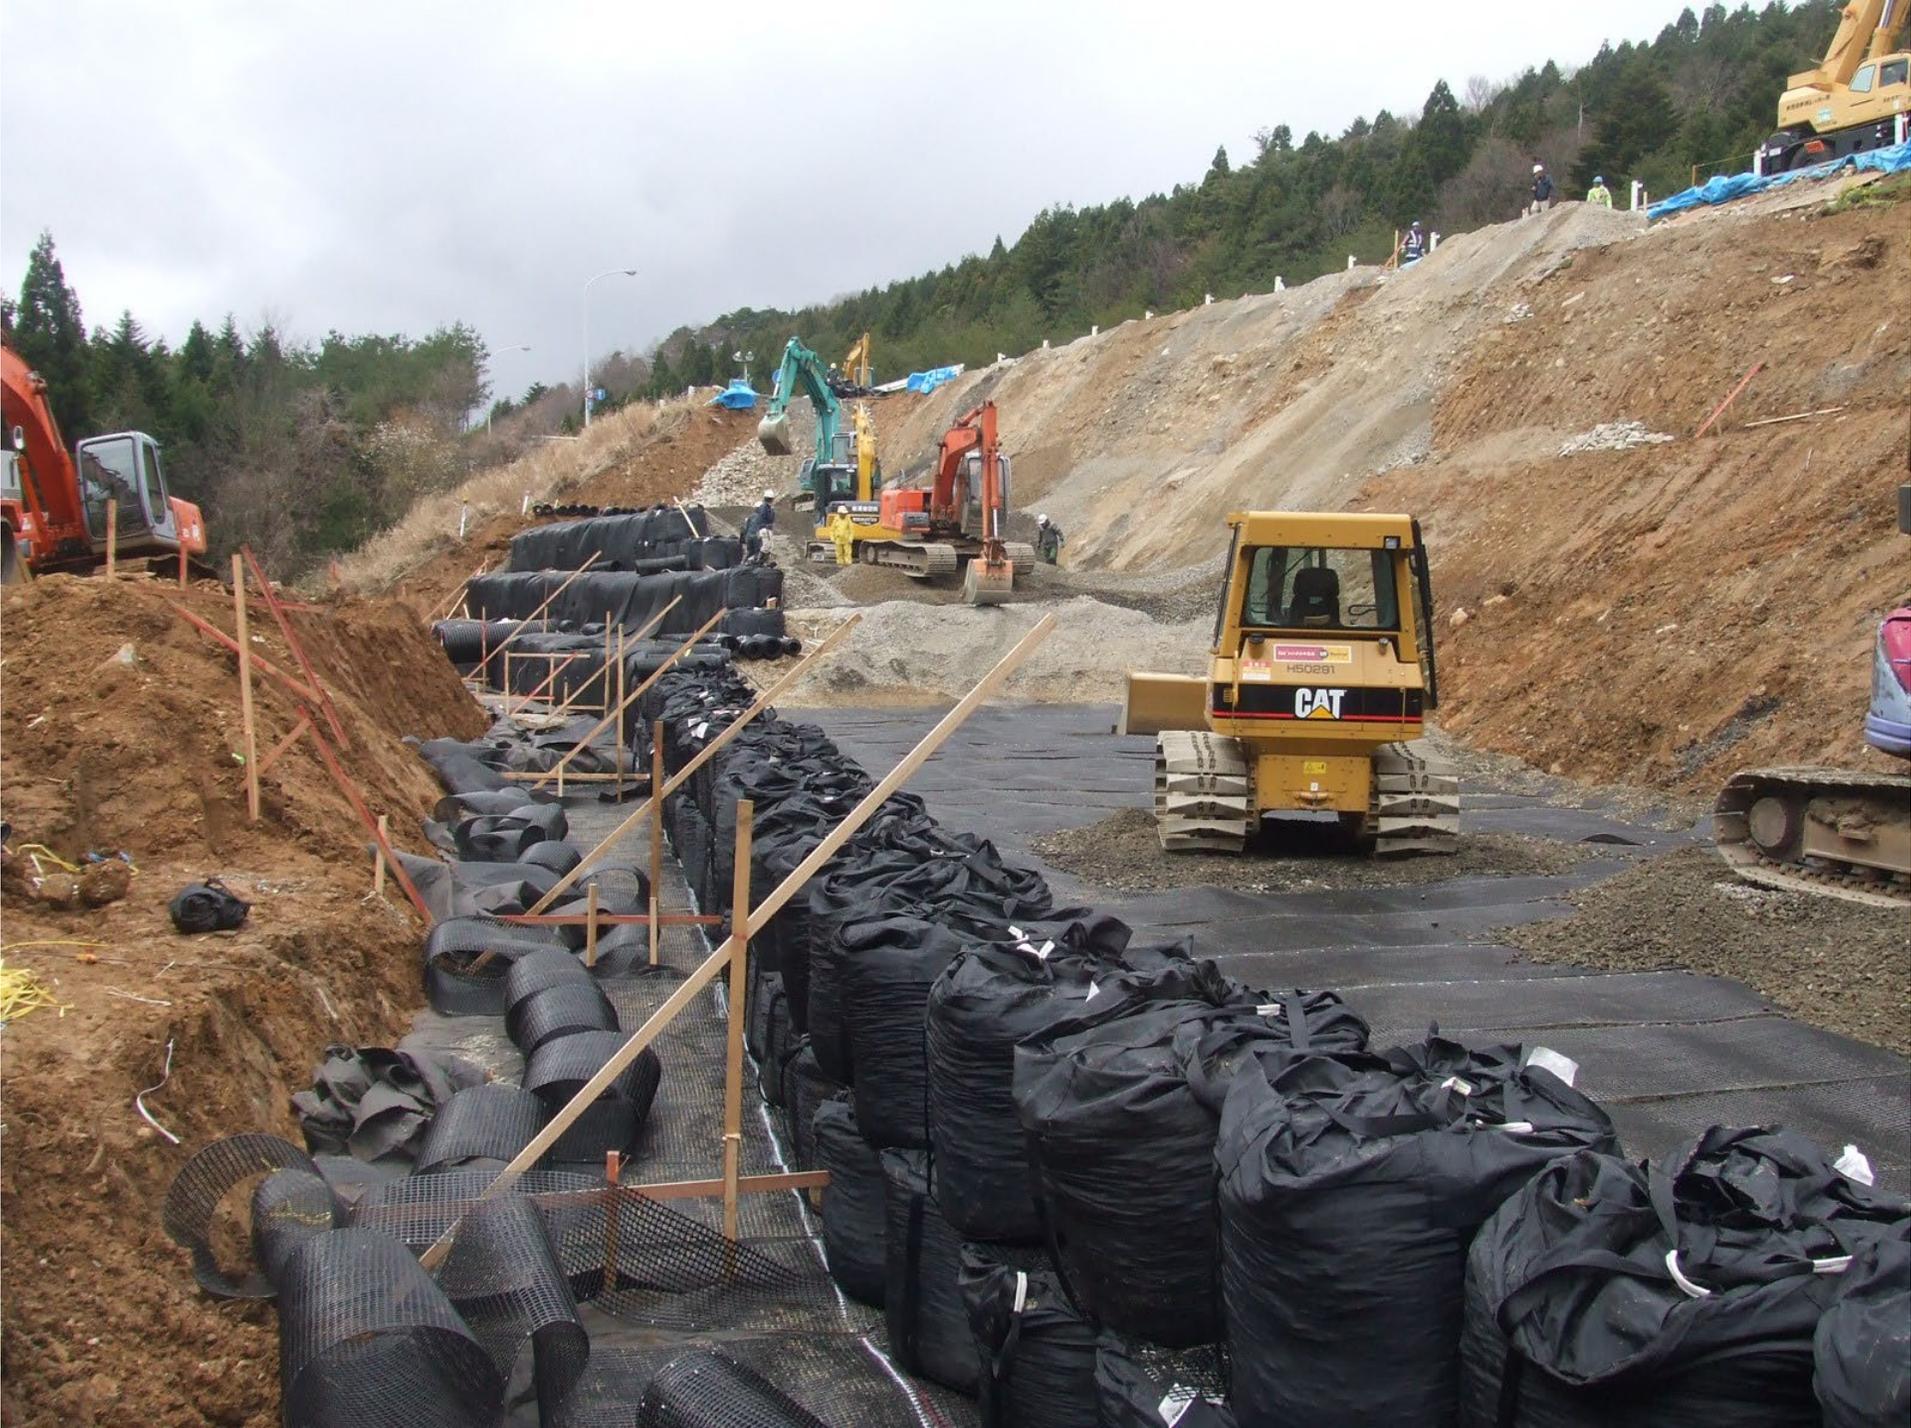
横田料金所, 10.6kp

- 被害は27km間に集中。
- 大規模崩壊11箇所、路面の段差クラックが37箇所、橋梁の破損6箇所。
- 大規模崩壊箇所はいずれも盛土区間で総延長800mにわたったが、道路利用者にかが人もなく、崩壊に書き込まれるなどの事故もなかった。

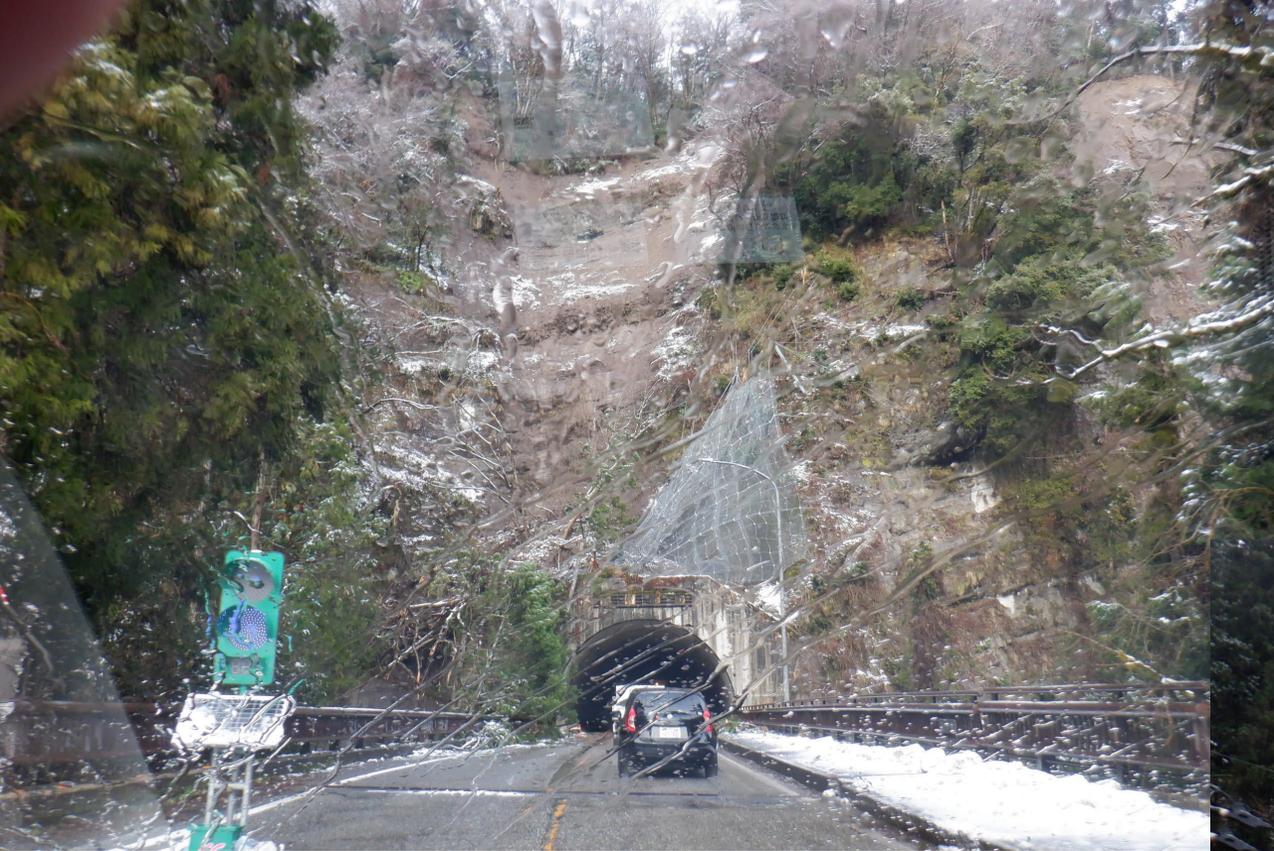
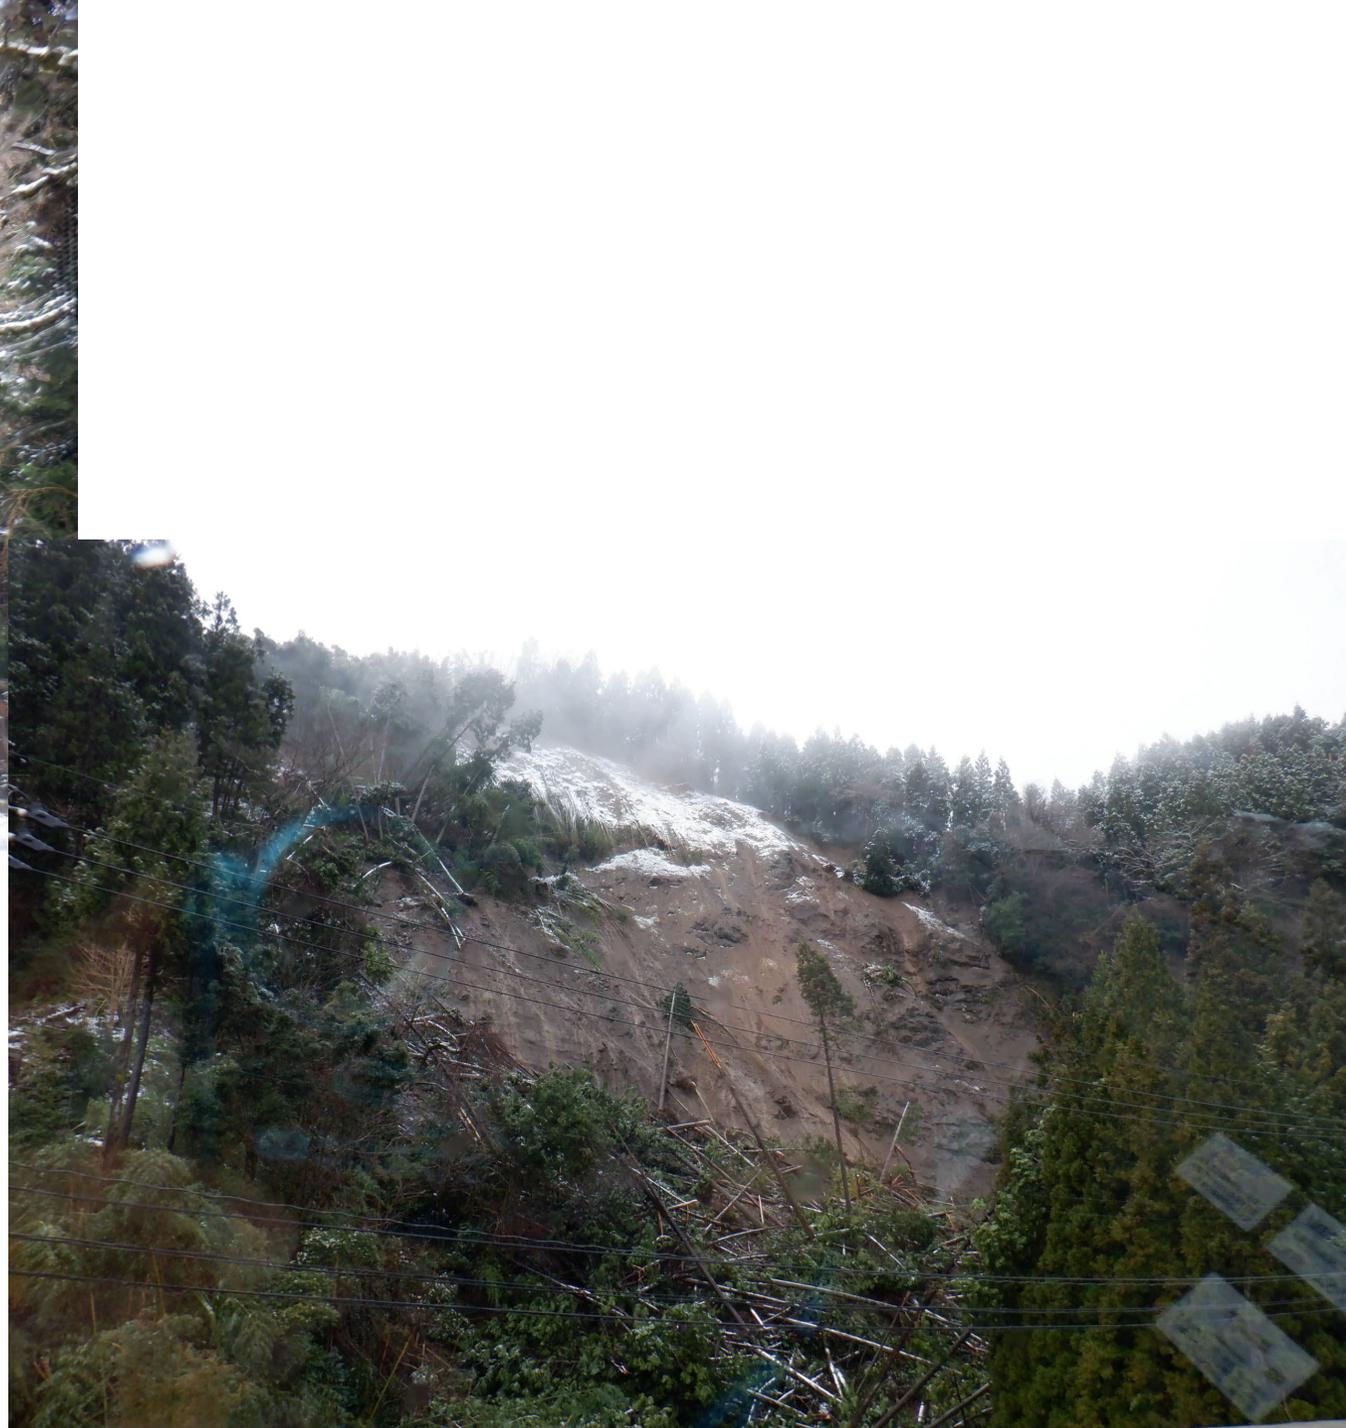
道路沿いに斜面崩壊が発生していた。
このような被害が道路沿いに多く発生していた。

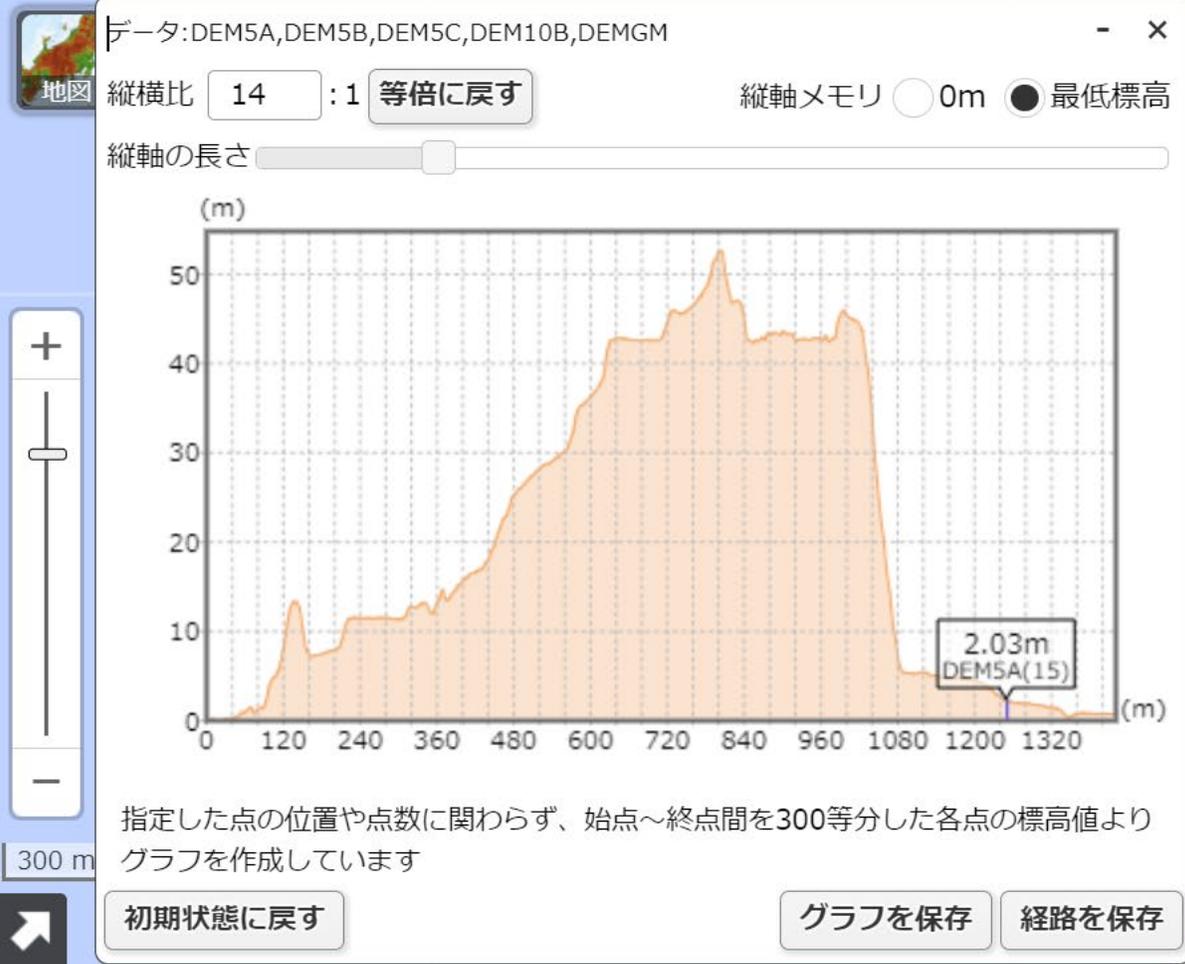
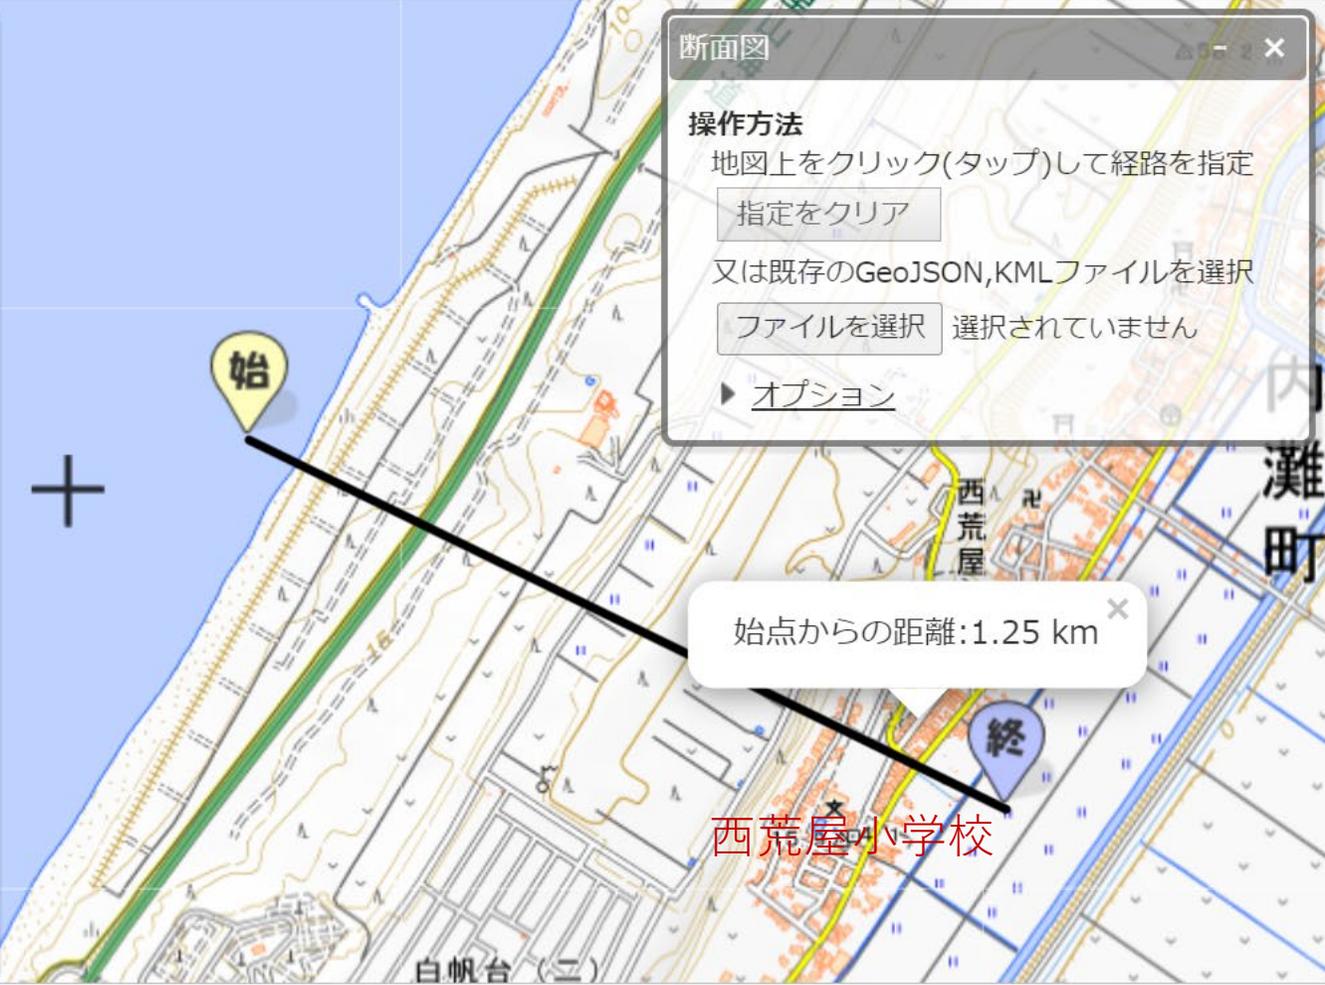
- すぐ近傍では県道8号線の道路で流動がくい止められ、盛り上がっていた。この区間では道路の盛り上がりが生じていなかった。
- 奥に見えるのは砂丘の急な斜面。その間に西荒屋小学校のグラウンドがある。急な斜面の手前には2列の住宅と道路がある。

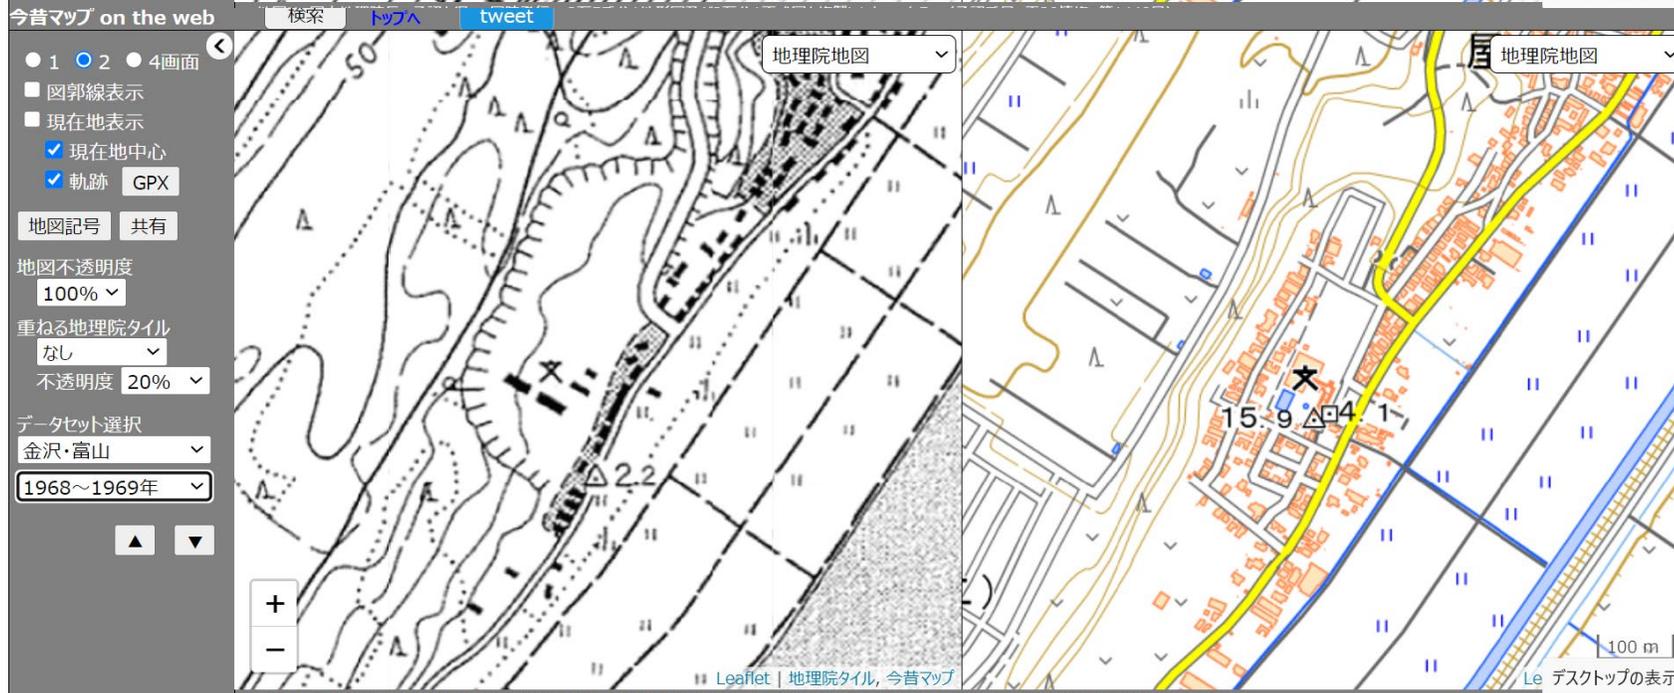
- 県道 8 号線から約 140m 砂丘側の急な斜面の際で発生していた地割れと沈下。
- ここが流動した範囲の上流端ではなかろうか。

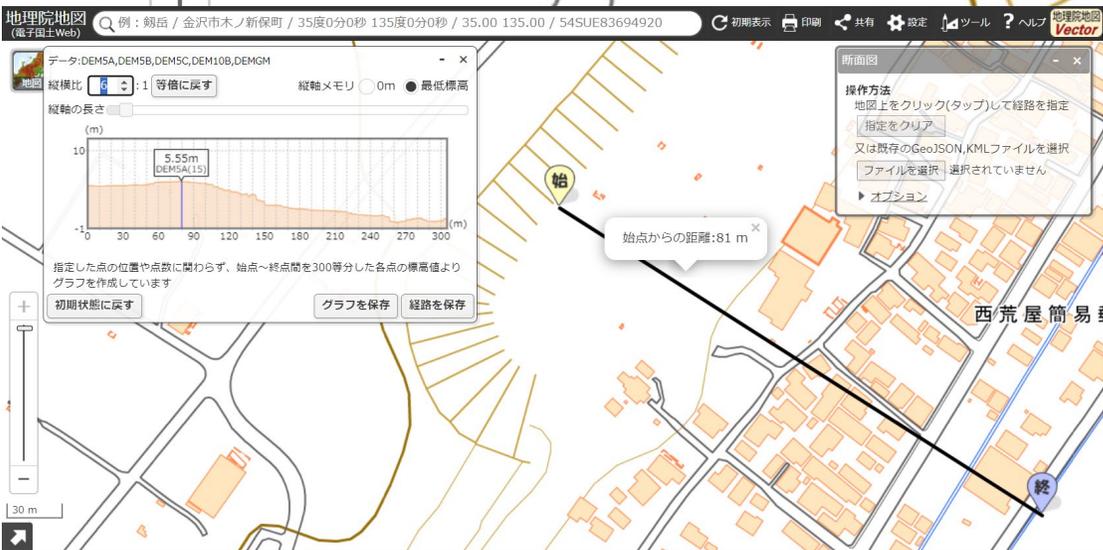
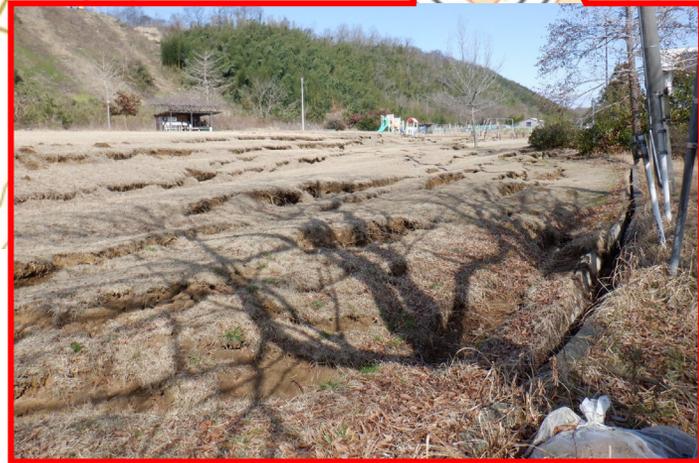
側方流動の上流部開始点は県道から150m奥。厚さ数m長さ150mの地盤が流れ出したのではなかろうか。

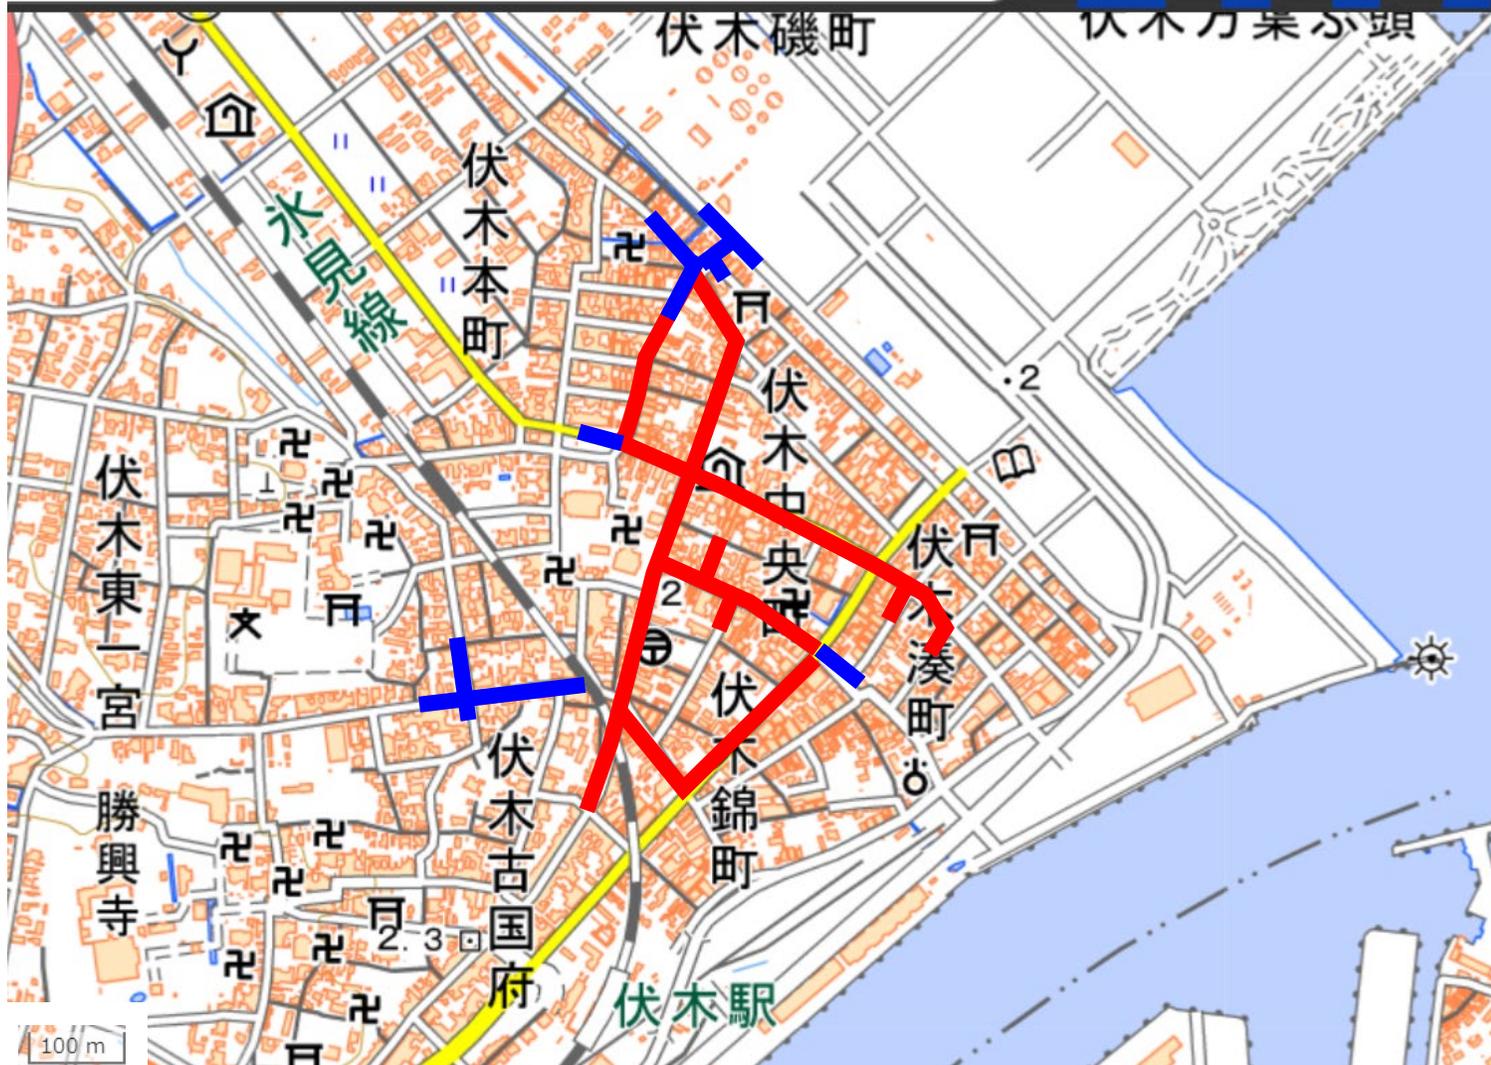
- 道路沿いに液状化が発生したと思われる箇所
- 液状化していないと思われる箇所

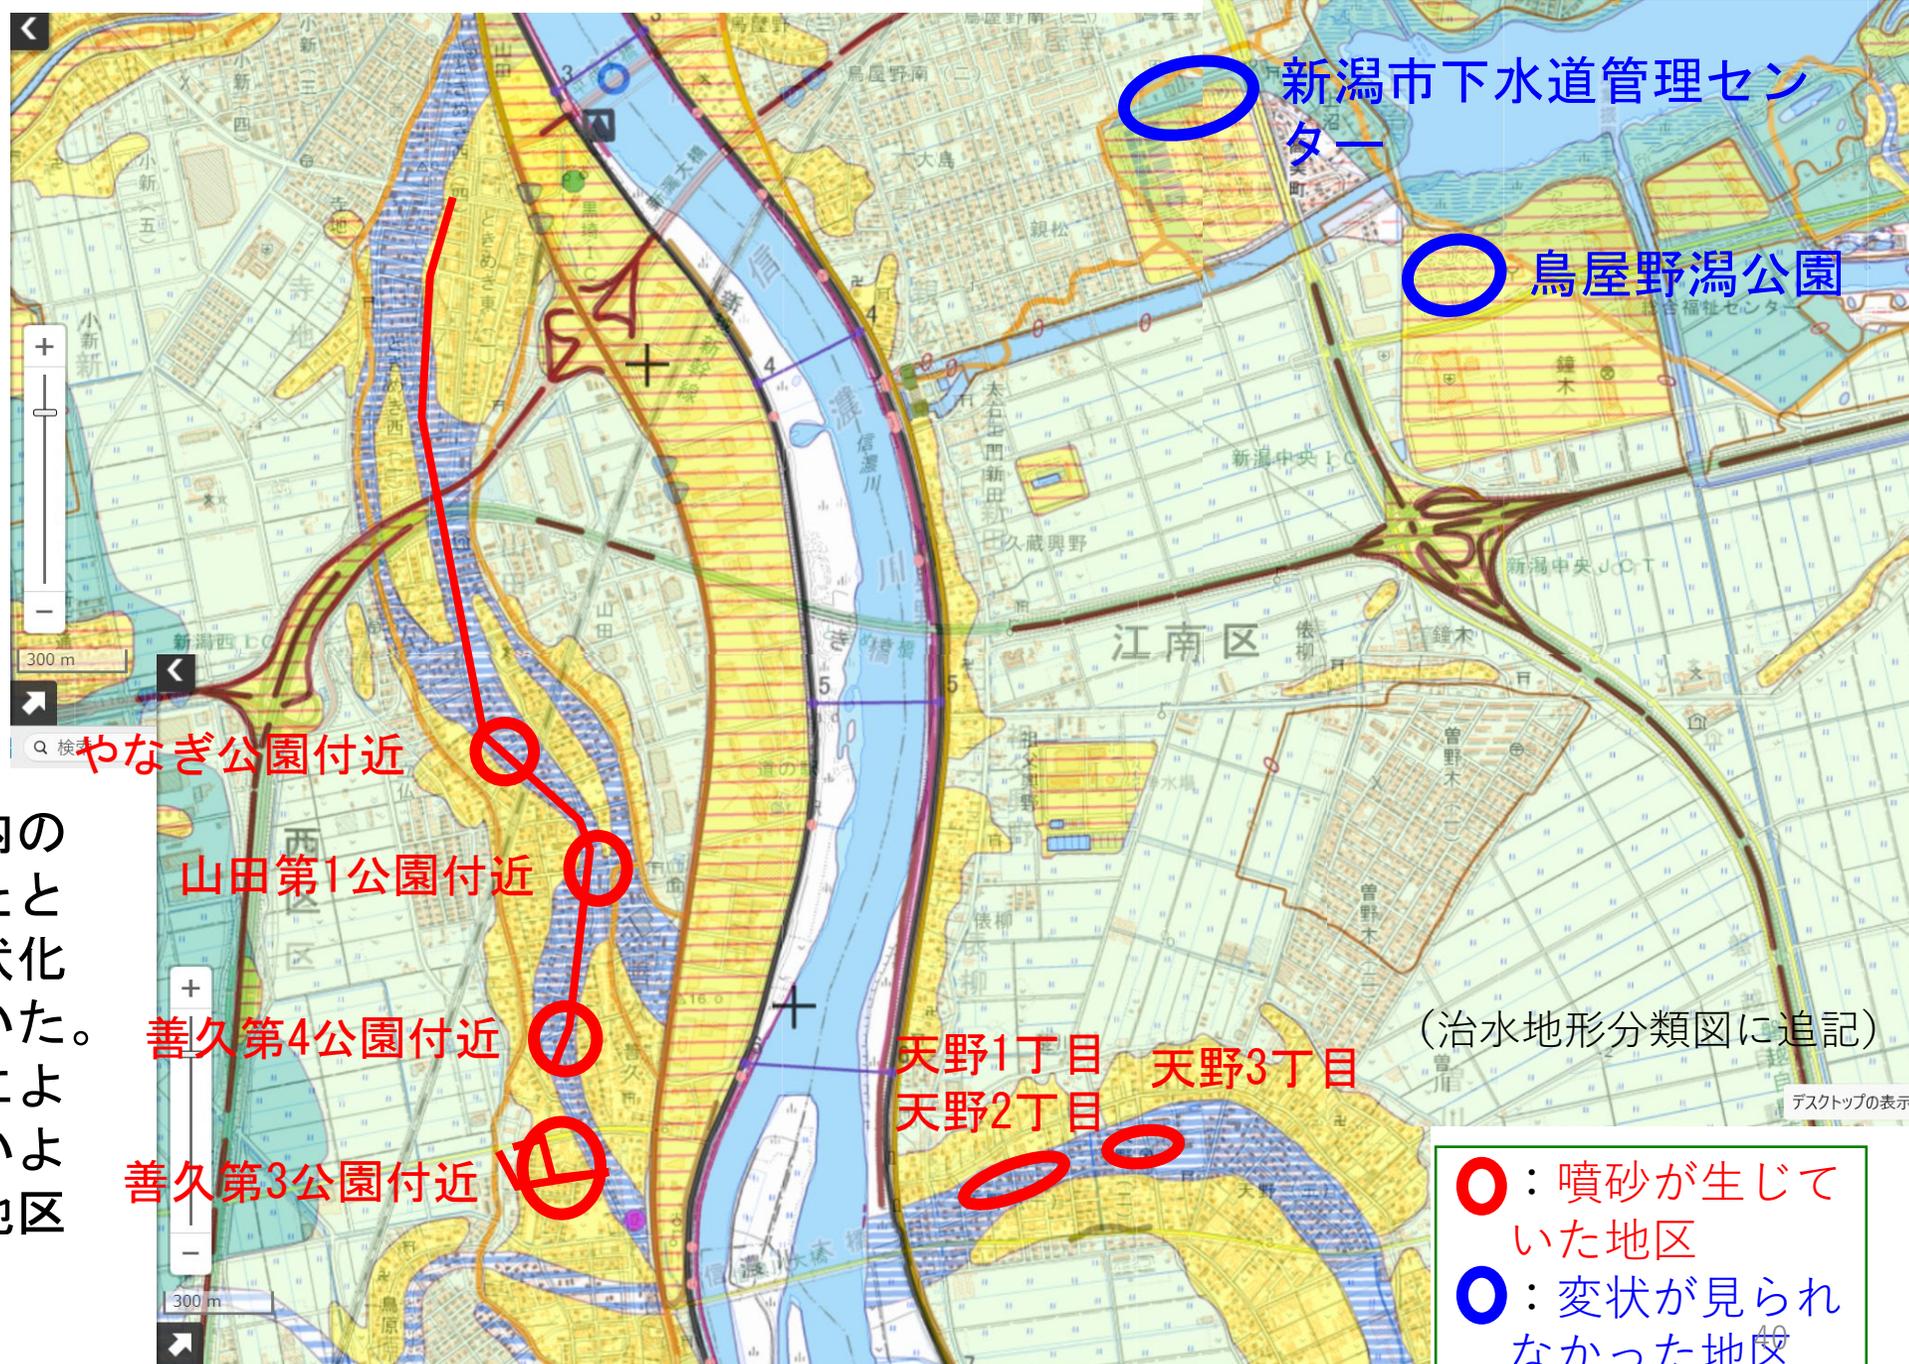
- 善久から旧河道内の道路を北に走ったところ、延々と液状化被害が発生していた。
- 北部では液状化による被害が少し軽いように見受けられる地区もあった。

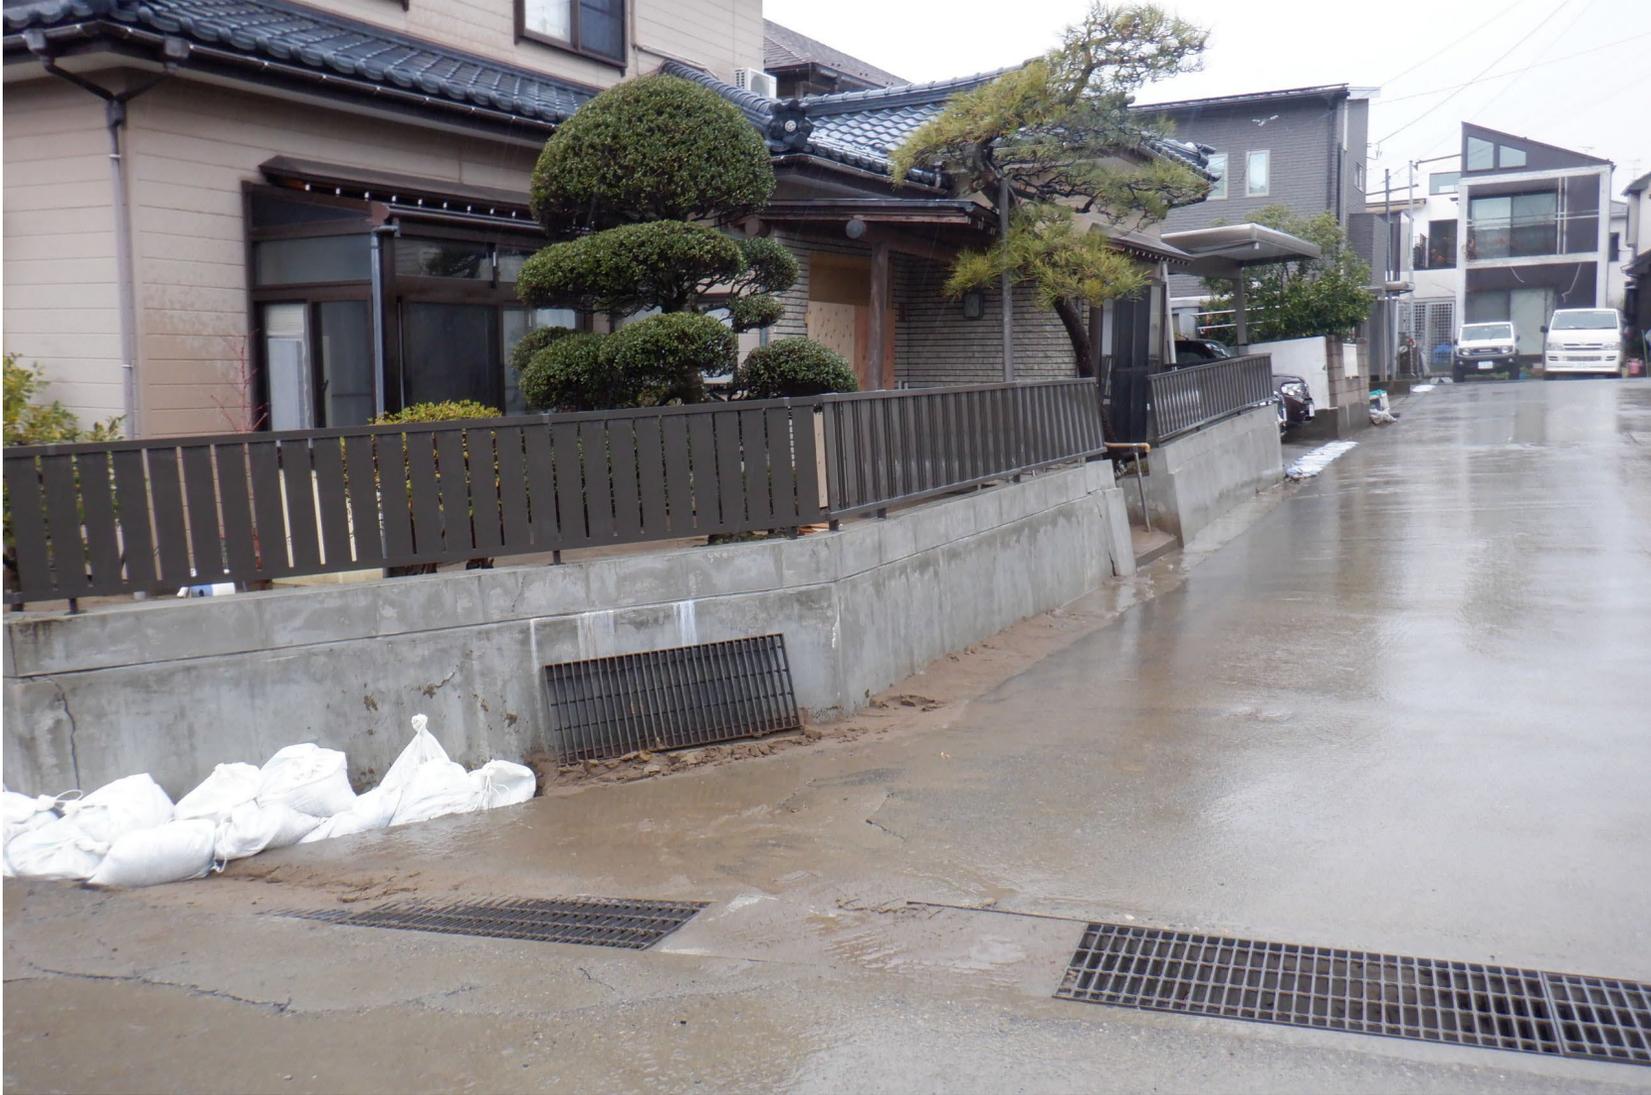
- 液状化により被災した住宅数が多く、また沈下・傾斜角も大きく、地区全体の被害の程度は甚大と感じられた。

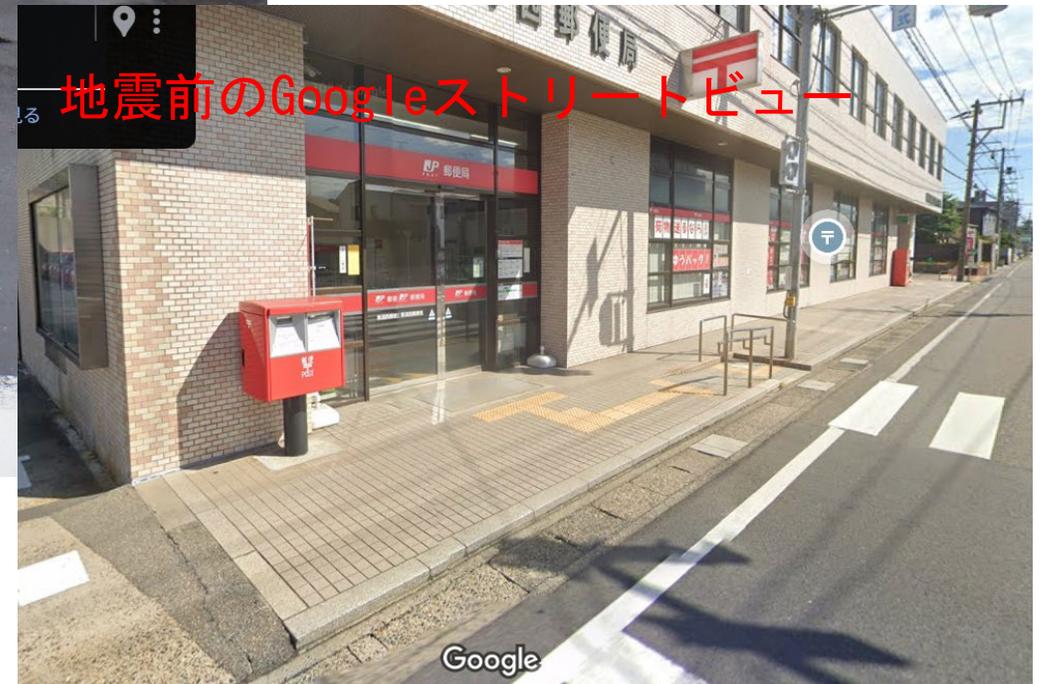
- 周囲の地盤の沈下が激しかった。液状化後の体積圧縮により沈下量だけではないと感じられた。

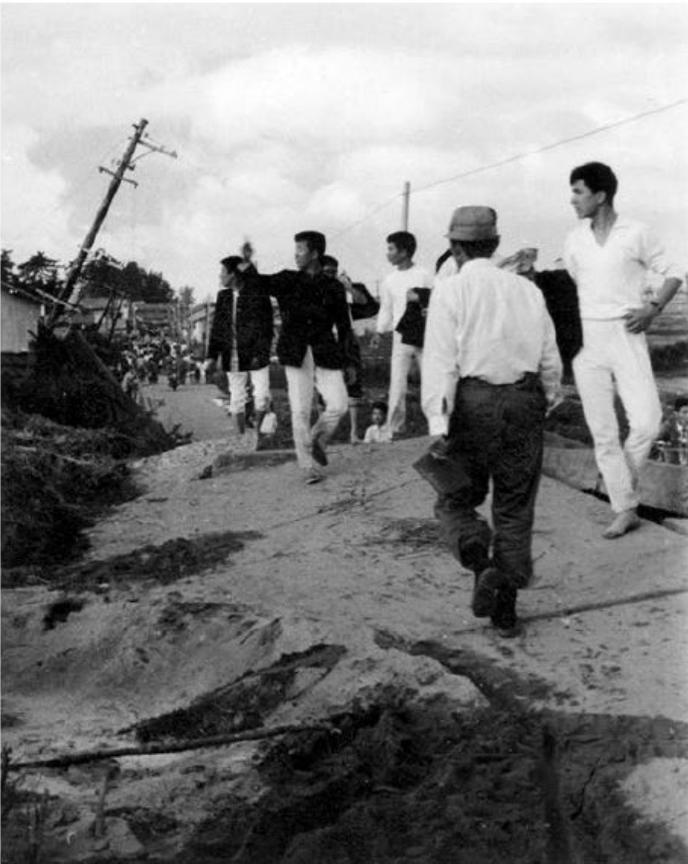
72. 県道16号(小針付近)

県道16号線は、砂丘地帯に沿って走る道路で、砂丘では地すべりなどの地盤変状が多発した。この場所では、地盤が隆起して道路が崩壊している(砂丘の緩斜面が滑って、のり先部が盛り上がったのか?)。左側の電柱は同じ方向に傾いている。

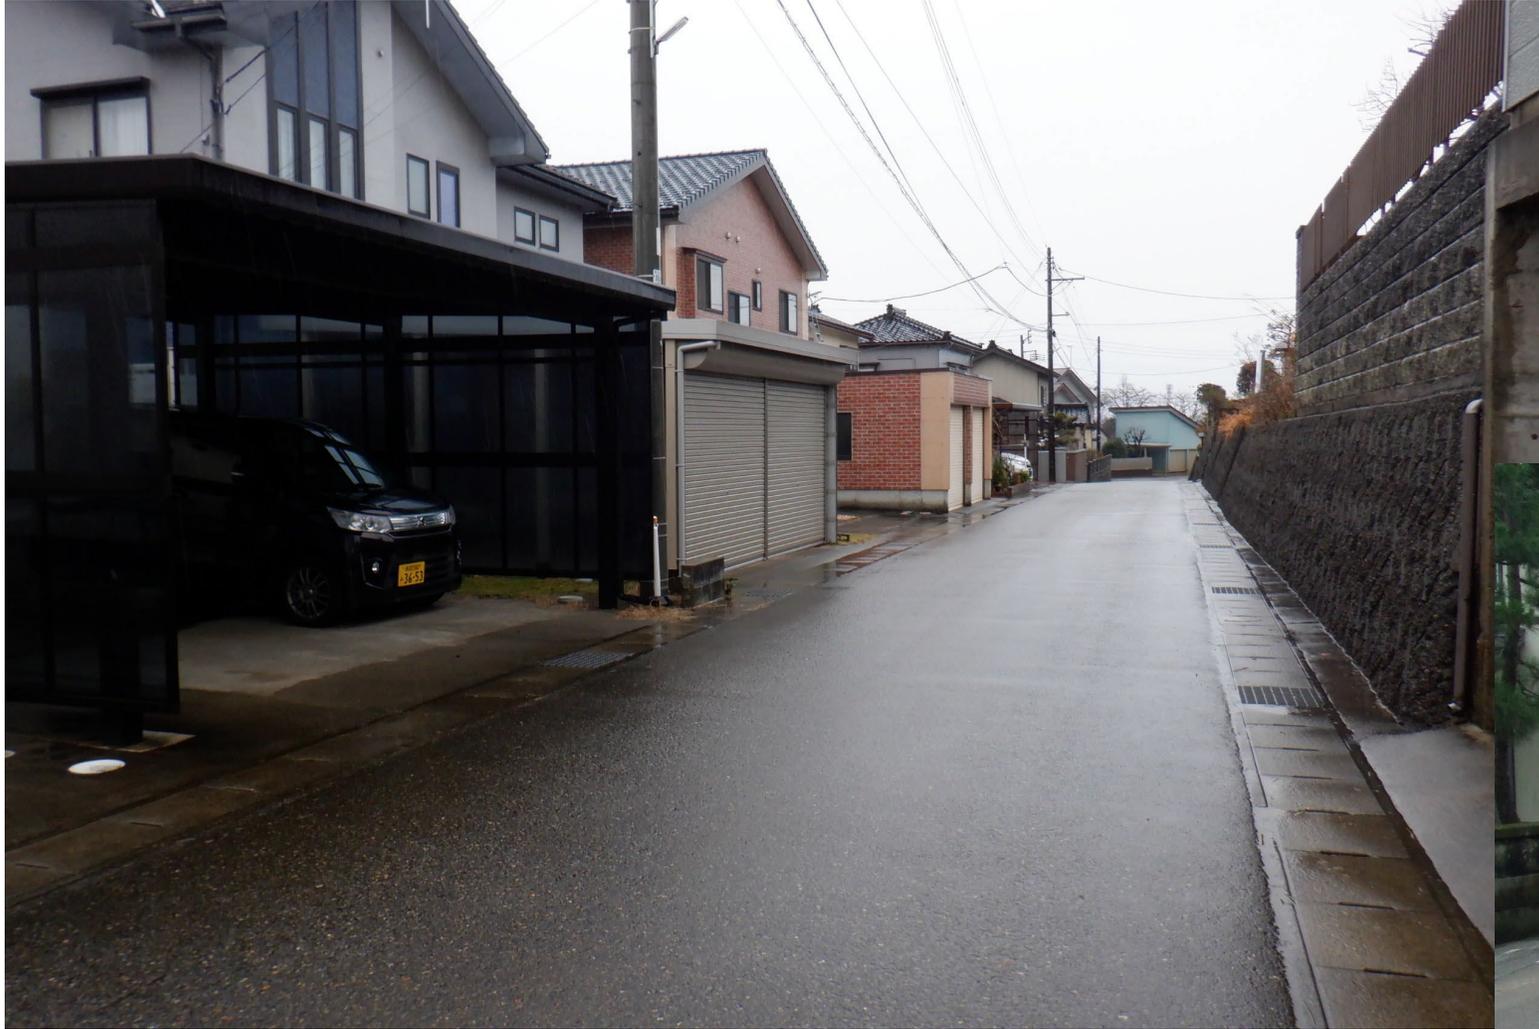
山本団地

- ここは砂丘背後の緩やかな斜面で新潟県中越沖地震の際に液状化いより地盤の流動が少し発生し、住宅も甚大な被害を受けた。
- 復旧にあたって、地区全体の地下水位を下げる対策が施された。これにより交通振動も減った。
- 対策が功を奏し今回の地震で無被害であった。

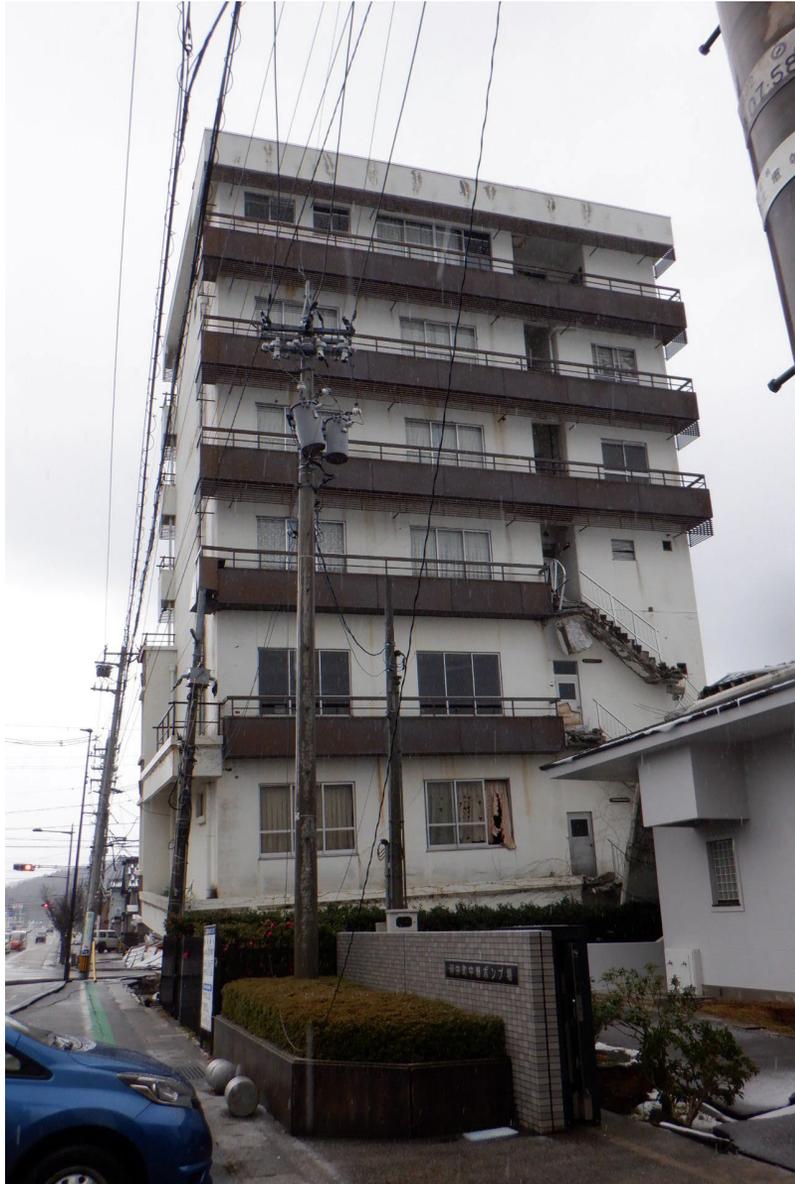
7階建てのビルが1m位沈下し、傾いていた。
