平成6年能登半島地震の現地調査報告

東京電機大学 安田 進・石川敬祐

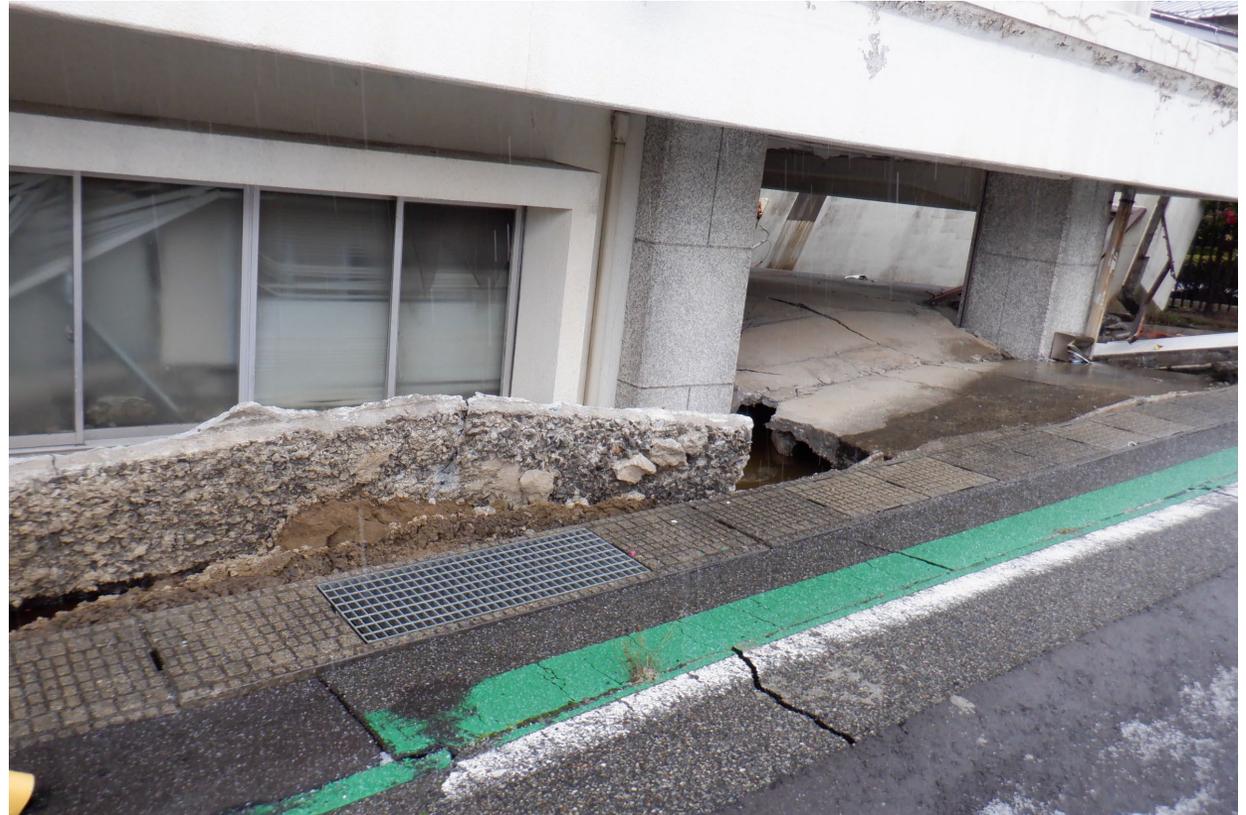
ビルが沈下したため、床が相対的に持ち上がっていた。

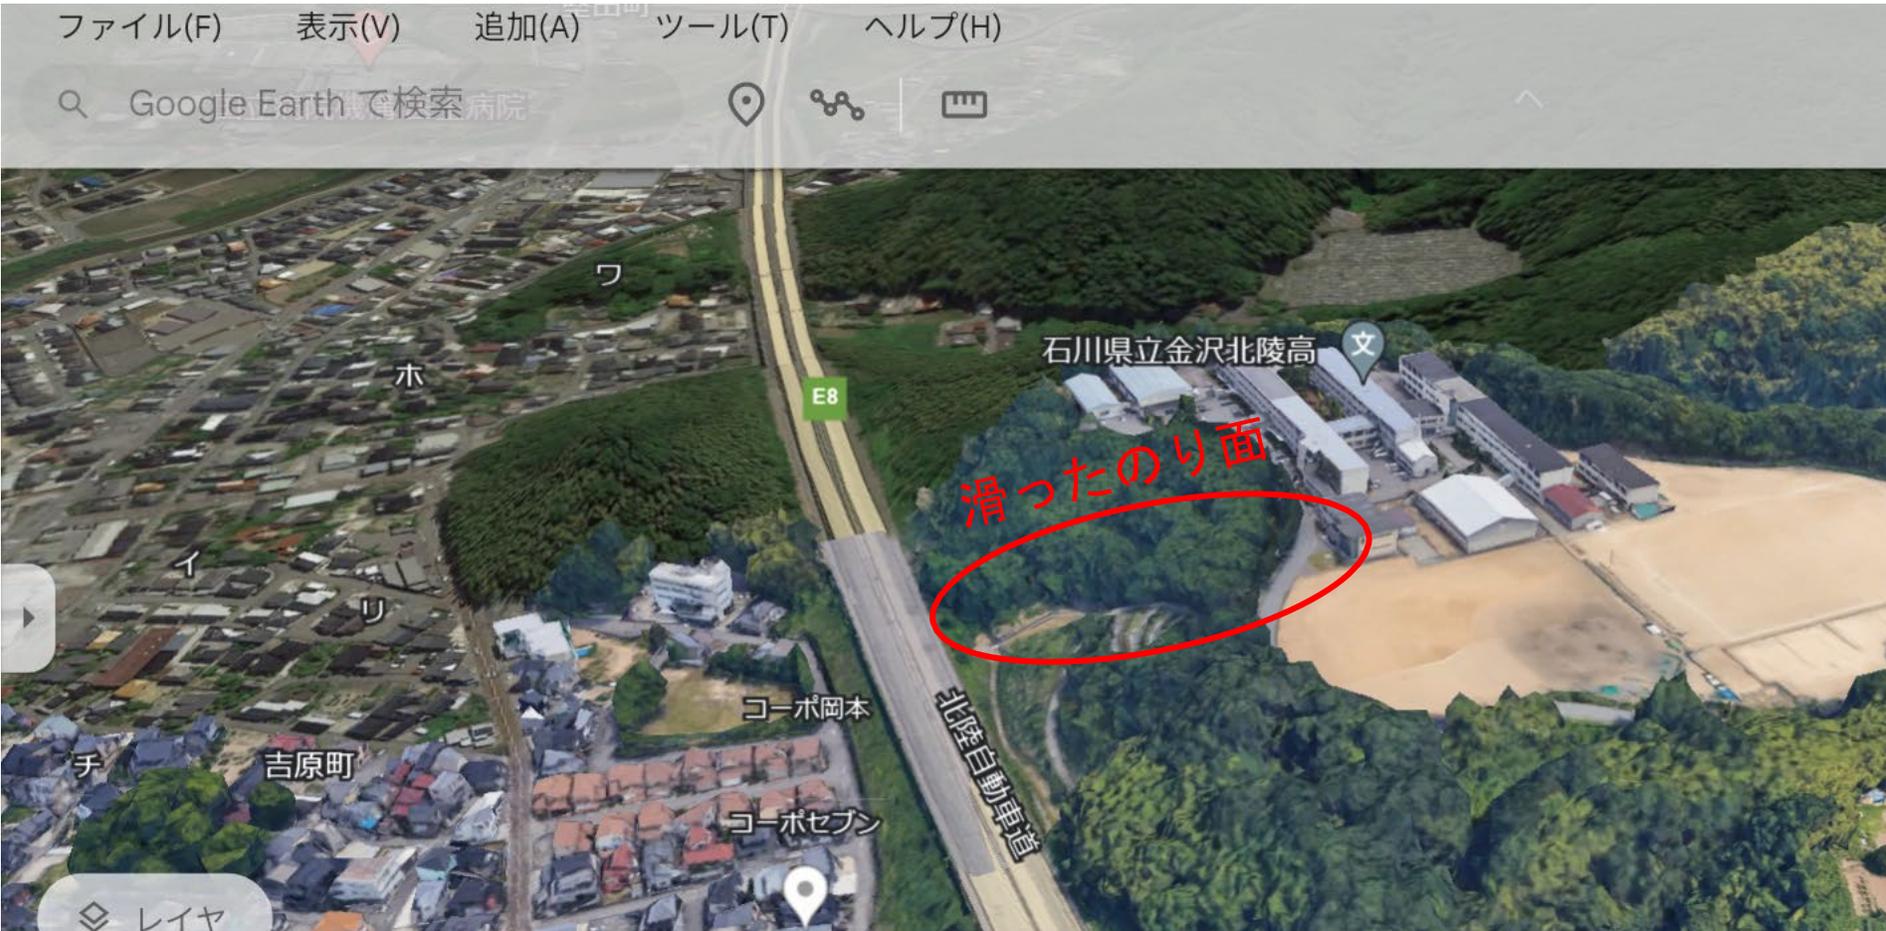
金沢北稜高校の盛土造成地の被害

北側ののり面が崩壊していた

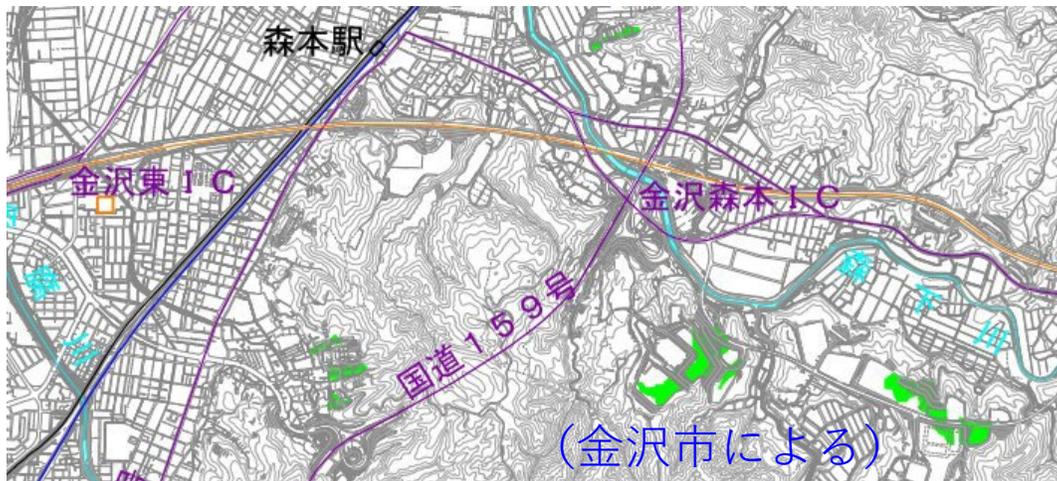
- 崩壊したのは谷埋め盛土と考えられる。盛土の高さは45m程度と考えられる。
- 金沢市の大規模盛土造成地マップによると、金沢北稜高校は大規模盛土地にははっていない。

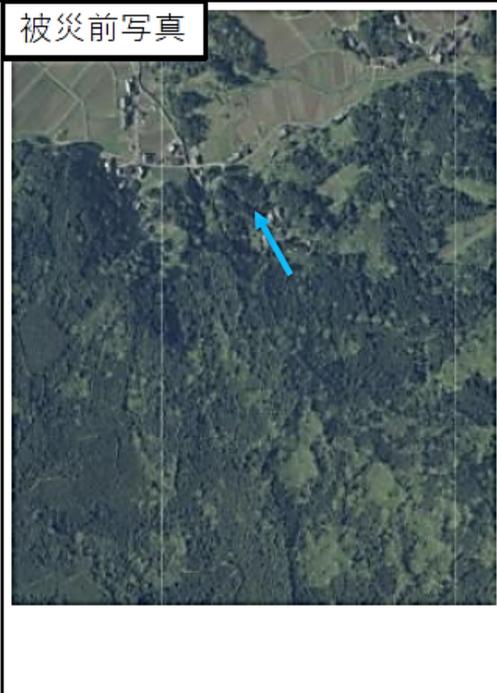
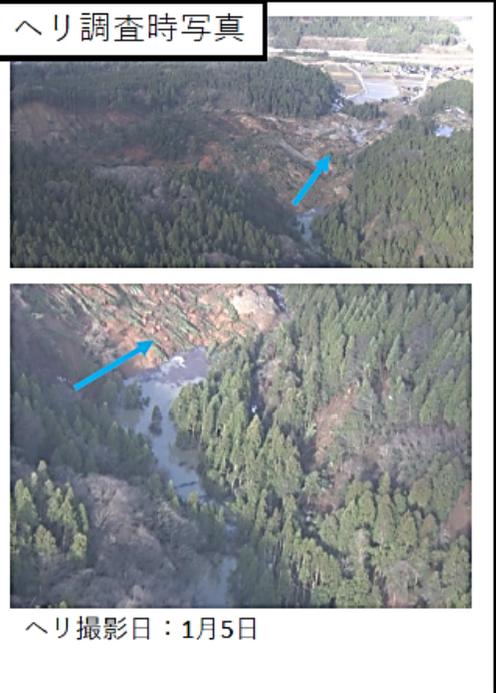
輪-3	紅葉川（猿谷）	地先名：輪島市市ノ瀬町	座標 37.349972, 136.912587
-----	---------	-------------	--------------------------

現在の状況：
現況において、河道は埋塞しているが、既に越流し安定した状態にあり、決壊による下流への危険性が増している状況にはない。
今後の降雨等により不安定化する場合に備えて、監視体制を整備するとともに、対応工事実施中。

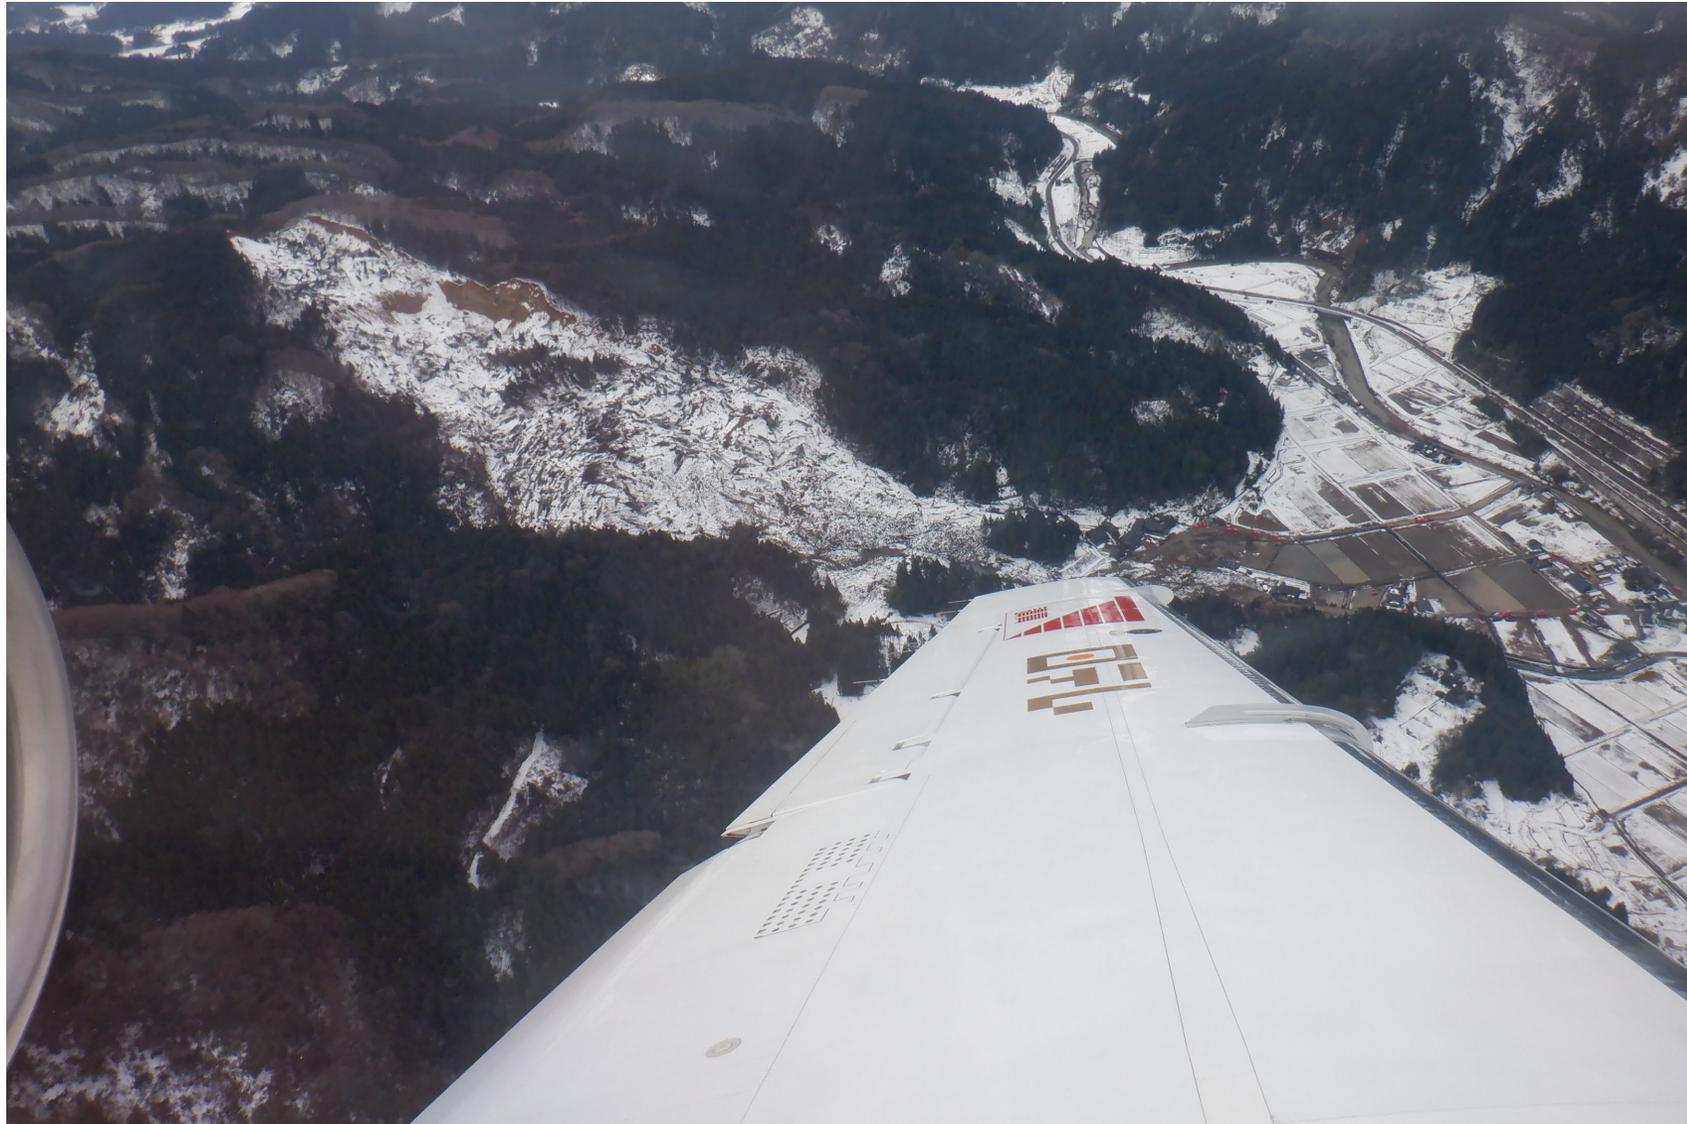
輪-3 紅葉川 輪島市市ノ瀬町

昨日飛行機から見た市ノ瀬地区の被災状況

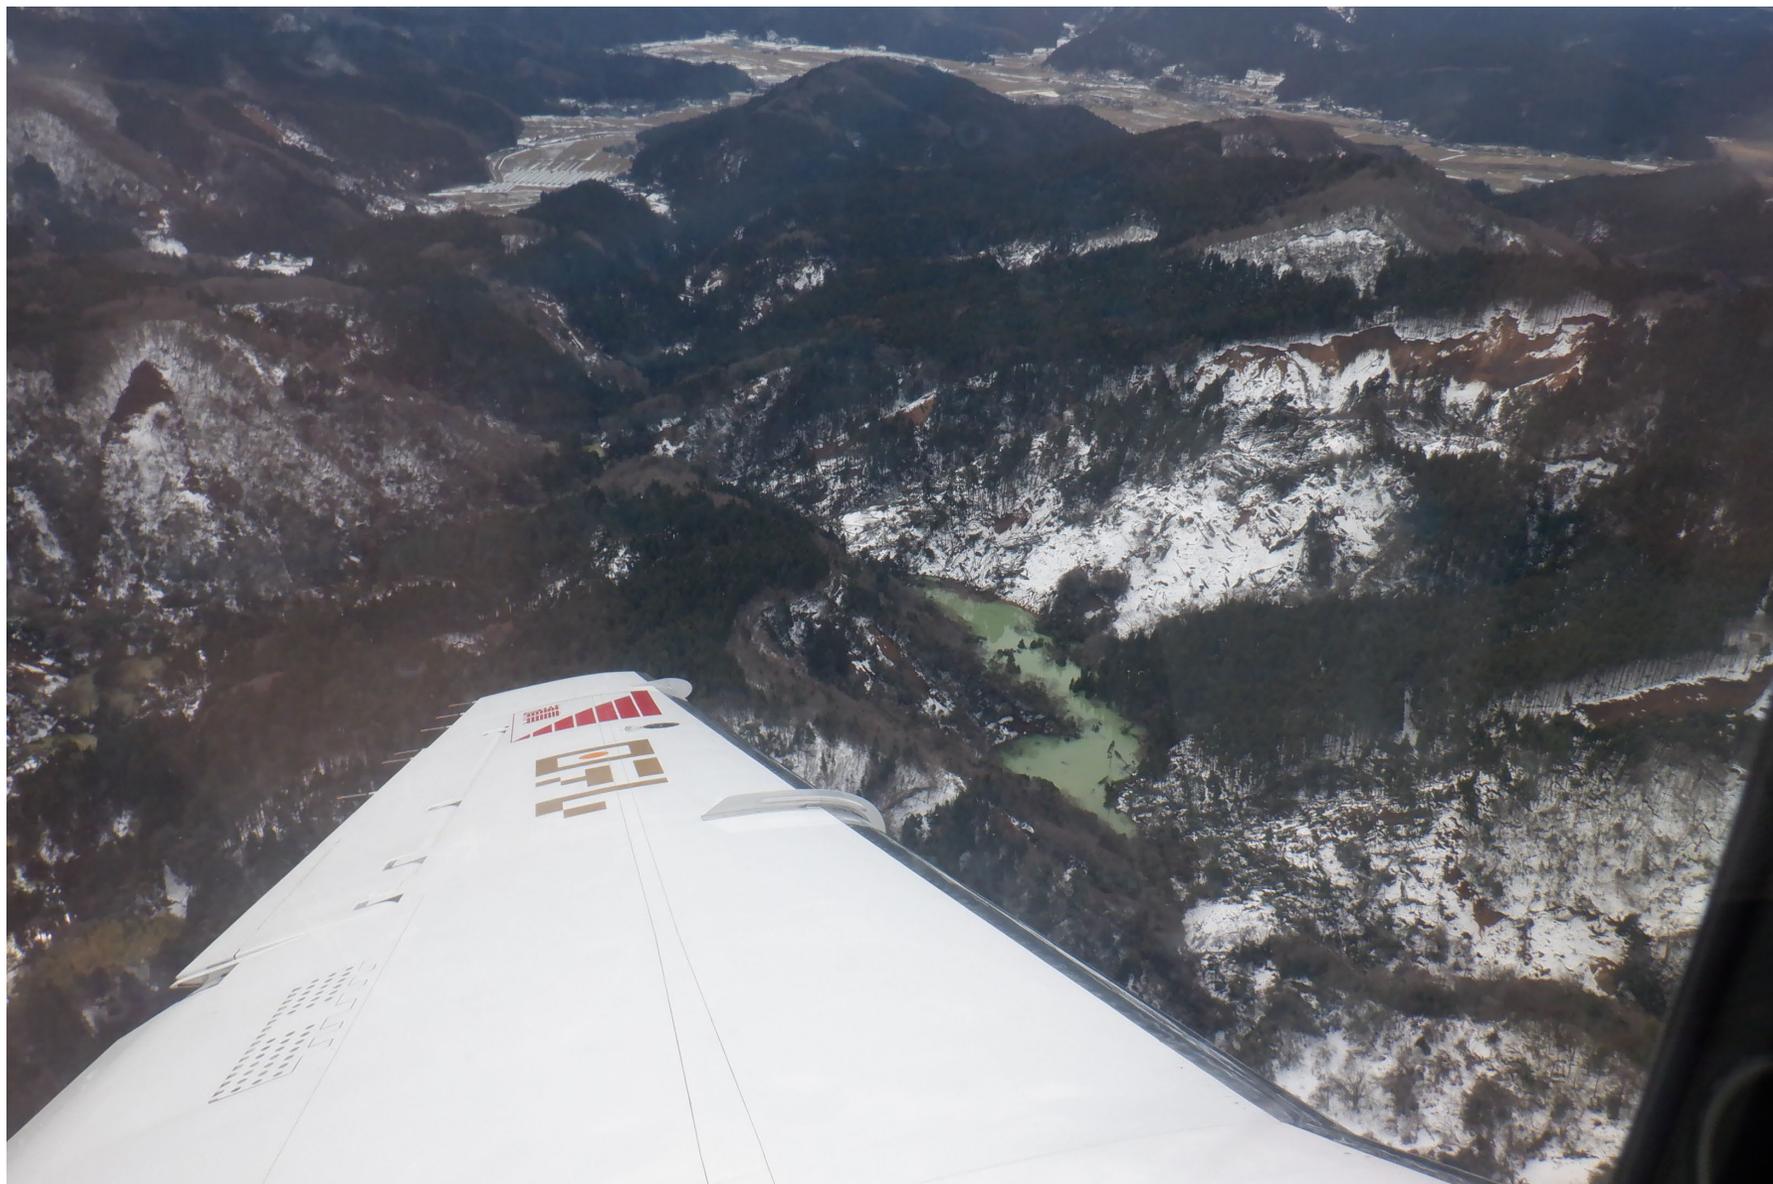
輪-10、11、12 鈴屋川

昨日飛行機から見た日本海側海岸線の斜面崩壊状況
