# 令和6年能登半島地震による 液状化発生地域の土地条件と液状化履歴

2024年2月22日

関東学院大学 工学総合研究所

若松 加寿江

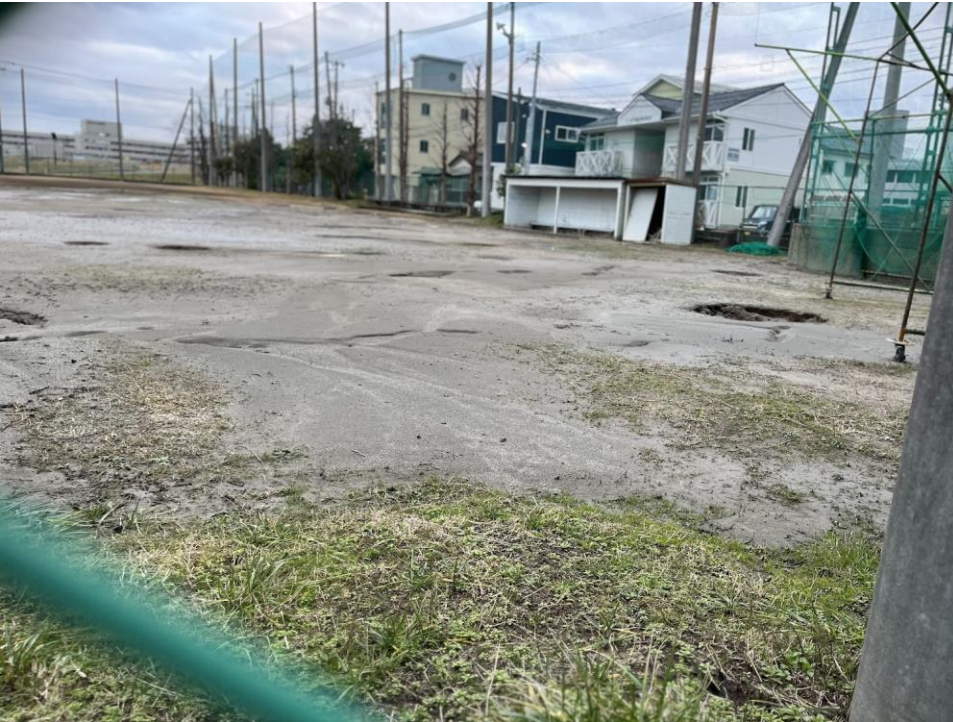
図11 新潟市中央区川岸町3-25  
北陸ガスグラウンド

大量の噴砂が残っていた。1964年新潟地震でもグラウンドに信濃川と平行な多数の地割れと噴砂確認されている<sup>5)</sup>。

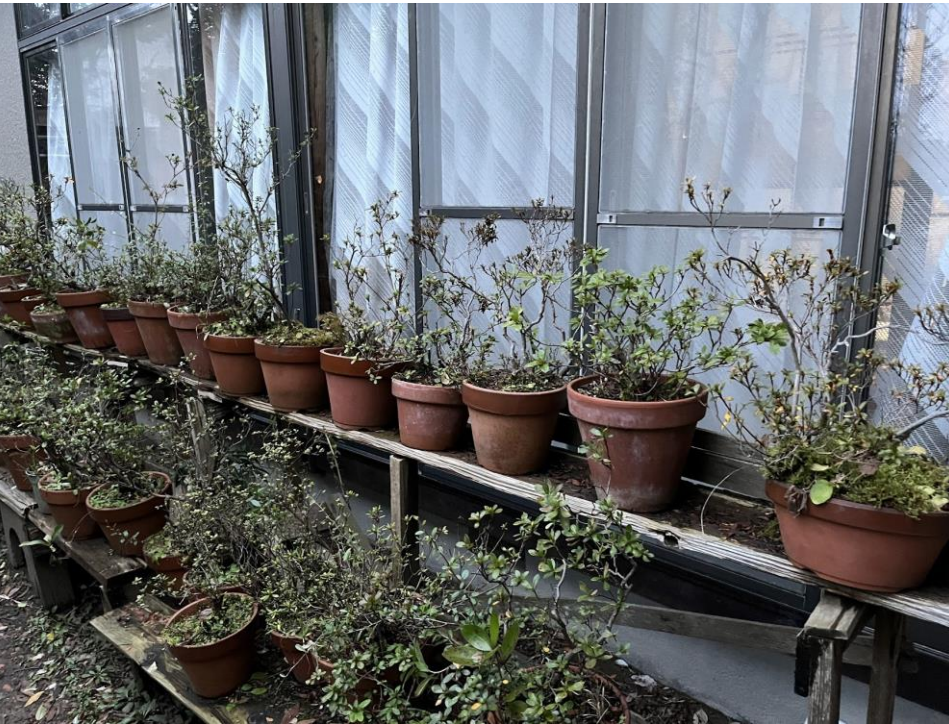
図13 新潟市中央区川岸町3-28-16  
(37.907750N, 139.023881E, 方位角204.1912°)

住人によれば、庭や北側の畑(図14)には大量の噴砂があり、住宅の床は傾斜したが、この植木鉢は一つも落下しなかった。家の前の電柱は1m以上沈下した(調査時には復旧済み)。1964年新潟地震では、信濃川と平行な多数の地割れと噴砂を生じた<sup>5)</sup>。

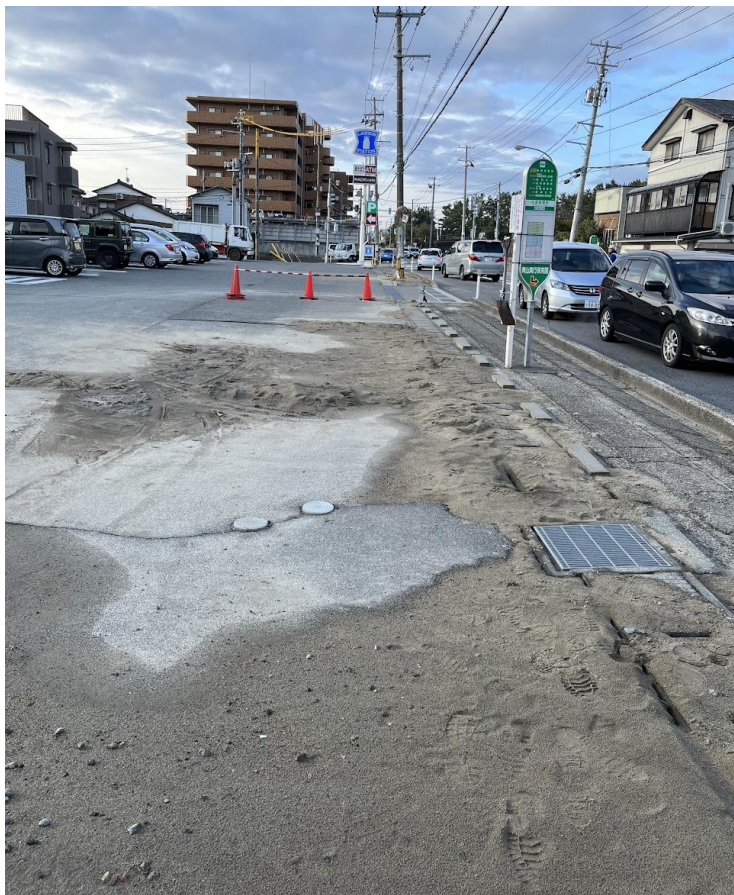
図15 新潟市西区青山1-12 県道16号  
(37.892906N, 138.999069E, 方位角213.9016°)

右手が砂丘。1964年新潟地震の際に青山地区の砂山で遊んでいた6歳の男児が砂丘が崩れて道路になだれ出し砂中埋まって死亡している<sup>6)</sup>。液状化に伴う側方流動の関与は不明である。

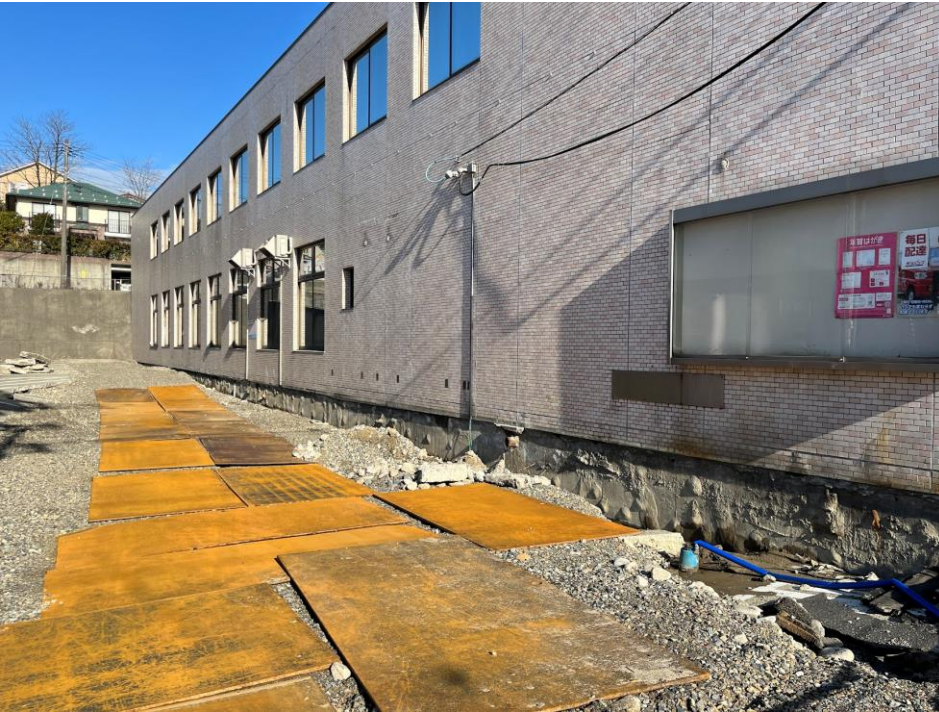
図19 新潟市西区寺尾朝日通25-10  
新潟西郵便局駐車場

液状化により大きく沈下して車5台が泥水に浸かったとのことであるが、調査時には応急処置済みだった。背後が砂丘、手前が県道16号。

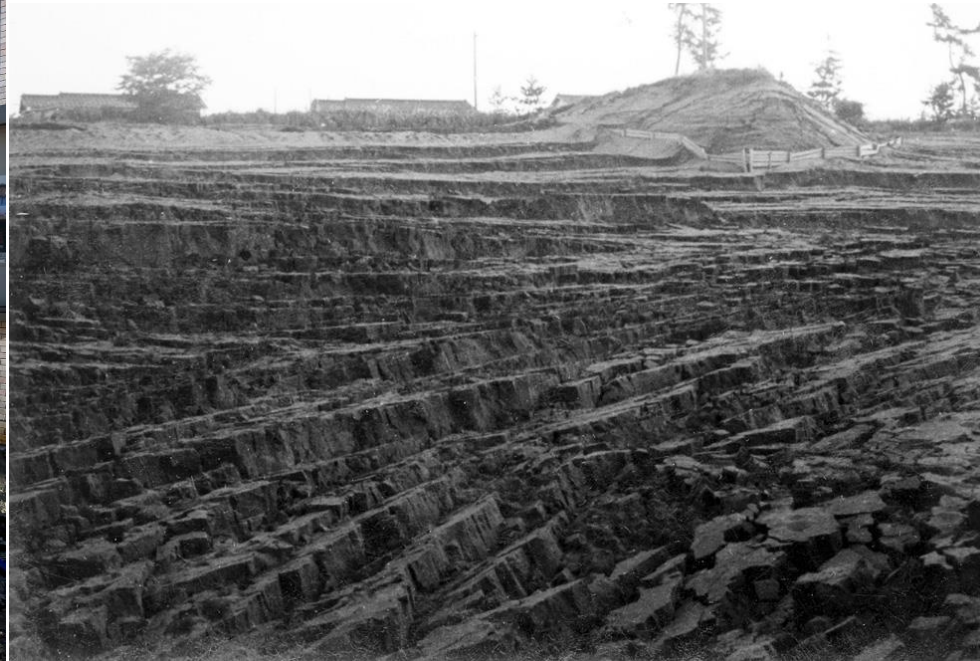
図20 1964年新潟地震時の砂丘の階段状滑り<sup>7)</sup>

写真は県道16号の新潟西郵便局付近から、北東方向に向かって撮影している。(1964年6月17日竹内寛氏撮影)

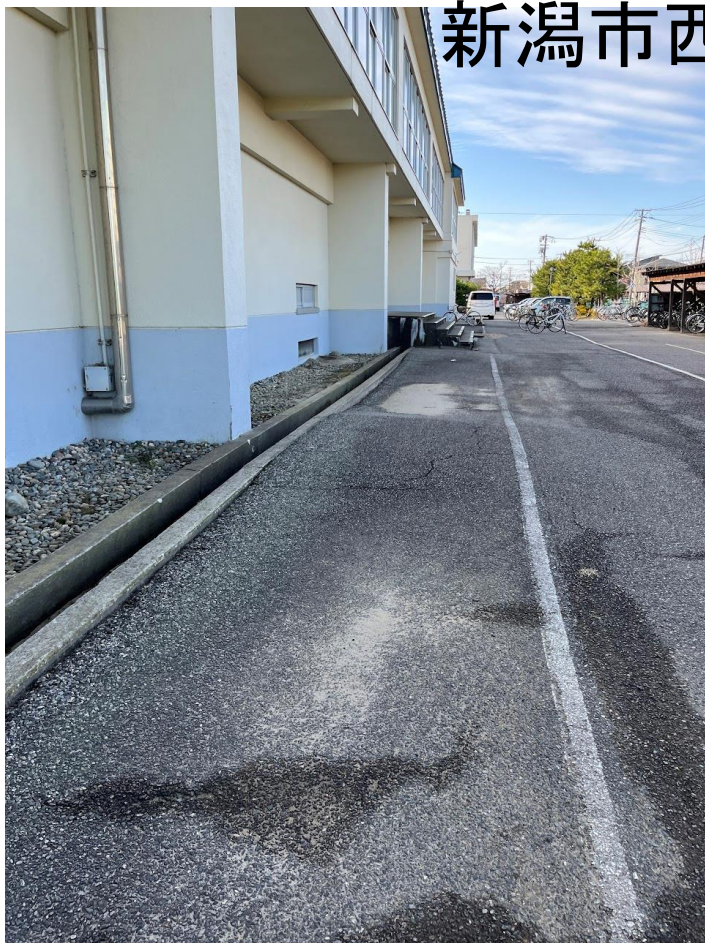
図27 新潟市西区小新西1-5-1  
新潟県立新潟工業高等学校

図5に示したように敷地のある小新は旧池沼である。国土地理院の空中写真と旧版地図の図歴を見ると1960年代まで沼地が残っている。新潟工業高等学校<sup>8)</sup>によれば、「1970年12月に小新地区の学校敷地で地鎮祭を挙行」とあることから、敷地は1960年代後半に埋め立てられたと推定される。埋立地内での高校敷地以外での被害状況は不明である。

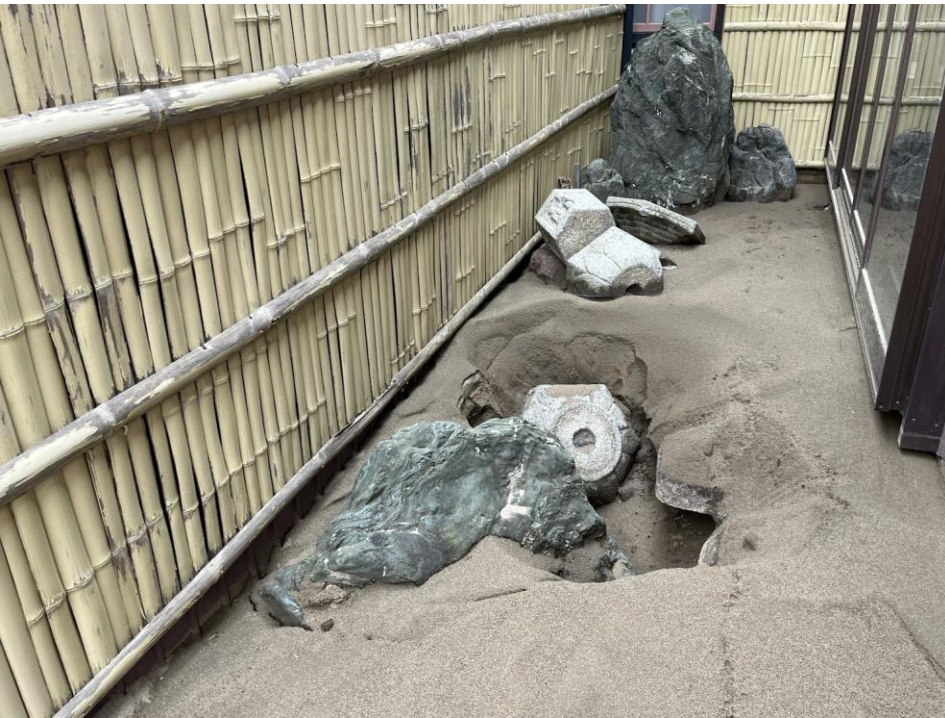
図33 新潟市西区善久978

右端に写る家屋は、噴砂量の影響を考慮しても相当量沈下している。

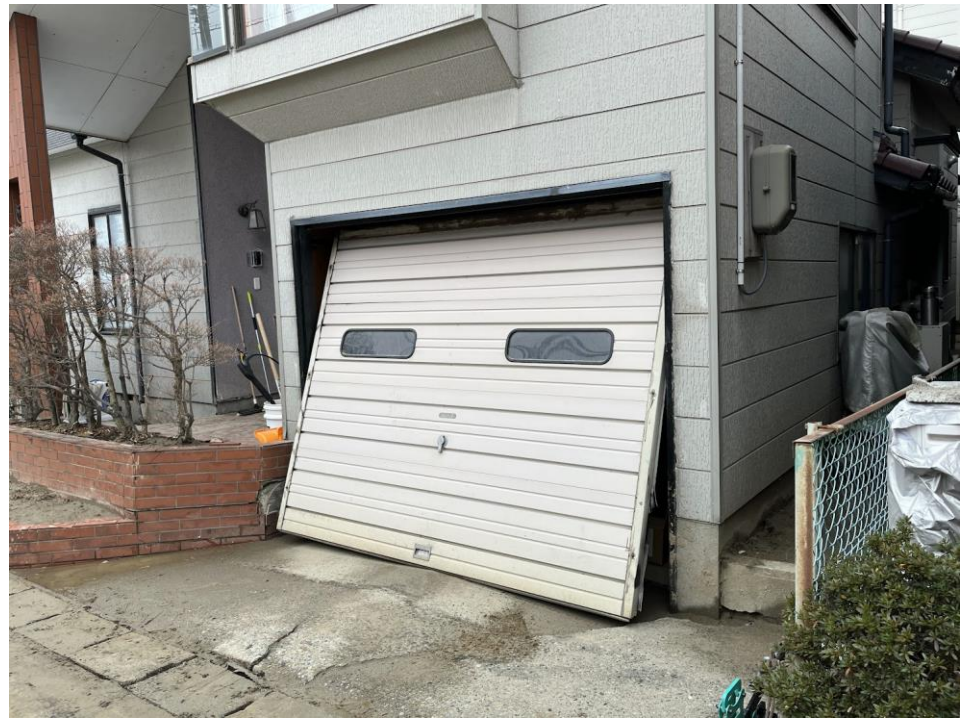
図34 新潟市西区善久525-34

家屋が沈下したためにビルトインガレージのスイングアップ式ドアが閉まらなくなっている。

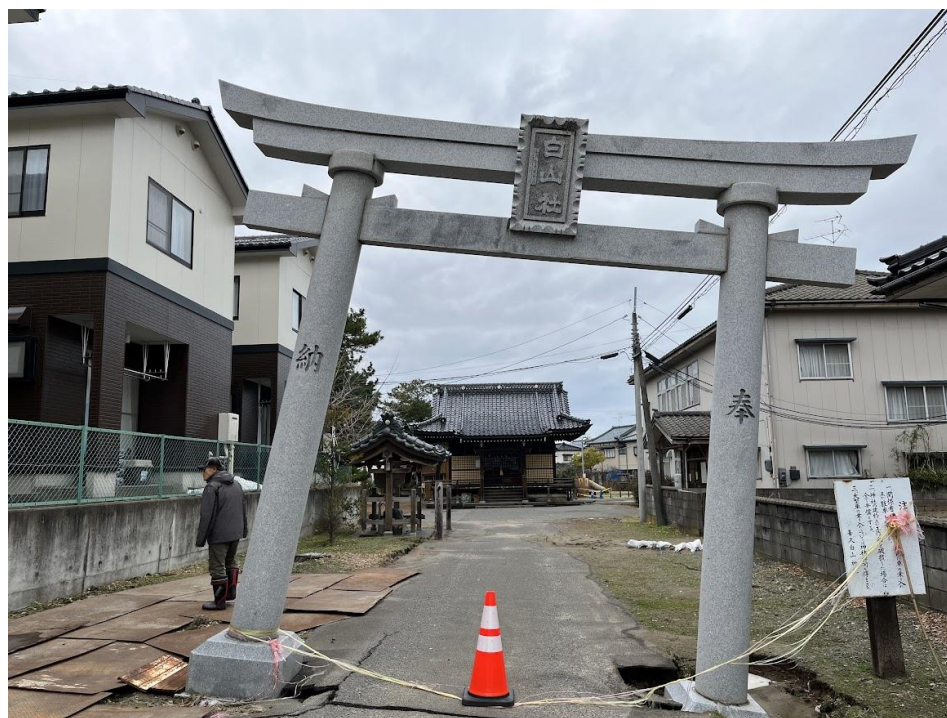
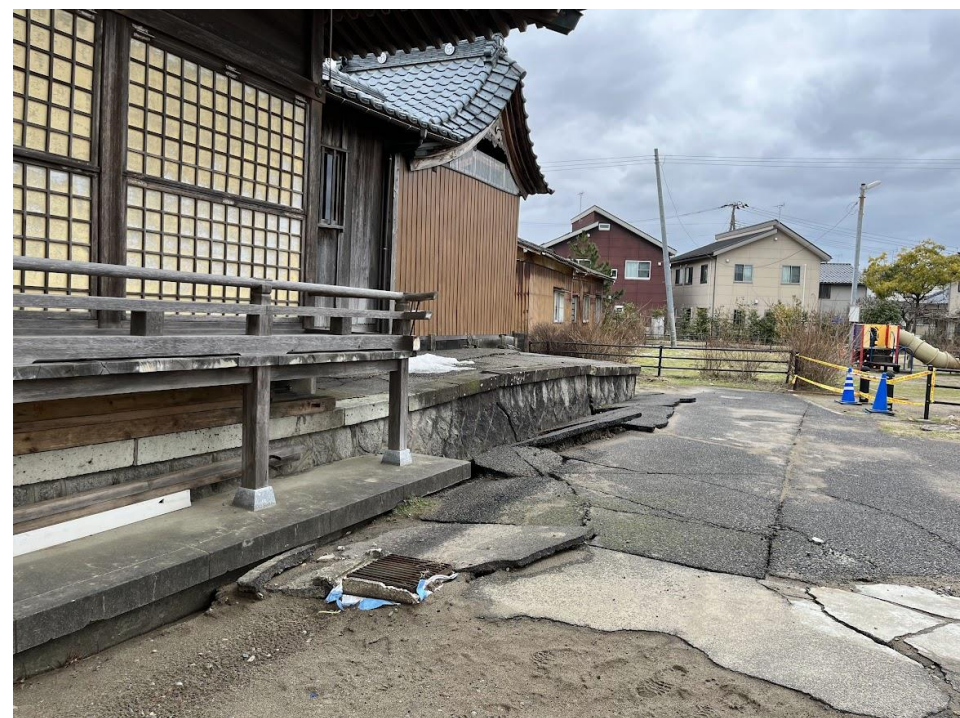
図35 新潟市西区善久877白山社  
(37.857922N, 139.016783E, 方位角 279.4263° )

図36 新潟市西区善久846白山社  
(37.857906N, 139.016206E, 方位角 251.5596° )

白山社は明治44年測量の地形図にも記載されている古い神社である。本殿は大きく沈下しており、境内には広範囲に噴砂の跡が見られた。液状化で大きく傾斜した鳥居は、平成9年3月に建立されたものである。

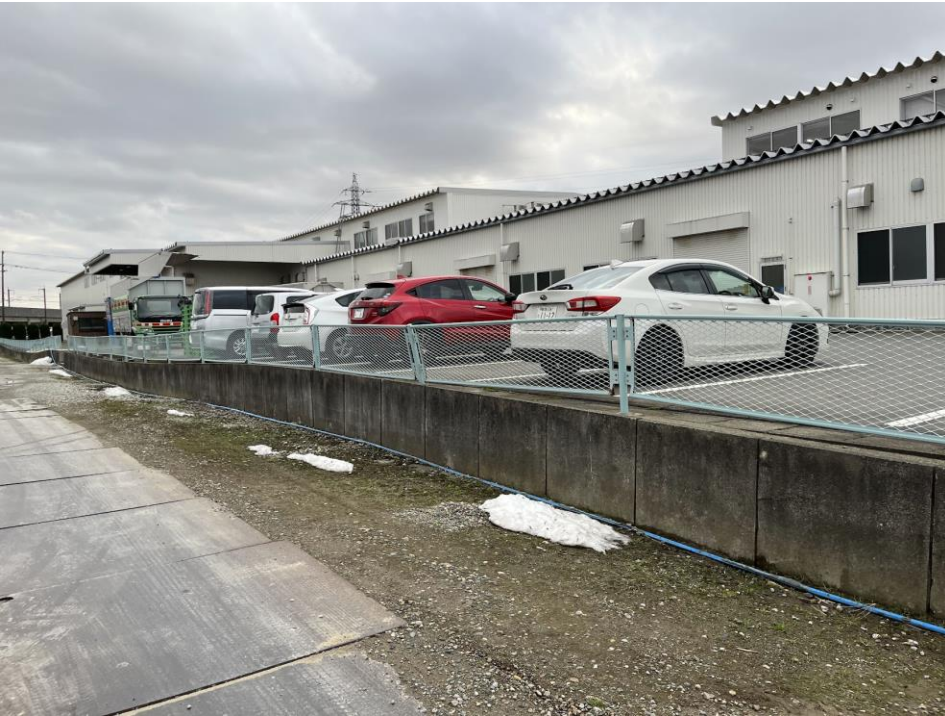
図41 新潟市西区鳥原943

鳥原地区のはずれにある運送会社。倉庫の長いフェンスが上下に大きく波打っていた。道路は応急補修済みだった。

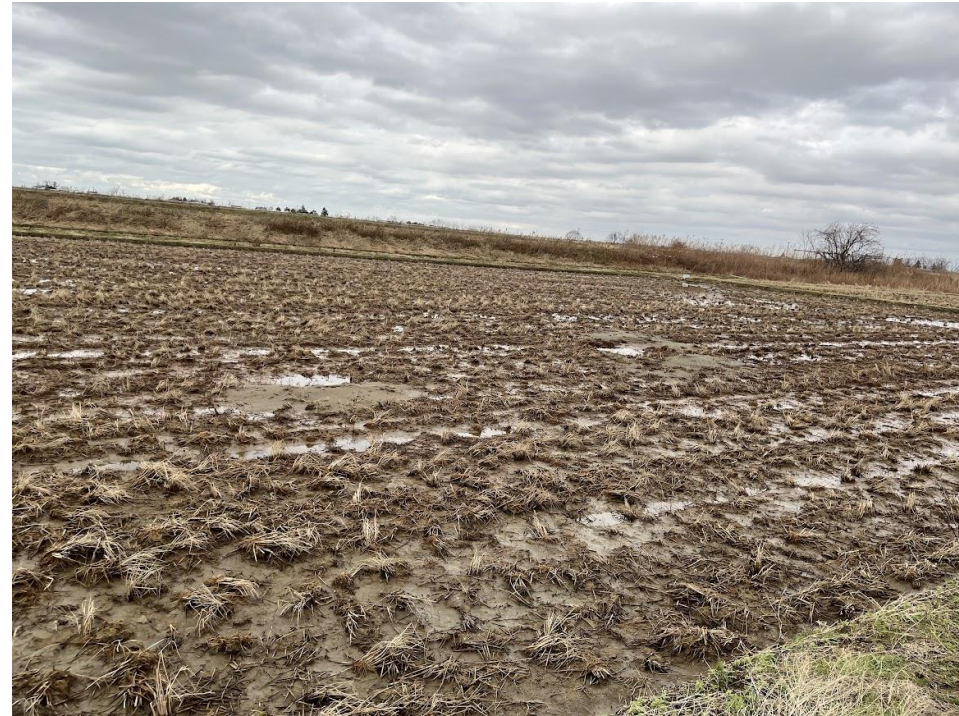
図42 新潟市南区瀬ヶ通

信濃川の河川敷の田圃には、噴砂が点々と残っていた。

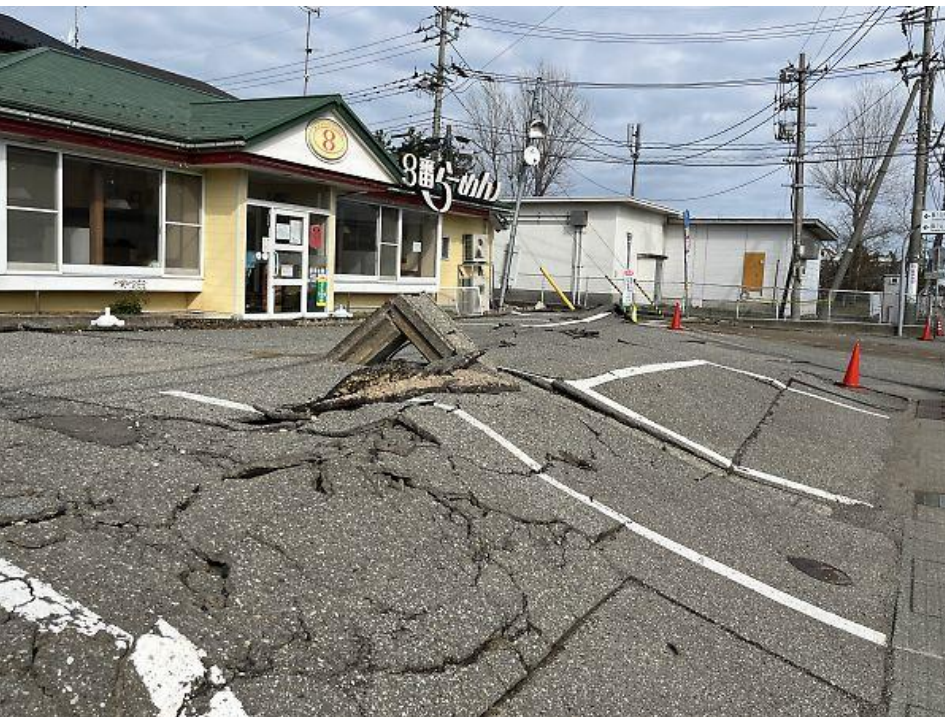
図44 内灘町鶴ヶ丘2-83

以下の頁に示す内灘町の顕著な液状化被害は、砂丘と低地の境界を走る県道162号線沿いの砂丘側で発生している。図44の左手が砂丘である。砂丘の裾の緩斜面で発生した側方流動が県道の路盤にブロックされて止まり、流下した砂で盛り上がったと考えられる。

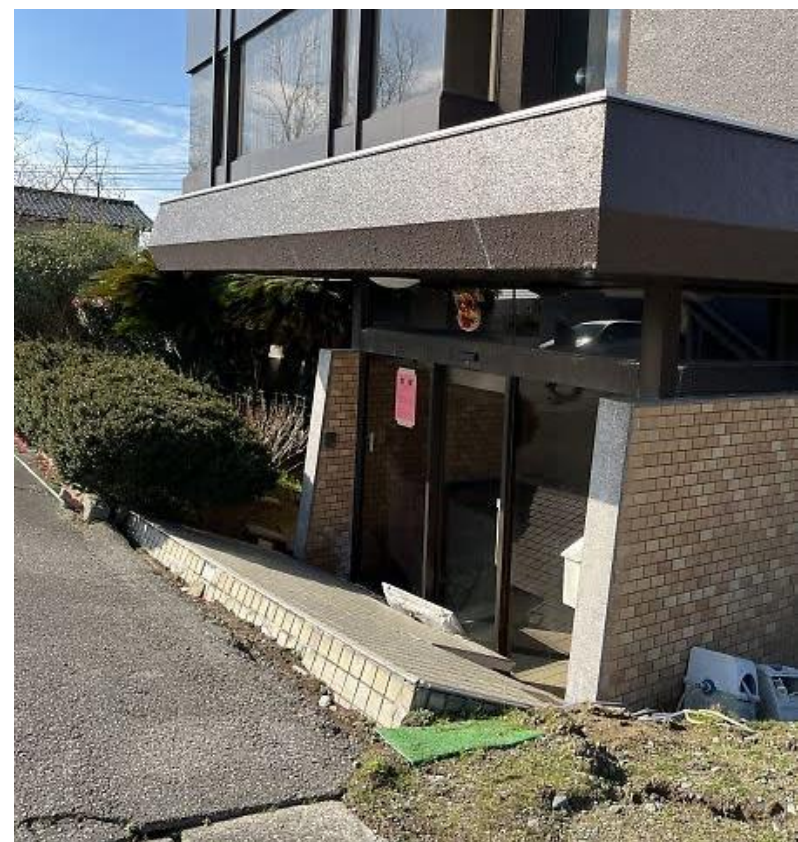
図51 内灘町宮坂1字1-19

背後が砂丘で手前が県道に面している。RC4階建ての建物の1階が図51のように大きく沈下しており、遠方から見ると半地下のように見える。敷地の県道に接した部分は舗装がめくれ上がっており側方流動の形跡も僅かに見られるが、建物被害への関与は不明である。地理院地図を見ると背後の砂丘は切り取り急斜面の記号が付されており、敷地は切土地盤の可能性がある。切土は盛土より一般に液状化が起きにくいと考えられているが、切土により地下水位が浅くなり、地表近くが液状化し易くなったとも考えられる。1964年新潟地震では砂丘を一部切土造成した地域で液状化が発生している。

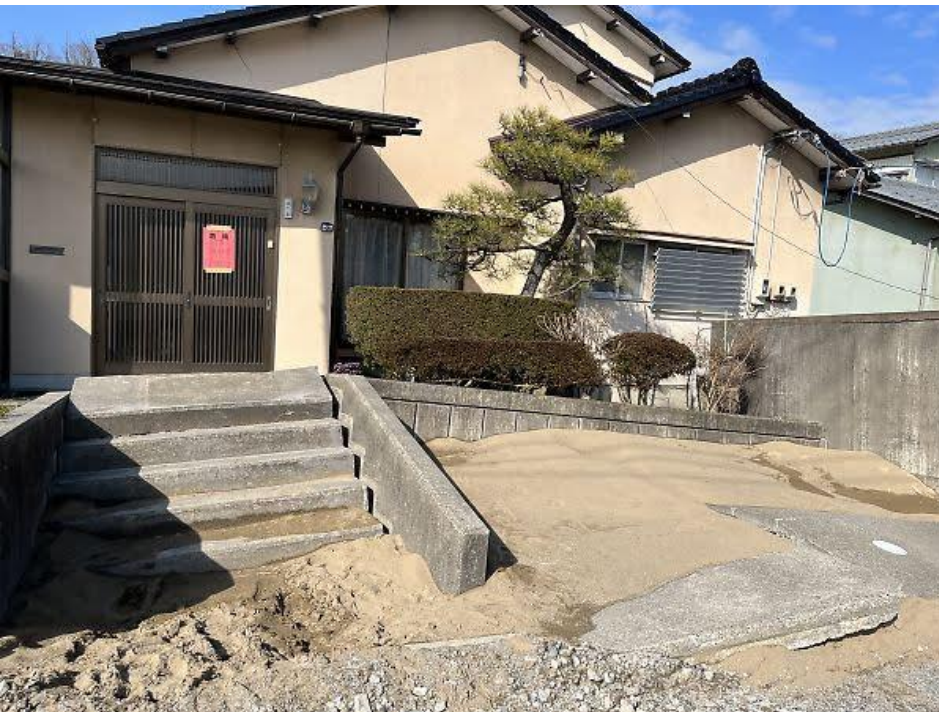
図52 内灘町宮坂1字13

背後が砂丘で玄関前が隆起。地震前の2023年のストリートビューを見るとは階段は7段あったが、噴砂で埋もれ5段になっている。

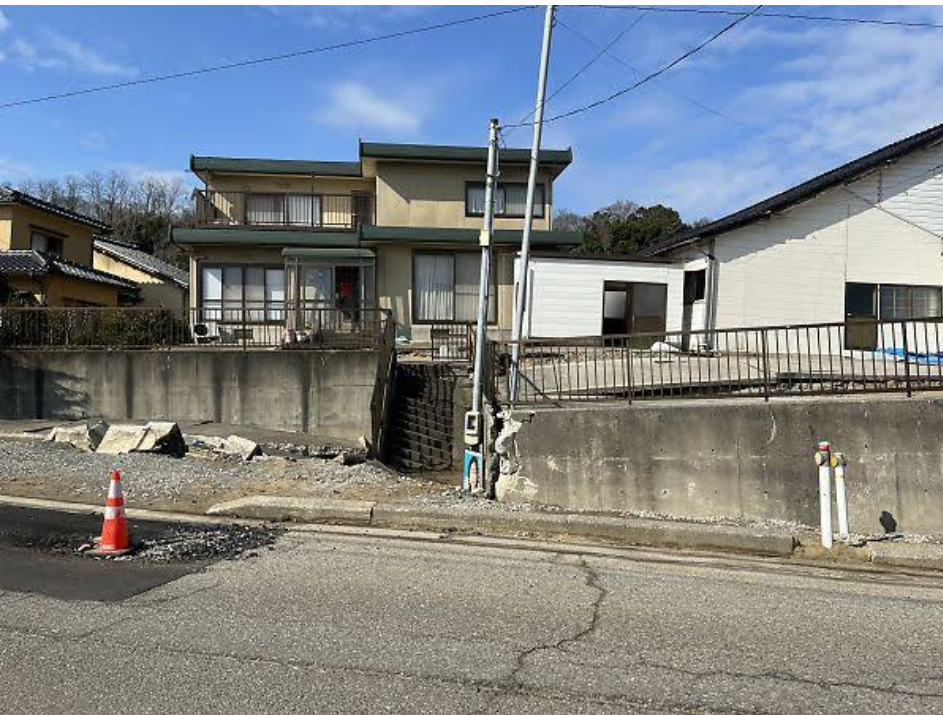
図54 内灘町西荒屋イ5-4

階段の右半分が相対的に沈下して踏面が斜めになっている。右の擁壁は地震前は水平。ロードコーンの左手背後で歩道が波打ち大量の湧水の瞬間が以下の動画で紹介されている。

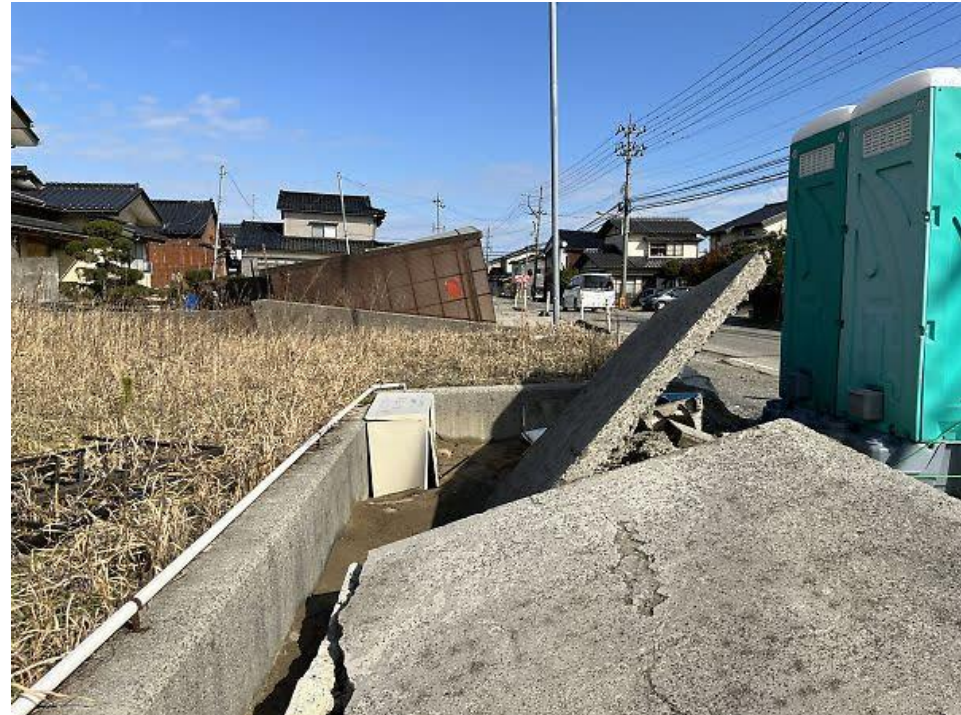
図55 内灘町西荒屋へ1-2

コンクリートの床版が道路側にめくれ上がり、床版を囲む擁壁の高さが半分になっている。遠方の傾いた茶色の小屋は、図56のガレージ

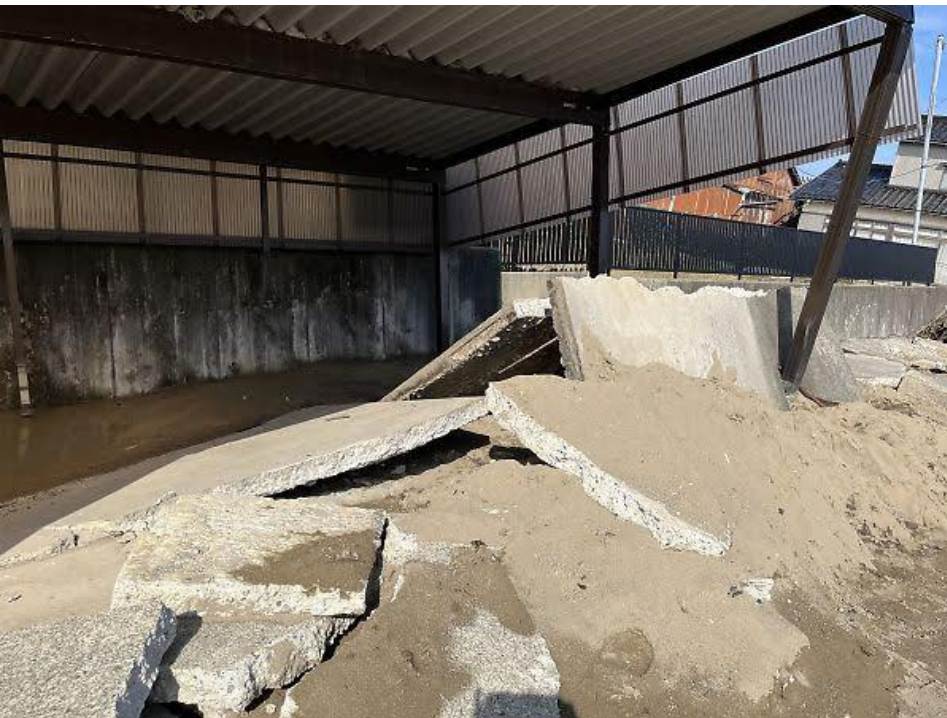
図56 内灘町西荒屋イ5-1

図55の遠方に写るガレージの内部。左奥が砂丘。

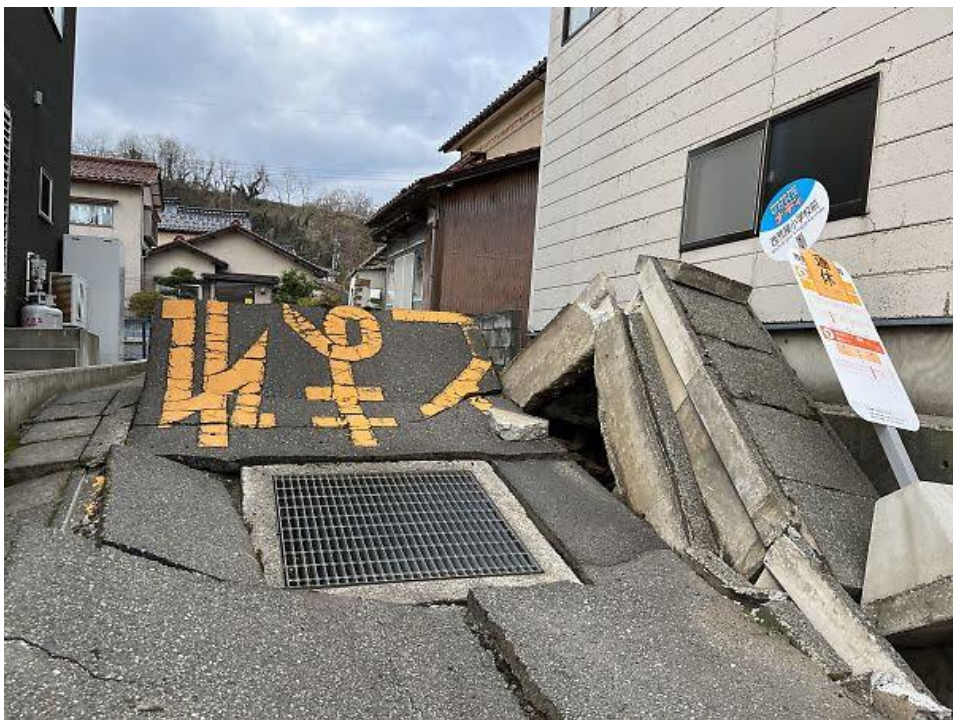
図60 内灘町西荒屋イ  
西荒屋小学校バス停

奥が砂丘で県道に出る狭い道路。地震前は僅か1.8% (地理院地図で計測) の下り坂だったが側方流動で押し出され、手前の県道の路盤にぶつかって盛り上がり急斜面になっている。

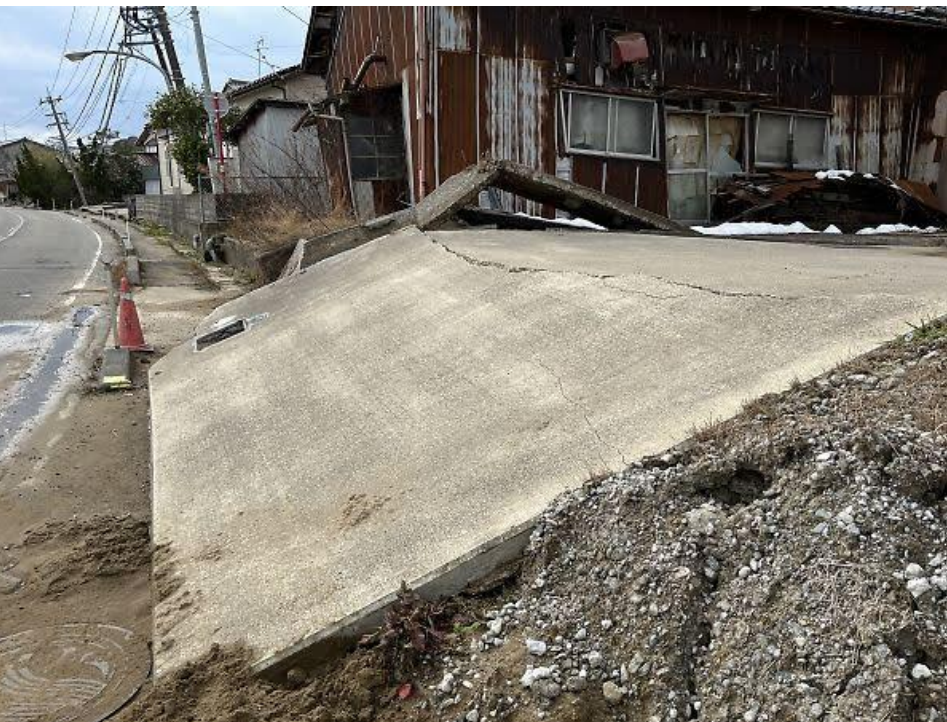
図64 内灘町室イ84

右手が砂丘、左端が県道。地震前は宅地と道路は同レベルだったが、砂丘からの側方流動により宅地側が押し上げられている。

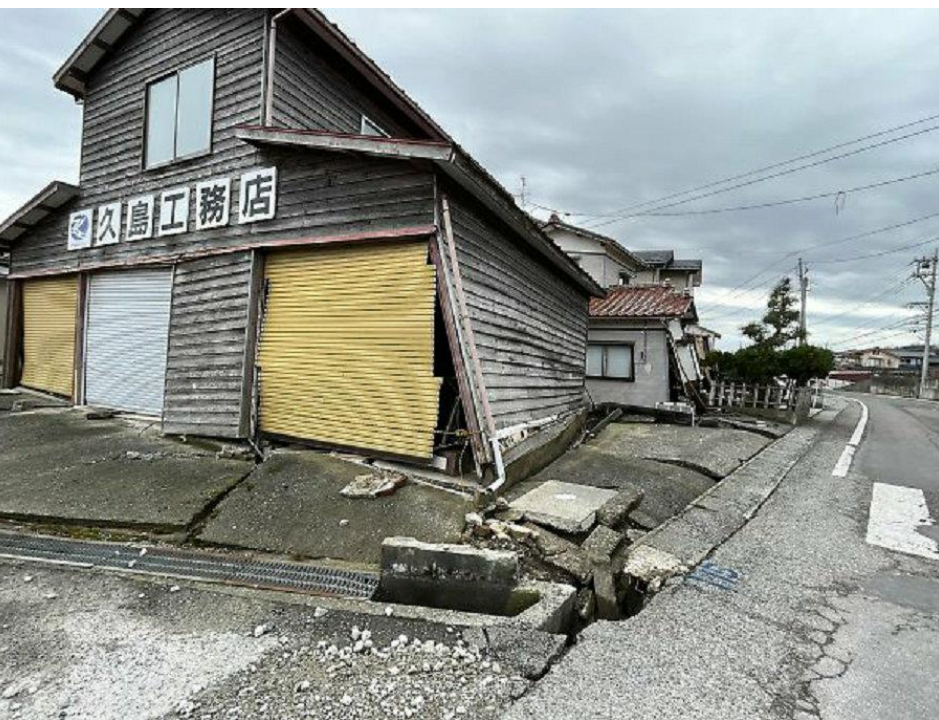
図68 内灘町室ハ15-6

写真右は図69の承水路に向かう道路。左手前の県道との角地に建つ建物は大きな被害を受けている。

河北潟干拓地(左手)に面した幅約17m(地理院地図で計測)の承水路が側方流動により閉塞している。近傍でもう1箇所、河岸の側方流動が発生している。

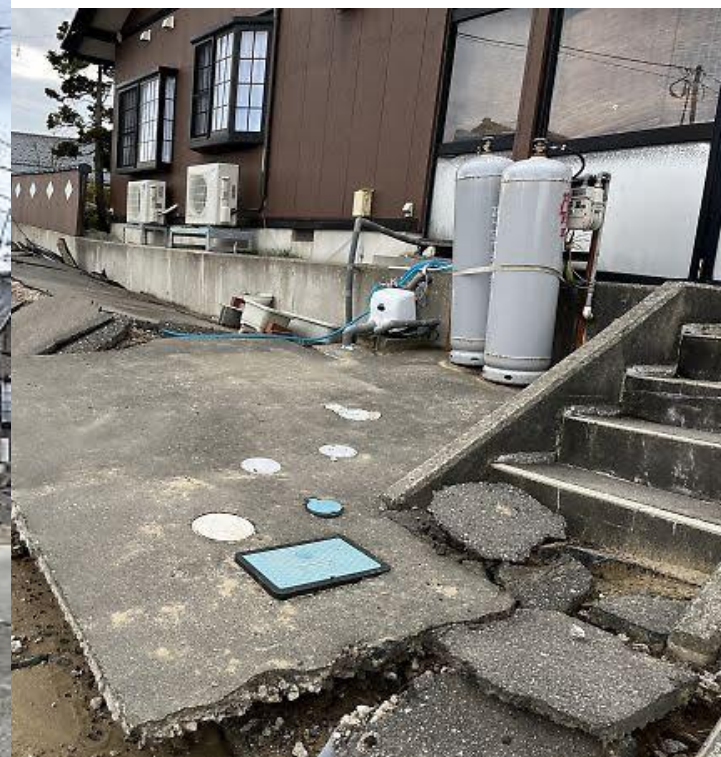
図71 内灘町室ヘ1-27

図70の奥の建物(右方向が砂丘)

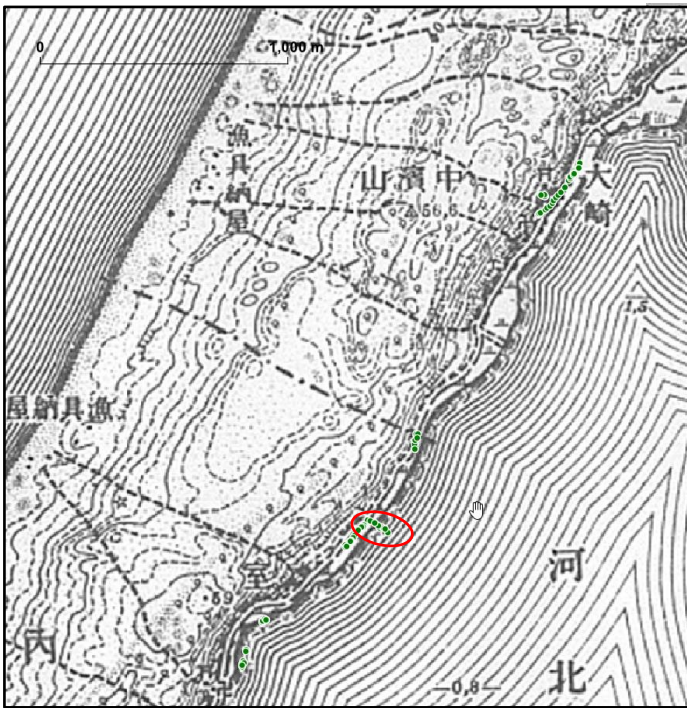
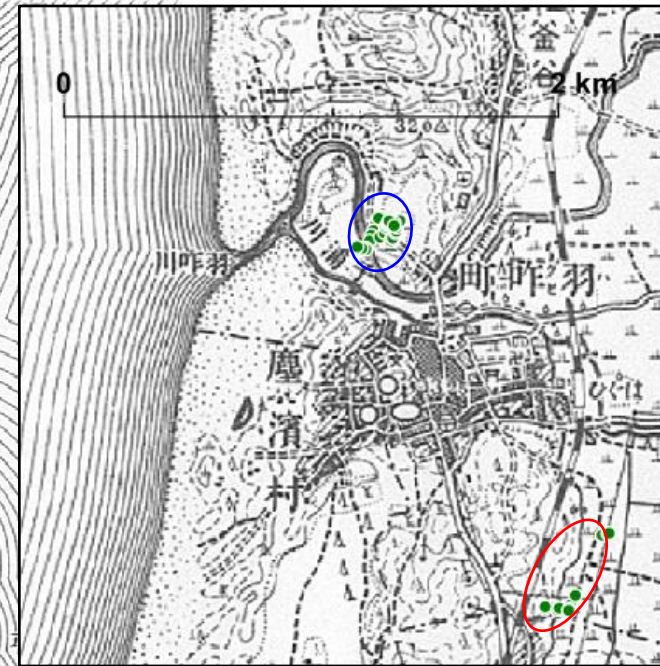
図82 石川県の旧地形・液状化履歴と液状化確認地点の関係(凡例は図6と同じ)

大部分が新潟市西区の被害同様、砂丘の裾の側方流動による被害と考えられる。内陸の旧河北潟や低地で被害が確認されたのは、図(a)(c)の赤丸の地点だけである(図68、図69、図78～図81)。図(c)の青丸(図78、図79)は砂丘の裾に接する旧河道の造成地における被害である。図(b)の内灘村では、1891(明治24)で噴砂の記録<sup>9)</sup>がある。

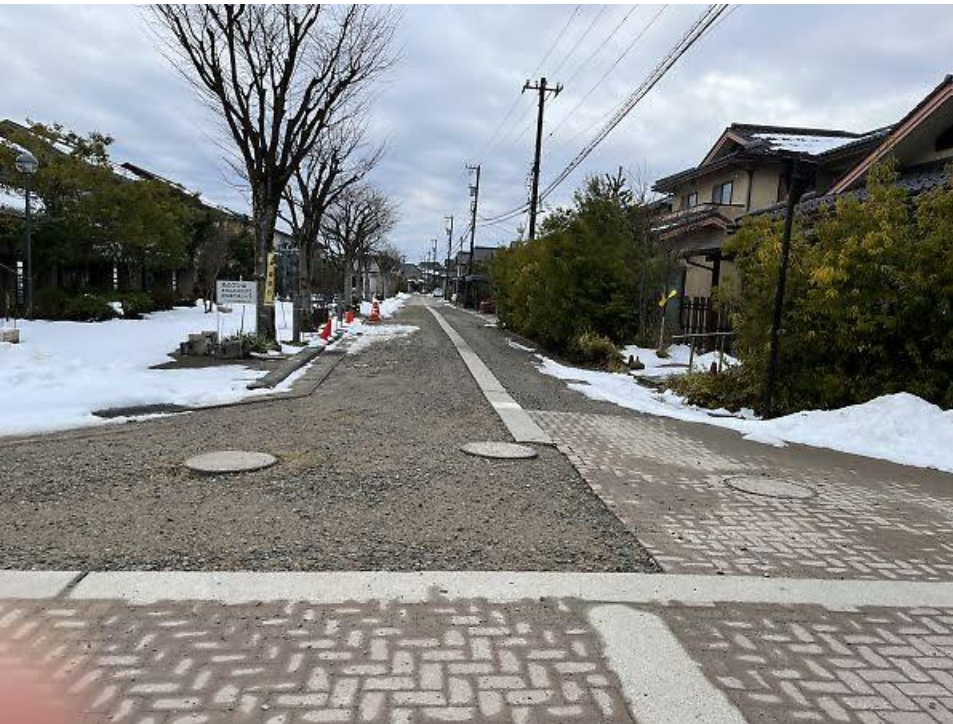
図83 高岡市横田町2-10-46

横田町2丁目は、千保川に近い水田を2000年代に盛土造成して開発された住宅地である。町内至るところに道路を応急補修した痕跡があり、噴砂が僅かに残っている。

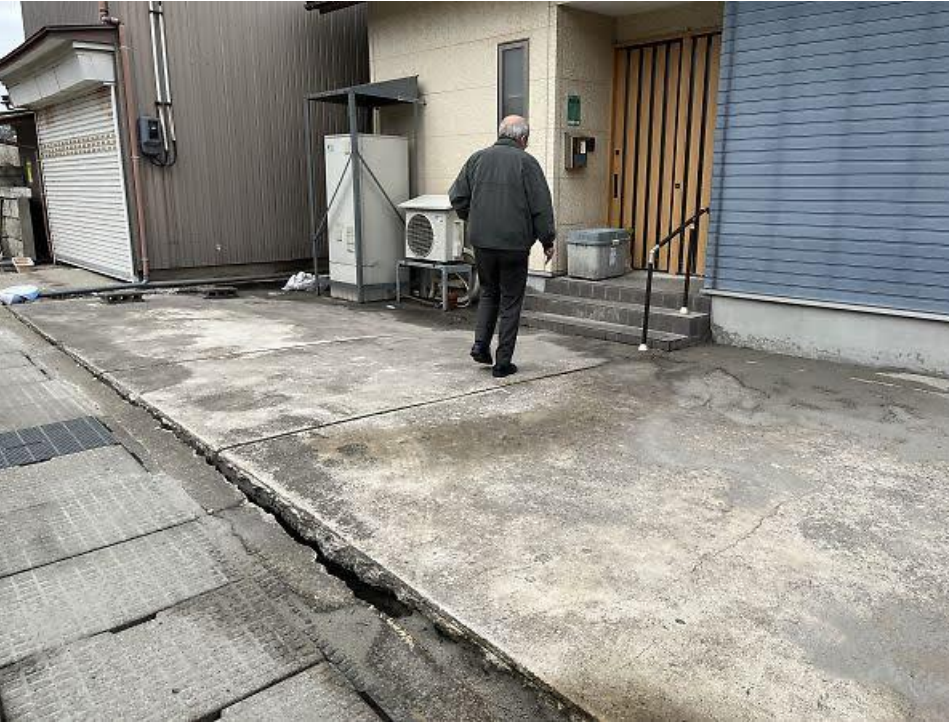
図87 高岡市吉久1-2-10

最近新築したこの家は、外観からは無被害のように見えるが、家の中の床は傾いており、地震1ヶ月を経過しても沈下が進行し、アプローチと道路の間のクラックの開きと段差が広がっているとのことである。

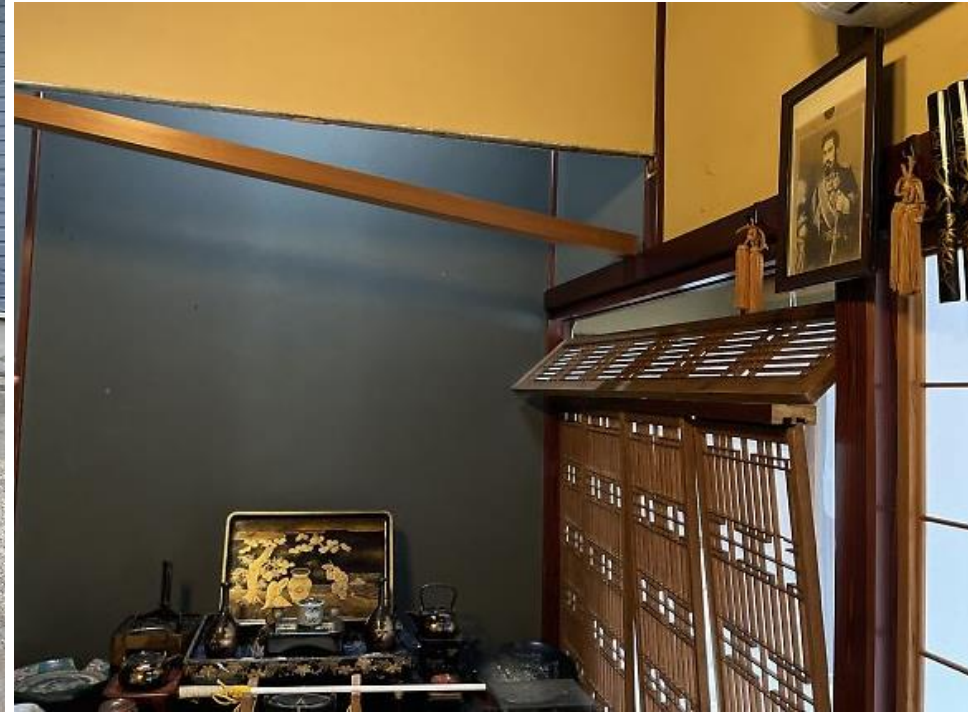
図88 高岡市吉久1-2-27

明治期に建てられた頑強な造りの住宅だが、床が傾斜し、建具に大きな狂いを生じている。写真は柱と鴨居の沈下によって書院障子が前傾し、床の間の押し掛けが斜めになっている。

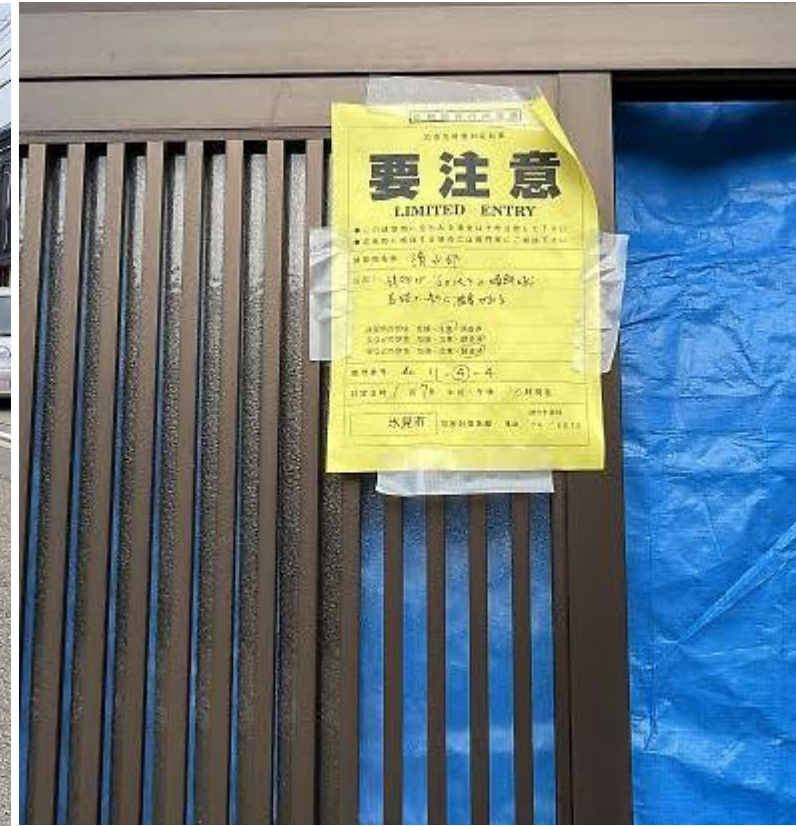
図96 氷見市北大町11

応急危険度判定のステッカーには「建物に1/20以下の傾斜あり。基礎の一部に被害がある」と書かれている。町内では、このような記載のある建物が多数あった。
