## 2026年熊本地震による地盤災害の調査速報

2026年7月28日16時27分発生、  
Mj=7.1、深さ16km(暫定値)

東京電機大学 安田進

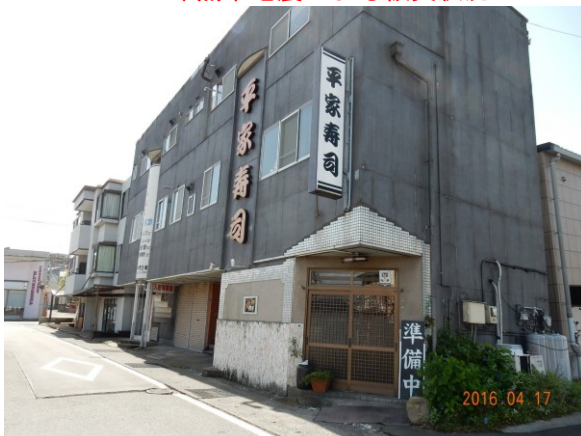
2016年熊本地震による被災状況

- 2016年熊本地震では細長い地区（近見地区と一般に呼ばれている）で液状化により建物が多く沈下・傾斜。
- 地震後、「宅地液状化防止事業」により被災地区に地下水位をGL-3m程度まで下げて対策を施して復旧。
- 2026年熊本地震では液状化は発生せず建物や道路など無被災。

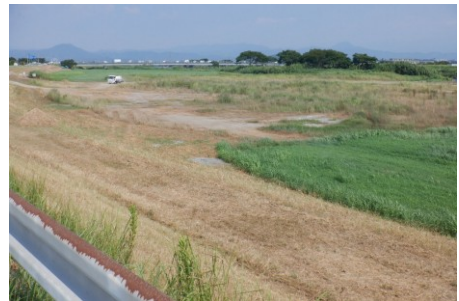
堤外地で生じた噴砂

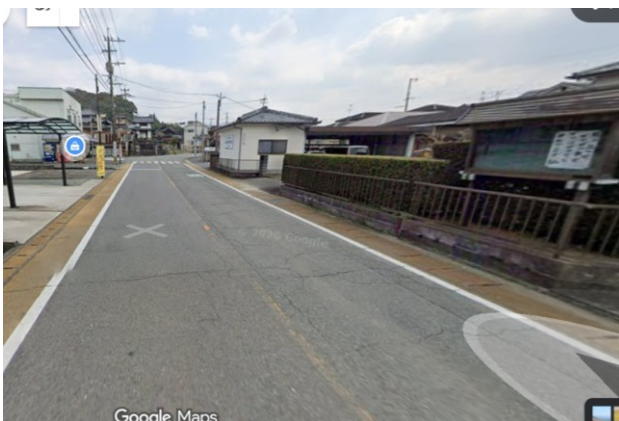
### T地点（小川町寺町）の段差による被害

地震で生じた段差を補修した後

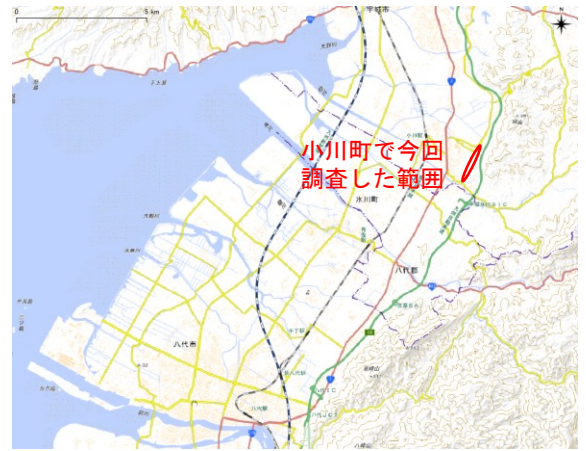
## SARによる変動量の解析結果

- ALOS-4/PALSAR-3による2026/7/1と2026/7/29の北交軌道データを使用して解析。
- マイナスは衛星から遠ざかる（東または鉛直下）方向。
- 断層位置は国土数値情報の土地分類調査・水調査（引用元：<https://nlftp.mlit.go.jp/kokjo/inspect/landclassification/download.html>）による。

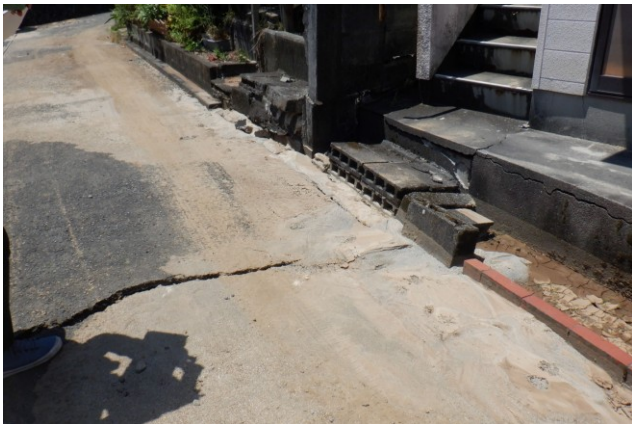
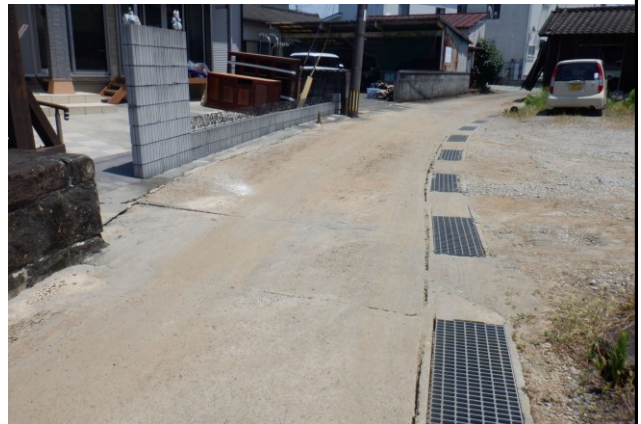
E地点

- 蛇行洲内は各地で噴砂が少しずつ見られたが、液状化に伴う建物のめり込み沈下や傾斜は生じていないようである。したがって液状化層は薄いのではないかとと思われるの。
- 液状化するといえども建物に被害を与えない場合もあるので、液状化層厚・深度と建物の被害の関係を調べるために地盤調査を行うことが望まれる。

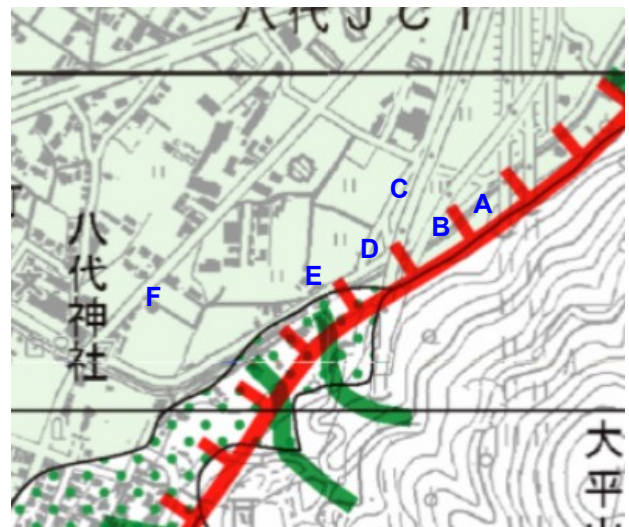
### ⑩熊本県八代市上片町

- A, B, D, E, F地点に地表断層が現れていた。
- 南九州自動車道妙見第一橋に被害発生。
